Lineamientos para optimizar la infraestructura vial existente para el uso de peatones y ciclistas y brindar una condición de movilidad segura a estos usuarios en el Municipio de Cajicá, Cundinamarca. Caso de estudio: Carrera 6 entre Calle 9 y puente peatonal La Bajada.

Ing. Ana María Sánchez Llanos

Bogotá, D.C., 20 de octubre de 2023

Tesis para optar al título de magíster en Ingeniería Civil, con énfasis en Tránsito y Transporte

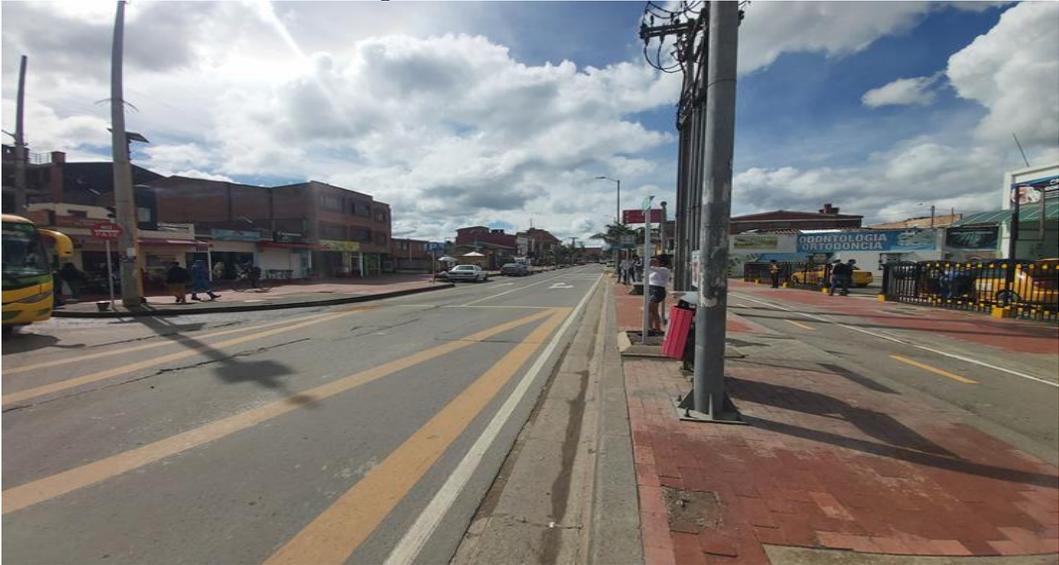
Figura 21. Estado actual tramo 3

El tercer tramo se encuentra ubicado entre la calle 7 y calle 6a como se observa en la figura 20; este tramo cuenta con dos carriles, a partir de este tramo en el cruce con la calle 7 la circulación de vehículos se da en un solo sentido norte-sur con demarcación en línea continua blanca a lo largo de su longitud, al igual que los tramos anteriores su tráfico es mixto en su mayoría se compone de buses intermunicipales o busetas que ingresan al municipio desde el oriente por la Calle 7 provenientes de sectores ubicados hacia esa dirección y del municipio Sopó que se dirigen hacia el centro del municipio y los vehículos que vienen del norte y se dirigen a municipios vecinos como Chía o Tabio o continuando más al sur a la ciudad de Bogotá D.C.; adicionalmente al costado occidente este tramo cuenta con una zona demarcada vertical y horizontalmente como paradero, pero la misma no cuenta con ningún tipo de mobiliario o zona de espera adecuada; así como en el tramo anterior continúa la infraestructura de biciusuarios con la ciclorruta por el costado occidental, y el espacio peatonal existente en este costado se reduce por el área de la ciclorruta y la franja de amoblamiento existente en este costado; al costado oriente se dispone de mayor espacio de circulación peatonal y un espacio al borde de vía como franja de amoblamiento y servicio, sin embargo, es interrumpido por una bahía de parqueadero, según su señalización vertical.

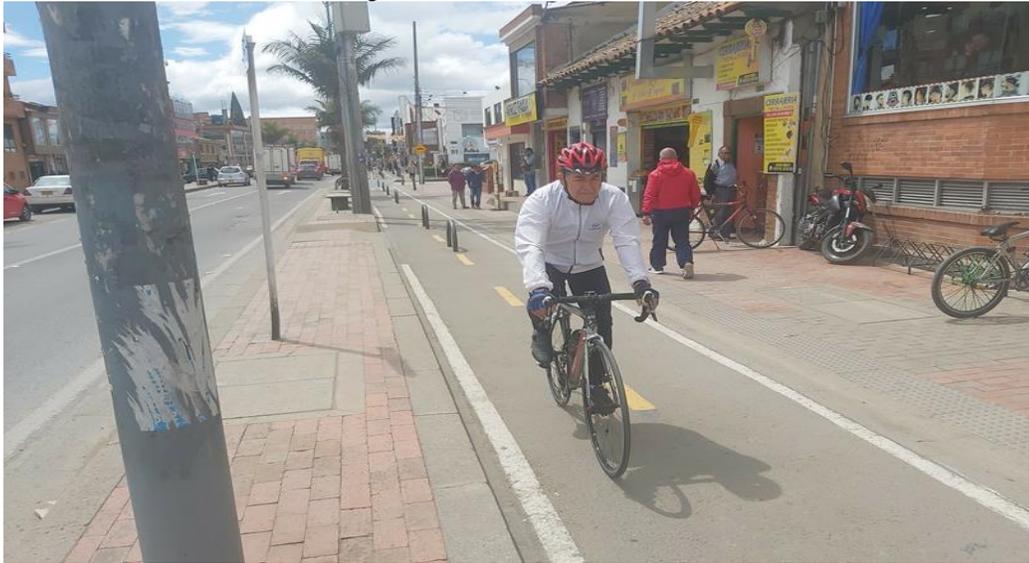
Figura 27. Estado actual tramo 5

El quinto tramo se encuentra ubicado entre la calle 6 y calle 5a como se observa en la figura 26; este tramo continúa con las condiciones del tramo anterior, con dos carriles, sentido unidireccional norte-sur con demarcación en línea continua blanca en su longitud, su tráfico continúa mixto en su mayoría de vehículos públicos que se dirigen hacia el centro del municipio y lugares aledaños como los municipios de Chía o Tabio y la ciudad de Bogotá D.C.; así como en el tramo anterior continúa la infraestructura de biciusuarios con la ciclorruta por el costado occidental; al igual que en el tercer tramo el espacio peatonal existente al costado occidente se reduce por el área de la ciclorruta y la franja de amoblamiento existente a ese costado; al costado oriente se dispone de mayor espacio de circulación peatonal y un espacio al borde de vía como franja de amoblamiento y servicio, sin embargo, es interrumpido por una bahía de parqueadero, según su señalización vertical.

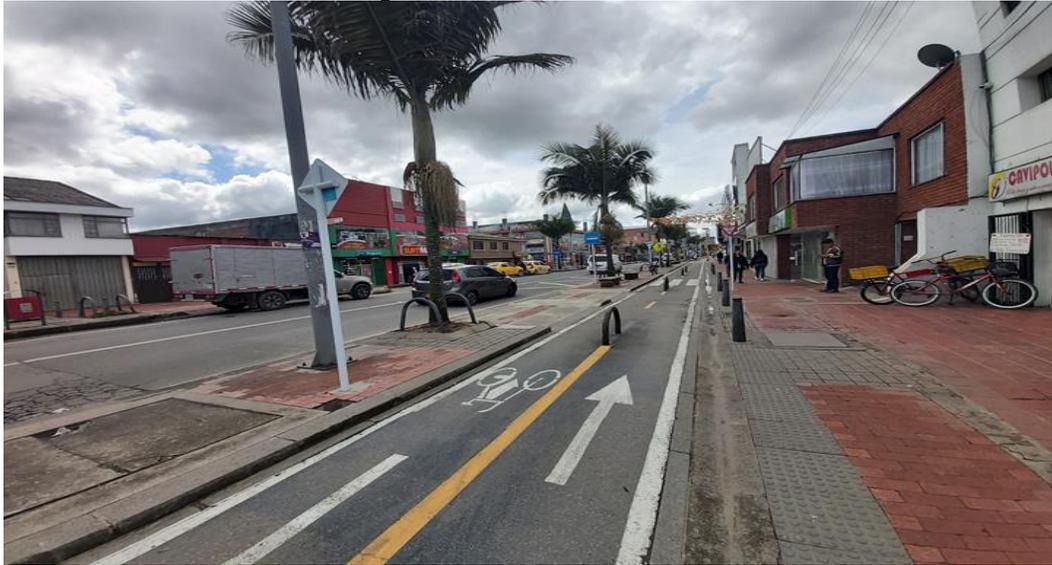
Figura 30. Estado actual tramo 6

El sexto tramo se encuentra ubicado entre la calle 5a y calle 5 como se observa en la figura 29; este tramo continúa con las condiciones del tramo anterior, con dos carriles, sentido unidireccional norte-sur con demarcación en línea continua blanca en su longitud, su tráfico continúa mixto en su mayoría de vehículos públicos que se dirigen hacia el centro del municipio y lugares aledaños como los municipios de Chía o Tabio y la ciudad de Bogotá D.C.; así como en el tramo anterior continúa la infraestructura de biciusuarios con la ciclorruta por el costado occidental; al igual que en el quinto tramo el espacio peatonal existente al costado occidente se reduce por el área de la ciclorruta y la franja de amoblamiento existente a ese costado; al costado oriente se dispone de mayor espacio de circulación peatonal y un espacio al borde de vía como franja de amoblamiento y servicio, sin embargo, es interrumpido por una bahía de parqueadero exclusiva de taxis, según su señalización vertical; adicionalmente este tramo cuenta con una zona demarcada vertical y horizontalmente como paradero con una banca en concreto como mobiliario de espera; y, hacia el final del tramo cruce con la calle 5 tanto en la carrera 6 como en la calle 5 este tramo cuenta con semáforo vehicular y peatonal.

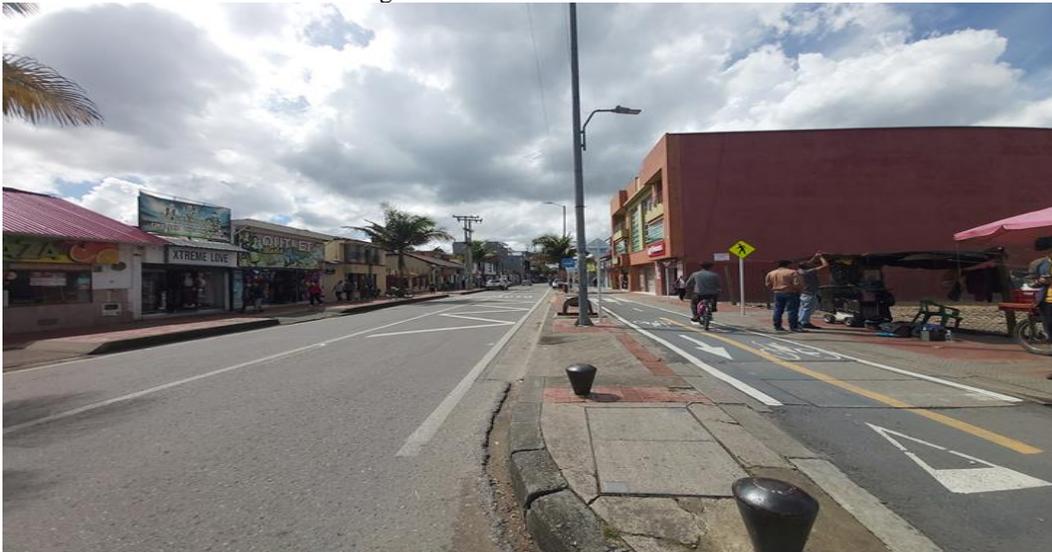
Figura 36. Estado actual tramo 8

El octavo tramo se encuentra ubicado entre la calle 4a y calle 4 como se observa en la figura 35; este tramo continúa con las condiciones del tramo anterior, con dos carriles, sentido unidireccional norte-sur con demarcación en línea continua blanca en su longitud, su tráfico continúa mixto en su mayoría de vehículos públicos que se dirigen hacia otros sectores o barrios del municipio y lugares aledaños como los municipios de Chía o Tabio y la ciudad de Bogotá D.C.; así como en el tramo anterior continúa la infraestructura de biciusuarios con la ciclorruta por el costado occidental; su espacio peatonal existente al costado occidente se reduce primero por el área de la ciclorruta además de la franja de amoblamiento existente en este costado y segundo se encuentra una bahía de parqueo; al costado oriente el espacio de circulación peatonal debido a la zona es reducido y también es más utilizado, además continúa el espacio al borde de vía como franja de amoblamiento y servicio que también se ve reducido por una bahía de zona de carga, según su señalización vertical; adicionalmente este tramo cuenta con una zona demarcada vertical y horizontalmente como paradero con una banca en concreto como mobiliario de espera; y, hacia el final del tramo cruce con la calle 4 tanto en la carrera 6 como en la calle 4 este tramo cuenta con semáforo vehicular y peatonal.

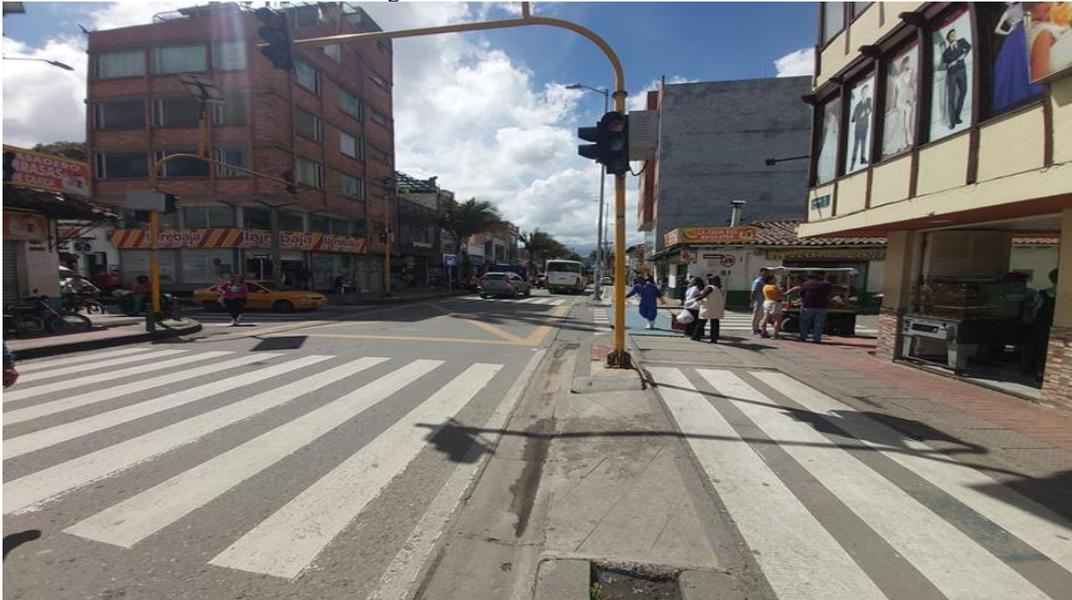
Figura 39. Estado actual tramo 9

El noveno tramo se encuentra ubicado entre la calle 4 y calle 3 como se observa en la figura 38; este tramo continúa con las condiciones del tramo anterior, con dos carriles, sentido unidireccional norte-sur con demarcación en línea continua blanca en su longitud, su tráfico continúa mixto en su mayoría de vehículos públicos que se dirigen a otros sectores del municipio y lugares aledaños como los municipios de Chía o Tabio y la ciudad de Bogotá D.C.; así como en el tramo anterior continúa la infraestructura de bicisuarios con la ciclorruta por el costado occidental, en este tramo la zona de circulación de los peatones es bastante reducida en ambos costados, al costado oriental cuenta con dos bahías de zona de carga prácticamente en toda la longitud de este tramo que reduce el andén notablemente, además en el costado occidental la zona de circulación prácticamente es la zona de espacio de servidumbre entre paramento del comercio y la ciclorruta y reduce la franja de servicio prácticamente al espacio de las redes de alumbrado público; y, hacia el final del tramo cruce con la calle 3 tanto en la carrera 6 como en la calle 3 este tramo cuenta con semáforo vehicular y peatonal.

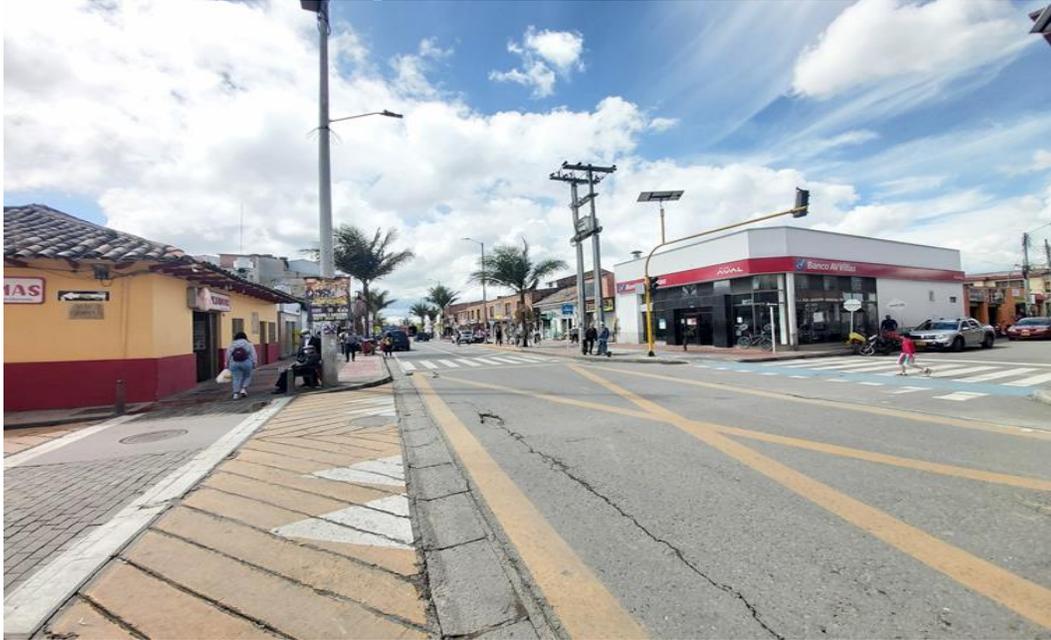
Figura 42. Estado actual tramo 10

El décimo tramo se encuentra ubicado entre la calle 3 y calle 2 como se observa en la figura 41; este tramo continúa con las condiciones del tramo anterior, con dos carriles, sentido unidireccional norte-sur con demarcación en línea continua blanca en su longitud, su tráfico es mixto en su mayoría de vehículos públicos, así como en el tramo anterior continúa la infraestructura de bicisuarios con la ciclorruta por el costado occidental y la zona de circulación de los peatones es bastante reducida en ambos costados, al costado oriental cuenta con dos bahías que no cuentan con señalización y son utilizadas como parqueadero de vehículos en general motocicletas y automóviles, lo cual reduce notablemente el espacio de circulación del andén en este costado; y, hacia el final del tramo cruce con la calle 2 tanto en la carrera 6 como en la calle 2 este tramo cuenta con semáforo vehicular y peatonal.

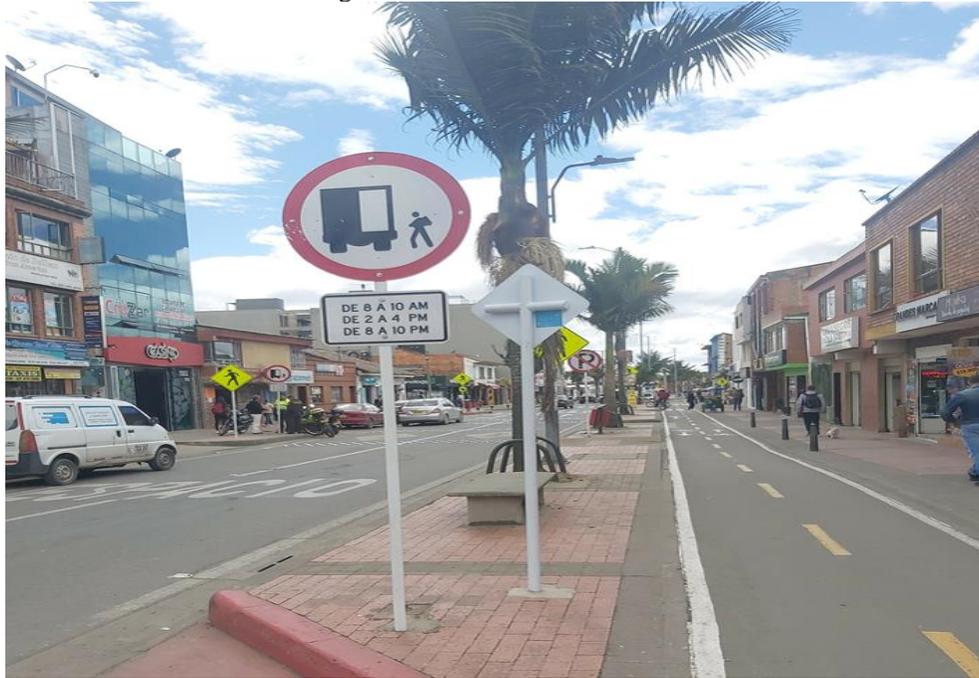
Figura 45. Estado actual tramo 11

El tramo once se encuentra ubicado entre la calle 2 y calle 1 como se observa en la figura 44; este tramo continúa con las condiciones del tramo anterior, con dos carriles, sentido unidireccional norte-sur con demarcación en línea continua blanca en su longitud, su tráfico es mixto en su mayoría de vehículos públicos, así como en el tramo anterior continúa la infraestructura de biciusuarios con la ciclorruta por el costado occidental; este tramo es bastante circulado por la comunidad, esta zona además del comercio, cuenta con varios restaurantes y entidades bancarias, además de estar aledaño a centro de Cajicá, parque e iglesia principal, Palacio municipal y edificios públicos. Cuenta con un paradero demarcado vertical y horizontalmente y con mobiliario de zona de espera, sin embargo, la zona de circulación peatonal se ve reducida al costado oriental por dos bahías de zona de carga que se encuentra en la longitud de dicho tramo y una zona de carga al costado occidental, según su señalización vertical.

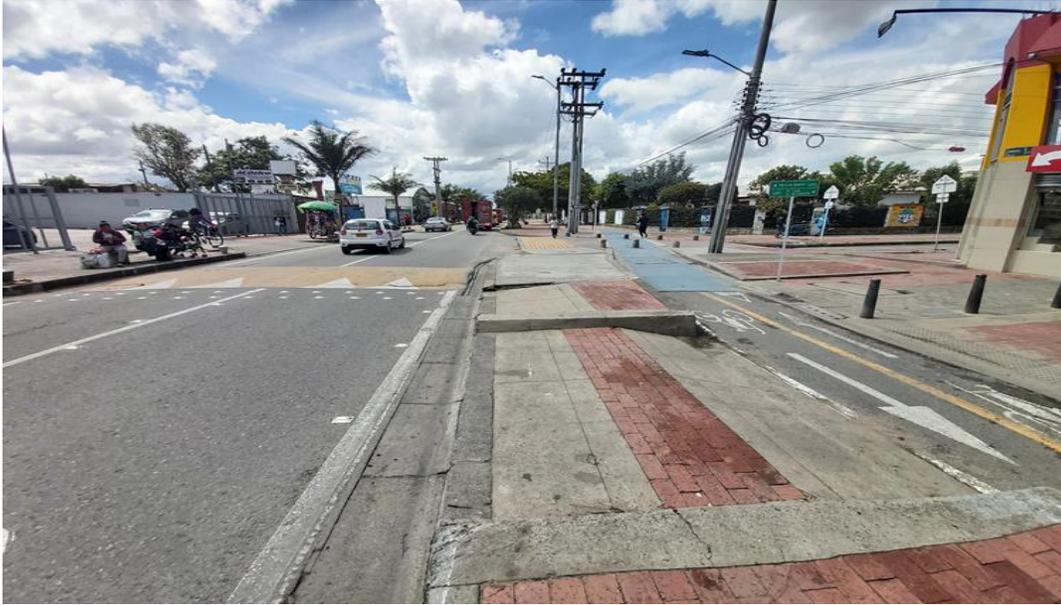
Figura 48. Estado actual tramo 12

El tramo doce se encuentra ubicado entre la calle 1 y calle 1 sur como se observa en la figura 47; este tramo continúa con las condiciones del tramo anterior, con dos carriles, sentido unidireccional norte-sur con demarcación en línea continua blanca en su longitud, su tráfico es mixto en su mayoría de vehículos públicos; adicionalmente al costado occidente este tramo cuenta con una zona demarcada vertical y horizontalmente como paradero, pero la misma no cuenta con ningún tipo de mobiliario o zona de espera adecuada; así como en el tramo anterior continúa la infraestructura de bicisuarios con la ciclorruta por el costado occidental, y el espacio peatonal existente en este costado se reduce por el área de la ciclorruta y la franja de amoblamiento existente en este costado, además el mismo se ve interrumpido por una bahía de zona de carga al costado occidental, según su señalización vertical; al costado oriente dispone de mayor espacio de circulación peatonal y un espacio al borde de vía como franja de amoblamiento y servicio.

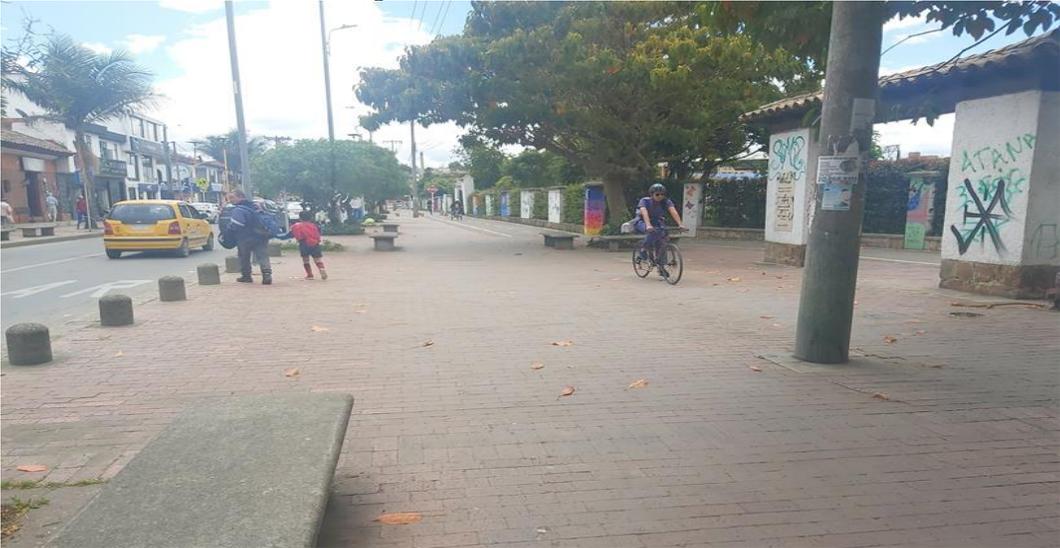
Figura 51. Estado actual tramo 13

El tramo trece se encuentra ubicado entre la calle 1 sur y calle 2 sur como se observa en la figura 50; este tramo continúa con las condiciones del tramo anterior, con dos carriles, sentido unidireccional norte-sur con demarcación en línea continua blanca en su longitud, su tráfico es mixto en su mayoría de vehículos públicos; así como en el tramo anterior continúa la infraestructura de biciusuarios con la ciclorruta por el costado occidental con la diferencia que la ciclorruta de la carrera 6 interconecta con una ciclorruta que sube por la calle 1 sur siguiendo la infraestructura de está por lo cual se amplía el espacio de la ciclorruta y se genera un perfil diferente a los tramos anteriores (ver imagen 52), por lo anterior, el espacio de circulación peatonal hacia este costado aunque es amplio es compartido con la franja de amoblamiento y servicio; al costado oriental tiene el espacio de andén y franja de amoblamiento y servicio, además cuenta con una bahía de zona de parqueo a este mismo costado, según su señalización vertical; y, hacia el final del tramo cruce con la calle 2 sur tanto en la carrera 6 como en la calle 2 sur este tramo cuenta con semáforo vehicular y peatonal.

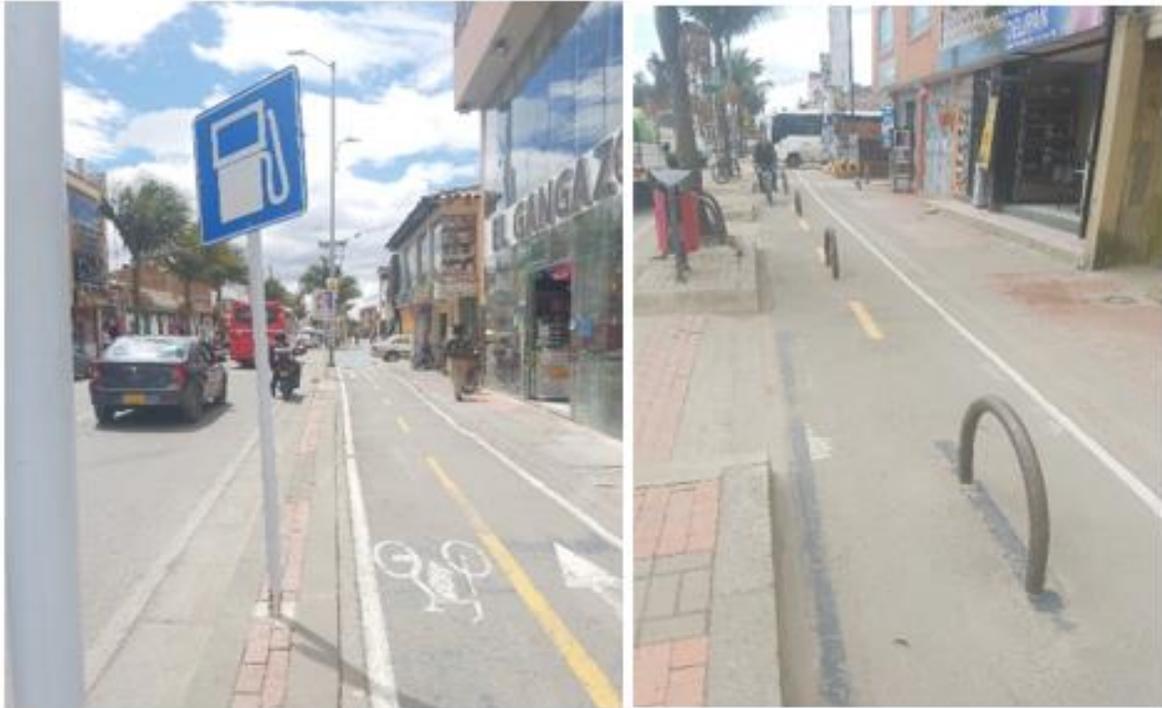
Figura 63. Señalización horizontal vía y ciclorruta – Carrera 6

Teniendo en cuenta las anteriores figuras, donde se expone el estado de la señalización horizontal en los 14 subtramos del tramo del caso de estudio de la carrera 6, tanto para la vía como en la ciclorruta, observamos que más del 50% de estos tramos se encuentran en estado regular, sin embargo, cabe resaltar que ninguno cuenta con un estado malo, pero, si no se cuenta con un mantenimiento rutinario de dicha demarcación, la misma podría volverse deficiente, lo que podría ocasionar situaciones que afecten la seguridad y movilidad de los usuarios; en la figura 63 se observa el estado regular de algunos tramos de la vía y ciclorruta.
