“Análisis de la Influencia de Factores Geotécnicos de Suelos en la Susceptibilidad a Deslizamientos”

Anexo A

“Casos de Deslizamientos Analizados”

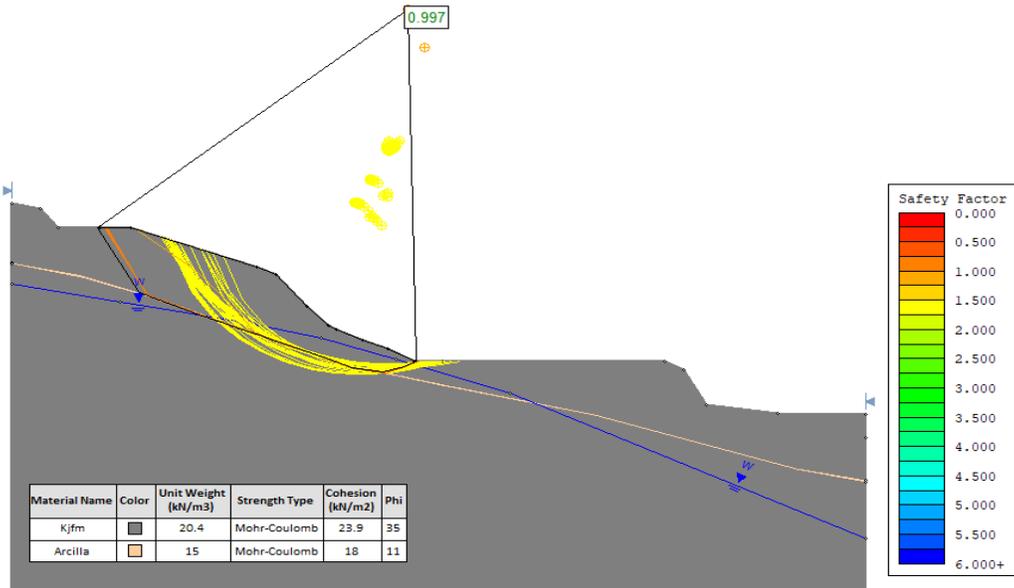
Figura 4. Análisis de estabilidad de taludes (SLIDE) Caso 1.

El análisis de estabilidad se realizó con el método de equilibrio límite de Bishop y Janbu. La superficie de falla asociada al menor FS (0.99) se ubica en la parte media alta del talud, y compromete en gran parte la capa cohesiva, evidenciando además afectación a la carretera.

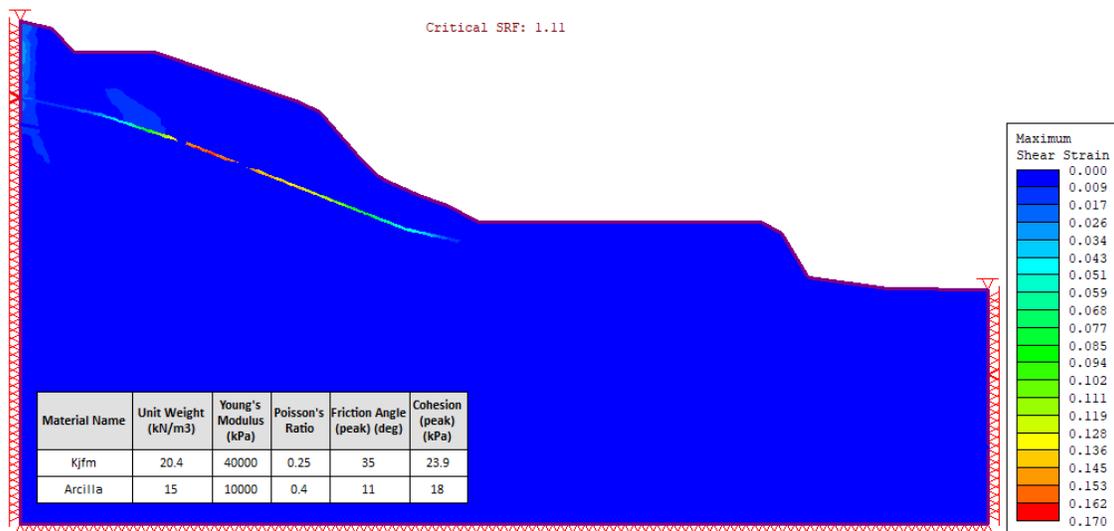
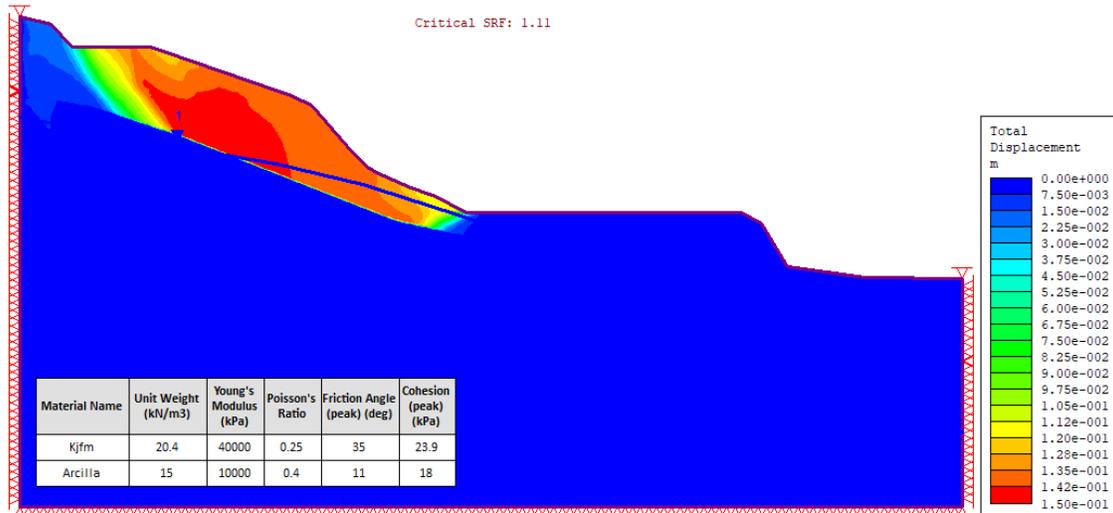
Figura 5. Análisis de elementos finitos, máximo esfuerzo cortante (Phase 2) Caso 1.

Del mismo modo en que el análisis de estabilidad refleja que las superficies de falla potenciales involucran a la capa de material cohesivo, el análisis de elementos finitos evidencia un máximo esfuerzo cortante a lo largo de este estrato arcilloso, el cual ha sido identificado y localizado de acuerdo con los resultados de las perforaciones. El factor de reducción de resistencia tiene un valor de 1.11, superior al establecido en el análisis de estabilidad, pero que implica un estado cercano al límite en la resistencia del material, lo que muestra la congruencia de los métodos de análisis. Adicionalmente, la Figura 6 muestra los desplazamientos de mayor magnitud en la parte superior del talud, tal como se observó in situ. Por lo tanto, se concluye que la modelación del talud por ambos métodos de análisis, describe la situación real.

Considerando lo anterior, la resistencia de los materiales, el efecto de una capa delgada débil y la infiltración de agua desde la parte alta del talud, constituyen los principales factores condicionantes y detonantes que producen el deslizamiento.

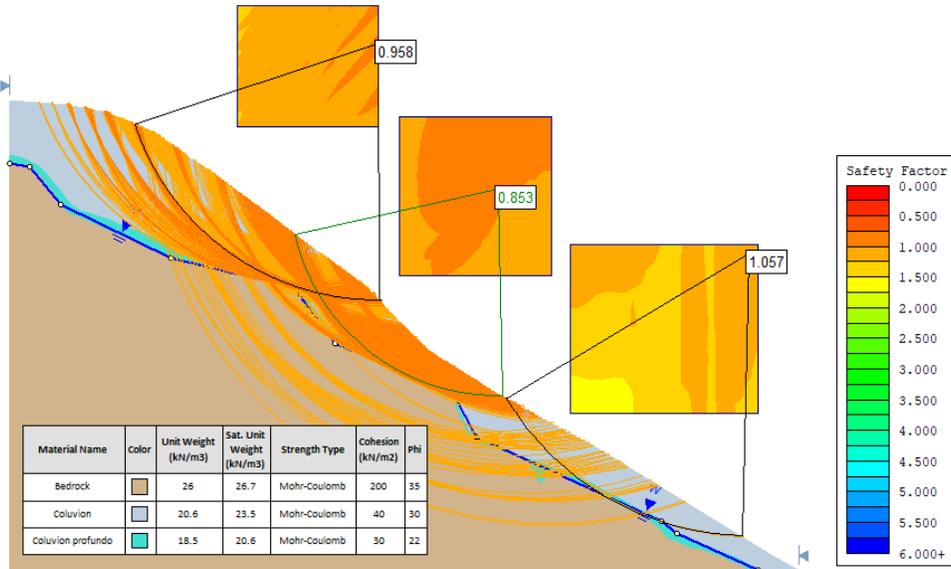
Figura 9. Análisis de estabilidad de taludes (SLIDE) Caso 2.

En este caso se presenta una inestabilidad en el estrato superior, conformado por el coluvión y el coluvión profundo, la superficie de falla más probable se genera en la zona media del talud, cerca al contacto con la roca madre. Por esta razón se establecen diferentes centros de falla que analizan deslizamientos en el contacto entre el coluvión profundo y la roca madre.

El análisis indicó un factor de seguridad mínimo de 0.85 encontrado por el método de Janbu, mostrando la evidente inestabilidad y falla del talud. Teniendo en cuenta los análisis de estabilidad y resistencia realizados, junto con los estudios ejecutados por Song & Cui (2015); es posible decir que el deslizamiento completo incluía tres masas de deslizamiento potenciales, y el movimiento de la sección superior se desencadenó por la inestabilidad de la sección media, generando un efecto que progresivamente creó más deslizamientos, donde la falla se presenta en el horizonte de la roca, la cual se encuentra saturada.

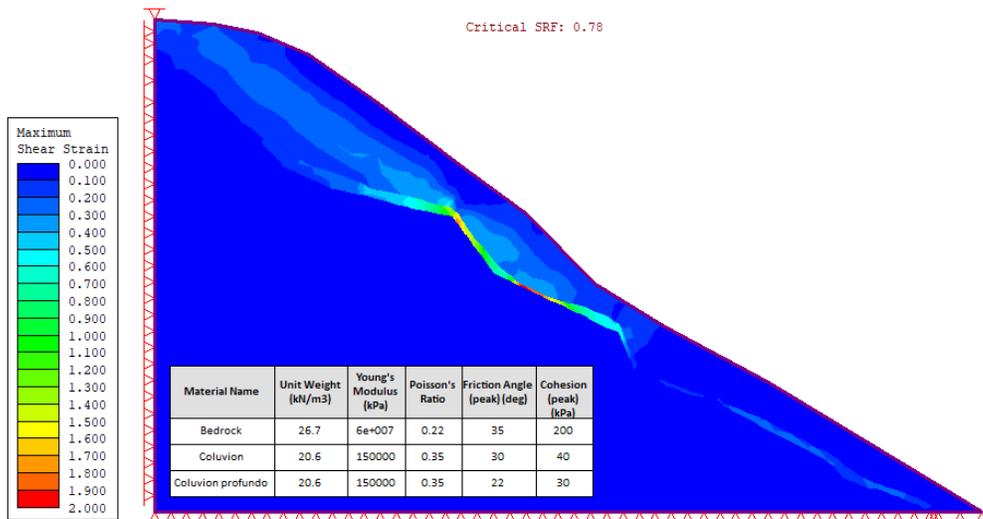
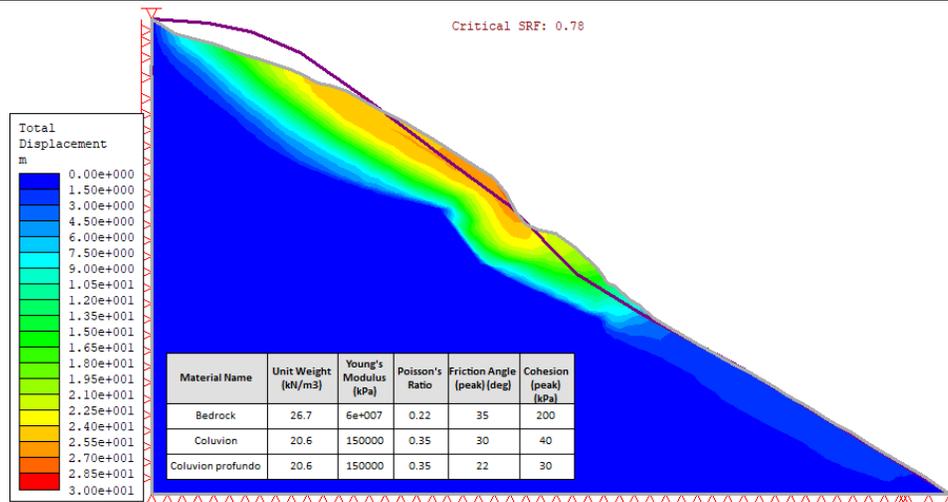
Figura 10. Análisis de elementos finitos, máximo esfuerzo cortante (Phase 2) Caso 2.

El factor de reducción encontrado con el método de los elementos finitos tiene un valor de 0.78, comparable con el factor de seguridad obtenido en SLIDE, lo que indica la congruencia de los resultados, y ratifica numéricamente que el sistema se encuentra en falla. Los mayores esfuerzos se presentan en el contacto de la roca con el coluvión profundo, adicionalmente, se presentan

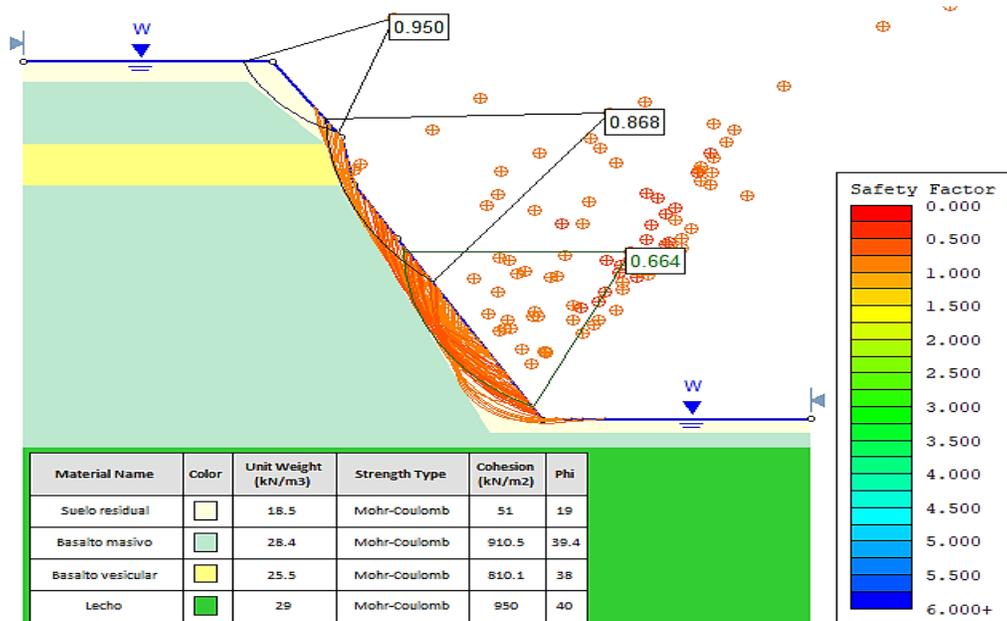
Figura 14. Análisis de estabilidad de taludes (SLIDE) Caso 3.

El Factor de seguridad mínimo se encontró con el método de Bishop para una superficie ubicada en el sector central de la ladera y un valor de 0.66. Pese a la localización de la superficie de falla más probable, se evidencia la inestabilidad a lo largo del estrato de suelo, siendo la zona de contacto con la roca un factor altamente influyente.

Es importante notar que el nivel freático se encuentra a nivel de terreno, debido a la lluvia prolongada y la estructura en la zona superior de la ladera que permitió la fácil infiltración del agua y la saturación del estrato residual, sin embargo, al considerar el talud en condición seca, el FS incrementa a 0.7, lo que indica que la falla no depende significativamente de la posición del nivel freático.

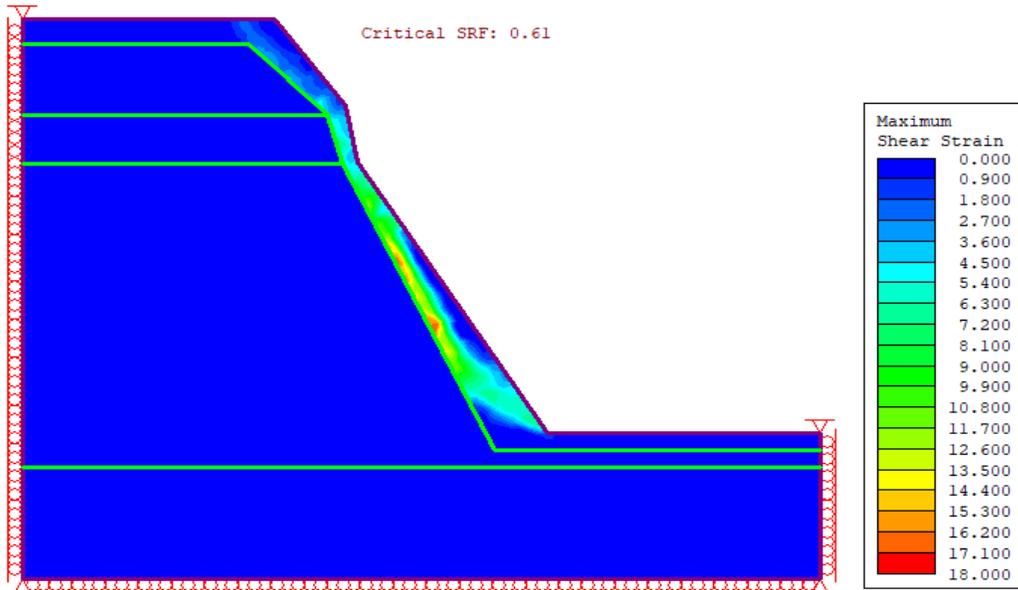
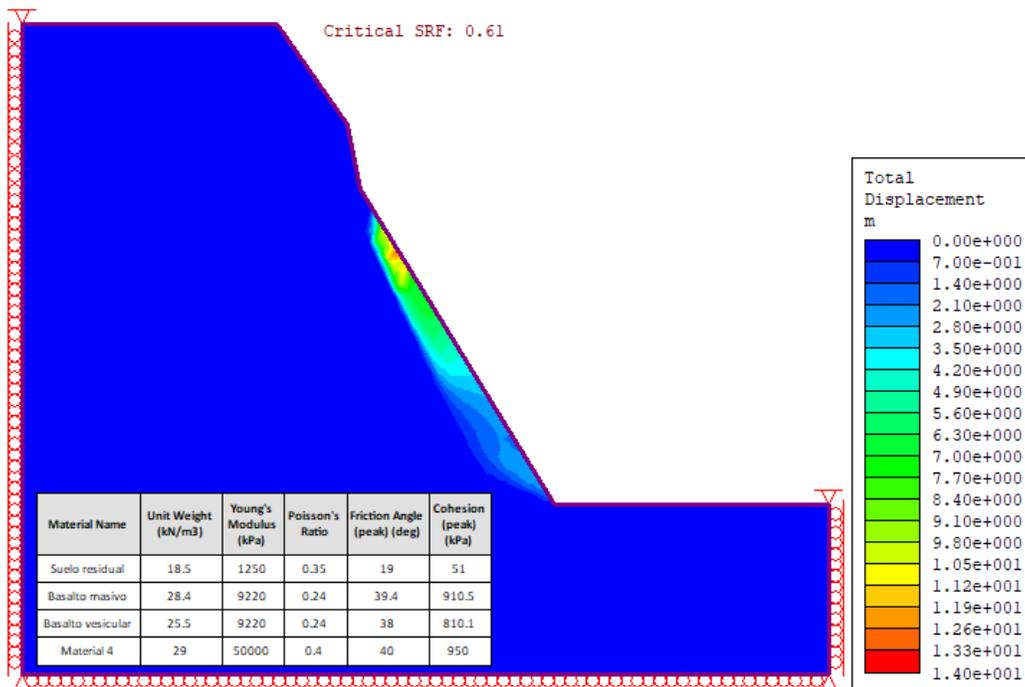
Figura 15. Análisis de elementos finitos, máximo esfuerzo cortante (Phase 2) Caso 3.

De los análisis de elementos finitos se puede inferir que la distribución de esfuerzos cortantes máximos se presenta en el estrato de suelo, esencialmente en el contacto con la roca. El factor de reducción calculado, tiene un valor de 0.61, muy similar al factor de seguridad encontrado por el método de equilibrio límite, la similitud en los factores indica el mismo comportamiento frente a los dos diferentes análisis, los resultados dejan ver que justo en donde se encontraron las superficies de falla asociadas a los menores factores de seguridad, la resistencia alcanza su estado crítico, ambos resultados reflejan la naturaleza del evento, de acuerdo con lo observado en campo.

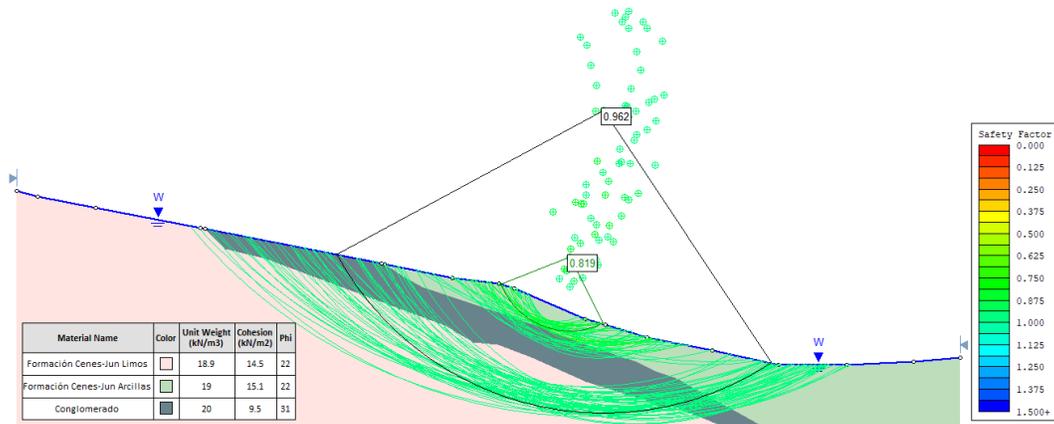
Figura 19. Análisis de estabilidad de taludes (SLIDE), Caso 4.

El análisis de estabilidad fue ejecutado por los métodos de equilibrio límite de Bishop y Janbu. El menor factor de seguridad fue calculado con el método de Janbu y tiene un valor equivalente a 0.82, como se muestra en la Figura 19, cabe resaltar que el resultado obtenido con Bishop es igualmente menor que 1.0. La superficie de falla asociada al menor factor de seguridad se presenta en la zona media de la ladera e involucra únicamente el material arcilloso, sin embargo, se presentan potenciales fallas de mayor dimensión que afectan el perfil en su totalidad, lo cual evidencia la inestabilidad de la ladera en concordancia con el proceso generado en el área. Es importante notar que el nivel freático se encuentra a nivel de terreno, lo cual favorece significativamente la inestabilidad, ya que en condición seca la falla no se presentaría.

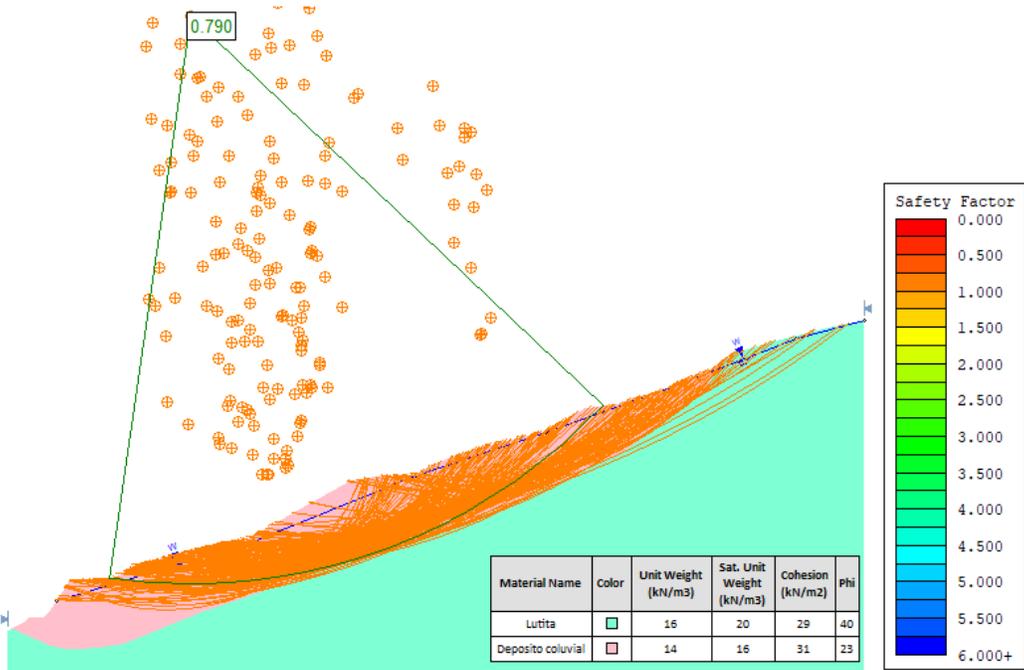
Figura 27. Análisis de estabilidad de taludes (SLIDE) Caso 5, corte “D”

El corte D, debido a su composición y forma de la ladera, cuenta con una superficie general de falla a lo largo de todo el talud, con un factor de seguridad mínimo de 0.79 encontrado por el método de Janbu, lo que indica una falla inminente del talud, esto fue corroborado mediante el análisis de elementos finitos realizado, el cual presenta una falla general prácticamente a lo largo de todo el contacto suelo – roca, con un factor de reducción de 0.67.

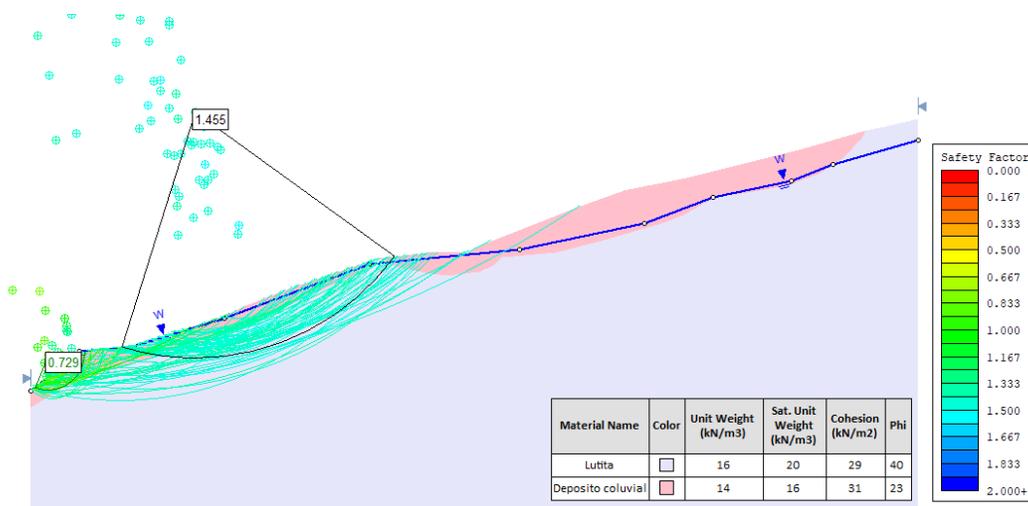
Figura 28. Análisis de estabilidad de taludes (SLIDE) Caso 5, corte “E”.

En cuanto al corte E, el análisis por equilibrio límite indica una inestabilidad en la pata de la ladera. La superficie de falla asociada al menor factor de seguridad se encontró mediante el método de Janbú, con un valor equivalente a 0.73, lo que en cualquier caso indica una inestabilidad de terreno. Adicionalmente, del análisis de elementos finitos se pueden observar los esfuerzos de mayor magnitud en dos secciones del corte sobre el contacto entre la roca y suelo, en la zona inferior y media, el análisis produce un factor de reducción de resistencia de 0.7. Se considera además, que la inestabilidad local identificada en la pata del talud puede incidir en forma general a largo plazo.

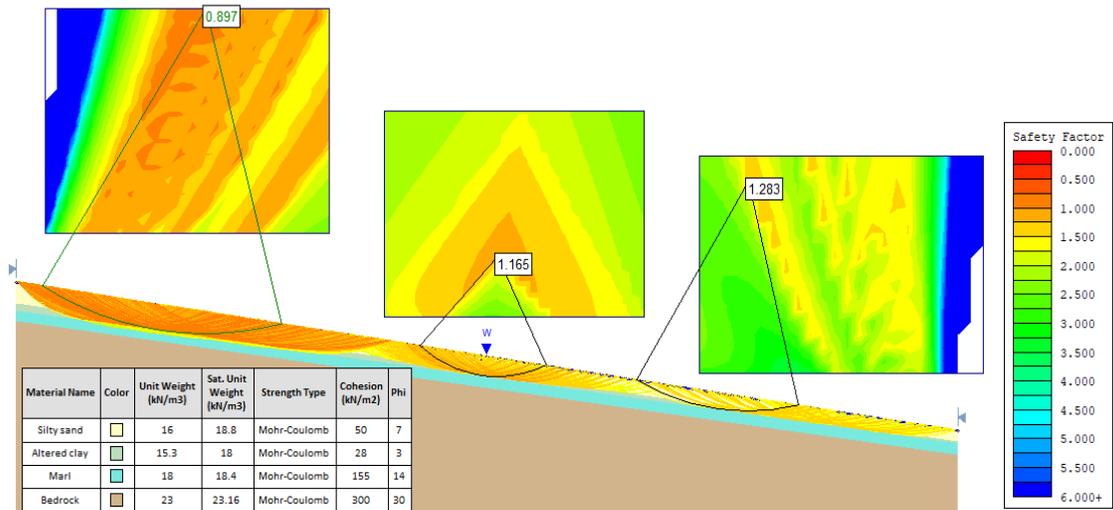
Figura 37. Análisis de estabilidad de taludes (SLIDE) Caso 6. Fuente Propia

De la aplicación del método de equilibrio límite, se obtuvieron factores de seguridad por los métodos de Bishop y Janbu, los cuales evidencian la falla del talud, con una superficie de falla asociada al menor factor de seguridad que se localiza en la parte alta de la ladera, este factor de seguridad encontrado por el método de Janbu corresponde a 0.897.

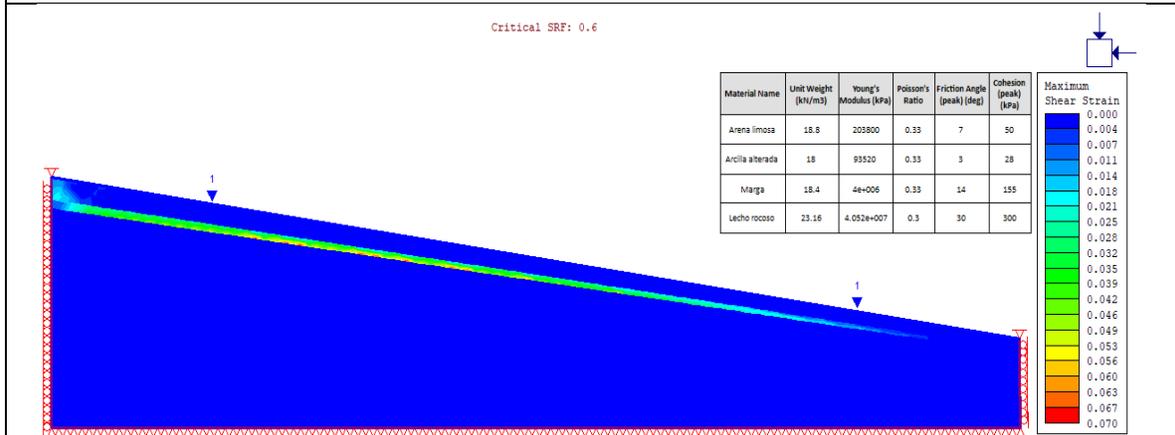
Figura 38. Análisis de elementos finitos, máximo esfuerzo cortante (Phase 2) Caso 6. Fuente Propia

La zona de falla corresponde a las capas superficiales constituidas por una importante fracción cohesiva y arena, tal como se puede observar en el resultado de la modelación con elementos finitos, en donde los máximos esfuerzos cortantes se distribuyen en el talud sugiriendo una falla planar a lo largo de la capa de arcilla alterada. En la zona alta de la ladera, en donde se encontró

el menor factor de seguridad, se localizan los esfuerzos cortantes de mayor magnitud, al igual que los desplazamientos, lo cual es consistente con lo obtenido en el análisis de estabilidad. El factor de reducción de resistencia encontrado con el programa de elementos finitos corresponde a 0.6, que en consistencia con el análisis de estabilidad describe la inminente falla.

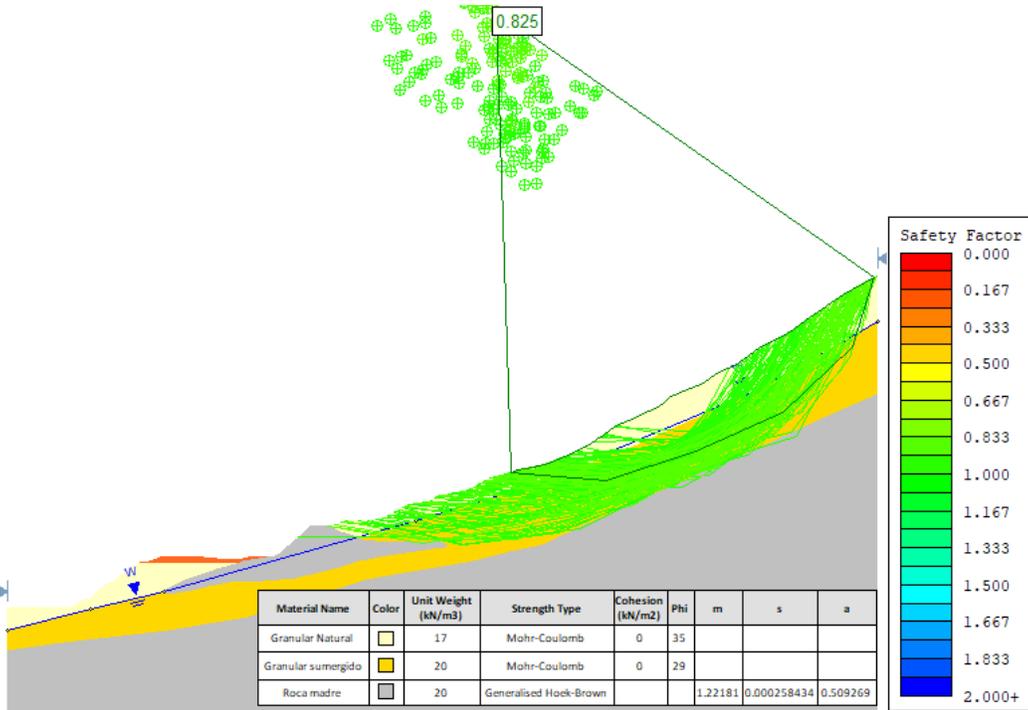
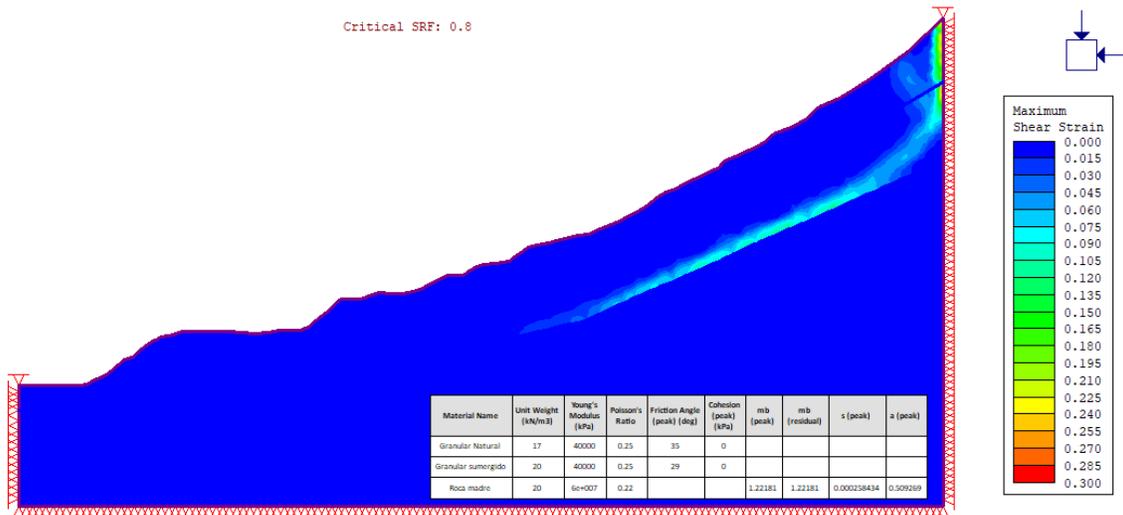
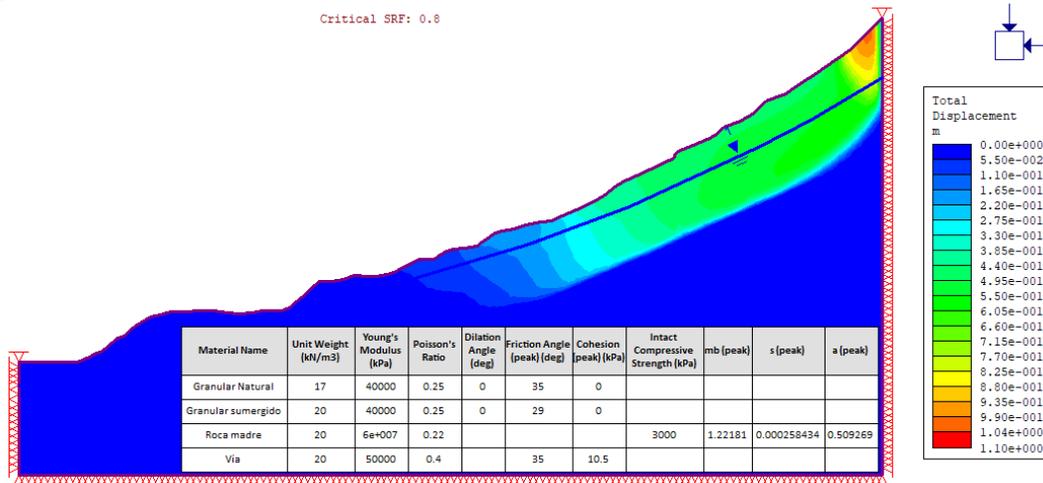
Figura 42. Análisis de estabilidad de taludes (SLIDE) Caso 7. Fuente Propia

Para el análisis de estabilidad se presentan tres materiales, cuyos valores de resistencia son asignados de acuerdo con las descripciones e imágenes presentadas en la fuente, para la roca madre se usa el modelo generalizado de Hoek y Brown. Como resultado se obtiene que la falla es inminente en el material arenoso, principalmente donde se encuentra la arena saturada debido a la disminución del esfuerzo cortante resistente.

En las dos modelaciones se evidencia la falla en la parte alta, bajo el nivel freático y cerca al contacto con la roca, con una superficie de falla asociada al menor factor de seguridad (0.83) en el coluvión saturado, justo en donde se presentan los esfuerzos máximos según el análisis por elementos finitos, del cual se obtuvo una reducción del esfuerzo cortante crítico de 0.8. Los resultados de los dos análisis son consistentes y sugieren la inestabilidad del talud con una magnitud comparable. El nivel freático establece una condición determinante en la estabilidad del terreno, ya que si este nivel se ubica a una mayor profundidad, cerca al contacto con la roca, la estabilidad del talud tiende a aumentar.

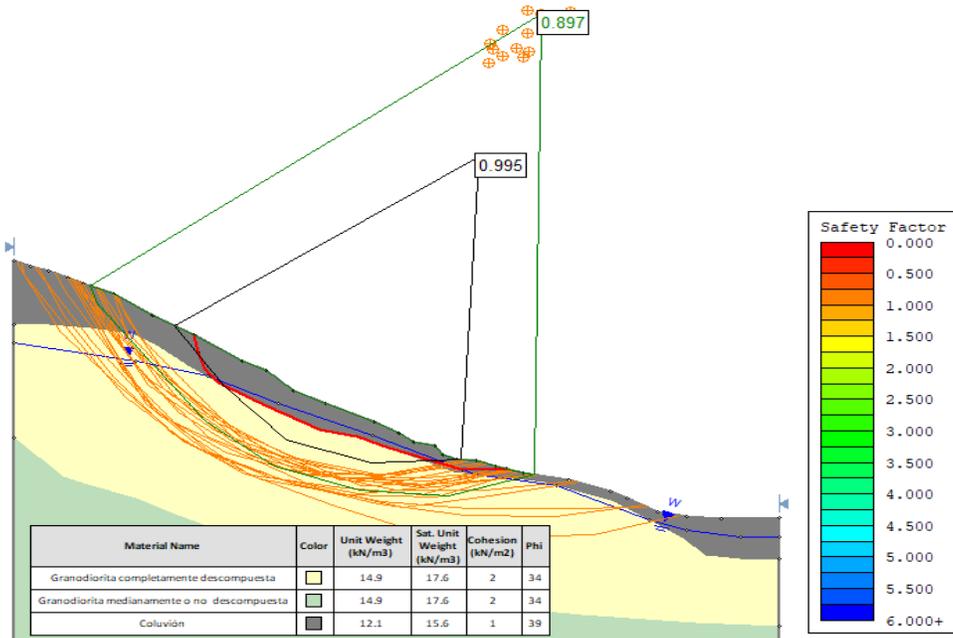
Figura 47. Análisis de estabilidad de taludes (SLIDE) Caso 8. Fuente Propia

Del análisis de estabilidad realizado en este talud, se identifica una potencial zona de falla en la zona media alta del talud, como se muestra en la Figura 47, con un factor de seguridad mínimo de 0.89 encontrado mediante el método de Janbu con superficie no circular, considerando la falla sugerida de la investigación geotécnica. Del mismo modo, el resultado del análisis por elementos finitos, evidencia la presencia de los mayores esfuerzos de corte en la zona media alta del talud, sin embargo, el factor de reducción de resistencia es de 1.37, que a diferencia del factor de seguridad, no describe la inestabilidad presentada en el talud, pero tampoco se considera un factor suficientemente alto. Ligeras variaciones en la posición del nivel pueden inducir fácilmente una disminución por debajo de la unidad del factor de reducción de resistencia, o reflejar estabilidad en el análisis de equilibrio límite, por lo que se considera que el sistema es altamente sensible a la saturación del coluvial y se hace notar la importancia de la correcta definición del nivel freático.

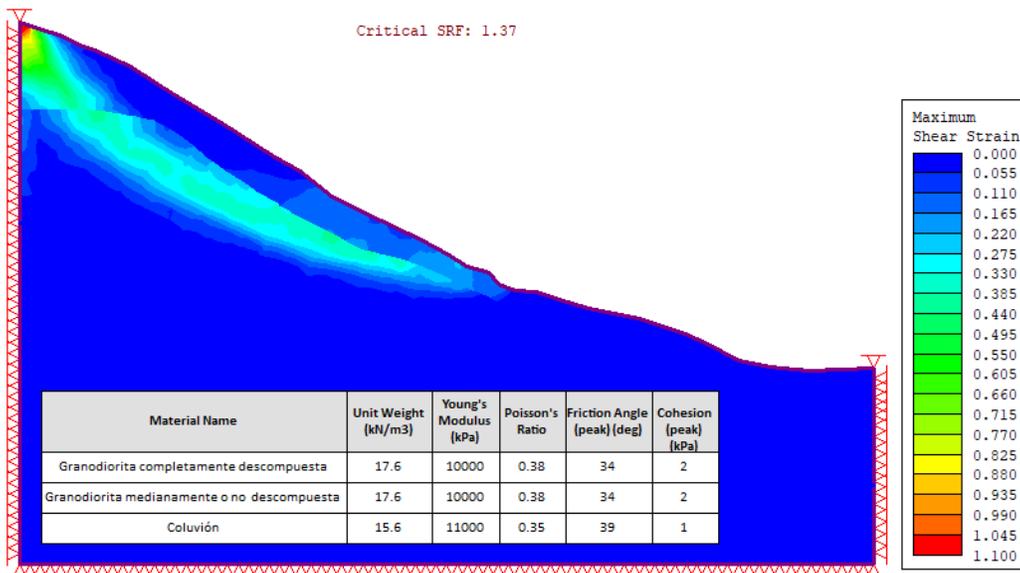
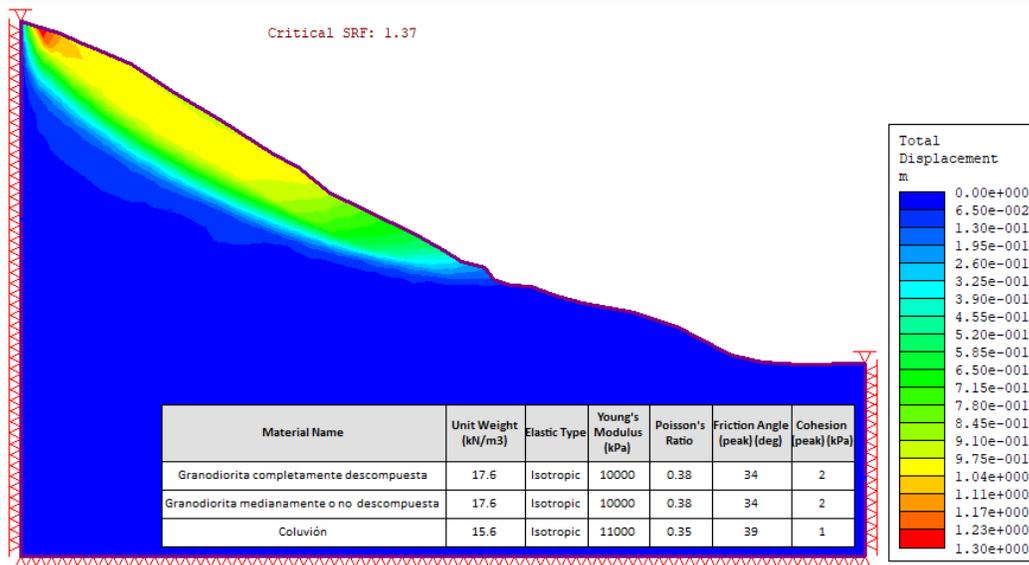
Figura 48. Análisis de elementos finitos, máximo esfuerzo cortante (Phase 2) Caso 8. Fuente Propia

La modelación refleja el comportamiento del terreno descrito por los habitantes de la zona, y como se observó en la exploración, la falla se ubica en el estrato coluvial, cerca al contacto con la granodiorita completamente meteorizada e influenciado por el incremento en la presión de poros,

dada la infiltración de agua lluvia y la elevación del nivel freático que usualmente se encuentra por debajo de los 4 m.

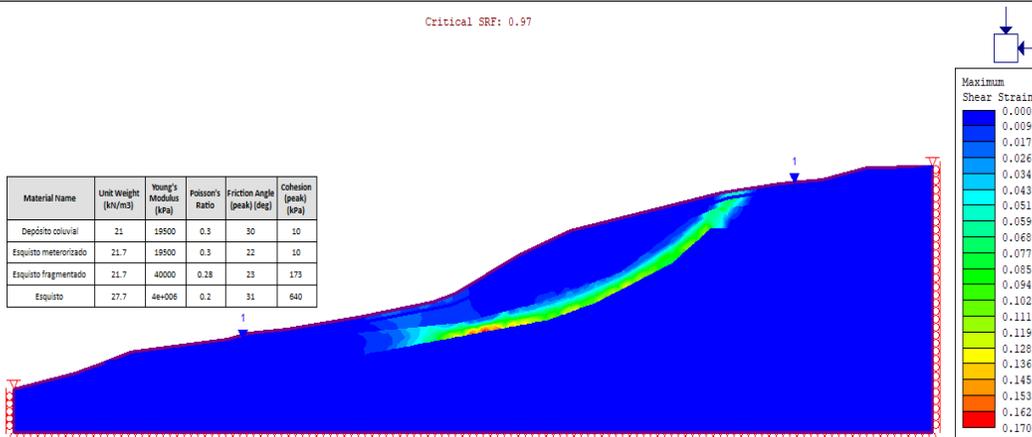
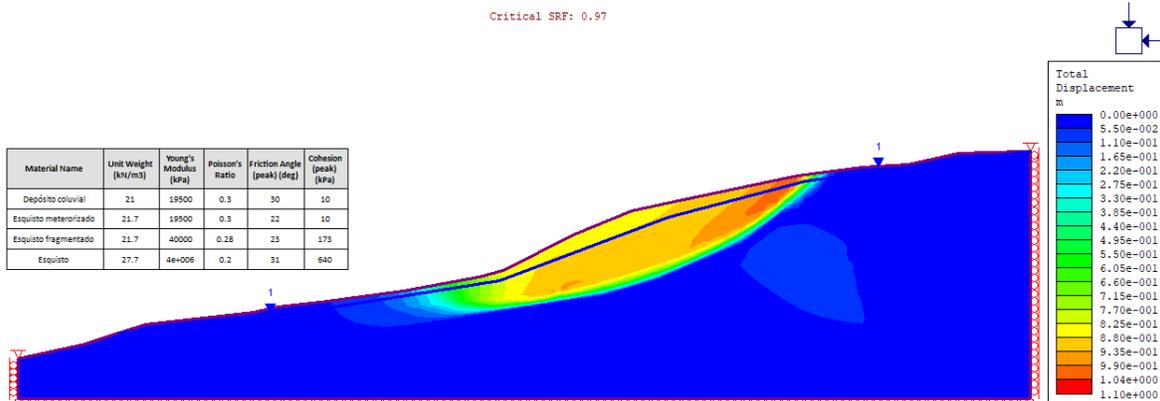
Figura 58. Análisis de elementos finitos, máximo esfuerzo cortante (Phase 2) Caso 10. Fuente Propia

En cuanto al resultado de la modelación numérica del caso de estudio, este permite localizar los esfuerzos cortantes máximos en la capa de suelo residual, justo en el sector donde se desarrolla la superficie de la masa inestable, por lo que se considera que el material compuesto por partículas de grava a arcilla corresponde al medio en el cual se genera la falla, y analógicamente con el movimiento observado en campo, presenta una cinemática rotacional. El factor de reducción
