# Carbonatación en puentes y edificaciones de Bogotá

Carbonation in bridges and buildings in Bogota

PEDRO NEL QUIROGA SAAVEDRA

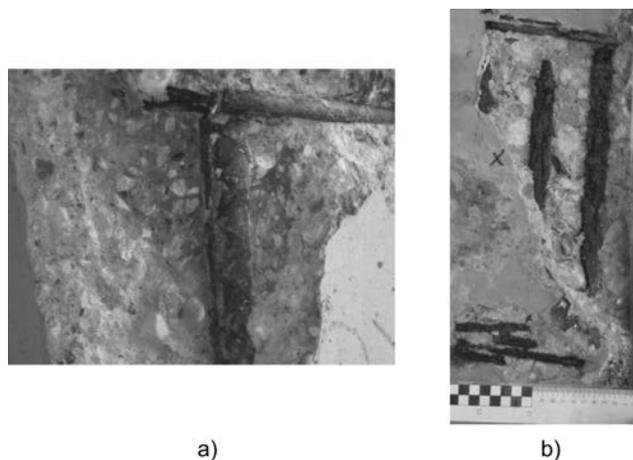
**Figura 1.** a) Elemento en el cual el frente de carbonatación está cerca del refuerzo. Refuerzo con inicios de corrosión. b) Elemento con grado avanzado de corrosión.
