Maestría en Ingeniería Civil

Monitoreo superficial de movimientos en masa, empleando tecnología LiDAR, relacionando la geología, topografía e información geotécnica del sitio.

**Tesis para optar al título de magíster en Ingeniería Civil, con
énfasis en Geotecnia.**

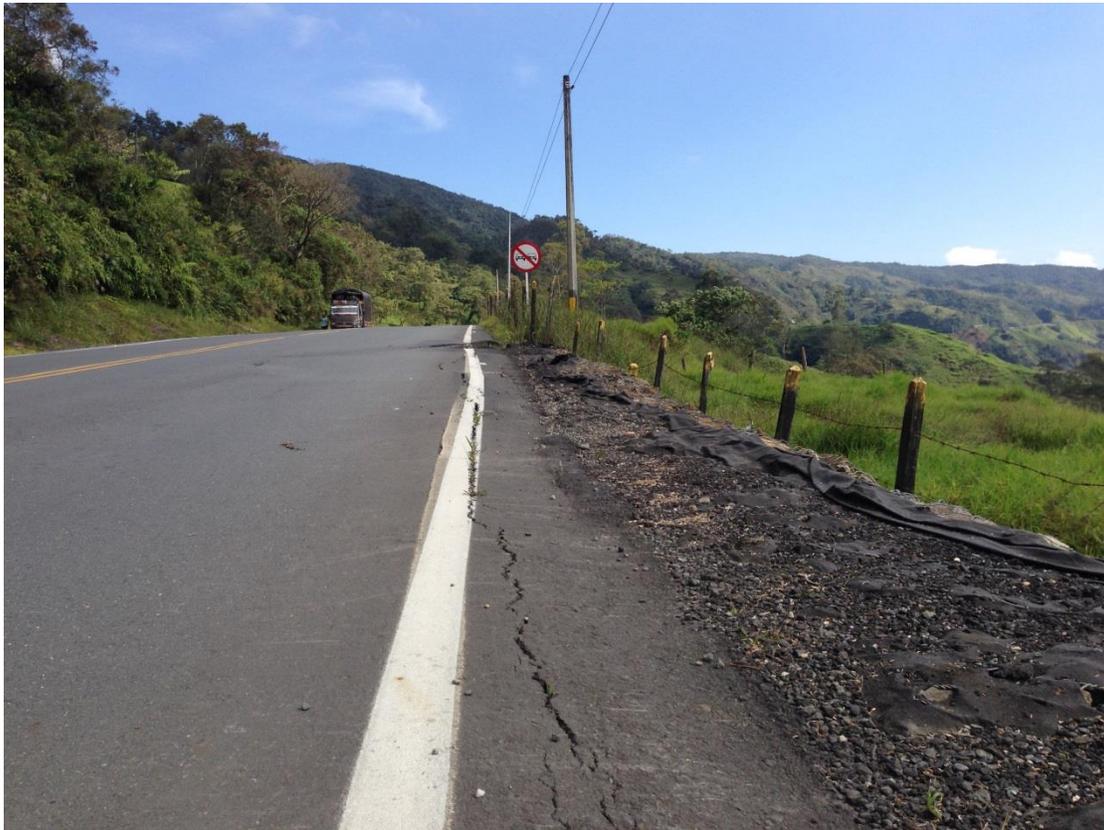
Figura 13. Grietas de tracción en pavimento, indicando el movimiento del talud que conforma la banca. Fuente: Propia

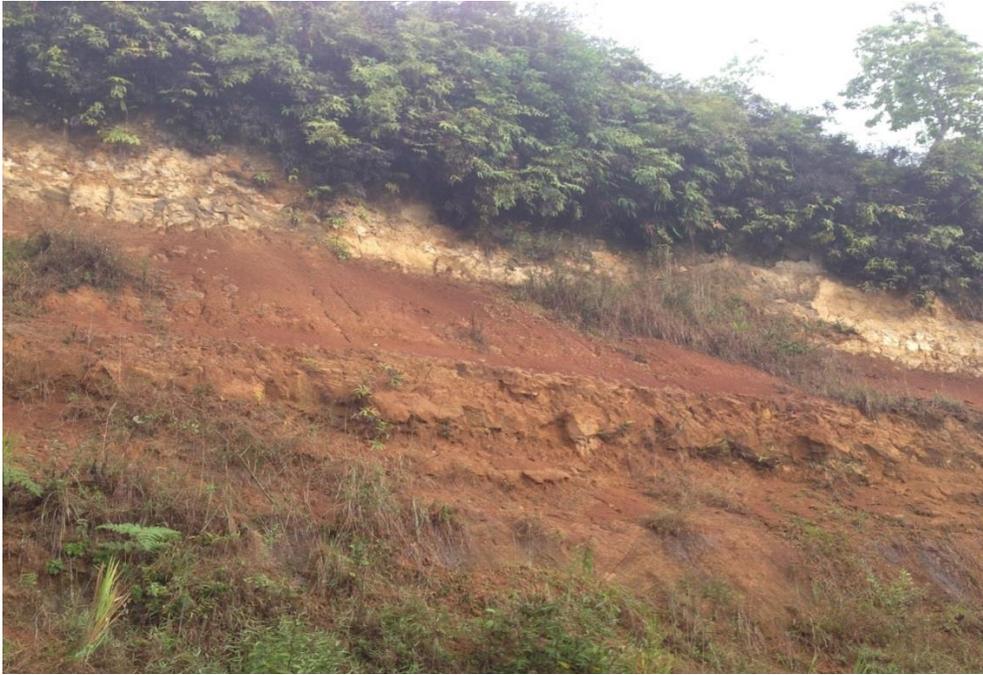
Figura 14. Escarpe, evidente señal de desplazamiento de material. Fuente: Propia.

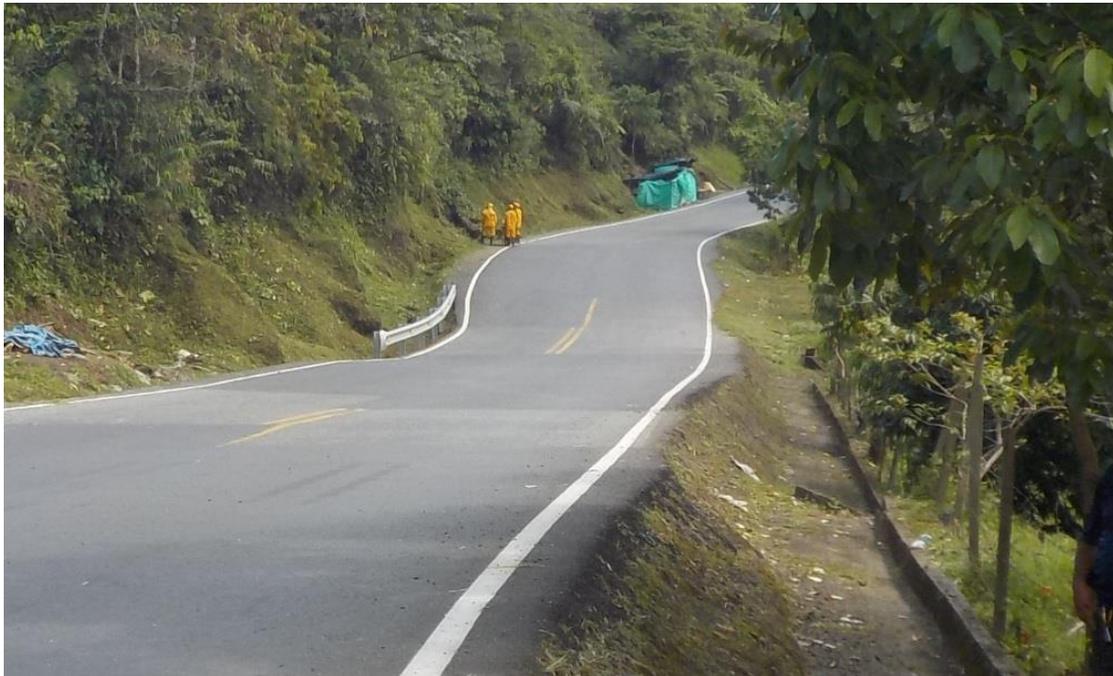
Figura 15. Hundimiento de zona, se evidencia tanto en la baranda como el terraplén.

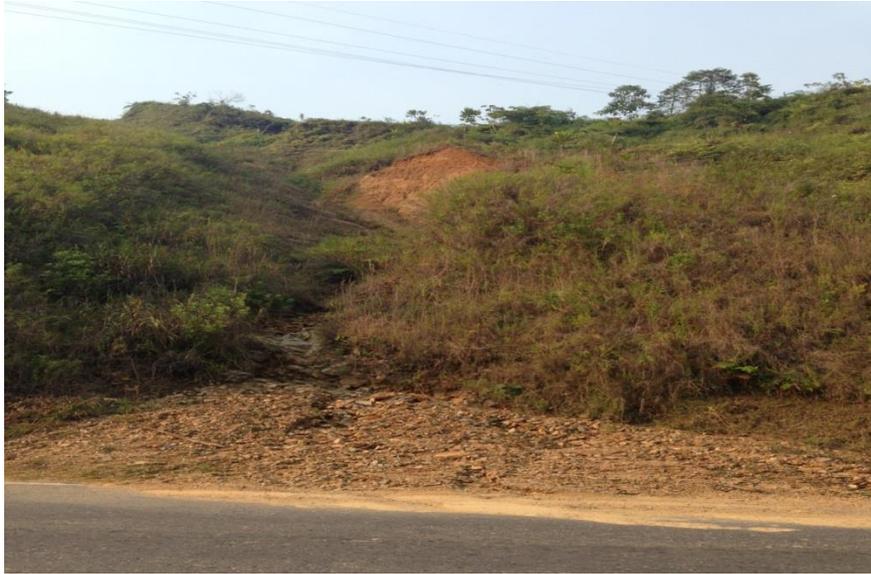
Figura 16. Detritos transportados desde la parte alta del talud, desintegración de la roca.

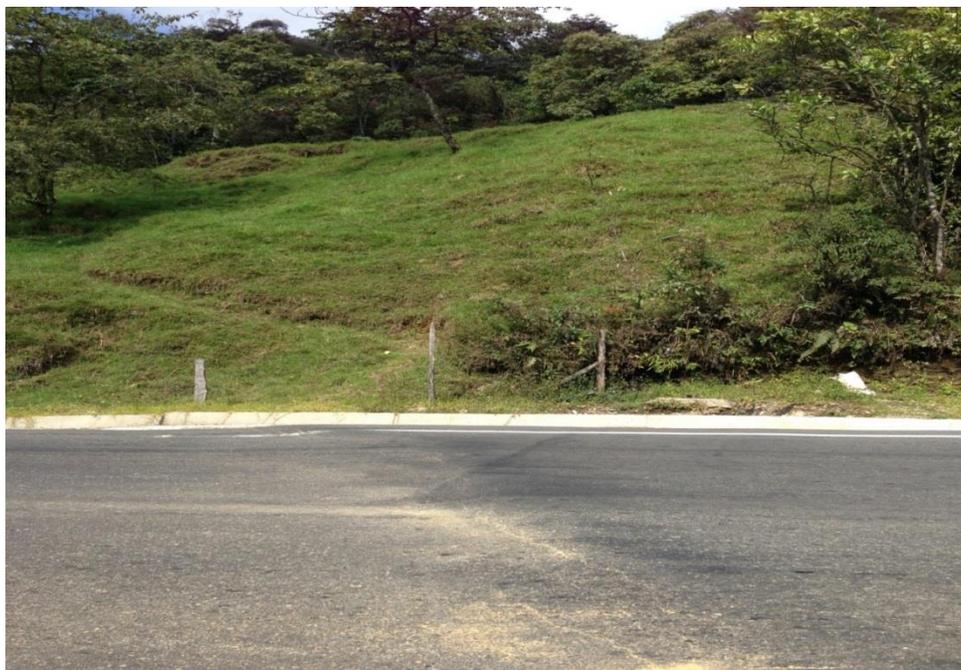
Figura 17. Abultamiento en la calzada, causado por el desplazamiento de la masa en el talud que se presenta, se observa como la línea de falla es continua. Fuente: Propia.

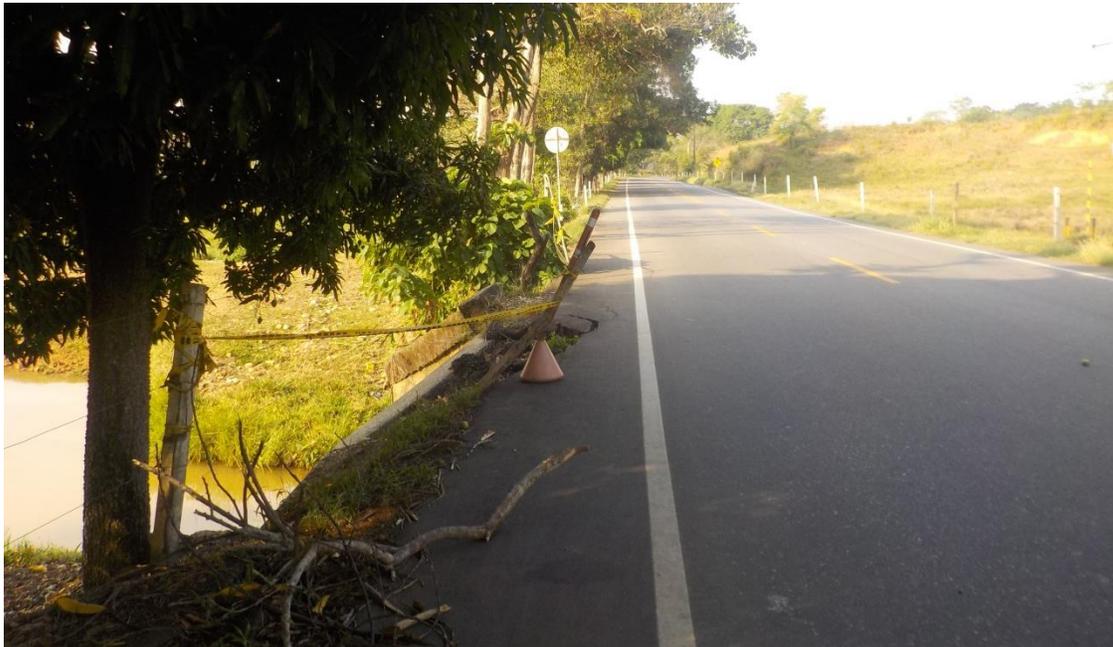
Figura 18. Alcantarilla bloqueada, estancamiento de aguas que genera problemas en los terraplenes y pérdida del hombro de la vía. Fuente: Propia.

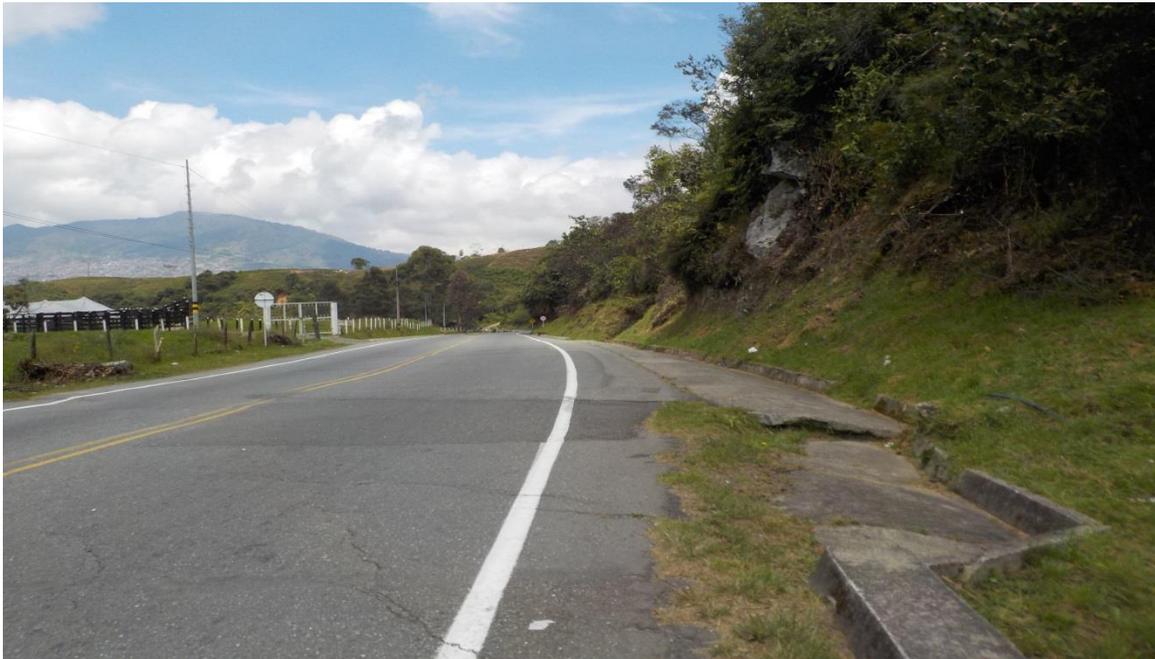
Figura 19. Cuneta averiada, grietas y fractura de cunetas causadas por el movimiento del suelo, zona de infiltración de agua hacia la estructura de la calzada. Fuente: Propia.

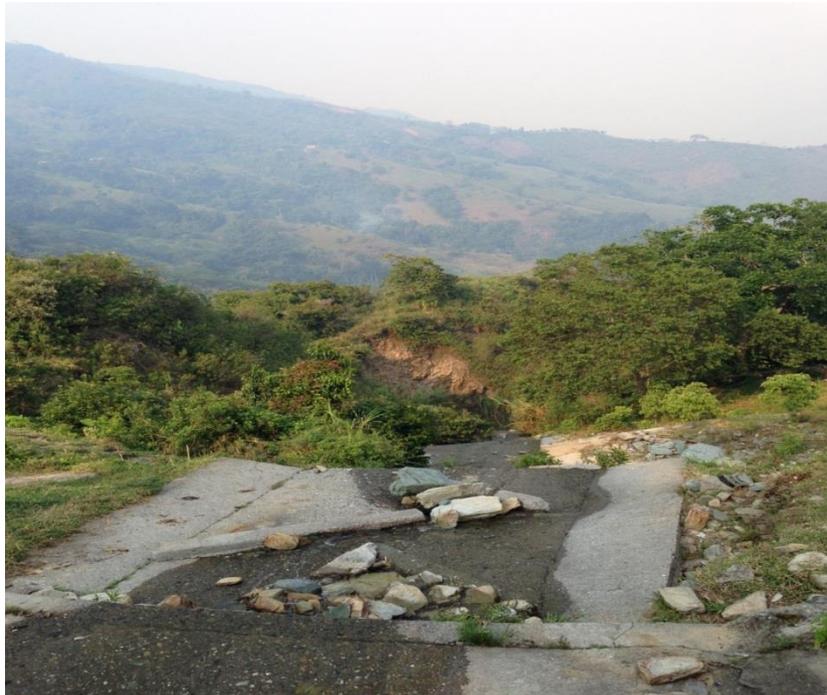
Figura 20. Mal entrega de aguas, disipador construido para evacuar las aguas de la vía, causando erosión hacia la parte baja del talud, futura inestabilidad del talud. Fuente:

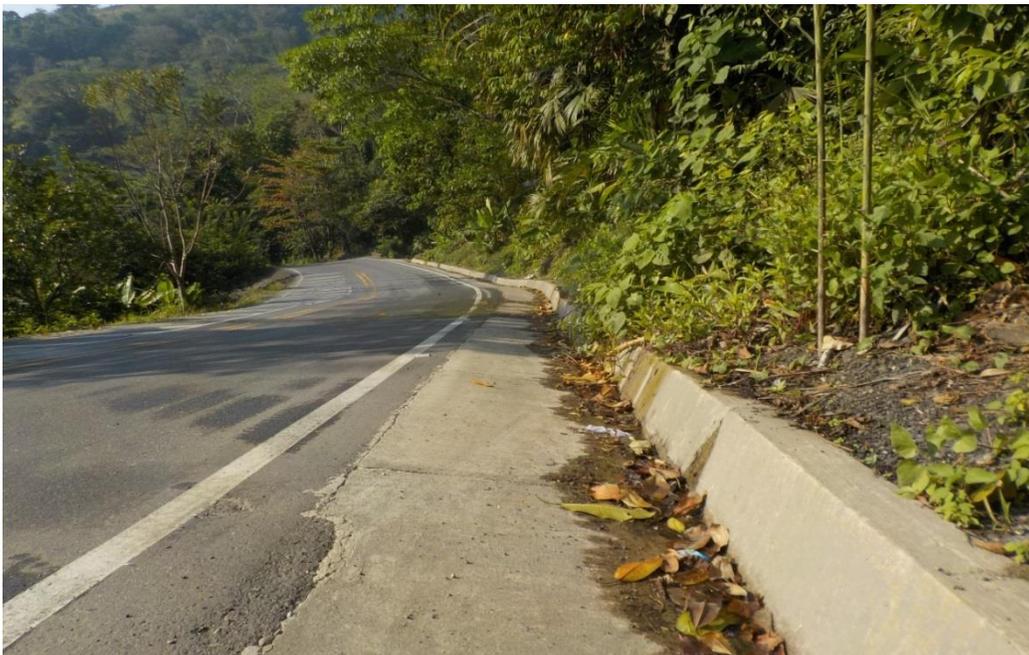
Figura 21. Nacimientos de agua. Fuente: Propia.

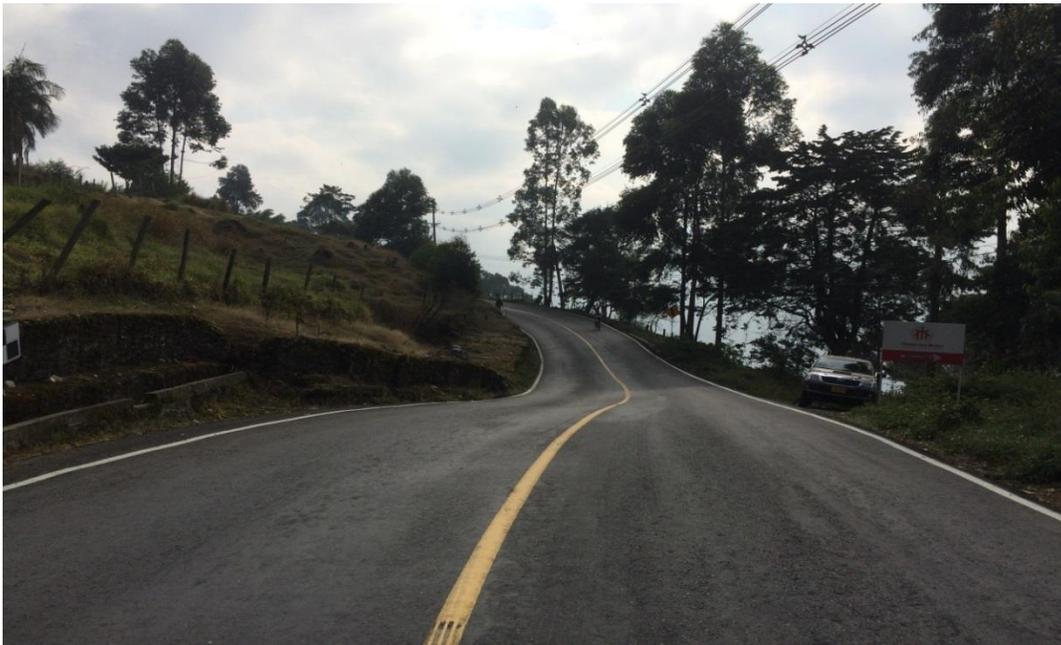
Figura 54. Hundimiento de sub rasante sitio de estudio. Fuente: Propia.

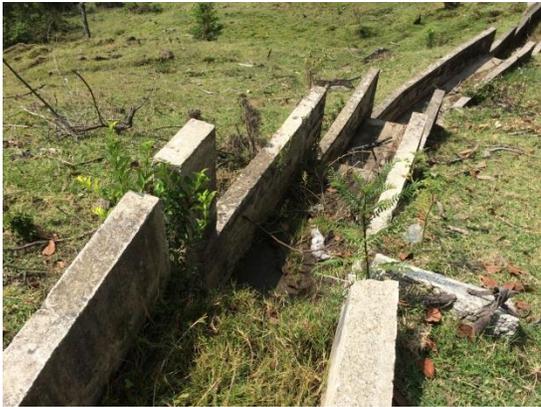
Daños en disipadores

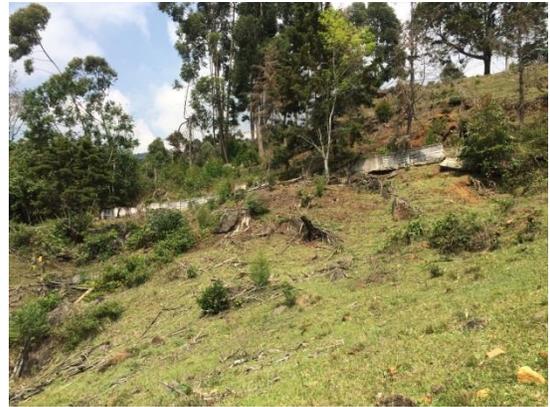
Daños en disipadores

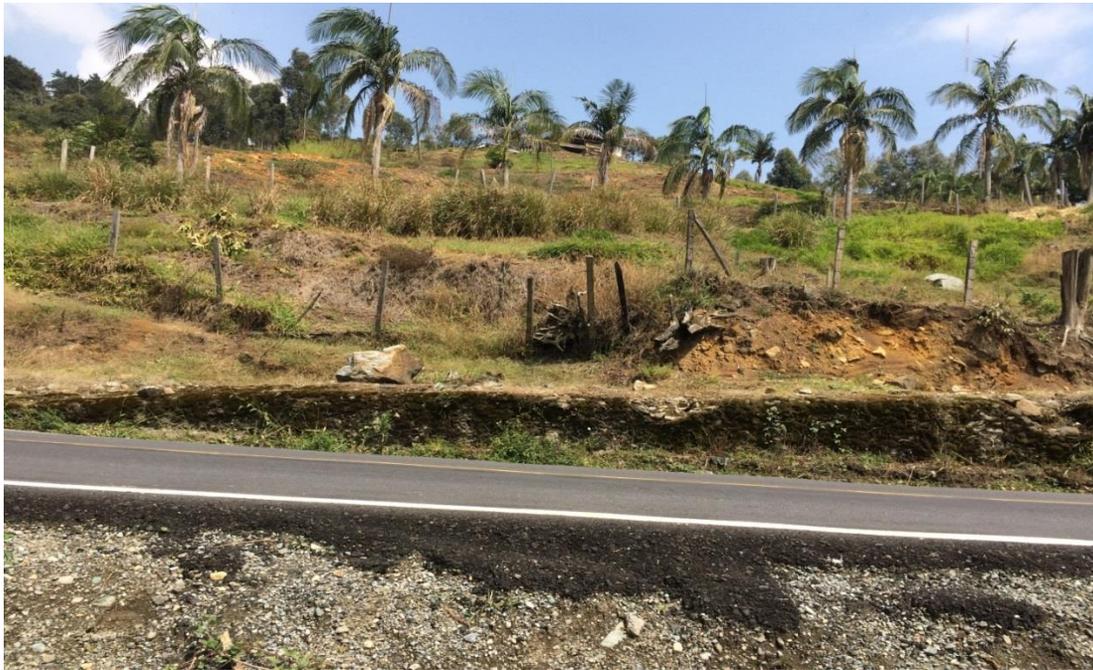
Figura 57. Escarpes superiores observados en el sitio de estudio. Fuente: Propia.

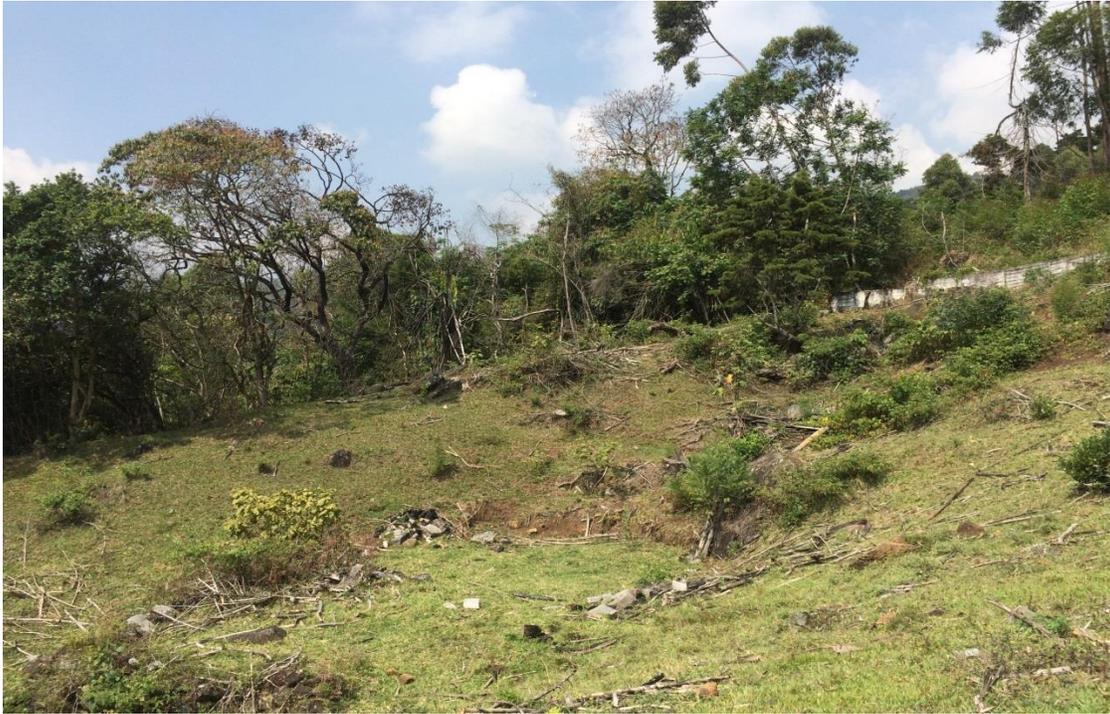
Figura 58. Escarpe inferior observado en el sitio de estudio. Fuente: Propia.

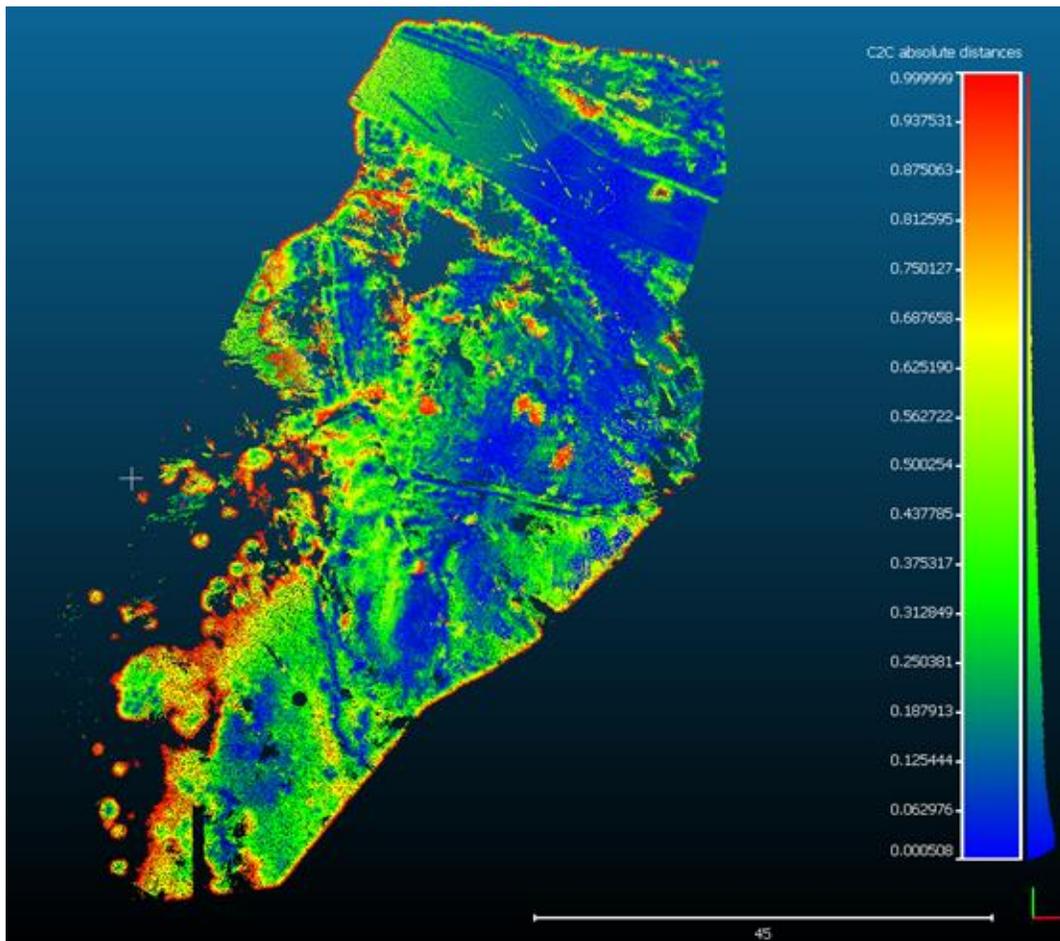
Figura 120. Desplazamientos registrados sobre superficie del deslizamiento. Fuente: elaboración Propia, Software; Cloud Compare.
