**Maestría en Ingeniería Civil**

**Diagnóstico Situación Actual de la Red Férrea Bogotá-Belencito  
Tramo Suesca-Villapinzón-Tunja**

**Tesis para optar al título de magíster en Ingeniería Civil, con  
énfasis en Tránsito y Transporte**

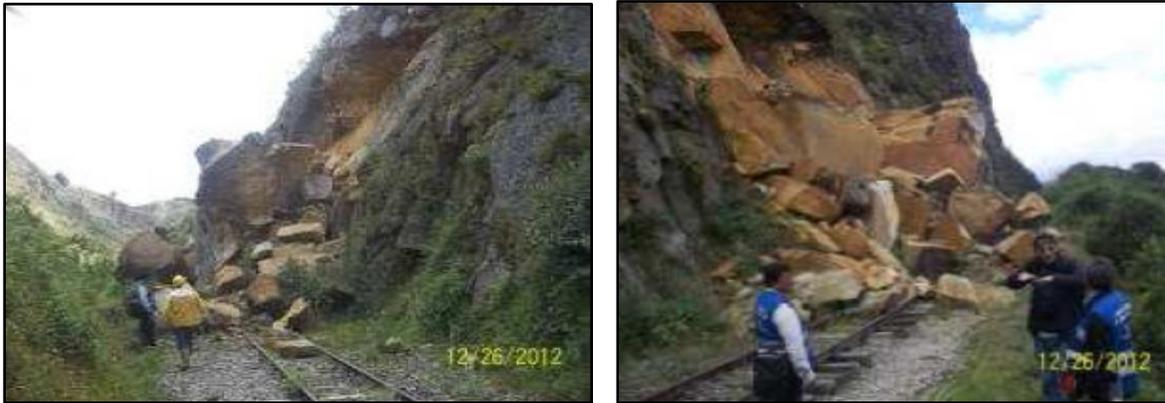
Figura 29. Fotografías Deslizamiento de talud con terraplén ferroviario al pie de ladera sector Suesca-Santa Rosa- PK 076 + 670

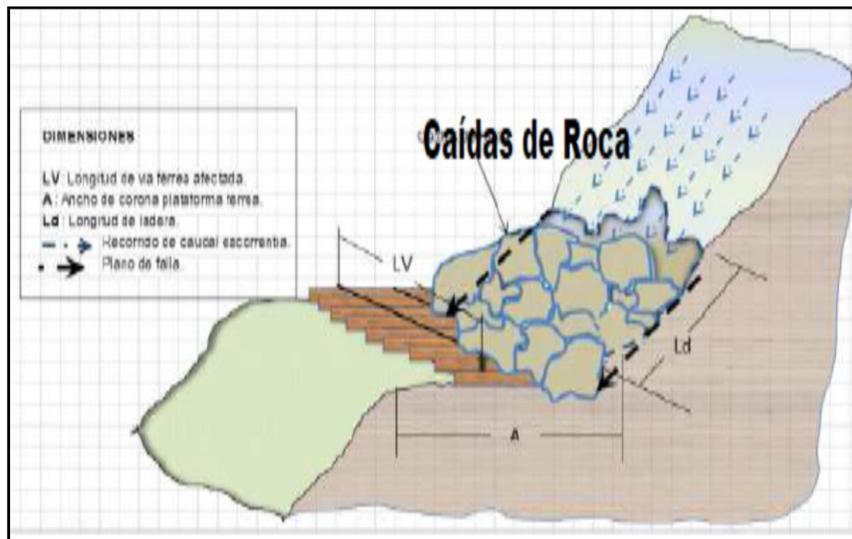
Gráfico 5. Sección Típica deslizamiento de talud con terraplén ferroviario a pie de ladera-DTFPL- ladera sector Suesca-Santa Rosa- PK 076 + 670

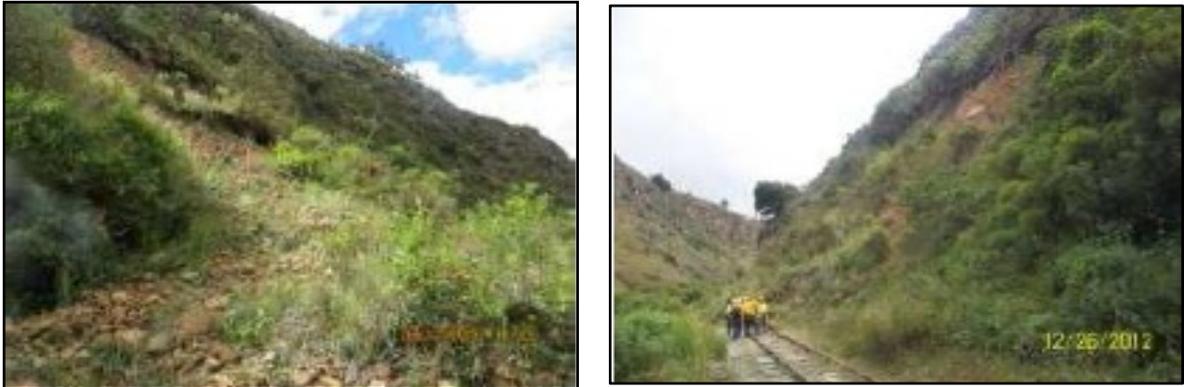
Figura 30. Fotografías Deslizamiento de talud con terraplén ferroviario al pie de ladera sector Suesca-Santa Rosa- PK 076 + 800  
 Fuente: Agencia Nacional de Infraestructura (ANI). Año 2012

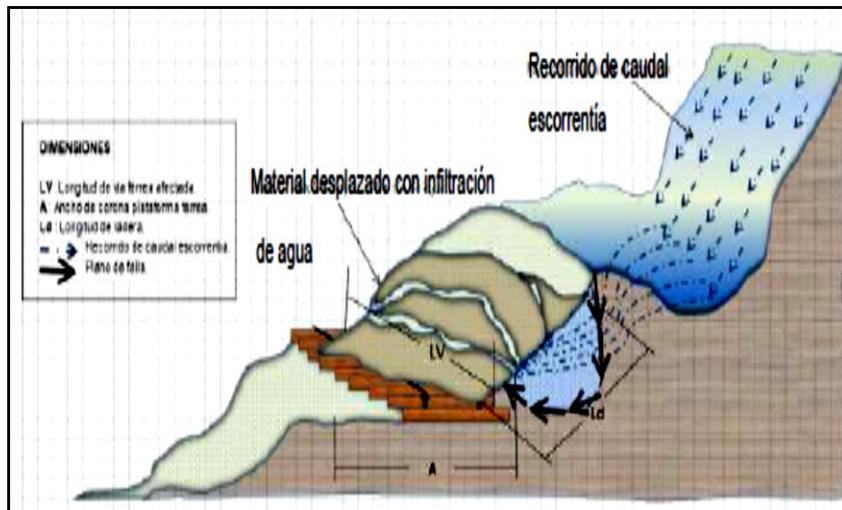
Gráfico 6. Sección Típica deslizamiento de talud con terraplén ferroviario a pie de ladera-DTFPL Sector Suesca-Santa Rosa- PK 076 + 800  
 Fuente: Agencia Nacional de Infraestructura (ANI). Año 2012

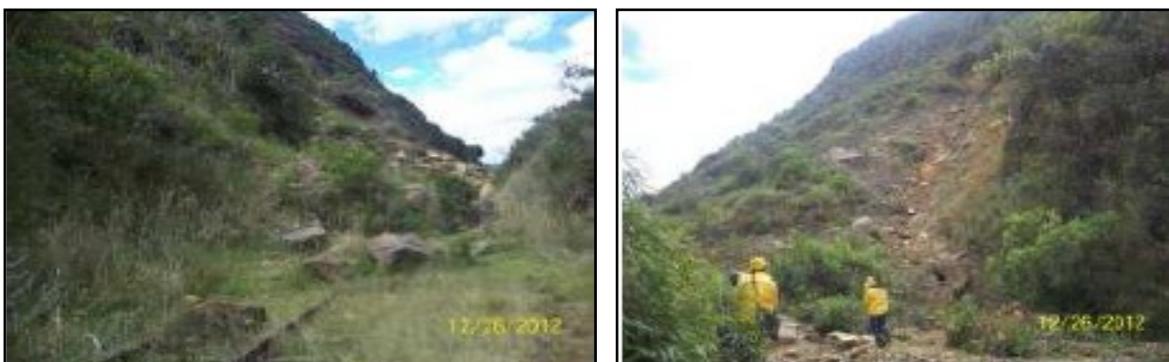
Figura 31. Fotografías Deslizamiento de talud con terraplén ferroviario al pie de ladera sector Suesca-Santa Rosa- PK 077 + 000

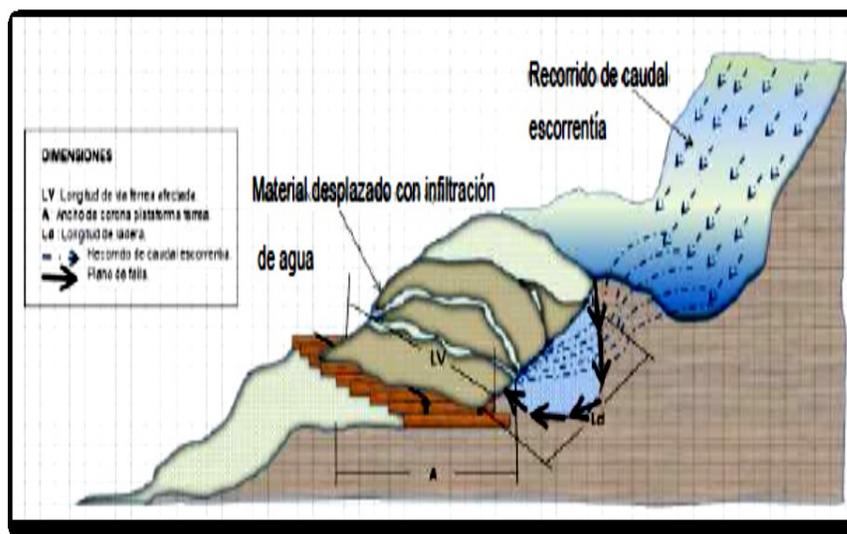
Gráfico 7. Sección típica deslizamiento de talud con terrapién ferroviario a pie de ladera-DTFPL Sector Suesca-Santa Rosa- PK 077 + 000  
 Fuente: Agencia Nacional de Infraestructura (ANI). Año 2012

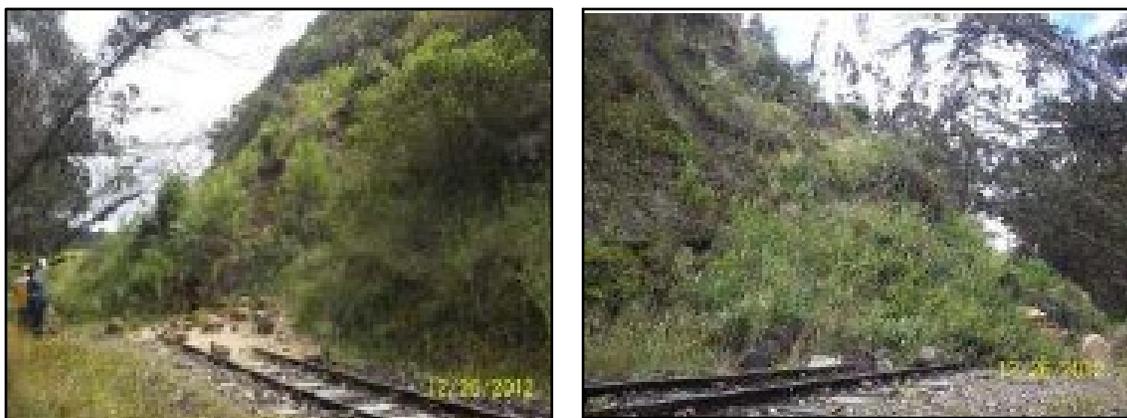
Figura 32. Fotografías Deslizamiento de talud con terraplén ferroviario al pie de ladera sector Suesca-Santa Rosa- PK 076 + 800 Margen derecha Río Bogotá.

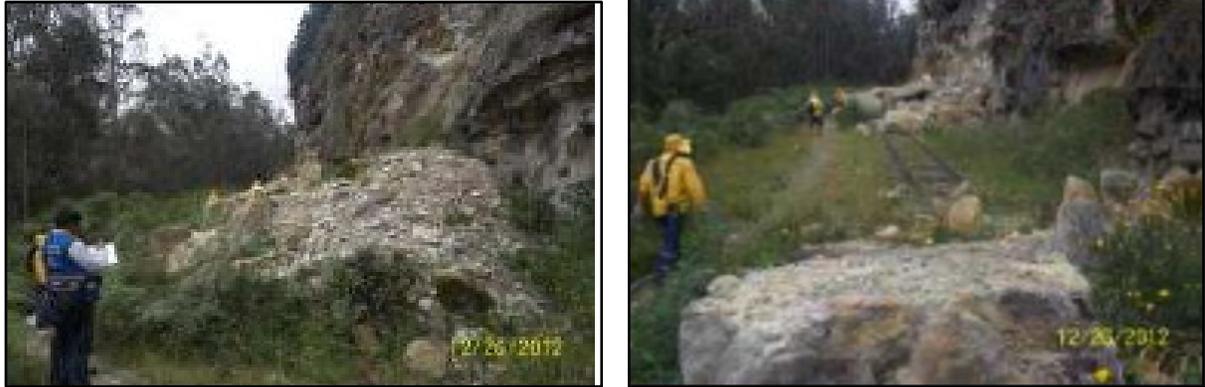
Figura 33. Fotografías Deslizamiento de Talud con terraplén ferroviario a pie de ladera  
Sector: Suesca-Santa Rosa (PK 077 + 900)  
Fuente: Agencia Nacional de Infraestructura (ANI). Año 2012

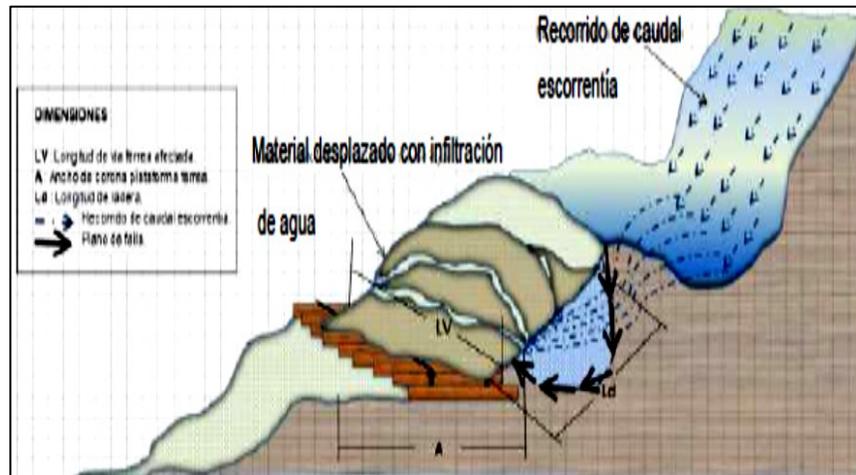
Gráfico 10. Sección Típica: Deslizamiento de Talud con terraplén ferroviario a pie de ladera Sector Suesca-Santa Rosa PK 079 + 250.

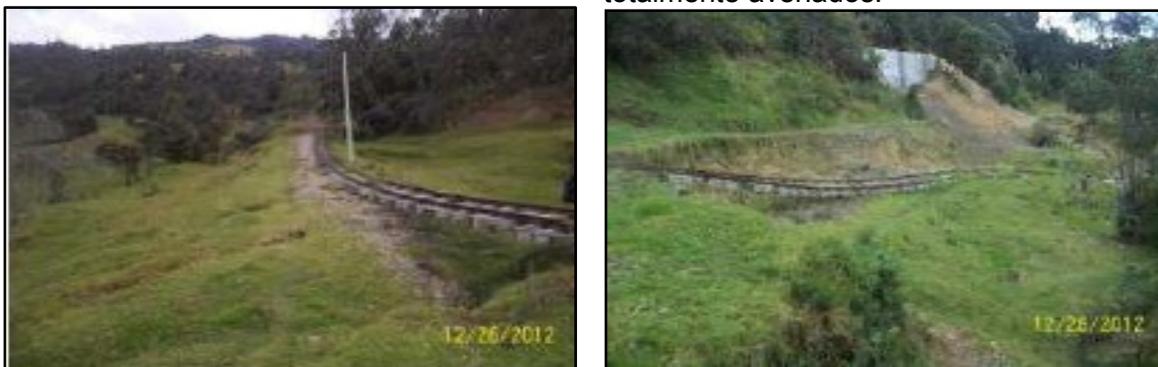
Figura 35. Fotografías Deslizamiento del terraplén ferroviario a media ladera Sector Suesca-Santa Rosa PK 079 + 800

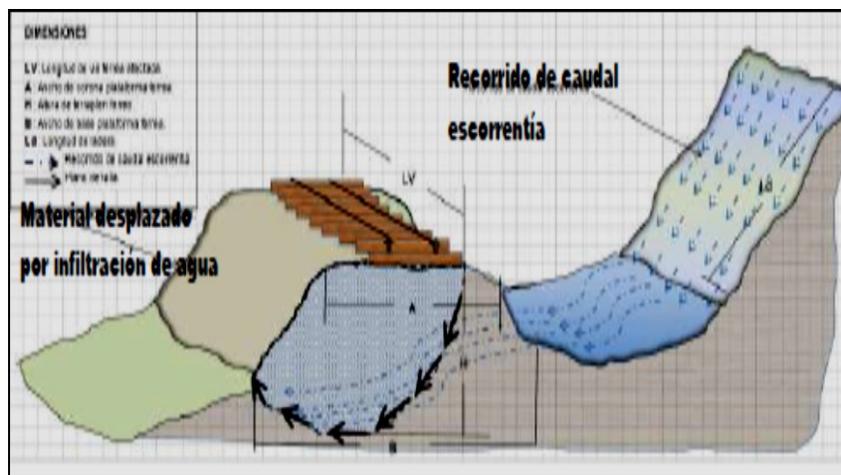
Gráfico 11. Sección Típica: Deslizamiento del terraplén ferroviario media ladera Sector Suesca-Santa Rosa PK 079 + 800

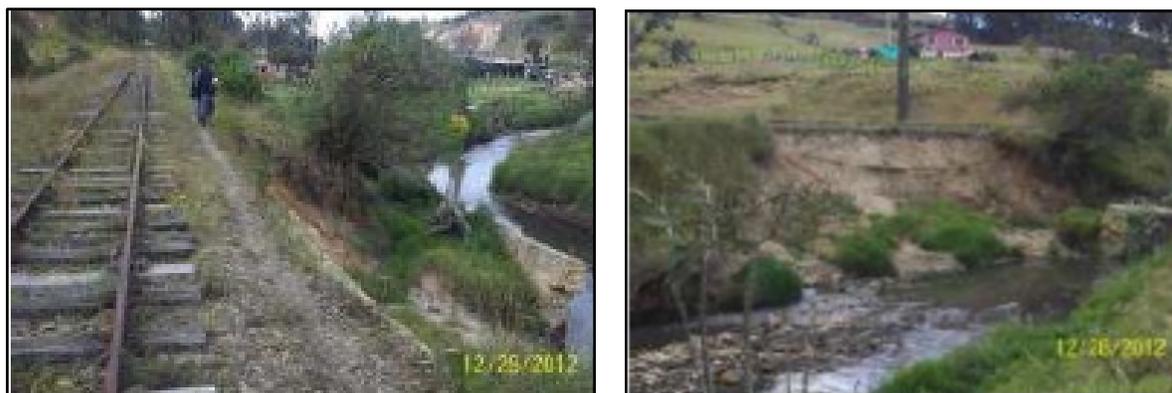
Figura 36. Fotografías Desplazamiento Lateral del cauce del Río. Sector: Chocontá-Villa Pinzón (PK 0103 + 470)

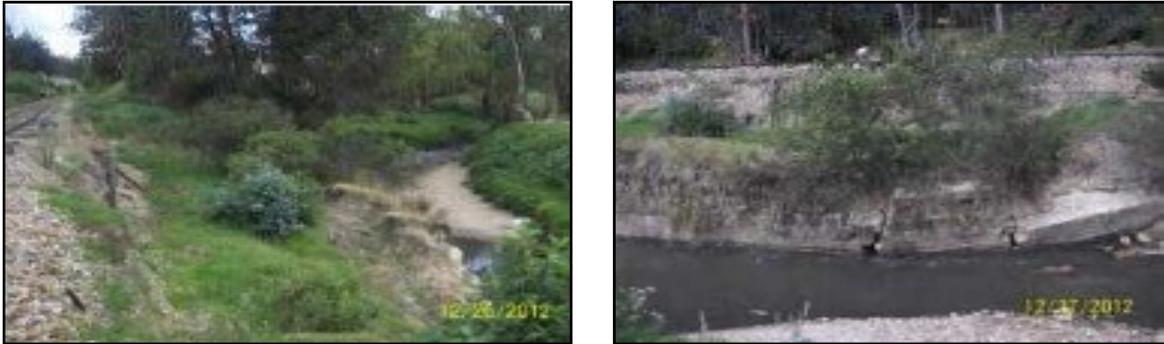
Figura 37. Fotografías Desplazamiento Lateral del cauce del Río. Sector Chocontá-Villa Pinzón (PK 0103 + 770)

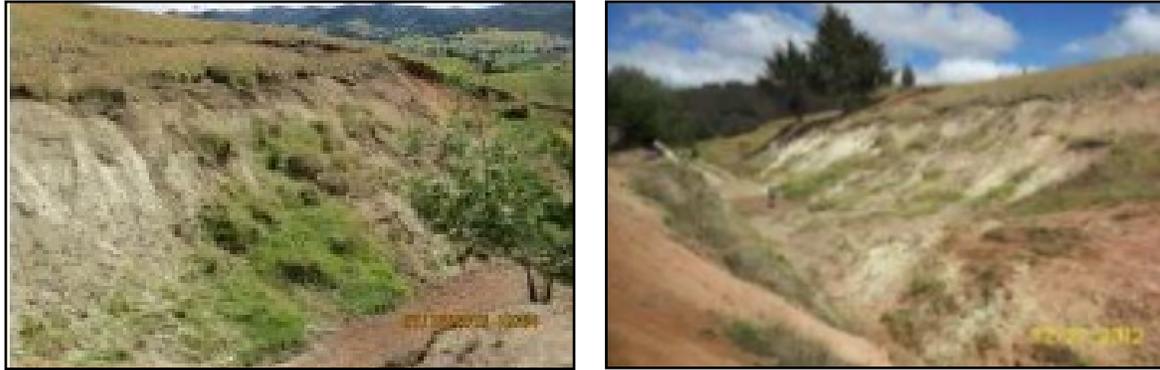
Figura 38. Fotografías Deslizamiento de taludes con paso de ferrovía en corte de ladera Sector Villa Pinzón-Albarracín (PK 0112 + 500)  
Fuente: Agencia Nacional de Infraestructura (ANI). Año 2012

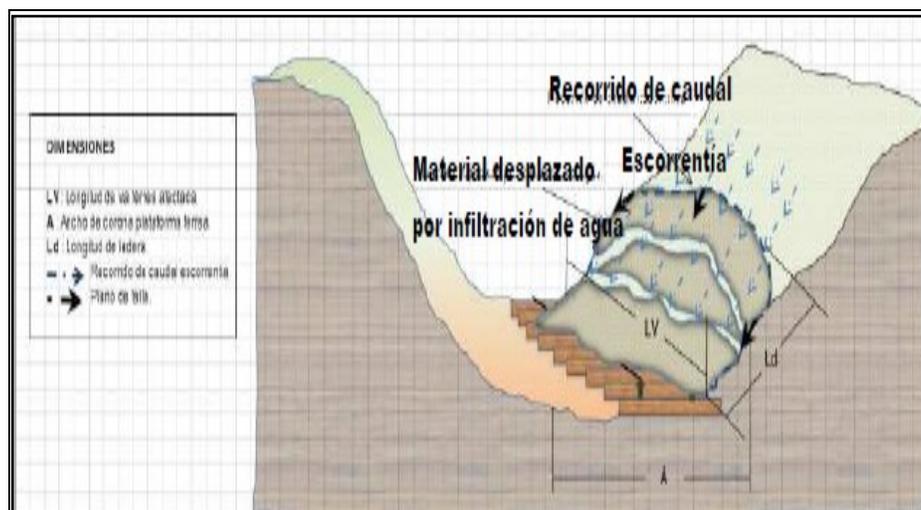
Gráfico 14. Sección Típica Deslizamiento de taludes con paso de ferrovía en corte de ladera. Sector Villa Pinzón-Albarracín (PK 0112 + 500).  
Fuente: Agencia Nacional de Infraestructura (ANI). Año 2012

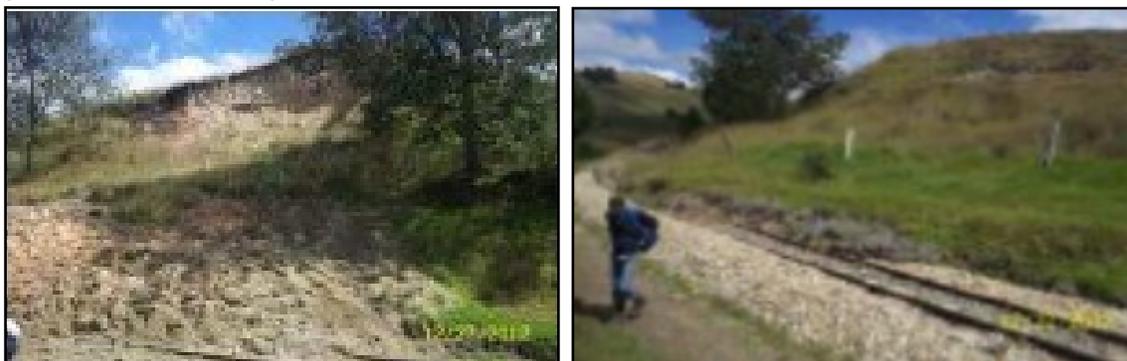
Figura 39. Fotografías Deslizamiento de talud con terraplén ferroviario a pie de ladera Villa Pinzón-Albarracín (PK 0112 + 720)

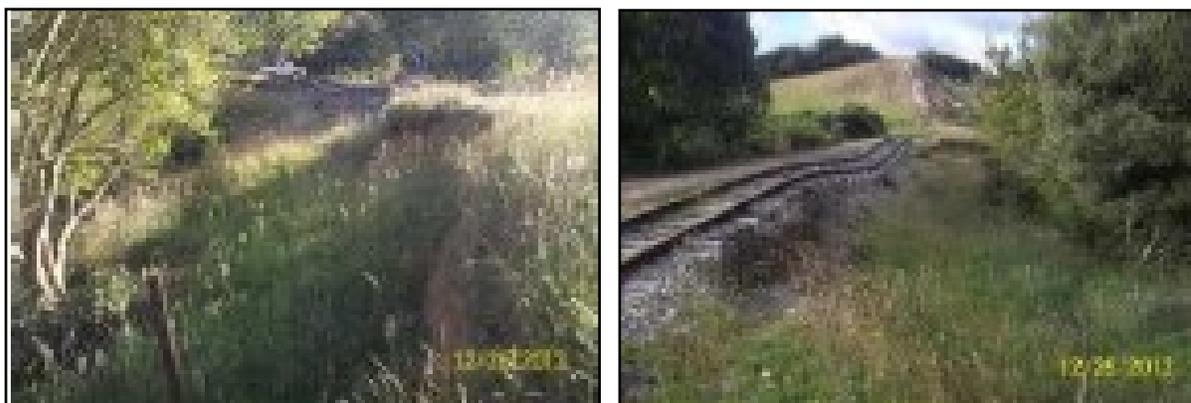
Figura 40. Deslizamiento del terraplén ferroviario a media ladera Sector Villa Pinzón-Albarracín (PK 0117 + 150)

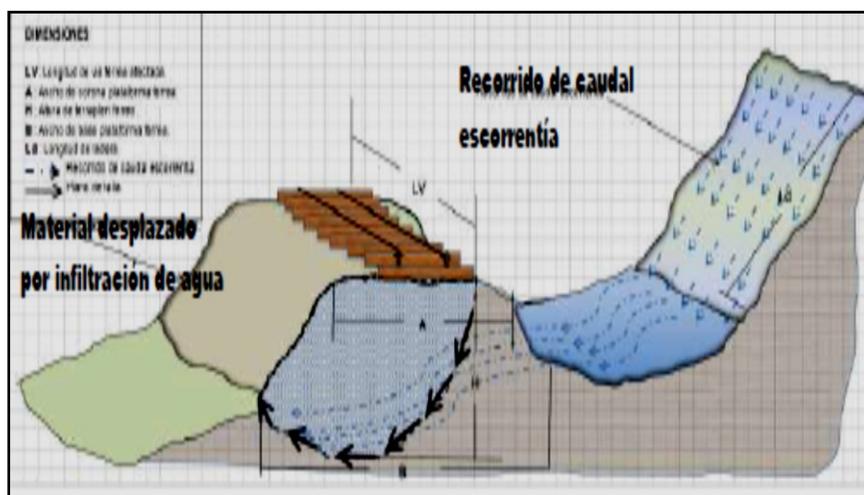
No existen drenajes superficiales y/o profundos.

Gráfico 16. Sección Típica: Deslizamiento del terraplén ferroviario a media ladera Sector Villa Pinzón-Albarracín (PK 0117 + 150).

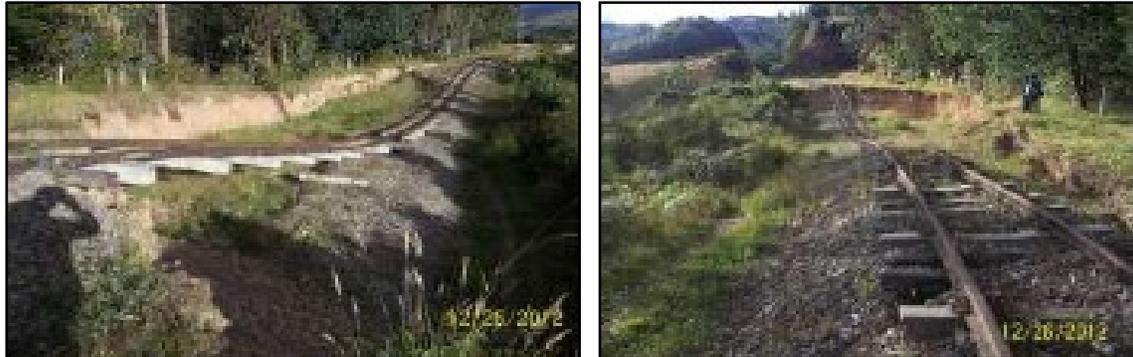
Figura 41. Fotografías Deslizamiento del Terraplén ferroviario a media ladera Sector Villa Pinzón-Albarracín (PK 0117 + 750).

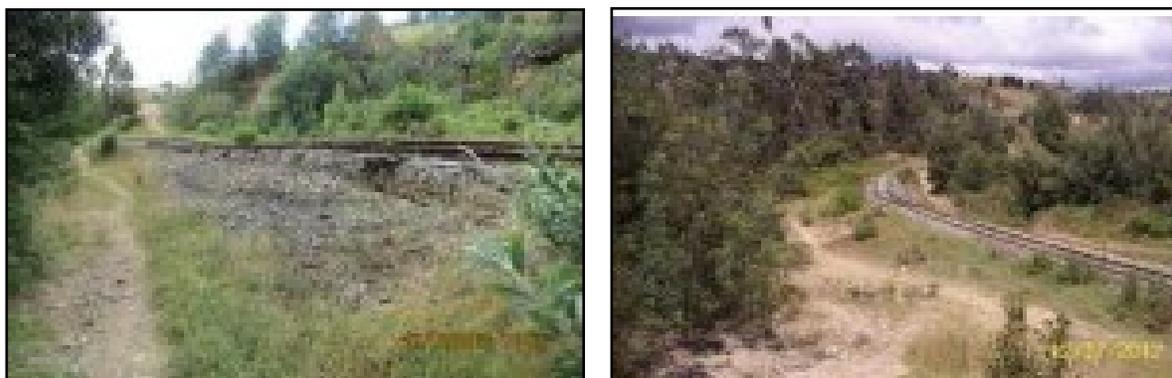
Figura 42. Fotografías Deslizamiento del Terraplén ferroviario a media ladera Sector Villa Pinzón-Albarracín (PK 0119 + 250).

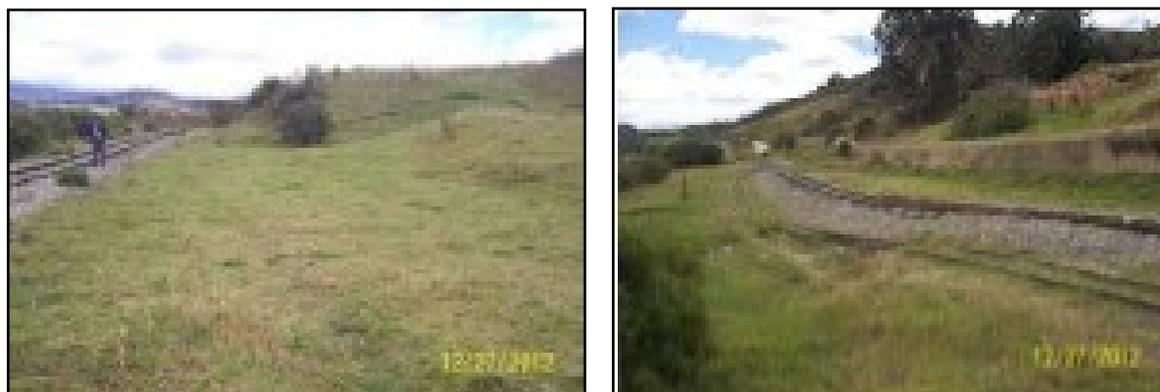
Figura 43. Fotografías Deslizamiento de terraplén ferroviario a Media Ladera Sector Villa Pinzón-Albarracín (PK 0120 + 800)

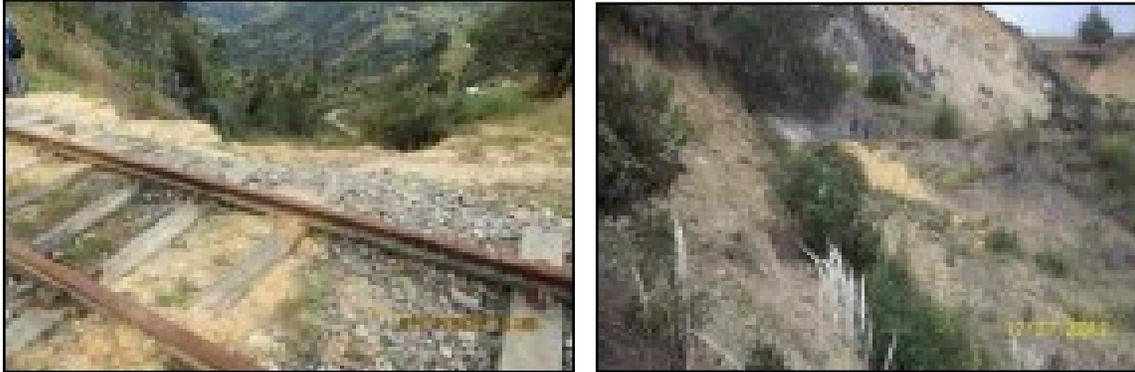
Figura 44. Fotografías Deslizamiento de Terraplén ferroviario a media ladera Sector Albarracín-Ventaquemada (PK 0123 + 000).

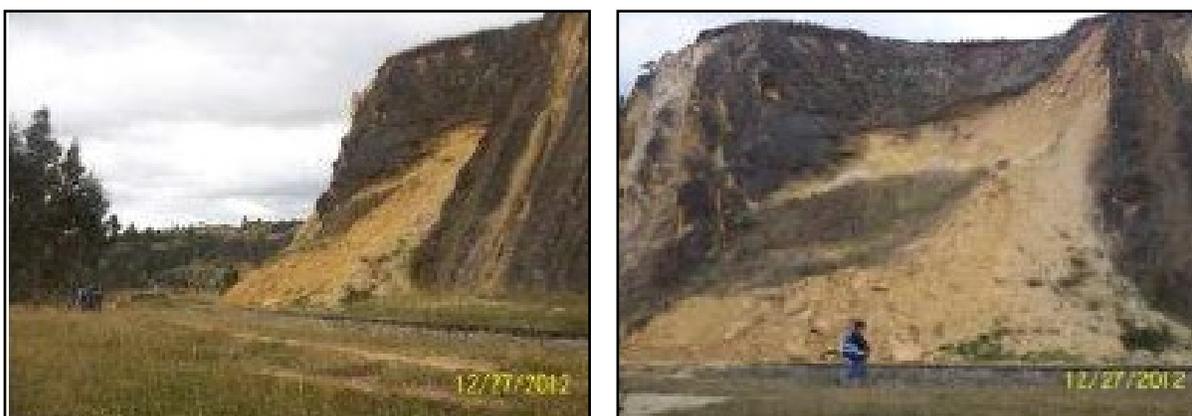
Figura 45. Fotografías Deslizamiento de talud con terraplén ferroviario a pie de ladera Sector Albarracín-Ventaquemada (PK 0123 + 200).

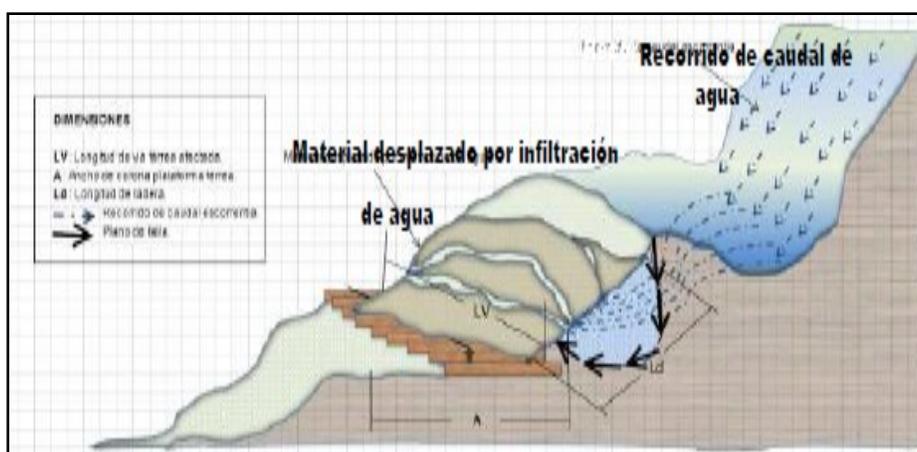
Gráfico 21. Sección Típica: deslizamiento del terraplén ferroviario a Media Ladera Sector Albarracín-Ventaquemada (PK 0123 + 200)

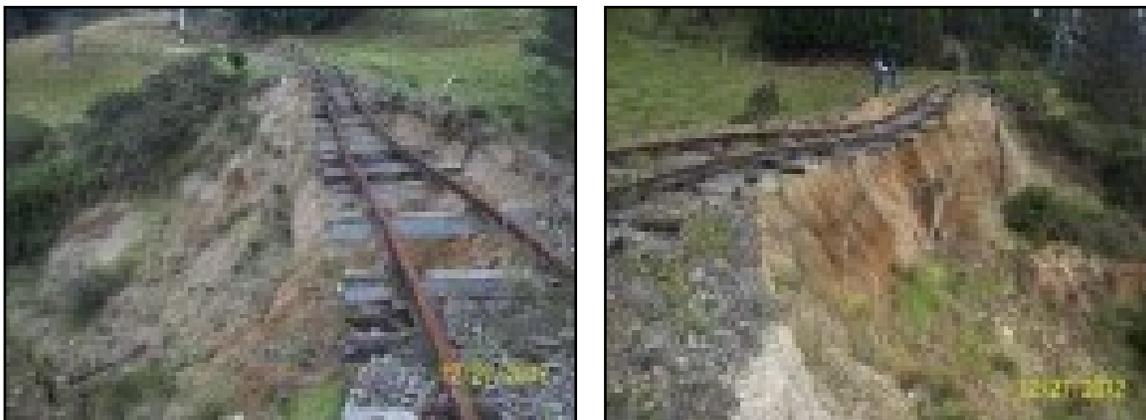
Figura 46. Fotografías Deslizamiento de talud con terraplén ferroviario a pie de ladera Sector Albarracín-Ventaquemada (PK 0126 + 200).

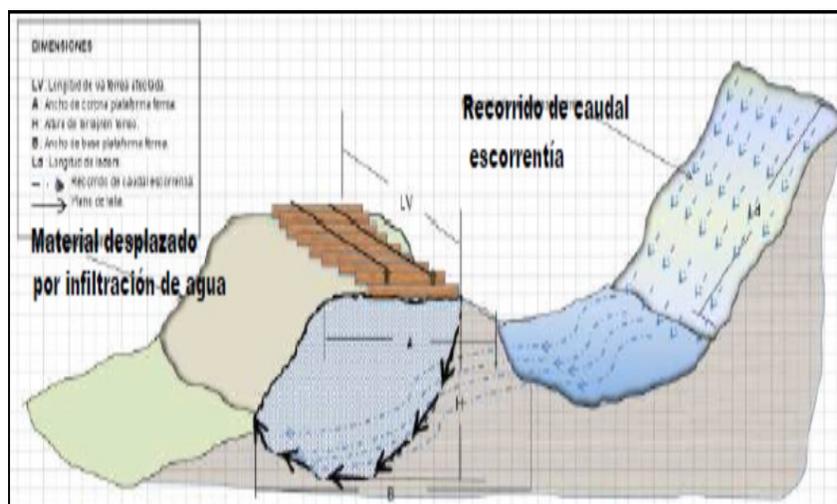
Gráfico 22. Sección Típica: deslizamiento del terraplén ferroviario a pie de Ladera Sector Albarracín-Ventaquemada (PK 126 + 200).  
 Fuente: Agencia Nacional de Infraestructura (ANI), Año 2012

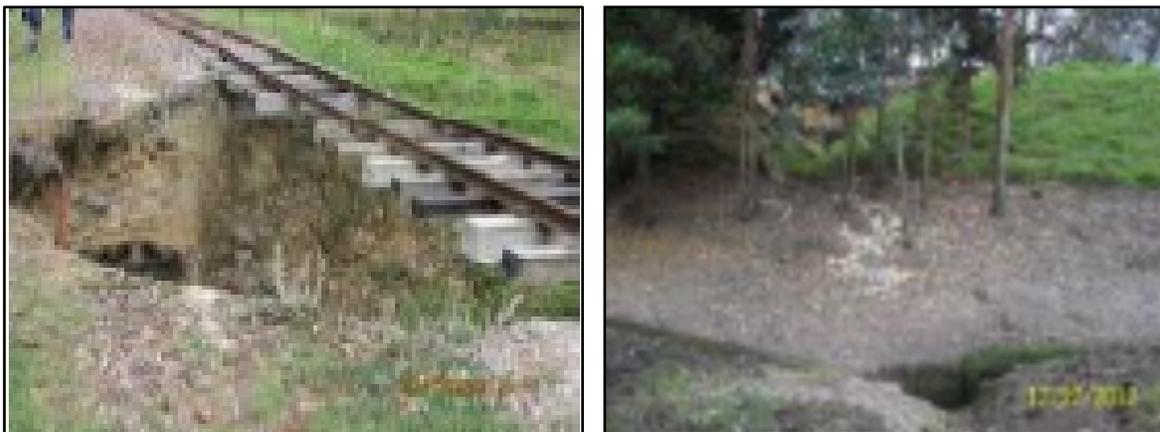
Figura 47. Fotografías Deslizamiento de talud con terraplén ferroviario a pie de ladera Sector Albarracín-Ventaquemada (PK 0126 + 700).

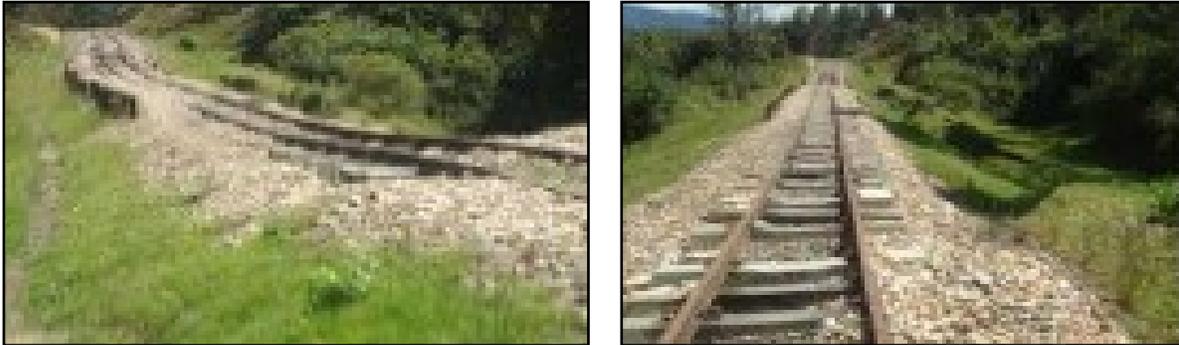
Figura 48. Fotografías Deslizamiento de talud con terraplén ferroviario a pie de ladera Sector Albarracín-Ventaquemada (PK 0127 + 280)  
Fuente: Agencia Nacional de Infraestructura (ANI), Año 2012

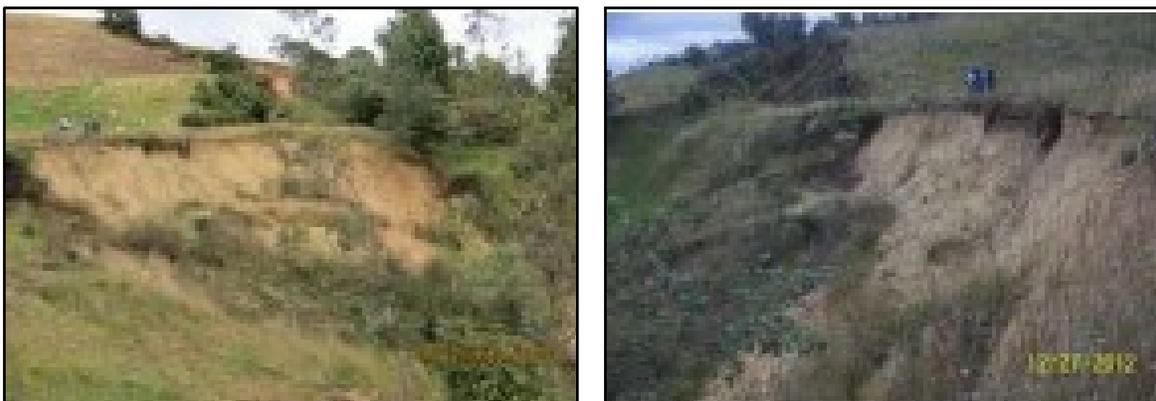
Figura 49. Fotografías Deslizamiento de talud con terraplén ferroviario a pie de ladera Sector Albarracín-Ventaquemada (PK 0128 + 400)

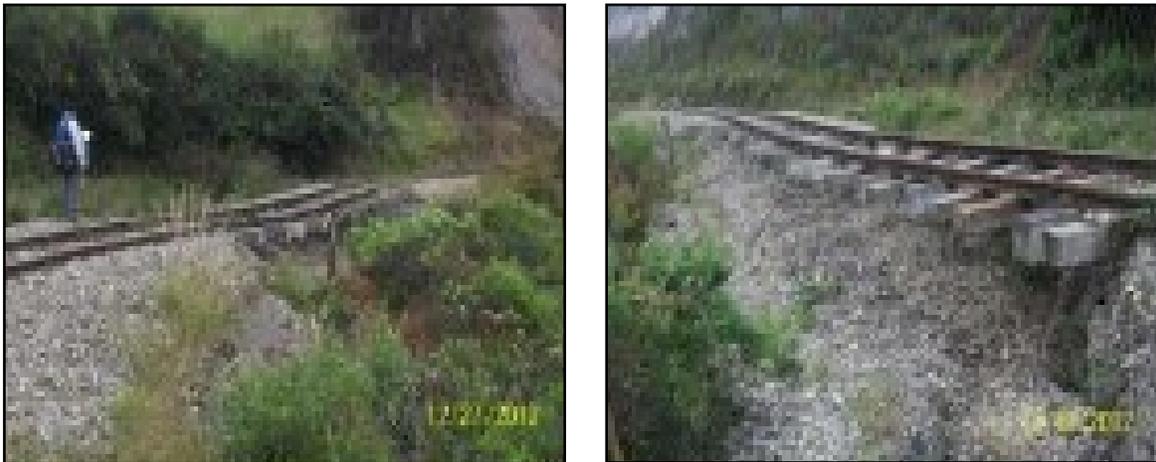
Figura 50. Fotografías Deslizamiento de talud con terraplén ferroviario a pie de ladera Sector Albarracín-Ventaquemada (PK 0129 + 900)  
Fuente: Agencia Nacional de Infraestructura (ANI), Año 2012

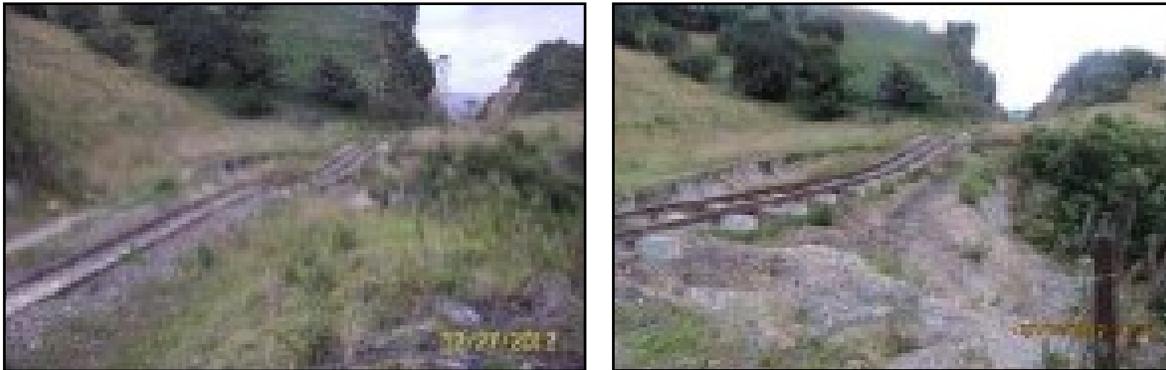
Figura 51. Fotografías Deslizamiento de talud con terraplén ferroviario a pie de ladera Sector Albarracín-Ventaquemada (PK 0130 + 000)  
Fuente: Agencia Nacional de Infraestructura (ANI), Año 2012

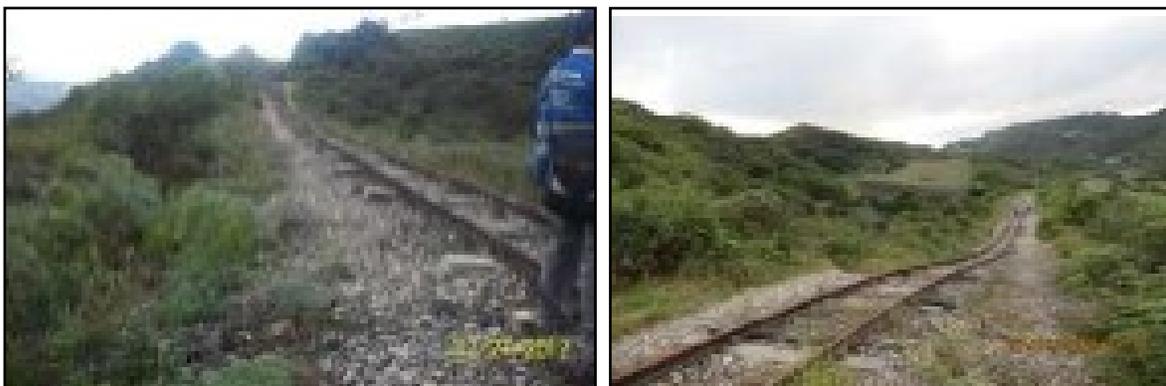
Figura 52. Fotografías Deslizamiento de talud con terraplén ferroviario a pie de ladera Sector Albarracín-Ventaquemada (PK 0134 + 100).

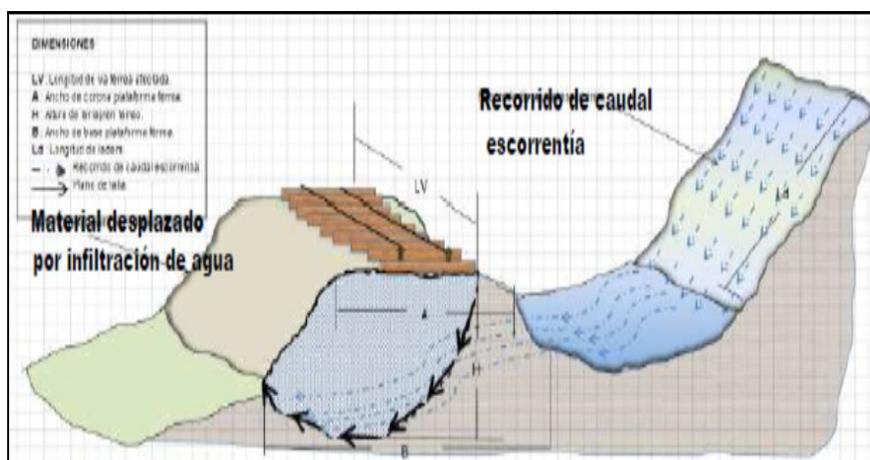
Gráfico 28. Sección Típica: deslizamiento del terraplén ferroviario a pie de Ladera Sector Albarracín-Ventaquemada (PK 134 + 100).

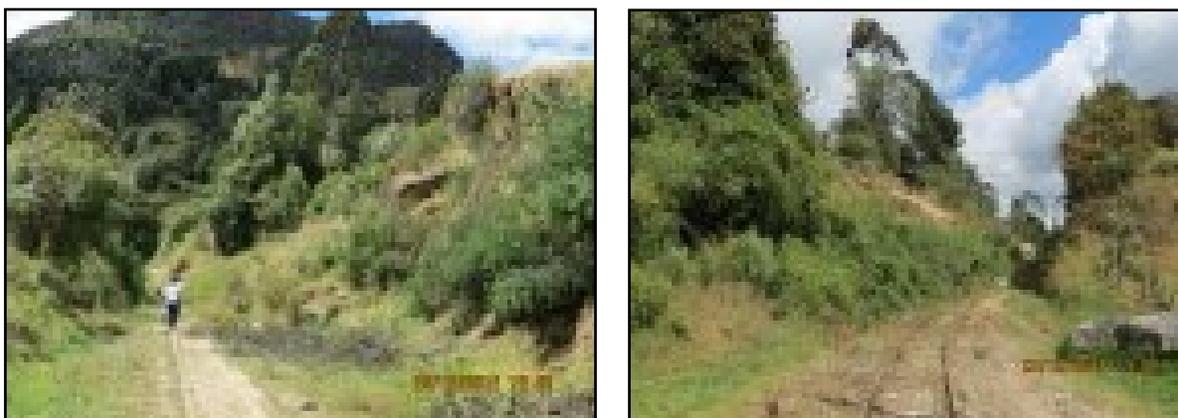
Figura 53. Fotografías Deslizamiento de taludes con paso de ferrovía en corte de ladera Sector Ventaquemada-Tierra Negra (PK 0137 + 500).

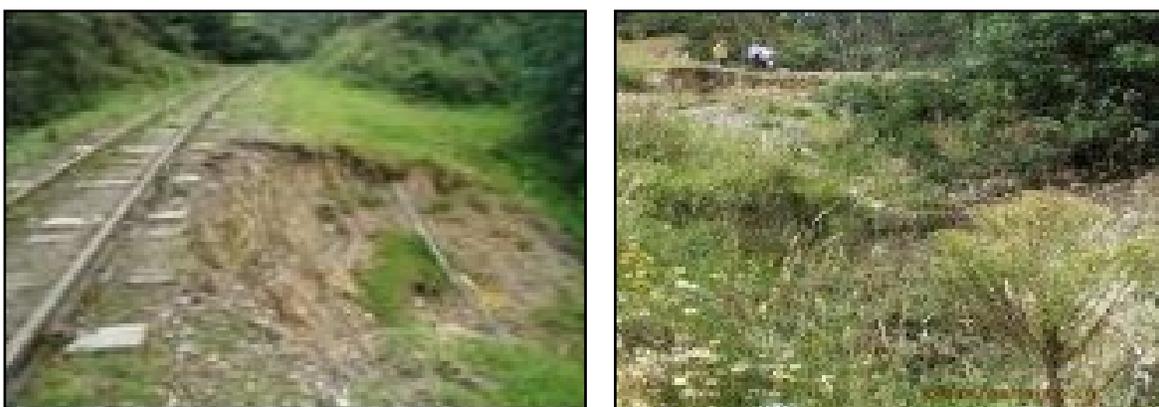
Figura 54. Fotografías Deslizamiento del terraplén ferroviario a media ladera  
Ventaquemada-Tierra Negra (PK 0137 + 900)

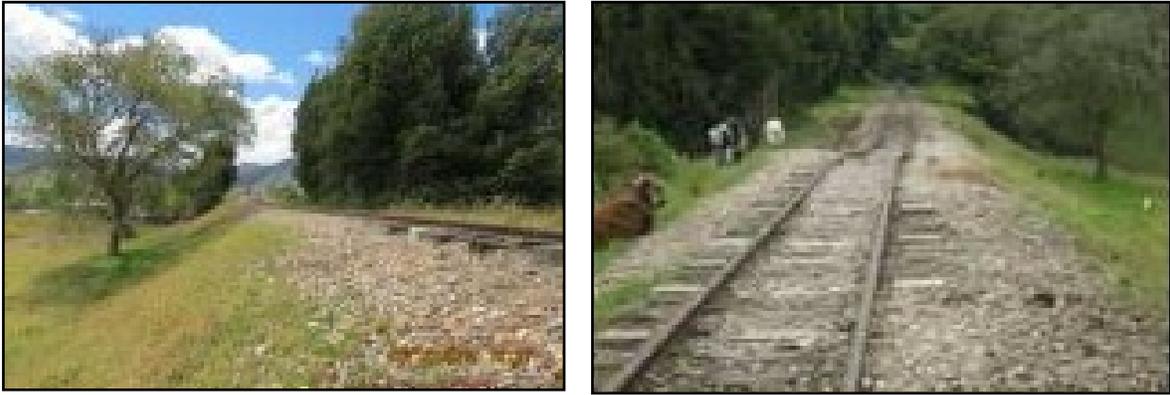
Figura 55. Fotografías Deslizamiento del terraplén ferroviario a media ladera Sector Ventaquemada-Tierra Negra (PK 0139 + 100)  
Fuente: Agencia Nacional de Infraestructura (ANI), Año 2012

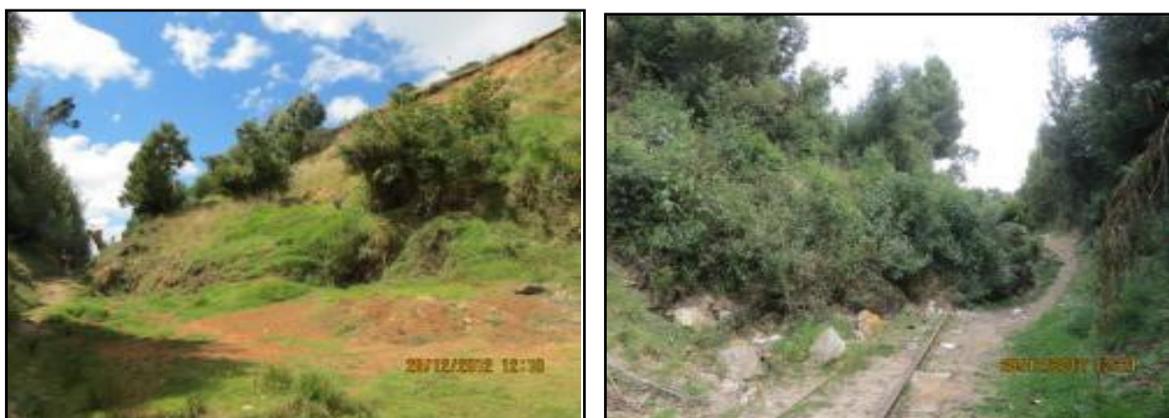
Figura 56. Fotografías Deslizamiento de taludes con paso de ferrovía en corte de ladera Sector Ventaquemada-Tierra Negra (PK 0139 + 350).

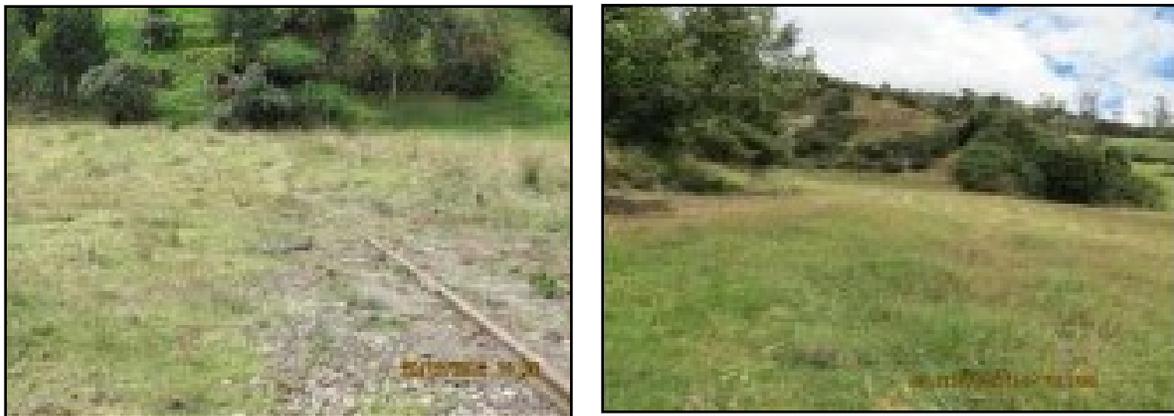
Figura 57. Fotografías Deslizamiento del terraplén ferroviario a media ladera Sector Ventaquemada-Tierra Negra (PK 139+400).

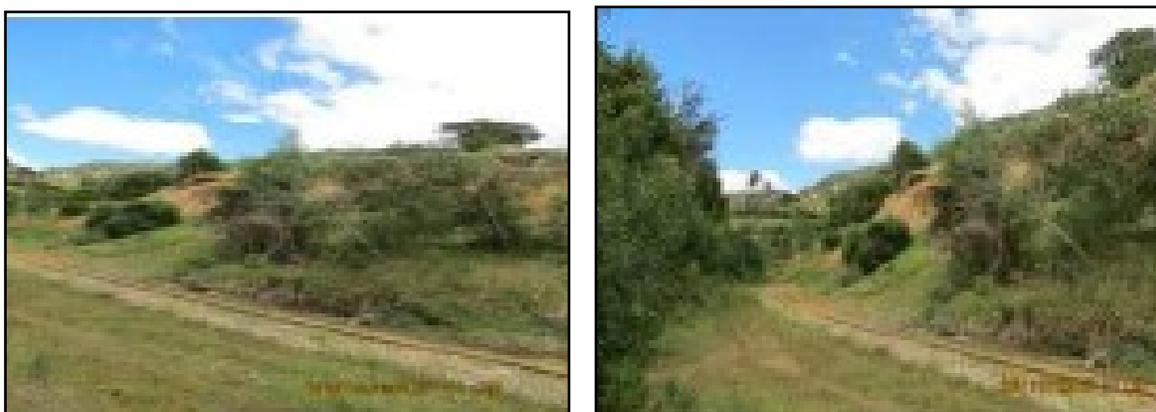
Figura 58. Fotografías Deslizamiento de taludes con paso de ferrovía en corte de ladera Sector Ventaquemada-Tierra Negra (PK 0139 + 600).

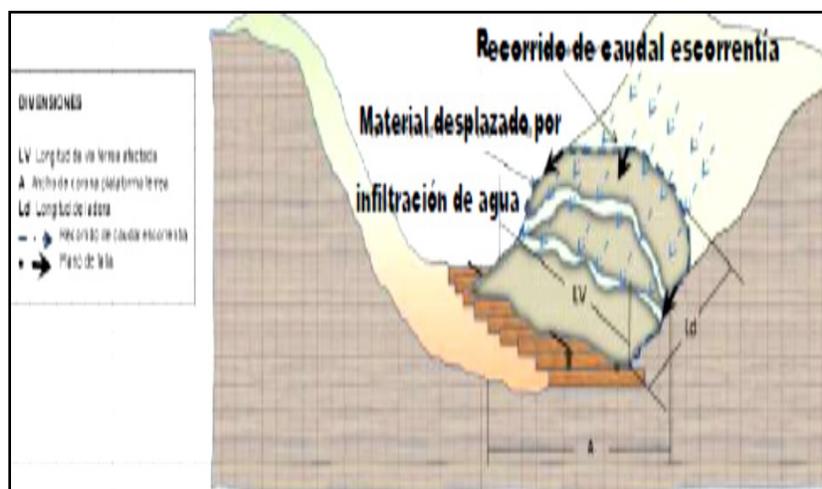
Gráfico 34. Sección Típica: Deslizamiento de taludes con paso de ferrocarril en corte de ladera Sector Ventaquemada-Tierra Negra (PK 0139 + 600)  
Fuente: Agencia Nacional de Infraestructura (ANI), Año 2012

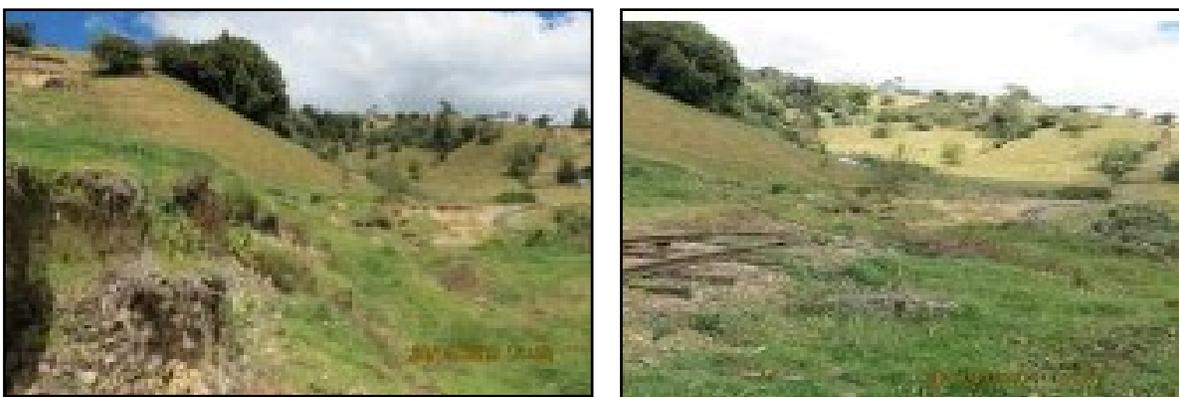
Figura 59. Fotografías Deslizamiento del terraplén ferroviario a media ladera Sector Ventaquemada-Tierra Negra (PK 0140 + 280)

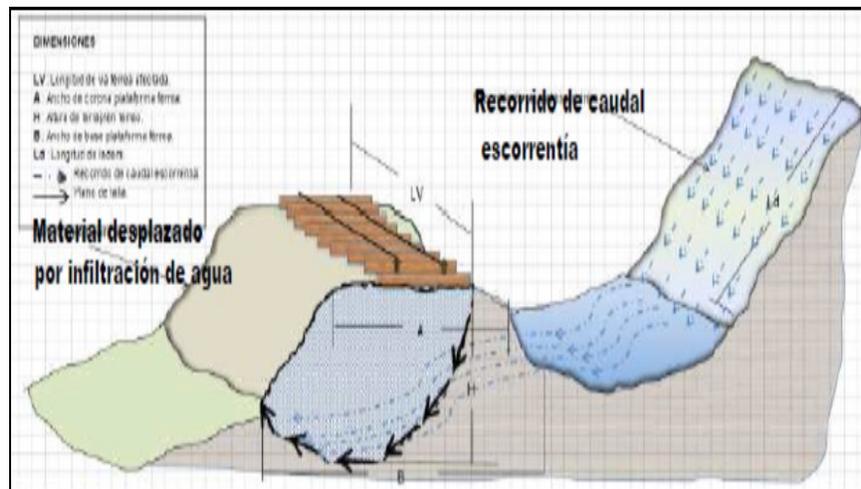
Gráfico 35. Sección Típica: Deslizamiento del terraplén ferroviario a media ladera Sector Ventaquemada-Tierra Negra PK 0140 + 280

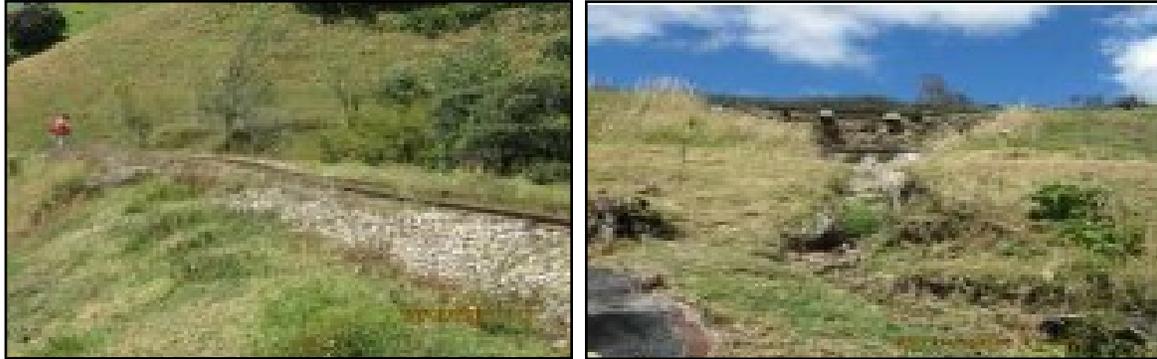
Figura 60. Fotografías Deslizamiento del terraplén ferroviario a media ladera Sector Ventaquemada-Tierra Negra (PK 0140 + 435).

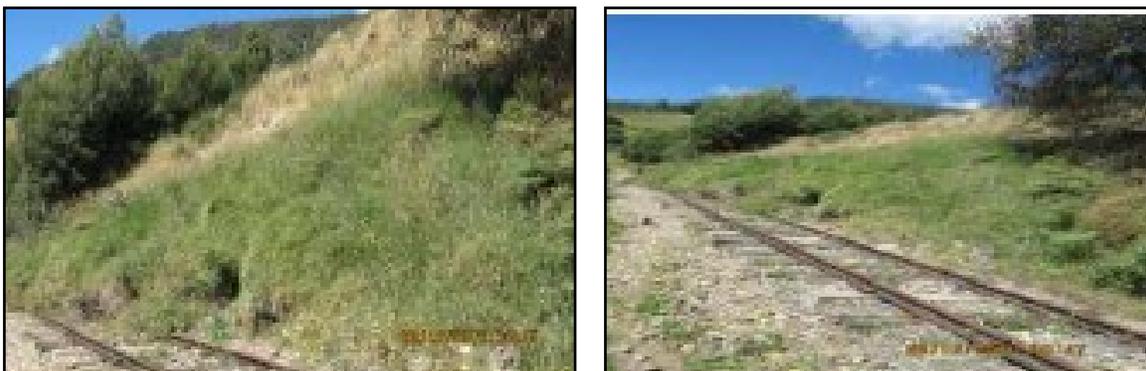
Figura 61. Fotografías Deslizamiento de taludes con paso de ferrovía en corte de ladera Sector Ventaquemada-Tierra Negra (PK 0140 + 650).  
Fuente: Agencia Nacional de Infraestructura (ANI). Año 2012

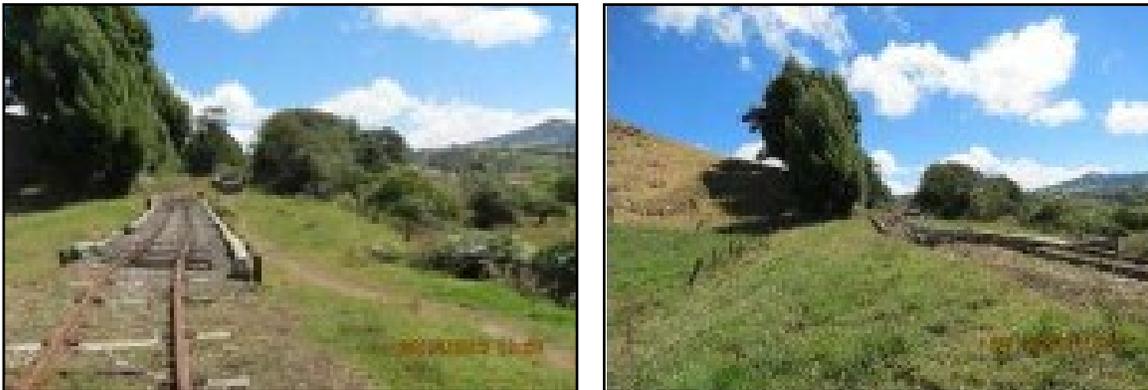
Figura 62. Hundimiento del terraplén ferroviario por deformación de la sub rasante en el Sector Ventaquemada-Tierra Negra PK 0142 + 700

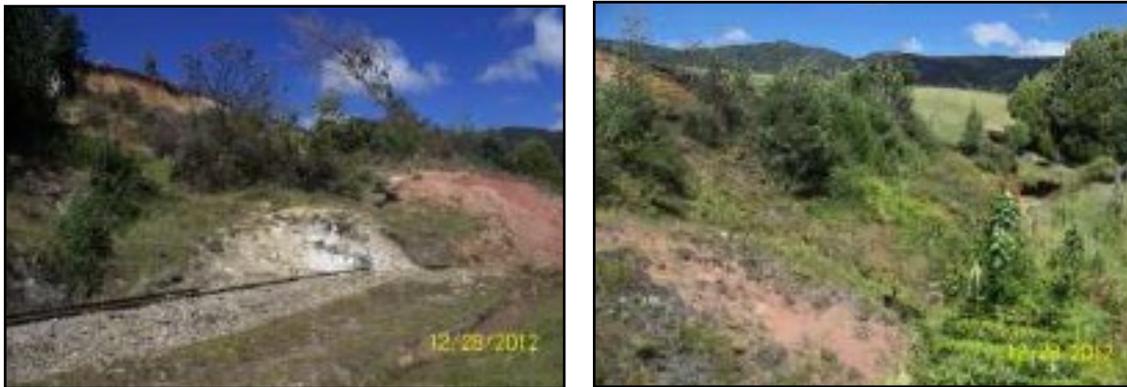
Figura 63. Fotografías Deslizamiento de taludes con paso de ferrovía en corte de ladera Sector Ventaquemada-Tierra Negra (PK 0146 + 960).  
Fuente: Agencia Nacional de Infraestructura (ANI), Año 2012

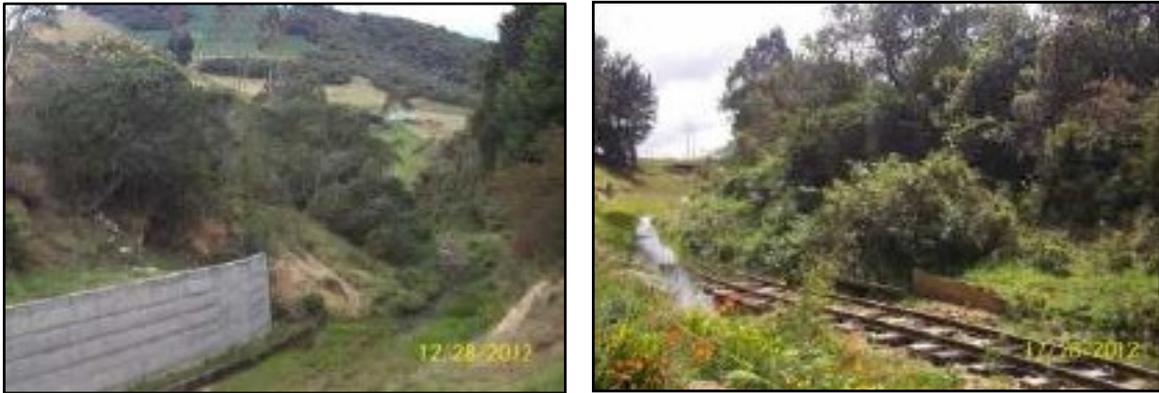
Figura 64. Fotografías Deslizamiento de taludes con paso de ferrovía en corte de ladera Sector Tierra Negra-Samacá (PK 0153 + 540).
