**Maestría en Ingeniería Civil**

**Diagnóstico Situación Actual de la Red Férrea Bogotá-Belencito  
Tramo Suesca-Villapinzón-Tunja**

**Tesis para optar al título de magíster en Ingeniería Civil, con  
énfasis en Tránsito y Transporte**

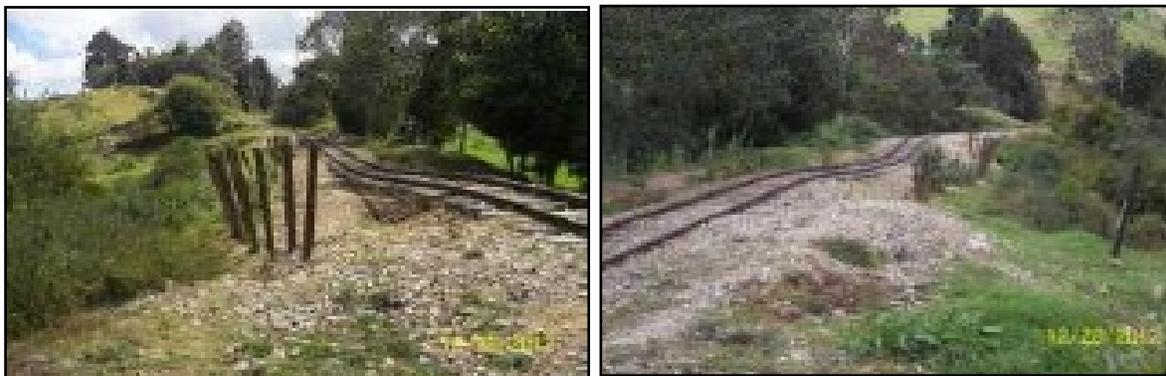
Figura 65. Fotografías Deslizamiento del terraplén ferroviario a media ladera Sector Tierra Negra-Samacá (PK 0153 + 680).

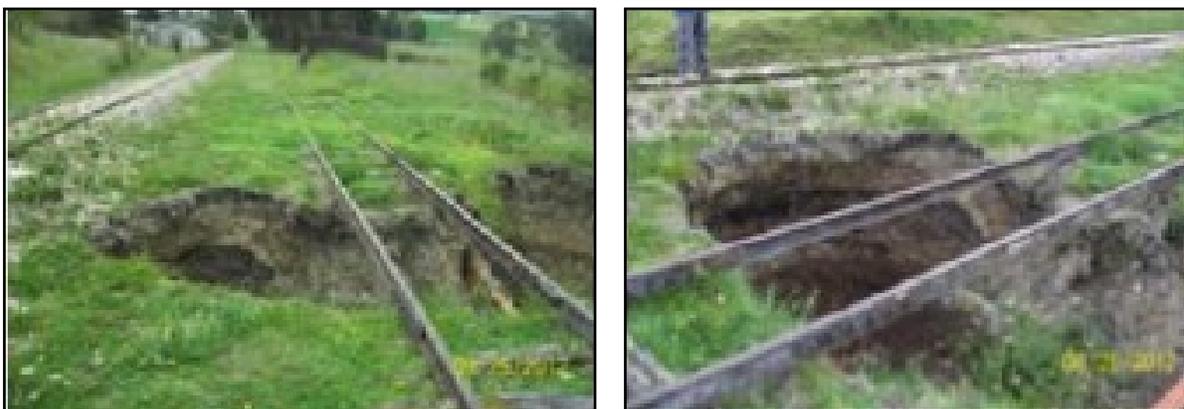
Figura 66. Fotografías Deslizamiento del terraplén ferroviario a media ladera Sector Tierra Negra-Samacá (PK 0158 + 100).

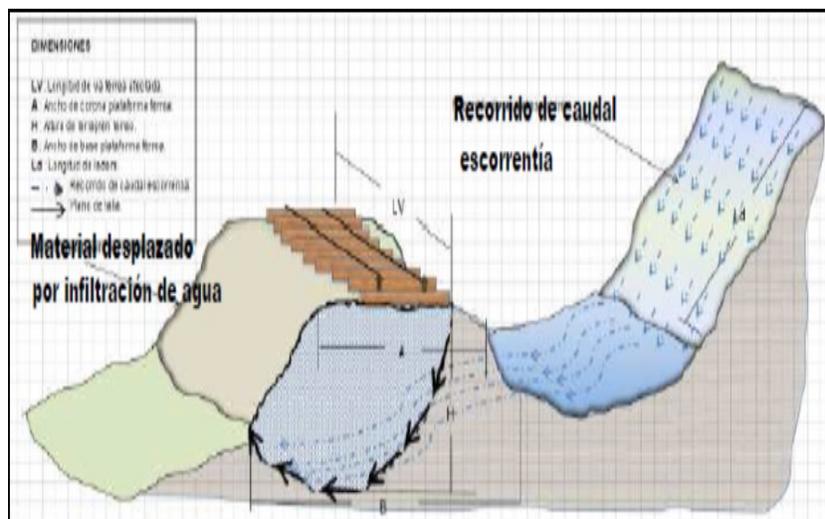
Gráfico 42. Sección Típica: Deslizamiento del terraplén ferroviario a media ladera Sector Tierra Negra-Samacá (PK 0158 + 100).  
Fuente: Agencia Nacional de Infraestructura (ANI), Año 2012

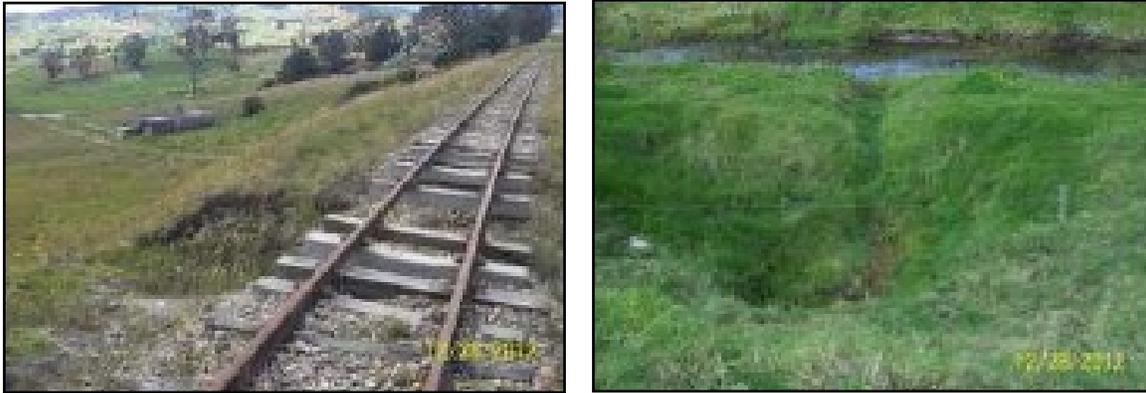
Figura 67. Fotografías Deslizamiento del terraplén ferroviario a media ladera Sector Samacá-Tunja (PK 0161 + 700).

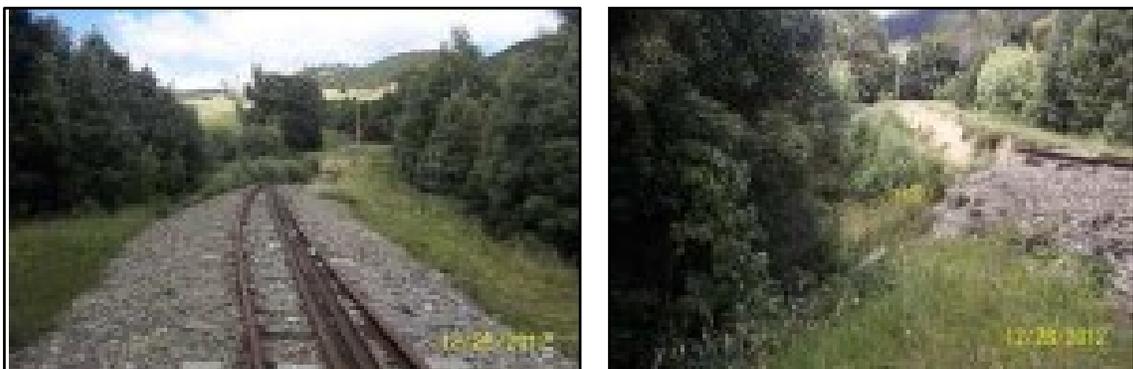
Figura 68. Fotografías Deslizamiento del terraplén ferroviario a media ladera Sector Samacá-Tunja (PK 0163 + 584)

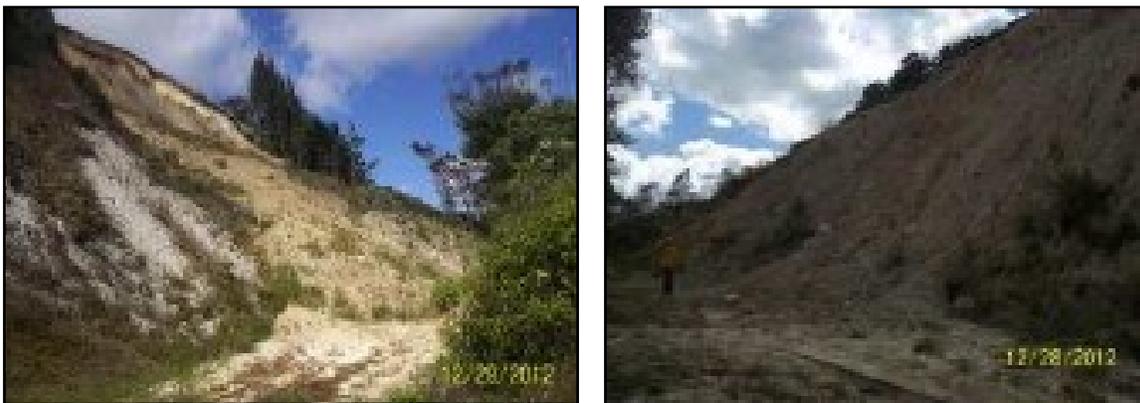
Figura 69. Fotografías Deslizamiento de taludes con paso de ferrovía en corte de ladera Sector Samacá-Tunja (PK 0164 + 300)

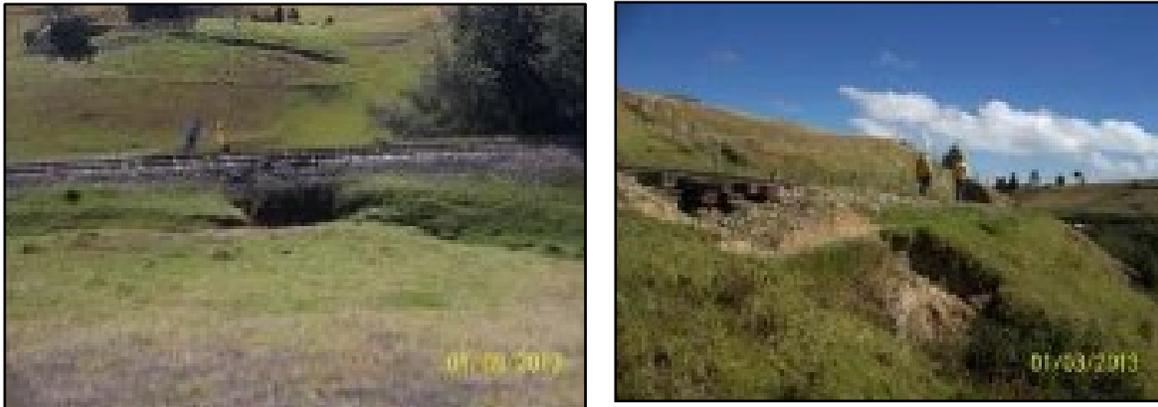
Figura 70. Fotografías Deslizamiento de terraplén ferroviario a media ladera Sector Samacá-Tunja (PK 0175 + 865)

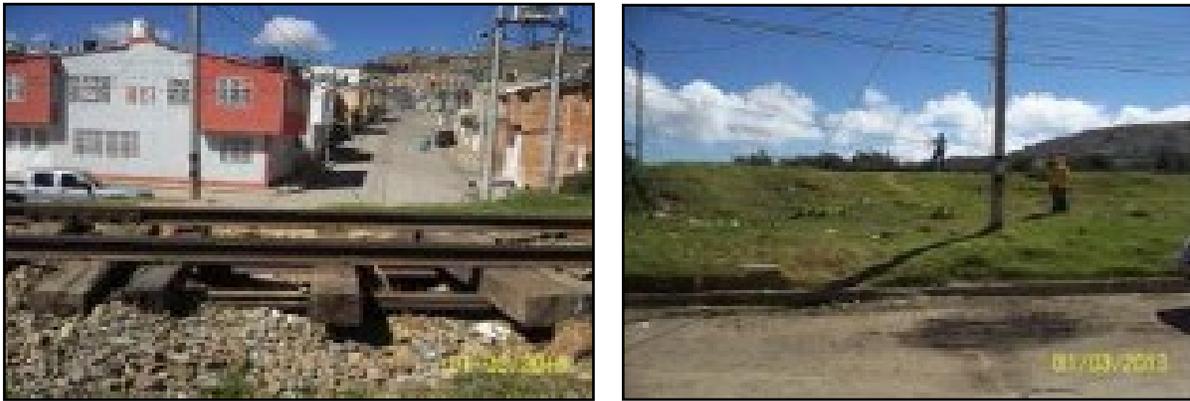
Figura 71. Fotografías Hundimiento del terraplén ferroviario por deformación de la subrasante Sector Samacá-Tunja (PK 0179 + 305)

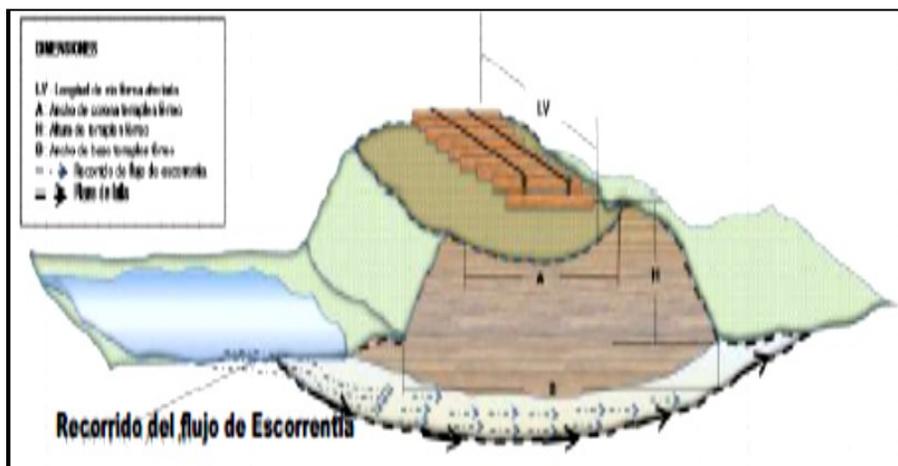
Gráfico 47. Sección Típica: Hundimiento del terraplén ferroviario por deformación de la subrasante Sector Samacá-Tunja PK 0179 + 305

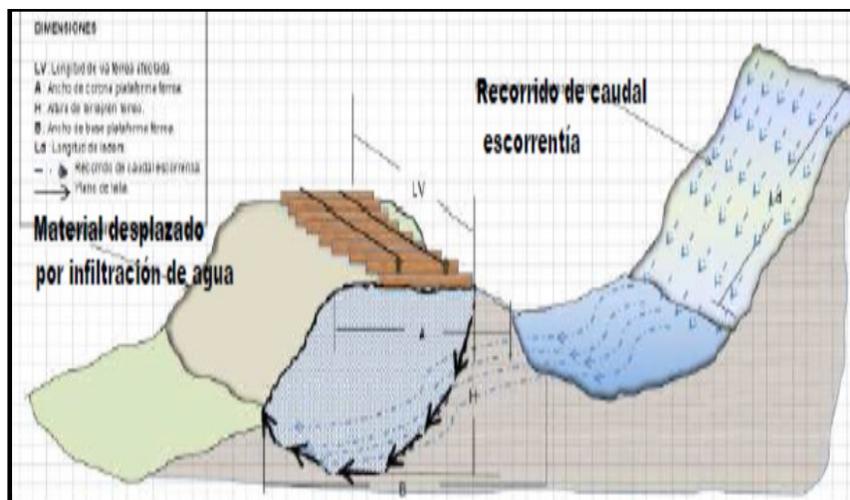
Gráfico 48. Sección Típica: Deslizamiento del terraplén ferroviario a media ladera Sector: Samacá-Tunja (PK 0179 + 430).  
 Fuente: Agencia Nacional de Infraestructura (ANI), Año 2012

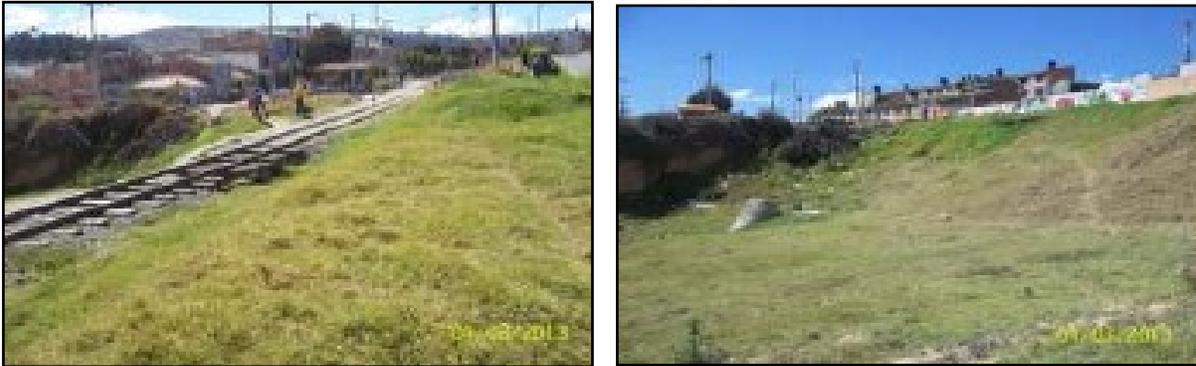
Figura 73. Fotografías Deslizamiento del terraplén ferroviario a media ladera Sector: Samacá-Tunja PK 0181 + 200
