**ANÁLISIS DE ALGUNAS CAUSAS DE FALLAS Y DEFECTOS DE
LAS ESTRUCTURAS**

Ricardo Andrés Saavedra Guzmán

**Tesis para optar al título de magíster en Ingeniería Civil, con
énfasis en Estructuras**

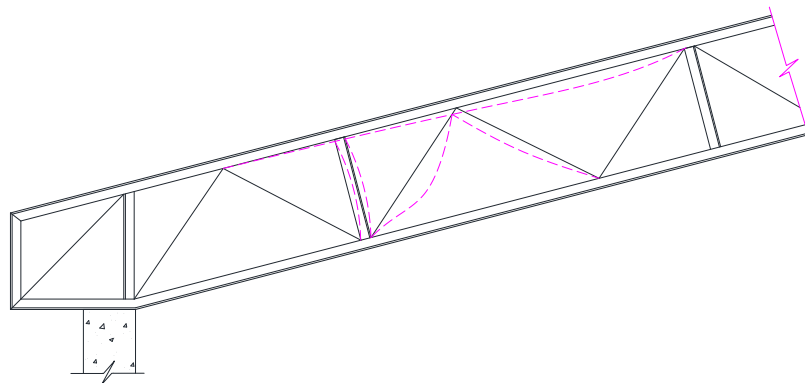
El constructor realizó la instalación de los paneles solares de la cubierta sin novedad, posteriormente realizó la instalación del cielo raso el cual fue finalizado en una de las jornadas, sin embargo al día siguiente al inicio del turno laboral se detectó una deformación excesiva en el cielo raso, dicha falla obligo al inmediato desmonte de las láminas de yeso que conformaban el cielo raso detectándose a primera vista una serie de riostras verticales y diagonales de la cercha pandeadas, específicamente las cercanas al apoyo al igual que el cordón superior de la cercha, ver figura 18.

Figura 18. Esquema de falla (archivo propio)

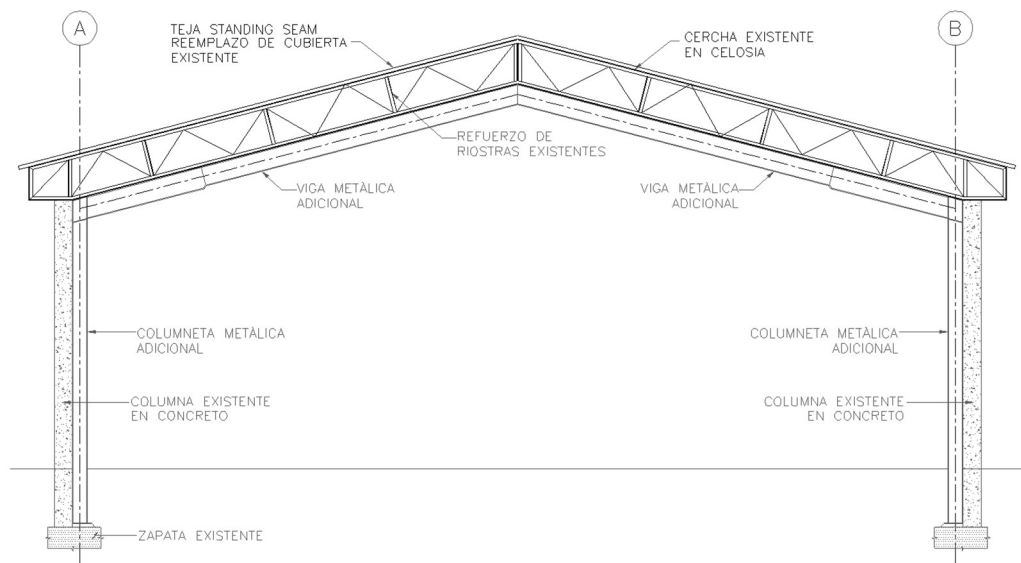
Figura 19. Esquema de alternativa de solución (archivo propio)

Adicionalmente fue necesario reemplazar los elementos que presentaban falla, así como instalar un elemento de refuerzo adosado a las riostras existentes.

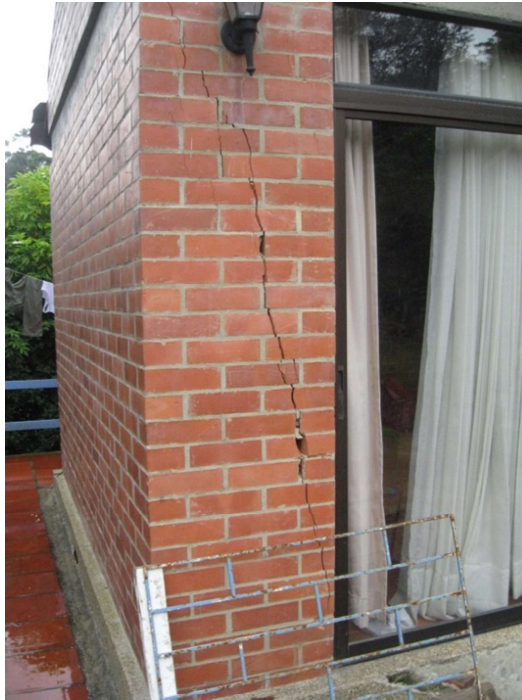
- Fisuras y grietas entre 1.0 mm y 15 mm en los muros de mampostería, en forma de diagonal con rotura de unidades de mampostería y en forma escalonada siguiendo una ruta a través del mortero de pega, las fisuras se encontraban tanto en la fachada principal como en la posterior, ver figura 21 a 23.

Figura 21. Grieta en fachada principal costado oriental (archivo propio)

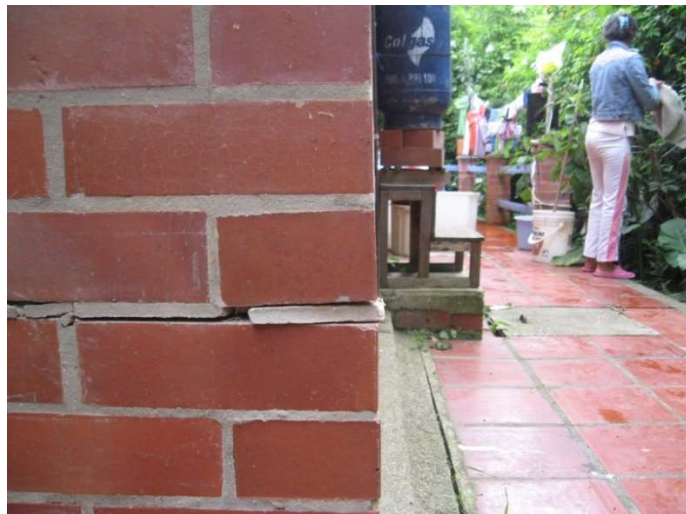
Figura 22. Grieta en fachada posterior costado occidental (archivo propio)

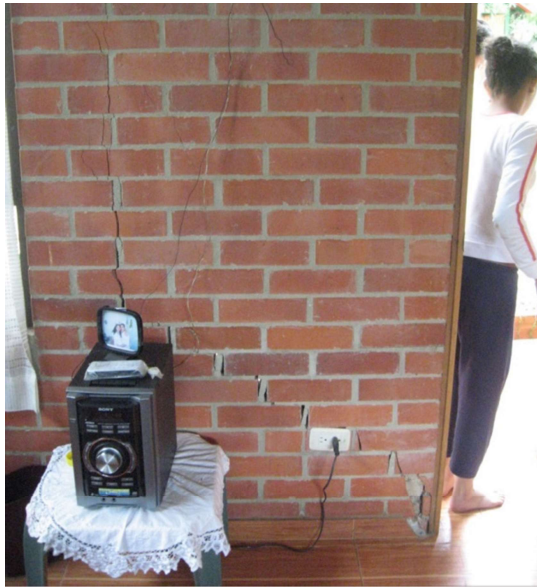
Figura 23. Fisuras y grietas fachada principal costado occidental (archivo propio)

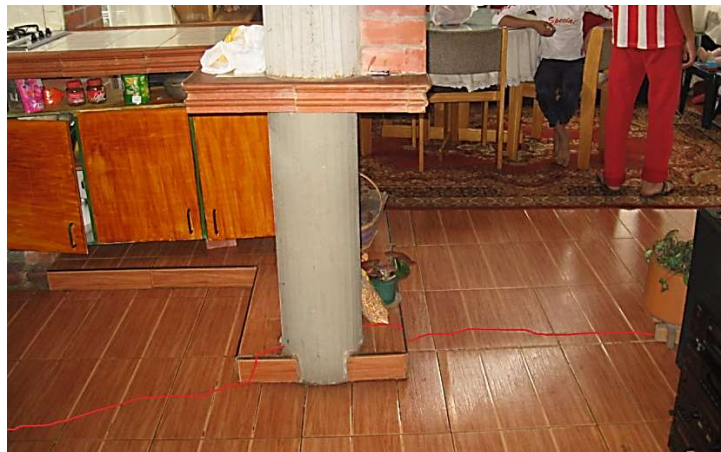
- Fisuras en el acabado de piso al interior de la vivienda, al parecer esa fisura trazaba una falla a lo largo de toda la casa en las diferentes habitaciones y espacios, ver figura 24.

Figura 24. Fisuras en piso de acabado a lo largo de toda la casa (archivo propio)

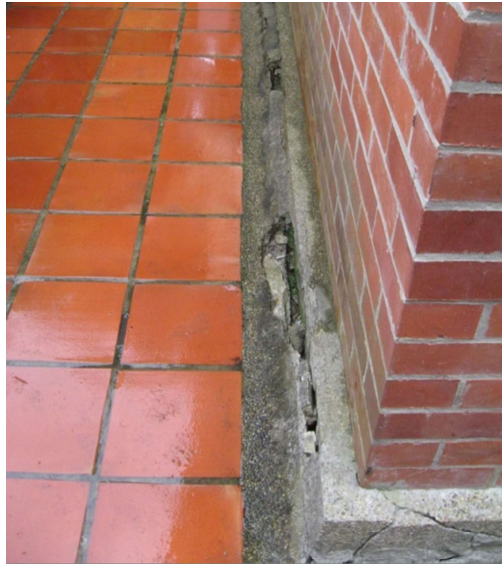
un intento de reparación, adicionalmente se encontró desplazamiento vertical de unos 2 cm aproximadamente y piezas fracturadas, ver figura 25 a 28.

Figura 25. Desplazamiento de placa de piso respecto al muro (archivo propio)

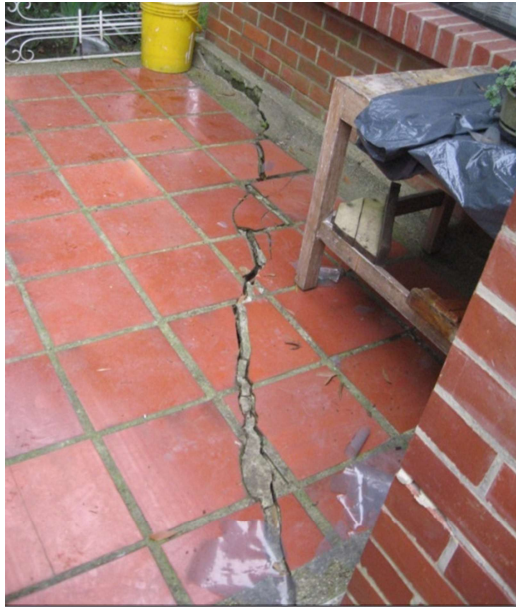
Figura 27. Grieta en placa de piso fachada posterior (archivo propio)

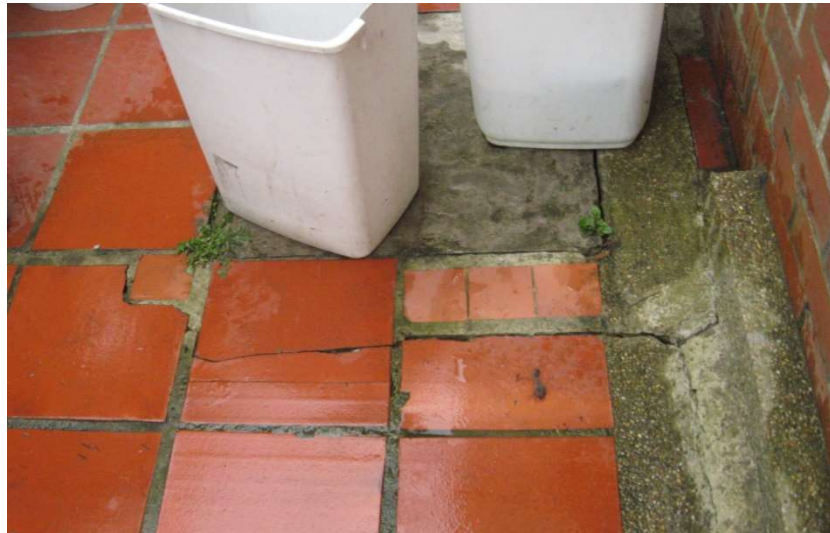
Figura 28. Fisura alrededor de caja de inspección (archivo propio)

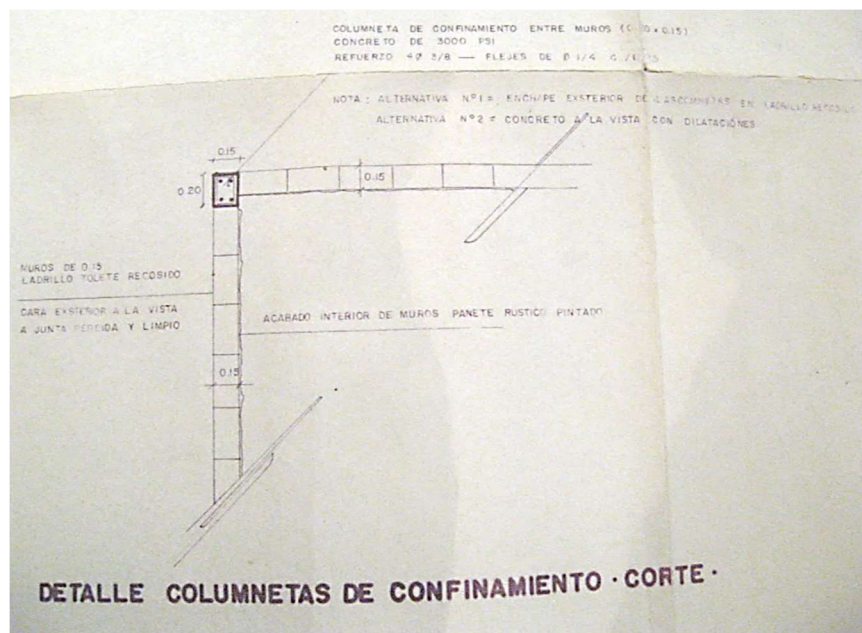
- De los planos recopilados se encontró un detalle que indicaba la construcción de columnetas de confinamiento en las esquinas de muros y aberturas de puertas y ventanas, sin embargo en sitio no se evidenciaron dichas columnetas, ver figura 34.

Figura 34. Detalle estructural no ejecutado en obra (archivo propio)

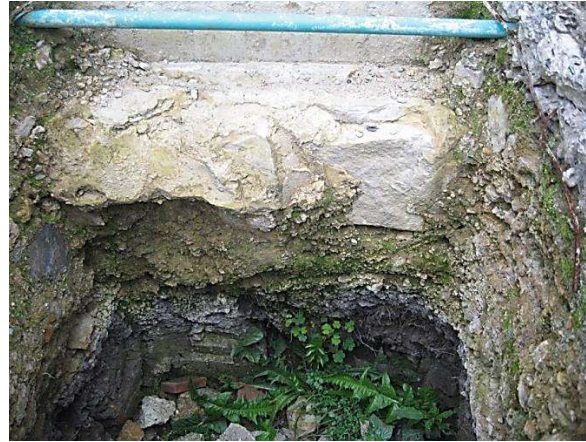
ciclópeo de 30 cm debajo de uno de los muros de la fachada principal, dicho bloque estaba apoyado sobre un recebo que a su vez había sido instalado sobre el estrato de tierra negra con raíces, ver figura 35.

Figura 35. Apique viga de cimentación fachada principal (archivo propio)

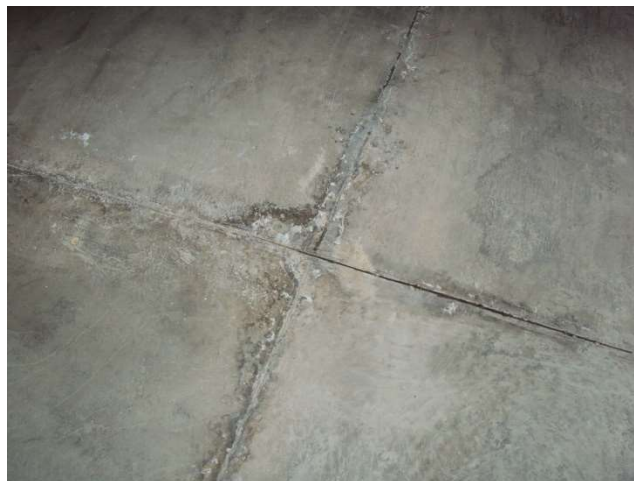
En la inspección visual, se evidenciaron infiltraciones de agua de nivel freático a la superficie de la placa de contrapiso, las señales de dichas infiltraciones se reflejan en la sobre placa como eflorescencias o manchas en la superficie de concreto que sirve como la capa de rodadura para vehículos, ver figura 38 y 39.

Figura 38. Eflorescencias en juntas de sobre placas (archivo propio)

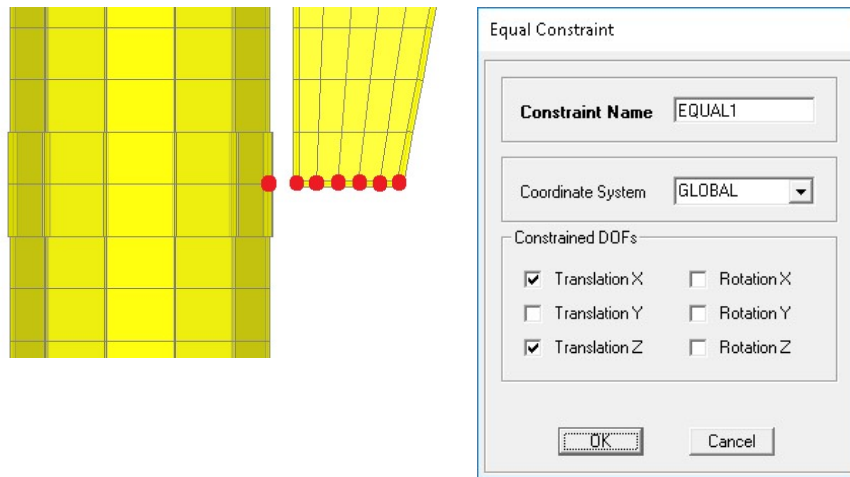
Al remitirse al modelo estructural, se observó un modelo de elementos finitos, con una adecuada definición de materiales y dimensión de elementos, correcta asignación de cargas y de las combinatorias de servicio y diseño, sin embargo se detectó que el diseñador definió una condición tipo EQUAL a una serie de puntos en la parte inferior del elemento vertical de la viga, donde van instalados los rodamientos que se apoyan en la columna, ver figura 50.

Figura 50. Definición de condición EQUAL no adecuada (archivo propio)

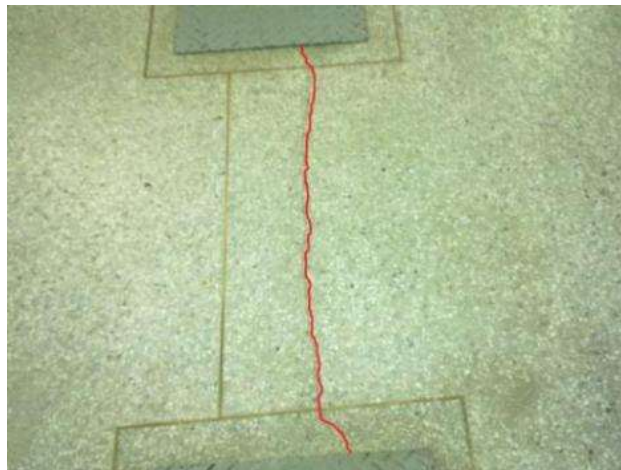
Figura 57. Fisura entre aberturas de placa (archivo propio)

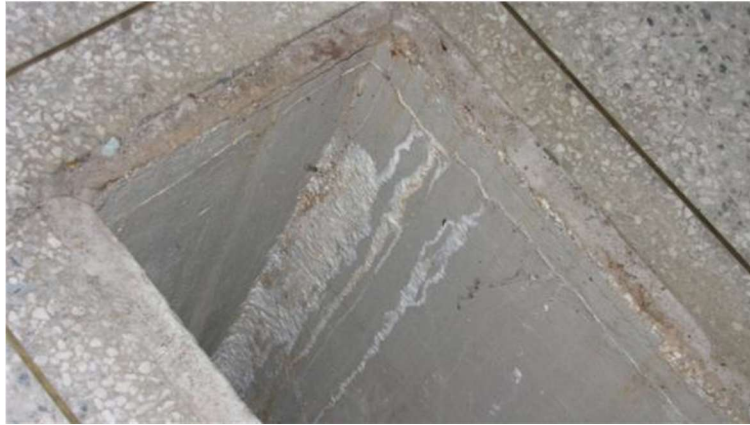
- El recubrimiento (acabado) de 10 cm de la placa Nivel 2758.82 P-3 se encuentra en su gran mayoría suelto y no adherido a la placa de soporte, debido a esto hay filtraciones entre placa (ver figura 68) y la plaqueta de recubrimiento, por lo tanto no era conveniente anclar ni apoyar los equipos sobre dicho acabado.

Figura 68. Filtración entre plaqueta de acabado y placa (archivo propio)

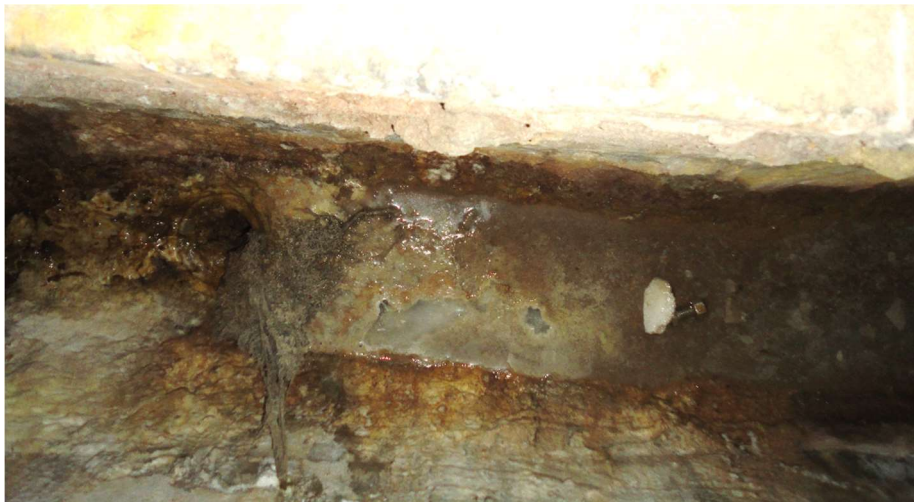
- La filtración de agua al interior de la estructura era notoria y estaba generando daños a la estructura por humedades al interior de la caseta, lo que probablemente podía generar la corrosión del acero de refuerzo en los sitios donde el concreto fuese permeable o tuviera escaso recubrimiento, ver figura 69 a 76.

Figura 69. Agua acumulada en canales perimetrales (archivo propio)

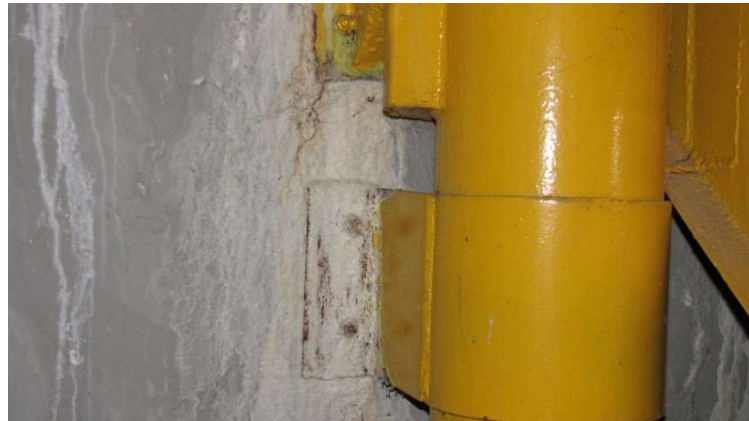
Figura 71. Corrosión de elementos metálicos de escalera (archivo propio)

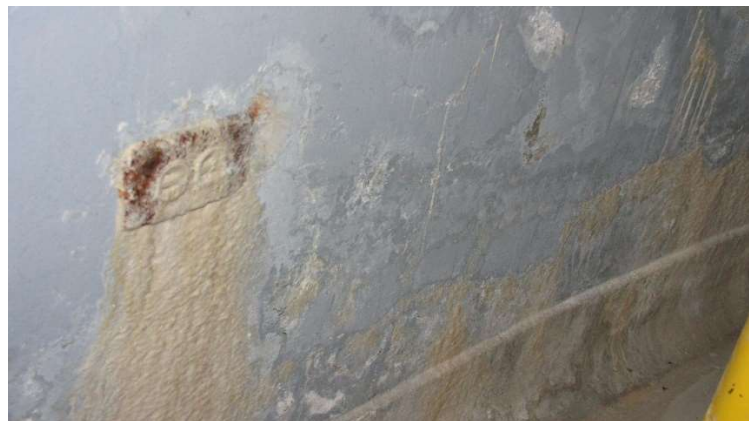
Figura 72. Daños en toma eléctrica y señales de lixiviados en el muro (archivo propio)

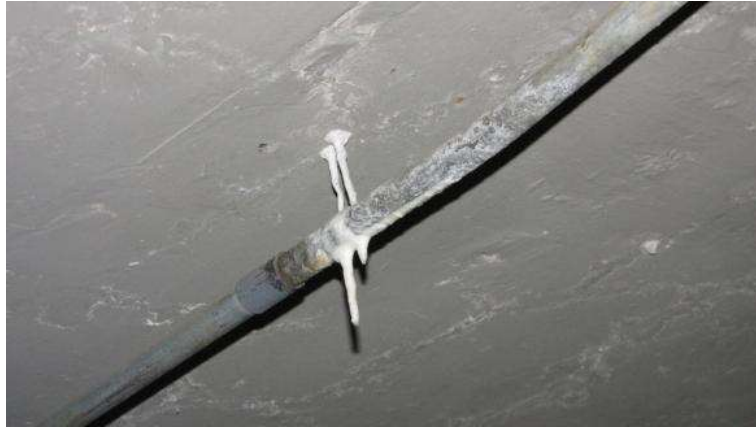
Figura 73. Lixiviados en el concreto de la placa (archivo propio)

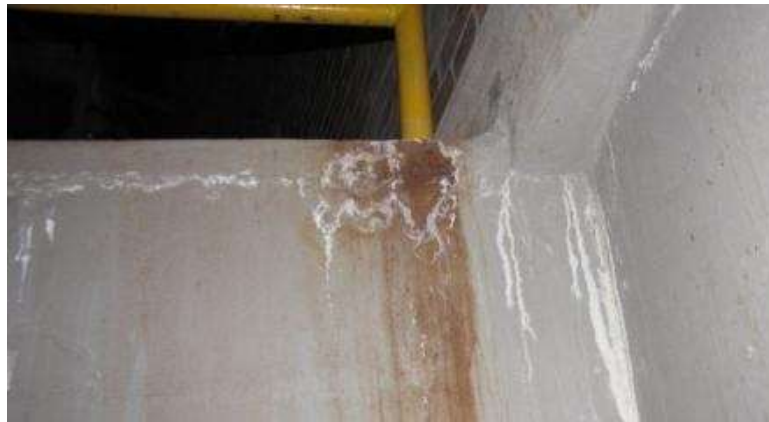
Figura 74. Corrosión de anclajes de baranda (archivo propio)

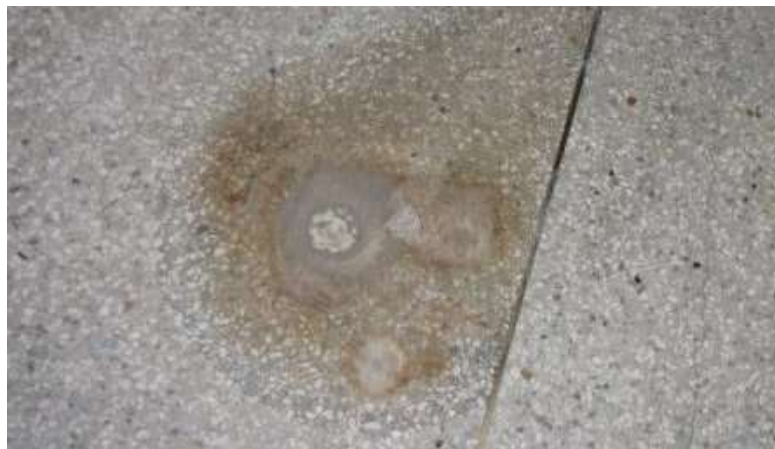
Figura 75. Efecto de goteras sobre el acabado de placa (archivo propio)

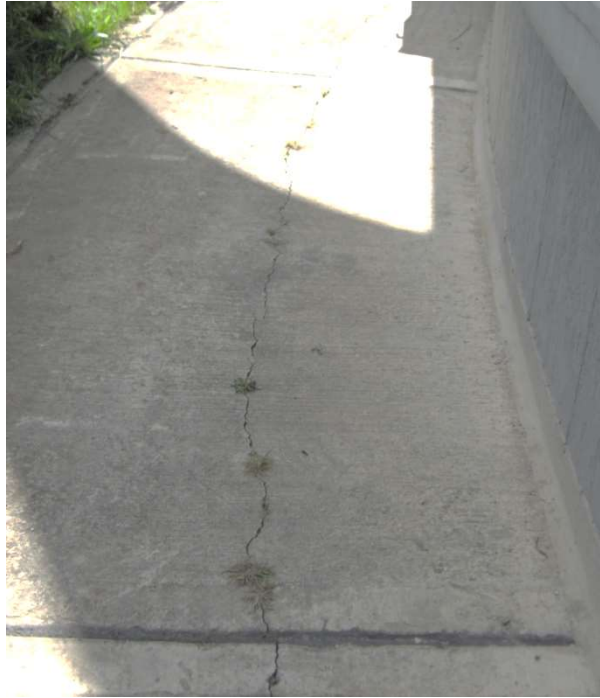
Figura 76. Fisuras y grietas en andén perimetral caseta de bombas (archivo propio)

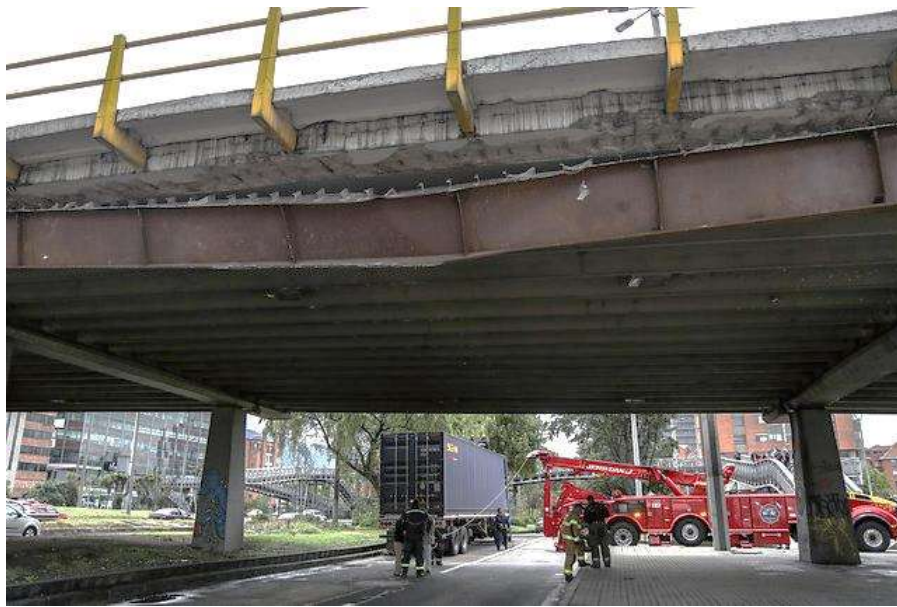
En el año 2013, el IDU realizó el mantenimiento estructural y general del puente vehicular, dentro del cual se realizó el reemplazo de dos vigas externas del costado occidental sentido Norte – sur, calzada lenta y en tramo sobre cruce de la diagonal 117, en este proceso las vigas de concreto con refuerzo expuesto fueron reemplazadas por vigas metálicas, sin embargo en el año 2017 nuevamente el puente fue impactado por un contenedor que transportaba un vehículo de carga afectando gravemente las vigas metálicas reemplazadas obligando el cierre de la calzada (ver figura 93) y a programar una evaluación estructural, donde se resolvió nuevamente el reemplazo de las vigas metálicas y la intervención de del bordillo y el tablero del puente.

Figura 93. Daño en viga metálica por impacto de vehículo de carga (www.lafm.com.co)

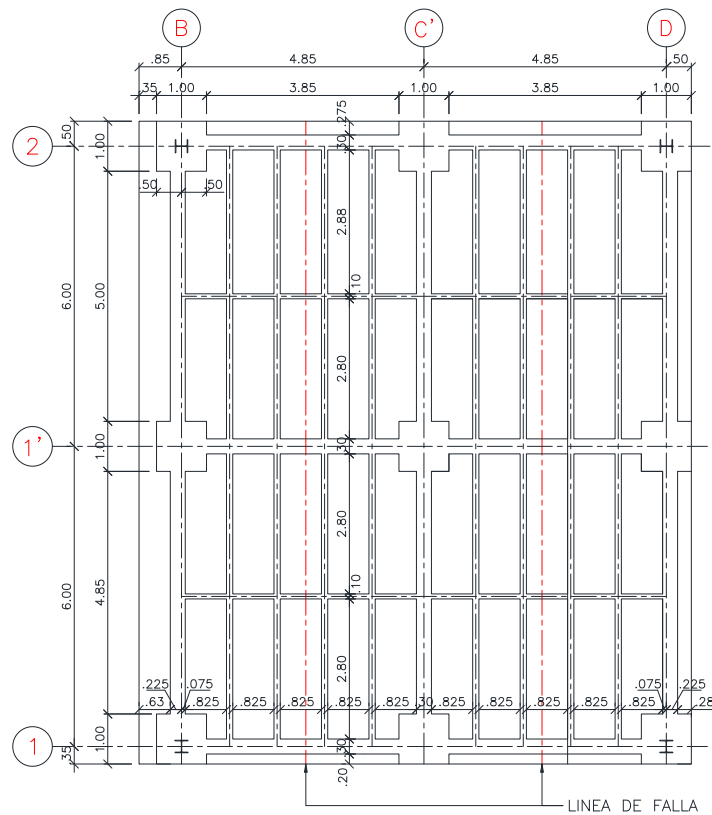
De inmediato se suspendieron las actividades de almacenamiento de los equipos, se detectó en una zona importante de la placa una serie de fisuras en la torta superior y falla de la misma en otros sectores, originadas por peso del equipo a lo largo de una serie de juntas longitudinales, ver figura 110.

Figura 110. Línea de falla placa de contrapiso (archivo propio)

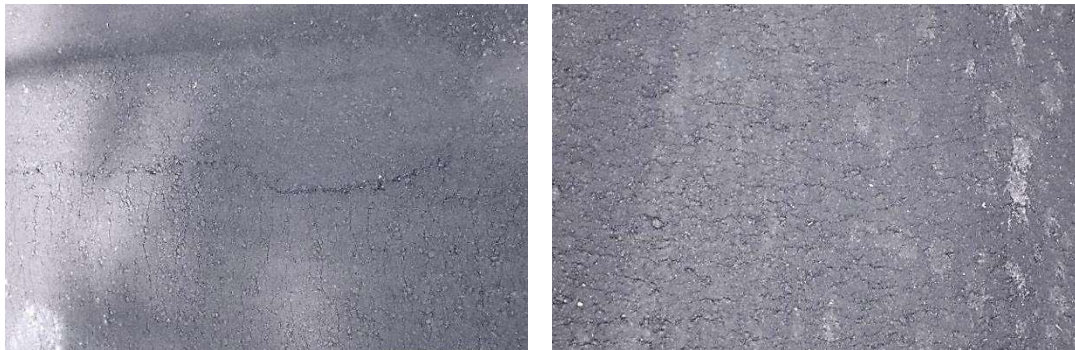
Figura 113. Defectos en la carpeta asfáltica (archivo propio)

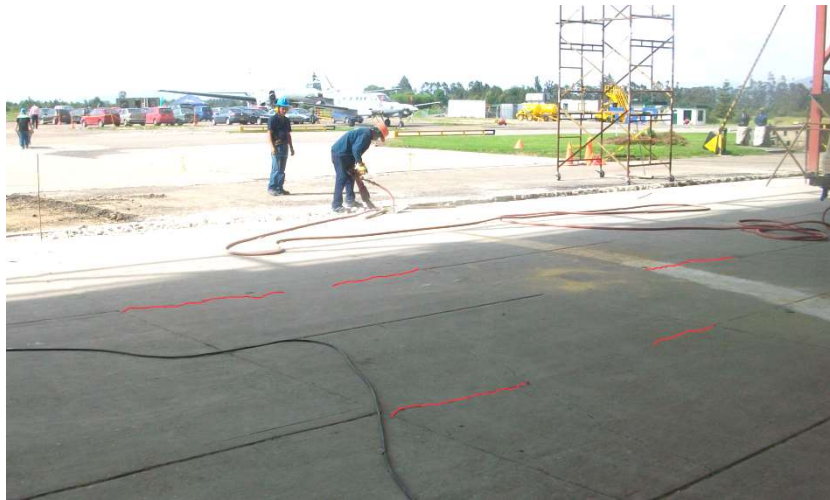
En dicha revisión se evidenció una serie de fisuras (ver figura 116) en algunas de las placas que se repetían en varios segmentos del área.

Figura 116. Fisuras en placa de piso (archivo propio)

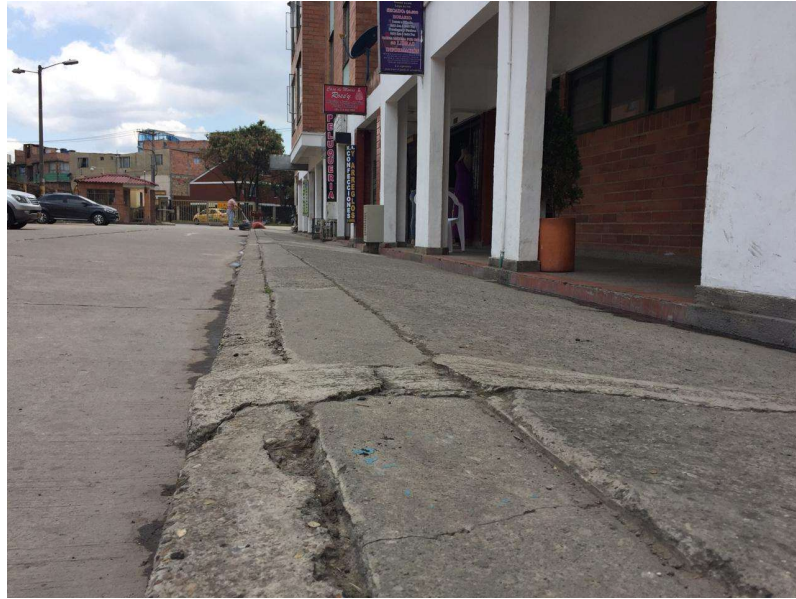
Figura 120. Detalle del asentamiento del edificio respecto al andén (archivo propio)

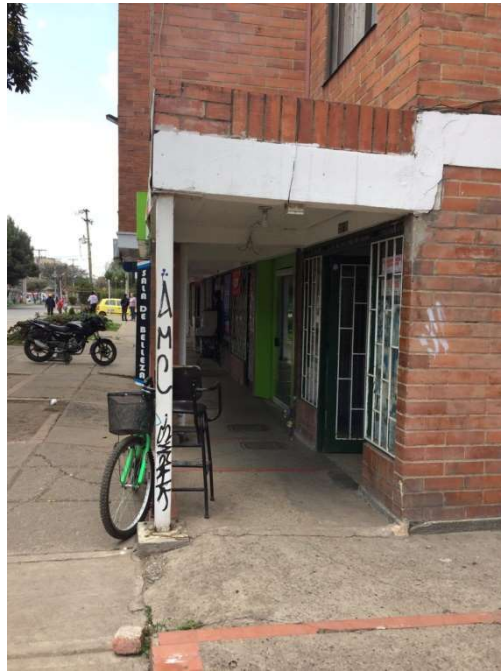
Figura 121. Detalle desnivel sentido transversal cubiertas (archivo propio)

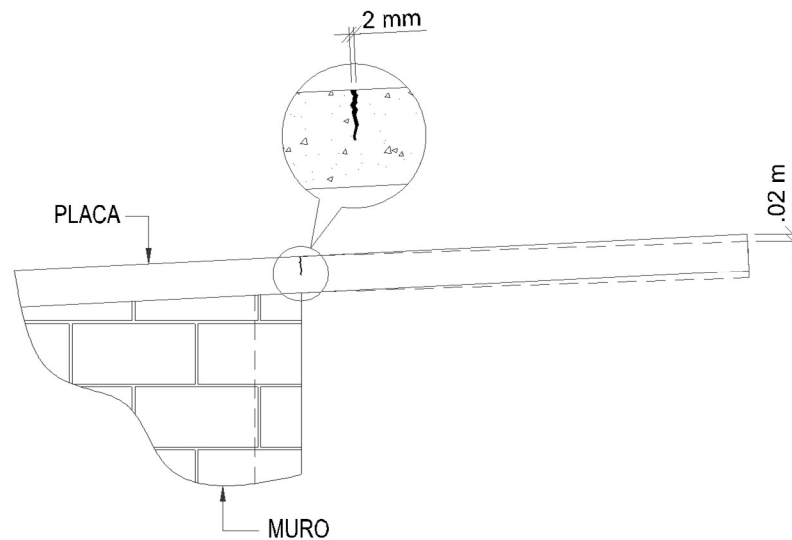
Figura 127. Detalle fisura y deformación voladizo placa de cubierta (archivo propio)

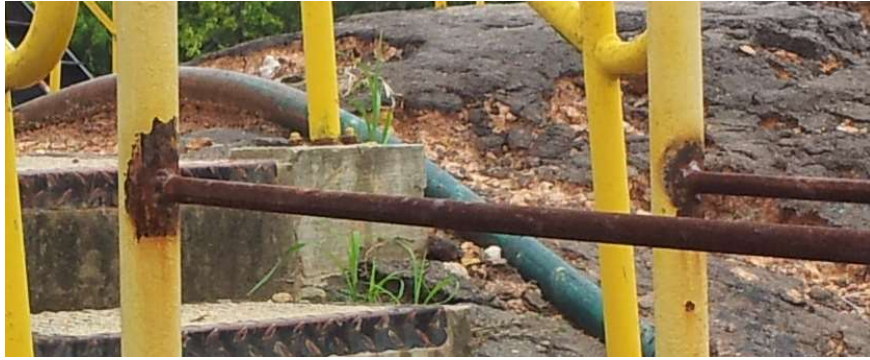
Figura 141. Daños por procesos de soldadura en elementos existentes (archivo contratista)

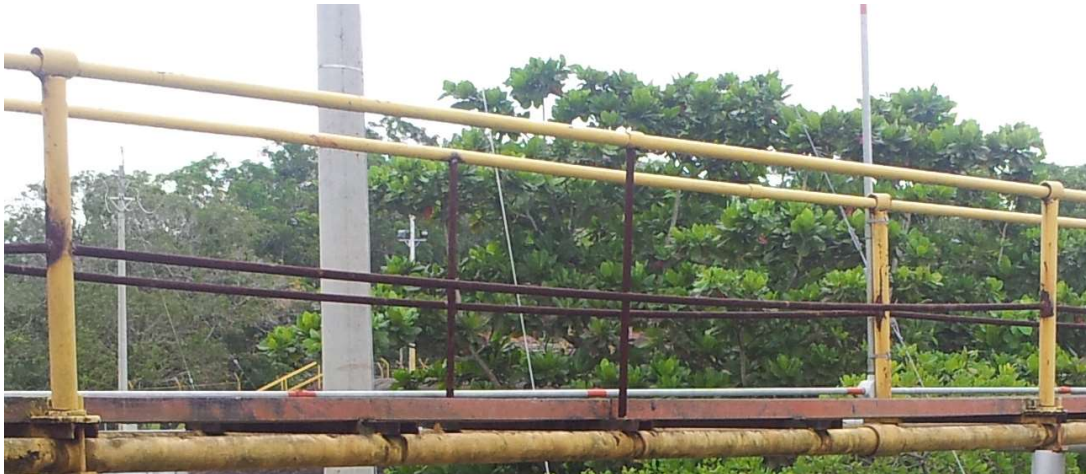
Figura 143. Falla en elementos de barandas (archivo contratista)

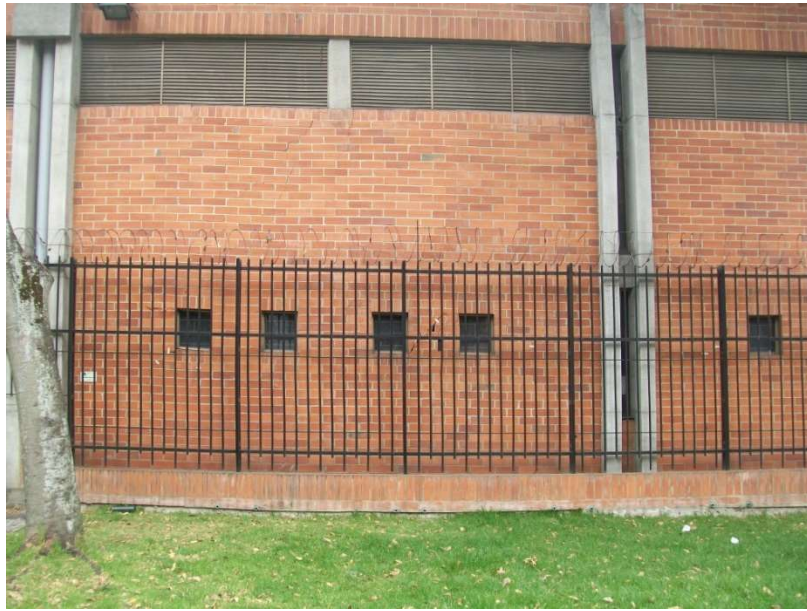
Figura 150. Deformación vertical diferencial de fachada (archivo parque industrial)

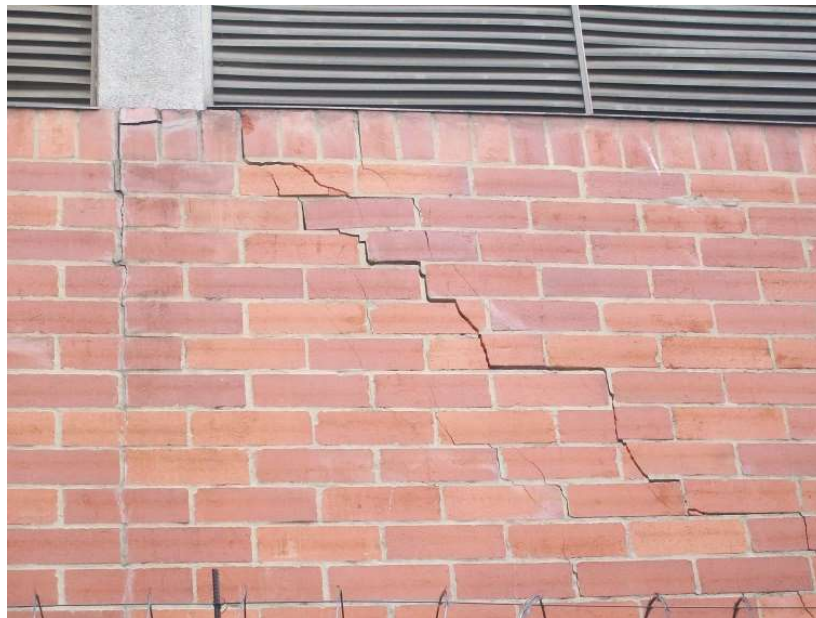
Figura 151. Fisuras y grietas en fachada (archivo parque industrial)

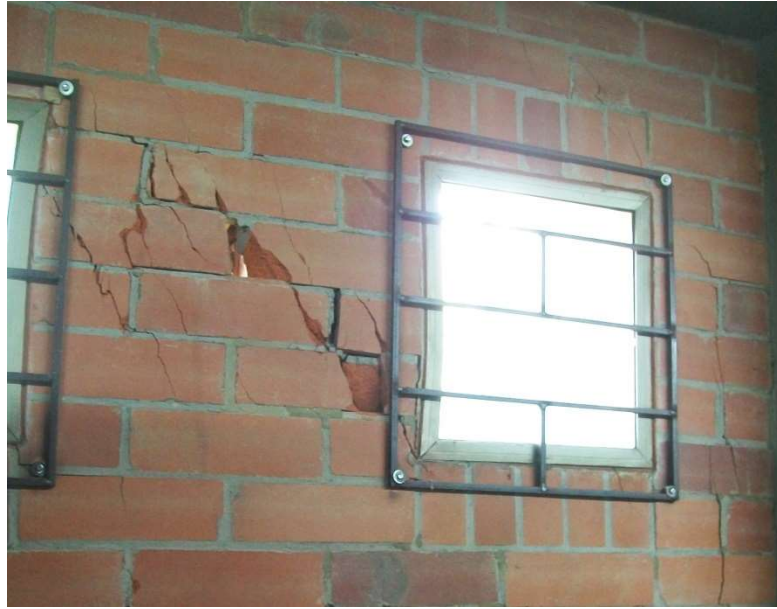
Figura 152. Fisuras y grietas cercanas a ventanas (archivo parque industrial)

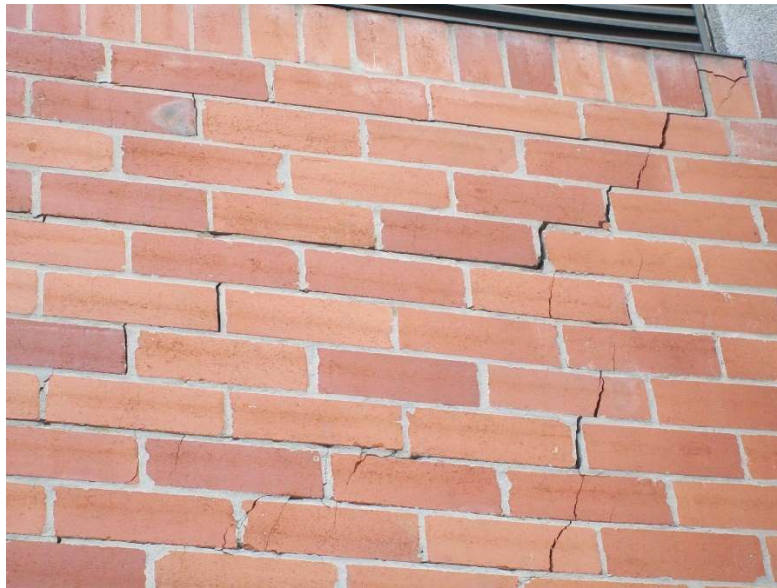
Figura 153. Fisura en diagonal en la fachada (archivo parque industrial)

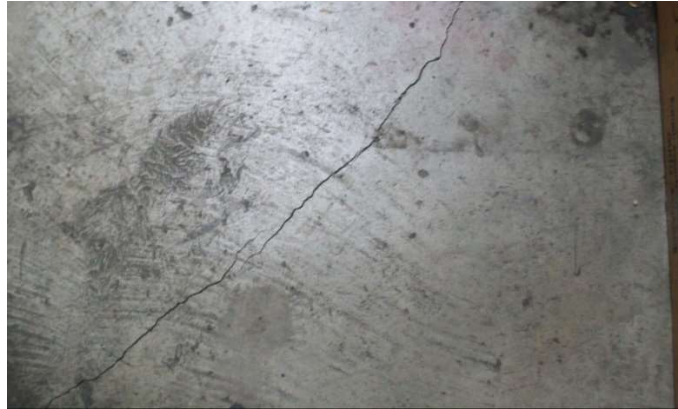
Figura 160. Fisura en placa de piso (archivo parque industrial)

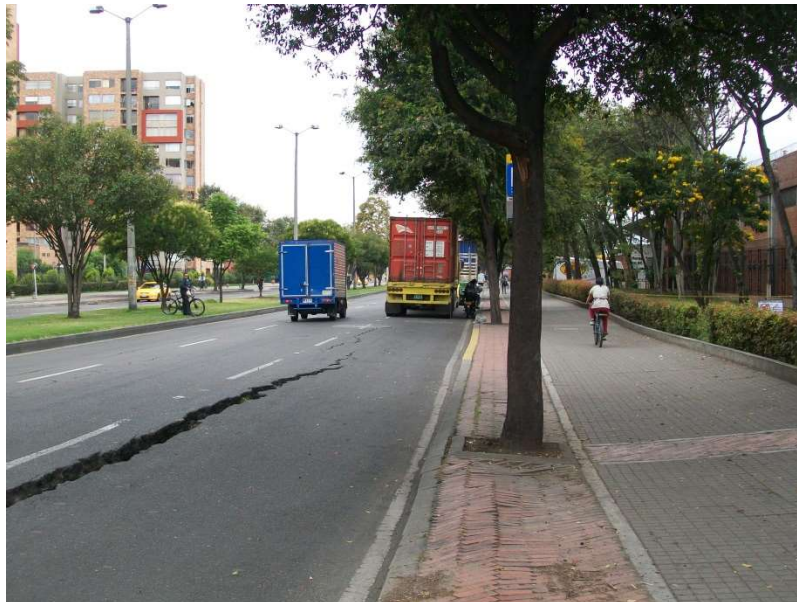
Figura 161. Daños en vía adyacente (archivo parque industrial)

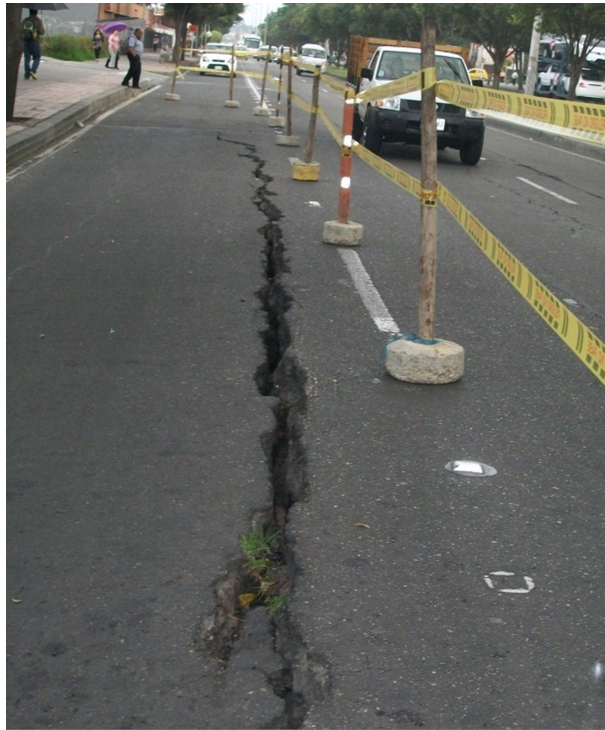
Figura 162. Grieta de la estructura del pavimento vía adyacente (archivo parque industrial)

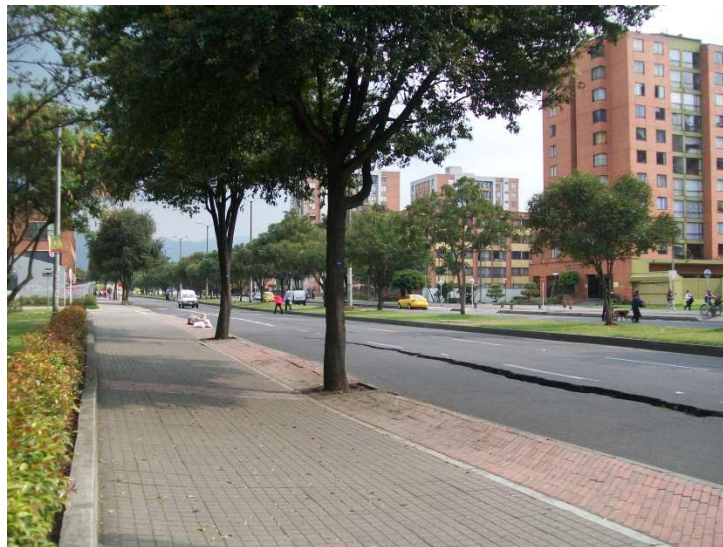
Figura 163. Hundimientos del andén adyacente (archivo parque industrial)

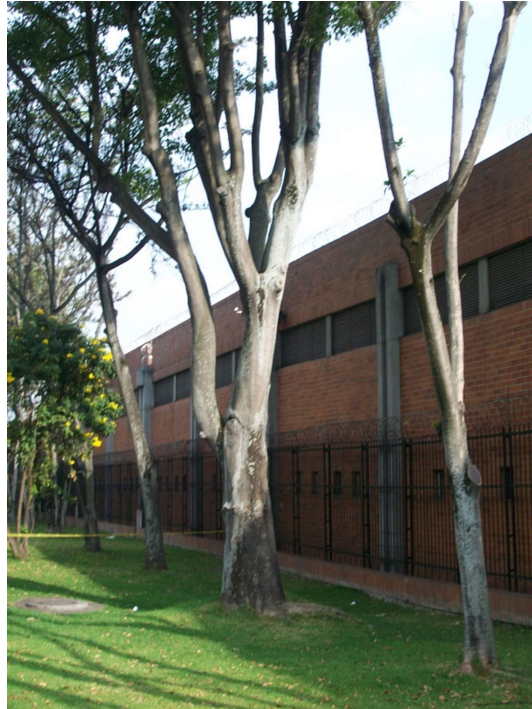
Figura 164. Árboles plantados cerca de la fachada (archivo parque industrial)

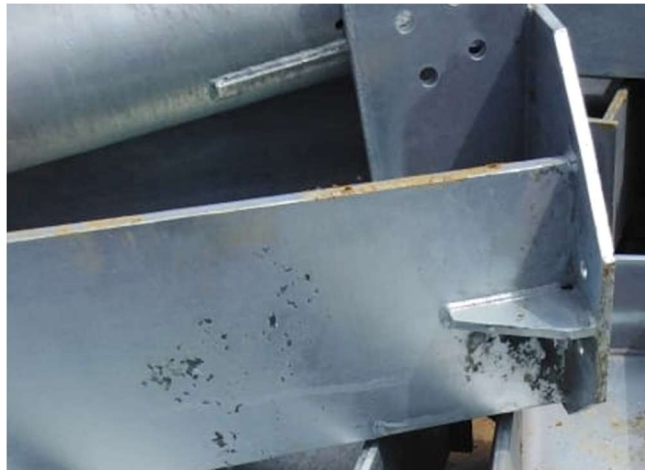
Figura 170. Oxido y desprendimientos del acabado (archivo propio)

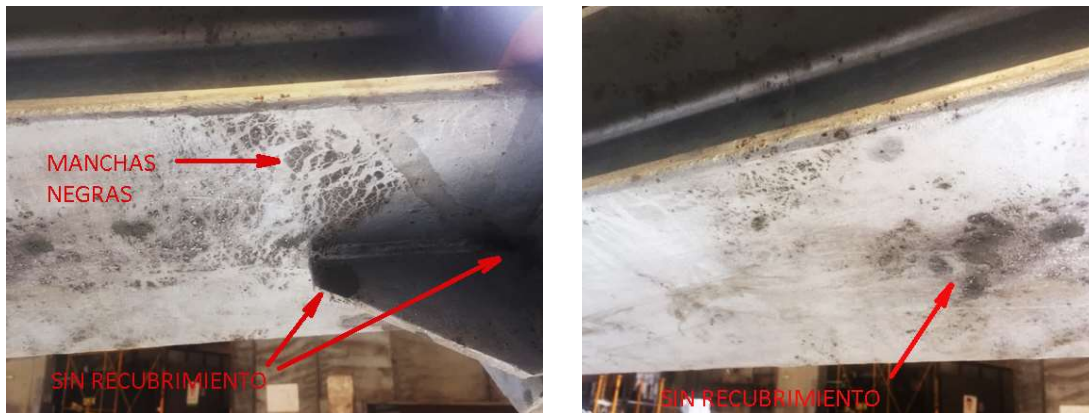
Figura 171. Manchas negras y ausencia de recubrimiento (archivo propio)

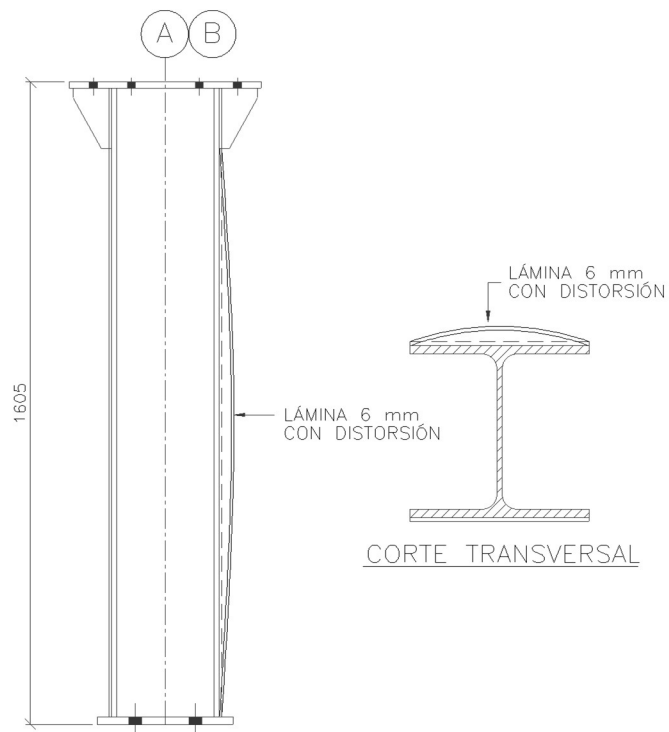
Figura 172. Distorsión en columnas metálicas (archivo propio)

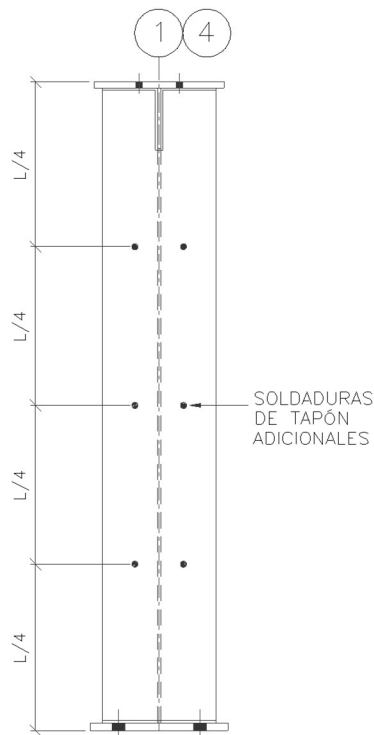
Figura 174. Detalle de soldaduras adicionales en láminas (archivo propio)
