Lineamientos para la accesibilidad de la infraestructura peatonal a personas con movilidad reducida y de la tercera edad. Caso de estudio: Municipio de Chía Av. Pradilla entre “Parque Ospina” y el centro comercial Centro-Chía

Bogotá D.C, 08 de Julio de 2020

Tesis para optar al título de magíster en Ingeniería Civil, con énfasis en Tránsito y Transporte

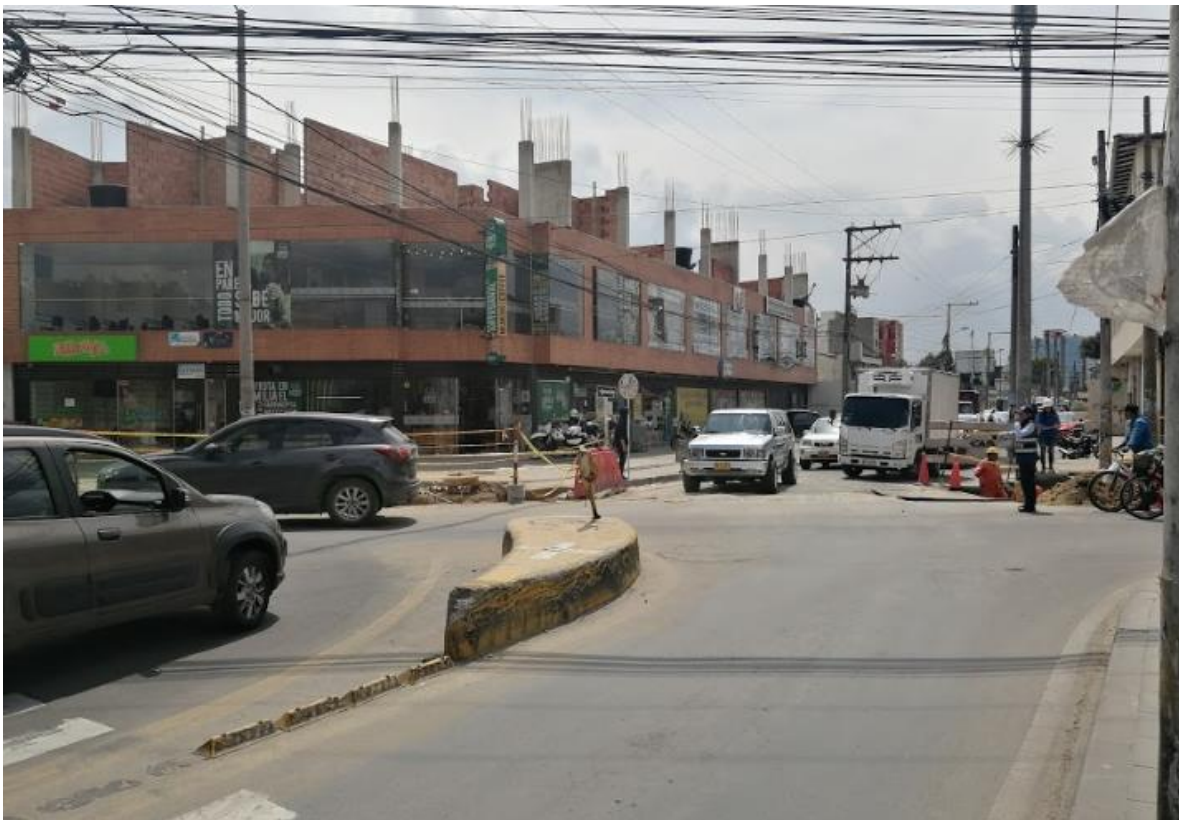
FIGURA 22. INTERSECCIÓN AV. PRADILLA CON CRA. 7

De acuerdo con lo presentado en los anteriores mapas, nos encontramos que solamente el tramo que se encuentra entre el parque Ospina y la Carrera 7 cuenta con ciclovía lo que genera inconvenientes en la intersección de la Av. Pradilla con la Carrera 7 pues los ciclistas se integran a la vía del tráfico mixto, generando inconvenientes y problemas de seguridad vial tanto para los ciclistas como para los conductores de los vehículos, adicional a esto los vehículos que vienen por la Carrera 7 tienen la posibilidad de cruzar en sentido Sur-Norte lo que genera bastantes conflictos en este punto como se puede apreciar en la Figura 22.

Adicional a la situación descrita se debe tener en cuenta las obras realizadas en este punto, que han contribuido a la congestión del sector y a generar desordenes en la Av. Pradilla.

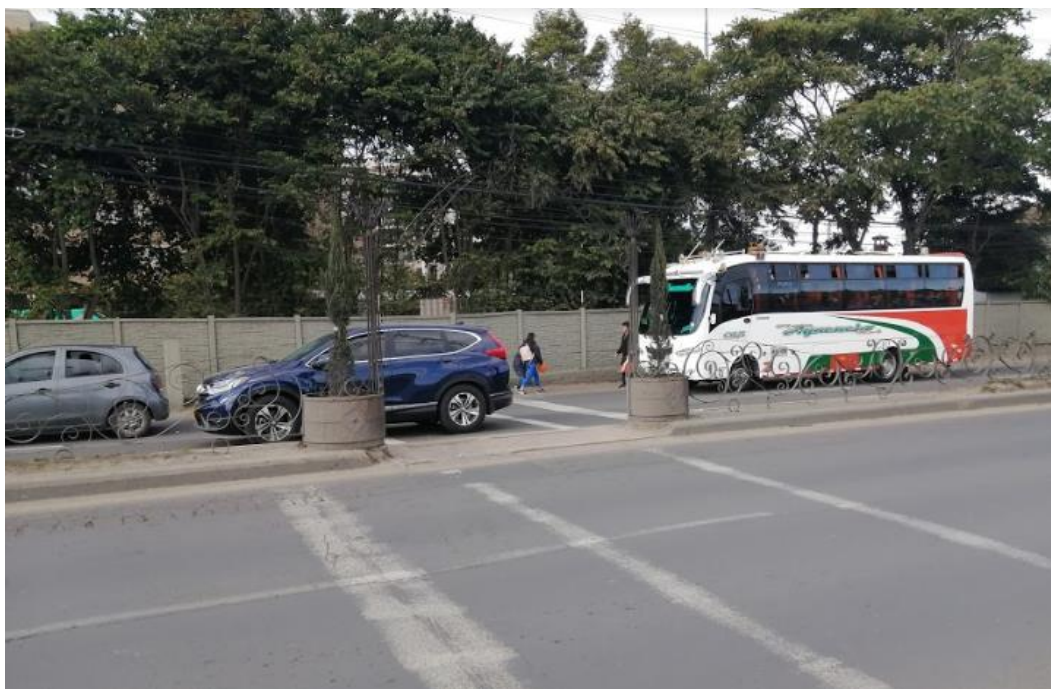
FIGURA 29. CRUCE PEATONAL EN AV. PRADILLA

puntos el cruce de peatones, aunque estos presentan un estado bastante deteriorado y que se evidencia en la Figura 29, el perfil de la sección se puede observar en la Figura 28.

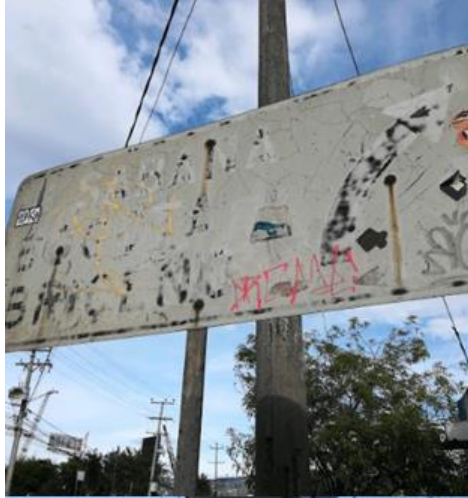
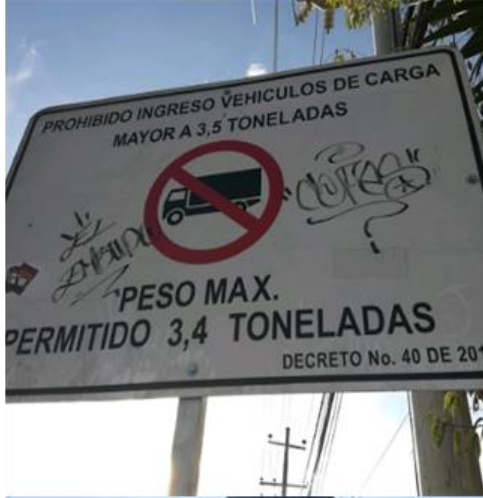
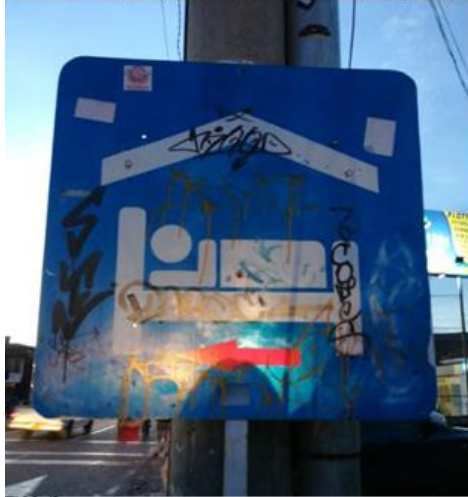
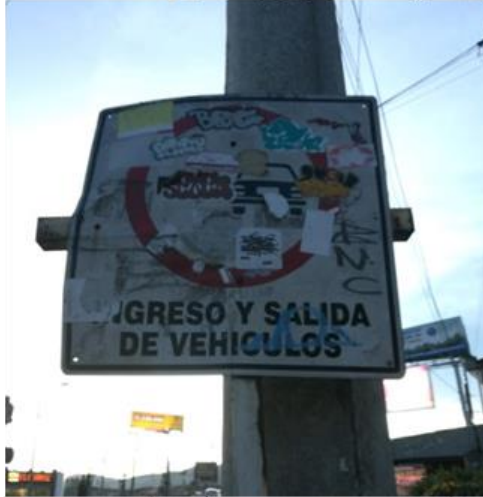
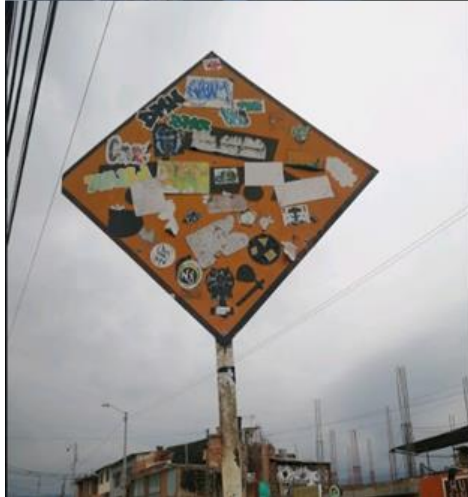
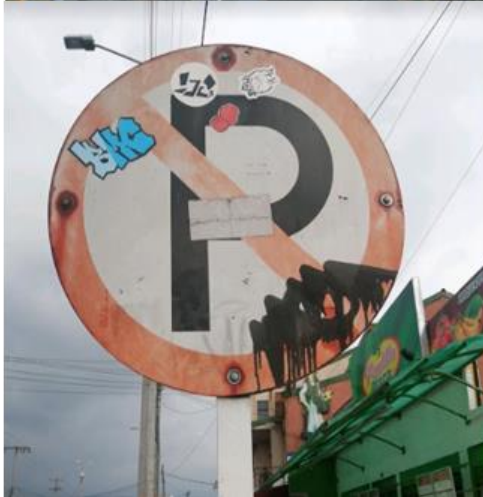
FIGURA 40. SEÑALES EN ESTADO REGULAR Y MALO

- De acuerdo con la tabla anterior y con el levantamiento realizado es correcto decir que el estado en general de esta señalización es malo (más del 50% se encuentra en este estado), es común encontrar que estas señales son vandalizadas o alteradas por habitantes del municipio y a pesar de esto no se han tomado medidas o para multar a los que realizan estos daños, o para mejorar o reemplazar las señales deterioradas. En la Figura 40 se puede evidenciar el estado deficiente de estas señales.

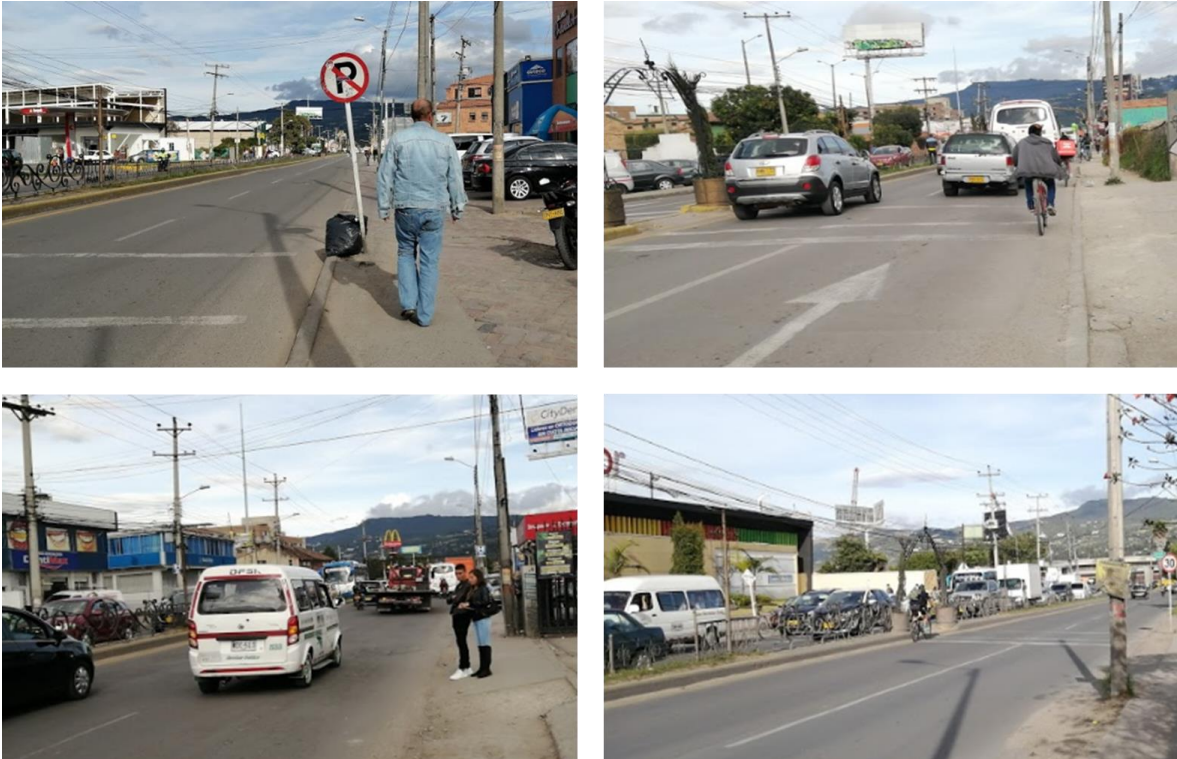
FIGURA 45. SEÑALIZACIÓN HORONTAL AV. PRADILLA

Para el levantamiento de información que se realizó a la señalización vial horizontal, esta fue tomada el día 02 de febrero a lo largo del corredor identificando de manera general que el estado es bastante deficiente como se muestran en las siguientes imágenes. De manera similar a lo realizado para el tema de señalización vertical, para este tipo se realizó el procesamiento de datos con el fin de poder representarlo por medio del uso de QGis a través de un shape, en el cual se establecieron los campos que a continuación se dan a conocer en la Tabla 7.
