**Escuela Colombiana de Ingeniería Julio Garavito
Programa de Ingeniería Civil**

Análisis de estabilidad de taludes Barrio El Arroyo

Para optar el énfasis de Ingeniería Civil en Geotecnia

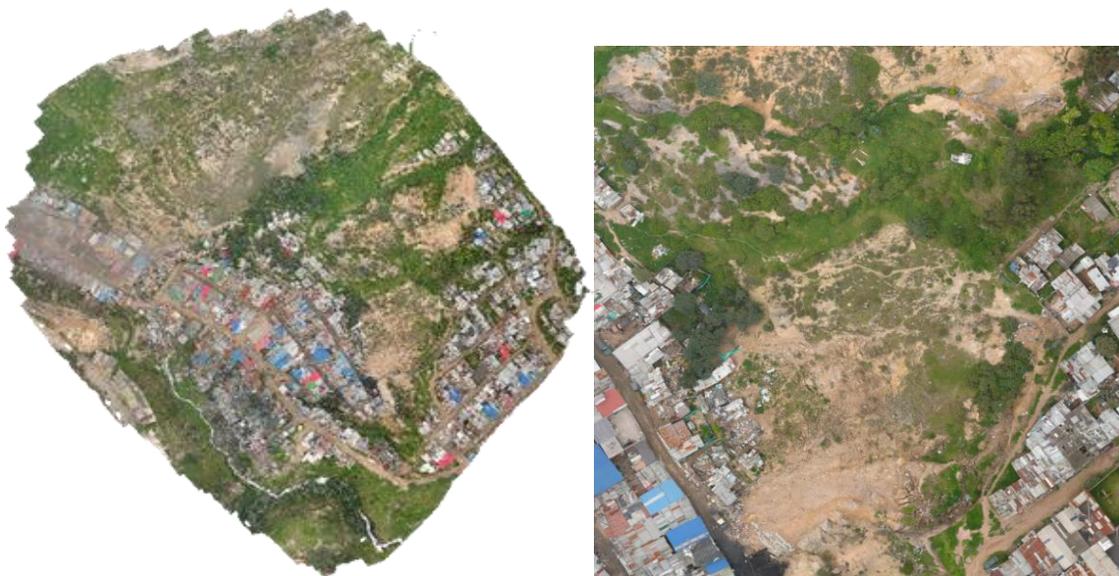
Ilustración 9. 2021. Descripción proceso de inestabilidad actual. Fuente: levantamiento topográfico.

A partir de las causas descritas se puede determinar el proceso de inestabilidad actual, el cual corresponde a un deslizamiento complejo. En el año 2012, en los documentos suministrados por la Alcaldía de Soacha se evidenció el predominio de un deslizamiento de tipo traslacional. Sin embargo, es posible determinar, a partir de la observación en campo y del análisis multitemporal, un proceso actual en el flanco izquierdo de tipo rotacional, en donde los escarpes han tenido en el tiempo un proceso retrogresivo debido al desprendimiento de bloques generado por el empuje del agua infiltrada en las grietas de desecación y tracción. Hacia la parte baja del talud se tiene un flujo de detritos en dirección de las viviendas ubicadas en dicha zona. De esta forma se define como un deslizamiento complejo (rotacional retrogresivo-flujo de detritos/tierra)

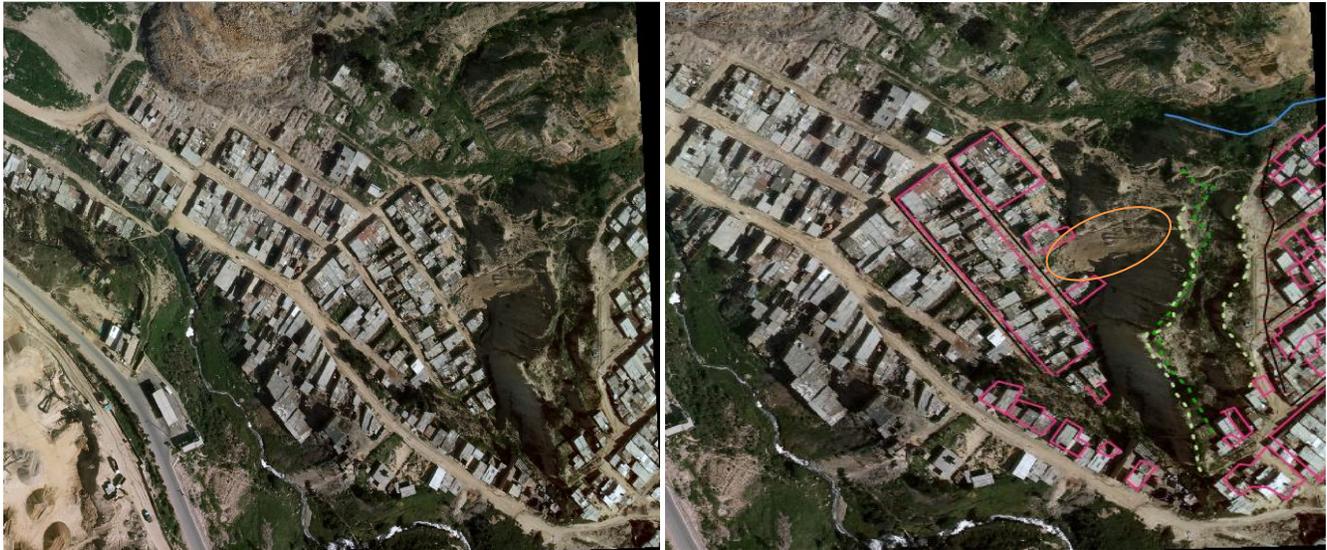
Ilustración 1413. Fotografía: 110010002227112009-1965. Año 2009. Fuente: IGAC. Descripción: en naranja: Flujo de detritos con depósitos en la parte baja del talud. La zona escarpada presenta grietas con profundidades altas.

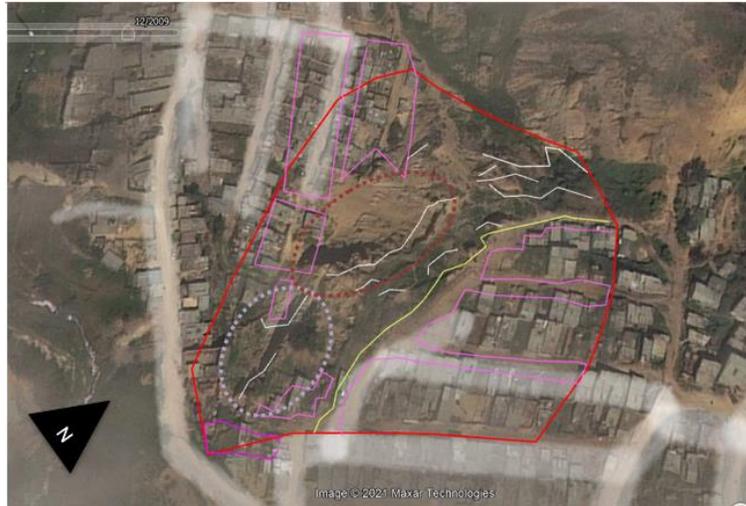
Ilustración 16 15, 2009. Fuente: Google Earth. Descripción En amarillo: cambio en el escarpe, aumento de su longitud horizontal, presenta mayor definición respecto al año 2001. En Marrón: retrogresión del escarpe en el sentido de la parte alta del talud. Hacia la parte alta al norte del talud, en límite con la vía que delimita las viviendas, se observan nuevos escarpes o avance de los escarpes señalados en el año 2001, con flujo de detritos en dirección de las viviendas de la parte baja. Se observa la construcción de una nueva vivienda en la parte cercana al afloramiento rocoso. Magenta: viviendas 2001, Blanco: escarpes 2001

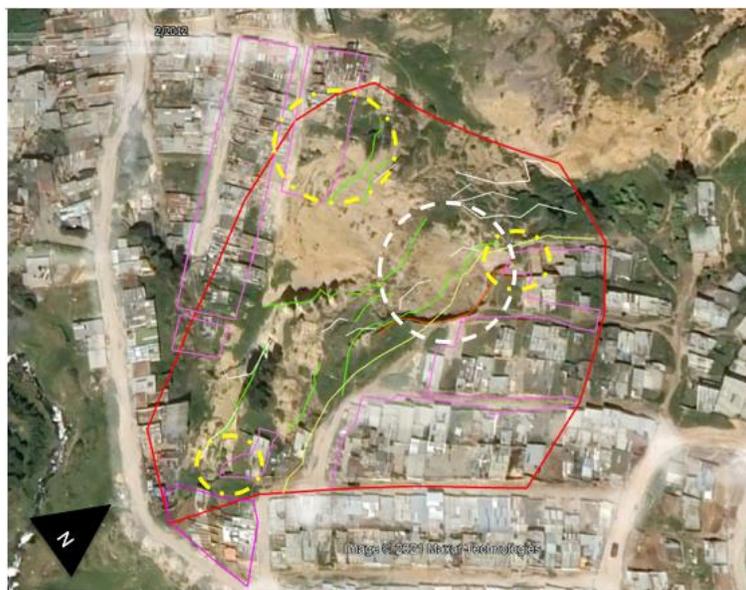
*Ilustración 17 16, febrero 2012. Fuente: Google Earth. Descripción **Color naranja**: el escarpe ubicado al norte del talud muestra una retrogresión significativa (señalado en el círculo blanco). Se evidencia la desaparición de las terrazas conformadas debido al deslizamiento, generando una pendiente relativamente constante. **Color amarillo**: las viviendas ubicadas en la parte baja del talud, al noroccidente, fueron cubiertas por el material deslizado y, al sur y norte, probablemente fueron afectadas por la retrogresión del escarpe.*

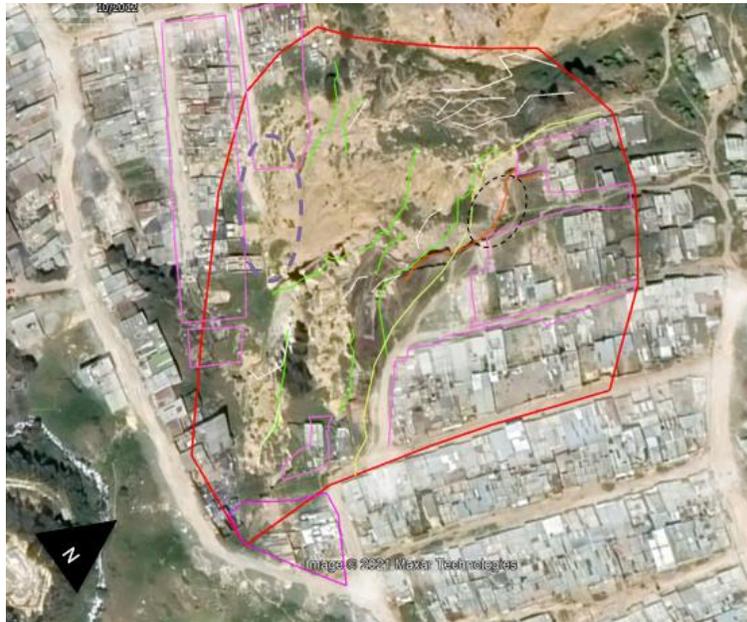
Ilustración 18 17, octubre 2012. Fuente: Google Earth. Descripción **Color púrpura**: Hacia la parte noroccidental del talud se presenta un avance en los depósitos de material deslizado, afectando a las viviendas de la siguiente cuadra. **Color negro**: se observa un avance retrogresivo en el escarpe norte, ocurrido en menos de 8 meses. Asimismo, es posible observar una disminución en el número de viviendas construidas en la parte alta del talud, en el norte.

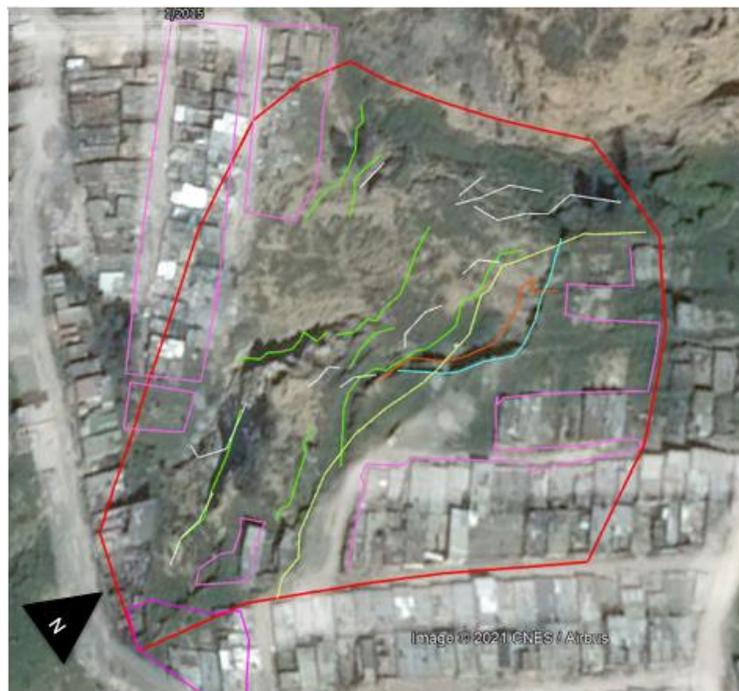
Ilustración 19 18,2015. Fuente: Google Earth. Descripción: **Color agua marina**: escarpe de avance retrogresivo en la parte alta del talud.

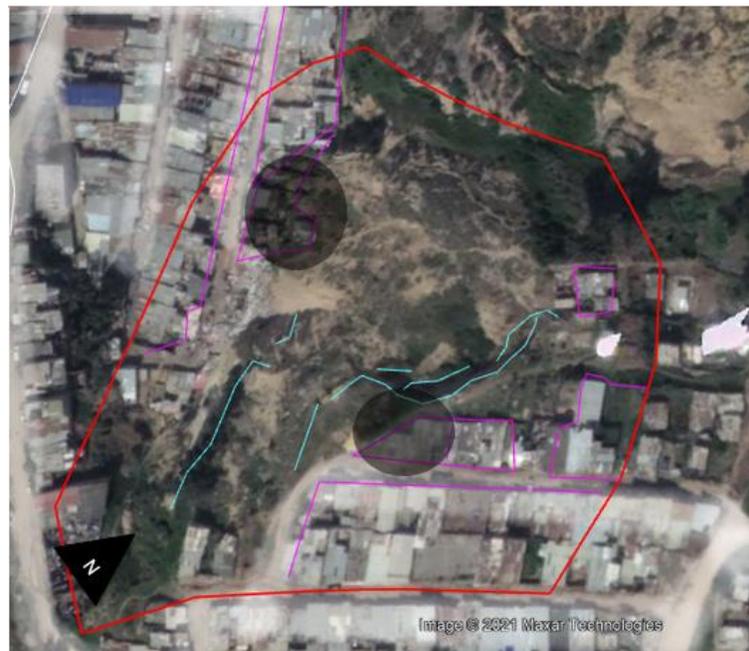
Ilustración 23, 22 2018. Fuente: Google Earth. Los escarpes delimitados en 2016 no presentan avance, es probable que durante este tiempo los movimientos en masa hayan estado inactivos ya que se observa construcción de viviendas en la parte baja, repoblando la zona de antiguo depósito de detritos y en la parte alta, muy próximo a los escarpes principales

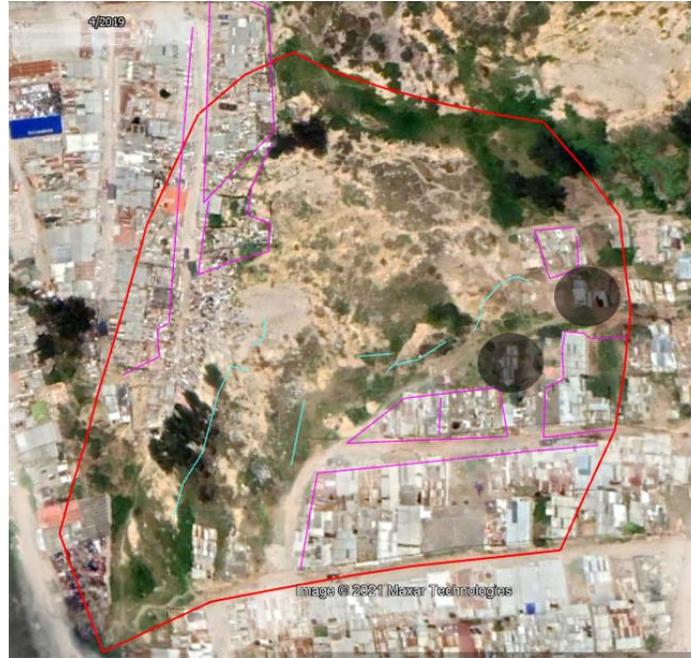
Ilustración 24 23,2019. Fuente: Google Earth. Los escarpes de la parte alta han desaparecido y se ha suavizado la pendiente del talud. Es posible que se haya rellenado la zona escarpada con el fin de “evitar” un avance en la zona de escarpe. Sombreado: Continúa la construcción de nuevas viviendas, próximas a las zonas de escarpe.

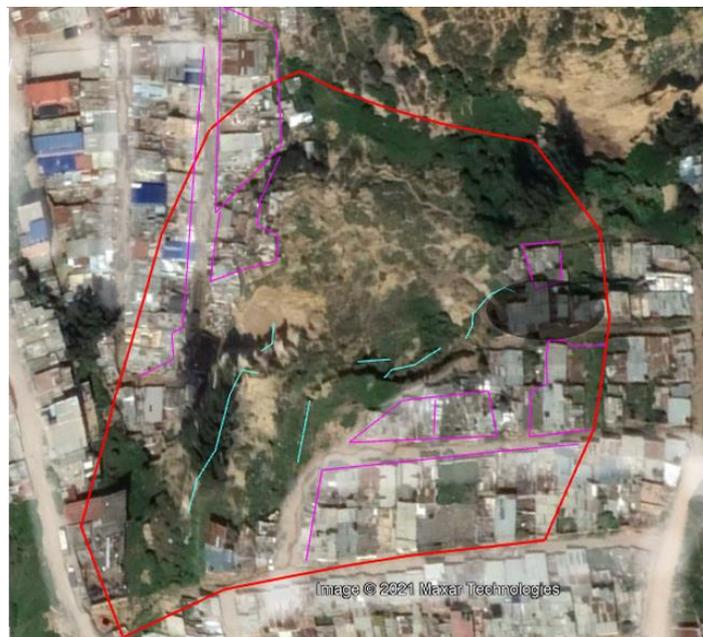
Ilustración 2524, 2020. Fuente: Google Earth. Descripción: Se observa la reaparición de nuevos escarpes en las zona antiguamente escarpada, posiblemente debido al hundimiento del material de relleno puesto en 2019. Sombreado: Hacia la parte alta, en sentido norte, se construyeron nuevas viviendas cercanas a las zonas escarpadas.

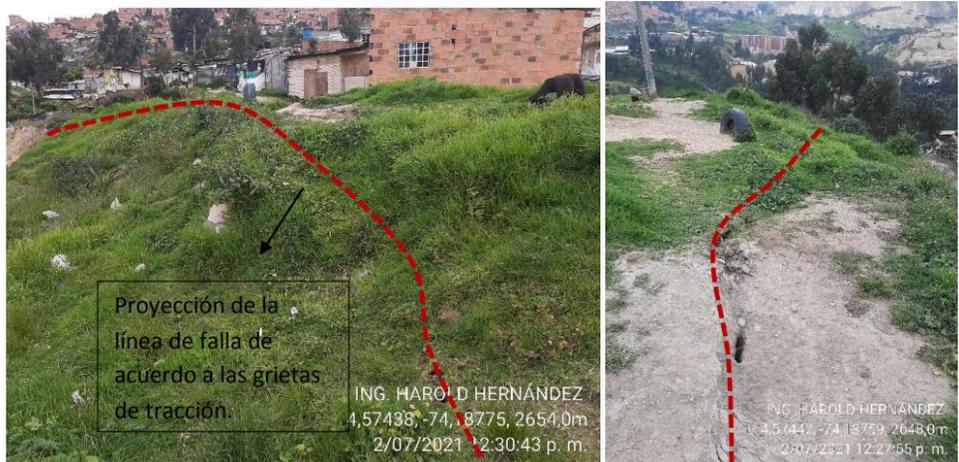
En la ilustración 27 se observa cómo el deslizamiento de los bloques avanza, las flechas negras señalan la dirección del movimiento en masa. los habitantes de la zona y el equipo de la unidad de gestión del riesgo de Soacha resaltaron el avance del deslizamiento desde inicios del mes de junio del año 2021. Se adjunta la siguiente fotografía como evidencia.

Ilustración 2726. Grietas de tracción identificadas en terreno 02-07-2021 Fuente: Concepto barrio el Progreso.

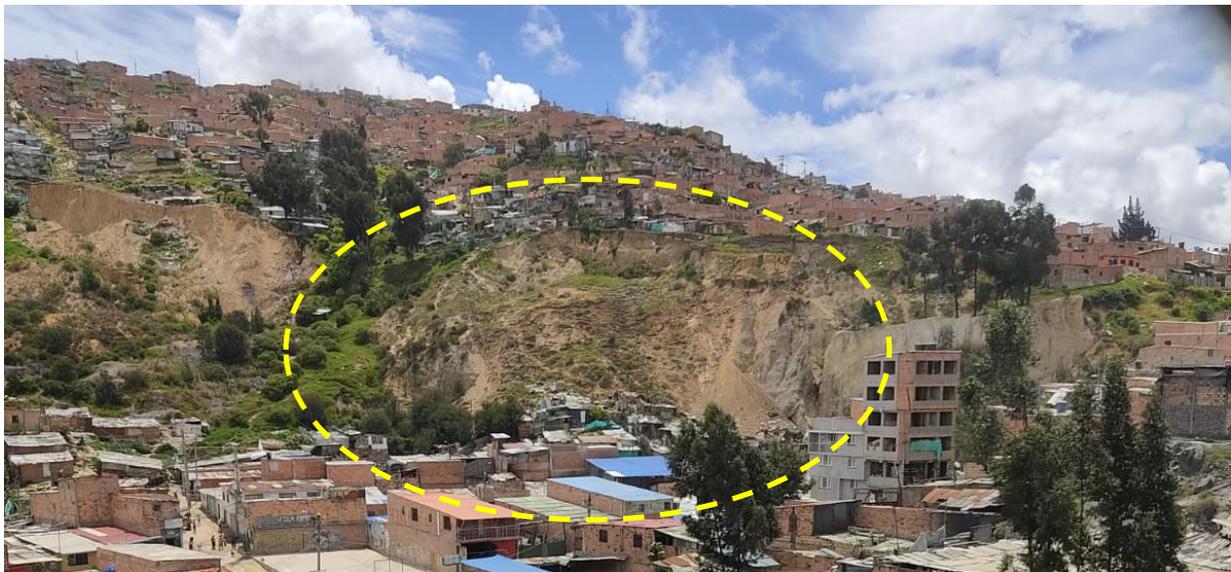
Ilustración 2827. Vista general deslizamiento barrio el Progreso. Fuente: Propia
