# **ESTUDIO DE PATOLOGÍA PARA LA CASONA, MONUMENTO NACIONAL**

**Ing. NINY ROSMIRA PEDRAZA PLAZAS**

**ESCUELA COLOMBIANA DE INGENIERÍA " JULIO GARAVITO"  
ESPECIALIZACIÓN EN ESTRUCTURAS  
BOGOTA D.C.**

**FEBRERO DE 2015**

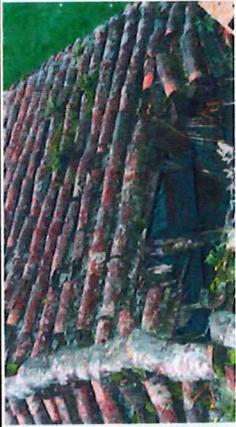
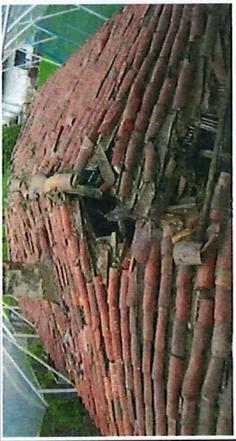
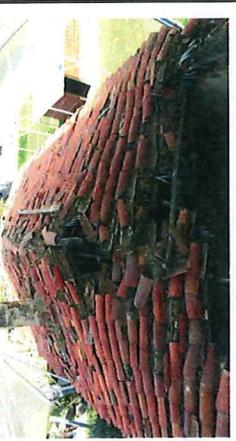
ESTADO / CUBIERTA OESTE																																																	
CUBIERTA																																																	
Teja española	<table border="1"> <tr> <td>Piezas fracturadas</td> <td>20%</td> <td>Piezas fracturadas</td> <td>50%</td> <td>Piezas fracturadas</td> <td>85%</td> </tr> <tr> <td>Desprendimiento de tejas</td> <td>30%</td> <td>Desprendimiento de tejas</td> <td>65%</td> <td>Desprendimiento de tejas</td> <td>70%</td> </tr> <tr> <td>Pérdida completa de la estructura de cubierta</td> <td>15%</td> <td>Pérdida completa de la estructura de cubierta</td> <td>30%</td> <td>Pérdida completa de la estructura de cubierta</td> <td>55%</td> </tr> <tr> <td>Piezas fracturadas caballete</td> <td>20%</td> <td>Piezas fracturadas caballete</td> <td>70%</td> <td>Piezas fracturadas caballete</td> <td>80%</td> </tr> <tr> <td>Desprendimiento de tejas caballete</td> <td>20%</td> <td>Desprendimiento de tejas caballete</td> <td>90%</td> <td>Desprendimiento de tejas caballete</td> <td>95%</td> </tr> <tr> <td>Pérdida de linealidad de caballete</td> <td>45%</td> <td>Pérdida de linealidad de caballete</td> <td>99%</td> <td>Pérdida de linealidad de caballete</td> <td>99%</td> </tr> </table>	Piezas fracturadas	20%	Piezas fracturadas	50%	Piezas fracturadas	85%	Desprendimiento de tejas	30%	Desprendimiento de tejas	65%	Desprendimiento de tejas	70%	Pérdida completa de la estructura de cubierta	15%	Pérdida completa de la estructura de cubierta	30%	Pérdida completa de la estructura de cubierta	55%	Piezas fracturadas caballete	20%	Piezas fracturadas caballete	70%	Piezas fracturadas caballete	80%	Desprendimiento de tejas caballete	20%	Desprendimiento de tejas caballete	90%	Desprendimiento de tejas caballete	95%	Pérdida de linealidad de caballete	45%	Pérdida de linealidad de caballete	99%	Pérdida de linealidad de caballete	99%

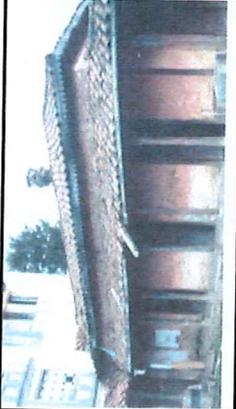
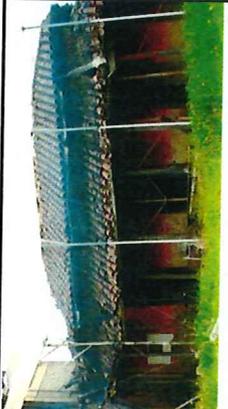
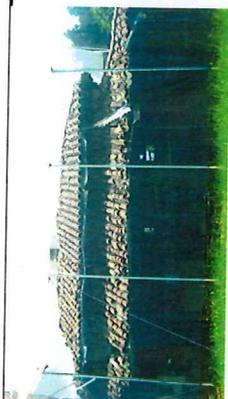
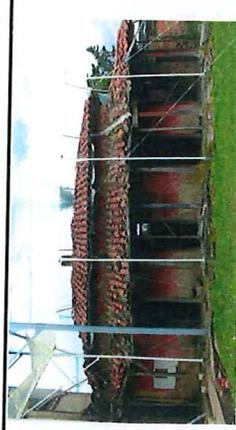
<b>ESTADO / ALA NORTE</b>							
<b>Cubierta</b>							
Piezas fracturadas	20%	Piezas fracturadas	40%	Piezas fracturadas	60%	Piezas fracturadas	65%
Desprendimientos de cielo raso	35%	Desprendimientos de cielo raso	40%	Desprendimientos de cielo raso	60%	Desprendimientos de cielo raso	90%
Corrosión, desquebrajamiento y fracturación	30%	Corrosión, desquebrajamiento y fracturación	60%	Corrosión, desquebrajamiento y fracturación	90%	Corrosión, desquebrajamiento y fracturación	95%
<b>Estructura</b>							
Presenta eflorescencias y fisuras	30%	Presenta eflorescencias y grietas	45%	Presenta eflorescencias y grietas	70%	Presenta eflorescencias y grietas	80%
Vigas con deflexiones	20%	Vigas con deflexiones	40%	Vigas con deflexiones	45%	Vigas con deflexiones	50%
Ataque de insectos	30%	Ataque de insectos	40%	Ataque de insectos	50%	Ataque de insectos	50%
Putridión por humedad	30%	Putridión por humedad	40%	Putridión por humedad	60%	Putridión por humedad	70%

Presenta eflorescencias y fisuras	30%	Presenta eflorescencias y fisuras	60%	Presenta eflorescencias y fisuras	90%	Presenta eflorescencias y fisuras	90%
Columnas con pandeo	5%	Columnas con pandeo	10%	Columnas con pandeo	20%	Columnas con pandeo	20%
Ataque de insectos	5%	Ataque de insectos	10%	Ataque de insectos	35%	Ataque de insectos	65%
Putridión por humedad	15%	Putridión por humedad	30%	Putridión por humedad	45%	Putridión por humedad	55%
Torsión	5%	Torsión	10%	Torsión	25%	Torsión	25%
Desprendimientos de las aristas	5%	Desprendimientos de las aristas	5%	Desprendimientos de las aristas	5%	Desprendimientos de las aristas	5%
<b>Muros</b>							
Desprendimientos pega del ladrillo	2%	Desprendimientos pega del ladrillo	5%	Desprendimientos pega del ladrillo	10%	Desprendimientos pega del ladrillo	10%
Presentan grietas	5%	Presentan grietas	7%	Presentan grietas	15%	Presentan grietas	15%
Presenta eflorescencias y deterioro	20%	Presenta eflorescencias y deterioro	45%	Presenta eflorescencias y deterioro	60%	Presenta eflorescencias y deterioro	60%

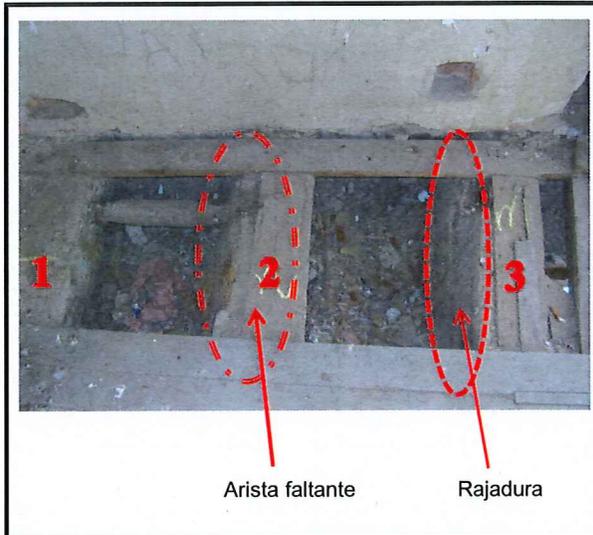
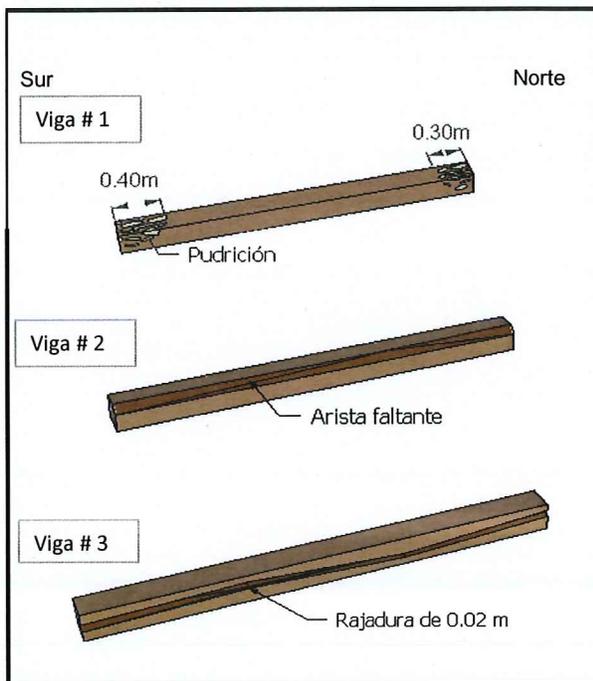
<b>1</b>	<b>SINTOMATOLOGÍA:</b>	Putrición, rajaduras, aristas faltantes, grietas.
	<b>UBICACIÓN:</b>	Tercer Piso- Salón 301: Entrepiso Vigas 1,2,3

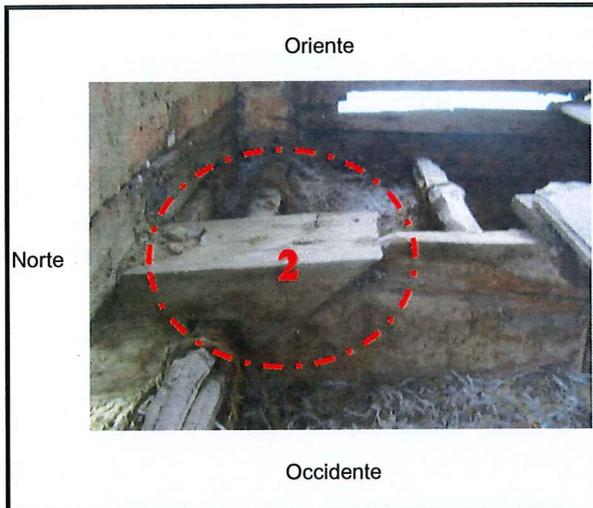
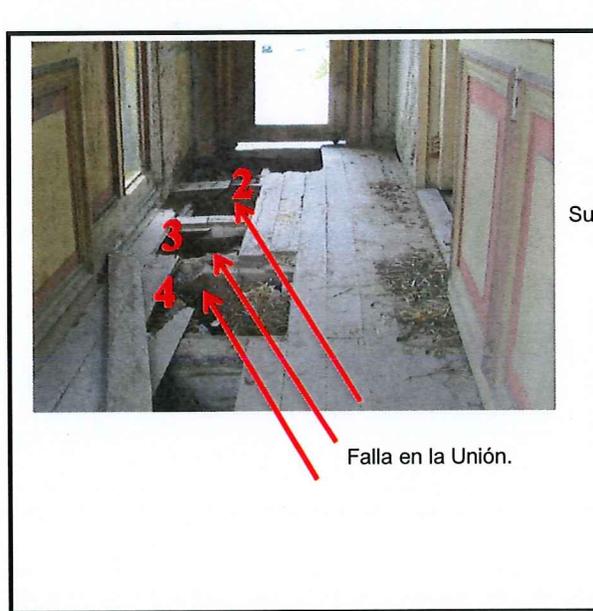
Movimientos no esperados (sismos, impactos).  
Pérdida de capacidad de carga de la viga que recibe el  
Pérdida o daño en la unión de los dos tramos de viga.

<b>2</b>	<b>SINTOMATOLOGÍA:</b>	Desencaje del tramo de la viga					
	<b>UBICACIÓN:</b>	Tercer Piso- pasillo frente al salón 301 Entrepiso Vigas # 2,3,4,5					
LESION	Biológicas	Humedad	Filtraciones		Erosión	Suciedad	
	Químicas	Deformación	Grieta	Fisura	Desprendimientos	Erosión	
	Mecánicas	Eflorecencias	Oxidación	Corrosión	Organismos	Rajadura

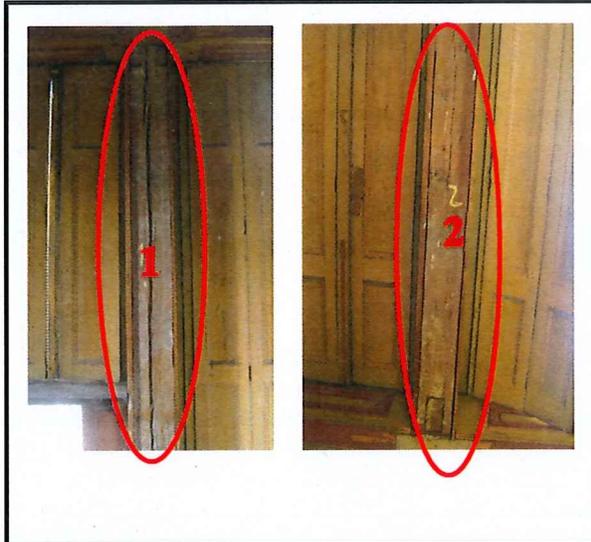
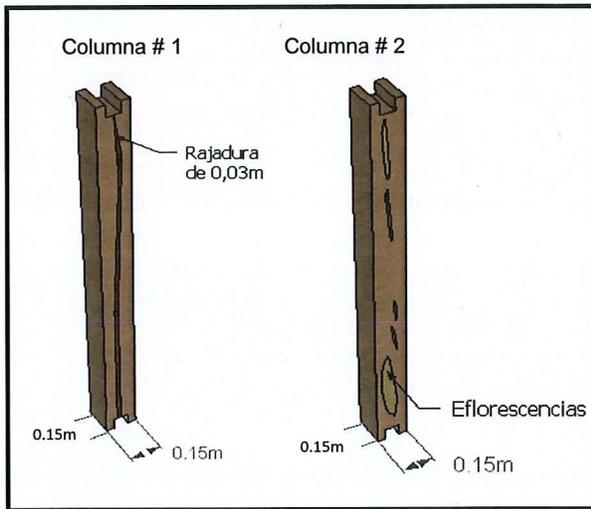
<b>4</b>	<b>SINTOMATOLOGÍA:</b>	Rajaduras, grietas	
	<b>UBICACIÓN:</b>	Tercer Piso- Salón 301: Columnas de ventanales.

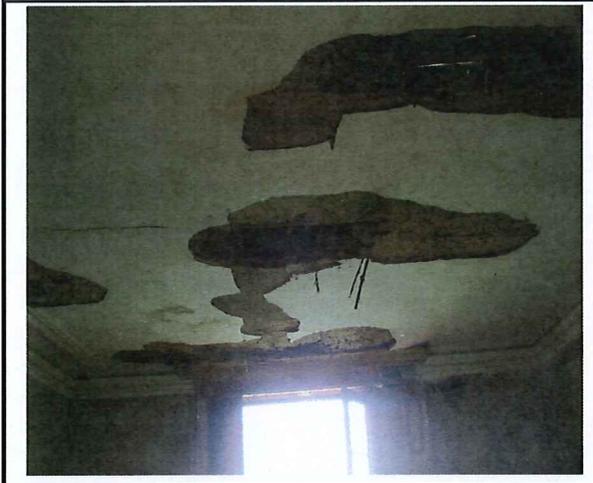
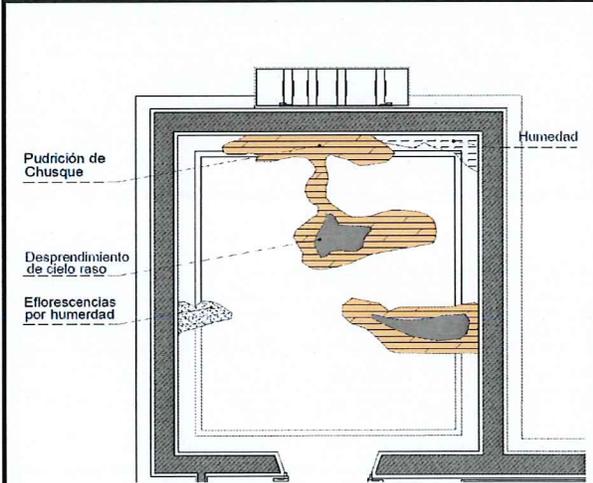
<b>7</b>	<b>SINTOMATOLOGÍA:</b>		Desprendimiento cielo raso, manchas			
	<b>UBICACIÓN:</b>		Tercer Piso: Hall: Cielo raso			
<b>LESION</b>	Biológicas	Humedad	Filtraciones		Erosión	Suciedad
	Químicas	Deformación	Grieta	Fisura	Desprendimientos	Erosión
	Mecánicas	Eflorescencias	Oxidación	Corrosión	Organismos	Rajadura

Se observan desprendimientos del pañete, chusque																											
Se observan manchas en el cielo raso

Se observa fracturación del pañete del cielo raso																											
<b>AUSCULTAMIENTO</b>		<b>ESQUEMAS</b>																									
<table border="1" style="width: 100%; border-collapse: collapse;"> <tr><td>Inspección visual</td></tr> <tr><td>Fotos</td></tr> <tr><td>Esquemas</td></tr> <tr><td> </td></tr> <tr><td> </td></tr> </table>		Inspección visual	Fotos	Esquemas

Tejas en mal estado, fracturadas.																											
Humedad																											
Canaletas de recolección de aguas lluvias de limatesas y limahoyas en mal estado																											
<b>DIAGNÓSTICO</b>																											
<table border="1" style="width: 100%; border-collapse: collapse;"> <tr><td>Filtración de humedad por cubierta en mal estado</td></tr> <tr><td>Eflorescencias</td></tr> <tr><td>Pérdida de resistencia del pañete del cielo raso</td></tr> <tr><td>Entramado de chusque con humedad y pudrición</td></tr> <tr><td> </td></tr> <tr><td> </td></tr> </table>		Filtración de humedad por cubierta en mal estado	Eflorescencias	Pérdida de resistencia del pañete del cielo raso	Entramado de chusque con humedad y pudrición																						
Filtración de humedad por cubierta en mal estado																											
Eflorescencias																											
Pérdida de resistencia del pañete del cielo raso

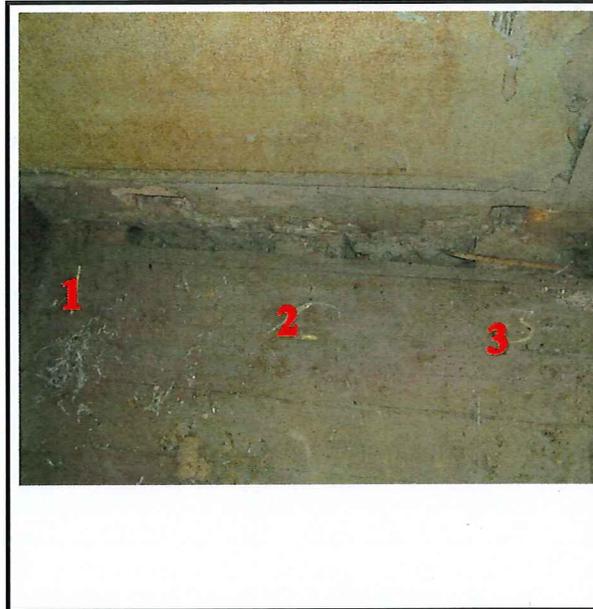
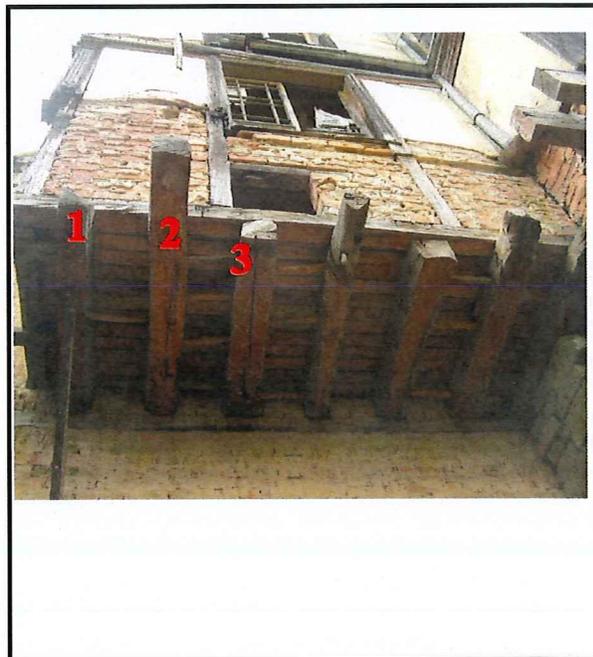
<b>9</b>	<b>SINTOMATOLOGÍA:</b>	Rajaduras, aristas faltantes, grietas.	
	<b>UBICACIÓN:</b>	Segundo Piso- Salón 201: Entrepiso Vigas 1,2,3

En viga #2 se observa ataque polilla en la cara superior, su profundidad de daño es de 5 cm, de una ancho de viga de 20 cm

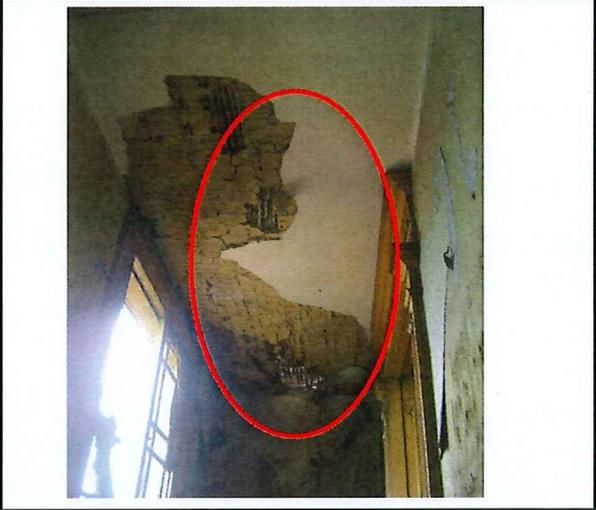
<b>12</b>	<b>SINTOMATOLOGÍA:</b> <b>UBICACIÓN:</b>	Humedad, desprendimiento cielo raso, papel colgadura Segundo Piso- salon 201: cielo raso pasillo

Se observa desprendimiento del cielo raso																		
Se observa pudrición del entramado de chusque																		
Se observan eflorescencias																		
Se observan humedades																		
<b>AUSCULTAMIENTO</b>																		
<table border="1" style="width: 100%; border-collapse: collapse;"> <tr><td>Inspección visual</td></tr> <tr><td>Fotos</td></tr> <tr><td>Esquemas</td></tr> <tr><td> </td></tr> <tr><td> </td></tr> </table>		Inspección visual	Fotos	Esquemas			<b>ESQUEMAS</b>

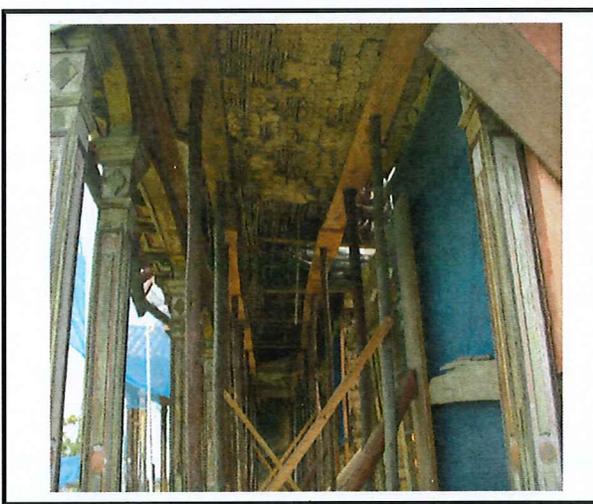
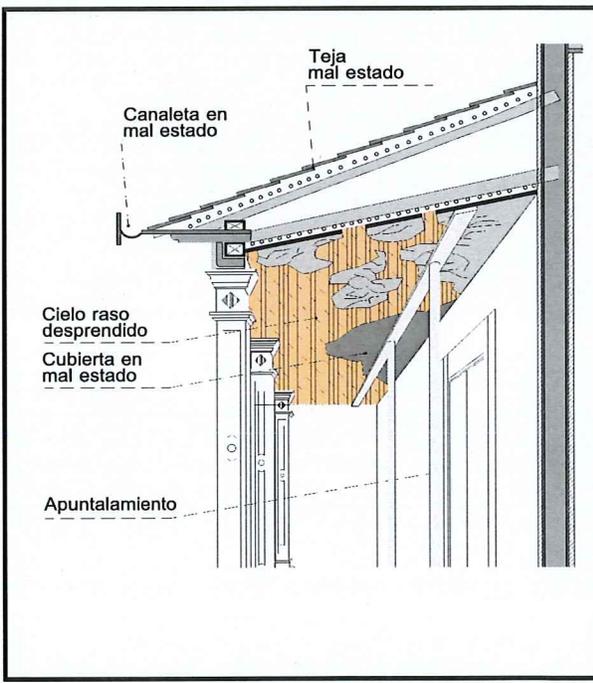
**17**      **SINTOMATOLOGÍA:** Desprendimiento cielo raso  
**UBICACIÓN:** Pasillo fachada norte del ala oeste

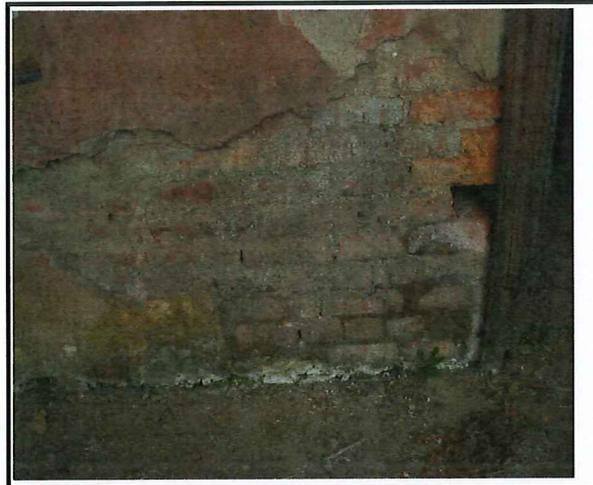
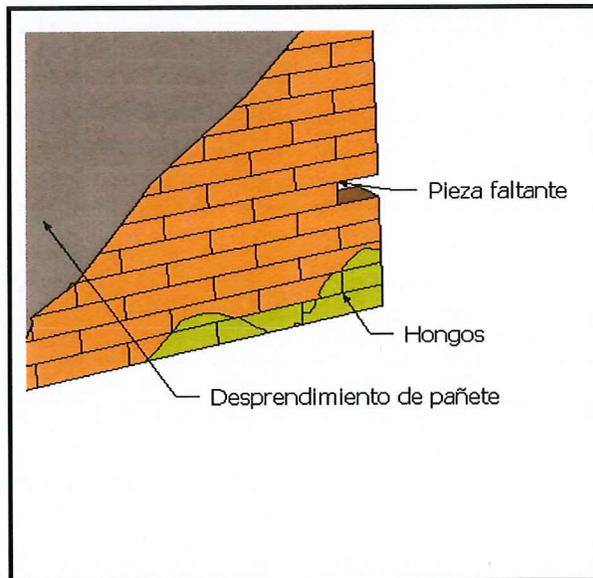
<b>21</b>	<b>SINTOMATOLOGÍA:</b>	Desprendimiento de pega en unión muros
	<b>UBICACIÓN:</b>	Primer Piso: muro exterior costado norte salon 105

1. Recuperar todo el pañete
2. Limpiar y lavar con cepillo
3. Remover los pegues entre hiladas que estén fracturado
4. Impermeabilizar con hidrofugo a una altura de 1,20 m

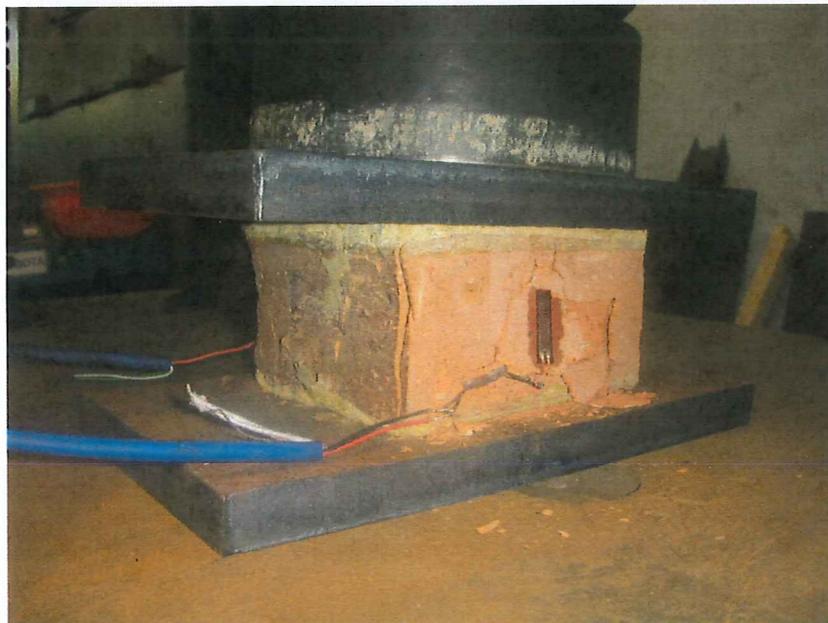
*FIGURA 8. Falla de la muestra No. 1; obsérvense las grietas verticales en el espécimen.*

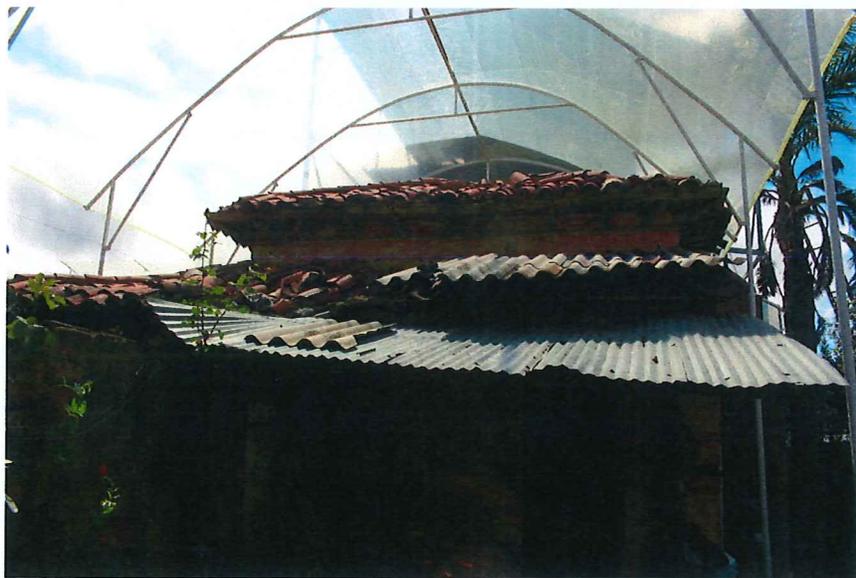
En la siguiente fotografía se observa la cubierta de plástico sobre el ala oeste. Se observa también el deterioro de la cubierta en este sector.
