Zonificación De Amenaza Por Procesos De Remoción En Masa a Escala 1:1000 Para El Barrio Mirador De Corinto, Comuna 4 Municipio De Soacha, Cundinamarca, Bajo El Marco Del Convenio Entre La Escuela Colombiana de Ingeniería Julio Garavito y La Alcaldía De Soacha

Autores: Luz Nelly Torres Martinez y Carlos Eduardo Rodríguez Pineda
Escuela Colombiana de Ingeniería Julio Garavito
Bogota, Colombia,
@mail.escuelaing.edu.co
ORCID

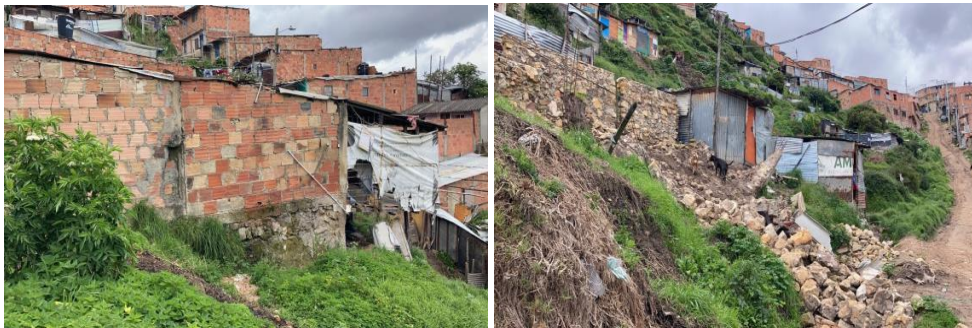
En algunos sectores del barrio las viviendas existentes presentan fisuras y grietas en los muros asociadas a movimientos del terreno y el precario método de construcción y materiales utilizados, ver Fotografía 1.

Fotografía 1. a) Vista fisura en muros y cimentación por movimientos del suelo de apoyo; b) Vista de vivienda en construcción recientemente afectada por deslizamiento local Fuente: Propia.

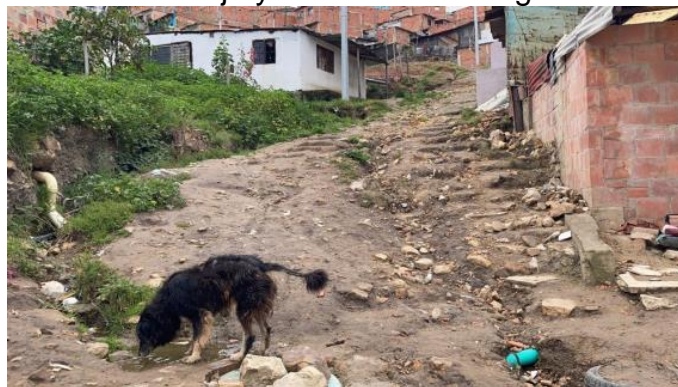
Internamente en el barrio las viviendas se conectan mediante vías peatonales, en algunos sectores con pendientes mayores a 45°, sin ningún acabado superficial, con precarios sistemas de drenaje y estabilidad. Fotografía 2.

Fotografía 2.. Vista vías internas peatonales. Fuente: Propia.

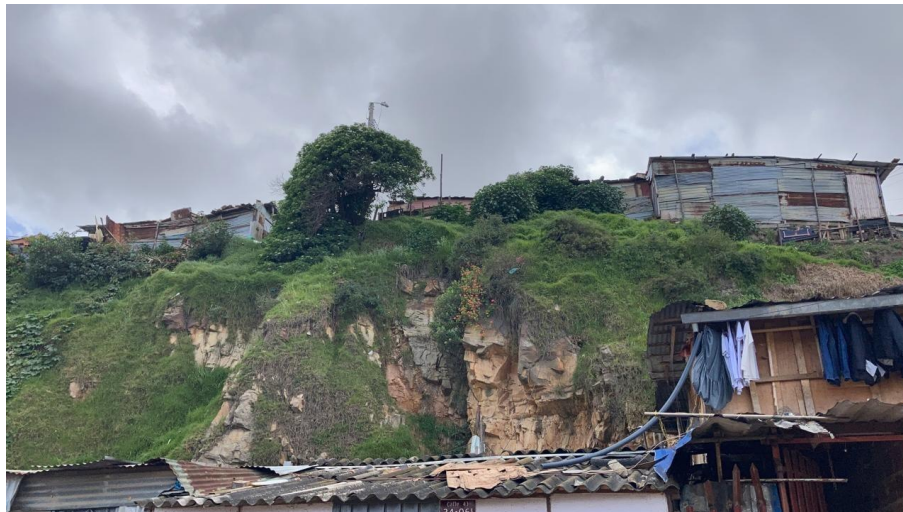
La zona del barrio tuvo un uso precedente de extracción minera, ver Fotografía 3, por lo que se observan sectores con canteras abandonadas dejando escarpes con pendientes superiores a 45° que han generado depósitos coluviales, algunos todavía activos. Igualmente, en el barrio se observan Planicies o Excavaciones de canteras (Ap) que corresponden a los patios de las antiguas canteras que fueron rellenados para el acopio de materiales o manejo de maquinaria (Servicio Geológico Colombiano, 2012).

Fotografía 3. Vista de los asentamientos en la parte alta y baja de escarpes dejados por canteras abandonadas. Fuente: Propia.

- En las zonas donde existe la posibilidad de caídas de bloques de roca, se requiere la implementación de obras de estabilización o eliminación de los bloques sueltos o la construcción de barreras rígidas o flexibles que impidan el paso de estos bloques sobre las viviendas o vías. Así mismo, dado el incremento de las zonas urbanizadas en el barrio se recomienda restringir las alturas de los cortes en cualquier material a no más de 2.0 m para no inducir efectos en los predios vecinos; cabe resaltar que estos cortes deben ser protegidos ante la posible erosión del agua y que si superan dichas alturas se requerirán de obras de contención las cuales deben contar con diseños técnicos.

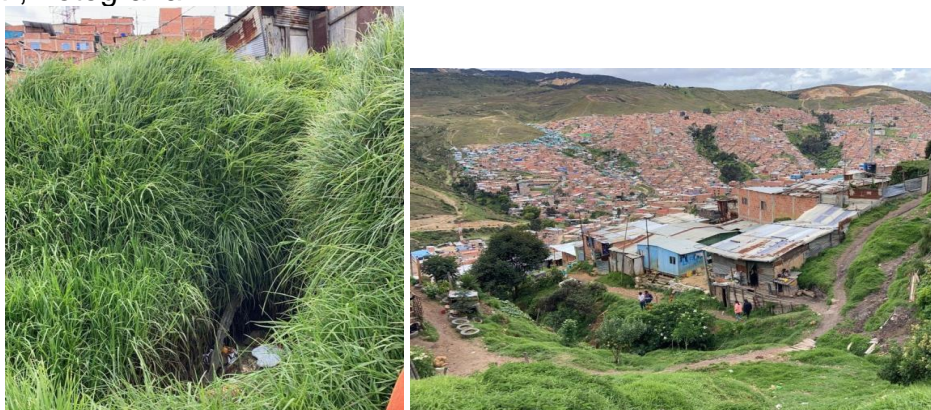
En cuanto al drenaje de las aguas lluvias y servidas en algunos sectores al borde de escarpes dejados por frentes de explotación minera se observa vertimiento de aguas servidas agravando la inestabilidad de los escarpes expuestos. Algunas aguas servidas del barrio son vertidas directamente sobre las vías y en otros sectores se observa el vertimiento de las aguas servidas sobre laderas y zonas sin urbanizar, Fotografía 4.

Fotografía 4. a) Vista del vertimiento de aguas lluvias y servidas sobre la ladera b) Drenaje natural que conduce las aguas a la Laguna Terreros. Fuente: Propia.

- Con el análisis realizado y la disminución de la zonificación de amenaza Alta sobre el barrio Mirador de Corinto es un claro indicativo de que el principal detonante de inestabilidad presente en el barrio es el agua, ya que actualmente el agua servida del barrio es desaguada directamente sobre las vías y en otros sectores el vertimiento de las aguas se realiza sobre laderas y zonas sin urbanizar. Al controlar esta situación con un adecuado manejo de aguas, como se muestra en las figuras 17 y 18, se logra reducir las zonas de amenaza alta y aumentar las zonas de amenaza media y baja.
- Es de vital importancia adelantar la construcción de sistemas de alcantarillados sanitario y pluvial adecuados, así mismo como la construcción de cunetas y zanjas revestidas para reducir la infiltración del agua sobre en la ladera.

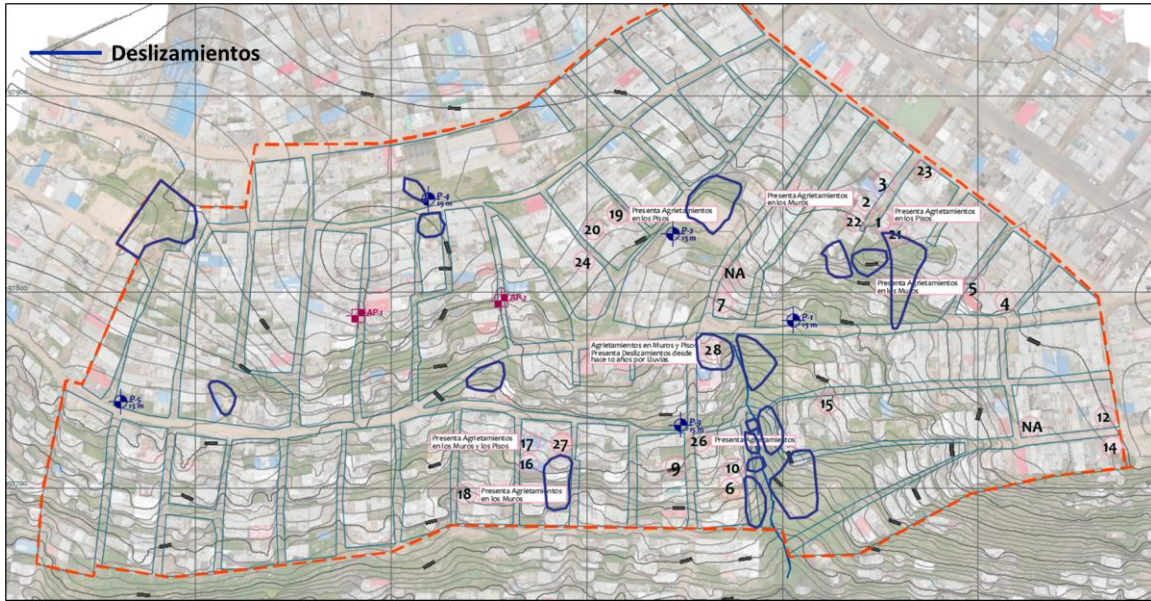
Al contrastar esta información con el análisis multitemporal del barrio y logró genera un inventario de procesos tipo deslizamiento Figura 8 y un inventario de procesos tipo caída de bloques de roca, Figura 9.

Figura 8 Procesos de remoción en masa identificados sobre el barrio Mirador de Corinto.

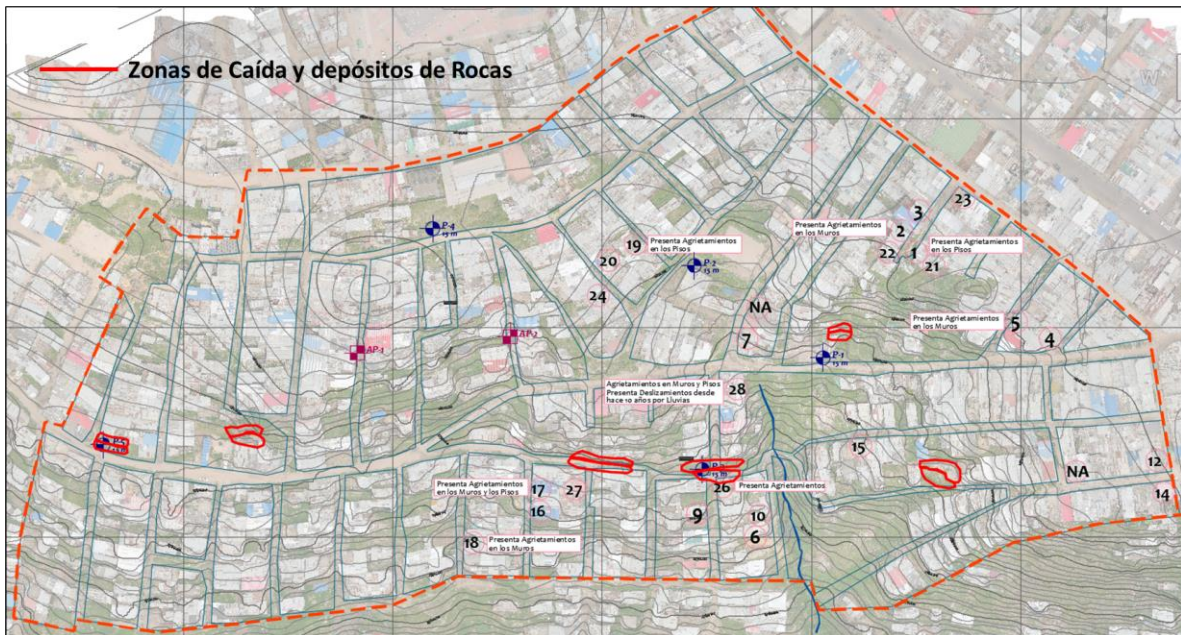
Figura 9. Zonas en las que se identificaron caídas y depósitos de rocas recientes.

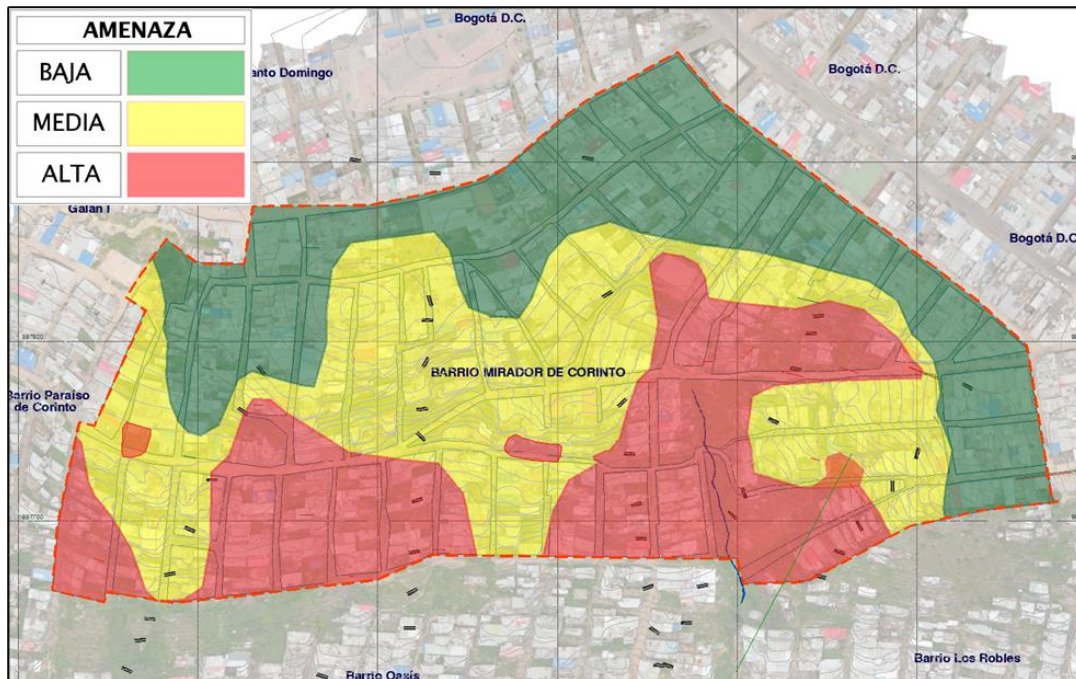
- Los escarpes presentes en la zona de estudio se clasificaron como zonas de amenaza alta, lo anterior está soportado con los resultados de las modelaciones hechas.
- En las zonas donde se encontraron afloramientos de bloques de roca del macizo rocoso, en los cuales se determinó las distancias máximas de viaje de los bloques de roca desde el punto de origen se clasificó como zona de amenaza Alta.

- Las partes altas de las laderas fueron catalogadas como amenaza baja debido a que son zonas donde no hay fuertes pendientes, lo anterior esta soportado con las modelaciones hechas.
- En las zonas donde se tenían zonas de amenaza Alta contiguas a zonas de amenaza Baja, se definió una zona de transición de amenaza Media, con base en los anchos de afectación obtenidos de las modelaciones.
- En las zonas que no están impermeabilizadas y que actualmente están siendo erosionada por el inadecuado manejo y control de agua del barrio, se catalogó como zonas de amenaza media.
- La zona por donde pasa la quebrada se determinó como zona de amenaza alta debido a que actualmente dicha quebrada se utiliza como vertedero de agua residuales de las casas adyacentes, lo cual inestabiliza dicha zona, lo anterior esta también sustentado con las modelaciones.

Figura 15. Mapa de Amenaza en condición actual según el criterio del Servicio Geológico Colombiano (2015)

- Como se muestra en el mapa de amenaza en condición actual (Figura 15 y 16) las zonas de amenaza Alta se concentran principalmente en la zona inferior al barrio en la cual se presentan las mayores pendientes del terreno y donde se encuentran los mayores espesores de suelos residuales de la Formación Arenisca Labor-Tierna. Adicionalmente, alrededor de la zona de la quebrada presenta una mayor área de amenaza Alta dado al manejo inadecuado de las aguas lluvias que genera una erosión constante sobre esa zona.

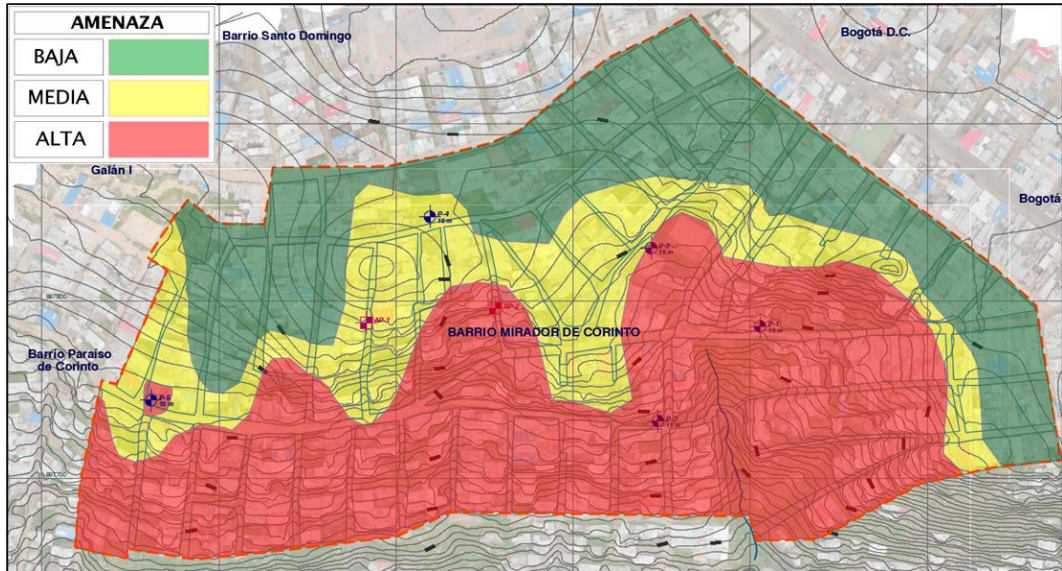
Figura 16. Mapa de Amenaza en condición actual según el criterio del Estudio de Altos de la Florida (2019).

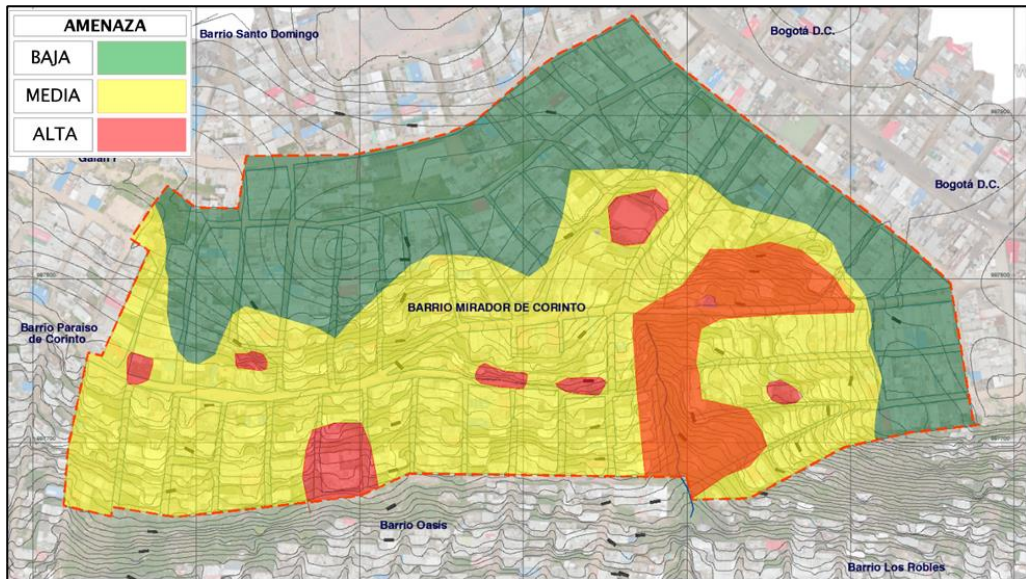
Adicionalmente se elaboró una segunda ronda de análisis de estabilidad considerando obras de mitigación orientadas al manejo de las aguas mediante la construcción de alcantarillado pluvial y algunos niveles de filtros que mantuvieran el nivel freático a una profundidad de -3.0 m, se obtuvo el mapa que se muestra en la Figura 17 según el criterio del Servicio Geológico Colombiano y el mapa que se muestra en la Figura 18 siguiendo el criterio de zonificación de amenaza del Estudio de Altos de la Florida.

Figura 17. Mapa de Amenaza con un adecuado manejo de aguas según el criterio del Servicio Geológico Colombiano (2015).

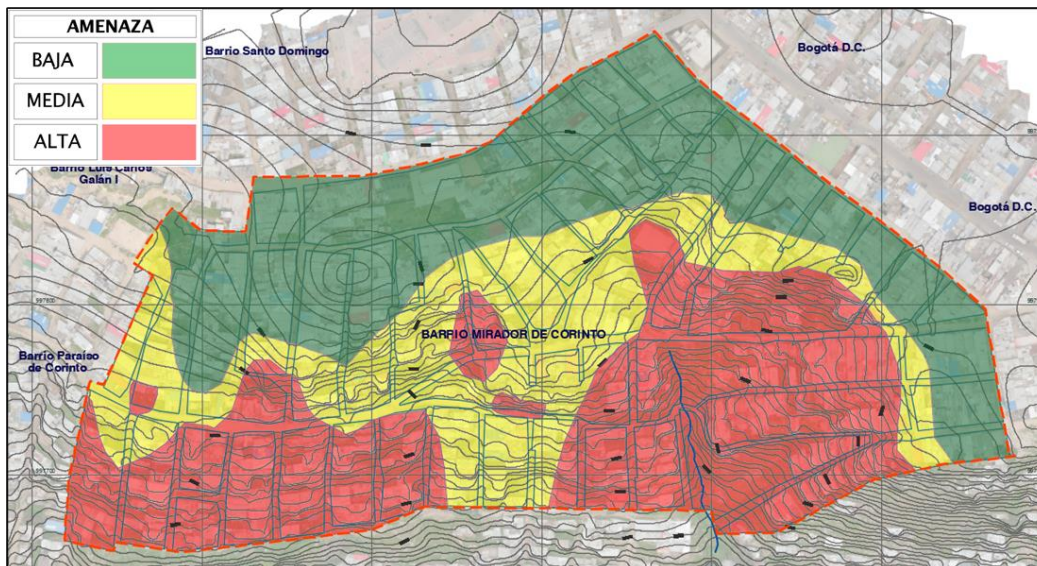
Figura 18. Mapa de Amenaza con un adecuado manejo de aguas según el criterio del Estudio de Altos de la Florida (2019)

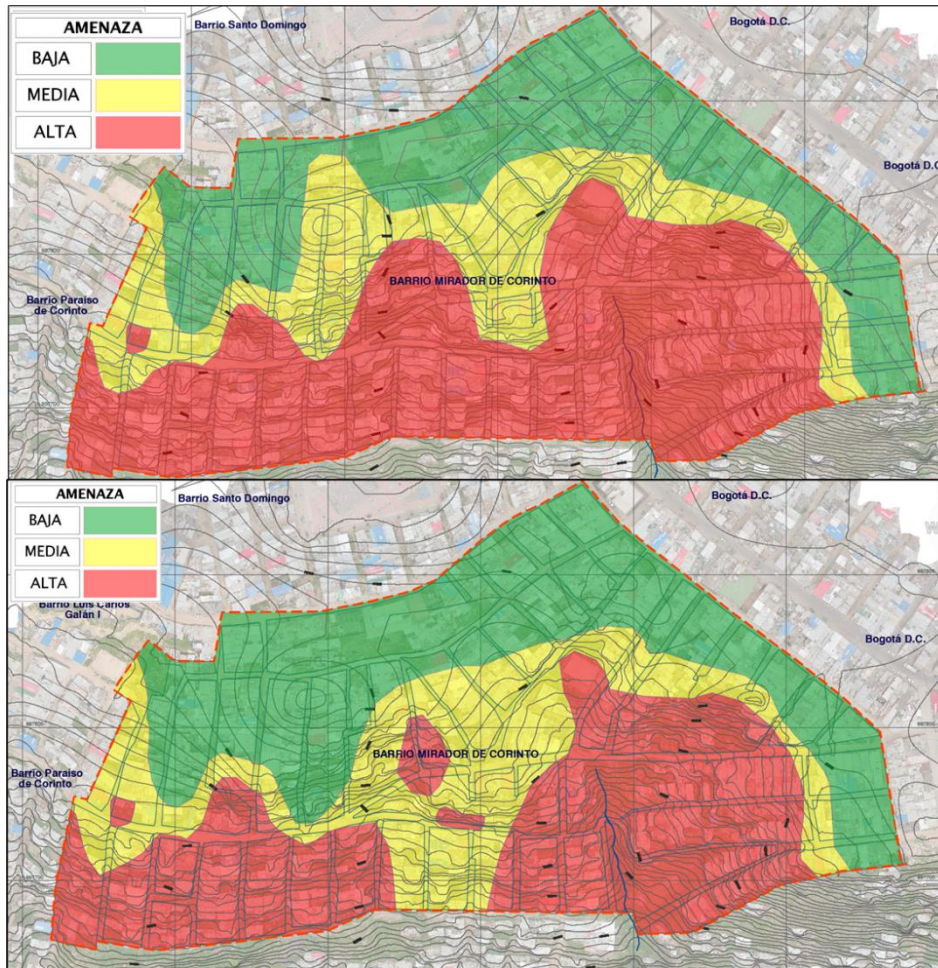
Figura 20. Comparación entre la zonificación de amenaza en la condición actual (a) y la obtenida con un adecuado manejo de aguas (b).

- La amenaza Alta sobre la quebrada se mantiene a pesar de realizar un adecuado manejo de aguas, debido a que esta zona requiere de obras de estabilización de mayor envergadura, así mismo, se requiere realizar obras de control de erosión con el cual se asegure que el agua que circula no siga erosionando el pie del talud y que aumenten la pendiente en dicha zona. Adicionalmente, se requiere que los habitantes del barrio no sigan depositando el agua residual en dicha zona con el fin de evitar que se generen incrementos de caudal sobre la quebrada y que se siga erosionando el material presente en dicha zona.

- En la zona de la quebrada se requiere establecer una zona de ronda en la cual los habitantes del barrio no establezcan viviendas, dado que en la medida que se sigan estableciendo viviendas alrededor y que se siga vertiendo las aguas residuales empeorarán las condiciones de estabilidad de la zona.
