ANEXO – 1

1. Formato de levantamiento implementado para la toma de datos AIS 410-23..... (2-5)
2. Levantamientos e informes por vivienda para AIS 410-23.....(5-196)
3. Resultados de análisis, metodología IVEM para 30 viviendas.....(197-206)
4. Resultados de análisis, metodología IVEM para 400 viviendas.....(207-213)

ANEXO – 2

1. Planos.....(214-254)
2. Algoritmo Usado en la creación de ECIVUL.....(255-270)

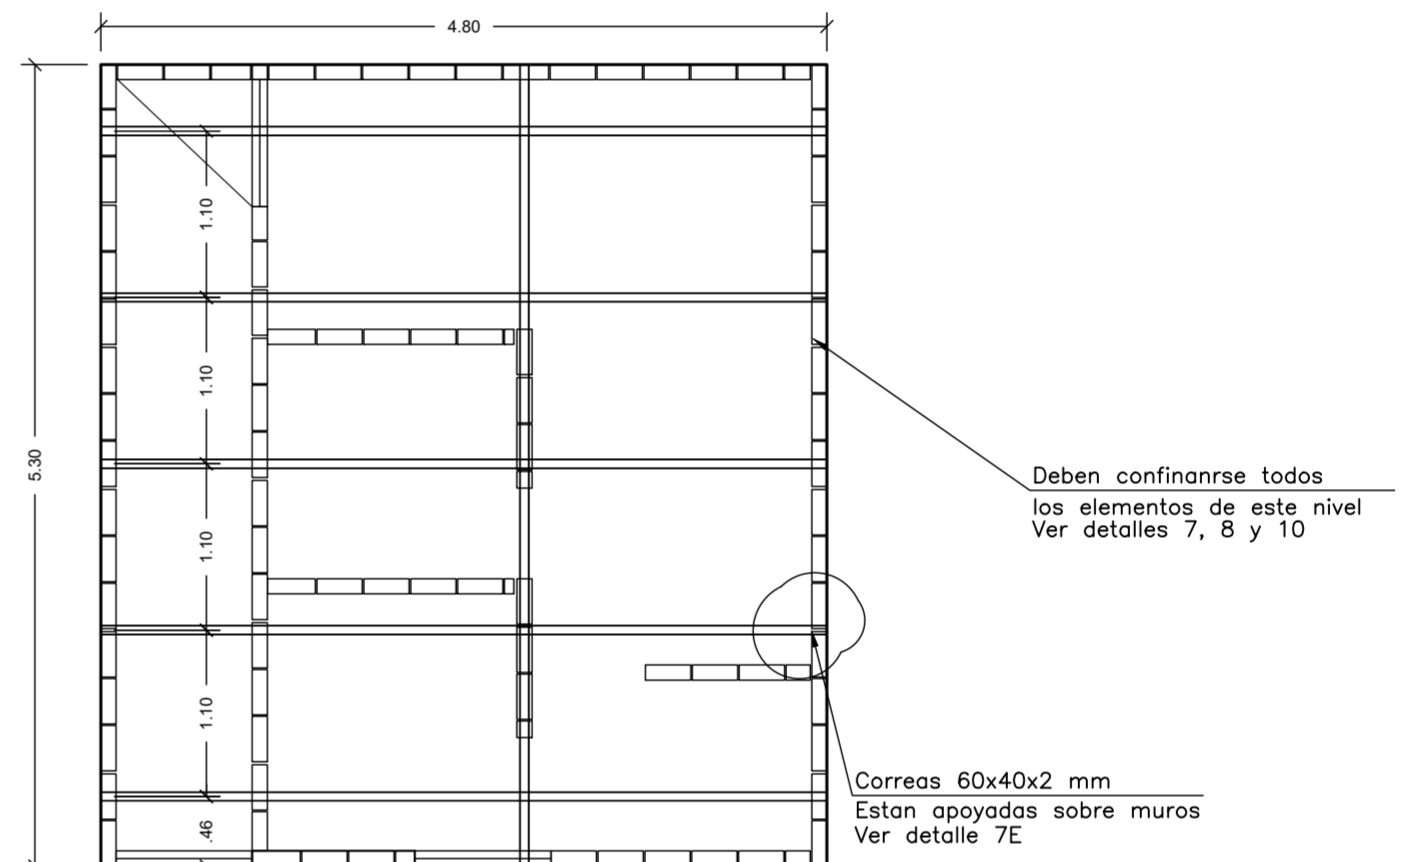
PLANTA CORREAS CUBIERRA
ESCALA 1:50

Presenta placa de 10 cm entre paneles
En el momento de la visita no presenta deflexiones visibles
Ni signos de corrosión en el acero de refuerzo
