Análisis espacial de la siniestralidad de motociclistas en las localidades de Bosa y Kennedy.

Decanatura de ingeniería civil, Proyecto dirigido

25 de Julio de 2024

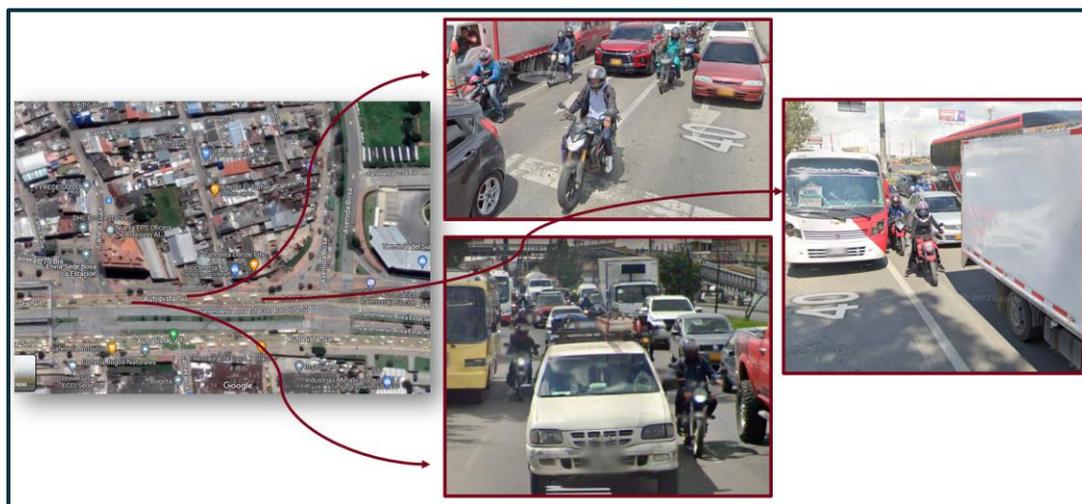
Figura 10

Imprudencias observadas en la zona de mayor concentración de siniestros en la localidad de Bosa.

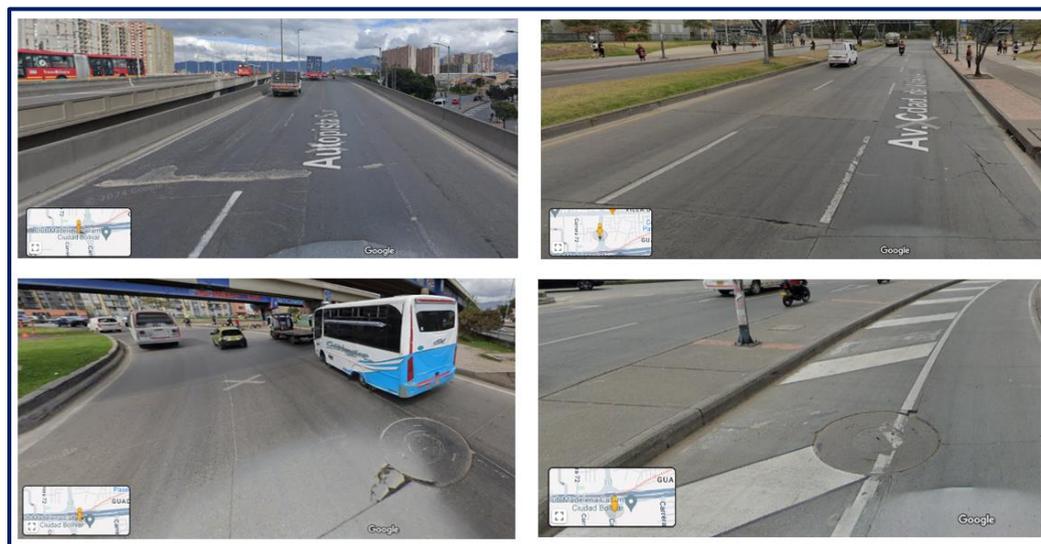
Figura 12

Baches y huecos en la rotonda de la Autopista sur con Carrera 70 c.

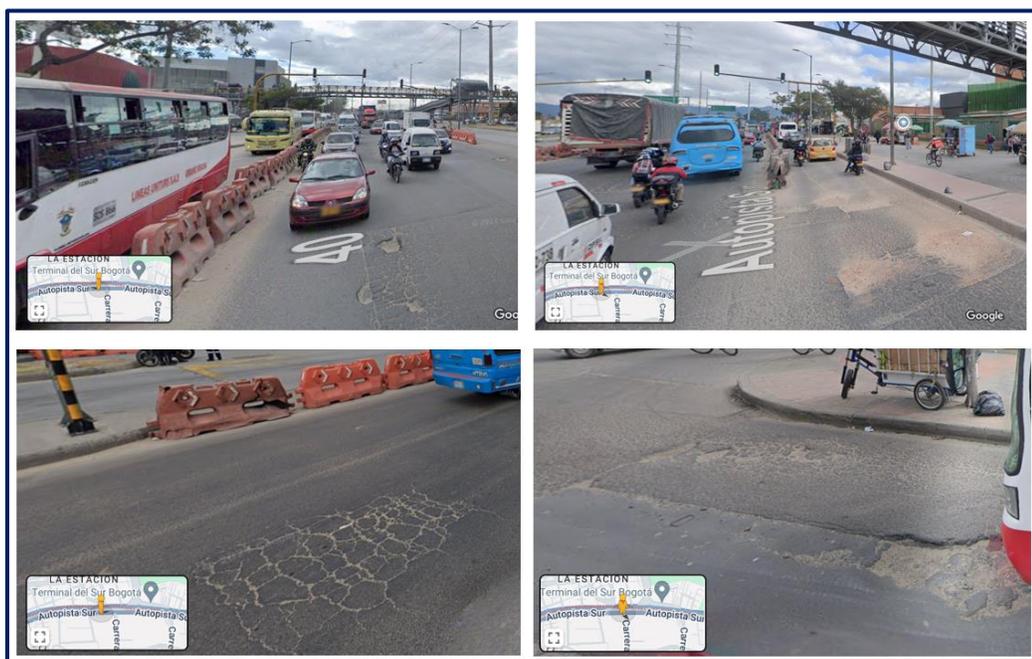
Figura 13

2. En la **Avenida Calle 59 Sur con Avenida Carrera 77 G**, en la Figura 13, se observan bastantes irregularidades en la vía, múltiples huecos y baches, la señalización se encuentra en muy mal estado, deteriorada y sucia, es necesario realizar mantenimiento en las vías y en la señalización.

Estado de señalización, baches y huecos en la Avenida Calle 59 Sur con Avenida Carrera 77 G.

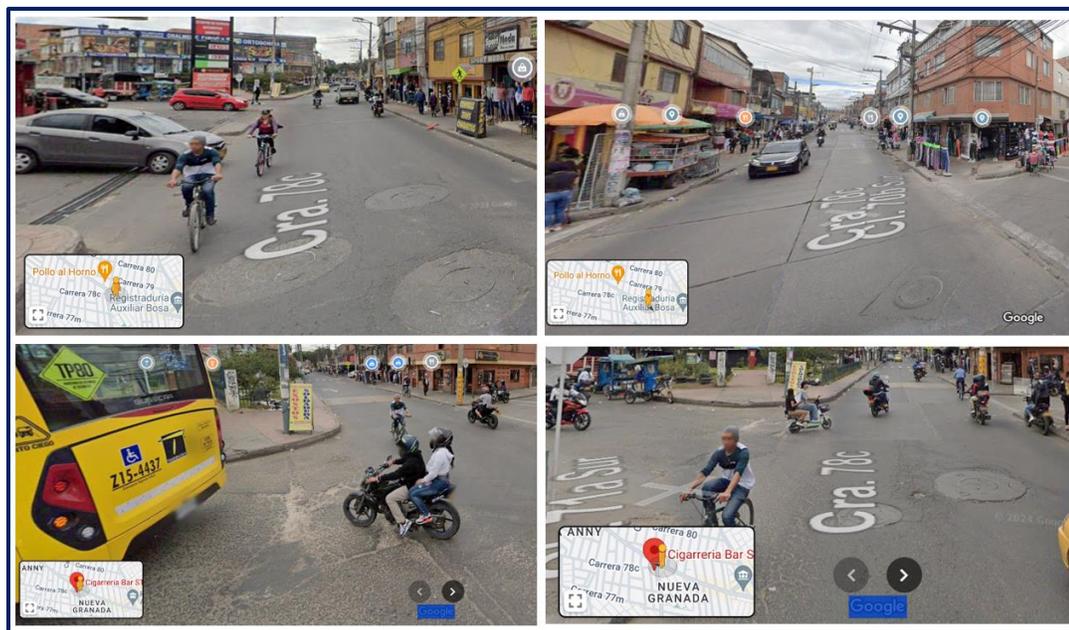
3. **Transversal 79 D con Carrera 78 C**, la intersección que se presenta en la Figura 14, se encuentra en muy mal estado y se aprecian varios baches y diversos huecos que afectan el flujo correcto de los vehículos y promueve los siniestros, en especial en motocicleta.

Baches y huecos en la Transversal 79 D con Carrera 78 C.

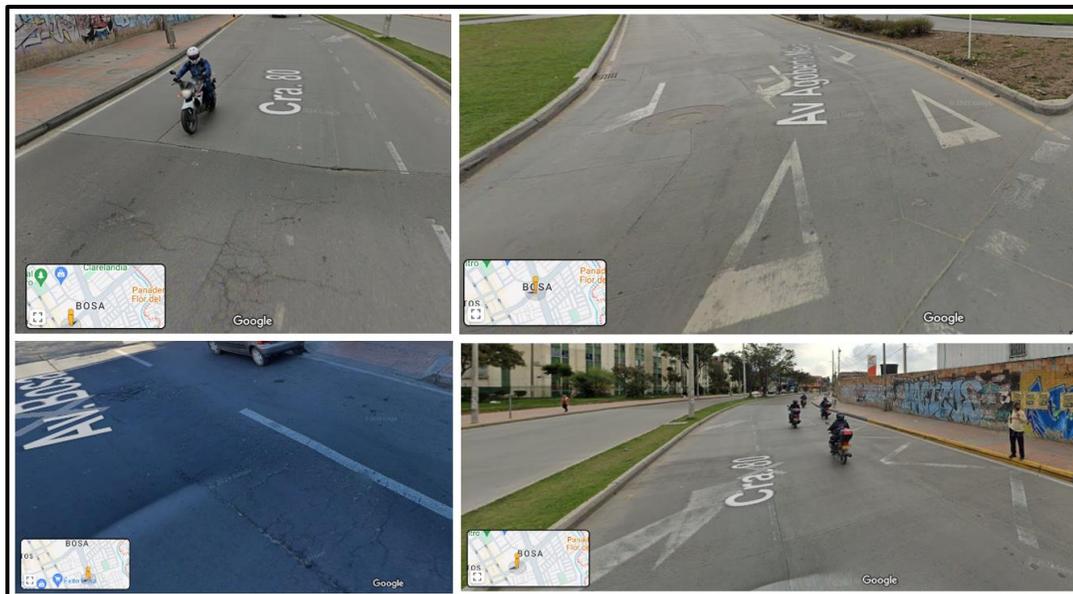
4. En la **Avenida calle 59 Sur con Avenida Carrera 80**, se identifica con ayuda de la Figura 15 que gran parte de la señalización horizontal está muy desgasta y no se logran apreciar de manera inmediata y sobre todo al ir en un vehículo a cierta velocidad, es difícil identificar la intensidad de esta demarcación.

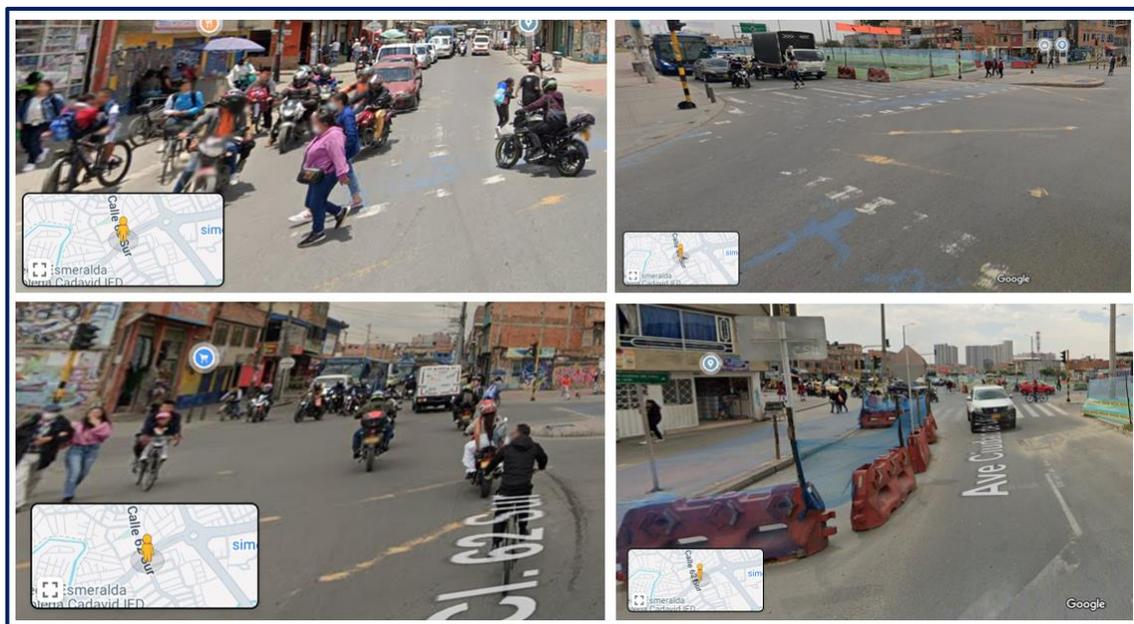
5. En la **Calle 62 Sur con Avenida ciudad de Cali**, con ayuda de la Figura 16, se identifica el alto flujo de vehículos en la intersección, sobre todo motocicletas, la señalización horizontal presenta muy mal estado debido a la falta de mantenimiento, la señalización de obra se encuentra muy vieja y sucia y en general en esta zona se identifican varios huecos.

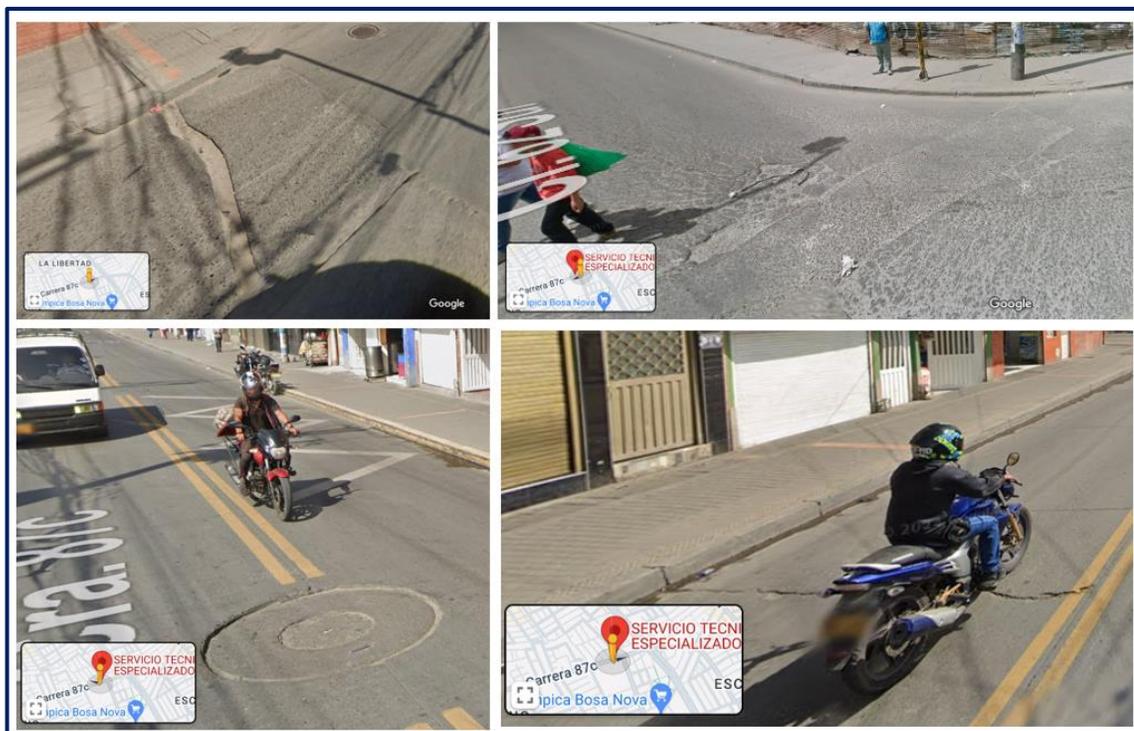
6. En la **Calle 62 Sur con Avenida Carrera 87 C**, se identifican varios baches y huecos presentes en toda esta zona, los motociclistas son más vulnerables a estos porque suelen circular entre carriles (donde se encuentran las alcantarillas) o por los extremos de la vía donde se aprecia bastantes huecos, como se observa en la Figura 17.

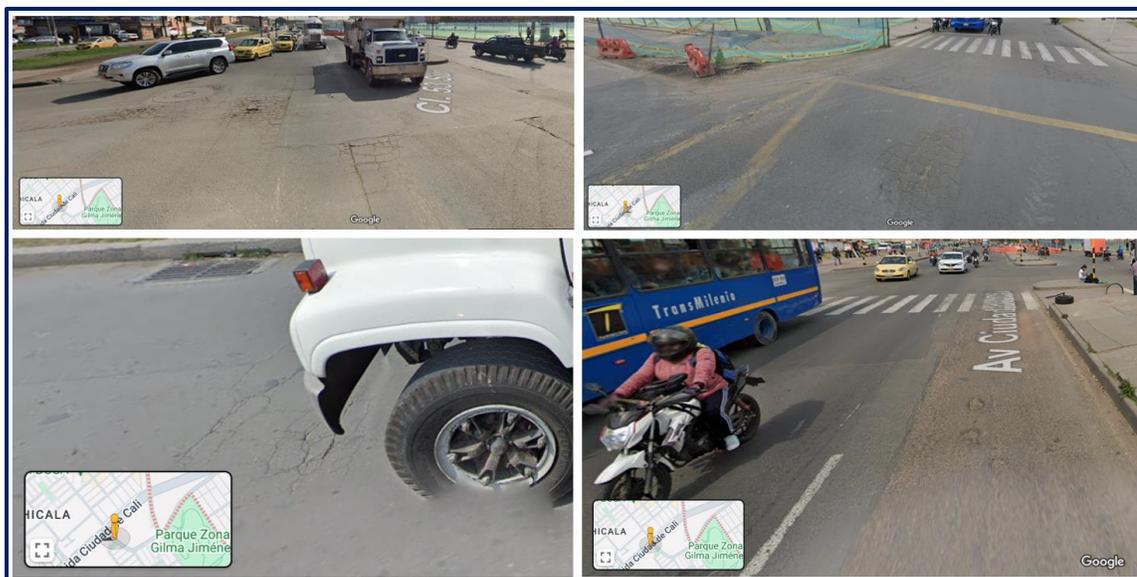
7. En la **Calle 53 Sur con Avenida ciudad de Cali**, con ayuda de la Figura 18, se identifica deterioro en la vía, múltiples grietas y huecos, junto con señalización para obra en mal estado. Esta intersección presenta bastantes parches y desniveles en esta zona, es necesario realizar mantenimiento en la vía con mayor frecuencia para evitar posibles siniestros.

Huecos y grietas en la Calle 53 Sur con Avenida ciudad de Cali.

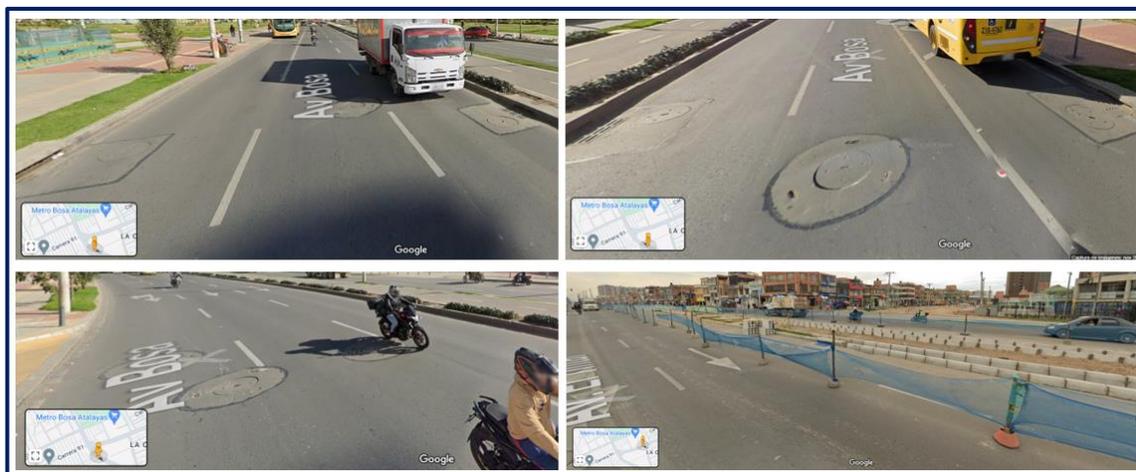
8. En la **Calle 63 Sur con Avenida el Tintal**, en la Figura 19 se aprecian múltiples alcantarillas en todos los tramos de la intersección, aun así, estos se encuentran a nivel con la vía y no interrumpen el correcto flujo de vehículos, sin embargo, en la zona se tienen cerradas algunas partes por obra y esto genera un flujo vehicular más congestionado.

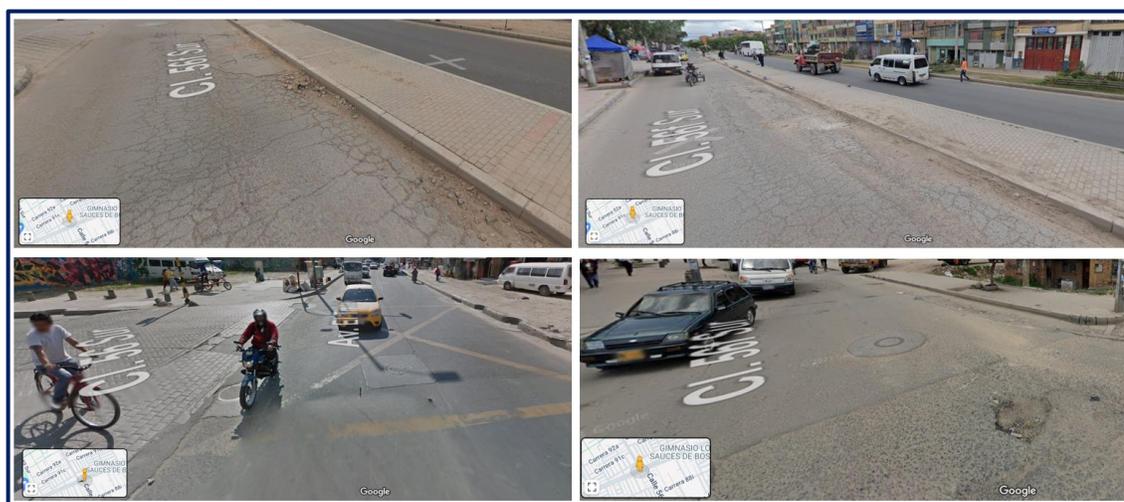
- En la **Carrera 89 B con Calle 56 F Sur**, en la Figura 20, se identifican varios huecos y grietas en la vía, con desniveles y demarcación horizontal en mal estado, la demarcación horizontal en mal estado impide que los conductores sean guiados correctamente y puede generar siniestros.

Grietas y huecos en la Carrera 89 B con Calle 56 F Sur.

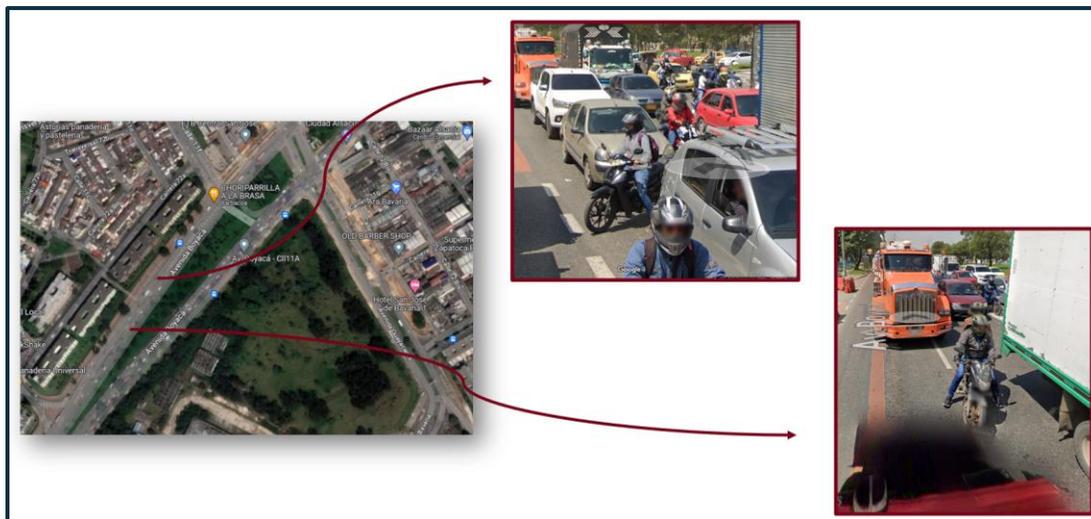
La mayor concentración de siniestros se presentó en la zona marcada con el círculo rojo y en las Figuras 23 y 24 se observa lo que sucede en las vías de este perímetro, se tienen motociclistas que se exponen en puntos ciegos de vehículos en este caso un camión y otros motociclistas que realizan maniobras para avanzar entre los vehículos de manera irresponsable.

Imprudencias observadas en la localidad de Kennedy en los puntos de mayor concentración.

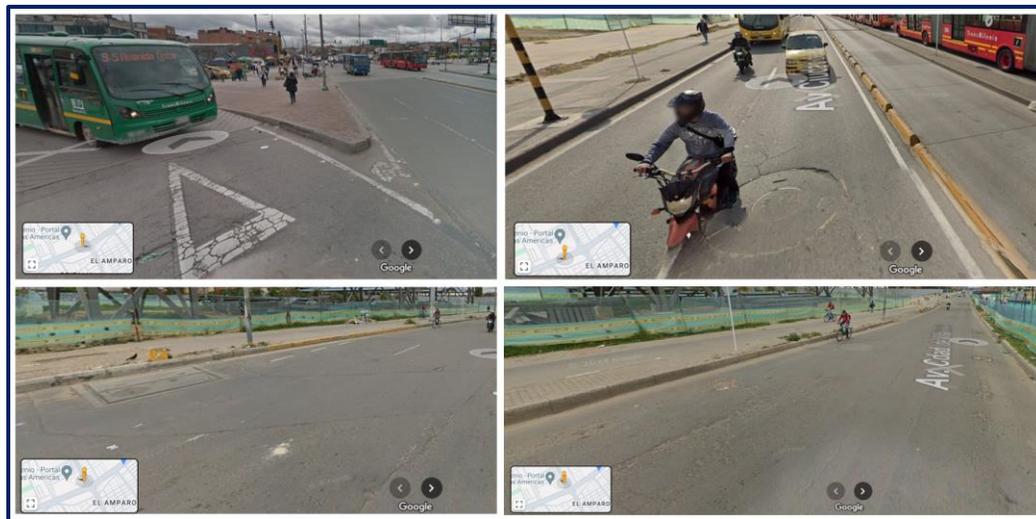
- 10.** En la **Avenida Ciudad de Cali con Avenida Ciudad de Villavicencio**, en la intersección de la Figura 25, se aprecian grietas y desniveles en la vía, juntos con una demarcación horizontal muy deteriorada por falta de mantenimiento.

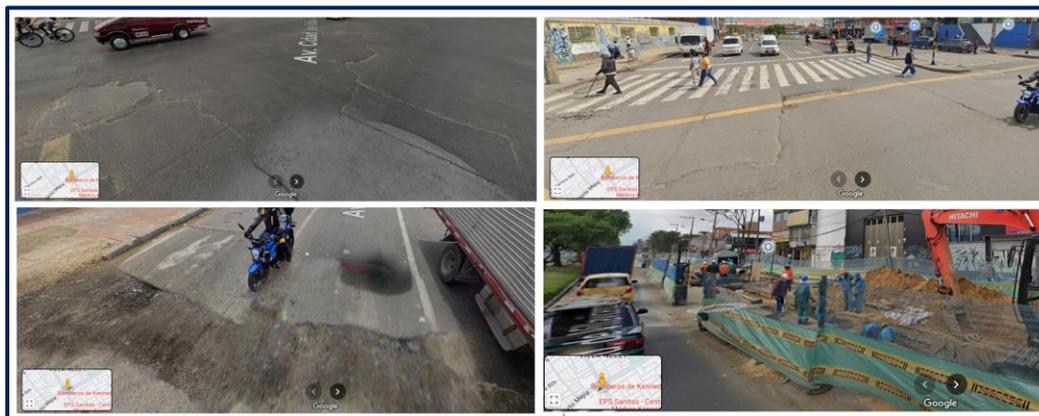
11. En la **Avenida Ciudad de Villavicencio con Avenida Agoberto Mejía**, en la Figura 26, se identifican bastantes huecos y desniveles en esta zona por falta de mantenimiento en las vías, también se está realizando obra en la Avenida Agoberto Mejía por ende se presenta mayor congestión en toda esta intersección.

Huecos y obra en la Avenida Ciudad de Villavicencio con Avenida Agoberto Mejía.

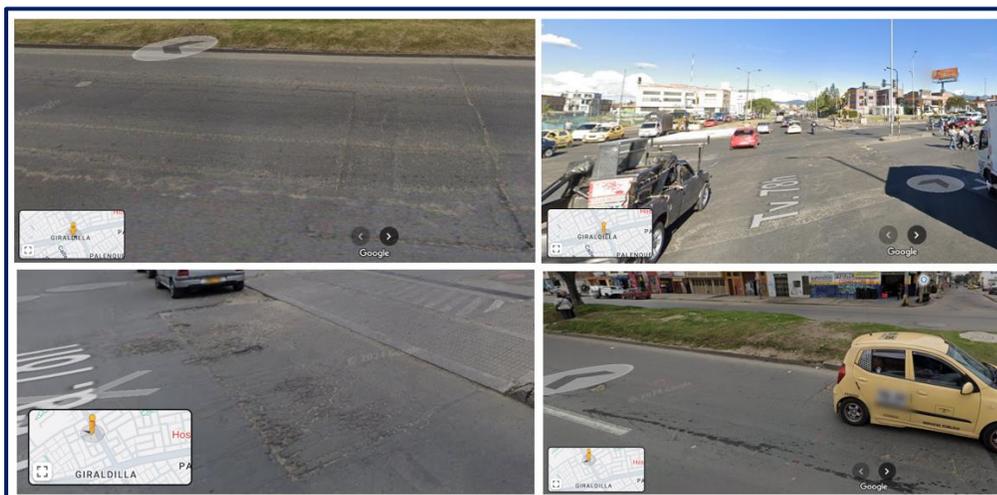
12. En la **Avenida Ciudad de Villavicencio con Avenida 1 de Mayo**, en la Figura 27 se observan bastantes calles deterioradas y el pavimento agrietado en las vías de la intersección y sus alrededores, también se aprecian huecos y desniveles en las vías.

Desniveles y grietas en las vías de la Avenida Ciudad de Villavicencio con Avenida 1 de Mayo.

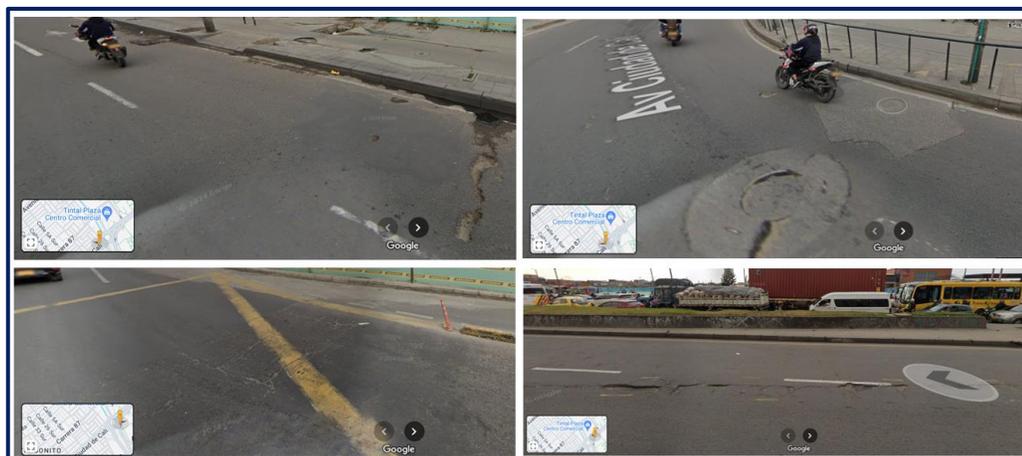
13. En la **Avenida ciudad de Cali con Avenida de las Américas**, en intersección de la Figura 28, se tienen diversos huecos y desniveles en la vía, se tienen grietas y hace falta mantenimientos en general de la intersección para mejorar la seguridad para los vehículos.

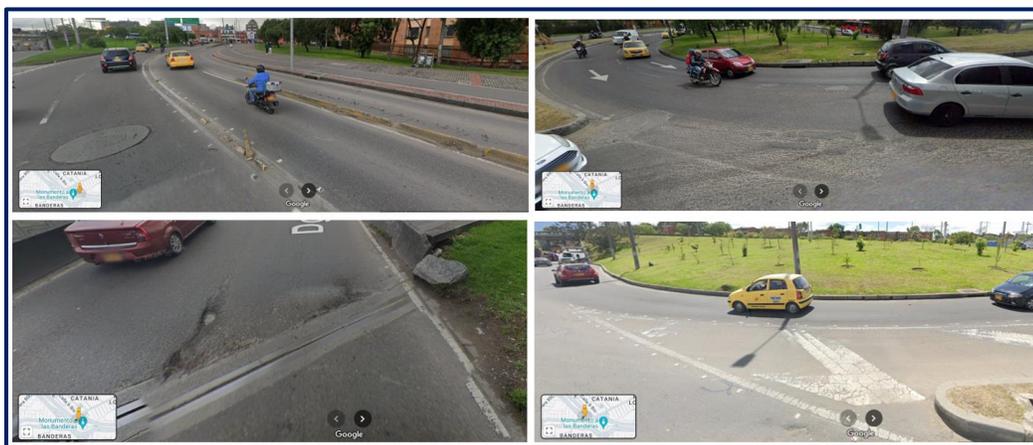
14. En la **Avenida de las Américas con Transversal 78 C**, en la Figura 29, la señalización horizontal se encuentra desgastada por falta de mantenimiento y se tienen bastantes desniveles y huecos en la vía, esto aumenta el riesgo de siniestralidad en todos los vehículos que circulan en esta zona, pero sobre todo en motociclistas debido al alto flujo de estos.

Señalización horizontal desgastada y huecos en la Avenida de las Américas con Transversal 78 C.

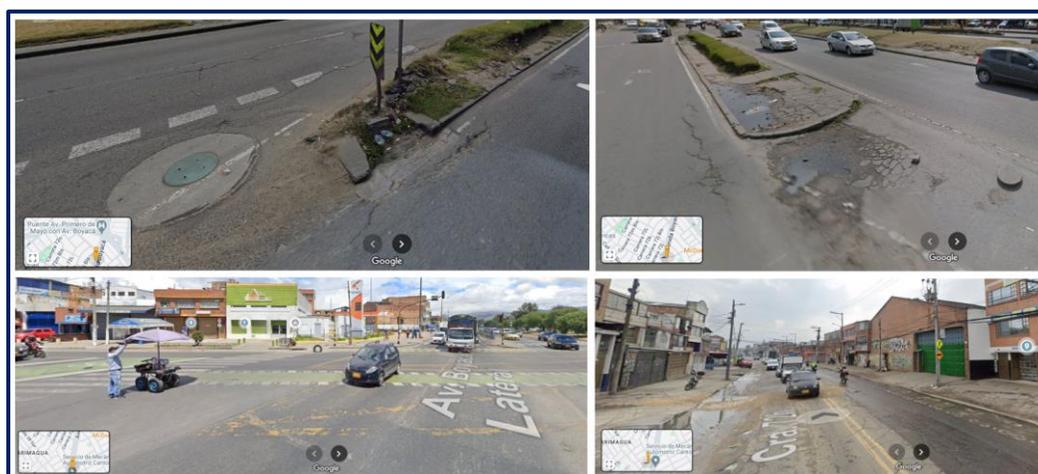
- 15.** En la **Avenida Boyacá con Avenida 1 de Mayo**, en la Figura 30, se observa que la vía posee varias grietas y la señalización horizontal de la intersección está muy desgastada por la falta de mantenimiento, es indispensable realizar mantenimiento periódico a toda la señalización horizontal debido a que esta informa a los conductores sobre la correcta circulación vehicular, permite advertir sobre peligros en la vía y guía a los conductores en todo momento.

Grietas y señalización horizontal desgastada en la Avenida Boyacá con Avenida 1 de Mayo

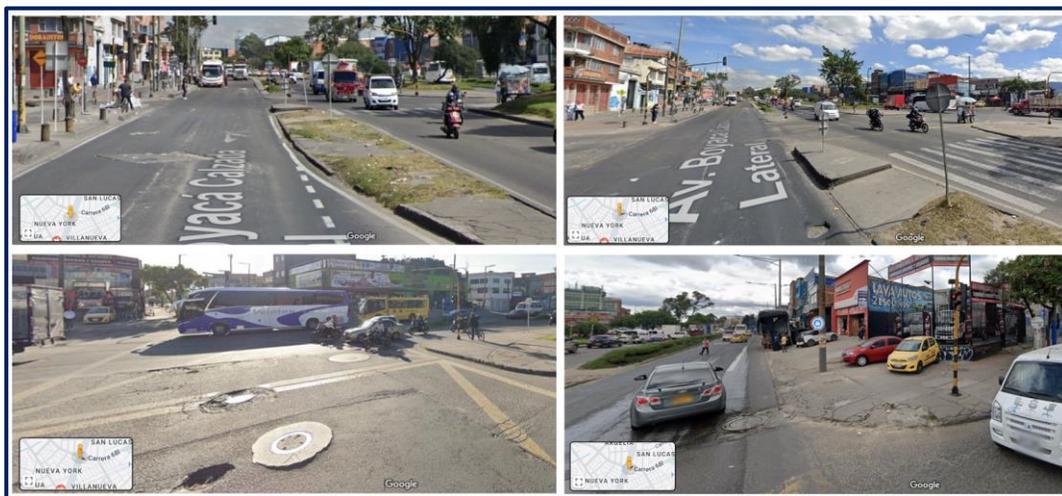
- 16.** En la **Avenida Boyacá con Carrera 39 B Sur y Carrera 68 I**, en la Figura 31, se identifican diversos huecos y desgaste en la calzada de esta intersección, ante estas circunstancias, los motociclistas son los que corren un mayor riesgo de verse afectados, debido a que una caída desde una motociclista, causada por un hueco, causa daños tanto al conductor como al vehículo.

Huecos y estado de la señalización horizontal en la Avenida Boyacá con Carrera 39 B Sur y Carrera 68 I.

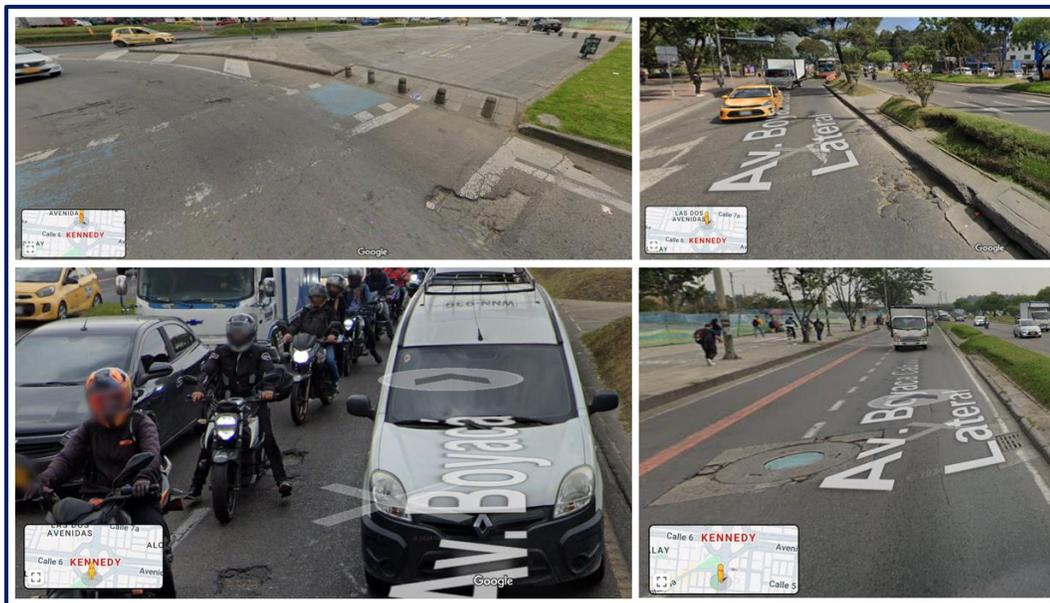
17. En la **Avenida Boyacá con Avenida de las Américas**, en la Figura, se aprecian bastantes huecos en la vía, la infraestructura vial presenta deterioro y la señalización horizontal también se aprecia muy desgastada por el alto flujo vehicular y el inadecuado mantenimiento de las vías.

Huecos y grietas en el pavimento en la Avenida Boyacá con Avenida de las Américas.

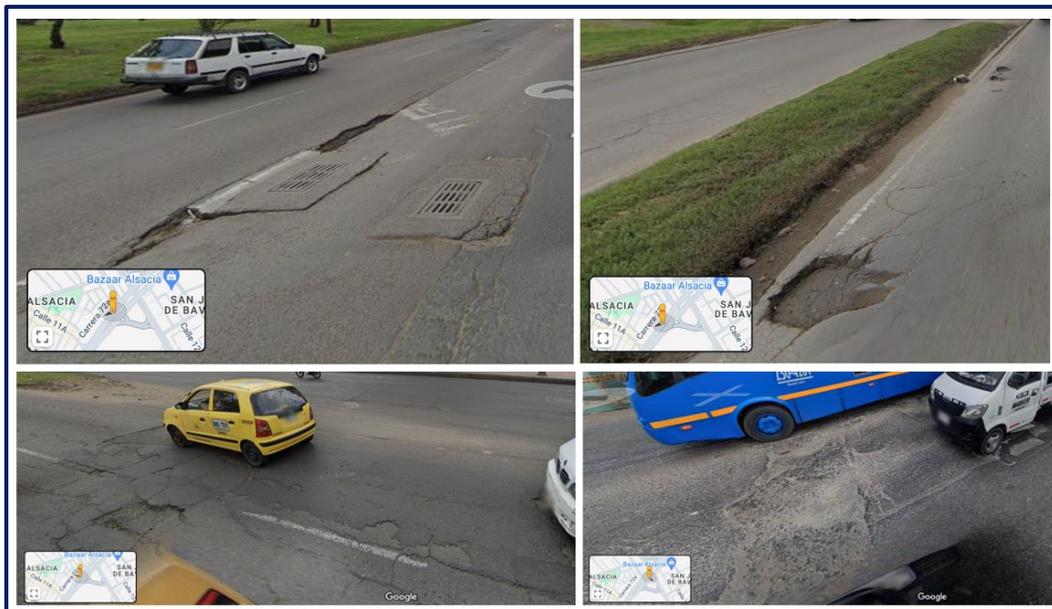
18. En la **Avenida Boyacá con Calle 12**, en la Figura 33, se observan huecos, zanjas, deterioro del asfalto (grietas) y desniveles en la vía, los motociclistas en muchas ocasiones pasan por estas vías y dañan sus vehículos al impactar con huecos y desniveles, también se presentan muchos siniestros, debido a que este es un punto que posee un alto flujo de vehículos.

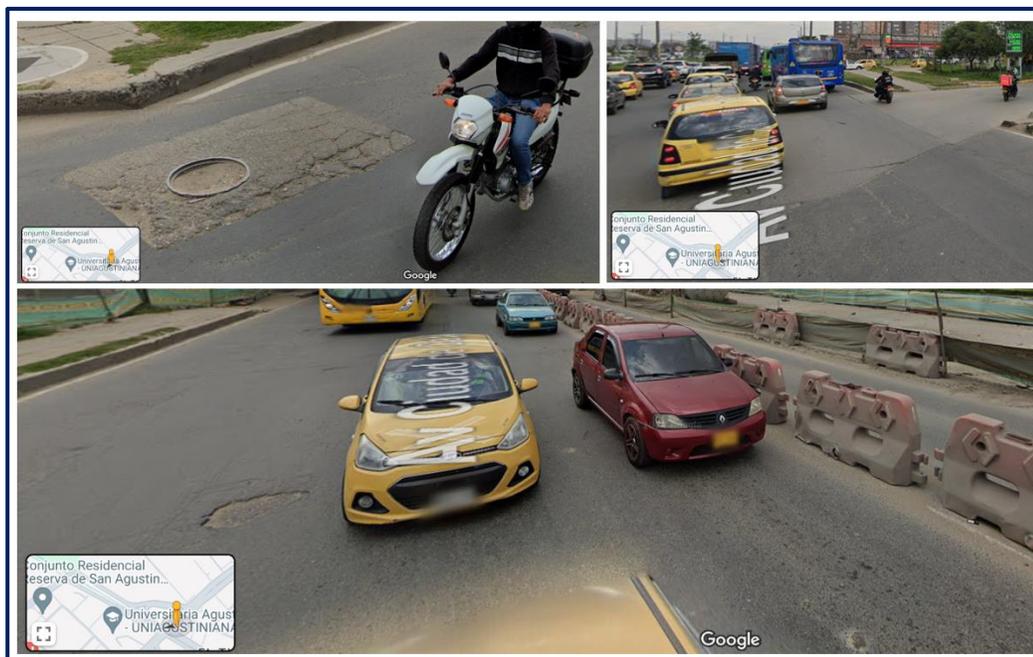
19. En la **Avenida Ciudad de Cali con Calle 12**, en la Figura 34, se presenta un estado de la vía bastante deteriorado, con huecos y grietas en el pavimento, señalización con falta de mantenimiento, desniveles en la vía y alcantarillas peligrosas.
