Proceso constructivo de la rehabilitación de pavimentos mediante sobre-carpetas de concretos de ultra altas prestaciones reforzados con fibras (UHPFRC)

César Iván Ramírez Munévar

Escuela Colombiana de ingeniería Julio Garavito

2020

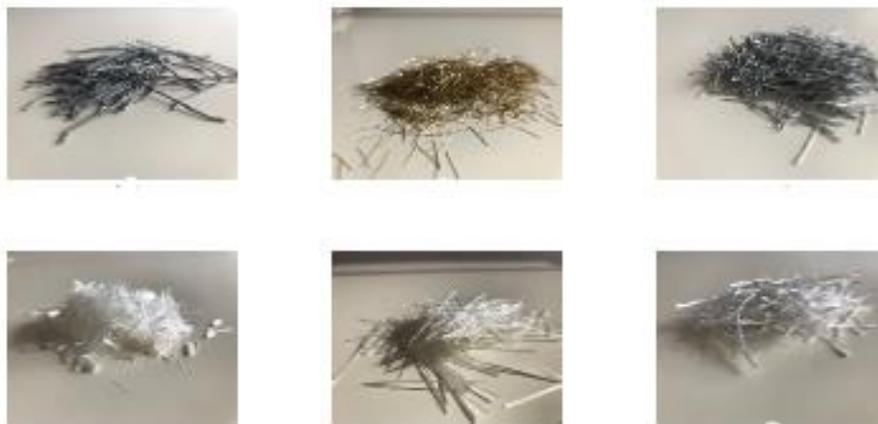
Ilustración 1. Tipos de fibras usados para el UHPFRC [3].

Concreto de ultra-altas prestaciones reforzado con fibras (UHPFRC): El concreto de ultras-altas prestaciones por lo general tienen un comportamiento frágil, por lo que para conseguir un adecuado comportamiento se adicionan fibras, las cuales incrementan la resistencia a tracción y flexión. El UHPFRC posee un mejor comportamiento que el UHPC, pues, permite que el material sea capaz de soportar incrementos de carga después de la aparición de la primera fisura (tenacidad). El UHPFRC busca reducir en gran medida las cuantías de acero de refuerzo necesarias en todo tipo de estructuras. Algunos tipos de fibras son: fibras metálicas acabadas en gancho, metálicas lisas, metálicas retorcidas, monofilamento de polivinilo de alcohol, fibra de polipropileno y fibra de polietileno [3].

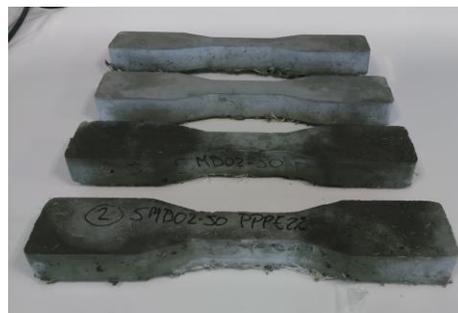
Ilustración 2. – Cuerpo de prueba “dogbone” para ensayo a tracción directa conforme a JSCE-08 [4,5].

Comportamiento a tracción directa del (UHPFRC): El cuerpo de ensayo habitual para evaluar el comportamiento del UHPFRC a tracción directa se ve representado en la ilustración 2. En la ilustración 3 se evidencia como este material soporta esfuerzos a tracción superiores a 7 o 8 Mpa. Al revisar la Ilustración 3 se identifican tres zonas. La zona 1 es la zona elástica en donde el material puede volver a su estado original. En la zona 2, que inicia tras la aparición de la primera fisura al alcanzarse la tensión σ_{cc} , ya se presenta el endurecimiento por deformación. En esta zona el material no vuelve a su estado natural porque ya alcanzo la tensión de fisuración (deformación plástica). En esta zona se produce además la absorción de energía y se presenta el fenómeno de la multifisuración. Por último, tras alcanzar la tensión máxima σ_{pc} , encontramos la zona 3 en la que se da el reblandecimiento por deformación, se presenta el deslizamiento de la fibra y finalmente ocurre la rotura. El UHPFRC ofrece rotura dúctil con endurecimiento por deformación a tracción directa si y solo si $\sigma_{cc} < \sigma_{pc}$. Cabe resaltar que la ubicación, tipo, distribución y orientación de las fibras afectan los resultados del ensayo [4].

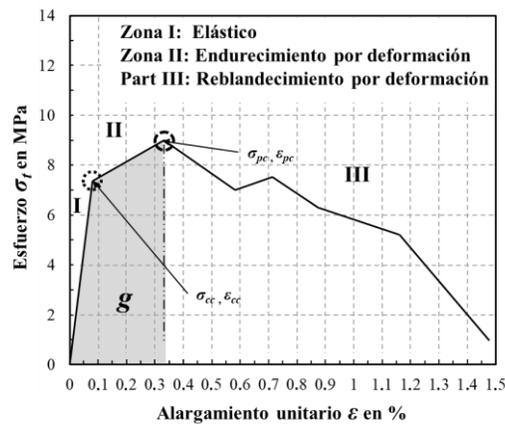
Ilustración 3. Diagrama esfuerzo-alargamiento unitario de un UHPFRC con comportamiento de endurecimiento por deformación [4].

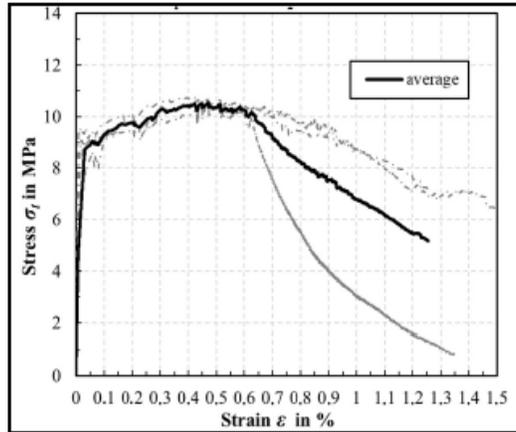
Ilustración 4. Gráfico de esfuerzos Vs Deformación a tracción [6].

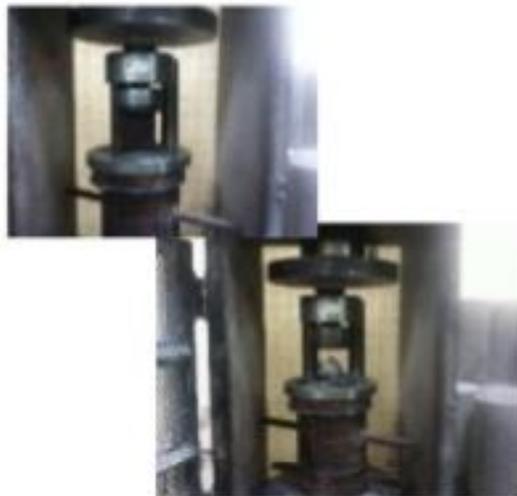
Ilustración 5. Ensayo a compresión del UHPFRC realizado por Argos

Comportamiento a compresión del (UHPFRC): Frente a el ensayo de compresión este material soporta esfuerzos superiores a 150MPa [7], siendo este uno de los factores más importantes en la ingeniería civil. También brinda capacidad de absorber la energía a compresión. Uno de los principales causantes de tan excelentes propiedades es el elevado grado de empaquetamiento de partículas. En este sentido, la densidad de empaquetamiento de partículas de los UHPC y UHPFRC es muy superior a la de los concretos convencionales, ya que su dosificación se realiza a nivel micro, reduciéndose el porcentaje de vacíos dentro de la mezcla [8]. Por ejemplo, el reducido tamaño de las partículas de humo de sílice hace que éstas, con la dosificación adecuada, puedan ubicarse entre los espacios del cemento, arena y fibras, llegando a quedar una mezcla sin porosidad, densa y homogénea.

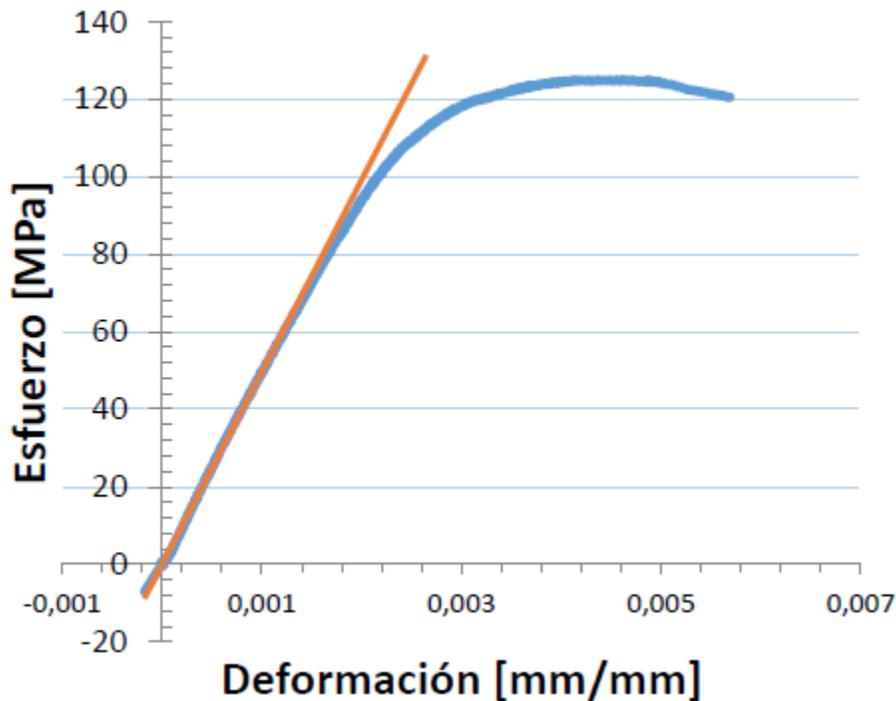
Ilustración 6. Diagrama de esfuerzo Vs deformación en ensayo a compresión [9]

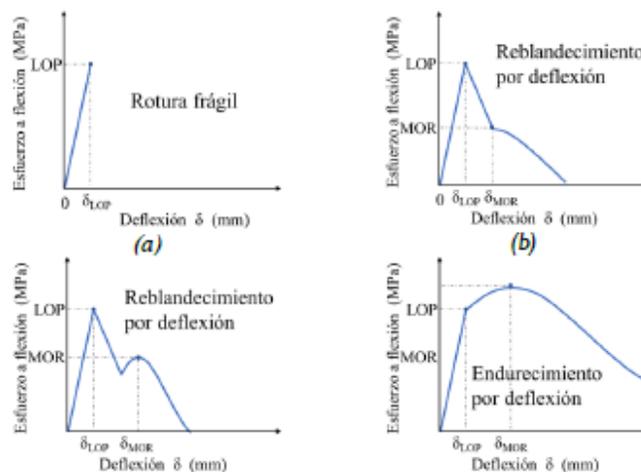
Ilustración 7. Resultados y niveles por ensayo de flexión [3].

Comportamiento a flexión del (UHPFRC): El ensayo más reconocido y usado para evaluar la flexión del material es el ensayo a tres puntos sobre vigas de 40x40x160 mm [3]. En la ilustración 7 se puede ver los 3 niveles en los que se podría categorizar, rotura frágil, reblandecimiento por deflexión y endurecimiento por deflexión. Cabe resaltar que cada comportamiento depende de la cantidad y tipo de fibras que lleve el concreto, si es escaso o no y si son adecuadas o no. El ultimo nivel es causado por la fisuración, en donde se evidencia un endurecimiento (por deformación a tracción directa) y crecimiento de la resistencia, debido a la multifisuración (comportamiento dúctil del UHPFRC). Se obtienen resistencias de hasta 24MPa [3].

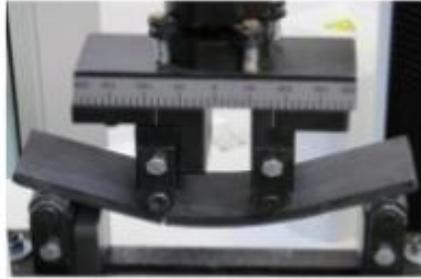
Ilustración 8. Ensayo de Flexión a cuatro puntos sobre lámina por Argos [2].

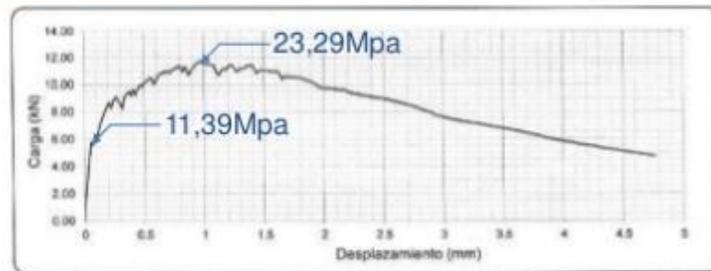
Ilustración 9. Diagrama de Carga Vs Desplazamiento, ensayo realizado por Argos [2].

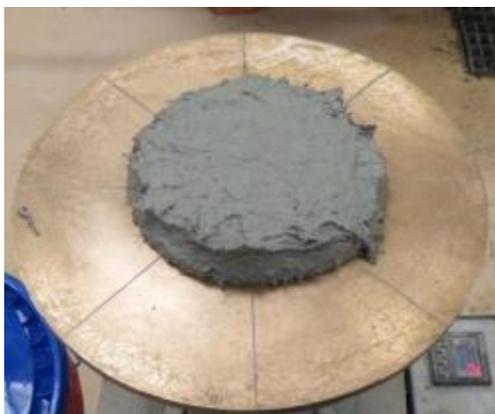
Ilustración 11. Mezcla tixotrópica [6].

Comportamiento tixotrópico del (UHPFRC): Para la rehabilitación de pavimentos con sobre-carpetas de este material es fundamental el aspecto tixotrópico como se observa en la ilustración 11, pues, las pendientes de las vías no permitirían a un concreto sin tixotropía mantenerse en su lugar. Esto se logra ajustando los contenidos de agua y superplastificante dentro de unos rangos para poder obtener la mezcla tixotrópica. Para ello se deben tener aspectos en cuenta como los procesos de hidratación del cemento y la viscosidad necesaria para la extracción del aire ocluido en el concreto.

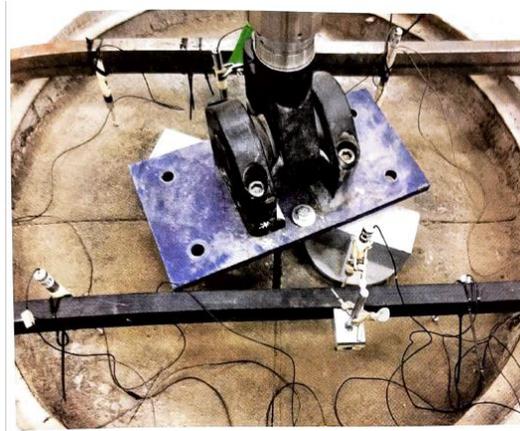
Ilustración 12. Aplicación de ciclos de carga en superficie con actuador dinámico [1].

Resistencia a la Fatiga del (UHPFRC): Este material presenta muy buen desempeño frente a las cargas cíclicas, definiéndose una deformación máxima de la estructura a 10 millones de ciclos de carga. Este es un factor muy importante para saber su posible comportamiento a cargas del tráfico en los pavimentos [1].

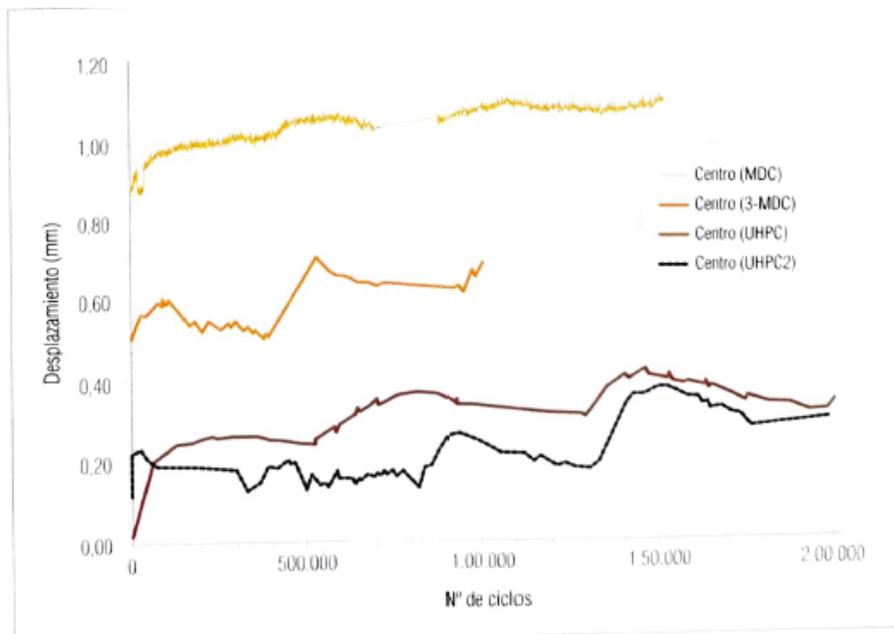
Ilustración 13. Desplazamientos sobre mezcla densa en caliente y posteriormente en sobre-carpeta de UHPFRC 2cm [1]

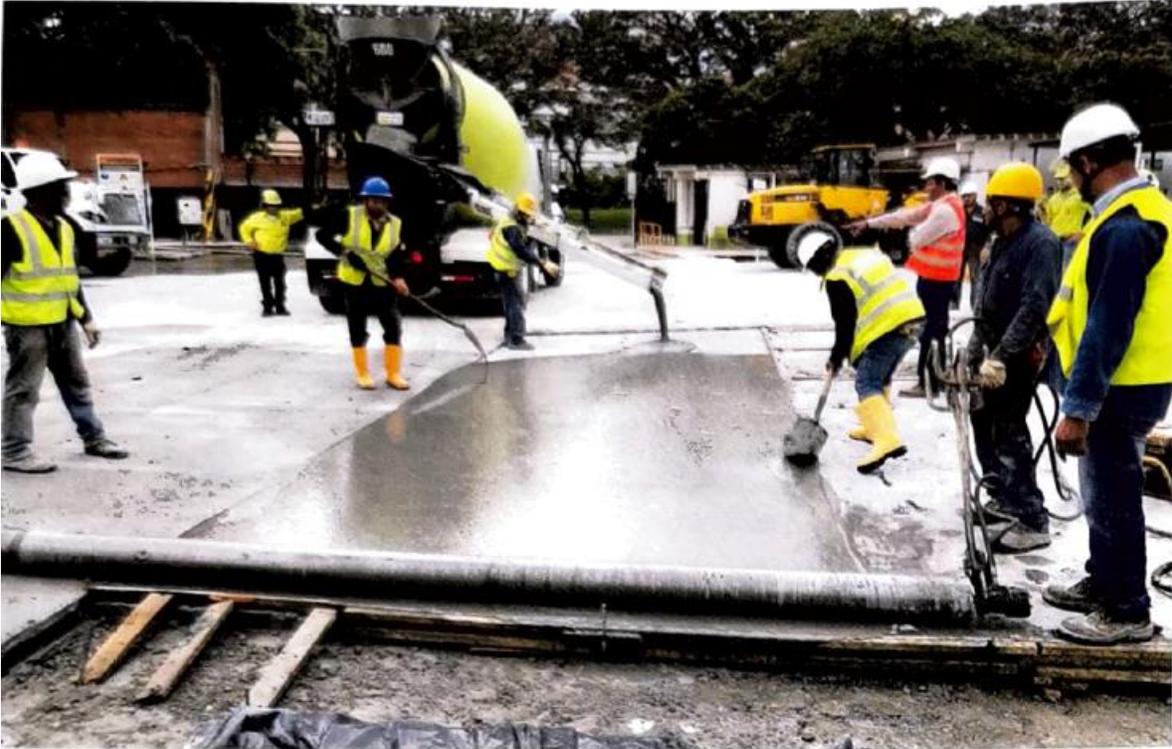
En este proyecto se realizó un fresado manual y extracción del pavimento base existente con el fin de vaciar el UHPFRC como sobre-carpeta con espesor igual a 4 cm sin presentar desniveles con los tramos adyacentes. El vaciado fue realizado directamente sobre una capa de nivelación de un concreto pobre. Se vació desde el mixer para su posterior compactación por medio del rodillo vibrador (Ilustración 26), la tixotropía de la mezcla permitió mantenerse de manera adecuada pese a pendientes en la zona [1]. Se mostrará una imagen del proceso:

Ilustración 25. Proceso de aplicación de sobre-carpetas de UHPC en planta de producción de concreto de Argos.[1]

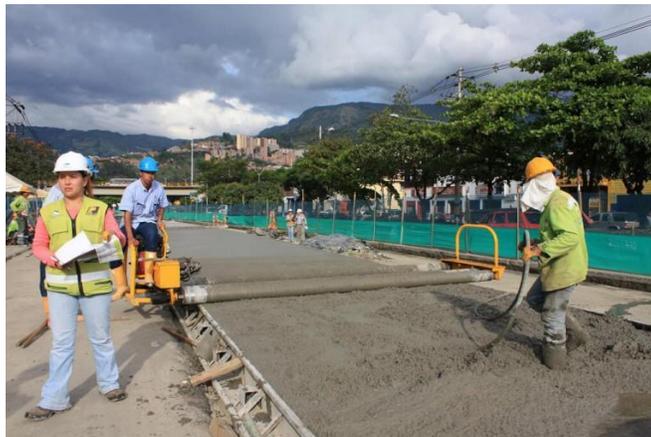
Ilustración 26. Ejemplo de rodillo vibrante para la compactación y colocación de la sobre-carpeta.[15]

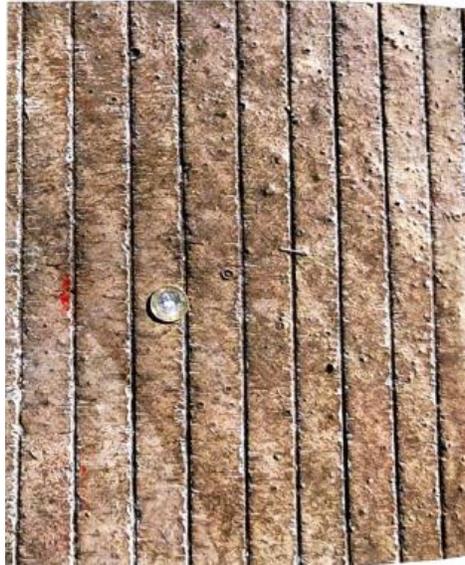
En este proyecto Argos no realizo pruebas a posteriori del material. Sin embargo, se muestran imágenes del estado del tramo cierto tiempo después de la colocación de la sobre-carpeta y además una imagen un año después de estar sometida a cargas considerables. Se logran observar buenos resultados frente al acabado superficial y estado de la sobre-carpeta.

Ilustración 27. Textura de la superficie de rodadura del tramo de prueba [1].

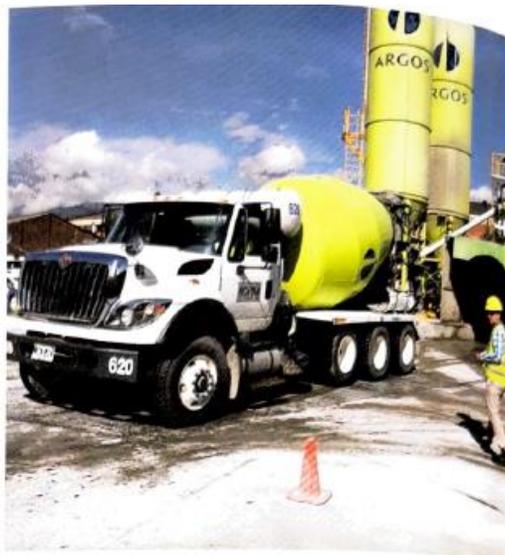
Ilustración 28. Tramo de prueba en operación [1].

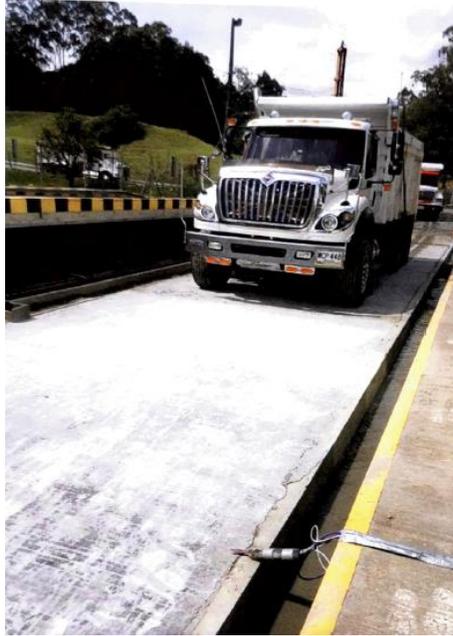
Al igual que en el tramo de prueba en la planta de concreto de Argos, se realizó un fresado y extracción del pavimento base existente con el fin de vaciar el UHPFRC como sobre-carpetas a nivel de las carpetas adyacentes. Las carpetas de UHPFRC fueron divididas en dos tramos continuos con una junta central, cada una de 16 metros de longitud y un ancho de 4,8 metros. El tramo de 32 metros fue dividido en dos con el objeto de evaluar dos espesores de 3 y 5 cm de carpeta instalada de UHPFRC.

Ilustración 29. Sobre-carpetas de UHPC en tramos de pesaje de prefabricados en Antioquia. [1]

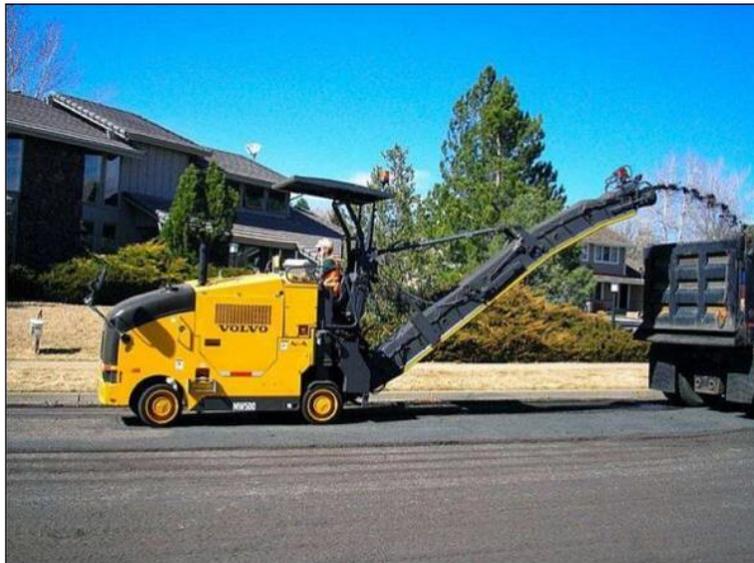
Ilustración 30. Fresadora de pavimentos. [16]

No se conocen equipos y herramientas utilizadas en este proyecto por Argos, sin embargo, se pudo haber usado el rodillo vibrante en la compactación, fresadora para el fresado y extracción del pavimento existente (Ilustración 30) y lonas de plástico para el curado del concreto (Ilustración 31).

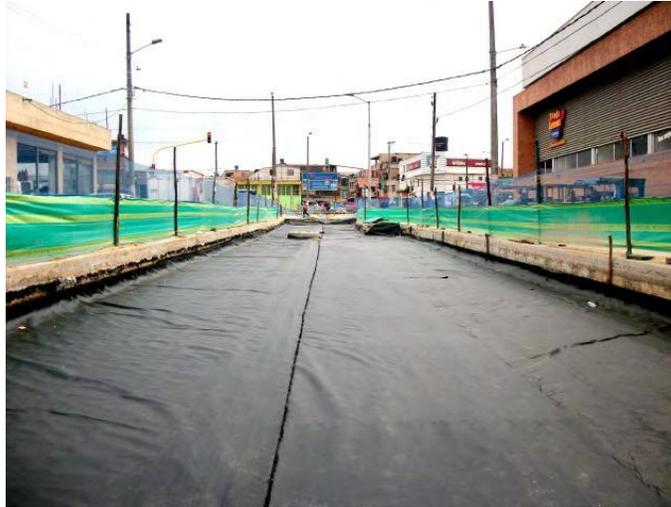
Ilustración 31. Lonas de plástico para el curado del concreto [22].

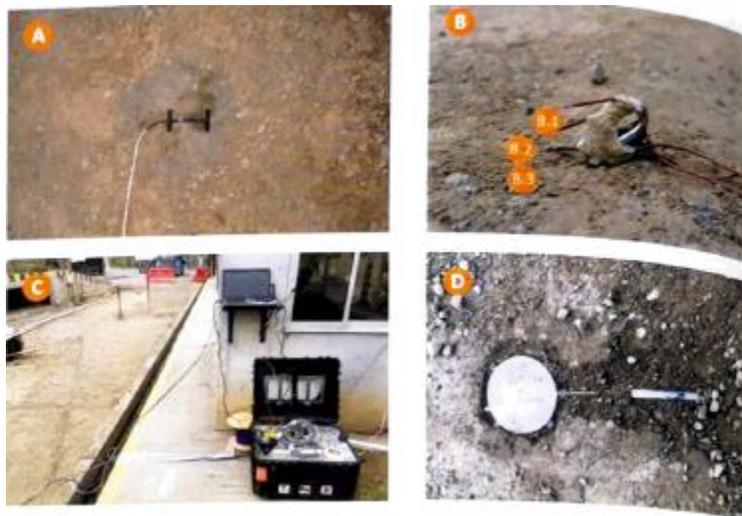
Como se puede ver en la Ilustración 32, se realizó una instrumentación del tramo mediante celdas de presión (d), sensores de deformación tipo H (a), termocuplas a diferente profundidad de la capa de UHPFRC para cada una de las secciones construidas (b). En la siguiente imagen se pueden ver las instrumentaciones aplicadas para evaluar las deformaciones obtenidas por el paso de los vehículos de carga para su pesaje [1].

Ilustración 32. Tramo de prueba con espesores de capa de 3 y 5 cm de UHPC. [1]

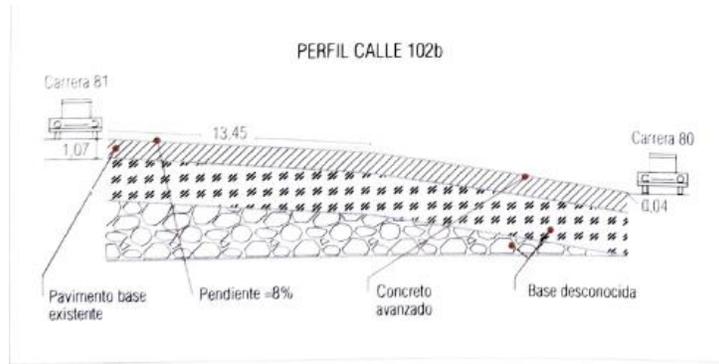
Al igual que en el tramo de prueba en la planta de prefabricados se realizó un fresado y extracción del pavimento base existente con el fin de vaciar el UHPFRC como sobre-carpetas a nivel de las carpetas adyacentes. La sobre-carpeta tiene un espesor de 4 cm y fue vaciada sobre una base compactada en una pendiente de 8% junto a pavimento de concreto convencional como se ve en la Ilustración 33 [1].

Ilustración 33. Perfil del tramo de sobre-carpeta en UHPC para uso público [1].

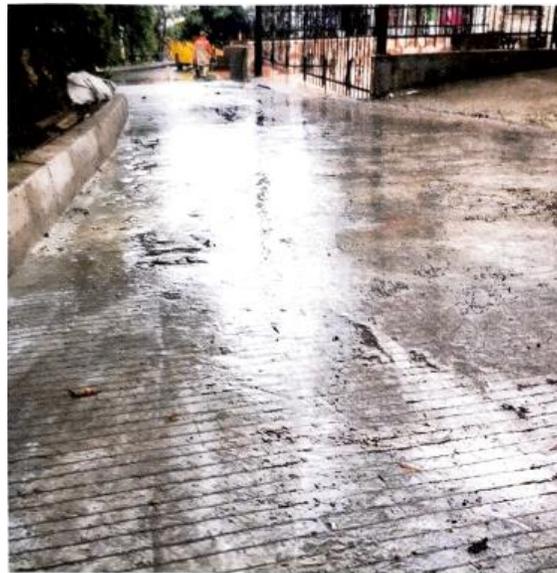
Aunque no se evidencia que Argos haya realizado pruebas a posteriori de la colocación de la sobre-carpeta, en la Ilustración 34 se logra ver el estado superficial de ésta ya terminada y endurecida.

Ilustración 34. Tramo de sobre-carpeta en UHPC para uso público [1].

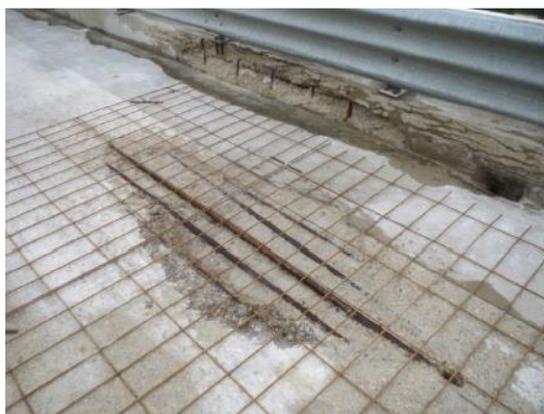
Ilustración 35. Región afectada en dirección al oeste del puente [12].

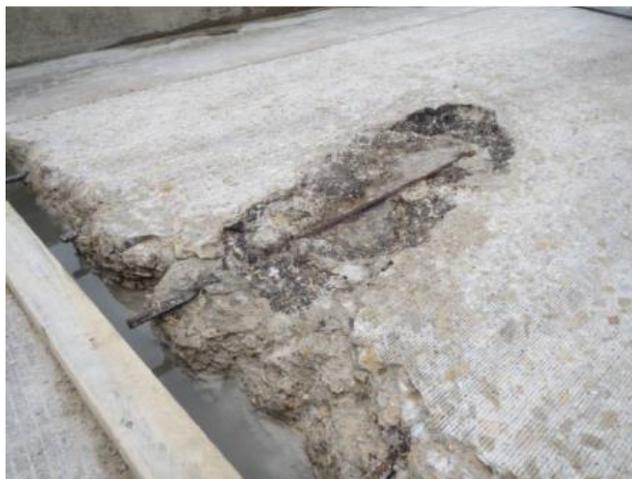
Ilustración 36. Zona afectada en dirección al oeste [12].

Como primer paso en la realización de este proyecto se procedió a identificar y rectificar las zonas en donde el concreto estaba en mal estado y de esta manera eliminarlo. Se debe tener en cuenta que por ser una rehabilitación en un puente se debe fresar el concreto presente, pues, al aplicar una sobre-carpeta se aumenta el peso muerto de la estructura y se sobre-esforzaría. Luego, se proporcionó una superficie rugosa con el fin de promover la buena adherencia entre el sustrato de concreto antiguo y el recubrimiento con UHPFRC. Cabe resaltar que la adherencia con el concreto es mecánica y química, pues, el humo de sílice del material de la sobre-carpeta reacciona con la portlandita del concreto existente y de esta manera forman gel CSH (causante de las propiedades del concreto) entre el UHPFRC y la superficie que se tratará [23]. Luego se escarifica la superficie quedando como en la Ilustración 37, luego se removieron los escombros y finos que quedan como residuos de las obras preliminares a el vaciado del UHPFRC [12].

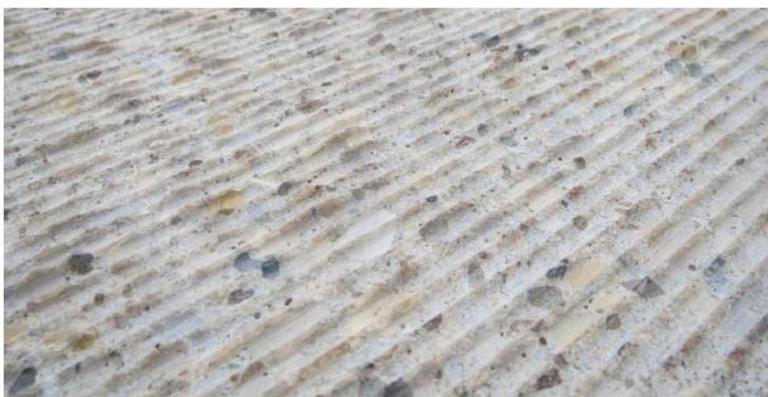
Ilustración 37. Superficie escarificada en el tablero del puente [12].

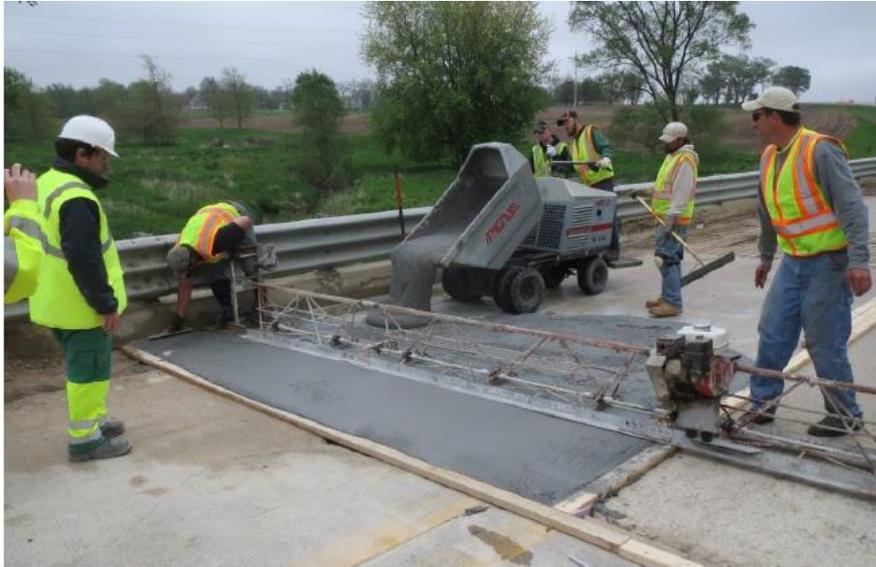
muestra en la Ilustración 38. Los trabajadores que utilizaron herramientas manuales se encargaban de colocar y distribuir de manera uniforme el concreto vaciado del *buggy*. A medida que se lograba el espesor ($e=3,8\text{cm}$) deseado se ubicaba en el carril la regla vibrante para la compactación de manera progresiva [12].

Ilustración 38. Equipos utilizados para la colocación de la sobre-carpeta de UHPC [12].

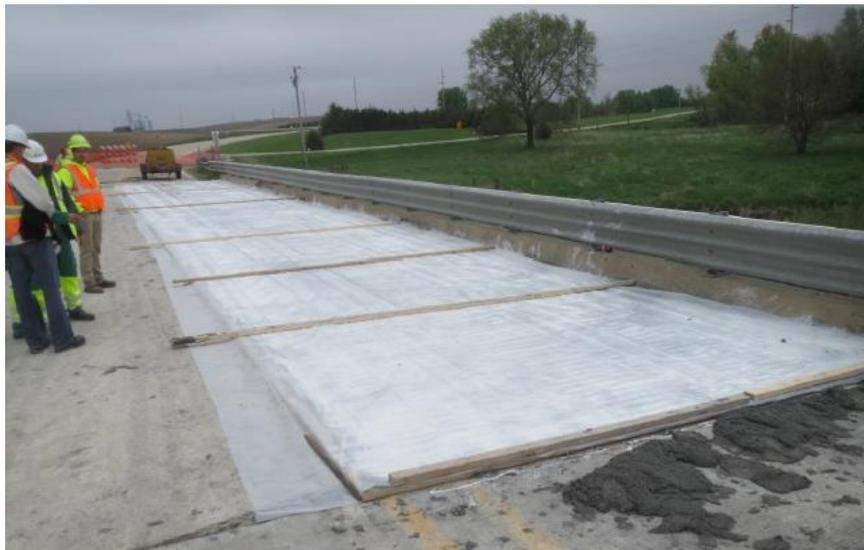
Luego de esto se aplicó un compuesto de curado especial para evitar la deshidratación del UHPFRC. Cuando se terminó el tramo de la sobre-carpeta, se colocó una lona de plástico para cubrir el material de la intemperie y evitar pérdida de humedad en el proceso de curado, como se muestra en la Ilustración 39 [12].

Ilustración 39. Plástico protector del proceso de curado [12].

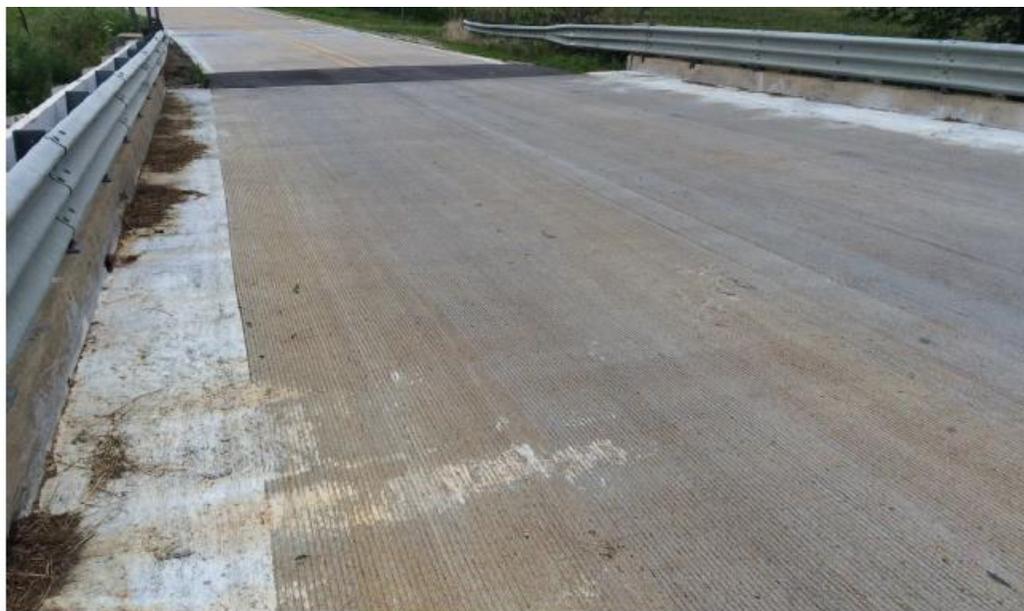
La superficie fue fresada para darle ese acabado superficial que mejore la adherencia entre el neumático del vehículo y el pavimento. En este acabado el estriado superficial es longitudinal, en lugar de transversal al tráfico rodado, como se muestra en la Ilustración 40 [12].

Ilustración 40. Acabado superficial del tablero del puente [12].

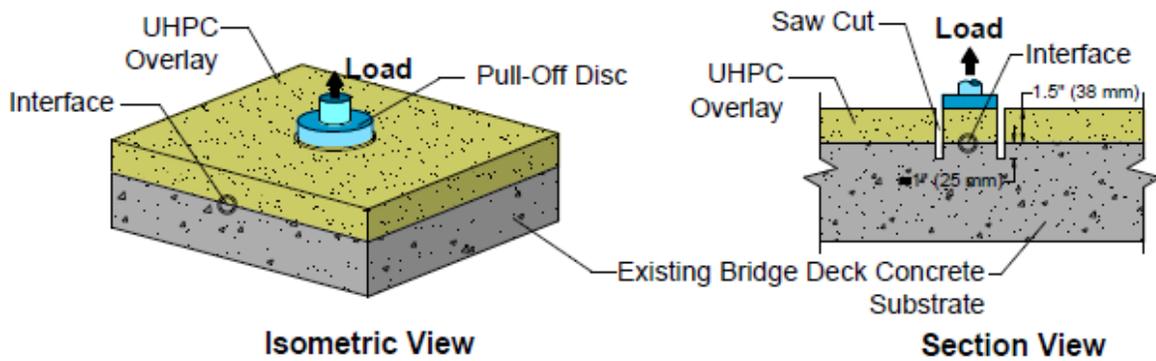
La extracción de estos núcleos se efectuó por medio de unos discos que se adherían a el UHPC y se jalaban. Se perforo el perímetro de los cilindros hasta 2,5 cm bajo el sustrato de concreto antiguo, luego se accionó el disco. Este proceso se muestra en la Ilustración 41.

Ilustración 41. Extracción de núcleos para revisión [12].

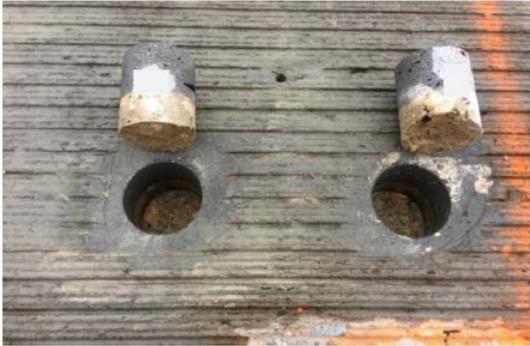
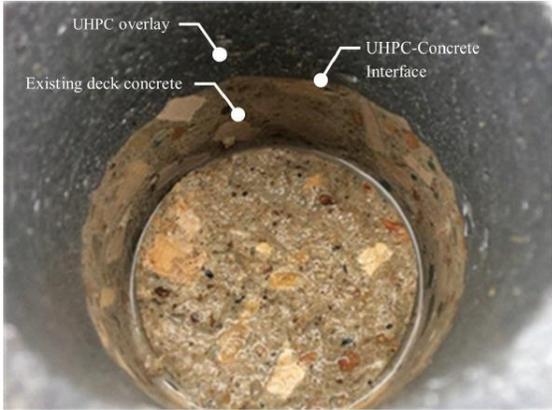
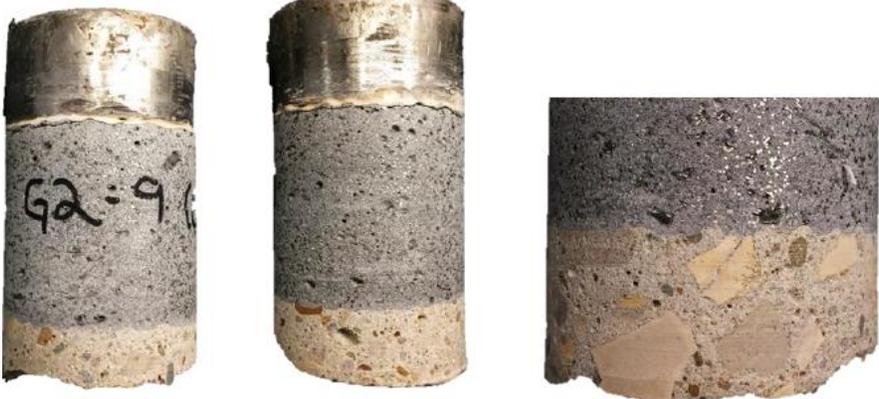
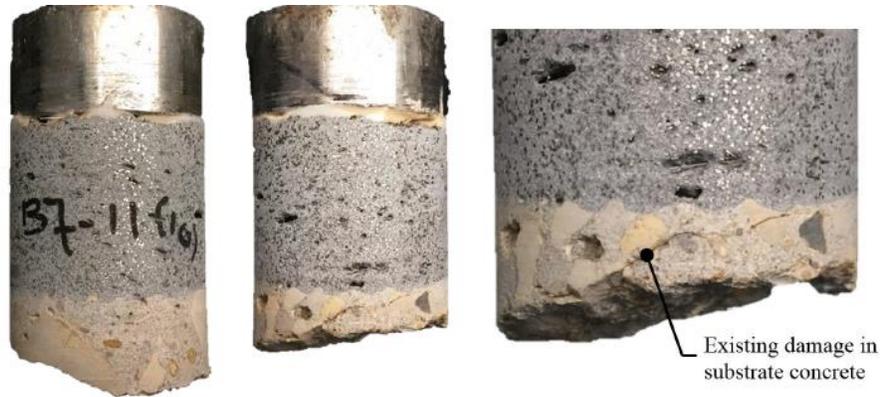
Ilustración 43. Extracción de los núcleos para su evaluación [12].

Ilustración 44. Vista del espacio ocupado por los cilindros, diferencia entre sustrato de concreto y UHPC [12].

Ilustración 45. Núcleo extraído de la zona G [12].

Ilustración 46. Núcleo extraído de la zona B [12].

Los resultados fueron positivos al encontrar una adherencia adecuada entre el sustrato de concreto y el UHPFRC. Las resistencias a la tensión fueron mucho mayores que las de otros concretos usados como carpetas. Sin embargo, en la zona B se encontró un daño en el sustrato de concreto que podría reflejarse en la sobre-carpeta de UHPC, por lo que se tomaron las medidas del caso para prevenir fisuras en la sobre-carpeta [12].

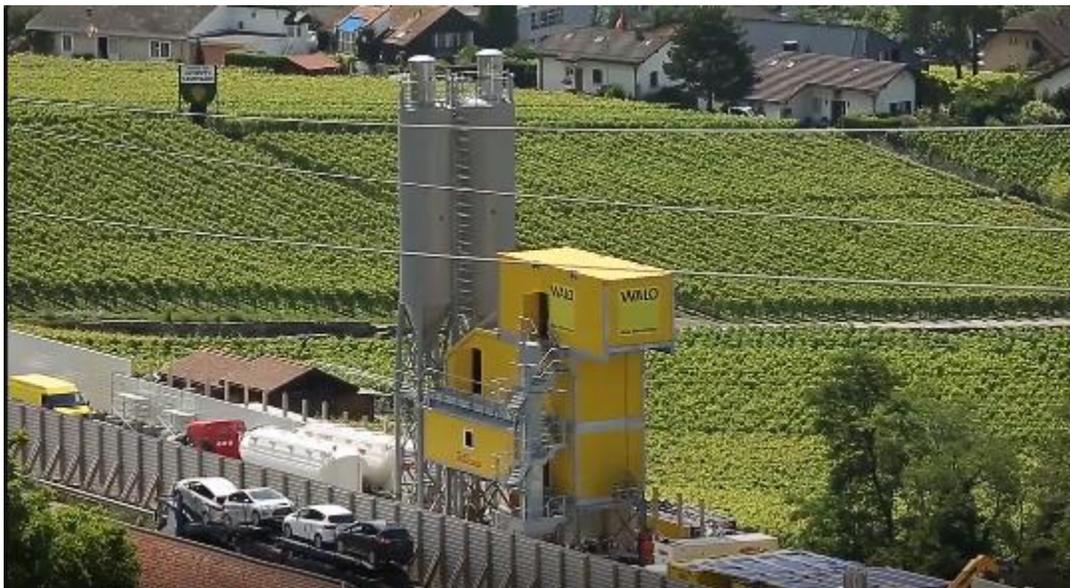
Con el fin de aplicar la sobre-carpeta de UHPFRC para la rehabilitación del viaducto se adecuo una planta en sitio para la fabricación de este, estuvo ubicada en uno de los extremos del viaducto [24].

Ilustración 48. Planta en sitio de UHPFRC en el viaducto de Chillon [24].

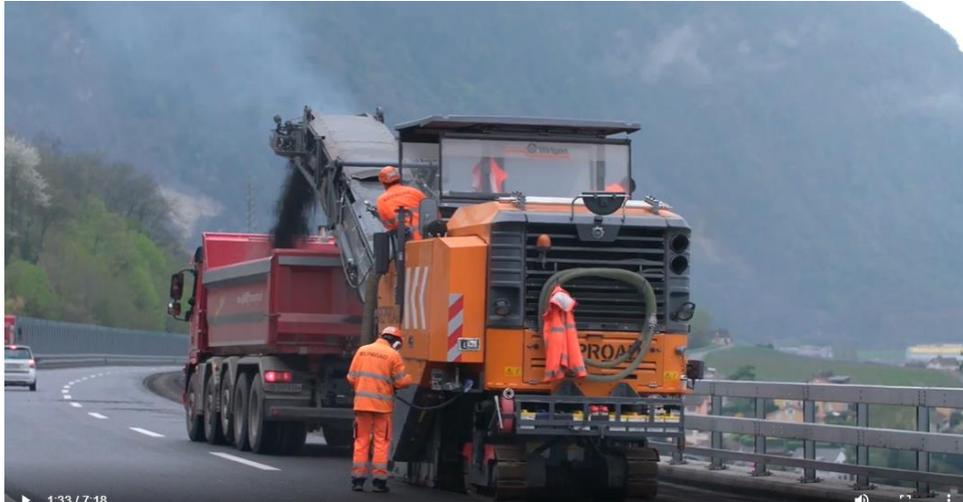
Posteriormente se fresó la carpeta de rodadura existente extrayendo el material antiguo como se ve en la Ilustración 49, adelante va una volqueta en la que se descargarán los residuos del fresado [24].

Ilustración 49. Fresado de la capa de rodadura existente en el viaducto de Chillon [24].

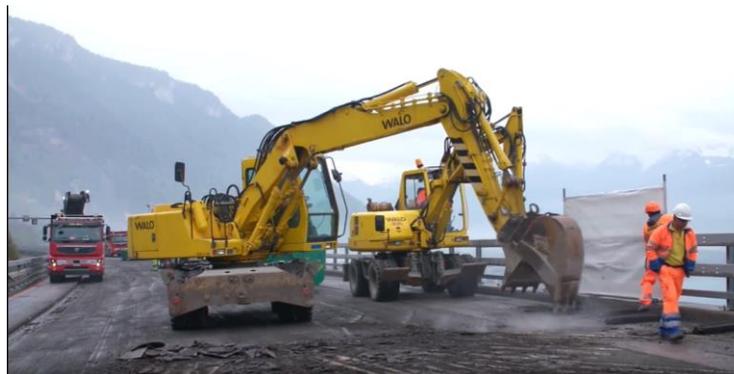
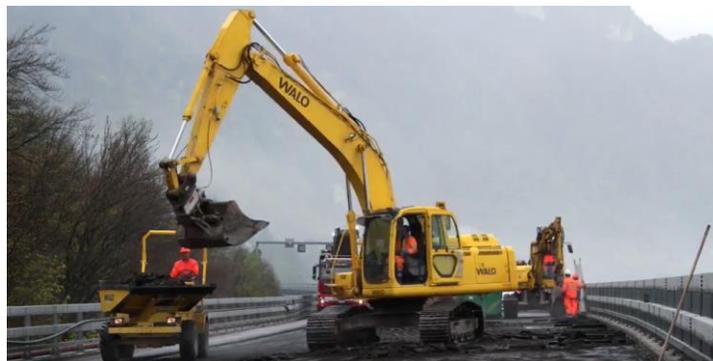
Se usaron retroexcavadoras de neumáticos y sobre orugas para retirar parte de la carpeta existente que la fresadora no extrajo, se usaron dos retroexcavadoras sobre neumáticos y una sobre orugas para este proceso. El material resultante fue descargado en volquetas y en buggies de neumáticos para botadero o planta de reciclaje, se ve en la Ilustración 50 [24].

Ilustración 50. Retroexcavadoras sobre neumáticos en el viaducto de Chillon [24].

Ilustración 51. Retroexcavadora sobre orugas en el viaducto de Chillon [24].

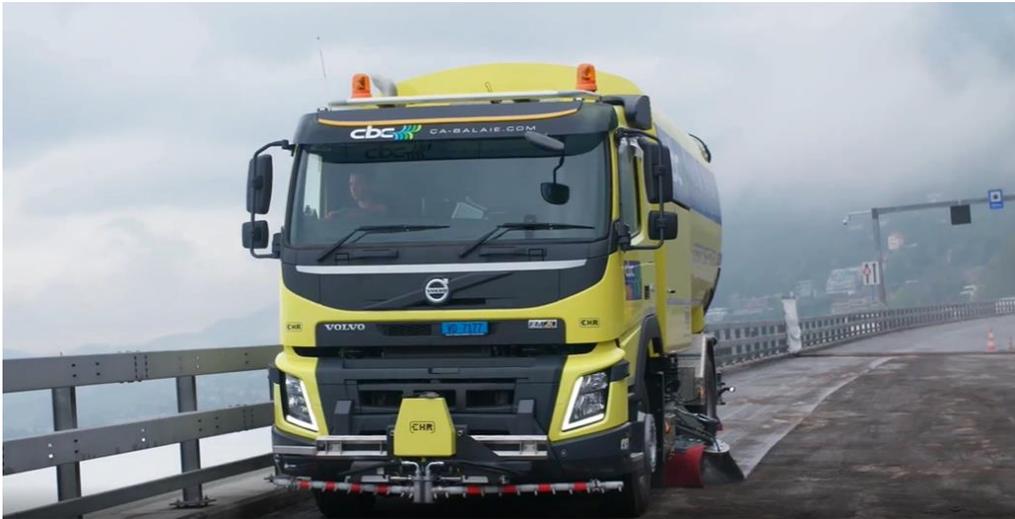
Posterior a la extracción de la capa existente en el viaducto se usó una barredora para limpiar y adecuar la superficie en donde sería vertido el UHPFRC, dejando la superficie sin residuo alguno, como se ve en la Ilustración 52.

Ilustración 52. Barredora en el viaducto de Chillon [24].

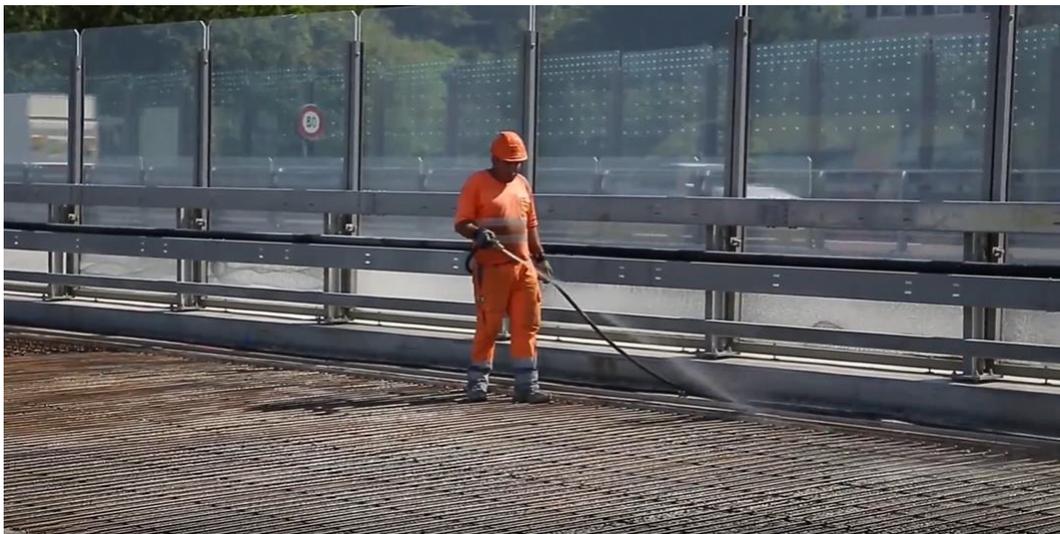
Se instaló la malla de acero de refuerzo en la superficie, se humedeció y adecuó para el posterior vaciado de UHPFRC.

Ilustración 53. Instalación de la malla de acero de refuerzo. [18]

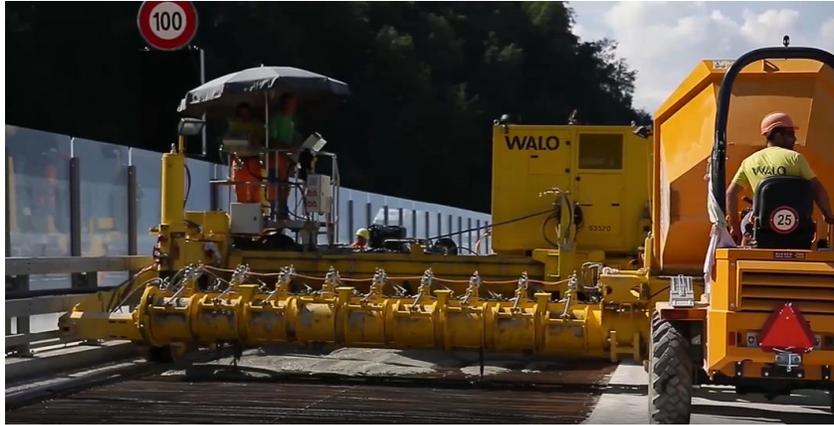
Para el vaciado y extendido del UHPFRC se usó una repavimentadora de WALO como se muestra en la Ilustración 54. En la imagen se puede ver el *buggy* utilizado para la extracción del material antiguo. Este equipo se utilizó también para transportar el UHPFRC de la planta a la repavimentadora, con el fin de abastecerla continuamente de material [24].

Ilustración 54. Vaciado de UHPFRC con la repavimentadora [24].

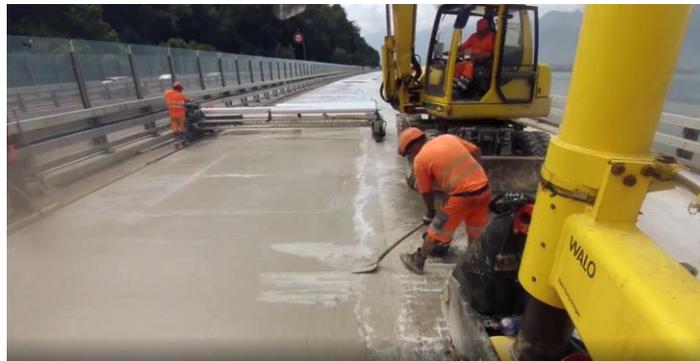
La repavimentadora tiene en la parte posterior del vaciado una especie de rastrillo que nivela la superficie para un adecuado extendido del material. Detrás de la repavimentadora se encontraban 4 trabajadores verificando la regularidad en la nivelación de la sobre-carpeta [24].

Ilustración 55. Parte posterior del proceso de vaciado [24].

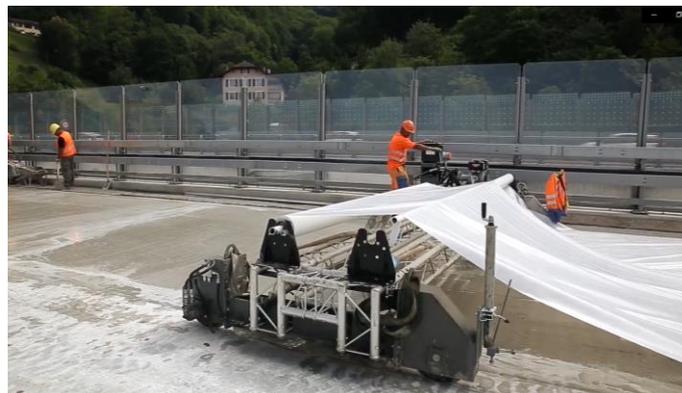
Detrás de la repavimentadora luego de verificar la nivelación y espesor deseado (4,5cm) se coloca una lona para el proceso del curado, evitando que se pierda humedad y protegiendo el UHPFRC de la intemperie.

Ilustración 56. Lonas de plástico para el curado y protección del material [24].

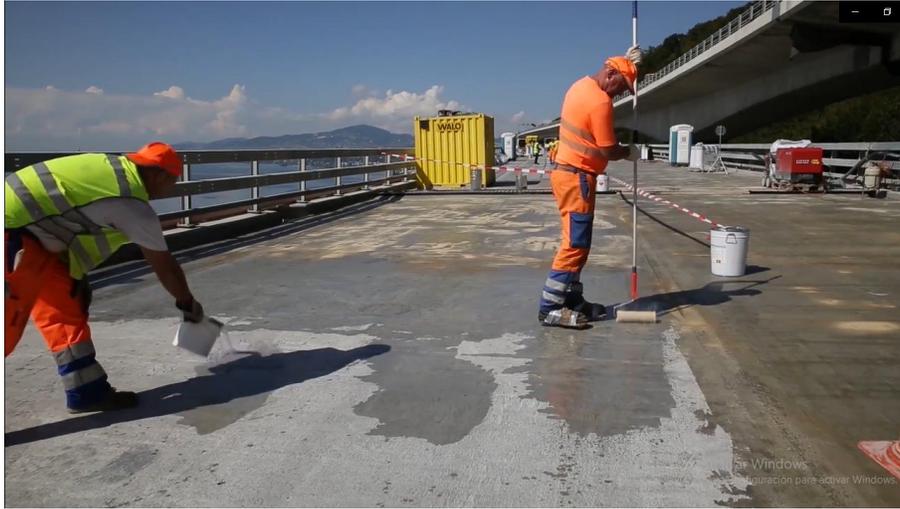
La superficie se humedece continuamente a partir del día siguiente al vaciado, como se ve en la Ilustración 57.

Ilustración 57. Curado de la sobre-carpeta de UHPFRC [24].

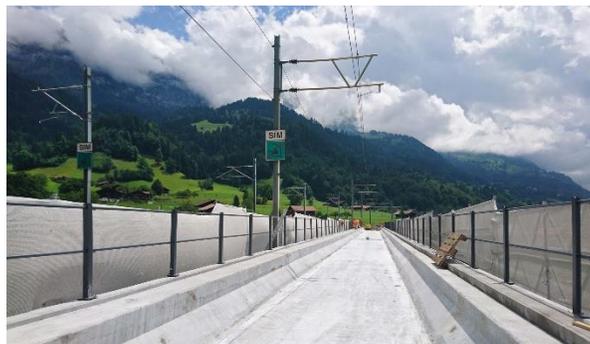
Ilustración 58. Viaducto con sobre-carpeta de UHPFRC de Kander [24].

Se fresó la carpeta existente, de tal forma que se pudiera extender 3,5 cm de UHPFRC en el viaducto como sobre-carpeta. Luego del fresado y extracción del material antiguo se vació de manera similar al caso aplicativo 4 (Laporte Road Bridge) pues las dimensiones del viaducto no permitían maquinarias de gran tamaño. El material se extendió con ayuda de un *buggy* desde el mixer al punto de vaciado. Posteriormente, se compactó con una regla vibrante y se cubrió con lonas de plástico para su proceso de curado y endurecimiento [24].

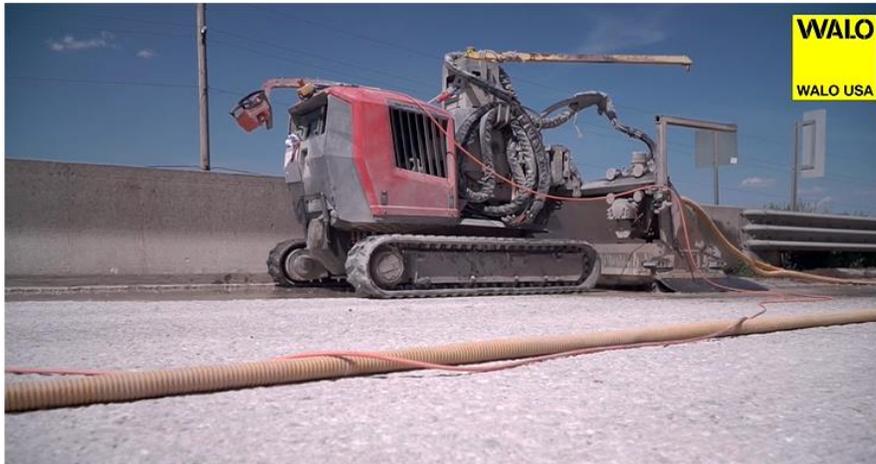
Ilustración 59. Máquina que efectúa la hidrodemolición por WALO en el puente de Sheldon, Iowa [24].

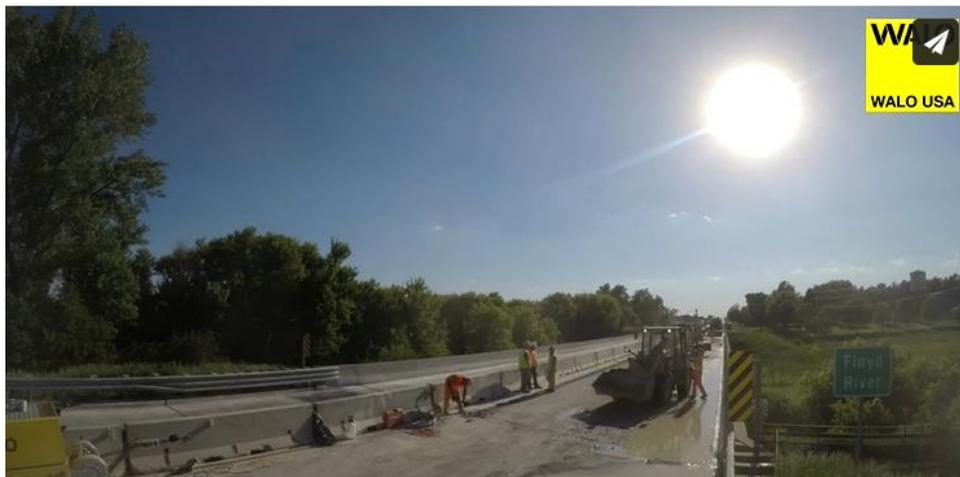
Ilustración 60. Extracción de los residuos con una retroexcavadora cargadora sobre neumáticos [24].

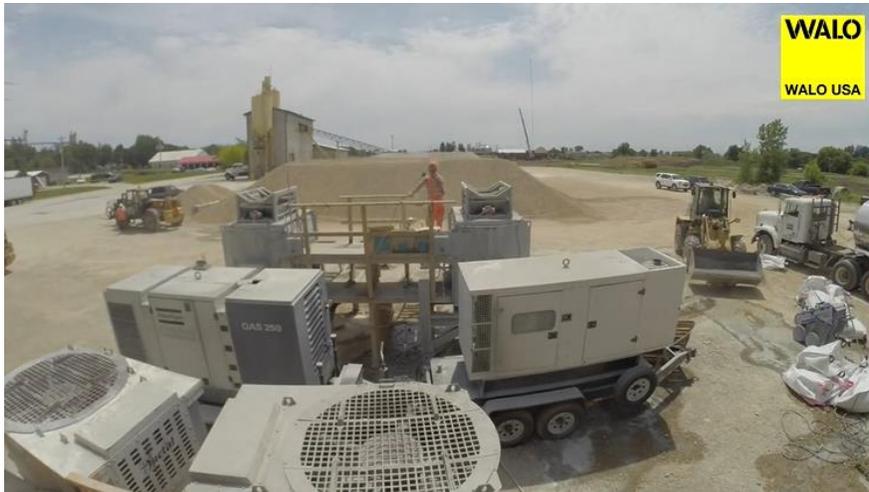
Ilustración 61. Planta en sitio para la fabricación del UHPFRC [24].

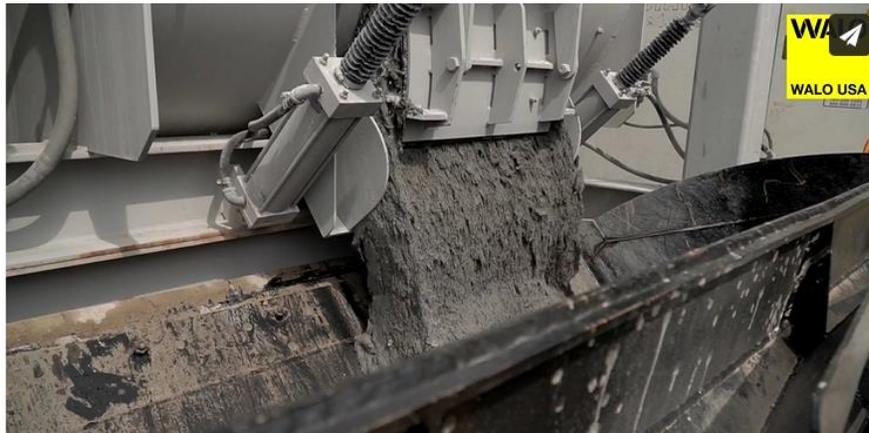
Ilustración 62. Descarga del UHPFRC a la retroexcavadora cargadora para transportar a la repavimentadora [24].

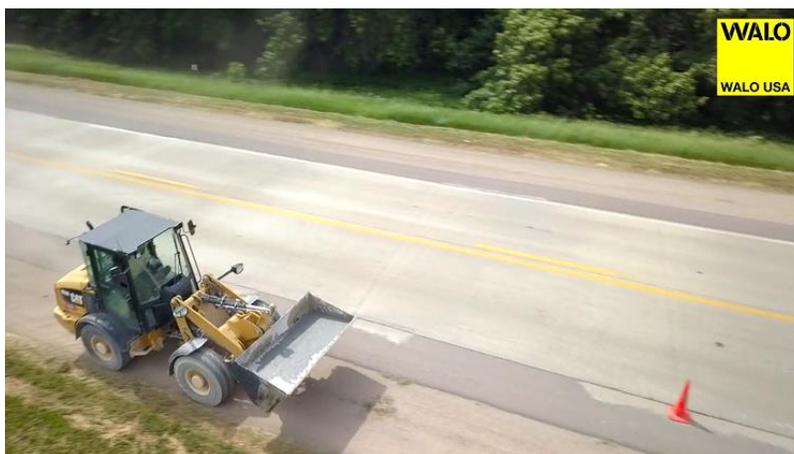
Ilustración 63. Transporte del material a la repavimentadora [24].

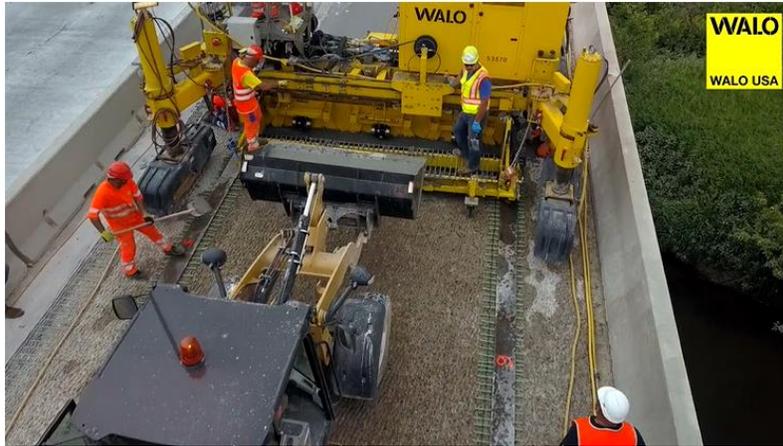
Ilustración 64. Descarga del UHPFRC a la repavimentadora [24].

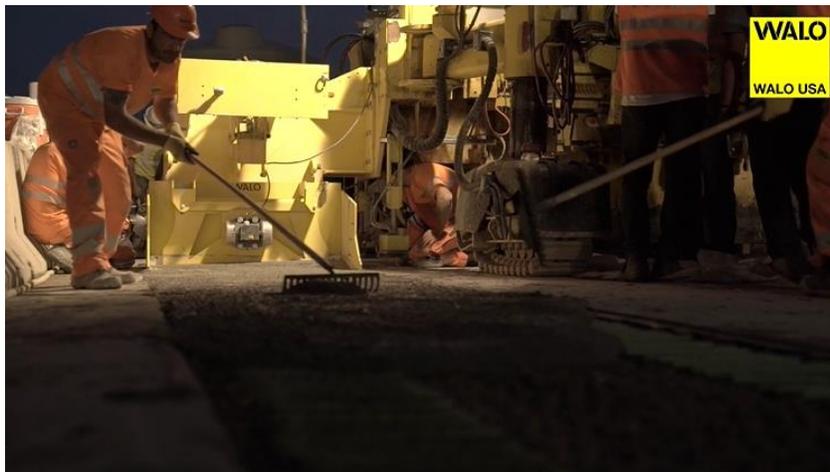
Ilustración 65. Trabajadores con rastrillos para esparcir el material [24].
