Proceso constructivo de la rehabilitación de pavimentos mediante sobre-carpetas de concretos de ultra altas prestaciones reforzados con fibras (UHPFRC)

César Iván Ramírez Munévar

Escuela Colombiana de ingeniería Julio Garavito

2020

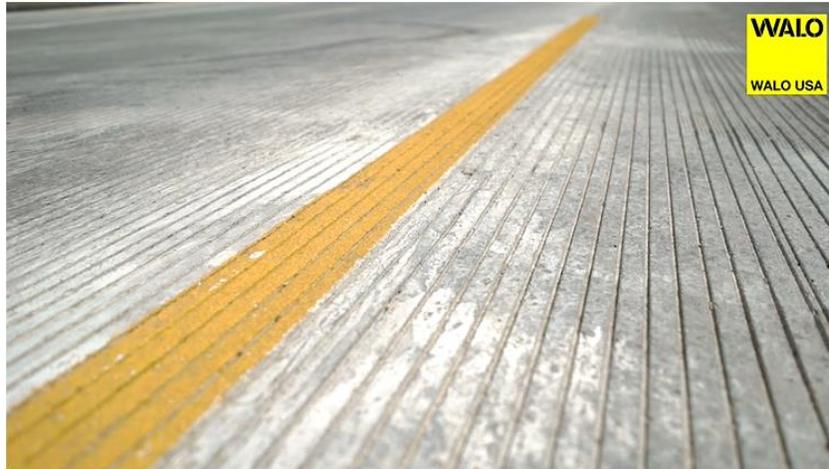
Ilustración 66. Textura superficial del puente de Sheldon, Iowa [24].

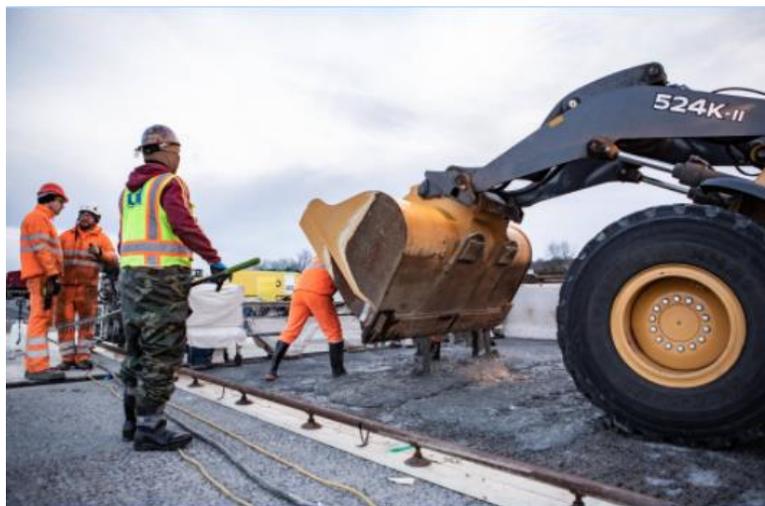
Ilustración 67. Instalación de la sobre-carpetas de UHPFRC en Delaware [25].
