**DIAGNÓSTICO DE LOS PROCESOS DINÁMICOS EN EL RÍO FRÍO, DERIVADOS
DEL DESARROLLO URBANO EN EL MUNICIPIO DE CHÍA, DEPARTAMENTO DE
CUNDINAMARCA**

**“DIAGNÓSTICO DE LOS PROCESOS DINÁMICOS EN EL RÍO FRÍO, DERIVADOS
DEL DESARROLLO URBANO EN EL MUNICIPIO DE CHÍA, DEPARTAMENTO DE
CUNDINAMARCA”**

Informe final del trabajo de grado para optar al título de
Especialista en Recursos Hidráulicos y Medio Ambiente

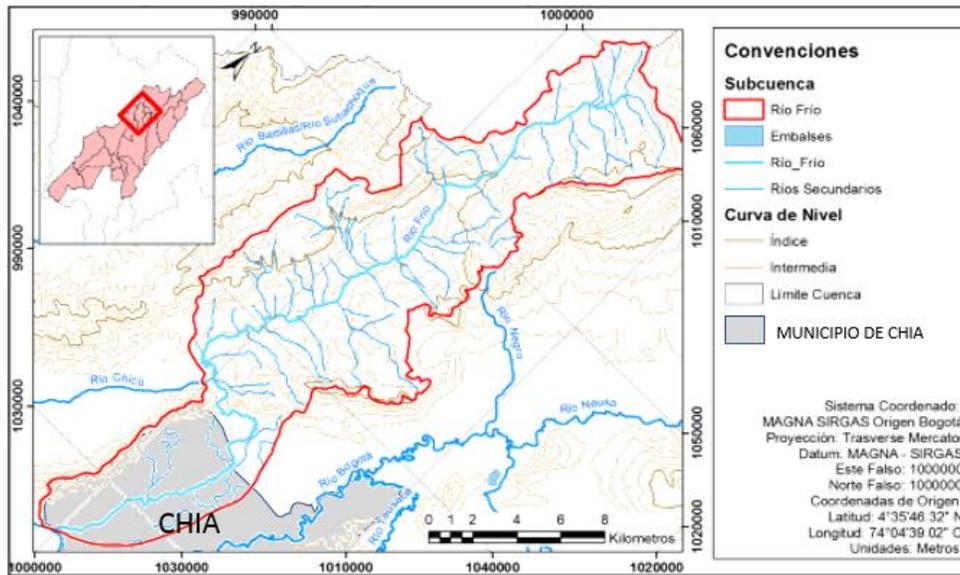
Imagen 1. Red de drenajes y ubicación de la subcuenca del río Frío en la cuenca del río Bogotá. Ubicación del municipio de Chía (2014). Pomca. Río Bogotá. CAR.

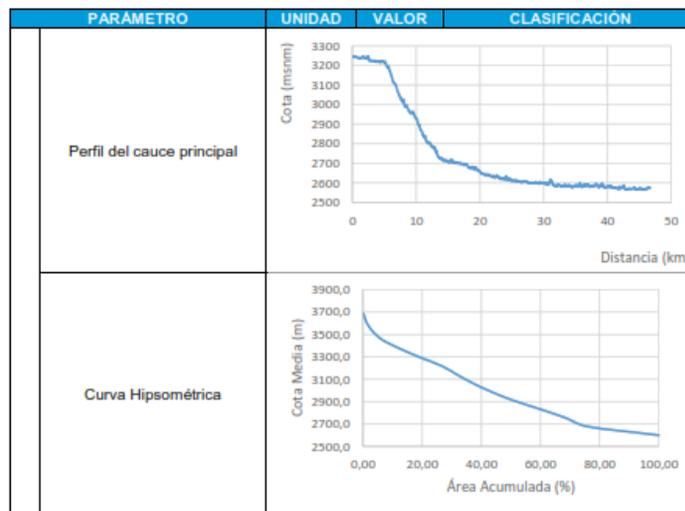
Imagen 2. Perfil del cauce principal de la subcuenca del río Frío (2014). Pomca. Río Bogotá. CAR.

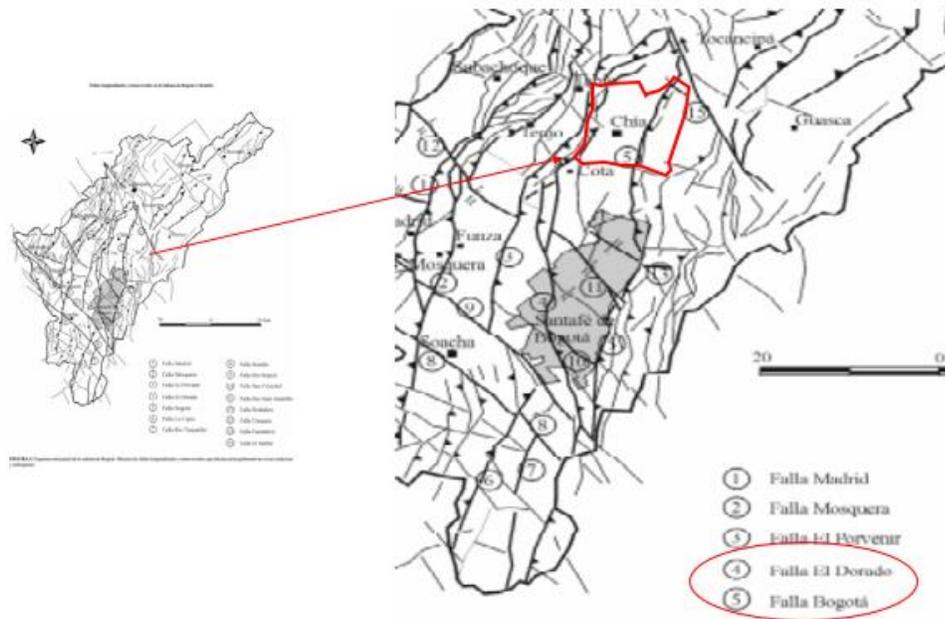
Imagen 4. Esquema estructural de la sabana de Bogotá (Patiño & Bermoudes, 2002).

Las fallas encontradas en el municipio de Chía, se presentan en las uniones del valle con los cerros orientales y occidentales, como se observa a continuación (imagen 4).

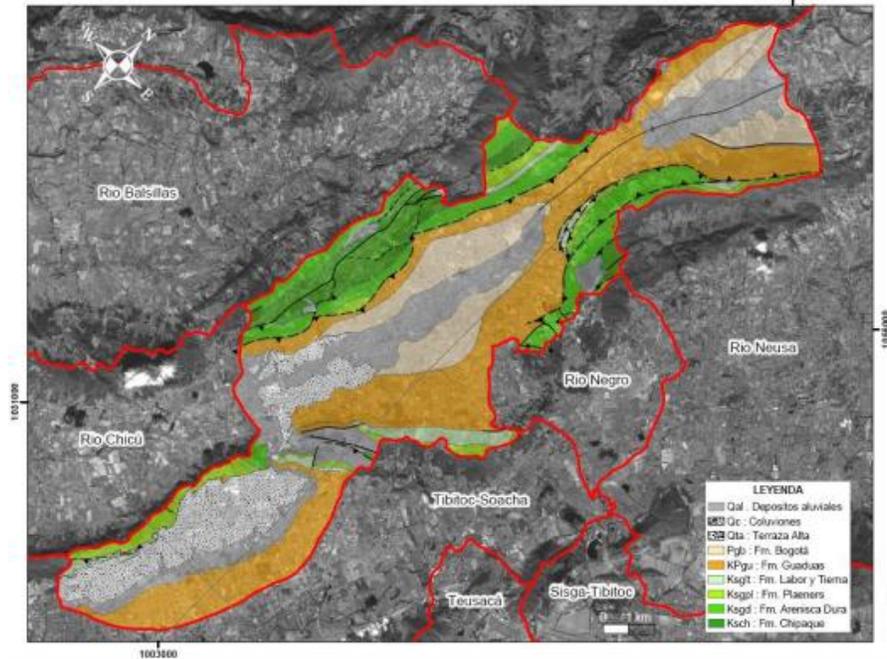
Imagen 5. Estratigrafía de la cuenca del río Frío. Fuente: Elaboración del diagnóstico, prospectiva y formulación de la cuenca hidrográfica del río Bogotá, subcuenca del río Frío, 2120-12.

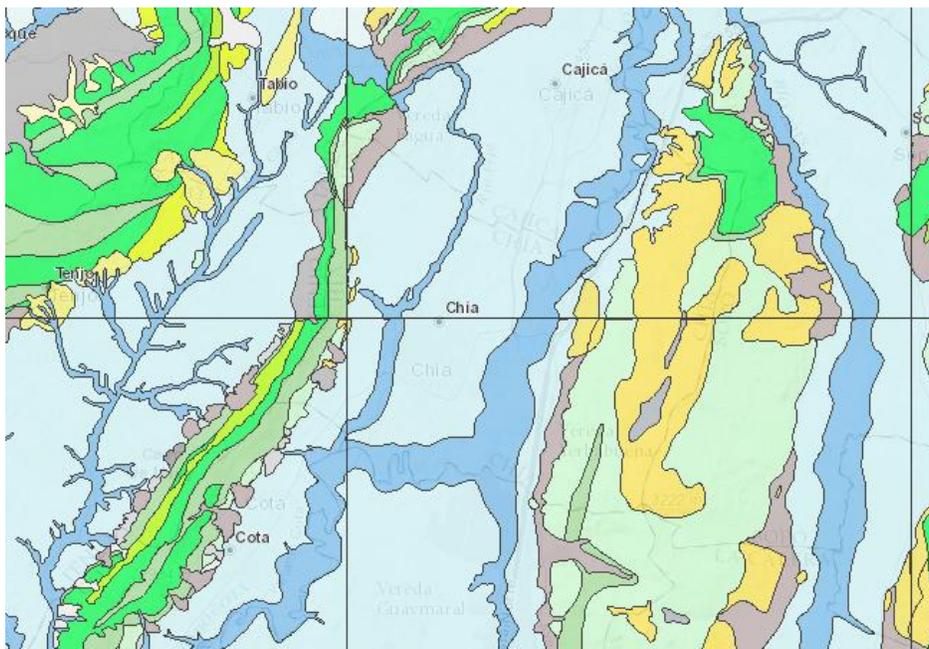
Imagen 6. Depósitos aluviales en el municipio de Chía. Fuente: www.arcgis.com/home/webmap/viewer.html?webmap=21311057a63f46779be8893741e10938.

Los depósitos aluviales del sector se observan a continuación en color azul rey claro.

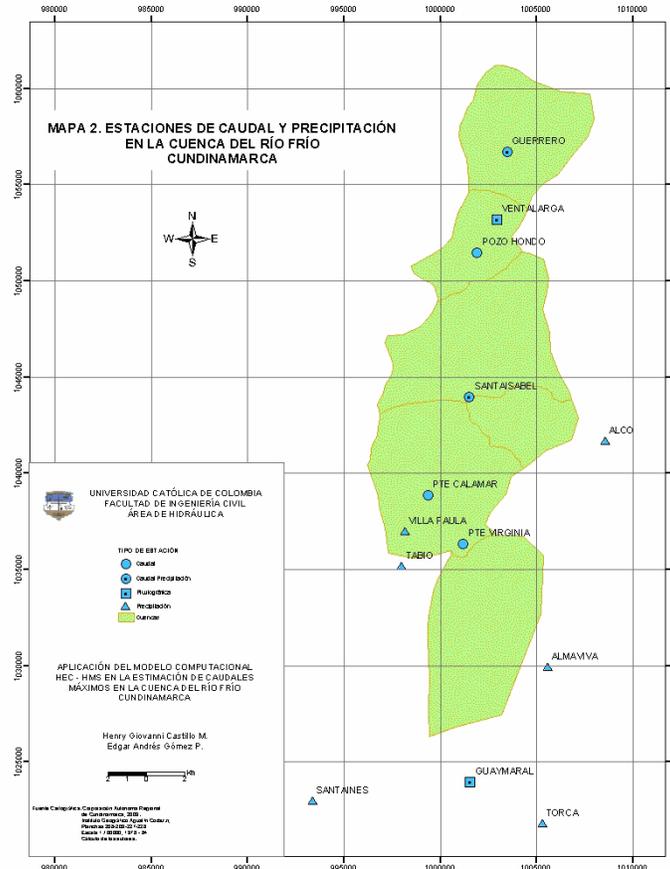
Imagen 7. Ubicación de las estaciones pluviométricas sobre la subcuenca del río Frío. Fuente: *Elaboración del diagnóstico, prospectiva y formulación de la cuenca hidrográfica del río Bogotá, subcuenca del río Frío, 2120-12.*

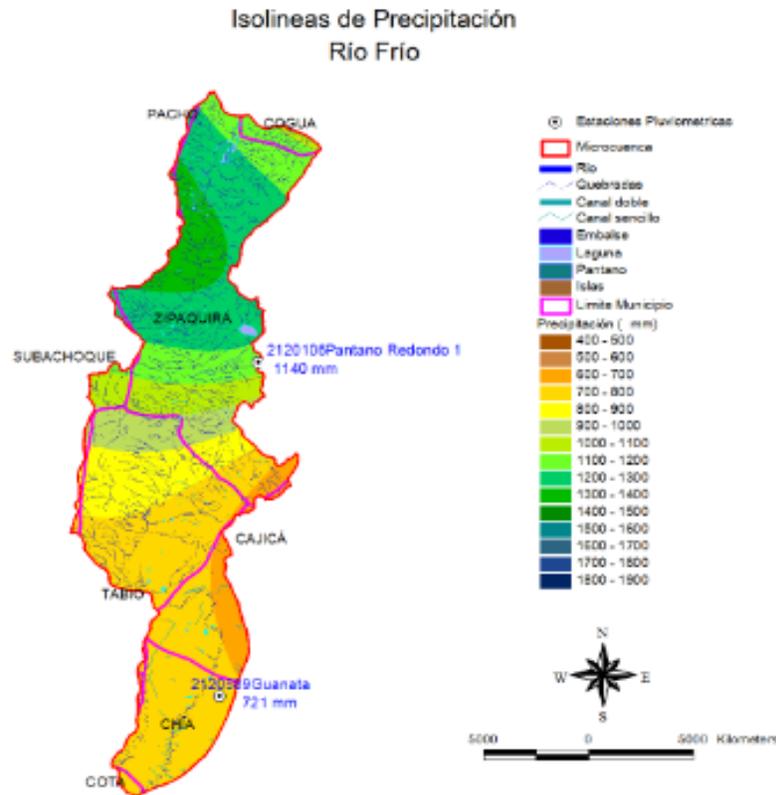
Imagen 8. Isolíneas de Precipitación. Fuente. *Elaboración del diagnóstico, prospectiva y formulación de la cuenca hidrográfica del río Bogotá, subcuenca del río Frío, 2120-12.*

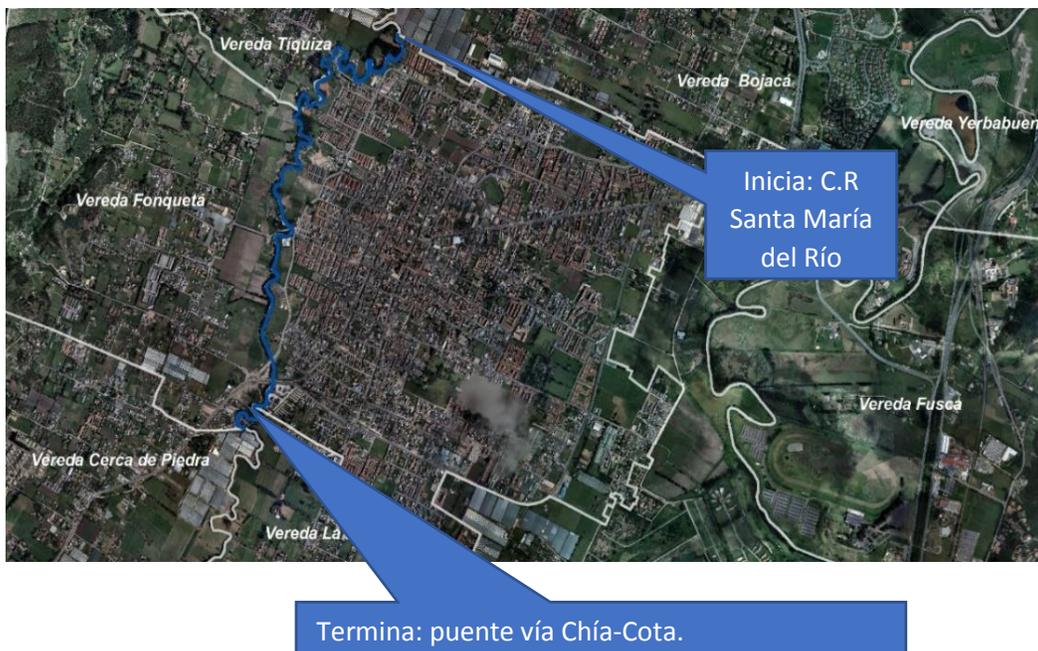
La zona en la que se realizó el estudio multitemporal se encuentra en el municipio de Chía, específicamente en la interacción del río Frío con el casco urbano. En la siguiente figura se ubica la zona espacialmente (imagen 11).

Imagen 11. Ubicación del sector objeto de estudio. Fuente: elaboración propia (2010).

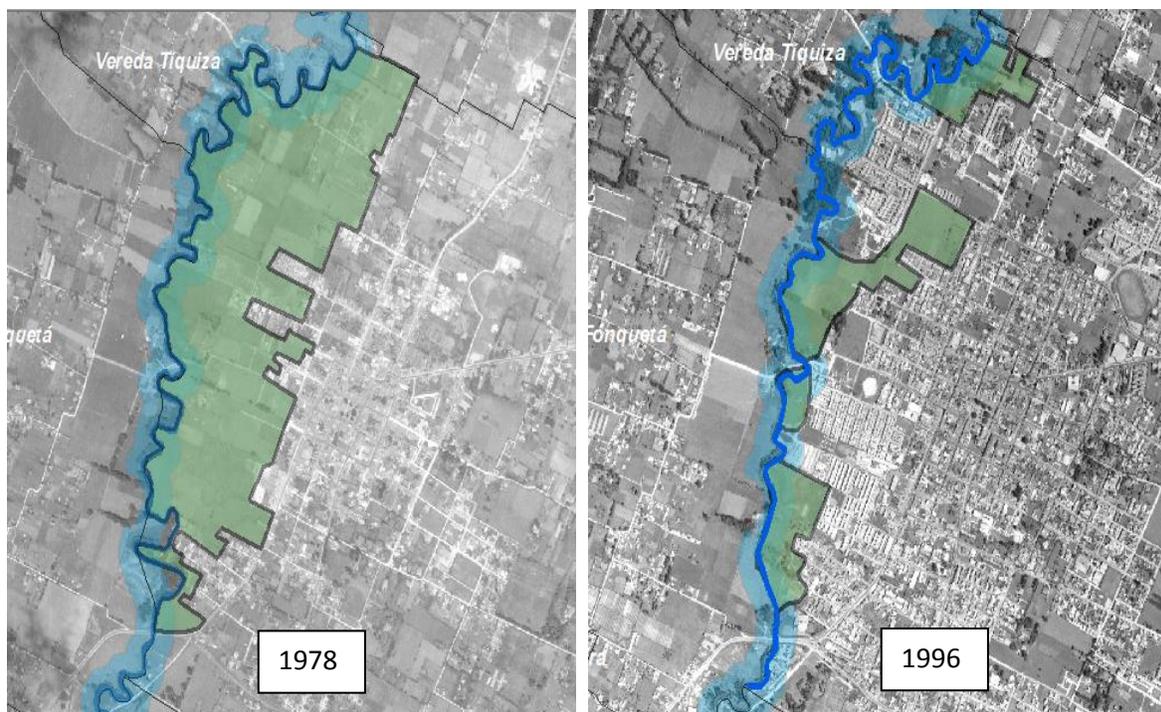
Imagen 12. Área de libre de construcción, costado occidental del casco urbano del municipio de Chía en el año 1978 frente a 1996. Fuente: elaboración propia.

De acuerdo con la información obtenida de la aerofotografía del año 1978, el casco urbano se encontraba retirado del cauce del río Frío por 535,78 m. Tras realizar un acercamiento de la imagen se pudo constatar que este sector tenía una vocación agrícola y pecuaria. Los procesos de urbanización que se iniciaron en 1984 tenían como propósito proveer vivienda a las personas que trabajaban en actividades de floricultura, lo cual ya era una problemática por el rebotamiento económico y demográfico del municipio, y contribuyó a acelerar la construcción de vivienda para esta población en particular (Fedesarrollo, 1990).

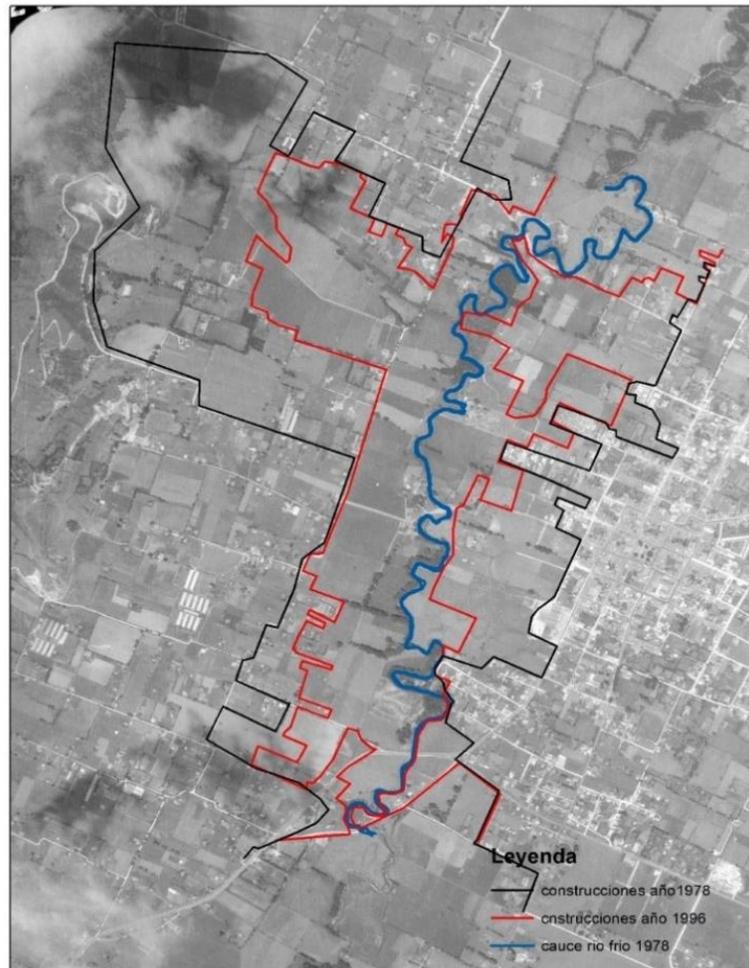
Imagen 13. Límite de construcciones entre 1978 y 1996. Fuente: elaboración propia.

Estas viviendas se construyeron en el valle de inundación que utilizaba el río Frío como amortiguación en tiempo de crecidas, lo cual no se tuvo en cuenta ni tampoco se dimensionó hasta la temporada invernal del año 2006, de la que se hablará más adelante, en el periodo 1997-2007.

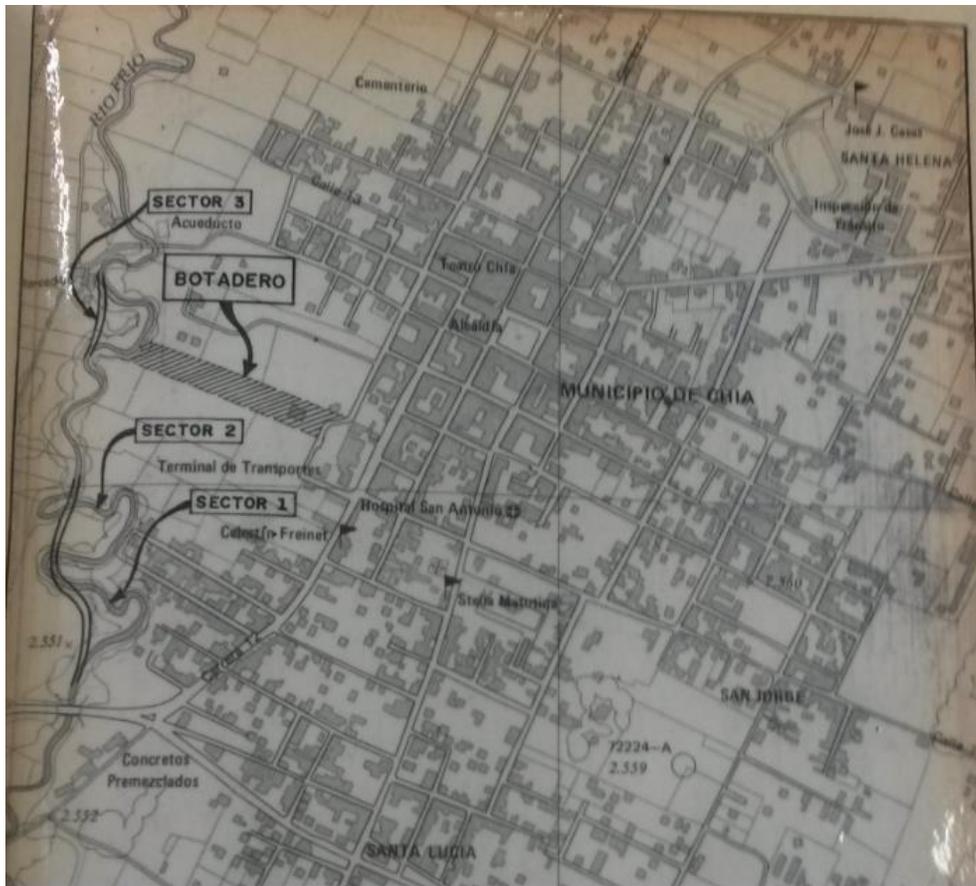
Imagen 14. Corte de meandros tras el cierre del botadero (CAR 1991). Fuente: Soler López, 2018.

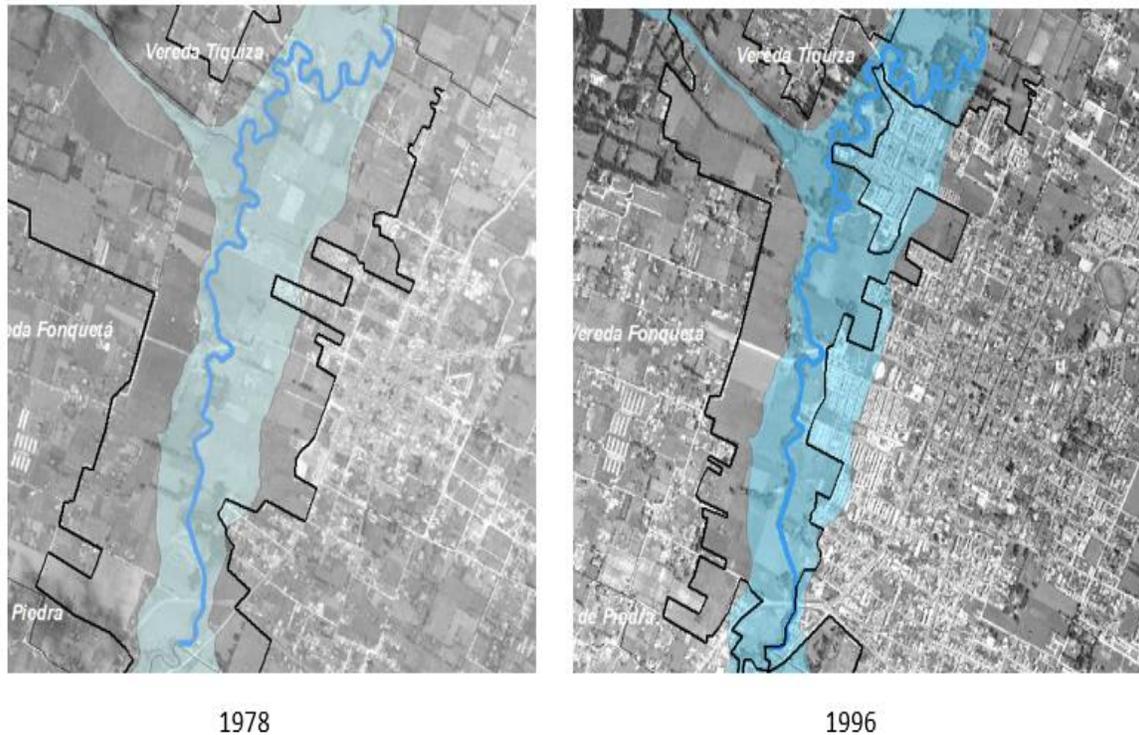
Imagen 15. Valle de inundación 1978 vs. 1996. Fuente: elaboración propia.

Para este periodo la llanura de inundación del río Frío en el municipio de Chía no tuvo cambios significativos en su área, pero sí un cambio drástico en el uso del suelo, el cual no tiene compatibilidad con la función estratégica del valle; al contrario, genera afectaciones, ya que el río no reconoce las construcciones y sigue realizando su labor de nutrición e inundaciones.

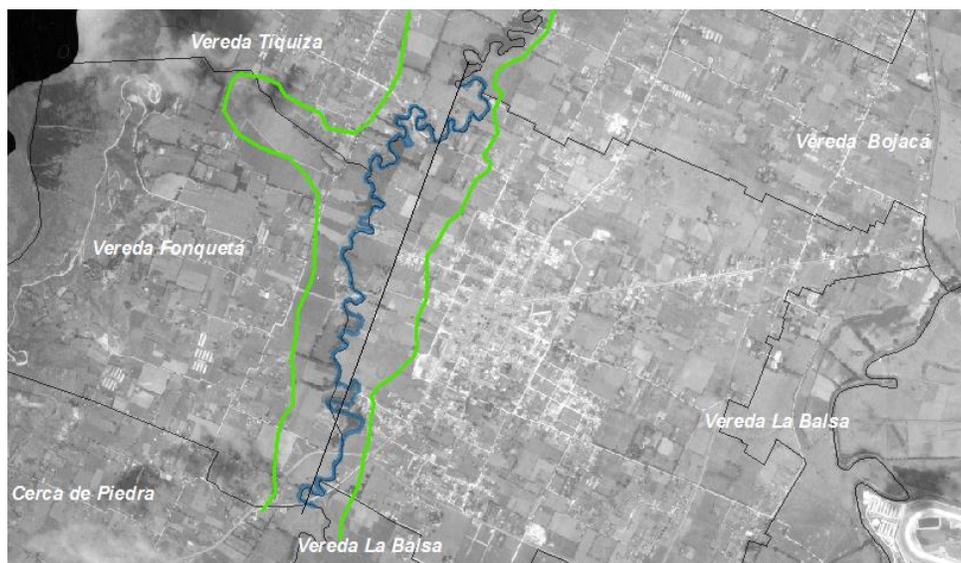
Imagen 16. Valle aluvial (contorno de color verde) y recorrido del río Frío en 1978. Casco urbano, municipio de Chía. Fuente: elaboración propia.

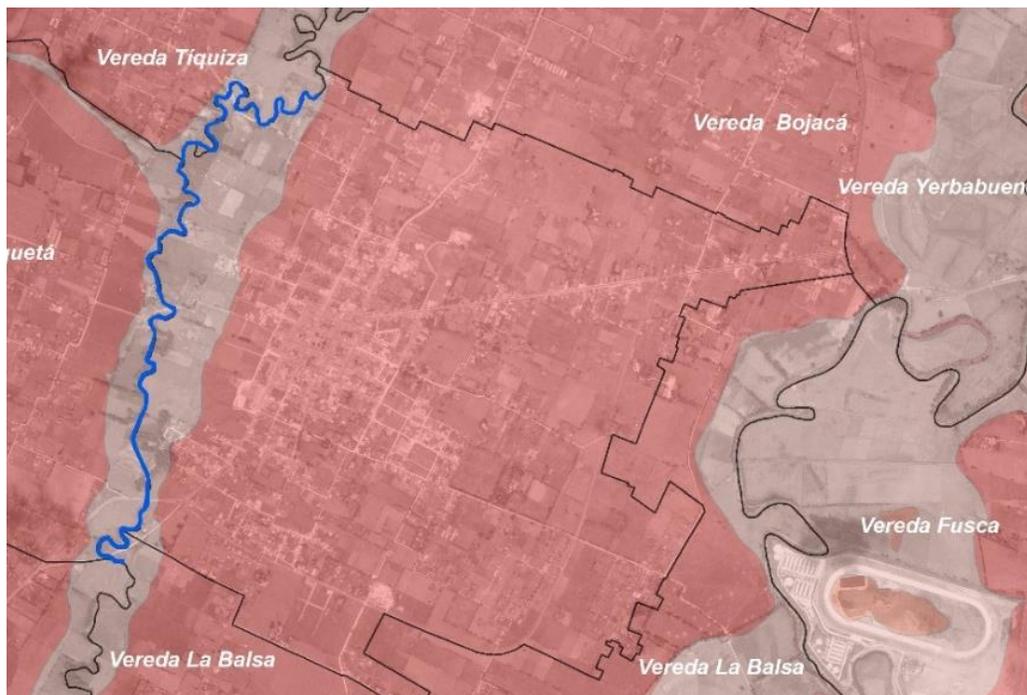
Imagen 17. Valle aluvial (color rosado claro) y recorrido de río Frío en 1996. Casco urbano del municipio de Chía. Fuente: elaboración propia.

- Longitud del río Frío por el thalweg del tramo en estudio para 1996: **4.313 m.**
- Longitud del valle de inundación del tramo en estudio para 1996: **2.567 m.**
- Sinuosidad año 1996: $\frac{4313}{2567} = 1,68$ mayor a 1,5 cauce meándrico.

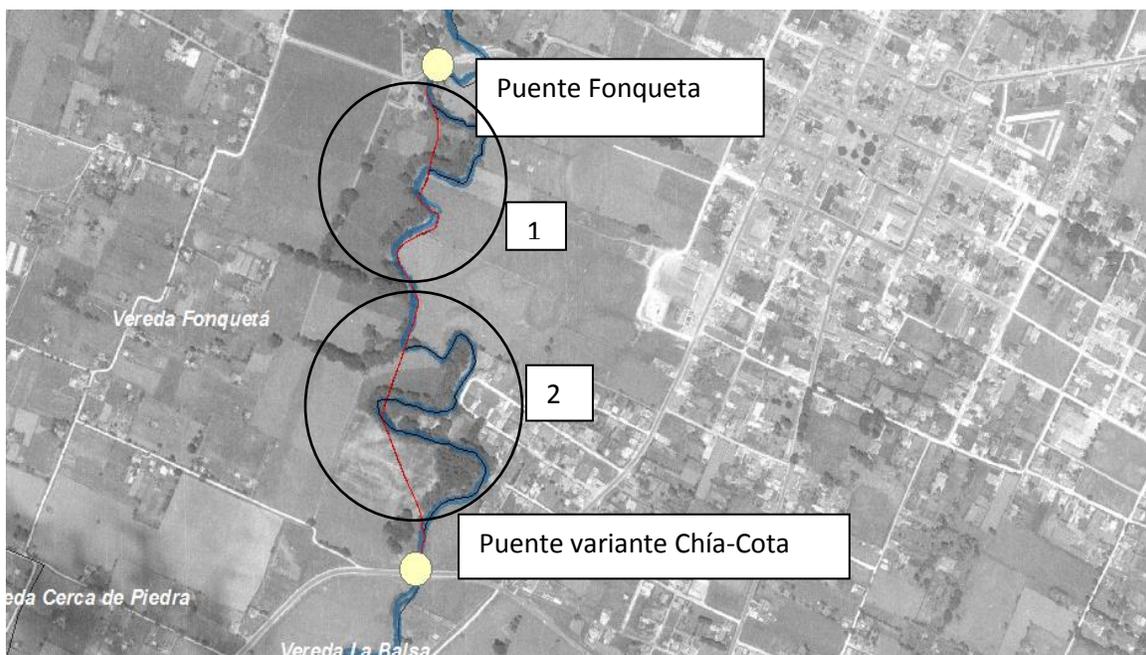
Imagen 18. Ubicación del sector y división de tramos, sobrepuesto en aerofotografía de 1978. Fuente: elaboración propia.

Con base en la información de la sinuosidad del río se identificó el sector más intervenido, que va desde el puente de Fonquetá hasta el puente de la variante Chía-Cota. Con el fin de puntualizar la afectación se dividió en dos tramos (imagen 18).

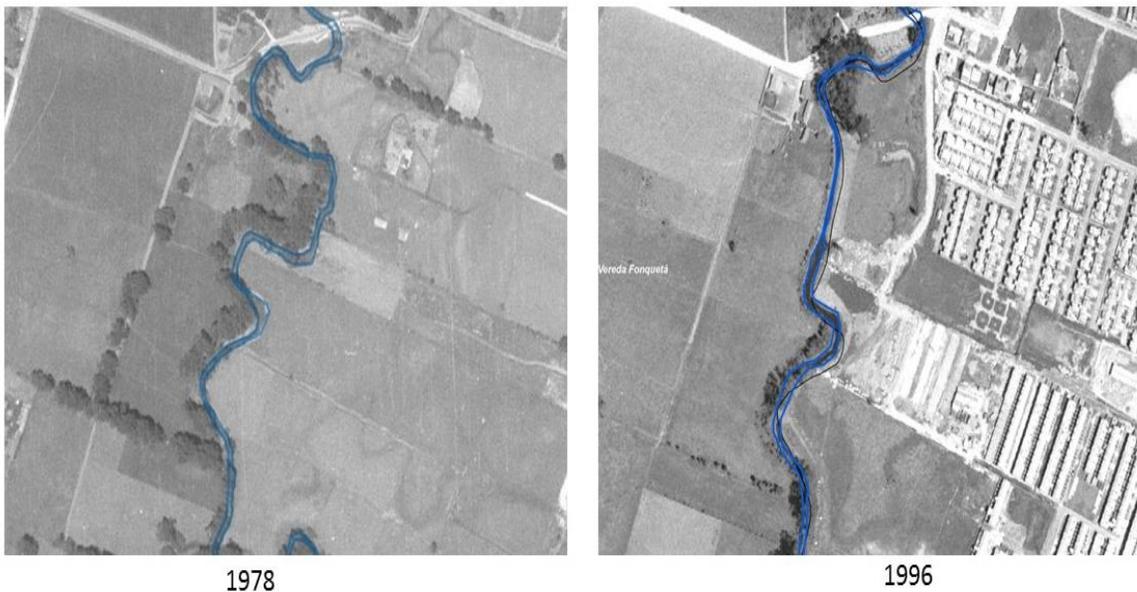
Imagen 19. Muestra de la reducción del recorrido del río (tramo 1) entre 1978 y 1996. Fuente: elaboración propia.

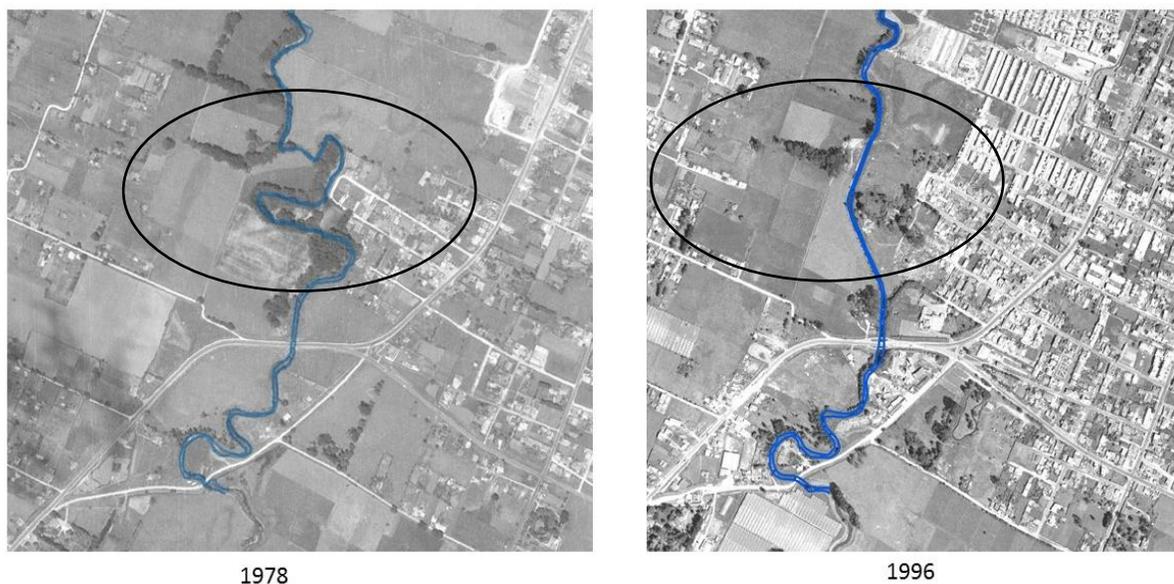
Imagen 20. Vista de la reducción del recorrido del río (tramo 2) entre 1978 y 1996. Fuente: elaboración propia.

Este tramo se ubica al costado suroccidental del casco urbano del municipio de Chía, allí se rectificó el cauce debido a inundaciones provocadas por el río.

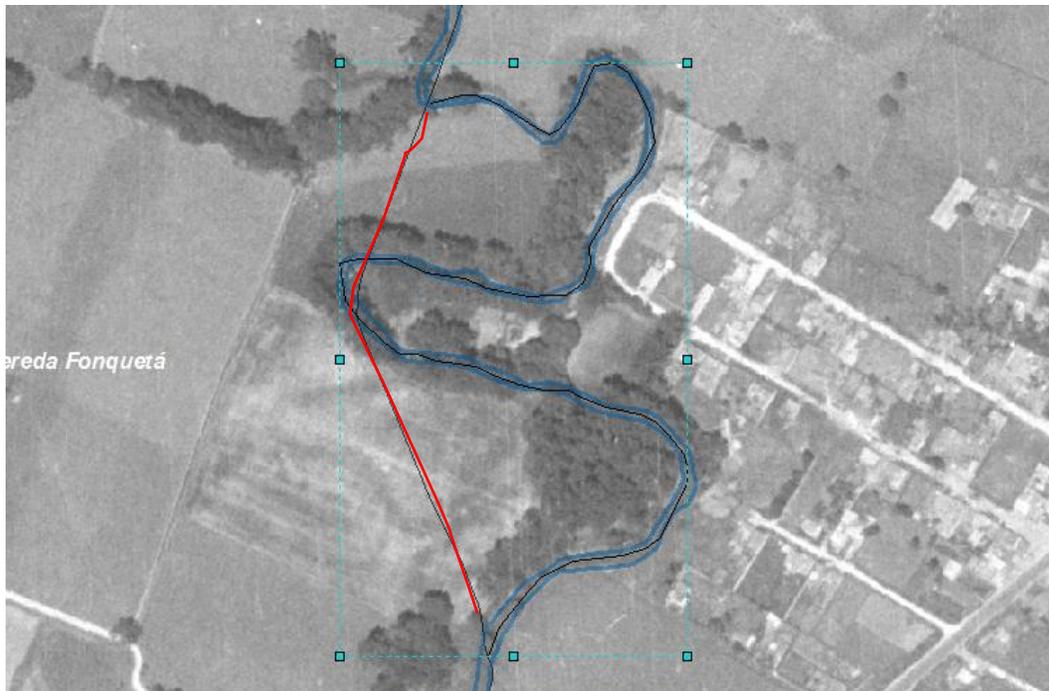
Imagen 21. Ampliación del sector con fotografía de 1978, en la que se observa el tramo original (azul) y la rectificación (rojo).

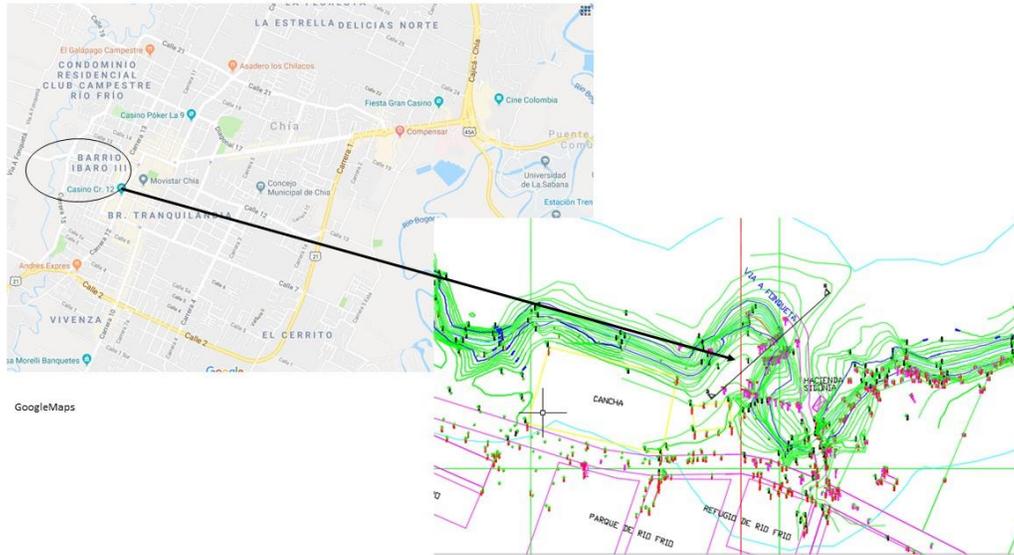
Imagen 22. Ubicación de la sección transversal en el tramo 1. Fuente: elaboración propia.

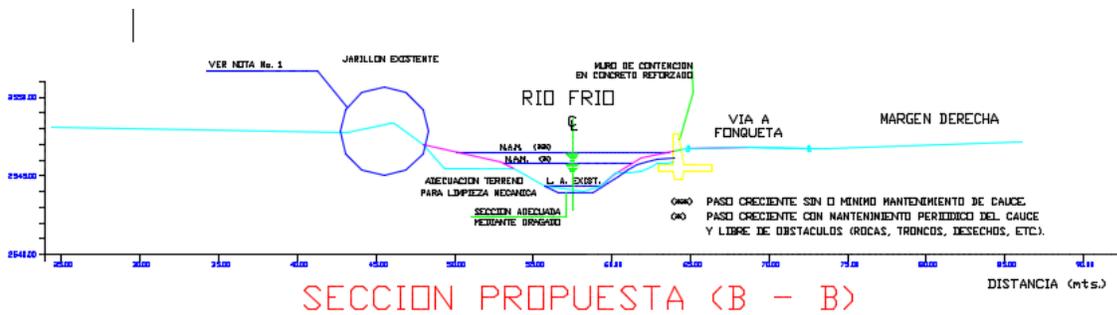
Imagen 23. Sección transversal del tramo 1. Fuente: estudio 1.

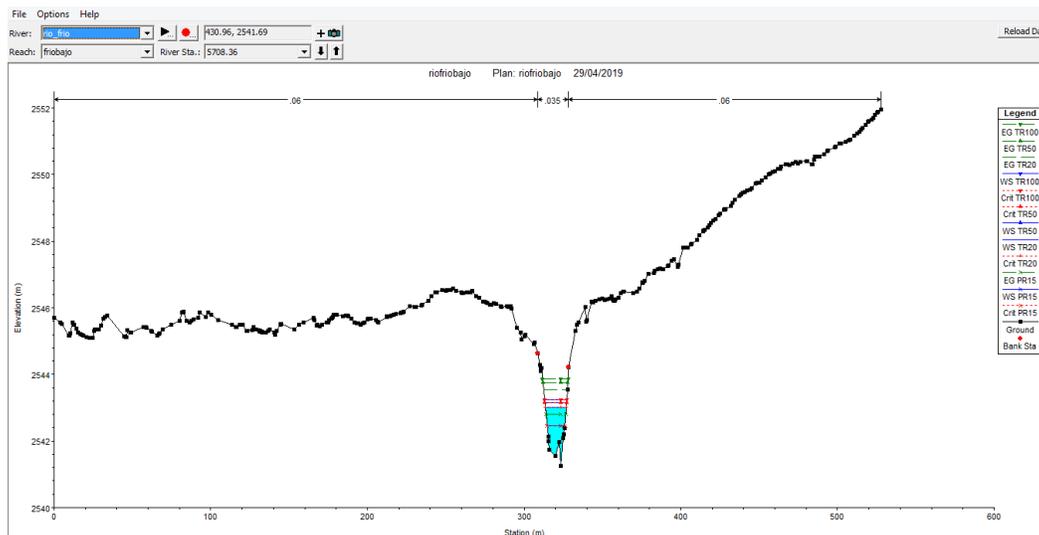
Imagen 24. Sección transversal (HecRas). Sector tramo 1. Fuente: estudio 3.

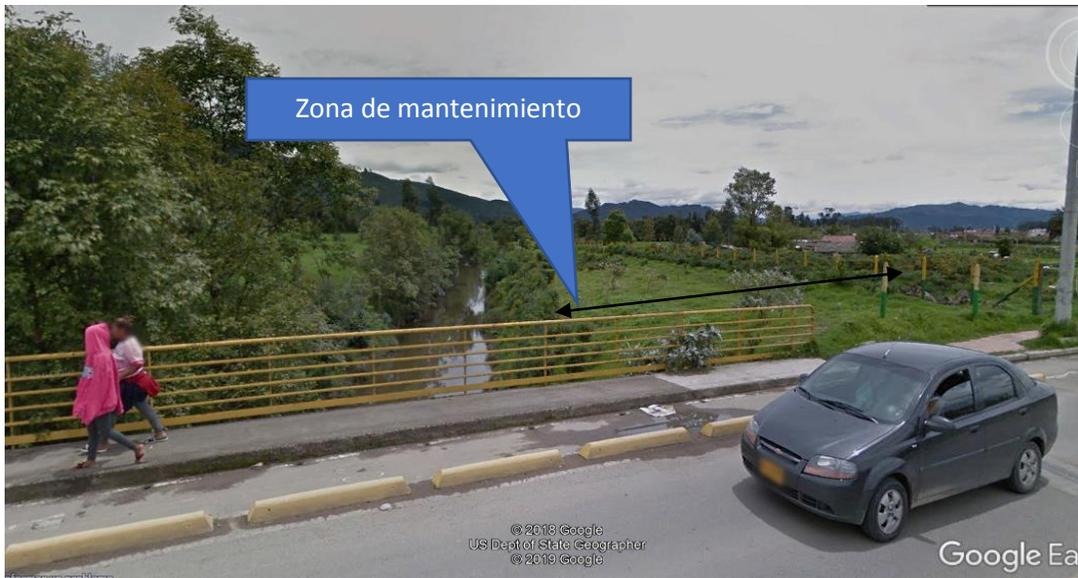
El tramo del sector Shapelli también es objeto de intervenciones periódicas de limpieza, retiro de maleza y dragado. En este sector se reservó un terreno para el paso de la maquinaria. Aunque en este tramo no se ha desbordado el río sí hubo problemas de inundación, debido al rebose del alcantarillado. La zona de mantenimiento se puede observar en la imagen 25.

Imagen 25. Imagen actual del tramo Shapelli. Fuente: Googleearth 2019.

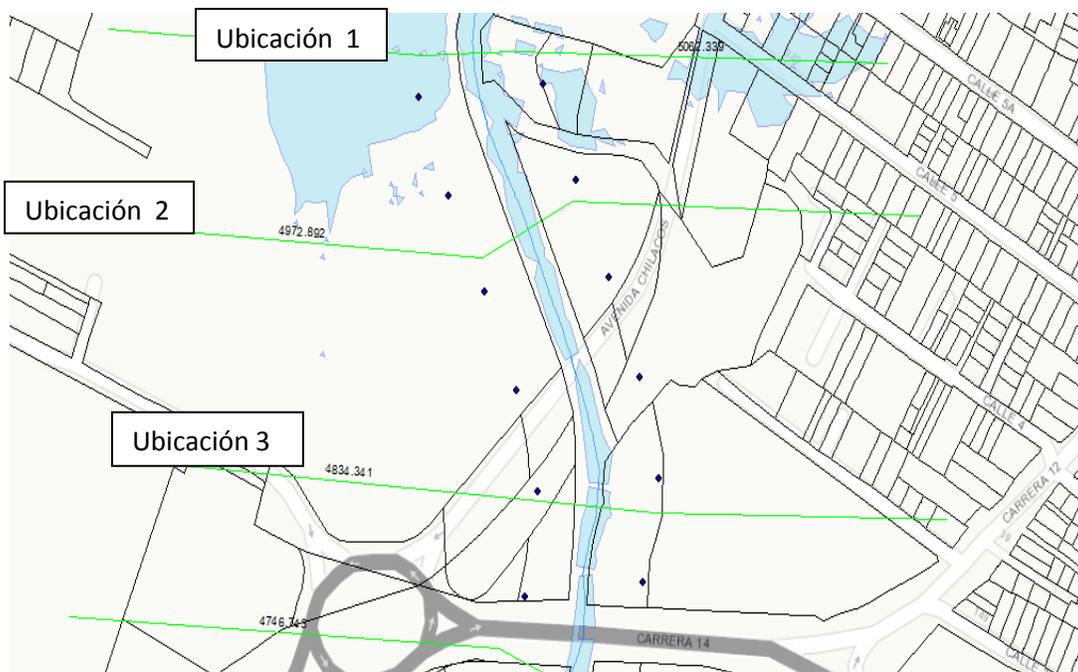
Imagen 26. Ubicación de las secciones transversales del tramo 2 (sector La Lorena). Fuente: estudio 3.

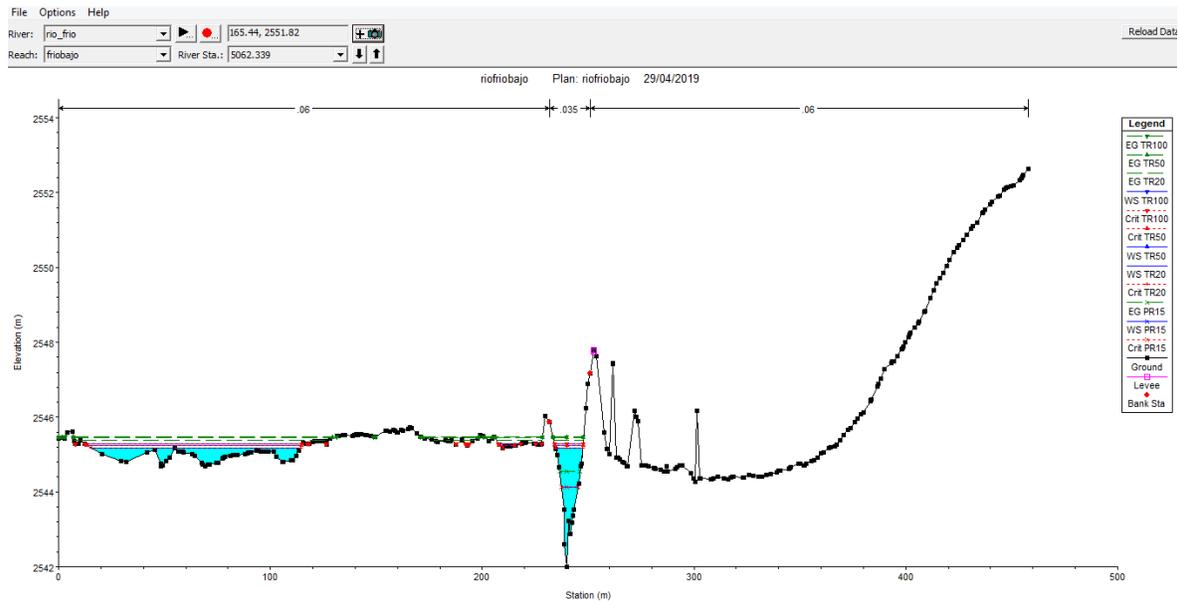
Imagen 27. Sección transversal, ubicación 1. Fuente: estudio 3.

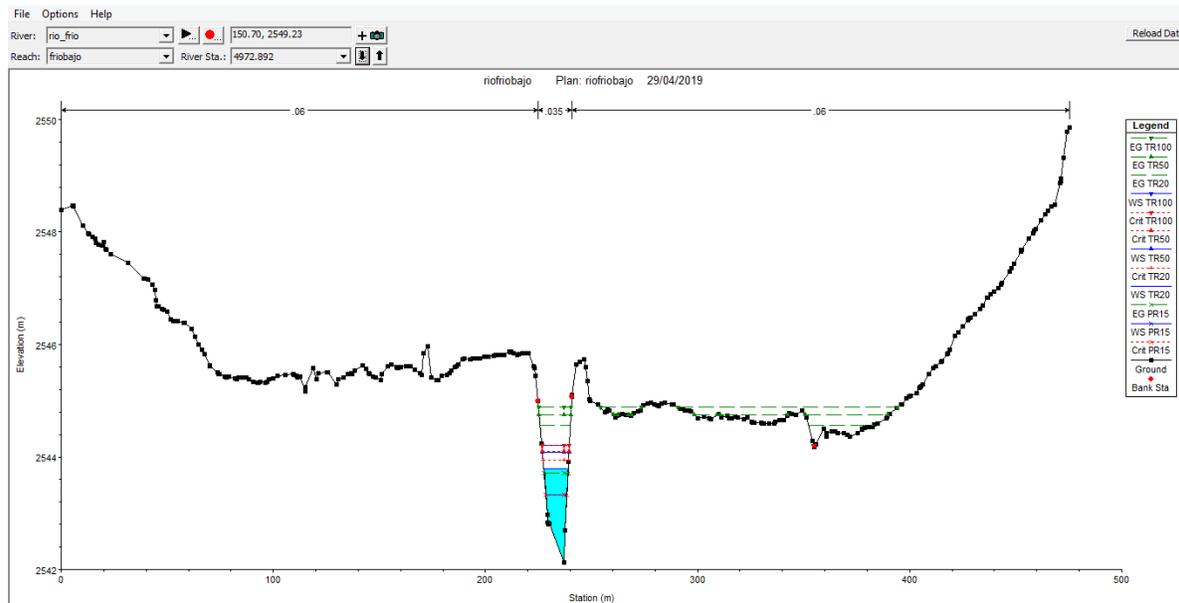
Imagen 28. Sección transversal, ubicación 2. Fuente: estudio 3.

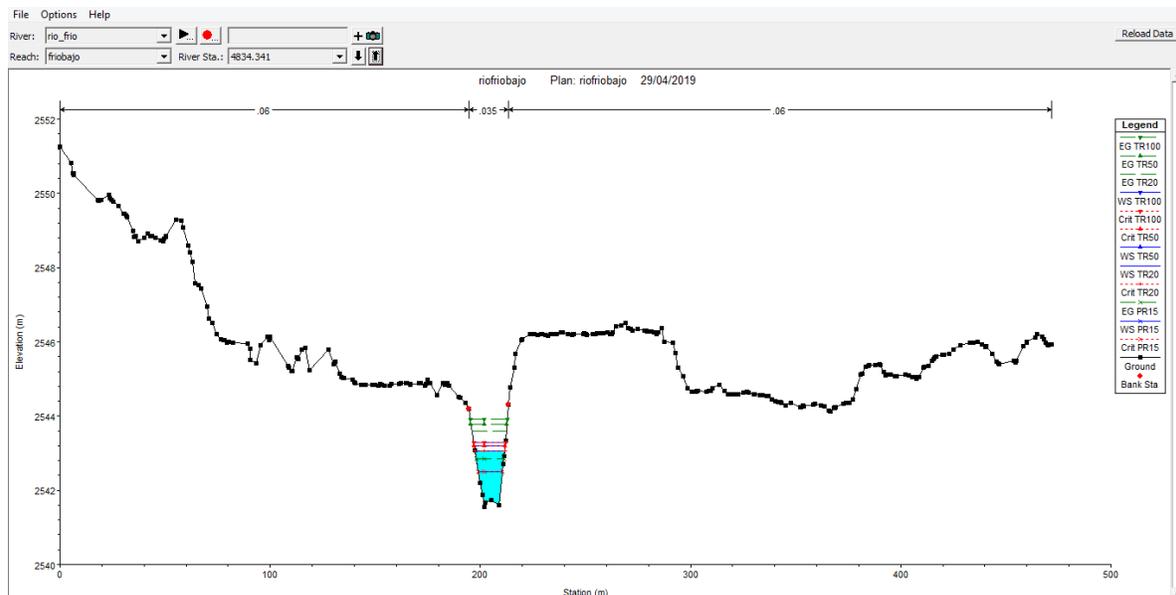
Imagen 29. Sección transversal, ubicación 3. Fuente: estudio 3.

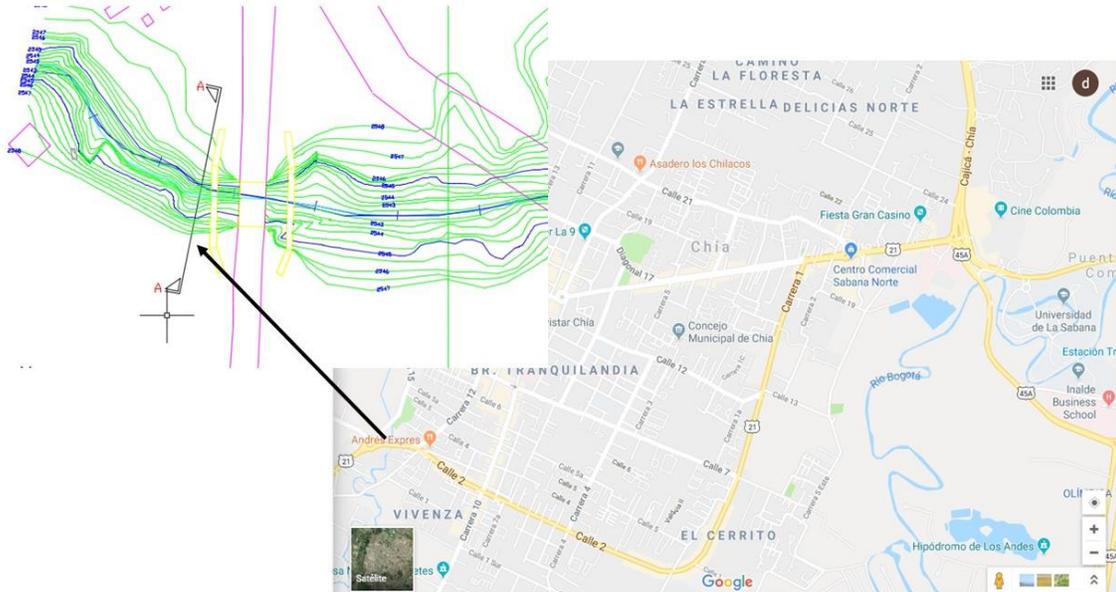
Imagen 30. Ubicación de la sección transversal del puente variante Chía-Cota. Fuente: elaboración propia.

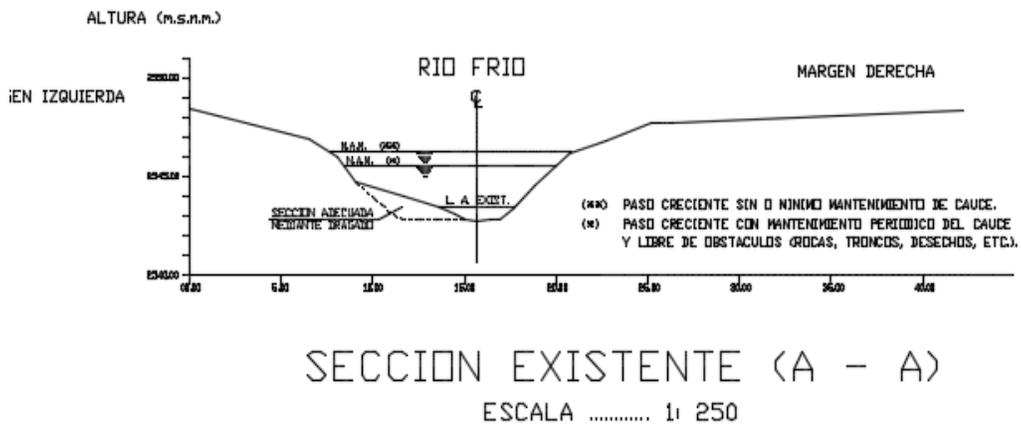
Imagen 31. Sección vertical, estudio 1. Sector puente variante Chía-Cota. Fuente: elaboración propia.

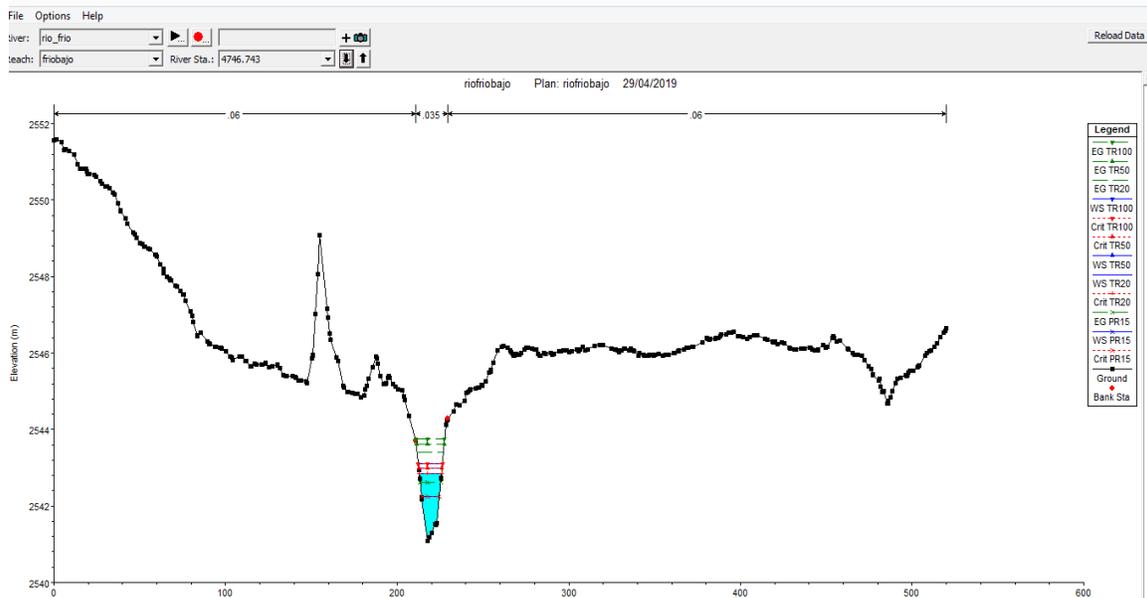
Imagen 32. Sección vertical estudio 3, sector puente variante Chía-Cota. Fuente: elaboración propia.

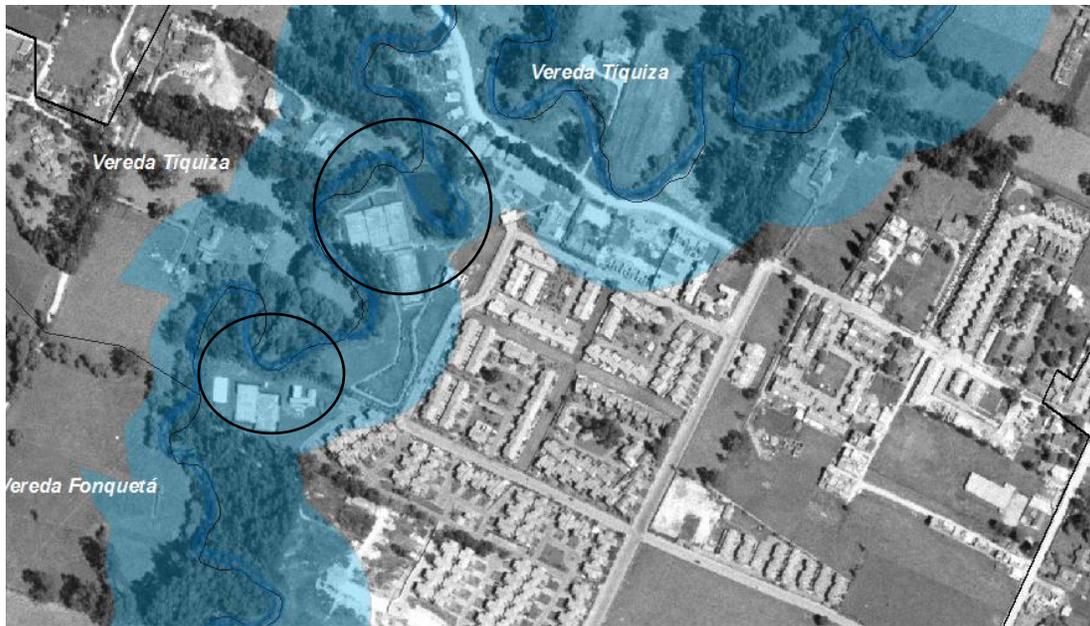
Aunque los proyectos de vivienda que se construyeron cuando se estableció el Acuerdo 017 de 2000 del Plan de Ordenamiento Territorial respetaron una franja de 75 m a lado y lado del cauce del río, mediante las aerofotografías se evidencia que los constructores hábilmente utilizaron estas zonas de protección y sesión al municipio como áreas recreativas de los conjuntos cerrados.

También existen proyectos urbanísticos ubicados en este sector, como Parque Río Frío y Refugio de Río Frío, que han efectuado construcciones a distancias menores de los 75 m, generando una zona de conflicto con la reglamentación actual.

Imagen 33. Ubicación de canchas y senderos peatonales de conjuntos cerrados en la ronda del río Frío. Fuente: elaboración propia.

Esto se puede evidenciar en la siguiente aerofotografía (imagen 33), en la cual se observan nuevas construcciones en el costado noroccidental del casco urbano y la creación de una vía perimetral, que da servicio a las construcciones cercanas al río Frío.

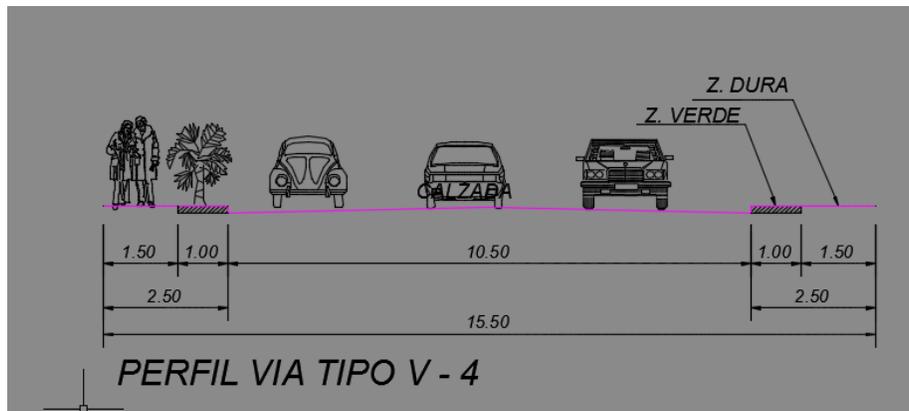
Imagen 35. Perfil de la vía Chilacos, año 2000. Fuente: POT Acuerdo 017 de 2000.

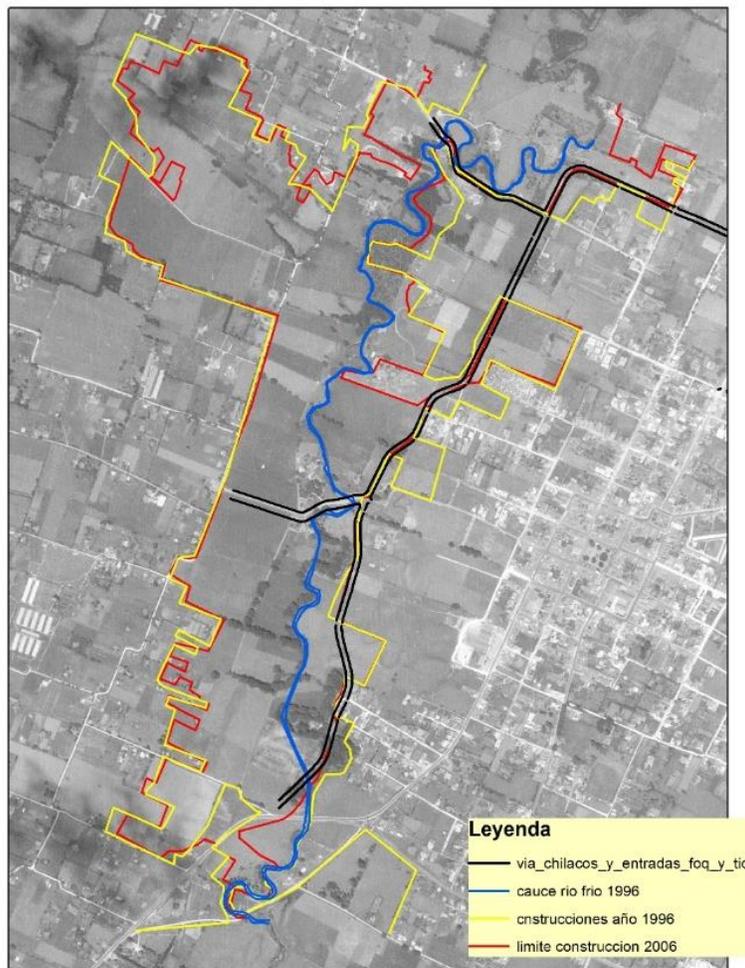
Imagen 36. Límite de construcciones entre 1996 y 2007. Fuente: elaboración propia.

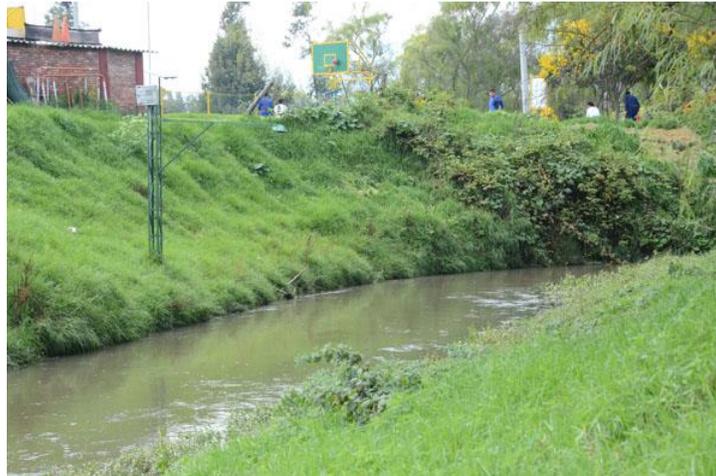
Imagen 37. Fotografía del río Frío en la zona intervenida por reducción en la longitud del cauce. Fuente: alcaldía de Chía.
