**DIAGNÓSTICO DE LOS PROCESOS DINÁMICOS EN EL RÍO FRÍO, DERIVADOS
DEL DESARROLLO URBANO EN EL MUNICIPIO DE CHÍA, DEPARTAMENTO DE
CUNDINAMARCA**

**“DIAGNÓSTICO DE LOS PROCESOS DINÁMICOS EN EL RÍO FRÍO, DERIVADOS
DEL DESARROLLO URBANO EN EL MUNICIPIO DE CHÍA, DEPARTAMENTO DE
CUNDINAMARCA”**

Informe final del trabajo de grado para optar al título de
Especialista en Recursos Hidráulicos y Medio Ambiente

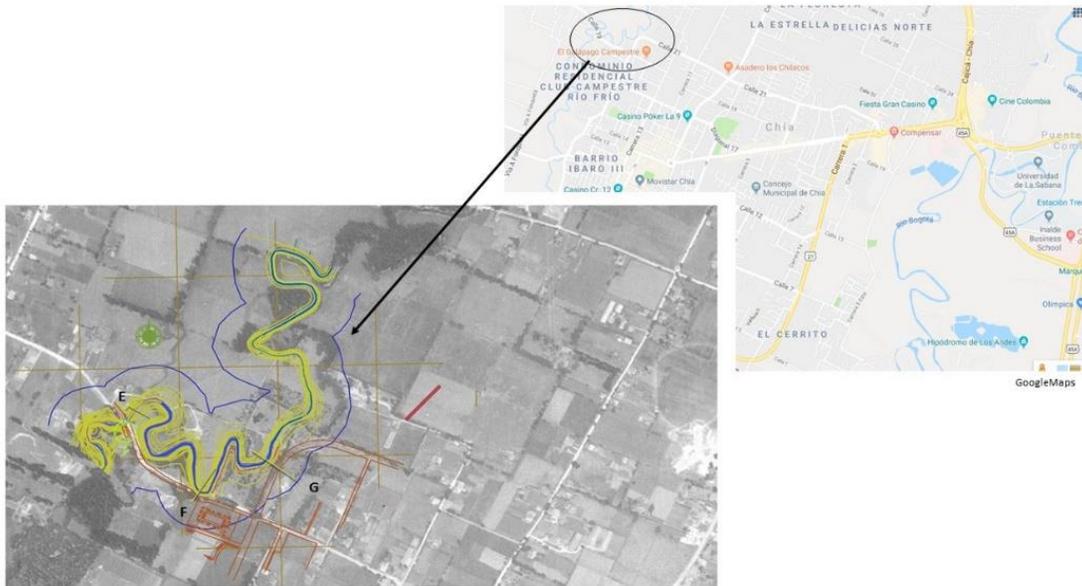
Imagen 38. Ubicación de las propuestas de jarillones en el río Frío, sector puente Tíquiza. Fuente: elaboración propia.

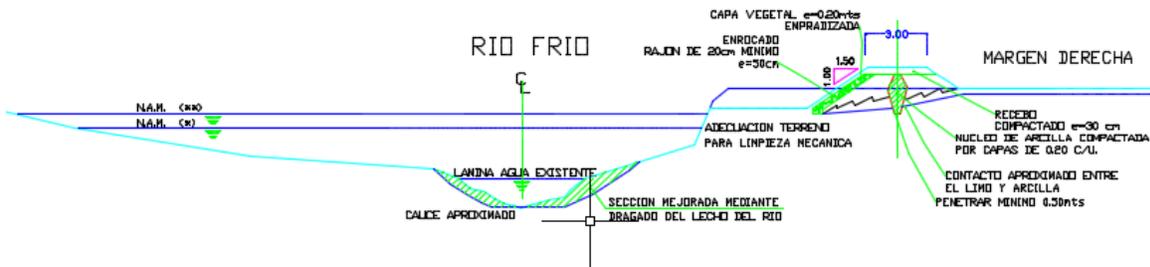
Imagen 39. Sección transversal propuesta. Ubicación E. Fuente: Estudio hidráulico a nivel de factibilidad del río Frío para establecer el riesgo de inundación y evaluación del impacto ambiental en la zona urbana del municipio (2003).

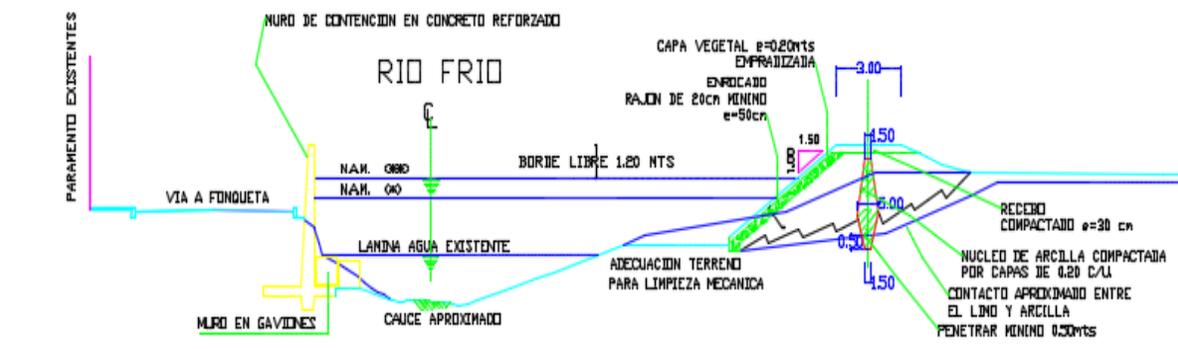
Imagen 40. Sección transversal propuesta. Ubicación F. Fuente: Estudio hidráulico a nivel de factibilidad del río Frío para establecer el riesgo de inundación y evaluación del impacto ambiental en la zona urbana del municipio (2003).

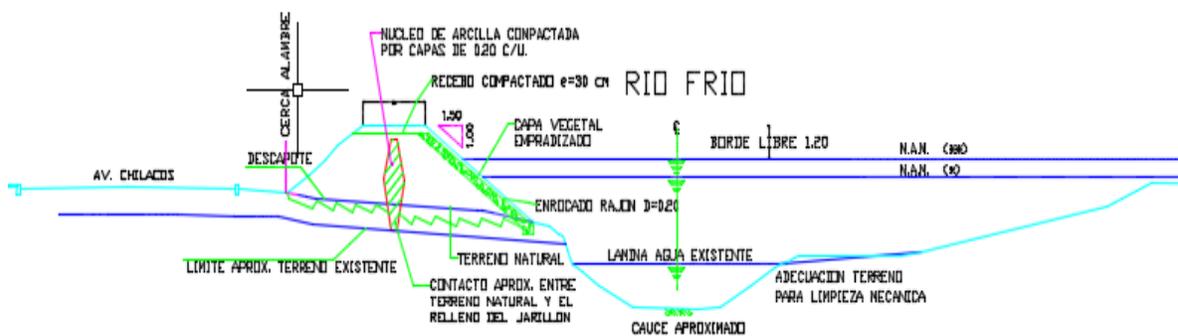
Imagen 41. Sección transversal propuesta. Ubicación G. Fuente: Estudio hidráulico a nivel de factibilidad del río Frío para establecer el riesgo de inundación y evaluación del impacto ambiental en la zona urbana del municipio (2003).

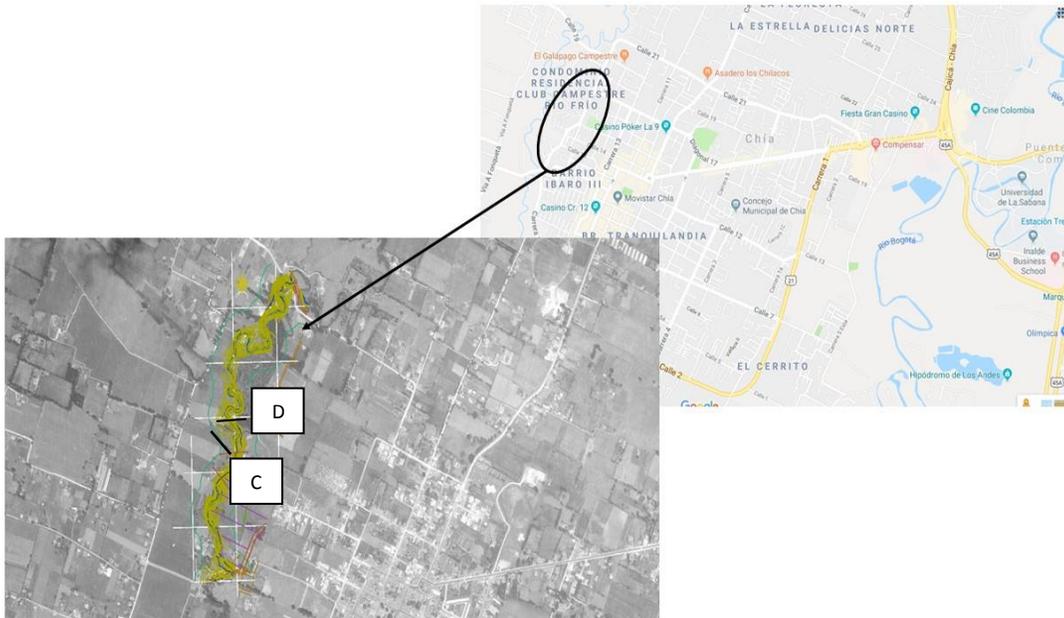
Imagen 42. Ubicación de las propuestas de jarillones en el río Frío entre los puentes Tiquiza y Fonquetá. Fuente: elaboración propia.

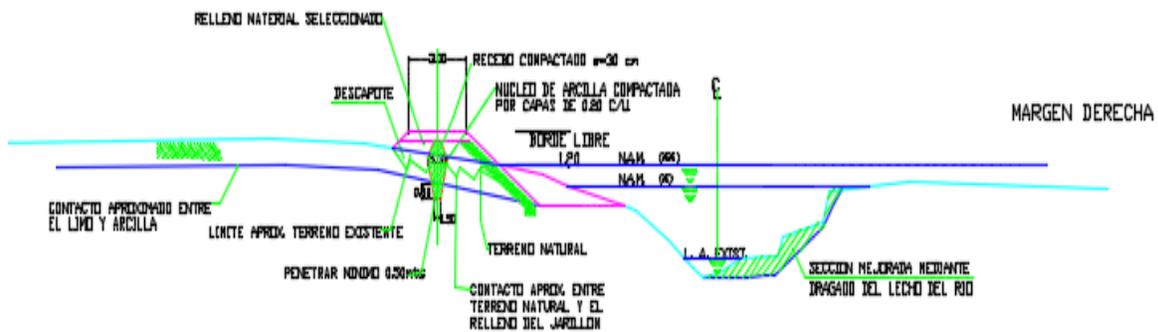
Imagen 43. Sección transversal propuesta. Ubicación C. Fuente: Estudio hidráulico a nivel de factibilidad del río Frío para establecer el riesgo de inundación y evaluación del impacto ambiental en la zona urbana del municipio (2003).

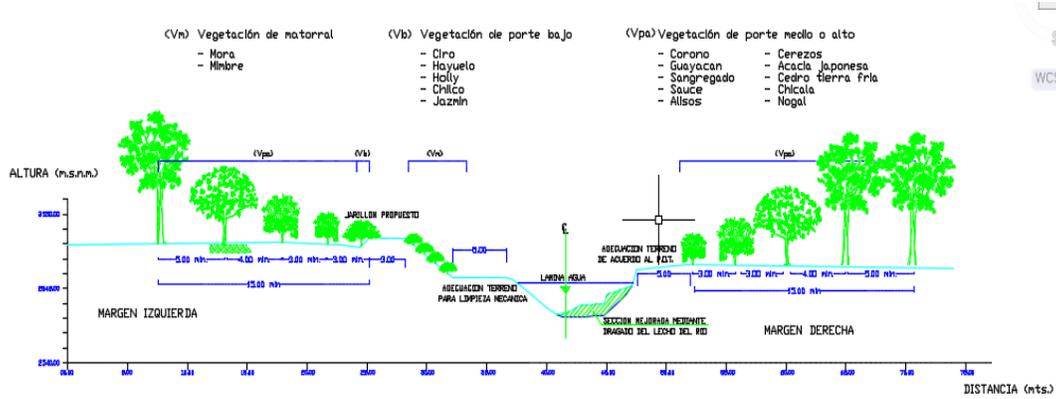
Imagen 44. Sección transversal propuesta. Ubicación D. Fuente: Estudio hidráulico a nivel de factibilidad del río Frío para establecer el riesgo de inundación y evaluación del impacto ambiental en la zona urbana del municipio (2003).

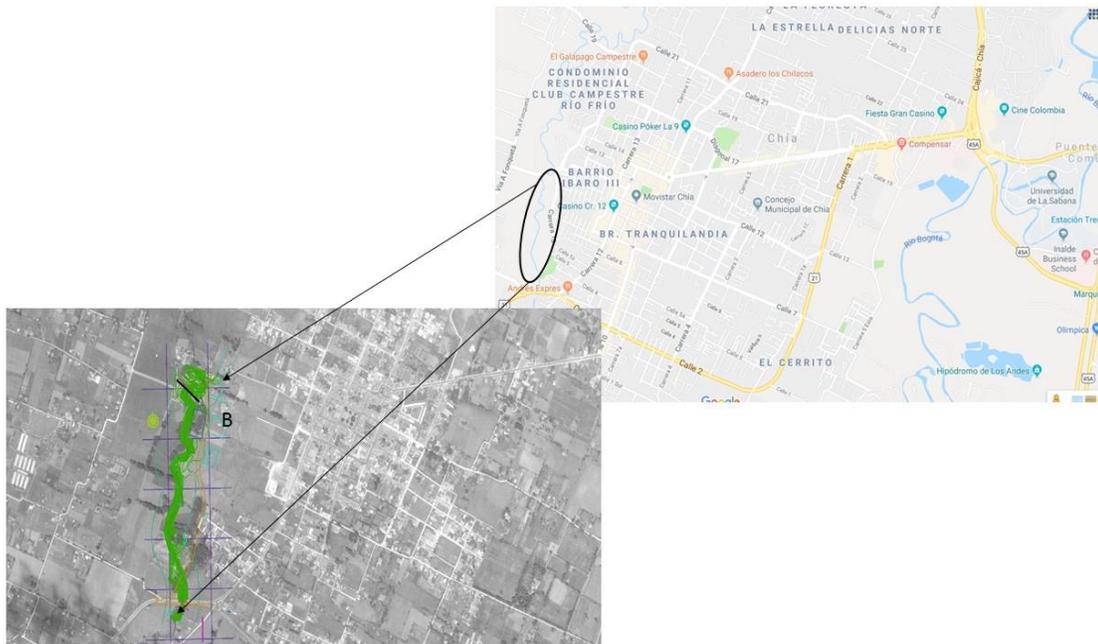
Imagen 45. Ubicación de las propuestas de jarillones en el río Frío entre el puente Fonquetá y la variante Chía-Cota. Fuente: elaboración propia.

Atendiendo estas indicaciones se trazó en planta la ubicación de los jarillones de protección para la zona de meandros fuertes, donde una futura inundación podría causar mayores daños.

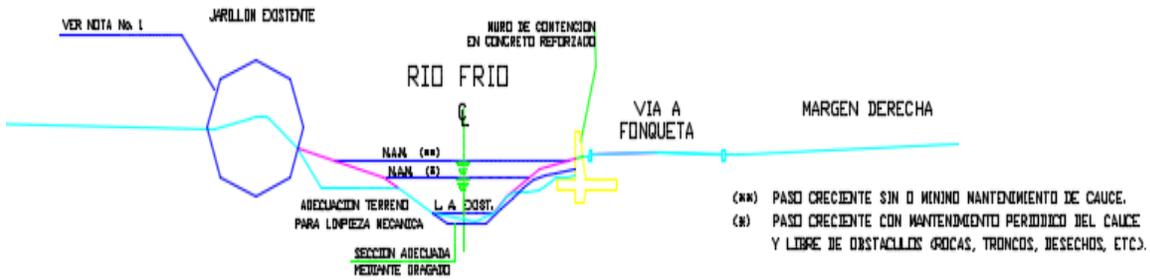
Imagen 46. Sección transversal propuesta. Ubicación B. Fuente: Estudio hidráulico a nivel de factibilidad del río Frío para establecer el riesgo de inundación y evaluación del impacto ambiental en la zona urbana del municipio (2003).

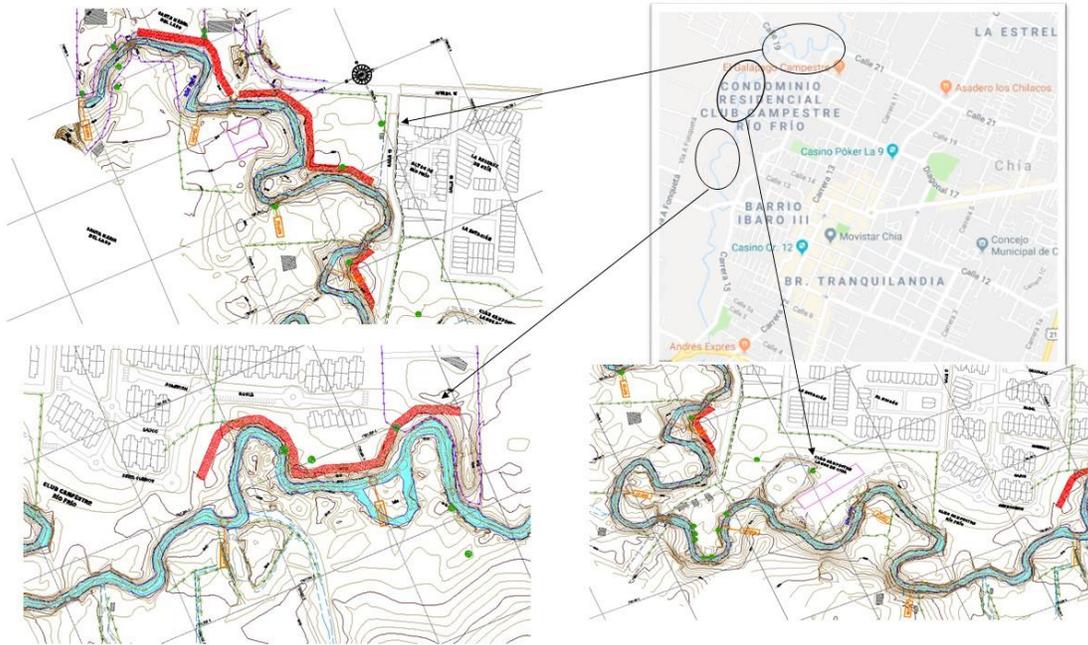
Imagen 47. Ubicación de los jarillones propuesta por el estudio Obras de control de crecientes río Frío-Chía, GeoCem Ltda. (2007).

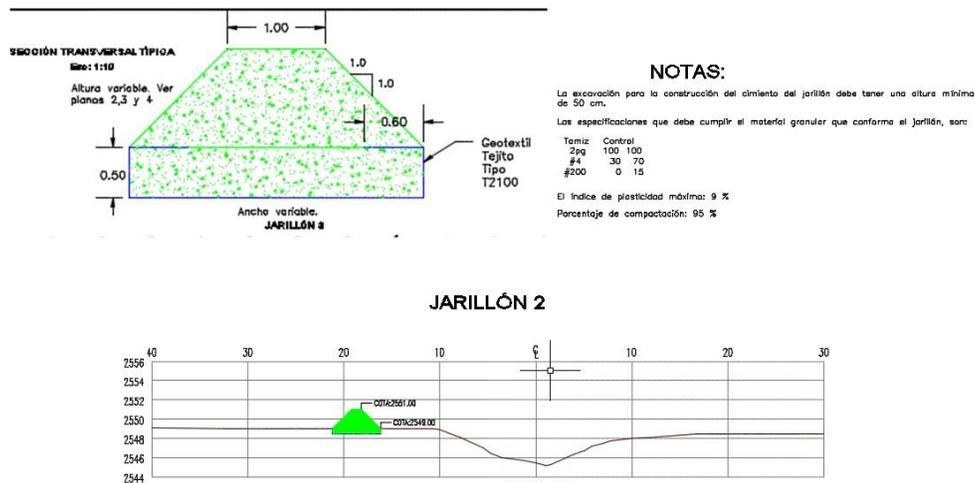
Imagen 48. Sección transversal y especificaciones técnicas para la construcción del jarillón. Fuente: Estudio obras de control de crecientes río Frío-Chía, GeoCem Ltda. (2007).

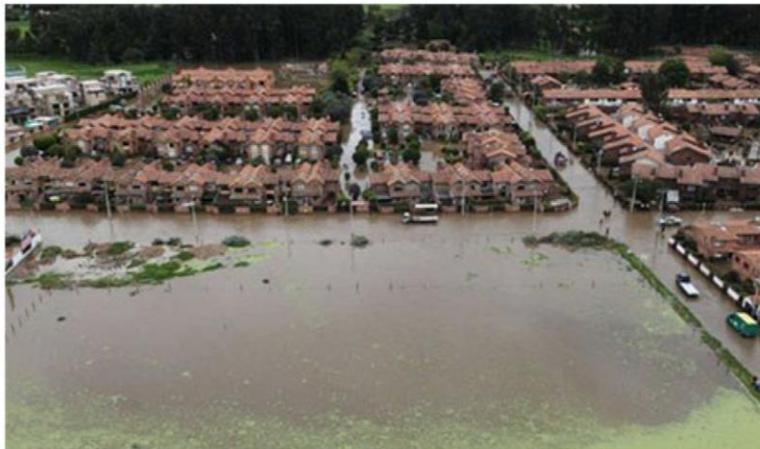
Imagen 49. Fotografía de la inundación que se presentó en Chía en el año 2006. Fuente: <https://plazacapital.co/conexiones/852-continuan-construcciones-en-la-ronda-del-río-frío>.

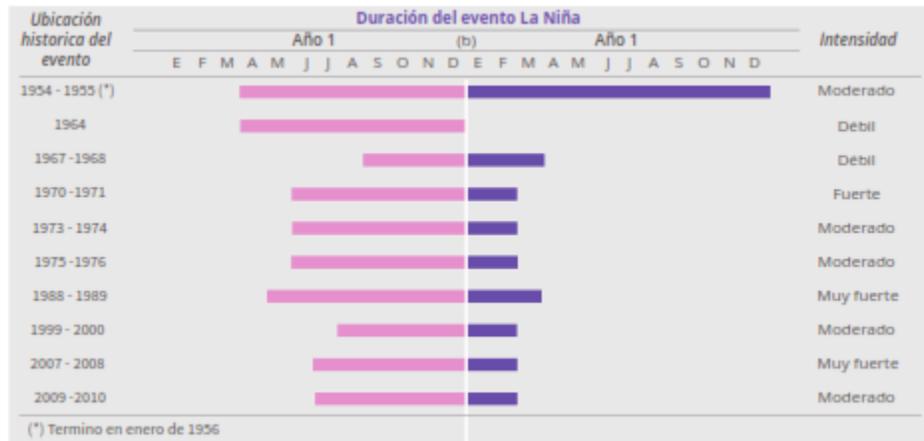
En la siguiente gráfica se evidencia que para el año 2006 los eventos del fenómeno de La Niña venían siendo de moderados a muy fuertes.

Imagen 50. Época de comienzo y finalización del fenómeno de La Niña, sabana de Bogotá. Fuente: (IDEAM, PNUD, Bogotá D.C, CAR, Corpoguavio, Instituto Alexander Von Humboldt, Parque Naturales de Colombia, 2014).

La imagen 50 demuestra que el río Frío ya estaba presentando indicios de su máximo periodo de crecidas.

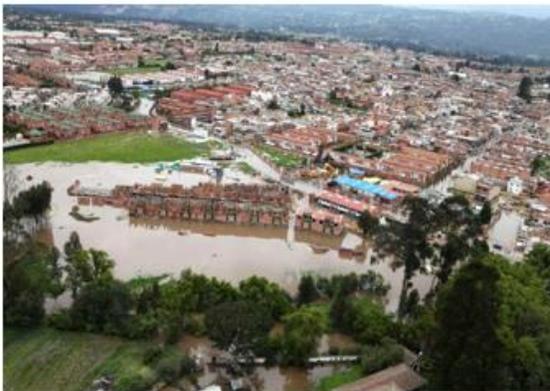
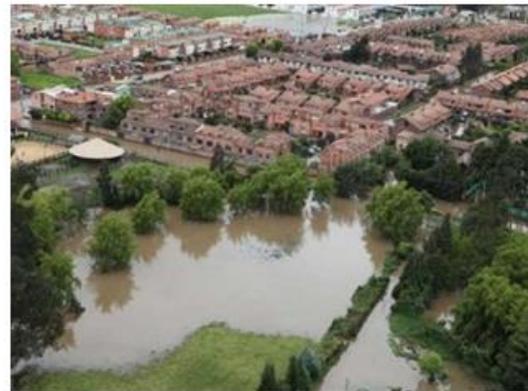
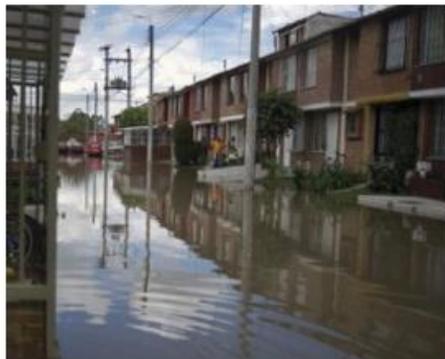
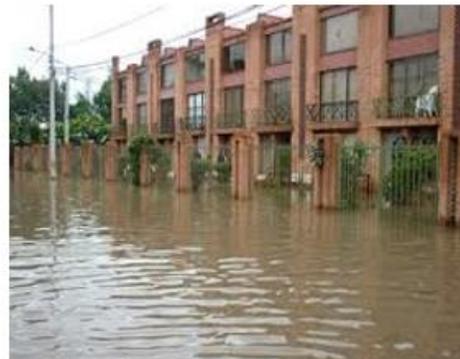
Imagen 51. Fotografías de la inundación que se presentó en el municipio de Chía en el año 2010. Fuente: páginas web Revista *Semana* y W radio.

del caudal. La cuenca del río Frío no soportó los niveles de agua debido al crecimiento acelerado e irregular de las urbanizaciones en las zonas de humedal, las cuales son necesarias para garantizar la regulación del cauce en épocas de invierno. En estos eventos se vieron afectados los habitantes de los sectores aledaños a las rondas de los ríos por la incomunicación, el hacinamiento y los malos olores provocados por el colapso del sistema de alcantarillado. El sistema de riego se juntó con las aguas negras desatando la más grande emergencia en toda la historia del municipio (Mejía Bejarano & Chicué Álvarez, 2014).

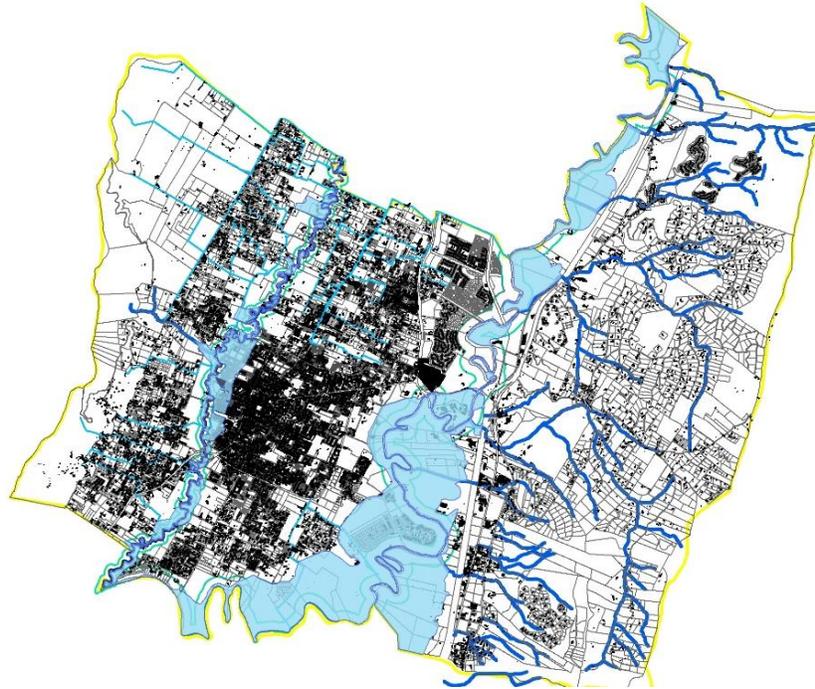
Imagen 53. Huella de la inundación del año 2010. Fuente: alcaldía de Chía.

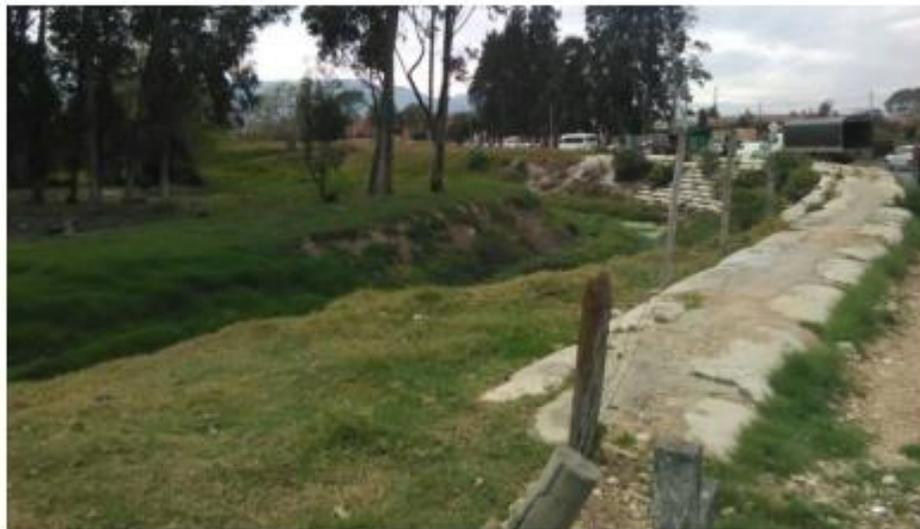
Imagen 54. Fotografía del sector en el año 2006. Fuente: Tobías y Sandoval 2016.

Tipo de estructura: bolsacretos

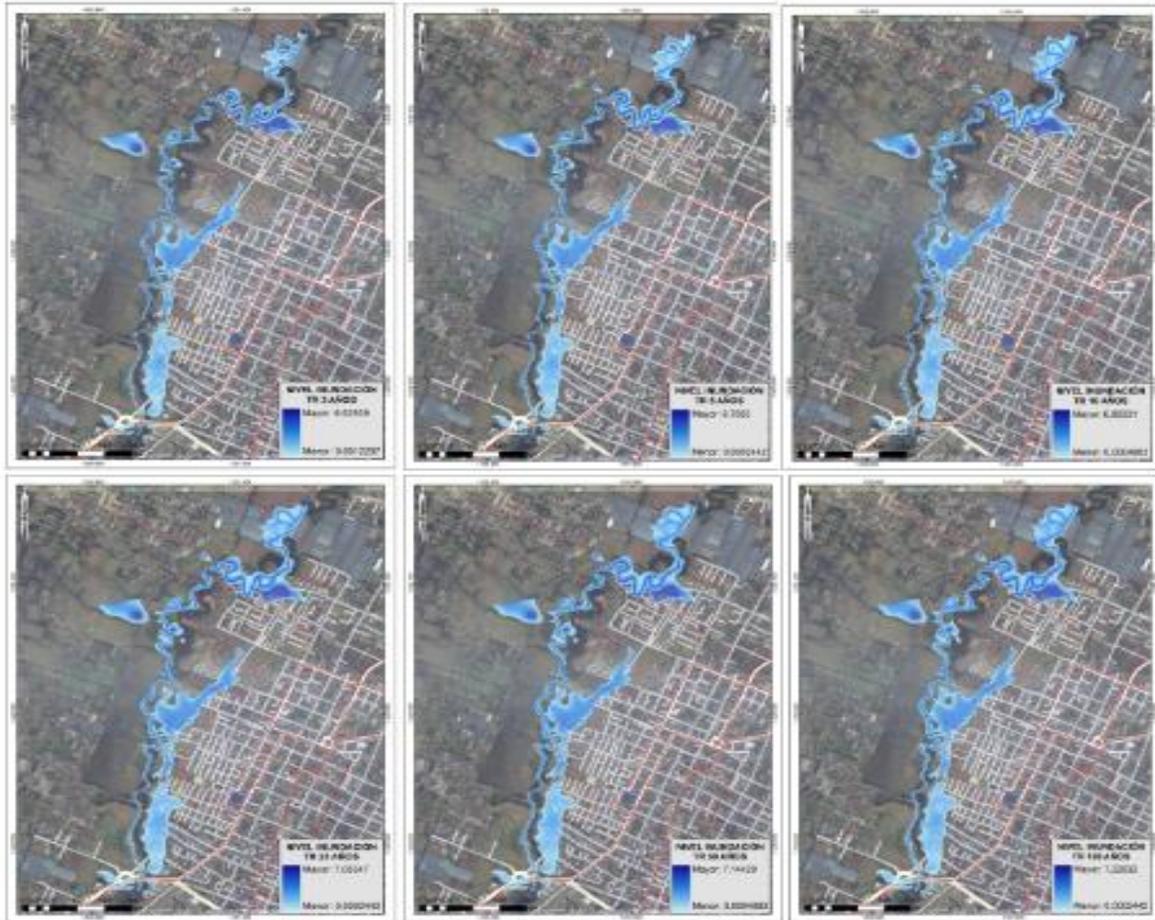
Figura 1. Mapas de amenaza por inundación en la cuenca baja del río Frío, correspondiente a una creciente con tiempos de retorno 2.33, 5, 10, 25, 50 y 100 años

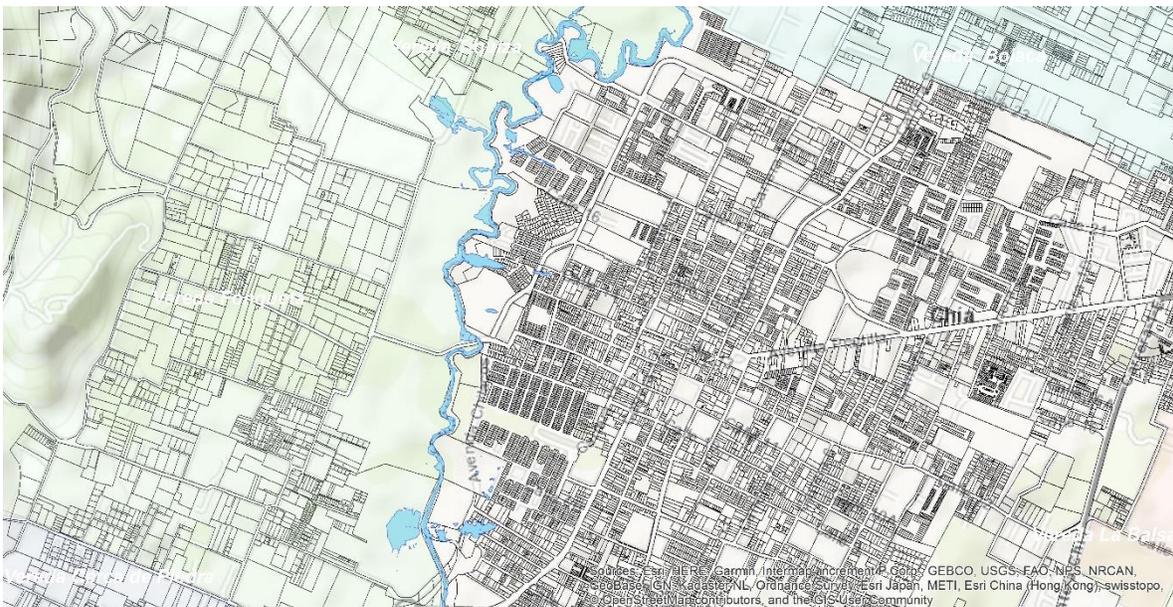
Imagen 56. Cota de inundación a 100 años. Fuente: *Análisis hidrológico e hidráulico del río Frío. Año 2011.*

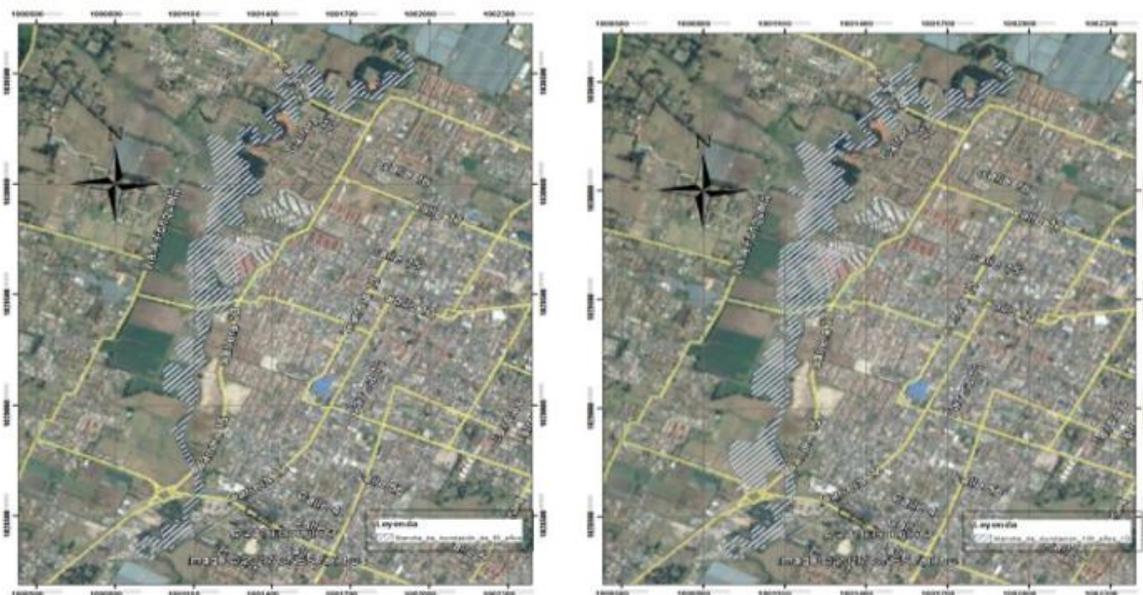
Imagen 57. Comparativos de cota de inundación con periodos de retorno de 100 años. Año 2013.

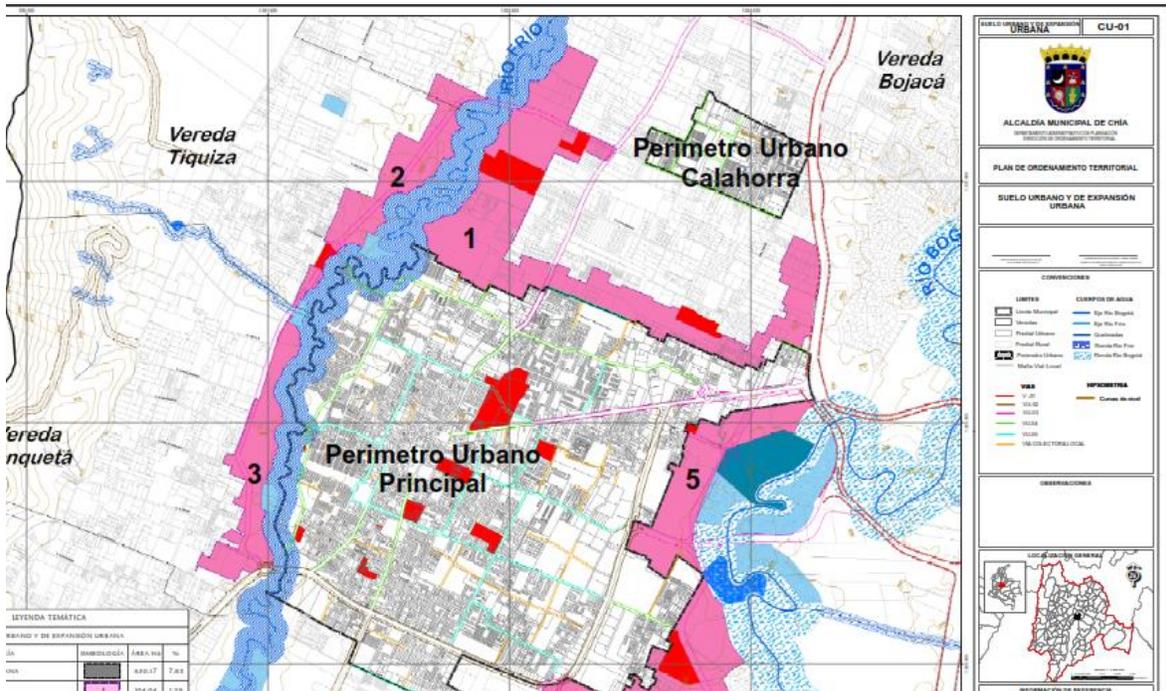
Imagen 58. Áreas que serán adecuadas como expansión urbana (en color rosado). POT 2016. Fuente: alcaldía de Chía.
