Maestría en Ingeniería Civil

Análisis de la seguridad vial. Caso de estudio Barbosa, Santander

**Tesis para optar al título de magíster en Ingeniería Civil, con
énfasis en Tránsito y Transporte**

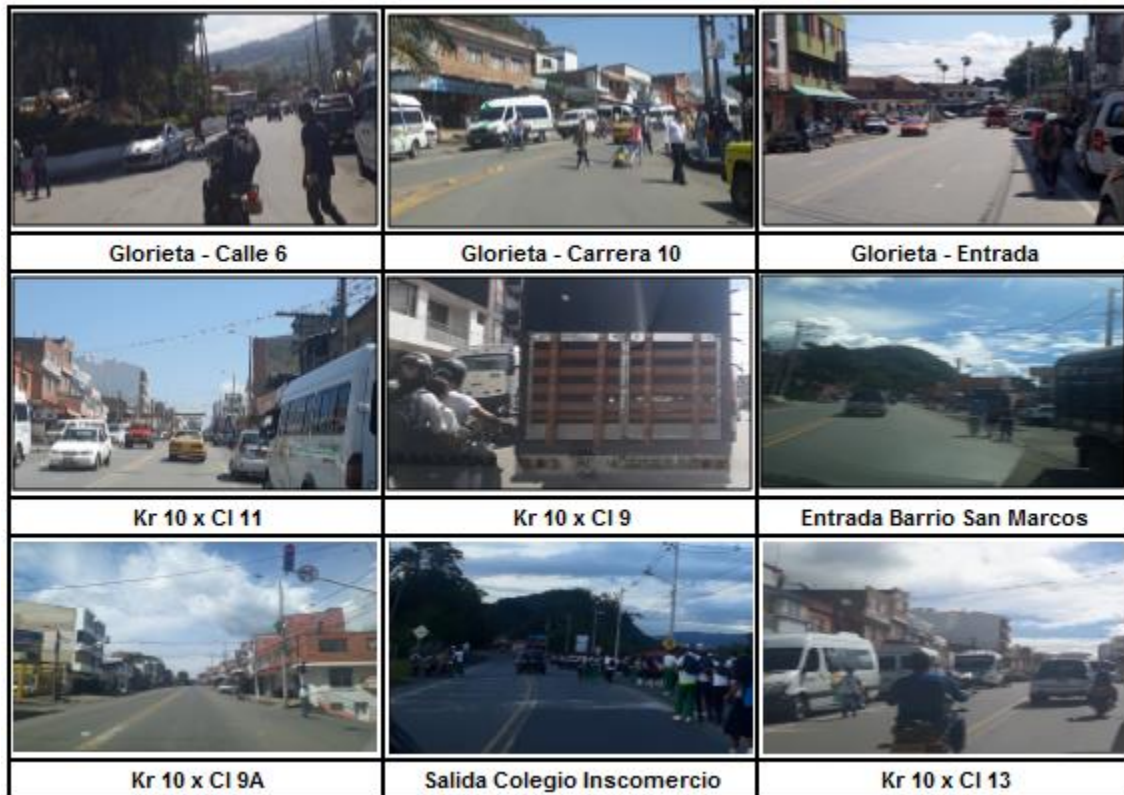
Figura 4-1. Caracterización de los diferentes problemas que se observan en el tramo de la Ruta Nacional 45ª en el Municipio de Barbosa, Santander

A continuación, se enumeran los principales problemas que presenta el corredor, La Figura 4-1 muestra diferentes sectores.

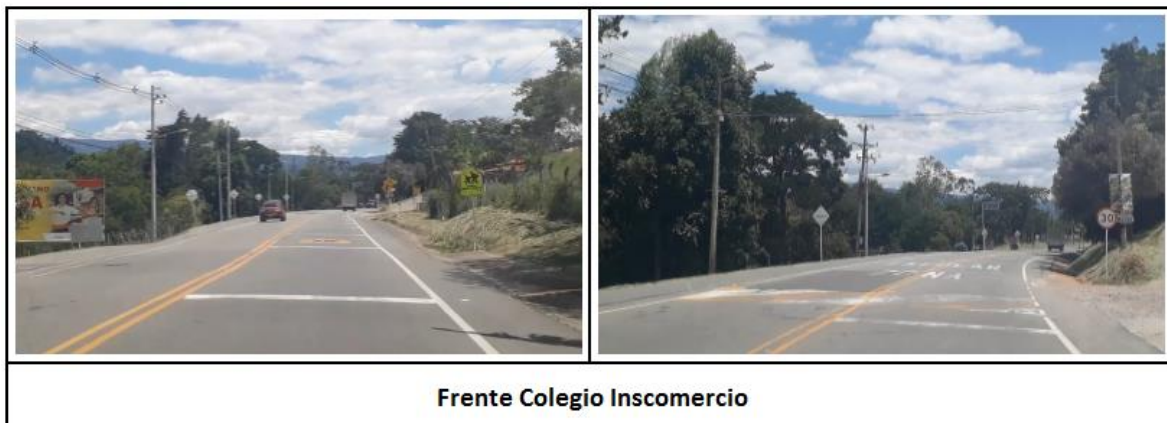
Figura 7-3. Señalización frente al Colegio Inscomercio

La demarcación de la zona escolar es deficiente, presenta discontinuidad y poca visibilidad al encontrarse borrosa. No existen resaltos para que los vehículos disminuyan la velocidad. Los estoperoles que se encontraban en el lugar han sufrido desprendimientos y la capa de rodadura presenta parches y fisuras.

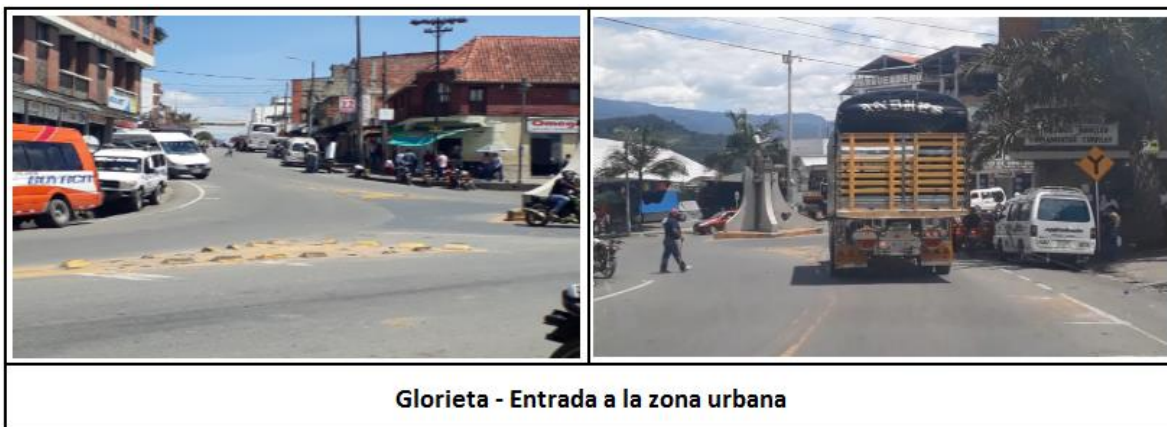
Figura 7-4. Señalización Glorieta

En este punto no hay señales que protejan al peatón. La demarcación que tiene la glorieta no es segura, pues no indica los movimientos que se pueden realizar, además la señalización horizontal presenta un desgaste considerable. Se presenta imprudencia por parte de los peatones y demás usuarios de la vía.

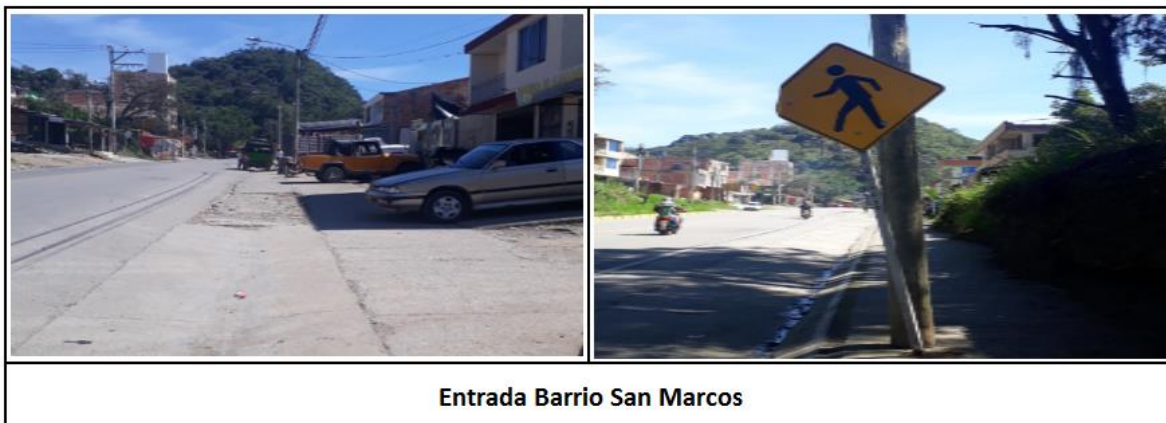
Figura 7-5. Señalización Entrada Barrio San Marcos

Las señales verticales se encuentran en deterioro, y las marcas longitudinales son nulas.

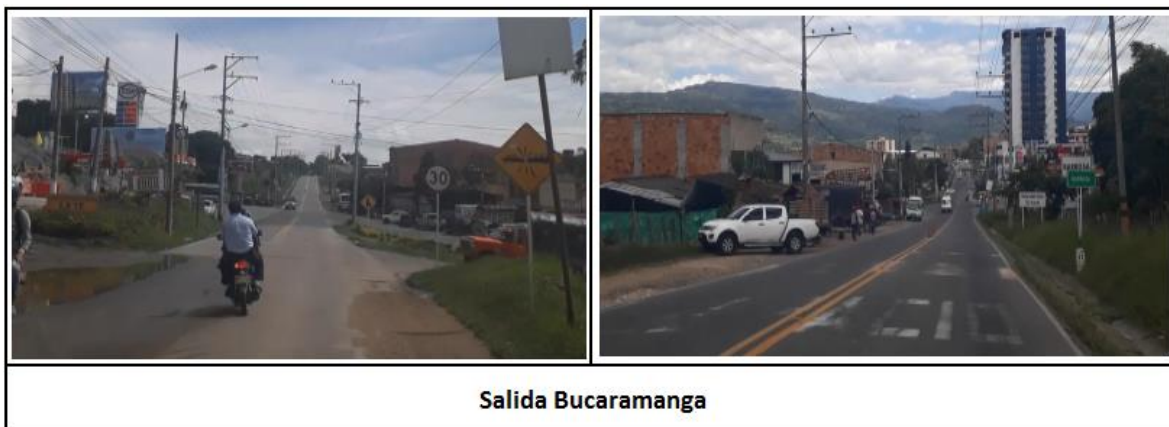
Figura 7-6. Salida Bucaramanga

No hay señales que indiquen la proximidad de la presencia de peatones. Las señales horizontales se encuentran borrosas. Al ser entrada al casco urbano del Municipio faltan resaltos para obligar a los vehículos a disminuir la velocidad. Falta señal informativa que indique hacia donde van las otras vía.

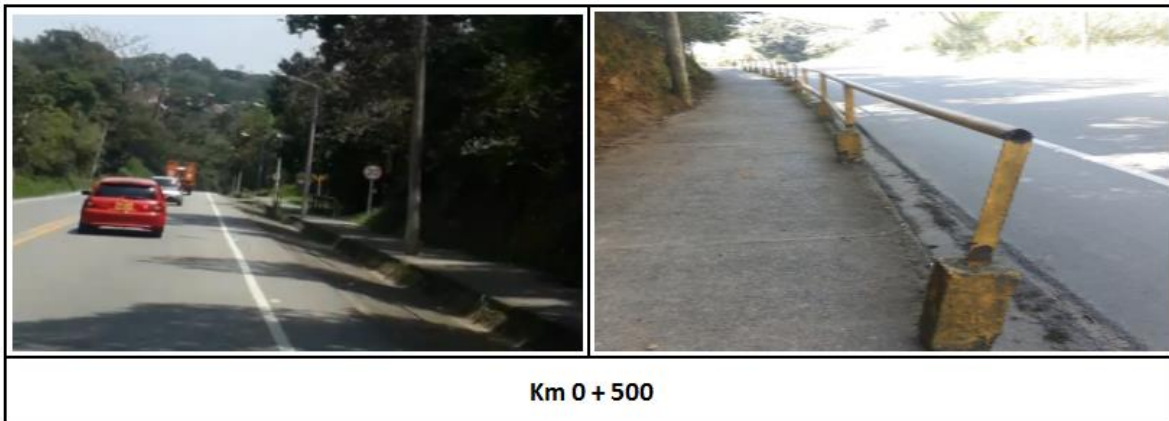
Figura 7-7. Señalización Km 0 + 500

En la Figura 7-7 podemos observar que algunas señales verticales son obstruidas con elementos como postes y árboles, lo cual reduce la posibilidad de ser vistas. En cuanto a la baranda se observa que se encuentra en mal estado, pues en algunas partes se encuentran sueltas las bases y deterioro de la estructura metálica.

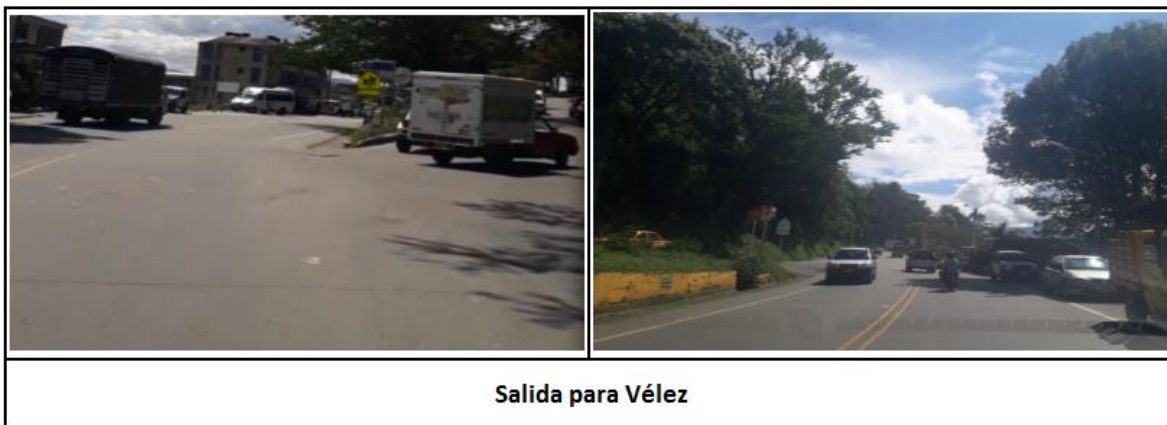
Figura 7-8. Señalización salida para Vélez

A pesar de ser una intersección, donde el flujo vehicular es alto porque se incorporan a la vía Nacional los vehículos que vienen de Vélez, no existe, señalización suficiente para brindar seguridad al conductor. Las señales de PARE están ocultas por ramas lo que impide la visibilidad de estas. La señalización horizontal se encuentra deteriorada.

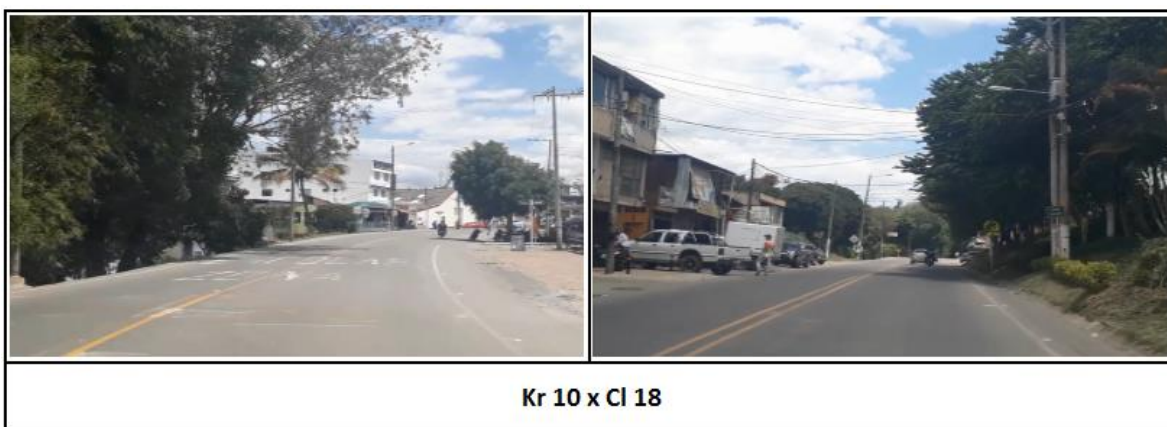
Figura 7-10. Señalización Kr 10 x CI 18

En la Figura 7-10 se observa que la señalización horizontal se encuentra borrosa, a pesar de existir señalización de zona escolar los vehículos no respetan los límites de velocidad. Existe invasión del andén por el tipo de comercio que se desarrolla en la zona.

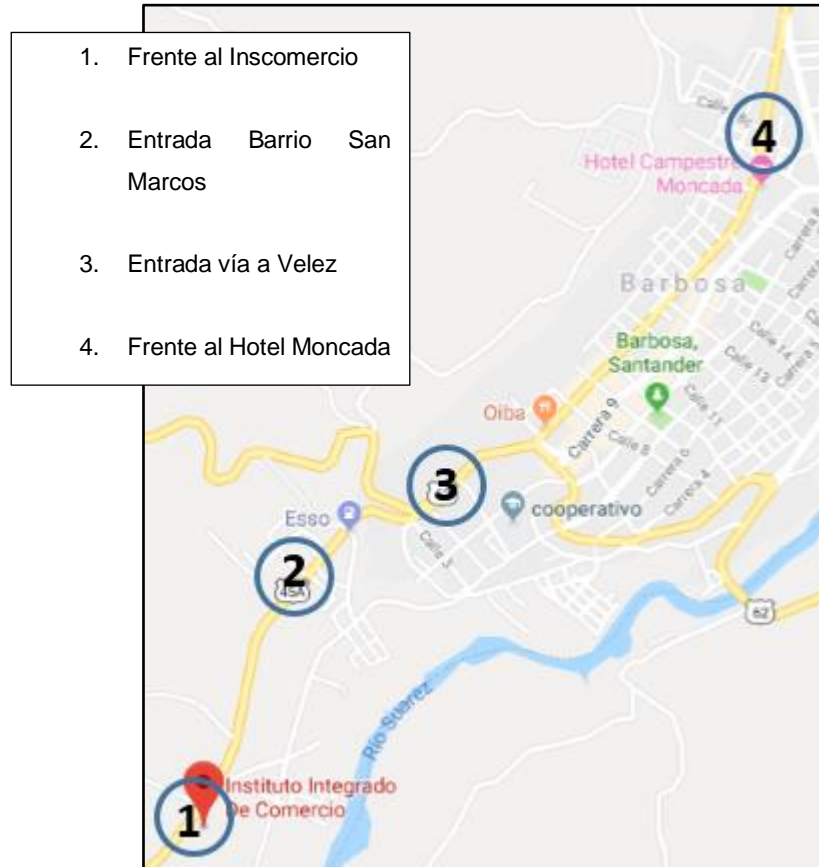
Figura 7-12. Ubicación de los puntos de toma de velocidades

El análisis de la velocidad del corredor de estudio, se realiza tomando 4 puntos de referencia en los cuales se evalúa la velocidad. Esta velocidad se mide con una pistola radar de velocidades. En general el corredor es transitado por vehículos livianos, motos transporte público, camiones de diferente tonelaje y autobuses interurbanos. La Figura 7-12 indica los puntos en donde se tomaron las velocidades:

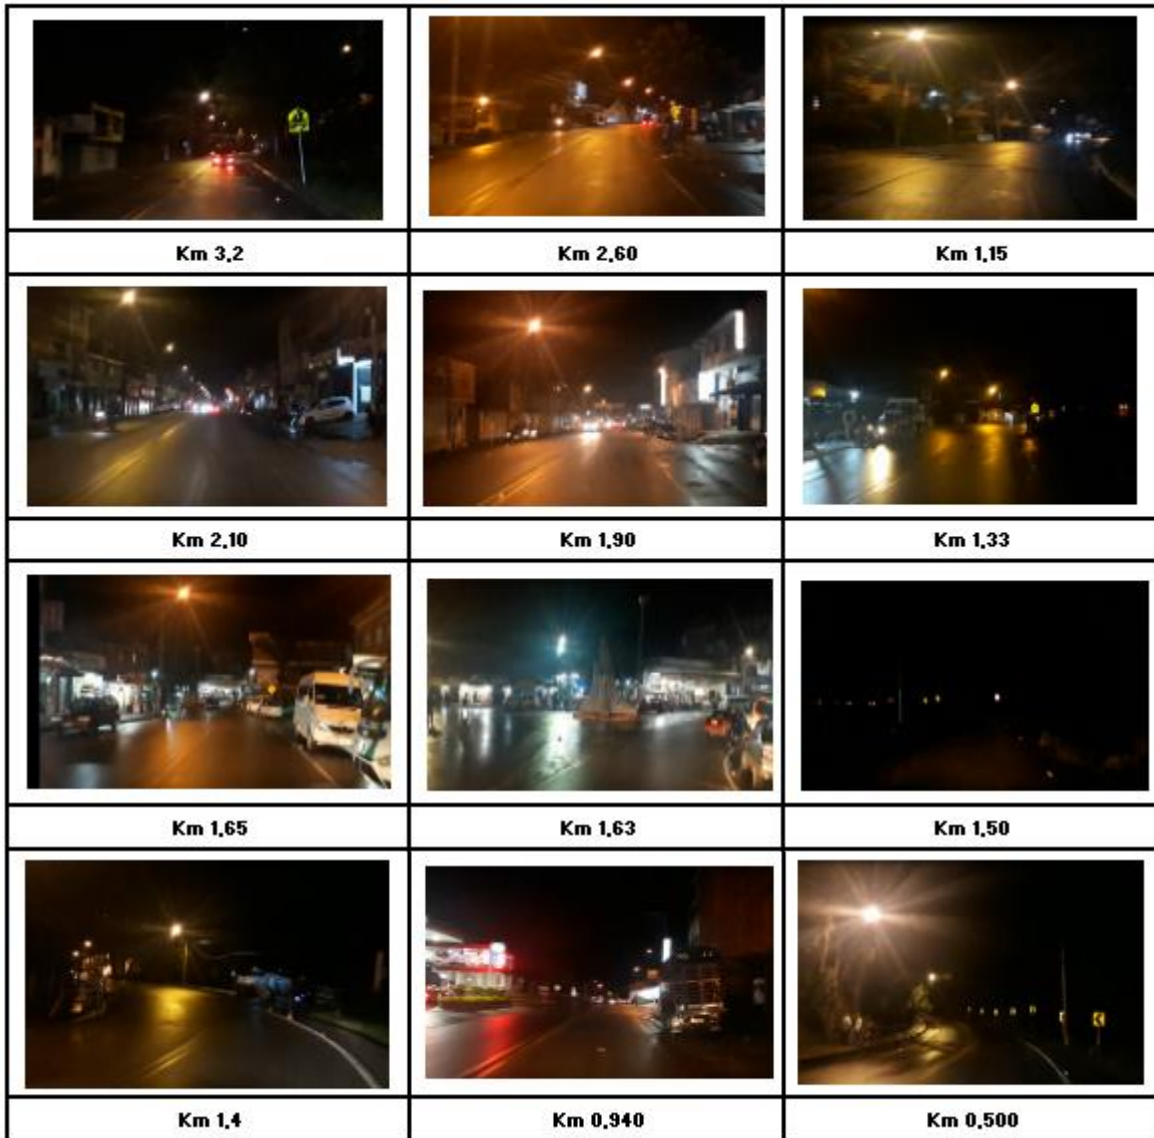
Figura 7-14. Iluminación corredor en estudio

Figura 7-14. En el tramo comprendido entre el Kilómetro 1,35 al km 1,53 de longitud 180m no existe ningún tipo de iluminación por lo que es oscuro y presenta riesgo tanto para conductores como para peatones. El alumbrado público tiene dos finalidades: iluminar las vías de circulación y los espacios entre las edificaciones, para contribuir con la seguridad

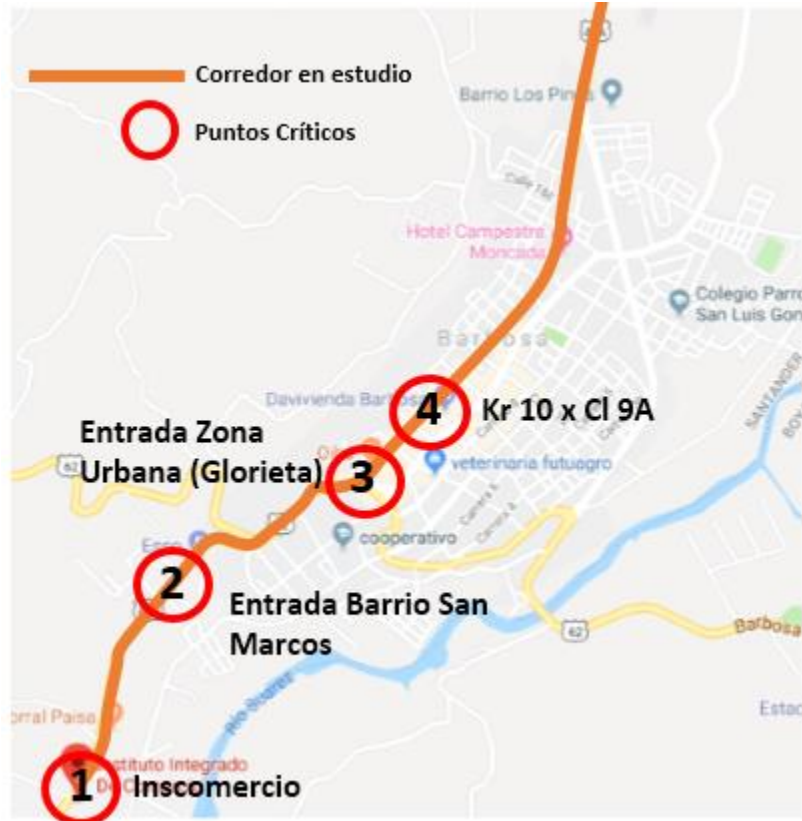
Figura 7-16. Ubicación Puntos Críticos

- ✚ Glorieta para ingresar al municipio, la cual genera bastante inseguridad para los conductores y peatones.
- ✚ En la intersección de la Kr 10 x CI 9ª no existe ningún tipo de señalización a pesar de ser semaforizada. Además, se presentan todos los movimientos posibles.

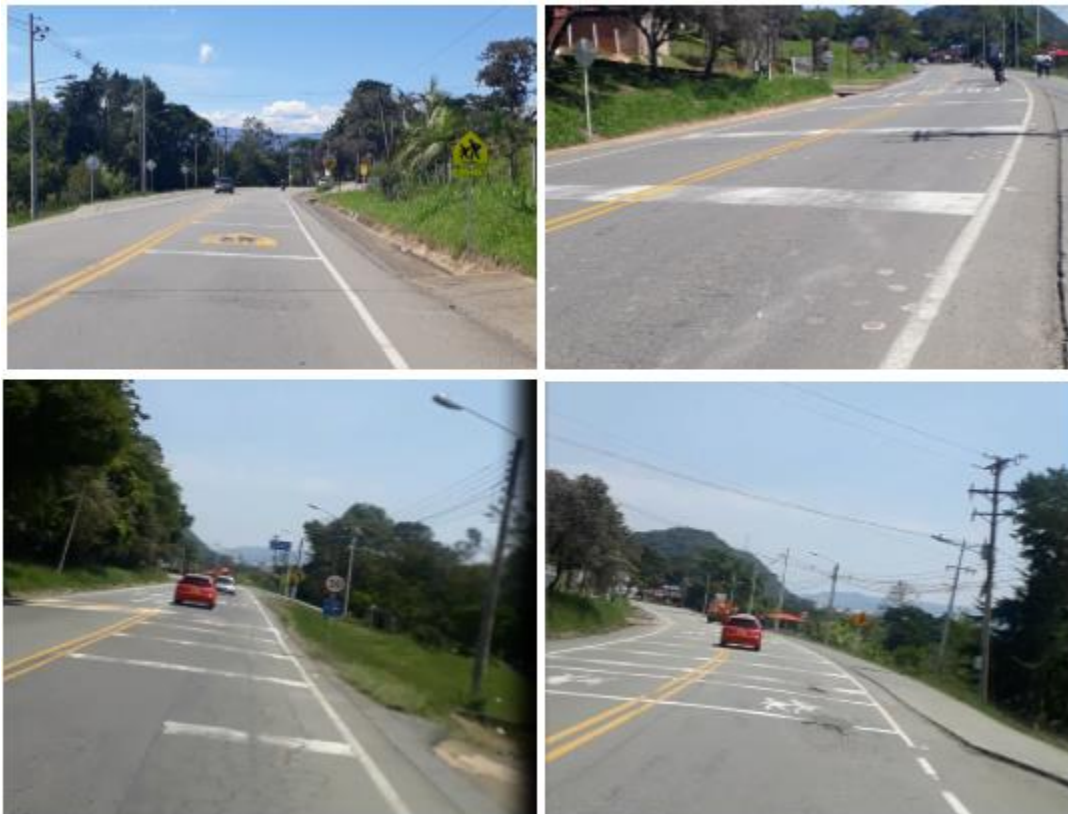
Figura 7-20. Señalización Existente Frente Colegio Inscomercio

En cuanto a la señalización frente al Colegio, se debe modificar la existente pues las autoridades viales hicieron una demarcación con pintura retrorreflectiva y la instalación de tachas y/o estoperoles como reductores de velocidad, pero estas no cumplían con su objetivo, disminuir la velocidad. En la Figura 7-20 se puede observar la señalización que existe en este momento frente al Colegio Inscomercio.

Para brindar una mayor protección al estudiante es necesario colocar dispositivos mucho más robustos y altos, denominados bandas alertadoras. Según el Manual de Señalización Vial de 2015 este dispositivo se utiliza para alertar a los conductores de los vehículos cuando se acercan a cambios en las condiciones de la vía o de su entorno, como por ejemplo curvas pronunciadas, entradas a poblados en vías rurales, proximidades a estaciones de peaje, zonas escolares, fin de vía con situación de PARE, y otras singularidades que a veces pueden no ser percibidas adecuadamente por un conductor que no esté totalmente alerta. La acción preventiva a implementar debe deducirse de la

Además, es necesaria la instalación de una separación física (valla de canalización peatonal) entre la acera y la calzada de tal modo que impida que los estudiantes puedan invadir la calzada. Es importante que la valla tenga barras reflectivas, pues hay estudiantes que salen después de las 6 pm del Colegio y sirve para que los conductores puedan observar el elemento en horas de a noche.

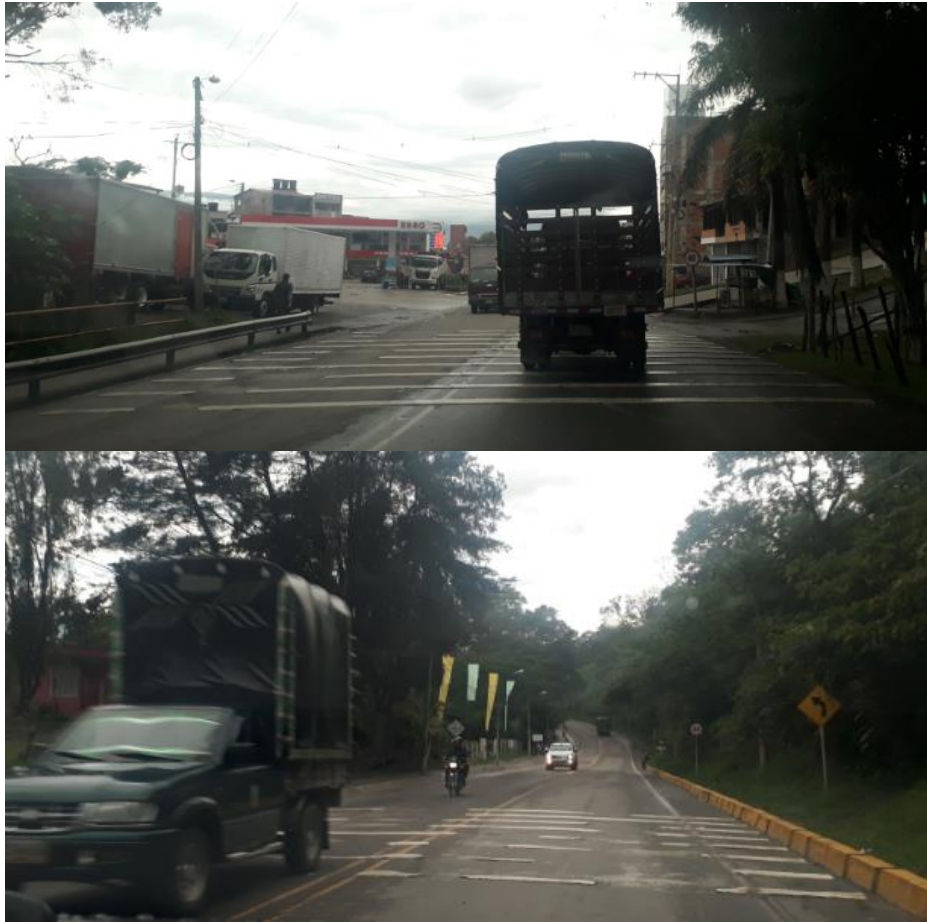
Figura 7-22. Resaltos puestos por las autoridades

Estas bandas se están deteriorando, generando peligro para las motos y vehículos que transitan por la zona. A pesar de ser un buen método para disminuir la velocidad es necesario utilizar otro modo de construcción y un diseño más atractivo que incluya colores autorizados en el Manual de Señalización Vial.

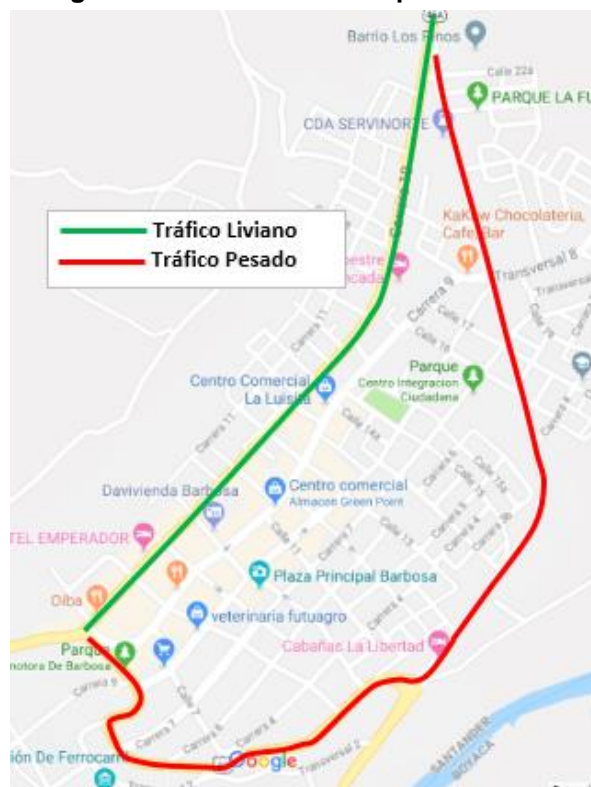
Figura 7-25. Señalización Tipo de Tráfico

Lo que esta señal indica es lo siguiente: Los vehículos pesados que van hacia Bucaramanga deben girar por la Calle 6 hasta la Vía Nacional 62. Los vehículos livianos si pueden utilizar la Kr 10 para ir hacia Bucaramanga como se muestra en la Figura 7-25.
