Maestría en Ingeniería Civil

PROPUESTA METODOLÓGICA PARA DETERMINAR LOS COEFICIENTES DE
REDUCCIÓN DE RESISTENCIA ϕ_c Y ϕ_e DE LA NSR-10 EN ESTRUCTURAS DE
CONCRETO REFORZADO

Tesis para optar al título de magíster en Ingeniería Civil, con énfasis en
estructuras.

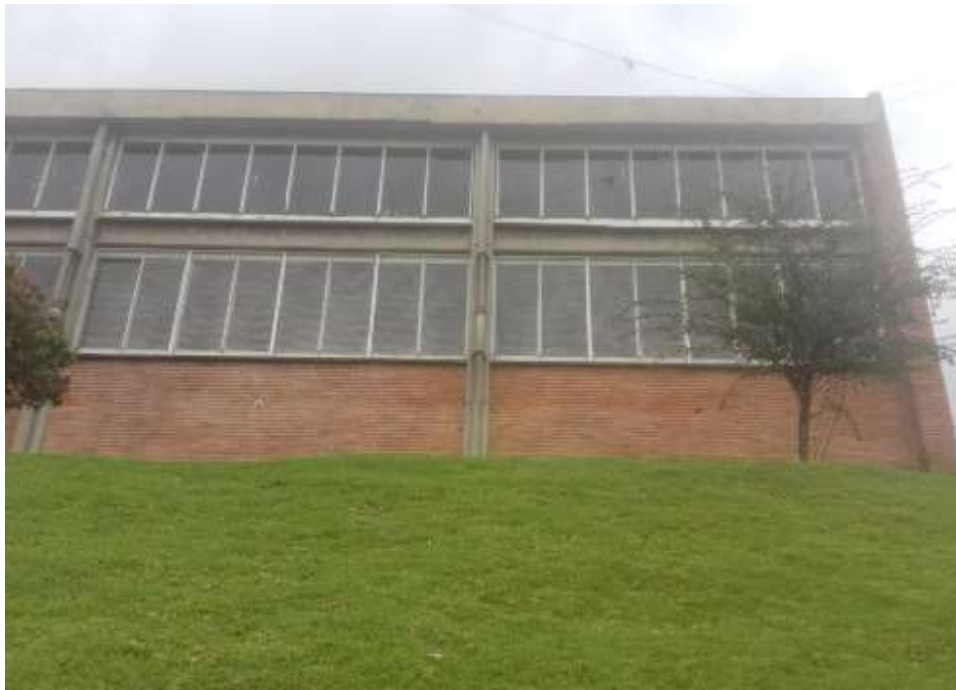
Imagen 1. Vista General Estructura 1.

Esta estructura es una construcción de 3 pisos (un sótano, un nivel de piscinas y un nivel administrativo), tiene un área aproximada de 2000 m², su estructura principal es un sistema de pórticos en concreto reforzado resistentes a momentos y muros de contención en concreto reforzado, construida en el año 1999. La estructura se encuentra localizada en Bogotá, en el barrio Lourdes de la Localidad Santa Fe. El Anexo 4 muestra el formato de inspección de la visita realizada.

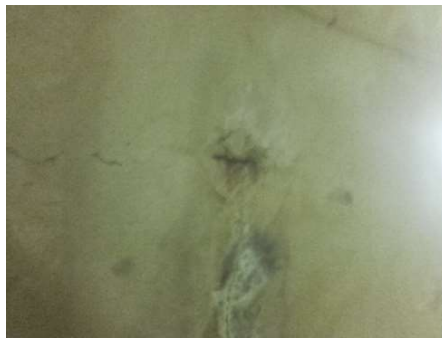
Imagen 3. Acero de refuerzo expuesto.

- **Acero de refuerzo expuesto:** En la piscina se evidencia acero de refuerzo expuesto y corroído, el cual se puede presentar por la pérdida del recubrimiento de concreto en algunas zonas.

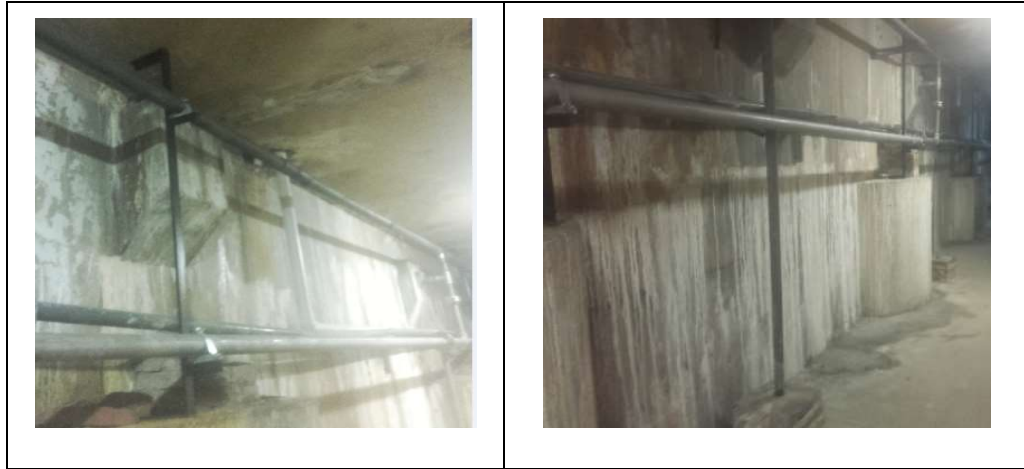
Imagen 4. Fisuras, humedad y eflorescencia.

- **Fisuras, humedad y eflorescencia en muro de piscina:** Se observan en el muro de la piscina para adultos debido a la filtración de agua, adicionalmente, en algunas zonas se observa la pérdida del pañete por el exceso de humedad.

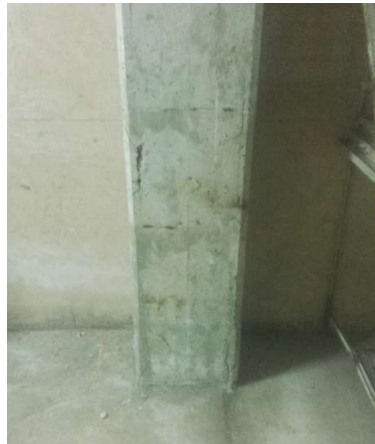
Imagen 5. Perdida de recubrimiento en columnas.

- **Perdida de recubrimiento en columnas:** Algunas columnas presentan pérdida de recubrimiento en la zona inferior, se observa el acero de refuerzo expuesto.

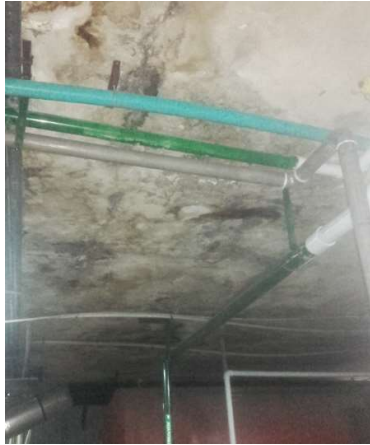
Imagen 6. Humedad en placa de entrepiso

- **Humedad en placa de entepiso:** Se observa humedad en la placa de entepiso, además de una inadecuada instalación de las redes eléctricas lo que incrementa el problema de filtración en estas zonas.

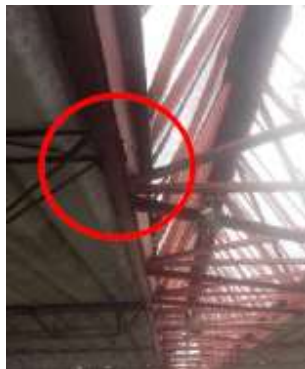
Imagen 7. Corrosión elementos de cubierta

- **Corrosión en elementos de cubierta:** Se observa corrosión de los elementos metálicos de las cerchas, debido a la filtración de agua lluvia y el ambiente altamente corrosivo del interior de la estructura.

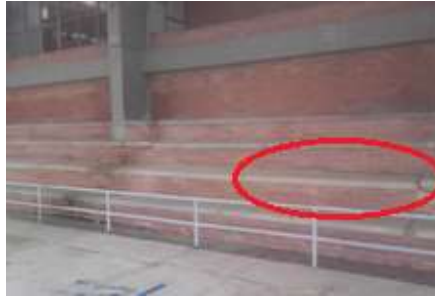
Imagen 8. Grietas en Graderías

- **Grietas en gradas:** Se evidencia la aparición de grietas en la mampostería de las gradas, las cuales pueden ser causadas por asentamientos diferenciales de la edificación.

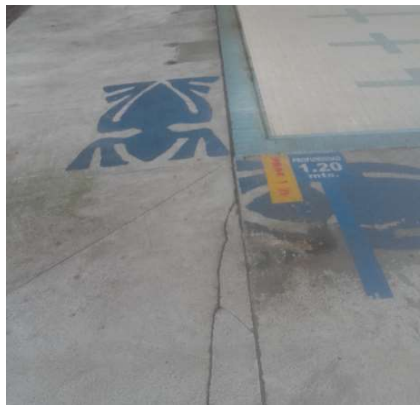
Imagen 9. Fisuras en placa alrededor de la piscina

- **Fisuras en placa alrededor de la piscina:** Fisuras generadas posiblemente por asentamiento diferencial entre la estructura de la edificación y el sistema independiente que corresponde a la piscina.

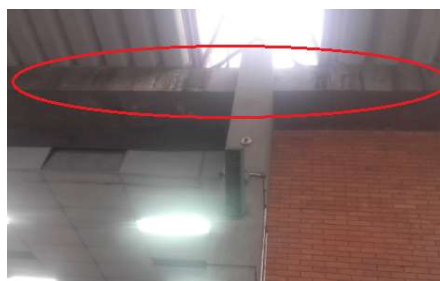
Imagen 10. Acero expuesto en vigas

- **Acero expuesto en vigas:** Exposición y corrosión del acero de refuerzo en vigas, además, se observa exceso de humedad por evaporación del agua de las piscinas.

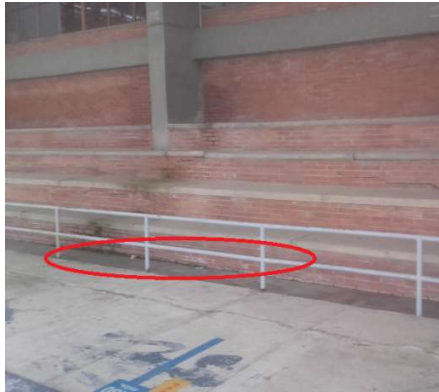
Imagen 11. Asentamientos diferenciales

- **Asentamientos diferenciales:** Presencia de asentamientos diferenciales en el nivel de las piscinas.

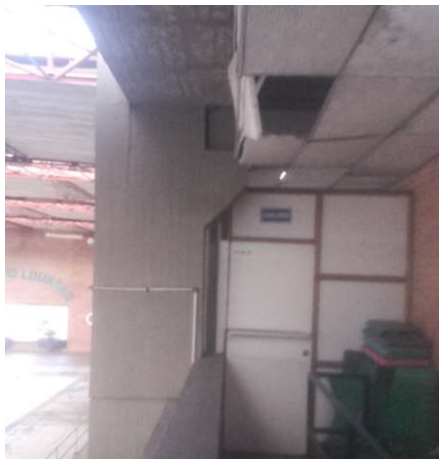
Imagen 12. Desprendimiento y humedad en cielo raso.

- **Desprendimiento y humedad del cielo raso:** Se observa desprendimiento de algunas piezas del cielo raso y humedad por filtración de agua.

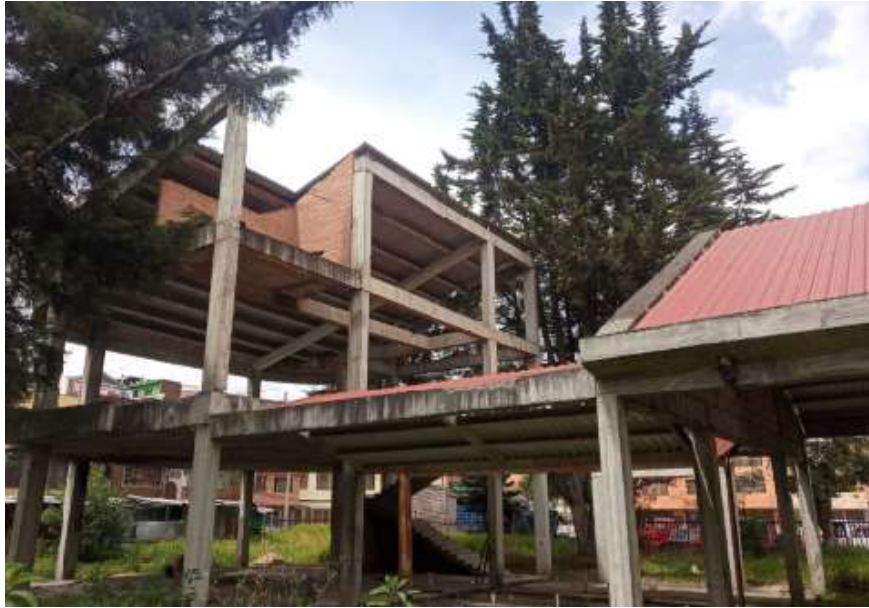
Imagen 13. Vista General Estructura 2

La construcción de esta edificación inició en el año 2007 aproximadamente y en el año 2008 se detuvo, dejando abandonada la estructura sin terminar. Cuenta con un área de 500 m² aproximadamente, su estructura principal es un sistema de pórticos en concreto resistentes a momentos, está localizada en Bogotá, en la dirección: Calle 56 # 85I – 15, barrio Los Monjes. El Anexo 7 muestra el formato de inspección de la visita realizada.

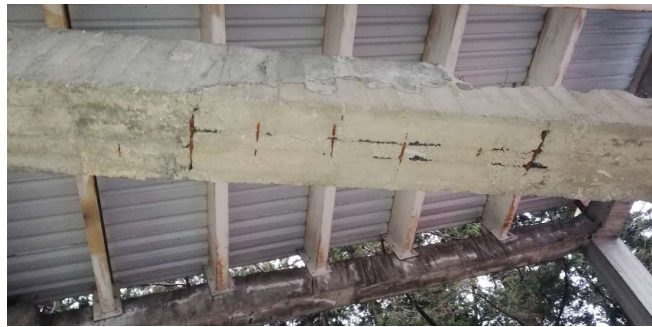
Imagen 15. Acero de refuerzo expuesto.

- **Acero de refuerzo expuesto:** En las vigas aéreas se evidencia acero de refuerzo expuesto y corroído, el cual se puede originar por la pérdida de sección del concreto en algunas zonas.

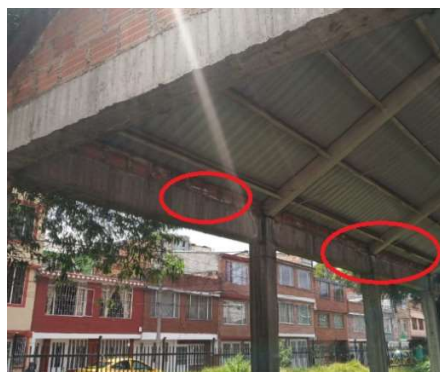
Imagen 16. Eflorescencia.

- **Eflorescencias:** Se observan eflorescencias en algunos elementos de cubierta, las cuales se originan por la humedad y filtración de agua.

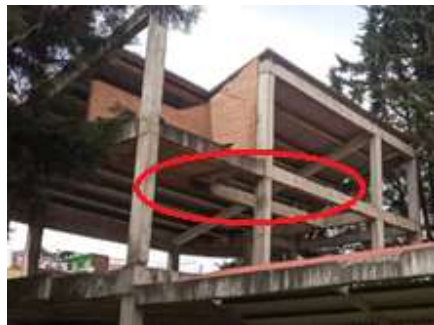
Imagen 17. Deflexiones excesivas.

- **Deflexiones excesivas:** Se presentan deflexiones excesivas en la viga de soporte señalada, ya que, tiene una sección insuficiente para una luz aproximada de 10m y adicionalmente, es la viga que recibe directamente la carga de los tanques de almacenamiento de agua.

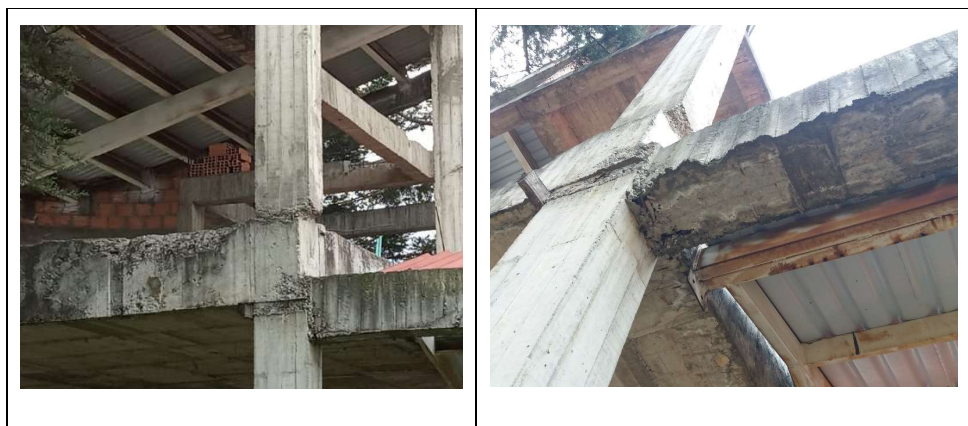
Imagen 18. Hormigueros en elementos estructurales

- **Hormigueros en vigas:** Hay diferentes elementos estructurales que tienen hormigueros, los cuales se originan por inadecuadas prácticas constructivas.

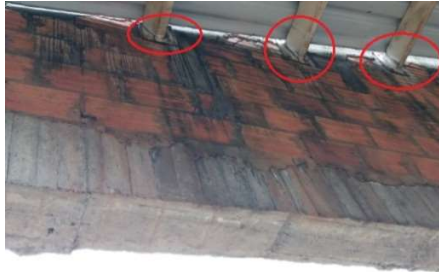
Imagen 19. Filtración de agua/anclaje inadecuado de correas.

- **Filtración de agua y anclaje inadecuado:** Presencia de humedad en los muros de soporte de la cubierta, también, se observa un

inadecuado anclaje de las correas, pues estas se anclaron directamente sobre la mampostería.

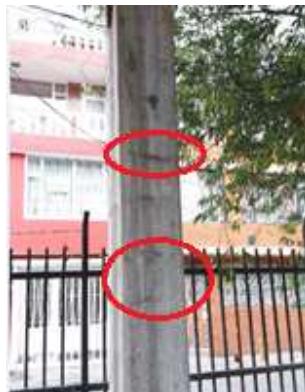
Imagen 20. Fisuras en columnas

- **Fisuras en columnas:** Se observan fisuras perpendiculares en las columnas, también se observa un evidente deterioro del concreto.

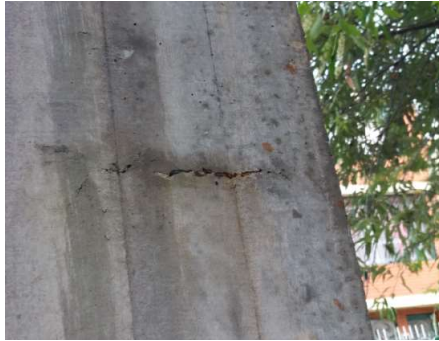
Imagen 21. Corrosión en acero de refuerzo

- **Corrosión del acero de refuerzo en columnas:** Exposición y corrosión del refuerzo transversal de las columnas.

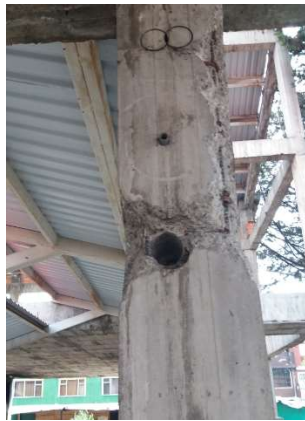
Imagen 22. Inadecuadas prácticas constructivas

- **Inadecuadas prácticas constructivas:** La imagen muestra prácticas inadecuadas de encofrado del concreto.

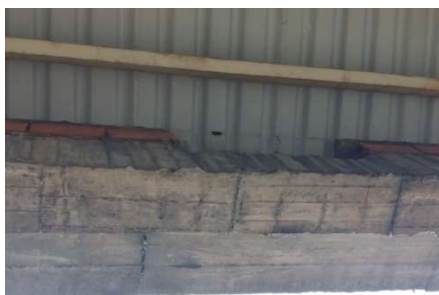
Imagen 23. Cambio de sección en viga

- **Cambio de sección:** Se observa un cambio de sección en la viga, por un inadecuado proceso de fundida del elemento.

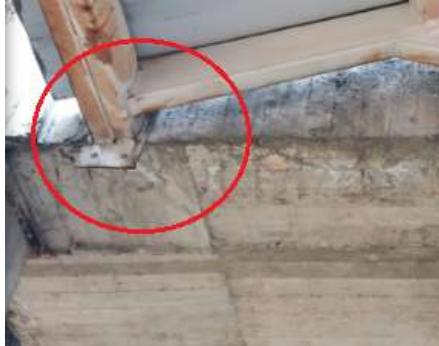
Imagen 24. Inadecuado anclaje de elementos de cubierta.

- **Inadecuado anclaje de los elementos de cubierta:** Se observa como el anclaje del elemento de cubierta no se realiza adecuadamente, quedando superficie de la platina por fuera de la viga de concreto.

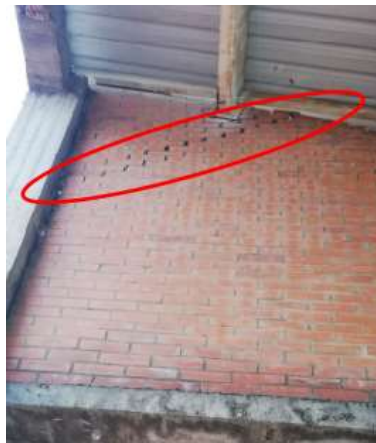
Imagen 25. Grietas en muros de mampostería.

- **Grietas en los muros de mampostería:** Se observan grietas en los elementos de mampostería, los cuales se pueden producir por las excesivas deformaciones de la viga de soporte.

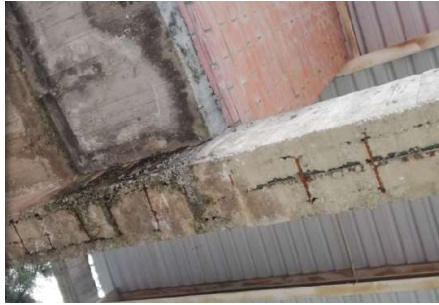
Imagen 26. Humedad y deterioro del concreto.

- **Humedad y deterioro del concreto:** Presencia de humedad por filtración de agua, lo que a su vez causa un evidente deterioro en el concreto.

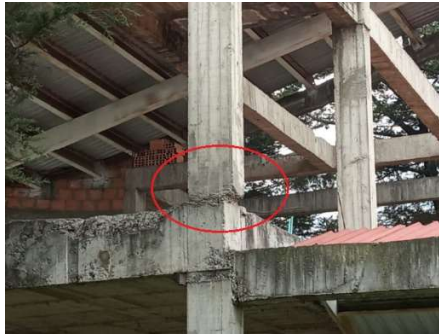
Imagen 27. Discontinuidad en las columnas.

- **Discontinuidad en las columnas:** Las columnas no tienen una sección continua entre niveles.

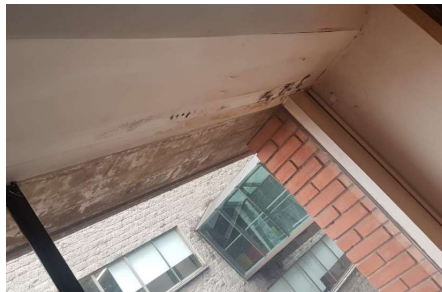
Imagen 29. Humedad en cielo raso.

- **Humedad en cielo raso:** Se observa humedad en el cielo raso cercano a una ventana exterior.

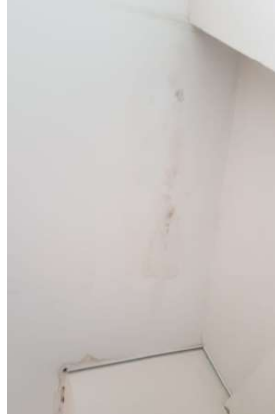
Imagen 30. Humedad en paredes.

- **Humedad en paredes:** Presencia de humedad en paredes por filtración de agua de la viga canal.

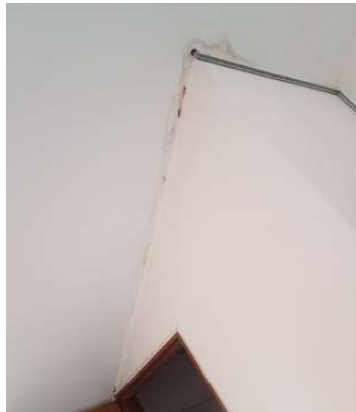
Imagen 31. Humedad en cielo raso.

- **Humedad en cielo raso:** Presencia de humedad en el cielo raso de la zona de los baños.

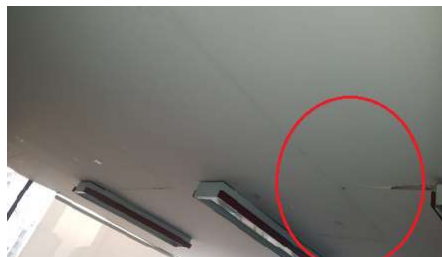
Imagen 32. Fisuras y desgaste del cielo raso

- **Fisuras y desgaste del cielo raso:** Presencia de fisuras y desgaste general en el cielo raso.

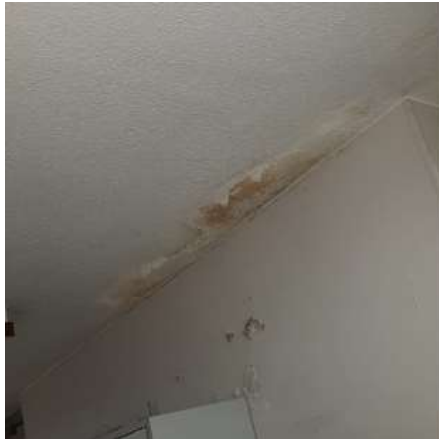
Imagen 33. Humedad en placa de entrepiso.

- **Humedad en placa de entrepiso:** Se observa humedad por filtración de agua en la placa de entrepiso.

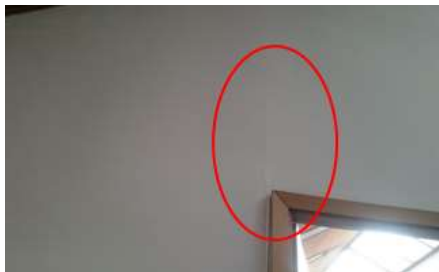
Imagen 34. Fisuras en elementos no estructurales.

- **Fisuras en elementos no estructurales:** Se observan pequeñas fisuras en elementos no estructurales.

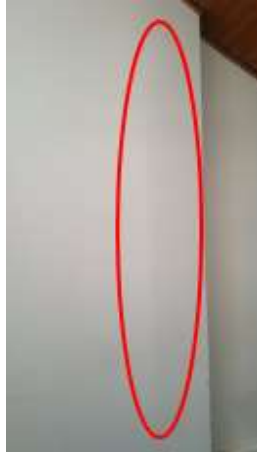
Imagen 35. Ausencia de dilatación de muros no estructurales

- **Ausencia de dilatación de muros no estructurales:** Los muros divisorios no están dilatados de la estructura principal, lo que genera algunas fisuras longitudinales.

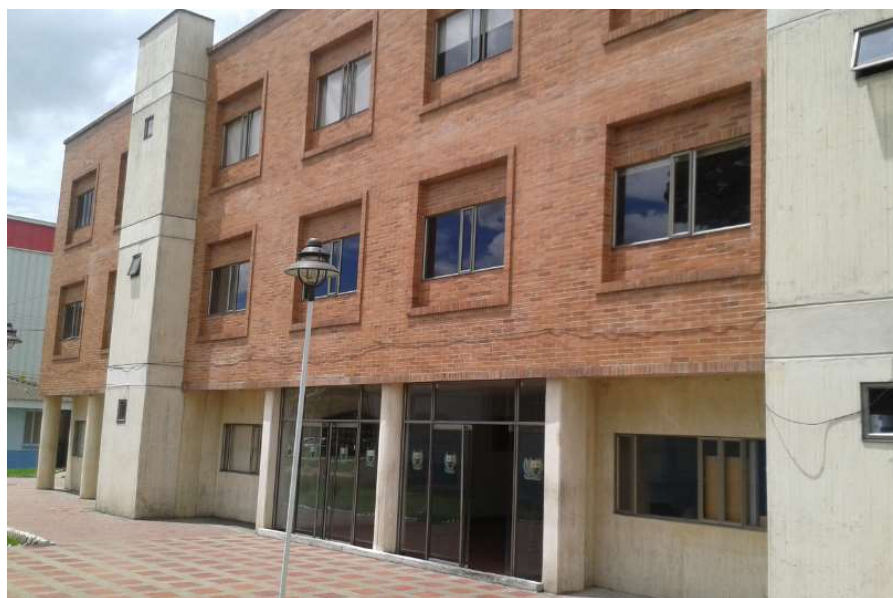
Imagen 36. Vista General Estructura 4.

Esta estructura es una construcción de 3 pisos, tiene un área aproximada de 1800 m², su estructura principal es un sistema de pórticos en concreto resistentes a momentos y, construida en el año 2004. La estructura se encuentra localizada en Funza Cundinamarca. El Anexo 13 muestra el formato de inspección de la visita realizada.

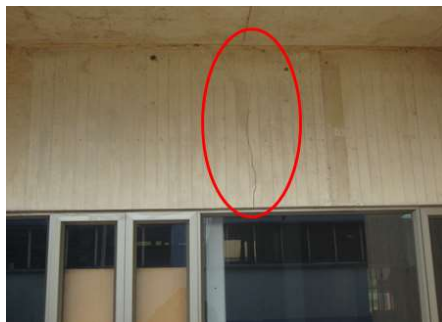
Imagen 38. Fisuras en muros de fachada.

- **Fisuras en muros de fachada:** Se presentan fisuras en los elementos no estructurales de las fachadas.

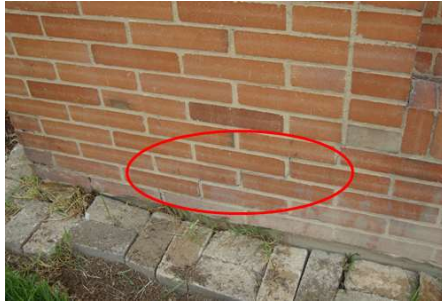
Imagen 39. Fisuras en muros de mampostería.

- **Fisuras en muros de mampostería:** Se observan fisuras en la mampostería, las cuales se presentan por asentamientos diferenciales.

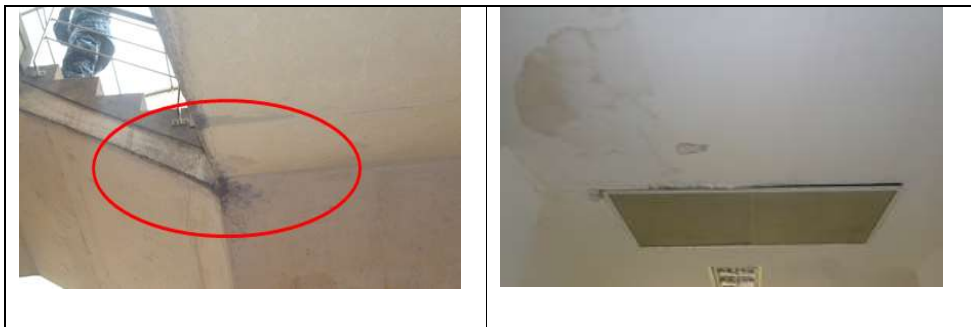
Imagen 40. Perdida de recubrimiento en columnas.

- **Humedades:** Presencia de humedad en elemento estructurales y no estructurales.

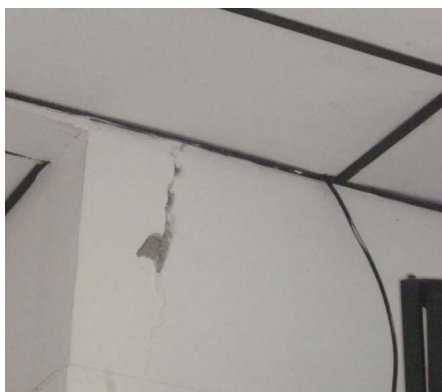
Imagen 41. Grietas en muros

- **Grietas en muros internos:** Presencia de grietas en muros internos, causadas posiblemente por asentamientos diferenciales.

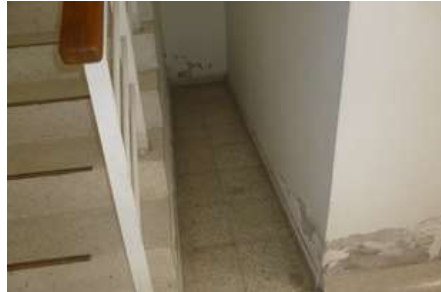
Imagen 42. Humedades en muros.

- **Humedades en muros:** Presencia de humedad en la parte inferior de los muros.

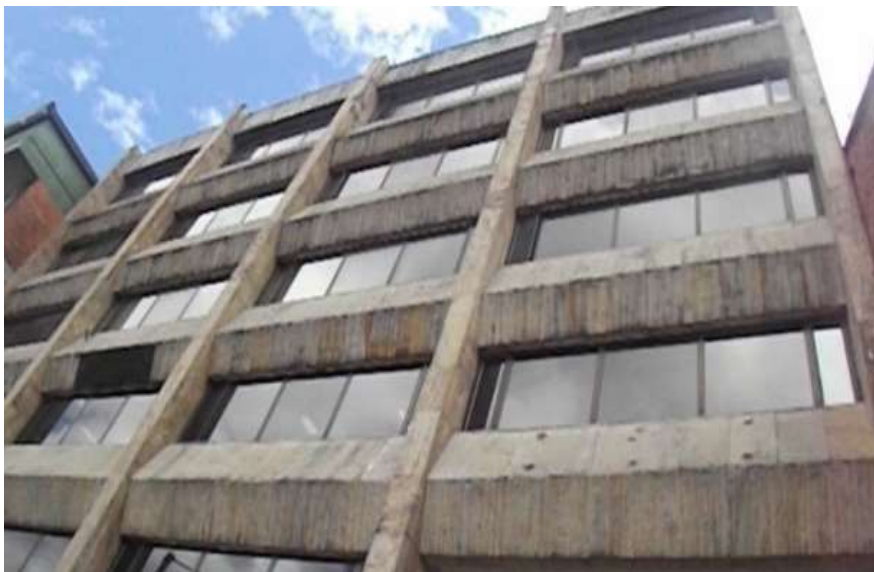
Imagen 43. Vista General Estructura 5.

Esta estructura es una construcción de 6 pisos, tiene un área aproximada de 3500 m², su estructura principal es un sistema de pórticos en concreto resistentes a momentos, fue construida en el año 1973. La estructura se encuentra localizada en Bogotá en la dirección Carrera 14 No 53-80. El Anexo 16 muestra el formato de inspección de la visita realizada.

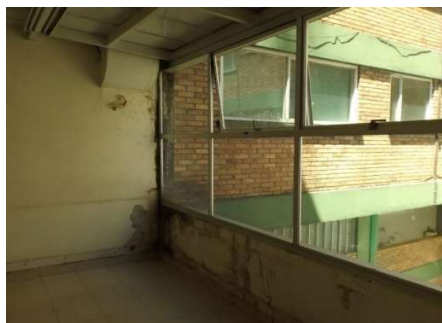
Imagen 45. Humedades y pérdida de recubrimiento.

- **Humedades y pérdida de recubrimiento:** Se observan humedades que han causado pérdida del recubrimiento en diferentes elementos de la estructura.

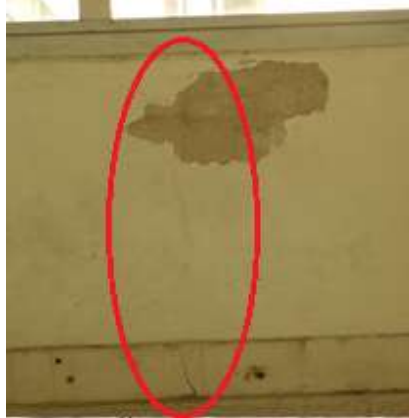
Imagen 46. Fisuras en vigas.

- **Fisuras en vigas:** Se observan fisuras perpendiculares en algunas vigas.

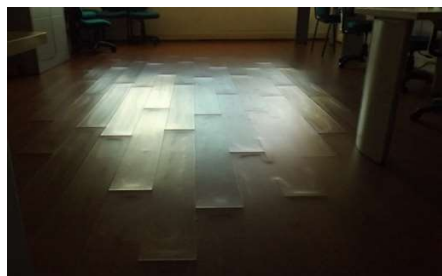
Imagen 47. Levantamiento del piso de madera.

- **Levantamiento del piso de madera:** Se observa levantamiento en el piso de madera, posiblemente por problemas de humedad.

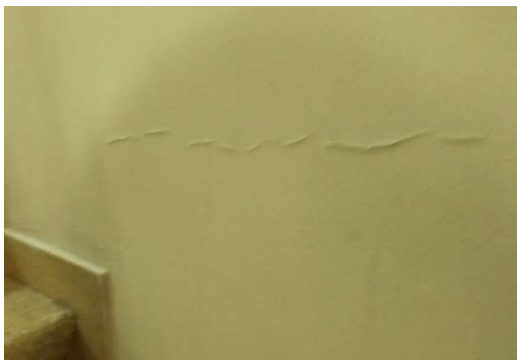
Imagen 49. Humedades en muros.

- **Fisura y levantamiento de la pintura:** Presencia de fisuras y levantamiento de la pintura por humedad a lo largo de los muros.

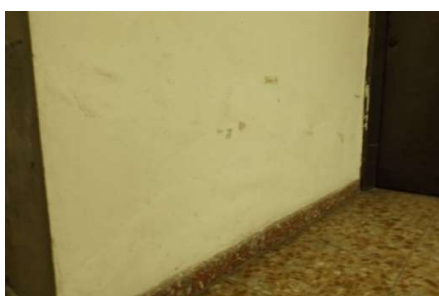
Imagen 50. Humedades en muros.

- **Humedad y levantamiento de pintura:** Presencia de humedad y levantamiento de la pintura en diferentes zonas de la edificación.
