Modelación física en centrifuga del efecto del tipo de raíz en la estabilidad de taludes

TESIS DE GRADO

MAGÍSTER EN INGENIERÍA CIVIL CON ÉNFASIS EN GEOTECNIA

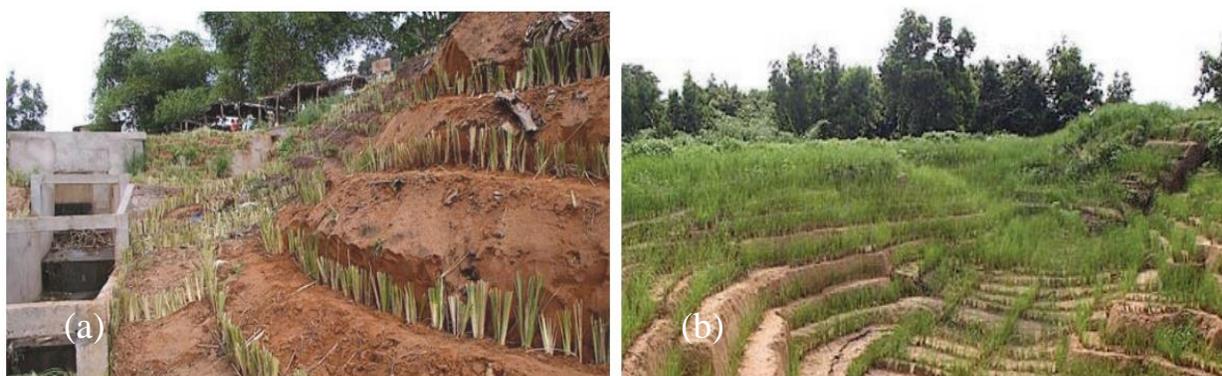
Figura N° 1. (a) Siembra de pasto Vetiver en el talud de las zonas urbanas de La República democrática del Congo. (b) se evidencia el control del drenaje y el mejoramiento del talud tres meses después de su siembra. Obtenido de (Highland & Bobrowsky, 2008).

En la Figura N° 1 que se muestra a continuación se puede observar la implementación del Pasto Vetiver, para llevar a cabo una práctica de estabilización de taludes/barrancas en zonas urbanas y en carreteras en la República Democrática del Congo.

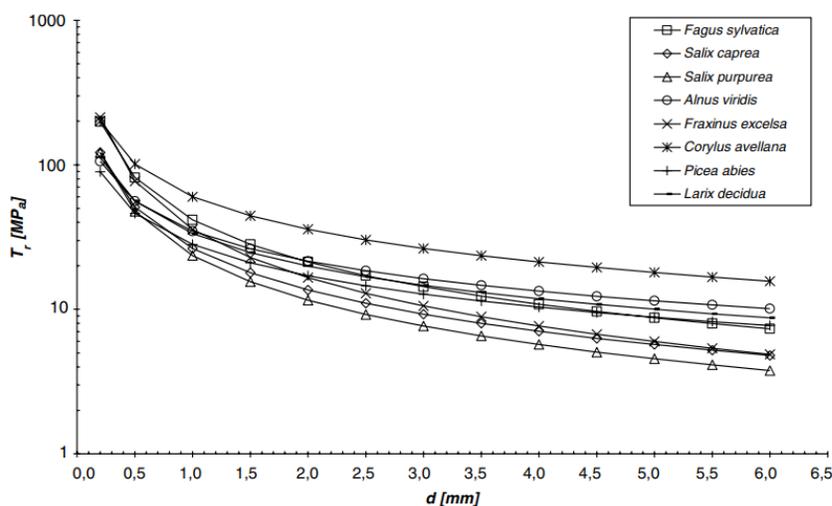
Figura N° 2. Curvas resistencia a la tracción vs diámetro, para diferentes especies de vegetación.

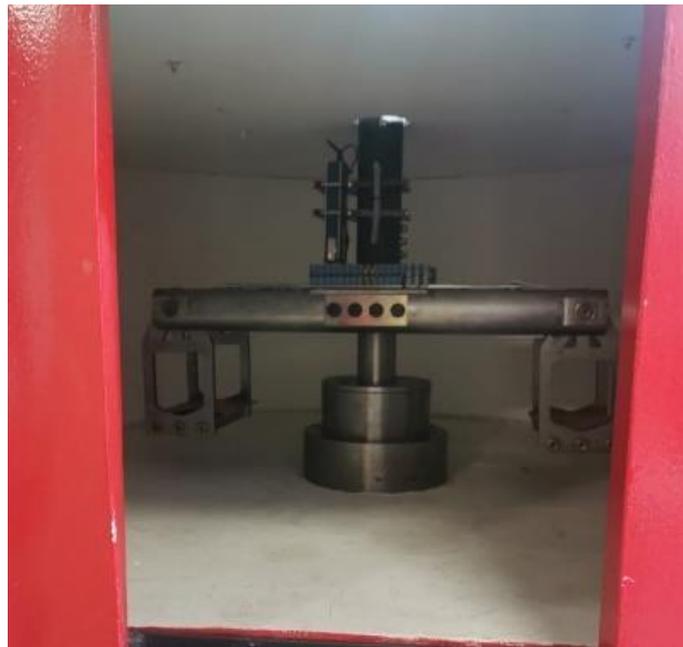
Figura N° 4. Centrífuga Escuela Colombiana de Ingeniería Julio Garavito. Fuente propia.

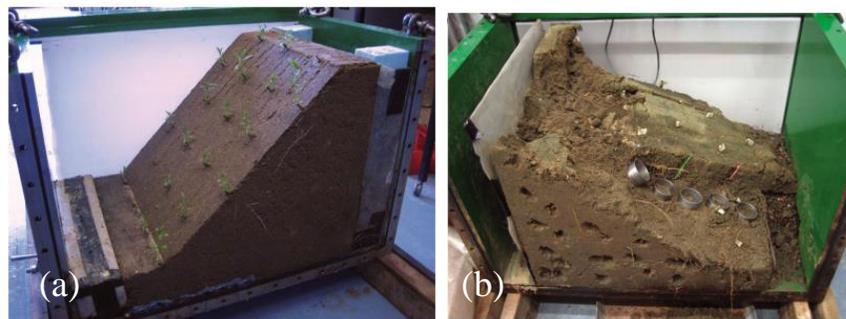
Figura N° 5. Talud con reforzamiento de vegetación, (a) antes y (b) después de ser fallado (prueba con sauce). Obtenido de (Sonnenberg et al., 2010).

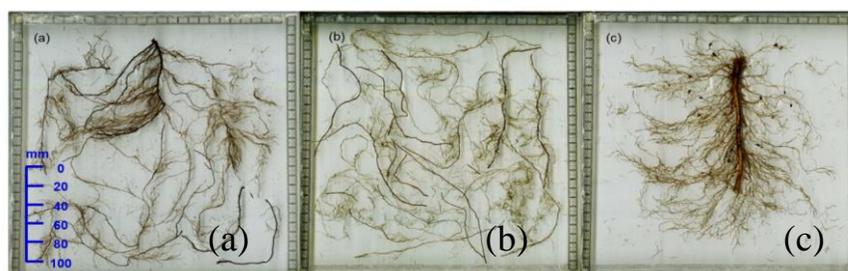
Figura N° 6. Morfología de las raíces estudiadas: (a) Sauce (árbol), (b) Festulolium Grass (pasto); (c) Retamo espinoso/ulex (árbol arbusto). Obtenido de (Liang, Bengough, et al., 2017).

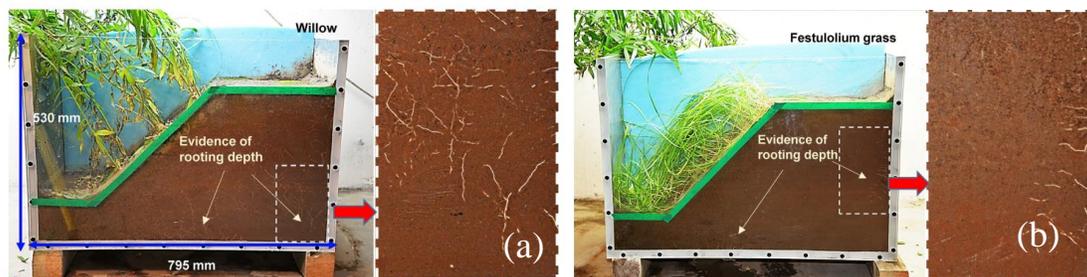
Figura N° 7. (a). Crecimiento de la raíz del sauce. b). crecimiento de la hierba plantada dentro la centrifuga. Obtenido de (Liang, Bengough, et al., 2017)

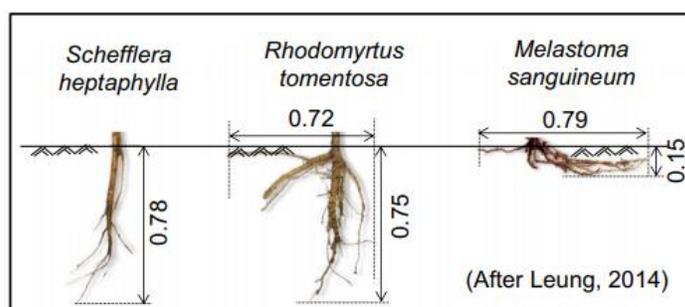
Figura N° 8. Crecimiento de la raíz dentro la centrifuga. Obtenido de: (Ng et al., 2016).

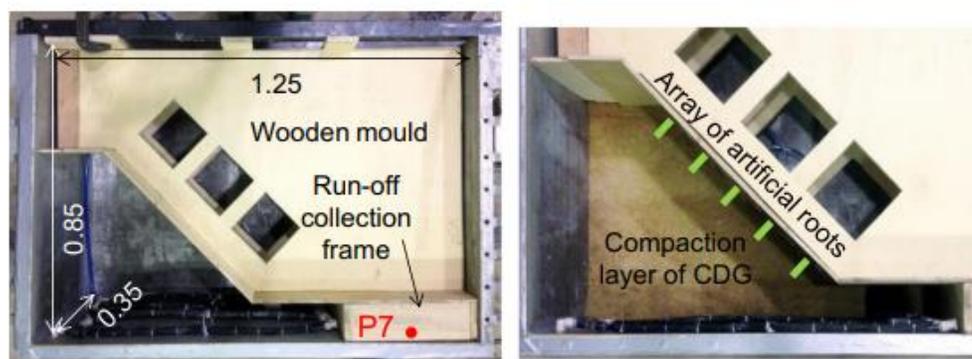
Figura N° 9. Montaje para ensayo en centrífuga con raíces artificiales. Obtenido de: (Ng et al., 2016).

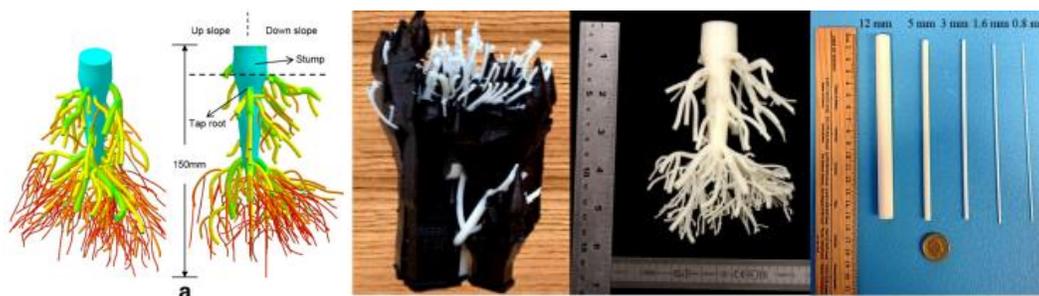
Figura N° 10. Raíces artificiales de ABS, impresas en 3D (Liang, Knappett, et al., 2017).

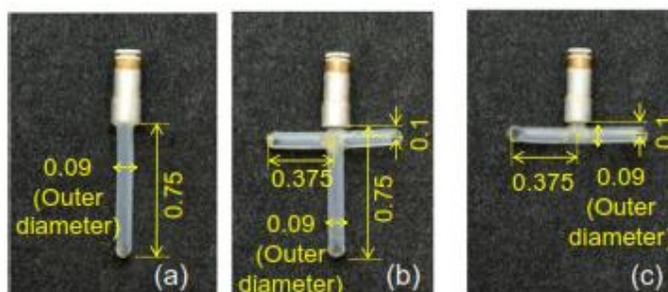
Figura N° 11. Simulación de las formas de raíces: (a) pivotante (b) extensión radial y (c) extensión lateral. Obtenido de Ng et al. (2016)

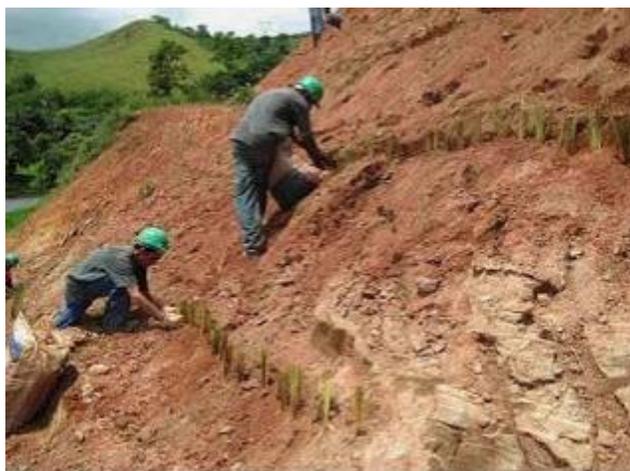
Figura N° 12. Siembra de pasto Vetiver en Colombia. Obtenido de: (Escobar & Camacho, 2014).

El uso del Vetiver en Colombia es frecuente, en la Figura N° 12 se observa el proceso de siembra con fines de estabilización de taludes.

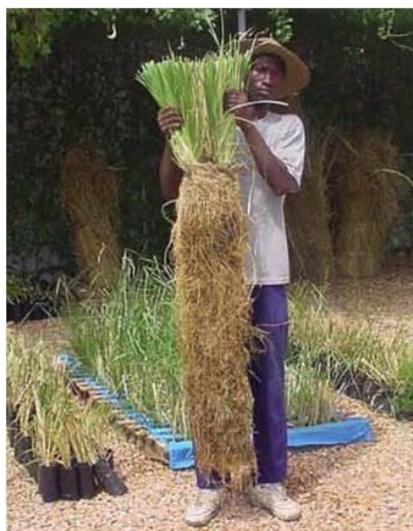
Figura N° 13. Raíz del pasto Vetiver. Obtenido de (Suárez, 1998).

La planta crece en grandes macollas (conjunto de tallos que nacen de un mismo pie de la planta) a partir de una masa radicular muy ramificada y esponjosa, formando un sistema de hojas densamente tupido. El Vetiver forma macetones concentrados y no es invasiva, la planta puede permanecer en el sitio hasta 60 años (Grimshaw & Barker, 1995). Las raíces son fibrosas y extraordinariamente profundas (ver Figura N° 13), formando un sistema extensivo de raíces con gran densidad, aunque de pequeño diámetro.

Según Suárez, (2001) Este sistema de raíces presenta gran resistencia a la tracción y grandes aportes en el control de la erosión, resistiendo velocidades muy altas de corriente. El Vetiver crece rápidamente en terraplenes de suelos sueltos, debido a que la raíz profundiza más fácilmente en suelos sueltos que en suelos duros y alcanza mayores profundidades.

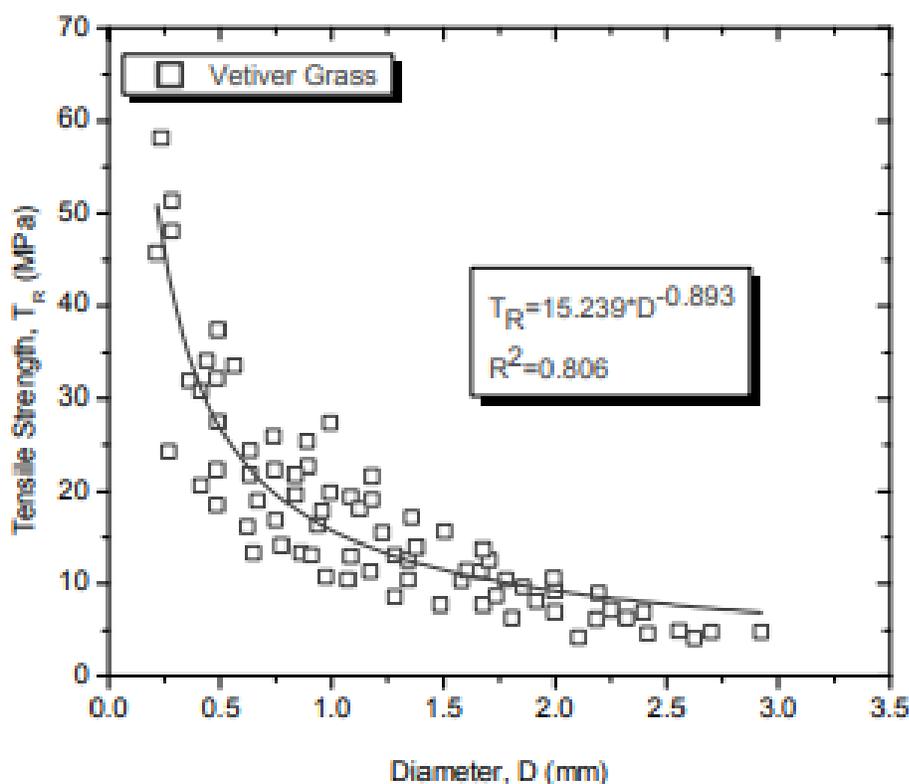
Figura N° 14. Relación entre el diámetro de la raíz y la resistencia a la tracción del Vetiver.

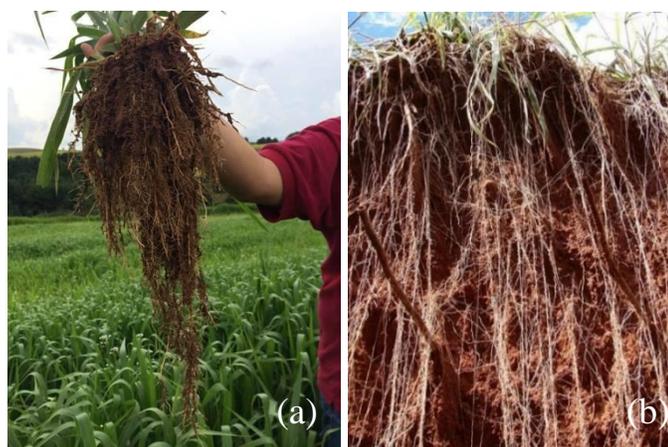
Figura N° 16. Raíz de pasto Braquiaria (a) Sistema de raíz completo (b) zoom del sistema de raíz. Obtenido de (Pastos y Forrajes, 2018).

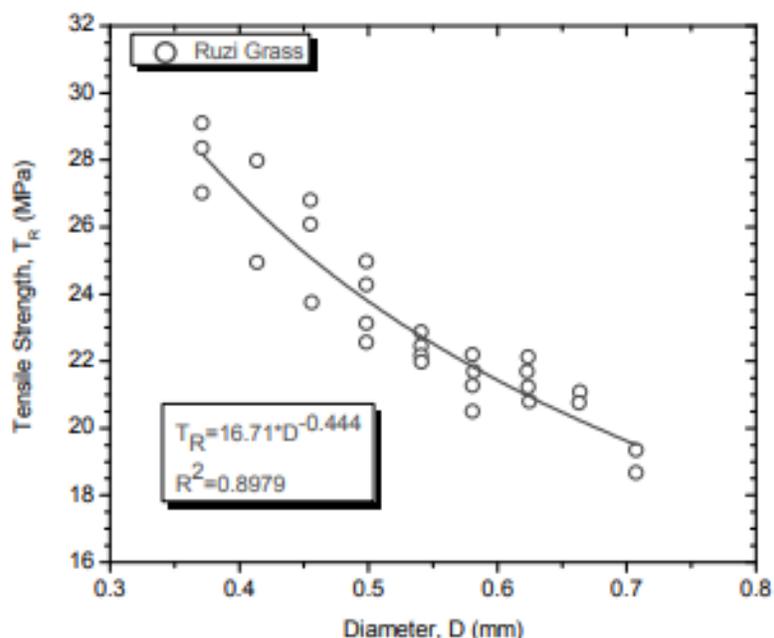
Figura N° 17. La relación del diámetro de la raíz y la resistencia a la tracción del pasto brachiaria. Obtenido de (Teerawattanasuk et al., 2014).

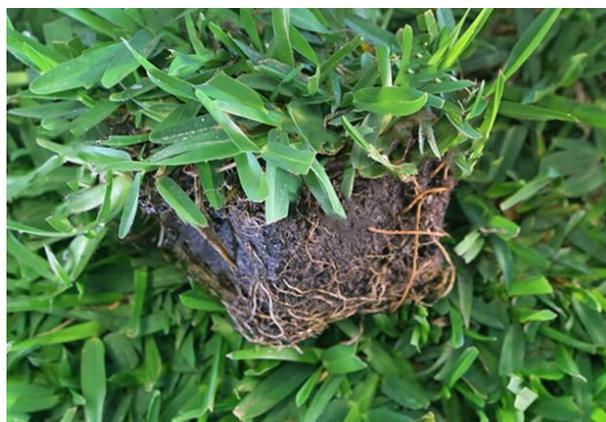
Figura N° 19. Raíz del pasto San Agustín. Obtenido de: (Southernmedia, 2021)

La profundidad de la raíz puede alcanzar los 20 cm bajo la superficie natural, una profundidad relativamente somera que permite tolerar sequías de entre 3-4 meses (largos períodos). La tolerancia a la sequía aplica solamente cuando el pasto haya enraizado antes de someterse a estas condiciones adversas, para que vía el conducto raizal se alimente la humedad disponible en el suelo (Pasto Tek, 2013). El sistema de raíz se puede ver Figura N° 19.

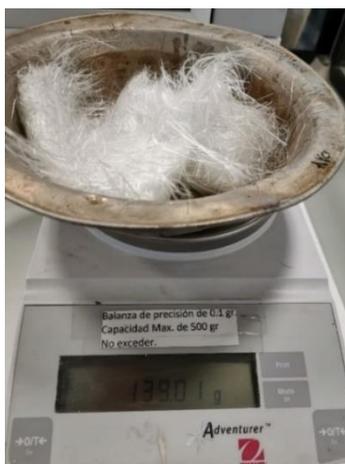
Figura N° 20. Fibra de vidrio. Fuente propia

Por lo anterior, se realizaron más pruebas con otros materiales similares a los hallados en la literatura por autores como Eab et al. (2015), quienes emplearon fibras de poliéster y las mezclaron con un suelo cohesivo hasta conseguir una mezcla homogénea. Siguiendo esta referencia se seleccionó la fibra de vidrio debido a que sus propiedades mecánicas y físicas facilitan la manipulación del material en el laboratorio, además, posee una resistencia a la tracción alta y sus costos de adquisición son relativamente bajos en el mercado local. En la Figura N° 20 se puede observar una foto de este material.

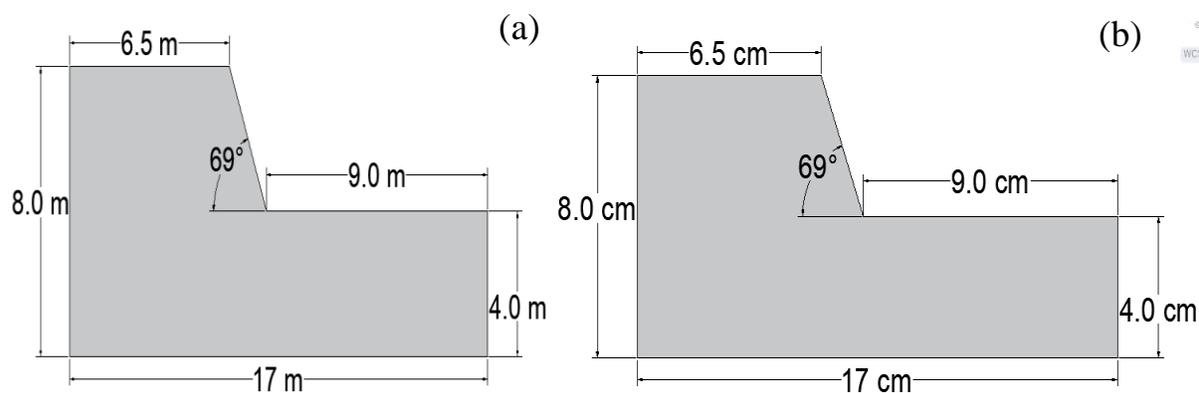
Figura N° 21. Geometría del talud de prueba sin refuerzo en (a) prototipo a escala real y (b) modelo a escala reducida. Fuente propia

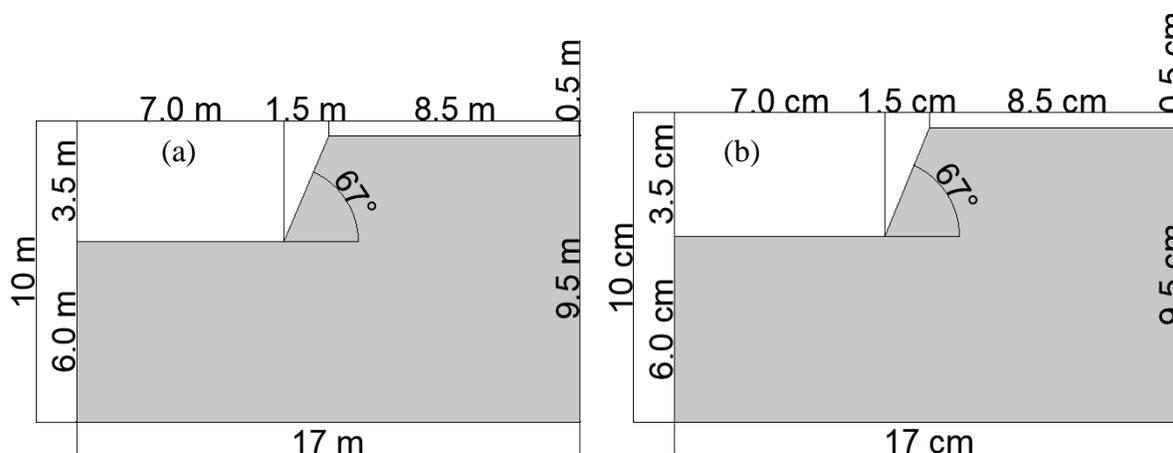
Figura N° 22. Geometría del talud sin refuerzo (a) prototipo a escala real y (b) Modelo a escala reducida – para el modelo M2 – Tipo I (0% fibras de vidrio – 0 m profundidad de refuerzo del prototipo). Fuente propia

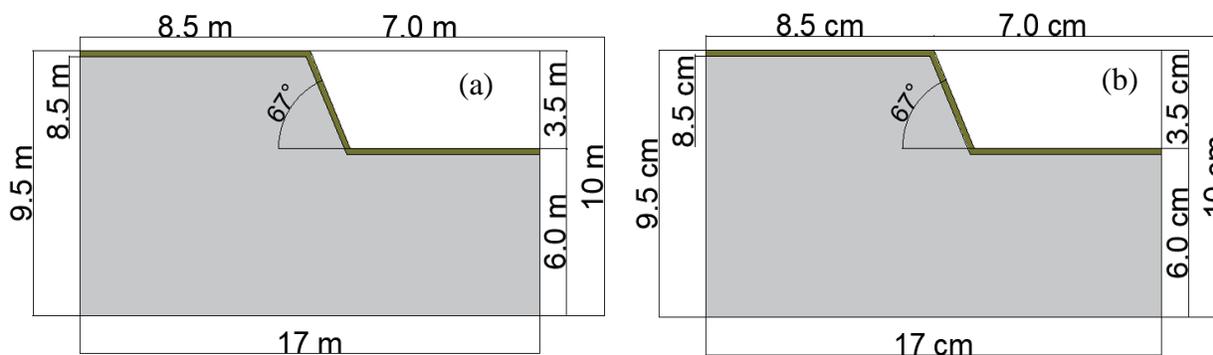
Figura N° 23. Geometría del talud antes de la consolidación (a) en prototipo y (b) modelo a escala reducida, para los modelos M1 y M2 – Tipo II (1.11% fibras de vidrio – 0.2 m profundidad de refuerzo del prototipo). Fuente propia

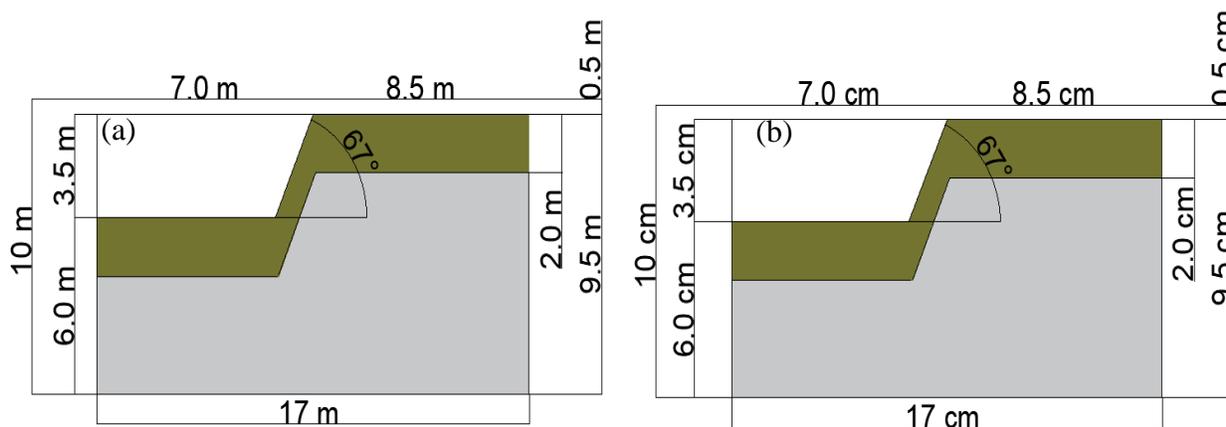
Figura N° 24. Geometría del talud antes de la consolidación: (a) en prototipo y (b) modelo a escala reducida, para los modelos M1 y M2 – Tipo III (4.23% fibras de vidrio – 2.0 m profundidad de refuerzo del prototipo). Fuente propia

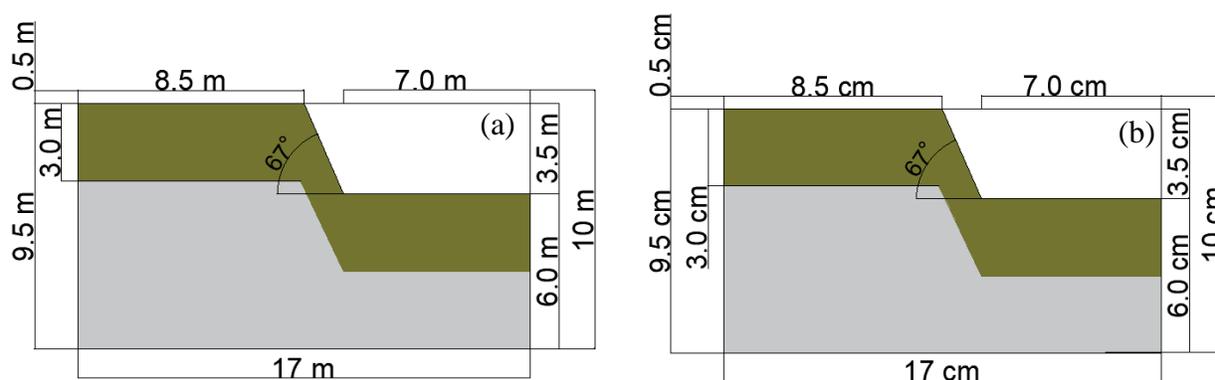
Figura N° 25. Geometría del talud antes de la consolidación: (a) en prototipo y (b) modelo a escala reducida, para los modelos M1 y M2 – Tipo IV (7.34% fibras de vidrio – 3.0 m profundidad de refuerzo del prototipo). Fuente propia

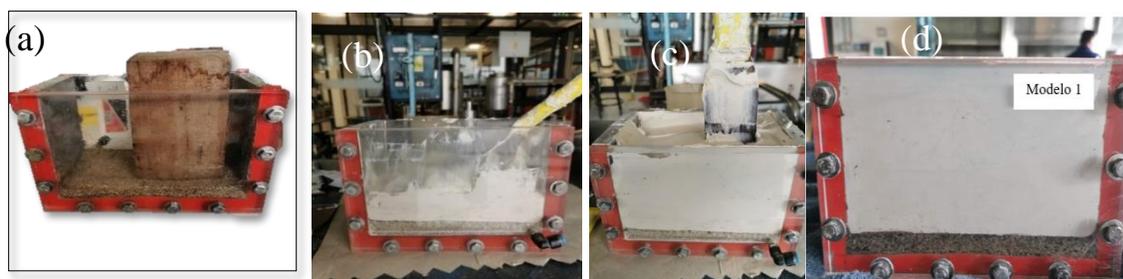
Figura N° 27. Proceso de consolidación (a) capa de material drenante en la caja nivelada (b) papel filtro, y sobre este, capas del suelo homogéneo sin refuerzo (c) caja llena de material dejando un espacio de 0.5 cm libre al final (d) resultado. Fuente propia.

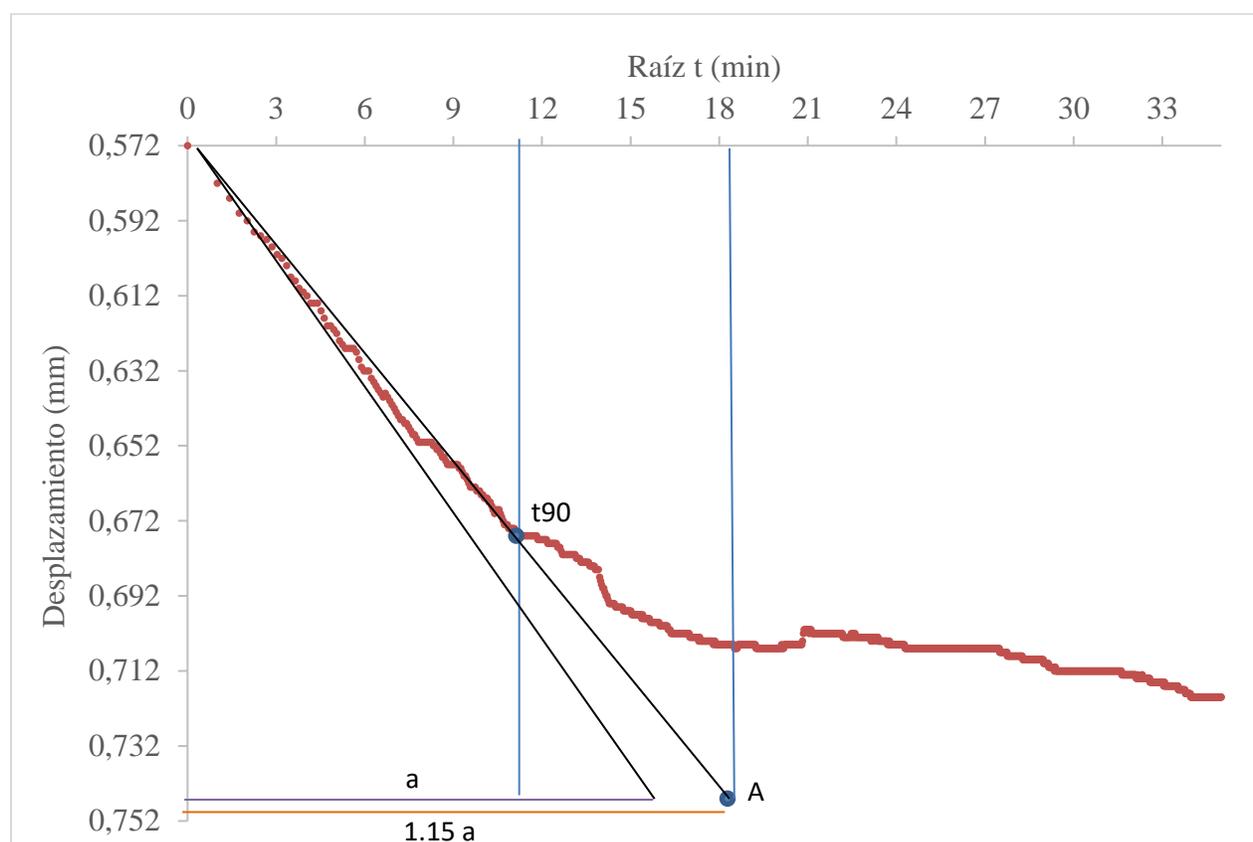
Figura N° 29. Grafica raíz (tiempo) vs Desplazamiento, suelo sin reforzamiento artificial – escala de carga de 52 kg (esfuerzo vertical de 30 kPa). Fuente Propia

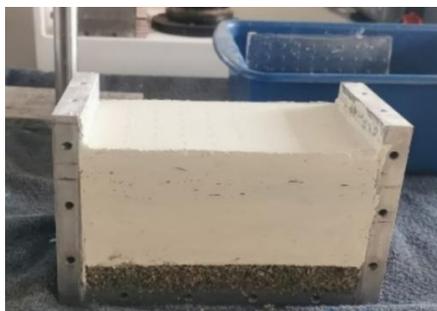
Figura N° 30. Manipulación de la caja para marcación del talud. Fuente propia

Posteriormente, se retiró la caja de los consolidómetros automáticos y se quitaron las tapas laterales de esta, proceso que se puede observar en la Figura N° 30. Es importante tener especial cuidado durante la ejecución de este paso, con el fin de que la muestra no se altere ni se mezcle con el material drenante, para ello las tapas deben deslizarse desde la parte superior hacia la parte inferior de la caja en un borde que permita realizar este movimiento.

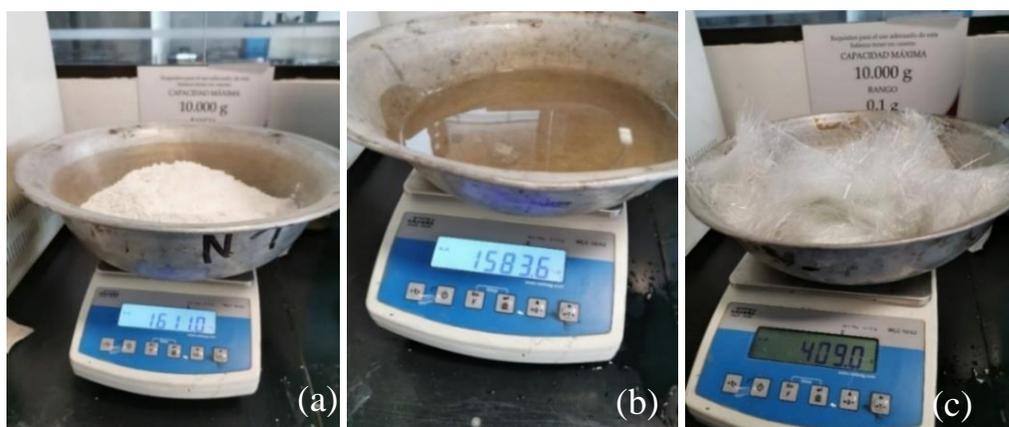
Figura N° 32. Proceso de preparación de muestra para suelo reforzado mezclando (a) caolín (b) agua (c) fibra de vidrio. Fuente propia

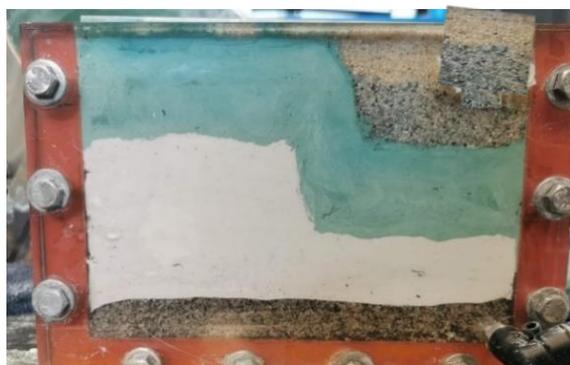
Figura N° 33. Modelación física de talud con sistema de reforzamiento Tipo IV (7.34% fibras de vidrio – 3.0 m profundidad de refuerzo del prototipo). Fuente propia

Sobre el suelo sin refuerzo consolidado y marcado con la geometría del talud se debe poner un estrato de suelo reforzado a la profundidad que corresponda. Posteriormente, para términos de consolidación es necesario colocar papel filtro sobre el estrato y, a su vez, colocar sobre este material drenante (seleccionado en laboratorio) hasta llenar completa y uniformemente la caja,

dejando el espacio requerido de la placa (0.5 cm). En la Figura N° 33 se presenta una fotografía de un talud reforzado.

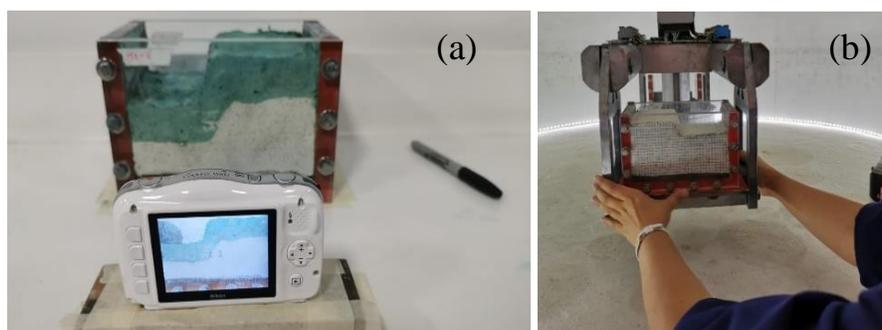
Figura N° 34. (a) Registro fotográfico previo (b) ensayo en la centrífuga geotécnica. Fuente propia.

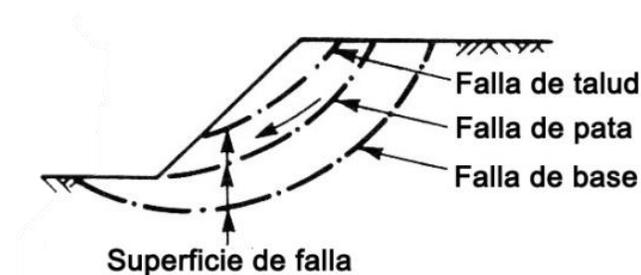
Figura N° 35. Tipos de superficies de falla en taludes. Obtenido de (Hutchinson, 1988)

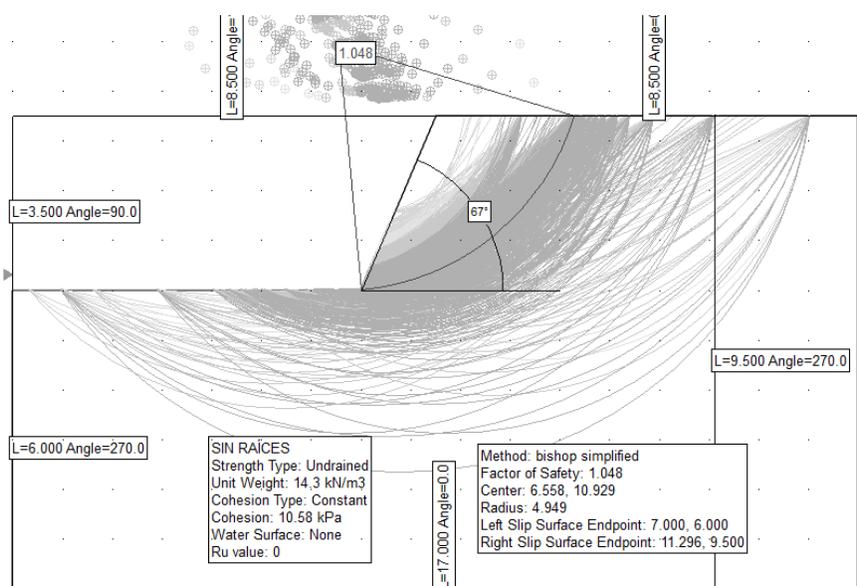
Figura N° 36. Modelo M2- Tipo I (0% fibras de vidrio – 0 m de profundidad de refuerzo del prototipo), geometría a escala real, preliminar al laboratorio (antes de consolidar). Fuente propia

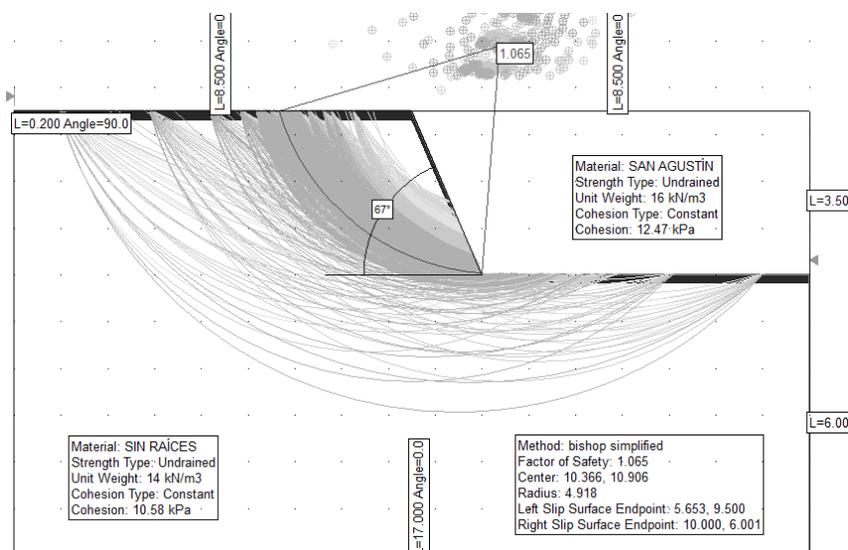
Figura N° 37. Modelo M1 y M2- Tipo II (1.11% fibras de vidrio – 0.2 m de profundidad de refuerzo del prototipo), geometría a escala real, preliminar al laboratorio (antes de consolidar).

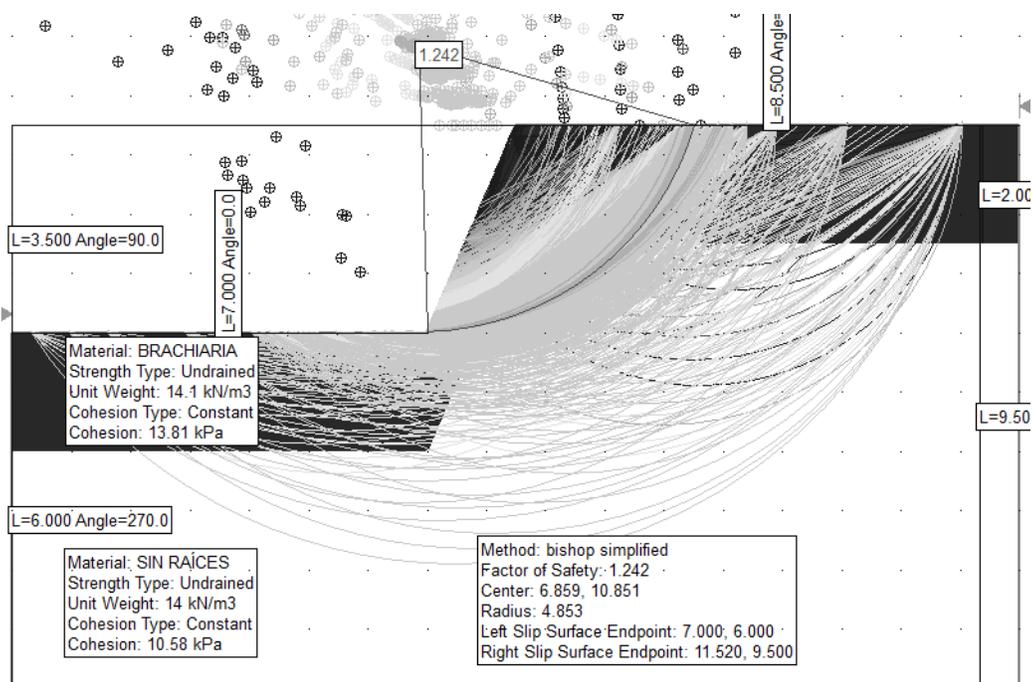
Figura N° 38. Modelo M1 y M2 - Tipo III (4.23% fibras de vidrio – 2.0 m de profundidad de refuerzo del prototipo), geometría a escala real, preliminar al laboratorio (antes de consolidar.

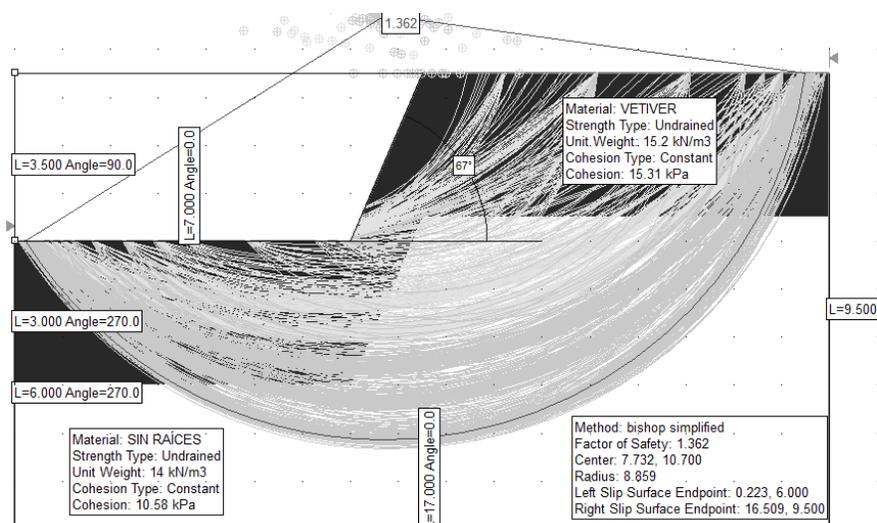
Figura N° 39. Modelo M1 y M2 - Tipo IV (7.34% fibras de vidrio – 2.0 m de profundidad de refuerzo del prototipo), geometría a escala real, preliminar al laboratorio (antes de consolidar). Fuente propia

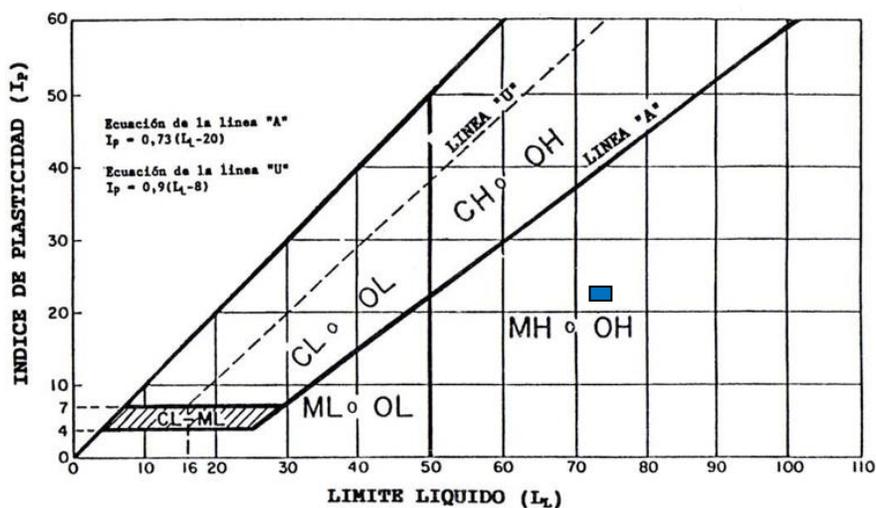
Figura N° 40. Clasificación del suelo - Carta de plasticidad de Casagrande. Obtenido de (Chacón et al., 2004)

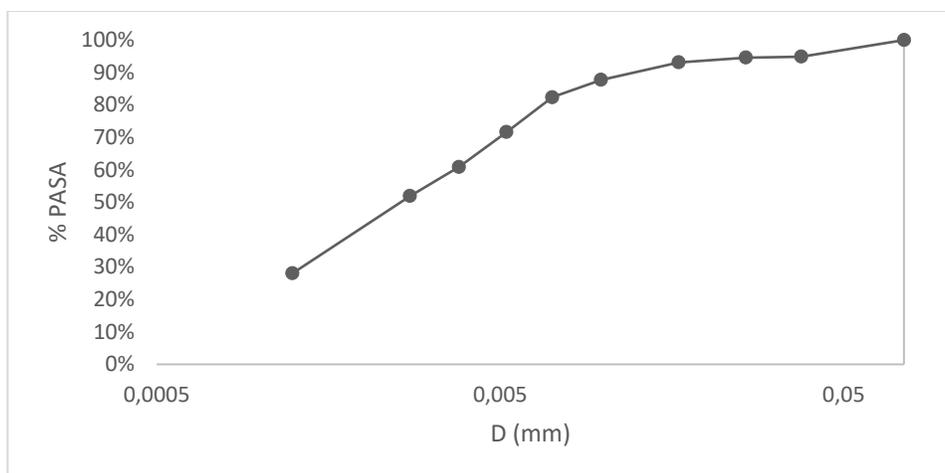
Figura N° 42. Curva de gradación por hidrómetro – Granulometría del suelo – suelo sin reforzamiento artificial. Fuente Propia

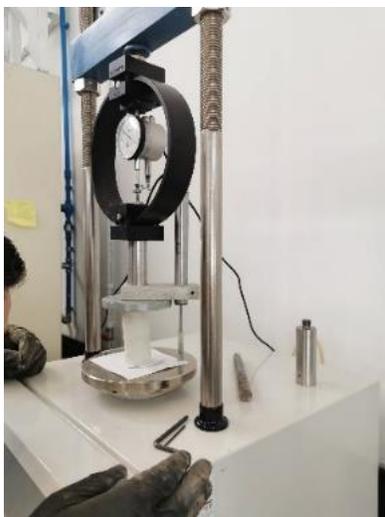
Figura N° 43. Montaje del ensayo de compresión inconfínada – suelo sin reforzamiento artificial. Fuente propia

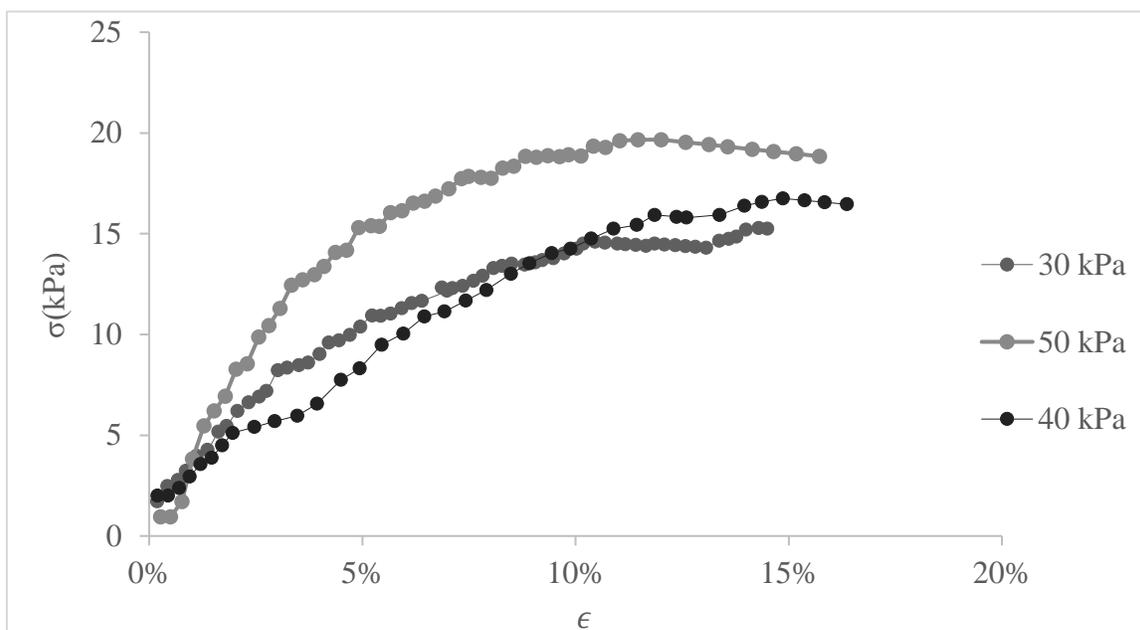
Figura N° 44. Esfuerzo Vs. Deformación – suelo sin reforzamiento artificial. Ensayo de compresión inconfínada. Fuente propia

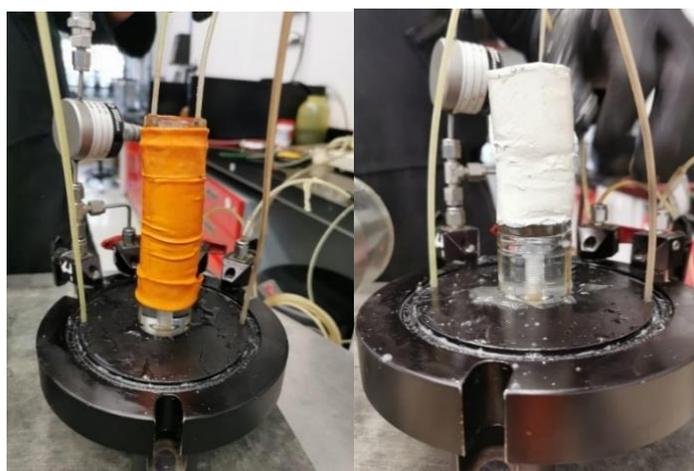
Figura N° 45. Registro fotográfico del ensayo triaxial consolidado no drenado CU – suelo sin reforzamiento artificial (a) antes y (b) después de ser fallada. Fuente propia

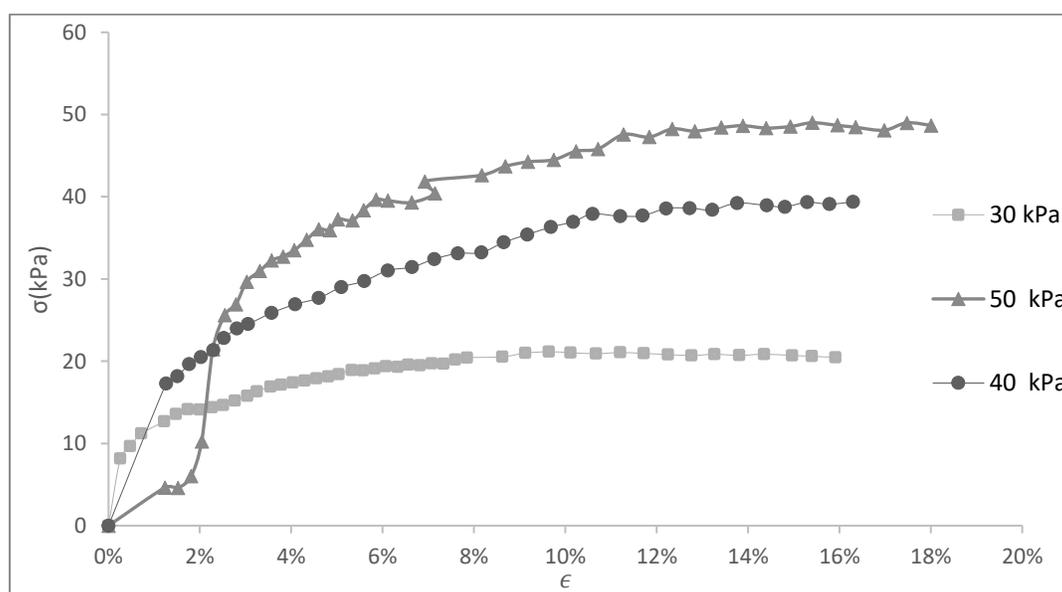
Figura N° 46. Esfuerzo Vs. Deformación – Muestras sin raíces. Ensayo triaxial. Fuente propia

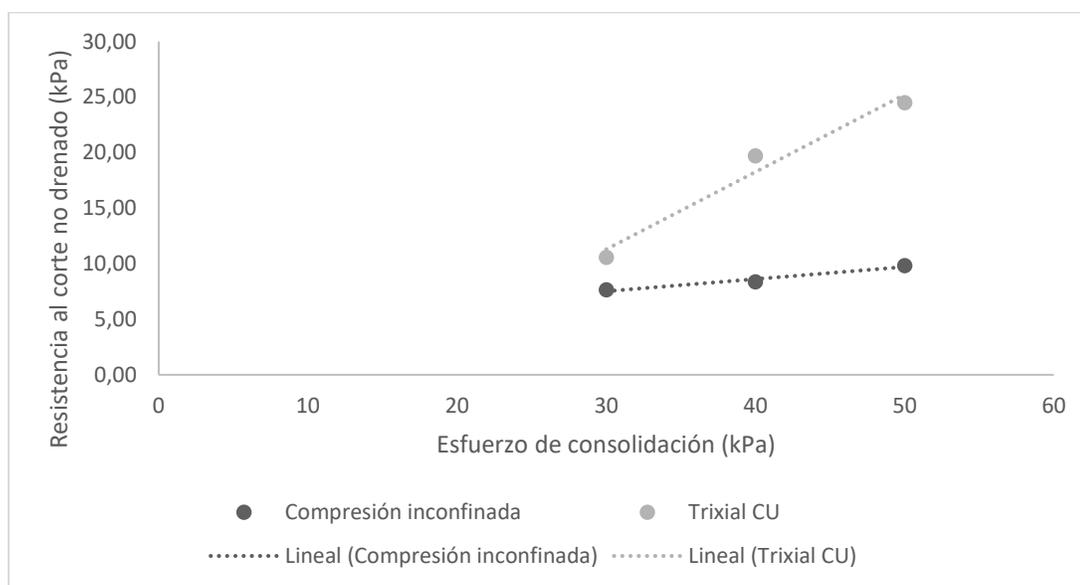
Figura N° 47. Grafica Resistencia al corte no drenado S_u vs. Esfuerzo de consolidación σ_c (kPa) para ensayo de compresión simple y triaxial CU. Fuente propia

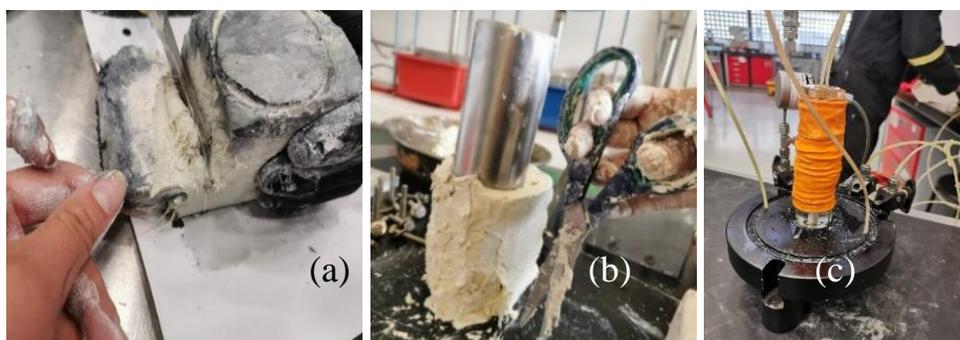
Figura N° 48. Ensayo triaxial en suelos reforzados artificialmente con fibra de vidrio: a) Marcación del cilindro (b) tallado de la muestra (c) Montaje para ensayo triaxial. Fuente propia

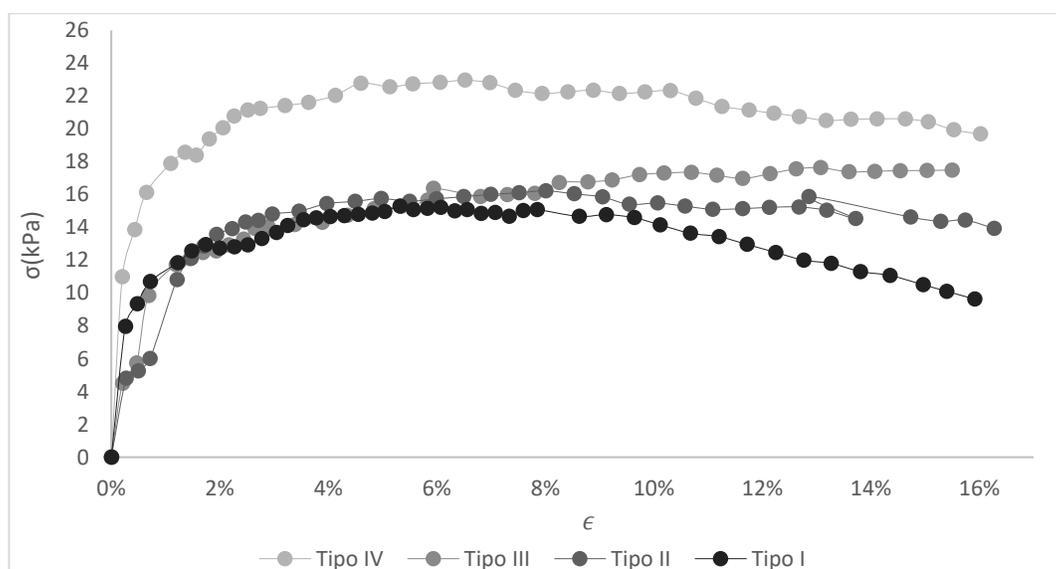
Figura N° 49. Grafica de esfuerzo vs. deformación del ensayo triaxial para suelos reforzados.

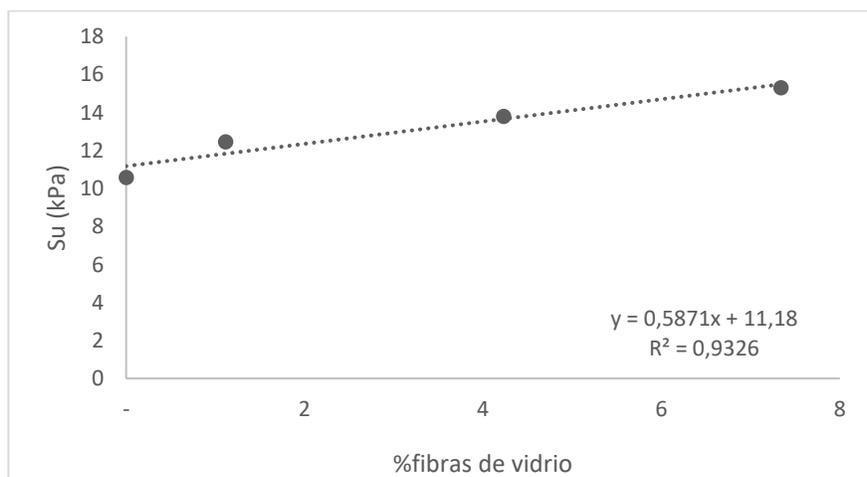
Figura N° 50. Resistencia al corte no drenado Vs. Porcentaje de fibras de vidrio. Fuente propia.

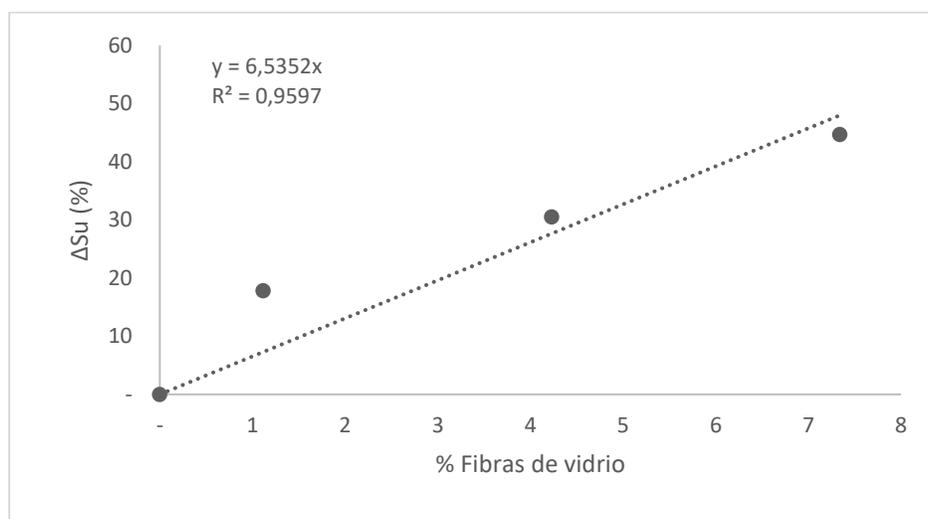
Figura N° 51. Variación de la resistencia al corte no drenado ΔS_u Vs. El porcentaje de fibras de vidrio de cada tipo de reforzamiento. Fuente propia.

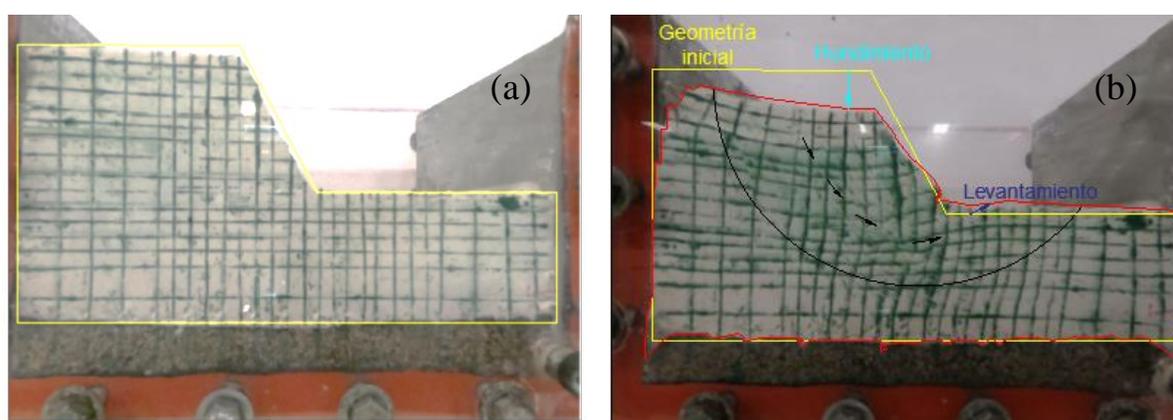
Figura N° 52. Comparación de los modelos en la centrífuga geotécnica (a) antes y (b) después del ensayo, Modelo M1 – Tipo I (0% fibras de vidrio – 0 m profundidad de refuerzo del prototipo). Fuente propia.

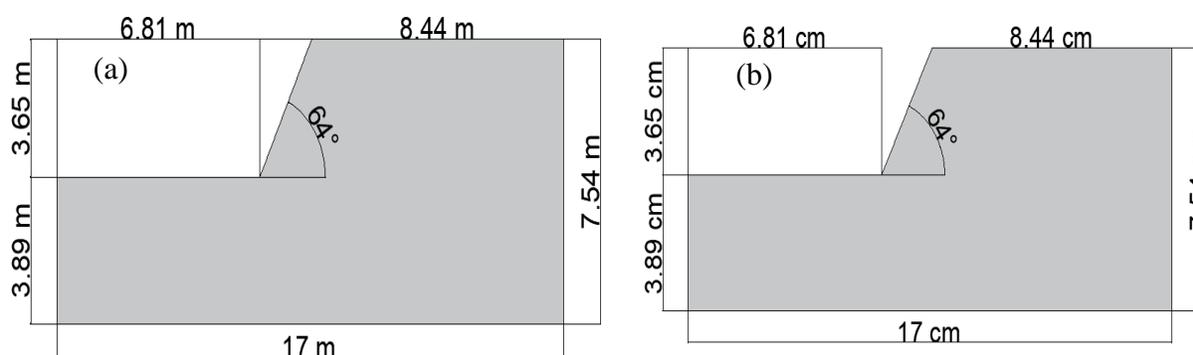
Figura N° 53. Geometría final del talud, después de la consolidación (a) en prototipo y (b) modelo a escala reducida, para el modelo M2 – Tipo I (0% fibras de vidrio – 0 m profundidad de refuerzo del prototipo).

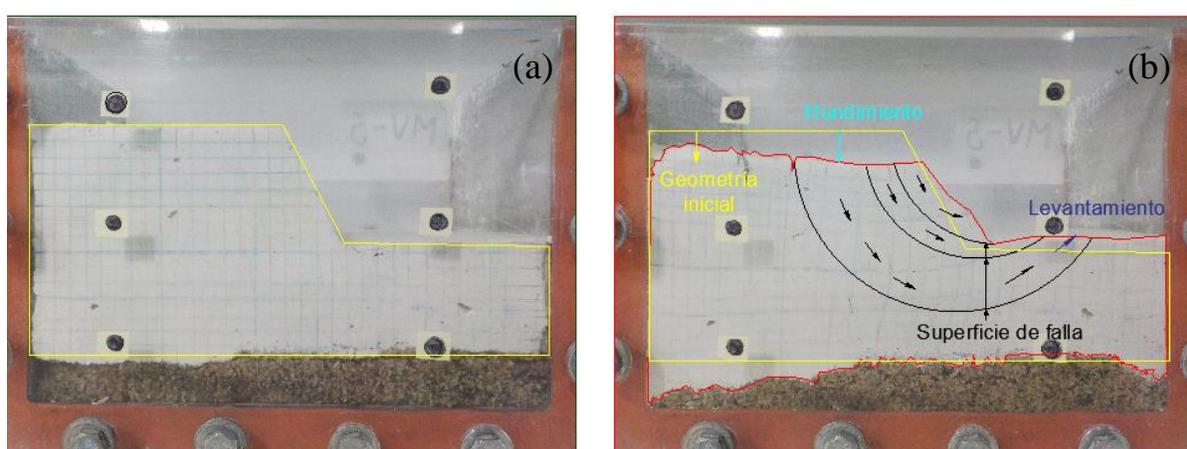
Figura N° 54. Comparación de los modelos en la centrífuga geotécnica (a) antes y (b) después del ensayo, Modelo M2- Tipo I (0% fibras de vidrio – 0 m profundidad de refuerzo del prototipo). Obtenido de (Proyecto de convocatoria interna, 2019).

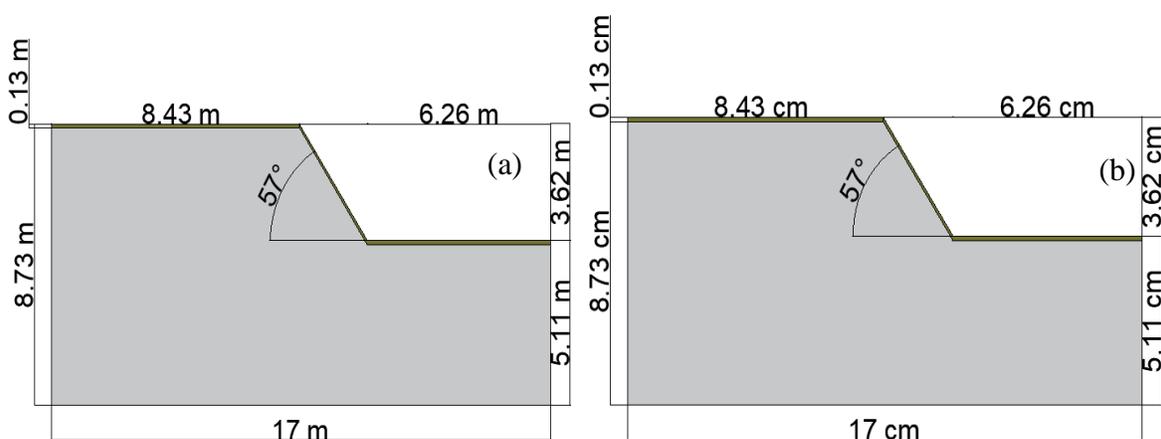
Figura N° 55. Geometría final del talud, después de la consolidación (a) en prototipo y (b) modelo a escala reducida, para el modelo M1 - Tipo II (1.11% fibras de vidrio – 0.13 m profundidad de refuerzo del prototipo). Fuente propia
