Modelación física en centrifuga del efecto del tipo de raíz en la estabilidad de taludes

TESIS DE GRADO

MAGÍSTER EN INGENIERÍA CIVIL CON ÉNFASIS EN GEOTECNIA

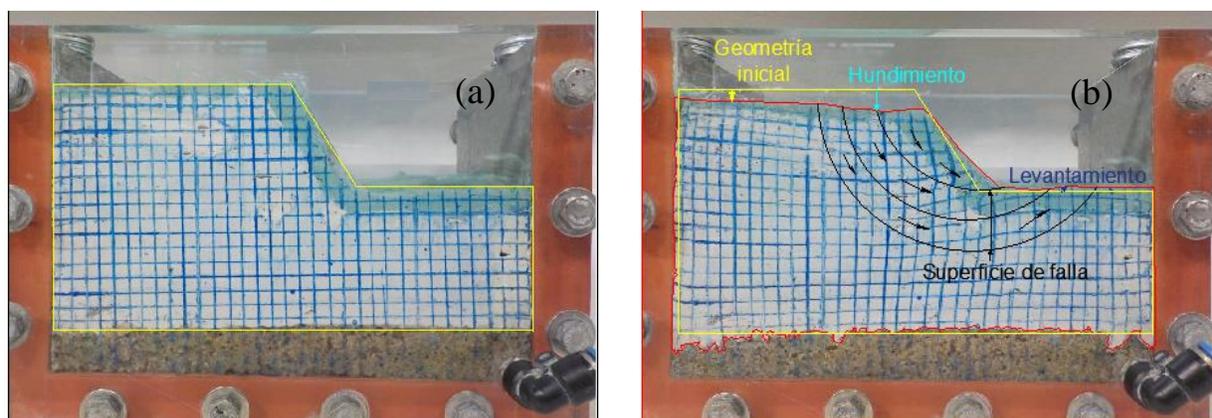
Figura N° 56. Comparación de los modelos en la centrífuga geotécnica (a) antes y (b) después del ensayo, Modelo M1 - Tipo II (1.11% fibras de vidrio – 0.13 m profundidad de refuerzo del prototipo). Fuente propia.

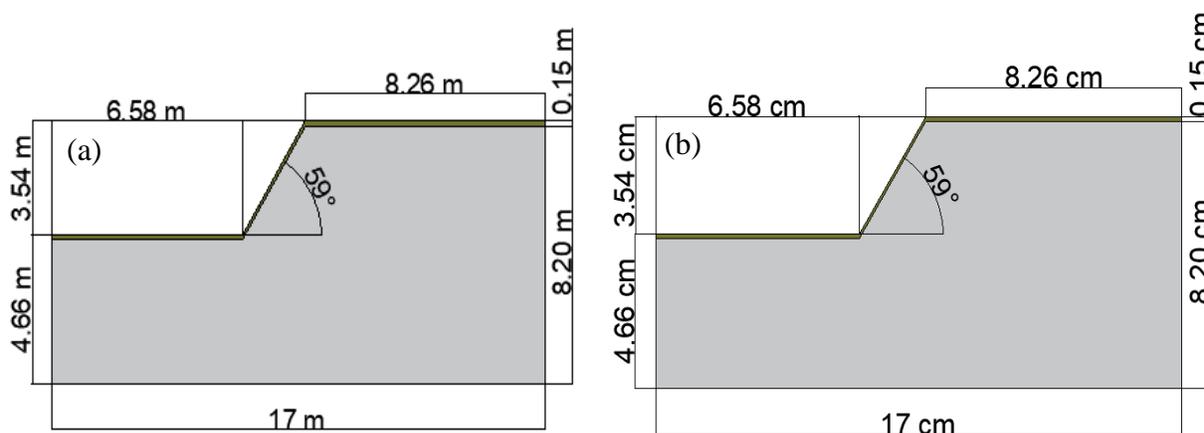
Figura N° 57. Geometría final del talud, después de la consolidación (a) en prototipo y (b) modelo a escala reducida, para el modelo M2 - Tipo II (1.11% fibras de vidrio – 0.15 m de profundidad de refuerzo del prototipo). Fuente propia

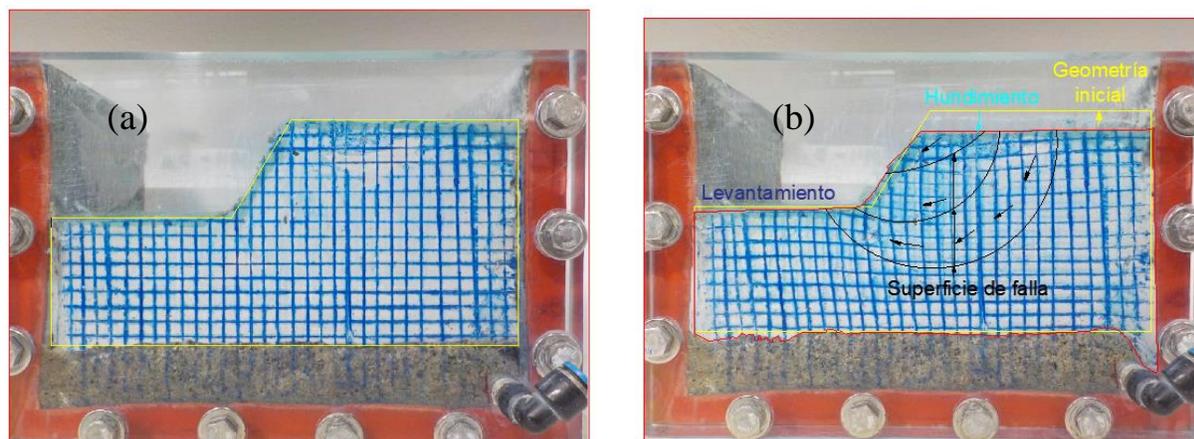
Figura N° 58. Comparación de los modelos en la centrífuga geotécnica (a) antes y (b) después del ensayo, Modelo M2 - Tipo II (1.11% fibras de vidrio – 0.15 m de profundidad de refuerzo del prototipo). Fuente propia.

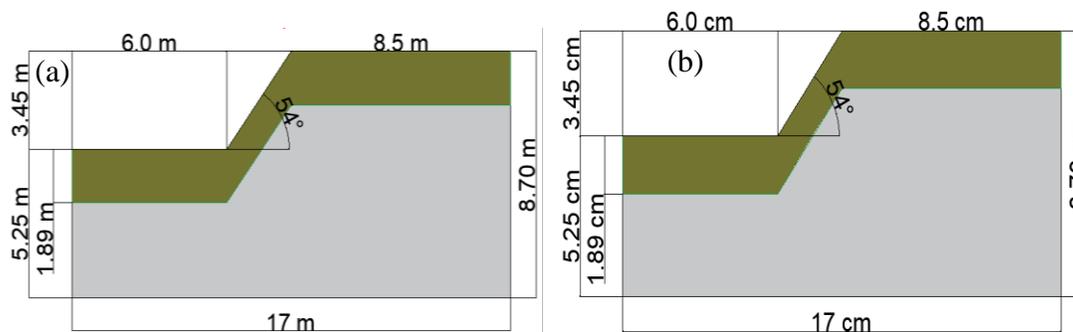
Figura N° 59. Geometría final del talud, después de la consolidación (a) en prototipo y (b) modelo a escala reducida, para el modelo M1 - Tipo III (4.23 % fibras de vidrio – 1.89 m de profundidad de refuerzo del prototipo). Fuente propia

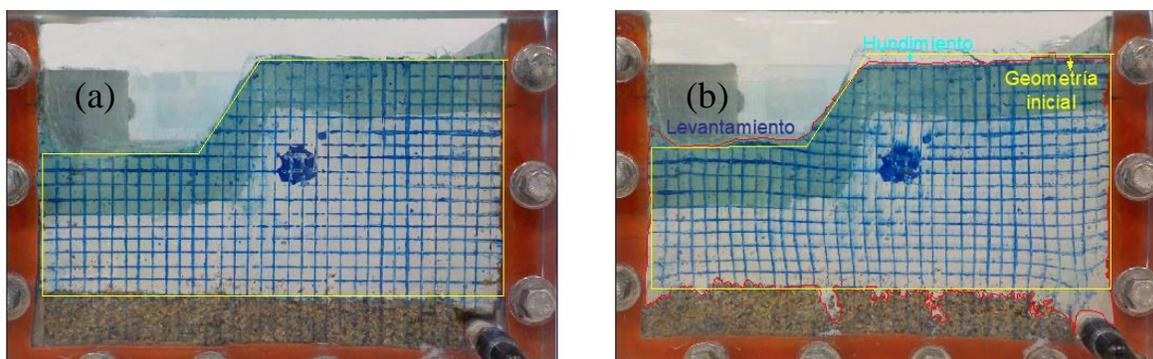
Figura N° 60. Comparación de los modelos en la centrífuga geotécnica (a) antes y (b) después del ensayo, Modelo M1 - Tipo III (4.23 % fibras de vidrio – 1.89 m de profundidad de refuerzo del prototipo). Fuente propia.

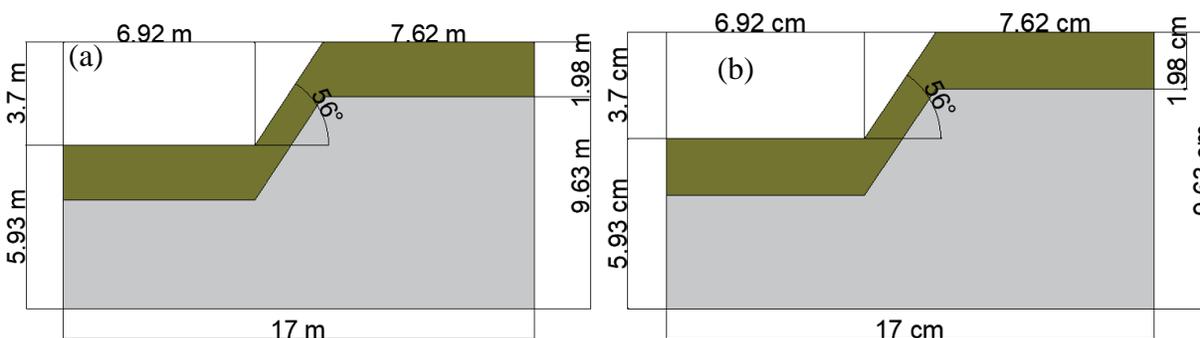
Figura N° 61. Geometría final del talud, después de la consolidación (a) en prototipo y (b) modelo a escala reducida, para el modelo M2 - Tipo III (4.23 % fibras de vidrio – 1.98 m de profundidad de refuerzo del prototipo). Fuente propia

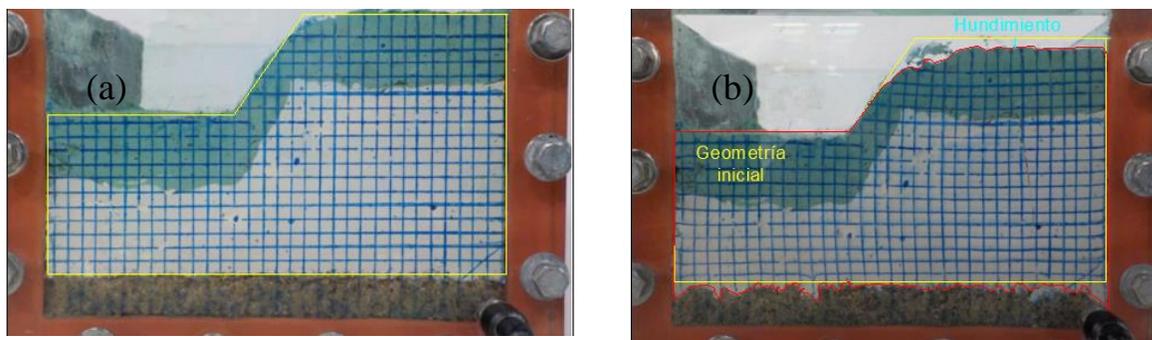
Figura N° 62. Comparación de modelos en centrífuga (a) antes y (b) después del ensayo en el modelo M2- Tipo III (4.23 % fibras de vidrio – 1.98 m de profundidad de refuerzo del prototipo).

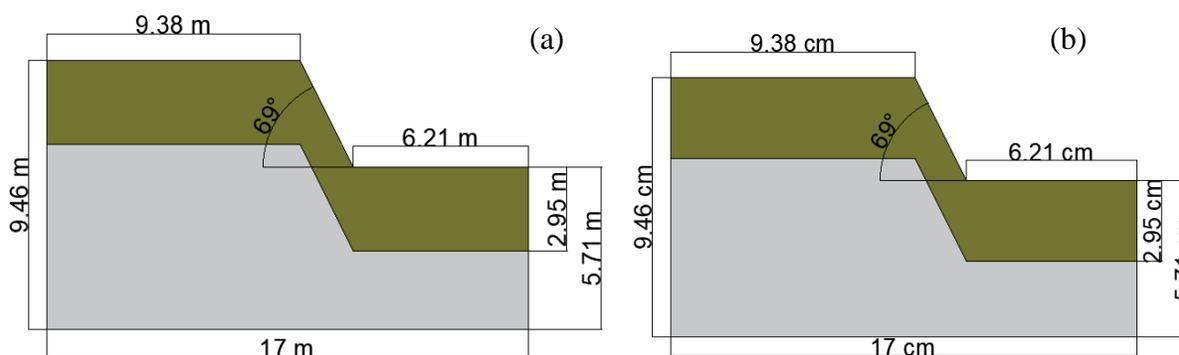
Figura N° 63. Geometría final del talud, después de la consolidación (a) en prototipo y (b) modelo a escala reducida, para el modelo M1 - Tipo IV (7.34 % fibras de vidrio – 2.95 m de profundidad de refuerzo del prototipo). Fuente propia

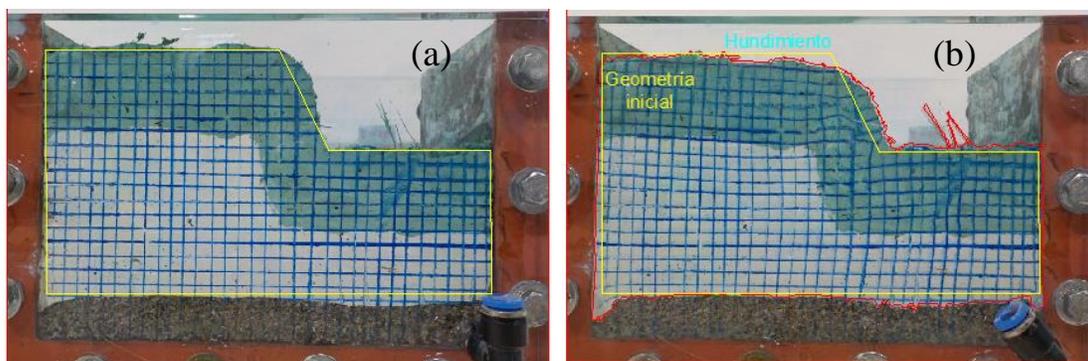
Figura N° 64. Comparación de modelos en centrífuga (a) antes y (b) después del ensayo en el Modelo M1 - Tipo IV (7.34 % fibras de vidrio – 2.95 m de profundidad de refuerzo del prototipo). Fuente propia.

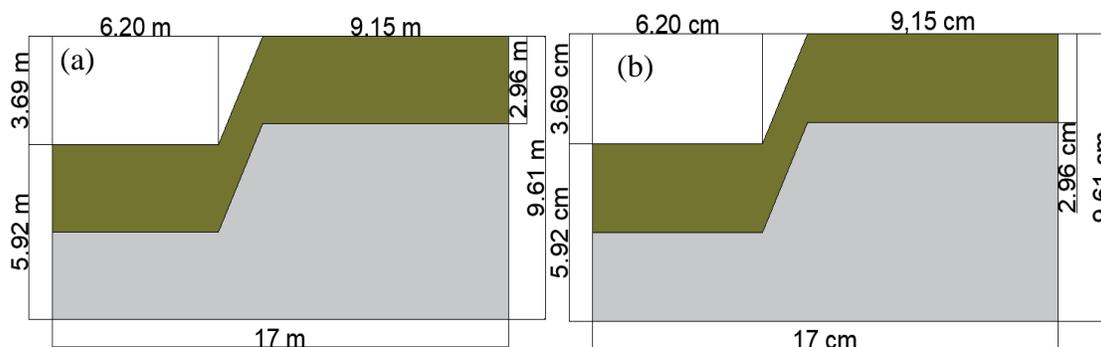
Figura N° 65. Geometría definitiva del talud (a) prototipo a escala real y (b) Modelo a escala reducida de Modelo M2 - Tipo IV (7.34 % fibras de vidrio – 2.96 m de profundidad de refuerzo del prototipo). Fuente propia

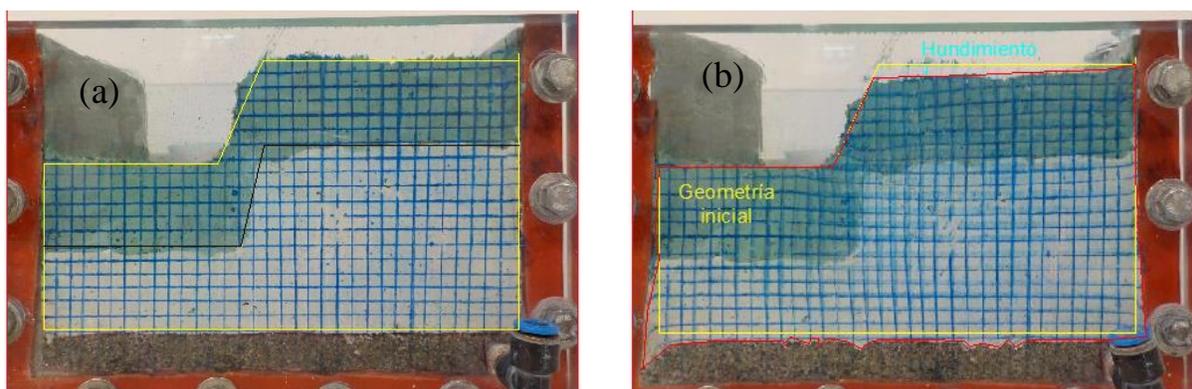
Figura N° 66. Comparación de modelos en centrífuga (a) antes y (b) después del ensayo en el Modelo M2- Tipo IV (7.34 % fibras de vidrio – 2.96 m de profundidad de refuerzo del prototipo). Fuente propia.

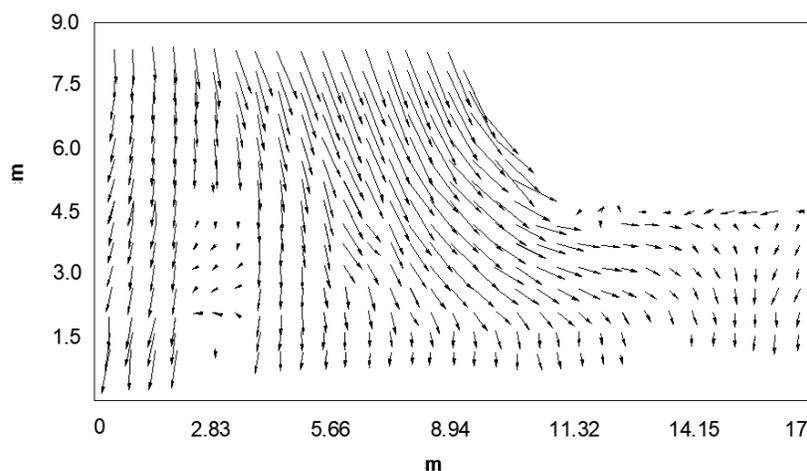
Figura N° 67. Diagrama de vectores de desplazamiento M2- Tipo I (0% fibras de vidrio – 0 m de profundidad de refuerzo del prototipo). Fuente propia

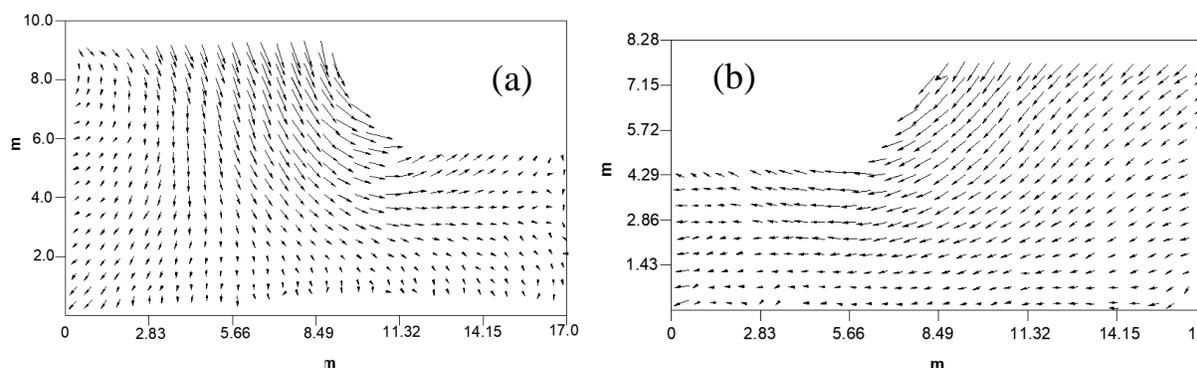
Figura N° 68. Diagrama de vectores de desplazamiento Modelo (a) M1- Tipo II (1.11% fibras de vidrio – 0.13 m de profundidad de refuerzo del prototipo) y (b) M2 - Tipo II (1.11% fibras de vidrio – 0.15 m de profundidad de refuerzo del prototipo). Fuente propia.

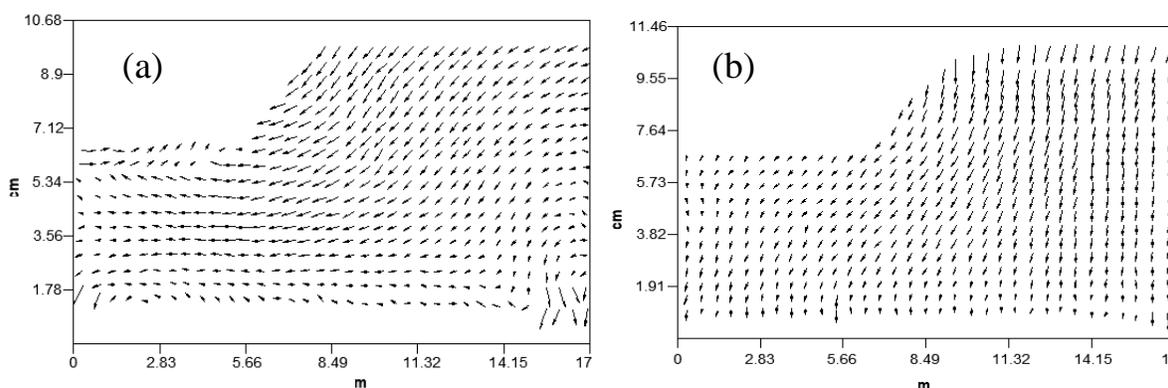
Figura N° 69. Diagrama de vectores de desplazamiento (a) Modelo M1 - Tipo III (4.23% fibras de vidrio – 1.89 m de profundidad de refuerzo del prototipo) y (b) Modelo M2 - Tipo III (4.23% fibras de vidrio – 1.98 m de profundidad de refuerzo del prototipo). Fuente propia.

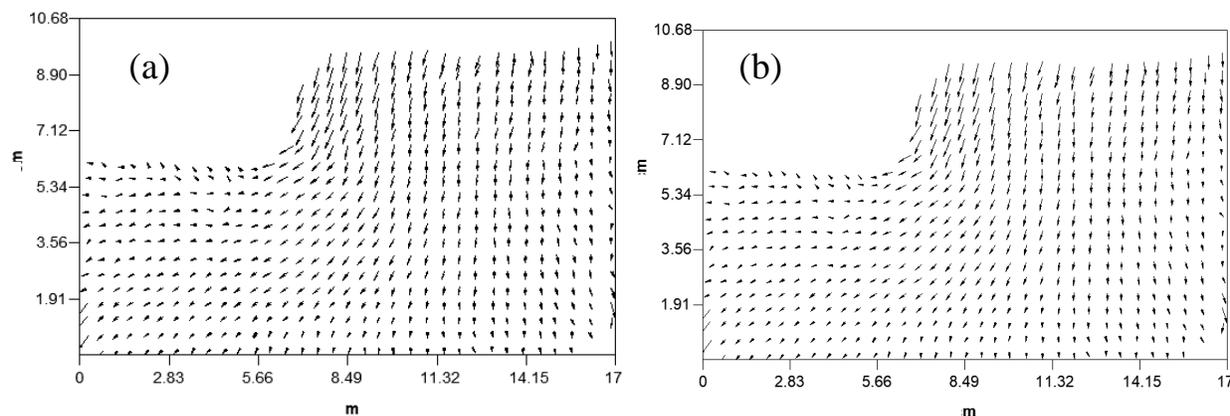
Figura N° 70. Diagrama de vectores de desplazamiento (a) Modelo M1 - Tipo IV (7.34% fibras de vidrio – 2.95 m de profundidad de refuerzo del prototipo) y (b) Modelo M2 - Tipo IV (7.34% fibras de vidrio – 2.96 m de profundidad de refuerzo del prototipo). Fuente propia.

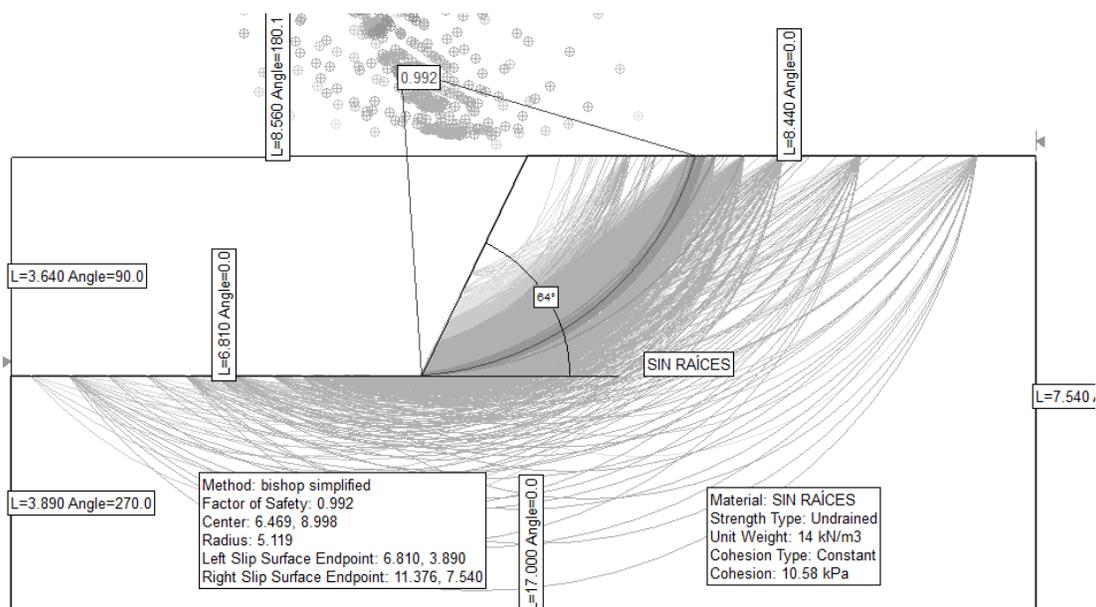
Figura N° 71. Modelo M2 - Tipo I (0% fibras de vidrio – 0 m de profundidad de refuerzo del prototipo), geometría definitiva a escala real (después de consolidar).

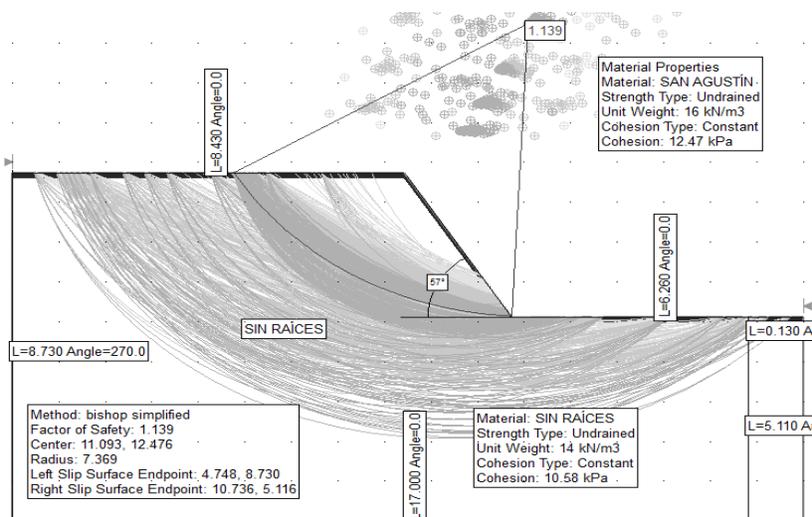
Figura N° 72. Modelo M1 - Tipo II (1.11% fibras de vidrio – 0.13 m de profundidad de refuerzo del prototipo), geometría definitiva a escala real (después de consolidar). Fuente propia

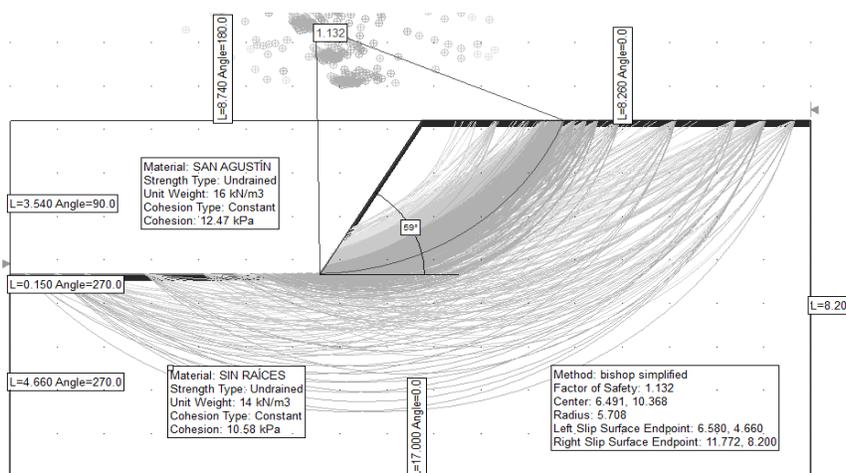
Figura N° 73. Modelo M2 - Tipo II (1.11% fibras de vidrio – 0.15 m de profundidad de refuerzo del prototipo), geometría definitiva a escala real (después de consolidar). Fuente

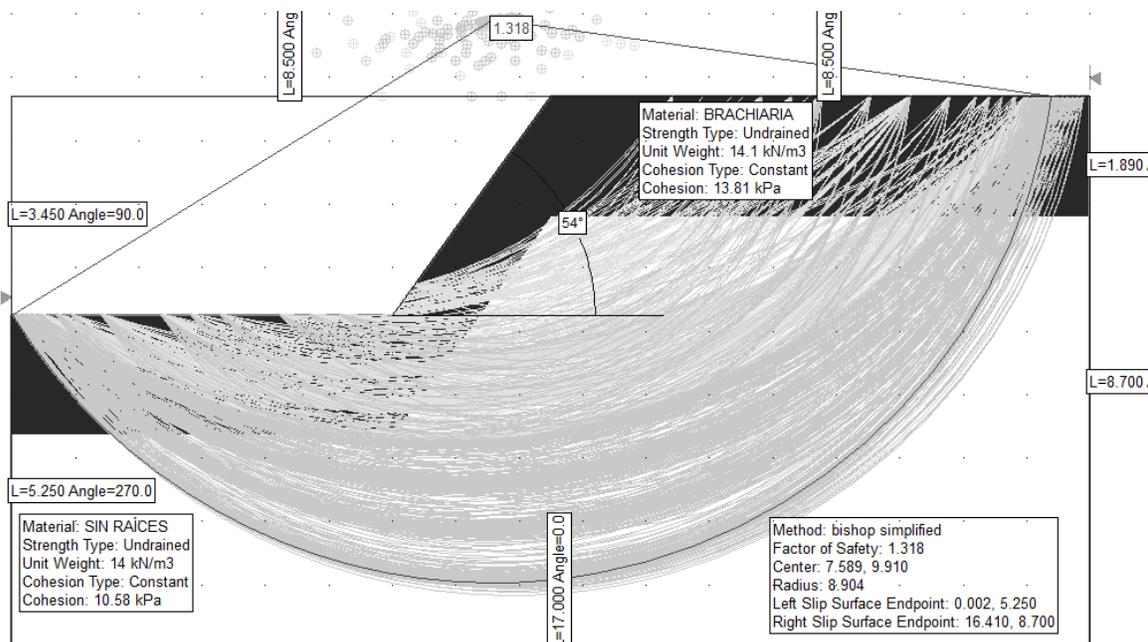
Figura N° 74. Modelo M1 - Tipo III (4.23% fibras de vidrio – 1.89 m de profundidad de refuerzo del prototipo), geometría definitiva a escala real (después de consolidar). Fuente

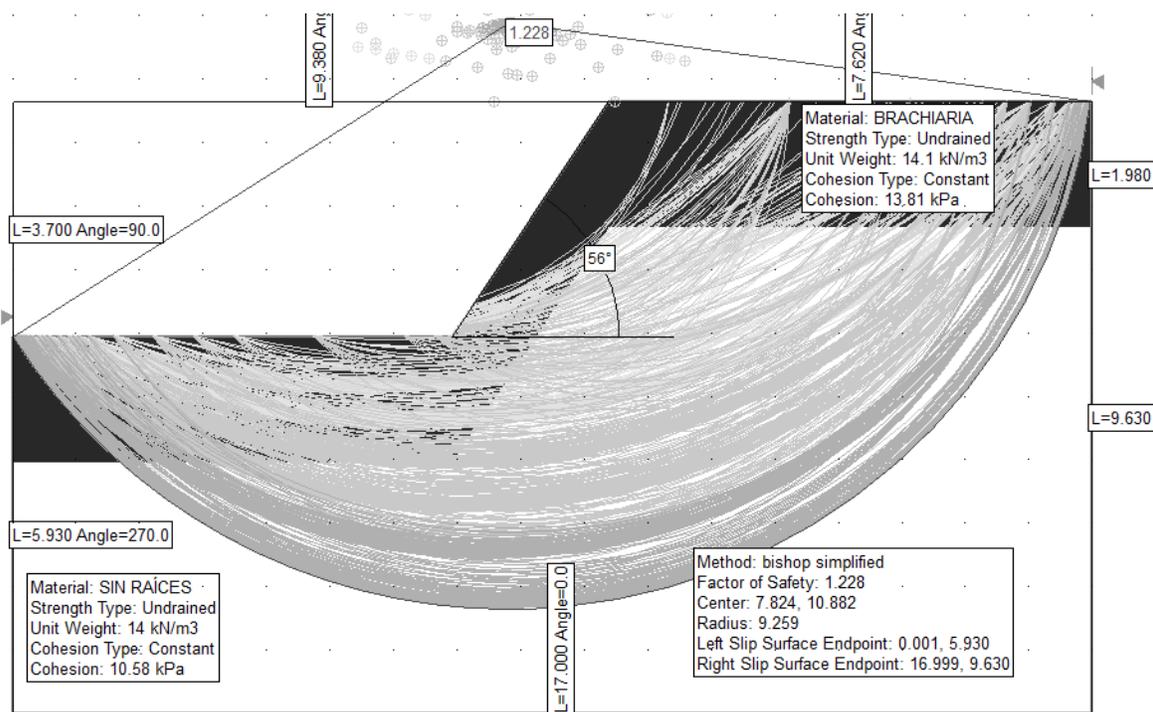
Figura N° 75. Modelo M2 - Tipo III (4.23% fibras de vidrio – 1.89 m de profundidad de refuerzo del prototipo), geometría definitiva a escala real (después de consolidar). Fuente

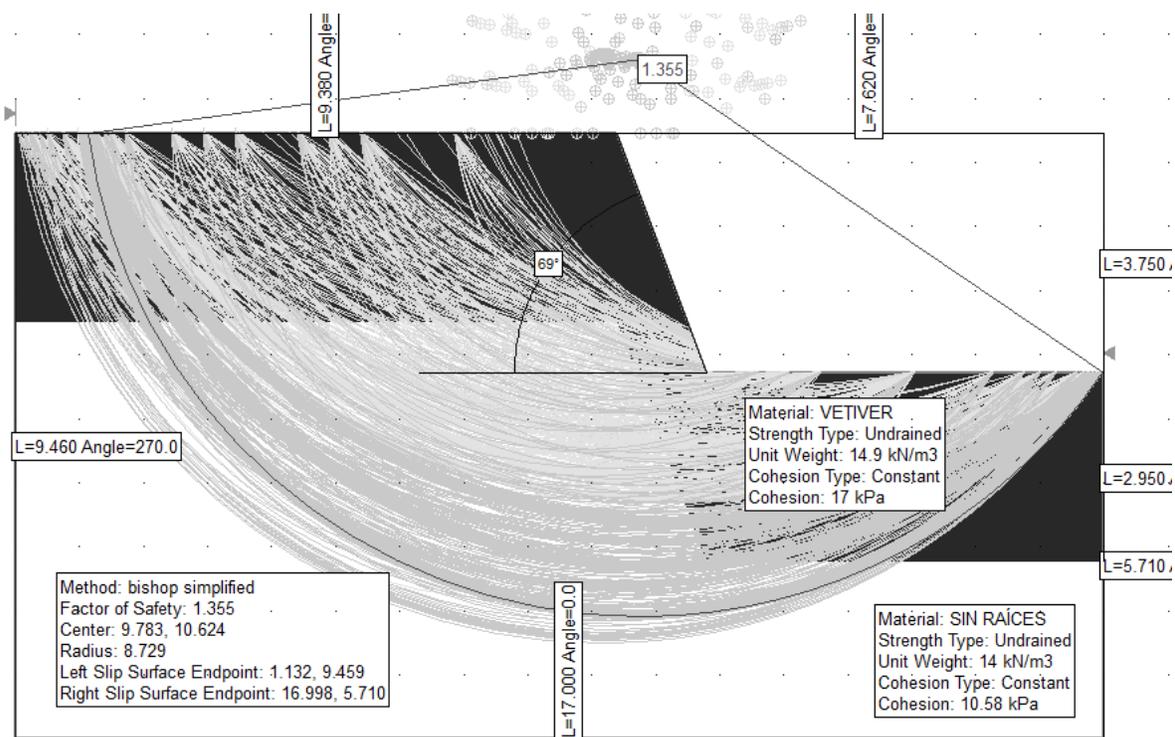
Figura N° 76. Modelo M1 - Tipo IV (7.34% fibras de vidrio – 2.95 m de profundidad de refuerzo del prototipo), geometría definitiva a escala real (después de consolidar). Fuente propia

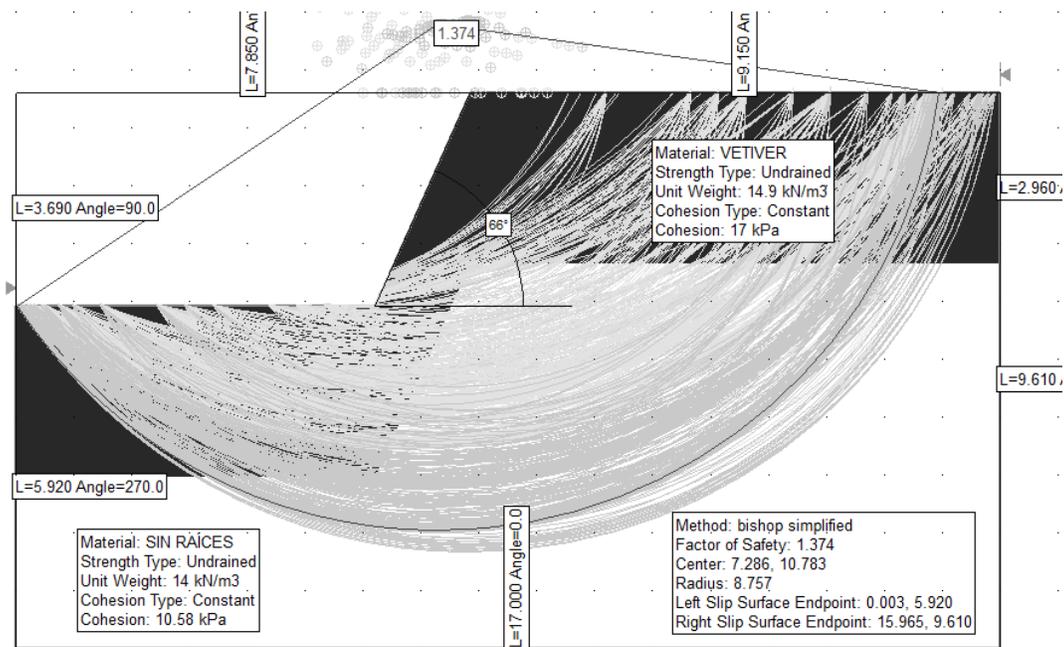
Figura N° 77. Modelo M2 - Tipo IV (7.34% fibras de vidrio – 2.96 m de profundidad de refuerzo del prototipo), geometría definitiva a escala real (después de consolidar). Fuente propia.

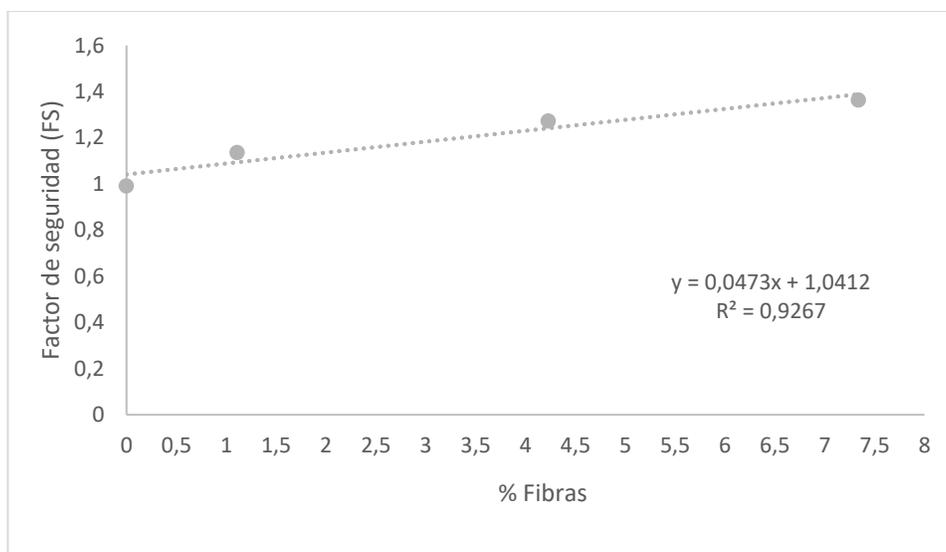
Figura N° 78. Grafica de factor de seguridad Vs. % Fibras de vidrio. Fuente propia.

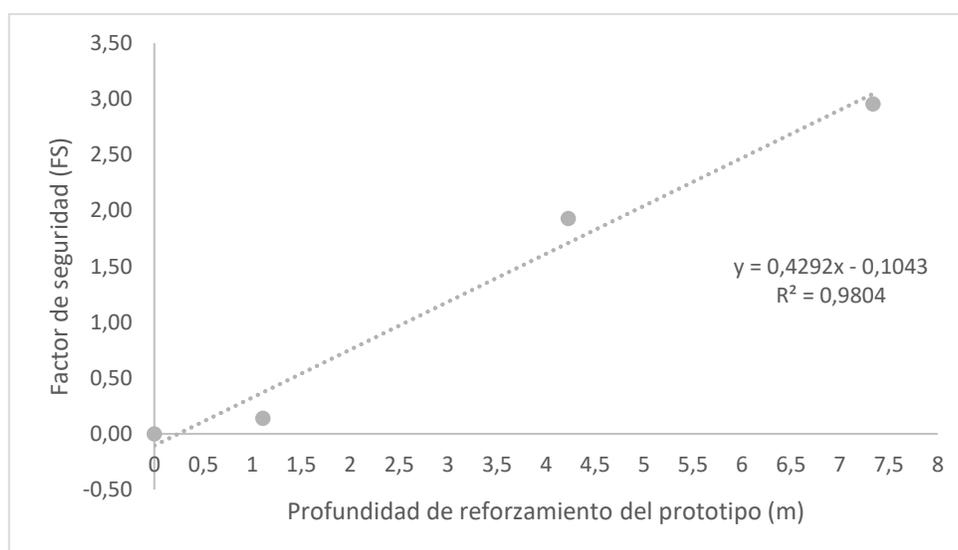
Figura N° 79. Grafica de factor de seguridad Vs. Profundidad de reforzamiento del prototipo. Fuente propia.

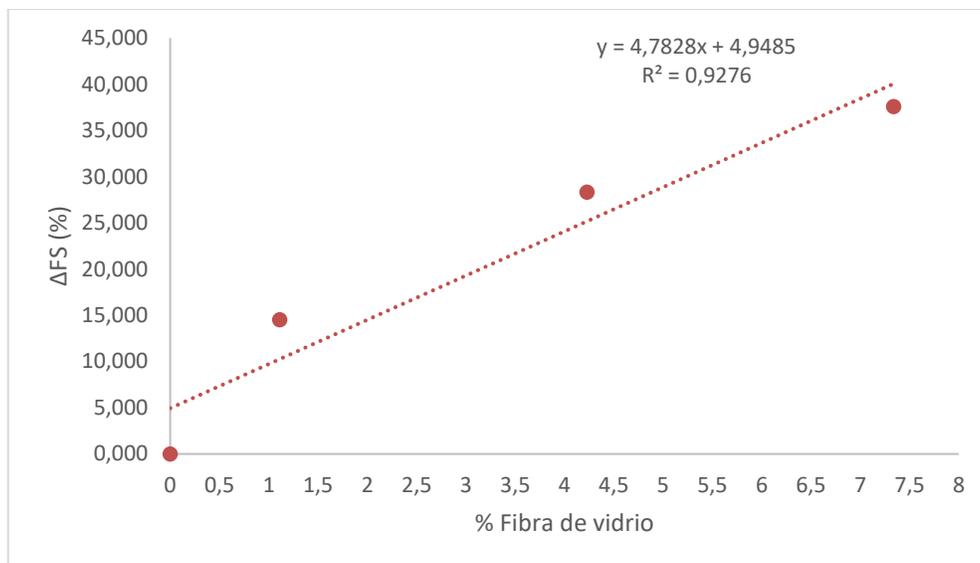
Figura N° 80. Grafica de incremento del factor de seguridad Vs. % fibras de vidrio. Fuente propia.

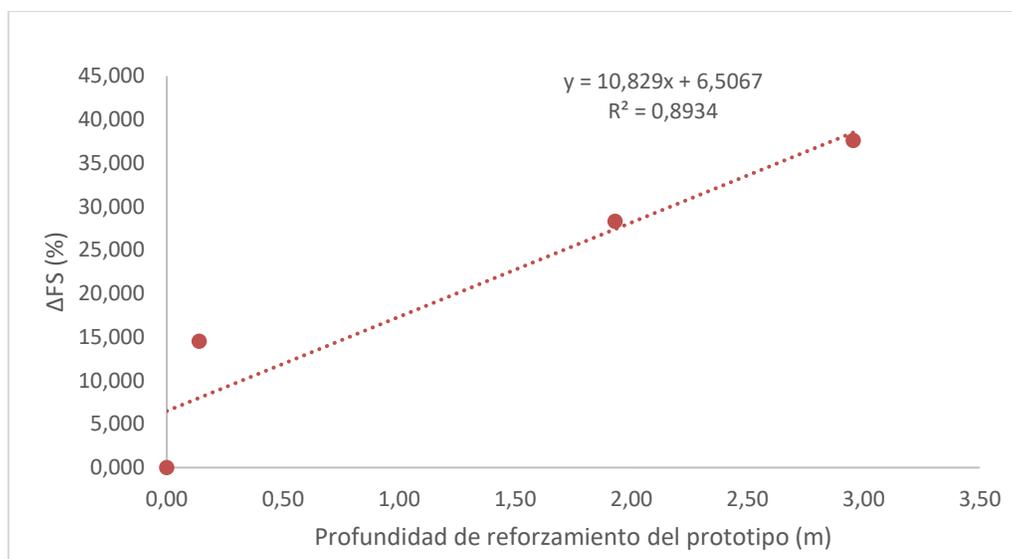
Figura N° 81. Grafica de incremento del factor de seguridad Vs. Profundidad de refuerzo. Fuente propia.
