Escuela Colombiana de Ingeniería Julio Garavito
Programa de Ingeniería Civil

**Accesibilidad en corredores peatonales para personas con
movilidad reducida en la localidad de Engativá**

Bogotá, D. C., enero de 2022

Para optar al Énfasis de Ingeniería Civil en Tránsito y Transporte

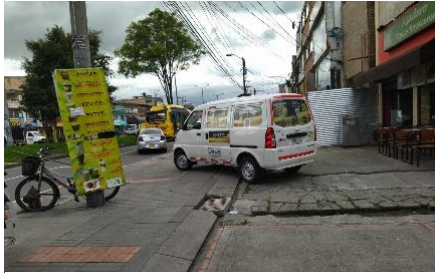
Figura 12 Vehículos estacionados en zona peatonal.

Vehículos en zona peatonal

Algunas zonas tienen andenes de aproximadamente 6 metros, es suficiente espacio para peatones, sin embargo, al ser un espacio de fácil acceso para vehículos, es utilizado como estacionamiento para muchos de los locales y fabricas del sector.

Para evitar que las aceras sean usadas como estacionamiento, es necesario obstaculizar el acceso de vehículos ya sea con bolardos u otro tipo de barreras como naturaleza o elementos de paisajismo que embellezcan la zona mientras le dan solución a esta problemática.

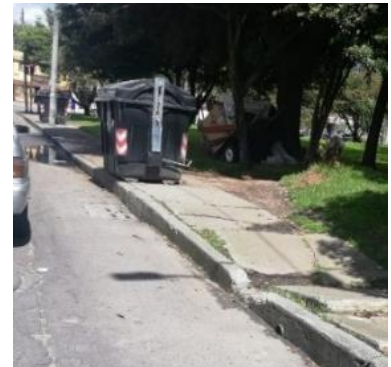
Figura 13 Contenedores de basura sobre la acera.

Contenedores de basura

Si bien, los contenedores de basura son una solución para la contaminación visual, no se tiene un espacio asignado para estos y los ubican sobre las aceras bloqueando el paso peatonal. Muchos de estos contenedores se encuentran en calles donde el flujo es menor a 60 vehículos por hora, y tienen anchos de más de 3.5m por carril, es decir, que es posible adecuar espacio de la calzada vehicular para los contenedores en lugar de obstruir todo el corredor peatonal.

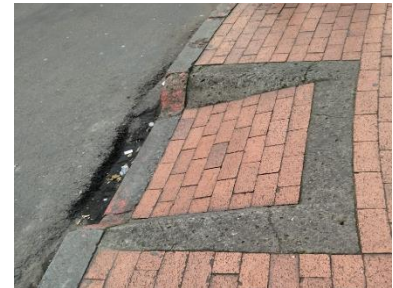
Figura 15 Acceso inadecuado.

Rampas de accesos en mal estado

Algunos sectores si cuentan con los accesos necesarios, sin embargo, muchos de estos se encuentran en mal estado, ya sea por un diseño no apto o simplemente por falta de mantenimiento, lo que hace que se dificulte aún mas el uso de estos, especialmente para los usuarios que usan sillas de ruedas.

Al estacionar los vehículos en las calles no solo afecta el flujo vehicular y de bicicletas, también obstruyen los accesos para peatones. Las rampas de acceso deben ser no solo visibles para quien las usa, sino comprensibles para todos y así dar a conocer la importancia de respetar estos accesos.

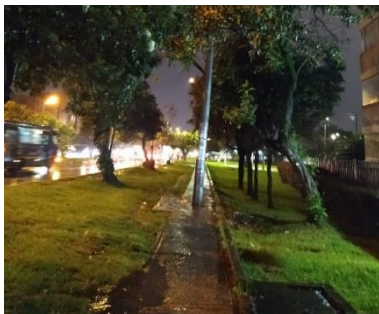
Figura 16. Poco espacio para tránsito peatonal.

Anchos de andén inadecuados

Encontramos en el sector, corredores donde se tiene el espacio suficiente pero no tiene el uso adecuado, como ejemplo en la ilustración, se destinó mayor espacio a paisajismo, sin cumplir el ancho mínimo de 2 metros para circulación peatonal.
