ANÁLISIS Y EVALUACIÓN DE ALTERNATIVA EN CONCRETO AVANZADO PARA LA REHABILITACIÓN DE UN PUENTE PEATONAL O VEHICULAR

Escuela Colombiana de ingeniería Julio Garavito
Programa de ingeniería civil
Bogotá D.C, Colombia 2022

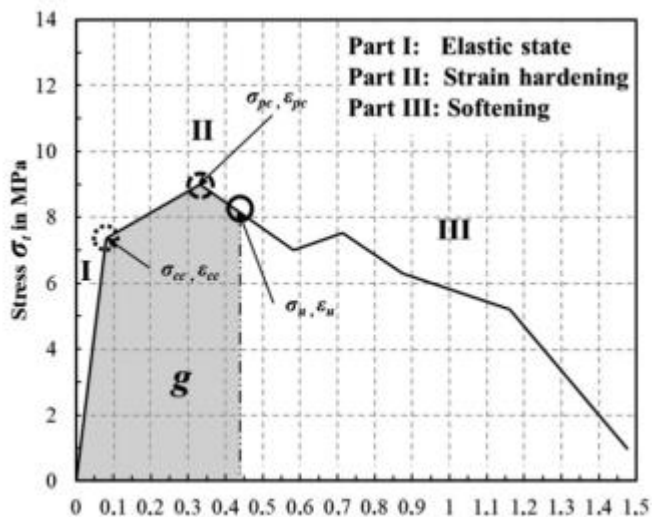
El concreto convencional posee una baja resistencia a la tracción, por lo que esta no se tiene en cuenta en los diseños estructurales normados, pero en el concreto UHPFRC, el comportamiento está determinado por el volumen, orientación y tipo de fibras, dando a lugar altas resistencias a la tracción posterior a la fisuración (superiores a 7 MPa). En la figura se muestra el comportamiento del UHPFRC sometido a tracción directa donde claramente se diferencian 3 zonas: una elástica que está regida por un comportamiento lineal y en la cual no se presentan fisuras, una de endurecimiento que se presenta debido a la actuación de las fibras al intentar sellar las fisuras antes de ser formadas y una de ablandamiento tras la rotura que se presenta debido al arrancamiento de la fibra en la fisura crítica. (Guzmán J. J., 2020).

Figura 2 Diagrama tensión -deformación unitaria del UHPFRC sometido a tracción. (Abellán García & Guzmán Guzmán, 2021)

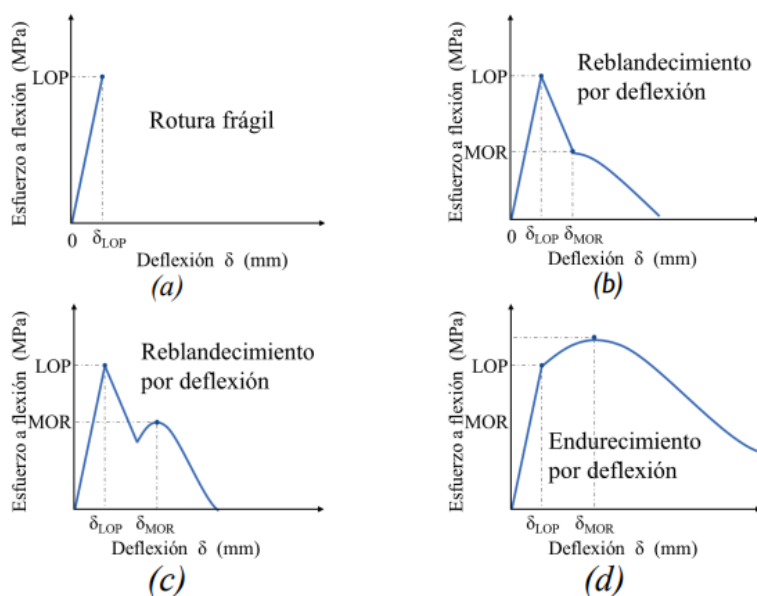
El comportamiento a flexión de este concreto podría categorizarse en los niveles de rotura frágil, reblandecimiento por deflexión y endurecimiento por deflexión. En la figura 2a se observa el comportamiento a flexión de los concretos que no están reforzados con fibras, en la Figura 3b y Figura 3c se representa el comportamiento de reblandecimiento por deformación generado por cierta participación de las fibras. Finalmente, en la Figura 1Figura 3d se observa el endurecimiento por deflexión donde cumple la relación de Módulo de rotura $>$ límite de proporcionalidad, debido a la manifestación de nuevas fibras, a este fenómeno se le conoce como multifisuración. (García, 2020)

Figura 3 Diferentes comportamientos a flexión del UHPFRC (García, 2020)

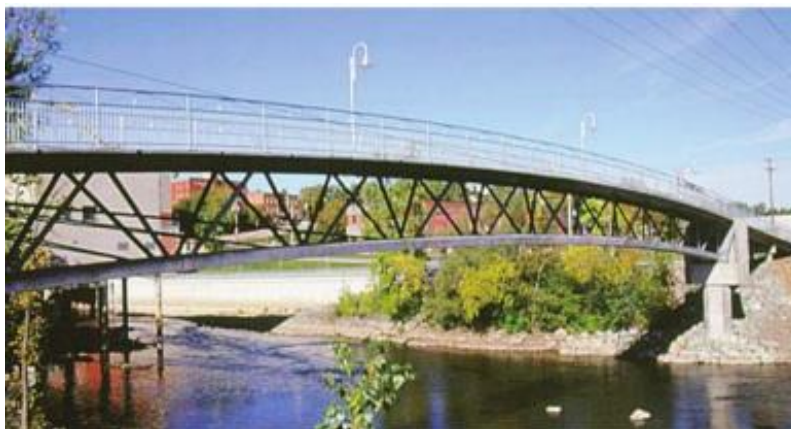
El primer puente peatonal/ciclista con concreto UHPC fue construido en Sherbrooke, OC, Canadá en 1997. El puente está conformado por una armadura de espacio abierto con una extensión de 60m. Los acordes superior e inferior del puente fueron fundidos con un concreto con resistencia a la compresión de 200MPa. El peso propio del puente es aproximadamente de 80% menor que un puente similar fundido con concreto convencional, la reducción del peso resultó es una disminución del 10% del costo.

Figura 11 Sherbrooke Pedestrian Bridge (photo courtesy) (ACI, 2018)

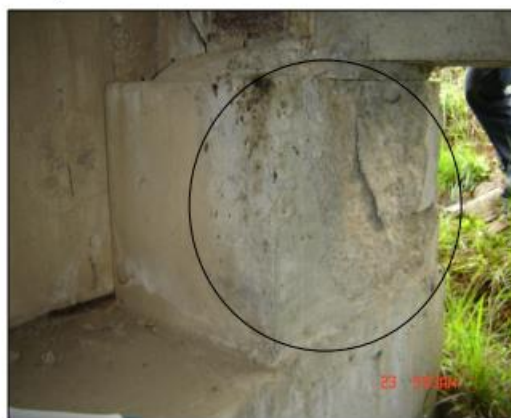
Este tipo de daños tienden a fracturar la sección en donde se presenta concentración de cargas como zonas de apoyo de elementos simplemente apoyados o zonas de anclaje del presfuerzo de torones y cables. La presencia de esta patología es señal de una transición inadecuada de los sistemas de amortiguamiento en las zonas de apoyo. Por otra parte, estos daños deben reportarse por número de elementos afectados (Ministerio de Transporte Nacional de Vías., Universidad Nacional de Colombia, 2006). Un ejemplo de esta patología se muestra en la Figura 12

Figura 12 Patología por aplastamiento en el pedestal. Puente Cañada Profunda, Nariño. (Ministerio de Transporte Nacional de Vías., Universidad Nacional de Colombia, 2006)

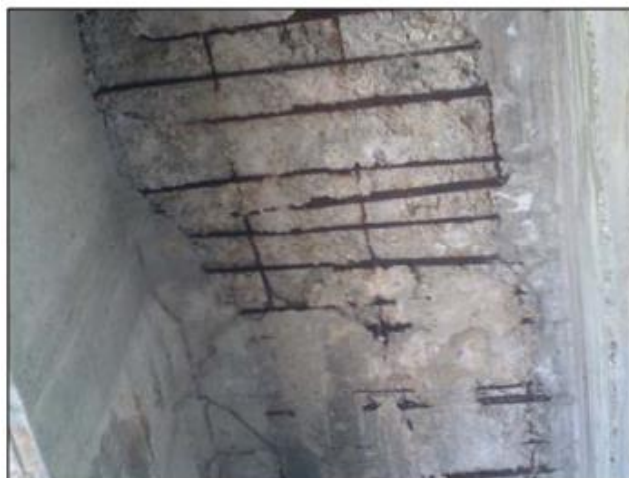
Es una patología que se presenta debido a un deficiente proceso constructivo en el cual no se garantiza un recubrimiento adecuado al refuerzo teniendo en cuenta la función que desempeña el elemento en el sistema estructural o las condiciones atmosféricas a las que estará sometido durante su vida útil. Como consecuencia, este daño afecta la durabilidad de la estructura y su capacidad portante, ya que, al quedar expuesto el acero de refuerzo al ambiente se generan problemas de corrosión (Ministerio de Transporte Nacional de Vías., Universidad Nacional de Colombia, 2006). Frecuentemente, este tipo de patologías suelen observarse como se muestra en la Figura 13.

Figura 13 Patología Estructural Exposición de Refuerzo en el Puente Q. Las Ánimas. (Ministerio de Transporte Nacional de Vías., Universidad Nacional de Colombia, 2006)

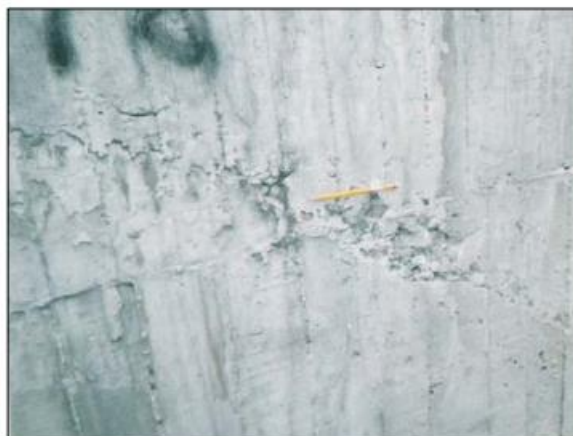
Es un tipo de patología generado por deficientes procesos constructivos al momento de vaciar un concreto sobre una capa ya existente, es decir, se presenta cuando se vacían concretos en diferentes etapas y no se garantiza un correcto tratamiento de la junta permitiendo el ingreso de agentes externos como son: sulfatos, cloruros, carbonatos, entre otros, los cuales afectan la durabilidad de la estructura producto de ataques al concreto o al acero de refuerzo. Este daño debe medirse por metro lineal, registrando la longitud con mayor daño que se presente en el elemento al cual se esté evaluando su estado (Ministerio de Transporte Nacional de Vías., Universidad Nacional de Colombia, 2006).

Figura 14 Junta fría con vaciado inadecuado sobre concretos existentes (Ministerio de Transporte Nacional de Vías., Universidad Nacional de Colombia, 2006)

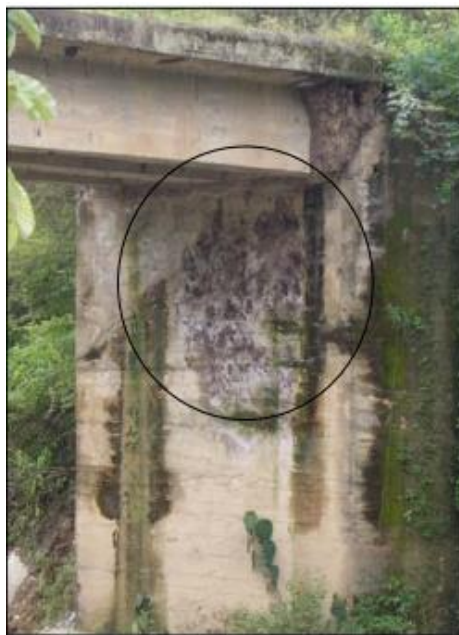
Se presenta durante la vida útil de la estructura, es una patología de tipo químico, frecuente en concretos, ladrillos, piedras entre otros materiales que permiten la percolación del agua de manera continua o en superficies sometidas a procesos intercalados de humedecimiento y secado, como consecuencia las sales solubles en el agua se cristalizan y se depositan fuera del concreto siendo visibles como manchas blancas en la superficie de los elementos que sufren este tipo de lesión, ver Figura 15. Dentro de los efectos generados por esta patología se tiene una afectación estética de la estructura, aumento de permeabilidad y porosidad, daños que no comprometen la durabilidad de los elementos, no obstante, acrecienta la posibilidad de que otro tipo de patologías más nocivas se presenten. En campañas de evaluación del estado de la estructura, la eflorescencia debe cuantificarse en función del área afectada (Ministerio de Transporte Nacional de Vías., Universidad Nacional de Colombia, 2006).

Figura 15 Eflorescencia en el Estribo del Puente del Río Meldar (Ministerio de Transporte Nacional de Vías., Universidad Nacional de Colombia, 2006)

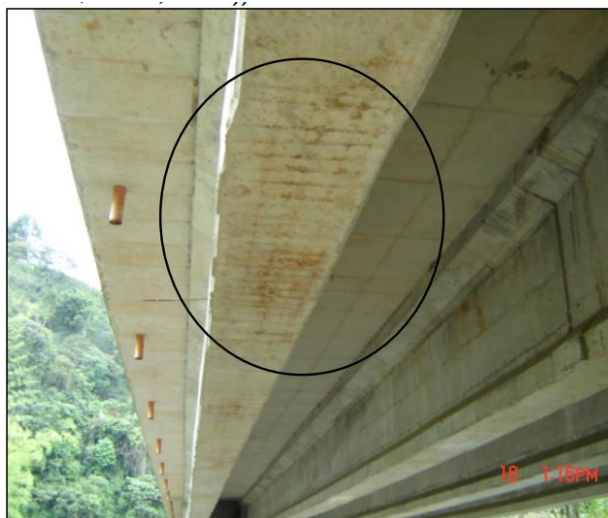
Es un daño ocasionado por diferentes factores entre los cuales se tiene: deficiente recubrimiento del acero de refuerzo, exposición a ambientes húmedos o salinos, presencia de procesos de carbonatación, concretos con bajos pH, localización de la armadura, entre otros factores que favorecen se presenten procesos electroquímicos causando la corrosión del acero. Esta patología puede reconocerse al observar elementos estructurales con fisuras paralelas a la dirección del refuerzo, descascaramiento, desprendimiento del recubrimiento, expansión del acero de refuerzo, baja adherencia entre el concreto y el acero de refuerzo, reducción de la sección transversal del acero y/o manchas de óxido si el elemento se encuentra sometido a ambientes con altos contenidos de humedad. Por otra parte, el reporte de esta patología se realiza dependiendo de los daños observados; si se registran fisuras debe cuantificarse por metro lineal, y en el caso de observarse manchas debe precisarse por unidad de área (Ministerio de Transporte Nacional de Vías., Universidad Nacional de Colombia, 2006). En la Figura 16 se muestra una viga que presenta corrosión en su armadura; en este caso pudo reconocerse debido al óxido presente en la superficie.

Figura 16 Manchas de óxido en superficie de concreto. (Ministerio de Transporte Nacional de Vías., Universidad Nacional de Colombia, 2006)

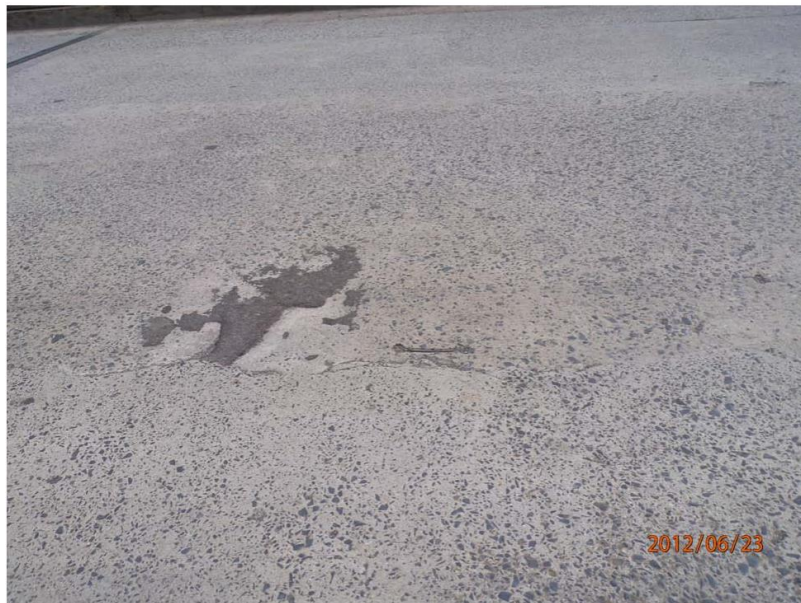
- Superficie del puente: la superficie del puente se encuentra desgastada, con fisuras transversales, pérdida del material en algunas zonas y, agregado y acero expuesto.

Figura 17 Superficie del Puente la Libertad (SiPuCol, 2012)

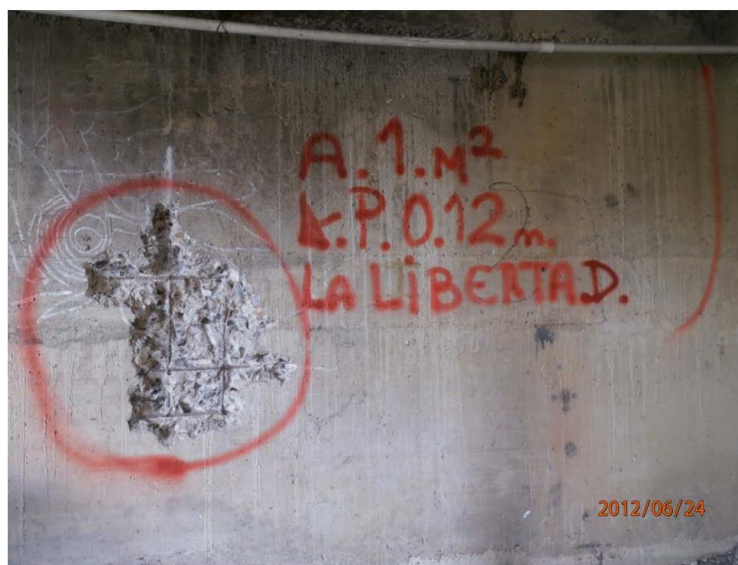
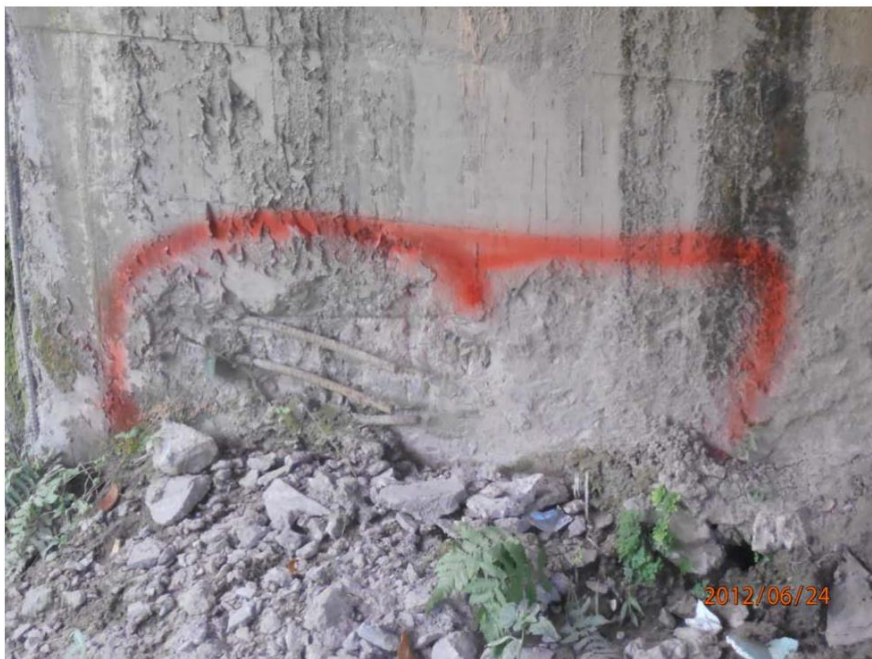
- Estribos: el estribo #1 presenta acero expuesto en la parte inferior izquierda y una fisura vertical en toda la altura del estribo de 0.20mm de espesor. El estribo #2 presenta una fisura vertical que va desde la zona de apoyos hacia la parte inferior, con una longitud de 1.30m y un espesor de 0.10mm. También se observa una zona de 1.00m² con pérdida del concreto y acero expuesto ya con corrosión. Debido al espesor de las fisuras no es posible inyectarlas, por lo que se recomienda hacer un seguimiento. Se debe realizar limpieza y mantenimiento rutinario. Daño en concreto. / acero expuesto.

Figura 18 Estribo #2 Puente La Libertad. (SiPuCol, 2012)

Figura 19 Estribo #1 Puente La Libertad (SiPuCol, 2012)

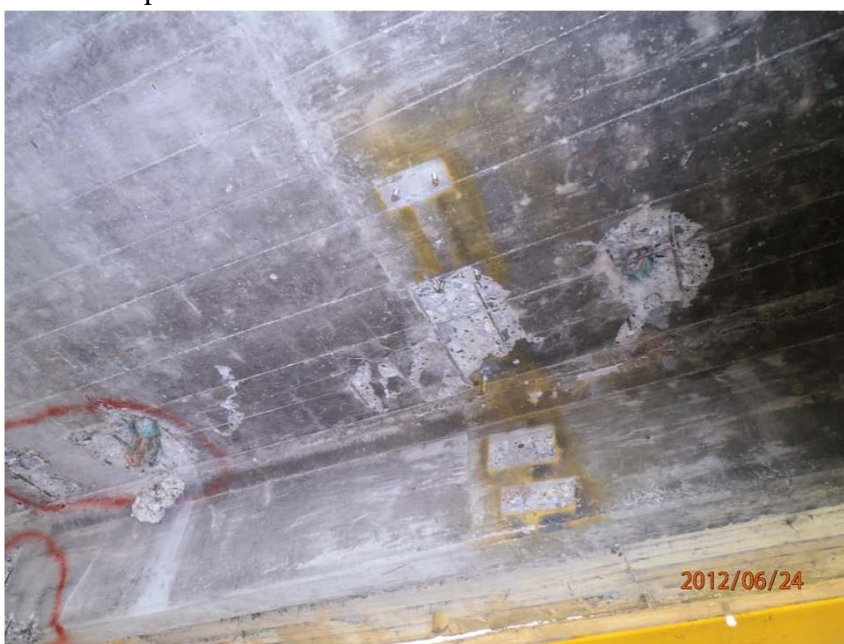
- Losa: en la losa de los voladizos se observan manchas de humedad debido al escurrimiento de agua de la superficie, adicionalmente presenta fisuras transversales. Entre las vigas 1 y 2, 2 y 3, 3 y 4 de la luz #3 se observan zonas con pérdida del concreto y acero expuesto, además se presentan fisuras en forma de malla. Se debe realizar limpieza y mantenimiento rutinario. Debido al espesor de las fisuras no es posible inyectarlas, por lo que se recomienda hacer un seguimiento. Daño en concreto. / acero expuesto

Figura 20 Losa Puente la Libertad. (SiPuCol, 2012)

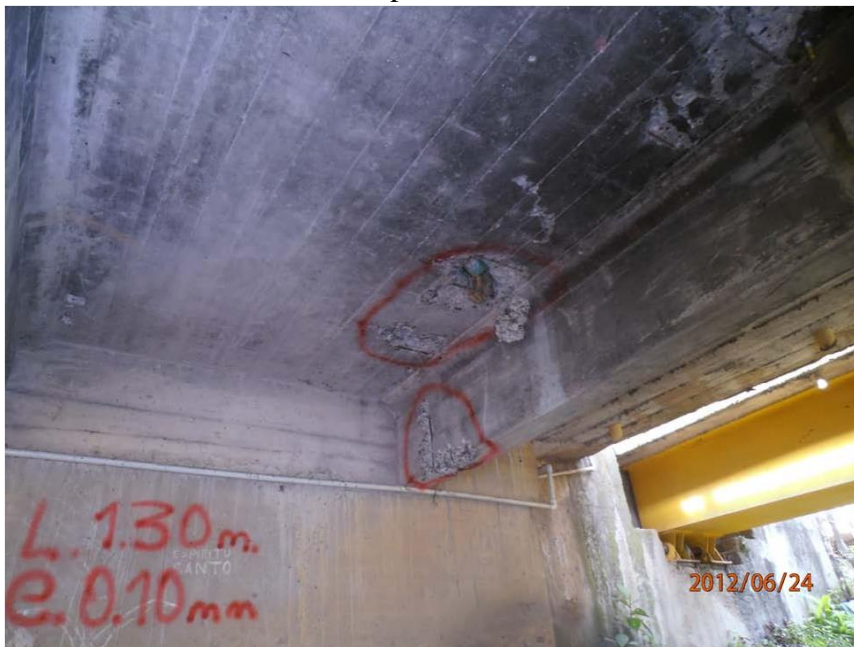
- Vigas/Largueros/Diafragmas: las vigas de la luz #3 se encuentran deterioradas, algunas presentan zonas con pérdida del concreto y acero expuesto. Se debe reparar el concreto del arco #2, el cual presenta pérdida del concreto con acero expuesto en una pequeña área en la parte inferior. Se debe realizar limpieza y mantenimiento rutinario. Daño en concreto. / acero expuesto.

Figura 21 Vigas/Largueros/Diafragmas Puente la Libertad. (SiPuCol, 2012)

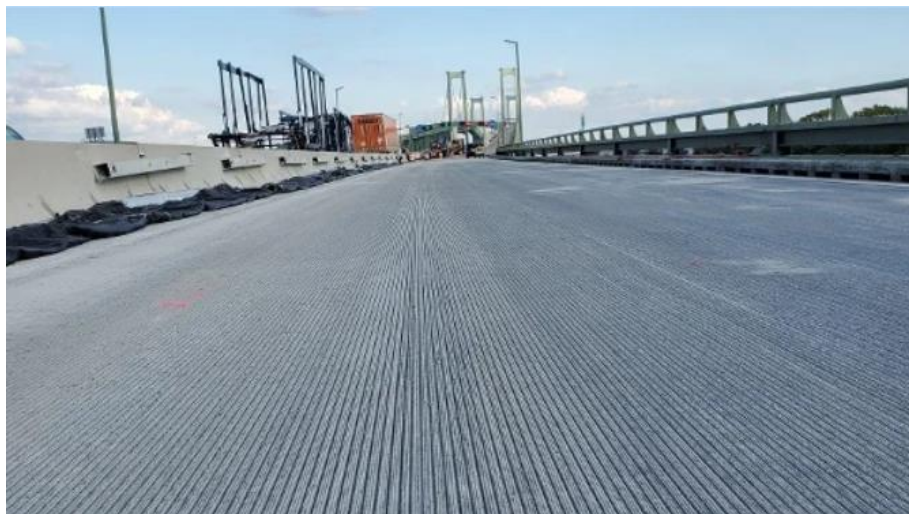
Figura 25 Superficie de capa de rodadura DMB. (UHPC Solutions North America, 2022)

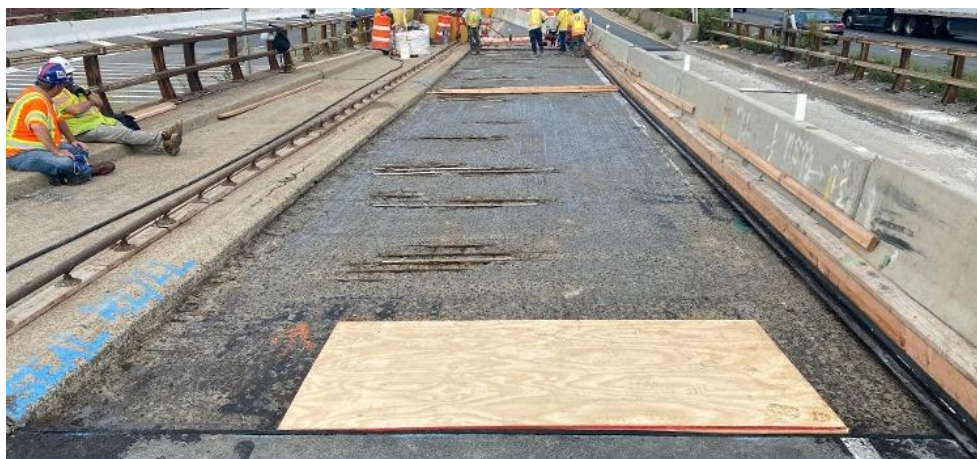
Figura 26 Exposición de acero en Brucke Expressway sobre St. Ann's Avenue. (UHPC Solutions North America, 2022)

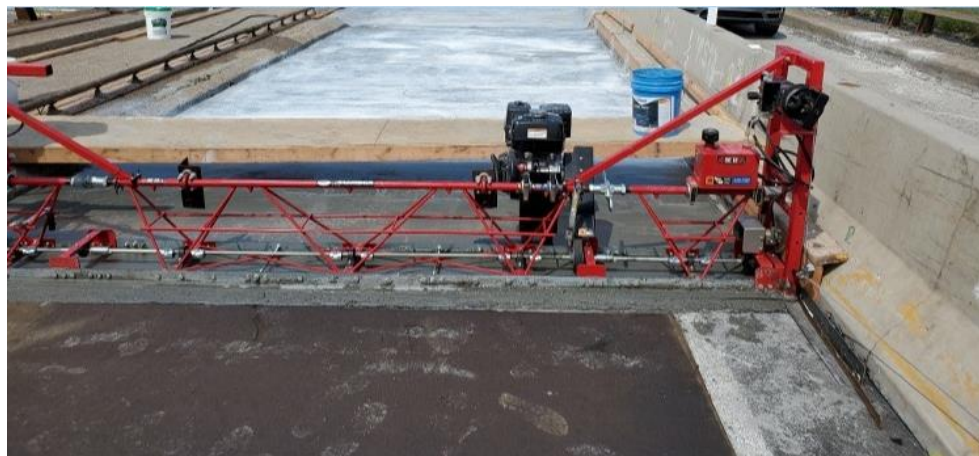
Figura 27 Regla vibradora utilizada en Brucke Expressway sobre St. Ann's Avenue. (UHPC Solutions North America, 2022)

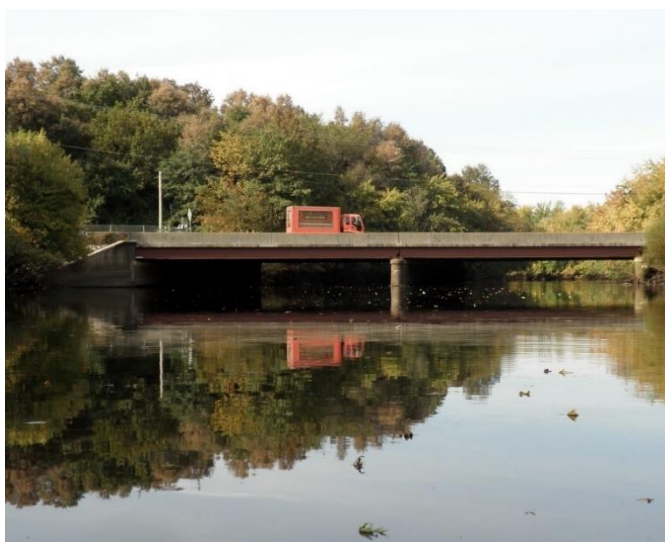
Figura 28 Puente NJ 159 WB sobre río Passaic.

Se mezcló in situ un material UHPC tixotrópico con un 3,25 % de fibras de acero mediante dos mezcladoras de alto cizallamiento y se transportó en buggies hasta el equipo de pavimentación Thin Lift. Cada tapa requirió aproximadamente 27.52m³ de UHPC y se instaló fácilmente en 6 horas. En promedio, la superposición de UHPC tenía un espesor de

6.99cm con una pendiente del 2 % y una pendiente transversal de hasta el 4 %. Para evitar cualquier deshidratación o posible agrietamiento por contracción de la superposición de UHPC recién pavimentada, se aplicó un compuesto de curado y una lona de plástico. Después de dos días de curado, la superposición de UHPC alcanzó la resistencia mínima requerida de 82.73 MPa. Esta resistencia mínima fue necesaria para permitir la transición del tráfico al UHPC recién instalado para la Fase 2 del proyecto, así como para comenzar el esmerilado y ranurado con diamante de todo el revestimiento de UHPC después de completar la Fase 2. Esmerilado y ranurado con diamante del revestimiento de UHPC proporciona una superficie de rodadura con una textura muy suave que es muy similar a una plataforma de hormigón recién construida. En total, Preservar la plataforma del puente NJ 159 WB con una capa de UHPC expuesta proporcionará al NDOT una plataforma de puente duradera que podría extender la vida útil de esta estructura por otros 50 años.

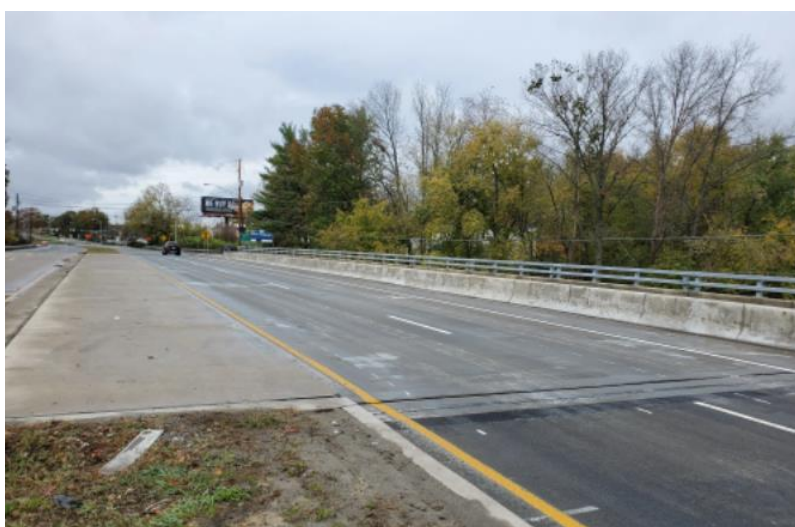
Figura 29 Capa de rodadura del Puente NJ159 WB sobre el río Passaic

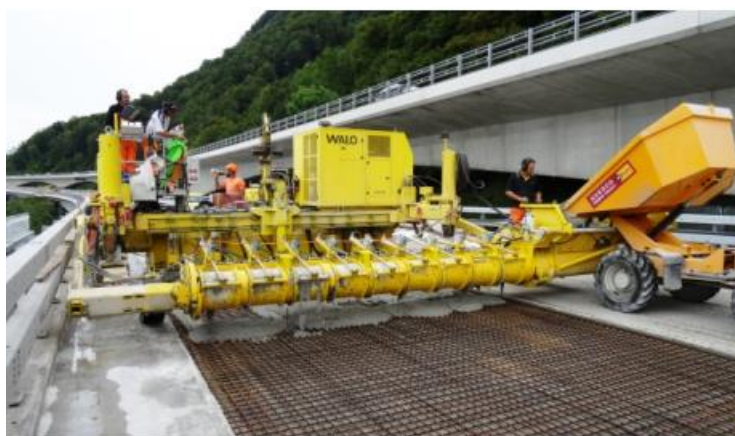
La rehabilitación del Viaducto Chillón tuvo lugar en los veranos del 2014 y 2015, reparando un puente en cada uno. La intervención se extendió por un periodo de alrededor 30 días hábiles, en su ejecución se empleó una máquina especial desarrollada por el contratista a partir de una pavimentadora, la cual permitió la colocación de UHPFRC en estado fresco (véase Figura 34). Esta maquinaria tiene la capacidad de extender el concreto de acuerdo con la variación en los anchos y espesores requeridos, además tiene incorporada una regla vibratoria para proporcionar un material regular a lo largo de toda la capa. El material es vertido en un elemento de la pavimentadora con la ayuda de volquetas, proporcionando UHPFRC en estado fresco de forma permanente para su colocación (Brühwiler, y otros, 2015).

Figura 34. Máquina Empleada en la Colocación del UHPFRC (Brühwiler, y otros, 2015).

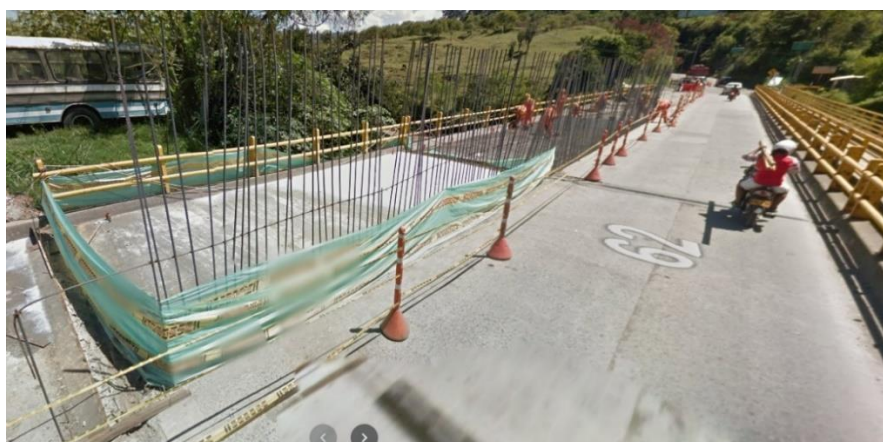
Armado de acero de refuerzo e implementación de plan de manejo de tránsito (PMT):

Figura 35 Proceso de rehabilitación Puente La Libertad 1. Fuente: Google Maps

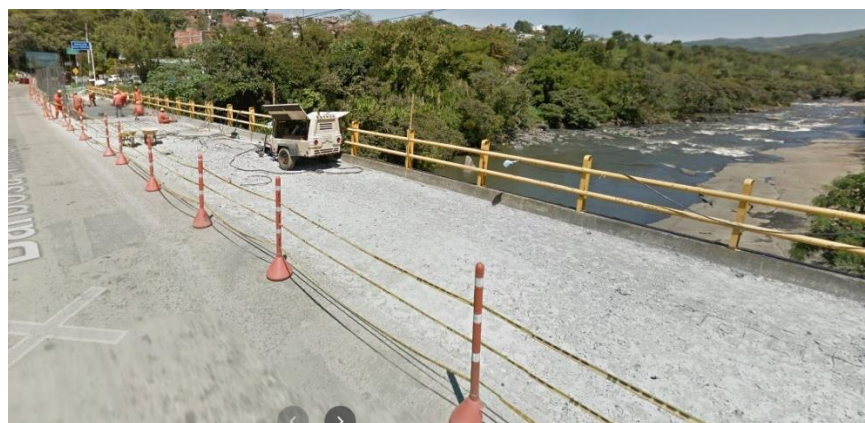
Demolición de superficie de losa con compresor de martillo y punta pala:

Figura 37 Proceso de rehabilitación Puente La Libertad 3. Fuente: Google Maps

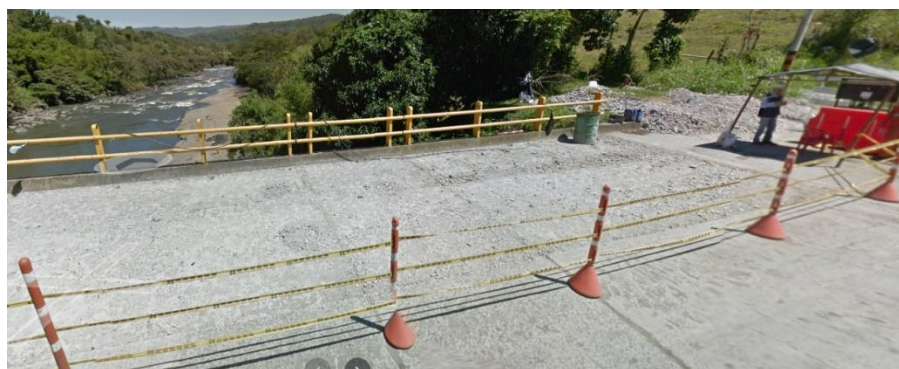
Figura 38 Proceso de rehabilitación Puente La Libertad 4. Fuente: Google Maps

Campamento de obra:

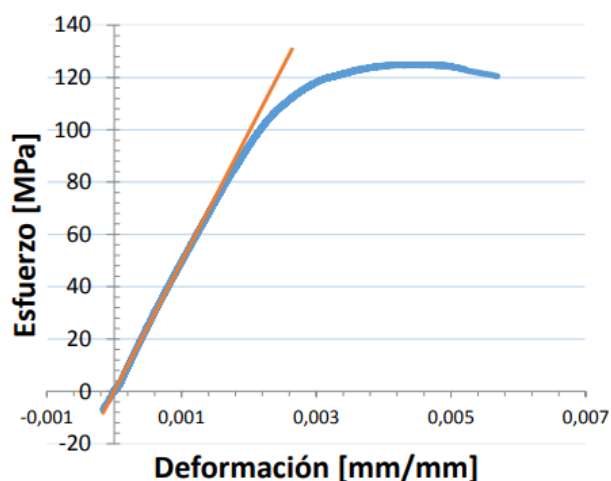
- Curva esfuerzo esfuerzo-deformación para tensión y compresión: la obtuvieron a partir de los resultados en los ensayos de compresión, modulo elástico y resistencia a flexión en vigas (véase Figura 39).

Figura 39. Curva Esfuerzo vs Deformación de la Mezcla de UHPC Propuesta en la Rehabilitación del Puente La Libertad.

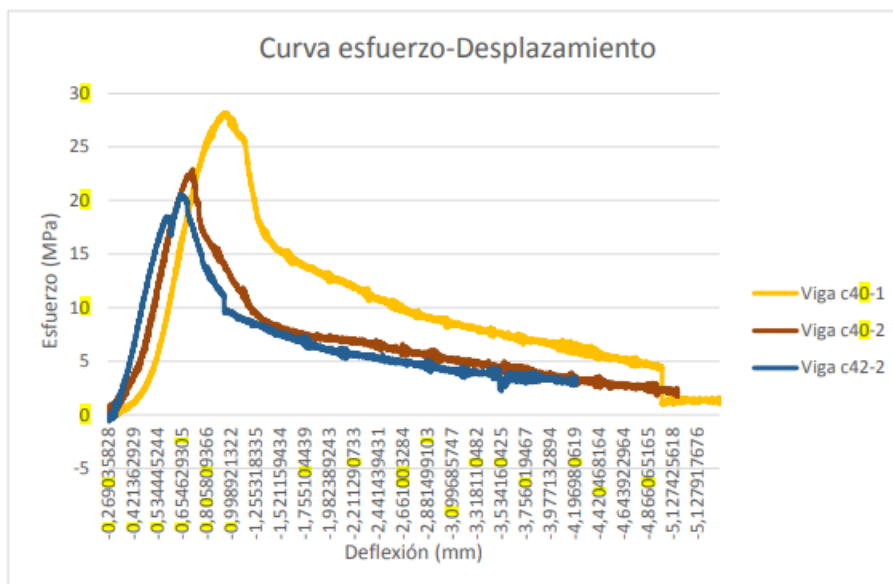
promedio de 23 MPa. Adicionalmente, a partir de los resultados construyeron la curva esfuerzo cortante vs Desplazamiento que se muestra en Figura 40, en donde se puede evidenciar el comportamiento dúctil del UHPC después de fallar.

Figura 40. Esfuerzo Cortante vs Desplazamiento del UHPC Propuesta para la Rehabilitación del Puente La Libertad (Reyes Suárez & Camargo Jimenez, 2016).
