# Rehabilitación sísmica de muros de adobe de edificaciones monumentales mediante tensores de acero

Este artículo es resultado del proyecto de investigación "Rehabilitación de arquitectura en tierra en el área andina", llevado a cabo entre 2002 y 2005 como proyecto conjunto de grupos de investigación de la Pontificia Universidad Javeriana y la Escuela Colombiana de Ingeniería "Julio Garavito". Los autores desean agradecer la colaboración de las siguientes unidades académicas: Laboratorio de Estructuras y Facultad de Ingeniería Civil de la Escuela Colombiana de Ingeniería; Vicerrectoría Académica, Departamento de Ingeniería Civil, Maestría en Restauración de Monumentos Arquitectónicos, y Facultad de Arquitectura y Diseño de la Pontificia Universidad Javeriana. Las figuras que no tienen especificada la fuente son de propiedad conjunta de la Pontificia Universidad Javeriana y la Escuela Colombiana de Ingeniería.

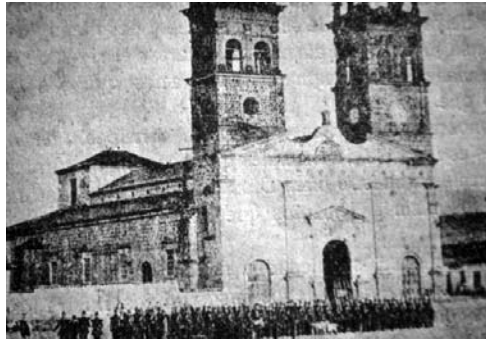
**Figura 2:**  
*Colapso de la Iglesia de Cúcuta después del evento sísmico.*

Centro de Investigación en Materiales y Obras Civiles, CIMOC, 2002) en torno al conocimiento de las propiedades de los materiales constitutivos de tales inmuebles, así como de los sistemas constructivos y en particular de su comportamiento ante fuerzas sísmicas con el fin de mitigar el efecto de los sismos, como se puede apreciar en las figuras 1 y 2.

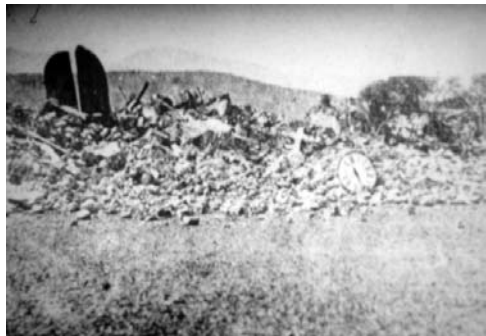
**Figura 3:**  
*Capilla doctrinera típica de la zona andina colombiana.*

Con los resultados de esta primera fase del proyecto y con la caracterización del sistema estructural, los grupos GIMECI de la Escuela Colombiana de Ingeniería, GRIME y Estructuras de la Pontificia Universidad Javeriana y el laboratorio de estructuras de la Escuela Colombiana de Ingeniería sumaron esfuerzos para caracterizar experimentalmente el comportamiento sísmico de los muros de adobe de edificaciones monumentales como la capilla doctrinera mostrada en la figura 3.

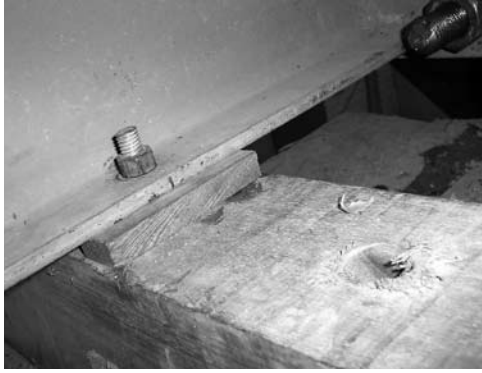
**Figura 8:**  
Detalle del sistema de aplicación de carga.  
Pernos de unión entre el perfil y los elementos de madera.

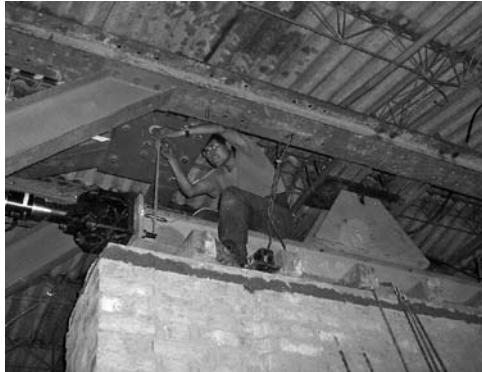
**Figuras 9 y 10:**  
Detalles del sistema de aplicación de carga.  
Montaje general.

Una vez construidos los muros se instalaron todos los elementos necesarios para la ejecución de las pruebas pseudodinámicas. En la figura 9 se presenta de manera detallada el montaje utilizado para aplicar la carga tanto en dirección vertical como en dirección horizontal paralela al plano del muro. La carga fue transmitida al muro a través de un perfil de alta rigidez unido firmemente a los elementos de madera –vigas corona y vigas de carga– mediante tornillos (véase la figura 8). Durante todas las pruebas se aplicó una carga vertical de compresión constante de 67 kN. Este valor fue estimado con base en el peso de la cubierta en el que se incluyen las tejas de barro cocido, el peso de las cerchas, la esterilla de guadua y la capa de mortero de nivelación. El peso de estas cargas se estimó en 3.5 kN/m<sup>2</sup>. Dicha fuerza vertical se aplicó mediante un gato hidráulico que reaccionaba simultáneamente contra el marco de acero y contra el perfil (véase la figura 10). Es importante mencionar que se diseñó el experimento de tal manera que la carga vertical no afectara la rigidez del muro, para lo cual fue necesario implementar un sistema de rodamientos que garantizaron un movimiento no restringido del muro en dirección de su plano. La presión se transmitió al gato hidráulico vertical a través de una bomba y se midió la carga mediante una celda de carga calibrada para tal fin. Por otro lado, la carga cíclica en dirección del plano del muro fue aplicada mediante un actuador dinámico marca MTS con una capacidad de

350 kN a compresión y 240 kN a tracción, y un rango de recorrido del émbolo de +/- 250 mm. El actuador estaba firmemente unido al perfil mediante pernos de alta resistencia y la fuerza reaccionaba contra el marco de carga de acero (véase la figura 9).

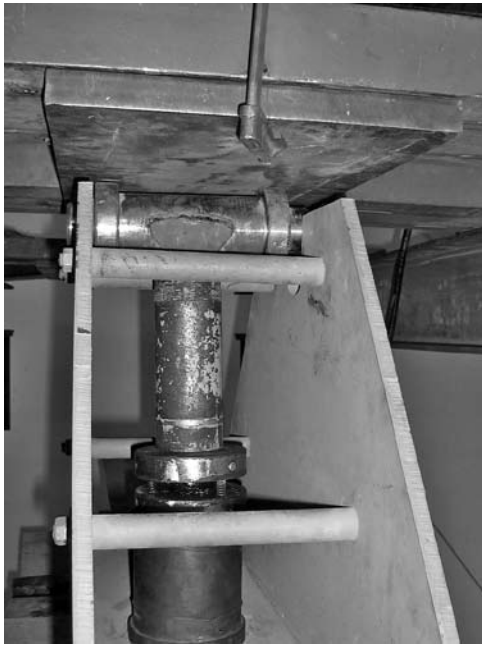
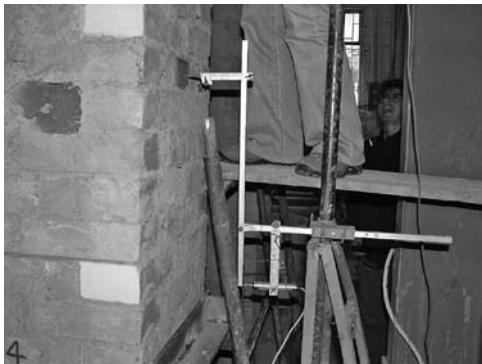
**Figura 11:**  
Detalle del sistema de medición de los desplazamientos del muro.

Por su parte los desplazamientos del muro fueron registrados mediante dos deformímetros –tecnología LVDT– ubicados a media altura del muro y en la zona superior de ellos. En la figura 11 se muestra un detalle del deformímetro ubicado a media altura.

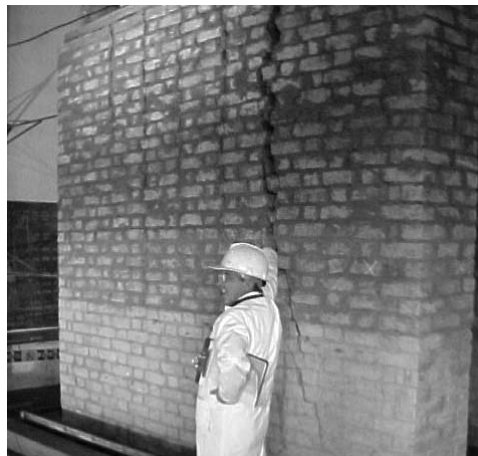
**Figura 13:**  
Montaje y mecanismo de falla del primer muro. Montaje del muro.

**Figura 14:**  
Montaje y mecanismo de falla del primer muro. Grieta vertical dominante debida a tensión en el mortero.

La falla de los tres muros ensayados se originó en la aparición de grietas verticales debidas a esfuerzos de tensión (véanse las figuras 13 a 16). Teniendo en cuenta que la mampostería de adobe es un material cuya ley constitutiva tiene un importante componente de fricción y con una cohesión relativamente baja, es claro que la falla se genera cuando los esfuerzos de corte promedio originados por cargas en el plano alcanzan valores que están en el orden de magnitud de los esfuerzos verticales promedio. Lo anterior fue acompañado por grietas inclinadas que iniciaban en la cimentación y que progresivamente se convertían en grietas verticales asociadas con esfuerzos de tensión.

A pesar de que las grietas verticales fueron comunes en los tres muros estudiados, la distribución de dichas grietas a lo largo del muro fue sustancialmente diferente. En el primer caso se generó una gran grieta vertical (figura 14) acompañada de pequeñas grietas distribuidas a lo largo del muro. En el segundo muro se generaron múltiples grietas de marcada importancia a lo largo del muro acompañadas de una grieta en uno de los extremos del muro. Por último, la falla del tercer muro (véanse la figura 16) estuvo dominada por una única grieta en uno de los extremos y por la ausencia de grietas distribuidas en su longitud. Esta última grieta generó el desprendimiento de una sección del muro.

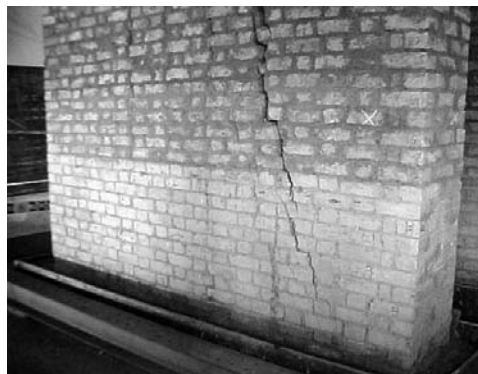
**Figura 15:**  
Montaje y mecanismo de falla del segundo muro. Grieta que atraviesa el muro desde abajo hasta arriba.

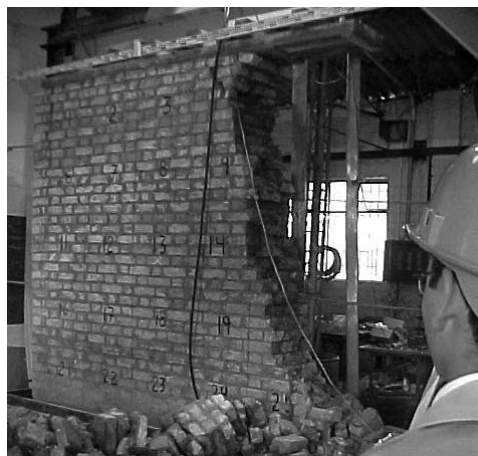
**Figura 16:**  
Montaje y mecanismo de falla del tercer muro. Muro después del colapso.

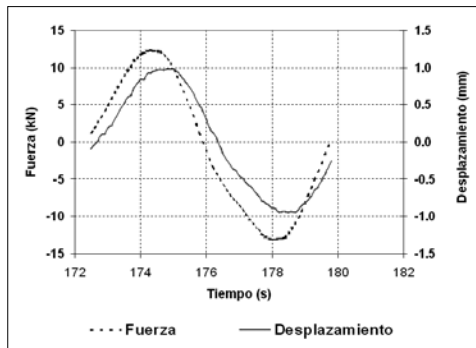
Figura 23: Desfase en el tiempo existente entre los registros de fuerza y desplazamiento.

Finalmente se muestra en la figura 23 un esquema en donde se grafican para un ciclo de carga y descarga los registros de fuerza en función del tiempo y de desplazamiento en función del tiempo. Obsérvese que existe un desfase en la respuesta del muro y del gato hidráulico dinámico. Lo anterior se debe a que el gran peso y masa del muro generan una inercia tal que retarda su respuesta ante las cargas aplicadas. Es importante anotar que este efecto inercial –masa por la aceleración– fue descontado en la estimación de la fuerza presentada en los ciclos de histéresis –fuerza resistida por el muro en la base en función de la deriva–.

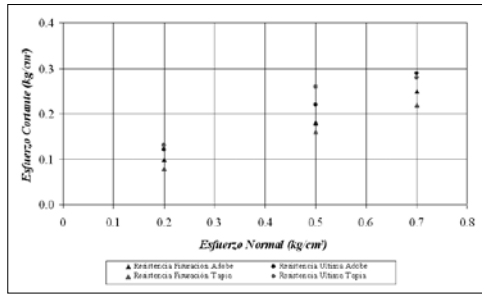
Figura 26:  
Resistencia al corte en función del esfuerzo normal.

2002), el adobe se comporta como un material friccionante con una cohesión bastante baja que probablemente pueda responder a una ley constitutiva como la de Mohr-Coulomb. En este modelo constitutivo, a medida que se generan estados de esfuerzos normales, se incrementan los esfuerzos cortantes resistentes (véase la figura 26).

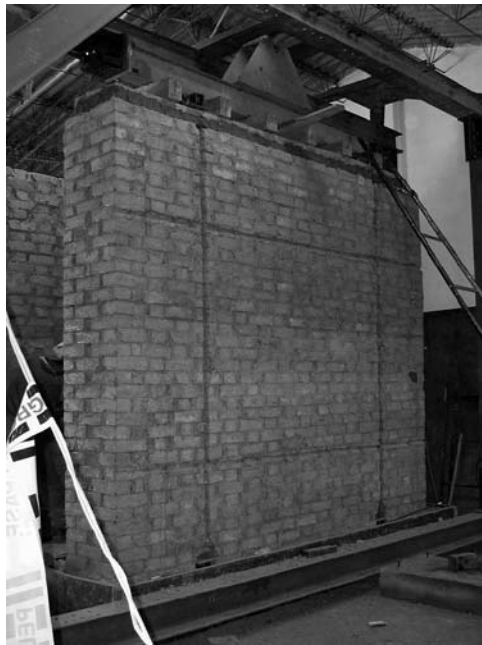
Figura 35:  
Regatas para la ubicación  
de los tensores.

Simultáneamente con el proceso de fabricación del sistema de tensionamiento, se realizaron las regatas para la instalación de las barras de acero y se hicieron los agujeros en la zona inferior en donde se ubicarían los perfiles de acero de reacción (véanse las figuras 35 y 36).

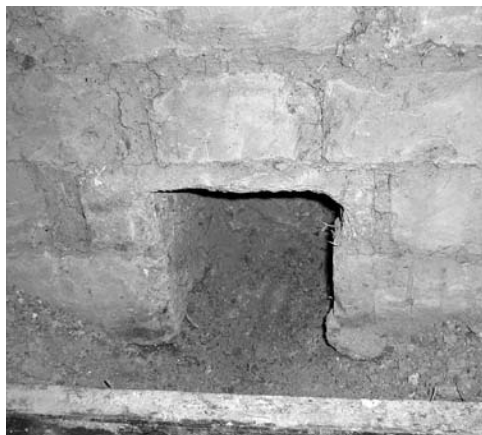
Figura 36:  
Agujero para los perfiles  
de tensionamiento.

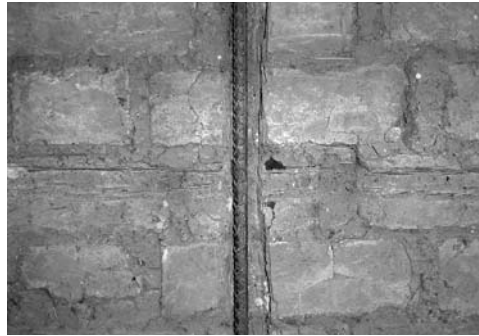
**Figura 37:**  
*Instalación de las barras.*

perfiles y el muro mediante una mezcla de barro que permitió transmitir de una mejor manera las cargas de tensionamiento. En las figuras 37 a 39 se muestran imágenes de la instalación de los perfiles metálicos y de las barras de acero.

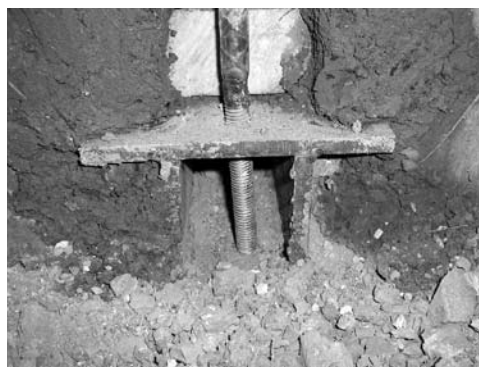
**Figura 39:**  
*Instalación de perfiles inferiores del muro.*

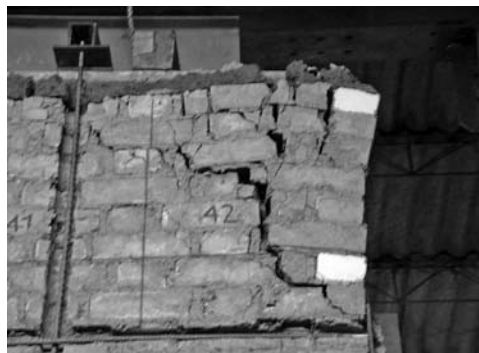
**Figura 40:**  
*Primer muro. Detalle de una esquina al final del ensayo.*

Al final del ensayo, los muros no presentaron daños de importancia en la zona central. Sin embargo, se generaron grietas en las esquinas superiores e inferiores que precisamente corresponden a las zonas no confinadas por los tensores de acero. Para el caso del muro 2, se generó una pérdida de alineación debido al desprendimiento de sus esquinas inferiores. Mediante los ensayos seudodinámicos no se logró llevar al colapso los muros reforzados –como si ocurrió con los muros sin ningún tipo de refuerzo– debido a que se alcanzaron los desplazamientos máximos del sistema de aplicación de cargas. Sin embargo, debe mencionarse que los muros fueron llevados a derivas promedio que fueron 85% superiores a las alcanzadas por los muros sin ningún tipo de refuerzo. En la etapa final de los ensayos, los muros giraban a manera de cuerpo rígido, presentándose fallas concentradas en las esquinas. La zona que estaba confinada por los tensores de acero no presentó ninguna grieta de tensión ni de cortante y se mantuvo la integridad del sistema (véanse las figuras 40 y 41).

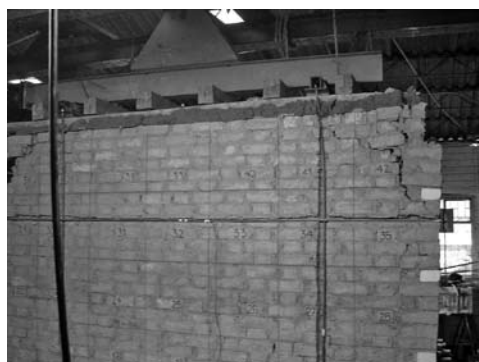
**Figura 41:**  
*Primer muro. Estado del muro al final de la prueba.*
