Fallas y defectos en estructuras colombianas

Failures and defects in colombian structures

RICARDO ANDRÉS SAAVEDRA GUZMÁN¹ - PEDRO NEL QUIROGA SAAVEDRA²

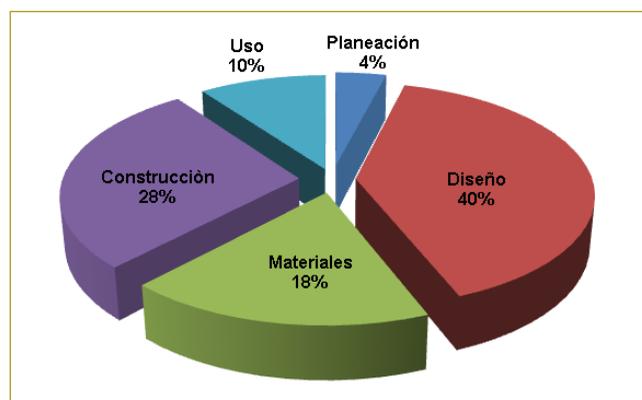
Figura 1. Origen de los problemas patológicos en relación con las etapas de las obras civiles (Helene, 2015).

El porcentaje en el que se originan las fallas y defectos difiere de acuerdo con las etapas de la obra civil. Estos porcentajes pueden variar dependiendo del autor e incluso del país, pero la gran mayoría coincide en que el mayor número de patologías se generan en la etapa de diseño.

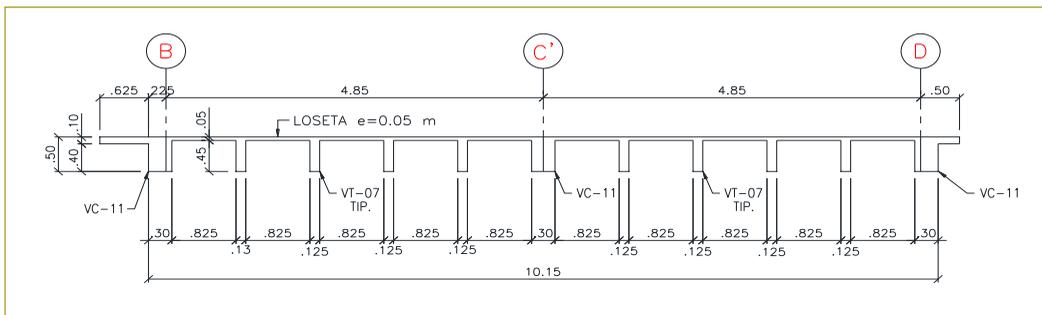
Figura 6. Corte transversal de placa de contrapiso.

Descripción del proyecto. Cubierta metálica liviana, constituida por cerchas en celosía y columnas en perfiles tipo alma llena, apoyada sobre una placa de contrapiso tipo área (vigas descolgadas y loseta superior de 5 cm), soportada por pilotes.

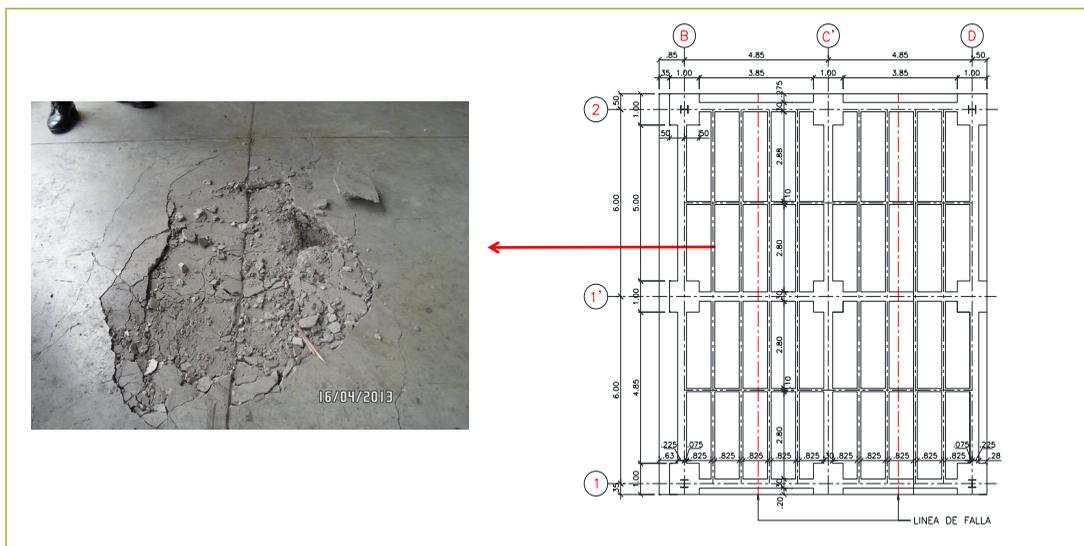
En uno de los recorridos del montacargas la torta superior cedió, por lo que el equipo quedó atrapado en uno de los casetones; al retirar el equipo, se detectaron rotura y fisuramiento en la placa a lo largo de una junta existente.

Causa probable. Junta de contracción paralela a las viguetas ordenada por el residente de obra, la cual no estaba indicada en los planos estructurales. Al explorar la placa de contrapiso, se encontró que al construir la junta se realizó un corte con una profundidad de unos 4 cm, cortando el acero de refuerzo y modificando el comportamiento estructural de la loseta pues ésta trabajaría como voladizo.

Figura 7. Falla en placa de contrapiso.

Solución recomendada. Demoler la “torta” superior (5 cm) de la placa de contrapiso y volver a fundirla; con

esto se evitaba la apariencia de un producto reparado y, por el contrario, se recuperaría su estado estético por tratarse de una estructura nueva.

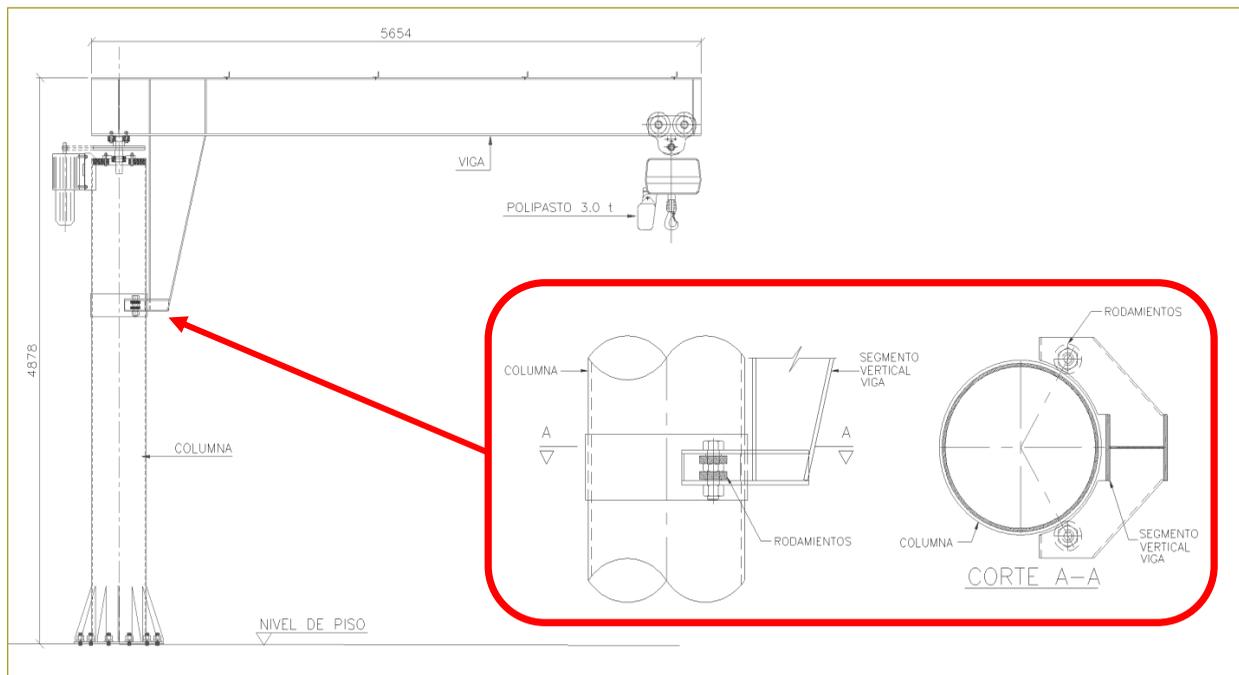
Figura 8. Alzado brazo pescante.

Descripción del proyecto. Viga metálica tipo IPE en voladizo, apoyada en uno de sus extremos sobre una columna metálica de $\phi 20''$; la viga gira 320° alrededor de la columna por medio de un motorreductor en la parte superior de la columna y una serie de rodamientos instalados en un segmento vertical de la viga, para que ésta se desplace sobre la cara de la columna, su uso está destinado para cargar y descargar de insumos en una planta de producción de perfiles, cuya capacidad es de 3 t.

Fallas y defectos. En prueba de carga, se evidencia deformación excesiva en el extremo libre de la viga ($\delta_{vert} = 81 \text{ mm}$ vs. $\delta_{adm} = L/225 = 23 \text{ mm}$), generando

dificultad para que el polipasto se desplazara sobre la viga; después se rompe la cadena del motorreductor y se desacopla parcialmente la viga; el cliente declara prueba de carga insatisfactoria y genera no conformidad.

Solución recomendada. Hacer un nuevo diseño estructural atendiendo los hallazgos; de este modo, se obtuvieron tanto una viga como una columna de mayores dimensiones, cumpliendo los requisitos de funcionalidad y seguridad al realizar la nueva prueba de carga.

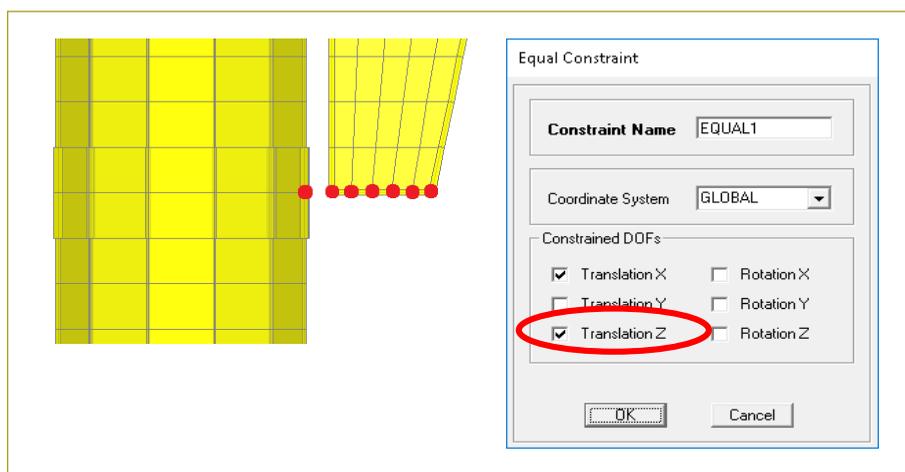
Causa probable. Se descarta falla en la fabricación de la estructura con una inspección de calidad, se declara falla en el diseño al evidenciar una definición inadecuada en el programa de computador del tipo Equal en los puntos de apoyo de la viga, sobre la cara de la columna, que limitaba la deformación de la viga en dirección vertical, originada por solicitud del director de diseño para ajustar modelo estructural al modelo elaborado en el prediseño de la oferta (viga sobre columna con pie de amigo), con el fin de no incrementar los costos de producción.

Figura 9. Definición de condición tipo EQUAL no adecuada.

Enseñanzas. Al construir un modelo estructural por computador se deben definir características, de tal manera que se refleje la realidad del comportamiento de la estructura y no una forma idealizada de ésta (figura 9).
