Lineamientos de la seguridad vial aplicados al diseño geométrico de vías, caso de estudio: tramo de vía Inspección La Magdalena (municipio de Quebradanegra) – km 5 vía Útica en el departamento de Cundinamarca.

Ing. Diego Fernando Coronado Soler

Tesis para optar al título de magíster en Ingeniería Civil, con énfasis en Tránsito y Transporte.

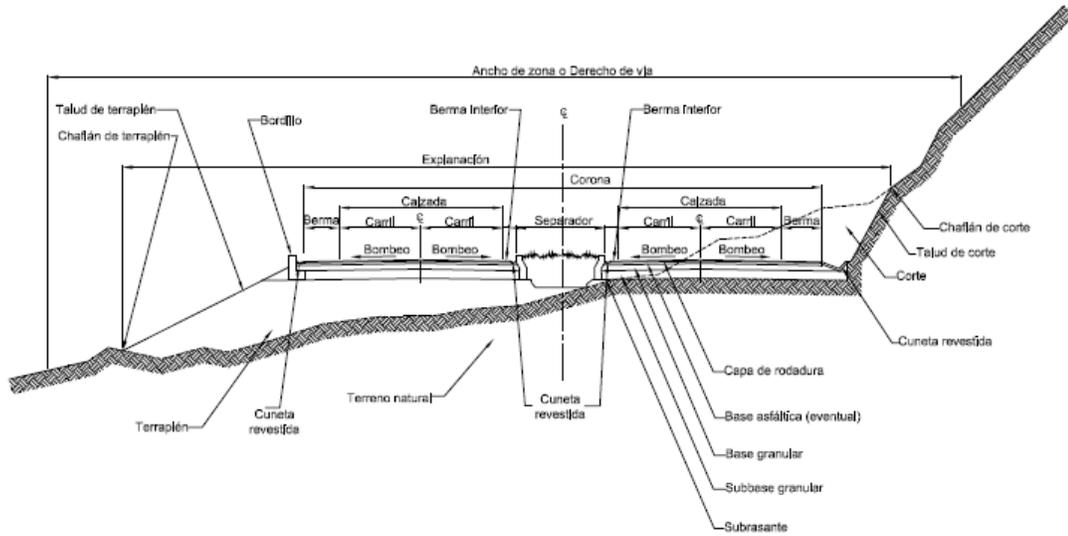
Ilustración 6: Elementos que componen el diseño transversal de una vía. Fuente: Manual de diseño geométrico de vías 2008 (INVIAS).

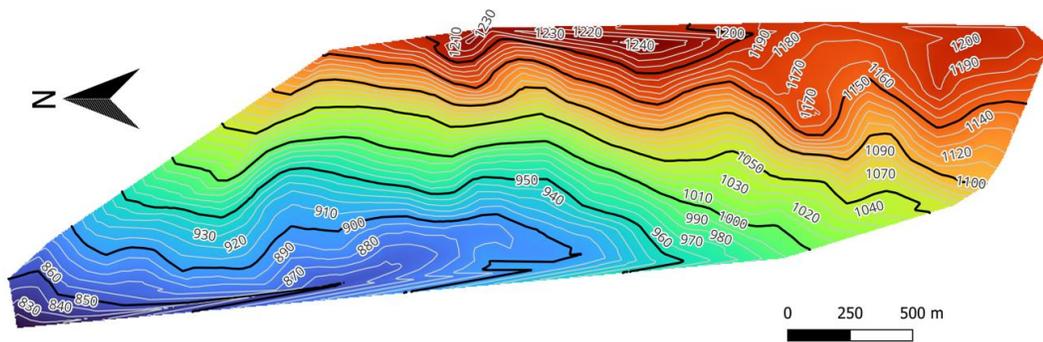
El terreno comprendido en los 5 kilómetros de estudio es de tipo montañoso y en descenso constante si se va en sentido La Magdalena – Útica, las elevaciones varían entre los 830 y los 1200 MSNM, lo cual en términos de diseño implica ciertos cuidados estrictos respecto a la pendiente y alineamiento vertical para condiciones del vehículo de diseño más crítico. A continuación, se presenta la cartografía del lugar donde está instalado el corredor vial actual en escala 1:15000:

Ilustración 8: Topografía del sector en escala de colores y elevaciones. Fuente: Elaboración propia

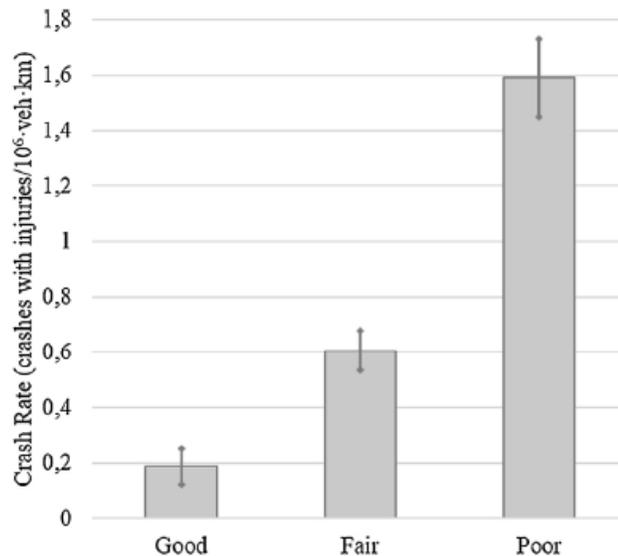
Un primer estudio lo realizó Llopis (2018), éste fue sobre las vías rurales de dos carriles en la comunidad de Valencia, para ello tomo la información de 98 corredores presentes en el sector y analizó geométricamente el diseño de las curvas, adicionalmente hizo una clasificación estadística mediante el mínimo, el máximo y la desviación estándar de las dimensiones de estas (aproximadamente 3229 curvas en los 98 tramos de vías). La investigación estuvo orientada al estudio del índice de consistencia del diseño geométrico mediante la estimación de la velocidad de operación inercial, para ello también utilizó los datos de accidentalidad con el fin de clasificar los diseños obteniendo el siguiente gráfico:

Ilustración 10: Tasa promedio de accidentes VS nivel de consistencia de la vía. Fuente: Llopis (2018)

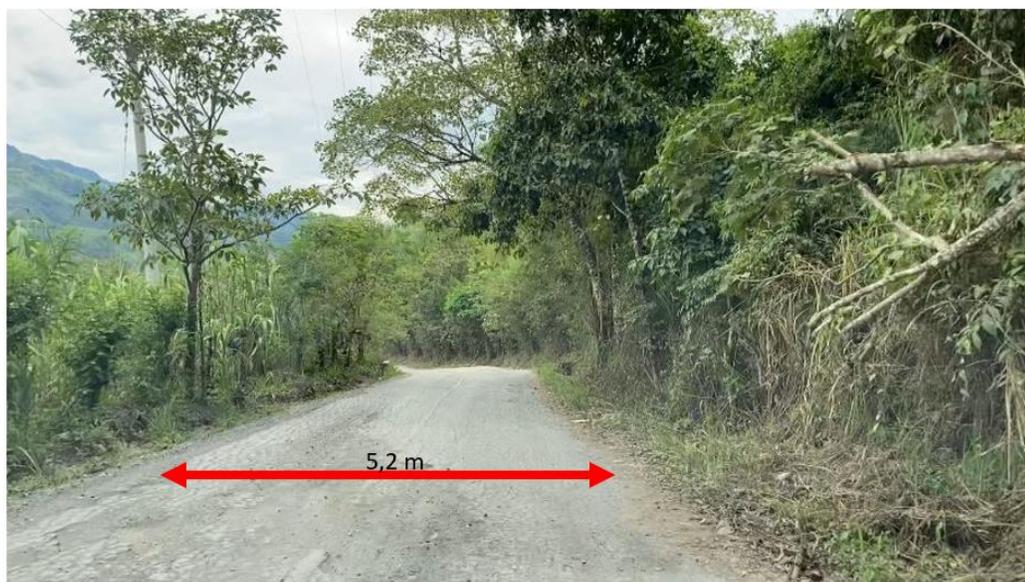
Se tomaron medidas en campo y se encontró que, en la mayoría de los lugares, la vía cuenta con un ancho de carril de 2.6 metros, solo cuenta con un carril de subida y uno de bajada, adicionalmente, hay regiones de ancho variable debido a que por la baja intervención que se le ha realizado a la vía en mención no hay distinción entre carretera y zona lateral (donde se cumple la existencia de ambas), a continuación, se tiene la imagen de un sector de la vía donde esto sucede:

Ilustración 14: Imagen de una sección del corredor con su ancho. Fuente: Registro fotográfico propio

De la anterior, se puede observar lo enunciado acerca de la pérdida de trazado con la misma condición natural, así mismo, se evidenció a lo largo del tramo analizado falta total de señalización horizontal, poca existencia de señales verticales, baja o nula existencia de bermas o zonas laterales, obstáculos fijos muy próximos a la vía, curvas horizontales sin sobrecancho definido, imposibilidad del tránsito de camiones de más de 4 ejes en un mismo sector, capa de rodadura en estado deficiente y un deterioro total en un 75% total del recorrido.

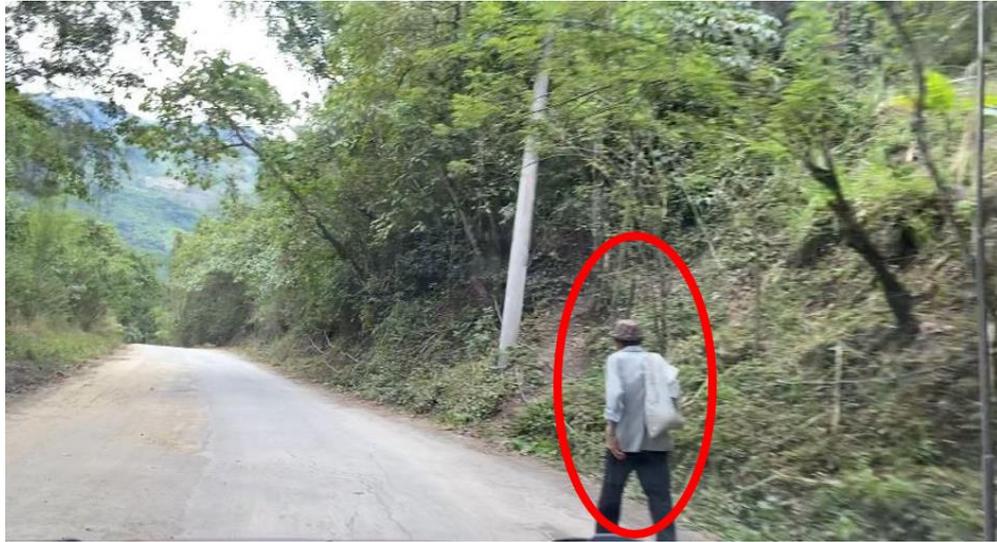
Adicional a las condiciones de diseño y de configuración anteriores se evidenció también una gran inconsistencia en lo que respecta al tránsito de peatones por la vía, ya que no cuentan con un espacio adecuado para hacerlo y siempre se encuentran en alta exposición al riesgo al invadir parte del carril para poder caminar, a continuación, se muestra un caso puntual:

Ilustración 15: Falencia encontrada con respecto al tránsito de peatones en la vía estudiada. Fuente: Registro fotográfico propio

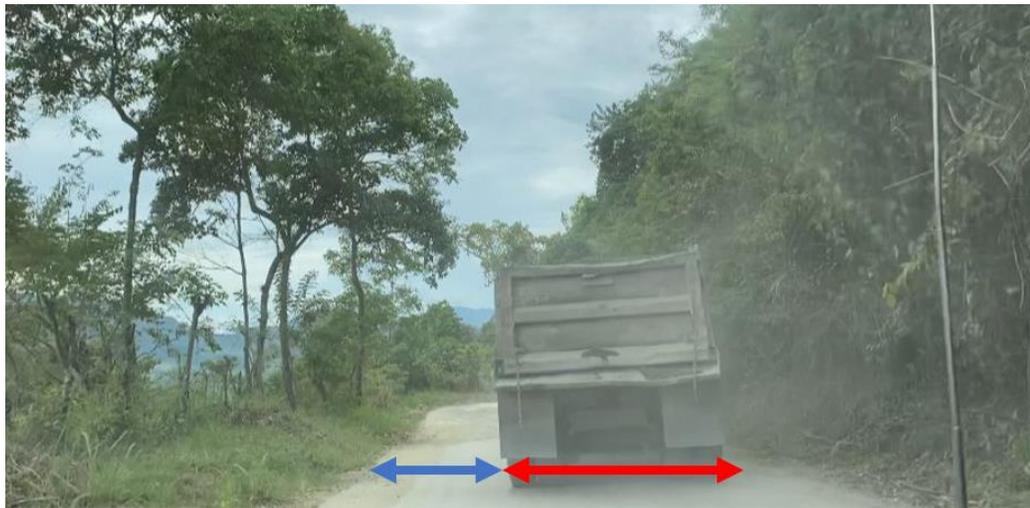
Ilustración 16: Fallas en el ancho de vía. Fuente: Registro fotográfico propio

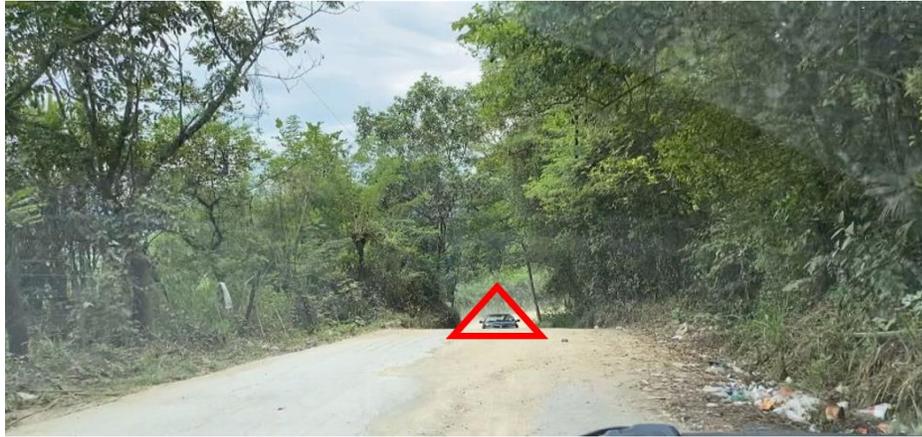
Ilustración 17: Pérdida de visibilidad del trazado en vertical. Fuente: Registro fotográfico propio

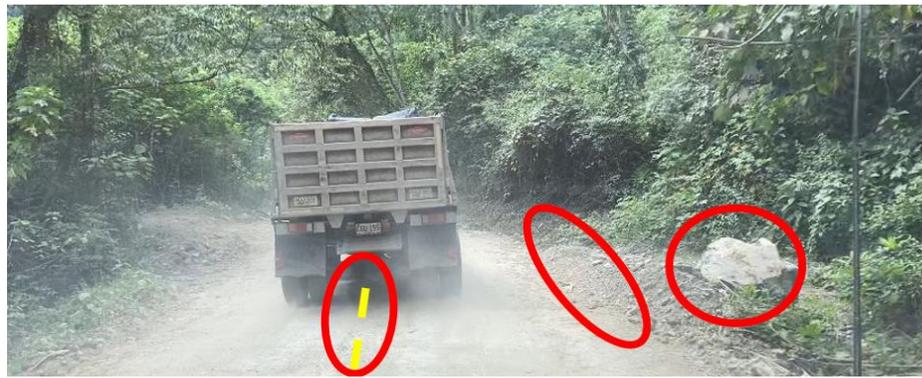
Ilustración 18: Ausencia de señalización horizontal, pérdida total de zona lateral y presencia de obstáculos naturales potencialmente peligrosos. Fuente: Registro fotográfico propio

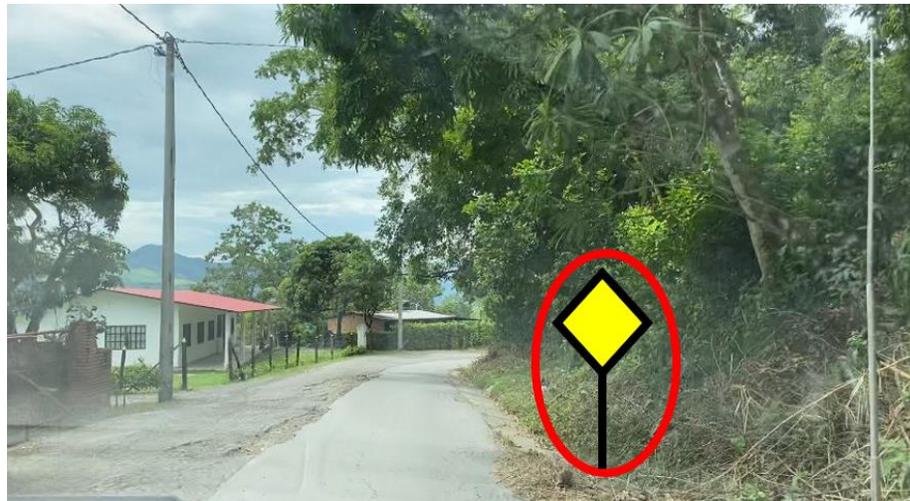
Ilustración 19: Zona de alto flujo peatonal en el sector sin presencia de señalización alguna. Fuente: Registro fotográfico propio.

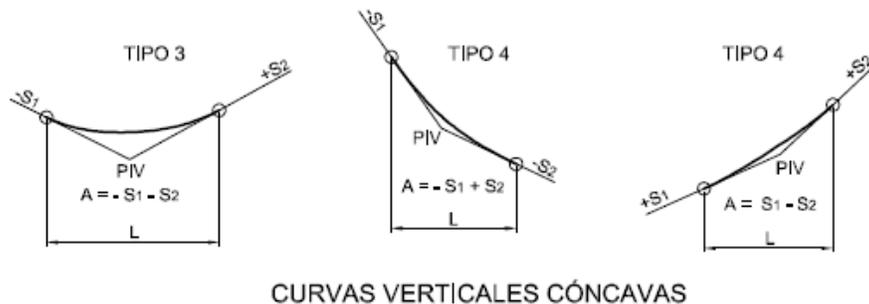
- Diferencia entre pendientes de entrada y salida en curvas verticales, también denominado en el manual de INVIAS como el parámetro A, el cual si tiene una diferencia mayor al 6% supone una condición de alteración de visibilidad del conductor y daña la consistencia del diseño. Se tiene que según el manual hay 3 casos diferentes para las horizontales y 3 para las verticales como se muestra a continuación:

Ilustración 20: Criterios de A para curvas verticales cóncavas. Fuente: INVIAS (2008)

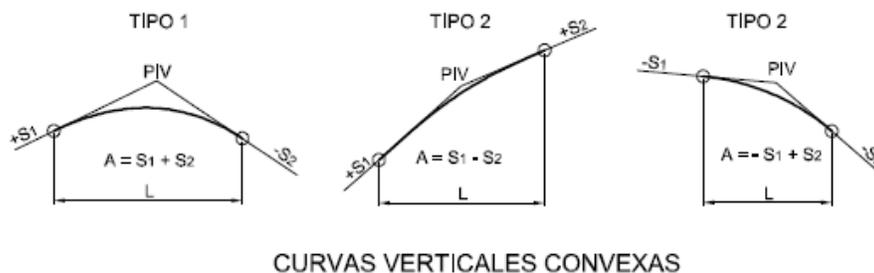
Ilustración 21: Criterios de A para curvas verticales convexas. Fuente: INVIAS (2008)

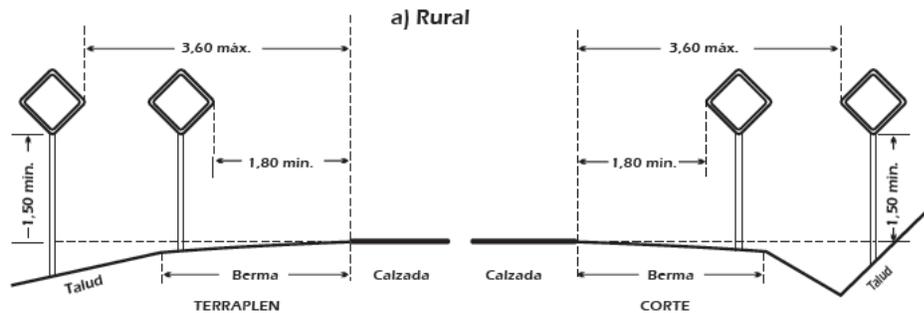
Para el ítem relacionado con señalización se encontró el siguiente esquema y valor normativo en cuanto a señales verticales en el Manual de Señalización Vial del INVIAS (2015):

Ilustración 22: Esquema normativo para instalación de señales verticales en zona rural. Fuente: Manual de Señalización Vial INVIAS (2015)

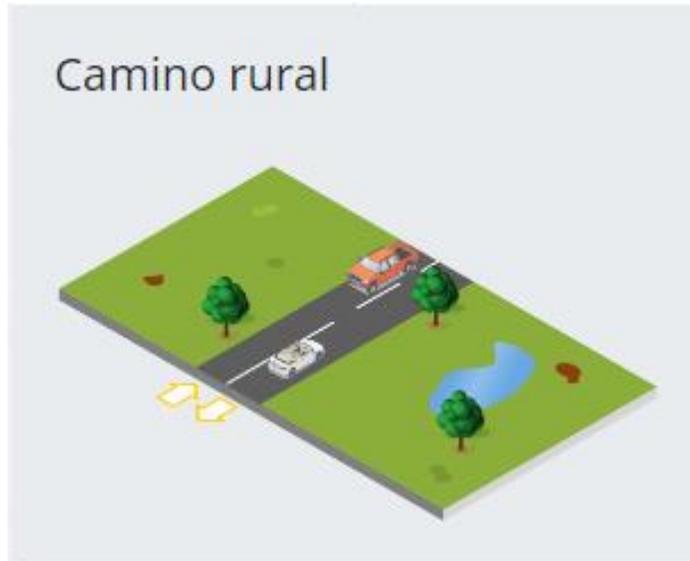
Ilustración 23: Sección transversal para ingreso a software. Fuente: IRAP

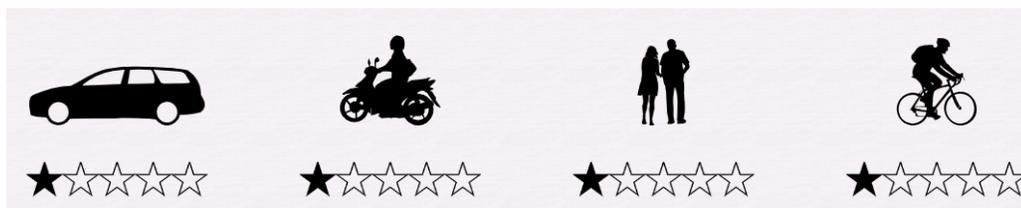
Ilustración 31: Cantidad de estrellas por calificación del corredor para cada usuario según IRAP. Fuente: IRAP

Según los datos ingresados al software ViDA suministrado en la página de IRAP, el corredor en términos de operación y seguridad para los cuatro tipos de usuarios está en condición deficiente, teniendo en cuenta que se califica de 1 a 5 estrellas, donde 1 estrella es condición deficiente y 5 es condición excelente. Sin embargo, para complementar mejor el análisis del diseño geométrico de la vía y de los lineamientos más exactos del corredor estudiado, se hizo necesario segregar la información por criterios de diseño de manuales e información complementaria encontrada en campo. También se puede decir que el análisis que propone IRAP es bueno, pero, se queda corto en cuanto a información que se pueda suministrar para corrección de diseños y/o infraestructura presente, por lo cual nace la metodología propuesta en esta tesis.

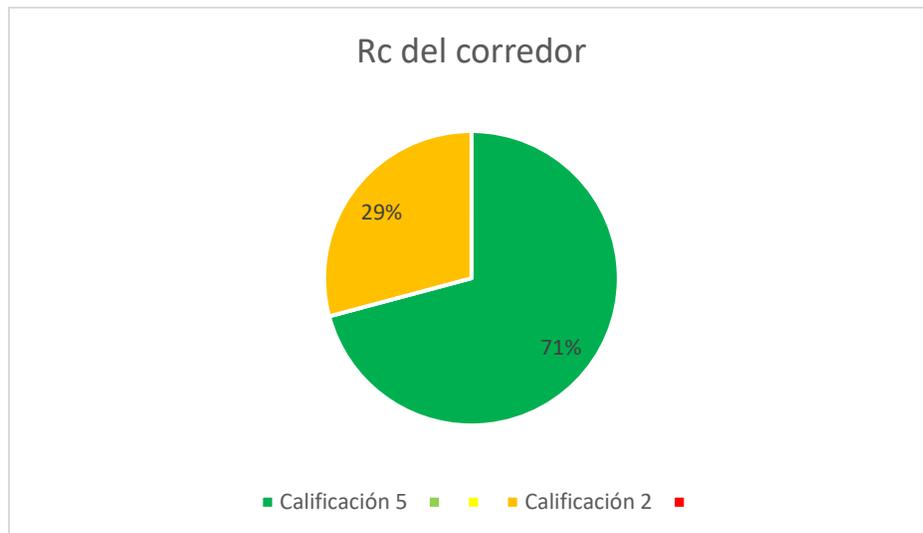
- Se tiene el siguiente resumen estadístico de datos donde se puede observar que, así como hay un 71% del corredor consistente en sus radios de curvatura, el 29% sobrante se encuentra para rediseño en dicho parámetro.

Ilustración 32: Estadísticos del parámetro Rc

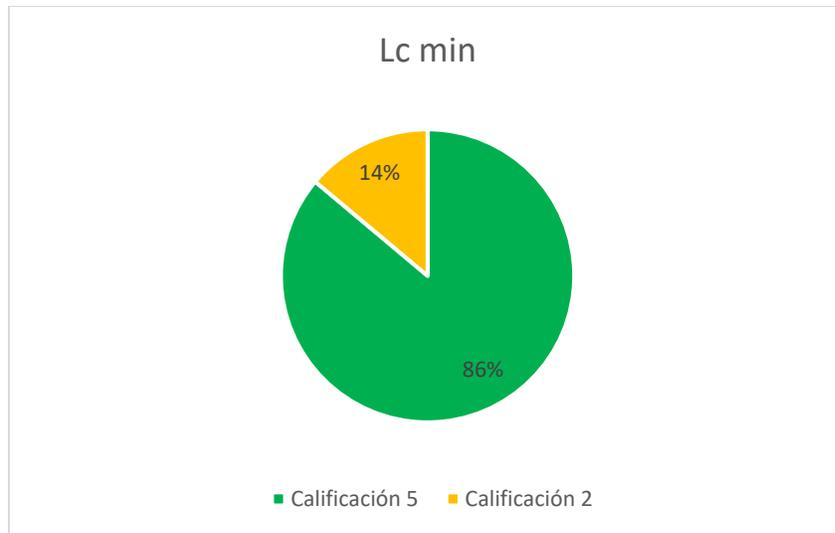
Se pudo encontrar que en este parámetro hay buena consistencia a lo largo del diseño, sin embargo, como existen valores en algunas curvas que no cumplen, hacen que a pesar de haber sido excelente su condición en la mayoría de los casos analizados, no sea un trazado del todo seguro, ya que 86% está en perfecta condición comparado con un 14% que requiere intervención en términos de esta variable. A continuación, se muestra el gráfico representativo de dichos datos:

Ilustración 33: Análisis estadístico de las condiciones de Lc min

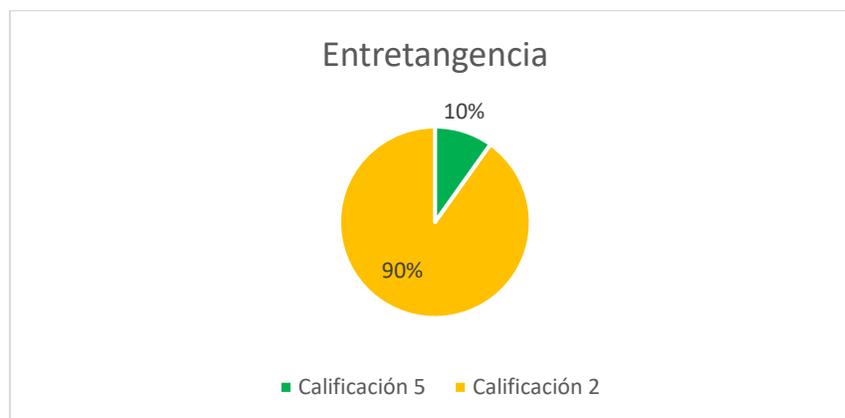
Una vez revisada la tabla de valores obtenida anteriormente, se pudo evidenciar que la vía se encuentra en estado crítico en seguridad vial respecto a la entretangencia de las curvas, ya que solo el 10% de estos elementos se encuentran en correcta configuración, el 90% sobrante debe revisarse. Una posible solución sería bajar la velocidad de diseño para que cumplan más elementos, sin embargo, el trazado seguiría con falencias. A continuación, se dan los estadísticos de lo encontrado:

Ilustración 34: Análisis estadístico de las condiciones de entretangencia mínima

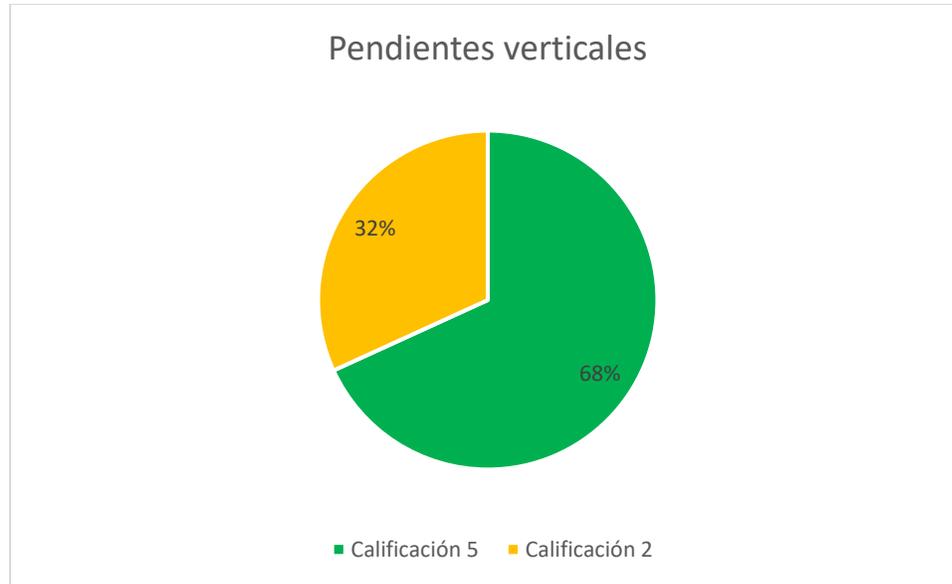
existir inconvenientes para el ascenso y descenso de los vehículos por dicha carretera, junto con posible incomodidad en la visibilidad de los conductores que transiten por allí. A pesar de que se obtuvo una calificación de 4 puntos en este criterio, no se puede dejar de lado que hay un 68% del trazado en buen estado en dicho aspecto, pero el 32% sobrante no lo está. A continuación, se muestra el gráfico estadístico de lo explicado con anterioridad:

Ilustración 35: Análisis estadístico de las condiciones de pendientes longitudinales en el alineamiento vertical

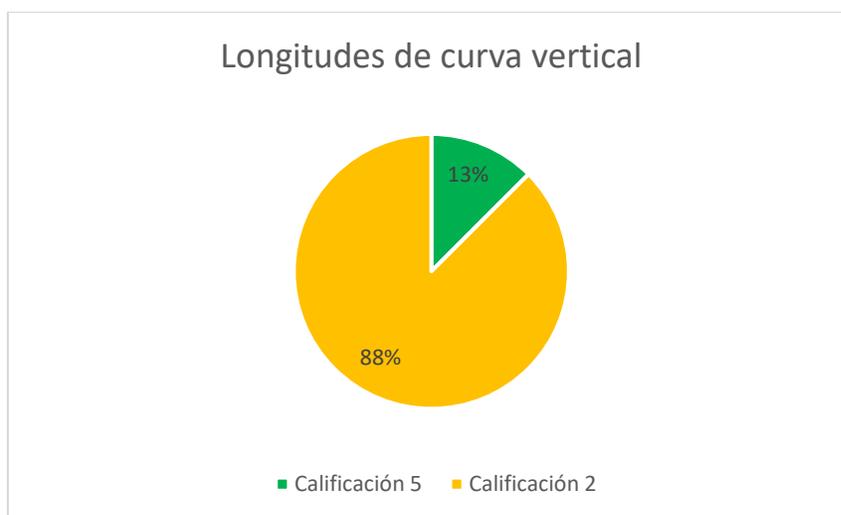
Del análisis de la tabla anterior se pudo evidenciar que el diseño vertical es crítico en este corredor vial, ya que un muy bajo porcentaje de sus curvas cumplen con la longitud adecuada de diseño, lo cual refleja que el tránsito por dicha carretera es complejo en términos de cambios bruscos en alturas (excesos en ascensos y descensos). En términos generales se tiene que el 88% del trazado vertical está inconsistente en cuanto a las longitudes de las curvas y el 12% restante las tiene con diseño adecuado. A continuación, se muestra el gráfico estadístico que refleja mejor la situación presentada con dichos elementos tipo curva vertical:

Ilustración 36: Análisis estadístico de las condiciones de longitud de curva vertical mínima

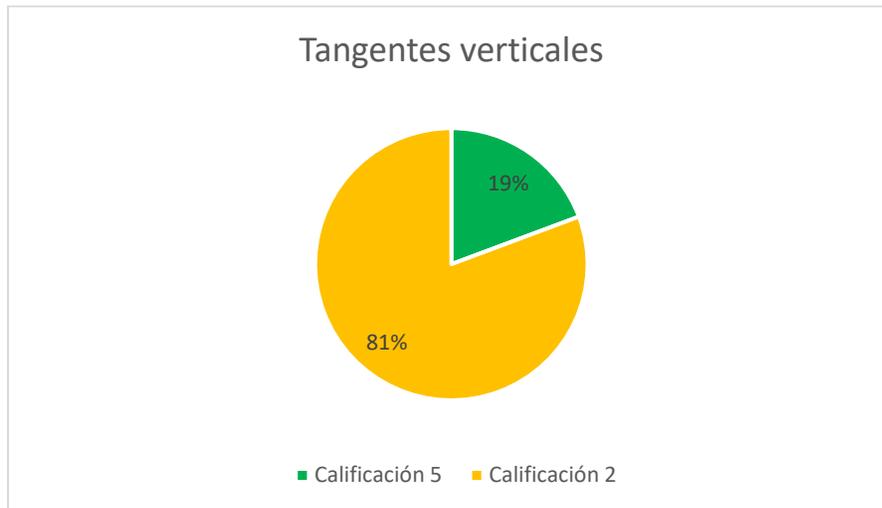
no solo en las curvas horizontales sino también en las verticales, lo cual representa un alto riesgo de accidente. Para este caso, con una calificación de 2,6, la cual es baja y, así como se propuso para el diseño horizontal, se podría mejorar un poco la calificación si se redujera la velocidad de diseño, sin embargo, no dará una consistencia al 100% como se quisiera esperar. En resumen, se tiene que el 81% del corredor no cumple con la tangencia vertical y el 19% restante si, a continuación, se muestra el gráfico con las estadísticas encontradas:

Ilustración 37: Análisis estadístico de las condiciones de tangencia vertical

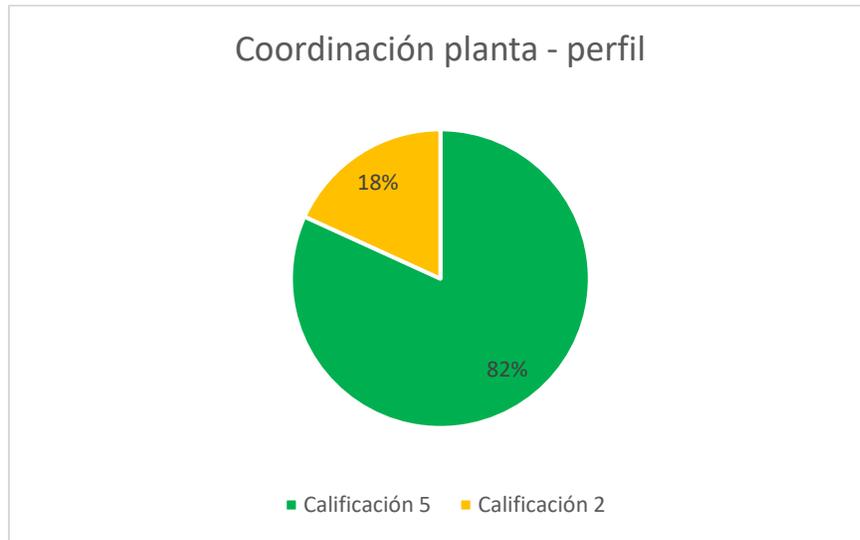
De la tabla anterior, a pesar de que el 82% del trazado está aparentemente consistente, se ha evidenciado que no es del todo cierto la afirmación según los estadísticos obtenidos, ya que en valores como las entretangencias y longitudes de curvas hay incongruencias de diseño, sin embargo, dichas inconsistencias se pueden ver reflejadas más críticas en el 18% del trazado sobrante que no pasó la prueba en este análisis, puesto que los escenarios probables que se encuentren en vía en las abscisas especificadas resultarán en reconfigurar totalmente el diseño en dichos lugares. A continuación, se muestra el gráfico con los estadísticos encontrados para este caso:

Ilustración 38: Análisis estadístico de las condiciones de consistencia en el diseño planta - perfil

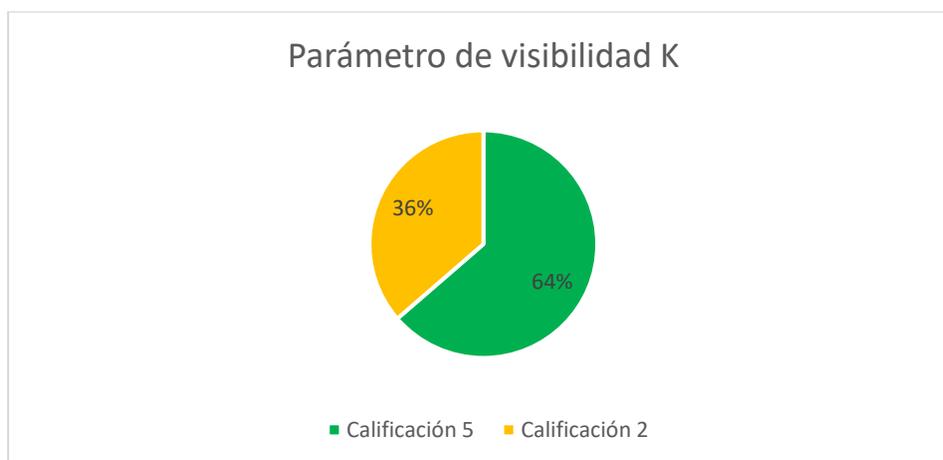
De acuerdo con los resultados obtenidos anteriormente, este parámetro está incumpliendo en un 36% de todo el corredor analizado, lo cual significa la existencia de tramos o puntos donde la accidentalidad tiene una muy alta probabilidad de ocurrencia. Los factores que más influyen son la pérdida de visibilidad del conductor del trazado carretero, lo cual le puede generar confusión e incomodidad al manejar. El restante 64% cumple según la norma, sin embargo, este criterio es quizá el más importante en seguridad vial, ya que es desencadenante de accidentes de tránsito y fatalidades, por lo cual debería cumplirse en un ciento por ciento en todo caso. A continuación, se muestra el panorama estadístico de los datos encontrados:

Ilustración 39: Análisis estadístico de las condiciones de visibilidad en el corredor vial

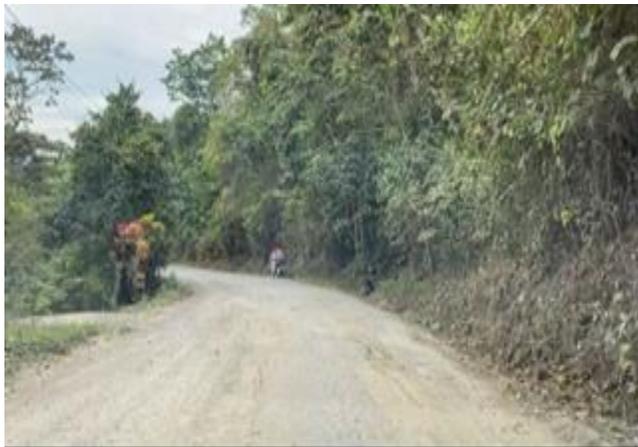
Después de realizar un análisis visual de inspección en campo, se encontró que la superficie de rodadura desde el K0 + 000 hasta el K4 + 629 se encuentra en estado deficiente y el tramo comprendido entre el K4 + 629 al K5 + 000 ya tiene una superficie en mejor estado. Para este criterio entonces se tiene que el 93% del corredor cuenta con una superficie de rodadura en malas condiciones y un 7% restante que entra en clasificación buena. A continuación, se da el criterio de calificación utilizado de forma cualitativa y un valor apreciativo numérico:

Se encuentra en mal estado, ausencia de asfalto o concreto, baja definición de superficie, lugares con hundimientos y pérdida de banca	1,5

- El valor otorgado al criterio de superficie de rodadura fue de 1.5/5, esta condición deberá mejorarse bajo la rehabilitación del pavimento, garantizando que este tenga un bombeo natural del 2%, unos correctos estándares de afirmado y libre de ahuellamientos y demás fallas.

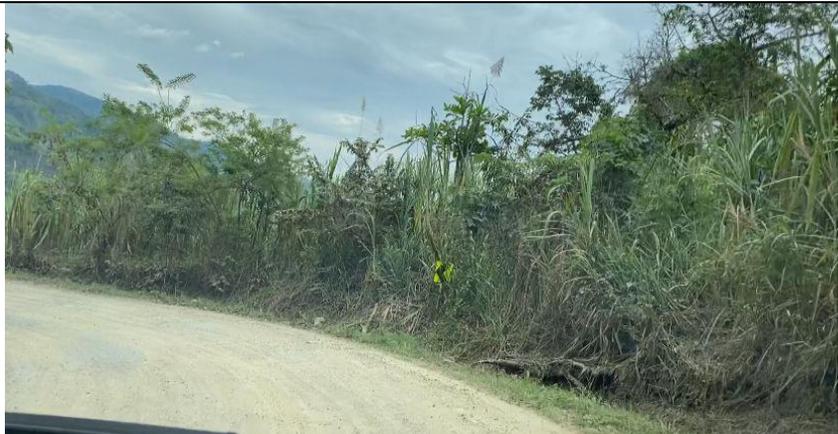
<p>Delineadores de curva se refunden entre la vegetación presente en la vía, sin embargo, están instalados y en buen estado.</p>	2

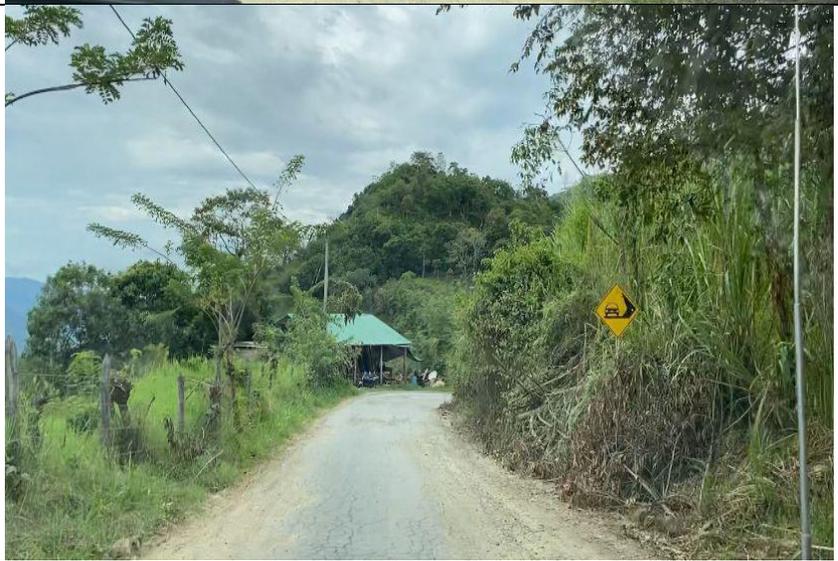
<p>Señal preventiva en lugar donde hay caída de material, pero su soporte vertical no está a la vista y representa peligro para los conductores (obstáculo). No cuenta con la separación reglamentaria</p>	2

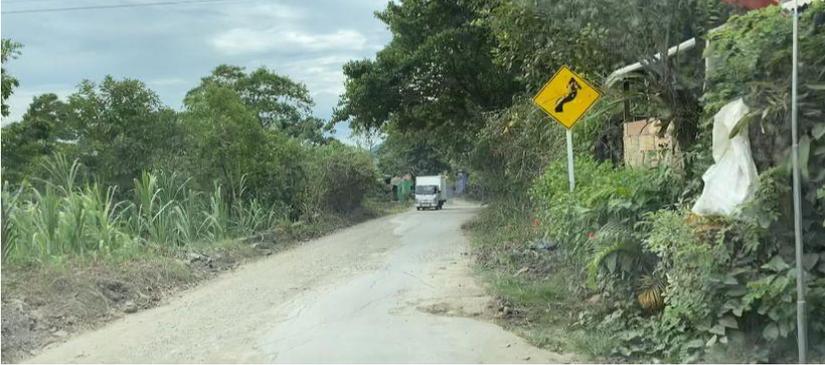
<p>Señal preventiva de curvas continuas, soporte vertical parcialmente a la vista. No cuenta con la separación reglamentaria</p>	<p>2</p>

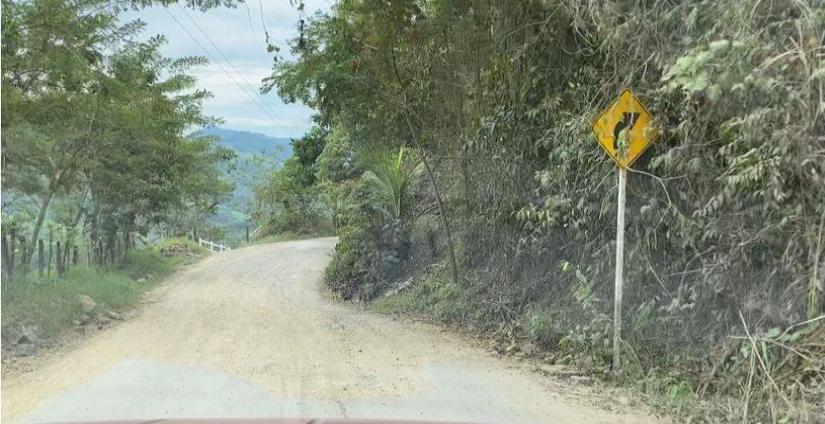
<p>Señal preventiva de curva pronunciada, soporte vertical a la vista. No cuenta con la separación reglamentaria, la vegetación a lo lejos obstruye la correcta visibilidad del contenido de la señal</p>	<p>2</p>

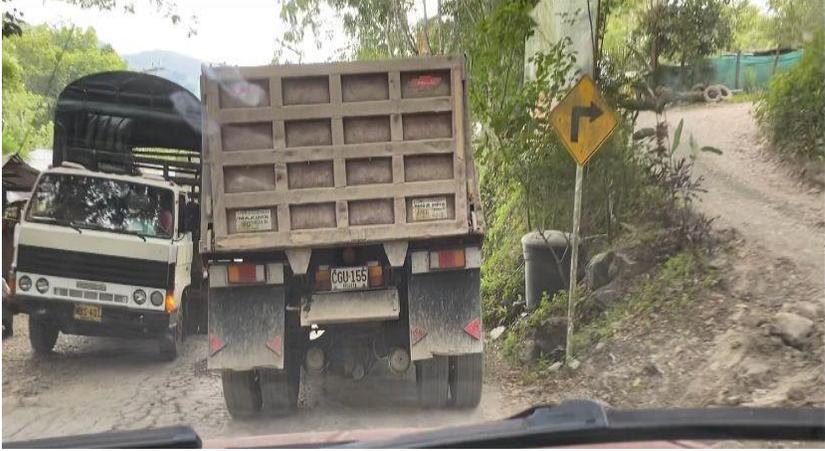
<p>Señal preventiva, soporte vertical a la vista. No cuenta con la separación reglamentaria, señal instalada en un sitio donde no corresponde, debe trasladarse unos metros atrás.</p>	<p>2</p>

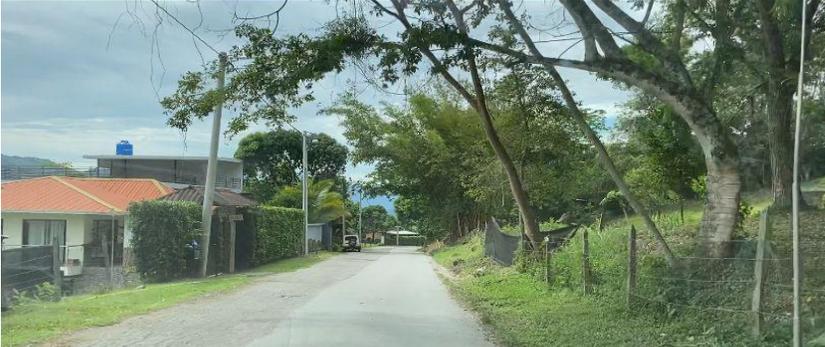
Existencia de una zona escolar, ausencia de señal que advierta la existencia de la institución educativa.	1

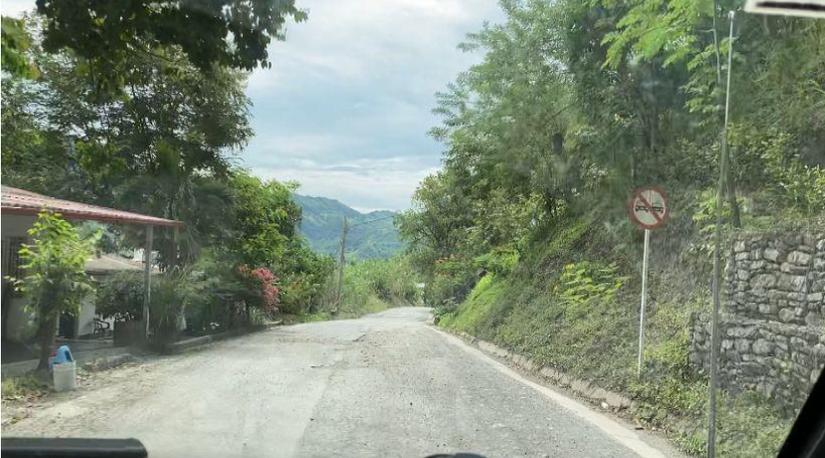
Señal reglamentaria indicando que es prohibido adelantar en el sector, soporte vertical visible, señal visible en general. No cumple con la separación reglamentaria	3

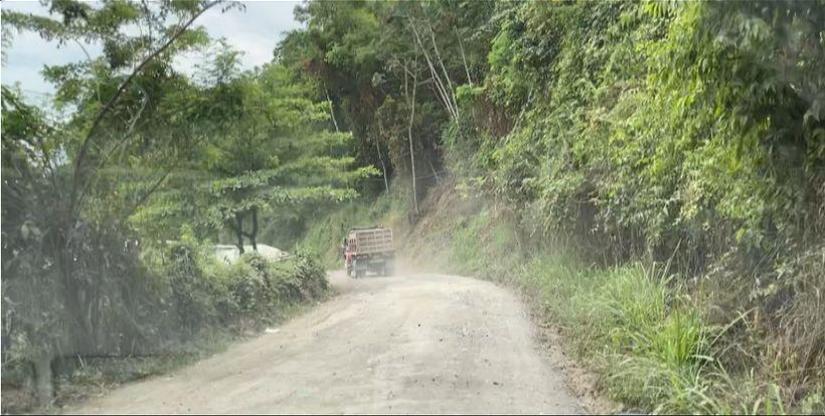
Ausencia total de señalización horizontal, este criterio se asume con un peso del 50% con respecto al promedio de lo que se obtenga con respecto a las verticales	1
Ponderación numérica del criterio de señalización		1,5

De la tabla anterior se pudo evidenciar que en este aspecto es uno donde más fallas existen en la vía, puesto que no hay ninguna señalización horizontal y las verticales deben mejorarlas en cuanto a normatividad de instalación. Este ítem tuvo una calificación final de 1,5 puntos.

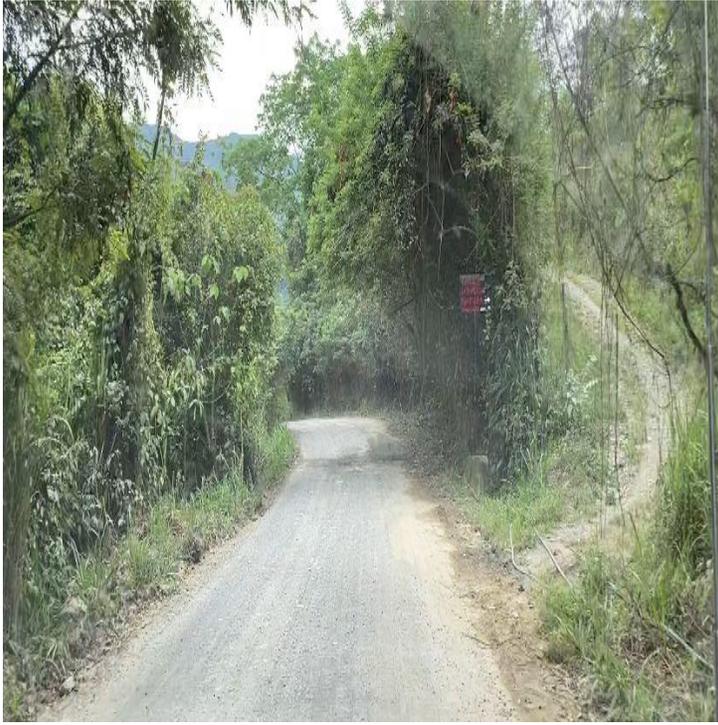
<p>La vía cuenta con 24 accesos similares al que se muestra en la fotografía adjunta, 17 de ellos llevan a lugares privados de residencia de habitantes del lugar y los 7 restantes son caminos veredales. Todos se caracterizan por no tener indicación alguna de su existencia y no estar debidamente delimitados y conectados con la vía terciaria.</p>	<p>2</p>
