**METODOLOGÍA PARA EVALUACIÓN DE LA SEGURIDAD VIAL A
LA INFRAESTRUCTURA DE USUARIOS VULNERABLES
(PEATONES, CICLISTAS Y MOTOCICLISTAS) EN PROYECTOS
VIALES CONCESIONADOS. CASO DE ESTUDIO AUTOPISTA
BOGOTÁ - VILLETA DEL KM 0+000 AL KM 5+000**

ING. Mildreth Cristina Sifontes Cabas

Bogotá, D.C., 14 de agosto de 2017

**Tesis para optar al título de magíster en Ingeniería Civil, con
énfasis en Tránsito y Transporte**

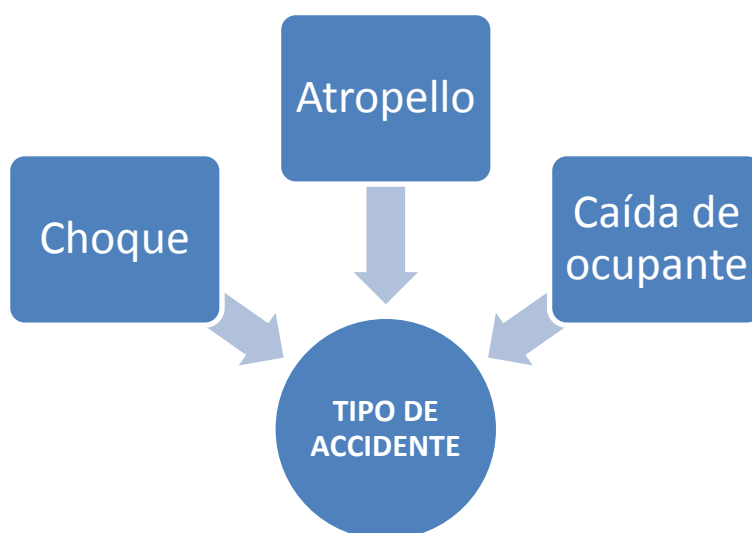
Figura 17. Tipos de accidentes. Elaboración propia

- 4) Como resultado del análisis que se realizó a las tablas del anexo N° 3, se puede concluir que la causa con mayor incidencia es el choque, el atropello y la caída de ocupante, relacionadas con la imprudencia de los conductores y usuarios vulnerables, incumplimiento de las normas de tránsito como exceso de velocidad y omisión de las señales de tránsito.

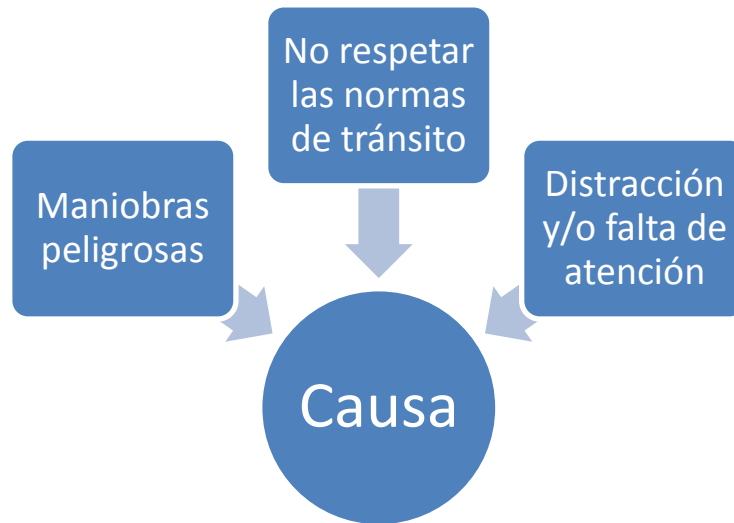
Figura 35. Condición de inseguridad (Elaboración propia)

5) Se muestran las condiciones de inseguridad (Causas) identificadas que provocan los tipos de accidentes identificados; por cada tipo de accidente incluyendo los usuarios vulnerables y la cantidad de accidentes totales por condición de inseguridad en el tramo de estudio:

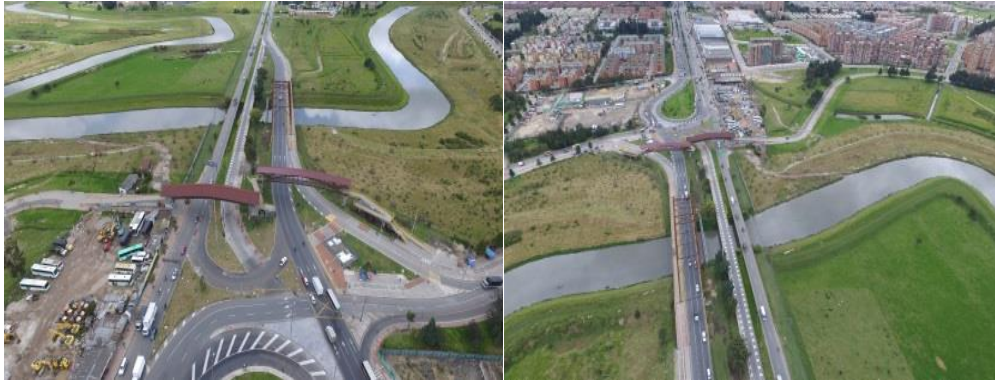
Figura 37. Km. 0+000 – Puente Nuevo El Cortijo Costado Norte y Puente El Cortijo Existente Costado Sur – Puente Peatonal de Guadua Km. 0+000 C/N

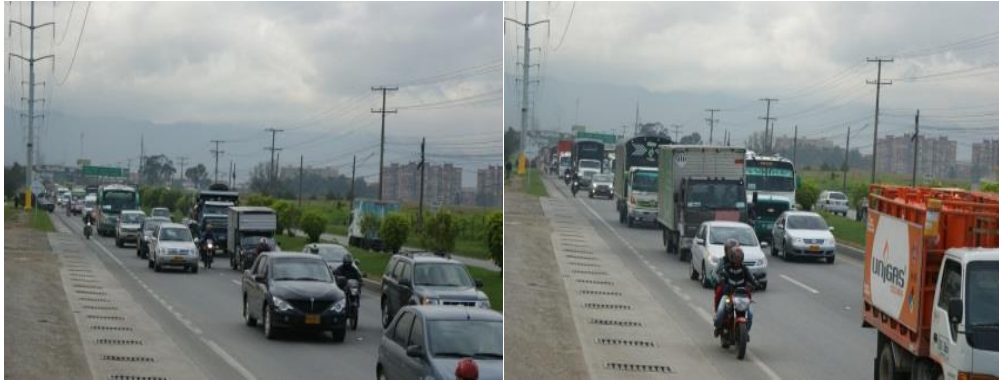
Figura 39. Km. 0+000 al Km. 1+000 – Doble Calzada con 4 carriles y separador central C/N

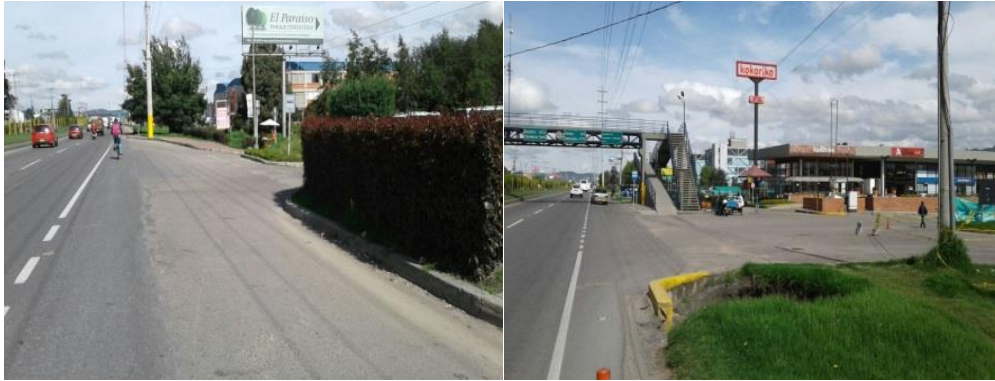
Figura 42. Km. 2+000 al Km. 3+000 – Doble Calzada con 4 carriles y separador central – Puente Peatonal Uniabastos Km. 2+410 C/N

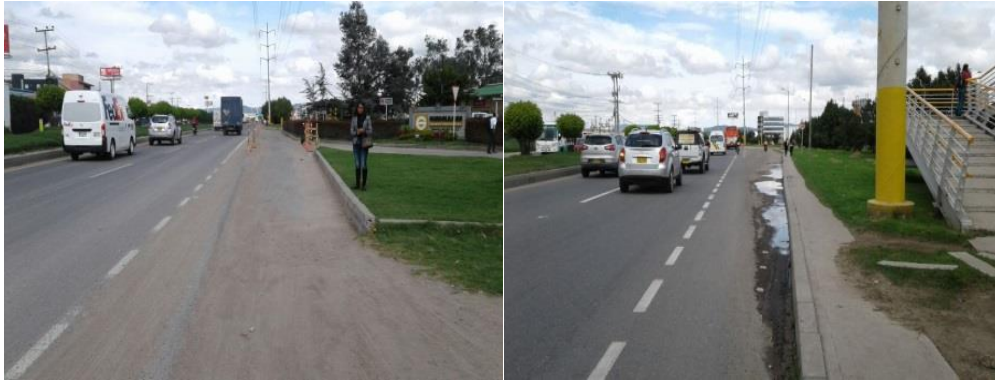
Figura 43. Km. 3+000 al Km. 4+000 – Doble Calzada con 4 carriles y separador central – Puente Peatonal Centro Empresarial Metropolitano Km. 3+750 C/N

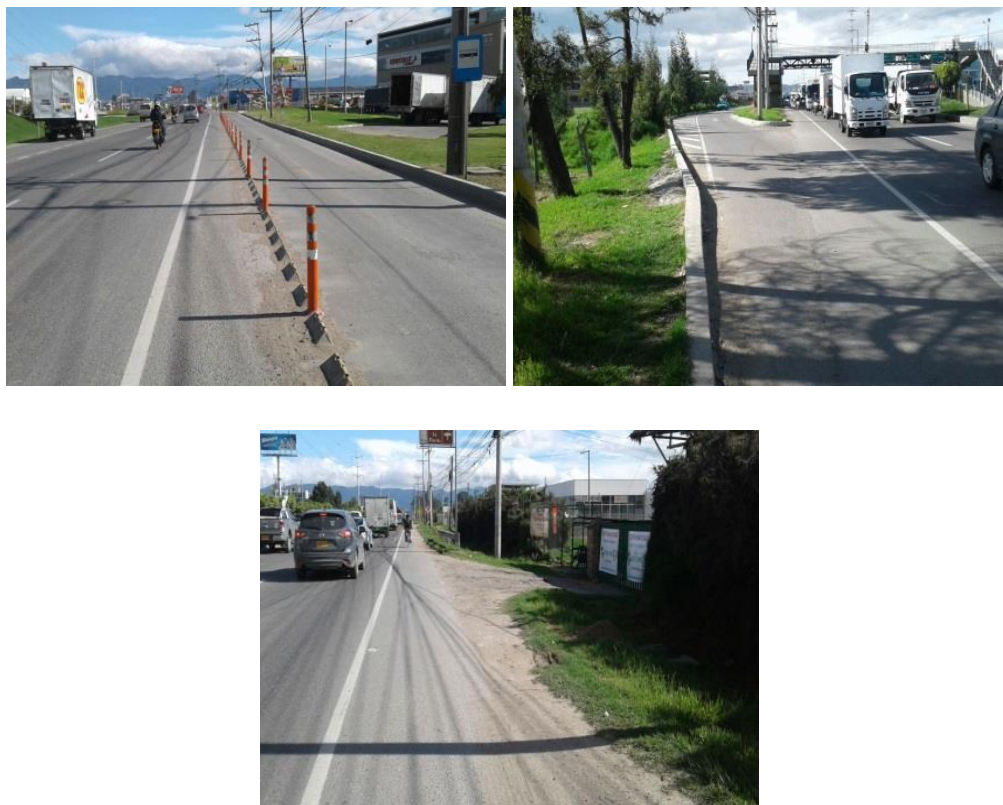
Figura 48. Km. 2+000 al Km. 3+000 – Doble Calzada con 4 carriles y separador central – Puente Peatonal Uniabastos Km. 2+410 C/S

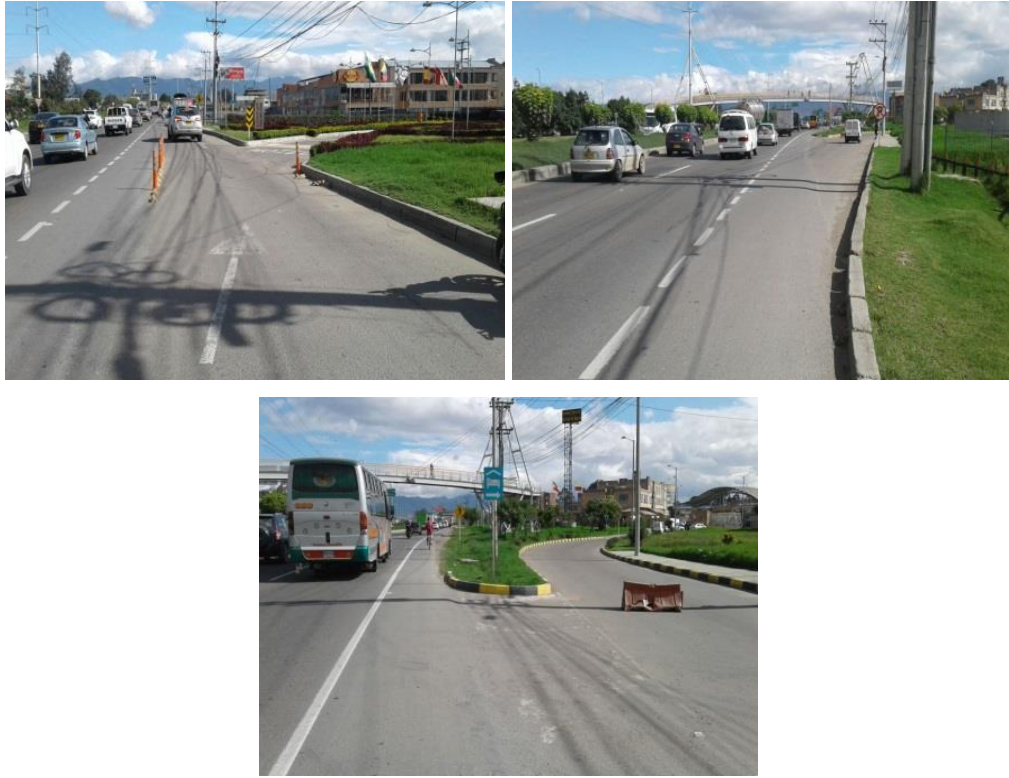
Figura 49. Km. 3+000 al Km. 4+000 – Doble Calzada con 4 carriles y separador central – Puente Peatonal Centro Empresarial Metropolitano Km. 3+750 C/S

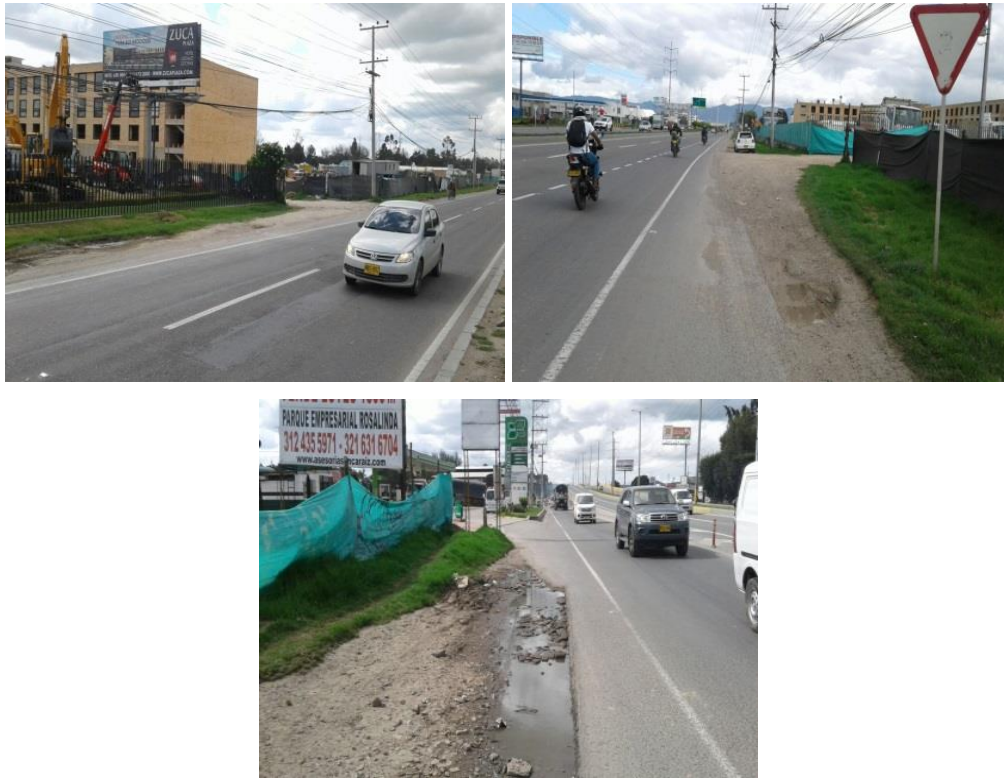
Figura 50. Km. 4+000 al Km. 5+000 – Doble Calzada con 4 carriles y separador central C/S

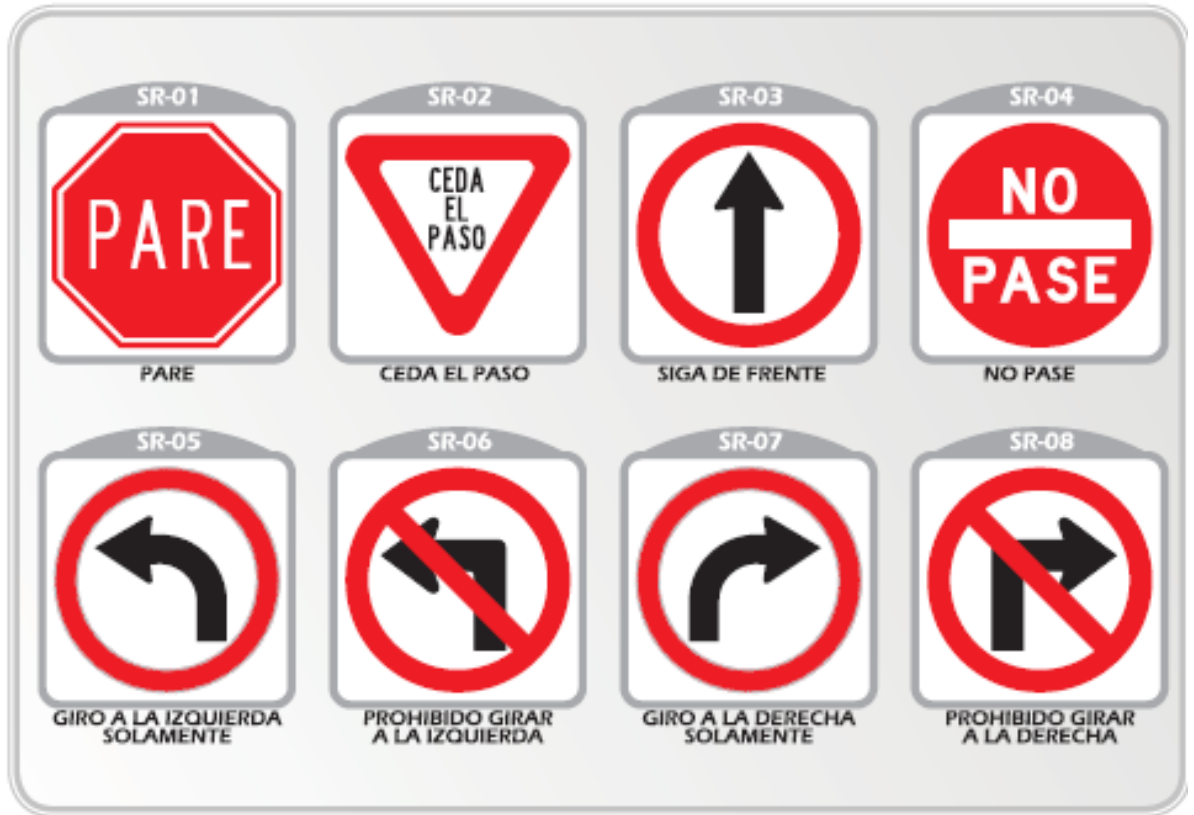
- ✓ **Señales reglamentarias:** Tienen por objeto indicar a los usuarios de las vías las limitaciones, prohibiciones o restricciones sobre su uso y cuya violación constituye falta que se sancionará conforme a las normas del presente código.

Figura 51. Imagen ejemplo señales reglamentarias (Elaboración Manual de Señalización Vial 2015)

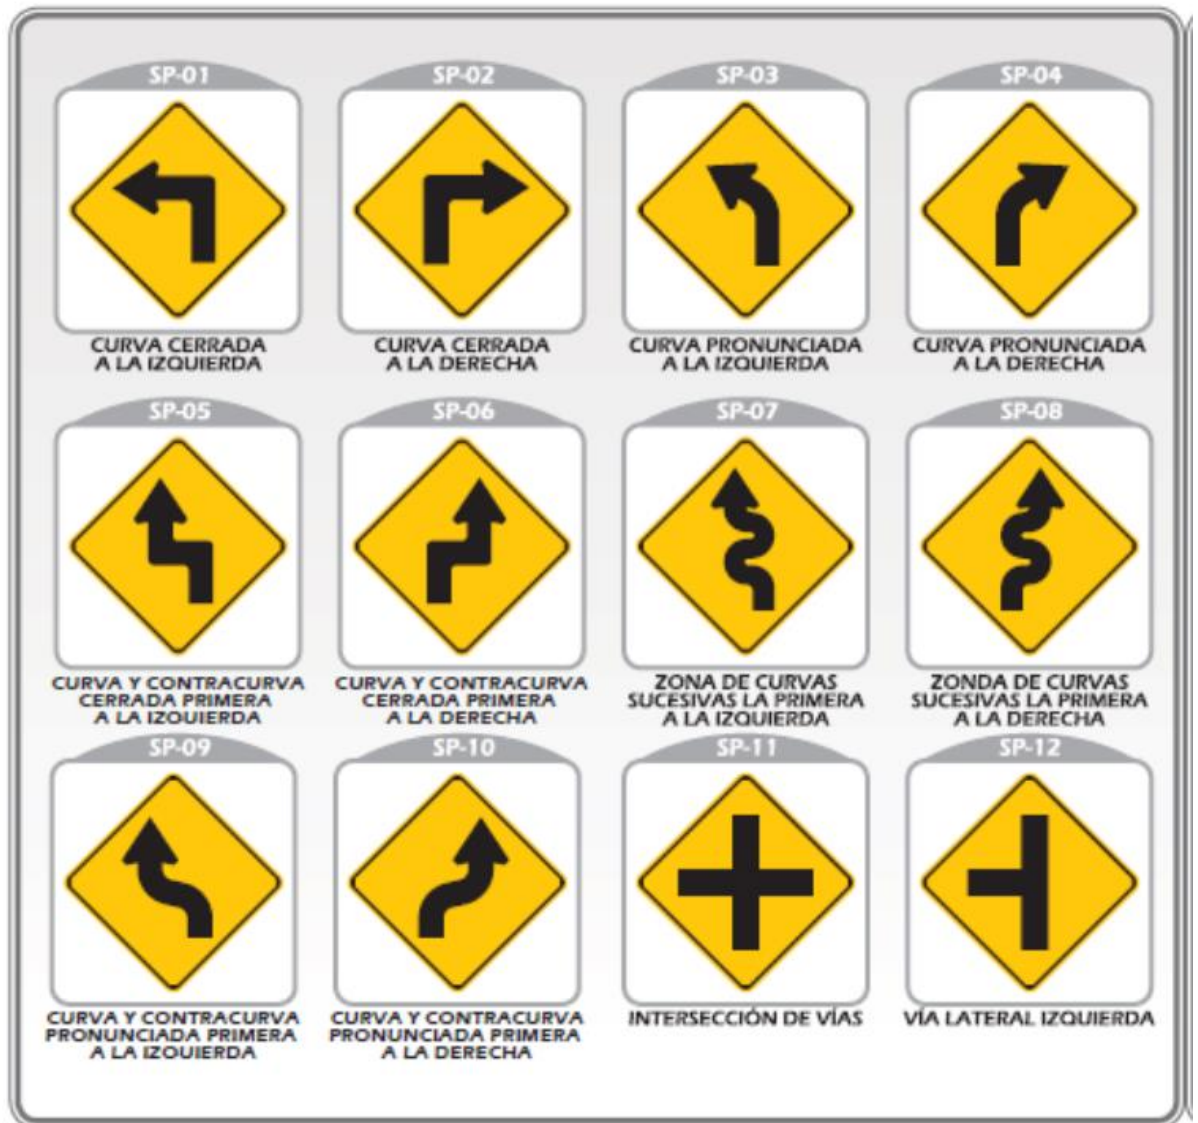
- ✓ **Señales preventivas:** Tienen por objeto advertir al usuario de la vía la existencia de un peligro y la naturaleza de éste.

Figura 52. Imagen ejemplo señales preventivas (Elaboración Manual de Señalización Vial 2015)

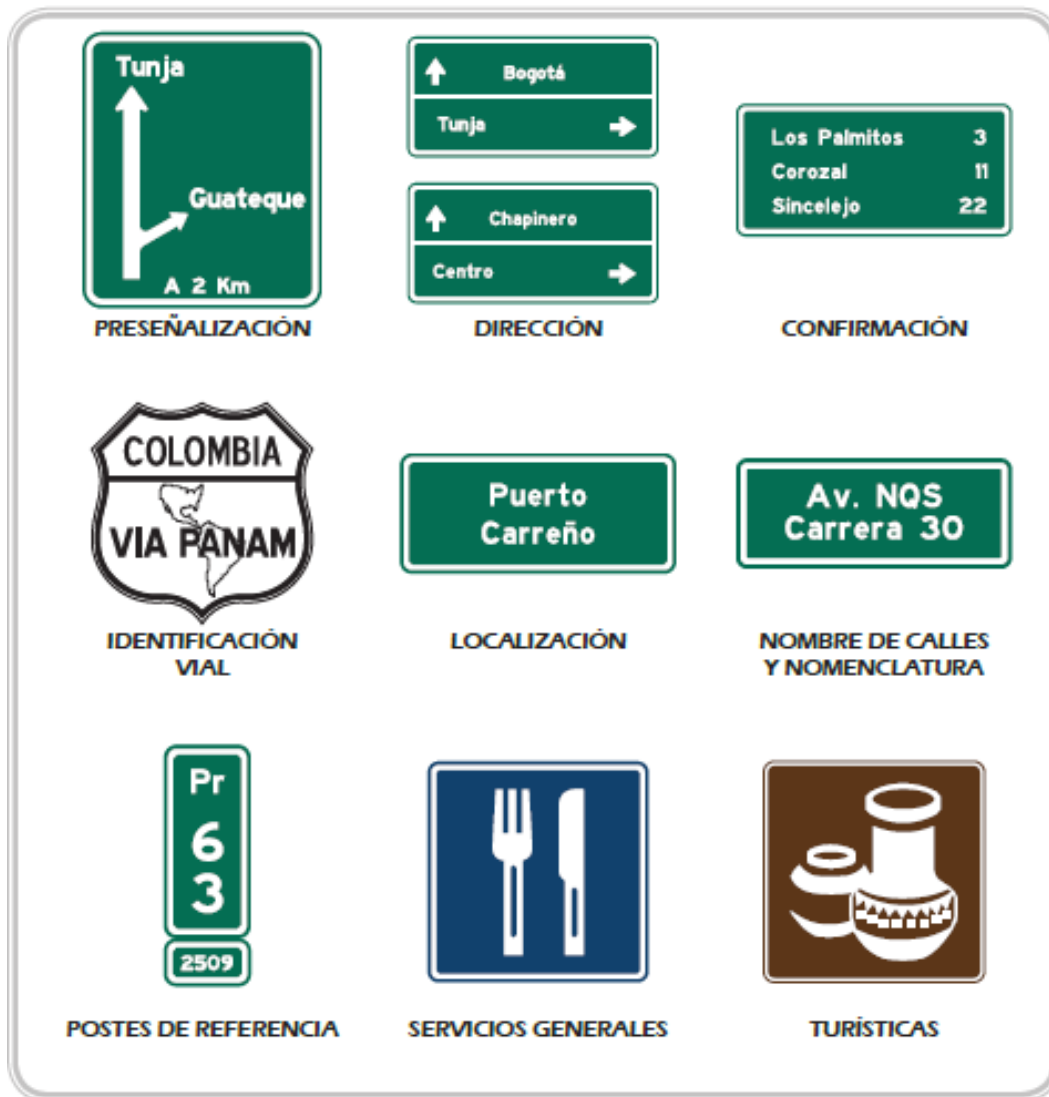
- ✓ **Señales informativas:** Tienen por objeto identificar las vías y guiar al usuario, proporcionándole la información que pueda necesitar.

Figura 53. Imagen ejemplo señales informativas (Elaboración Manual de Señalización Vial 2015)

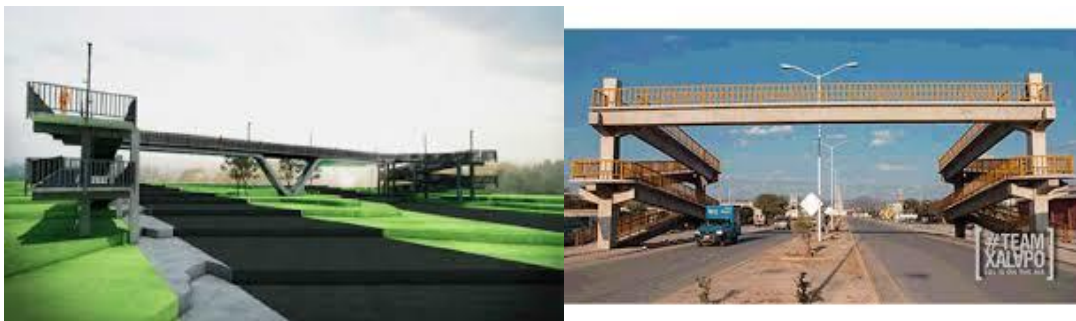
Como se propone la construcción de puentes peatonales adicionales con paraderos se presenta un ejemplo en las figuras 56 y 57, porque la definición del diseño depende de las características de la zona y del administrador de la vía:

Figura 57. Ejemplo Puentes Peatonales (Elaboración Google Imágenes)
