**Caracterización estructural de una vivienda tradicional
indígena en el municipio de Ortega, Tolima – Resguardo Pijao
Vuelta al Río**

**TRABAJO DE INVESTIGACIÓN PARA OPTAR AL TÍTULO DE INGENIERO
CIVIL**

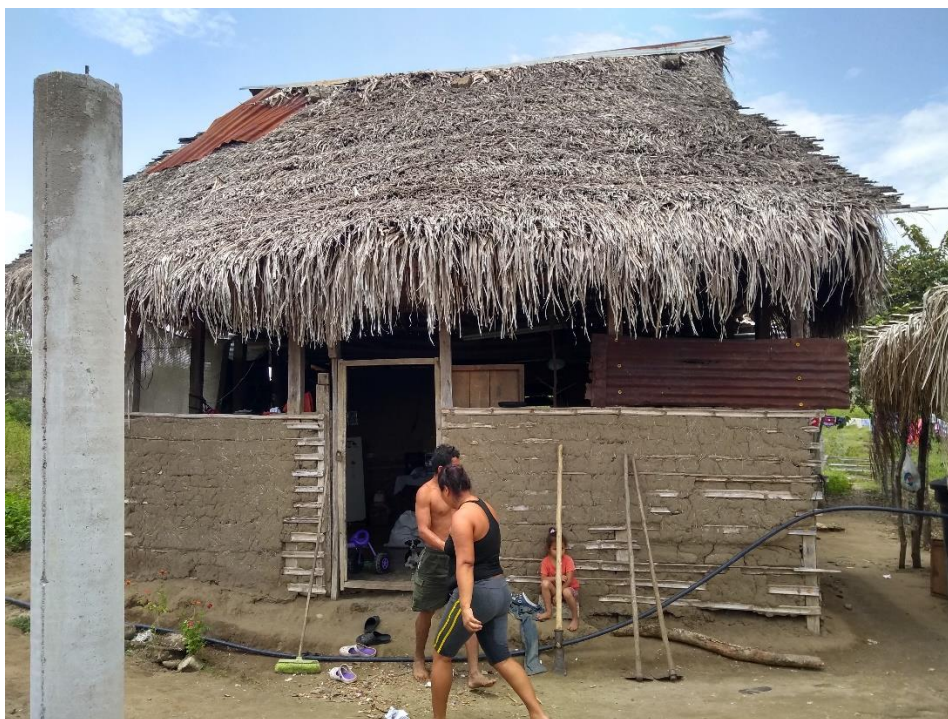
Fotografía 10. Bareque casa de R.C.

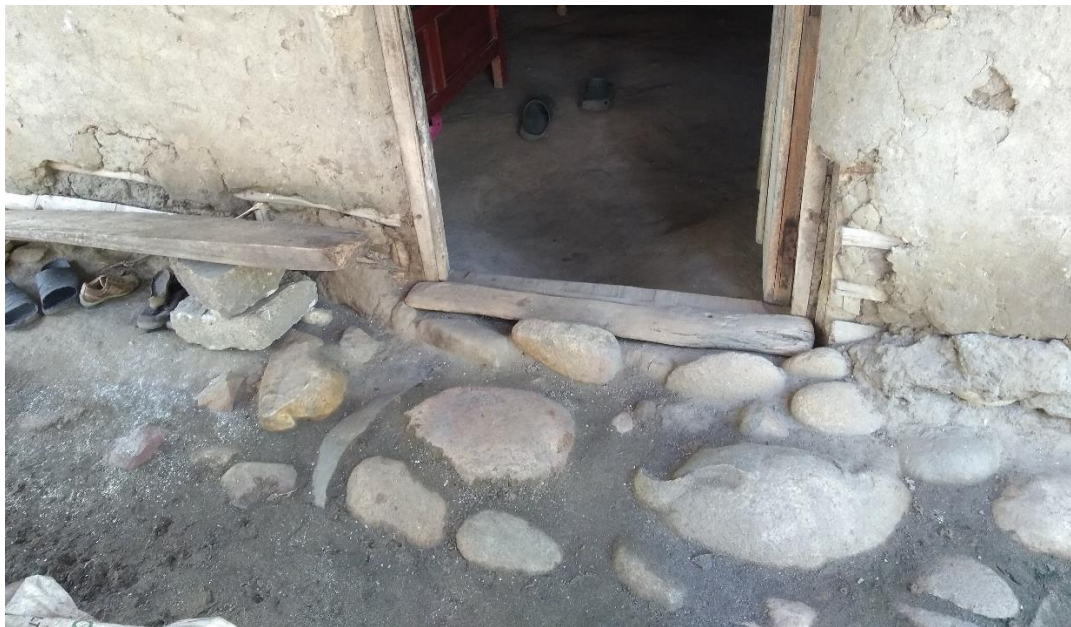
Fotografía 73. Empedrado de base pasa el piso de cocina de E.C.D.

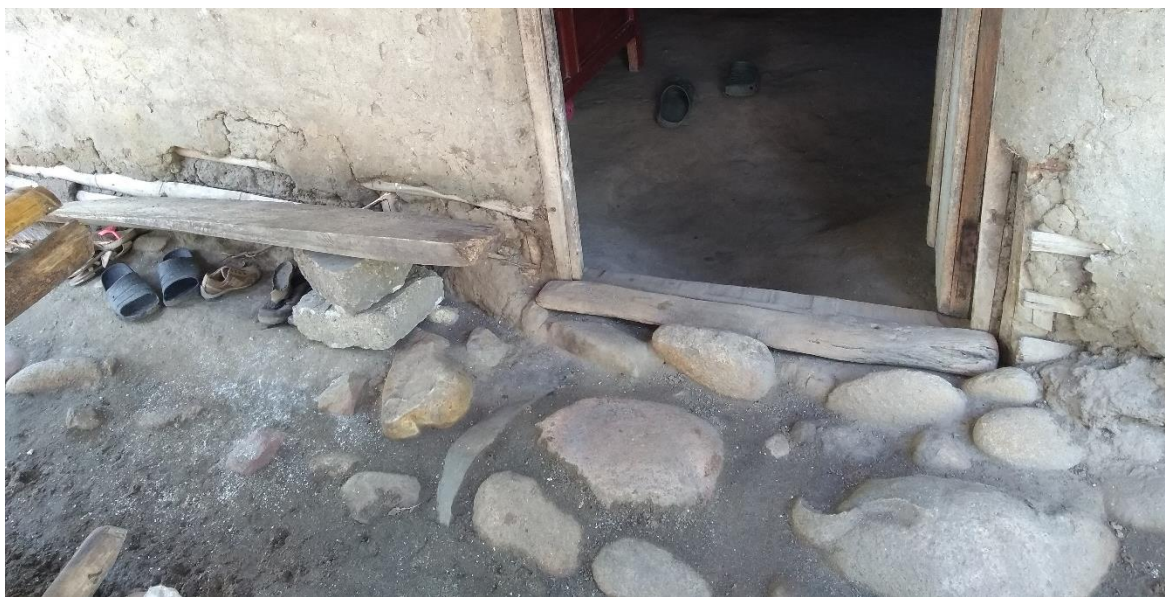
Fotografía 74. Empedrado de base pasa el piso de cocina de E.C.D.
