**ESTUDIO DE SEGURIDAD VIAL PARA DETERMINAR LA INCIDENCIA DEL
DISEÑO GEOMETRICO EN LA ACCIDENTALIDAD
CARRETERA BOGOTÁ-VILLAVICENCIO A PARTIR DE LA SALIDA DEL
TÚNEL DE BOQUERÓN A PUENTE QUETAME**

**ESCUELA COLOMBIANA DE INGENIERIA
JULIO GARAVITO
MAESTRIA EN INGENIERIA CIVIL
ENFASIS EN TRÁNSITO Y TRANSPORTE. PROFUNDIZACIÓN
BOGOTÁ D.C.
2014**

Tesis para optar al Grado de Magíster en Ingeniería Civil
Con énfasis en Tránsito y Transporte.
Línea de investigación: seguridad vial

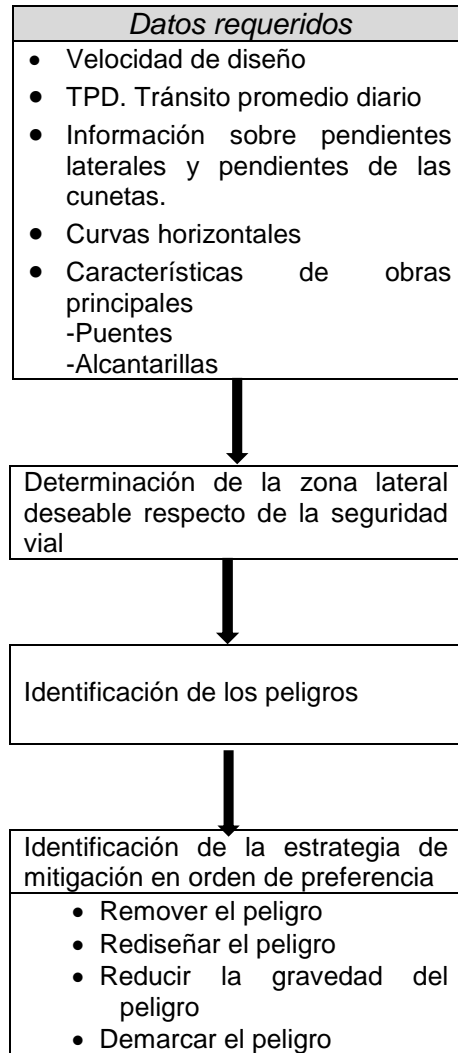
Figura 3. Proceso para el diseño de zonas laterales

En la Figura 3 se presenta el proceso para diseño de la zona lateral de las carreteras que minimice los riesgos de accidente para los usuarios.

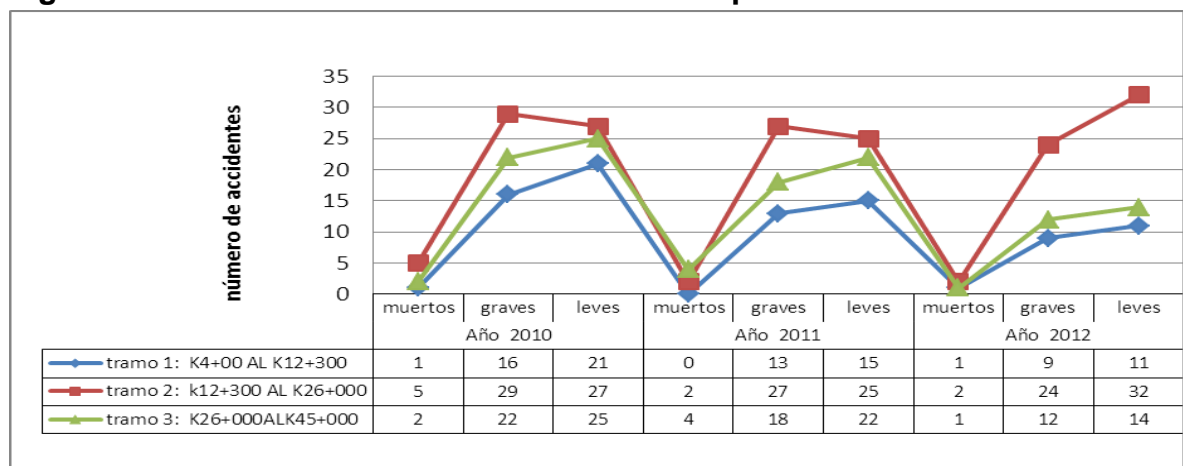
Figura 20. Número de accidentes con víctimas por tramo de estudio

En la Figura 20 se puede identificar que el tramo de mayor accidentalidad en la ruta de estudio es el tramo 2 de Chipaque PR12+300 a Caqueza en el PR26+00, el cual durante los tres años de estudio presenta los mayores valores de accidentes con víctimas, aportando 9 accidentes con muertes fatales, 80 accidentes con víctimas graves y 84 accidentes con heridos leves.

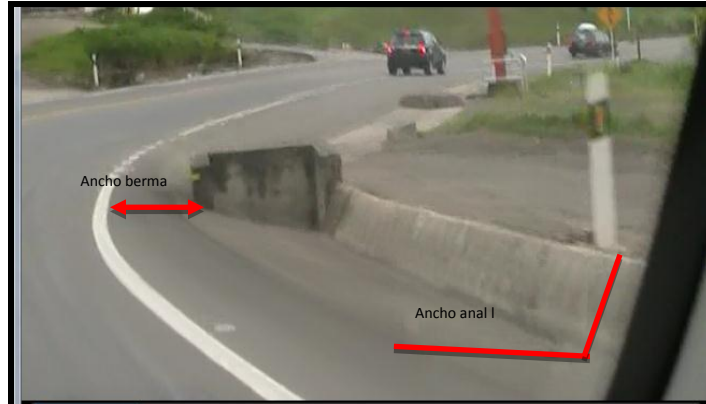
Figura 25. Estructuras hidráulicas en borde de berma PR4+500

- Presencia de obstáculos y zonas despejadas: La vía actualmente se identifica obstáculos peligrosos sin ningún tipo de demarcación como los observados en la figura 25 y ausencia de zonas despejadas.

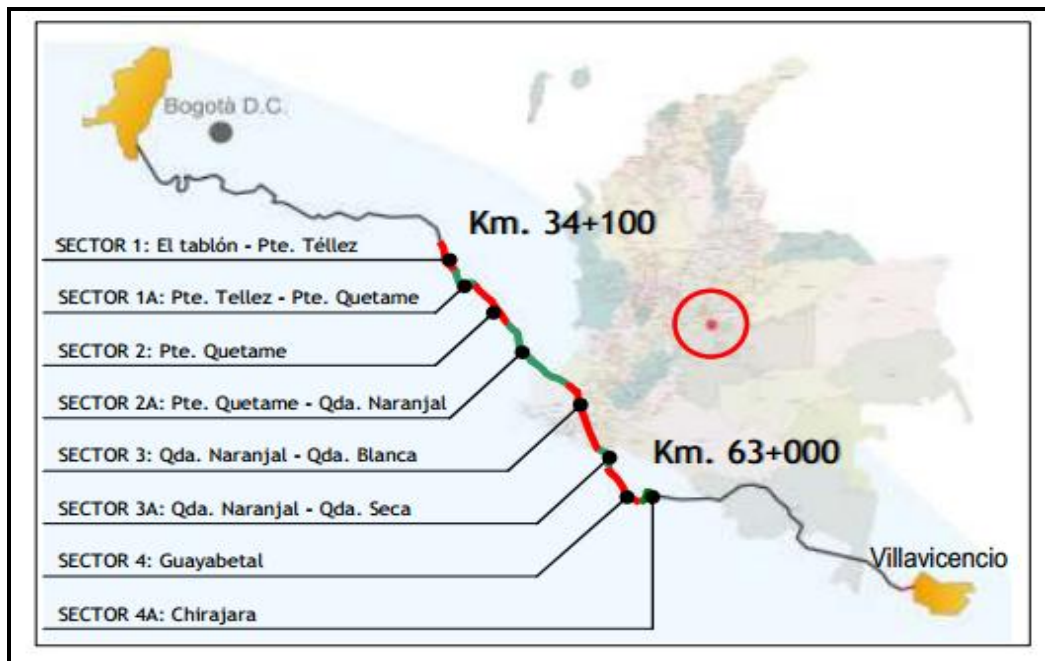
Figura 27. Tramo de estudio en doble calzada PR 34+100 al PR45+00

De acuerdo a la Figura 27, el sector de estudio contempla con las siguientes obras de infraestructura:

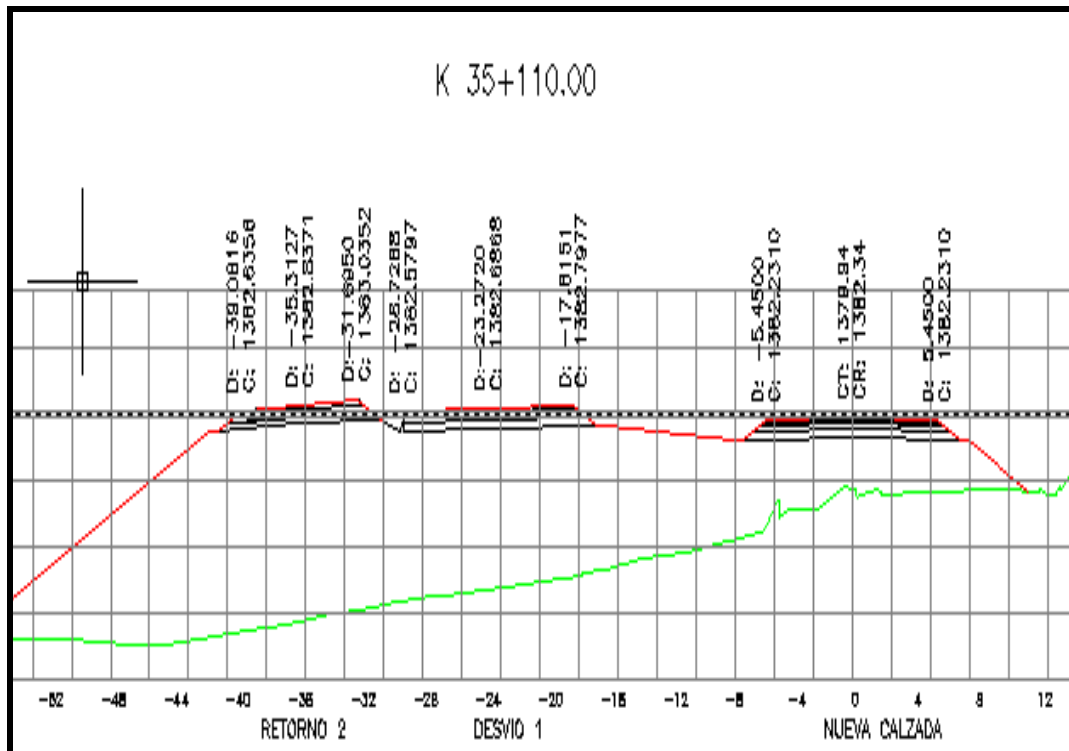
Figura 29. Sección transversal PR35+110

De acuerdo a la Figura 29 se observa la ausencia de zonas despejadas, la vía en varias secciones se presentan zonas de terraplén y cunetas profundas al borde de la berma.

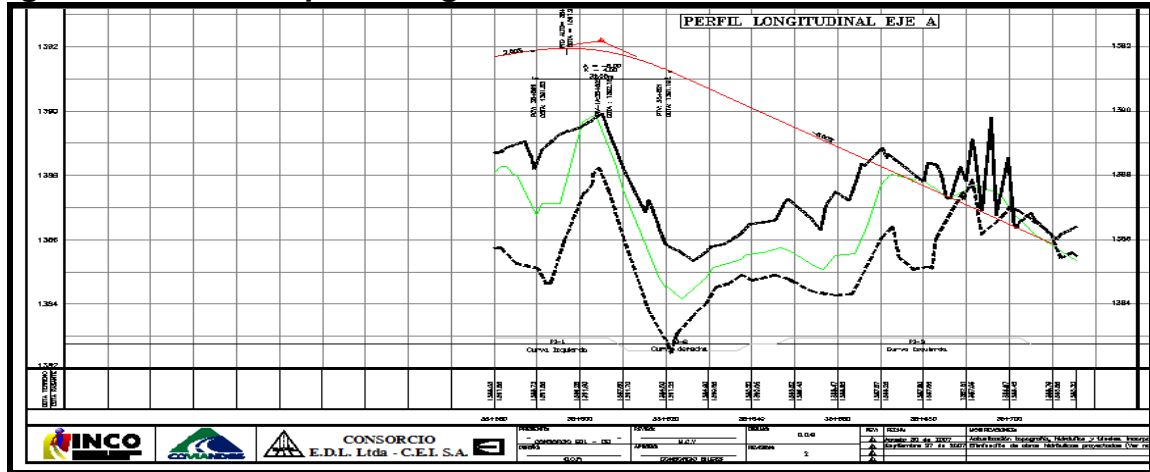
Figura 31. Tramo en perfil longitudinal del PR35+300 al PR35+800

El perfil longitudinal del tramo según la figura 31 muestra una curva vertical cóncava con pendiente descendente del 6%, la rasante en color rojo indica el terraplén que va a tener la vía y una sección en corte.

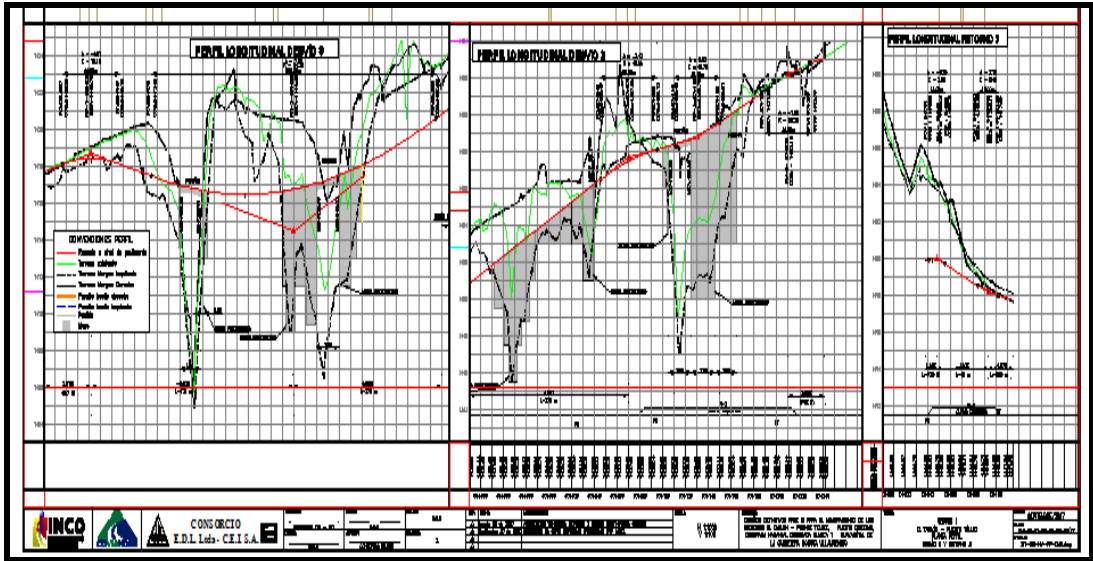
Figura 34. Perfil longitudinal desvío PR36+650 al PR37+100

El perfil longitudinal según la Figura 34 corresponde al desvío sobre la ruta Villavicencio –Bogotá , se identifica el trazado del diseño vertical, para este se tendra en cuenta las pendientes, longitud de la curva vertical, movimientos de tierra y las obras de protección. Su análisis se describe en el Cuadro 28.
