MAESTRÍA EN INGENIERÍA CIVIL

**Comportamiento de taludes en depósitos de suelo derivados de cenizas
volcánicas sobre el Altiplano Cundiboyacense**

**Tesis para optar al título de Magíster en Ingeniería Civil, énfasis en
Geotecnia**

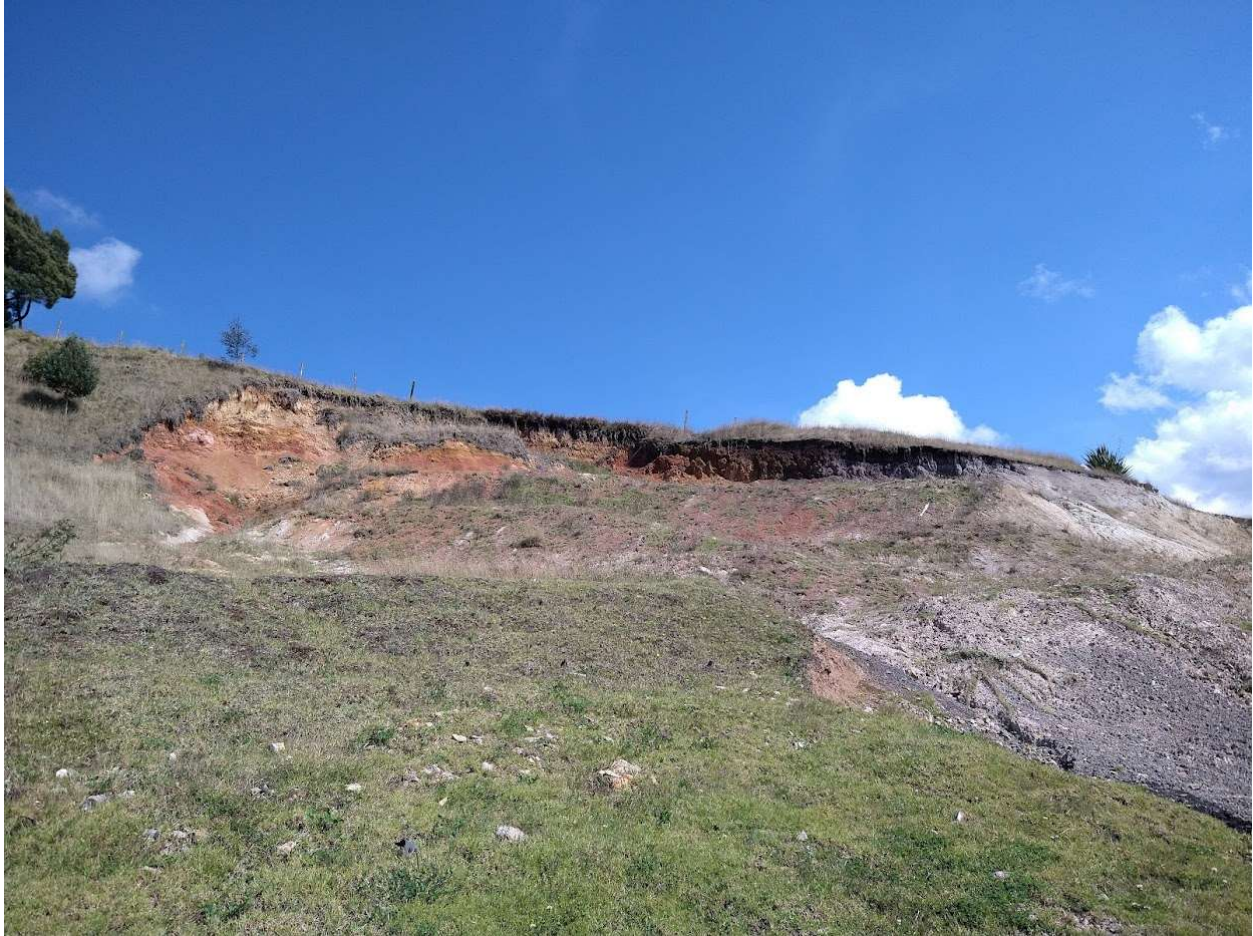
Imagen 1. Deslizamiento en suelos derivados de ceniza volcánica, sector de Tierra Negra, vía Tunja - Sogamoso (Boyacá). Fuente propia.

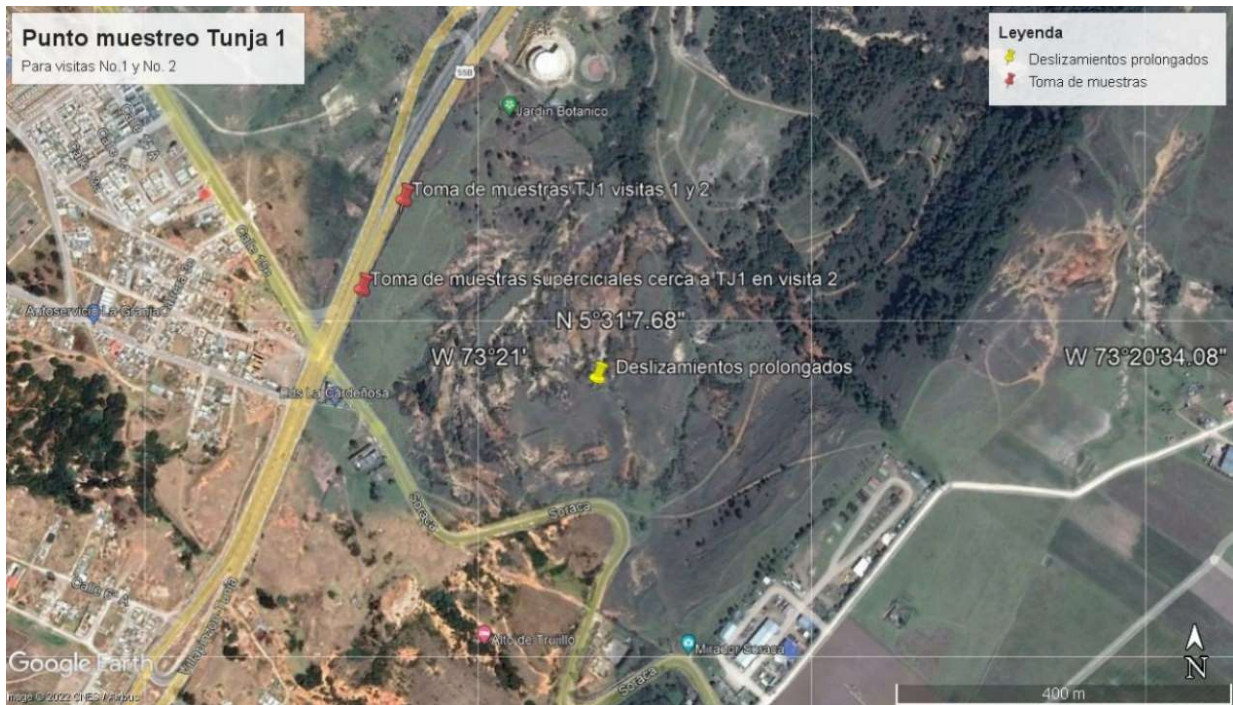
Figura 23. Ubicación toma de muestras perfil Tunja 1 para las visitas No.1 y No. 2. Tomada de Google Earth sobre la variante en Tunja, al oriente de esta es posible observar deslizamientos prolongados que involucran volúmenes considerables.

El primer sitio seleccionado para la toma de muestras, destinadas a análisis mineralógico, caracterización y determinación de propiedades mecánicas, se encuentra en la vía de Bogotá a Sogamoso, sobre la variante construida en la ciudad de Tunja (suroriente), Boyacá, entre los kilómetros K6+100 y K6+200. En este lugar se realizan dos visitas; en la primera se toman diez (10) muestras en distintas zonas de un talud de corte, el perfil evaluado se muestra en la imagen 3 y en la figura 23 se presentan las localizaciones aproximadas de los sitios de toma de muestras con coordenadas latitud $5^{\circ}31'11.85''N$ y longitud $73^{\circ}21'3.07''O$ para el perfil anteriormente mencionado y coordenadas latitud $5^{\circ}31'8.39''N$ y longitud $73^{\circ}21'4.69''O$ para un corte cercano donde se tomaron muestras superficiales en la visita No. 2. En esta figura es posible observar deslizamientos prolongados ampliamente al oriente de la vía principal.

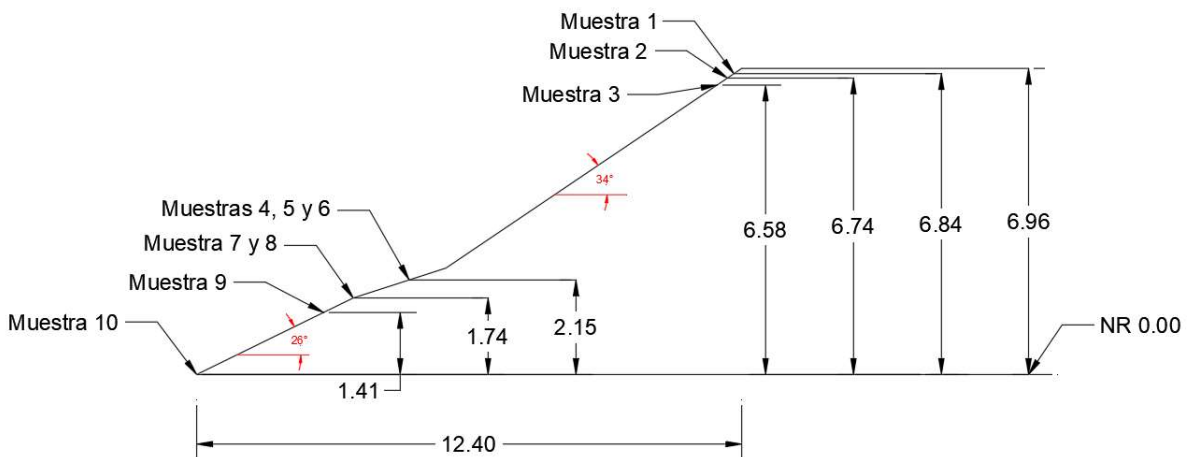
Figura 24. Esquema toma de muestras sobre perfil Tunja 1, dimensiones presentadas en metros.

El talud muestreado se presenta en la figura 24, tiene una altura total de 6.96 metros, longitud horizontal total de 12.40 metros y está conformado por tres pendientes, la inicial de 26°, la intermedia de 18° y la final de 34°, medidas desde el nivel 0.00 al nivel +6.96; estas inclinaciones son comunes en toda el área de estudio. El talud no presenta falla aparente en ninguna de las

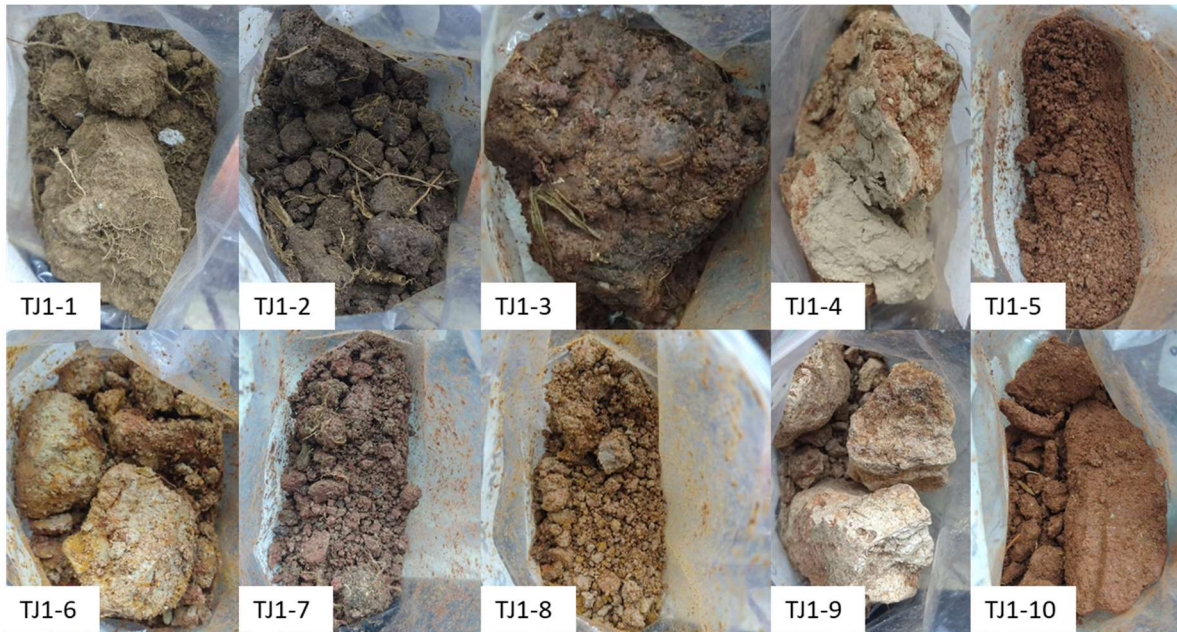
Imagen 4. Muestras embaladas provenientes de perfil Tunja 1 en visita No.1.

Las diez (10) muestras tomadas se empacan en bolsas con el fin de conservar su humedad (imagen 4), la cual será determinada posteriormente.

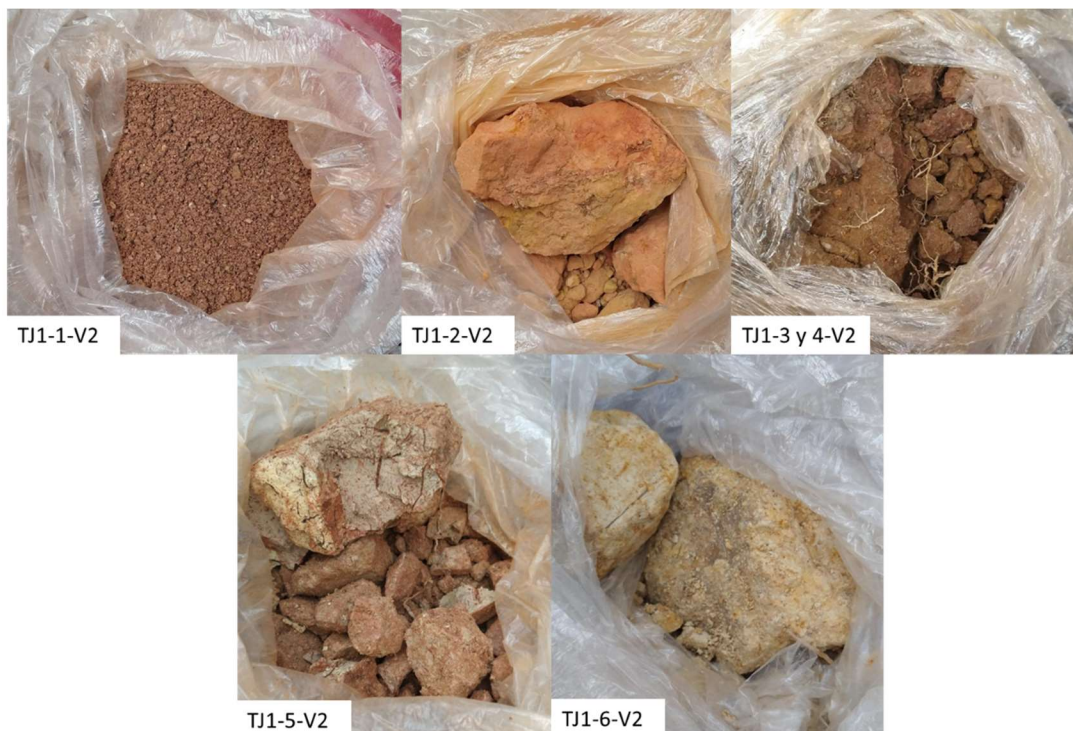
Imagen 5. Muestras embaladas provenientes de perfil Tunja 1 en visita No.2.

Como se mencionó anteriormente, en la segunda visita al perfil Tunja 1 (TJ1-V2) se tomaron muestras en bloque sobre el mismo talud y superficialmente sobre un talud cercano; estos se muestran en la imagen 6. En la tabla 7, se presenta la descripción de las 6 muestras tomadas en esta localidad, las cuales fueron marcadas y embaladas inmediatamente para procurar conservar de la mejor manera sus propiedades naturales, la imagen 5 presenta la apariencia de estas.

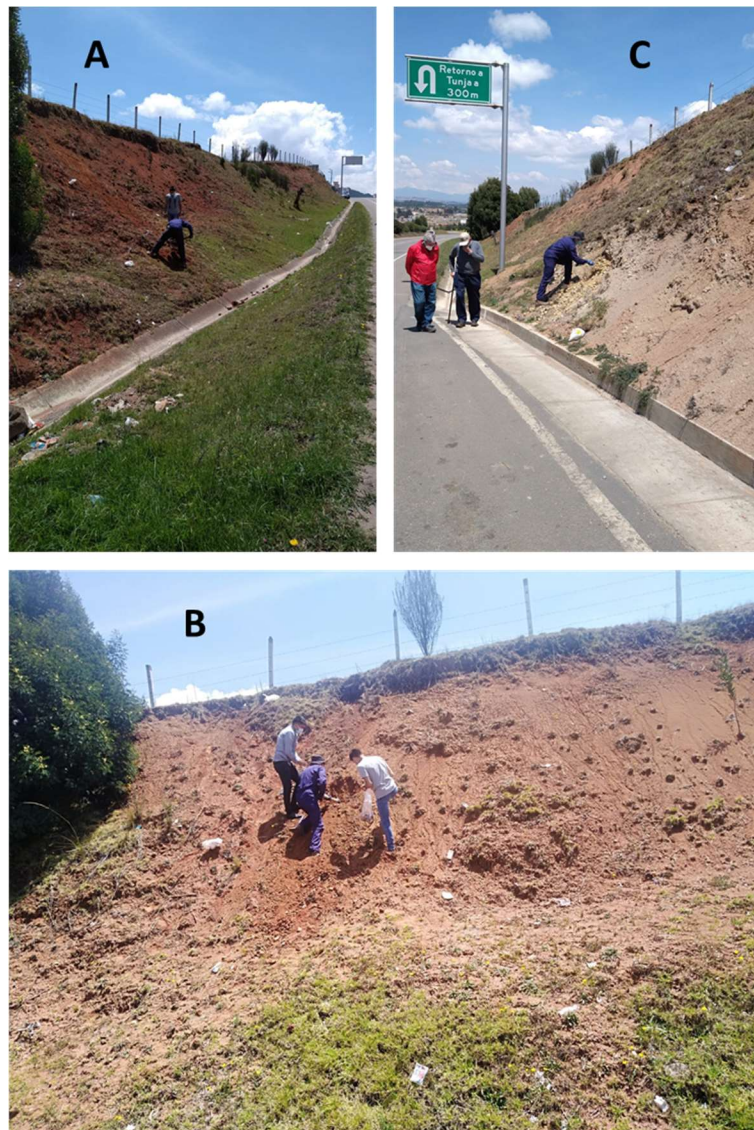
Imagen 6. Recolección de muestras en perfil TJI-V2. A) Toma de muestras en el mismo perfil muestreado durante visita No.1 (K6+200), se presenta la recolección de estas sobre la pendiente de 26° del talud; B) Toma de muestras en la pendiente de 34° del talud ubicado en el K6+200, a la izquierda Yeison Pérez Aguirre; y C) Toma de muestras superficiales sobre talud situado en el K6+100, a la izquierda los profesores José María Jaramillo Mejía y Manuel García López.

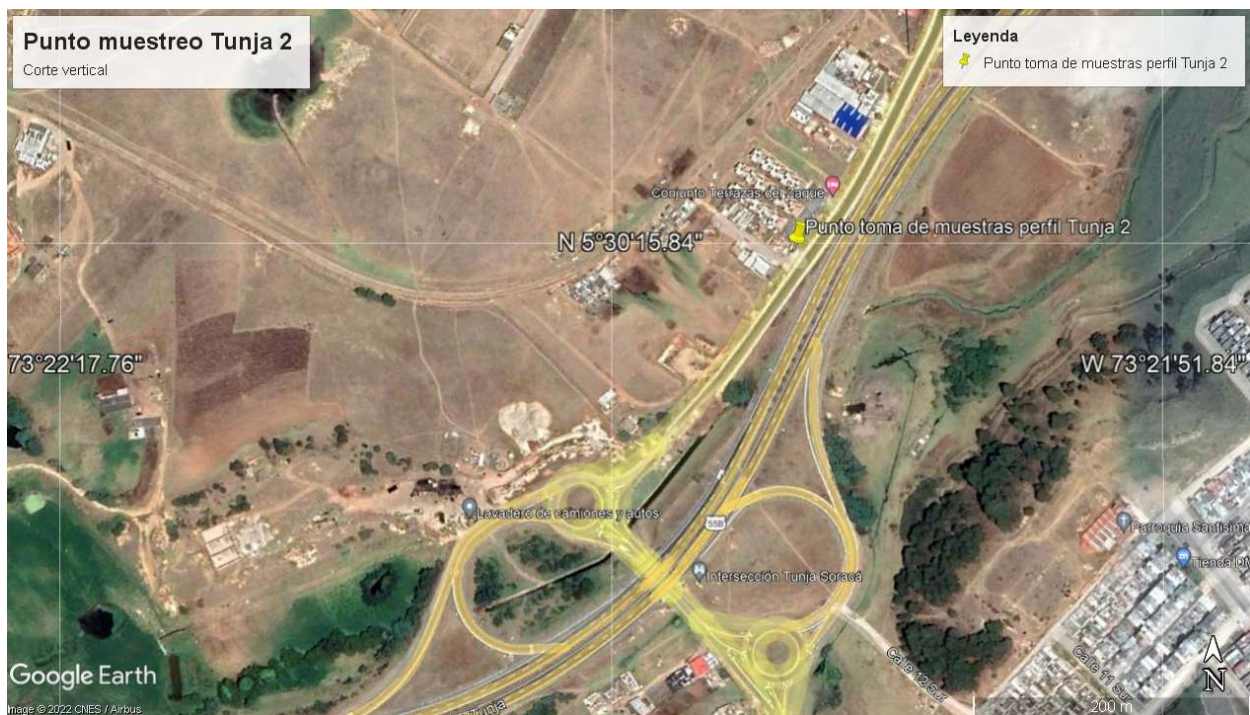
Figura 25. Localización del corte vertical para la toma de muestras perfil Tunja 2, extraída de Google Earth. Se puede observar la erosión severa de la zona.

Con el fin de ampliar el análisis mineralógico de la zona se toman muestras en un corte vertical de aproximadamente dos (2) metros de altura, localizado sobre una vía paralela a la variante. En este se aprecian cuatro (4) horizontes, lo que evidencia el desarrollo de distintos paleosuelos. En la figura 25, se presenta la ubicación del punto de muestreo con coordenadas latitud $5^{\circ}30'15.65''N$ y longitud $73^{\circ}22'0.53''O$, se puede evidenciar la erosión superficial severa característica en la zona. En la imagen 7, se presenta el corte vertical muestreado, se observa el desarrollo de los cuatro (4) distintos paleosuelos mencionados.

Como se mencionó anteriormente, la erosión superficial en la zona de estudio es severa a muy severa, esta se observa claramente en la figura 25. En secciones posteriores se muestra la clara relación entre las fallas en taludes y la presencia de erosión superficial acompañada de la mínima presencia de cobertura vegetal.

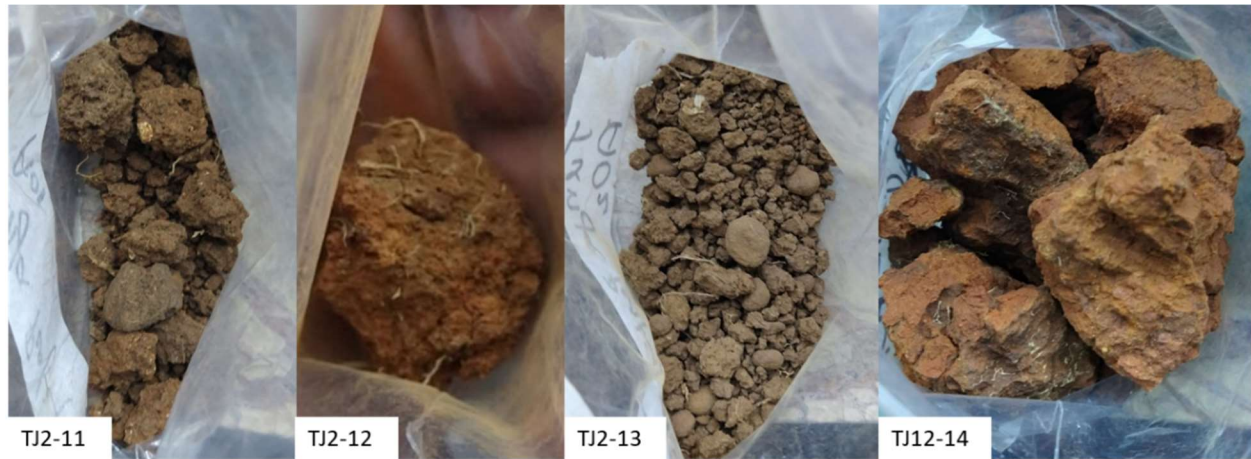
Imagen 8. Muestras embaladas provenientes de perfil Tunja 2.

con el USCS. La tabla 8 presenta una descripción de las muestras tomadas, su apariencia se observa en la imagen 8.

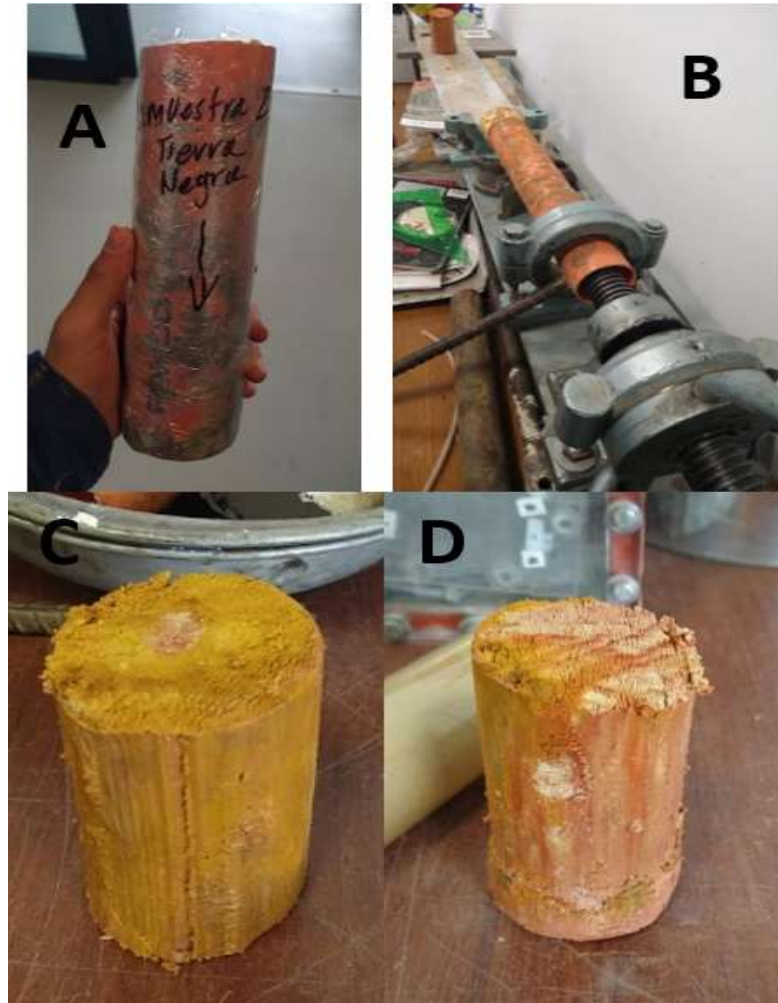
Imagen 9. Apariencia típica muestras sector de Tierra Negra, Ventaquemada, Boyacá para la visita No. 1, en A) Embalaje de muestras para conservar sus propiedades, B) mecanismo para la extracción de muestras (de tubo Shelby), C) y D) muestras típicas encontradas en la localidad de Tierra Negra, arcilla gris amarillenta y arcilla gris rojiza respectivamente.

ensayo triaxial UU, el tallaje de la muestra se dificultó por el desprendimiento de material. En la imagen 9, se puede apreciar parte de las características mencionadas anteriormente.

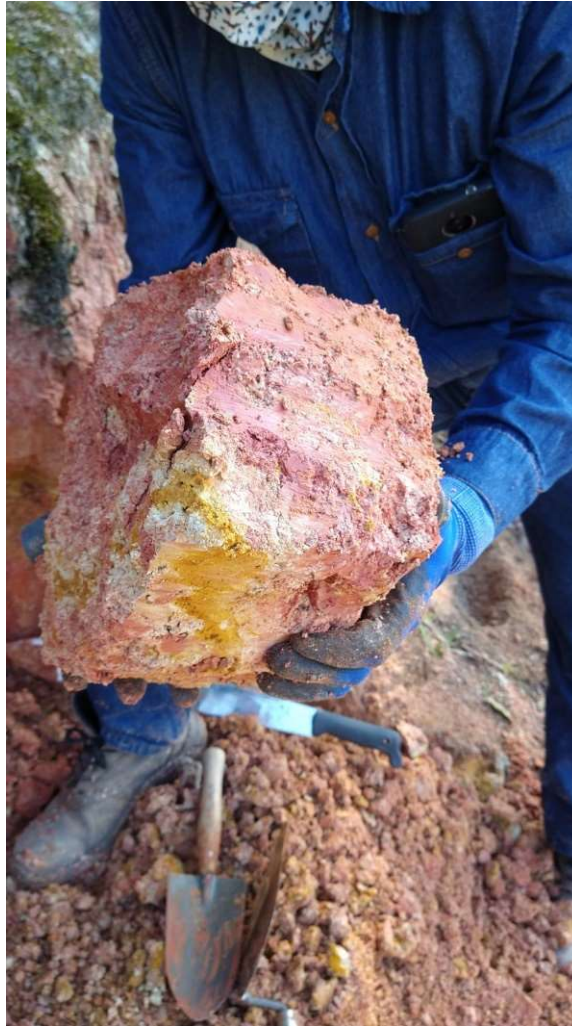
Imagen 10. Apariencia muestra en bloque tomada en visita No. 2 al sector de Tierra Negra, Ventaquemada, Boyacá.

La visita No. 2 se enfocó en obtener muestras en bloque representativas del material de la zona para la ejecución de ensayos mecánicos (corte directo CD), el punto de muestreo fue el mismo elegido para la visita No. 1. En la imagen 10 se presenta una de las muestras en bloque obtenidas y en la tabla 9 la descripción general de las mismas.

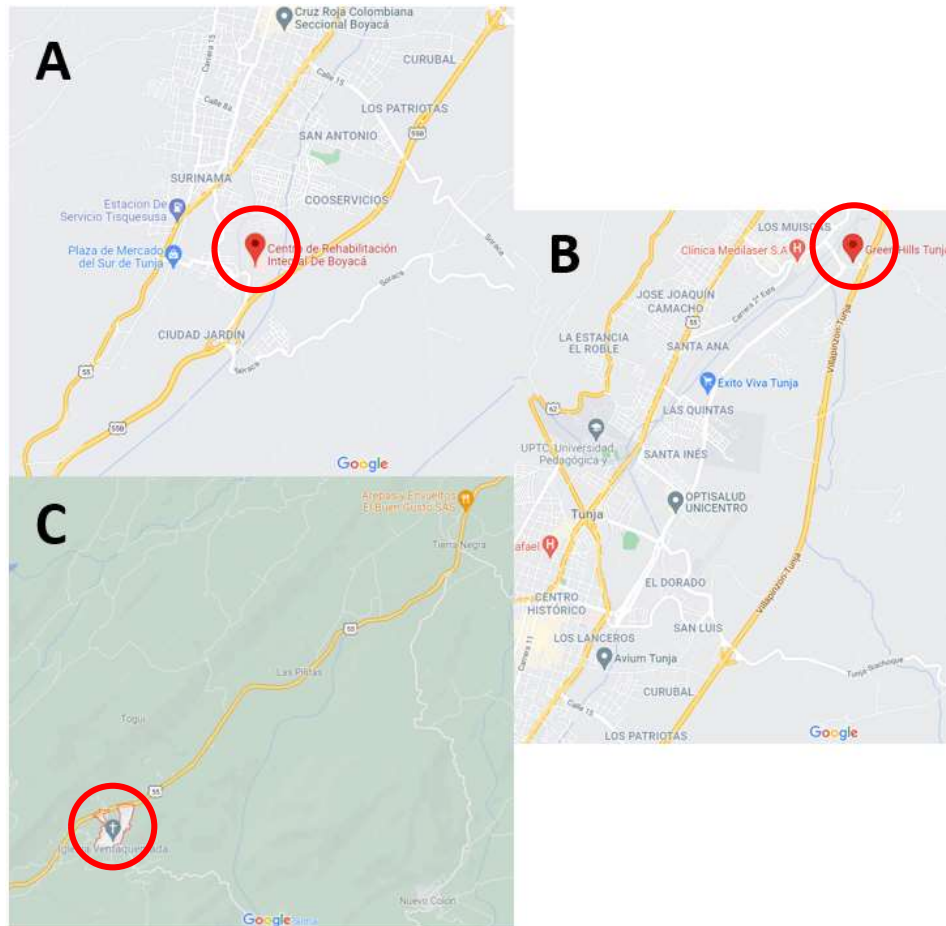
Figura 27. Localización muestras suministradas por SIL, en A) zona puente peatonal CRIB (Tunja), B) Green Hills (Tunja) y C) Ventaquemada. Adaptado de Google Maps.

Green Hills (Tunja); SIL-GH, y a una zona del municipio de Ventaquemada; SIL-VQ, estas pueden observarse en la figura 27.

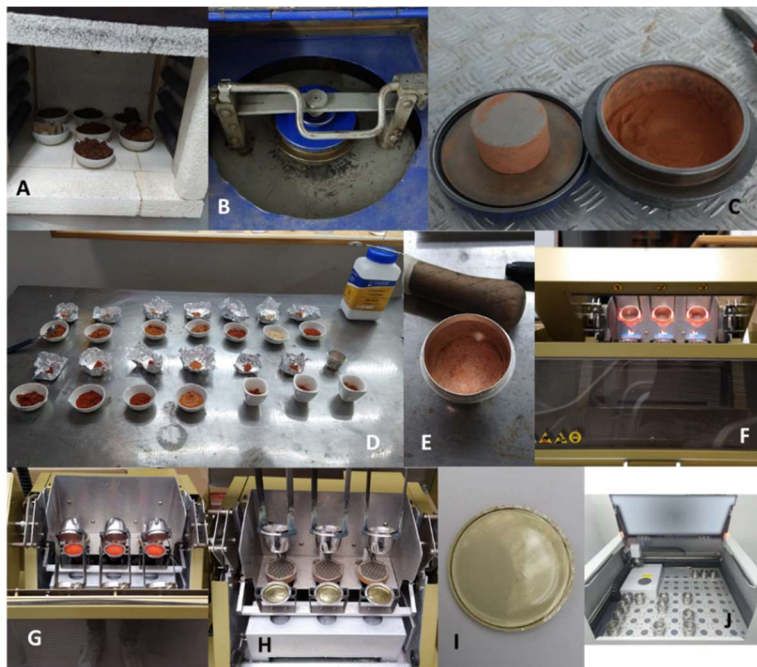
Imagen 11. Preparación de muestras para análisis de fluorescencia de rayos X; A) muestra secada al horno para determinación de humedad y pulverización; B) equipo para pulverizar muestras; C) muestra pulverizada (muestra 7); D) separación de 1 gramo de muestra calcinada; E) mezcla homogénea de fundente y material; F) fusión de mezcla para producción de perlas; G), H) e I) perlas para análisis de fluorescencia de rayos X; y J) espectrómetro para XRF. Fuente: propia.

Habiendo secado y pulverizado cada muestra, la cantidad destinada a realizar XRF se lleva a la mufla a 1100 °C para que sea calcinada. Posteriormente, se realiza una mezcla, procurando homogenizarla de la mejor manera, de un (1) gramo de material calcinado por siete (7) gramos de fundente, luego, ésta se funde para la fabricación de los cristales o perlas, que serán analizados en el espectrómetro. El procedimiento descrito anteriormente se muestra en la imagen 11.

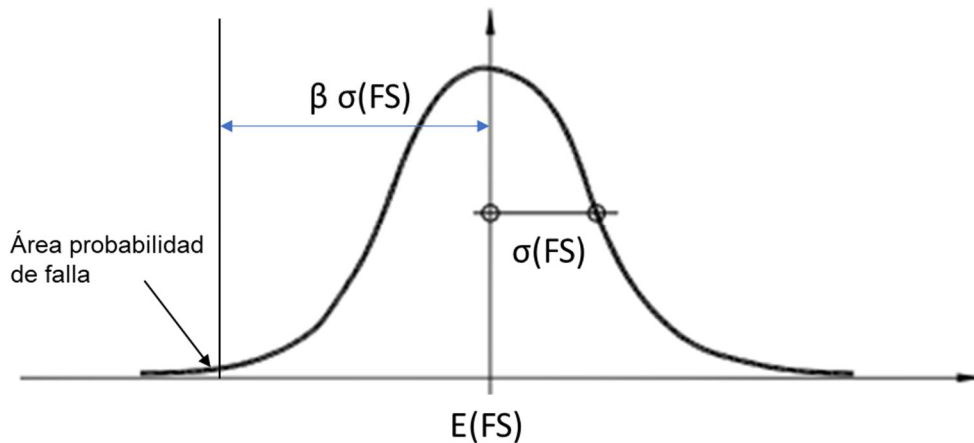
Figura 29. Distribución de probabilidad del factor de seguridad y relación con el índice de confiabilidad β , mayores valores de este representan menores probabilidades de falla.

anterior. Para los análisis realizados se toma este valor como el índice de confiabilidad objetivo, con una probabilidad de falla asociada del 0.02%. Cabe aclarar que el índice β representa el número de desviaciones estándar que separan la falla del factor de seguridad esperado (Escobar y Valencia, 2012), entendiendo que la falla ocurre cuando el factor de seguridad es menor a la unidad (figura 29). El índice de confiabilidad β se define como:

En consecuencia, para la distribución del factor de seguridad, cuya área corresponde a la unidad, es posible determinar la probabilidad de falla, la cual, en este trabajo debe satisfacer como mínimo un valor de 0.02%.

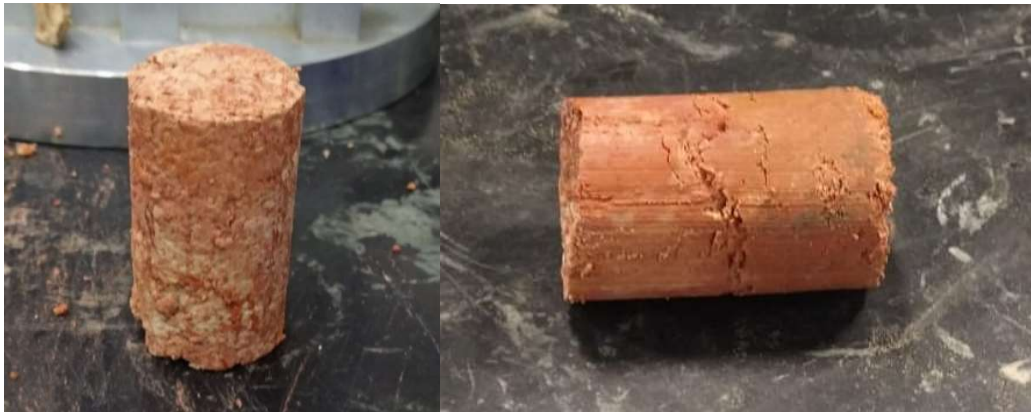
Imagen 13. Muestras del sector de Tierra Negra para análisis granulométrico por hidrómetro. Estas se seleccionan debido a la presencia de un evidente agrietamiento que impide la ejecución de ensayos mecánicos. Se dejan secar al aire, su totalidad pasa el tamiz No. 10.

Sobre dos (2) muestras seleccionadas de la localidad de Tierra Negra (imagen 13) se realiza el ensayo de granulometría, la muestra se deja secar al aire, siguiendo lo especificado en las normas INV E – 123 e INV E – 106. Al realizar el tamizado se evidencia que el material en su totalidad pasa el tamiz No. 10 (2 mm), por lo tanto, se realiza análisis granulométrico mediante lecturas de hidrómetro (151 H).

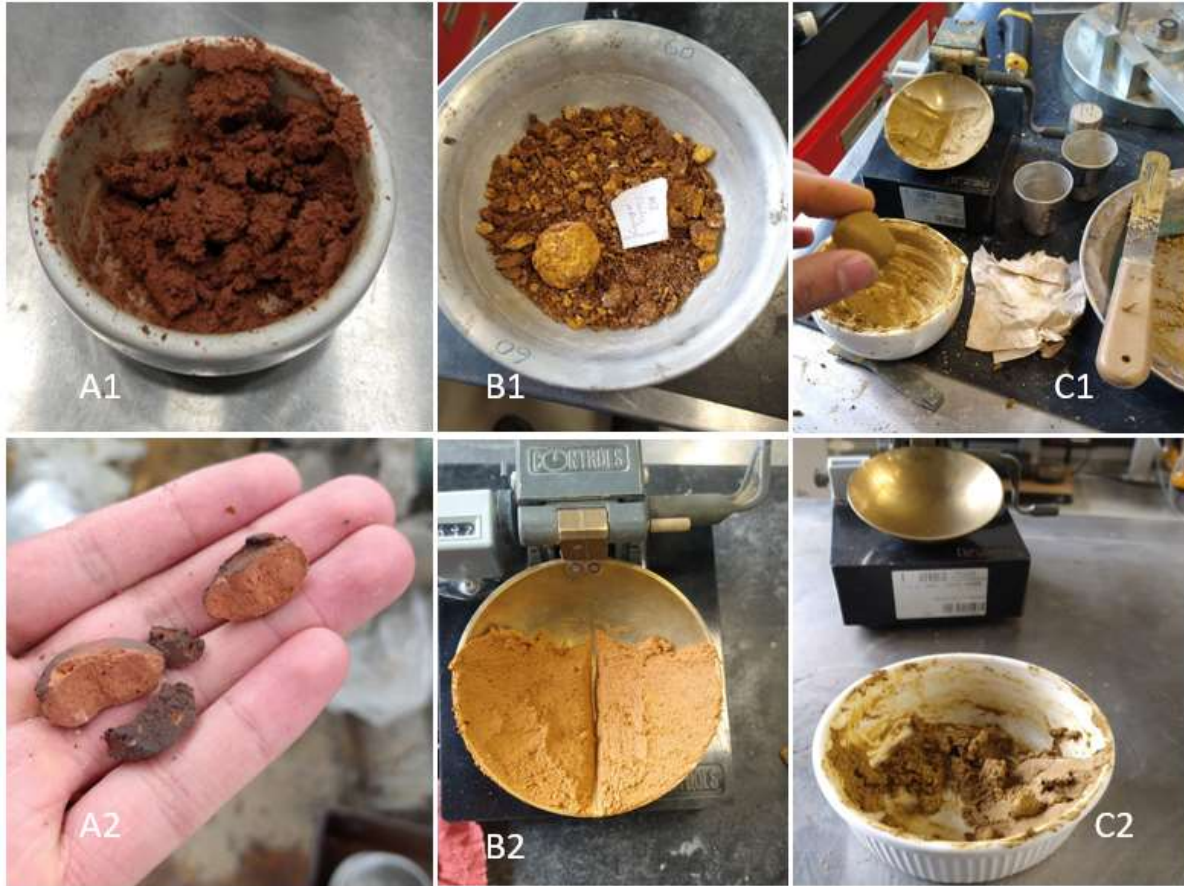
Imagen 16. Ensayo límite líquido sobre muestras alteradas e inalteradas: A1 y A2) Muestra 4 (Tierra Negra): hidratación y muestra seca límite líquido; B1 y B2) Muestra 4 (SIL): secada al aire y ejecución ensayo en cazuela Casagrande; C1 y C2) Muestra 6 (SIL): ejecución ensayo límite líquido y plástico e hidratación muestra.

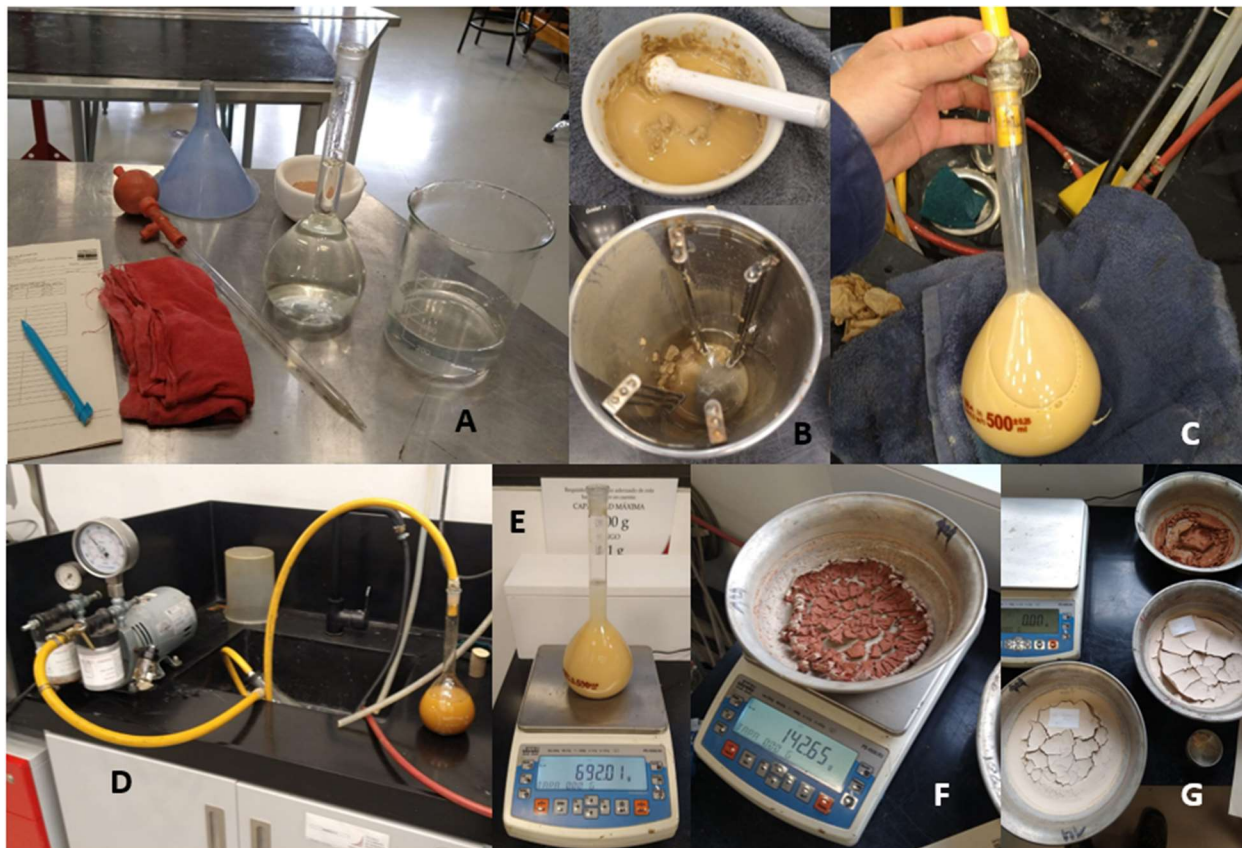
Imagen 17. Procedimiento para la ejecución del ensayo de gravedad específica de las partículas sólidas (Gs); A) instrumentos necesarios para el desarrollo del ensayo; B) preparación de la lechada, se usa vaso de dispersión para homogeneizar la mezcla; C) lechada puesta en picnómetro previo a la extracción de aire; D) configuración bomba de vacío para la extracción de aire al interior de la mezcla dispuesta en el picnómetro de 500 mL; E) medición de masa de picnómetro con suelo y agua; F) y G) medición de masa de suelo proveniente de mezcla en picnómetro, secada al horno a 110 °C durante aproximadamente 24 horas.

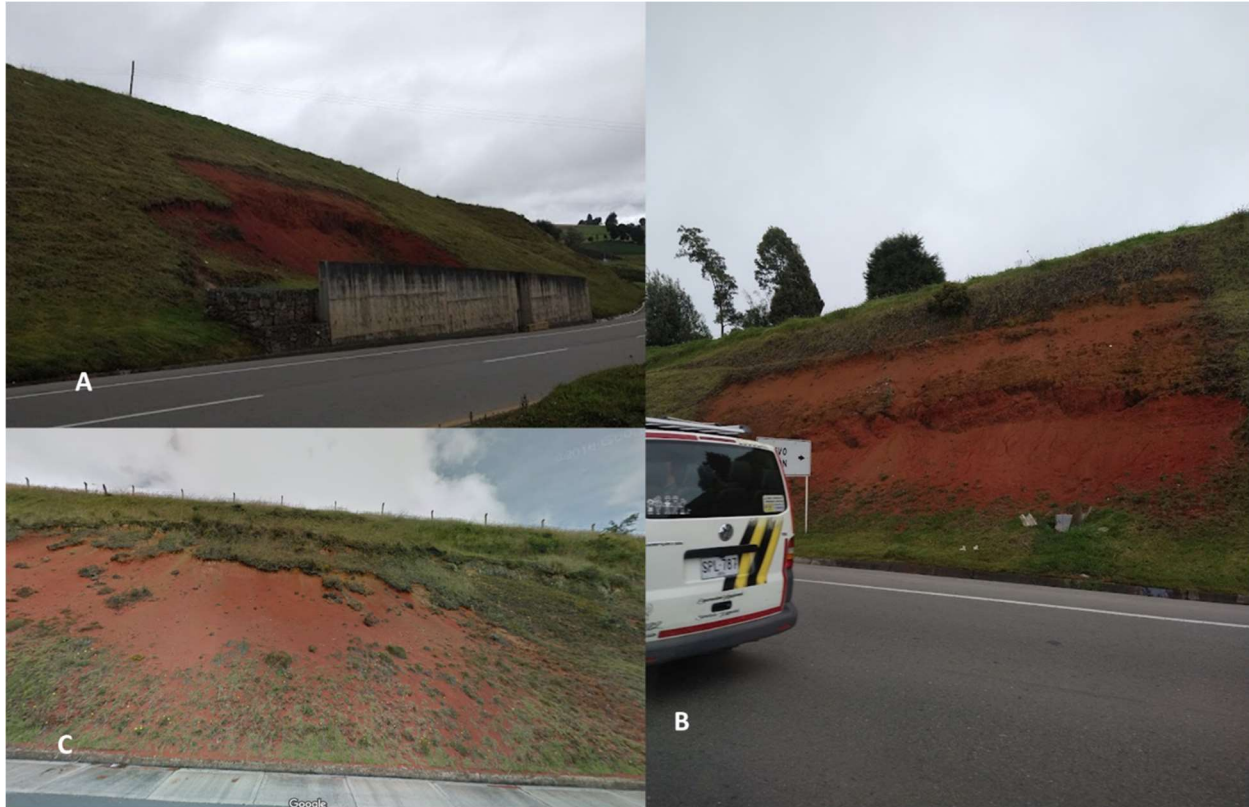
Imagen 21. Fenómenos de inestabilidad de taludes ocasionados por la pérdida de cobertura vegetal y erosión superficial, casos observados en la zona de estudio. Imágenes A y B son fuente propia, imagen C extraída de Google Maps (Street View). En B y C se puede observar el desprendimiento superficial de material producto de la erosión.

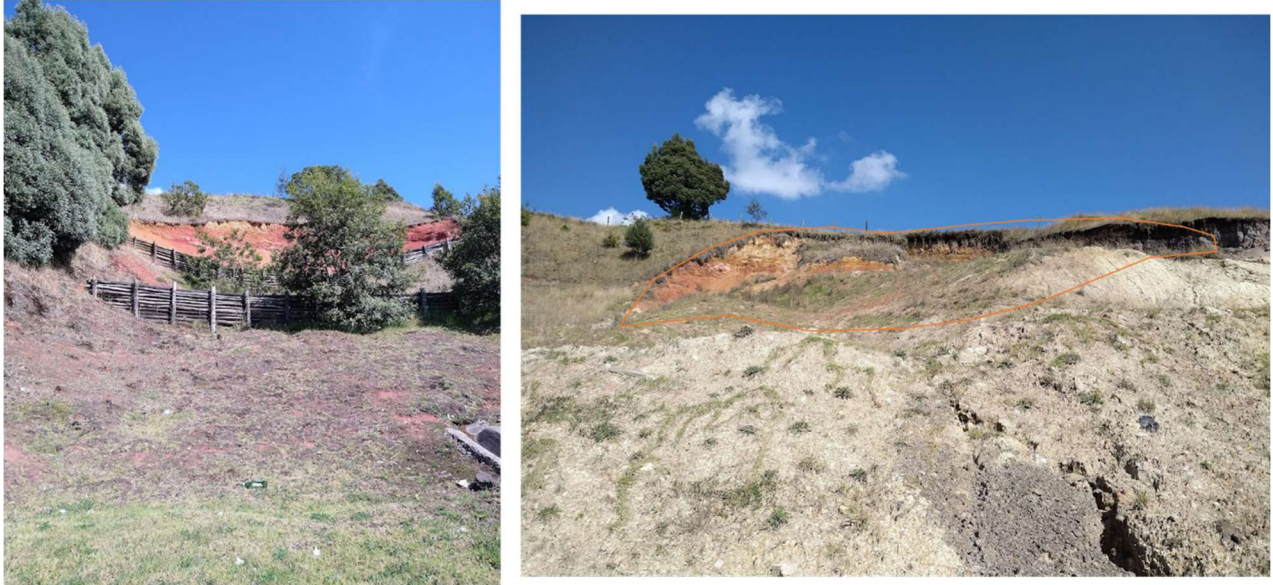
Imagen 22. Deslizamientos rotacionales en la zona alta de un depósito de cenizas volcánicas en cercanías de Tierra Negra, se observa el escarpe principal de falla, al igual que los flancos del deslizamiento, en la fotografía de la izquierda se observa la implementación de sistemas de estabilización (trinchos). Es posible ver estos grandes deslizamientos en la figura 26, en la sección 4.3, en esta la morfología se observa claramente. Fuente propia.

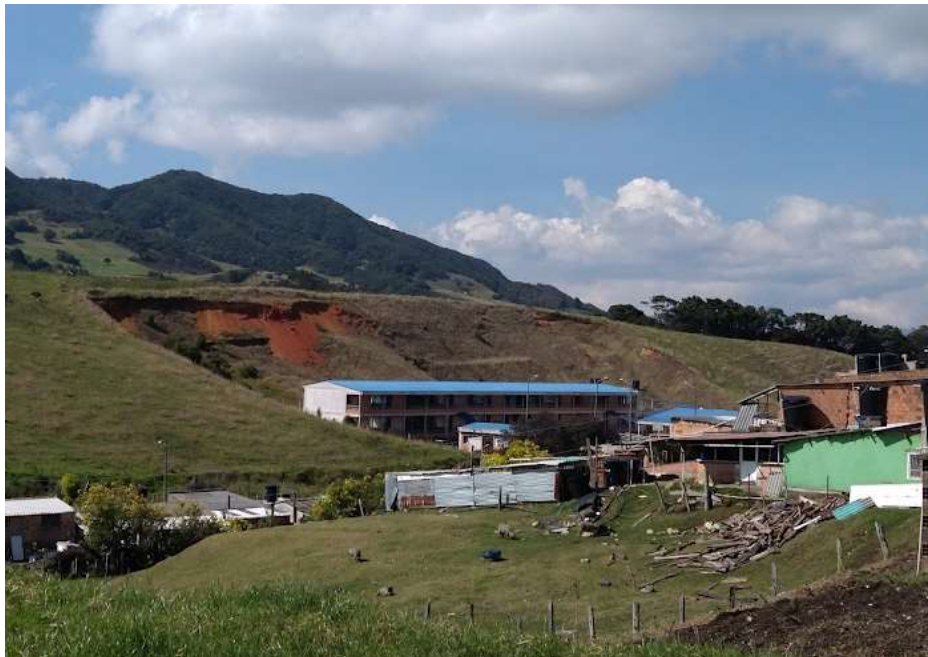
Imagen 23. Enorme deslizamiento cuyo movimiento más probable corresponde a un deslizamiento rotacional, su magnitud se aprecia en la figura 26 de la sección 4.3. Evidencia las grandes masas que involucra este tipo de depósitos. Fuente propia.

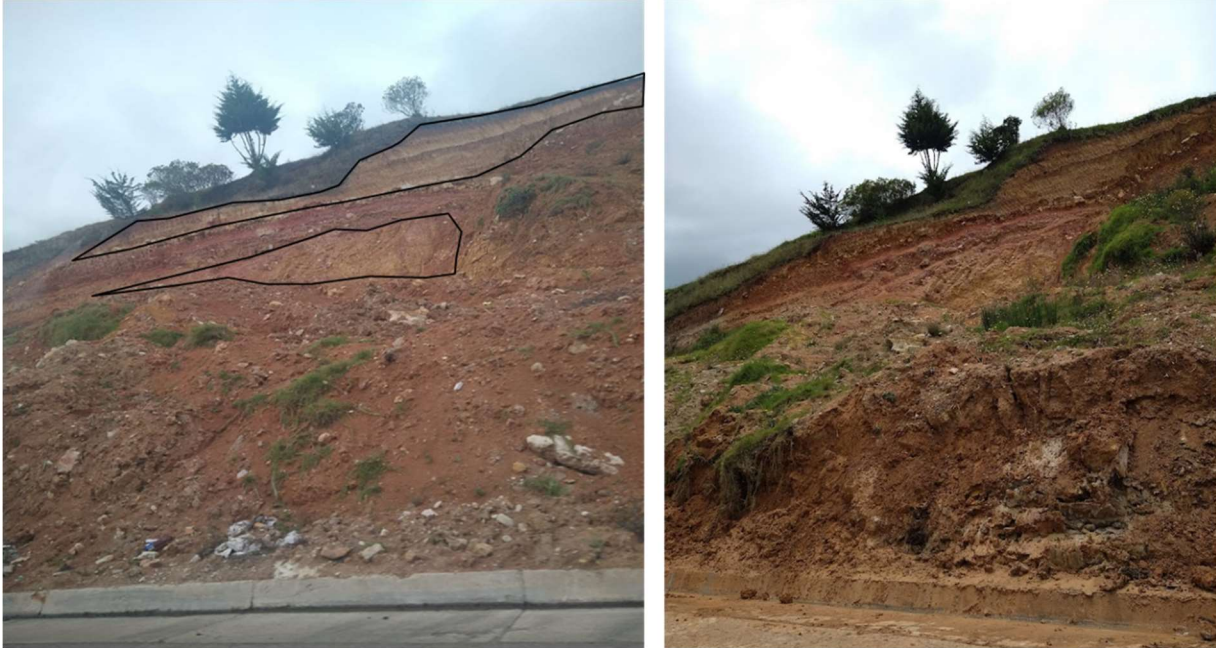
Imagen 24. Movimiento complejo correspondiente a un deslizamiento rotacional retrogresivo en el municipio de Ventaquemada, en la fotografía de la izquierda se puede identificar un escarpe de menor magnitud, al fondo se identifica el flanco derecho y escarpe principal del deslizamiento. La fotografía derecha fue tomada tiempo después, en el mismo lugar, mostrando el avance del deslizamiento; el material situado en la parte superior se transporta sobre el deslizamiento más antiguo, por tal razón, no es posible identificar el escarpe de menor magnitud. Fuente propia.

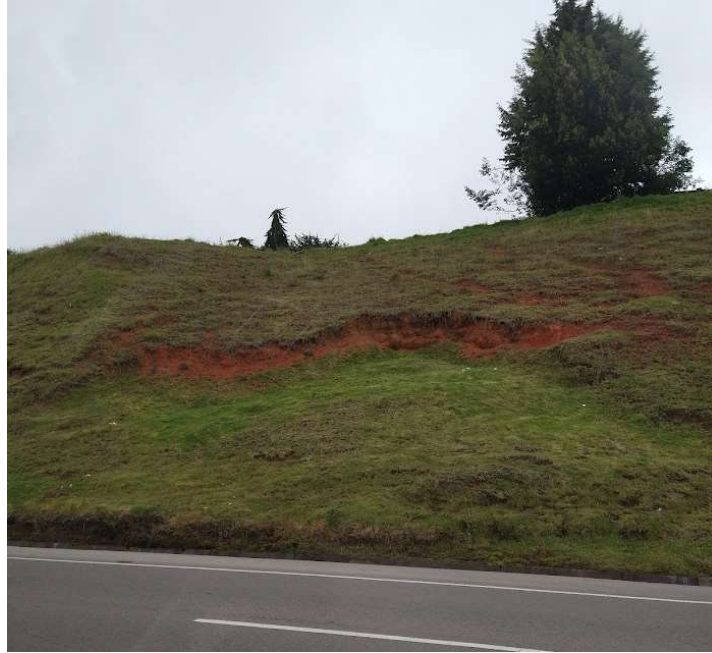
Imagen 25. Deslizamiento rotacional en el sector de Tierra Negra, se observa el escarpe principal en la zona media del talud, el deslizamiento podría evolucionar a un movimiento complejo retrogresivo. Fuente propia.

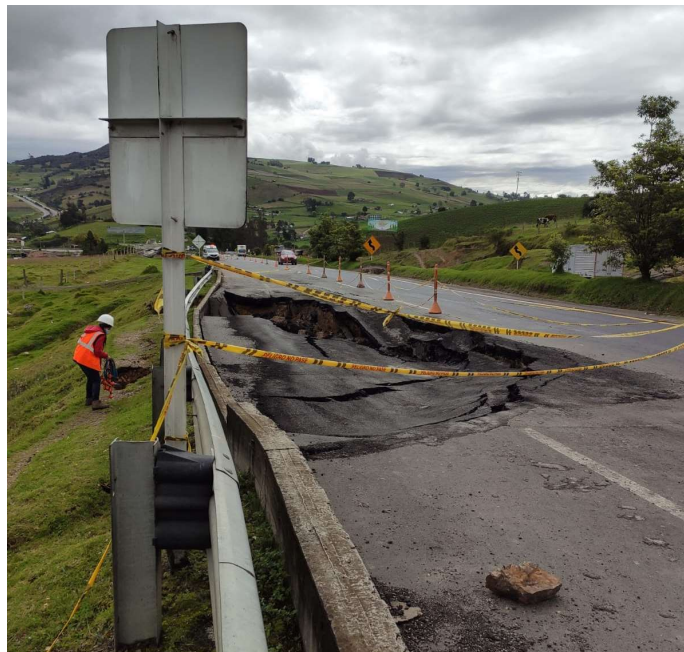
Imagen 26. deslizamiento en zona de Ventaquemada, se observa la corona del deslizamiento dentro de la calzada, también es posible apreciar el levantamiento del material debido al movimiento sobre la superficie circular de falla generada. Fotografía suministrada por Servicios de Ingeniería Ltda - SIL.

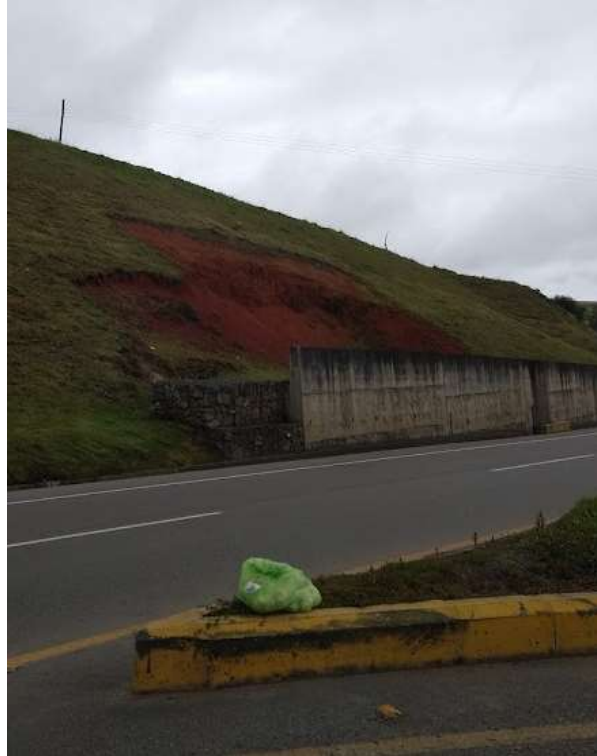
Imagen 27. Posible deslizamiento rotacional, podría convertirse en un movimiento complejo. En este se han aplicado algunas medidas de mitigación, como la instalación de un muro en gaviones y posteriormente un muro de contención. Fuente propia.

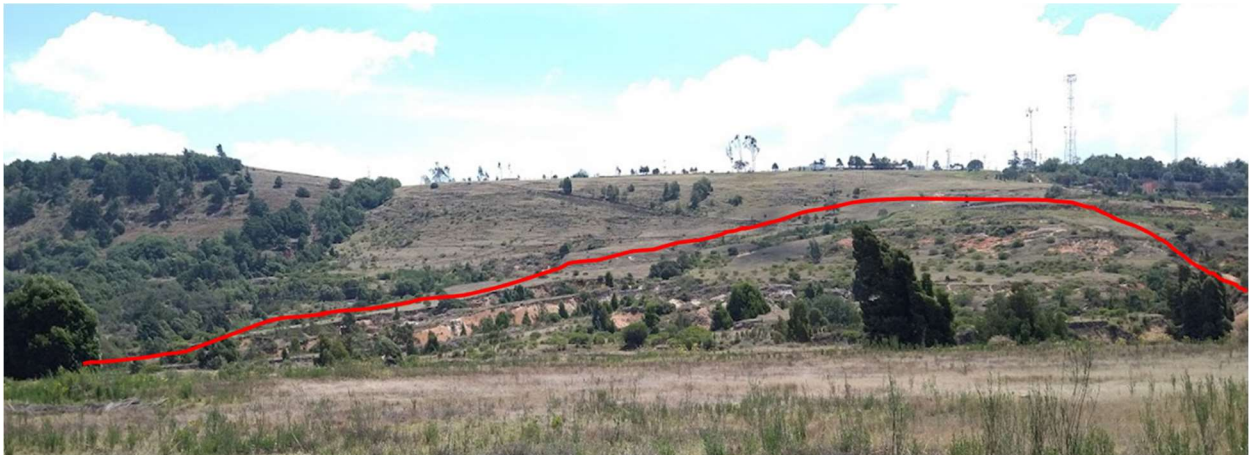
Imagen 28. Enorme zona inestable conformada por distintos deslizamientos de menor magnitud, en la figura 23 se aprecia la extensión de esta zona.

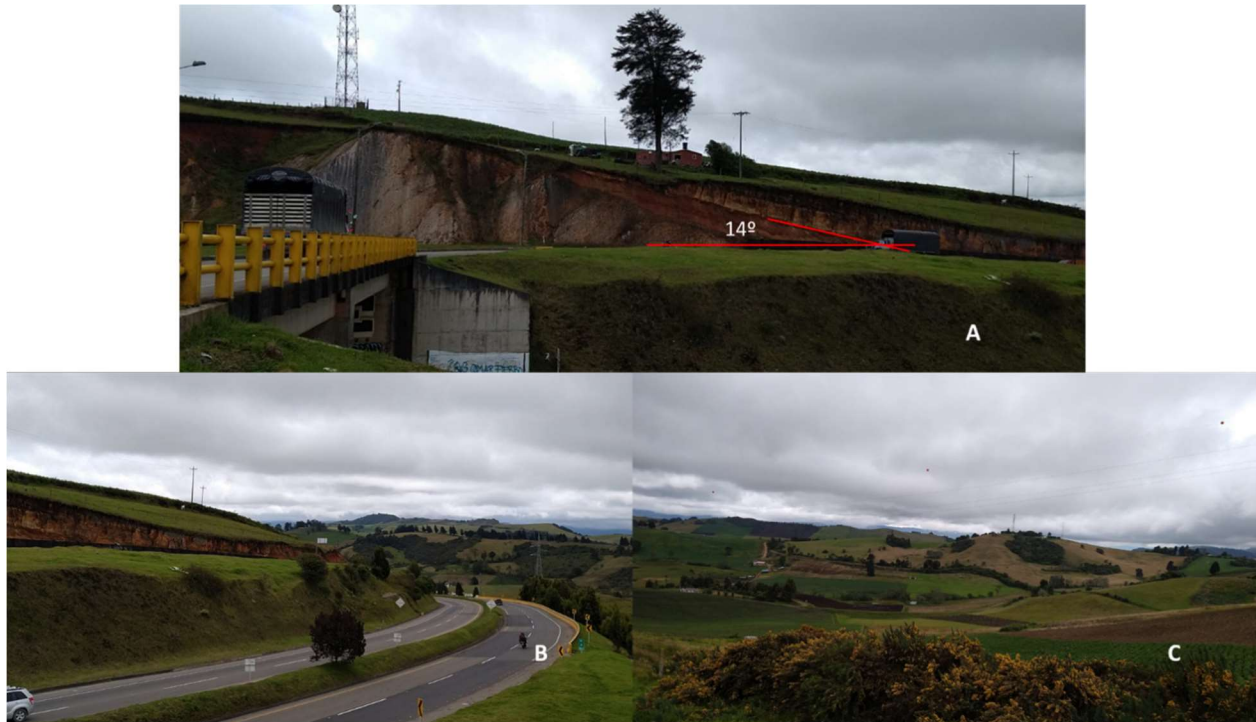
Imagen 29. Topografía suave exhibida en el paisaje del Altiplano Cundiboyacense, relacionada con los valores de resistencia al corte obtenidos en estos suelos; A) disposición natural suelo derivado de cenizas volcánicas en el contacto suelo roca, este se deposita formando un ángulo aproximado de 14° con la horizontal; B) y C) topografía suave presente en el altiplano, se observan colinas redondeadas y pendientes bajas en laderas naturales.

Lo anterior, da respuesta a la topografía suave que exhibe el Altiplano Cundiboyacense. En la imagen 29 se evidencia esta condición, representada en las bajas pendientes a las que naturalmente se pueden mantener los taludes y laderas en suelos derivados de cenizas volcánicas.

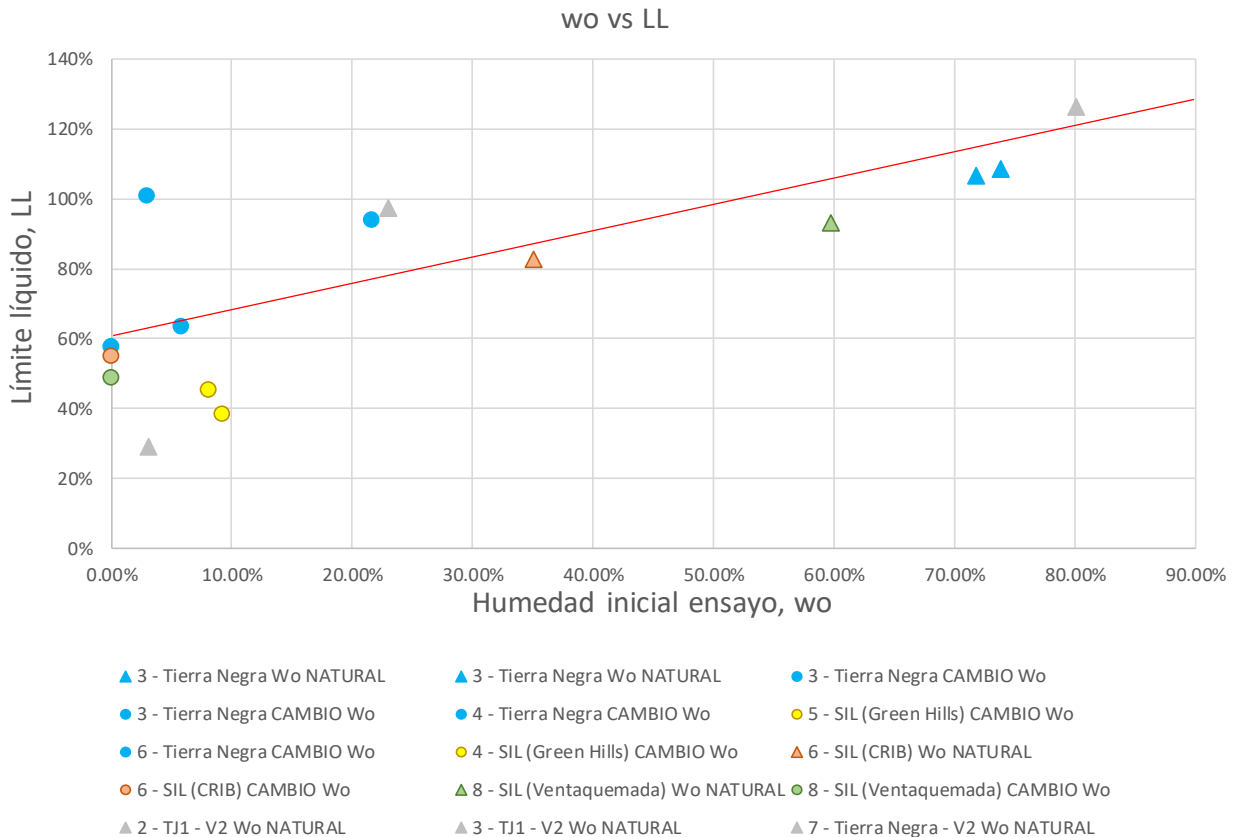
Figura 65. Relación de proporcionalidad entre la humedad inicial del espécimen y su límite líquido.

Adicionalmente, como se expuso en la sección de límites de Atterberg (5.2.2), la determinación de estos está directamente relacionada con la humedad inicial del espécimen a ensayar, principalmente y mucho más notoria, con el índice de plasticidad (figuras 65 y 66).
