Comportamiento sísmico de edificaciones de tapia pisada reforzadas con marcos de madera y viga de coronación en concreto

Seismic behaviour of rammed earth buildings reinforced with wood elements and an upper concrete beam

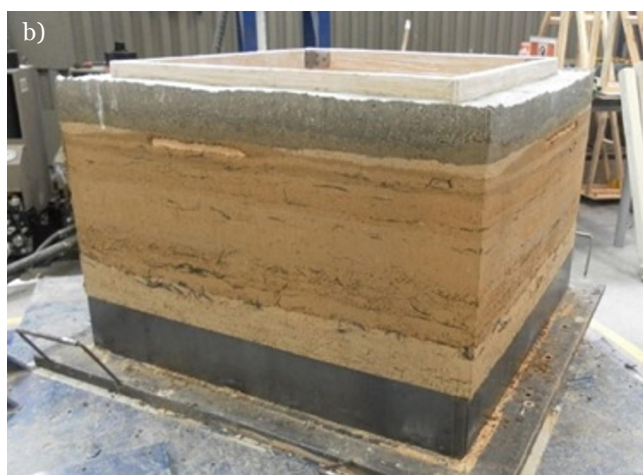
Figura 3. a) Composición de la transición entre el muro y la viga de concreto y b) Modelo de tapia pisada construido con la transición propuesta. Fuente: Autores.

de tierra y de cemento de abajo hacia arriba así: 75%-25%, 50%-50%, 25%-75% y 100% de mortero, véase la Figura 3. Esta zona de transición tiene una altura cercana al 20% de la dimensión vertical muro (incluyendo la zona de 100% mortero); y un espesor igual al del muro. Así mismo, es importante anotar que el elemento de refuerzo de madera horizontal superior se ancló en la zona de 25% Tierra – 75% mortero con el fin de mejorar la conexión viga-muro-refuerzo. Los autores determinaron que era viable ubicar dicho anclaje del último elemento horizontal en esta penúltima zona de transición antes de la capa de 100% mortero, aunque por supuesto también es viable ubicar dicho anclaje en la capa del 100% de mortero (sin tierra).

El reforzamiento en madera estaba compuesto por elementos verticales y horizontales de 35 mm (200 mm a escala real) de ancho y 5 mm (30 mm a escala real) de espesor, separados 250 mm (1500 mm a escala real) en ambas direcciones, de acuerdo con las recomendaciones del “Manual para la rehabilitación de viviendas construidas en adobe y tapia pisada” de la referencia (7). En las esquinas los elementos de madera se conectaron con ángulos de acero atornillados. La transición entre el muro y la viga superior fue de 10 cm de espesor con 4 capas de 2.5 cm cada una, (véase la Figura 3a).

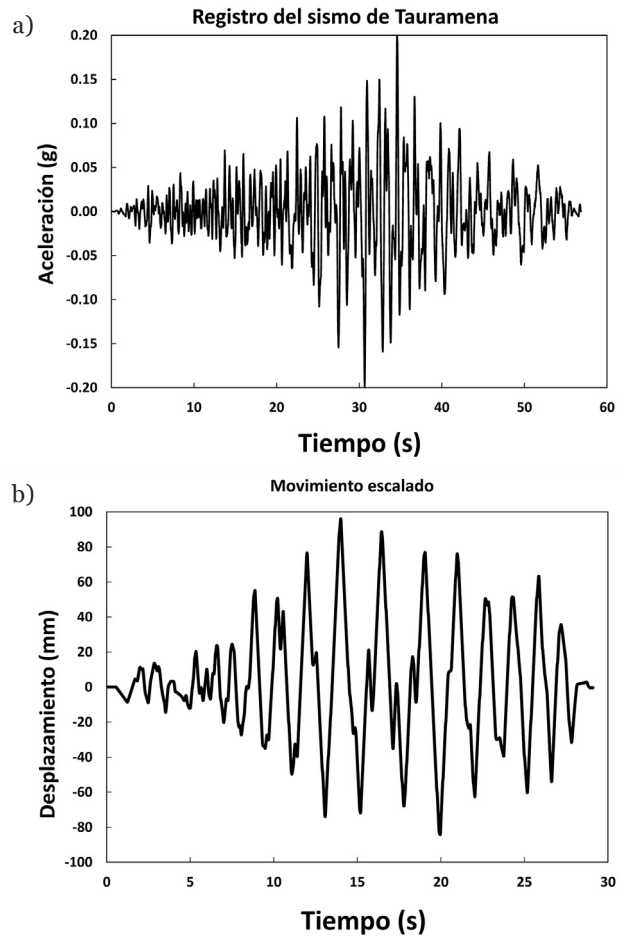
Figura 6. a) Registro del terremoto de Tauramena y b) Movimiento en la base, escalado para los ensayos.

Estos modelos se ensayaron en una mesa vibratoria unidireccional (1.5 m x 1.5 m) controlada por un actuador dinámico MTS con capacidad de 100-kN de carga y un desplazamiento máximo total de 250 mm, que puede generar aceleraciones superiores a 5.0 g, soportando modelos estructurales de hasta 15 kN. Los modelos se sometieron a un registro de movimiento fuerte representativo de la amenaza de Bogotá, el del sismo de Tauramena del 19 de enero de 1995 (sismo usado por varias de las investigaciones en tierra en Colombia). Este registro fue escalado y la escala del eje correspondiente al tiempo fue modificada para ajustarlo al tamaño de los modelos ensayados. Los niveles de aceleración se incrementaron basándose en las recomendaciones de Harris *et al.* (21). La señal original se muestra en la Figura 6a y la de desplazamiento vs tiempo escalada se muestra en la Figura 6b.

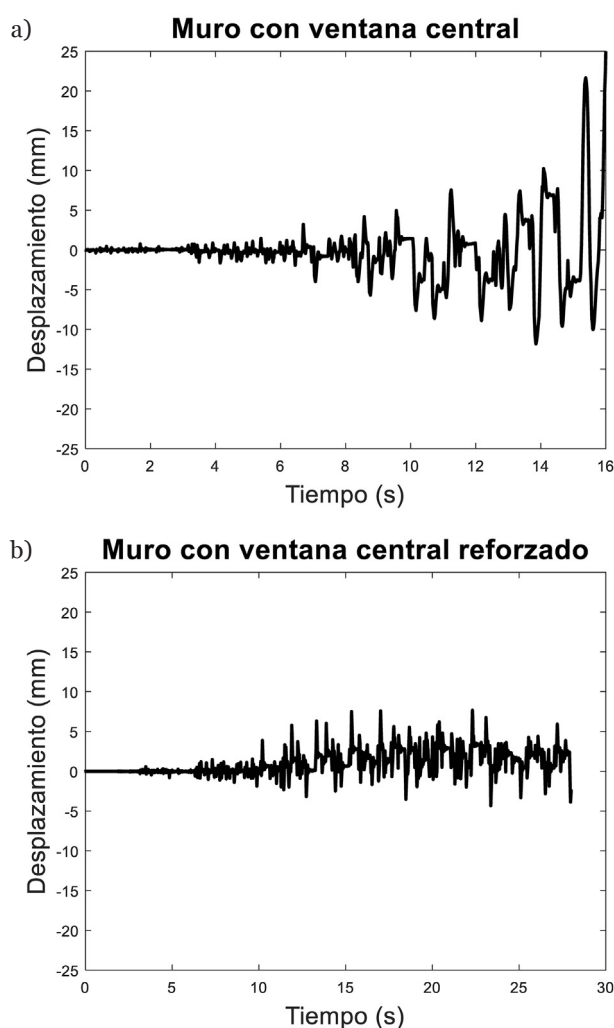
Figura 9. Respuesta de desplazamiento para el muro con ventana central, sin refuerzo y con el refuerzo propuesto.

Se encontró que los desplazamientos laterales se redujeron entre 65% y 80% cuando se compararon los datos de los modelos reforzados y sin refuerzo. La Tabla 2 muestra las reducciones de desplazamientos en cada muro y en la Figura 9 se compara la historia de desplazamientos para uno de los muros (el que tenía una abertura central para ventana). Los otros muros se comportaron de manera similar y no se encontraron desplazamientos permanentes después de la aplicación de la señal de movimiento fuerte.

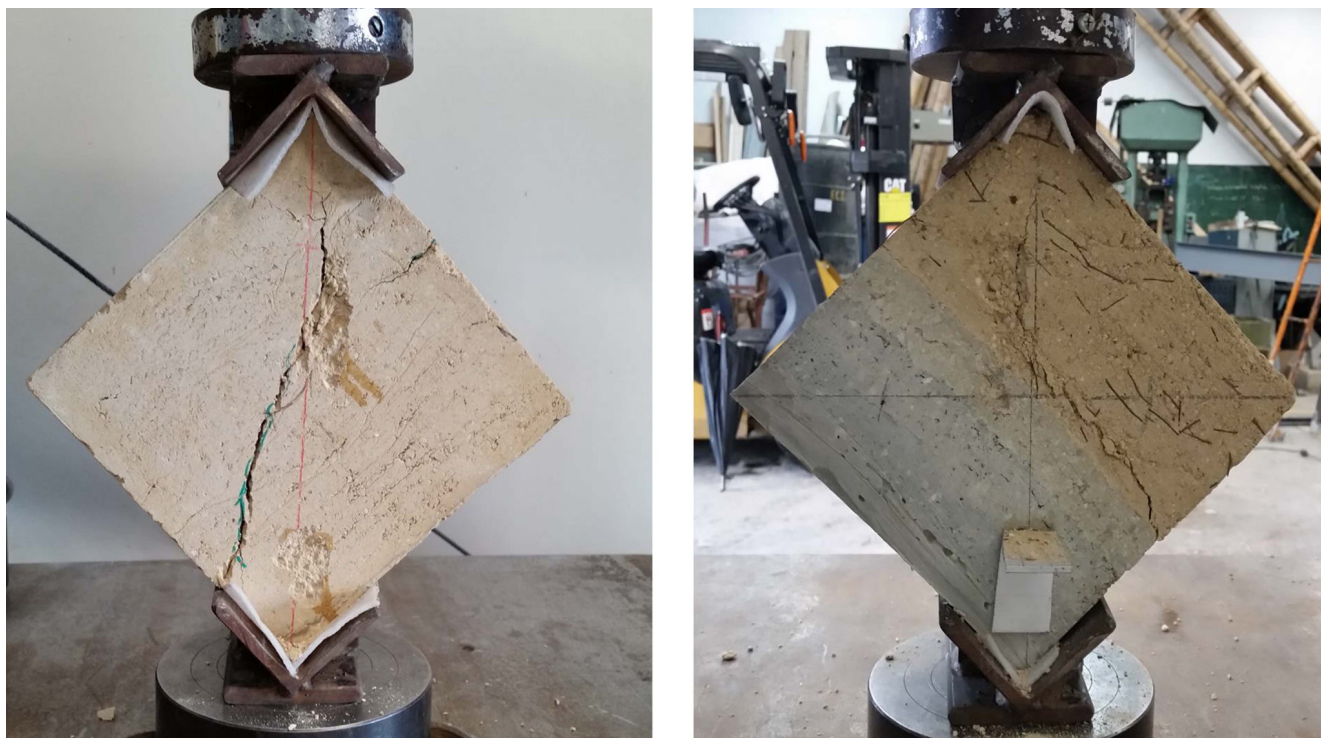
Figura 10. Ensayo de compresión diagonal, sin refuerzo y con la transición tierra-concreto propuesta.

el del muro, se hicieron ensayos de compresión diagonal de acuerdo con la norma ASTM E 519 en especímenes sólo de tierra y de tierra con transición. Los resultados indican un aumento en la resistencia al corte de 59% en el espécimen con transición y una buena integración entre ésta y el muro, ya que la falla se presenta verticalmente hasta que se encuentra un material más resistente, como se muestra en la Figura 10 y a partir de ahí, tiende a seguir un camino paralelo a la interface, pero no se presenta en esa superficie. Así, la transición cumple un propósito de mejorar la compatibilidad entre el muro y la viga de coronación.
