METODOLOGÍAS PARA LA INVESTIGACIÓN DE FALLAS EN ESTRUCTURAS DE CONCRETO

ESCUELA COLOMBIANA DE INGENIERÍA JULIO GARAVITO
MAESTRÍA EN INGENIERÍA CIVIL
ÉNFASIS EN INGENIERÍA ESTRUCTURAL
BOGOTÁ D.C.

PROYECTO DE GRADO PARA OPTAR AL TÍTULO DE MAGISTER EN
INGENIERÍA CIVIL, CON ÉNFASIS EN INGENIERÍA ESTRUCTURAL

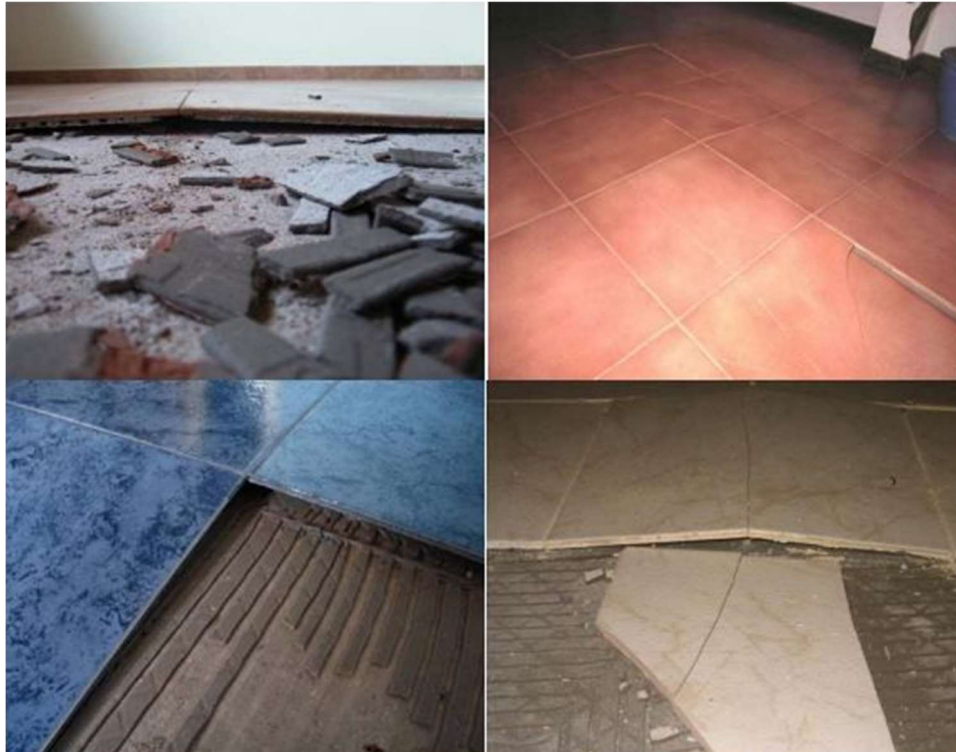
*Ilustración 5 Fractura en acabados de piso
Fuente: (Arqa, 2020)*

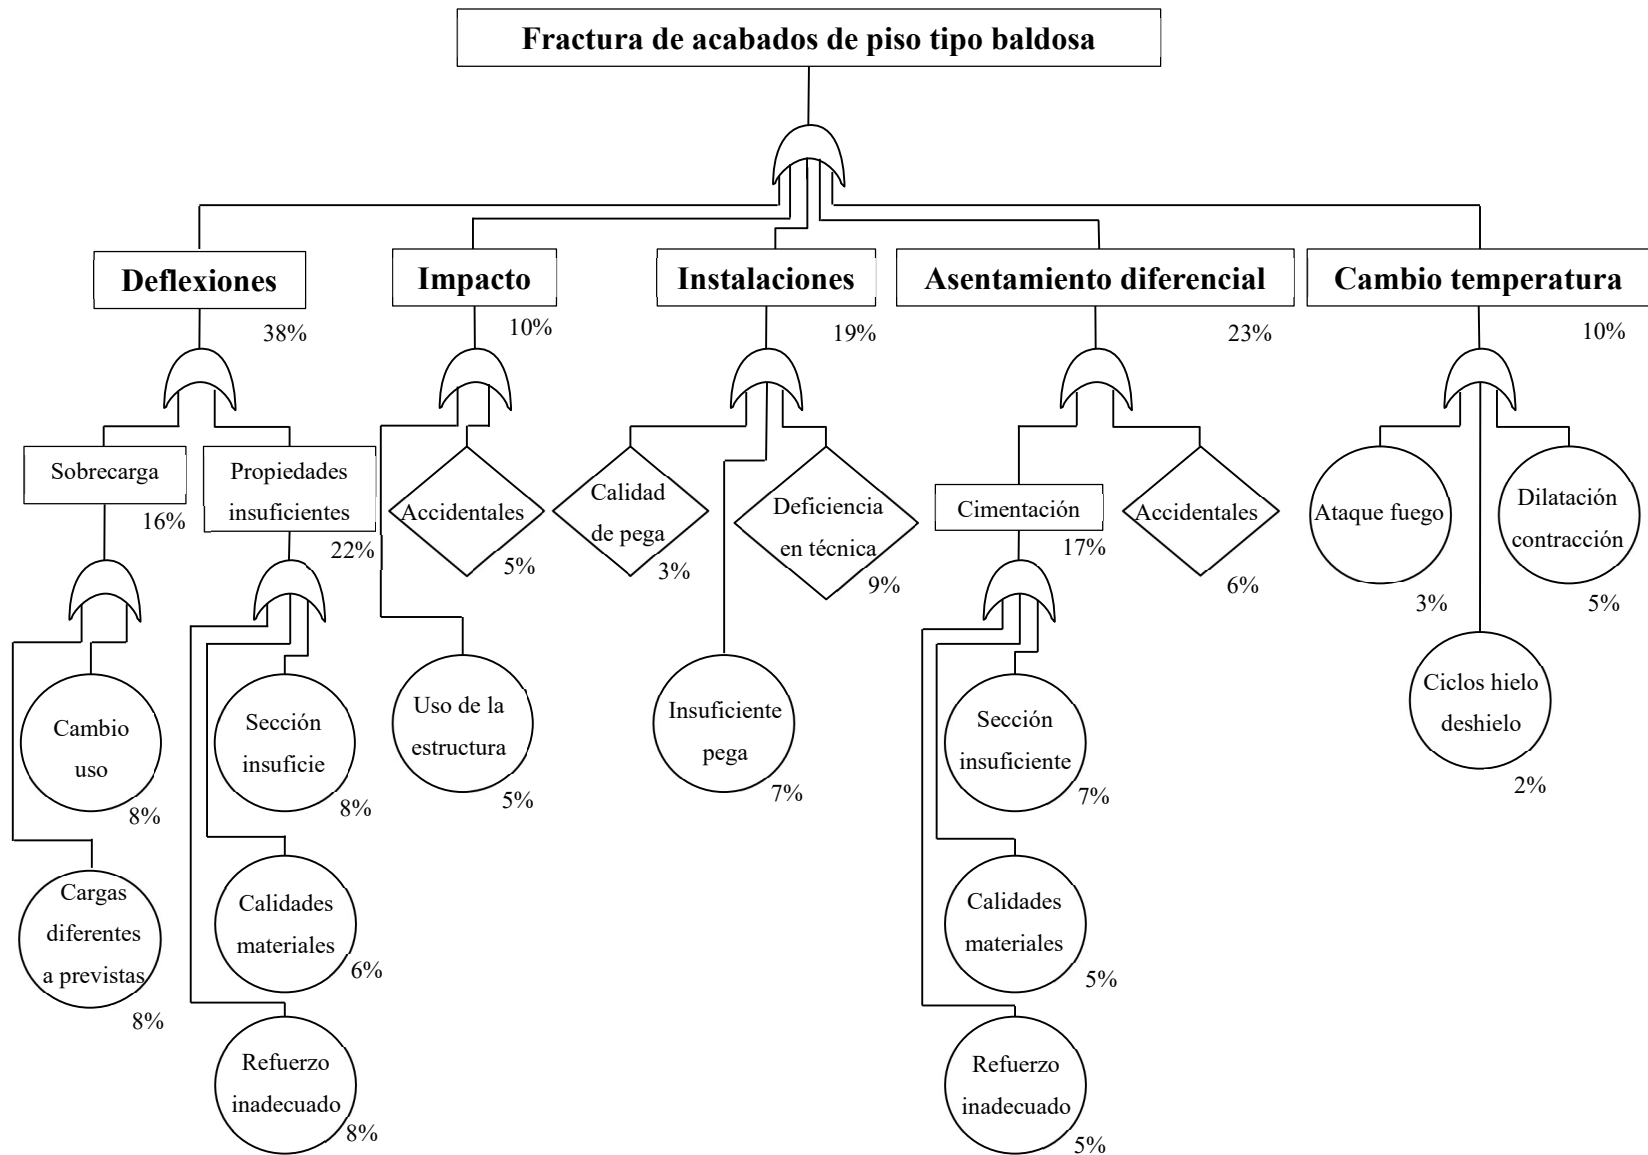
Ilustración 7 Árbol de análisis de falla para caso de fractura de acabados de piso tipo baldosa cerámica
Fuente: Elaboración propia

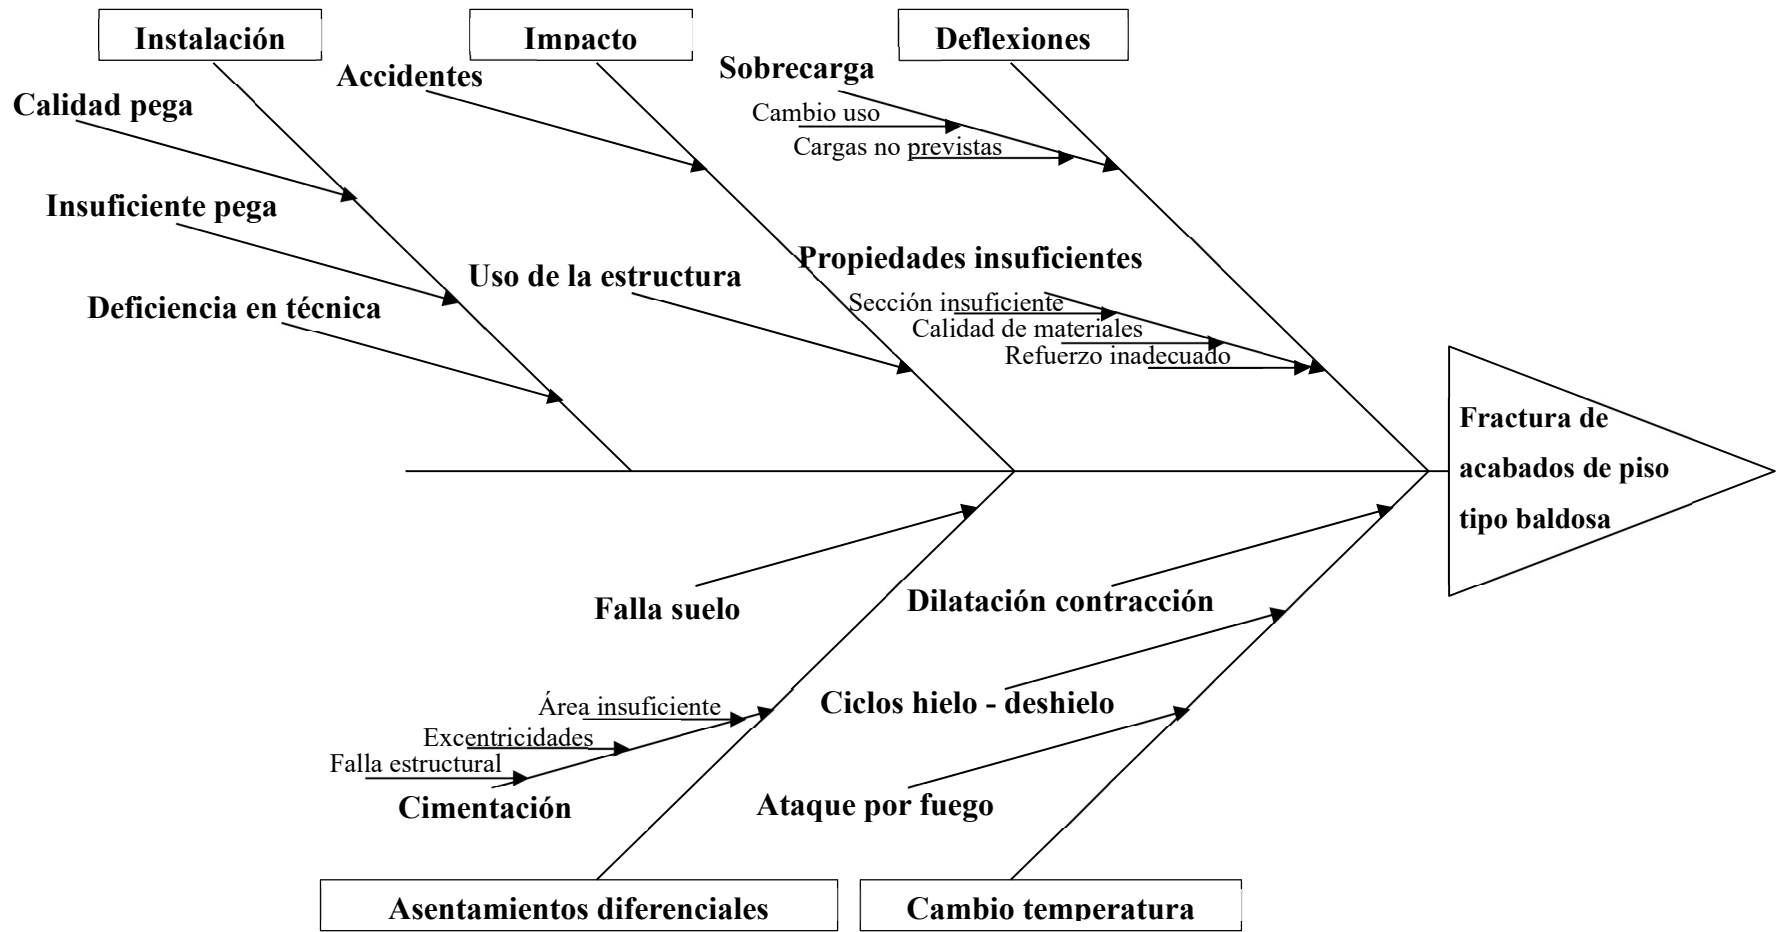
En la ilustración 8 se muestra la elaboración del diagrama de causa y efecto para el mismo caso expuesto en la página 35; de este modo se podrá realizar una comparativa en cuanto a la eficiencia de este tipo de metodología debido a que se planteó la necesidad de complementar con una metodología adicional con el fin de establecer la causa de falla.

Ilustración 8 Diagrama de causa efecto para caso de fractura de acabados de piso tipo baldosa cerámica
 Fuente: Elaboración propia

Como se aprecia en la ilustración anterior, esta metodología se encuentra mejor asociada a problemáticas relacionadas con procesos de ejecución, por tanto, analizar el mismo caso anterior mediante esta metodología no aportaría información adicional, todo lo contrario, es evidente que para el análisis general será mejor optar por la metodología del árbol de análisis de fallas, ya que este otorga probabilidades y un mejor orden en la ejecución de la investigación. Por otra parte, como aplicación de esta metodología de análisis de falla podrá pensarse en lugar de analizar el problema general mediante esta metodología, generar un análisis de un proceso particular, por ejemplo, el proceso de instalación de los pisos que se muestra en la ilustración 9, complementando así la información y el análisis otorgado por el árbol de fallas.

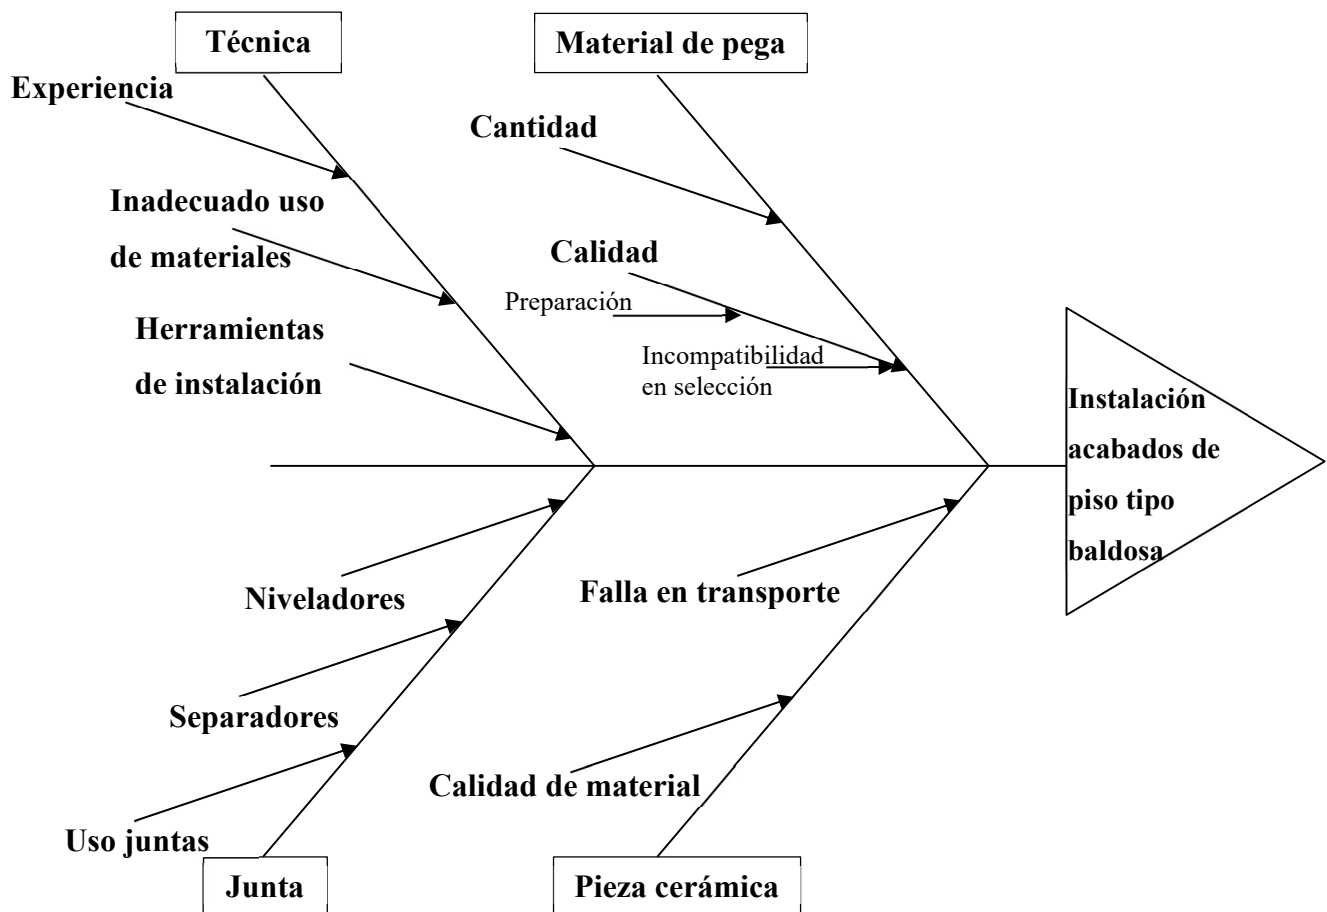
Ilustración 9 Diagrama de causa efecto para evaluación de proceso de instalación de acabados de piso tipo baldosa

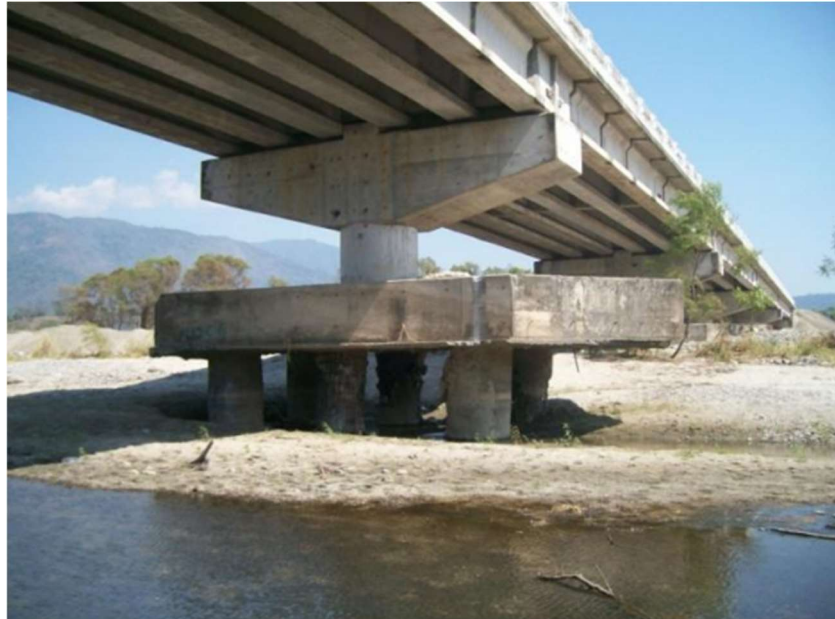
*Ilustración 15 Descubrimiento de pilotes soporte de pila principal en puentes
Fuente: (Sandoval, 2012)*

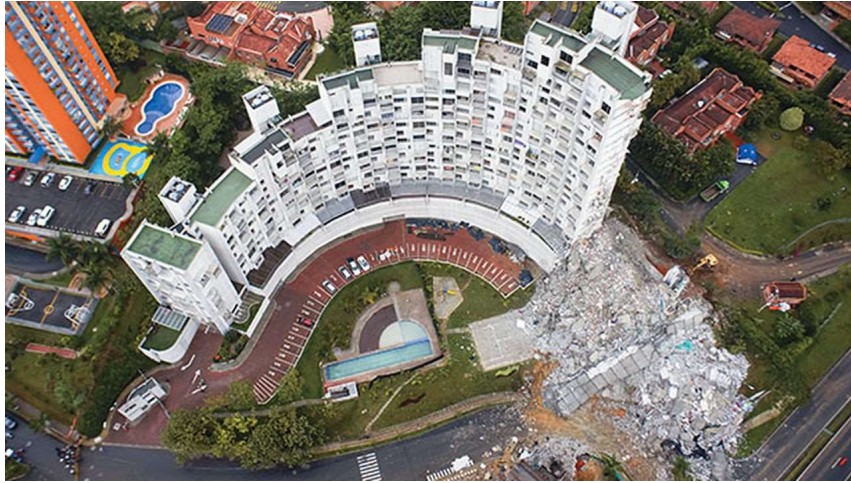
Ilustración 16 Falla de la torre 6 del edificio Space 12 de octubre de 2013, Medellín, Colombia.

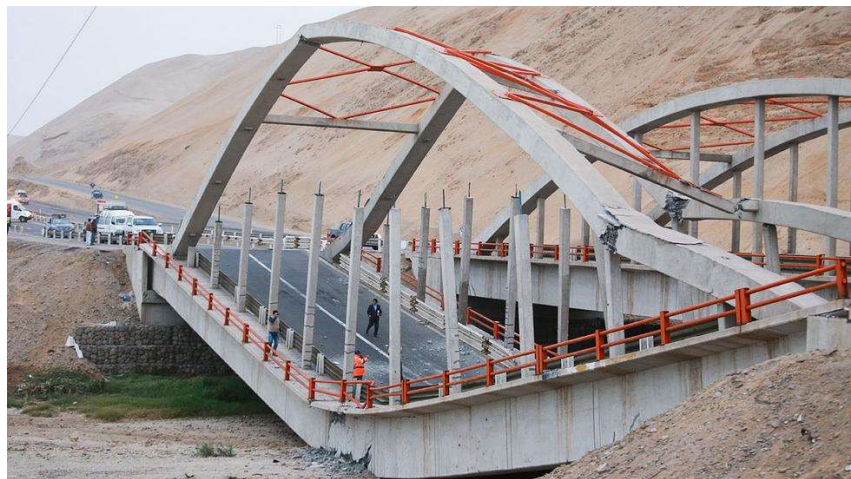
sabr  que bajo la presencia de cargas altas la secci3n de concreto iniciar  su falla mediante la fluencia del acero de refuerzo gracias a las altas deformaciones que este podr  desarrollar. Posterior a esto, al incrementar m s las cargas se producir  una fisuraci3n con un patr3n definido de trazas que ir n desde la fibra m s extrema en tensi3n hasta llegar al eje neutro del elemento, una vez alcanzado el l mite de la secci3n ocurrir  una plastificaci3n por fluencia originando una r3tula pl tica; quiere decir que el elemento habr  alcanzado su capacidad m xima (M rquez Pe naranda, Vergel Ortega, & J come Carrascal, 2021).

*Ilustraci3n 18 Falla a flexi3n en viga principal de puente.
Fuente: (El Comercio, 2015)*

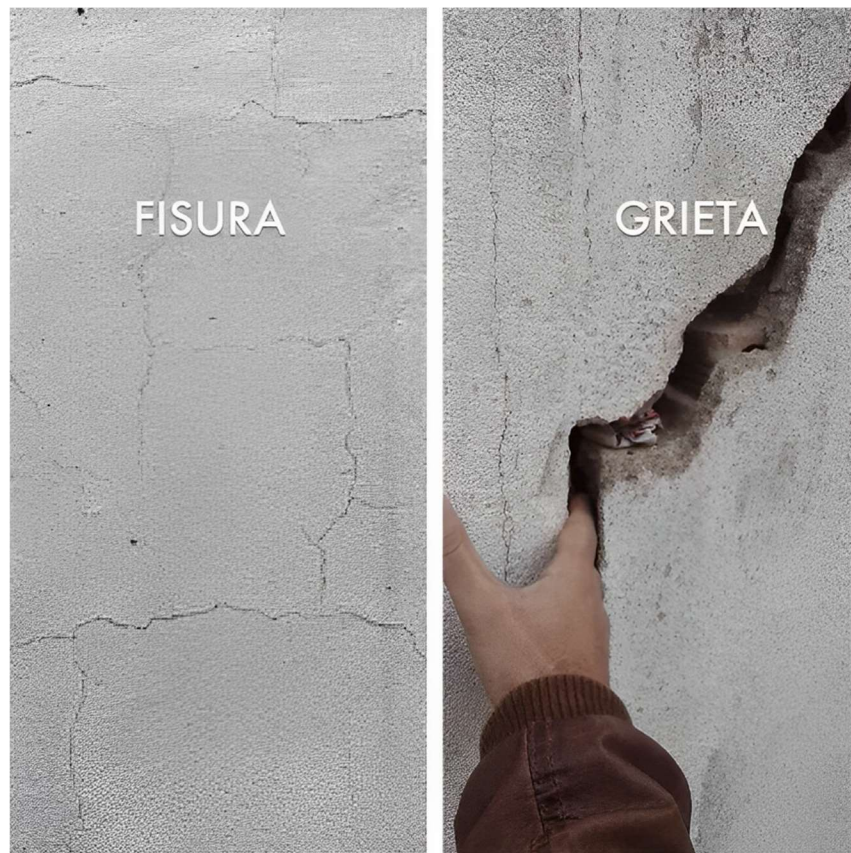
Ocurre una fractura cuando existe una separación física en dos o más partes de los materiales que componen el elemento estructural; este tipo de fallas pueden presentarse de manera súbita (típicas fallas por esfuerzos cortantes o de compresión) o progresiva (fallas típicas de elementos dúctiles) comprometiendo la estabilidad de toda la estructura (Amaya Arciniegas, 2021).

*Ilustración 19 Comparativa gráfica entre grieta y fisura
Fuente: (Enrique, 2017)*

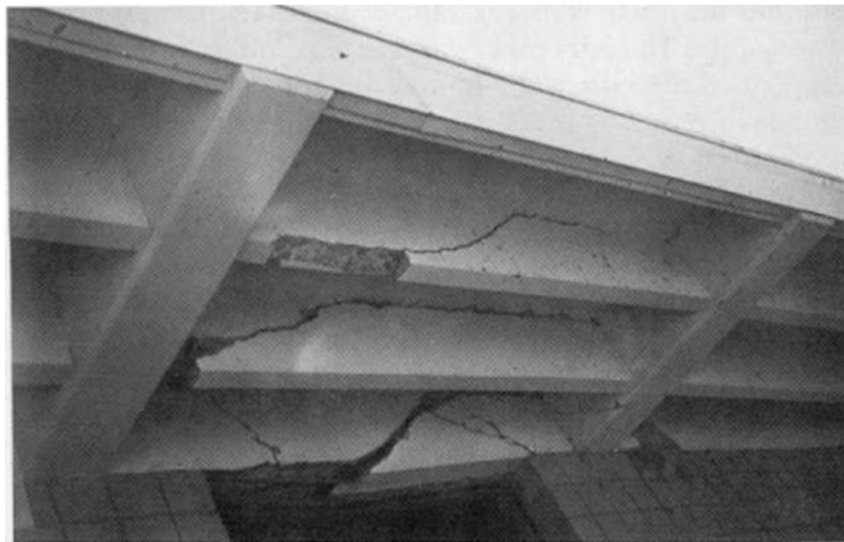
De esta manera será posible hablar de fracturas cuando se tienen separaciones físicas del material producto de esfuerzos que excedieron la resistencia a la ruptura del material como se muestra en la ilustración 20; al observar fracturas se debe ser muy cuidadoso en la identificación de las causas ya que los patrones de las trazas sobre el material revelan las condiciones de esfuerzos internos a las que está sometido el elemento y por tanto las causales de la falla (Roman Celi, 2019).

*Ilustración 20 Falla por fractura en viguetas de entepiso.
Fuente: (Murillo, 2004)*

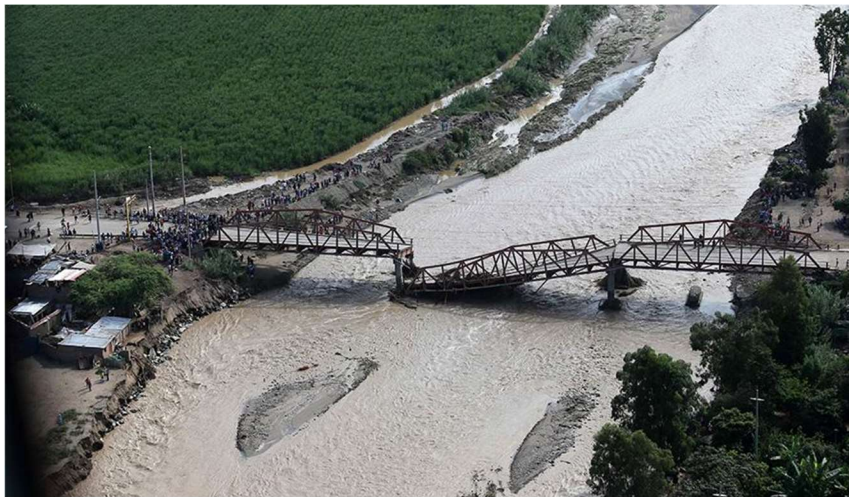
Se tiene fatiga cuando se aplica una carga repetitiva sobre los elementos estructurales; dicha carga será menor a la capacidad máxima del elemento, sin embargo, dado a su naturaleza cíclica conducirá a un daño progresivo de los elementos. Típicamente es posible ver este tipo de falla en estructuras que soportan cargas móviles como puentes o estructuras de soporte de máquinas con vibraciones considerables como se muestra en la ilustración 22 (CILA, 2019).

*Ilustración 22 Falla por fatiga en puente de tres luces.
Fuente: (La fatiga de los puentes, 2019)*

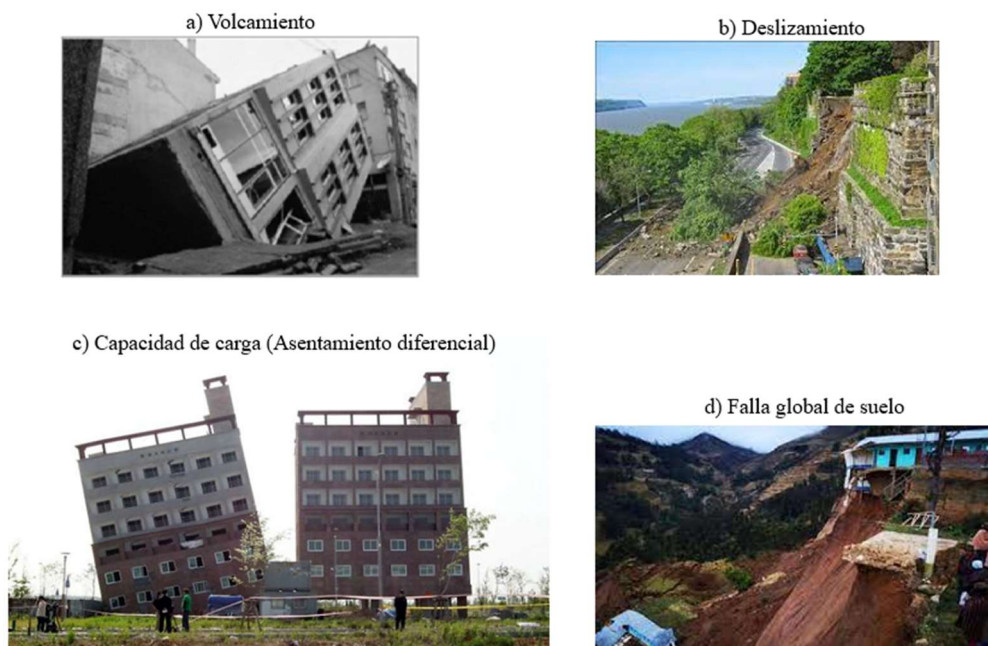
Se habla de fallas relacionadas con la estabilidad cuando existen asentamientos diferenciales (relacionados con la capacidad de carga), deslizamientos o volcamientos en la estructura como se muestra en la ilustración 23 que afectan directamente la seguridad y durabilidad de la edificación, esto se traduce directamente en incrementos de la fuerza aplicada sobre los elementos principales (Márquez Espinoza, 2021).

Ilustración 23 Fallas por estabilidad externa de estructuras
Fuente: a) (Blanco, 2012); b) (La Terraza, 2013); c) (An Ingenieros y Consultores, 2021) & d) (RPP, 2019)

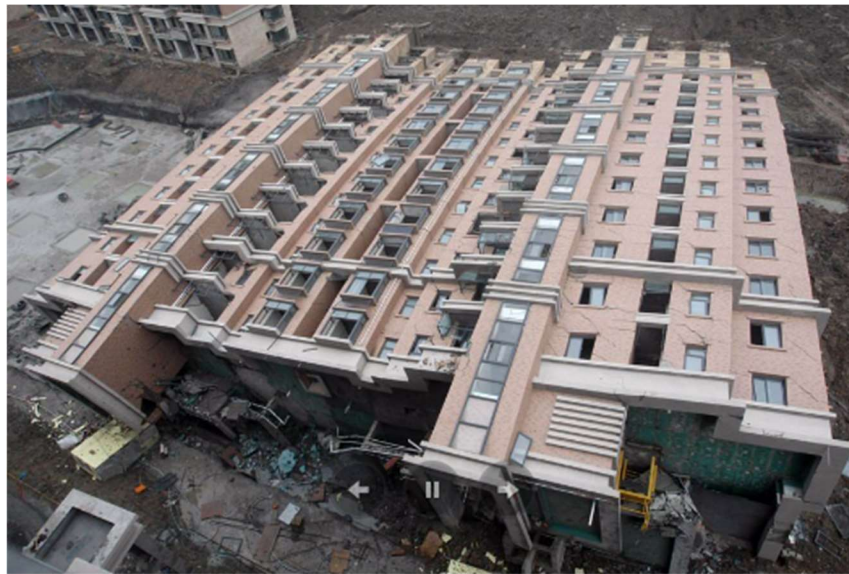
*Ilustración 24 Falla por volcamiento de edificación.
Fuente: (bloggauta wordpress, 2011)*

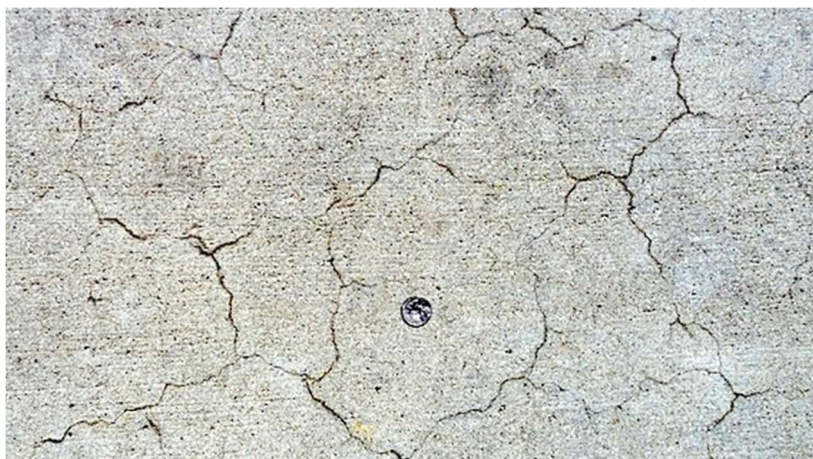
*Ilustración 25 Agrietamiento por cambios de temperatura.
Fuente: (industry surfer, 2023)*

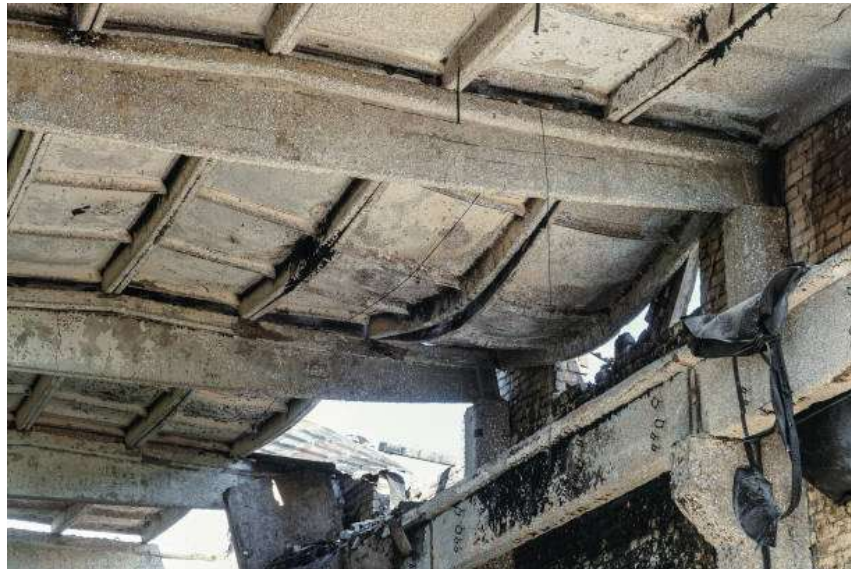
*Ilustración 27 Falla por deflexión excesiva en losa de entrepiso de concreto.
Fuente: (IStock, 2023)*

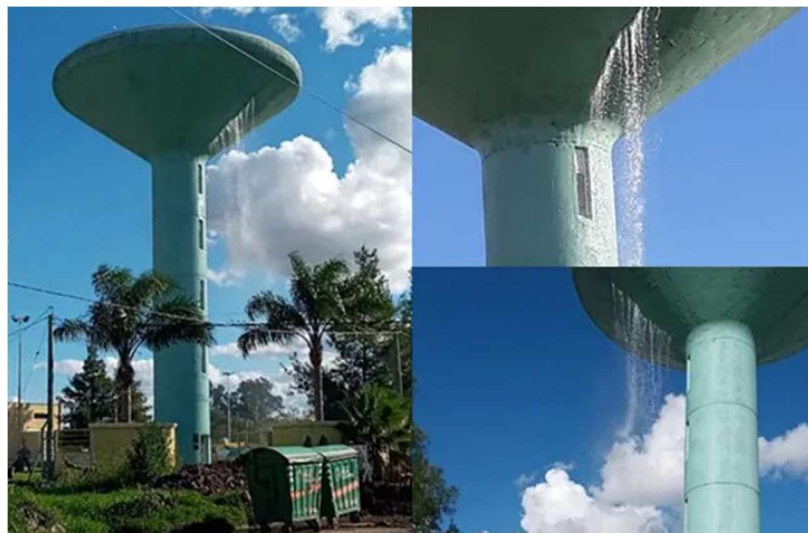
*Ilustración 28 Falla por filtraciones en tanque aéreo.
Fuente: (La Capital, 2021)*

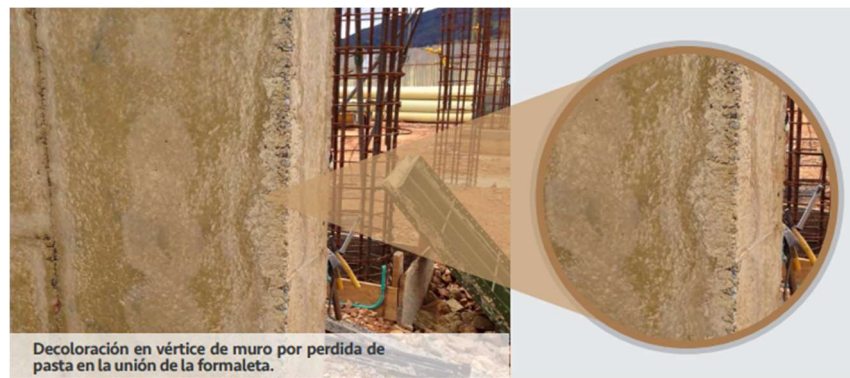
*Ilustración 29 Decoloraciones y manchas en elemento de concreto.
Fuente: (Decoloración del concreto, 2017)*

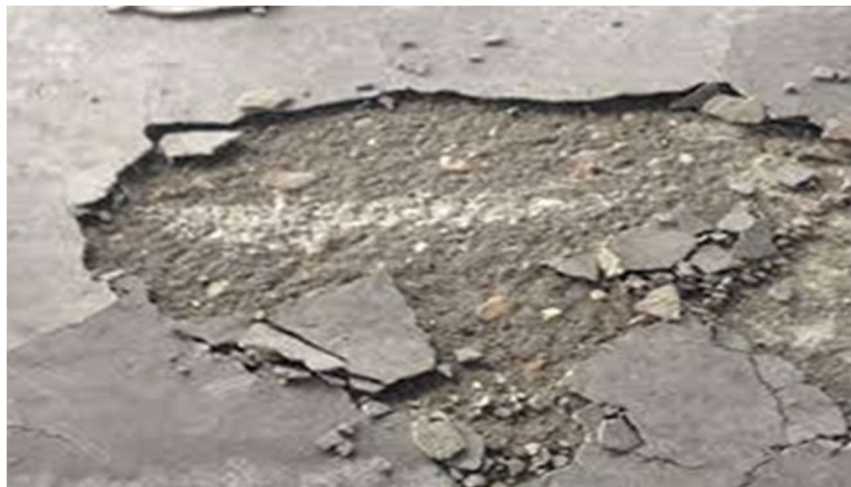
*Ilustración 31 Falla por desprendimiento de la superficie de concreto.
Fuente: (Constro Facilitator, 2019)*

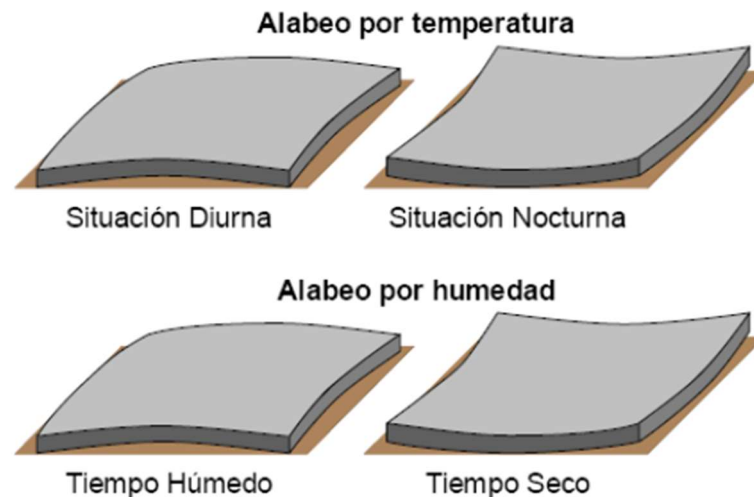
*Ilustración 32 Falla por alabeo y cambio de volumen en losas de concreto.
Fuente: (Holcim Colombia S.A., 2011)*

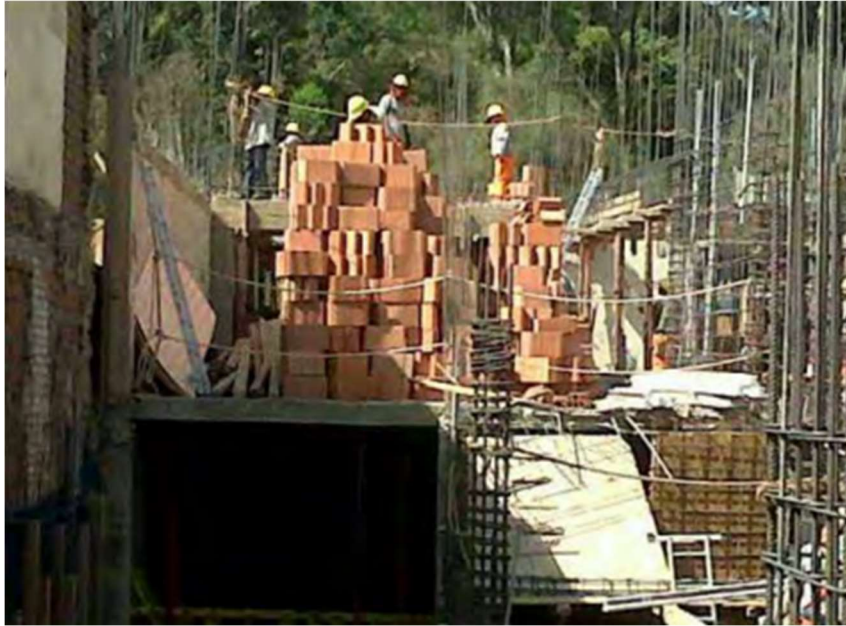
*Ilustración 34 Cargas concentradas durante construcción de proyecto
Fuente: (Lengua Fernández, 2013)*

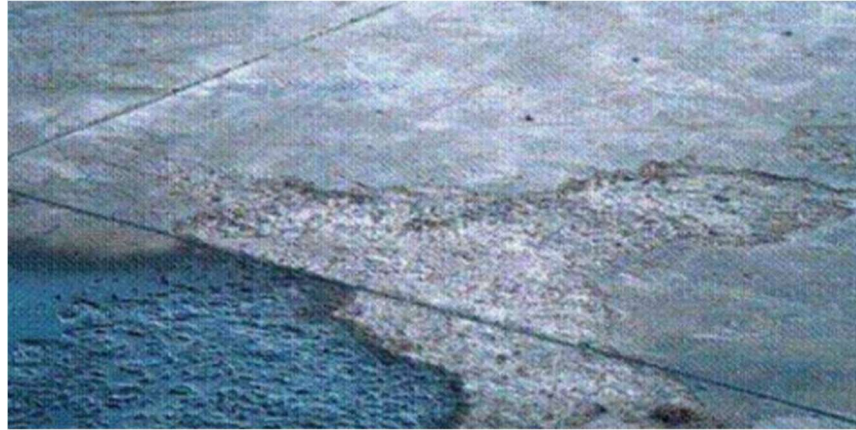
*Ilustración 36 Ataque por congelamiento de una losa de concreto
Fuente: (Cerna Vásquez & Galicia Guarniz, 2010)*

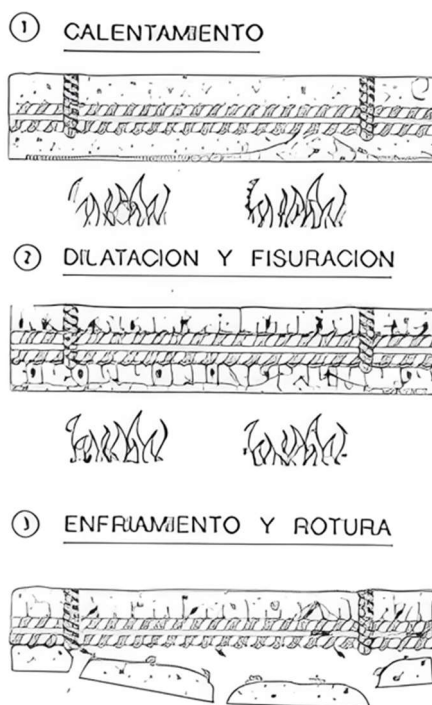
*Ilustración 37 Esquema general de rotura del concreto ante ataque por fuego
Fuente: (Helene & Pereira, 2003)*

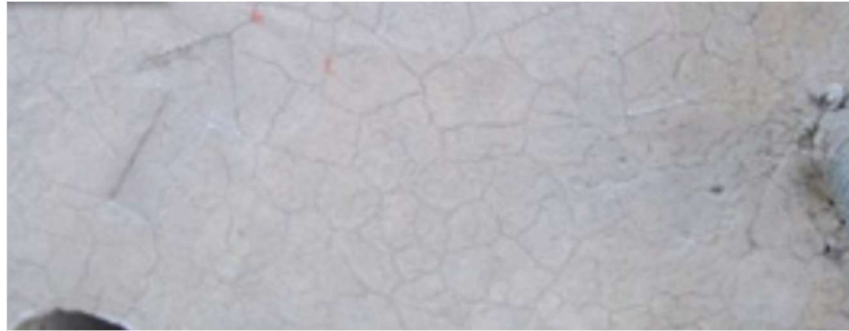
*Ilustración 40 Fisuras de contracción plástica
Fuente: (IMCYC, 2013)*

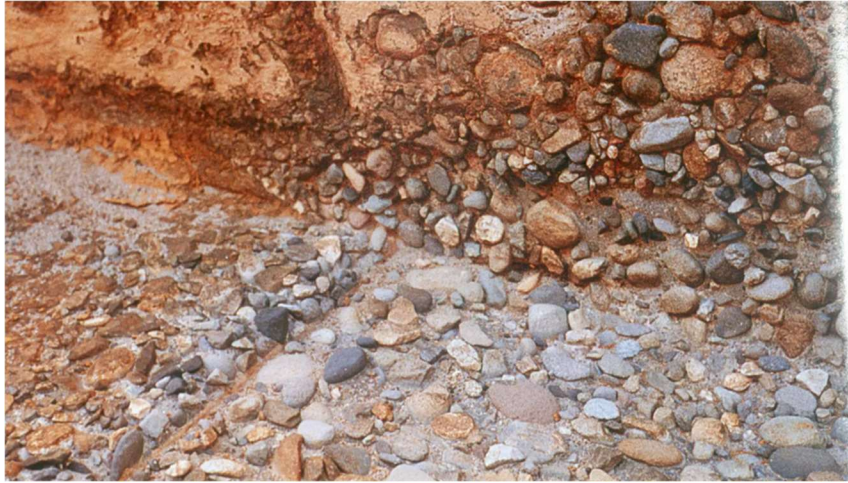
Ilustración 42 Lavado de la pasta de cemento por ataque químico
Fuente: (Arango Mejía, 2013)

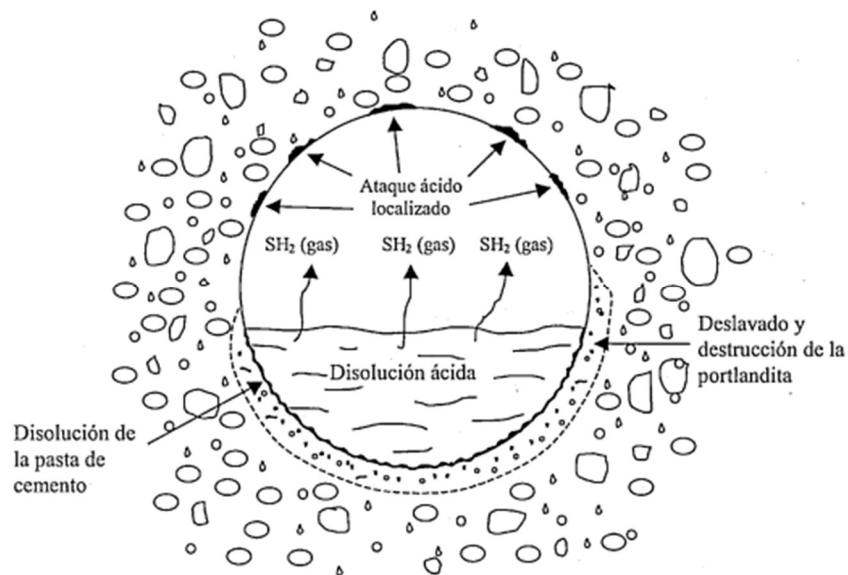
*Ilustración 47 Tubería de concreto atacada por una disolución ácida
Fuente: (Sanjuan Barbudo & Castro Borges, 2001)*

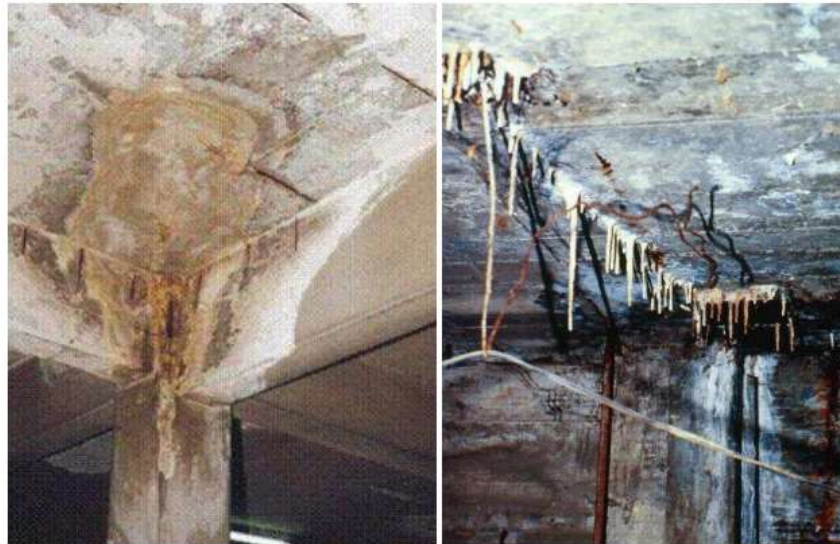
*Ilustración 52 Ataque y exposición de acero de refuerzo por aguas blandas.
Fuente: (Cerna Vásquez & Galicia Guarniz, 2010)*

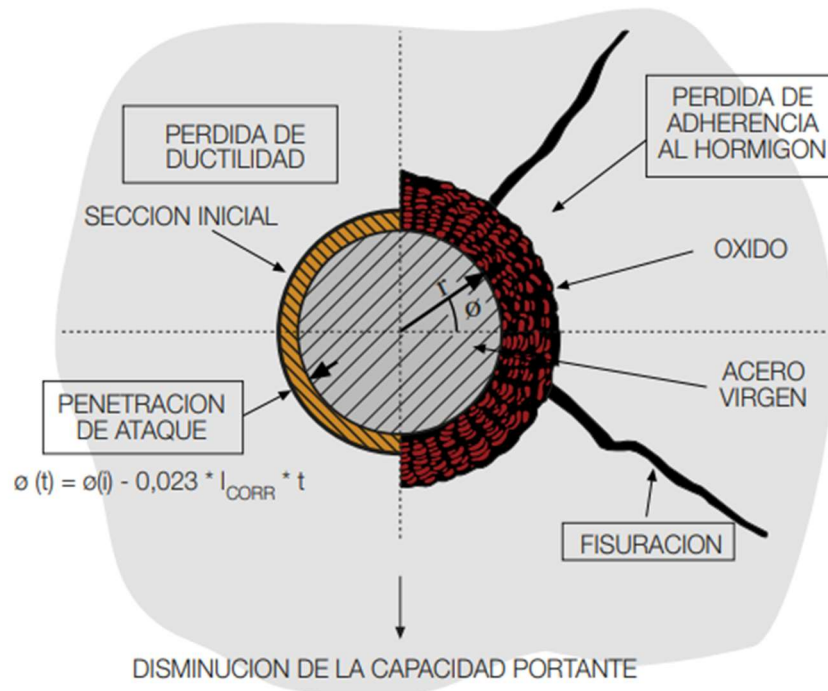
Ilustración 54 Esquema de afectación de la corrosión sobre la masa de concreto
Fuente: (Rondon, 2022)

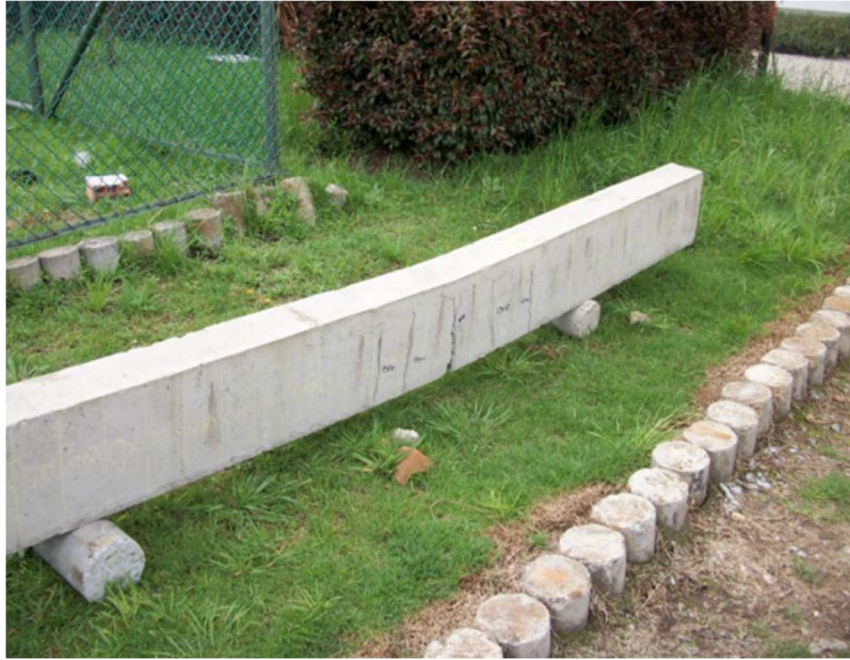
*Ilustración 63 Falla a flexión (fisuras perpendiculares a la dirección del acero longitudinal)
Fuente: (Beltran Riveros , 2011)*

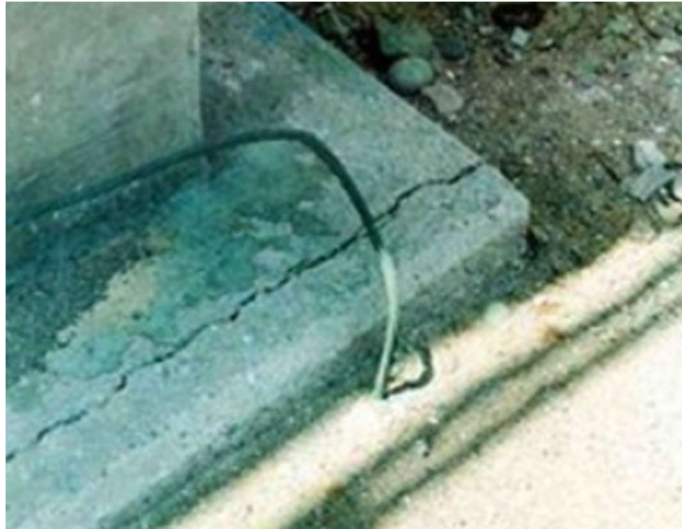
*Ilustración 66 Falla longitudinal por adherencia del acero de refuerzo
Fuente: (Cueva del ingeniero civil, 2011)*

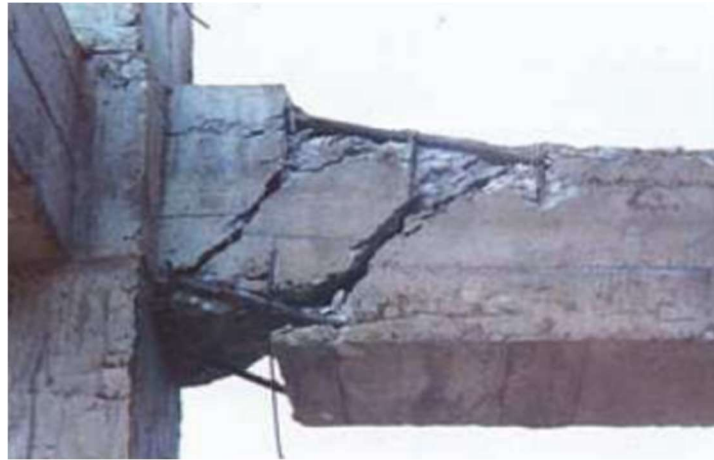
*Ilustración 68 Falla de viga por cortante en proximidades al apoyo
Fuente: (Serrano, 2023)*

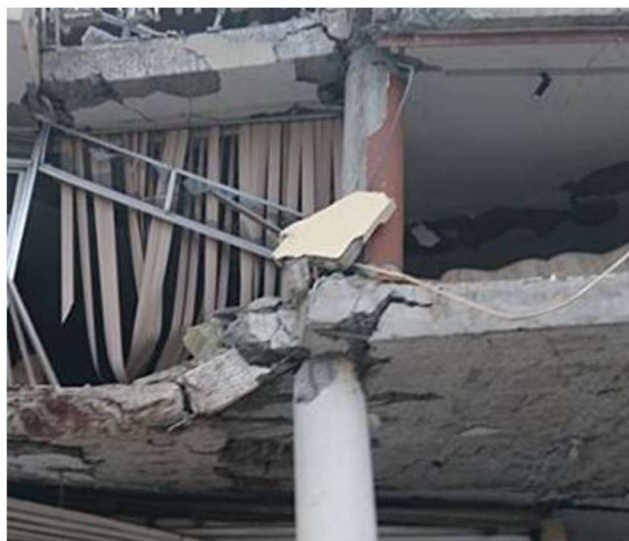
*Ilustración 75 Punzonamiento de columna en placa
Fuente: (Daños en estructuras de concreto, 2021)*

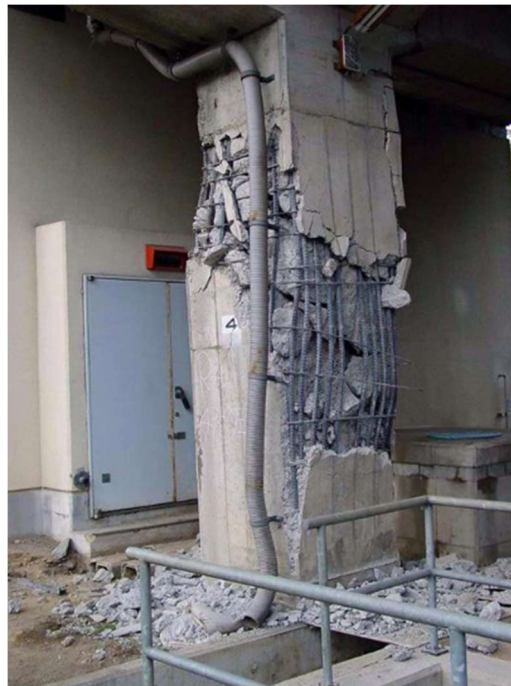
*Ilustración 78 Falla por compresión en columna de concreto reforzado
Fuente: (Arqzon, 2021)*

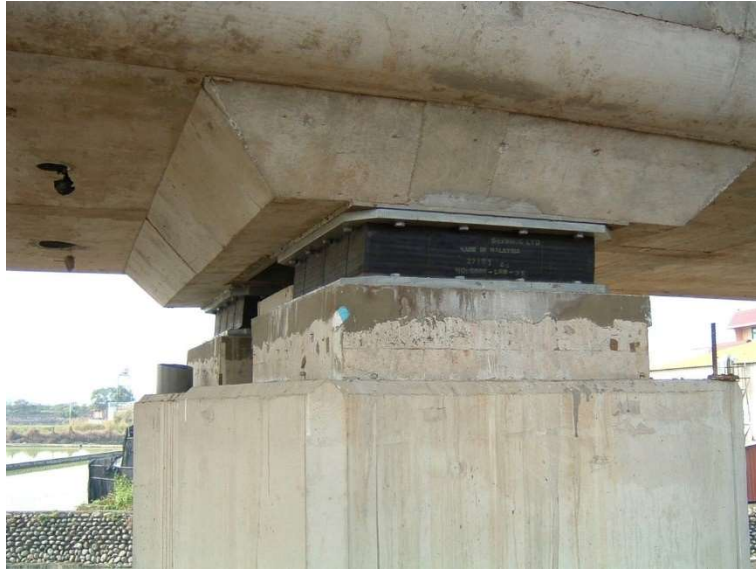
*Ilustración 85 Apoyo de viga mediante transición de colchón de neopreno
Fuente: (Global Rubber Corporation, 2023)*

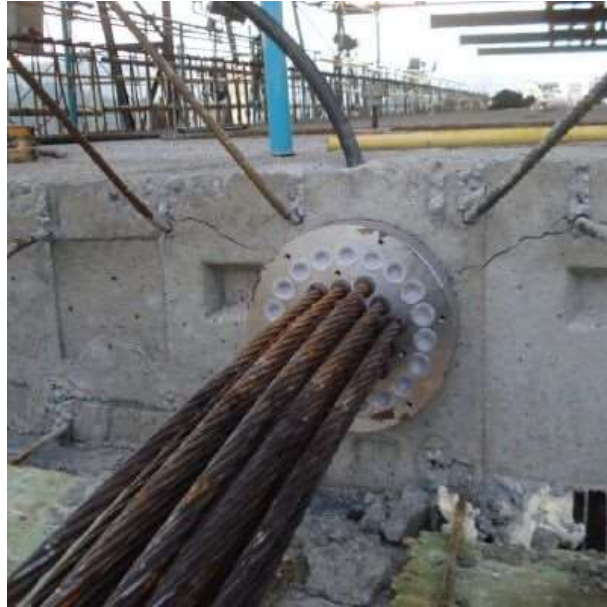
Ilustración 86 Fisuras por aplastamiento local en zona de anclaje de presfuerzo
Fuente: (Construblog, 2023)

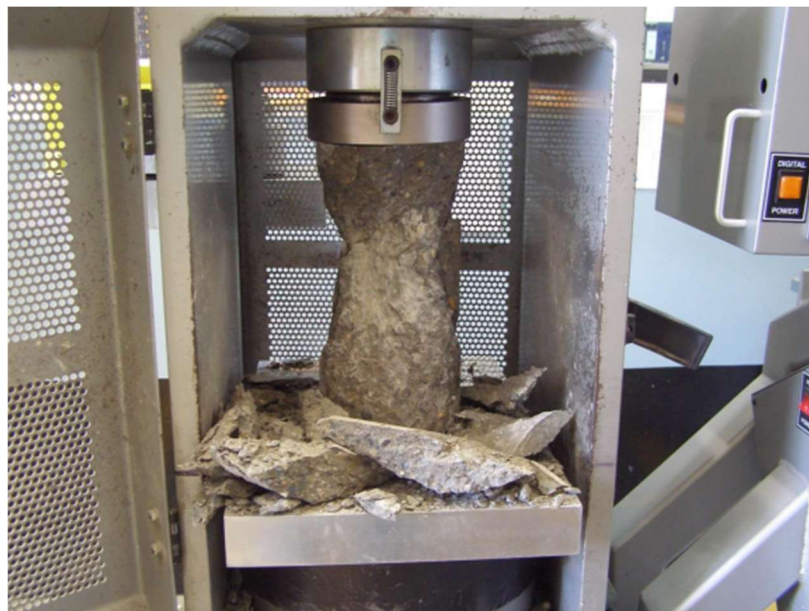
*Ilustración 88 Desintegración del concreto en ensayo de cilindro a compresión
Fuente: (Reyes Estrada, 2013)*

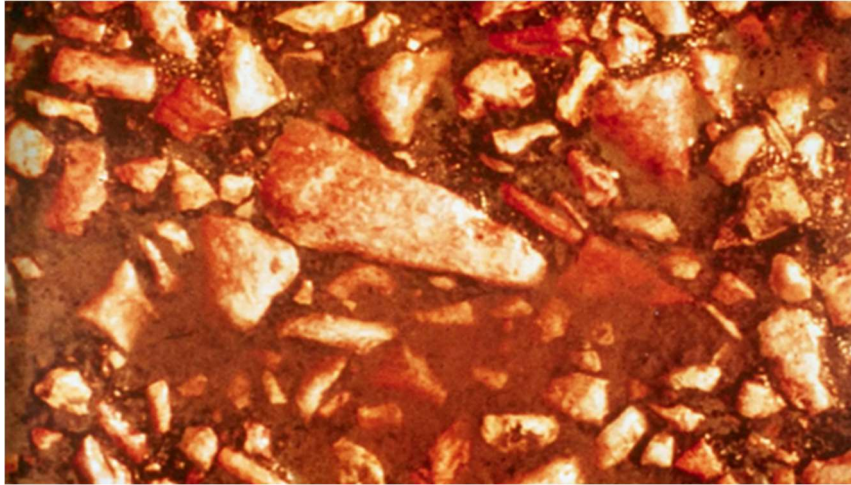
*Ilustración 89 Desgaste por abrasión de superficie de concreto.
Fuente: (Arango Mejía, 2013)*

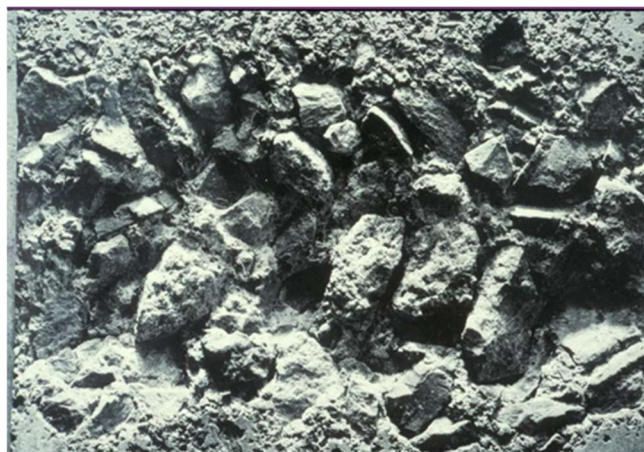
*Ilustración 92 Desgaste en la pasta de cemento por cavitación.
Fuente: (Arango Mejía, 2013)*

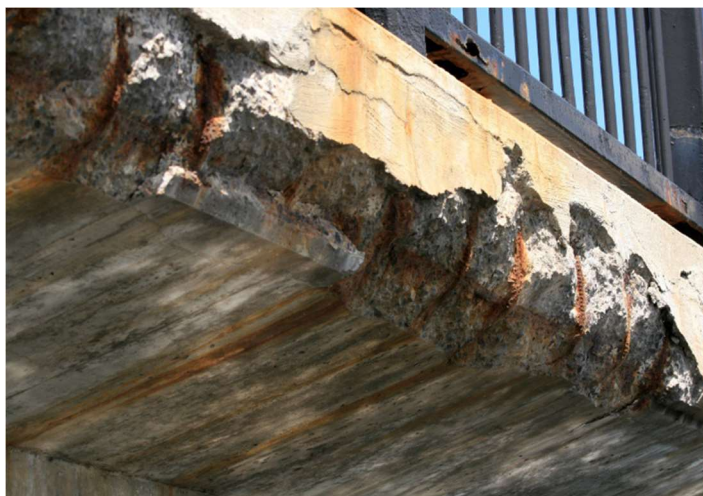
*Ilustración 94 Ataque biológico en estructura de concreto
Fuente: (Linex, 2018)*

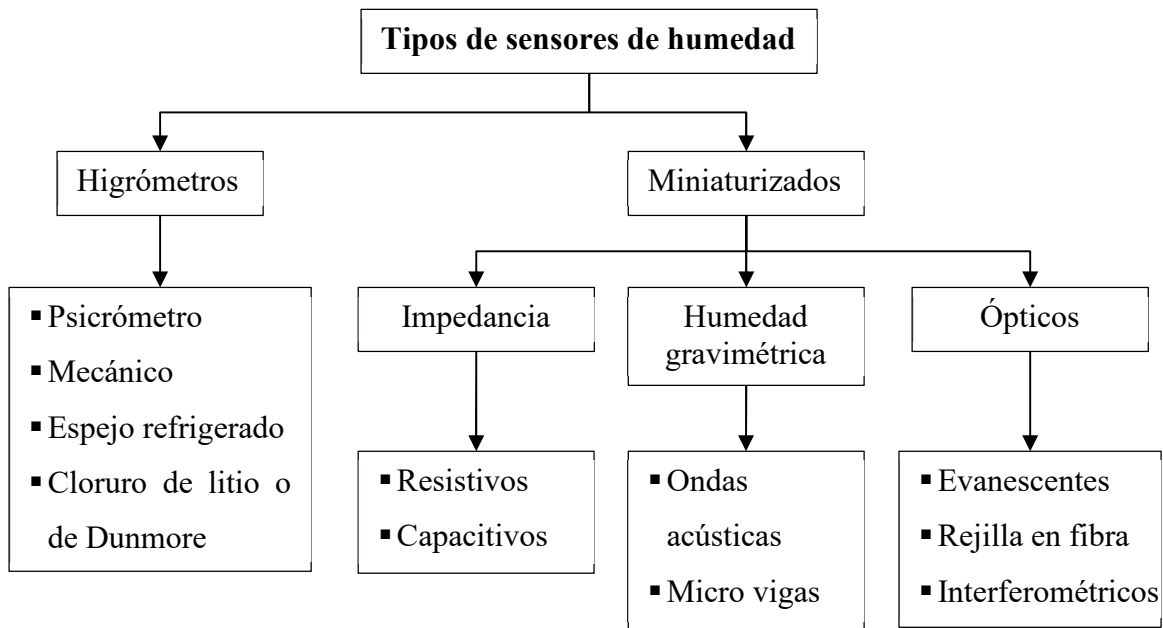
*Ilustración 96 Tipos de sensores para medición de humedad
Fuente: basado en información de (Melgar Beato, 2018)*

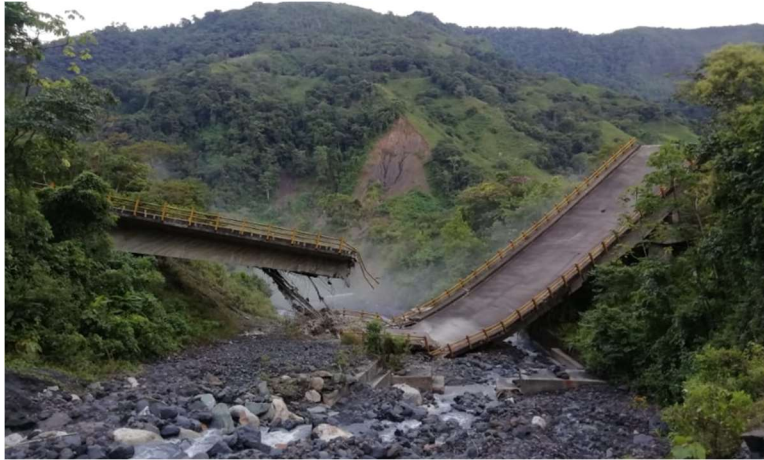
*Ilustración 101 Colapso puente La Orquídea 1
Fuente: (Martha Cifuentes, 2019)*
