METODOLOGÍAS PARA LA INVESTIGACIÓN DE FALLAS EN ESTRUCTURAS DE CONCRETO

ESCUELA COLOMBIANA DE INGENIERÍA JULIO GARAVITO
MAESTRÍA EN INGENIERÍA CIVIL
ÉNFASIS EN INGENIERÍA ESTRUCTURAL
BOGOTÁ D.C.

PROYECTO DE GRADO PARA OPTAR AL TÍTULO DE MAGISTER EN
INGENIERÍA CIVIL, CON ÉNFASIS EN INGENIERÍA ESTRUCTURAL

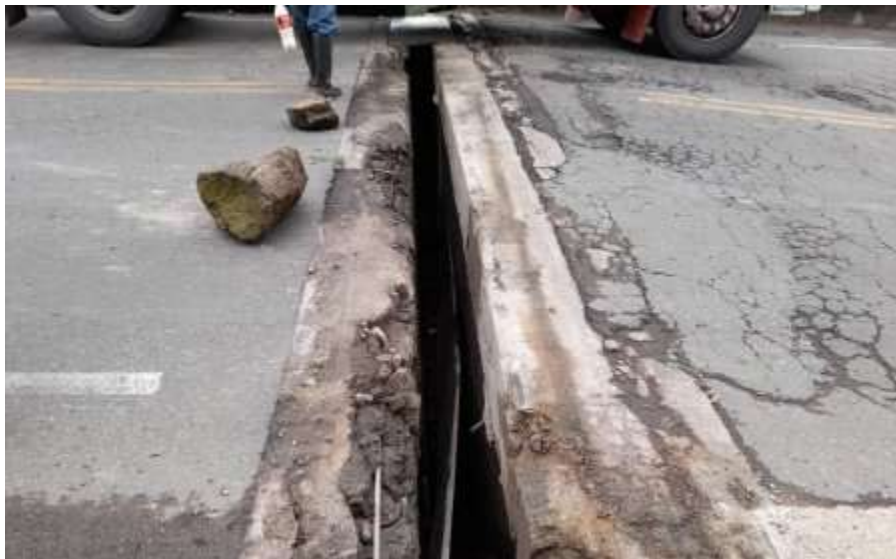
*Ilustración 102 Desacople de juntas en puente La Leonera
(Prensa Libre, 2022)*
