Evaluación de la vulnerabilidad estructural de viviendas informales: caso de estudio barrio Mirador de Corinto Soacha

Bogotá, D.C., 28 de febrero de 2024

Tesis para optar al título de magíster en Ingeniería Civil, con énfasis en estructuras

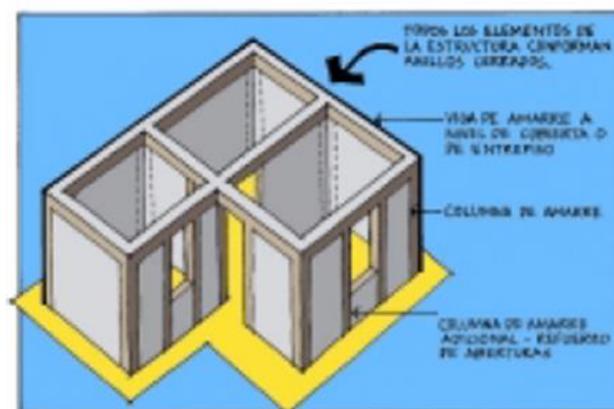
Ilustración 7. Mampostería confinada. Fuente [16]

La disposición de columnas y vigas de confinamiento dependen del espesor de los muros, de la relación de esbeltez y la configuración de muros y aberturas. Para el NSR-10, las columnas deben ubicarse en los extremos de todos los muros, en las intersecciones de estos, en lugares intermedios a distancias no mayores de 35 veces el espesor efectivo del muro, 1.5 veces la distancia vertical entre elementos horizontales de confinamiento o 4m. En cuanto a las vigas de confinamiento deben colocarse en el arranque y el remate del muro, en los entrepisos y a distancias libres verticales no mayores a 25 veces el espesor del muro. Tanto vigas como columnas deben configurar anillos cerrados de confinamiento, así como terminar con un anclaje de 90° sobre un elemento transversal [4].

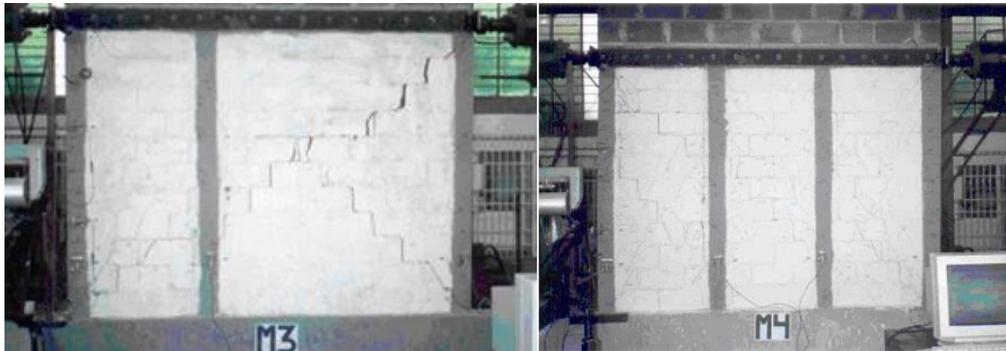
Ilustración 8. Patrones de agrietamiento en relación con el número de paños. Fuente [25]

Por otro lado, la resistencia de los muros de mampostería depende del área de la sección transversal del muro y no del número de elementos confinantes presentes en los mismos. Ensayos experimentales han mostrado que el agrietamiento inicial en este tipo de muros se produce en las pegas de la mampostería confinada, sin embargo, estos se extienden a

través del muro y se pueden redistribuir en la medida en que se aumenta el número de paños confinados disminuyendo la separación de las columnetas [25].

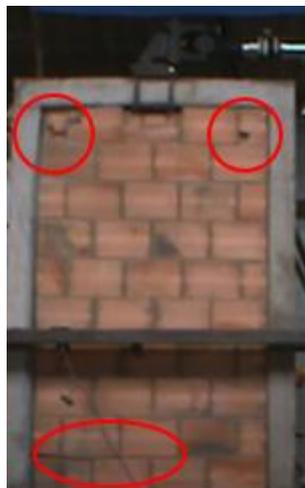
Ilustración 9. Ensayo de muro esbelto confinado, Escuela Colombiana de Ingeniería Julio Garavito. Fuente [26]

- A) Falla por flexión, esta tipología de falla es típica en muros esbeltos, se origina por la fluencia del acero longitudinal debido a excesos de tensiones que además aumentan los esfuerzos de compresión en las esquinas [24].

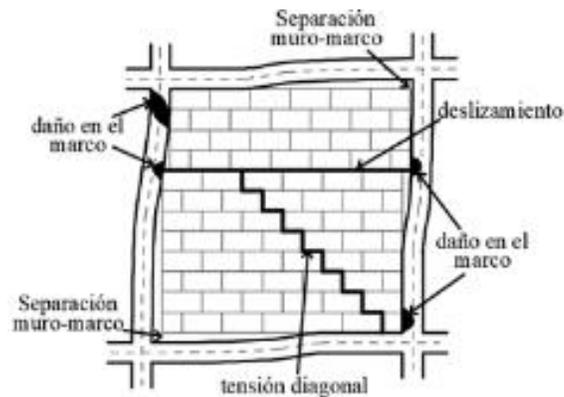
Ilustración 10. Falla por deslizamiento. Fuente [25]

- B) Falla de cizallamiento por deslizamiento, se produce porque el esfuerzo cortante es mayor que la resistencia, en esta falla se genera un deslizamiento horizontal de una parte del muro sobre una junta lo que conlleva a la formación de una columna corta y la rotulación plástica en el punto de cizallamiento [24].

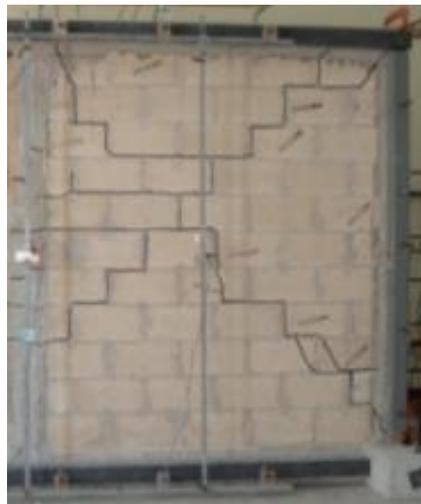
Ilustración 11. Falla por deslizamiento. Fuente [27]

- C) Falla por tensión diagonal, es producida porque la resistencia a tensión en la diagonal del muro supera la resistencia a la tensión de mampostería, provocando el agrietamiento a lo largo del muro [24].

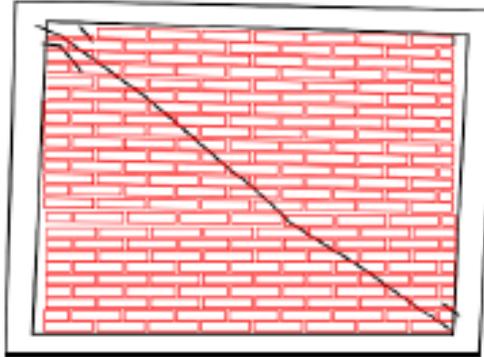
Ilustración 12. Falla por deslizamiento. Fuente [25]

- D) Falla de división por compresión diagonal, se produce cuando existe una separación entre la mampostería y las columnas de concreto en las esquinas descargadas, esto

genera un puntal lo que a su vez provoca un aplastamiento de las unidades de mampostería [24].

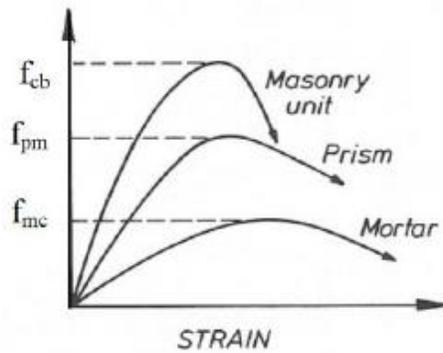
Ilustración 14. Resistencia a la compresión para la mampostería y sus componentes. Fuente [30]

Al evaluar la resistencia a la compresión de cada elemento del sistema, se ha encontrado que esta es mayor en las unidades de mampostería en comparación con los morteros de pega. Bajo esta hipótesis, los estudios desarrollados por Paulay y Priestley (1992), demostraron que la resistencia a la compresión del prisma de mampostería está en un nivel intermedio de la de sus componentes [30]. De acuerdo con investigaciones realizadas por la Escuela Colombiana de Ingeniería Julio Garavito y Build Change [29], sobre unos especímenes de mampostería con bloque N.5, la resistencia a la compresión del mortero de pega, la pieza de mampostería y el murete son 11.13 MPa, 2.48 MPa y 1.94 MPa, respectivamente.

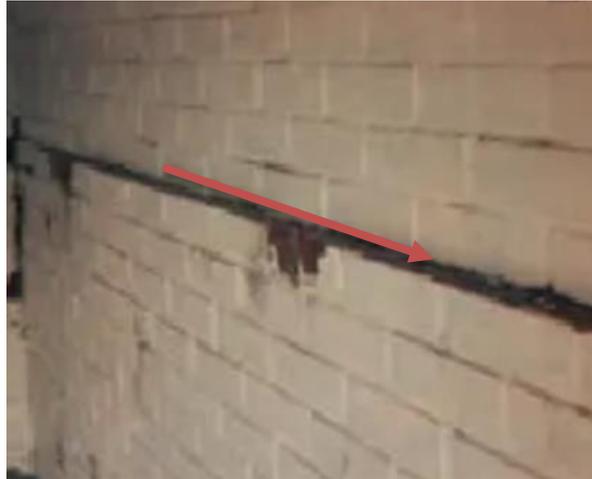
Ilustración 17. Falla por deslizamiento. Fuente [32].

- 1) Deslizamiento por fisuración, es un tipo de falla controlada por deformación debido a que el mortero de pega no tiene resistencia a la tensión, por esta razón, en el conjunto es quien primero muestra un patrón de fisuración longitudinal, suele ser muy común cuando la proporción del cemento es baja para el mortero de pega [30].

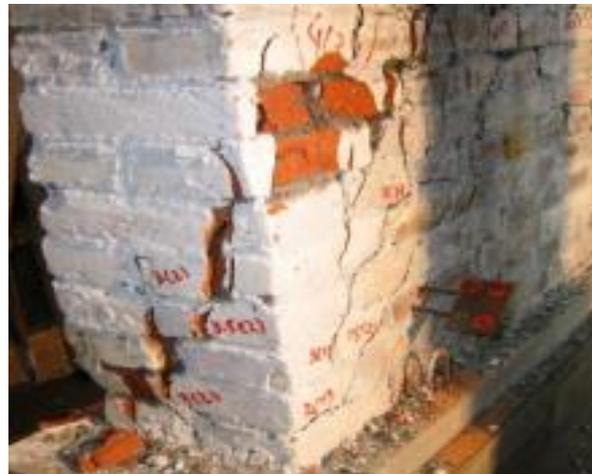
Ilustración 18. Falla por compresión. Fuente [33]

- 2) Aplastamiento por compresión, se genera una articulación en la base del muro, bien sea por falta de un sistema de anclaje o una carga axial importante; este mecanismo genera que el muro gire en su propio plano, lo que conlleva a un aumento de las sollicitaciones de compresión en la base del muro y la falla por aplastamiento.

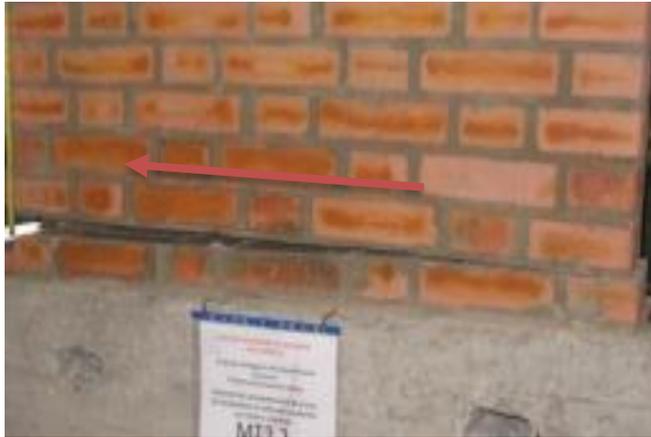
Ilustración 19. Falla por desprendimiento en la base. Fuente [34]

- 3) Desprendimiento en la base, es un tipo de falla que se presenta junto con la de aplastamiento, ya que el giro del muro provoca el desprendimiento de un lado. Suele ocurrir porque el muro tiene una alta resistencia al corte y una baja carga axial.

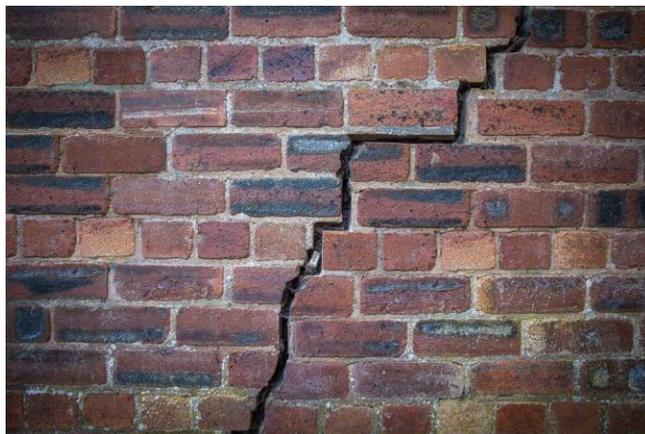
Ilustración 20. Falla por agrietamiento diagonal. Fuente [34]

- 4) Agrietamiento diagonal, suele presentarse por que el mortero de pega tiene una alta resistencia a la compresión con respecto a la unidad, esta se genera de forma súbita y compromete la resistencia del muro.

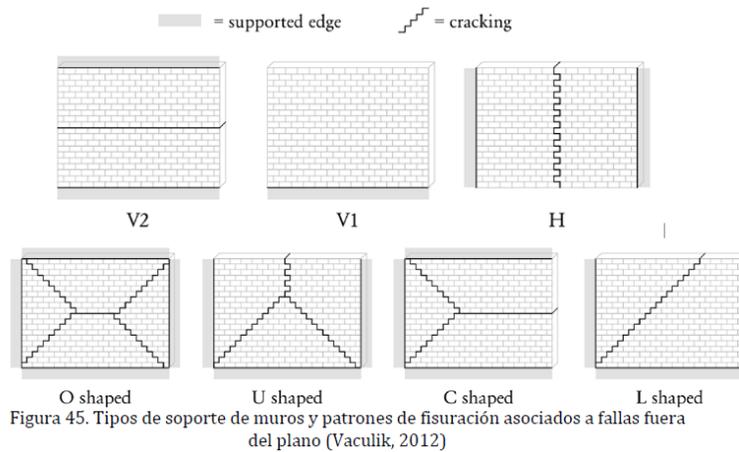
Ilustración 21. Fallas por carga lateral fuera del plano. Fuente [35]

- 5) Carga lateral fuera del plano, se presentan esfuerzos de flexión fuera del plano debido a sollicitaciones por cargas horizontales como sismo o viento, es una falla local que compromete la capacidad general del muro, depende del tipo de soporte con respecto a la edificación.

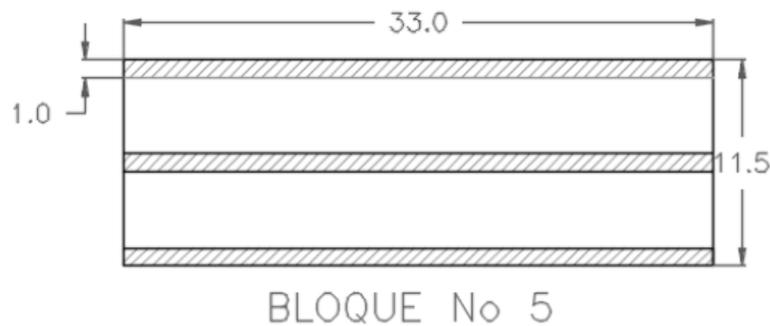
Ilustración 23. Dimensiones típicas de un bloque #5 (Elaboración propia, 2024)

La resistencia a corte de la edificación, depende del área neta de muros disponibles para tomar el cortante, por esa razón, el documento AIS 410-23 define un factor que relaciona el área bruta de los bloques con su área efectiva a corte (C_N), este es nombrado como el factor de área neta y está definido como la relación entre el porcentaje de área sólida del bloque en consideración y el porcentaje de área sólida del bloque de referencia que corresponde a un bloque #5, para el cual el factor corresponde a 24.8%; dicho factor es obtenido de la siguiente manera:

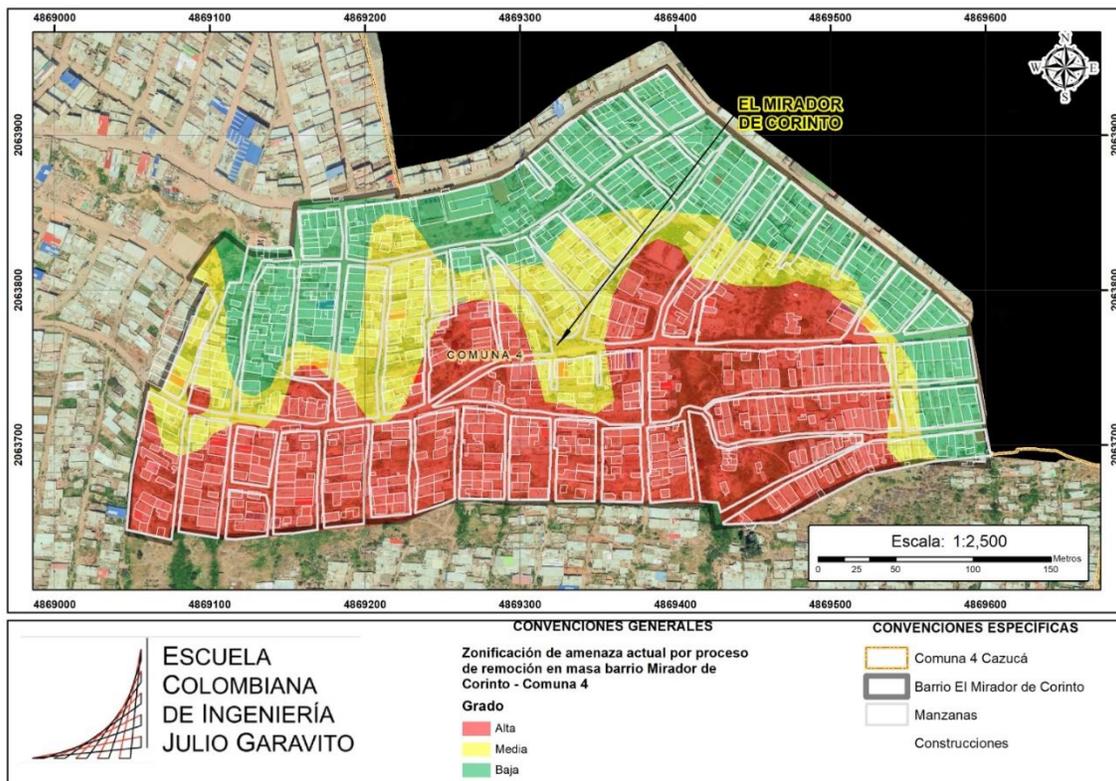
Ilustración 30. MAPA DE ZONIFICACIÓN POR PROCESOS DE REMOCIÓN DE MASA (Elaboración propia, 2024, ADAPTADO DE [48])

Susceptibilidad por movimientos en masa tipo deslizamiento: Según el estudio mencionado, al menos el 85 % del terreno en estudio es susceptible a movimientos en masa, pero en la mayoría de los casos este riesgo es mitigable con alguna obra, por lo que se pudo considerar un universo de al menos 400 viviendas. A continuación, se presentan mapas de localización general del caso de estudio y el mapa de amenaza por remoción en masa, cabe señalar, que la zona verde corresponde a un sector donde la amenaza es baja, la zona amarilla corresponde a una amenaza mitigable con el algún tipo de obra y las rojas están en riesgo alto.

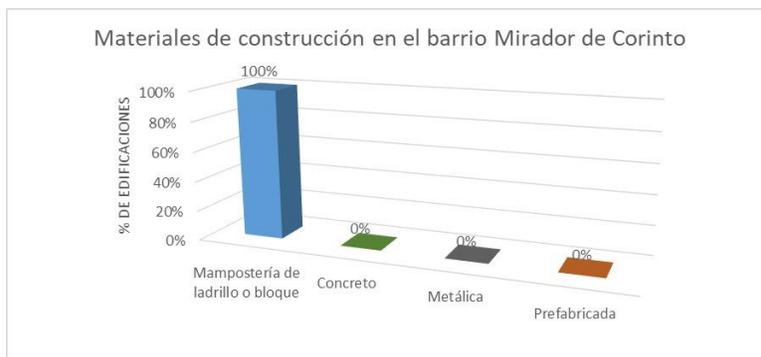
Ilustración 33. Materiales de la construcción en el barrio mirador de corinto (Elaboración propia, 2024)

- 1) Material de construcción:** Considerando la naturaleza de las metodologías a aplicar, se tomarán datos solamente para viviendas en mampostería, sin embargo, en el caso de estudio se evidenció presencia de viviendas en materiales prefabricados.

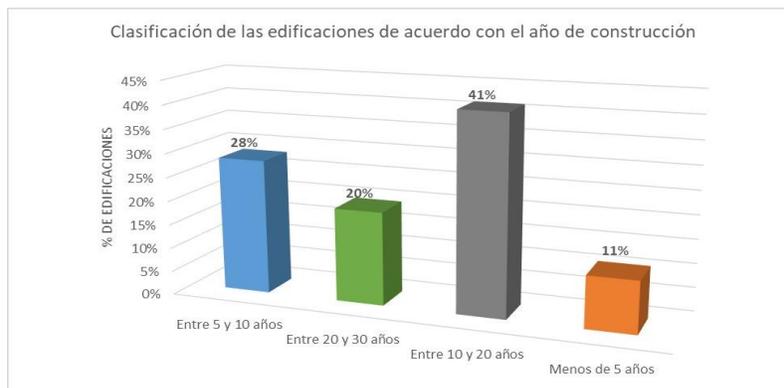
Ilustración 34. Clasificación de las edificaciones de acuerdo con el año de construcción (Elaboración propia, 2024)

- 2) Año de construcción:** La mayoría de las edificaciones tiene entre 10 y 20 años, un 28% tienen entre 5 y 10 años, un 20% tienen más de 20 años y un 11% tiene menos de 5 años.

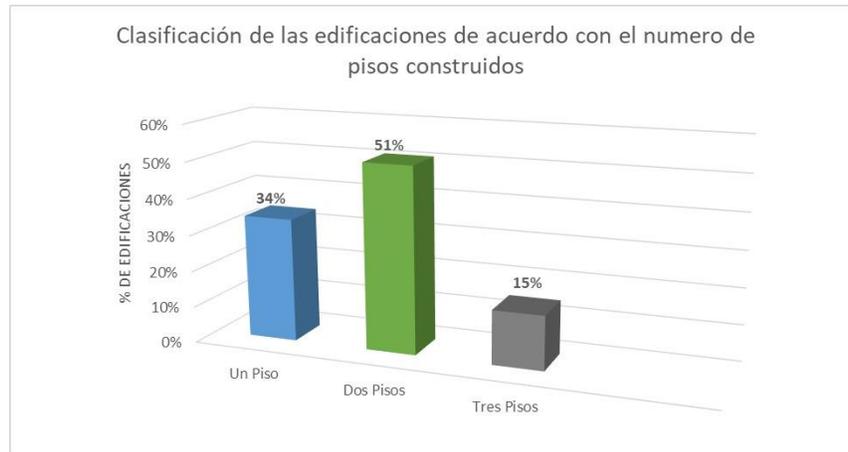
Ilustración 35. Clasificación de las edificaciones de acuerdo con el número de pisos del edificio (Elaboración propia, 2024)

- 3) Número de pisos construidos:** La mayoría de las edificaciones son de dos pisos con un 51%, las de un piso corresponden a un 34% y un 15% a tres pisos.

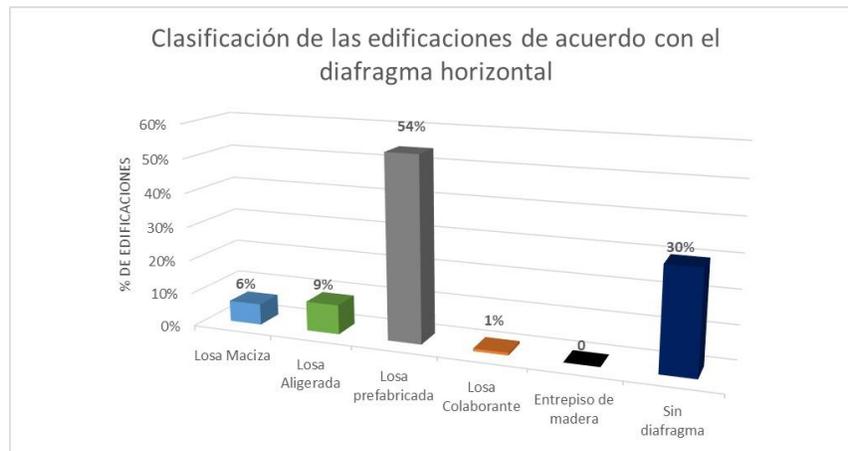
Ilustración 36. Clasificación del tipo de diafragma horizontal (Elaboración propia, 2024)

4) **Tipo de diafragma horizontal:** El 54% de las edificaciones presenta losas prefabricadas tipo bloquelon Santa Fe, el 9% presenta losas aligeradas, el 6% losas macizas, el 1% presenta losa colaborante y el 30% se consideró que no presentaba diafragma, esta condición esta descrita para casas de un piso.

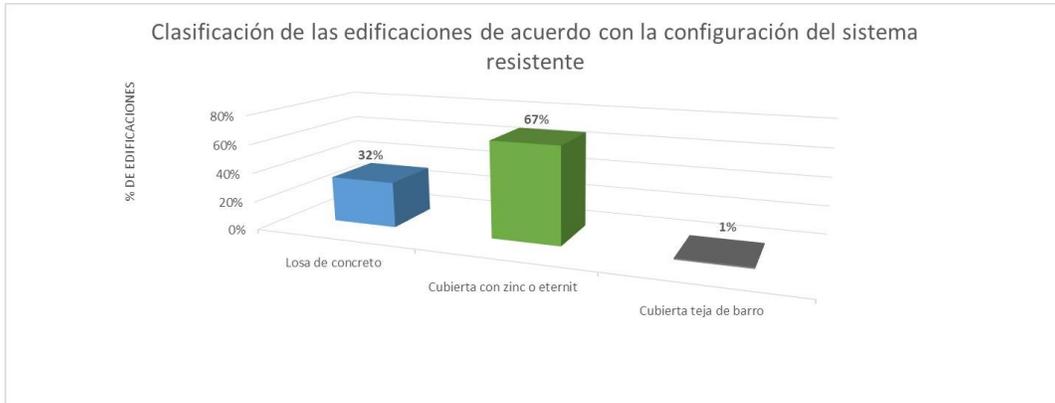
Ilustración 37. Clasificación de los tipos de cubierta (Elaboración propia, 2024)

encontraban mal apoyadas; el 32% presenta losas de concreto, el 1% presenta tejas de barro.

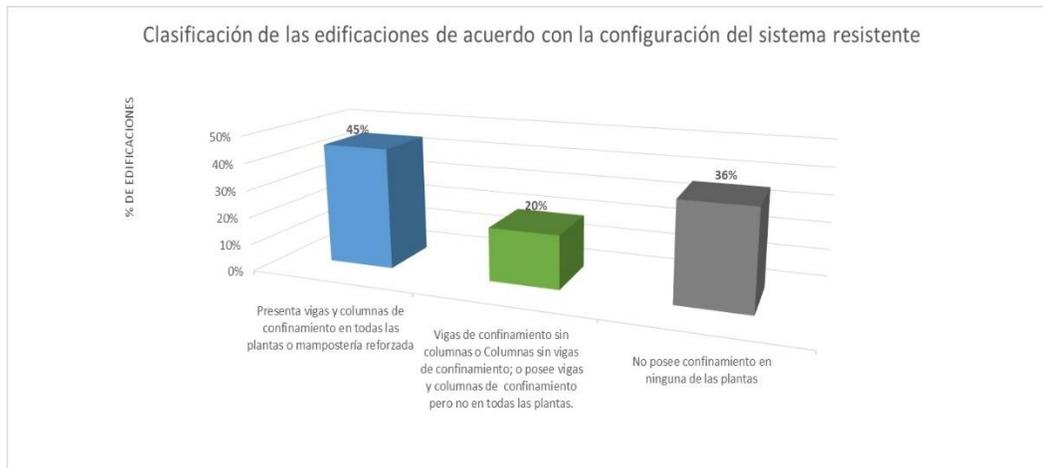
Ilustración 38. Clasificación de los tipos de confinamiento (Elaboración propia, 2024)

6) Clasificación de los confinamientos: El 45% de las edificaciones presenta confinamientos en las plantas, el 20% presenta confinamiento incompletos o inadecuados y el 36% no poseen confinamientos.

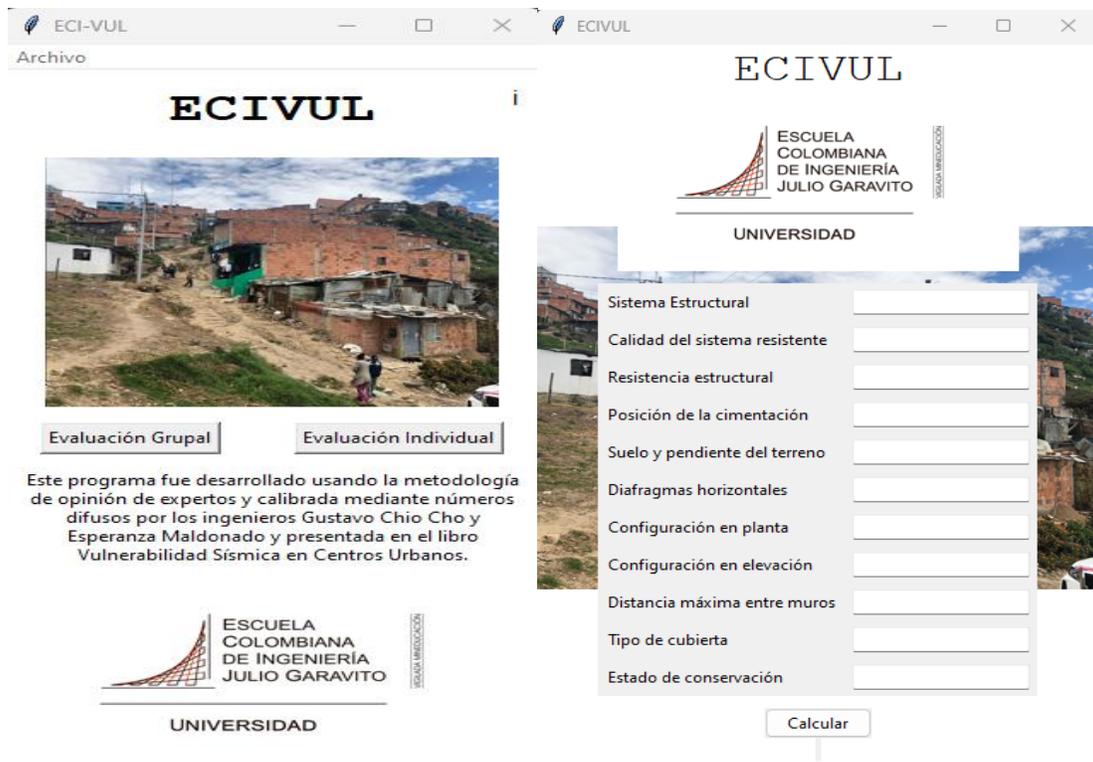
Ilustración 41. A la izquierda interfaz de inicio del programa ecivil; a la derecha interfaz para recolección de datos de entrada para evaluación individual (Elaboración propia, 2024)

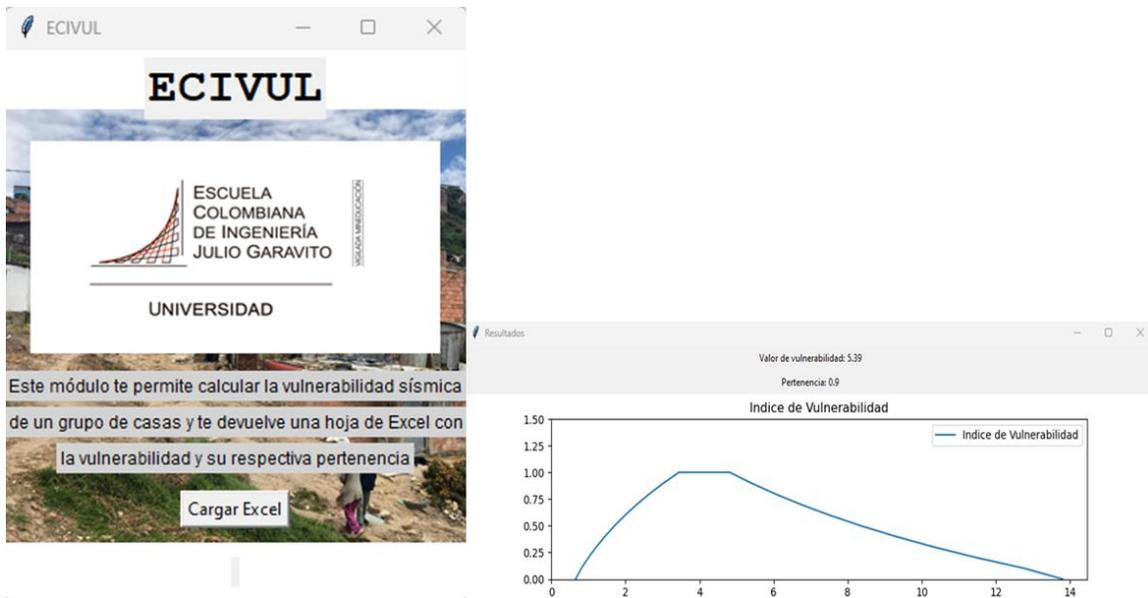
Ilustración 42. A la derecha, pestaña de evaluación grupal ECIVUL. A la izquierda resultado entregado para evaluación individual (Elaboración propia, 2024)

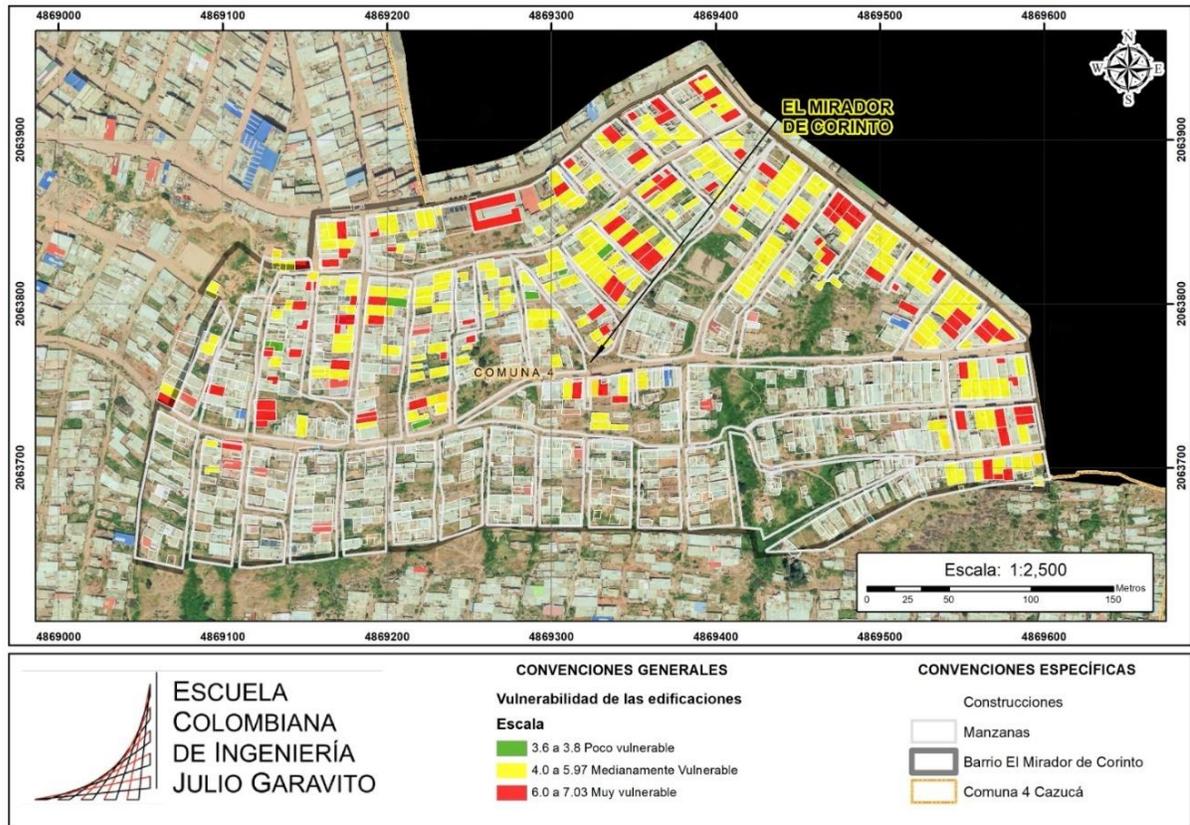
Ilustración 46. Mapa de vulnerabilidad sísmica, barrio mirador de corinto Soacha (Elaboración propia, 2024)

A continuación, se presenta el mapa de vulnerabilidades, que supone el insumo más importante para entrega a la alcaldía de Soacha pues muestra de manera explícita la condición de las viviendas.

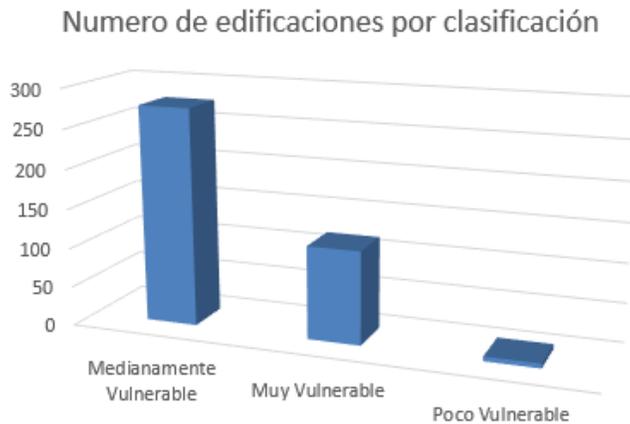
Ilustración 49. Clasificación de la vulnerabilidad para las edificaciones de mirador de corinto (Elaboración propia, 2024)

Como se evidencia en la Ilustración 49, el 69 % de las edificaciones son medianamente vulnerable, el 30 % muy vulnerable y el 2 % de edificaciones poco vulnerables, 6 casas con buena simetría, un solo piso y techo liviano.
