**COMPORTAMIENTO ANTE CARGAS
CÍCLICAS DEL REFORZAMIENTO DE
UNIONES VIGA-COLUMNA DE CONCRETO
REFORZADO CONSTRUIDAS ANTES DEL
CÓDIGO DE 1984 UTILIZANDO CFRP**

Maestría en Ingeniería Civil

2017

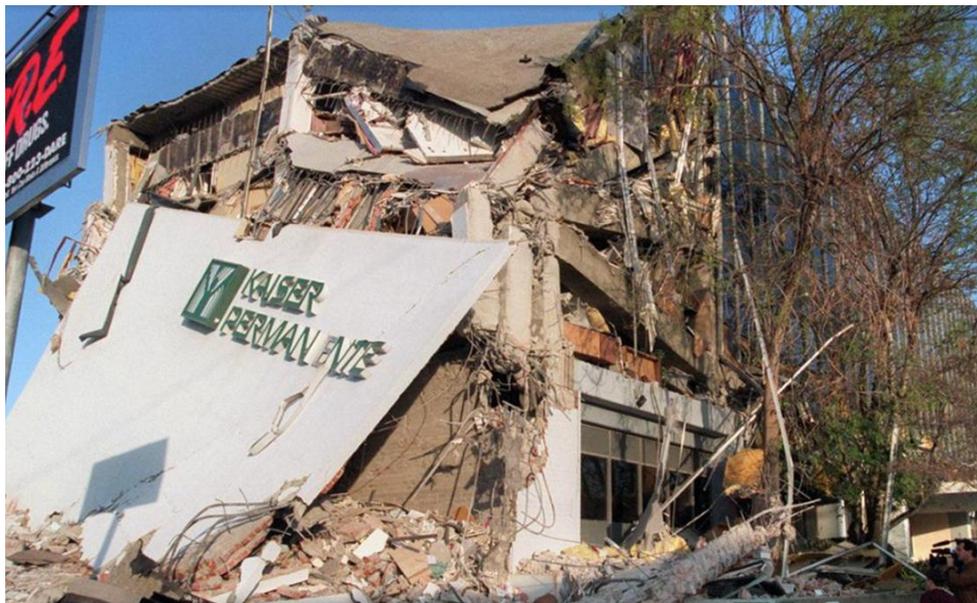
Figura 2-1: Colpaso del Edificio Kaiser Permanent durante sismo de Northridge (Taylor, 2014)

Muchas fallas de estructuras durante terremotos (Japon, 1978; Algeria, 1980; Italia, 1980; Grecia, 1981; México, 1985; Northridge, 1994; Taiwan, 1999; Turkia, 1999 y 2002) (Figuras 2-1 y 2-2) han mostrado la vulnerabilidad de las uniones viga-columna de concreto reforzado que fueron construidas antes de que se adoptaran los códigos de diseño sísmico o que se construyeron sin tener en cuenta las consideraciones sísmicas, incluso ya existiendo códigos que las exigían.

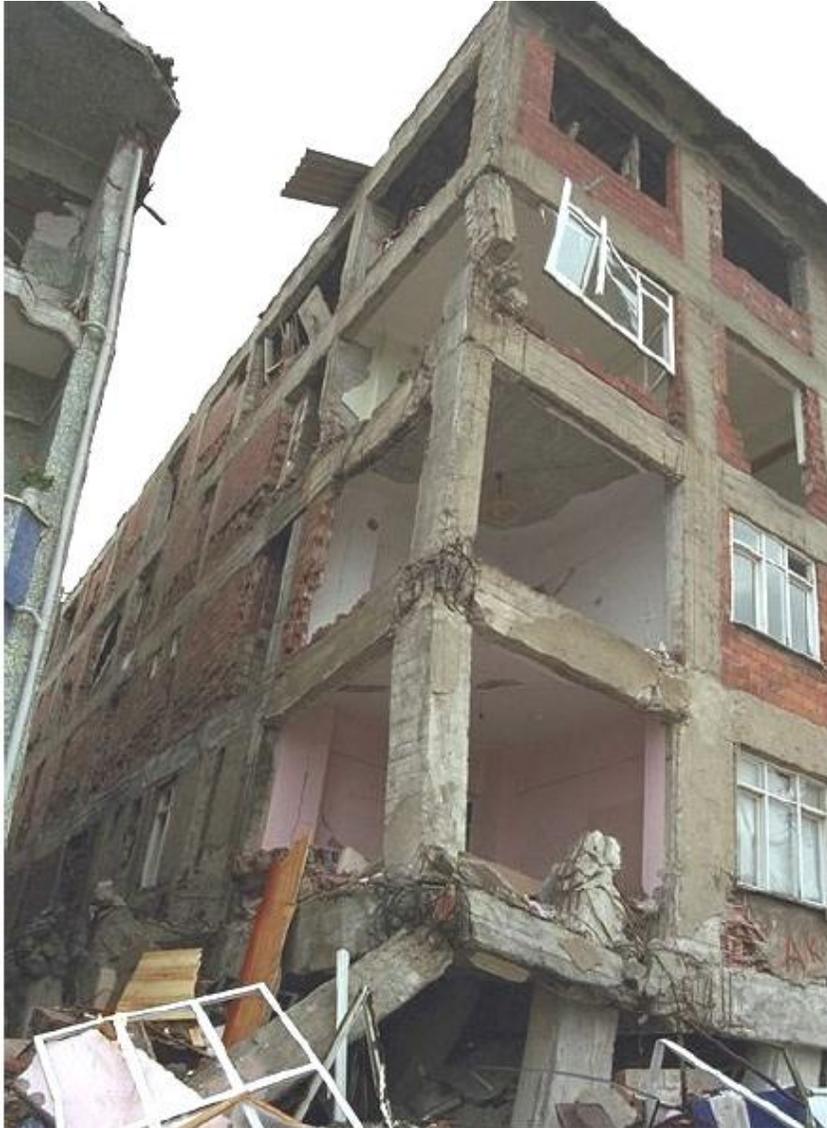
Figura 2-2: Falla en uniones exteriores durante el sismo de Izmit, Turkía en 1999 (F. Danesh, 2008)

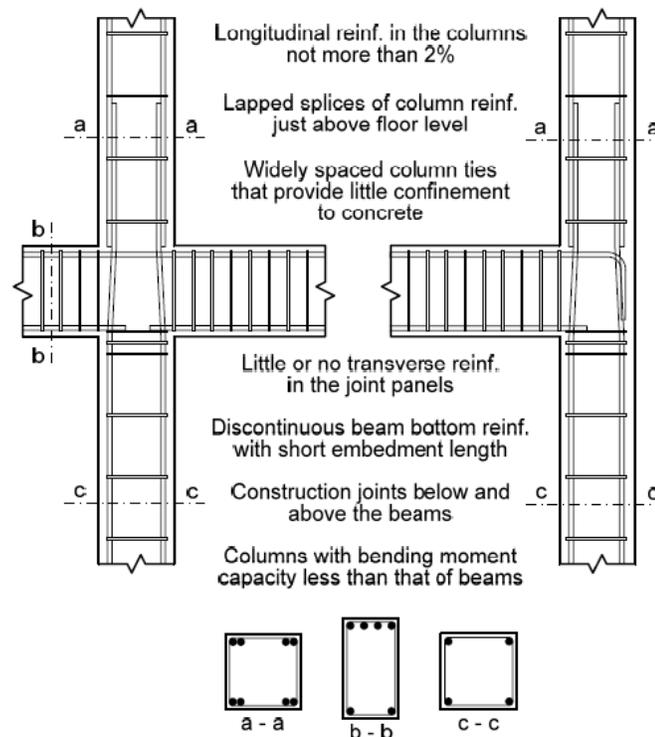
Figura 2-3: Detallamiento típico de estructuras de concreto ligeramente reforzadas (Attila Beres et al., 1996)

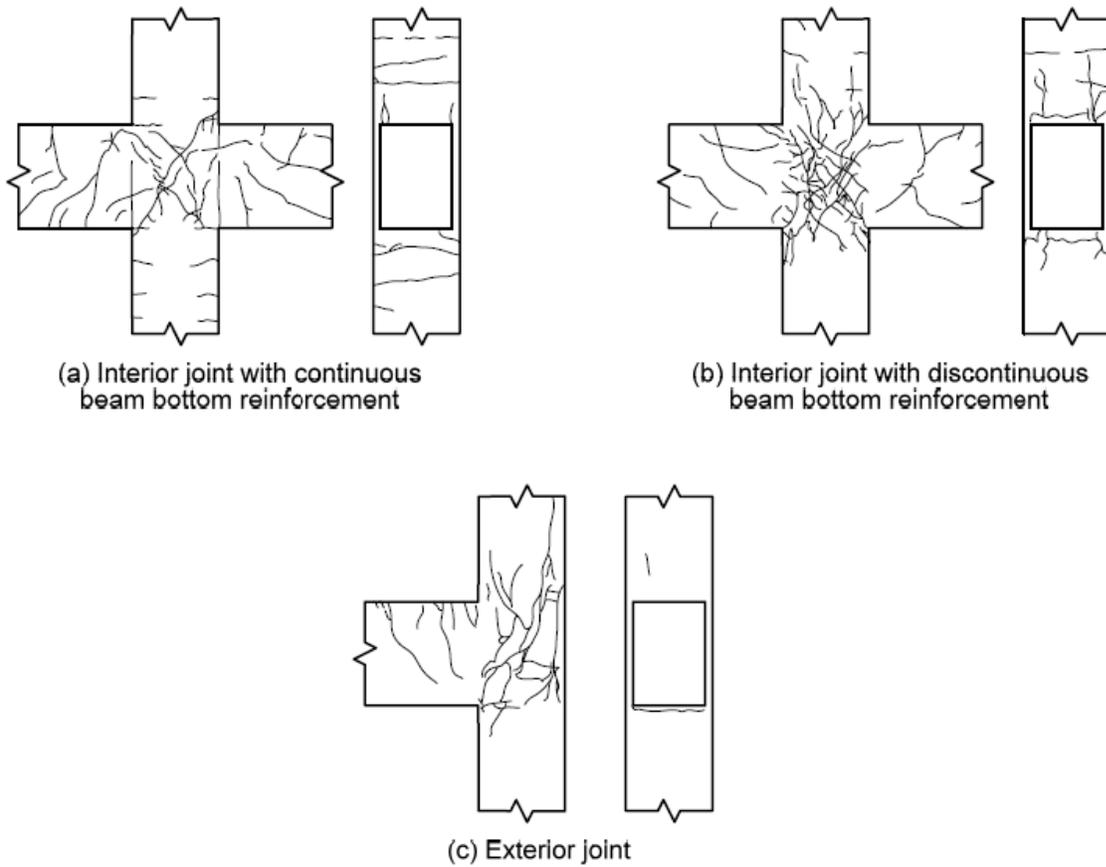
Figura 2-4: Patrones típicos de fisuración en uniones con detallamiento no sísmico. (Beres, A., Pessiki, S. P., White, R. N., and Gergely, 1991)

En los ensayos de los nudos exteriores, se observó que las fisuras iniciales alrededor de la zona de anclaje del refuerzo de la viga se desarrollaban diagonalmente hacia la zona de traslape de la columna, y se extendieron hacia abajo por la columna, ocasionando el descascamiento de una parte importante de la columna y abriendo las barras superiores de la viga. (Figure 2.4c).

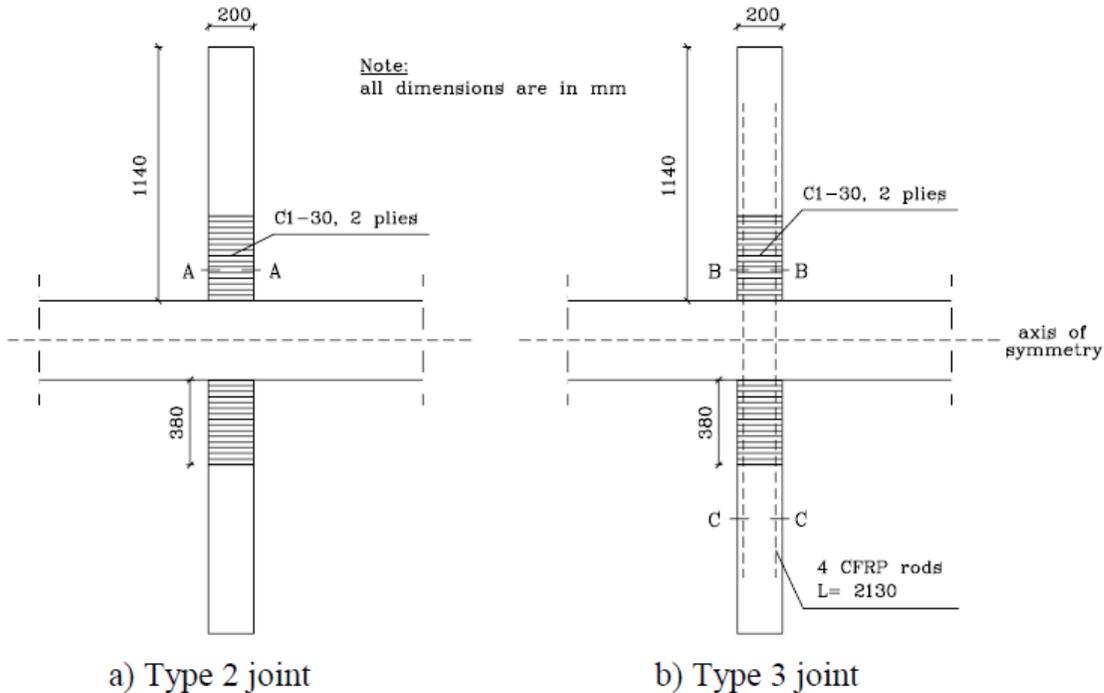
Figura 2-5: Vista frontal de las uniones reforzadas Tipo 2 y Tipo 3 (Prota et al., 2001)

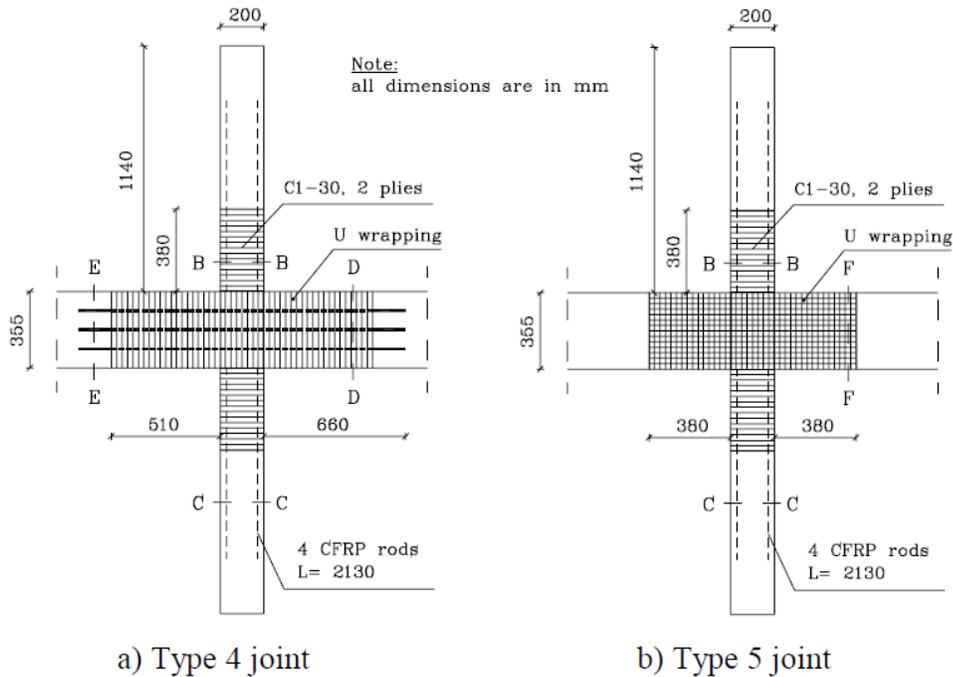
Figura 2-6: Vista frontal de las uniones reforzadas Tipo 4 y Tipo 5 (Prota et al., 2001)

Cuando se reforzó también la zona del nudo y los extremos de la viga (esquema de reforzamiento tipo 4, figura 2-6a), la falla se presentó en la interface columna-nudo. En cuanto a la resistencia de los especímenes reforzados con respecto a los especímenes sin reforzar, para el esquema tipo 2 la ganancia fue del 7% para el caso de carga axial baja y alrededor del 30% para el caso de carga axial alta; para el esquema tipo 3, la ganancia fue del 39% para carga axial baja y del 62% para carga axial alta, mientras que para el esquema tipo 4, la ganancia fue del 37% para carga axial baja y del 83% para carga axial alta.

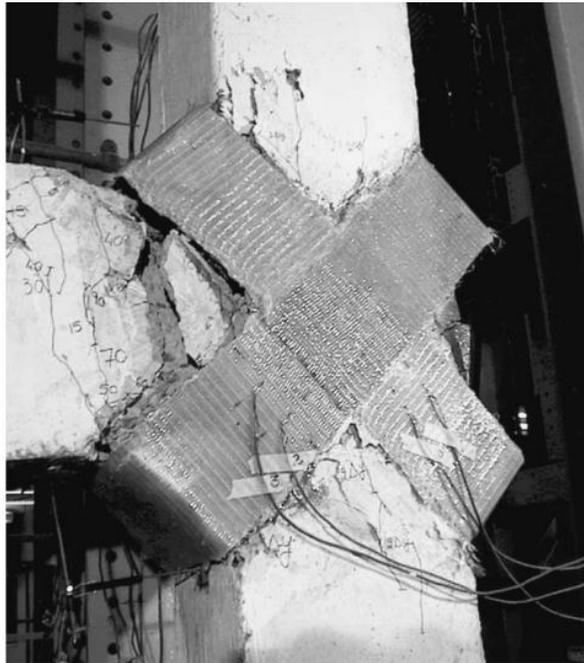
Figura 2-7: Modo de falla del espécimen T9 (Ghobarah, A., and Said, 2002)

Así mismo, Ghobarah y Said (Ghobarah, A., and Said, 2002) construyeron cuatro uniones exteriores viga-columna, tratando de simular las prácticas constructivas empleadas en las edificaciones anteriores a los años 1970s (figura 2-9a). Las uniones fueron diseñadas de tal manera que las vigas y columnas tuviesen la misma sección (25x40cm), sin embargo, la viga estaba más reforzada que la columna, resultando en una configuración de columna débil/viga fuerte. A su vez, no se colocó refuerzo transversal dentro del nudo. Por lo anterior, se pretendió que el espécimen presentase un modo de falla por cortante en el nodo. De los cuatro especímenes, los T1 y T2 se ensayaron sin ningún tipo de refuerzo para dos valores distintos de carga axial constante en la columna, 600 y 300 kN (20% y 10% de la capacidad de la columna) respectivamente. Estos especímenes de control fueron posteriormente reparados y reforzados con tejidos GFRP en forma de U, los cuales fueron nuevamente ensayados bajo los nombres T1R y T2R. En el espécimen T1R, se utilizó un solo tejido GFRP con fibras bidireccionales tejidas a ± 45 grados colocado solo en el área del nudo, mientras que en el T2R se utilizaron 2 capas de GFRP unidireccionales, las cuales se extendieron arriba y abajo del nudo y luego fueron rodeadas por fibras que envolvían la columna. En ambos especímenes, se adicionaron anclajes mecánicos en los finales de las fibras que consistían en platinas metálicas fijadas por medio de varillas roscadas que atravesaban el nudo, cuyo objetivo era el de permitir el desarrollo de la capacidad total de la fibra y prevenir su delaminación prematura. Los especímenes T4 y T9 correspondieron a uniones reforzadas sin existir ningún daño en ellas. El T4 se reforzó similar al T1R, con la diferencia de que este no tenía el anclaje mecánico (las platinas ancladas) en la fibra del nudo. El reforzamiento del espécimen T9 consistía en tres capas de tejido GFRP unidireccionales, las cuales fueron colocadas diagonalmente a ± 45 grados (figura 2-7).

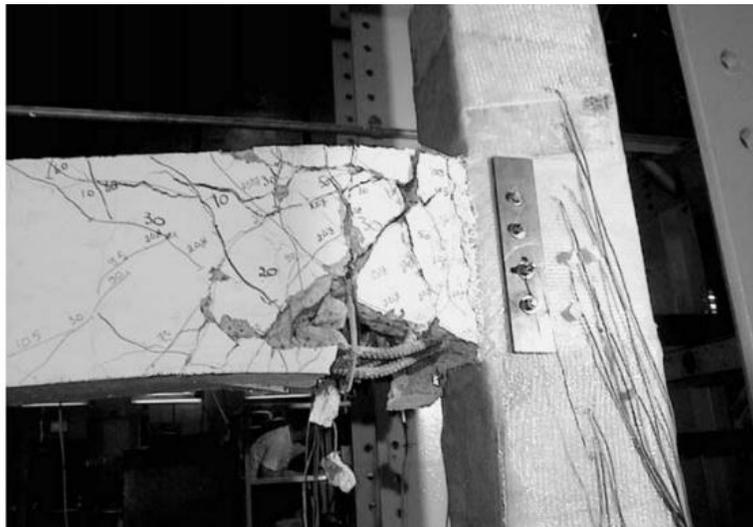
Figura 2-8: Modo de falla dúctil de la unión rehabilitada T2R (Ghobarah, A., and Said, 2002)

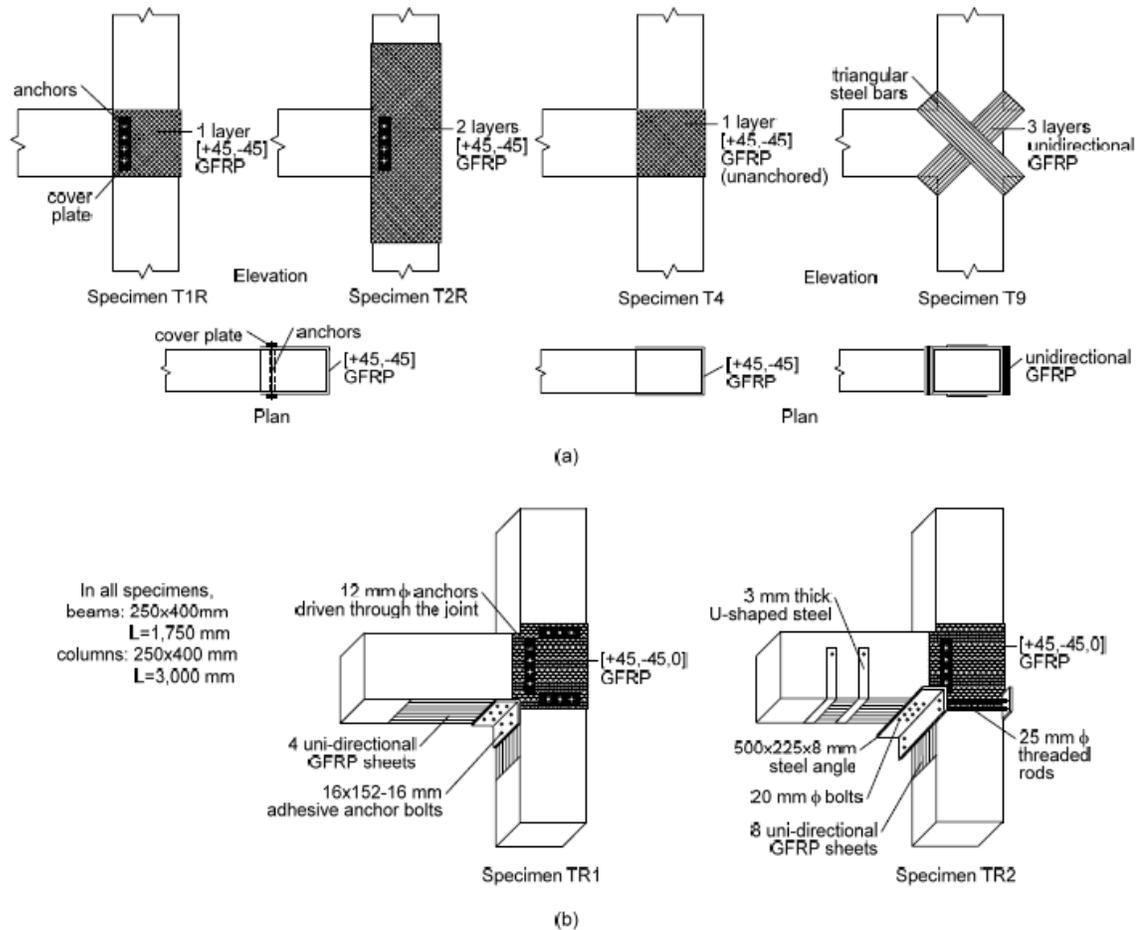
Figura 2-9: Especímenes reforzados con GFRP ensayados por a) Ghobarah y Said (Ghobarah, A., and Said, 2002) y b) El-Amoury y Ghobarah (El-Amoury, T., and Ghobarah, 2002)

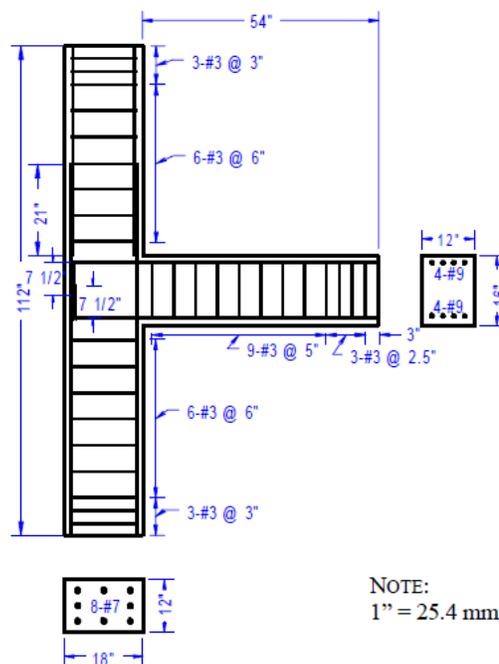
Figura 2-10: Dimensiones y detallado del refuerzo del espécimen (Clyde, C., Pantelides, C. P., and Reaveley, 2000)

Clyde y Pantelides (Clyde, C., Pantelides, C. P., and Reaveley, 2000) construyeron dos uniones viga-columna con características similares a las de un edificio en Los Ángeles, California, construido en el año 1964, el cual había sufrido daños considerables durante varios sismos, entre ellos el de San Francisco en 1971 y el de Northridge en 1994. El espécimen no poseía refuerzo transversal dentro del nudo, el anclaje del refuerzo de la viga dentro de la unión era inadecuado, y el traslapeo del refuerzo de la columna, que estaba ubicado en la zona de rotulación plástica, poseía una longitud insuficiente (figura 2-10).

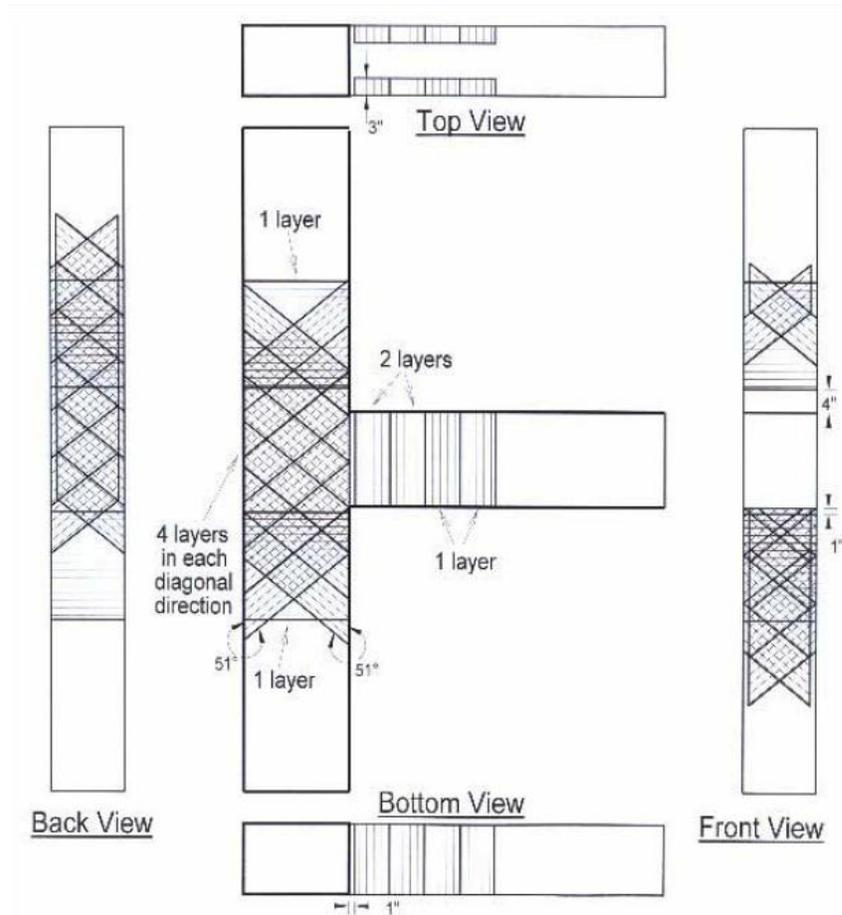
Figura 2-11: Esquema del reforzamiento con FRP (Clyde, C., Pantelides, C. P., and Reaveley, 2000)

Uno de los especímenes se reforzó utilizando 4 capas inclinadas de CFRP como refuerzo de cortante en el nudo, diseñado para aumentar su capacidad a tensión en un 25%. A su vez, se utilizaron tejidos CFRP para envolver la columna y la viga en sus extremos, en la zona de rotulación plástica, para aumentar el confinamiento del concreto en dichas zonas (figura 2-11). En la unión sin reforzar, la primera fluencia ocurrió en una barra de la columna, y se obtuvo un factor de ductilidad aproximado de 2.5 al momento de la falla última, observándose una gran cantidad de fisuras por cortante en el nudo. En la unión reforzada, la primera fluencia ocurrió en una barra longitudinal de la viga, y se obtuvo un factor de ductilidad de 4.2, que corresponde a un aumento del 68%. A su vez, se incrementó la resistencia del sistema en un 20%, se duplicó su capacidad de deformación, y la resistencia a cortante en el nudo se aumentó en un 45%.

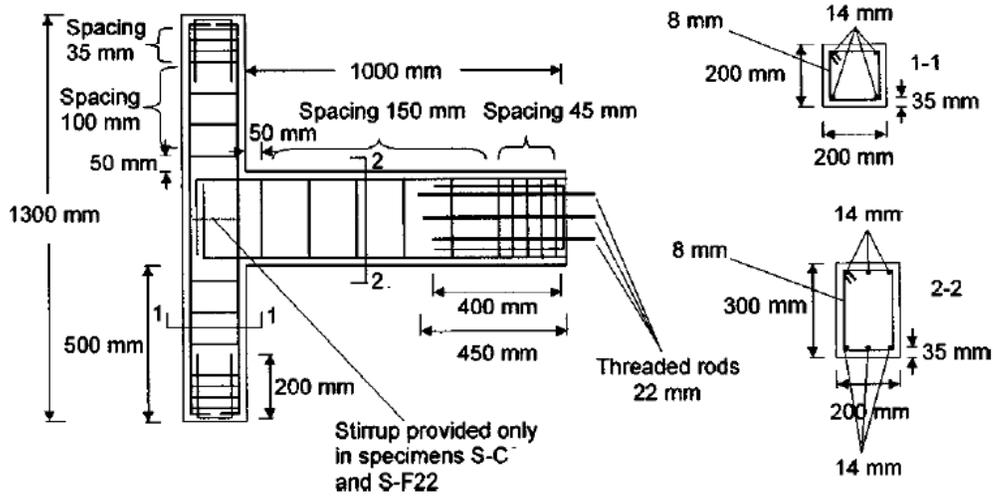
Figura 2-12: Detalle del refuerzo de los especímenes (Antonopoulos et al., 2003)

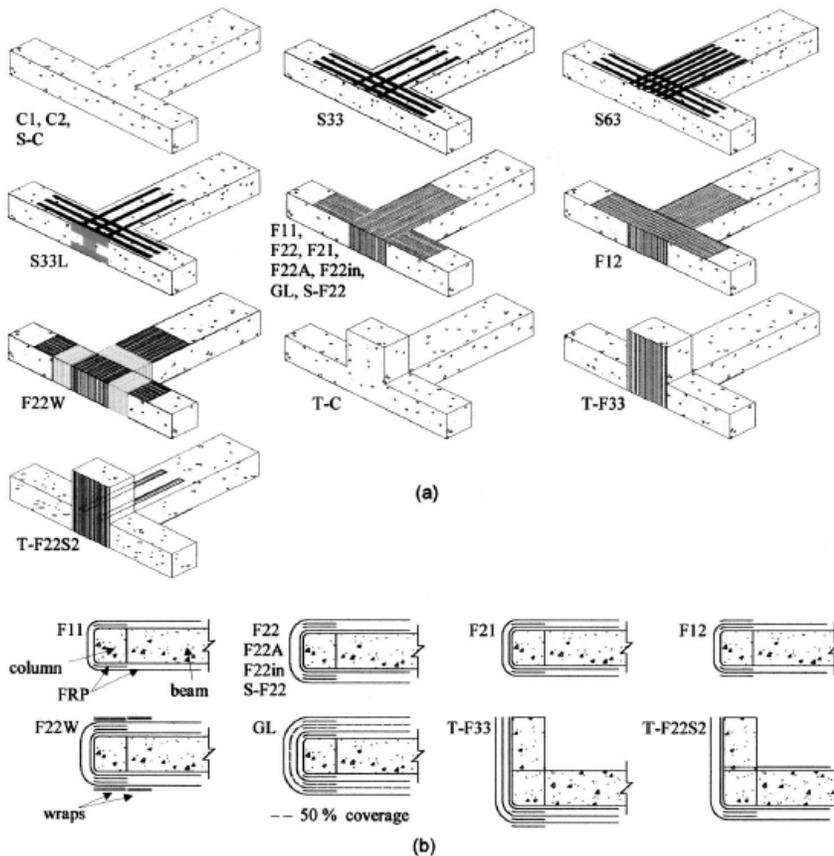
Figura 2-13: (a) Descripción de los especímenes y de los esquemas de refuerzo utilizados (b) colocación de las capas (Antonopoulos et al., 2003)

Los esquemas de refuerzo utilizado se muestran en la figura 2-13.

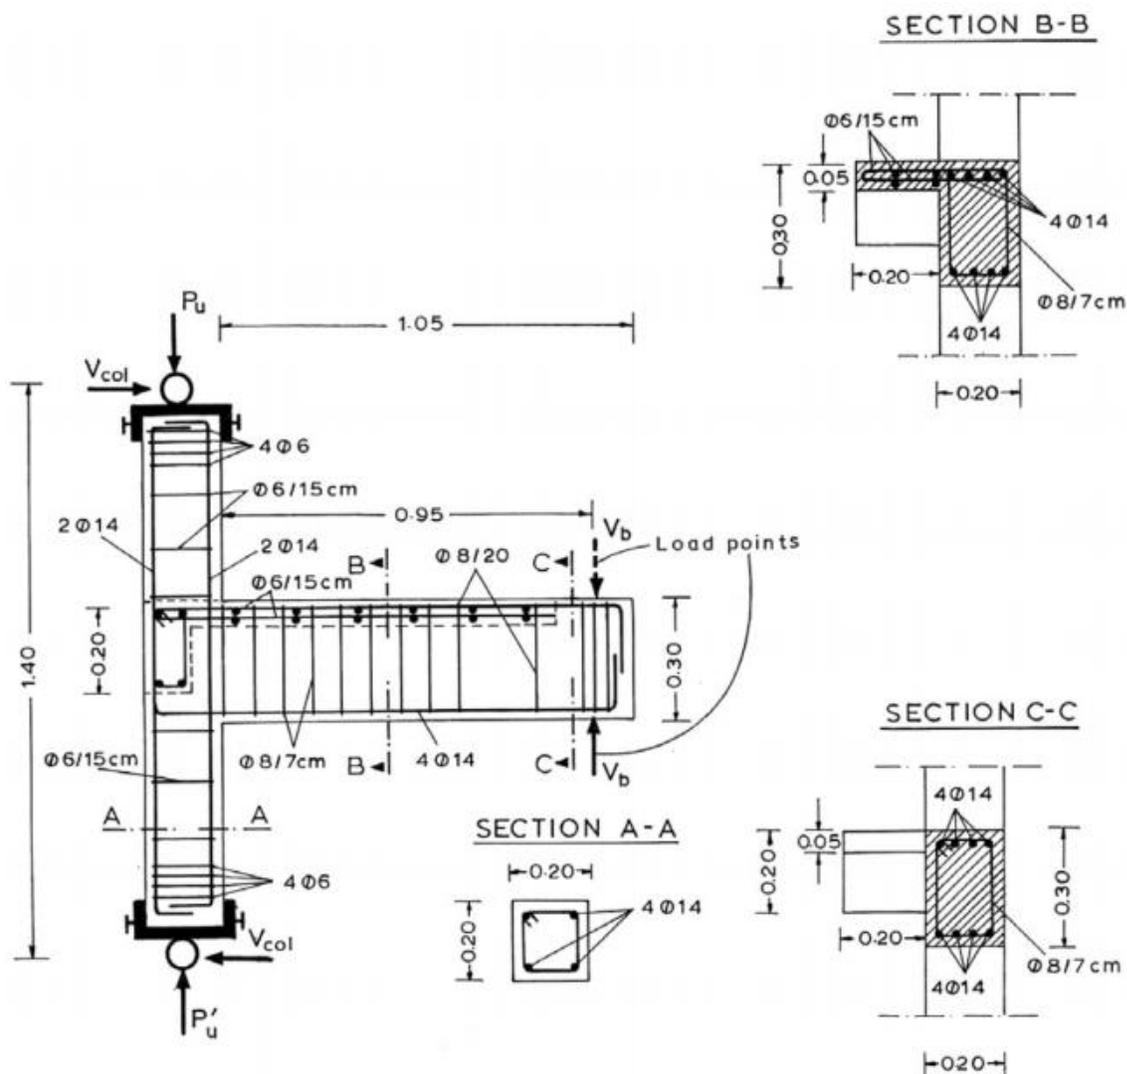
Figura 2-14: Dimensiones y detalles de la sección transversal de los especímenes originales O2, P2, F1 y S1 (dimensiones en mm) (Tsonos, 2004).

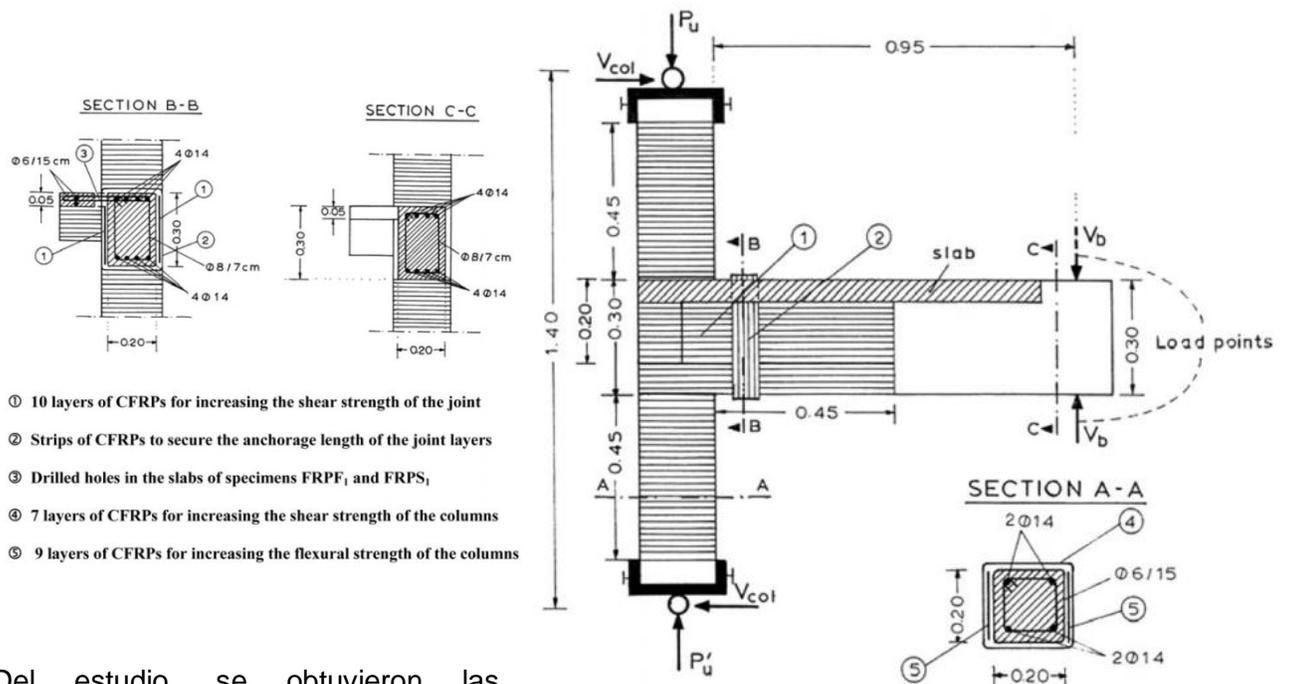
Figura 2-15: Esquema de reforzamiento de los especímenes FRPF1 y FRPS1 (dimensiones en mm) (Tsonos, 2004)

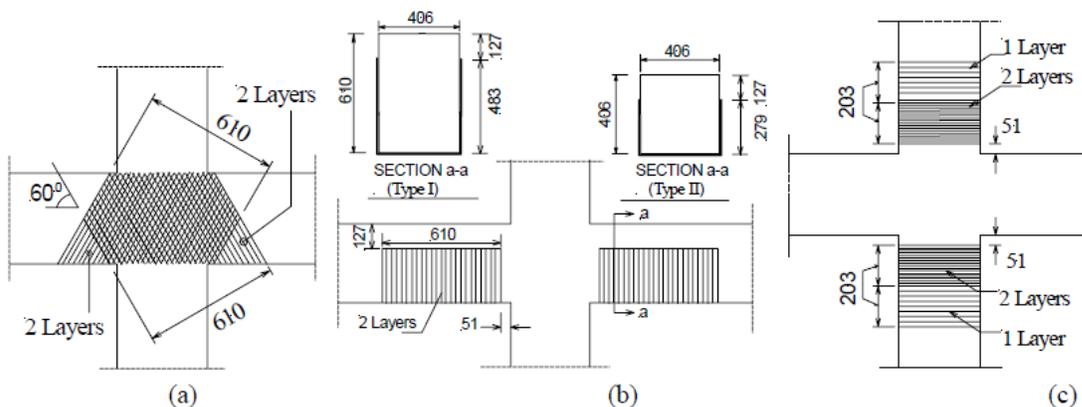
Figura 2-17: (a) CFRP como refuerzo a cortante del nudo, (b) CFRP como refuerzo a cortante de la viga, (c) CFRP como refuerzo a cortante y de confinamiento de la columna. (Pantelides et al., 2008)

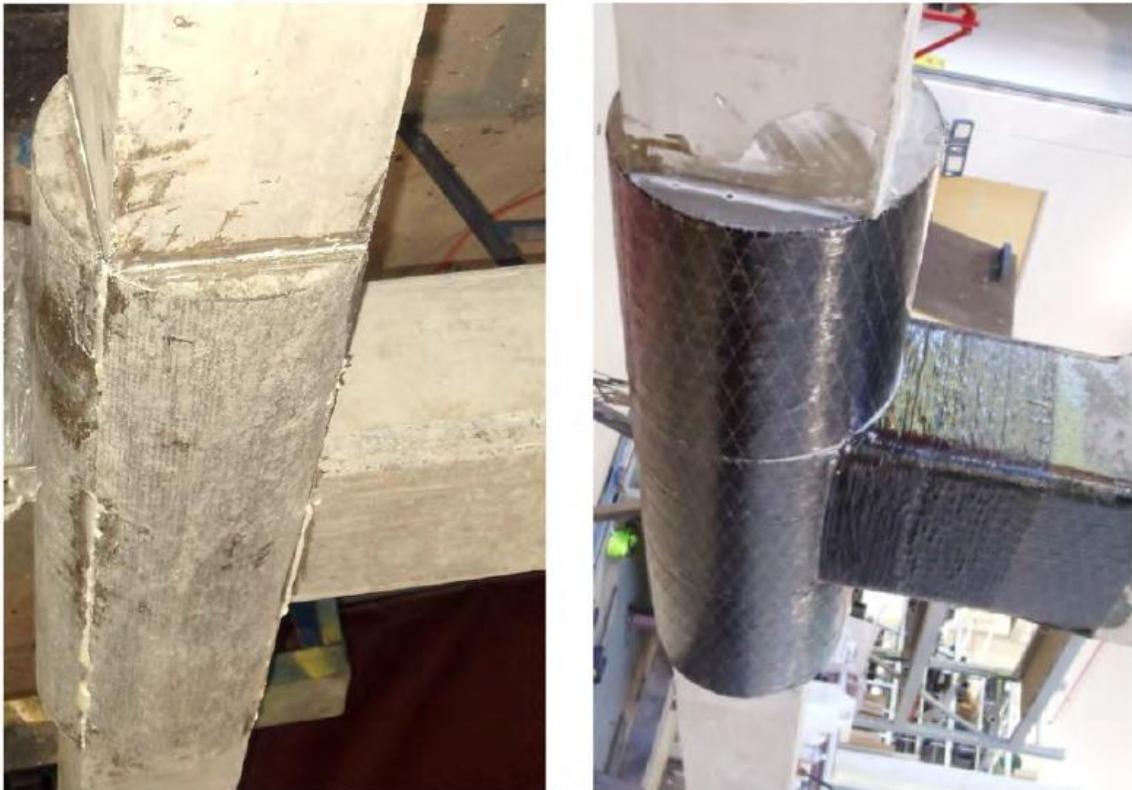
Figura 2-20: (a) Espécimen luego de completar el ensanchamiento circular, (b) Espécimen con reforzamiento completo (Hadi & Tran, 2015)

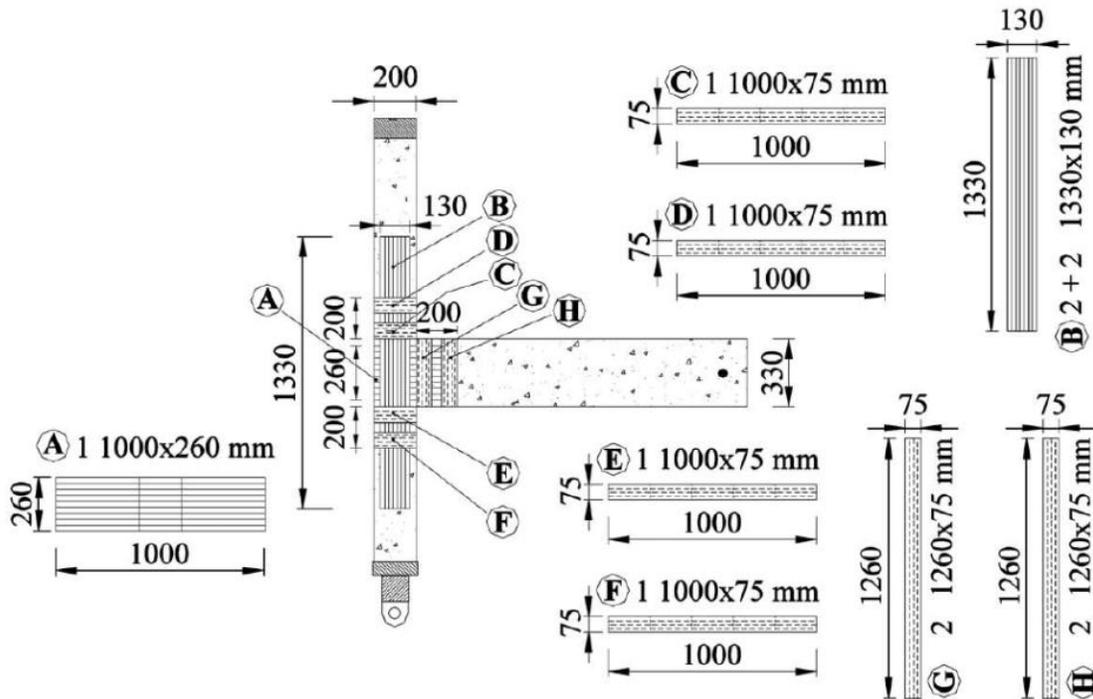
Figura 2-22: Esquema de reforzamiento para la unión exterior T1B (Stefano Pampanin et al., 2006)

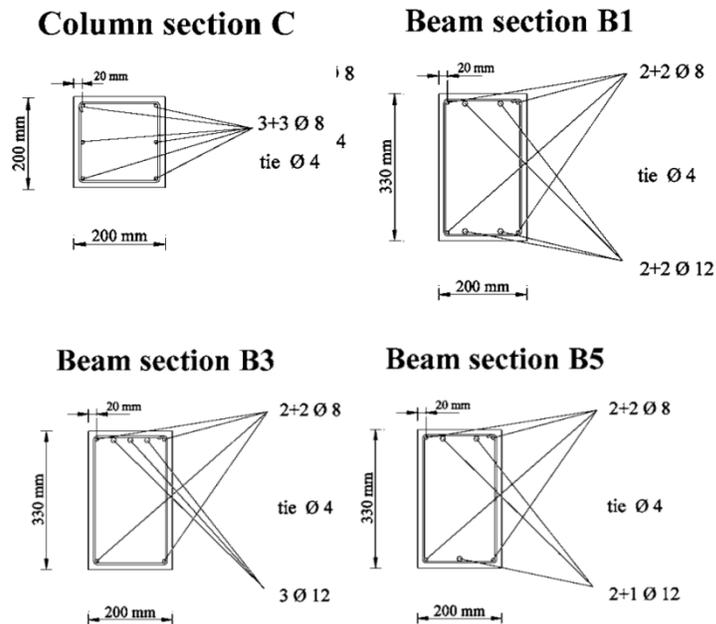
Figura 2-25: Secciones de vigas y columnas del pórtico (Stefano Pampanin et al., 2006).

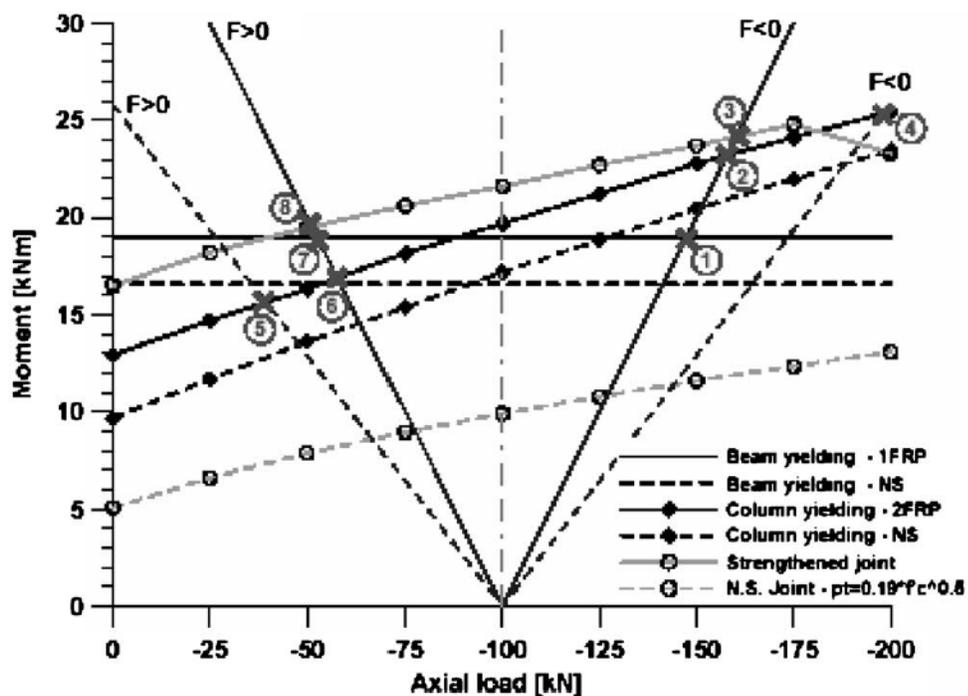
Figura 2-26: Evaluación de la jerarquía de resistencias y secuencia de fallas. Gráfica M-N para el nudo exterior luego se der reforzado (T1B) (Stefano Pampanin et al., 2006)

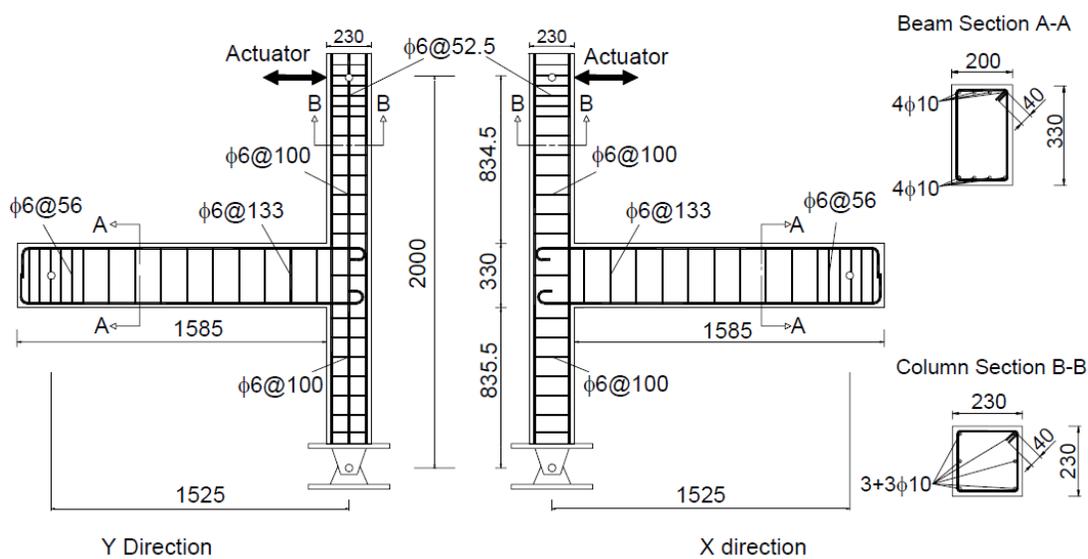
Figura 2-27: Geometría y refuerzo de las uniones exteriores (Stefano Pampanin et al., 2007)

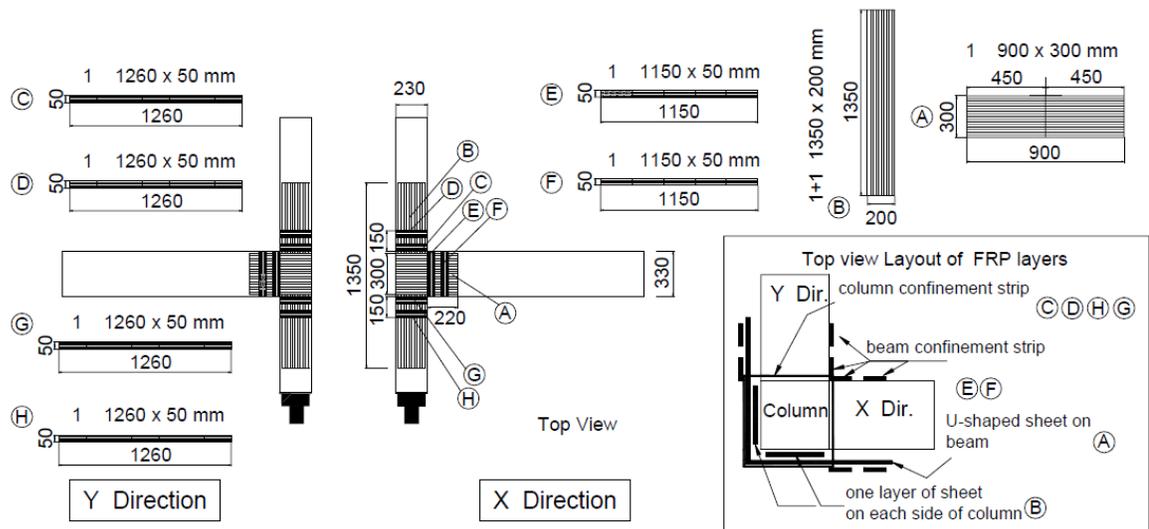
Figura 2-28: Esquema de reforzamiento con GFRP para la unión 3D (Stefano Pampanin et al., 2007)

A pesar de que los ensayos se realizaron con una carga axial constante, en esta investigación se reitera la importancia de tener en cuenta la variación que puede sufrir la carga axial a medida que aumenta la carga lateral, ya que puede afectar la jerarquía de resistencias del sistema, causando modos de falla indeseables. Al tratar con uniones en 3D con cargas bidireccionales, los efectos de la variación de la carga axial sobre la respuesta del sistema son aún más marcados. El diseño del reforzamiento se realizó con la metodología de la secuencia de fallas con las curvas M-N, introducida por Pampanin (Stefano Pampanin et al., 2006). El esquema de reforzamiento utilizado se muestra en la figura 2-28.

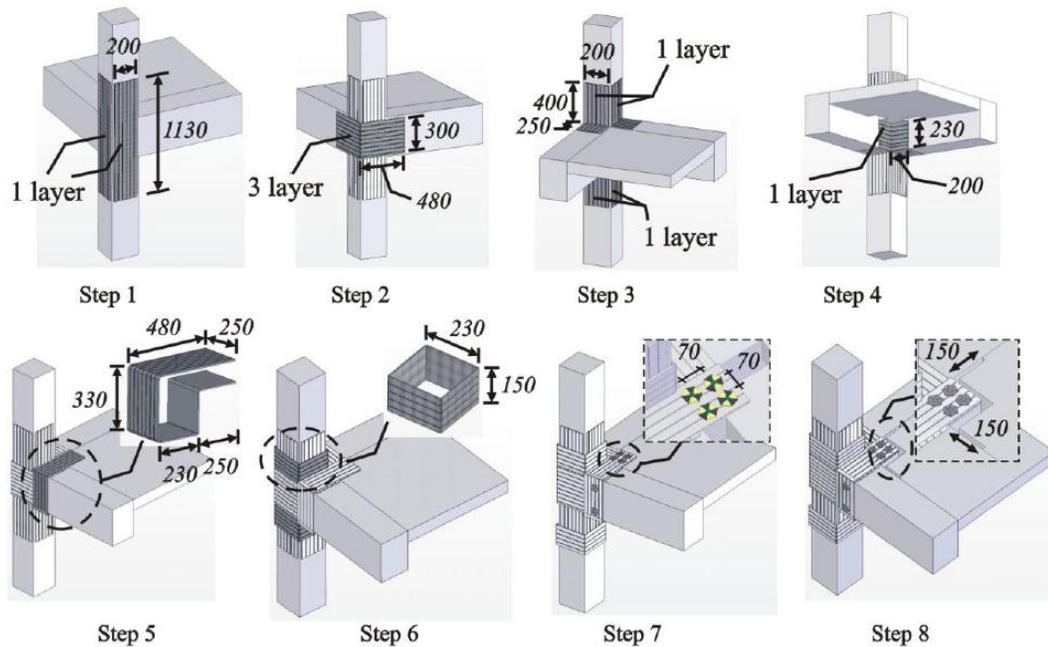
Figura 2-31: Esquema de reforzamiento para la unión 3DFS (dimensiones en mm) (U Akguzel, 2012)

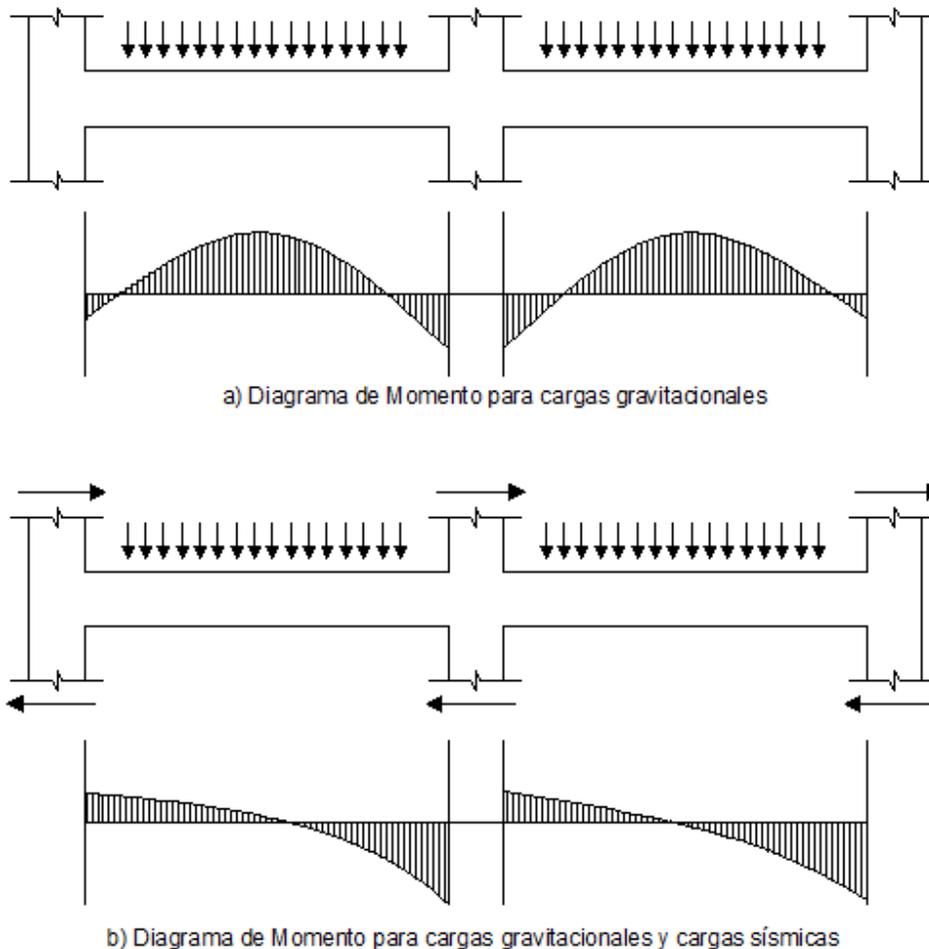
Figura 3-1: Diagrama de momento en vigas de un pórtico resistente a momentos bajo (a) cargas gravitacionales y (b) cargas gravitacionales y laterales

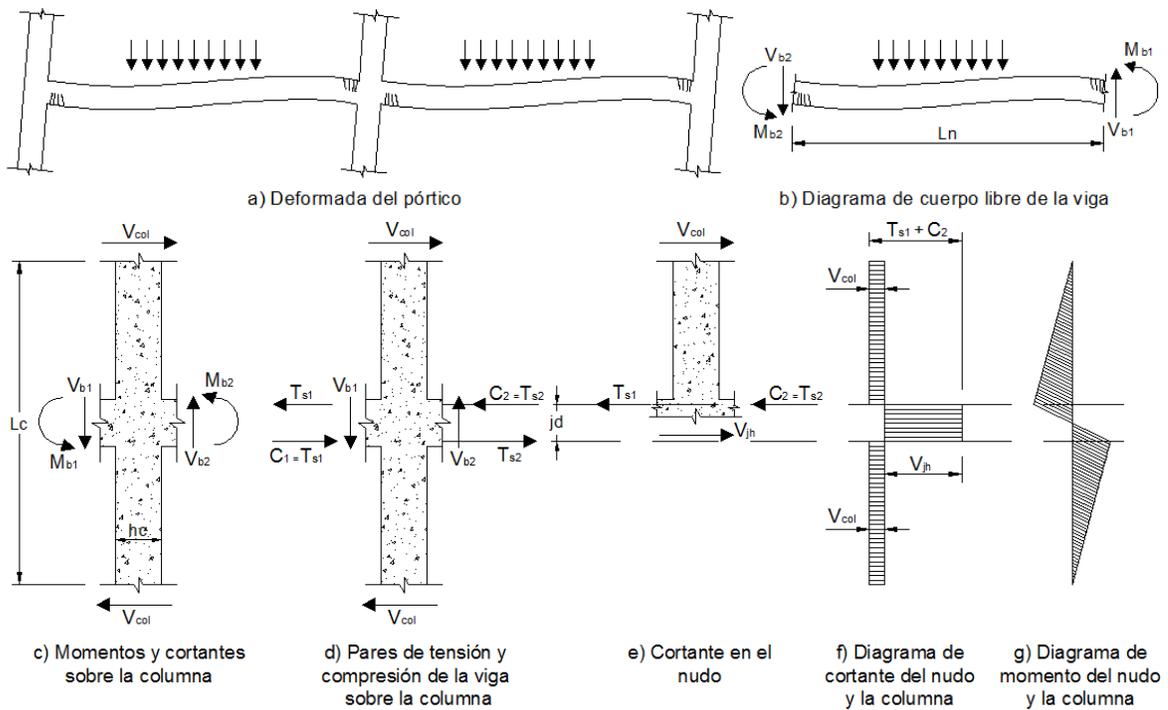
Figura 3-2: Fuerzas internas actuando en una unión viga-columna de un pórtico con fluencia en las vigas

Si se realiza un equilibrio de momentos en el diagrama de cuerpo libre mostrado en la figura 3-2 (c), se obtiene el siguiente resultado:

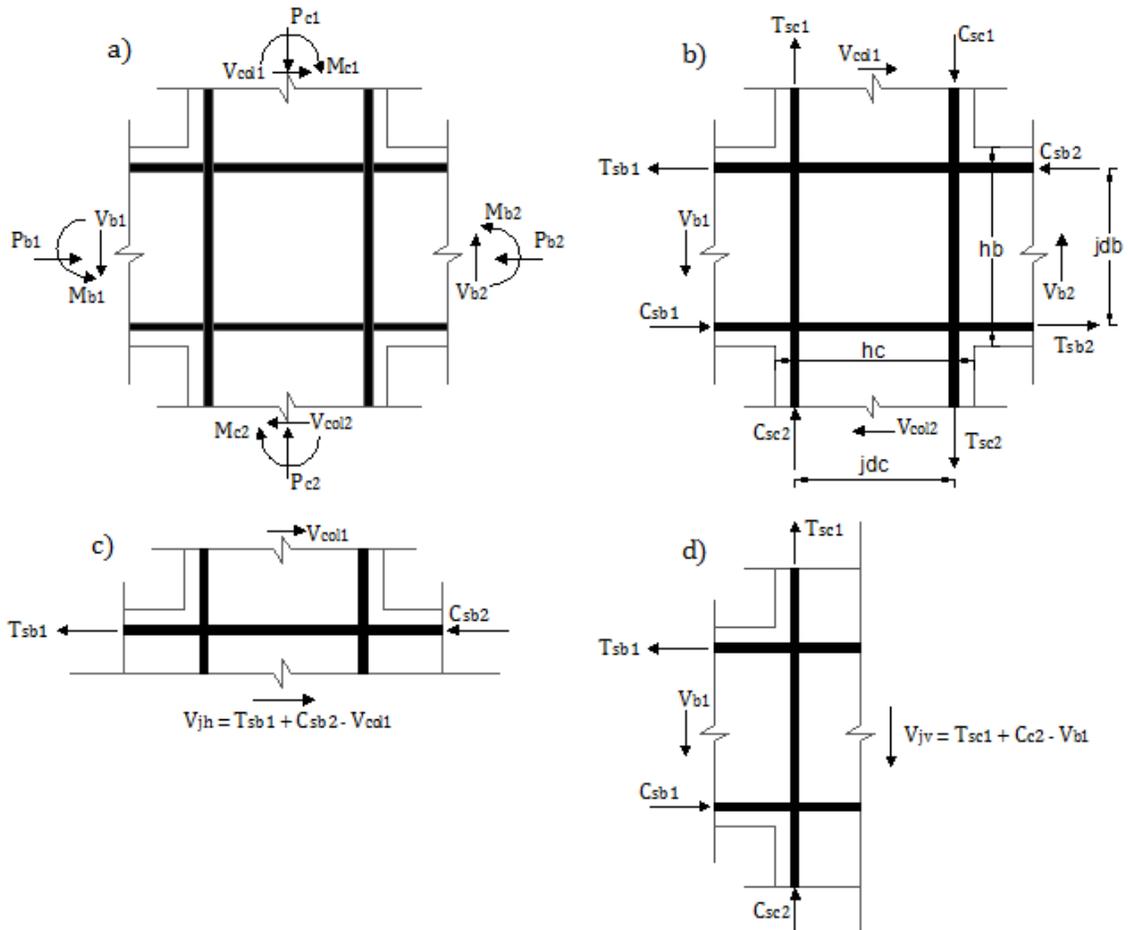
Figura 3-3: Cortante horizontal y vertical

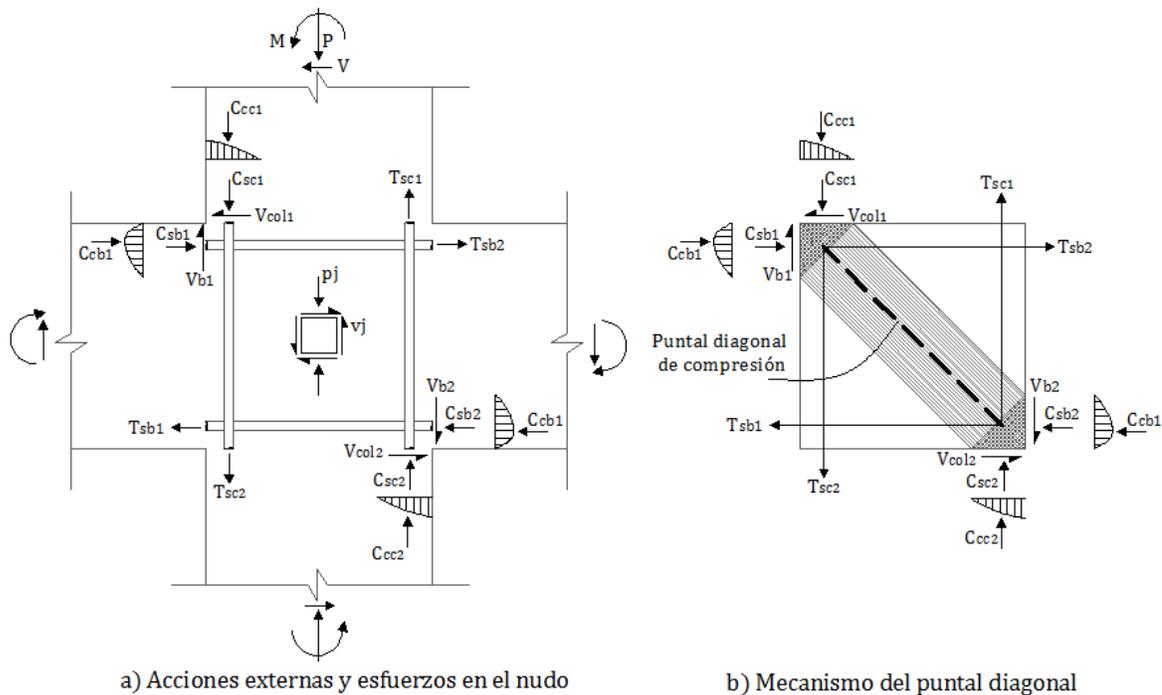
Figura 3-6: Desarrollo del mecanismo del puntal diagonal de compresión.

Así, las fuerzas de los bloques de compresión generadas en las caras del nudo, y parte de las fuerzas transmitidas por el refuerzo de la viga y la columna, producen una fuerza de compresión diagonal, la cual es la fuente de la resistencia a cortante del nudo. Esta resistencia está asociada con la capacidad máxima a cortante capaz de soportar la unión sin ningún tipo de refuerzo transversal. Sin embargo, el criterio general para el diseño de las uniones viga-columna es que el nudo permanezca en el rango elástico, es decir, sin que se presenten fisuras. Se ha demostrado mediante ensayos experimentales que la resistencia y ductilidad del sistema se ve reducida drásticamente después de que ocurre la primera fisura en el nudo.

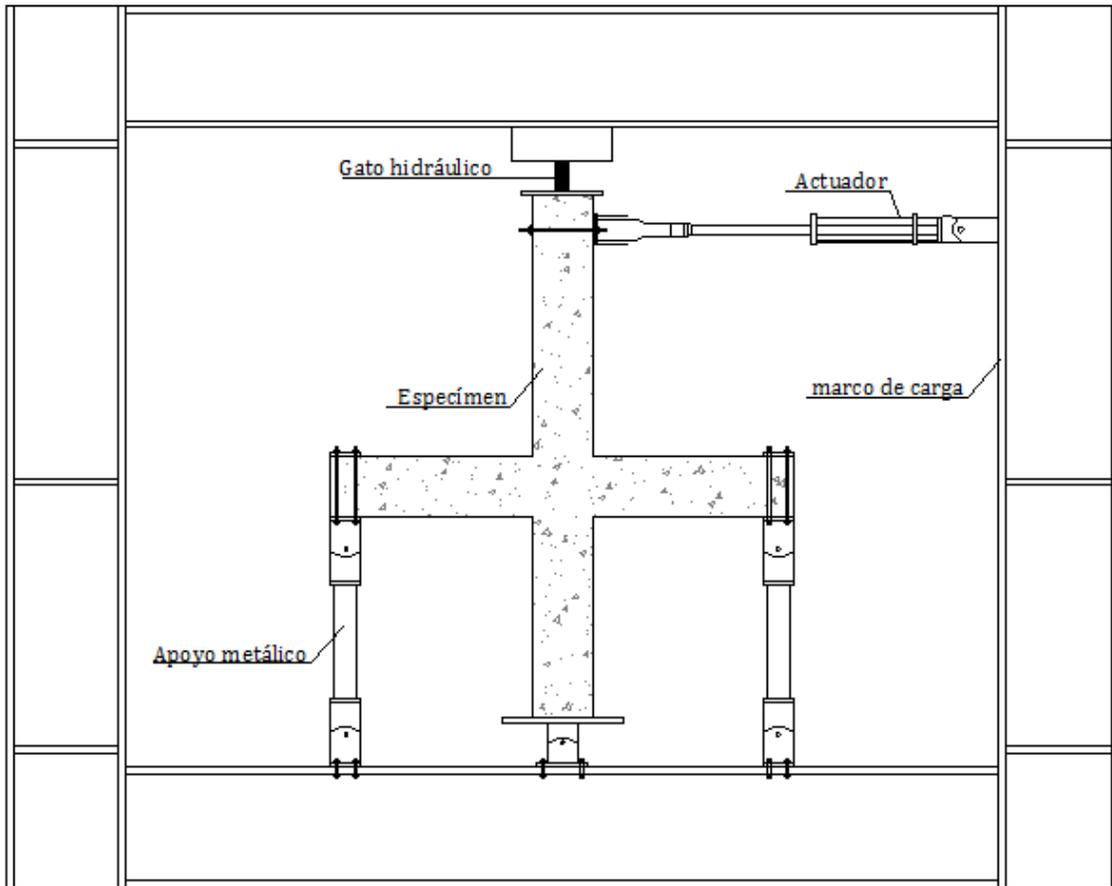
Figura 4-1 Montaje para el ensayo de los especímenes
