**COMPORTAMIENTO ANTE CARGAS
CÍCLICAS DEL REFORZAMIENTO DE
UNIONES VIGA-COLUMNA DE CONCRETO
REFORZADO CONSTRUIDAS ANTES DEL
CÓDIGO DE 1984 UTILIZANDO CFRP**

Maestría en Ingeniería Civil

2017

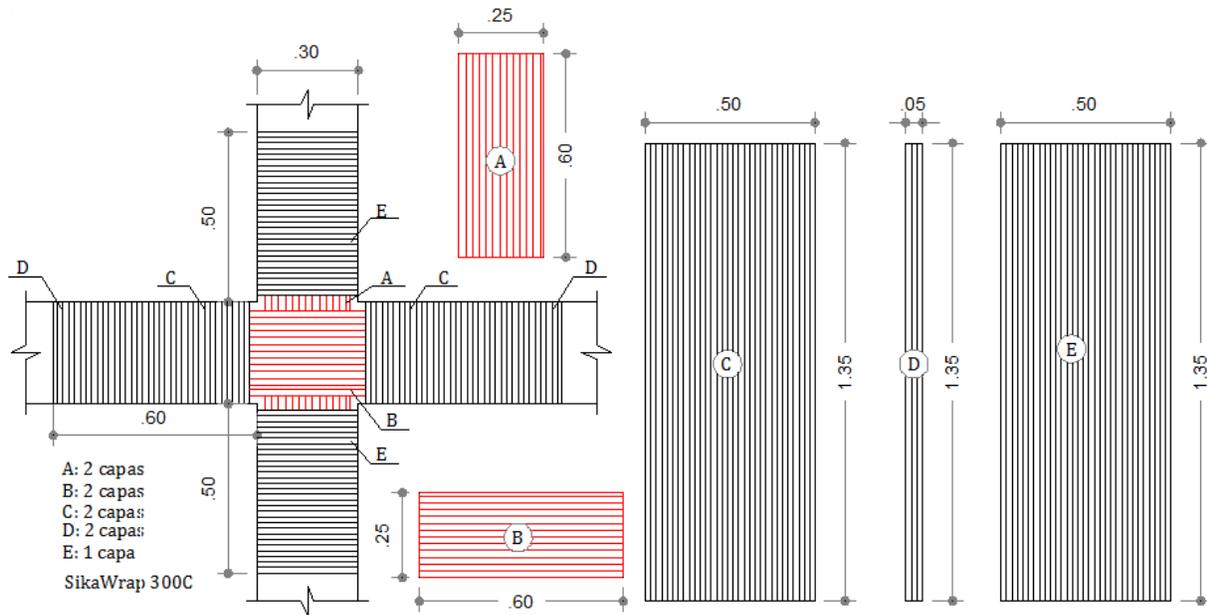
Figura 4-6: Esquema de Reforzamiento No. 2 – Reforzamiento a Cortante en el Nudo y enchaquetamiento de viga y columna.

La secuencia con que se colocó el esquema de reforzamiento No. 2 fue la siguiente:

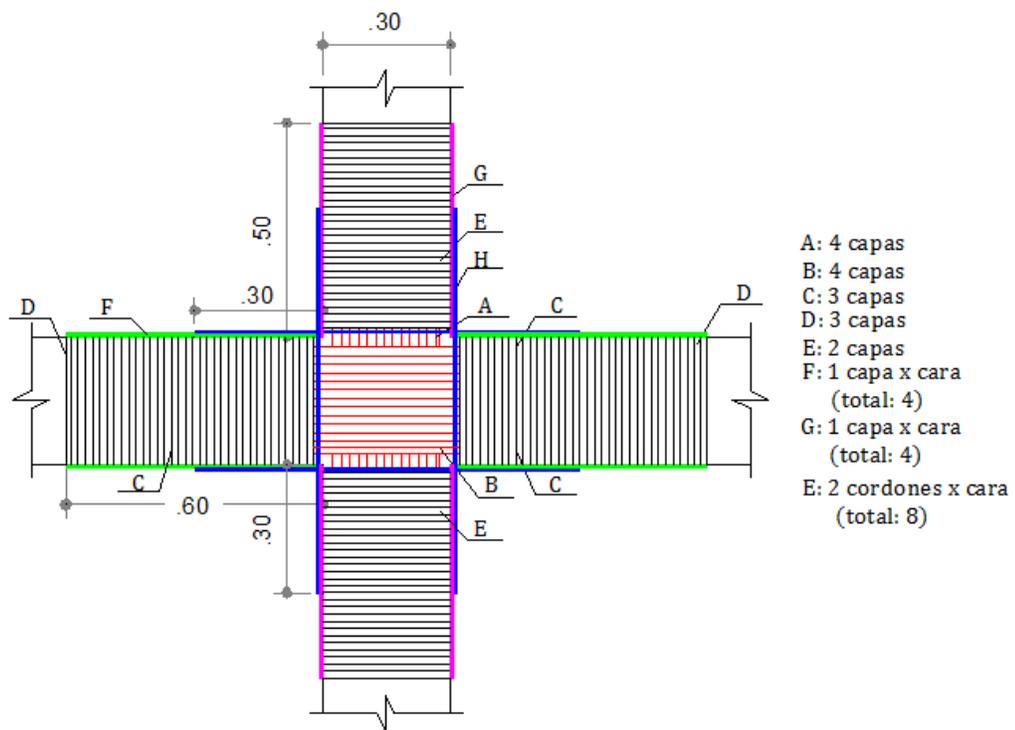
Figura 4-7 Esquema de Reforzamiento No. 3 – Reforzamiento a Cortante en el Nudo, encaquetamiento de viga y columna y reforzamiento a flexión

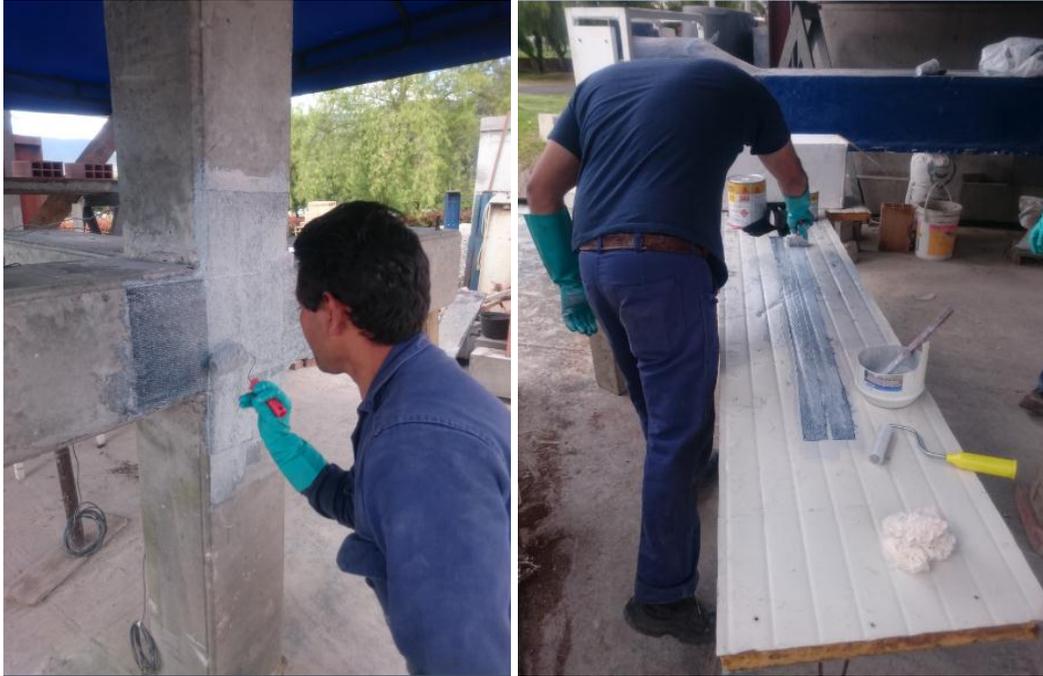
Figura 4-8: Procedimiento para la Aplicación del Reforzamiento

a) Impregnación de la superficie

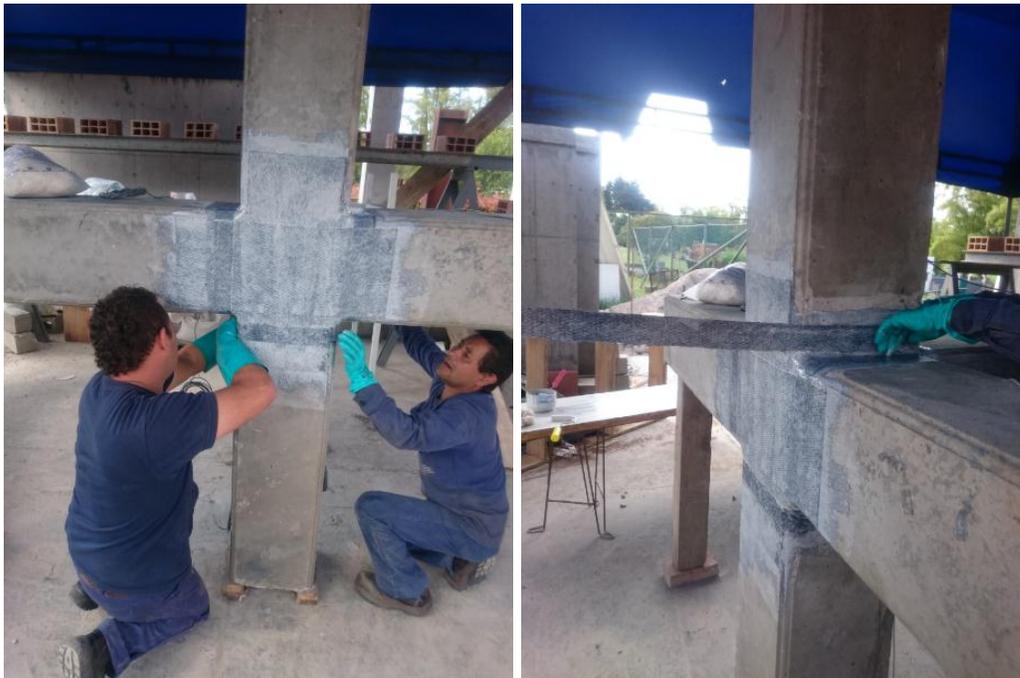
b) Impregnación de la fibra

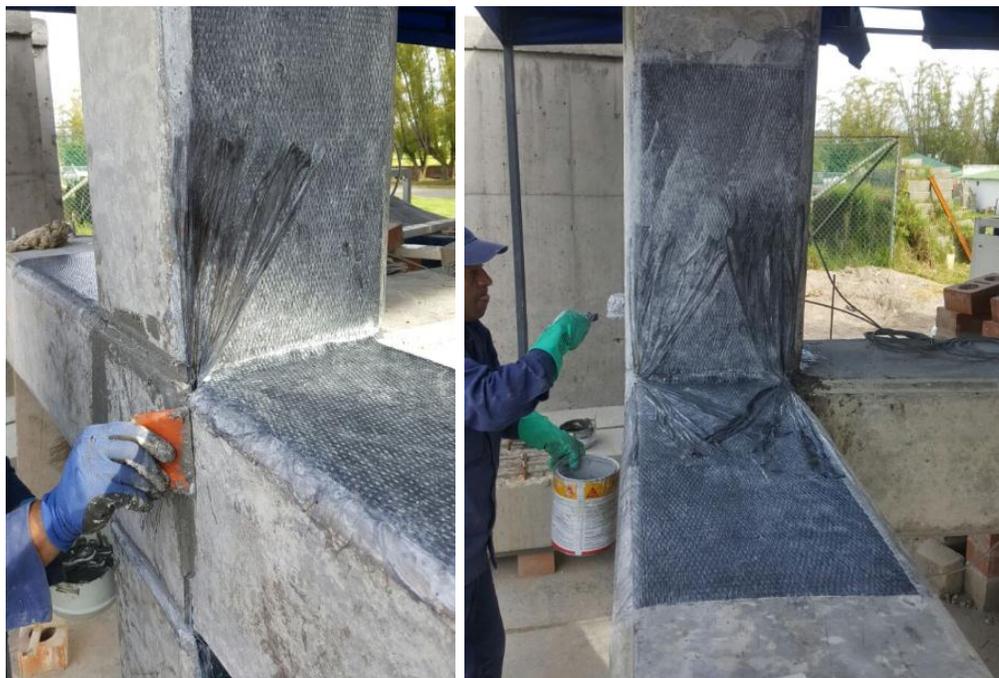
c) Colocación de las fibras

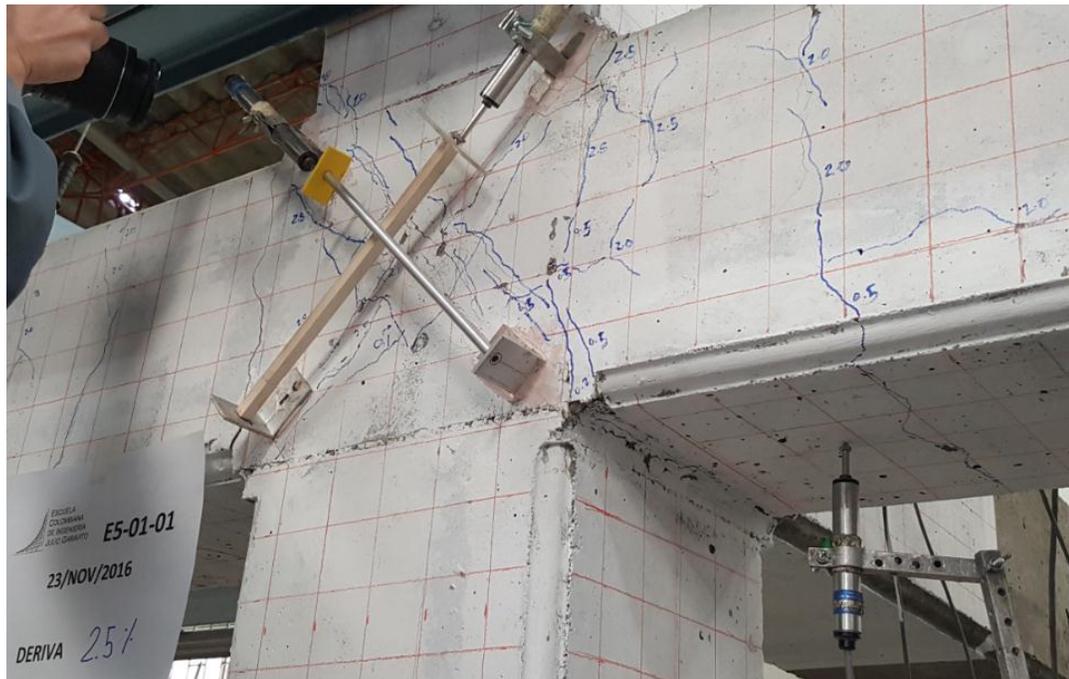
Figura 5-2: Estado del espécimen PRE-1984 a una deriva del 2.5%

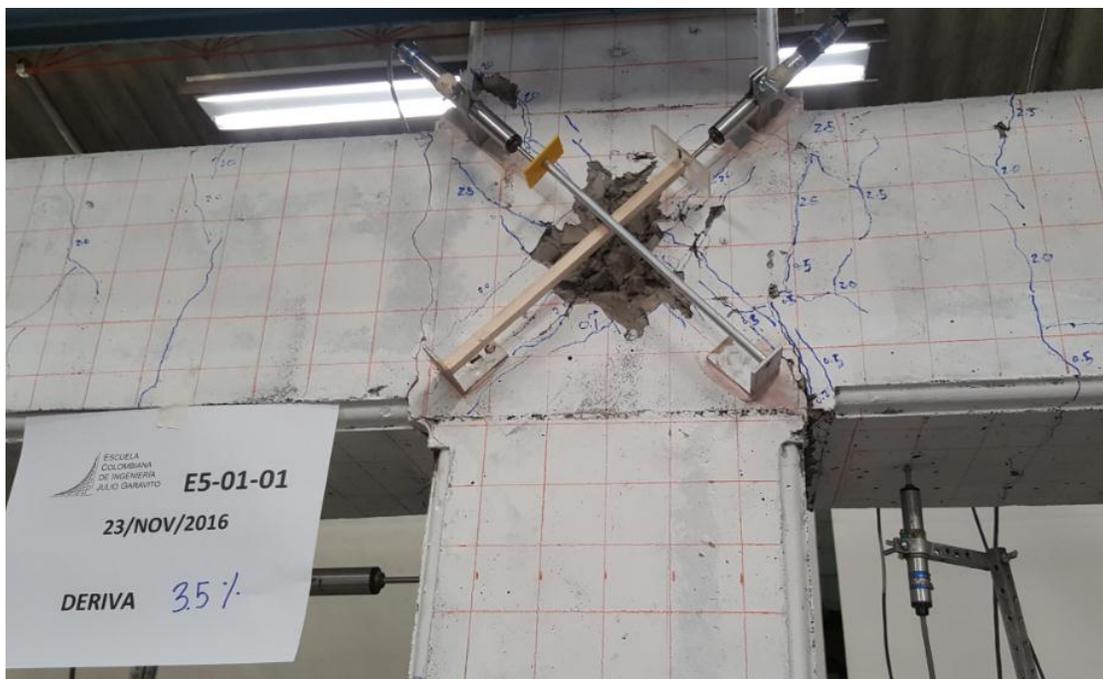
Figura 5-3: Estado del espécimen PRE-1984 a una deriva del 3.5%

Los resultados obtenidos demuestran las falencias en el detallado del refuerzo en las uniones viga-columna construidas sin tener en cuenta las recomendaciones sísmicas, tal y como se describe en las referencias bibliográficas antes descritas que tratan del tema.

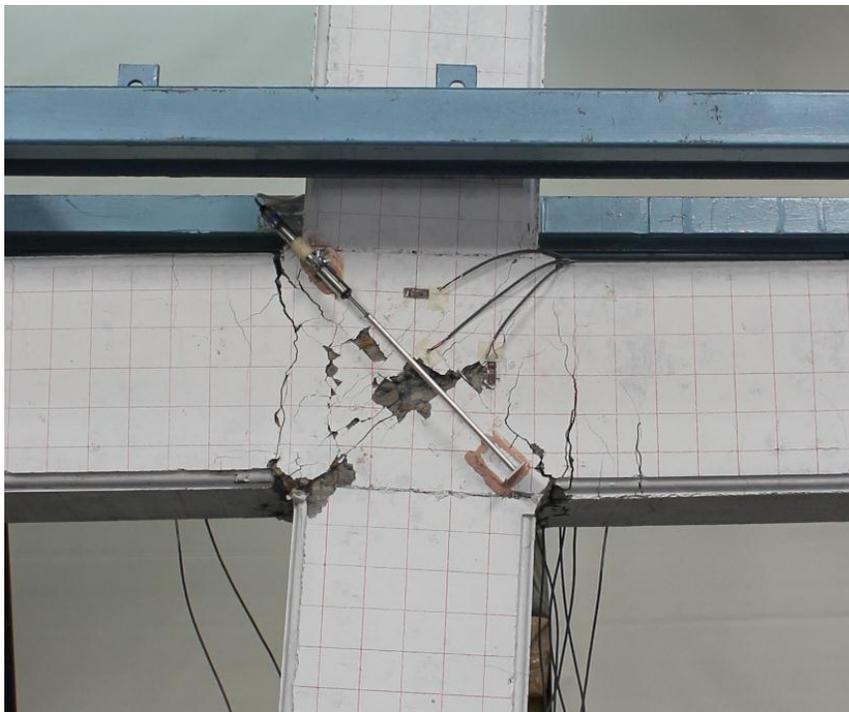
Figura 5-4 Estado final del espécimen NSR-10

En comparación con el espécimen PRE-1984, el espécimen NSR-10 presentó un menor daño en la zona del nudo. A su vez, las grietas por flexión en las vigas se desarrollaron mucho más en el espécimen NSR-10, concluyendo así que este último desarrolló una mayor capacidad a flexión a niveles de deformación mayores.

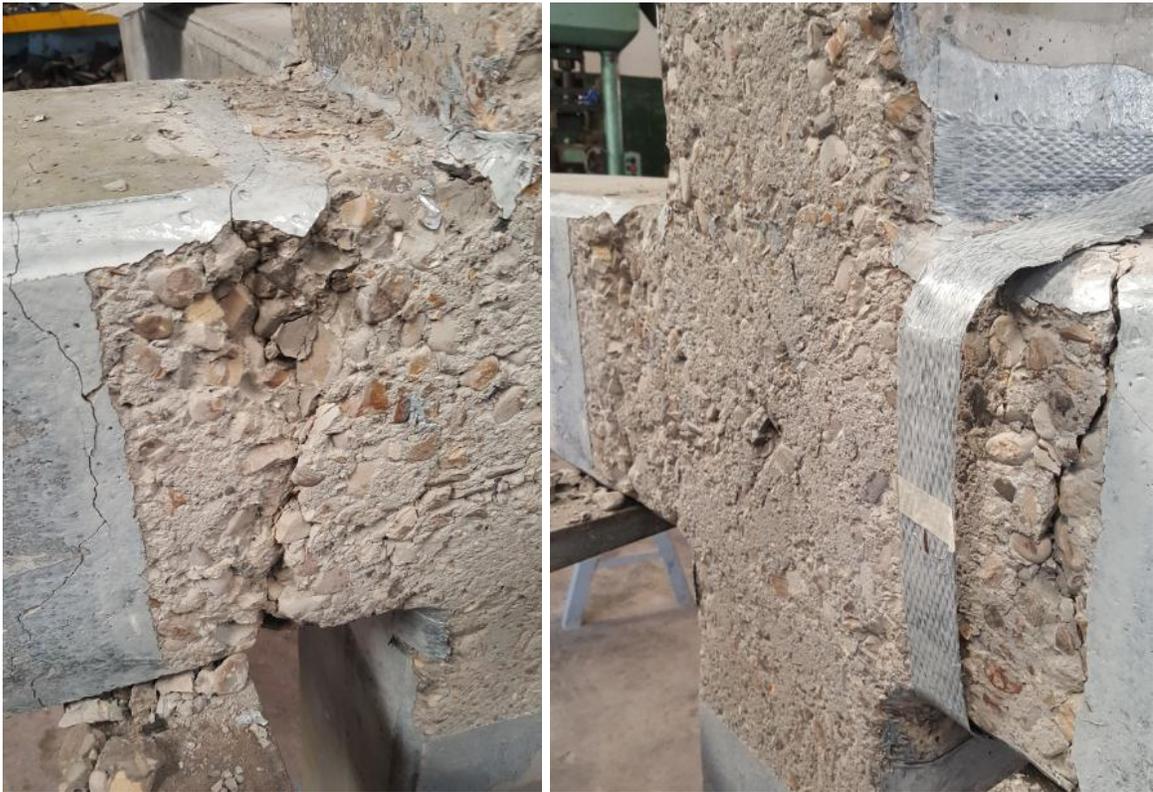
Figura 5-6: Falla localizada en ambos lados de la viga – Especímen E6-01-02

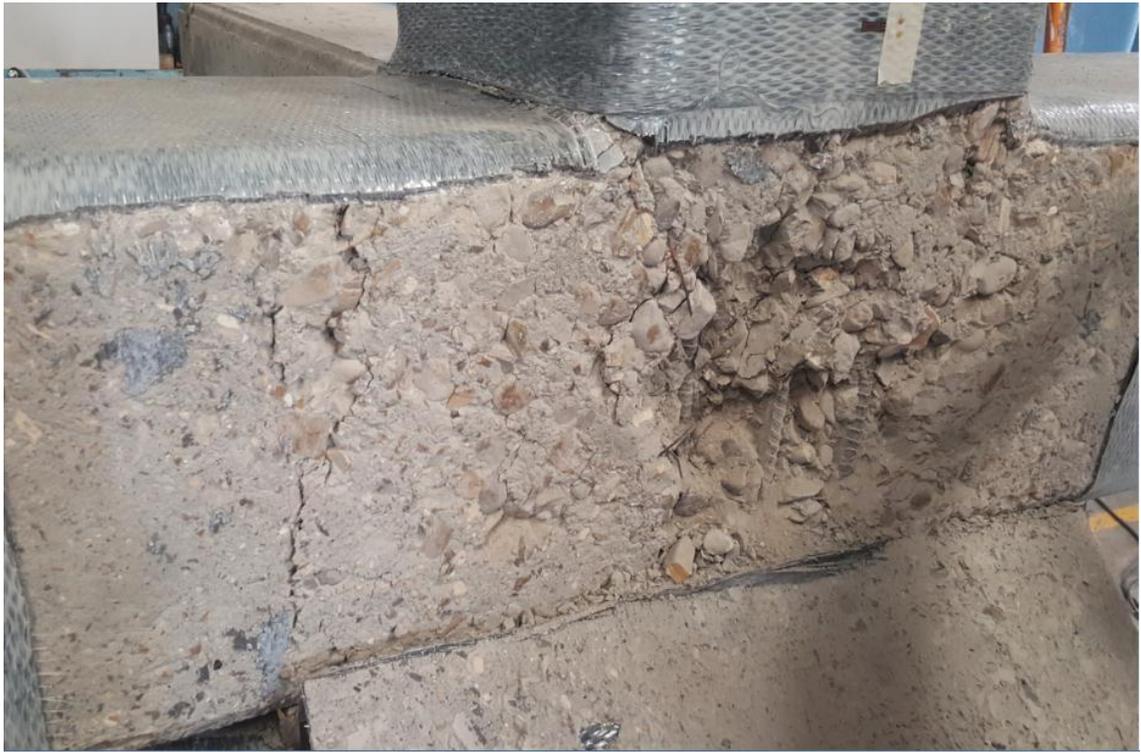
La degradación en la zona del nudo fue tal, que con tan solo tocar suavemente la superficie de dicha zona, el concreto se desprendió fácilmente (figura 5-8).

Figura 5-8: Falla localizada en viga y gran deterioro en zona del nudo (FRP-2)

La ocurrencia de un mayor daño en la zona del nudo para este espécimen puede atribuirse a que, al ser reforzada la viga (manteniendo el mismo refuerzo a cortante), el nudo se vio sujeto a una mayor demanda de capacidad, la cual no fue capaz de soportar de manera adecuada. Es por ello que, en comparación con el espécimen FRP-1, la falla del espécimen se trasladó de la viga al nudo.

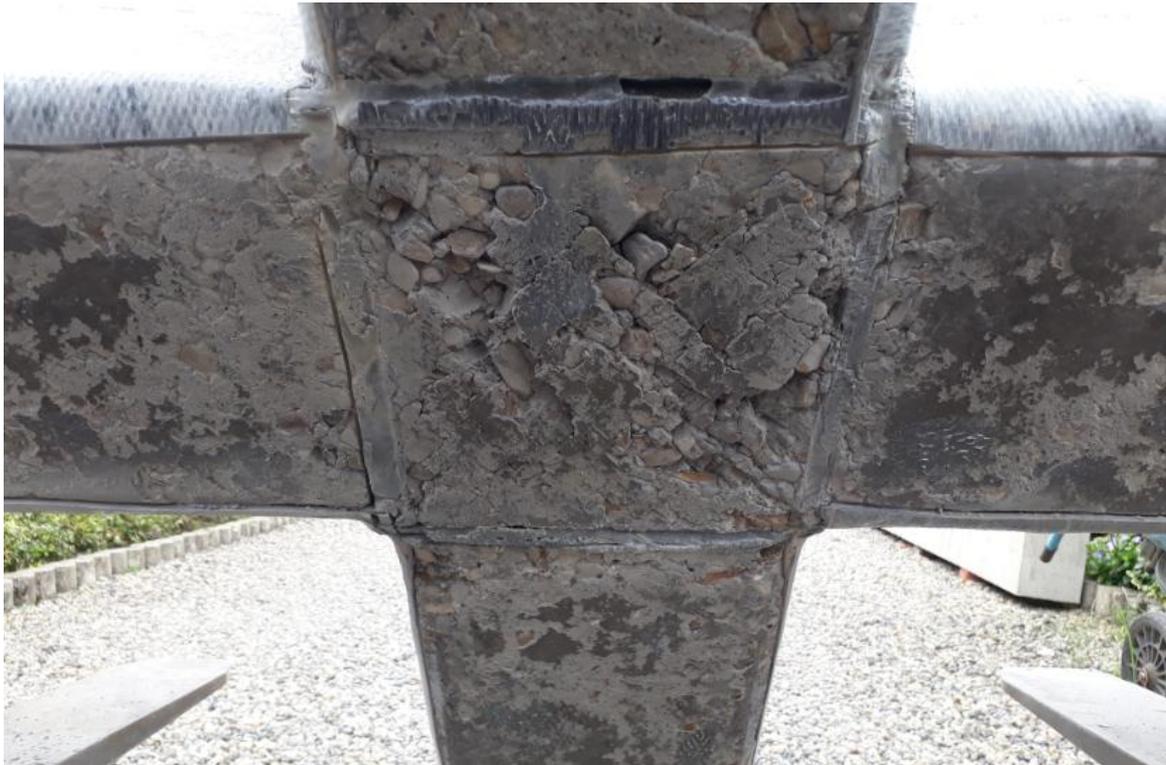
Figura 5-10: Estado final del espécimen E7-01-03 – Condición del nudo

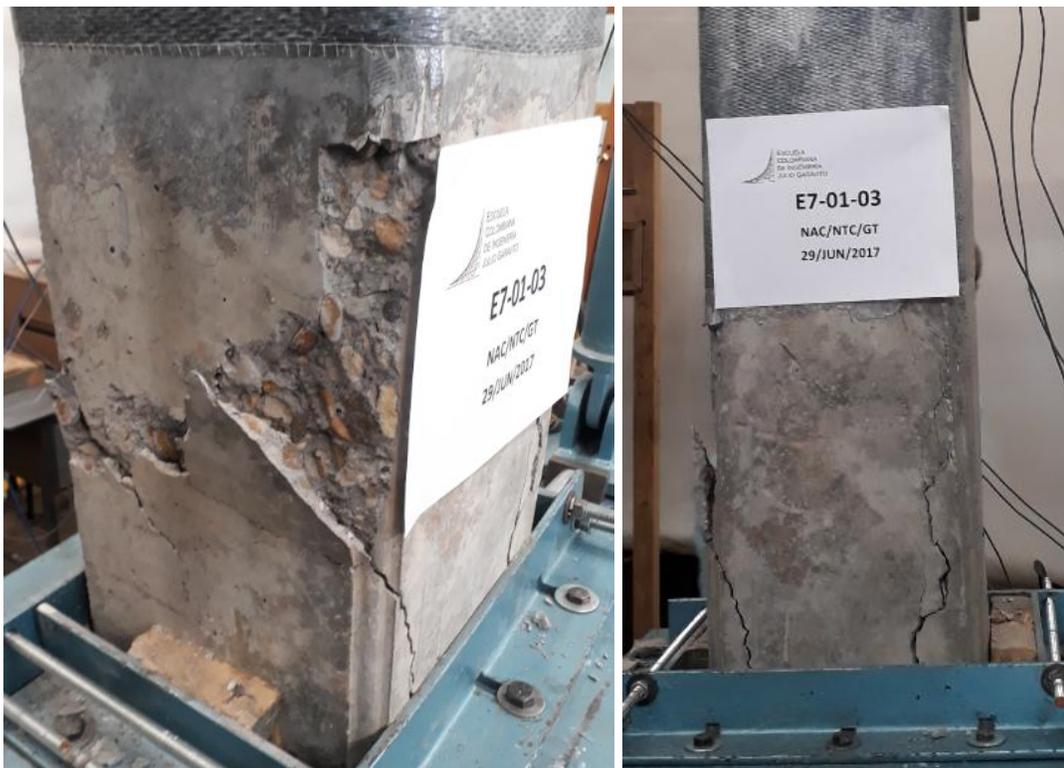
Figura 5-11: Falla localizada en la base de la columna

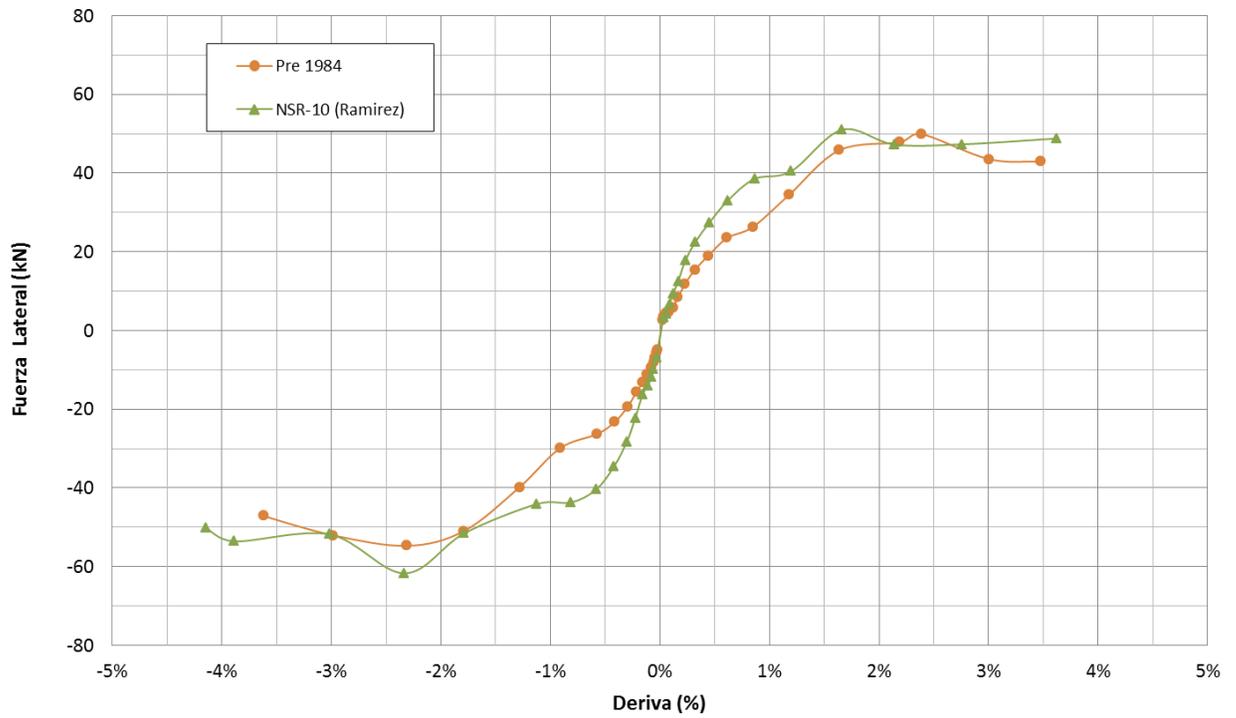
Figura 5-18 Comparación de envolventes histeréticas de especímenes PRE-1984 y NSR-10

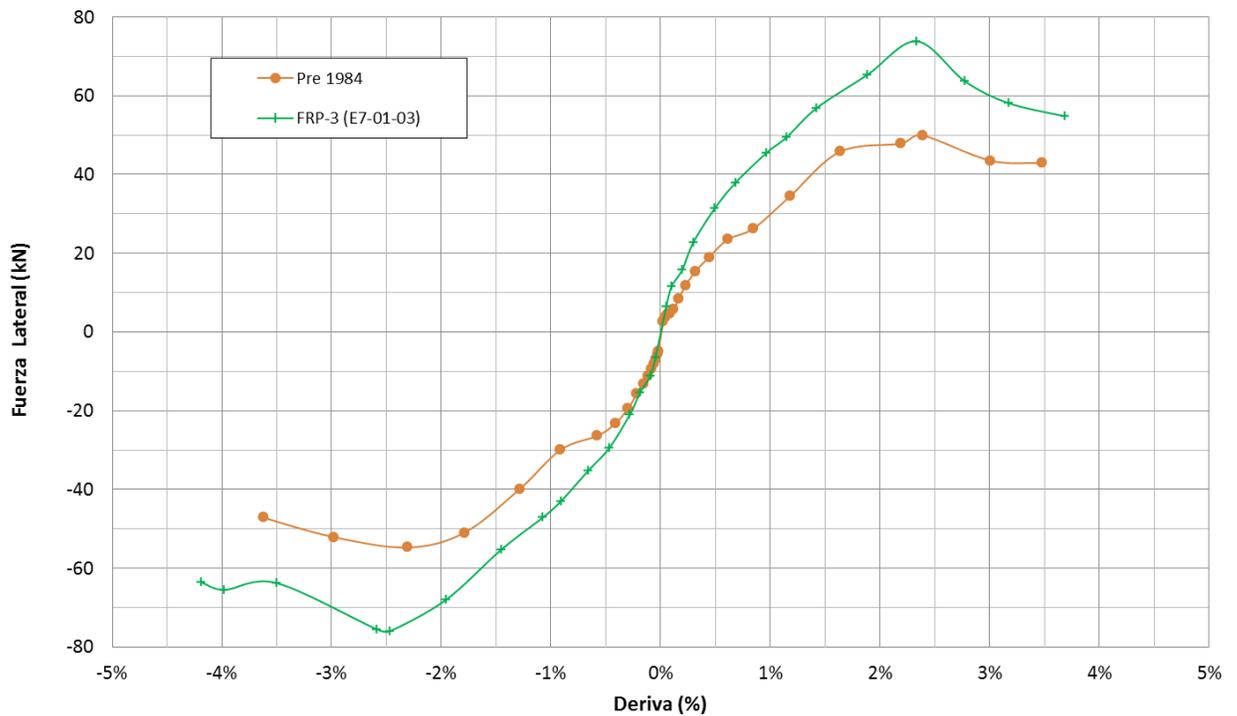
Figura 5-19 Comparación de envolventes histeréticas de especímenes PRE-1984 y FRP-3

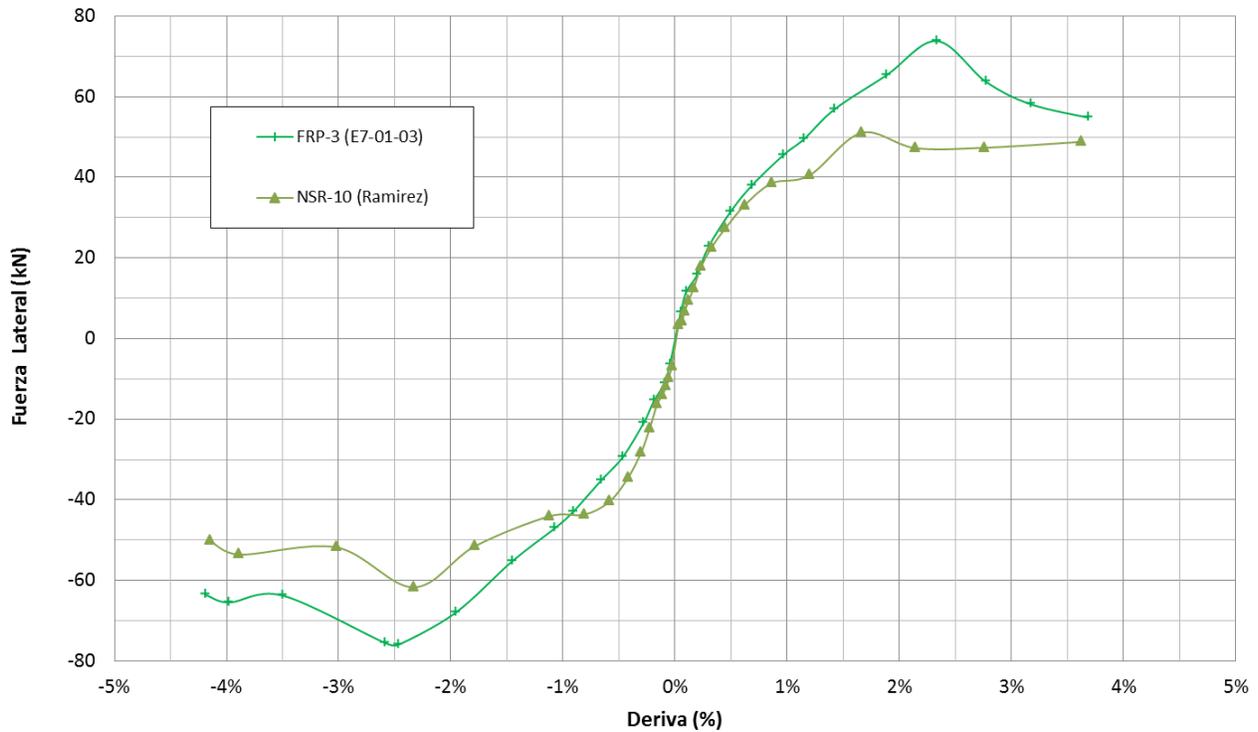
Figura 5-20 Comparación de envoltentes histeréticas de especímenes FRP-3 y NSR-10

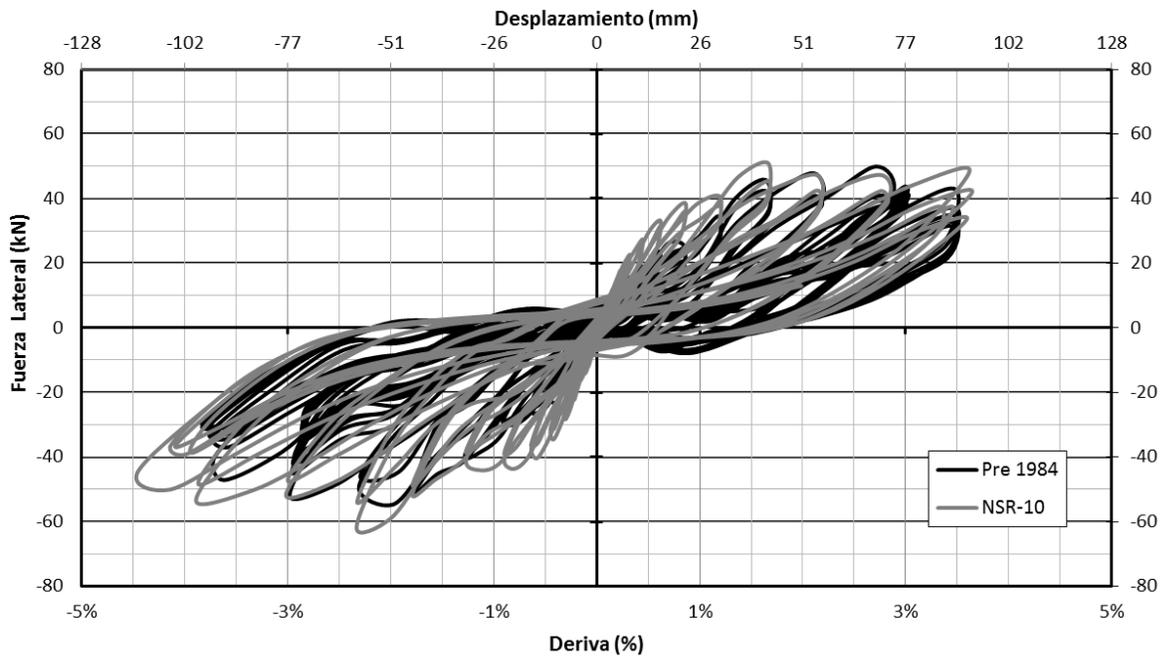
Figura 5-21 Comparación de la Respuesta Fuerza-Desplazamiento de Especímenes Pre-1984 vs NSR-10

El espécimen PRE-1984 presentó una falla por cortante en el nudo, caracterizada por el fisuramiento diagonal del nudo debido al inadecuado confinamiento. Como resultado, se desarrolló un mecanismo de cuña que llevó al desprendimiento del concreto de la cara exterior de la unión, al sobrepasar una deriva del 3.0%. La carga máxima experimentada por esta unión fue de 57.5 kN (+) y de 51.6 kN (-).

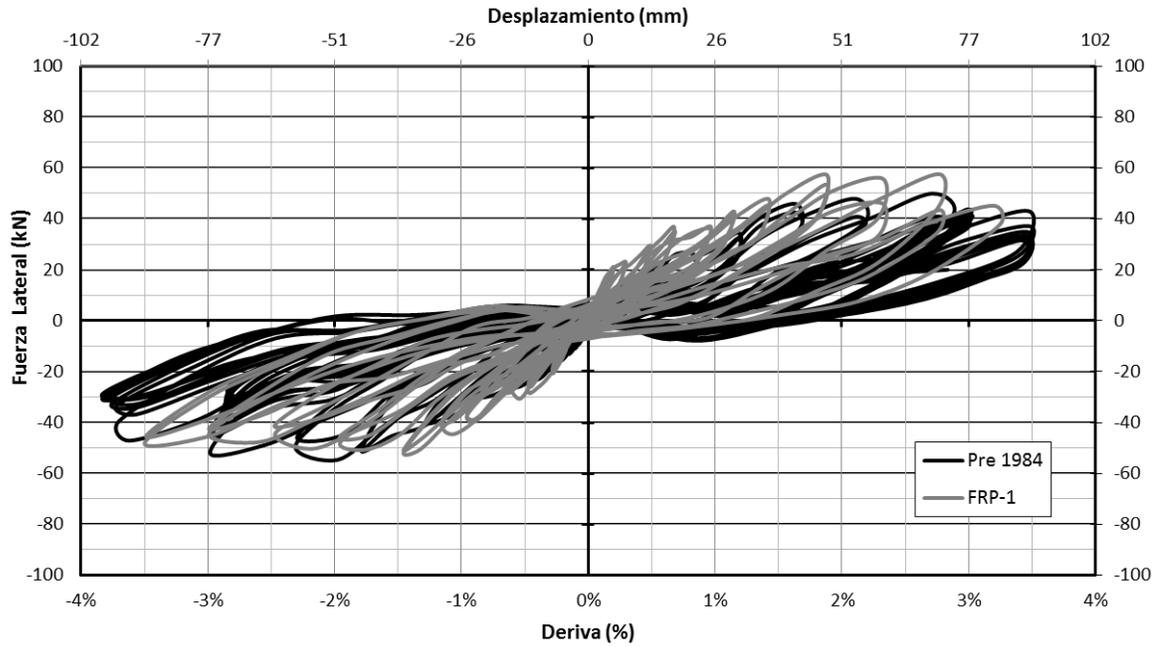
Figura 5-22 Comparación de la Respuesta Fuerza-Desplazamiento de Especímenes Pre-1984 vs FRP-1

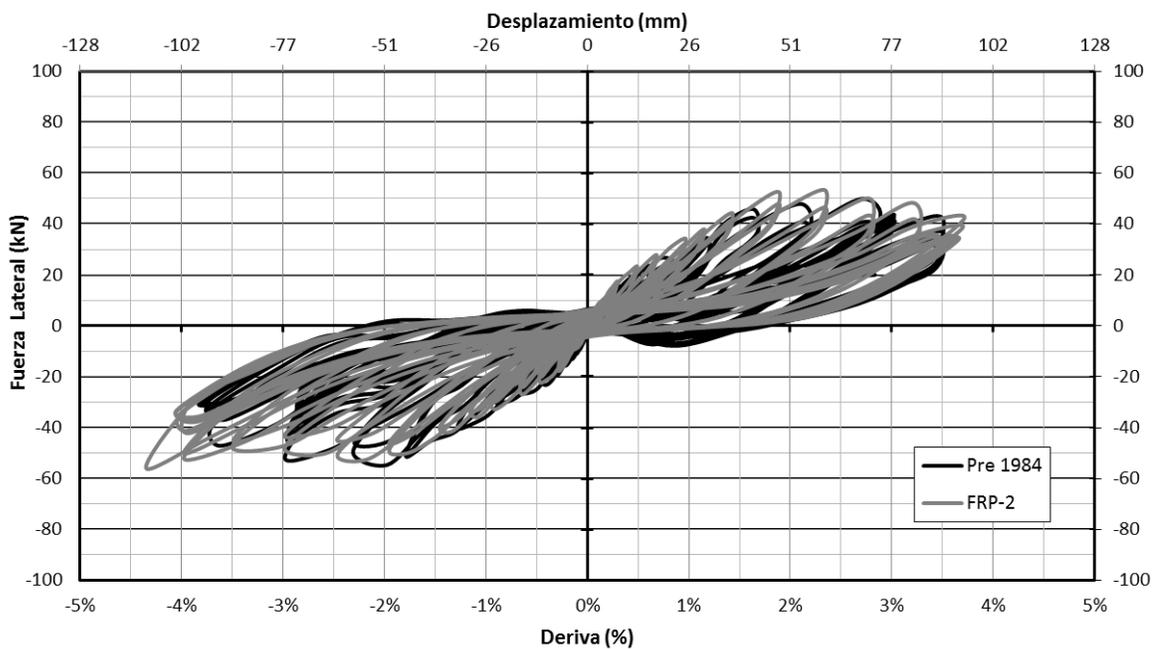
Figura 5-23 Comparación de la Respuesta Fuerza-Desplazamiento de Especímenes Pre-1984 vs FRP-2

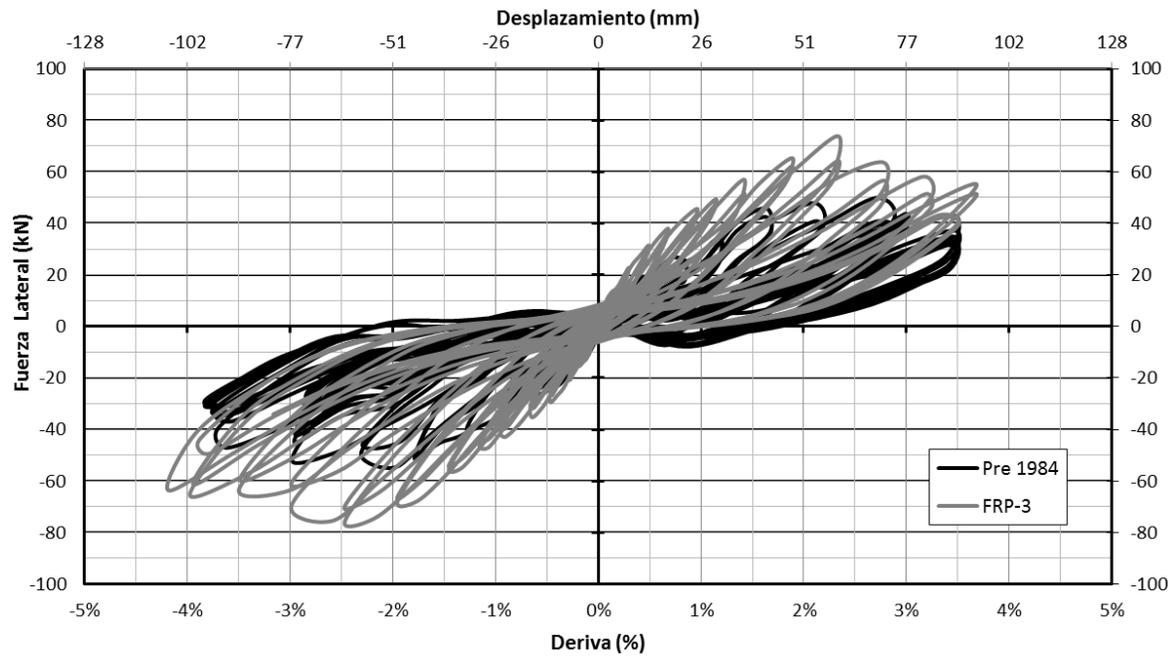
Figura 5-24 Comparación de la Respuesta Fuerza-Desplazamiento de Especímenes Pre-1984 vs FRP-3

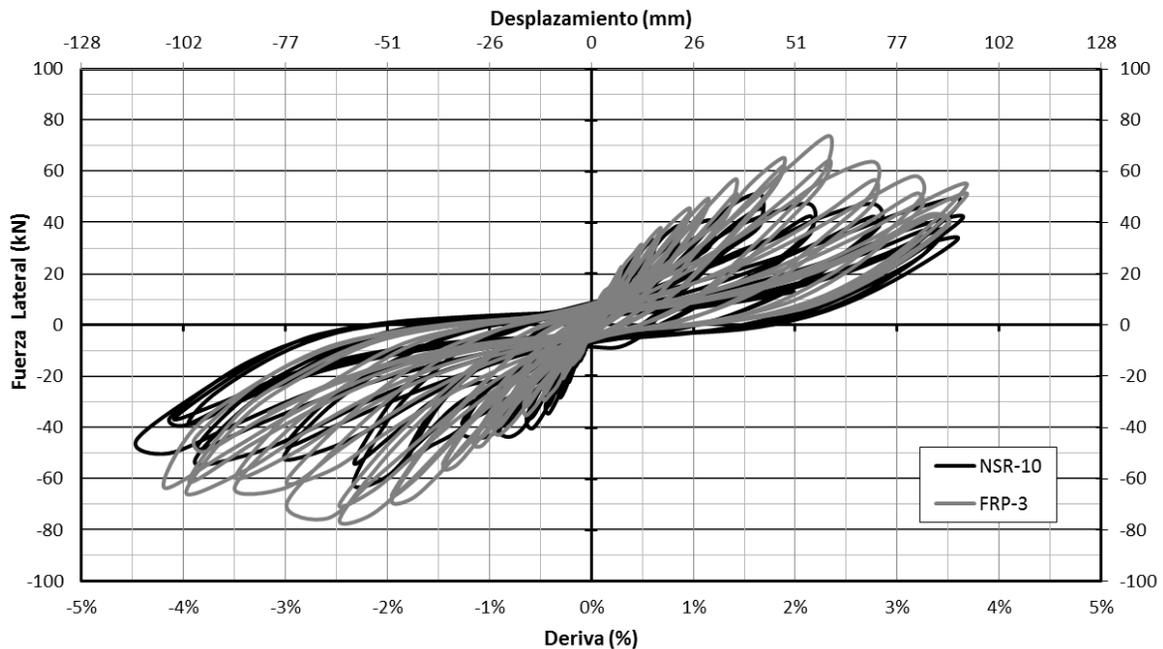
Figura 5-25 Comparación de la Respuesta Fuerza-Desplazamiento de Especímenes NSR-10 vs FRP-3

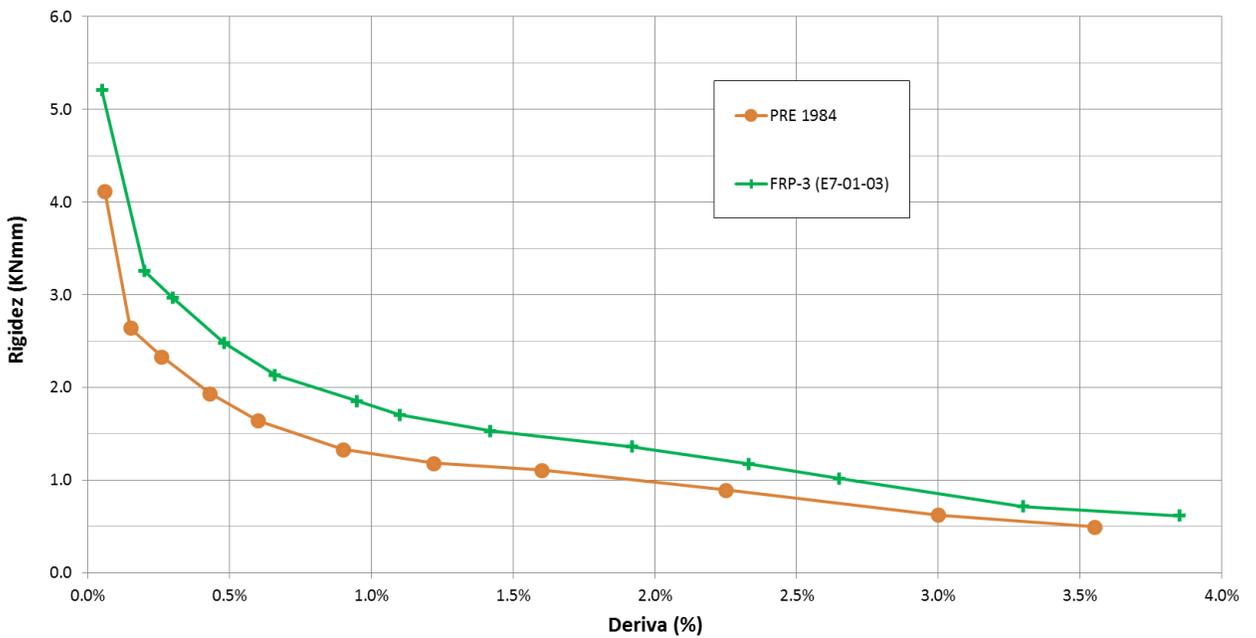
Figura 5-28 Comparación de la Degradación de la Rigidez Lateral pico a pico de especímenes PRE-1984 vs FRP-3.

La figura 5-28 muestra cómo se mejoró la rigidez del espécimen con la implementación de la última alternativa de reforzamiento.

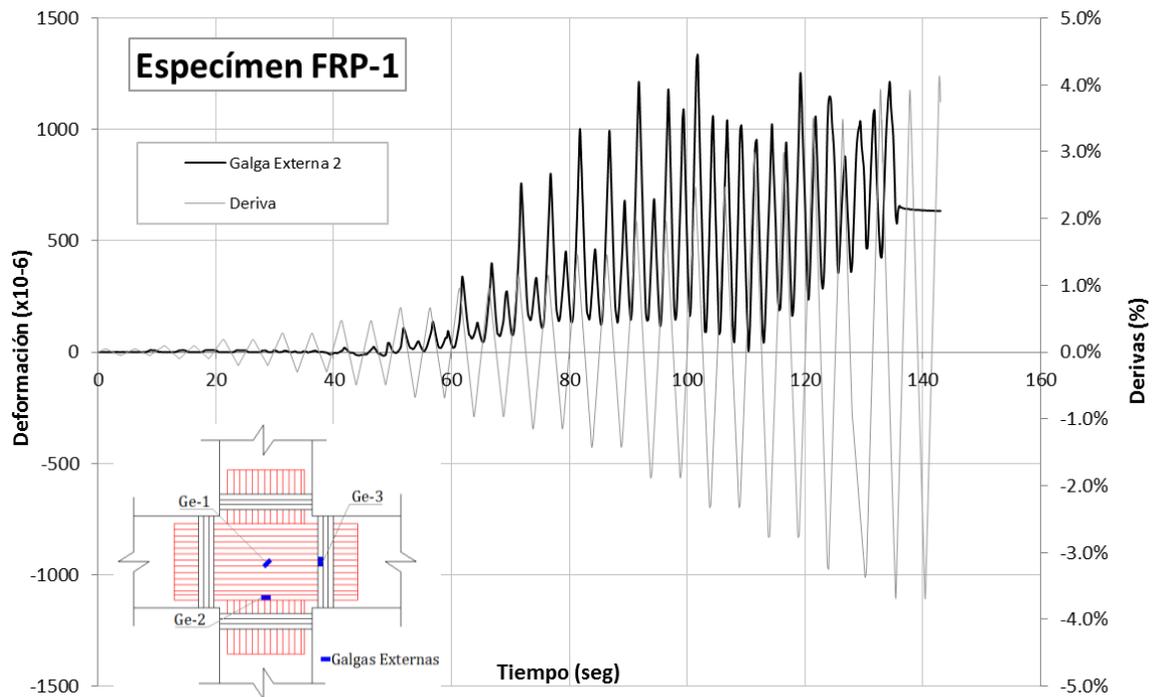
Figura 5-31 Deformación de la Galga Externa 2 – Especímen FRP-1

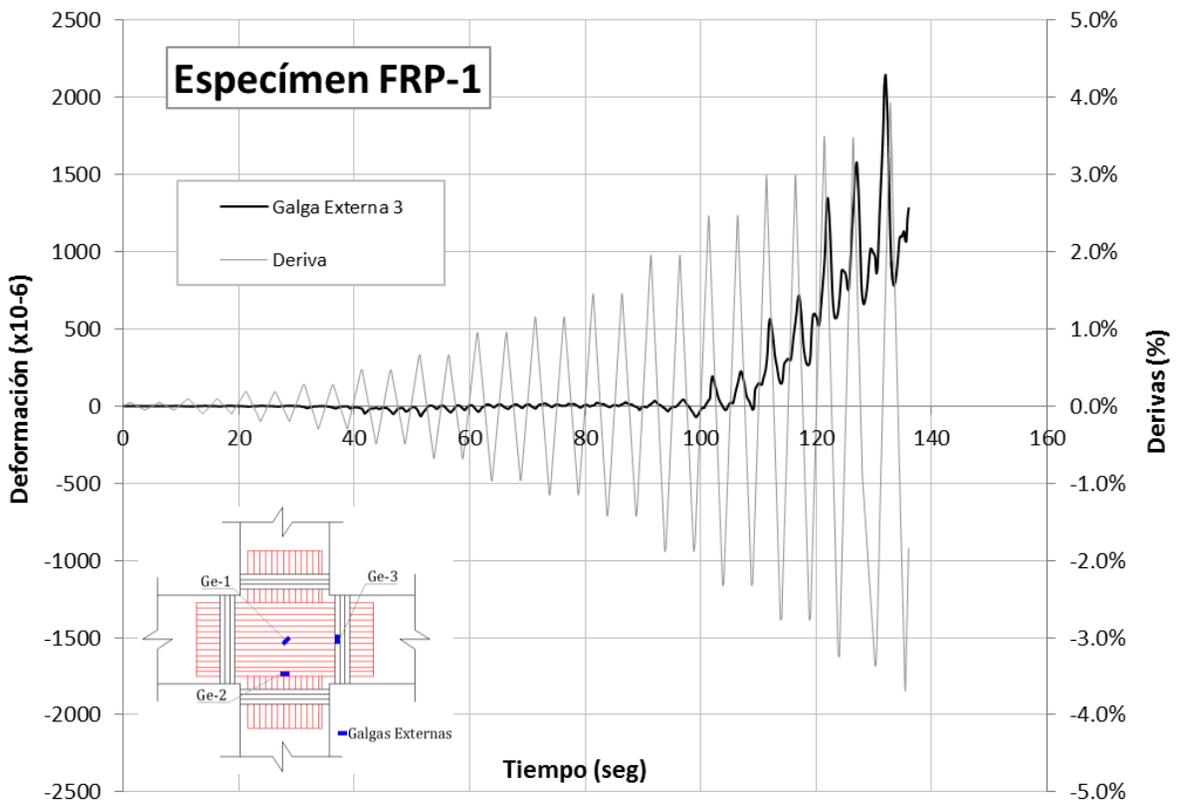
Figura 5-32 Deformación de la Galga Externa 3 – Especímen FRP-1

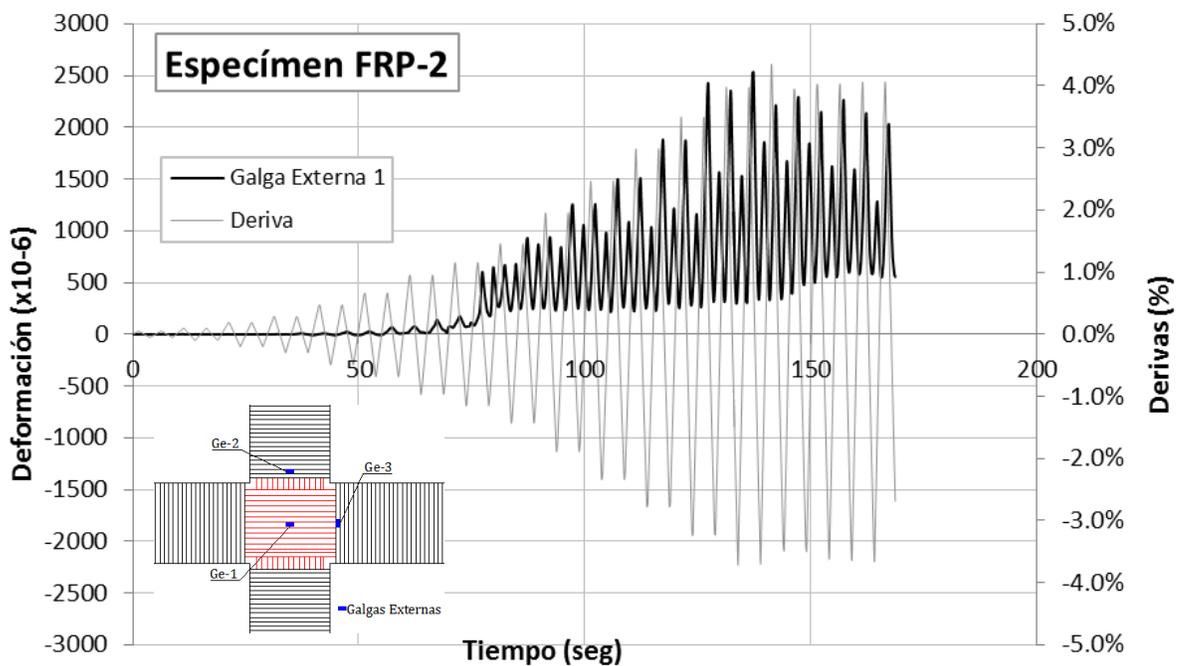
Figura 5-33 Deformación de la Galga Externa 1 – Especímen FRP-2

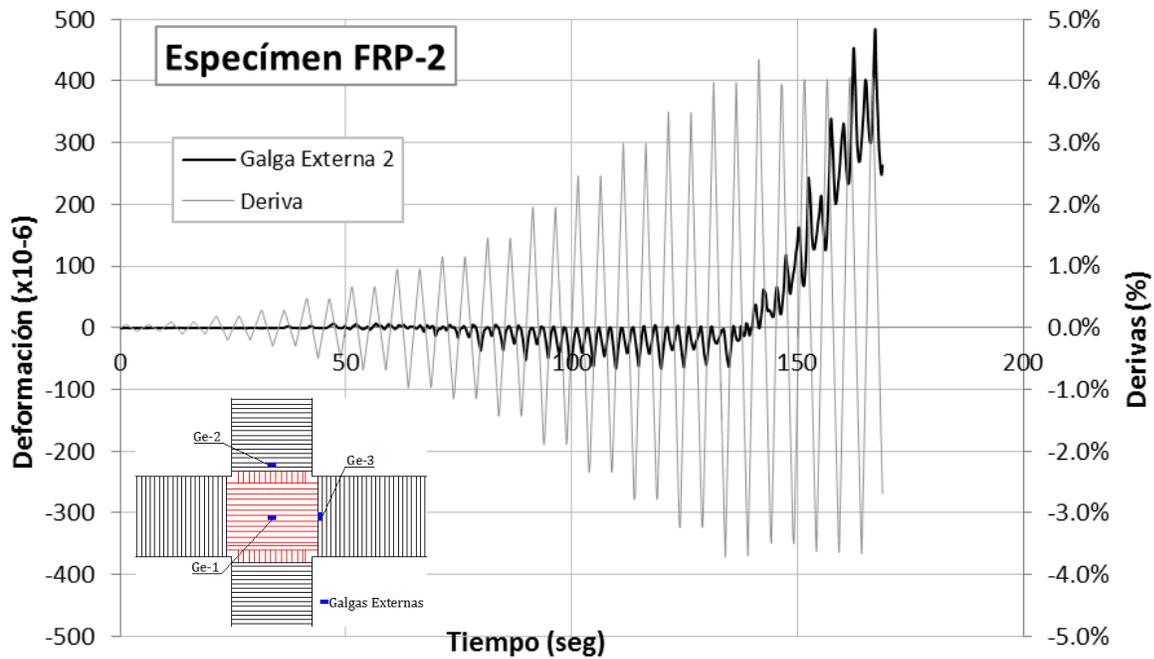
Figura 5-34 Deformación de la Galga Externa 2 – Especímen FRP-2

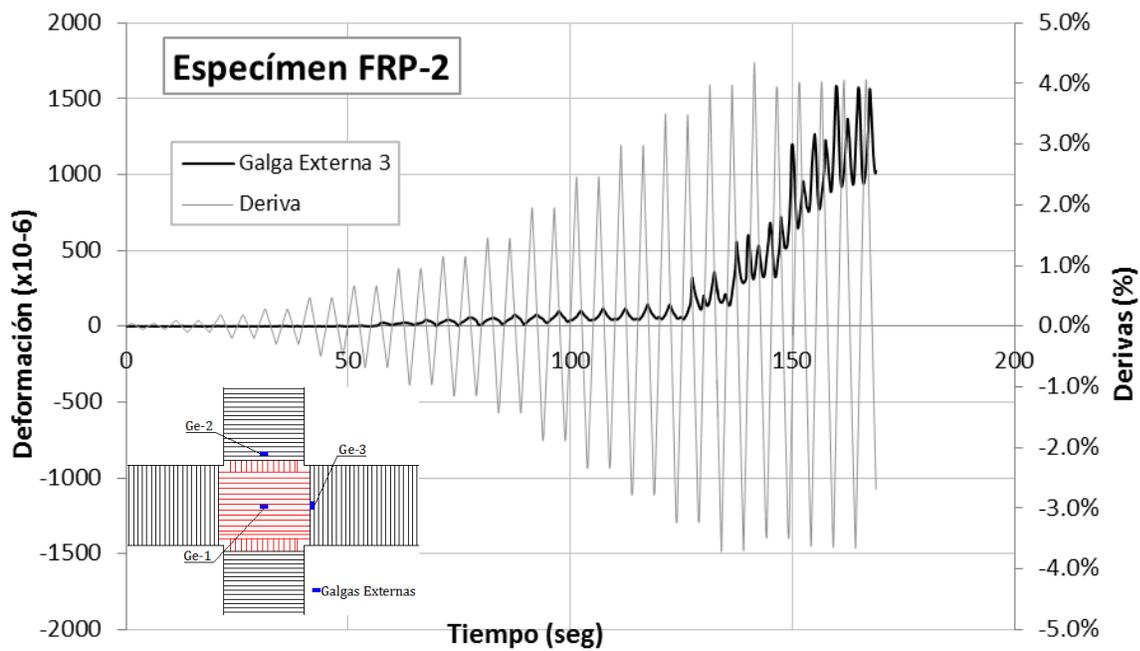
Figura 5-35 Deformación de la Galga Externa 3 – Especímen FRP-2

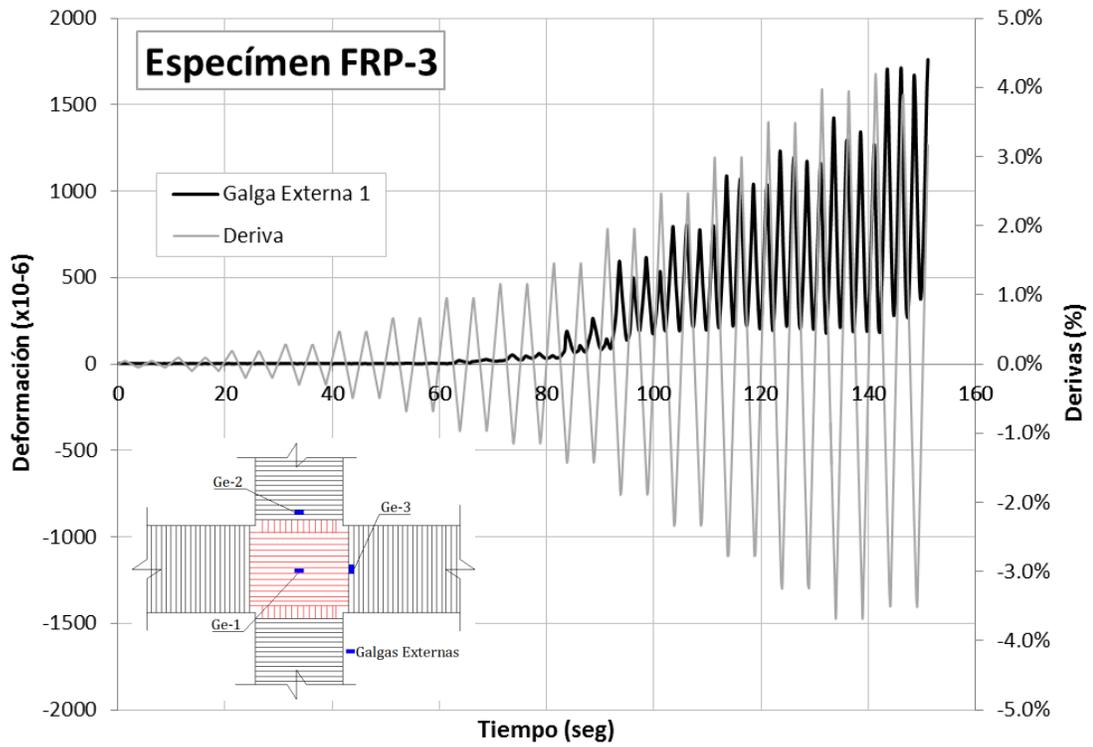
Figura 5-36 Deformación de la Galga Externa 1 – Especímen FRP-3

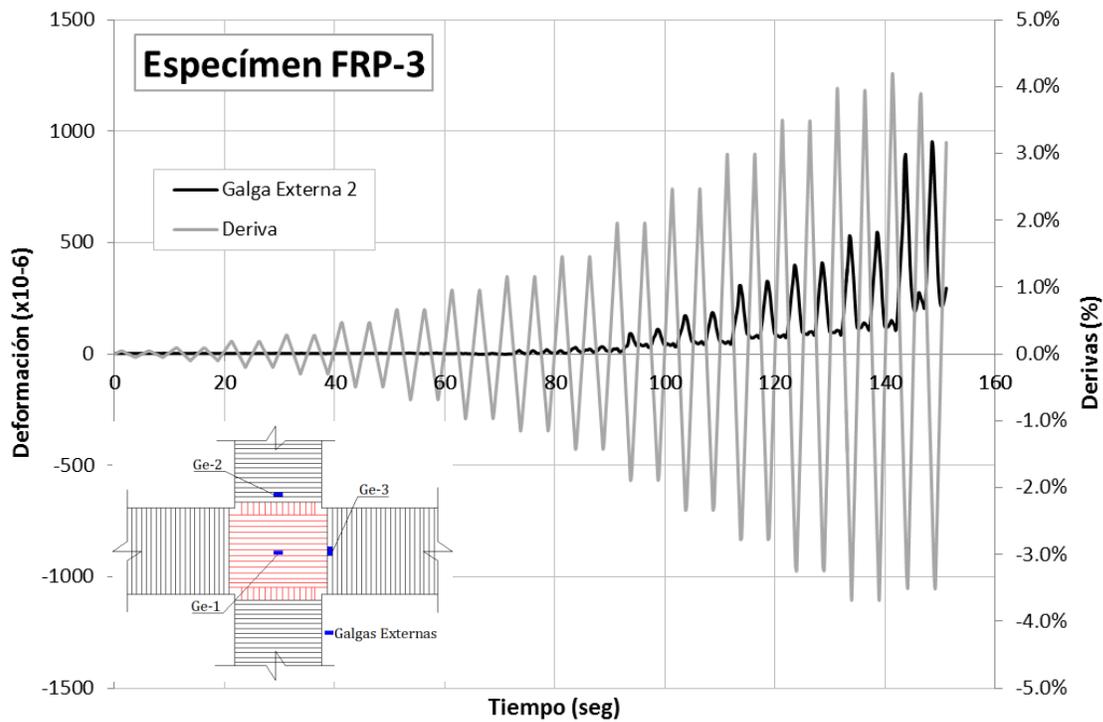
Figura 5-37 Deformación de la Galga Externa 2 – Especímen FRP-3
