**COMPORTAMIENTO ANTE CARGAS
CÍCLICAS DEL REFORZAMIENTO DE
UNIONES VIGA-COLUMNA DE CONCRETO
REFORZADO CONSTRUIDAS ANTES DEL
CÓDIGO DE 1984 UTILIZANDO CFRP**

Maestría en Ingeniería Civil

2017

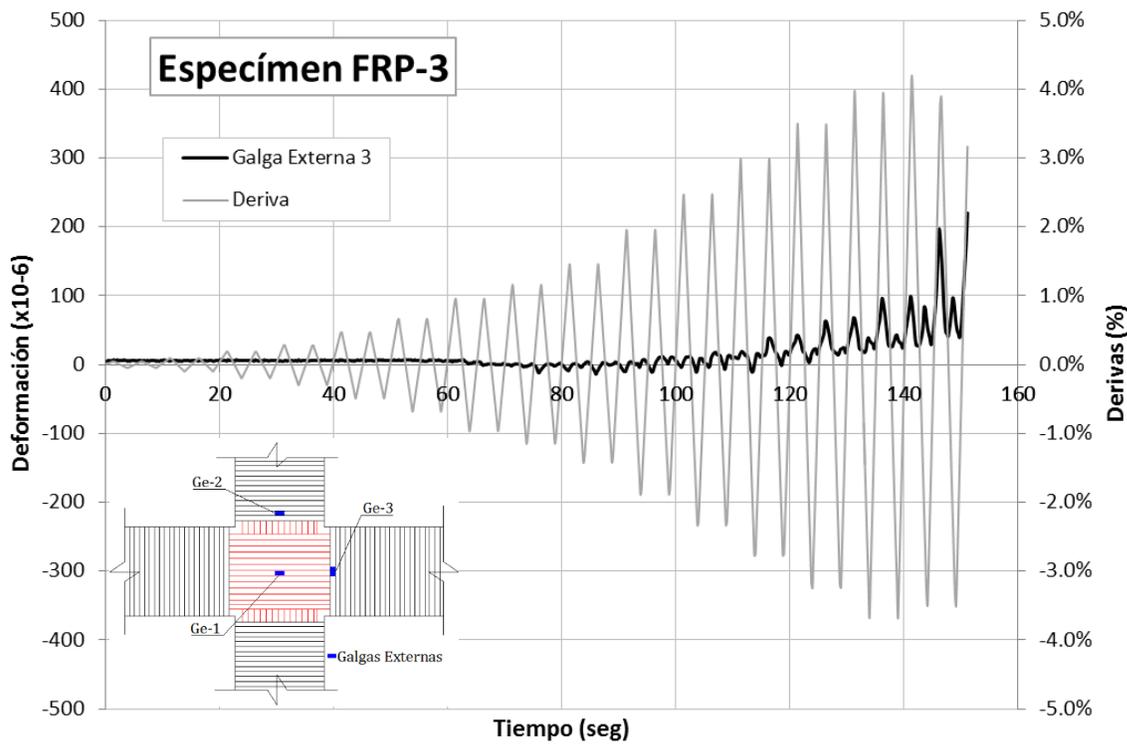
Figura 5-38 Deformación de la Galga Externa 3 – Especímen FRP-3
