**Mejoramiento de la Caracterización Geomecánica del Macizo
Rocoso Puente Quebrada Oro Perdido**

Luisa Fernanda Morato Rios

Bogotá, D.C., 14 de Diciembre de 2017

**Tesis para optar al título de magíster en Ingeniería Civil, con
énfasis en Geotecnia**

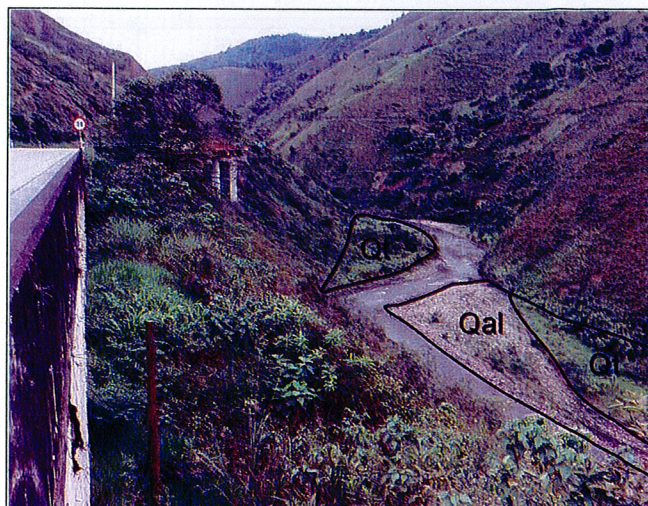
Figura 3-12 Depósitos y terrazas aluviales en el río Negro

Las terrazas de los ríos (**Qt**) se encuentran inactivos; En la zona de la Cordillera, a 10 largo de los ríos Blanco, Negro, fueron observados depósitos de gravas y arenas, en forma de terrazas.

Depósitos (**Qal**) se encuentran activos; En las actuales llanuras aluviales, vastas superficies planas periódicamente inundadas por las aguas, los ríos llevan materiales que reflejan la variedad de rocas presentes en la parte del Macizo de Quetame.

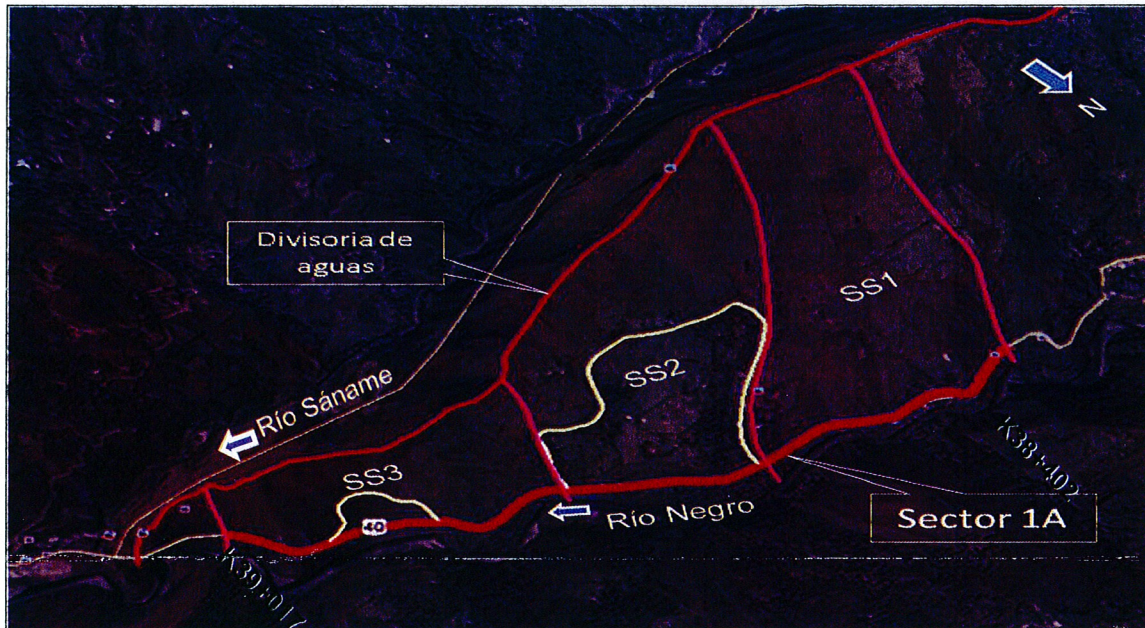
Figura 3-14 Ladera nororiental dividida en 3 Subsectores. En amarillo grandes coluviones
Fuente: Imagen tomada de Google Earth y modificada por EDL S.A.

SS3. Subsector 3: Tramo donde la longitud de la ladera es la más corta. En esta parte, se alternan en la vía, taludes en roca y taludes en coluvión. Aquí el macizo rocoso presenta la resistencia más débil, las rocas están más plegadas y se distingue la alternancia de lutitas carbonosas con areniscas.

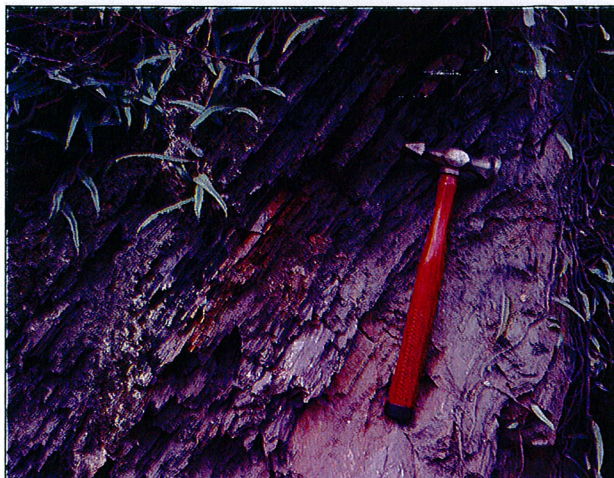
Figura 3-19 Aspecto en detalle de la roca en el talud del K38+800.

Aquí, la roca presenta cambios, correspondiendo a intercalaciones de arenisca de grano fino con lutitas de resistencia débil en su mayor parte, en capas delgadas que promedian los 30 mm de espesor, presentándose también intercalaciones de areniscas de grano medio, de mayor resistencia, en capas de 0.10 m a 0.15 m, como se puede ver en la. Figura 3-19.

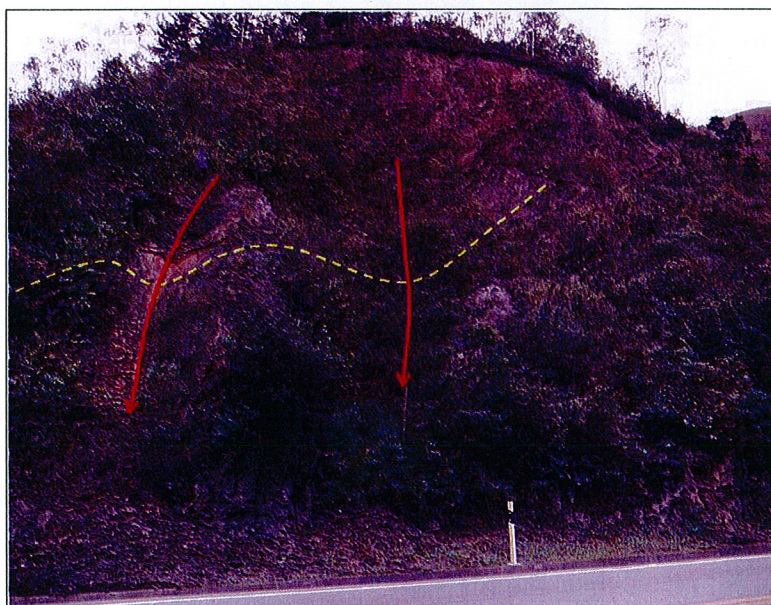
Figura 3-20 Talud del K38+800, se muestra en línea amarilla discontinua el plegamiento y en línea roja la dirección de los bloques desplazados.

En esta parte se pueden observar claramente los plegamientos favoreciendo el desprendimiento de bloques hacia la vía, dando como resultado un talud irregular con problemas de inestabilidad (ver, Figura 3-20).

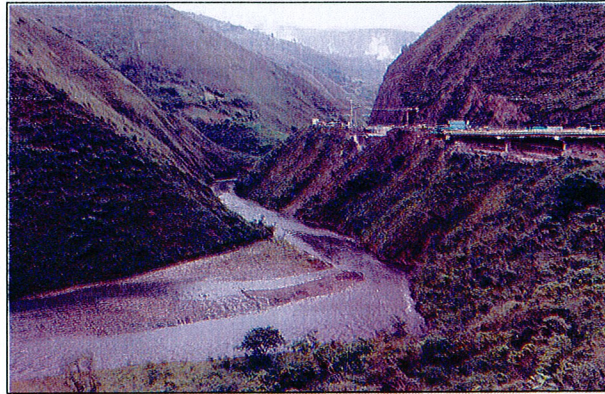
Figura 3-23 *Curso del Río Negro*

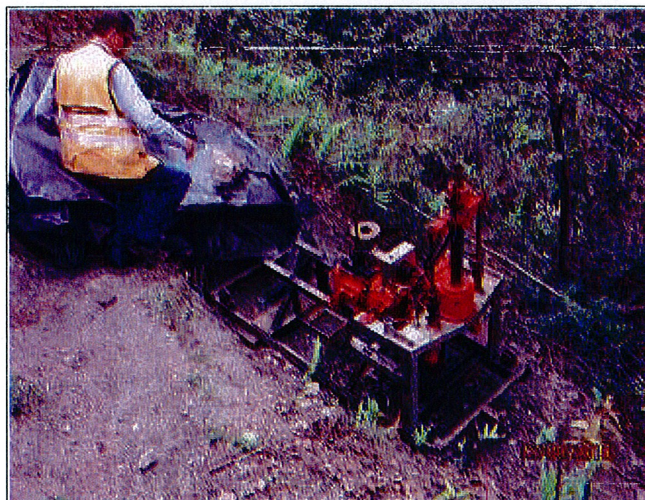
Figura 4-1 Inspección de campo a los trabajos de perforación.

En 2014, 2015, 2016 y 2017 se realizaron jornadas de campo para detalle geológico e inspección de perforaciones y realización de registros.

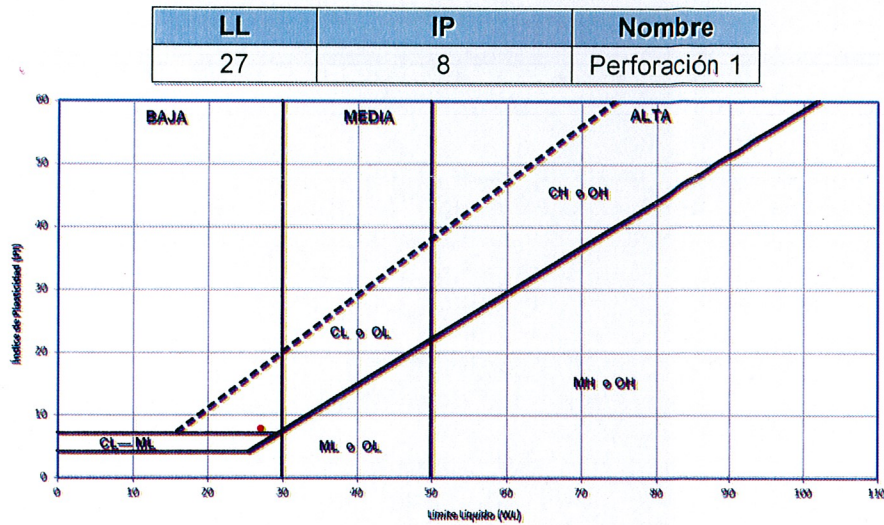
Figura 4-2 Carta de Plasticidad Perforación 1

Como se observa en la figura anterior, el depósito de suelo encontrado en la exploración del subsuelo en la perforación No. 1 se encuentra en la carta de plasticidad en la zona de suelos de clasificación CL o OL, por lo cual se caracteriza por ser un Limo de muy baja plasticidad.

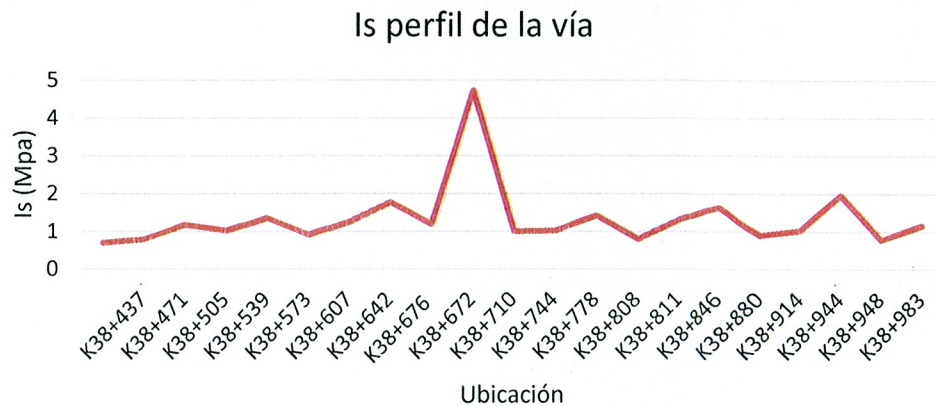
Gráfica 4-1 Índice de resistencia de carga puntual en el corredor vial

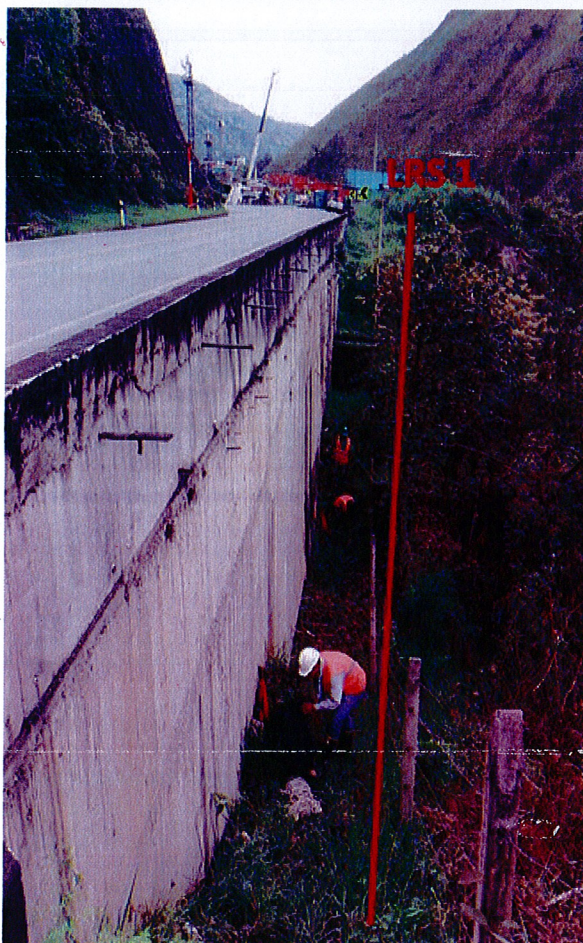
Figura 4-14 Trazado LRS 1-1.

Se realizó la exploración en dos trazos, uno denominado LRS 1-1 de 170 metros.

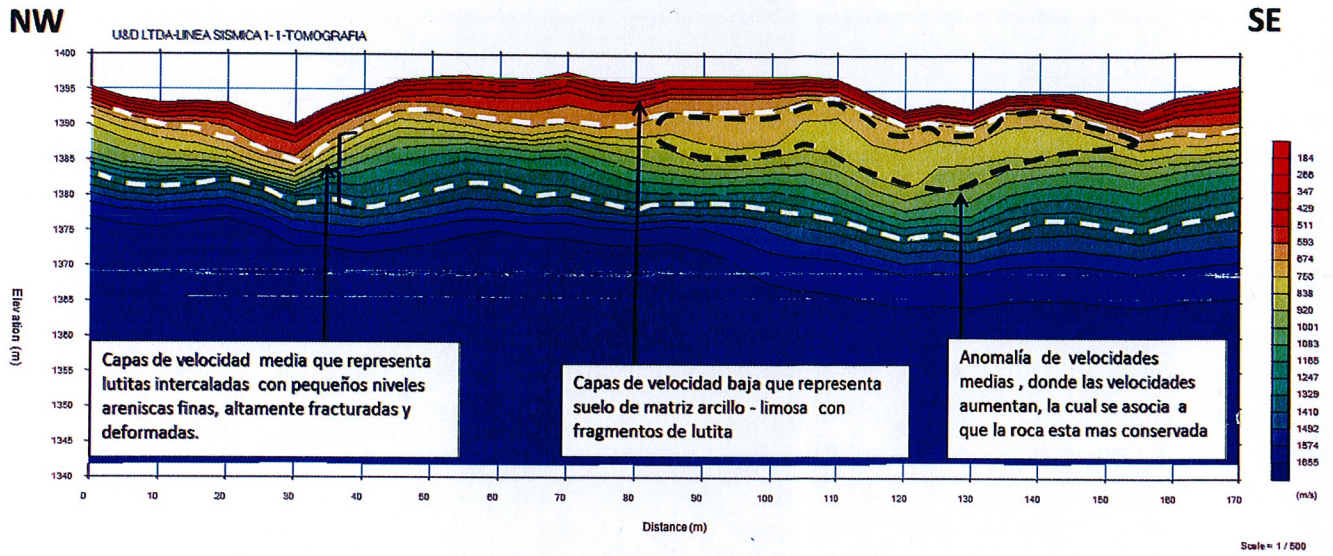
La tomografía muestra iso-velocidades de diferente valor, las cuales están representadas por colores que indican un respectivo rango de velocidad. De colores magenta, rojo y naranja entre 184 m/s y 593 m/s, la cual presenta heterogeneidad horizontal en el espesor a largo de la línea de 1398 msnm a 1393 msnm, que corresponden a suelos de matriz arcillo limosa con fragmentos de lutitas. El segundo conjunto de velocidades de colores amarillo y verde y azules entre los 674 m/s y 1247 m/s, presenta heterogeneidad horizontal entre 1394 msnm a 1380 msnm, y corresponde a lutitas con fracturamiento y deformación, se presenta una anomalía de morfología lenticular ondulada, entre la abscisa 82 y 153, donde las velocidades aumentan principalmente, que se asocian a una roca más conservada que ha sufrido menos alteración. El tercero y último conjunto de tonos verdes y azules por debajo de los 1383 msnm, presenta homogeneidad, y corresponde a lutitas y algunas areniscas de grano fino fracturadas y deformadas.

Figura 4-15 Gráfica de la tomografía sísmica de la sección LRS_1-1.

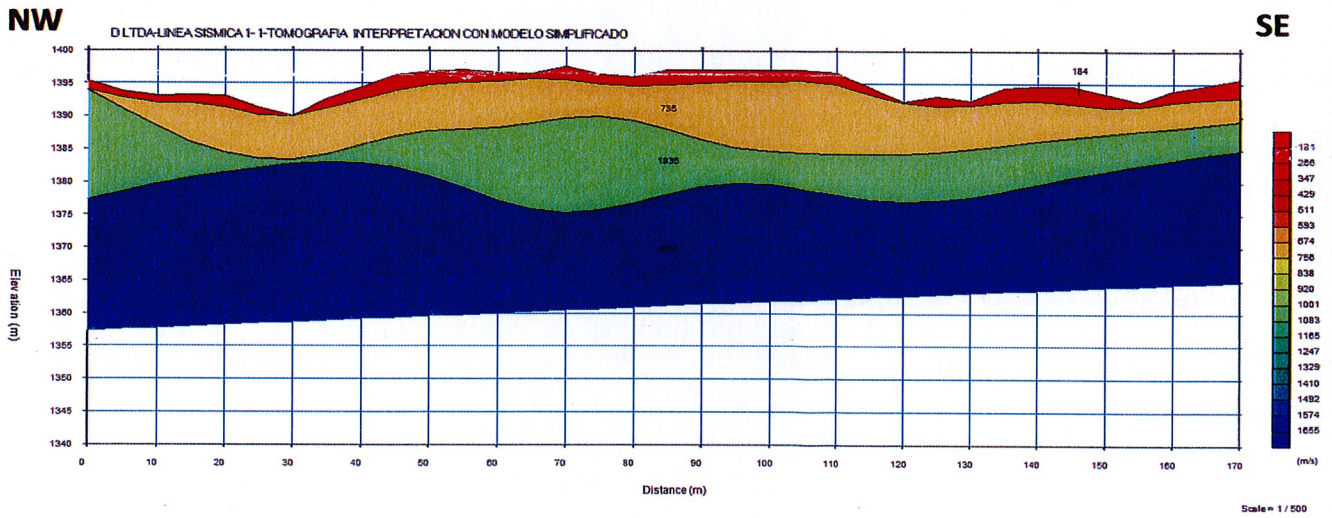
Figura 4-16 Gráfica del modelo simplificado de la sección LRS_1-1.

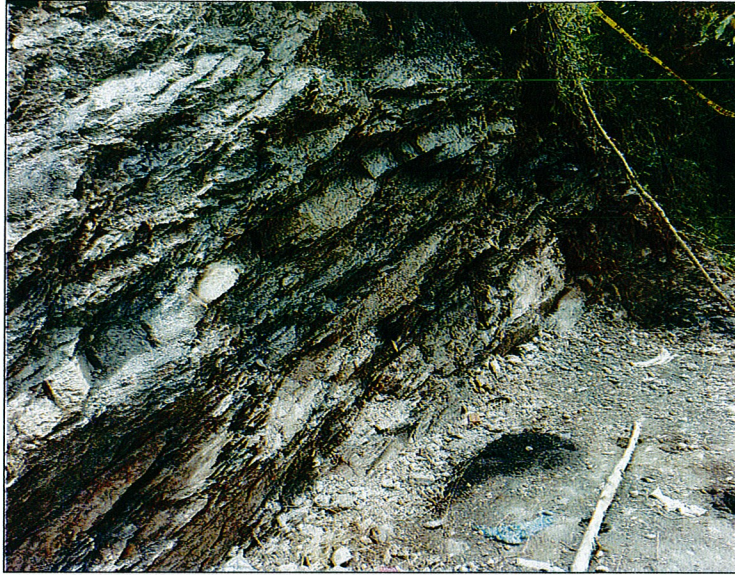
Figura 4-18 Talud del banqueo frente K38+604

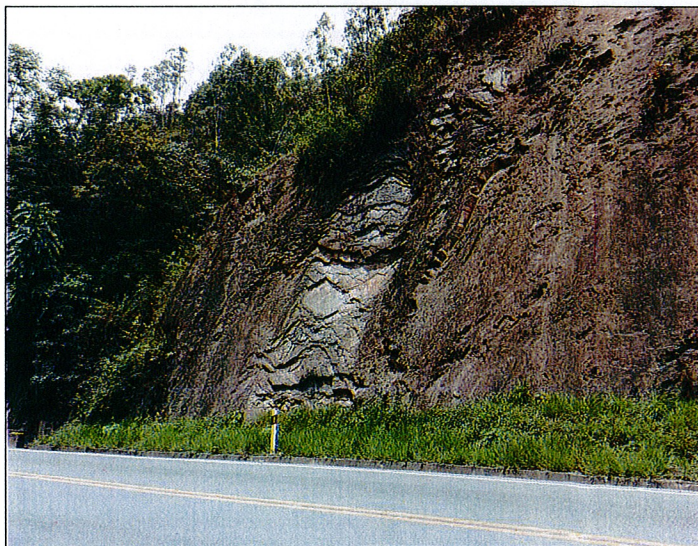
Figura 4-19 Talud de la vía actual frente K38+740

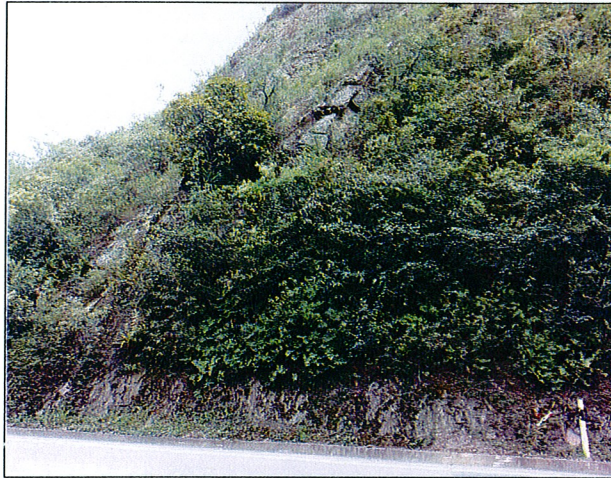
Figura 4-20 Talud de la vía actual frente a K38+808

ESTACIÓN	ESTRATIFICACIÓN		DIACLASAS	
	AZIMUT	INCLINACIÓN	AZIMUT	INCLINACIÓN
Talud vía actual: K 38+808	58	50	234	40
	65	55	280	90
	42	45	134	80
	6	70	195	35
	15	60	340	85
			284	85

Tabla 4-20 Datos estructurales talud frente a K38+808 – Perforación 7.
