Lineamientos para optimizar la infraestructura vial existente para el uso de peatones y ciclistas y brindar una condición de movilidad segura a estos usuarios en el Municipio de Cajicá, Cundinamarca. Caso de estudio: Carrera 6 entre Calle 9 y puente peatonal La Bajada.

Ing. Ana María Sánchez Llanos

Bogotá, D.C., 20 de octubre de 2023

Tesis para optar al título de magíster en Ingeniería Civil, con énfasis en Tránsito y Transporte

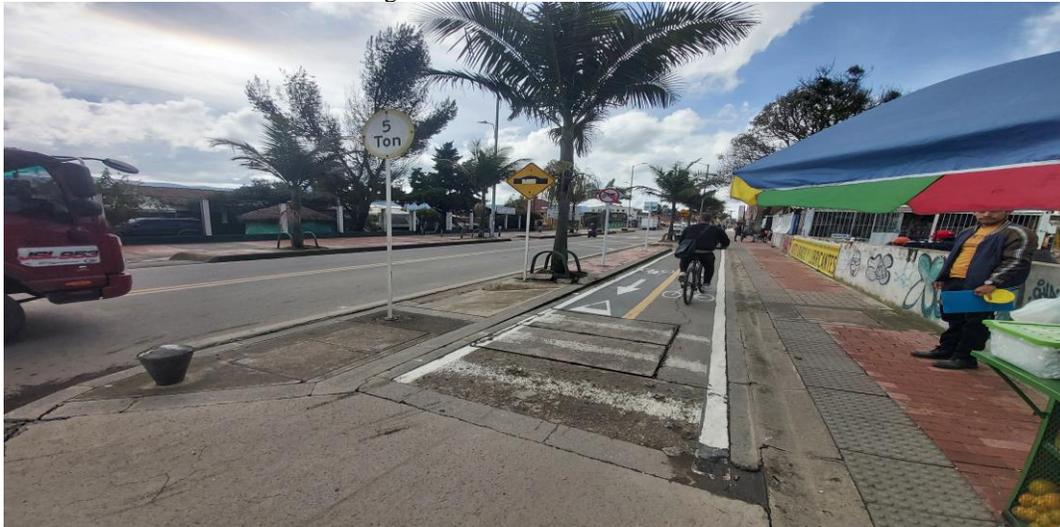
Figura 15. Estado actual tramo 1

El primer tramo se encuentra ubicado entre la calle 9 y calle 8 como se observa en la figura 14; este tramo cuenta con dos carriles, sentido bidireccional sur-norte y norte-sur marcados en doble línea continua amarilla indicando que no se debe adelantar en ninguno de los dos sentidos, su tráfico es mixto en su mayoría se compone de buses intermunicipales o busetas que ingresan desde el norte al municipio de Cajicá provenientes de sectores ubicados hacia esa dirección como el barrio Capellanía y del municipio vecino de Zipaquirá que se dirigen hacia el centro del municipio o a la ciudad de Bogotá D.C.; desde este punto calle 9 inicia la infraestructura de biciusuarios, que se compone de una ciclorruta bidireccional al costado occidental a nivel de andén que dispone de señalización horizontal a lo largo de su longitud; adicionalmente este tramo cuenta con dos paraderos de transporte público, uno al costado occidente que dispone de banca en concreto como zona de espera y otro al costado oriente que no dispone de mobiliario sino de un espacio de bahía en el cual los vehículos se retiran de la vía para no interrumpir el tránsito, aunque usualmente este espacio es utilizado como parqueadero de vehículos particulares, lo que causa congestión vehicular en este punto en el ascenso y/o descenso de pasajeros de servicio público, sin embargo ambos paraderos se encuentran señalizados vertical y horizontalmente. El espacio peatonal existente al costado occidental se reduce por el área de la ciclorruta además de la franja de amoblamiento, lo cual solo deja un espacio variable de circulación entre el paramento de

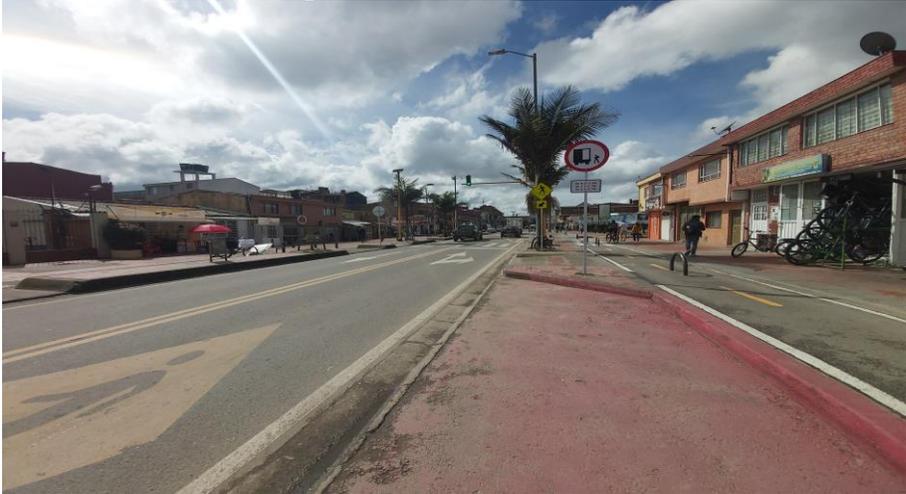
Figura 18. Estado actual tramo 2

El segundo tramo se encuentra ubicado entre la calle 8 y calle 7 como se observa en la figura 17; este tramo es similar al tramo 1, dado que cuenta con dos carriles, sentido bidireccional sur-norte y norte-sur continuando con la demarcación en doble línea continua amarilla, además desde el cruce con la calle 7 hacia el norte su sentido es completamente bidireccional continuando con este sentido la vía se une con la ruta 45A, variante Cajicá-Zipacquirá vía departamental. Como en el tramo 1 el tráfico que transita allí se compone en su mayoría de buses intermunicipales o busetas que ingresan al municipio desde el oriente por la Calle 7 provenientes de sectores ubicados hacia esa dirección y del municipio Sopó que se dirigen hacia el centro del municipio, a municipios vecinos o a la ciudad de Bogotá D.C.; aquí continua la infraestructura de biciusuarios con la ciclorruta por el costado occidental al igual que en el tramo 1 está situada a nivel de andén, con señalización horizontal de sentido bidireccional, también el espacio peatonal existente en este costado se reduce primero por el área de la ciclorruta además de la franja de amoblamiento existente en este costado y segundo se encuentra una bahía de zona de descarga, según su señalización vertical; al costado oriente se dispone de mayor espacio de circulación peatonal y un espacio al borde de vía como franja de amoblamiento y servicio; y, hacia el

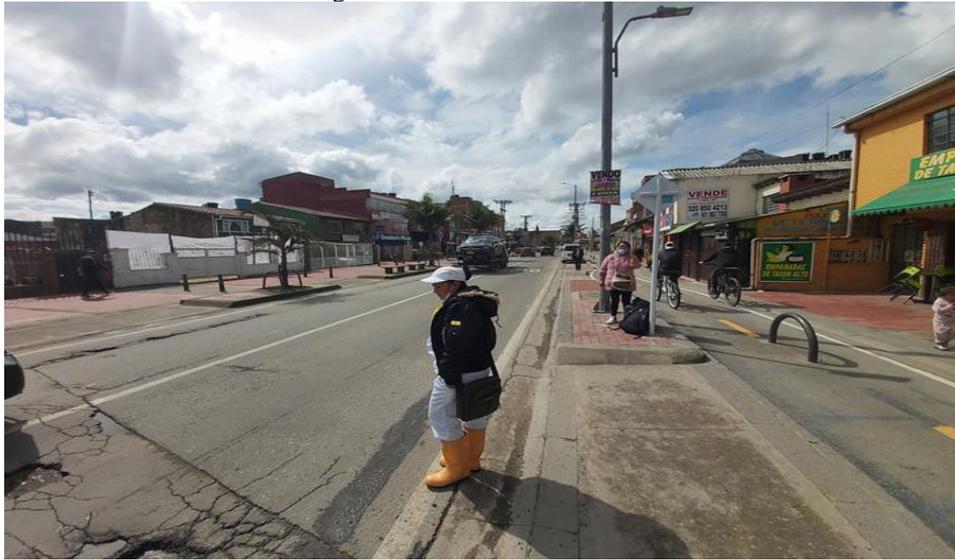
Figura 24. Estado actual tramo 4

El cuarto tramo se encuentra ubicado entre la calle 6a y calle 6 como se observa en la figura 23; este tramo continúa con las condiciones del tramo anterior, con dos carriles, sentido unidireccional norte-sur con demarcación en línea continua blanca en su longitud, su tráfico continúa mixto en su mayoría de vehículos públicos que se dirigen hacia el centro del municipio y lugares aledaños como los municipios de Chía o Tabio y la ciudad de Bogotá D.C.; así como en el tramo anterior continúa la infraestructura de bicisuarios con la ciclorruta por el costado occidental, y el espacio peatonal existente en este costado se reduce primero por el área de la ciclorruta además de la franja de amoblamiento existente en este costado y segundo se encuentra una bahía de zona de descarga, según su señalización vertical; al costado oriente continúa con un mayor espacio de circulación peatonal y un espacio al borde de vía como franja de amoblamiento y servicio.

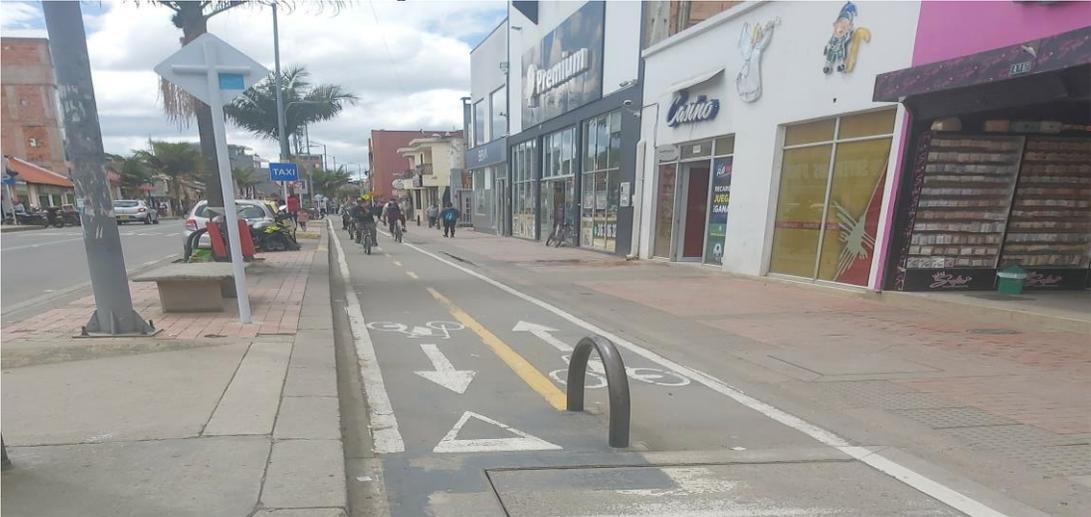
Figura 33. Estado actual tramo 7

El séptimo tramo se encuentra ubicado entre la calle 5 y calle 4a como se observa en la figura 32; este tramo continúa con las condiciones del tramo anterior, con dos carriles, sentido unidireccional norte-sur con demarcación en línea continua blanca en su longitud, su tráfico continúa mixto en su mayoría de vehículos públicos que se dirigen hacia el centro del municipio y lugares aledaños como los municipios de Chía o Tabio y la ciudad de Bogotá D.C., a partir de este tramo la zona comercial es la actividad principal, dado que en los anteriores, aunque el uso principal del suelo es comercial se evidenciaban zonas residenciales por la carrera y en su mayoría en las calles, sin embargo, por la cercanía al centro del municipio a partir de este punto las calles también cuentan en su mayoría con zonas comerciales; así como en el tramo anterior continúa la infraestructura de biciusuarios con la ciclorruta por el costado occidental; El espacio peatonal existente al costado occidente se reduce primero por el área de la ciclorruta además de la franja de amoblamiento existente en este costado y segundo se encuentra una bahía de parqueadero exclusiva de taxis; al costado oriente se va reduciendo el espacio de circulación peatonal en comparación a los tramos anteriores, además continúa el espacio al borde de vía como franja de amoblamiento y servicio, también hacia este costado se tiene una zona de parqueo para vehículos, según su señalización vertical.

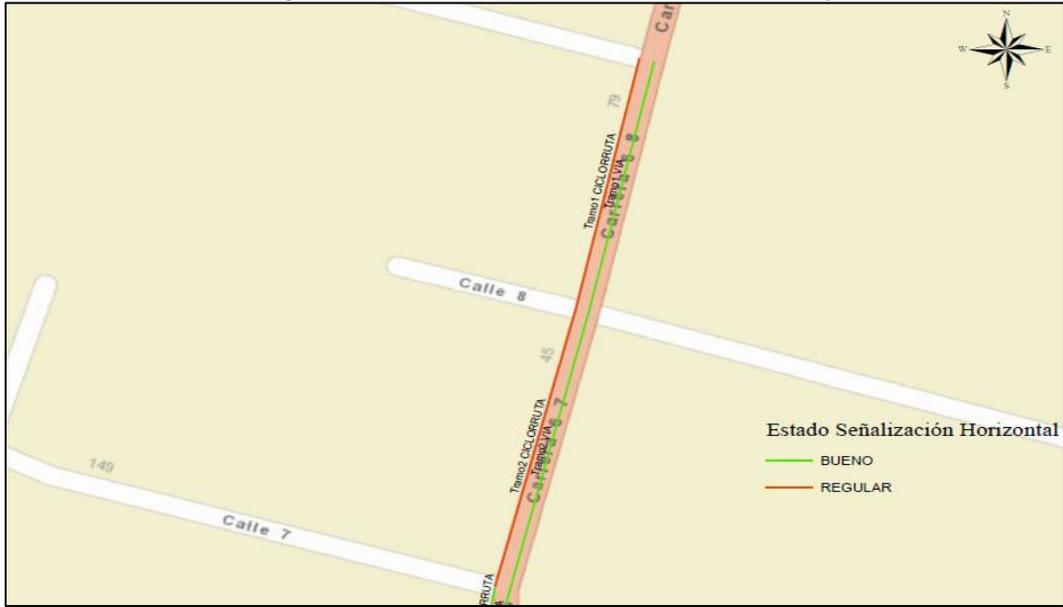
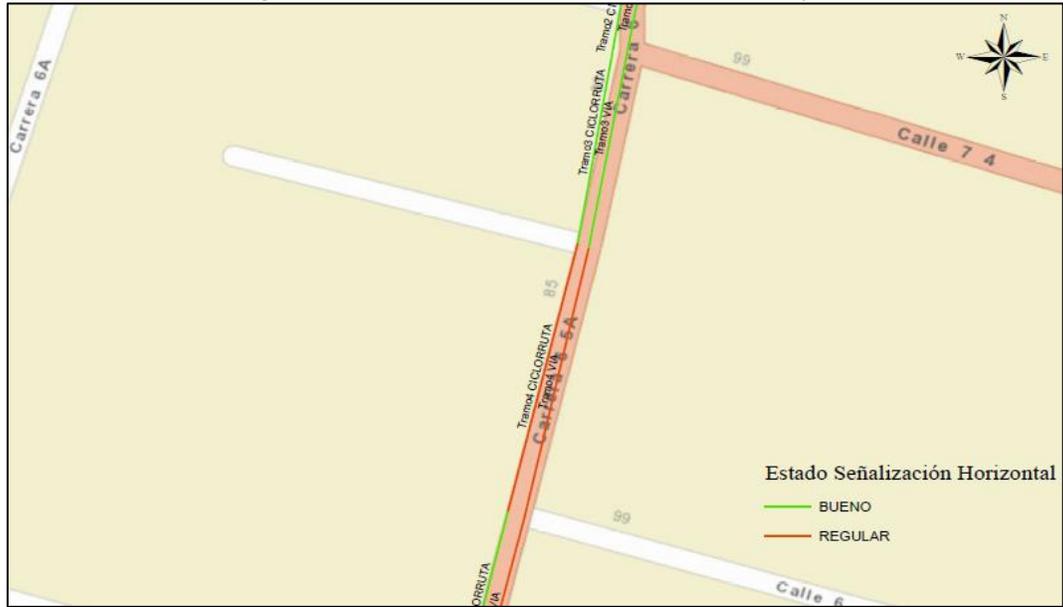
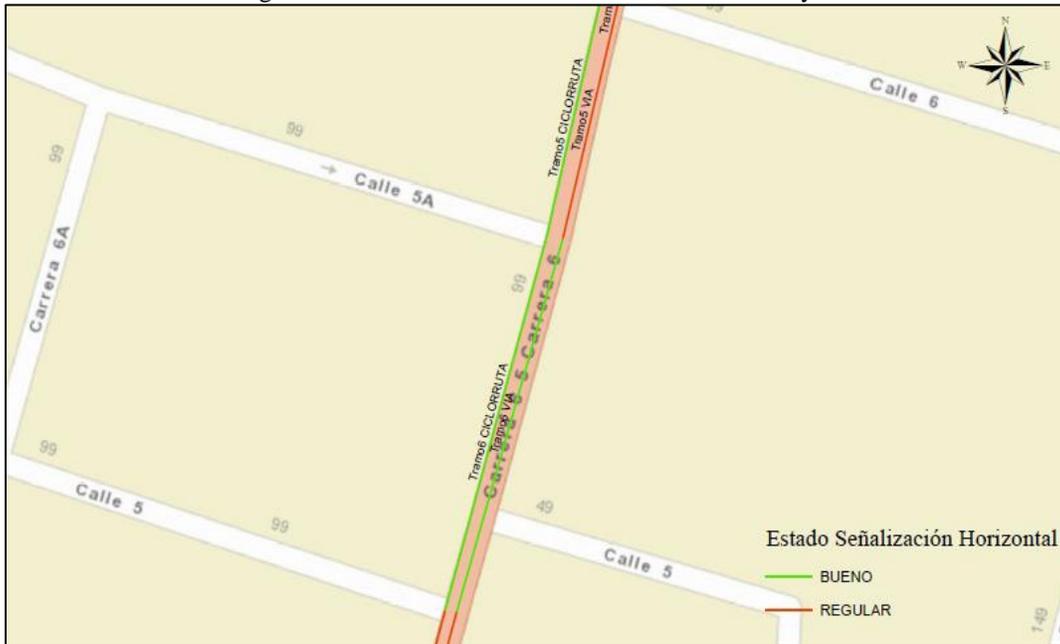
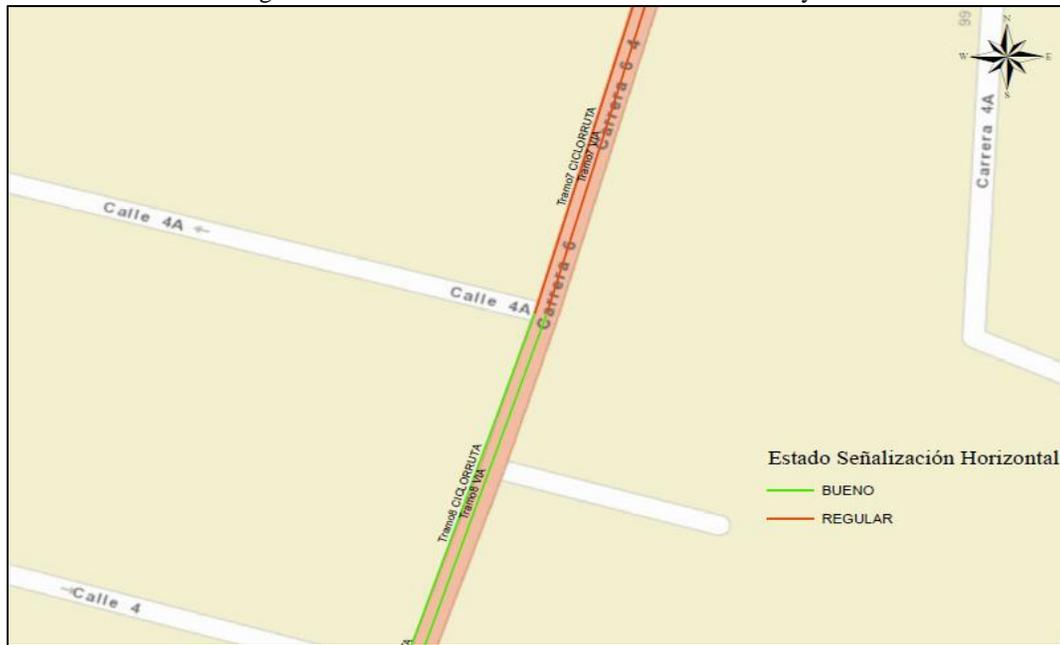
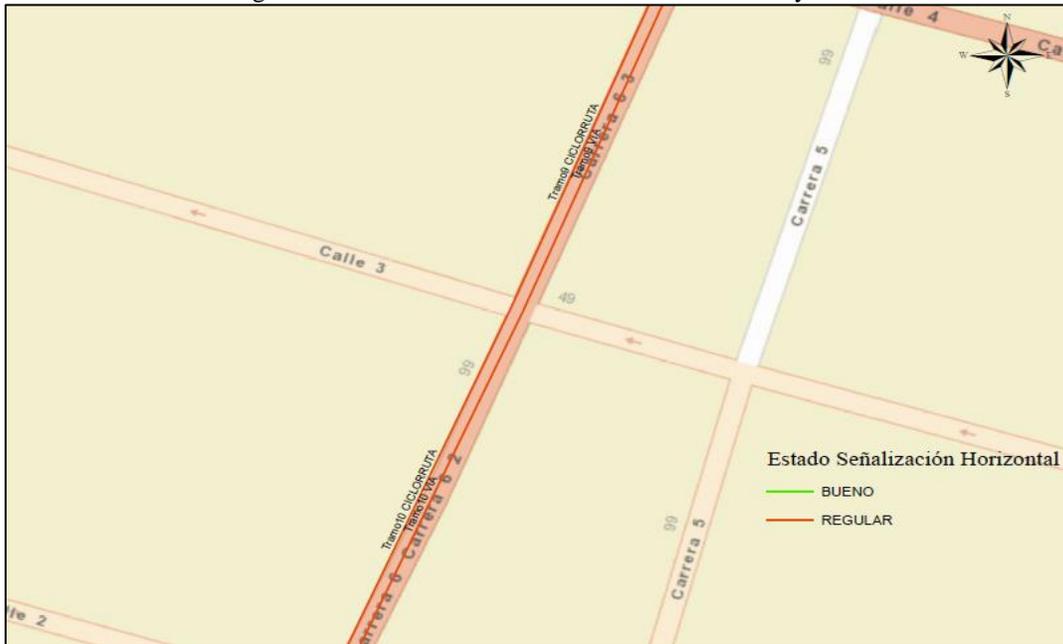
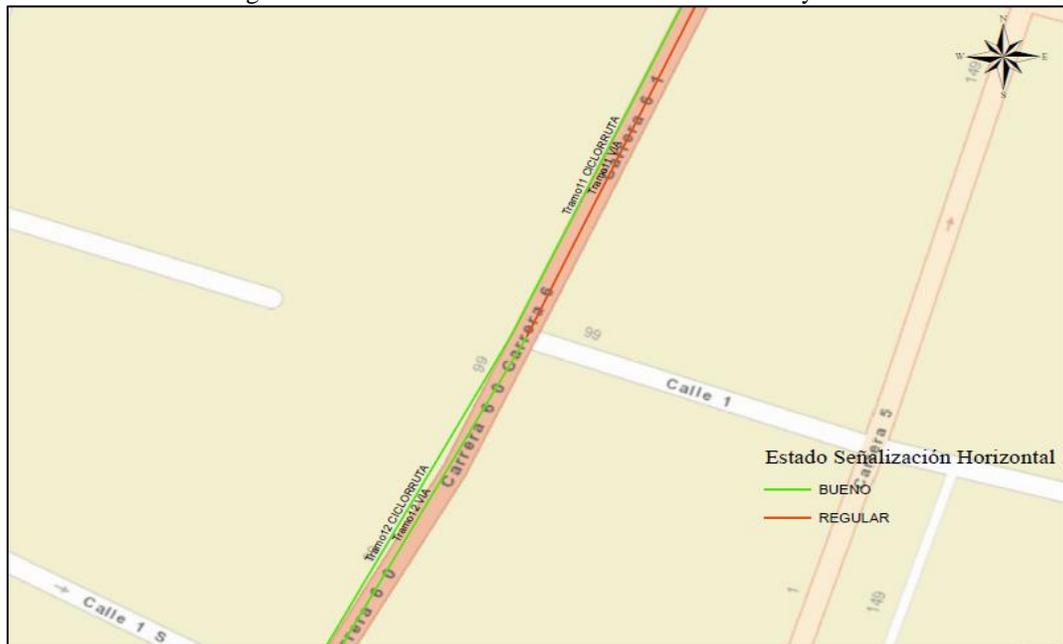
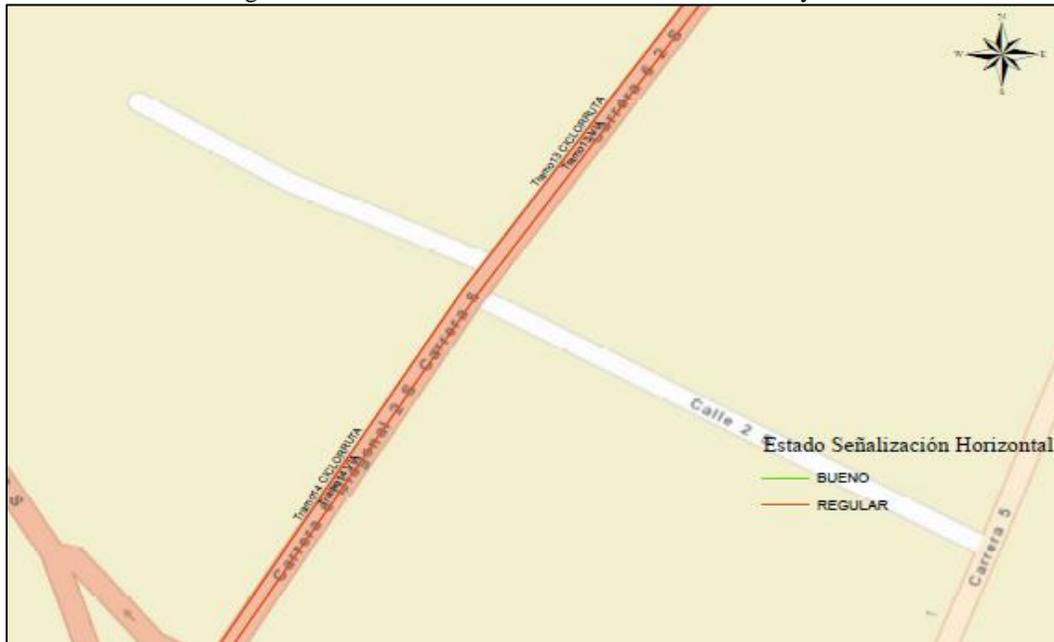
Teniendo en cuenta las anteriores figuras, donde se expone el estado de la señalización horizontal en los 14 subtramos del tramo del caso de estudio de la carrera 6, tanto para la vía como en la ciclorruta, observamos que más del 50% de estos tramos se encuentran en estado regular, sin embargo, cabe resaltar que ninguno cuenta con un estado malo, pero, si no se cuenta con un mantenimiento rutinario de dicha demarcación, la misma podría volverse deficiente, lo que podría ocasionar situaciones que afecten la seguridad y movilidad de los usuarios; en la figura 63 se observa el estado regular de algunos tramos de la vía y ciclorruta.

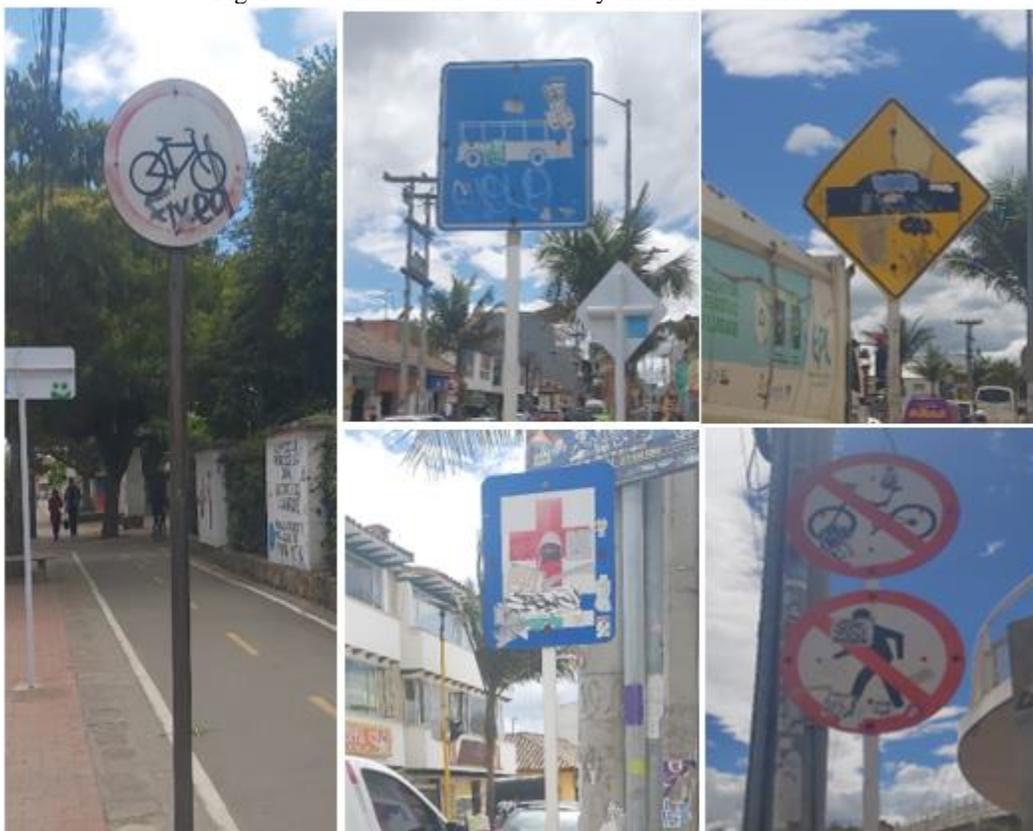
Figura 70. Señalización vertical vía y ciclorruta – Carrera 6

El estado de la señalización en su mayor porcentaje es bueno, dejando un menor porcentaje en estado regular y solo un 4% del total de la señalización existente en el tramo en mal estado; lo cual brinda percepción de seguridad a todos los usuarios de la infraestructura vial; en la figura 70 se observa la señalización vertical que se encuentra en mal estado, según la clasificación anterior.

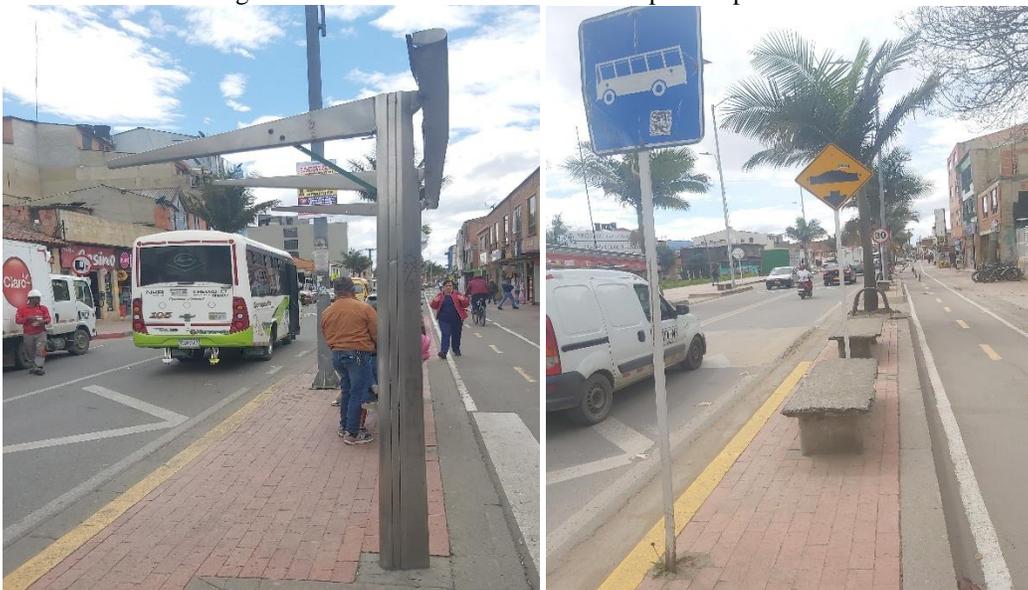
Figura 74. Estado actual mobiliario de espera en paradero

2. Solo un (1) paradero cuenta con mobiliario de espera, sin embargo, el estado de este no es el adecuado como se puede evidenciar en la figura 74, adicionalmente 4 del total de los paraderos cuentan con mobiliario clasificado como parcial, dado que dispone de bancas en concreto en los puntos demarcados como paraderos, cabe mencionar, que este mobiliario se ubica en varios puntos a lo largo del tramo y en ambos costados de las zonas de andén.

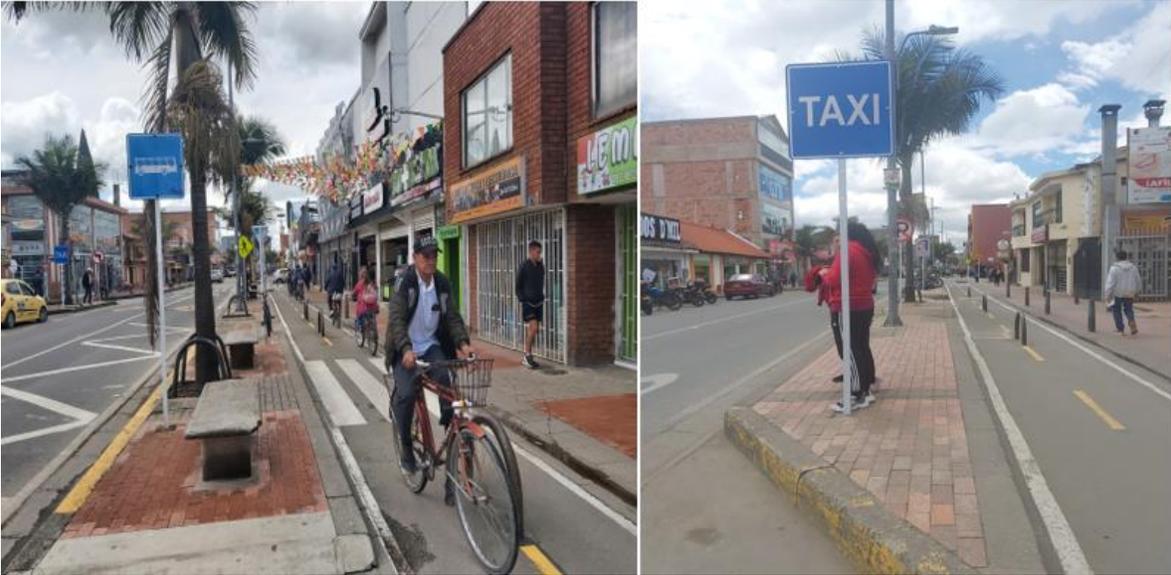
Figura 81. Estado actual infraestructura peatonal – costado occidente

El costado occidente es más limitado en la zona de circulación peatonal, debido a que en toda su longitud cuenta con ciclorruta a nivel de andén, es así, que se encuentran tramos donde la franja de amoblamiento y servicios es más ancha que la zona de circulación que da al paramento de las edificaciones; se evidencia que en los tramos donde no hay presencia de rampas vehiculares es porque las mismas no son necesarias dado que no hay parqueaderos o garajes, son zonas de establecimientos de comercio; se observa que a lo largo de la ciclorruta la misma tiene sus rampas exclusivas, excepto en el último tramo donde no se tiene rampa de ciclorruta ni peatonal; adicionalmente en la mitad de los tramos no se tienen rampas peatonales exclusivas en sentido norte-sur o viceversa lo cual genera un conflicto entre peatones y biciusuarios; por último, se encuentran en este costado obstáculos tanto en zona de andén como de ciclorruta, lo que conlleva a problemas de movilidad y genera conflicto entre los usuarios de esta infraestructura.

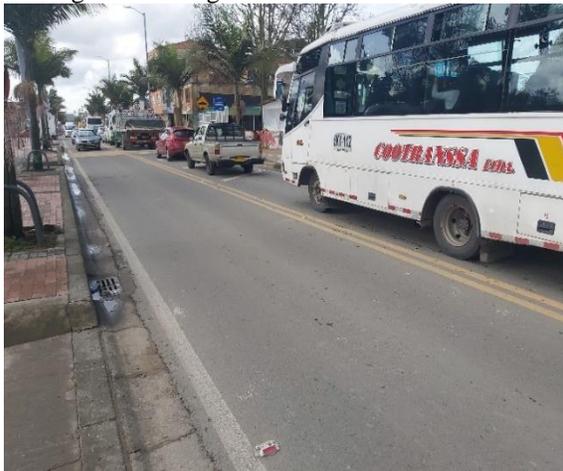
Figura 83. Imagen de referencia de conflicto

En el tramo uno al costado occidente se encuentra un paradero, teniendo presente que este tramo es de sentido bidireccional, allí no dispone de bahía, por lo que genera congestión en sentido norte-sur e interrumpe el tránsito de los vehículos motorizados.

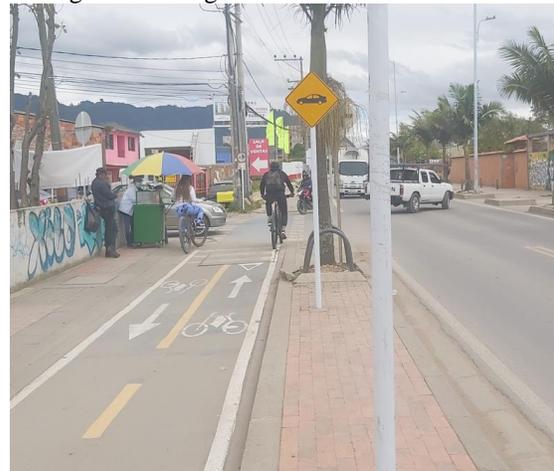
Figura 84. Imagen de referencia de conflicto

Invasión de espacio público en zona de circulación peatonal, lo cual genera que los peatones transiten por la ciclorruta.

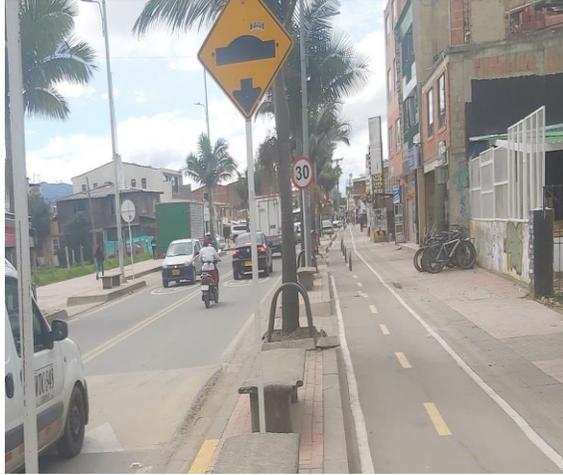
Figura 85. Imagen de referencia de conflicto

Ocupación de espacio de circulación peatonal con elementos como mobiliario de los comercios, vallas o parqueo de bicicletas que reduce dicho espacio.

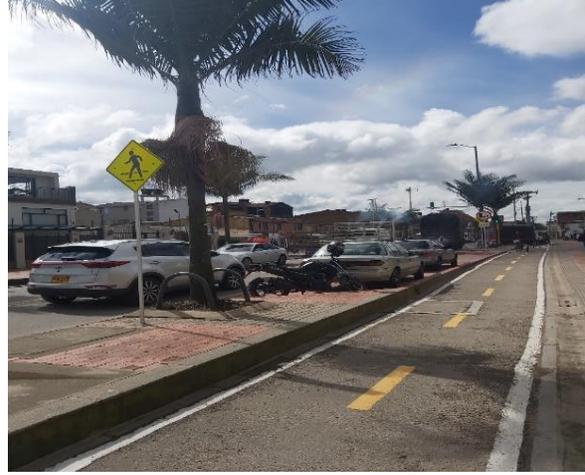
Figura 86. Imagen de referencia de conflicto

Bahías de zona de descarga que se encuentran a ambos costados de la vía, y son utilizadas como parqueadero de vehículos particulares.

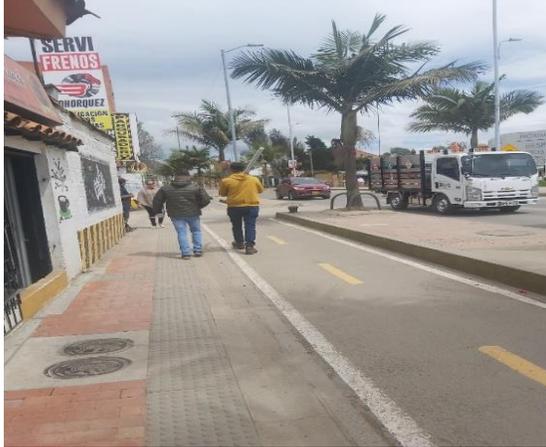
Figura 87. Imagen de referencia de conflicto

En la mayoría de los tramos el espacio de zona de circulación peatonal es insuficiente; los paramentos de las edificaciones cubren parte del espacio disponible.

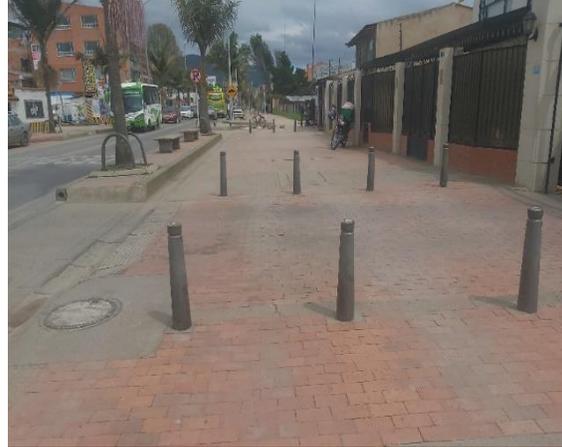
Figura 88. Imagen de referencia de conflicto

Hacia el costado oriente donde se presenta únicamente zona de peatones, se encuentran obstáculos presentes como bolardos metálicos, que pueden ocasionar inconvenientes de circulación a personas con movilidad reducida.

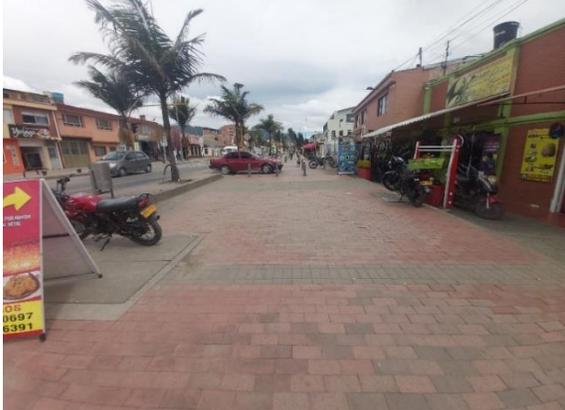
Figura 89. Imagen de referencia de conflicto

Parqueo de vehículos motorizados en zonas de circulación peatonal, lo cual reduce y obstruye el paso de peatones por la zona destinada al paso de estos. En la mayoría de los tramos el espacio de zona de circulación peatonal es insuficiente; los paramentos de las edificaciones cubren parte del espacio disponible.

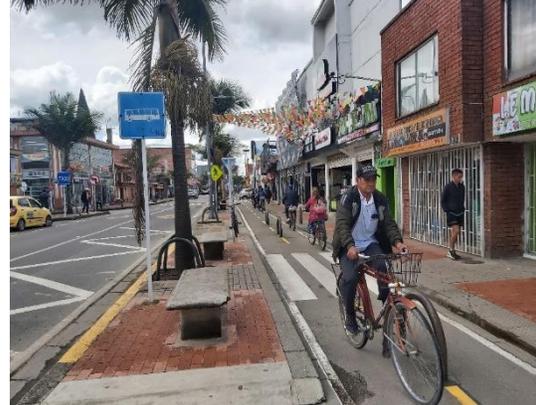
Figura 90. Imagen de referencia de conflicto

En gran parte del costado occidental, las zonas de amoblamiento son mucho mayores en espacio, lo que reduce las zonas de circulación peatonal.

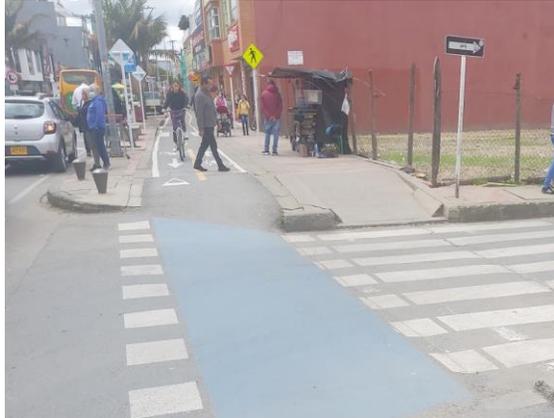
Figura 91. Imagen de referencia de conflicto

Invasión de espacio público por vendedores ambulantes, lo cual reduce y obstruye el paso peatonal en dichas zonas.

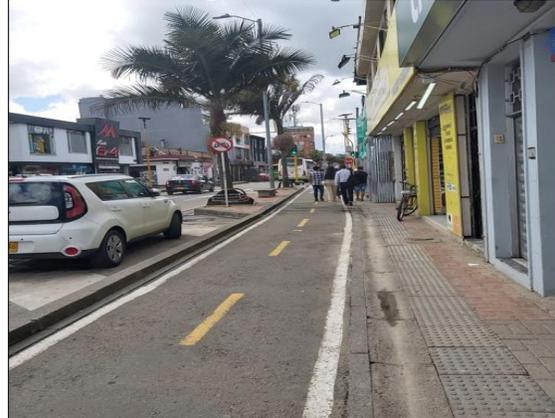
Figura 92. Imagen de referencia de conflicto

El espacio de peatones y biciusuarios no es proporcional, se reducen espacios peatonales al costado occidental dificultando la libre circulación de peatones.

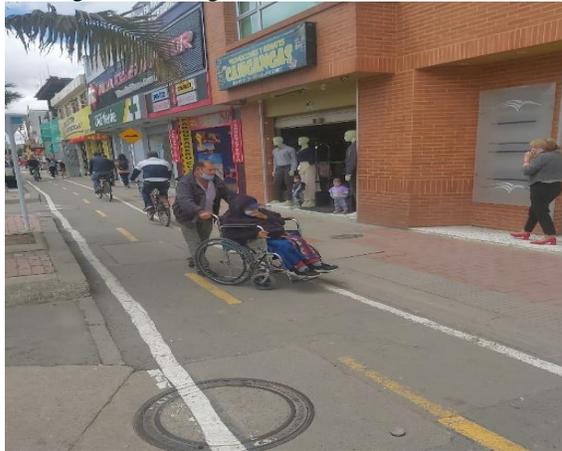
Figura 93. Imagen de referencia de conflicto

Infraestructura no adecuada para personas con movilidad reducida, además de zona de circulación peatonal insuficiente lo cual provoca que se disponga de la ciclorruta como paso de peatones.

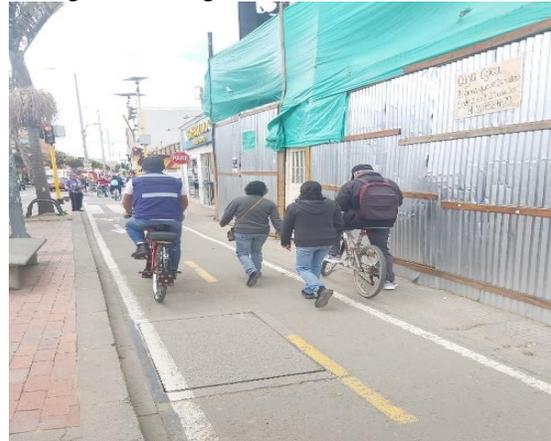
Figura 94. Imagen de referencia de conflicto

Zona de circulación peatonal insuficiente lo cual provoca que se disponga de la ciclorruta como paso de peatones y genera conflicto directo entre los usuarios peatonales y ciclistas.

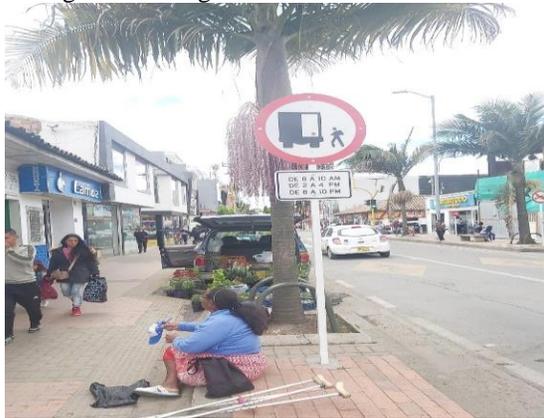
Figura 95. Imagen de referencia de conflicto

Zonas de bahía de carga de vehículos invadidas por vendedores ambulantes, lo cual genera que los vehículos de carga se detengan en la vía y generan demoras en el tránsito normal.

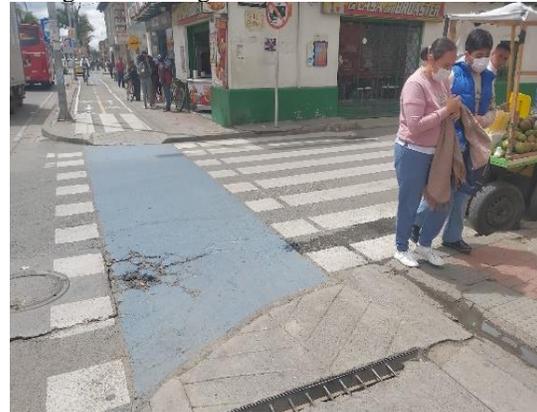
Figura 96. Imagen de referencia de conflicto

Infraestructura peatonal priorizada para los ciclistas, no se cuenta con rampas peatonales para acceso a la zona de andén, por lo cual genera conflicto directo de peatones al usar las rampas de la ciclorruta.

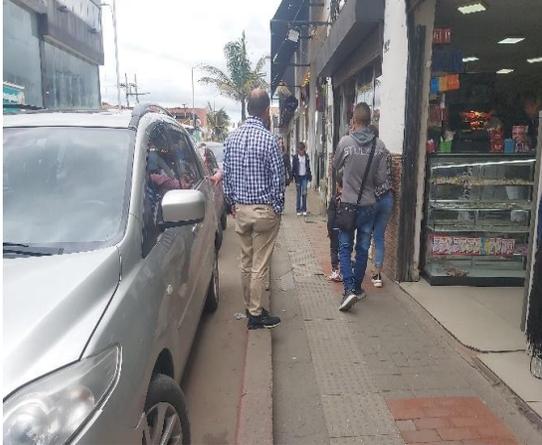
Figura 97. Imagen de referencia de conflicto

Reducción del espacio peatonal, priorizando zonas de bahías de vehículos de carga, las cuales son usadas como parqueadero de vehículos particulares.

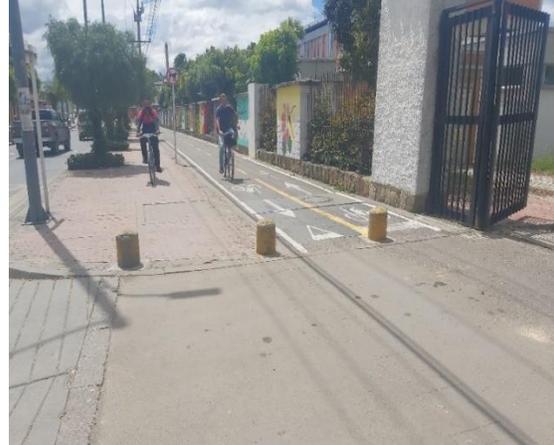
Figura 98. Imagen de referencia de conflicto

Ocupación del espacio peatonal por usuarios de bicicleta, lo cual puede generar accidentes entre los usuarios.
