“Análisis de la Influencia de Factores Geotécnicos de Suelos en la Susceptibilidad a Deslizamientos”

Anexo A

“Casos de Deslizamientos Analizados”

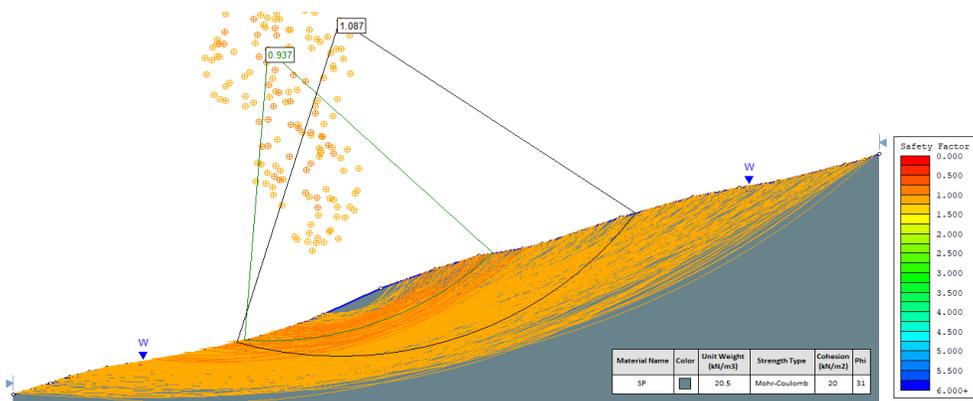
Figura 52. Análisis de estabilidad de taludes (SLIDE) Caso 9. Fuente Propia

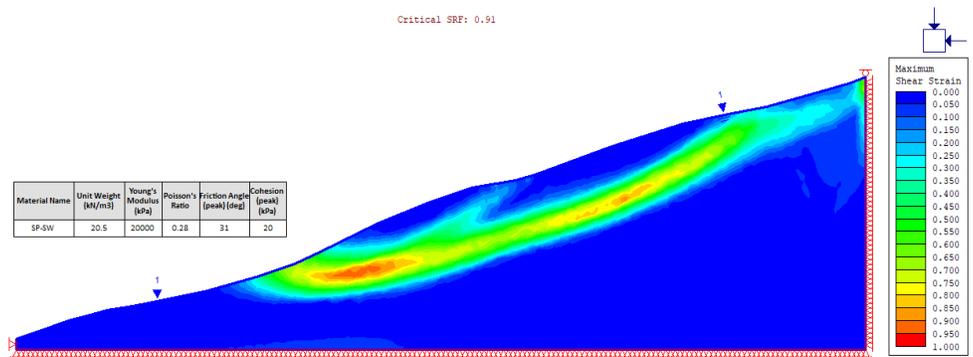
Figura 53. Análisis de elementos finitos, máximo esfuerzo cortante (Phase 2) Caso 9. Fuente Propia

Del mismo modo, el resultado del análisis numérico deja ver que los esfuerzos cortantes máximos se ubican desde la parte media de la ladera hasta la cresta, de forma paralela a la superficie, por lo que es posible describir el tipo de movimiento planar observado en campo, con desplazamientos de hasta 4.5 m, como se muestra en la Figura 54. El factor de reducción encontrado en Phase 2 es de 0.91, muy similar al factor de seguridad, lo que describe la misma respuesta del modelo frente a los dos tipos de análisis exhibiendo la falla del mismo.

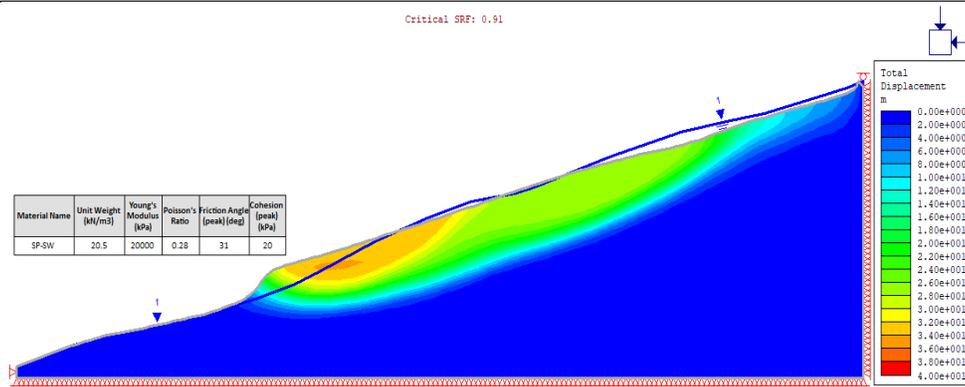
Figura 54. Análisis de elementos finitos, máximo desplazamiento (Phase 2) Caso 9. Fuente Propia

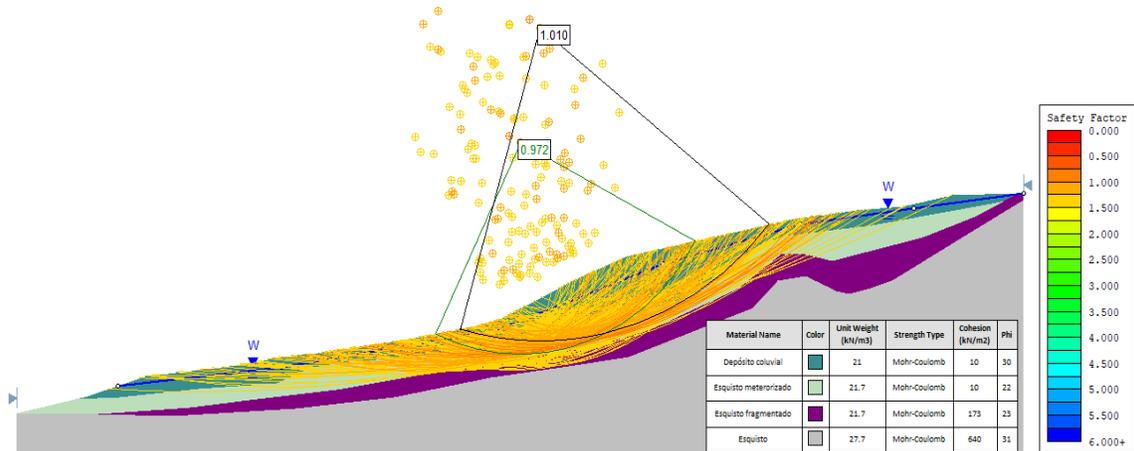
Figura 57. Análisis de estabilidad de taludes (SLIDE) Caso 10. Corte A-A' en Figura 55 y sección P2 en la Figura 56. Fuente Propia

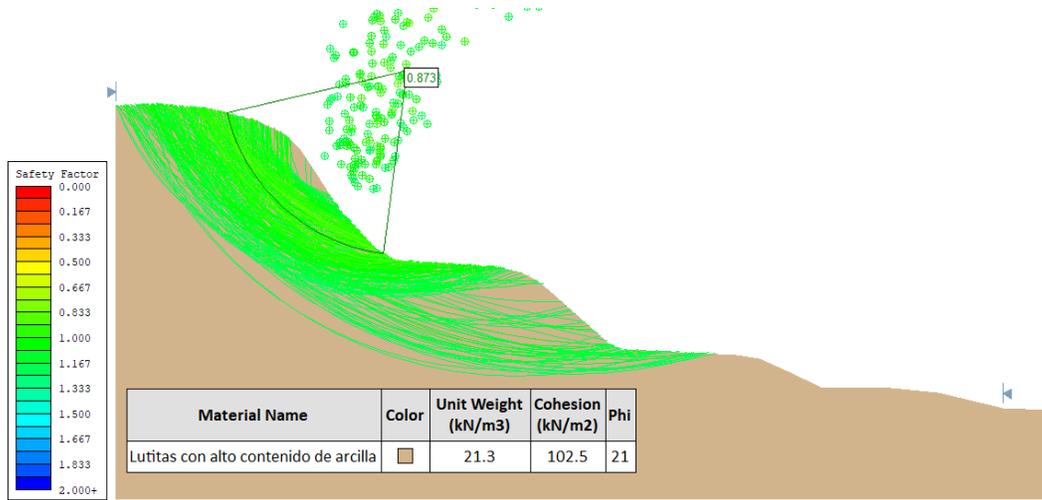
Figura 61. Análisis de estabilidad de taludes (SLIDE) Caso 11. Fuente Propia

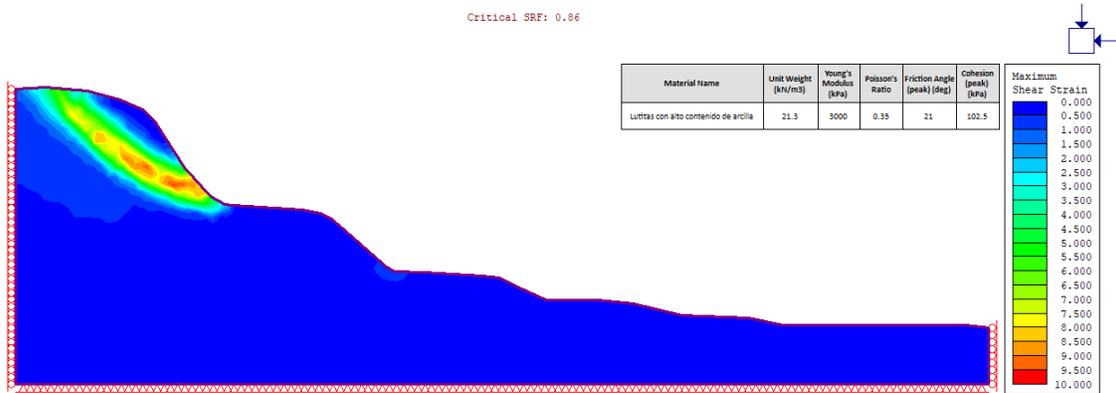
Figura 62. Análisis de elementos finitos, máximo esfuerzo cortante (Phase 2) Caso 11. Fuente Propia

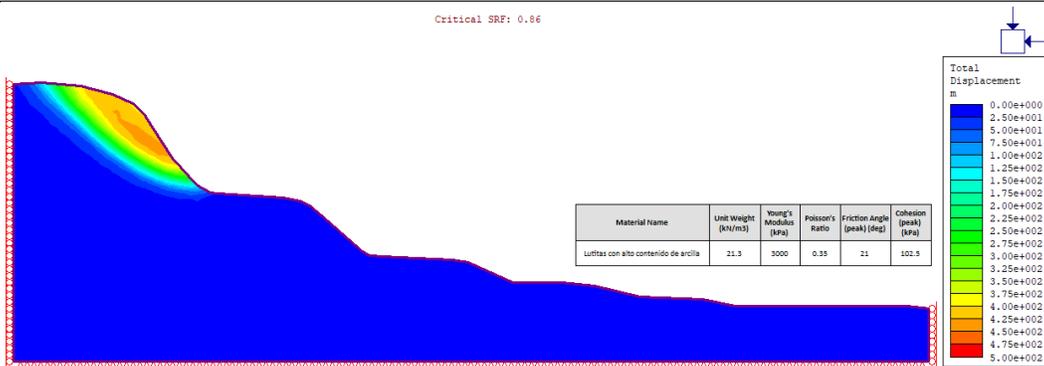
Figura 63. Análisis de elementos finitos, máximo desplazamiento total (Phase 2) Caso 11. Fuente Propria

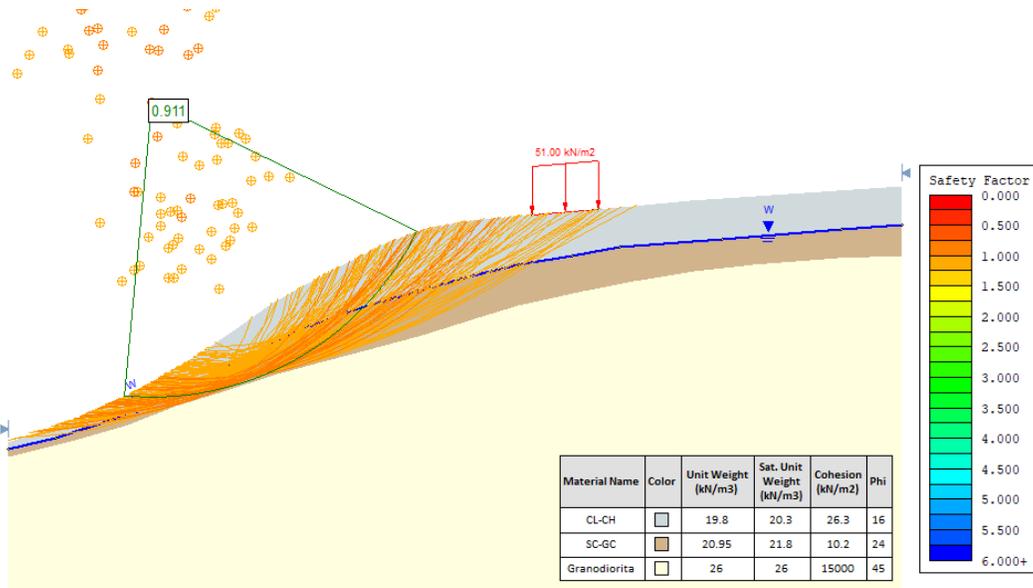
Figura 66. Análisis de estabilidad de taludes (SLIDE) Caso 12. Fuente Propia

Del análisis de estabilidad para la ladera de este caso, realizado por los métodos de Bishop y Janbu, se encontraron varias superficies de falla circulares que involucran la sección más inclinada del corte transversal en su totalidad, el menor factor de seguridad encontrado es de 0.91 y fue obtenido mediante la aplicación del método de equilibrio límite de Janbu. El análisis por elementos finitos muestra la distribución de los esfuerzos máximos de forma coherente con la geometría de las fallas encontradas en SLIDE y localiza el esfuerzo con la mayor magnitud, en donde se supera la resistencia disponible del material residual, en el contacto con la roca madre (Ver Figura 67). El factor de reducción de resistencia al corte tiene la misma magnitud que el factor de seguridad mínimo y las zonas de falla que exhiben ambos modelos es la misma, esto indica que los resultados de los dos análisis son consistentes.

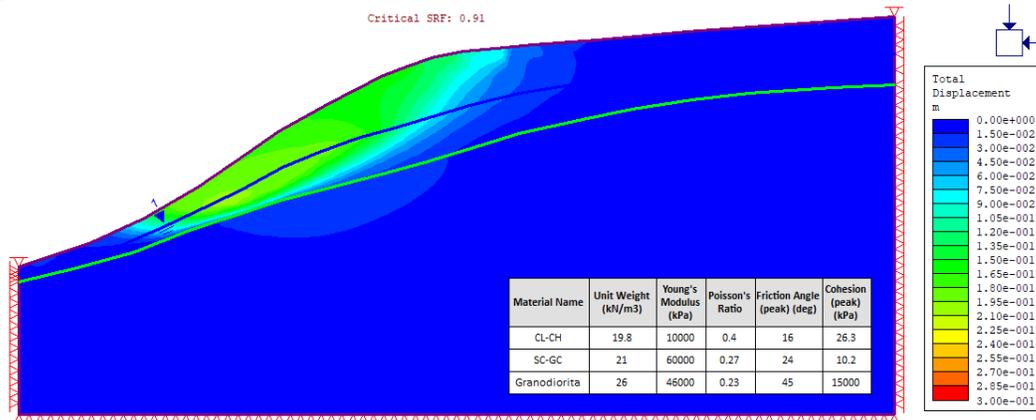
Figura 68. Análisis de elementos finitos, máximo desplazamiento (Phase 2) Caso 12. Fuente Propia

Adicionalmente, se observó que los movimientos rotacionales obtenidos en las modelaciones, cuyos desplazamientos tienen valores de hasta 20 cm, cuando el factor de reducción de resistencia es crítico, como se muestra en la Figura 68, reflejan el comportamiento real de la masa térrica que en consecuencia del deslizamiento lento activo que ha generado grietas severas y otros daños estructurales a las instalaciones educativas.

Considerando que aún en condición seca el talud presenta falla, se establece que el contacto entre los materiales que conforman el perfil, particularmente el contacto entre el suelo y la roca y la pendiente de la estratificación en la zona de falla, son los principales factores que contribuyen a la existencia del deslizamiento.

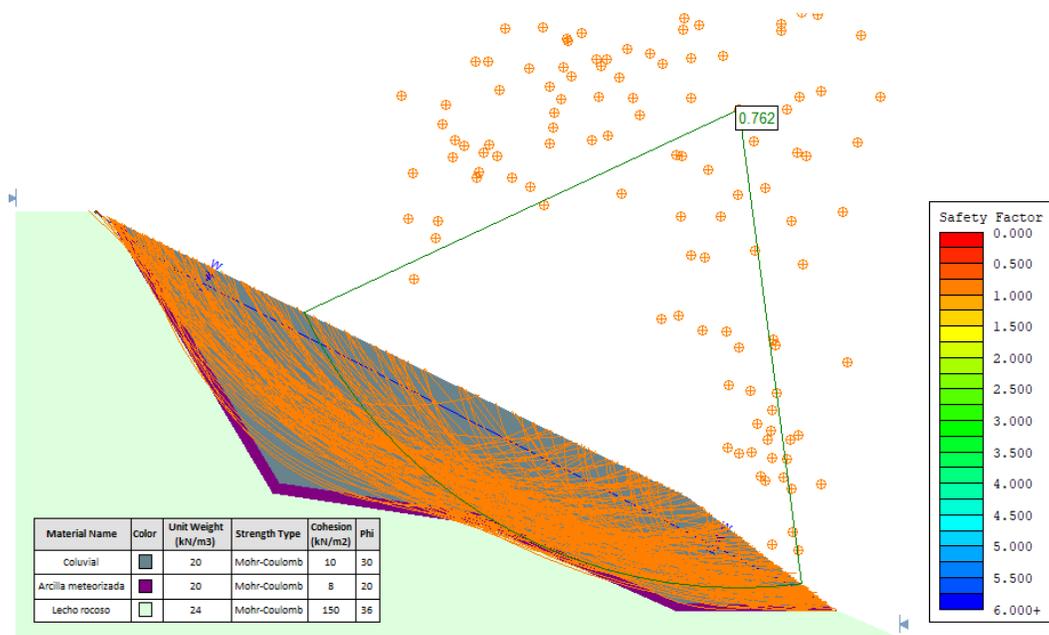
Figura 71. Análisis de estabilidad de taludes (SLIDE) Caso 13. Fuente Propia

El caso fue analizado mediante el método de equilibrio límite de Bishop y Janbu, encontrando un factor de seguridad mínimo de 0.76 con el método de Janbu. La superficie de la falla se localiza en la parte media baja de la ladera, sin embargo, el resultado del análisis muestra que los estratos cohesivos generan una condición de inestabilidad en la totalidad el talud, ya que se generan múltiples superficies de falla en donde la resistencia del material es superada.

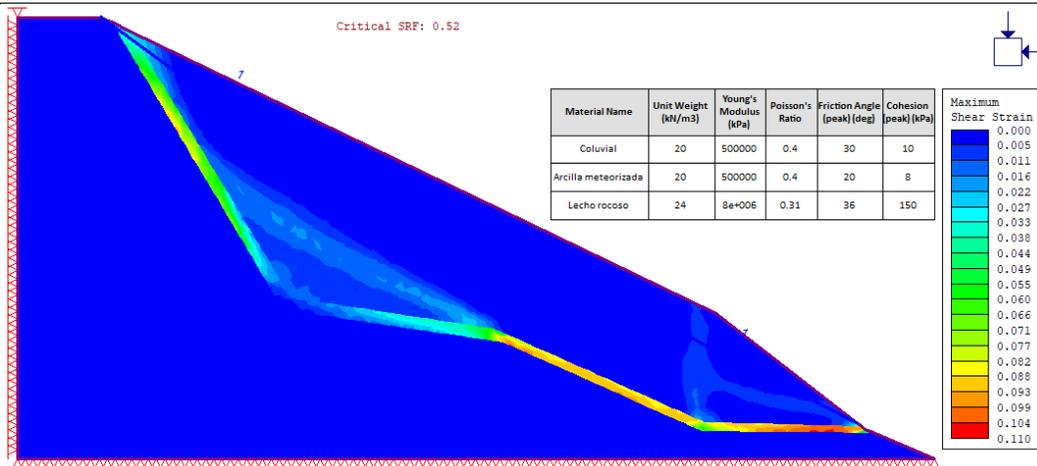
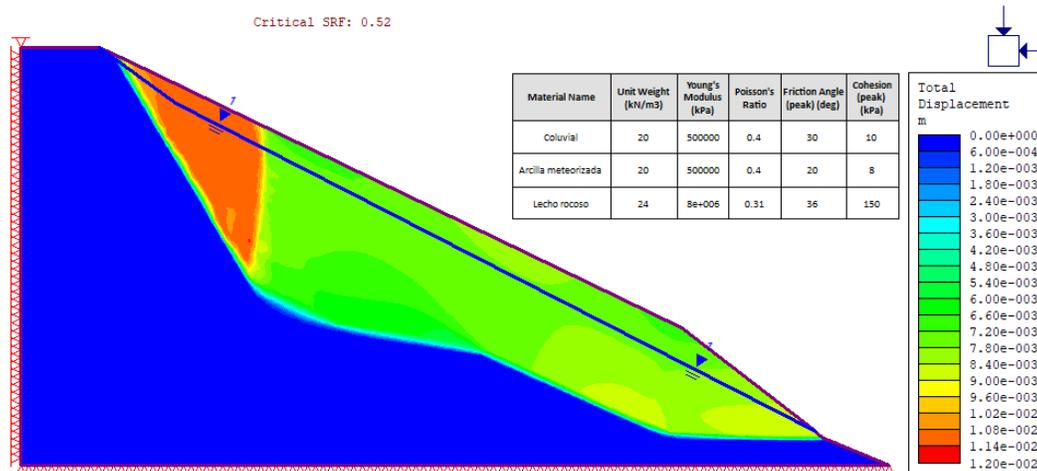
se presentan en la capa delgada en contacto con la roca, adicionalmente del análisis de estabilidad se observa que todas las superficies de falla están relacionadas con esta capa de arcilla, por lo que la generación de la falla se considera en este material. El factor de reducción obtenido en el análisis numérico tiene un valor de 0.52.

Los valores del factor de seguridad y el factor de reducción de resistencia se consideran relativamente consistentes con una magnitud baja, lo que obedece a que antes del deslizamiento que provoco los daños más significativos, la masa hacia parte de un deslizamiento preliminar, además de ubicarse sobre un sistema de fallas geológicas, por lo que probablemente una condición de inestabilidad ya se estaba presentando en el talud con anterioridad; incluso después del evento, los equipos de monitoreo registraron desplazamientos de hasta 1.5 m, razón por la que la estabilización objeto de la investigación se llevó a cabo, además de lo anterior el nivel freático también contribuye con la inestabilidad del talud.

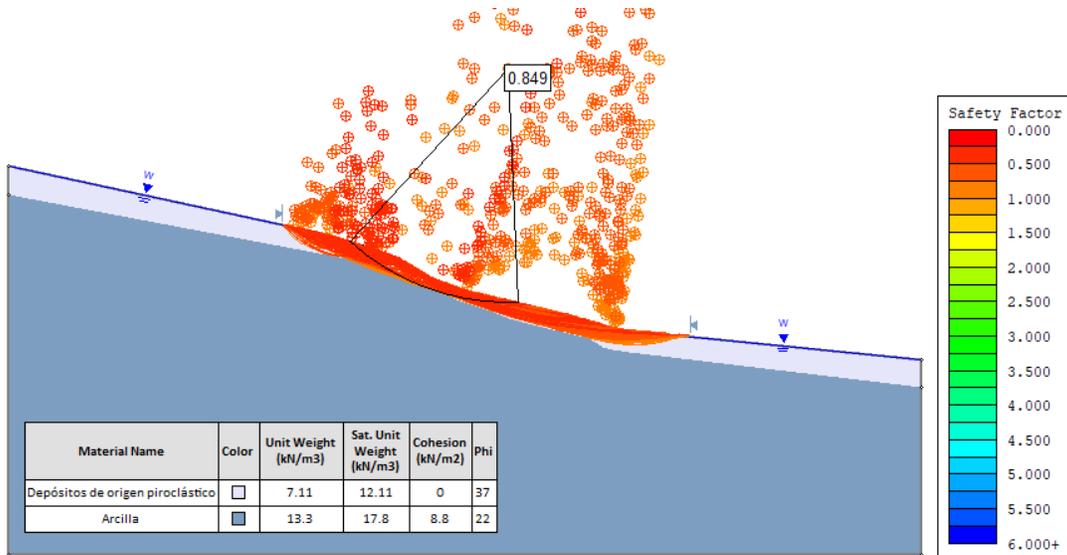
Figura 76. Análisis de estabilidad de taludes (SLIDE) Caso 14. Fuente Propia

El resultado del análisis de estabilidad de la zona de iniciación del deslizamiento, muestra múltiples superficies de falla asociadas a factores de seguridad menores que 1.0, las cuales se desarrollan principalmente en el material cohesivo de la sección transversal. El factor de seguridad mínimo tiene un valor de 0.85 y fue encontrado por el método de Janbu.

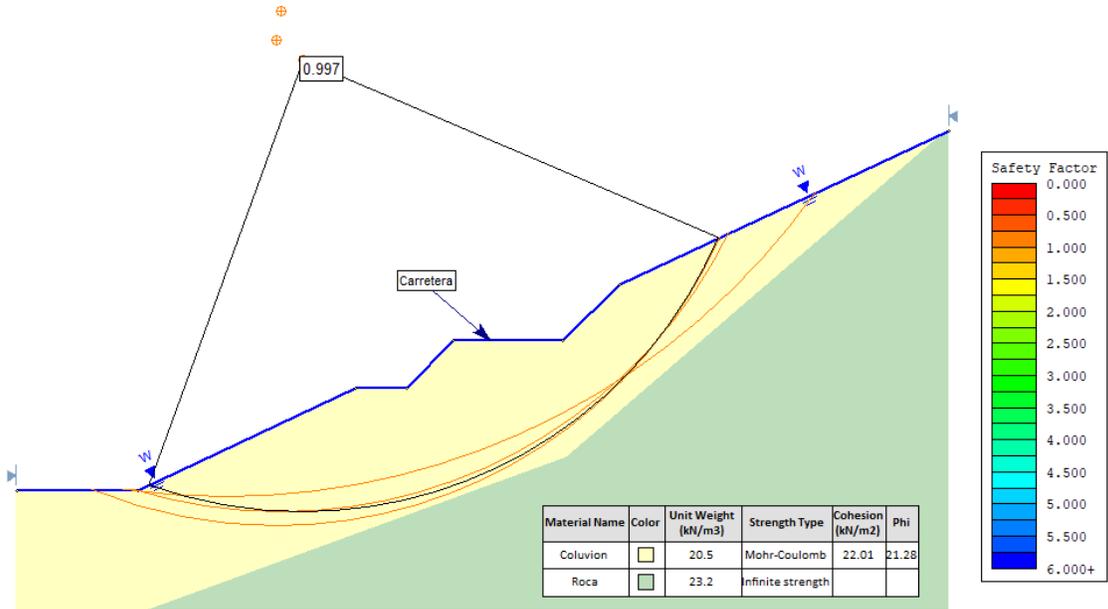
Figura 81. Análisis de estabilidad de taludes (SLIDE) Caso 15. Fuente Propia

El análisis de estabilidad se llevó a cabo considerando la sensibilidad del sistema en falla a la variación de los parámetros de resistencia. La superficie de falla fue obtenida para un factor de seguridad de 0.99, encontrando que la mayor sensibilidad se presenta en la cohesión y en menor medida el ángulo de fricción. El resultado obtenido es consistente con la superficie de falla identificada in situ, que como se ve en la Figura 80 (a) afecta la sección arriba y abajo de la carretera, en consistencia con los resultados de la Figura 81.

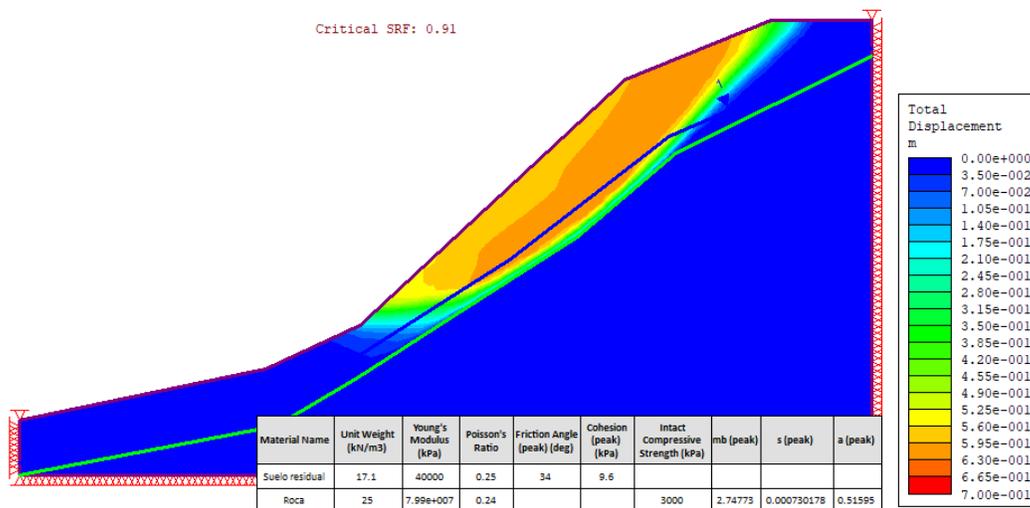
Figura 98: Análisis de elementos finitos, desplazamiento total (Phase 2) Caso 18. Fuente Propia.

De la misma forma en que el análisis de estabilidad y la modelación numérica describen la naturaleza del movimiento, las deformaciones obtenidas, que se presentan en la Figura 98, con desplazamientos totales máximos de hasta 0.7 m, corresponden a las deformaciones levantadas en el sitio de estudio.
