# Carbonatación en puentes y edificaciones de Bogotá

Carbonation in bridges and buildings in Bogota

PEDRO NEL QUIROGA SAAVEDRA

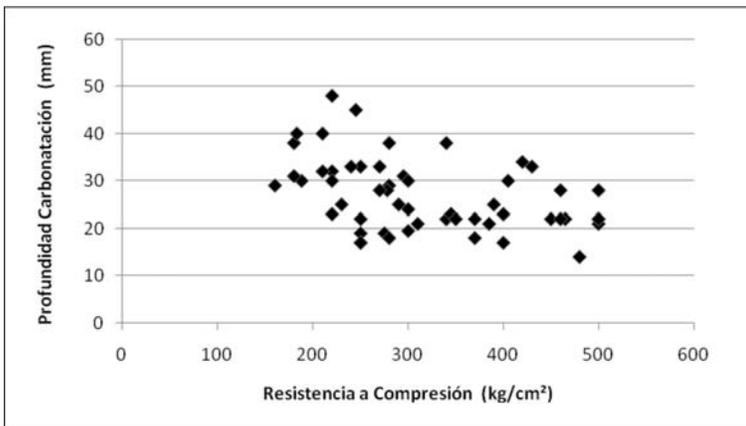
**Figura 2.** Profundidad del frente de carbonatación vs. resistencia a compresión de nueve puentes en Bogotá (todos los datos incluidos).

Se incluyen además todos los datos disponibles de profundidad de carbonatación contra resistencia a compresión para los nueve puentes (figura 2). A pesar de la gran dispersión de los datos, por corresponder a elementos de diferentes edades y diferentes grados de exposición, es claro que la profundidad del frente de carbonatación tiende a disminuir con el aumento de la resistencia del concreto, lo cual es de esperarse, pues los concretos de mayor resistencia son menos porosos.

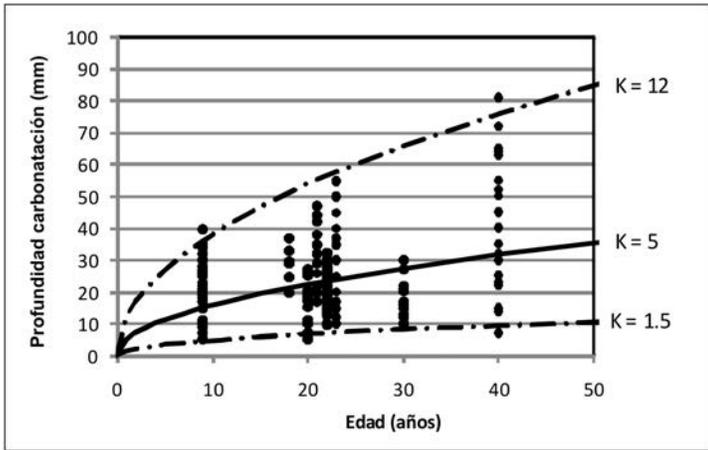
**Figura 3.** Profundidad del frente de carbonatación contra edad de ocho puentes en Bogotá (los resultados de cada puente son puntos sobre una línea vertical).

En la figura 3 se grafican todos los resultados de profundidad de carbonatación contra edad  $X = K \sqrt{t}$  ocho puentes, así como tres líneas del tipo

La línea continua es la media de los valores medidos de profundidad de carbonatación de los puentes, la cual corresponde a un valor de  $K = 5$ , aproximadamente. Las líneas punteadas son los límites superior e inferior que incluyen la mayoría de los datos, las cuales corresponden a valores de  $K = 12$  y  $K = 1,5$ , respectivamente. Aunque en promedio la profundidad de carbonatación de los puentes evaluados está dentro de lo esperado para estructuras de concreto de buena calidad ( $K = 5$ ), cinco de los ocho puentes tienen elementos en los cuales el avance del frente de carbonatación es mucho mayor que lo esperado, en algunos casos con valores de  $K$  de 12 o 13, correspondientes a concreto de muy baja calidad. Esto significa que la tasa de carbonatación en algunos puntos de los elementos es muy alta y que

probablemente el frente de carbonatación alcanzará muy pronto el refuerzo, si aún no lo ha hecho.

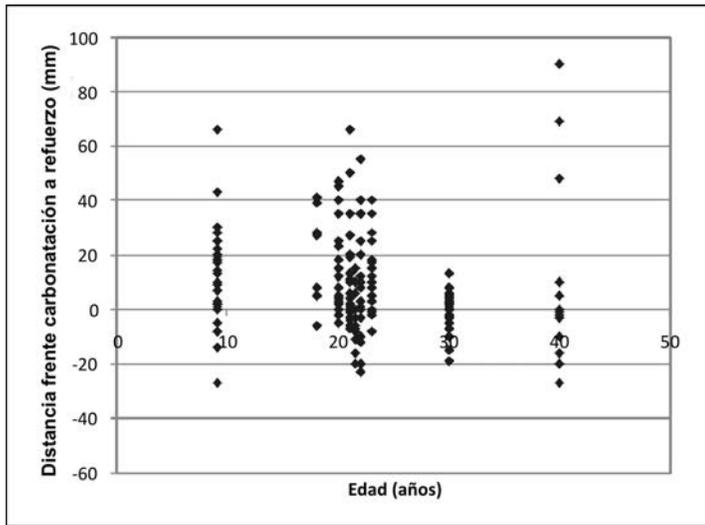
**Figura 4.** Distancia del frente de carbonatación al refuerzo contra edad de ocho puentes en Bogotá (los resultados de cada puente son los puntos sobre una línea vertical).

A continuación se presenta la distancia del frente de carbonatación al refuerzo (figura 4). En alrededor del 50% de los casos el frente de carbonatación está a más de 10 mm del refuerzo. Esto es consistente con los resultados de la tabla 1, en la cual se muestra que más o menos el 40% de los puntos explorados presenta algún grado de corrosión. También se puede observar que el avance del frente de carbonatación en comparación

con el espesor del recubrimiento es alto incluso en los puentes jóvenes.

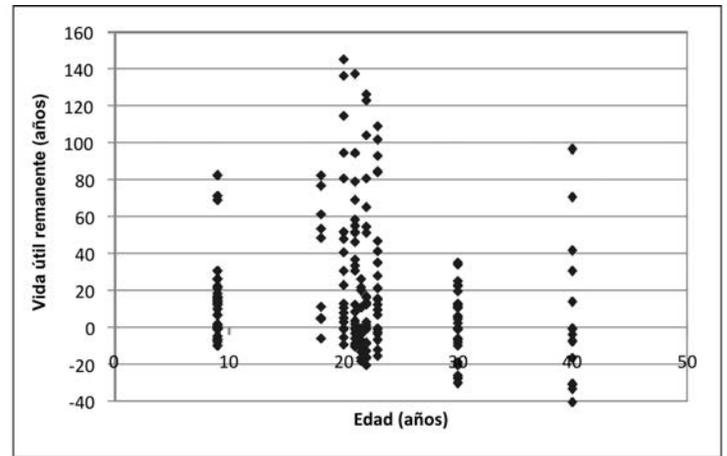
**Figura 5.** Vida útil remanente contra edad de ocho puentes en Bogotá.

Así mismo, se muestra la vida útil remanente (tiempo esperado para que el frente de carbonatación llegue al refuerzo) de todos los puntos explorados (figura 5), se presenta la vida útil remanente promedio (figura 6) y se muestra el porcentaje de elementos cuya vida útil remanente es superior a diez años. En aproximadamente el 55% de los casos la vida útil remanente es mayor de diez años, resaltándose que no hay una correlación muy fuerte con la edad de los puentes. La vida útil remanente básicamente no disminuye con la edad, como sería de esperar, sino que es muy baja en la mayoría de los puentes de menos de 25 años de edad, lo cual indicaría que los puentes jóvenes no tienen la resistencia a carbonatación apropiada para las condiciones del ambiente de Bogotá.

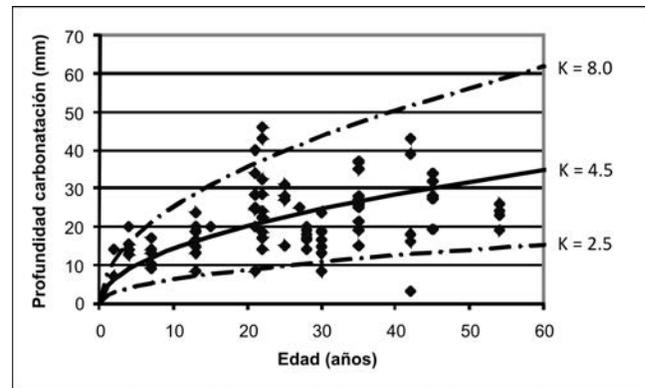
**Figura 8.** Profundidad del frente de carbonatación contra edad de 22 edificios en Bogotá (los datos de cada edificio son puntos sobre una línea vertical. Sin embargo, una línea de puntos puede incluir varios edificios de la misma edad).

Posteriormente se muestran los resultados obtenidos de profundidad de carbonatación contra edad en años de los 22 edificios, así como tres líneas del tipo  $X = K\sqrt{t}$  (figura 8). La línea continua con  $K = 4,5$  es el promedio de los datos. Las líneas punteadas son los límites superior e inferior que incluyen la mayoría de los datos, las cuales corresponden a valores de  $K = 8,0$  y  $K = 2,5$ , respectivamente. Se encontró que más o menos el 60% de los resultados corresponden a concreto de buena calidad ( $K \leq 5$ ) y el 40% a concreto de calidad regular. También se puede apreciar la gran dispersión que hay incluso en elementos de una misma edificación, lo cual era de esperarse si se tiene en cuenta que la calidad del concreto y el grado de exposición a  $\text{CO}_2$  pueden variar sensiblemente entre diferentes estructuras y entre diferentes puntos de una misma edificación. Igualmente se puede notar que las estructuras analizadas de menos de diez años de edad tenían profundidades de carbonatación significativamente mayores que las esperadas para concreto de buena calidad.

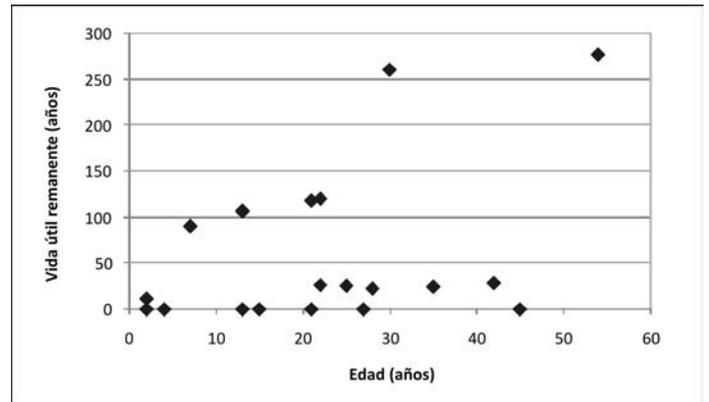
Figura 11. Vida útil remanente promedio contra edad de 22 edificios en Bogotá.

Se calculó y graficó la vida útil remanente (tiempo para que el frente de carbonatación llegue al refuerzo) de todos los puntos explorados (figura 10), así como la vida útil remanente promedio de cada edificio (figura 11). En seis edificios (27%) la vida útil remanente promedio es mayor que 30 años y en siete (32%) es cero.

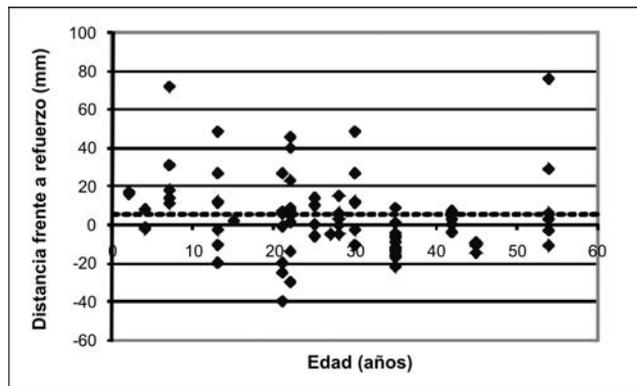
Figura 9. Distancia del frente de carbonatación al refuerzo de todos los puntos explorados contra edad de 22 edificios en Bogotá.

brimiento del refuerzo, que es lo que finalmente está relacionado con la vida útil remanente de la estructura. Más adelante se muestra la distancia entre el frente de carbonatación y el recubrimiento del refuerzo (mm) contra edad (años). Los valores positivos indican la distancia que le falta al frente de carbonatación para

llegar al refuerzo, mientras los negativos indican que el frente ha avanzado más allá del refuerzo y que éste está desprotegido contra corrosión. En el 42% de los casos la profundidad del frente de carbonatación es mayor que el recubrimiento del refuerzo. En el 45% de los casos (menos de la mitad) el frente de carbonatación está a más de 5 mm del refuerzo, lo que indica que en aproximadamente la mitad de los elementos evaluados el acero de refuerzo ha perdido la capa pasivadora (o está a punto de perderla) y, por tanto, la protección contra corrosión. El hecho de que en un porcentaje elevado de sondeos el frente de carbonatación está cerca del refuerzo, o que en algunos casos ya lo ha alcanzado, se puede atribuir a que los recubrimientos son menores que los estipulados por las normas de construcción (NSR o ACI 318). Según estas normas, los recubrimientos para refuerzo principal deben ser mayores de 40 mm en vigas y columnas y de 20 mm en viguetas y muros. El recubrimiento promedio de todos los datos es 27 mm. Por otra parte, está establecido que para edificaciones de 50 años de edad la profundidad del frente es en general menor que 40 mm. Esto significa

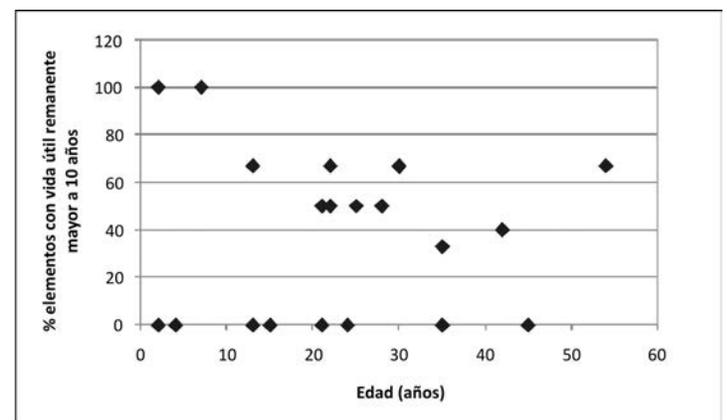
Figura 12. Porcentaje de elementos con vida útil remanente mayor que 10 años de 22 edificios en Bogotá.

Finalmente, sólo el 42% de los elementos en 12 de los 22 edificios (figura 12) tenían en el momento del estudio más de 10 años de vida útil remanente. Algunas edificaciones de menos de 20 años de edad también poseen un alto porcentaje de puntos con menos de 10

años de vida útil remanente; de hecho, prácticamente la mitad de las edificaciones en que no hay elementos con más de 10 años de vida útil remanente tienen menos de 20 años de edad.
