Maestría en Ingeniería Civil

Monitoreo superficial de movimientos en masa, empleando tecnología LiDAR, relacionando la geología, topografía e información geotécnica del sitio.

**Tesis para optar al título de magíster en Ingeniería Civil, con
énfasis en Geotecnia.**

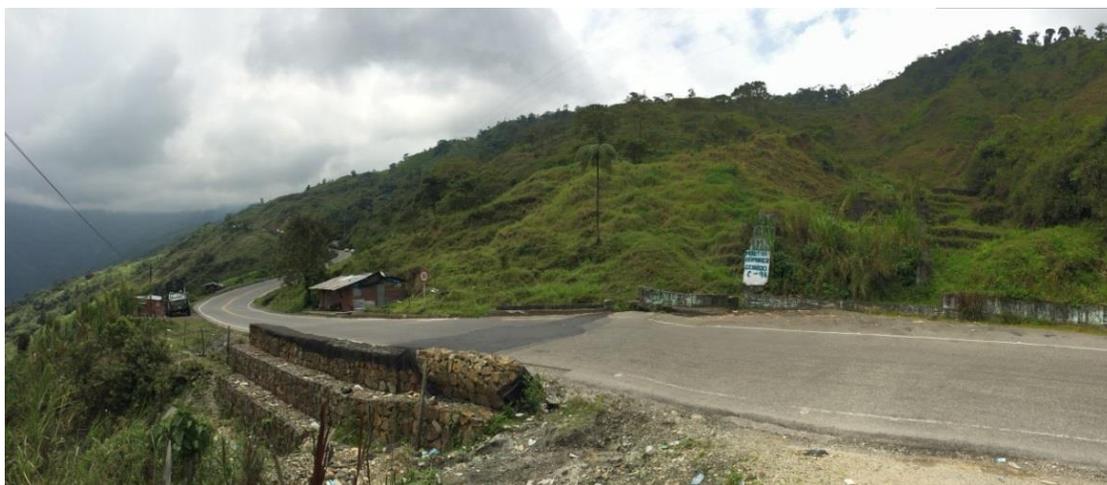
Figura 22. Estructuras afectadas por deslizamiento. Fuente: Propia.

Las estructuras de drenaje como disipadores o grandes canales de conducción se ven claramente afectados frente la existencia de un deslizamiento, por ser obras lineales y en concreto, son una buena referencia como señal de problemas de estabilidad. En la fotografía anterior, se observa un muro de contención tipo gaviones deformado por el movimiento de la masa, así como muros de contención en concreto y disipador, inclinados o averiados, también se observa deformación en la calzada, y en la topografía de terreno cambios de forma.

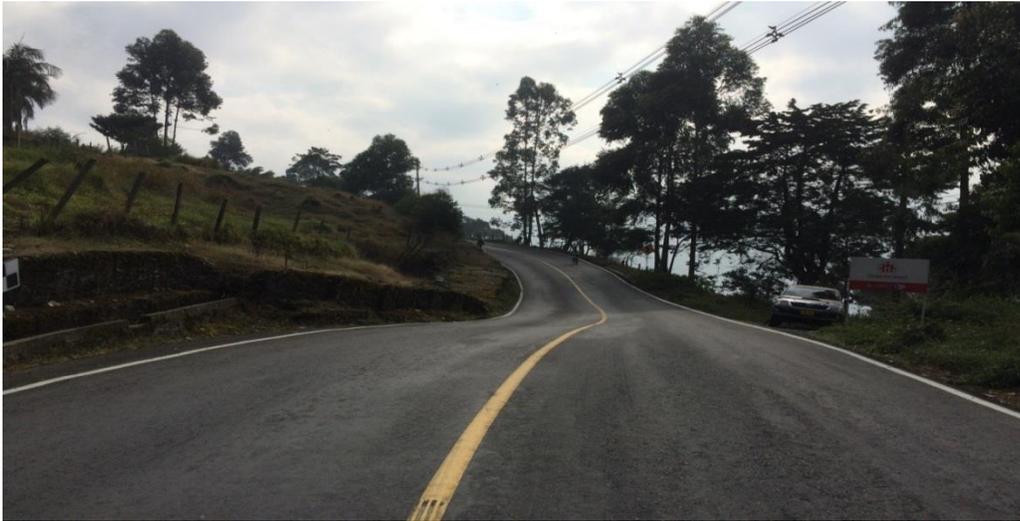
Figura 53. Visita a sitio de estudio, Febrero de 2016. Fuente: Propia.

Adicional a esto, se conoce que este sitio fue recientemente intervenido (Diciembre 2015), donde se trató de recuperar el nivel de la rasante de la vía, tras ser afectada considerablemente por el movimiento en masa, esta reparación aun es visible en el asfalto nuevo recientemente aplicado, así como nueva demarcación y reconstrucción de

las bermas del pavimento y en el hundimiento de la estructura del terraplén, el cual se puede observar desde poca distancia, como también el volcamiento de algunos muros de contención tipo gaviones en el costado Norte los cuales no fueron reparados o remplazados.

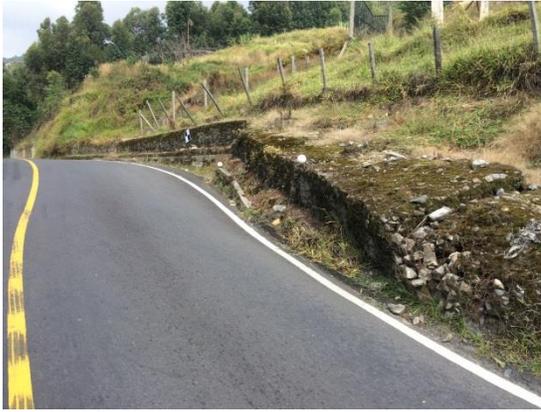
Se pudo confirmar en algunas estructuras, señales de la presencia de un deslizamiento; muros de gaviones colapsados, inclinación en cercas de cerramiento, disipadores averiados.

Colapso de muros de contención

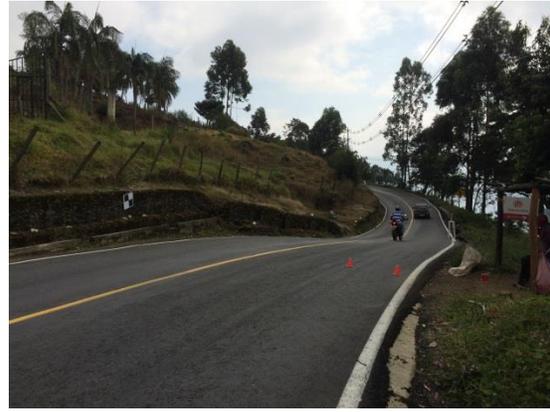
Inclinación de cercas de cerramiento

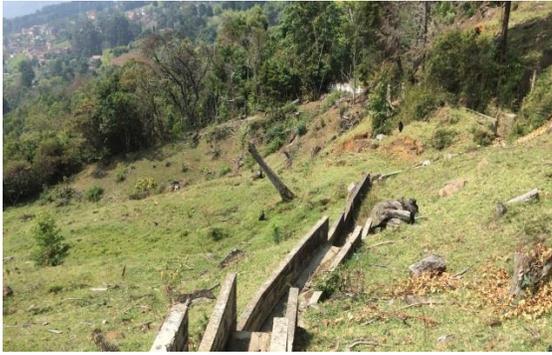
La vegetación también indica la presencia y dirección de un deslizamiento, los arboles cuyos troncos están inclinados en la base pero recobran su verticalidad a un metro sobre el suelo (en forma de J) indican un movimiento tipo reptacional, que afecta a solo arboles de pequeños diámetros, arboles con troncos rectos pero inclinados en distintas direcciones dentro de un área, indican movimientos recientes. Arboles con troncos curvados por completo (en forma de C) se encuentran en taludes con un largo historial de movimiento continuo y lento. En el sitio de estudio se observa que la vegetación como los arboles indican la presencia de un deslizamiento, la forma y dirección de sus troncos dan una idea de la baja velocidad y lo reciente de los movimientos (García, 1998).

Inclinación se tronco

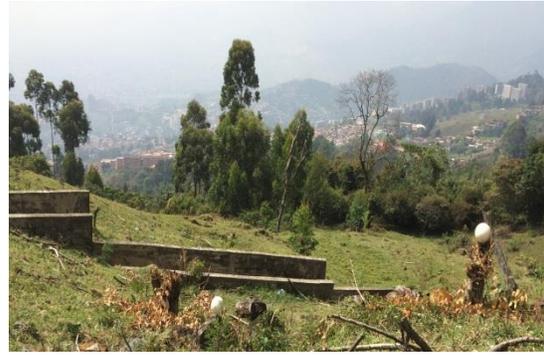
Inclinación de árbol

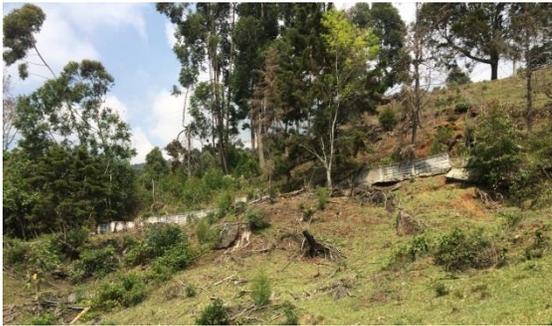
Inclinación de arboles

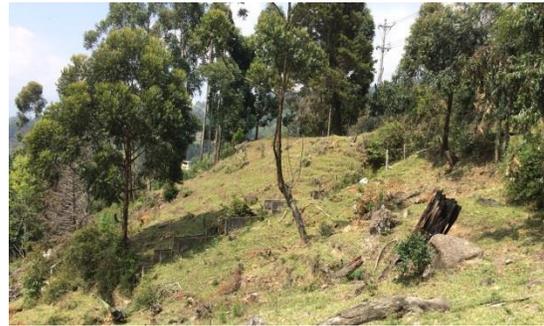
Tronco en forma de J

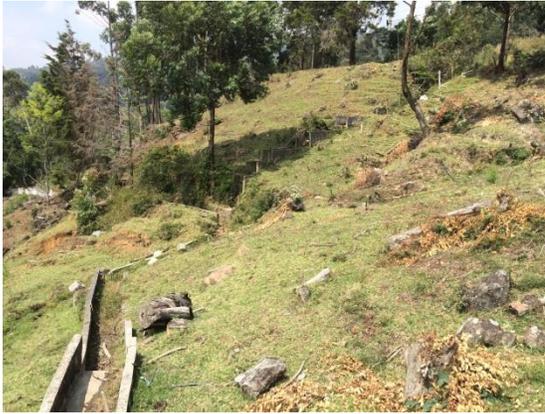
Otros escarpes que se observaron se ubican en los costados Este y Oeste del deslizamiento, dando una clara idea de la ubicación de los flancos y la magnitud del deslizamiento.

Escarpe costado Occidental

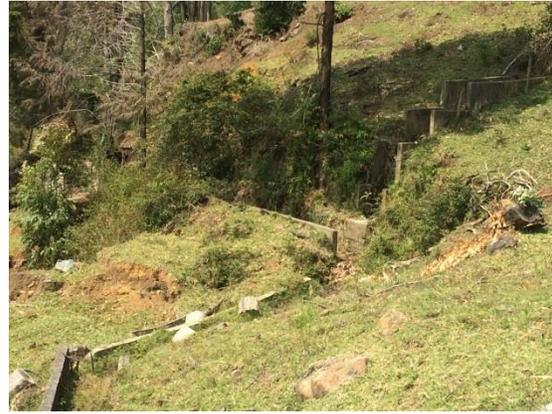
Acercamiento a escarpe costado Occidental

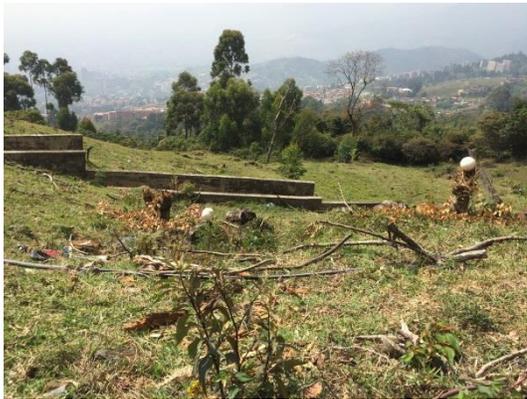
Escarpe costado Oriental

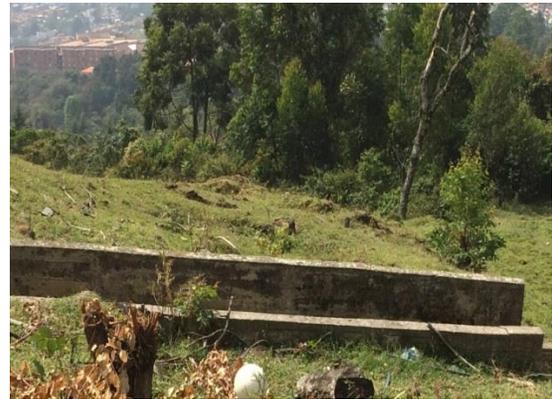
Acercamiento a escarpe costado Oriental

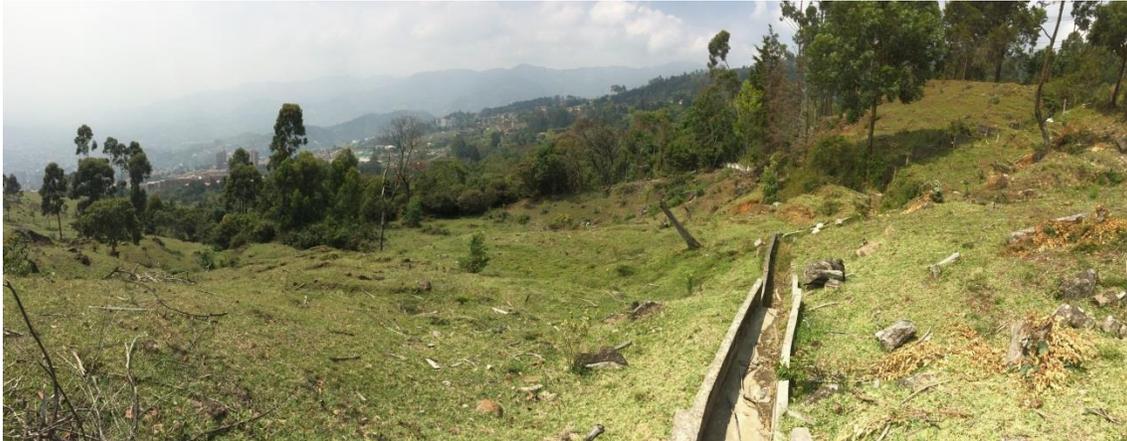
Figura 60. Panorámica del deslizamiento desde la parte alta hacia el sur (parte baja).

En la derecha de la fotografía, se observa el escarpe en el Occidente, siguiendo la línea del dissipador en concreto, también se observa la irregularidad del terreno, la inclinación de los árboles y los cambios abruptos en la topografía.

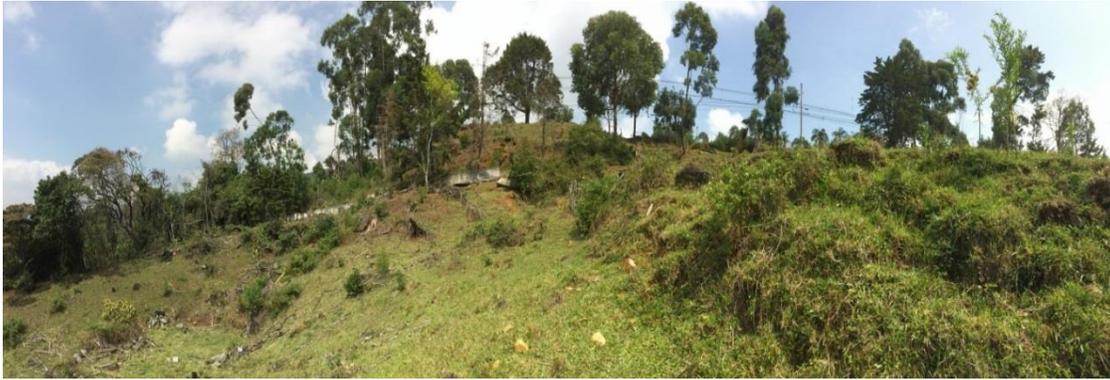
La segunda fotografía es tomada desde un punto medio del deslizamiento hacia la calzada (fotografía de sur a norte). La calzada está ubicada por debajo de los cables de redes públicas que se observan en la parte superior de la fotografía, a la izquierda se observa un escarpe.

Figura 61. Panorámica del deslizamiento desde un punto medio hacia el norte (parte alta).

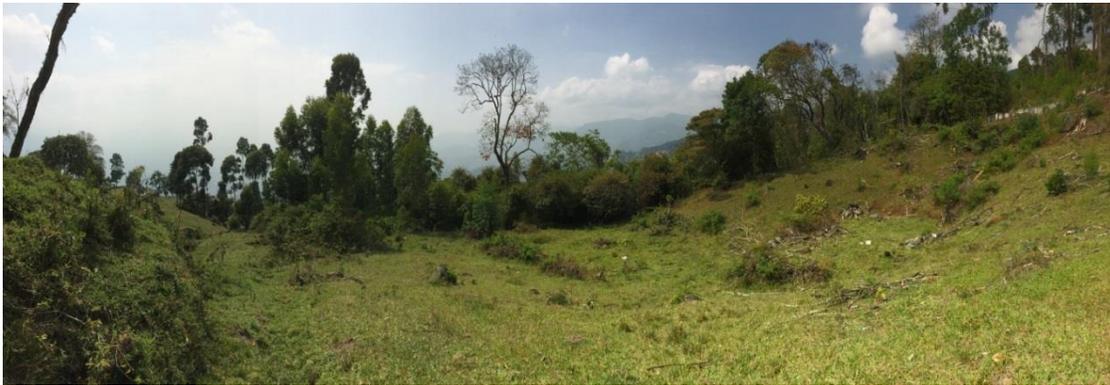
Figura 62. Panorámica del deslizamiento desde un punto medio hacia el sur (parte baja).

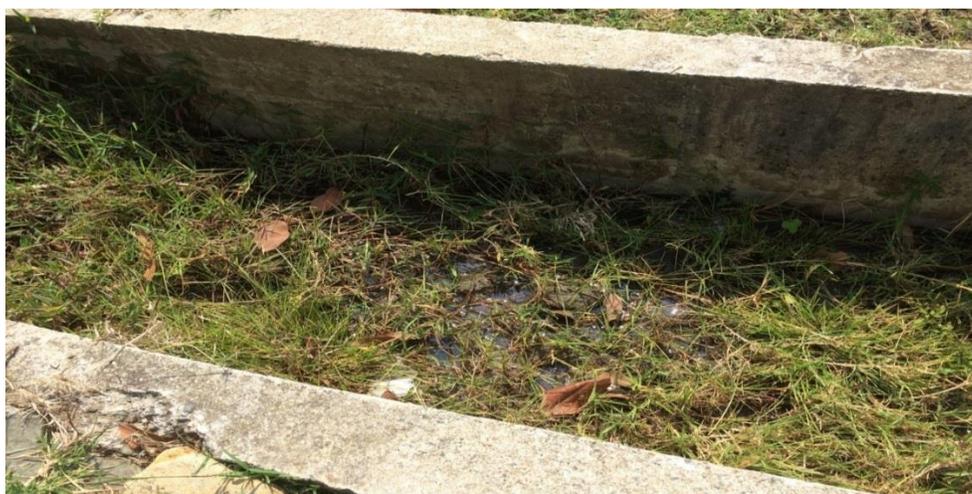
Figura 63. Presencia de agua en dissipador. Fuente: Propia.

En la fotografía anterior, se observa agua en el dissipador, el flujo de esta agua es constante, la pendiente de la estructura y del terreno conduce las aguas hacia la parte baja del deslizamiento.

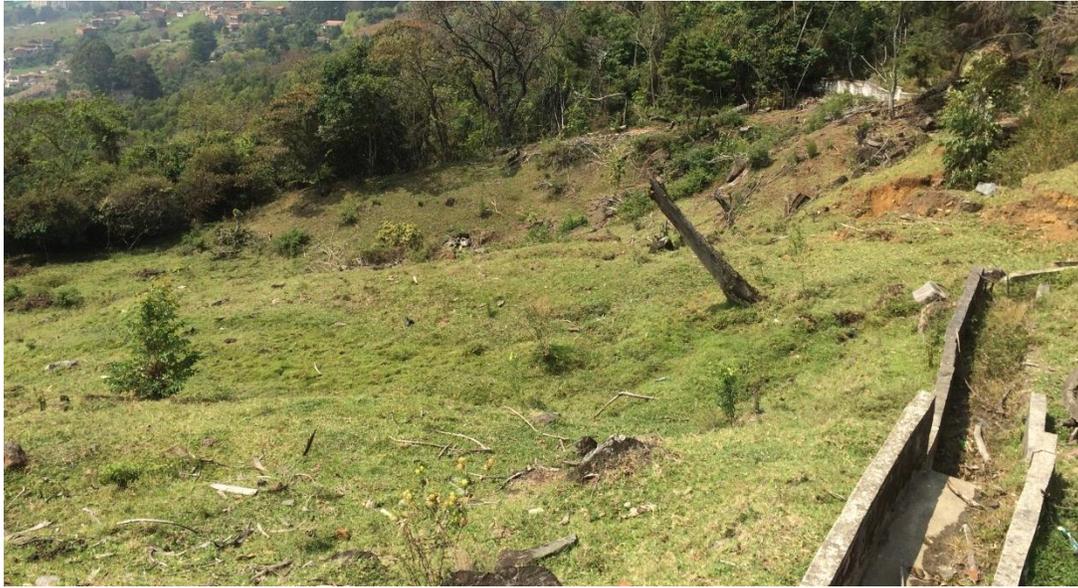
Figura 64. Zona blanda en el sitio de estudio. Fuente: Propia.

En todo el centro de la fotografía anterior, junto al tronco de árbol inclinado, se encuentra una zona blanda debido a la constante humedad en el material. Esta zona se encuentra constantemente húmeda incluso en periodos secos, es un claro indicativo de humedad en los materiales sub superficiales que componen el deslizamiento.

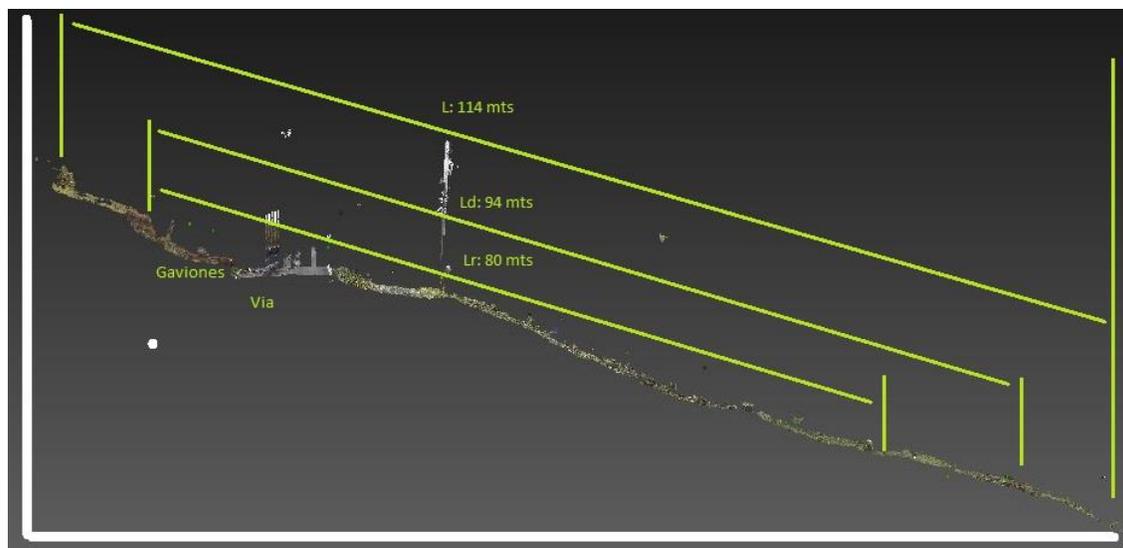
Figura 67. Medidas sobre puestas en perfil resultante del escaneo. Fuente: Elaboración Propia.

Longitud de la masa deslizada Ld: 94 metros, tomados desde los gaviones en el costado norte de la carretera existente, y hasta la parte baja del deslizamiento objeto del estudio.

Ancho de la superficie de falla Wr: 53 metros, tomados desde el flanco occidental y hasta el flanco oriental.

Longitud de la superficie de falla Lr: 80 metros.

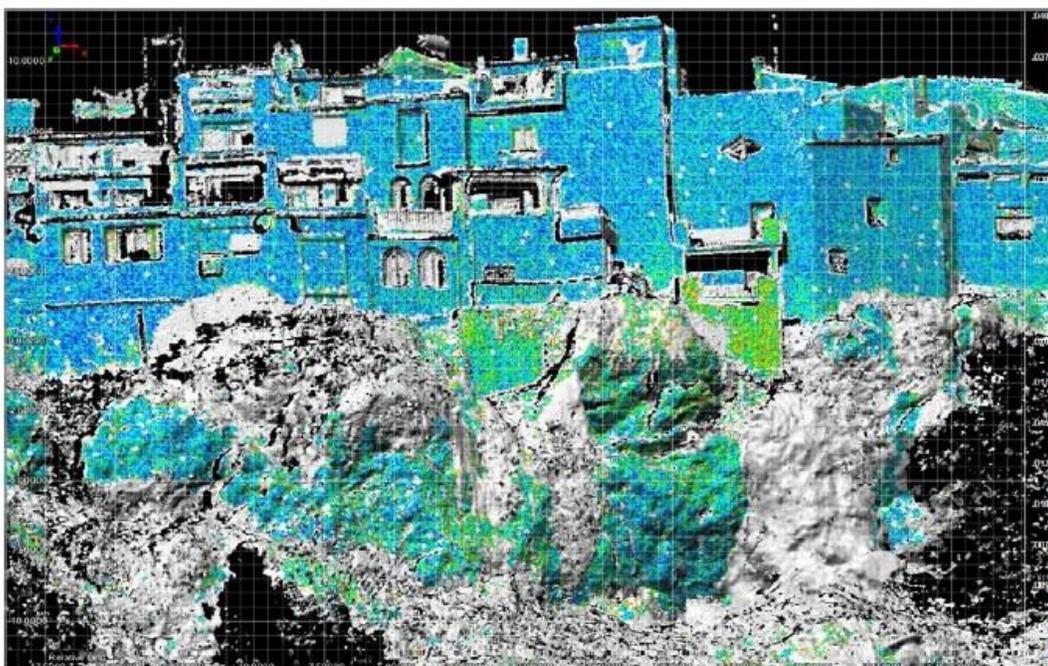
Figura 79. Monitorización de talud rocoso en la Peña de Finestrat, Alicante. Fuente: Alonso E., Corominas J. y Hürlimann M. (Eds.) (2013) *VIII Simposio Nacional sobre Taludes y Laderas Inestables Palma de Mallorca*, Junio CIMNE, Barcelona

Asimismo, los datos LIDAR han permitido medir desplazamientos de orden centimétrico en algunos de los elementos constructivos de las edificaciones situadas en la coronación de la ladera, que se encuentran a su vez intensamente dañadas. Las inestabilidades observadas parecen indicar la existencia de un movimiento general de este sector de la ladera que actúa como desencadenante local de los desprendimientos mediante el LIDAR, afectando a su vez a las edificaciones asentadas en su coronación (Alonso, Corominas, & Hürlimann, 2011).

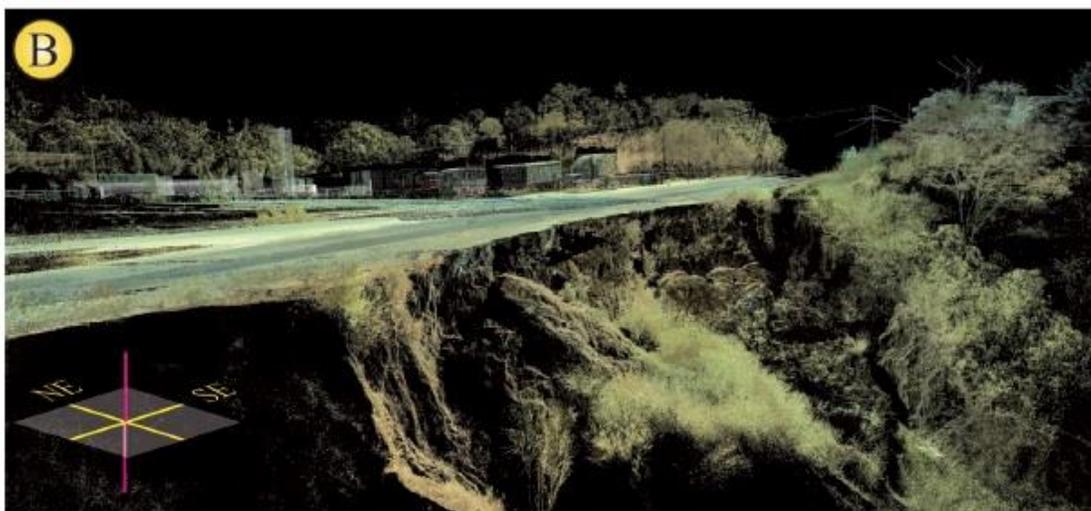
Mediante un perfil transversal del deslizamiento realizado con la información ládar, se demostró que una de las secciones más críticas estudiadas, presenta un sector en la parte superior casi vertical, con una caída de aproximadamente 4 m. Luego se identificó un tramo de transición cercano a los 5 m de altura y aproximadamente 7 m de ancho.

Figura 80. Captura de talud con desprendimiento de material. Fuente: Rev. Geol. Amér. Central n.51 San Pedro de Montes de Oca Jul./Dec. 2014; El Uso de Imágenes Ládar en Costa Rica: Casos de Estudio Aplicados en Geología, Ingeniería y Arqueología

En la parte inferior de este talud se podría explorar la factibilidad de cimentar una eventual obra de estabilización. Los datos anteriores son esenciales para su diseño, que deben tomar las características geotécnicas del material y la disposición geométrica del deslizamiento. (Ruiz, Garro, & Soto, 2014)

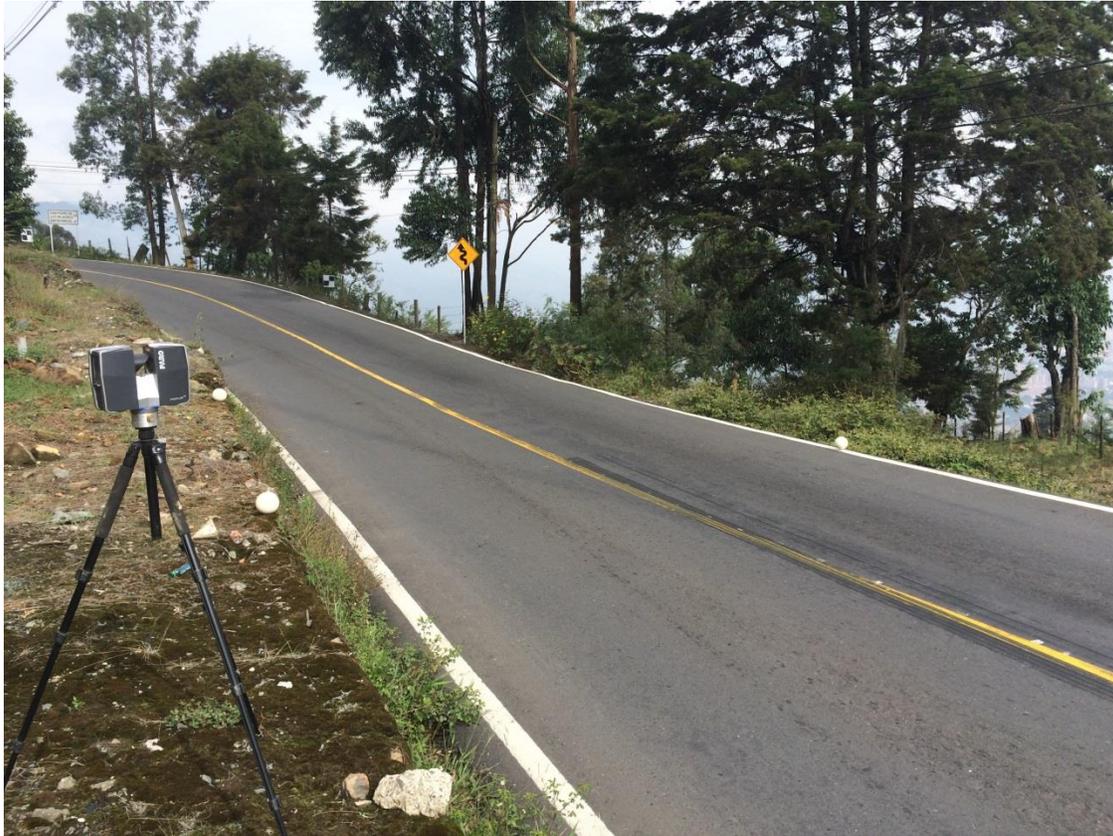
Figura 81. Escaneo de la vía que comunica al municipio de San Pedro, equipo LiDAR estacionario sobre trípode de apoyo, y ubicado sobre muro de gavión existente al costado norte de la vía. Fuente: Elaboración Propia.

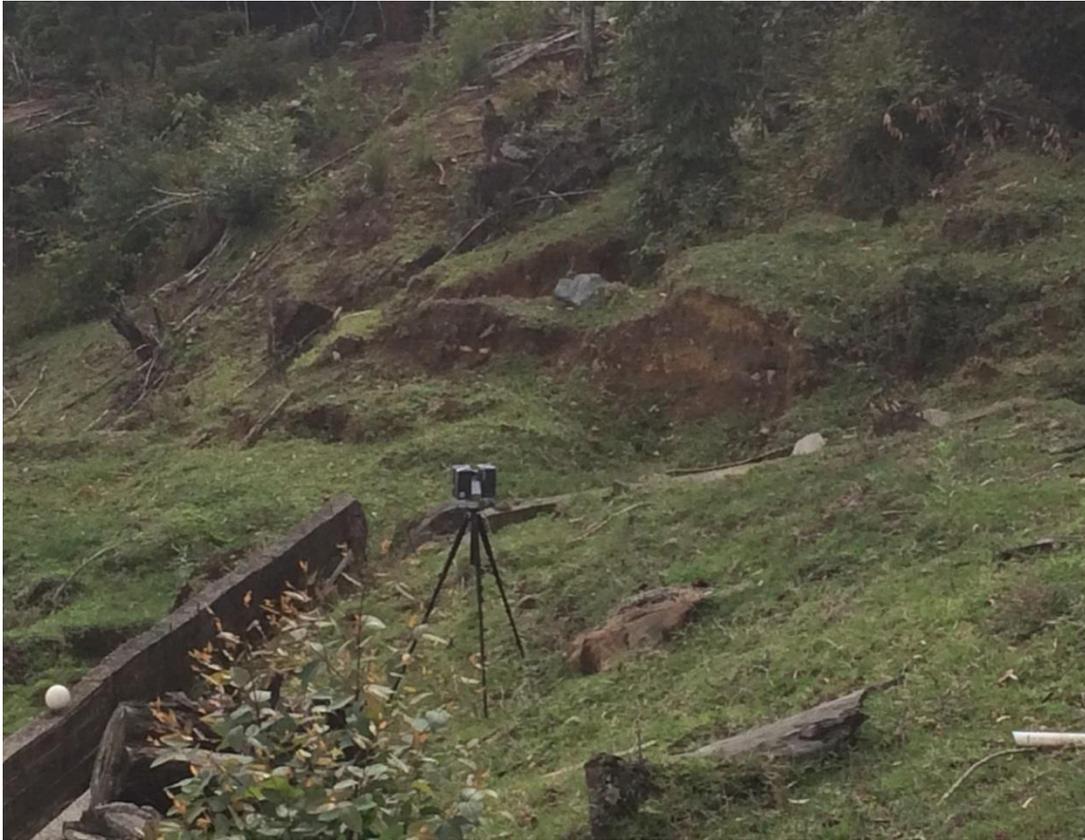
Figura 82. Levantamiento del flanco occidental con equipo LiDAR. Fuente: Propia.

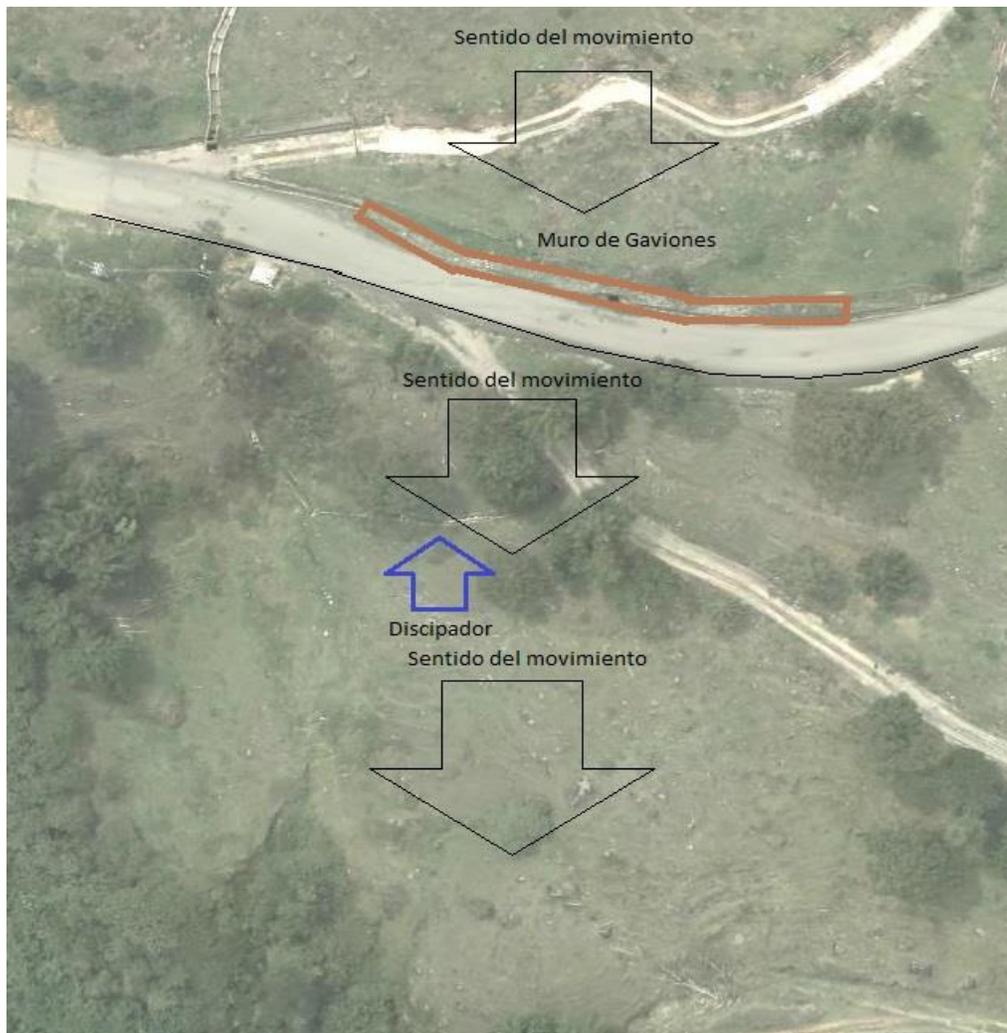
Figura 83. Zona de estudio, sentido del movimiento, obras existentes y vía actual. Fuente:

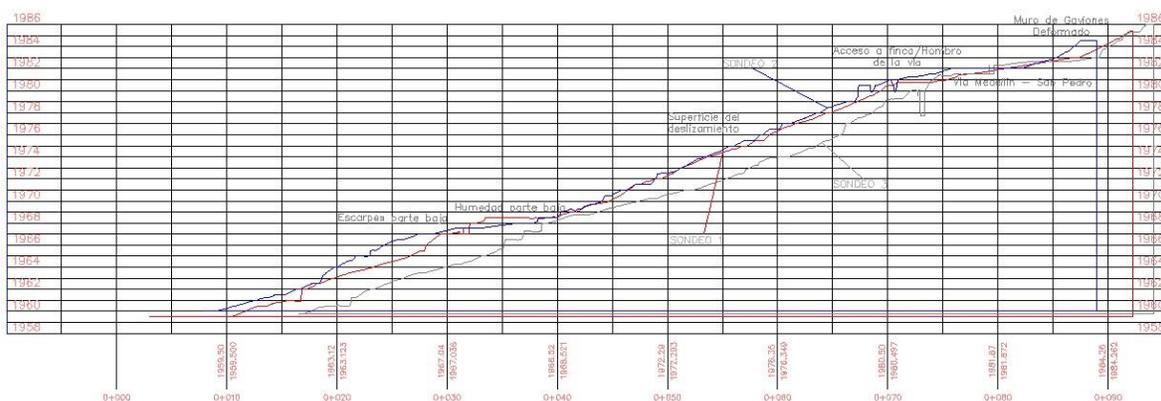
Figura 97. Comparación de perfiles topográficos entre escaneos 1, 2 y 3, empleando ACAD. Fuente: Elaboración Propia.

Se pueden observar diferencias significativas de la superficie del deslizamiento en la zona central y zona inferior (sur), las más notorios e importantes son los que se presentan en la zona inferior, donde se puede observar cambios en la superficie debido al movimiento constante y presente, es importante resaltar que existe un tiempo desde que se realizó el escaneo 1 y el escaneo 2 de 6 meses, tiempo que permitió deformaciones considerables en la superficie del deslizamiento de tipo reptacional.

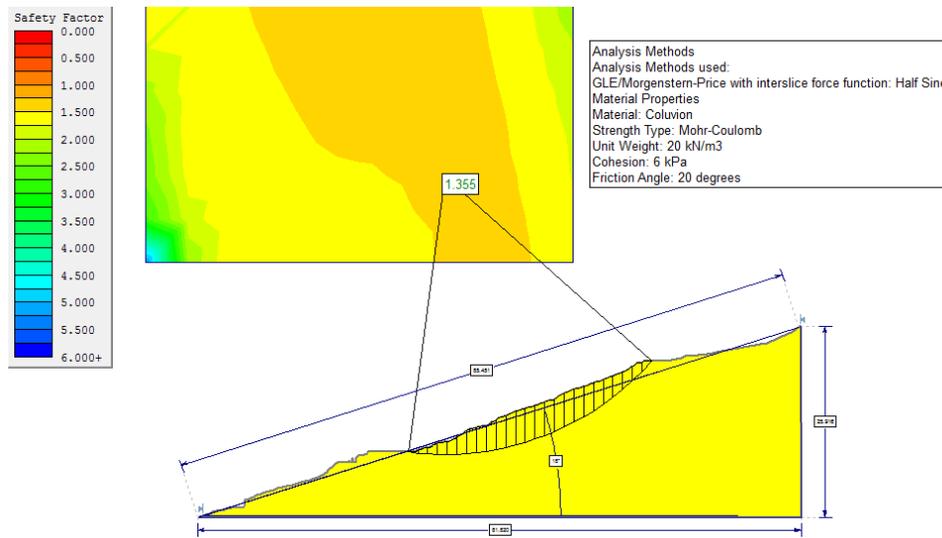
El factor de seguridad más bajo determinado por el software es de 1.35, la norma NSR-10, establece que para la estabilidad de taludes en condición estática, se debe cumplir con un F.S. mínimo de 1.5, por consiguiente el talud es potencialmente inestable empleando el modelo, condición que se está cumpliendo en la actualidad, ya que el talud no es estable; presenta un movimiento lento (reptación) y deformaciones en su superficie así, como afectación a estructuras presentes sobre el cuerpo del deslizamiento.

Figura 100. Modelo de superficie topográfica en Slide, condición estática, determinación del FS. Fuente: Elaboracion Propia. Software Slide.

La superficie de falla potencial resultante de esta modelacion se encuentra desde la banca de la via hasta la zona donde existe humedad, adedeionalmente, no muestra ser una superficie de falla profunda.

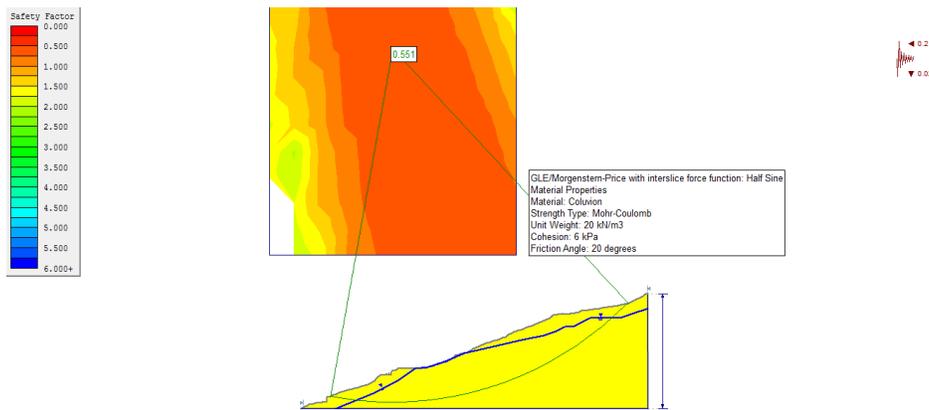
Figura 101. Modelo de superficie topográfica en Slide, condición más crítica, determinación del FS. Fuente: Elaboracion Propia. Software Slide.

El FS más bajo resultante del modelamiento del talud en condición dinámica y con nivel freático es de; 0.55, valor muy por debajo de lo mínimo exigido por la norma a cumplirse de 1.05, es evidente que el talud no es estable y presente un continuo movimiento de masa.

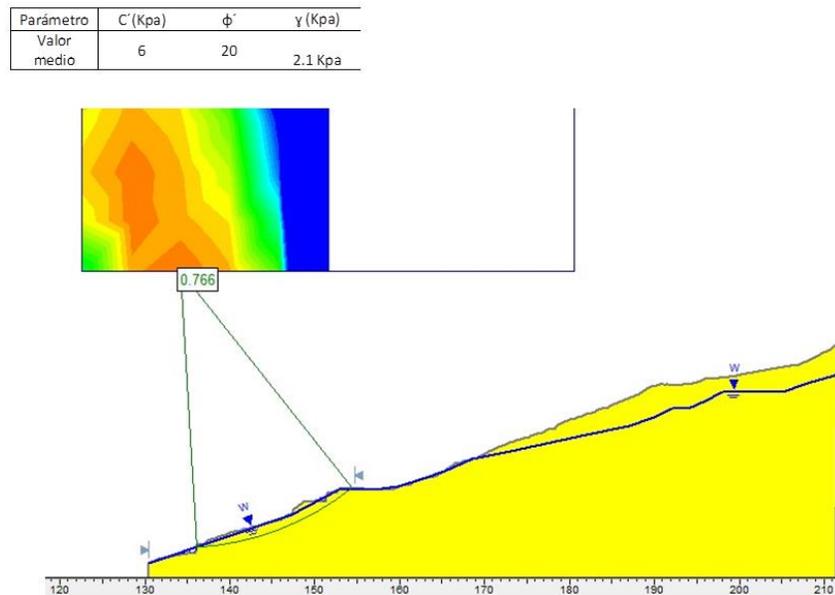
Figura 102. Medidas de superficie potencial de falla. Fuente: Elaboracion Propia. Software Slide.

Este segundo modelamiento, muestra una superficie potenciarme falla profunda, condición que más se ajusta al comportamiento de la masa de suelo presente en sitio, y a las condiciones actuales del sector.

El volumen de la masa desplazada calculada y ajustada ahora tomando la profundidad de la superficie de falla como 9.56 metros es ahora 24.407 m³ de material que teóricamente se encuentra en movimiento.

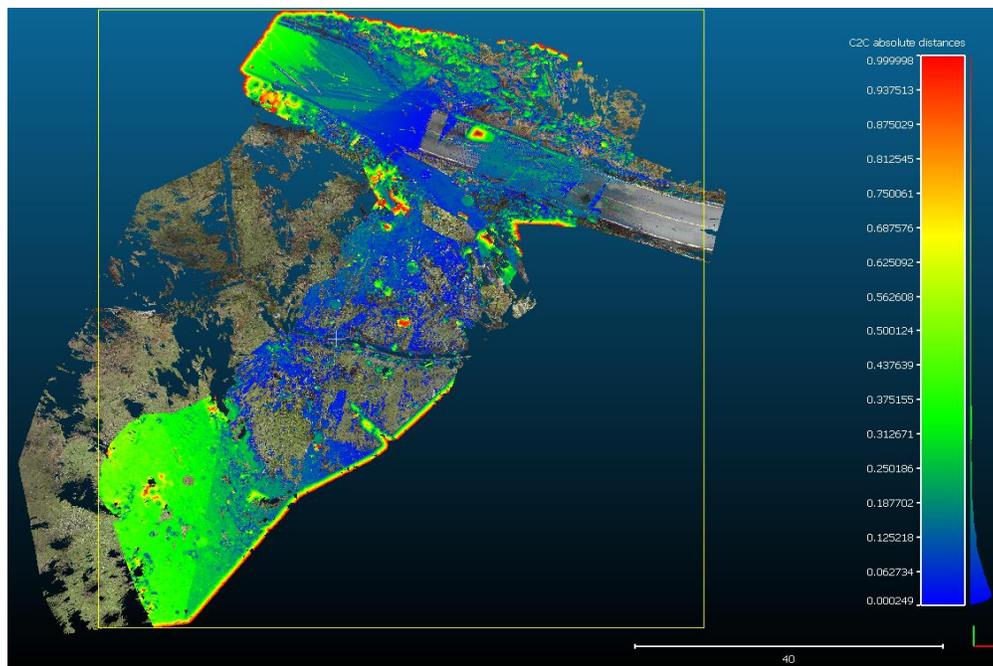
Se sobre ponen las imágenes digitalizadas de los dos escaneos empleando el software Cloud Compare, se determinan los desplazamientos presentados calculando la distancia entre los puntos del ESCANEEO 1 con el ECANEEO 2, siempre tomando como referencia puntos estratégicos que no se ven afectados por el movimiento reptacional. Los desplazamientos se muestran en escala de colores donde los colores más vivos representan diferencia de ubicación entre puntos, y los colores más apagados representan puntos que no han presentado desplazamientos.

Figura 107. Comparación de nubes ESCANEEO 1 y ESCANEEO 2, escala a 1 metro.

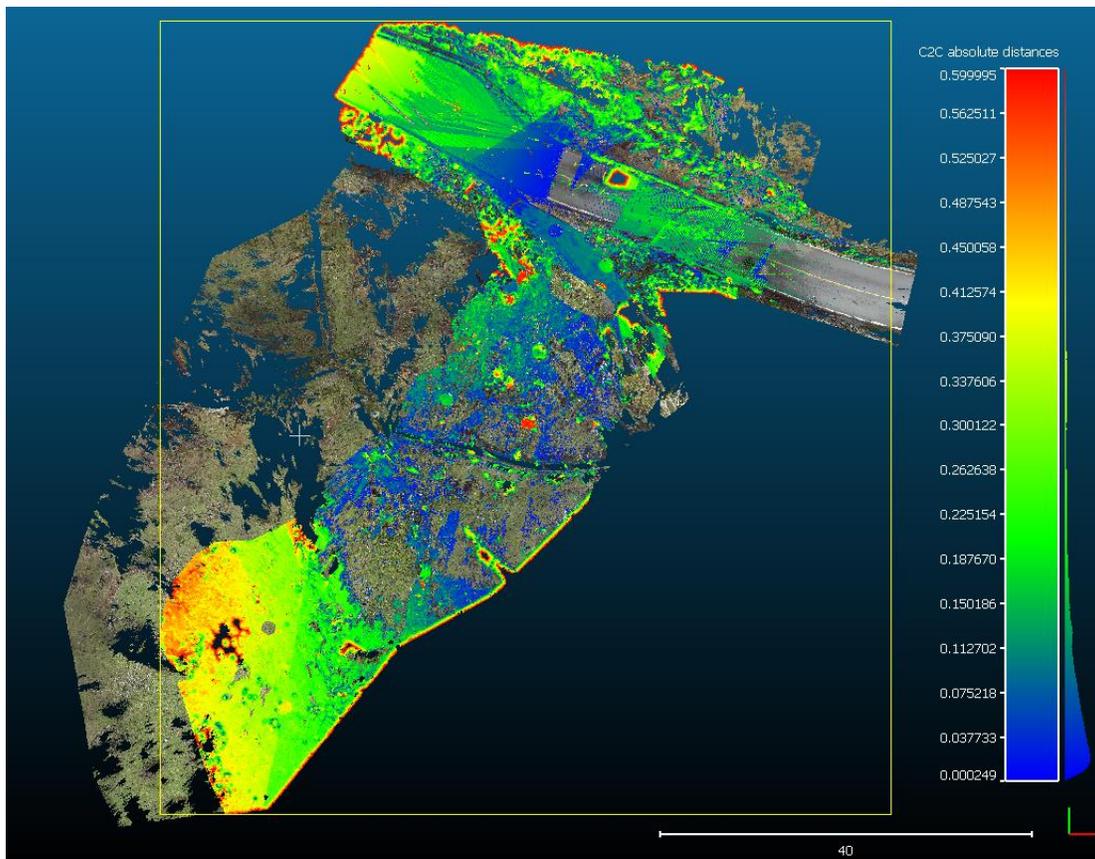
Figura 109. Comparación de nubes ESCANEEO 1 y ESCANEEO 2, escala a 0,59 metros.

Se observan desplazamientos de hasta 0,50 metros, en la base de los muros de gaviones y en la superficie del terreno en la pata del talud (al sur del deslizamiento).

Nuevamente se hacen más evidentes los desplazamientos observados en la base de los muros de gaviones y en la parte sur o pata del deslizamiento. Las magnitudes de estos desplazamientos ocurridos entre Enero y Abril del presente año son:

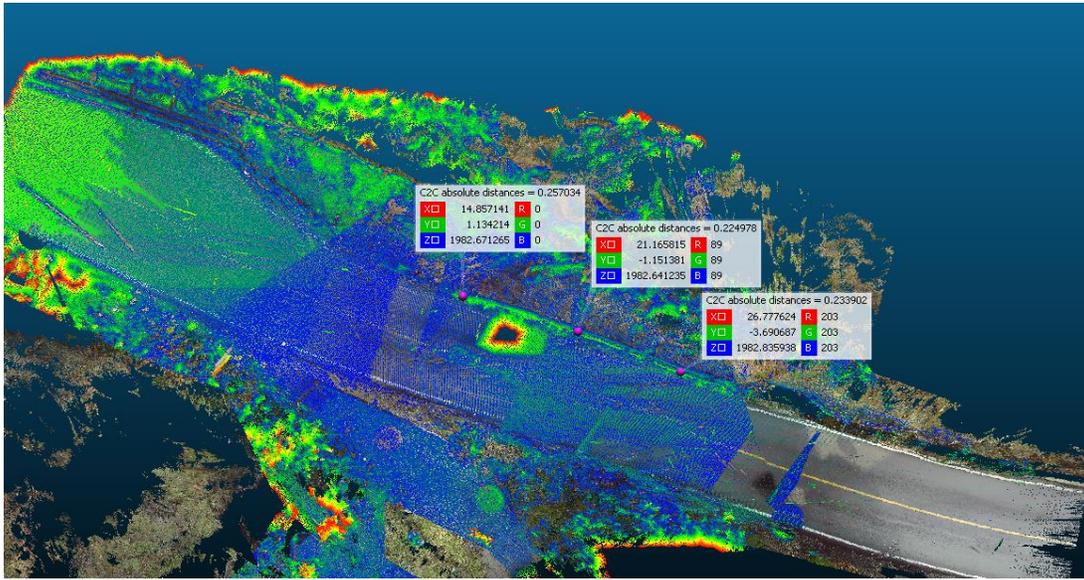
Figura 110. Lectura de desplazamientos entre ESCANE0 1 y ESCANE0 2, escala a 0,59 metros, zona superior. Fuente: elaboración Propia, Software; Cloud Compare.

En la base de los muros de gaviones del orden de 22 centímetros.

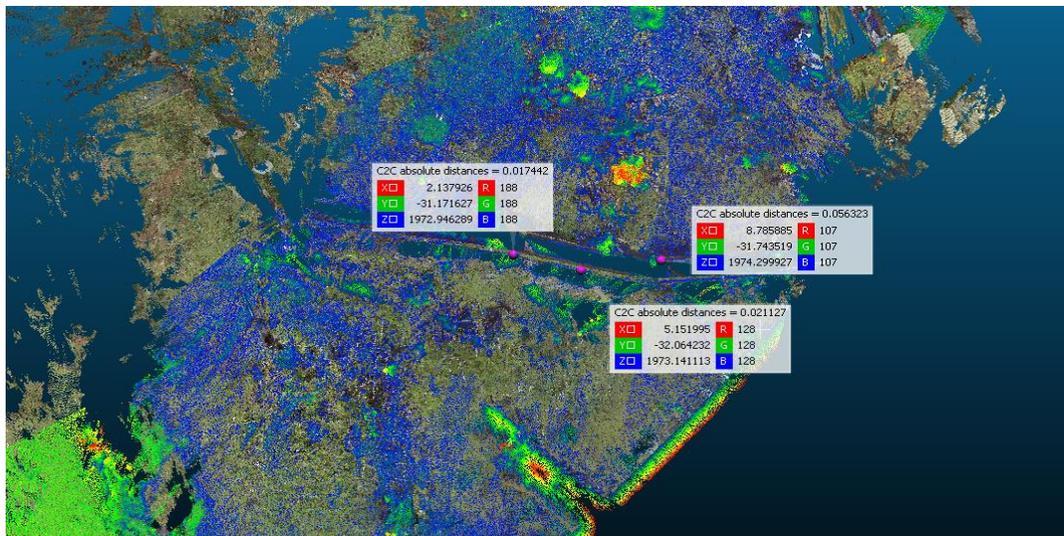
Figura 111. Lectura de desplazamientos entre ESCANE0 1 y ESCANE0 2, escala a 0,59 metros, zona central. Fuente: elaboración Propia, Software; Cloud Compare.

En el dissipador o estructura de drenaje existente son del orden de hasta 5 centímetros.

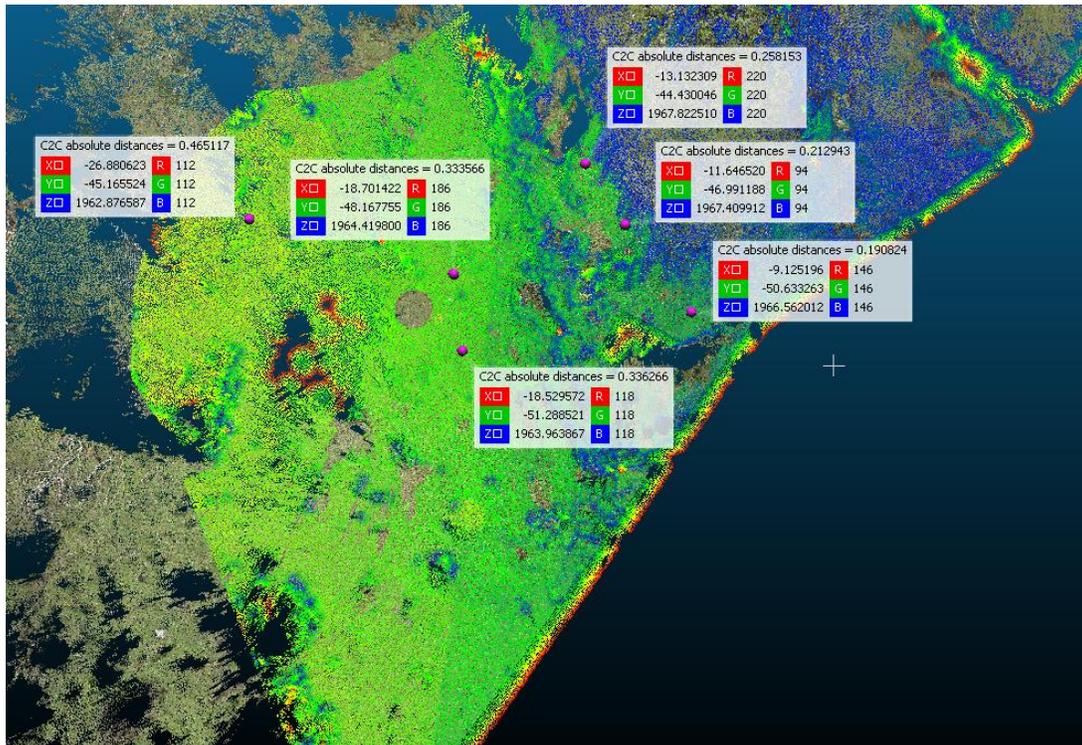
Figura 112. Lectura de desplazamientos entre ESCANEO 1 y ESCANEO 2, escala a 0,59 metros, zona inferior. Fuente: Elaboración Propia, Software; Cloud Compare.

En la parte sur o pata del deslizamiento los desplazamientos son del orden de; 20 centímetros en el pequeño escarpe (costado derecho) y entre 26 y 33 centímetros (costado izquierdo).

Tras el monitoreo del sitio, se concluye que desde el mes de Enero y hasta el mes de Abril el sitio aun presenta movimientos y deformaciones superficiales atribuidas al movimiento reptacional presente, el cual no se ha frenado incluso en temporada seca, debido a la humedad presente en la zona, los materiales que componen la masa desplazada, y la acción de la gravedad, se han registrados desplazamientos en los muros de gaviones; evidentes a simple vista, en el dissipador en la parte central del deslizamiento; evidente ruptura del concreto, y en la pata del deslizamiento donde se están generando escarpes. Las magnitudes son del orden de hasta 25 centímetros en la parte superior (al norte), 7 centímetros en la parte central y 46 centímetros en la parte inferior (al sur).

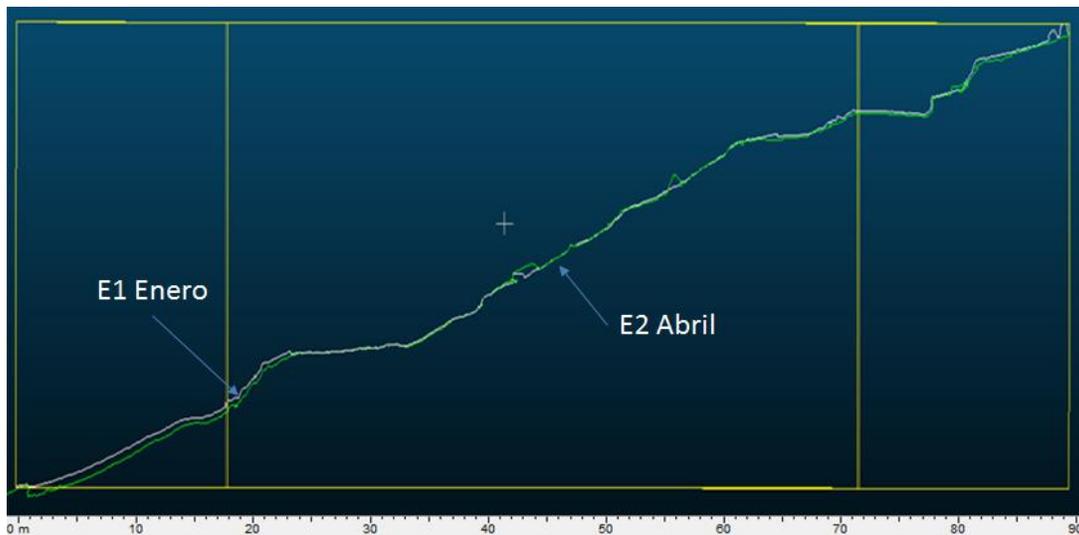
Figura 114. Comparación de perfiles, desplazamientos entre los meses de Enero y Abril del año 2016. Fuente: Elaboración Propia, Software; Cloud Compare.

El comparar los dos perfiles mostrados anteriormente, se confirma que ha existido un desplazamiento de la superficie del talud, causando movimientos y deformaciones superficiales atribuidas al movimiento reptacional presente, las más notorias están ocurriendo en la zona alta del talud (muro de gaviones y vía) donde se observan pequeñas diferencias de altura,

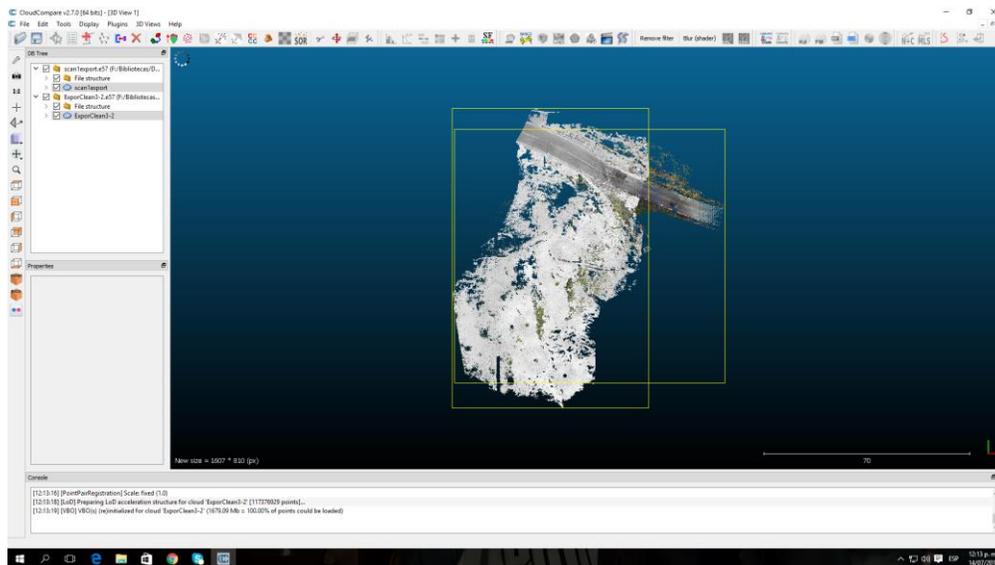
Figura 119. Comparación de nubes ESCANEO 1 y ESCANEO 3, escala a 1 metro.

los desplazamientos generados en superficies de terreno atribuidas al tipo de movimiento de reptación presente en el sitio. Nuevamente se hacen más evidentes los desplazamientos observados en la base de los muros de gaviones y en la parte sur o pata del deslizamiento.

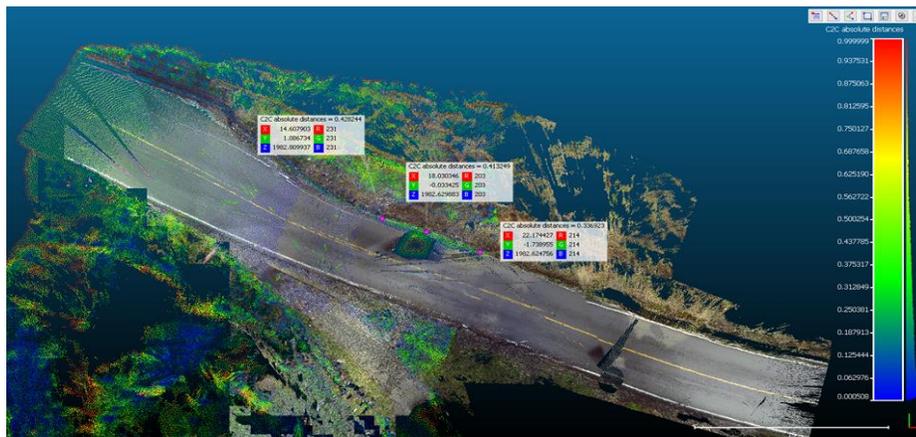
Figura 121. Lectura de desplazamientos entre ESCANE0 1 y ESCANE0 3, escala a 0,99 metros, zona superior. Fuente: elaboración Propia, Software; Cloud Compare.

Las magnitudes de estos desplazamientos ocurridos entre Enero y Junio del presente año son: En la base de los muros de gaviones del orden de 40 centímetros.

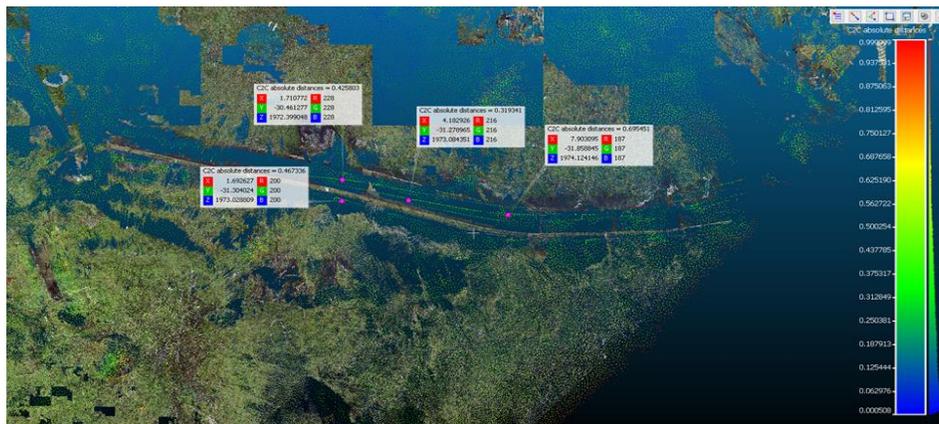
Figura 122. Lectura de desplazamientos entre ESCANE0 1 y ESCANE0 3, escala a 0,99 metros, zona central. Fuente: elaboración Propia, Software; Cloud Compare.

En el dissipador o estructura de drenaje existente son del orden de hasta 60 centímetros.

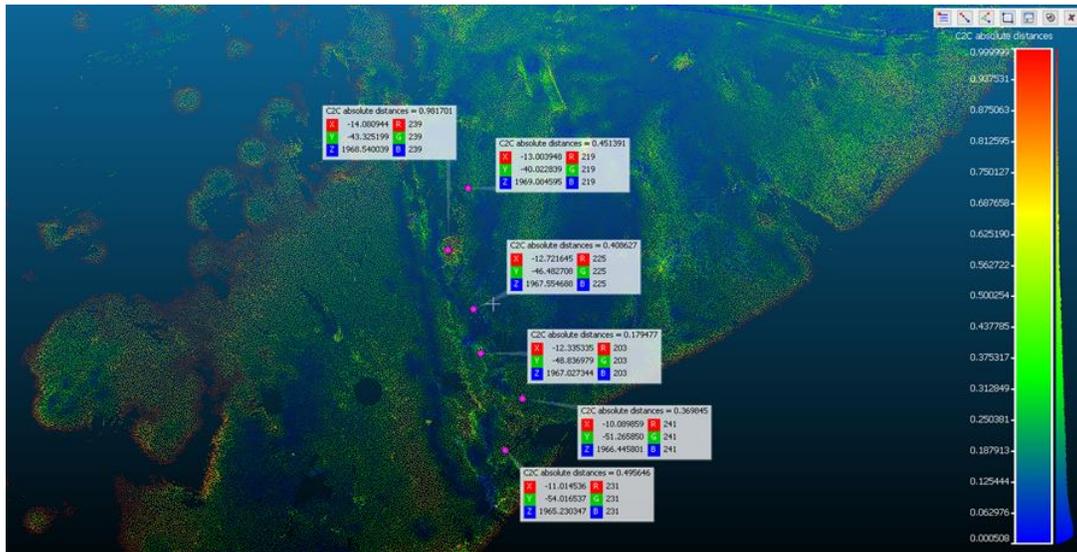
Figura 123. Lectura de desplazamientos entre ESCANEO 1 y ESCANEO 3, escala a 0,99 metros, zona inferior. Fuente: Elaboración Propia, Software; Cloud Compare.

En la parte sur o pata del deslizamiento los desplazamientos se midieron desplazamientos de la superficie de hasta 90 centímetros (costado derecho), sin duda alguna esta zona considerada la pata del talud esta presentado importantes cambios en su superficie.

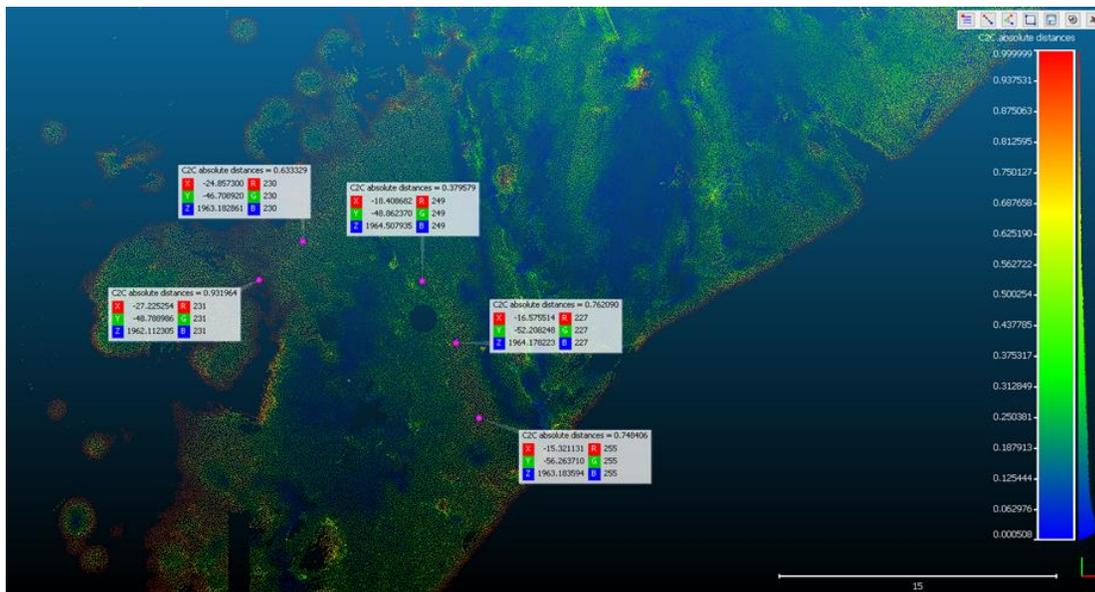
Figura 124. Lectura de desplazamientos entre ESCANE0 1 y ESCANE0 3, escala a 0,99 metros, zona inferior. Fuente: Elaboración Propia, Software; Cloud Compare.

En la parte inferior del deslizamiento zona sur, costado izquierdo, se una interesante deformación en la superficie, lugar donde se han detectado desplazamientos debidos a presente movimiento de reptación.

Magnitudes de desplazamientos de hasta 0,98 metros se han podido medir en esta zona.
