Maestría en Ingeniería Civil

Monitoreo superficial de movimientos en masa, empleando tecnología LiDAR, relacionando la geología, topografía e información geotécnica del sitio.

**Tesis para optar al título de magíster en Ingeniería Civil, con
énfasis en Geotecnia.**

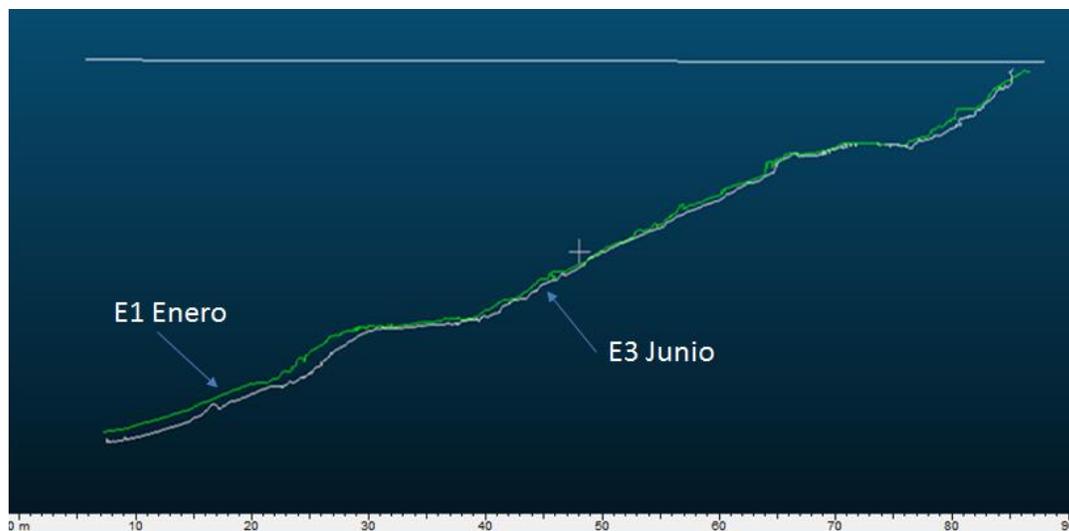
Figura 126. Comparación de perfiles, desplazamientos entre los meses de Enero y Julio del año 2016. Fuente: Elaboración Propia, Software; Cloud Compare.

El comparar los dos perfiles mostrados anteriormente, se confirma que ha existido un desplazamiento de la superficie del talud, causando movimientos y deformaciones superficiales atribuidas al movimiento reptacional presente, las más notorias siguen ocurriendo en la zona alta del talud (muro de gaviones y vía) donde se observan desplazamientos de hasta 1 metros, de la misma manera que está ocurriendo en la zona baja del deslizamiento, donde se hacen más grandes los desplazamientos entre las dos superficies.

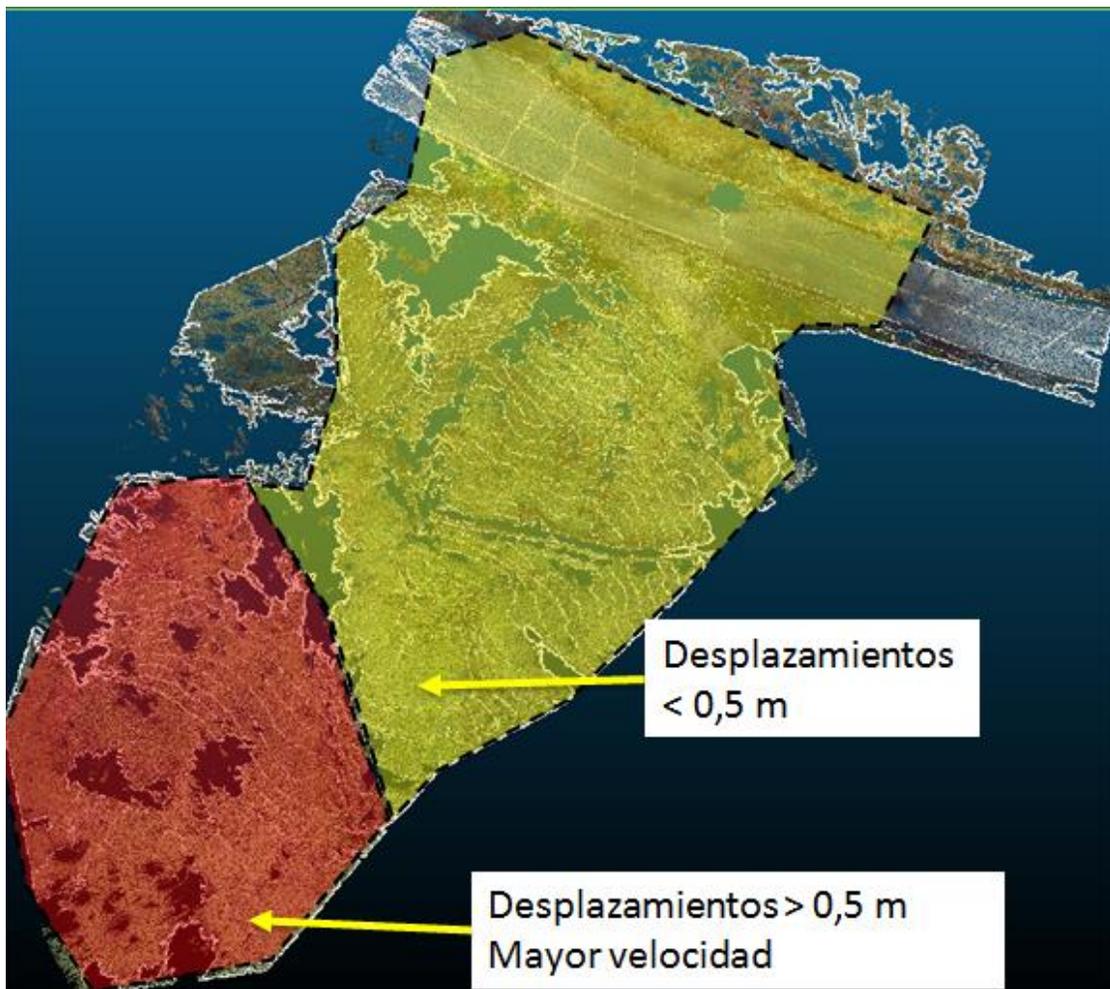
Figura 127. Resultados Generales. Fuente: Elaboración Propia.

A continuación se muestran los desplazamientos promedios medidos tras el monitoreo realizado durante seis meses, es evidente que el sitio es inestable, que en la parte baja del movimiento (zona roja) se presentan los mayores desplazamientos, las condiciones de humedad, el tipo de depósito y la pendiente del lugar, generan esta condición.

Las condiciones hidrológicas generadas por la topografía de la zona, incrementan la inestabilidad de la zona.
