**Maestría en Ingeniería Civil**

**Diagnóstico Situación Actual de la Red Férrea Bogotá-Belencito  
Tramo Suesca-Villapinzón-Tunja**

**Tesis para optar al título de magíster en Ingeniería Civil, con  
énfasis en Tránsito y Transporte**

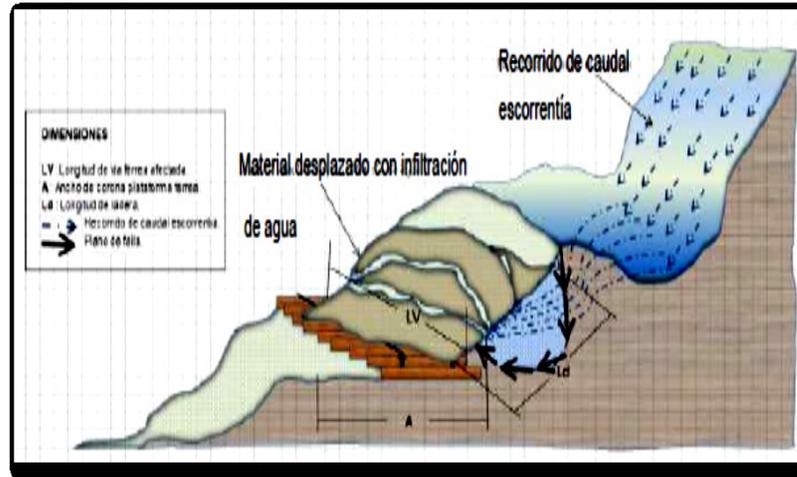
Gráfico 8. Sección Típica: Deslizamiento de talud con terraplén ferroviario al pie de ladera sector Suesca-Santa Rosa- PK 076 + 800 Margen derecha Río Bogotá.  
 Fuente: Agencia Nacional de Infraestructura (ANI). Año 2012

Material de conformación: Suelo  
 Clasificación del material: Arena arcillosa  
 Tipo de movimiento: Deslizamiento rotacional  
 Humedad del Material: Seco.  
 No existen drenajes superficiales y/o profundos.

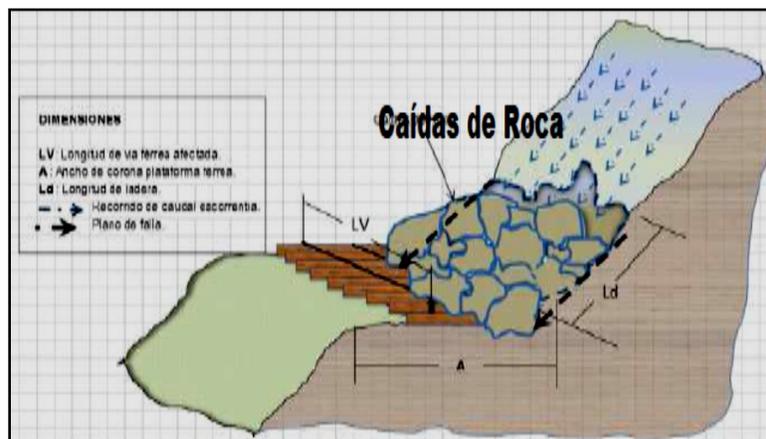
Gráfico 9. Sección Típica. Deslizamiento de Talud con terraplén ferroviario a pie de ladera Sector: Suesca-Santa Rosa (PK 077 + 900)  
Fuente: Agencia Nacional de Infraestructura (ANI). Año 2012

Tipo de movimiento: Caídas de roca.

Humedad del Material: Seco. No existen drenajes superficiales y/o profundos.

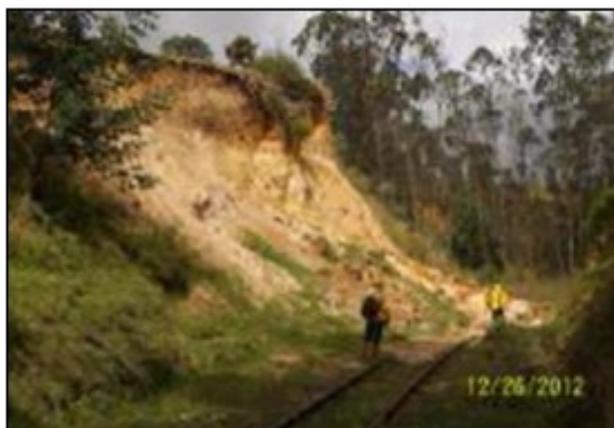
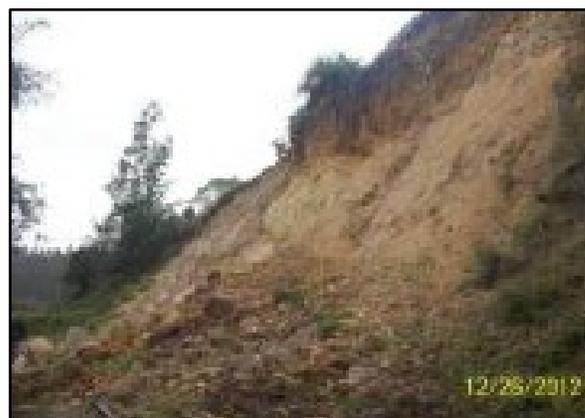
Figura 34. Fotografías Deslizamiento de Talud con terraplén ferroviario a pie de ladera  
Sector Suesca-Santa Rosa PK 079 + 250

**Deslizamiento de Talud con terraplén ferroviario a pie de ladera:** Se presenta deslizamiento de material del talud, debido a la saturación del terreno y a la inexistencia de obras de drenaje, comprometiendo la superestructura de la vía. El material componente del talud es catalogado como areno - arcilloso, el cual ante la presencia de agua se vuelve altamente inestable.

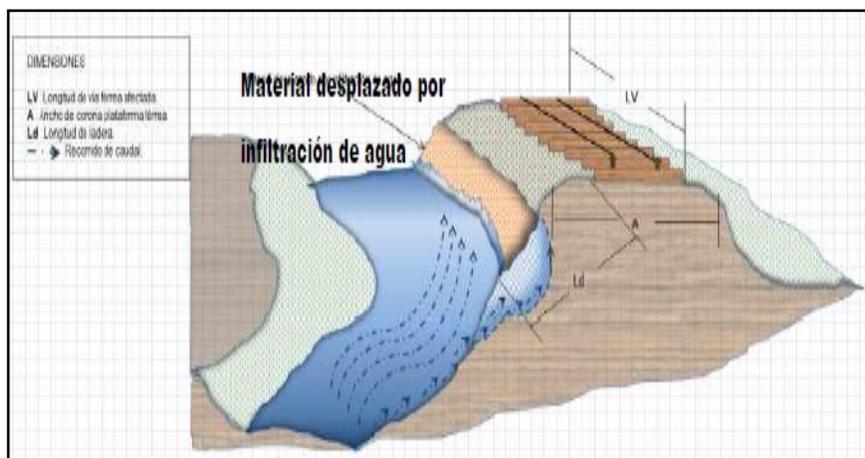
Gráfico 12. Sección Típica: Desplazamiento Lateral del cauce del Río. Sector: Chocontá-Villa Pinzón (PK 0103 + 470)

Clasificación del material: Arcilla

Tipo de movimiento: Deslizamiento Rotacional  
 Humedad del Material: Seco.  
 No existen drenajes superficiales y/o profundos  
 Estructura de Contención: Muro en concreto.

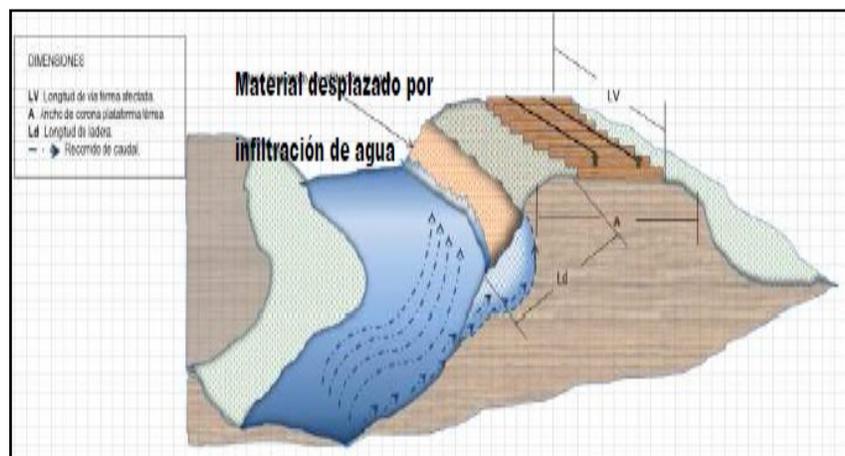
Gráfico 13. Sección típica de desplazamiento lateral del cauce del Río Sector Chocontá-Villa Pinzón (PK 0103 + 770)

Material de Relleno: Suelo  
 Clasificación del material: Arcilla  
 Tipo de movimiento: Deslizamiento Rotacional  
 Humedad del Material: Seco.  
 No existen drenajes superficiales y/o profundos.

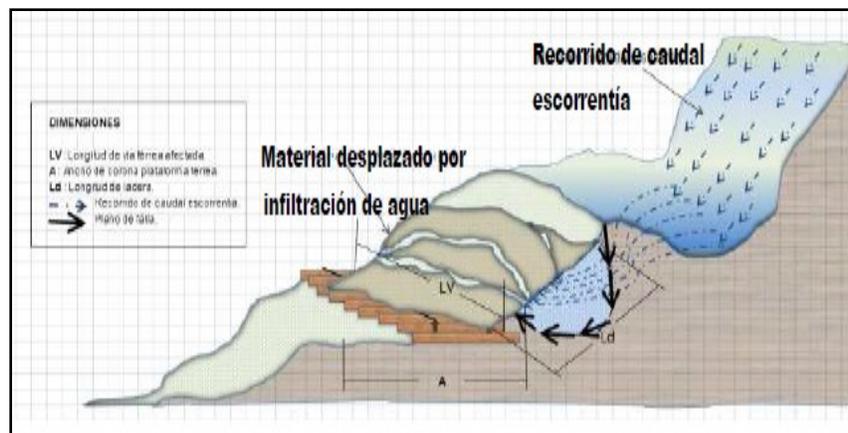
Gráfico 15. Sección Típica: Deslizamiento de talud con terraplén ferroviario a pie de ladera Sector Villa Pinzón-Albarracín (PK 0112 + 720).

Humedad del Material: Seco.

No existen drenajes superficiales y/o profundos.

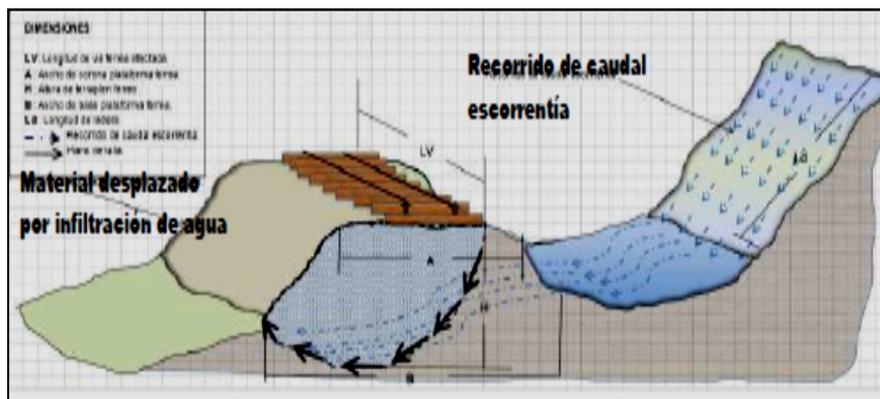
Gráfico 17. Sección Típica: Deslizamiento del terraplén ferroviario a media ladera Sector Villa Pinzón-Albarracín (PK 0117 + 750).

Material de relleno: Suelo  
 Clasificación del material: Arcilla  
 Tipo de movimiento: Deslizamiento Rotacional  
 Humedad del Material: Seco.  
 No existen drenajes superficiales y/o profundos.

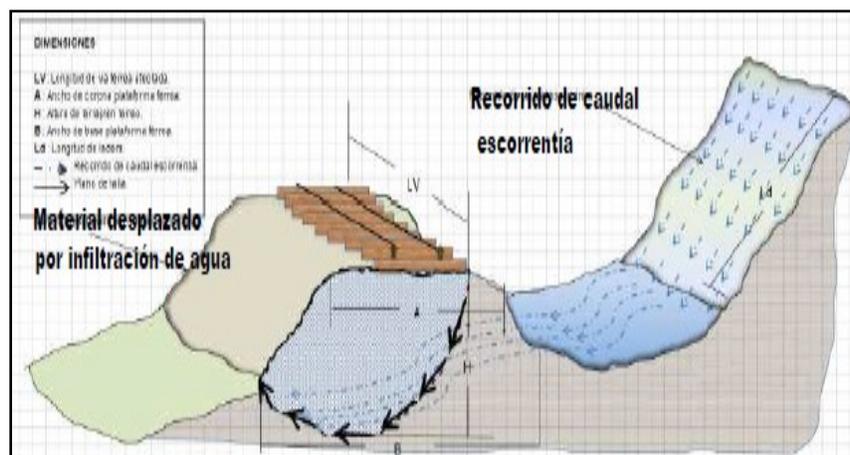
Gráfico 18. Sección Típica: Deslizamiento del Terraplén ferroviario a media ladera Sector Villa Pinzón-Albarracín (PK 0119 + 250).

Material de relleno: Suelo  
Clasificación del material: Arcilla  
Tipo de movimiento: Deslizamiento Rotacional  
Humedad del material: seco.  
No existen drenajes superficiales y/o profundos.

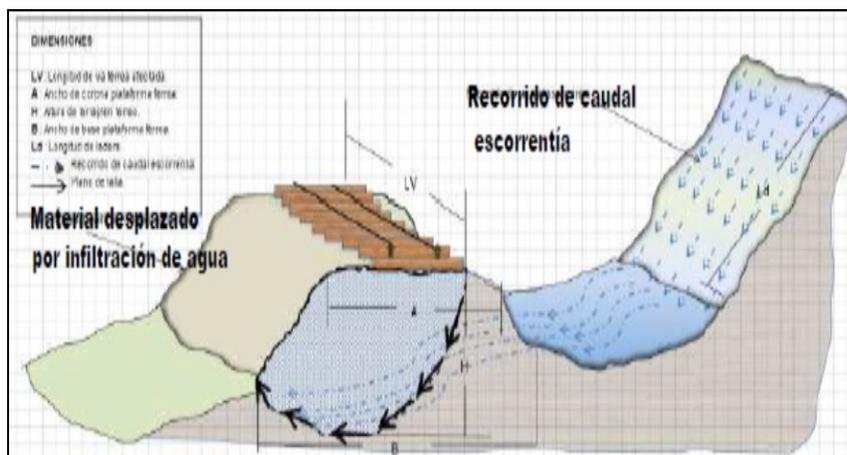
Gráfico 19. Sección Típica: deslizamiento del terraplén ferroviario a Media Ladera Sector Villa Pinzón-Albarracín (PK 120 + 800)  
 Fuente: Agencia Nacional de Infraestructura (ANI), Año 2012

Material de relleno: Suelo  
Clasificación del material: Arcilla  
Tipo de movimiento: Deslizamiento Rotacional

Humedad del material: seco.  
 No existen Drenajes superficiales y/o profundos.

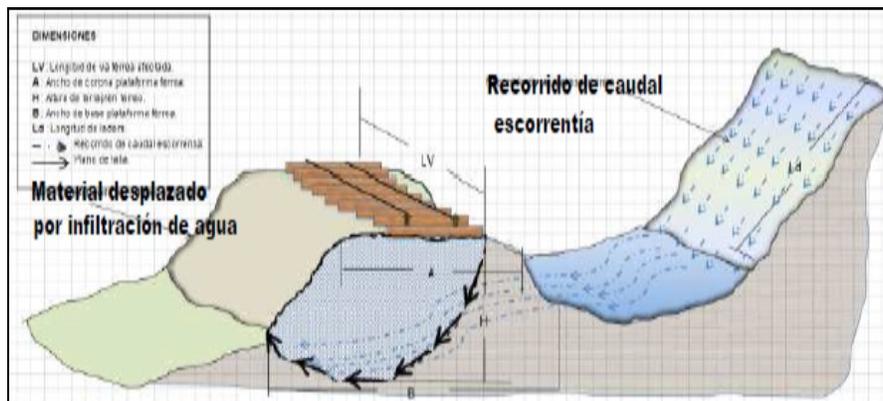
Gráfico 20. Sección Típica: deslizamiento del terraplén ferroviario a Media Ladera Sector Albarracín-Ventaquemada (PK 0123 + 000).

Material de relleno: Suelo  
 Clasificación del material: Arcilla  
 Tipo de movimiento: Deslizamiento Rotacional  
 Humedad del material: seco.  
 No existen drenajes superficiales y/o profundos

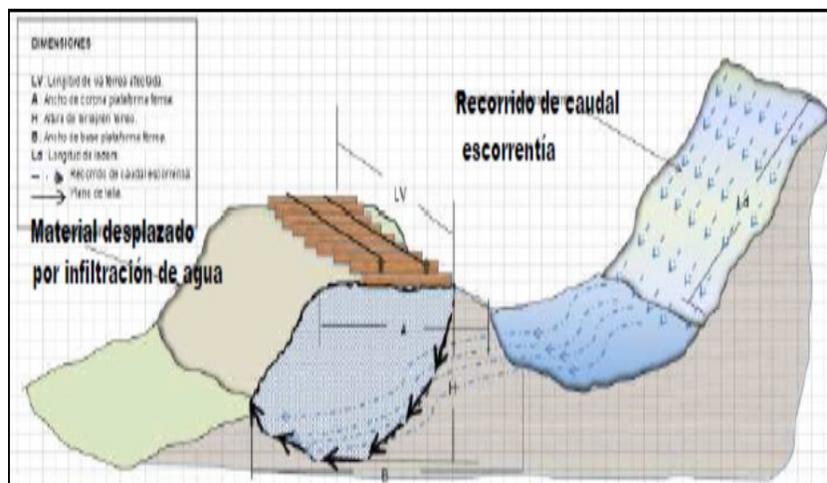
Gráfico 23. Sección Típica: deslizamiento del terraplén ferroviario a pie de Ladera Sector Albarracín-Ventaquemada (PK 126 + 700).

Humedad del Material: Saturado.

No existen Drenajes Superficiales y/o profundos

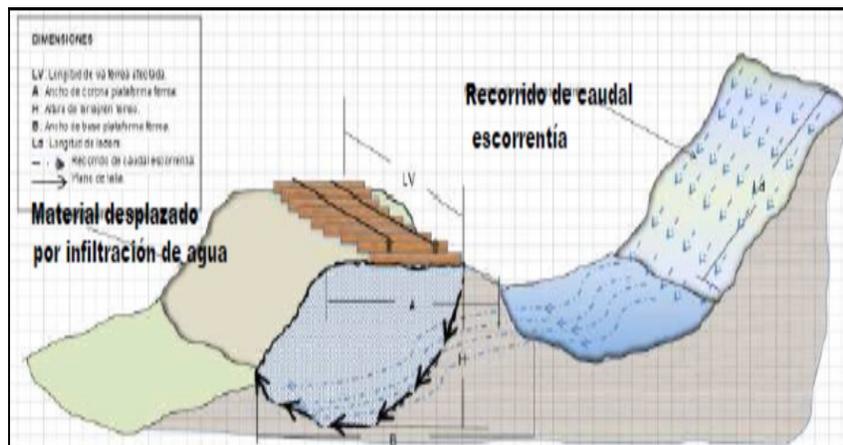
Gráfico 24. Sección Típica: deslizamiento del terraplén ferroviario a media Ladera Sector Albarracín-Ventaquemada (PK 127 + 280).

Humedad del Material: Saturado.

No existen Drenajes superficiales y/o profundos.

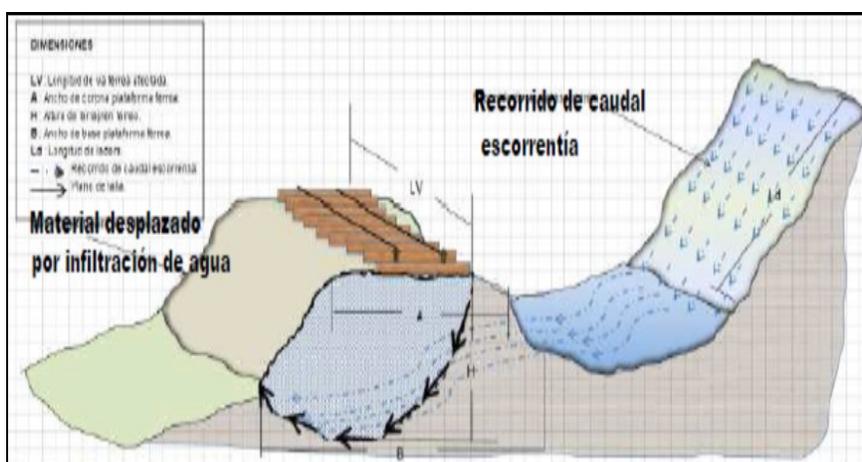
Gráfico 25. Sección Típica: deslizamiento del terraplén ferroviario a media Ladera Sector Albarracín-Ventaquemada PK 128 + 400.

Material de Relleno: Suelo  
Clasificación de material: Arcilla.  
Tipo de movimiento: Deslizamiento Rotacional  
Humedad del Material: Saturado.  
No existen Drenajes superficiales y/o profundos

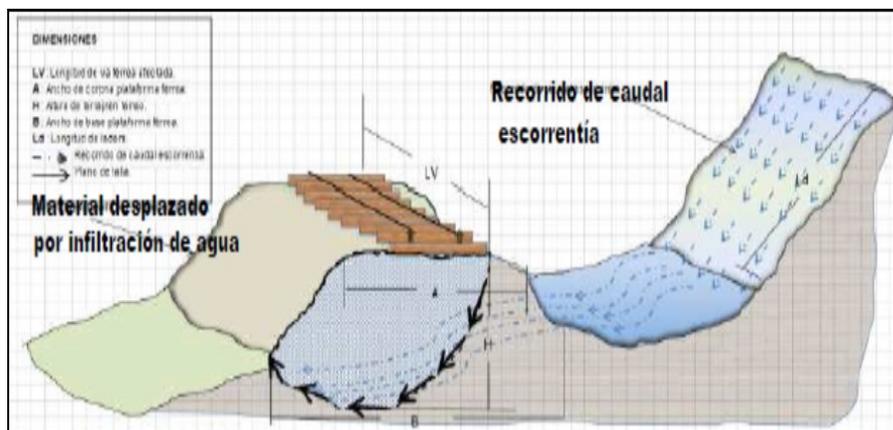
Gráfico 26. Sección Típica: deslizamiento del terraplén ferroviario a pie de Ladera Sector Albarracín-Ventaquemada (PK 129 + 900).

Humedad del Material: Saturado.

No existen Drenajes superficiales y/o profundos.

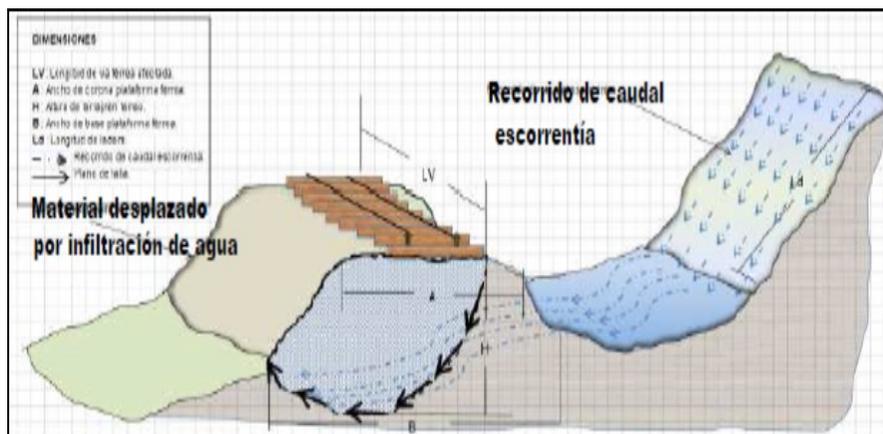
Gráfico 27. Sección Típica: deslizamiento del terraplén ferroviario a pie de Ladera Sector Albarracín-Ventaquemada (PK 130 + 000).  
Fuente: Agencia Nacional de Infraestructura (ANI), Año 2012

Material de Relleno: Suelo  
Clasificación de material: Arcilla.  
Tipo de movimiento: Deslizamiento Rotacional  
Humedad del Material: Saturado.  
No existen Drenajes superficiales y/o profundos

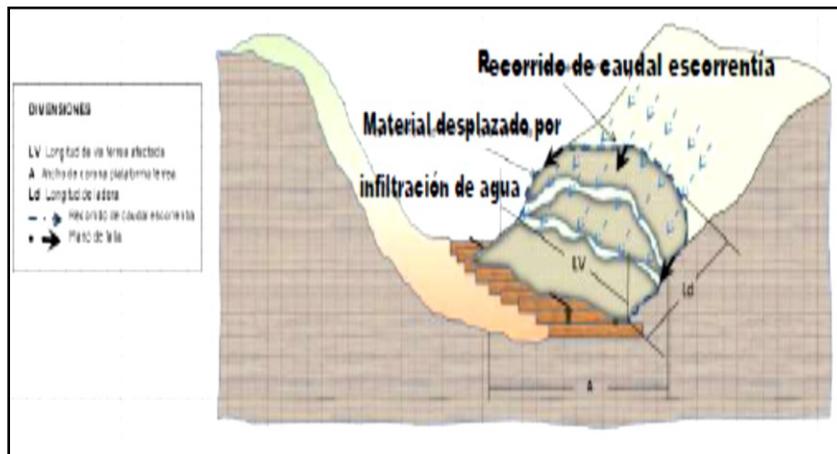
Gráfico 29. Sección Típica. Deslizamiento de taludes con paso de ferrovía en corte de ladera Sector Ventaquemada-Tierra Negra (PK 0137 + 500).  
 Fuente: Agencia Nacional de Infraestructura (ANI), Año 2012

Clasificación de material: Arcilla.  
 Tipo de movimiento: Deslizamiento Rotacional  
 Humedad del Material: Saturado.  
 No existen Drenajes Superficiales y/o profundos.

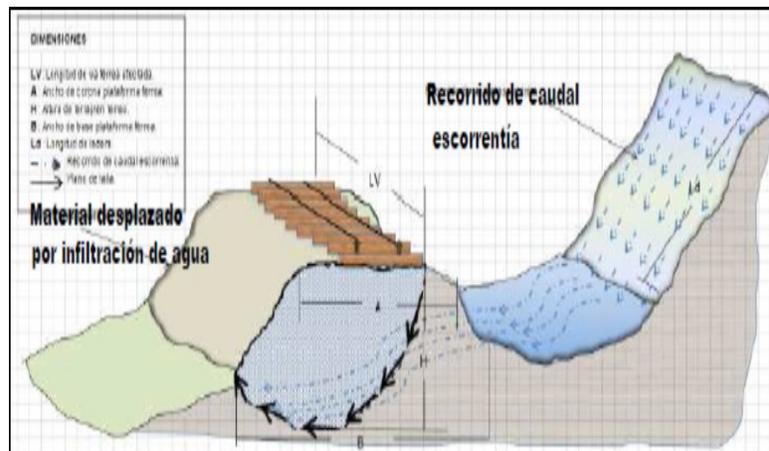
Gráfico 30. Sección Típica: Deslizamiento del terraplén ferroviario a media ladera Sector Ventaquemada-Tierra Negra (PK 0137 + 900)  
Fuente: Agencia Nacional de Infraestructura (ANI), Año 2012

Humedad del Material: Saturado.

No existen drenajes superficiales y/o profundos.

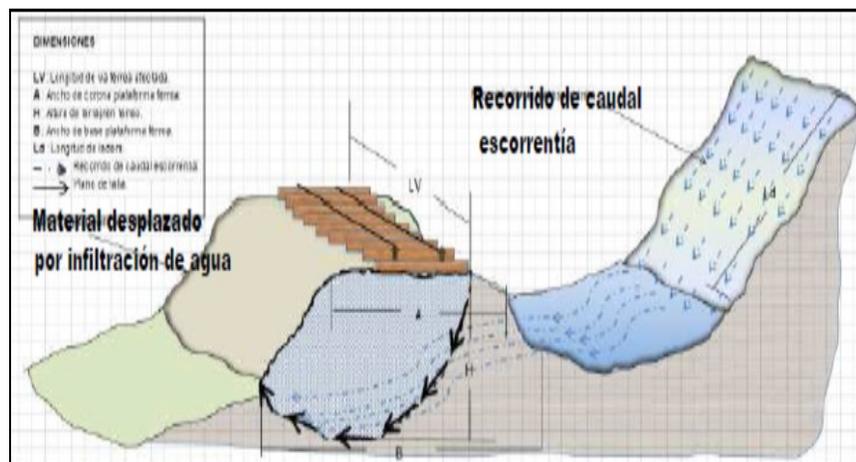
Gráfico 31. Sección Típica: Deslizamiento del terraplén ferroviario a media ladera Sector Ventaquemada-Tierra Negra (PK 0139 + 100).  
Fuente: Agencia Nacional de Infraestructura (ANI), Año 2012

Material de Relleno: Suelo  
Clasificación de material: Arcilla.  
Tipo de movimiento: Deslizamiento Rotacional  
Humedad del Material: Saturado.  
No existen Drenajes Superficiales y/o profundos.

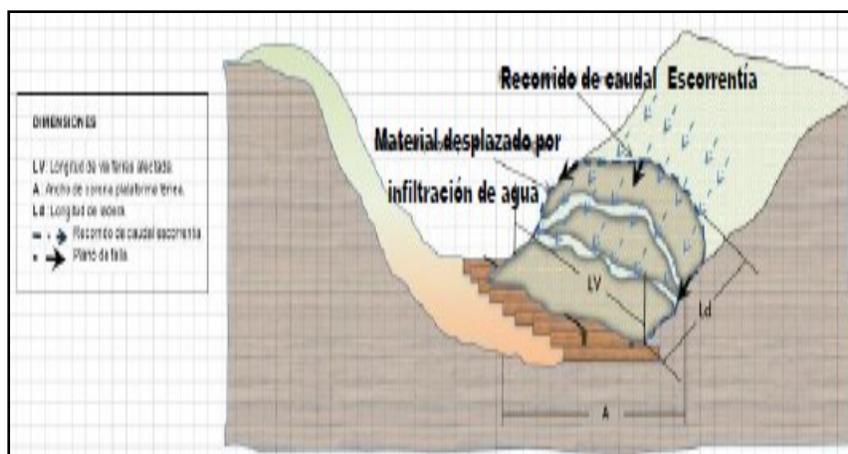
Gráfico 32. Sección Típica: Deslizamiento del terraplén ferroviario a media ladera Sector Ventaquemada-Tierra Negra (PK 139+350).

Material de Conformación: Suelo  
Clasificación de material: Arcilla.  
Tipo de movimiento: Deslizamiento Rotacional  
Humedad del Material: Seco.  
No existen drenajes superficiales y/o profundos

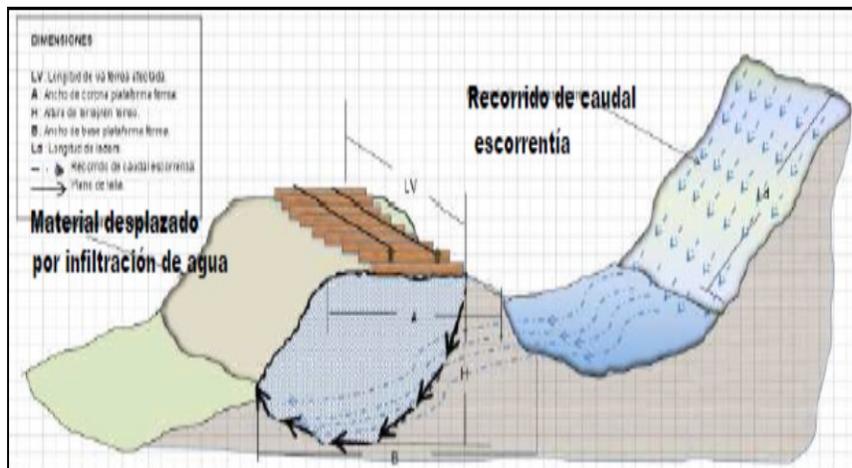
Gráfico 33. Sección Típica: Deslizamiento del terraplén ferroviario a media ladera Sector Ventaquemada-Tierra Negra (PK 139+400).  
Fuente: Agencia Nacional de Infraestructura (ANI), Año 2012

Humedad del Material: Seco.

No existen Drenajes superficiales y/o profundos

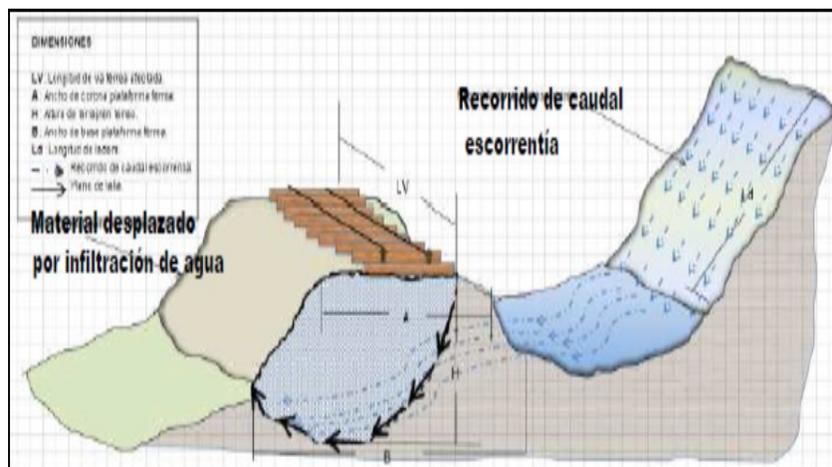
Gráfico 36. Sección Típica: Deslizamiento del terraplén ferroviario a media ladera Sector Ventaquemada-Tierra Negra (PK 0140 + 435)

Material de Relleno: Suelo  
 Clasificación de material: Arcilla.  
 Tipo de movimiento: Deslizamiento Rotacional  
 Humedad del Material: Saturado.

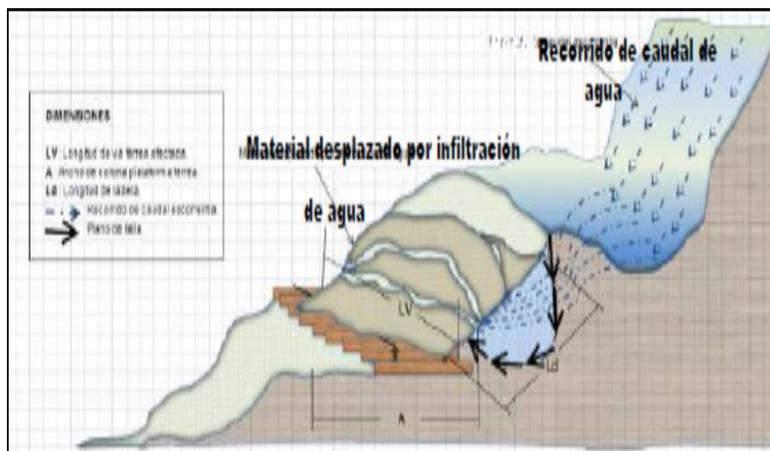
Gráfico 37. Sección Típica: Deslizamiento de taludes con paso de ferrocarril en corte de ladera Sector Ventaquemada-Tierra Negra PK 0140 + 650  
Fuente: Agencia Nacional de Infraestructura (ANI), Año 2012

Material de Conformación: Suelo  
Clasificación de material: Arcilla.  
Tipo de movimiento: Deslizamiento Rotacional  
Humedad del Material: Saturado.

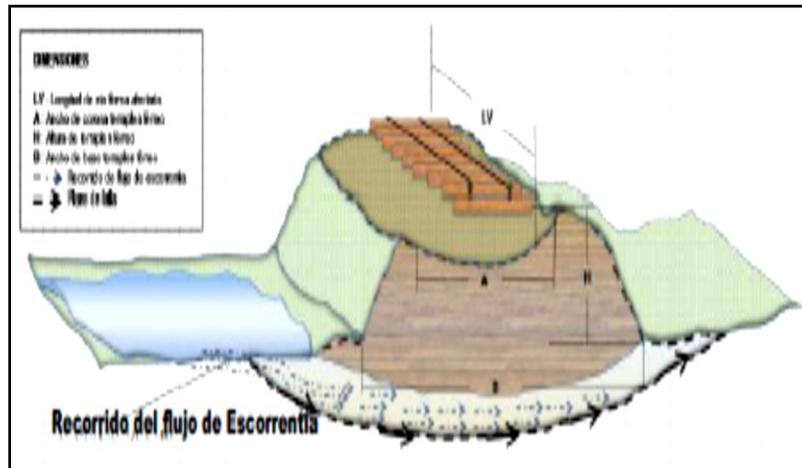
Gráfico 38. Sección Típica. Hundimiento del terraplén ferroviario por deformación de la sub rasante en el Sector Ventaquemada-Tierra Negra (PK 0142 + 700)  
Fuente: Agencia Nacional de Infraestructura (ANI), Año 2012

Existen drenajes superficiales y/o profundos.

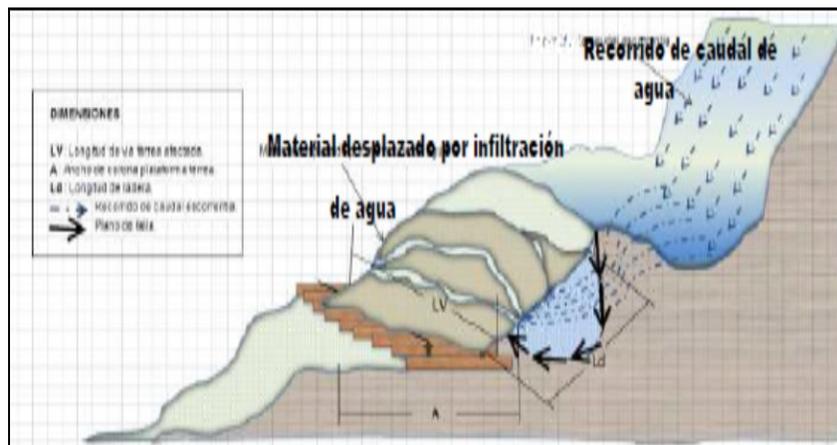
Gráfico 39. Sección Típica: Deslizamiento de taludes con paso de ferrovía en corte de ladera Sector Ventaquemada-Tierra Negra PK 0146 + 960.  
Fuente: Agencia Nacional de Infraestructura (ANI), Año 2012

Material de Relleno: Suelo  
Clasificación de material: Arcilla de alta plasticidad.  
Tipo de movimiento: Deslizamiento Rotacional  
Humedad del Material: Saturado.  
No existen Drenajes Superficiales y/o profundos  
Estructura de contención: Riel estacado.

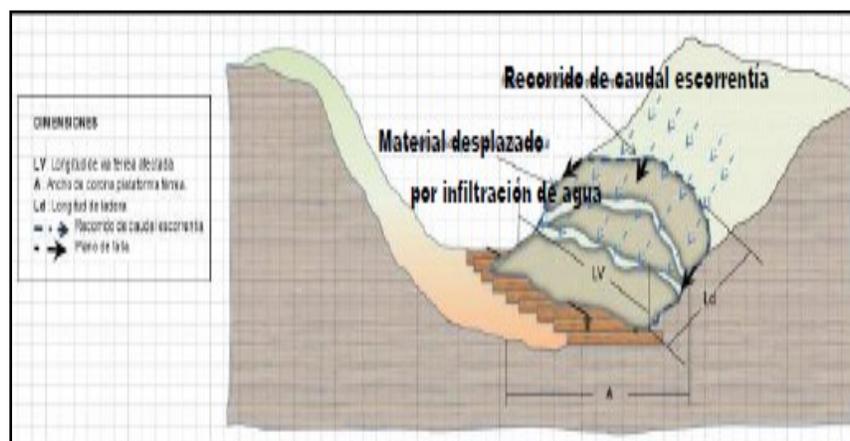
Gráfico 40. Sección Típica: Deslizamiento de taludes con paso de ferrovía en corte de ladera Sector Tierra Negra-Samacá (PK 0153 + 540)

Existen drenajes superficiales y/o profundos

Estructuras de contención: Riel estacado.

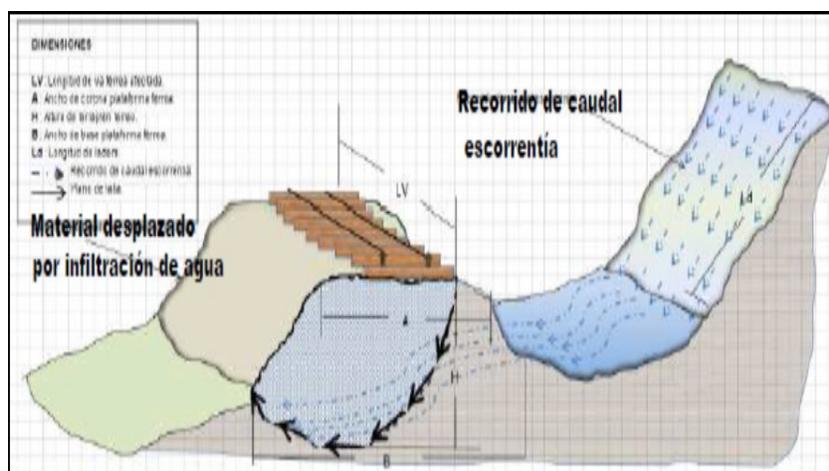
Gráfico 41. Sección Típica: Deslizamiento del terraplén ferroviario a media ladera Sector Tierra Negra-Samacá (PK 0153 + 680)

Existen drenajes superficiales y/o profundos

Estructuras de contención: Riel estacado.

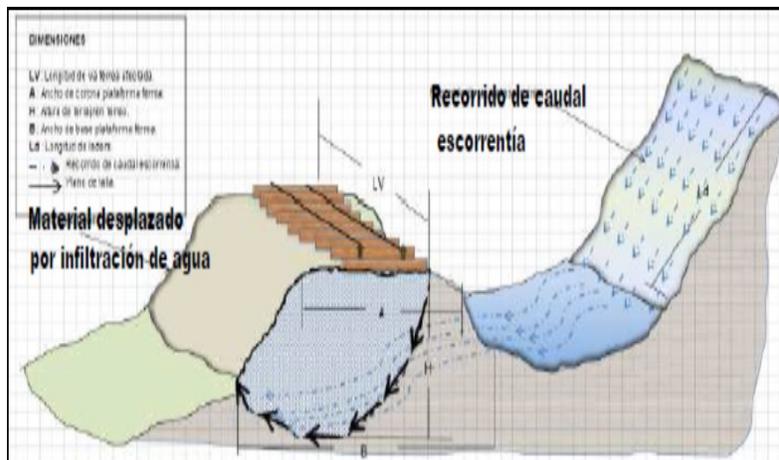
Gráfico 43. Sección Típica: Deslizamiento del terraplén ferroviario a media ladera Sector Samacá-Tunja (PK 0161 + 700).

Humedad del Material: Saturado.

Existen drenajes superficiales y/o profundos.

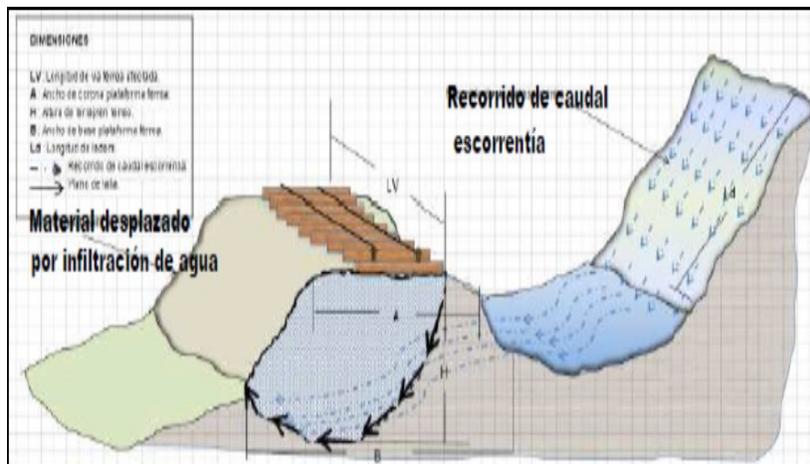
Gráfico 44. Sección Típica: Deslizamiento del terraplén ferroviario a media ladera Sector Samacá-Tunja (PK 0163 + 584).  
 Fuente: Agencia Nacional de Infraestructura (ANI), Año 2012

Clasificación de material: Arcilla.  
 Tipo de movimiento: Deslizamiento Rotacional  
 Humedad del Material: Seco.  
 No Existen drenajes superficiales y/o profundos

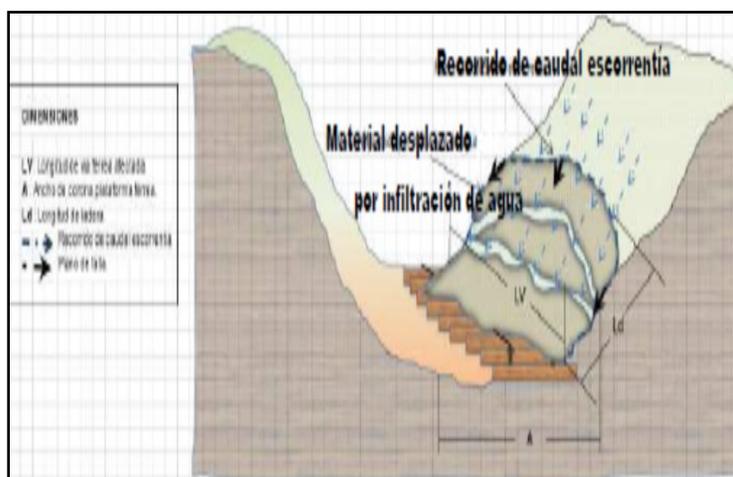
Gráfico 45. Sección Típica: Deslizamiento de taludes con paso de ferrovía en corte de ladera Sector Samacá-Tunja (PK 0164 + 300)

Material de Conformación: Suelo  
Clasificación de material: Arcilla.  
Tipo de movimiento: Deslizamiento Rotacional  
Humedad del Material: Seco.  
No Existen drenajes superficiales y/o profundos

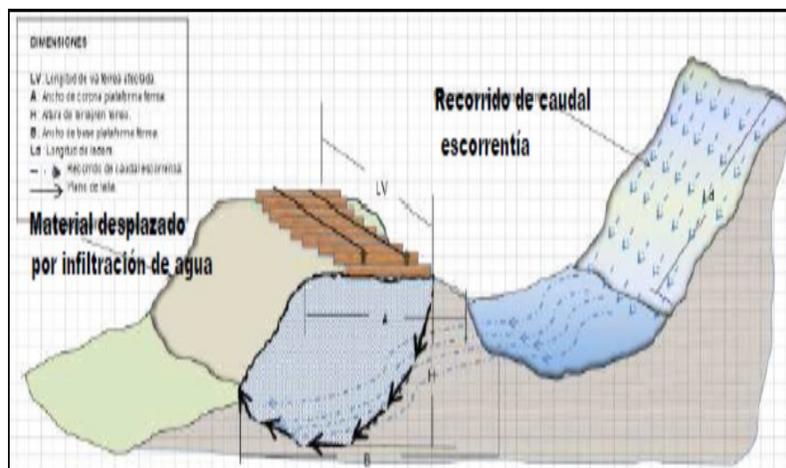
Gráfico 46. Sección Típica: Deslizamiento de terraplén ferroviario a media ladera Sector Samacá-Tunja (PK 0175 + 865)  
Fuente: Agencia Nacional de Infraestructura (ANI), Año 2012

Humedad del Material: Seco.

Existen drenajes superficiales y/o profundos

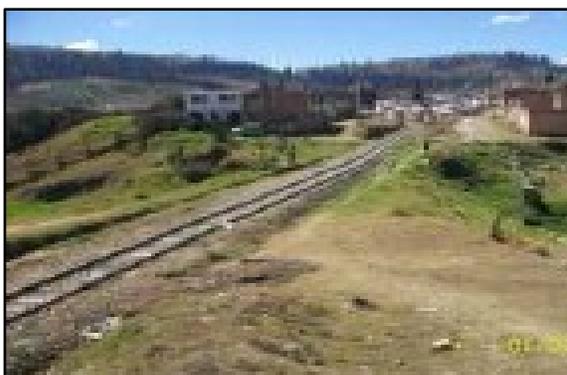
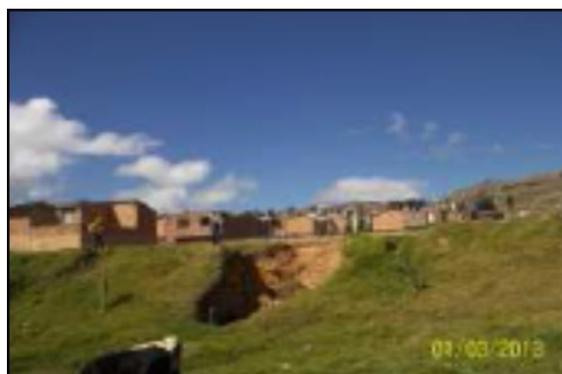
Figura 72. Fotografías. Deslizamiento del terraplén ferroviario a media ladera Sector: Samacá-Tunja (PK 0179 + 430).

**Deslizamiento del terraplén ferroviario a media ladera:** Se presenta hundimiento de la banca de la vía ocasionado por colapso de alcantarilla.

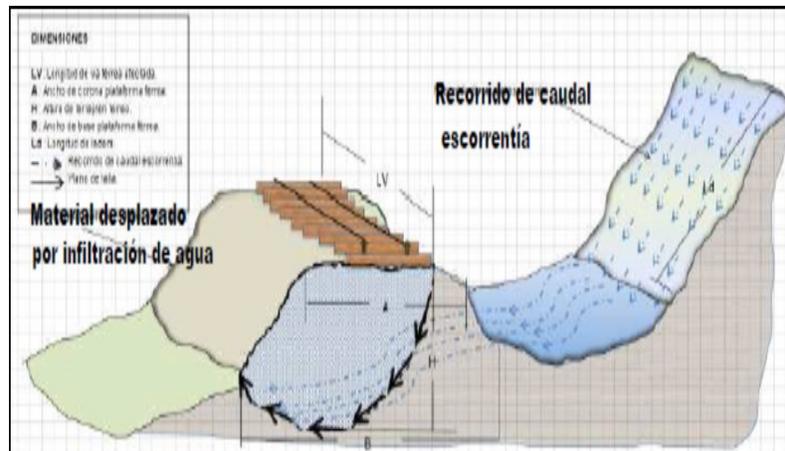
Gráfico 49. Sección Típica: Deslizamiento del terraplén ferroviario a media ladera Sector: Samacá-Tunja (PK 0181 + 200)

Humedad del Material: Saturado.

Existen drenajes superficiales y/o profundos
