**ANÁLISIS DE ALGUNAS CAUSAS DE FALLAS Y DEFECTOS DE
LAS ESTRUCTURAS**

Ricardo Andrés Saavedra Guzmán

**Tesis para optar al título de magíster en Ingeniería Civil, con
énfasis en Estructuras**

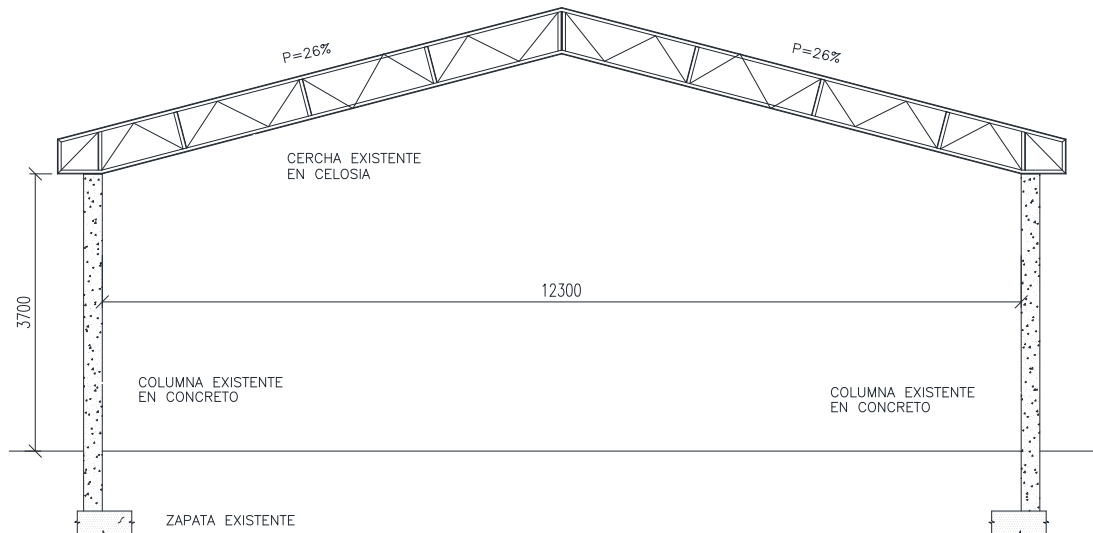
Figura 17. Corte transversal cercha existente (archivo propio)

En un edificio de un piso destinado para alojar tropas, construido aproximadamente hace unos 20 años, la cubierta constituida por teja de asbesto - cemento estaba construida a dos aguas con una pendiente de 26% aproximadamente y era soportada por cinco cerchas metálicas tipo Warren, separadas 6.0 m entre sí y una luz libre entre apoyos para cada cercha de 12.0 m, dichas cerchas estaban conformadas por perfiles angulares y varillas redondas en acero ASTM A-36, ver figura 17.

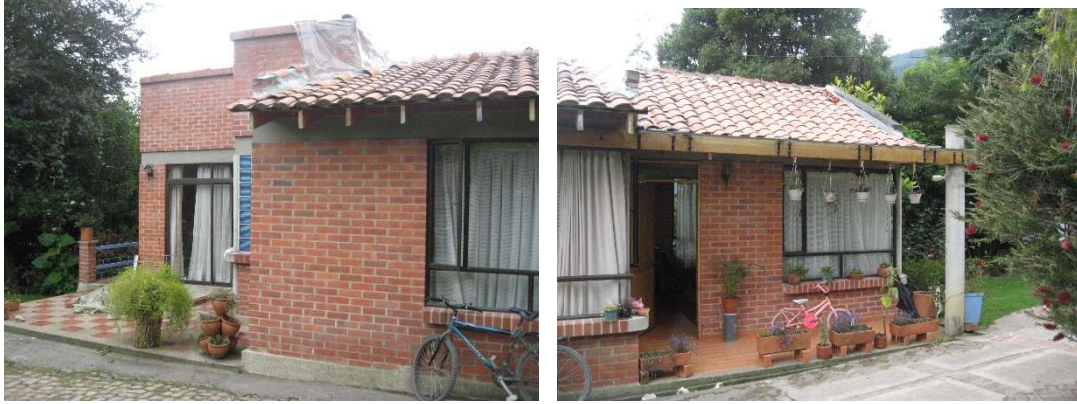
Figura 20. Fachada principal casa mayordomo (archivo propio)

La casa se había construido sobre un terreno con pendiente, por lo tanto en la fachada principal el nivel de la placa de contrapiso coincidía con la vía de acceso, pero en la fachada posterior, existía un muro en piedra con una altura aproximada de 1.0 m, el cual contenía el relleno donde se apoyaba la casa.

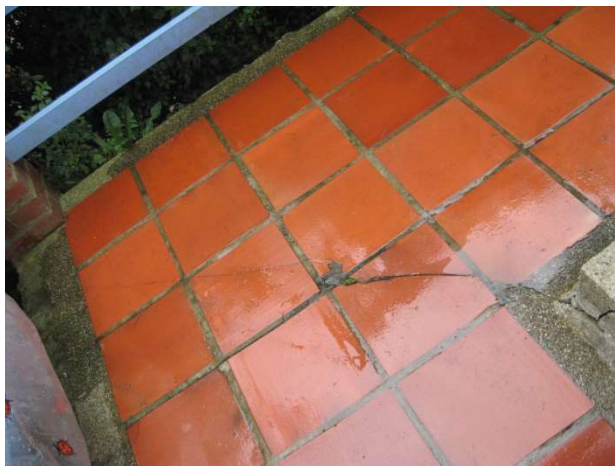
un intento de reparación, adicionalmente se encontró desplazamiento vertical de unos 2 cm aproximadamente y piezas fracturadas, ver figura 25 a 28.

Figura 26. Punzonamiento de placa de piso debida a apoyo de borde de muro (archivo propio)

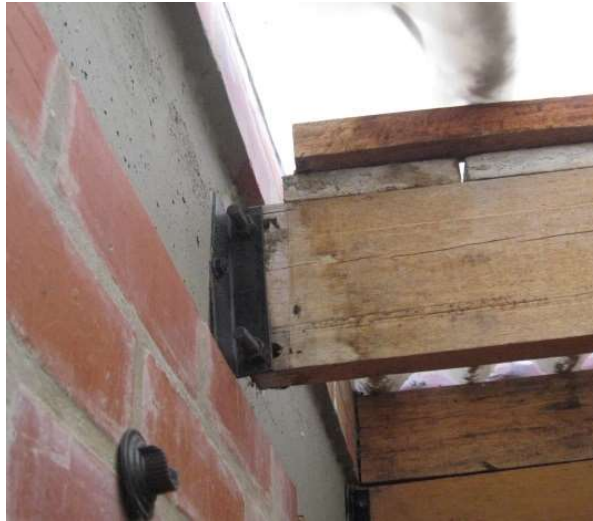
- En el patio de ropas se encontró que al parecer ya no coinciden las perforaciones de conexión de una de las correas con su apoyo, en otra de las correas se encontró que fue necesario instalar un apoyo temporal para evitar el riesgo de caída de la misma, al parecer los muros del patio de ropas sufrieron

un desplazamiento lateral en dirección de las fachadas laterales, ver figura 29 y 30.

Figura 29. Perforaciones de conexión de correa fuera de lugar (archivo propio)

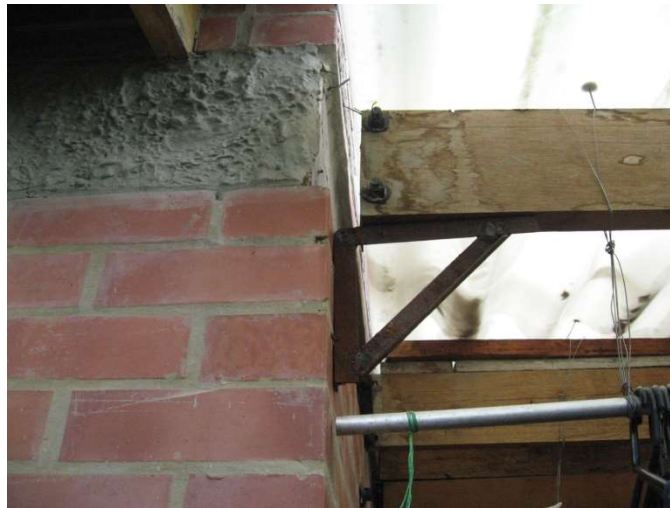
Figura 30. Apoyo temporal de correa de borde (archivo propio)

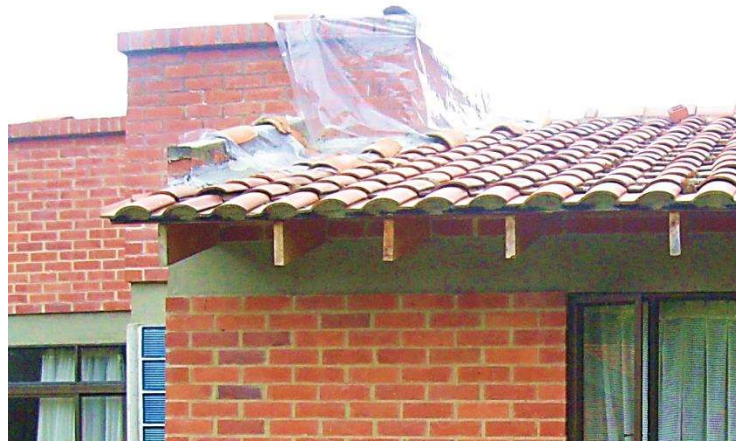
- Gotera en el techo, por desprendimiento de material de pega entre teja y muro, ver figura 31.

Figura 31. Gotera a lo largo de muro del baño (archivo propio)

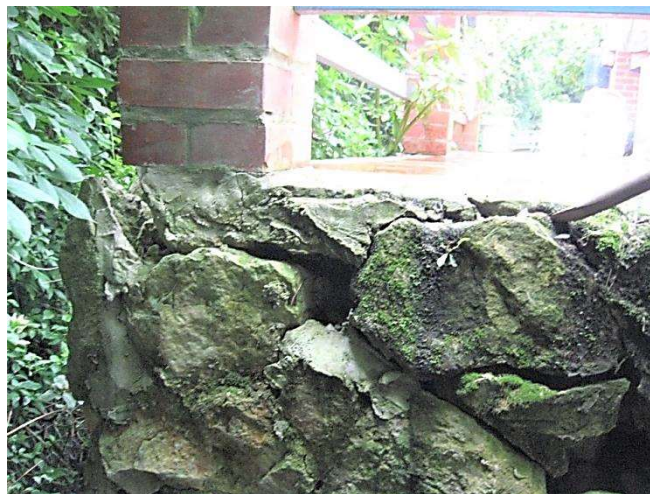
- Desplazamiento lateral de muro de contención en piedra construido en la fachada posterior, se encontró un desplazamiento de 5.50 cm en la parte superior, adicionalmente se observó desprendimiento de piedras en el muro lateral que conecta con dicho muro, ver figura 32 y 33.

Figura 32. Desplazamiento lateral de muro en piedra (archivo propio)

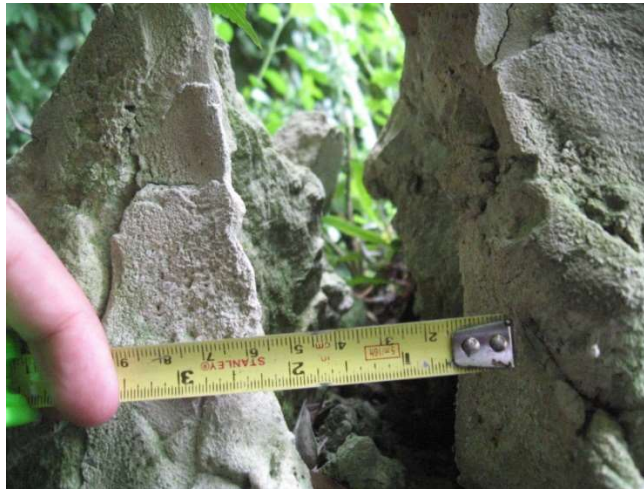
Figura 33. Registro del desplazamiento medido en sitio (archivo propio)

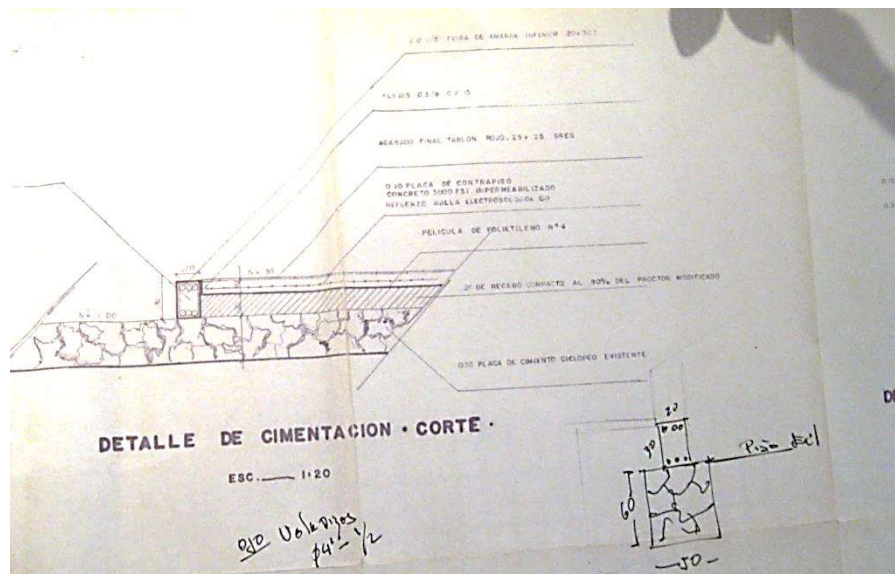
Figura 36. Detalles constructivos de cimentación (archivo propio)

- De acuerdo con los registros tomados en sitio, lo construido contradecía los detalles encontrados en los planos, ya que uno de ellos describía una placa continua de ciclópeo de 35 cm de altura y en otro detalle a mano alzada indicaba que existía un bloque de ciclópeo con una altura de 60 cm, no hubo información respecto a quien realizó el dibujo a mano alzada, ver figura 36.

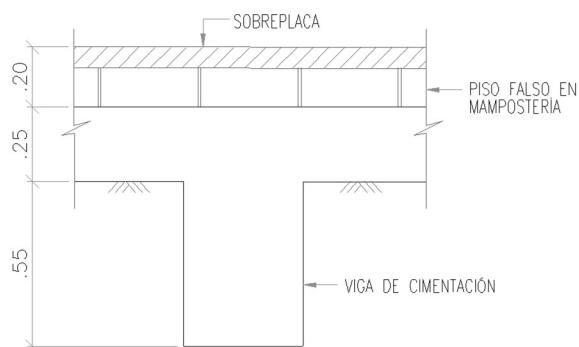
Dentro de la información técnica recopilada, se tuvo acceso al estudio de suelos realizado en el año 2008, dicho informe indicaba que el nivel freático en la zona donde está emplazado el edificio ronda profundidades entre 1.5 y 3.8 metros y adicionalmente se recomendaba la construcción de un sistema de drenaje constituido por un filtro representado por un piso falso en mampostería (ver figura 37) entre placa de contrapiso y la placa de rodadura para los sótanos, de igual forma este piso falso se observó en algunos detalles de los planos estructurales.

Figura 37. Detalle de filtro en planos de diseño estructural (archivo propio)

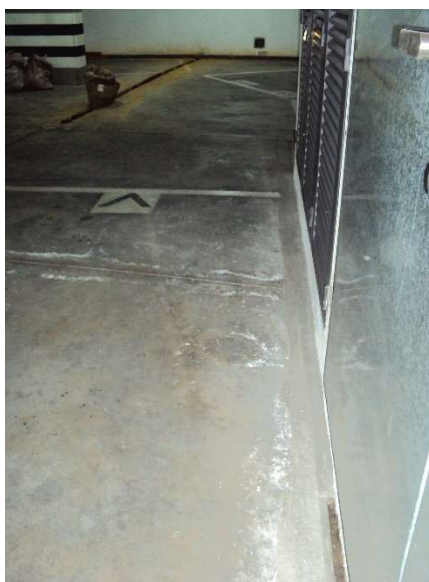
En la inspección visual, se evidenciaron infiltraciones de agua de nivel freático a la superficie de la placa de contrapiso, las señales de dichas infiltraciones se reflejan en la sobre placa como eflorescencias o manchas en la superficie de concreto que sirve como la capa de rodadura para vehículos, ver figura 38 y 39.

Figura 39. Manchas en superficie de sobre placas (archivo propio)

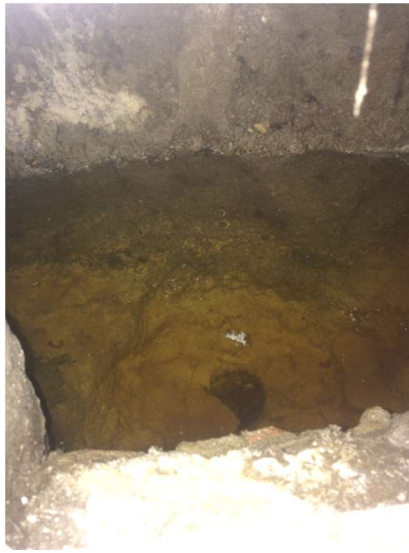
Adicionalmente se detectó empozamiento de agua de nivel freático al interior de la cavidad que existe entre los muros de limpieza y los muros de pantalla por imposibilidad para drenar ya sea por falta de drenajes o taponamiento de los mismos ver figura 40, dicha acumulación de agua se refleja en humedades en el muro de mampostería, ver figura 41.

Figura 40. Drenajes obstruidos al interior de los muros de limpieza (archivo propio)

Por otro lado, la copropiedad deberá comprometerse a realizar un mantenimiento periódico de cañuelas, drenajes y sifones de tal forma que no se acumule material en los diferentes elementos hidráulicos lo cual facilitaría nuevamente taponamientos y acumulación de agua de nivel freático.

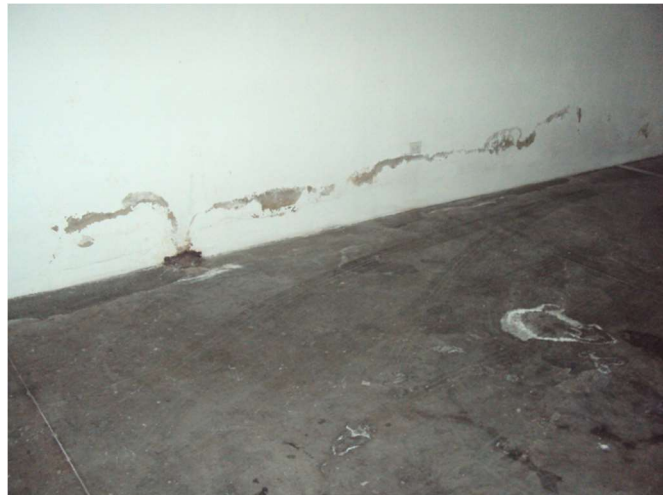
Figura 41. Manchas de humedad en muros de limpieza (archivo propio)

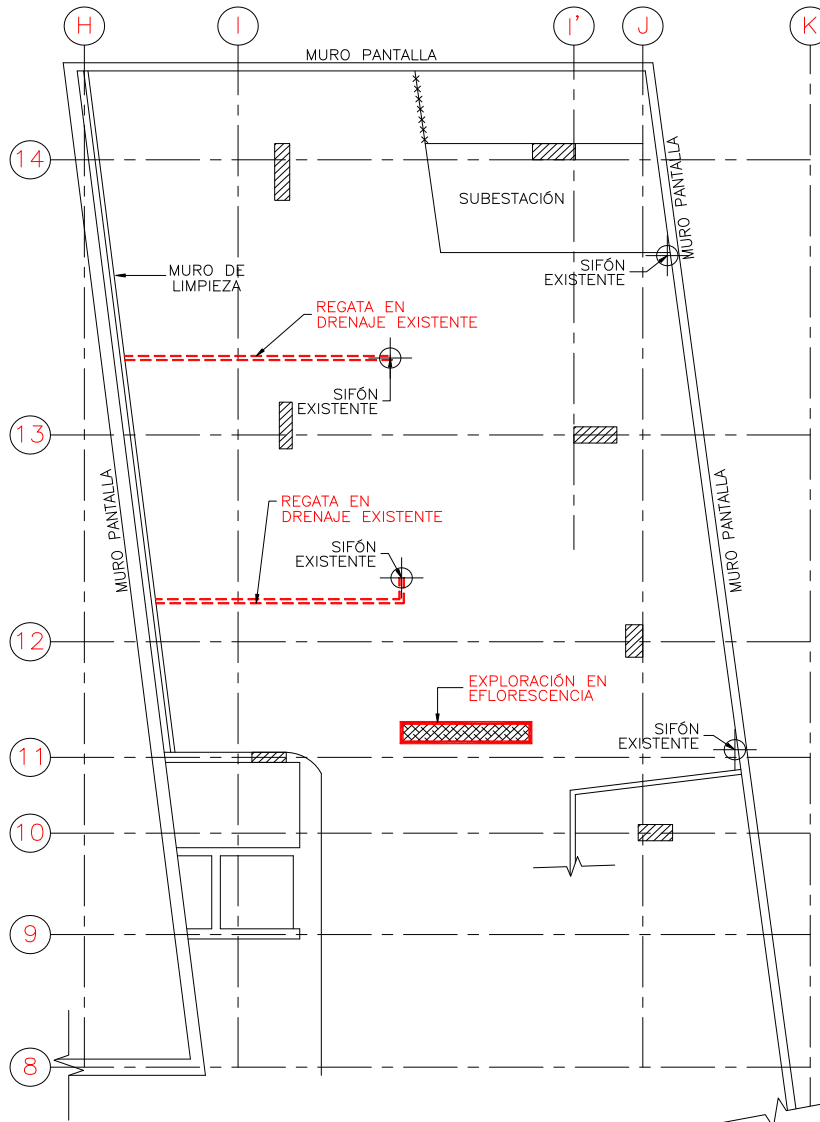
Figura 42. Exploraciones en sótano Torre 1 (archivo propio)

Para las exploraciones realizadas (ver figura 43 y 44), se demarcaron las zonas de intervención, para el sótano del Torre 1, estas se localizaron entre los ejes transversales 11 a 14 y los ejes longitudinales H a J, pues correspondía a la zona donde se concentraban los problemas, ver figura 42.

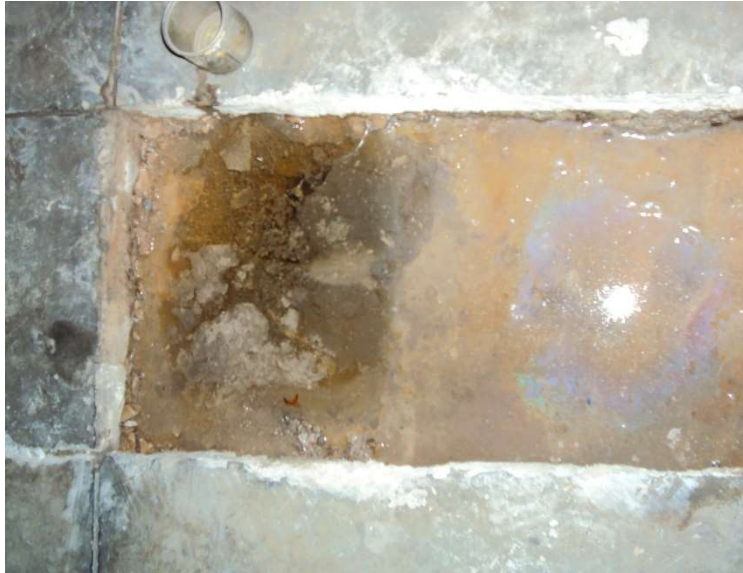
Figura 43. Perforación en la placa de contrapiso con presencia de nivel freático (archivo propio)

De acuerdo a las exploraciones, una de las causas probables para las infiltraciones de agua a la superficie de las placas de tránsito vehicular podría ser el drenaje inadecuado del agua de nivel freático existente en el terreno que rodea los sótanos, esta agua atraviesa las pantallas y se empoza en los espacios existentes entre estas y los muros de limpieza (mampostería), luego lentamente empieza a filtrarse al interior de los pisos de los sótanos y viaja a través de las juntas de la sobre placa hacia el interior de los parqueaderos.

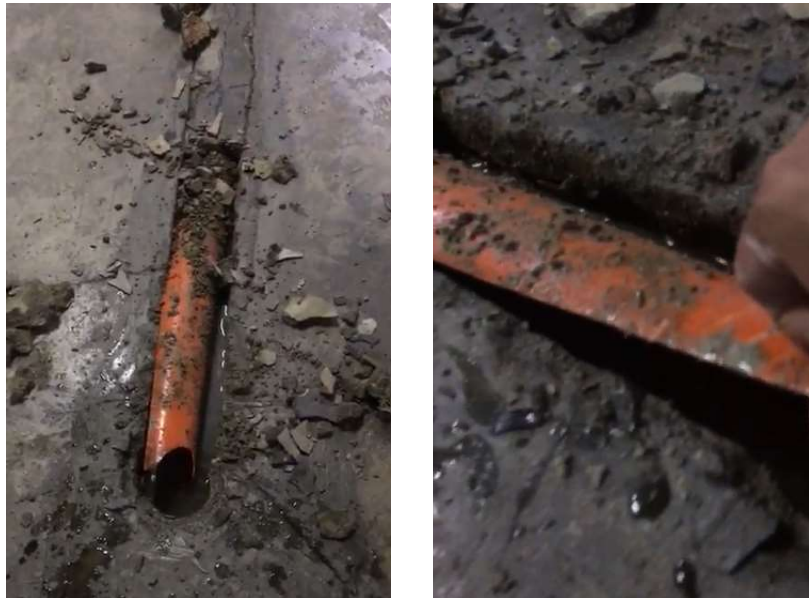
Figura 44. Regata en drenaje existente, drenajes conformados por medios tubos (archivo propio)

En la placa de sótano torre 1 se encontró que los drenajes existentes que conducen el agua del muro de limpieza a los sifones, están constituidos por medios tubos, dicha característica facilita que se infiltre el agua entre la placa de contrapiso y la sobre placa, esto origina que aflore a la superficie ya sea en las juntas o en fisuras existentes en la superficie con el paso de los vehículos, adicionalmente se encontraron algunos drenajes obstruidos tanto en el sótano torre 1 como en el sótano torre 2.

Adicionalmente las características de los drenajes existentes constituidos por medios tubos de PVC, incrementan el efecto de la infiltración del agua, ya que permite que esta se vaya infiltrando entre la placa de cimentación y la sobre placa en vez de viajar directamente a los sifones existentes.

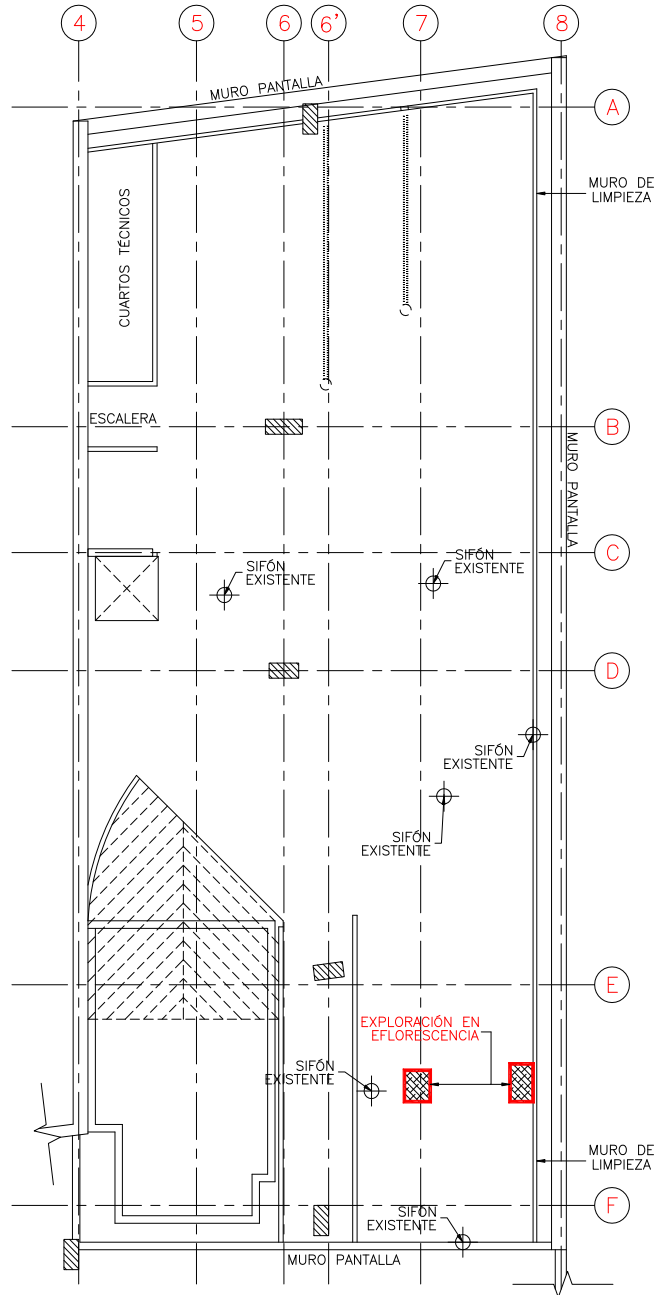
Figura 45. Exploraciones en sótano de Torre 2 (archivo propio)

Para el caso del sótano de la Torre 2 las exploraciones (ver figura 46) se localizaron entre los ejes transversales 6' a 8 y los ejes longitudinales E a F, pues correspondía a una de las zonas con mayores filtraciones, ver figura 45.

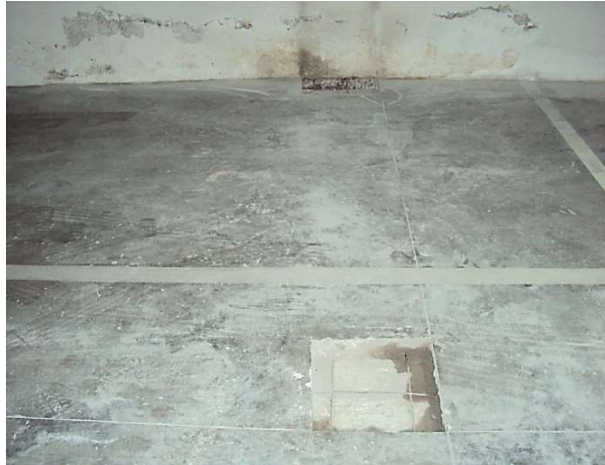
Figura 46. Presencia de agua que al parecer se filtra a través de las junta de la sobre placa y por el muro de limpieza (archivo propio)

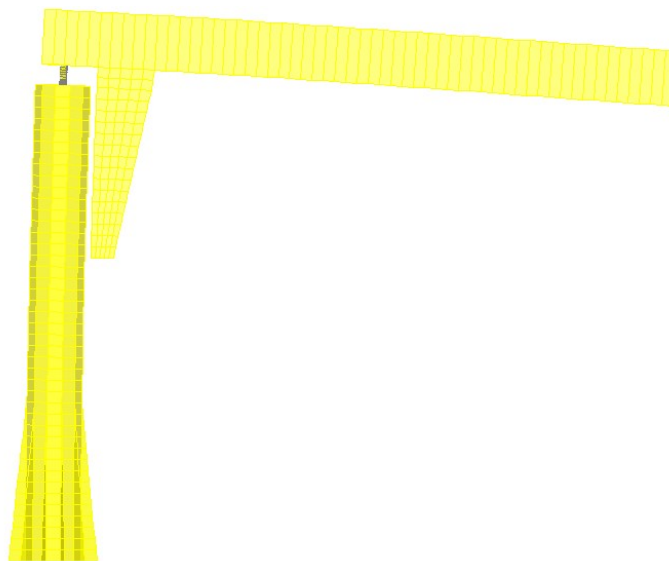
En dicha prueba de carga, al aplicar la carga de 3 t, se evidenció una deformación excesiva en el extremo libre de la viga, ver figura 49, tal fue la magnitud que el polipasto presentó dificultad para desplazarse a lo largo de la viga cuando este se encontraba cargado, posteriormente se escuchó un crujido proveniente de la cadena del motorreductor al romperse y se evidencio desacople parcial de la viga respecto al eje de la columna, al tomar el registro en sitio de dicha deformación se observó que esta media aproximadamente 81 mm, 3.5 veces más que lo esperado correspondiente a la relación $L/225$ ($5200 \text{ mm} / 225 = 23 \text{ mm}$) límite establecido en el diseño estructural e indicado por la Normas internacionales de construcciones y diseño de puente grúas CMAA (Crane Manufacturers Association of America), por lo tanto se suspendió la prueba y se procedió a determinar que esta no fue satisfactoria y se notificó al proveedor de la no conformidad.

Figura 49. Deformación del extremo en voladizo (archivo propio)

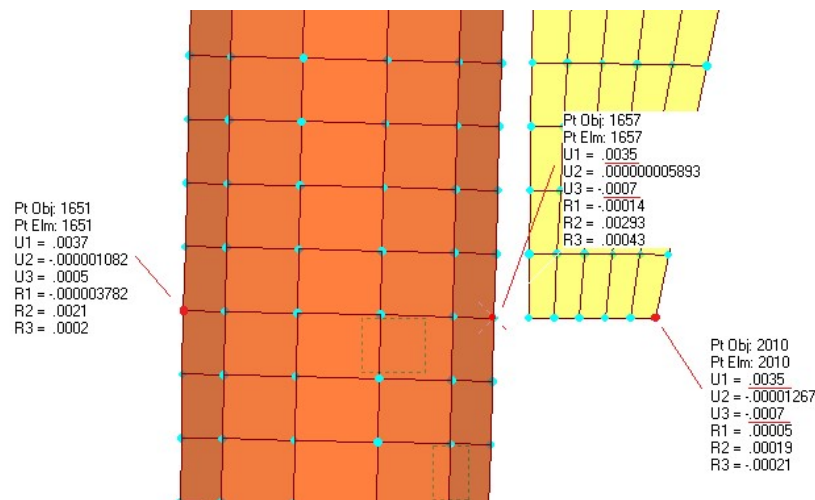
Esta condición tipo EQUAL, había sido definida para que los puntos de la columna y de la parte inferior de la viga se desplazaran de la misma forma en el sentido vertical y horizontal, ya que no estaban conectados entre sí en el modelo estructural, es decir no existe desplazamiento entre sí en los puntos que hacen parte de la condición, ver figura 51.

Figura 51. Deformaciones en puntos con condición EQUAL no adecuada (archivo propio)

De forma inadecuada esta condición, evitaba que la viga se deformara verticalmente en la magnitud que realmente lo haría al estar cargada, lo cual no

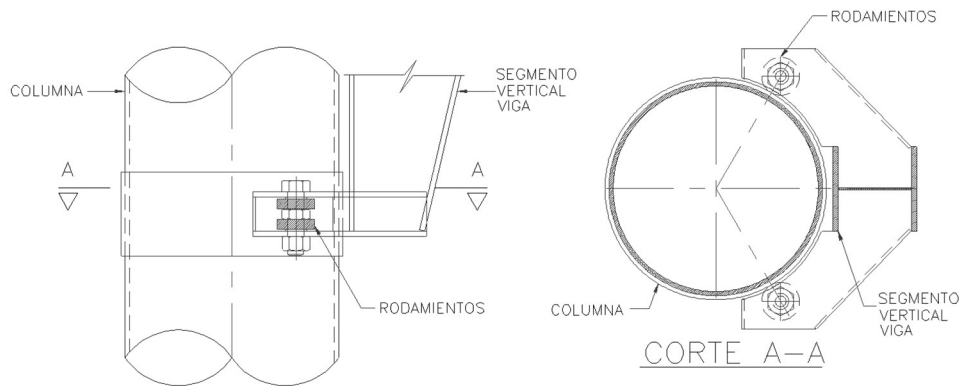
reflejaba la realidad, puesto que al existir unos rodamientos, estos se deslizarían sobre la cara de la columna al izar la carga y no existiría restricción en la dirección vertical más que el propio rozamiento entre dos superficies de acero, ver figura 52, si requería utilizar la condición EQUAL lo más adecuado era solo definirla para el desplazamiento horizontal.

Figura 52. Apoyo de segmento vertical de viga sobre columna (archivo propio)

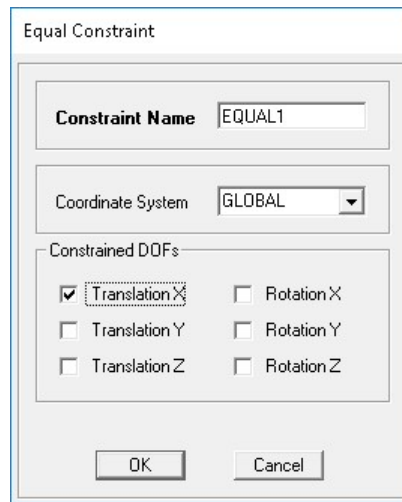
De acuerdo a lo anterior se procedió a modificar la condición EQUAL definida para la dirección horizontal, ver figura 53, se ejecutó el modelo y se constató que al modificar esta característica, la deformación vertical en el extremo de la viga correspondía a 75.5 mm, valor similar a lo registrado en la prueba de carga, esto permitió establecer, que los perfiles estructurales definidos para la viga y la columna no eran adecuados para cumplir con los requisitos de funcionalidad del equipo y lo especificado en la normatividad vigente.

Figura 53. Definición de condición tipo EQUAL adecuada (archivo propio)

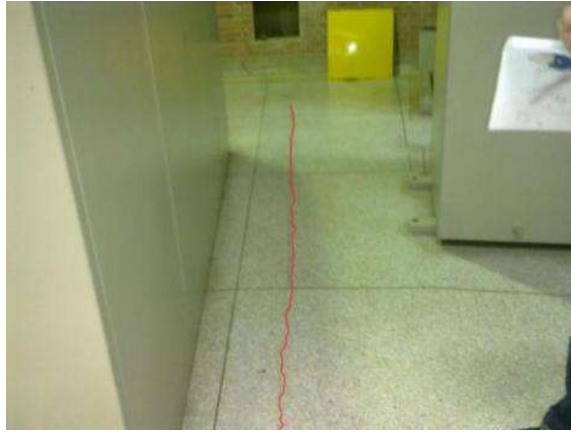
- La losa del piso Nivel (2758.82) P-3 es la que mayor número de fisuras presentaba en su cara superior, la mayoría de ellas salen de los bordes de pasa losas y aberturas en la placa (ver figura 57 y 58), de la misma forma se encontró que las fisuras de mayor longitud pasaban bajo los equipos transformadores, que son los más pesados, en esta placa se encontraron fisuras entre 0.40 m y 6.50 m de longitud, con espesores entre 0.10 mm y 0.80 mm, sin embargo se evidencio en esta placa el tratamiento previo de la mayor parte de las fisuras (ver figura 59), principalmente las de mayor longitud, ver figura 60.

Figura 58. Fisura cercana a equipo hidro-reóstato (archivo propio)

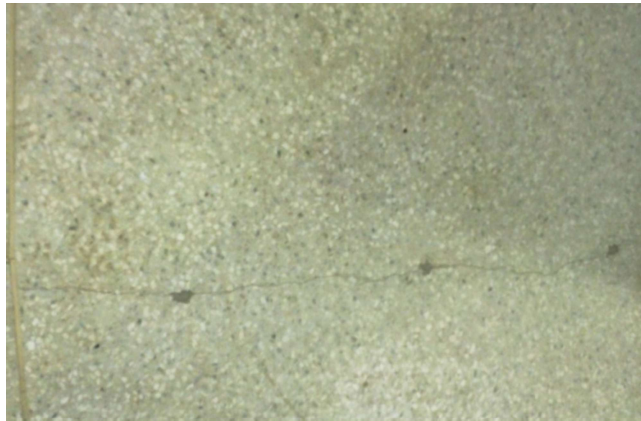
Figura 59. Fisura con tratamiento previo - inyecciones (archivo propio)

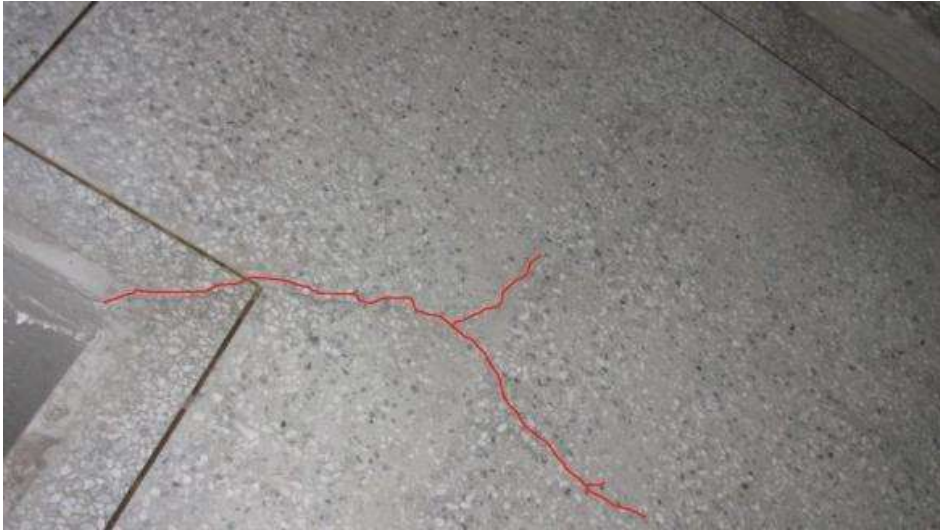
Figura 61. Fisuras en borde de pasa losas (archivo propio)

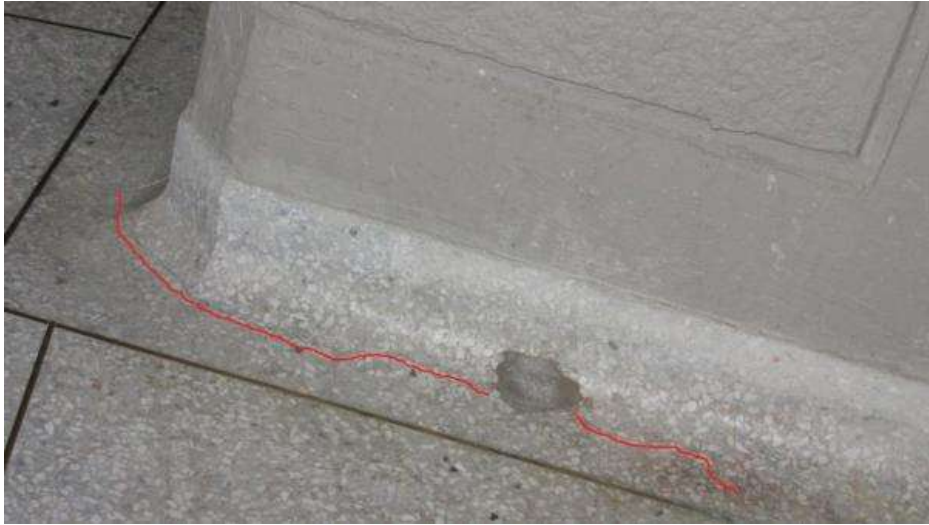
Figura 62. Fisura alrededor de foso de ascensor (archivo propio)

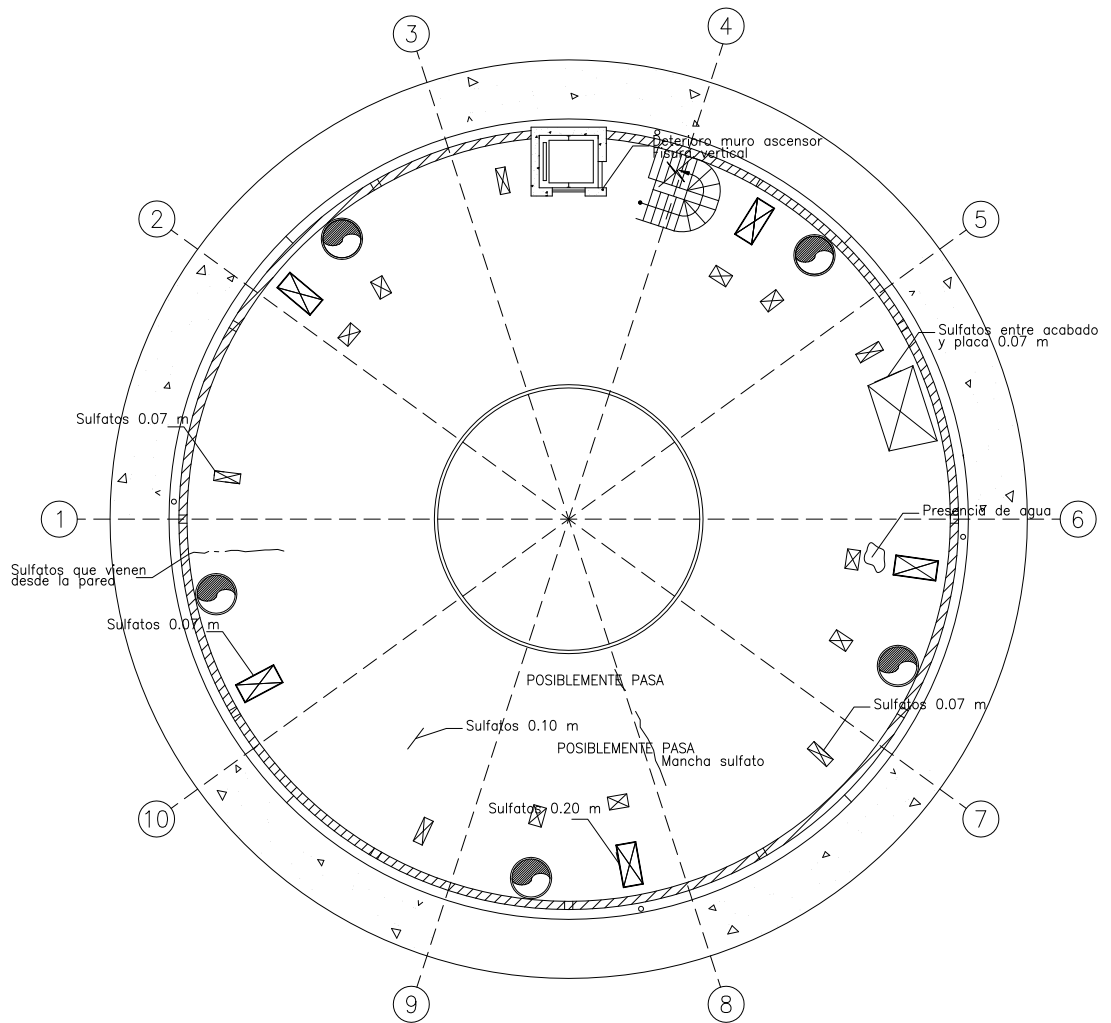
Figura 64. Mapeo de fisuras y eflorescencias cara inferior placa sótano 2 (archivo propio)

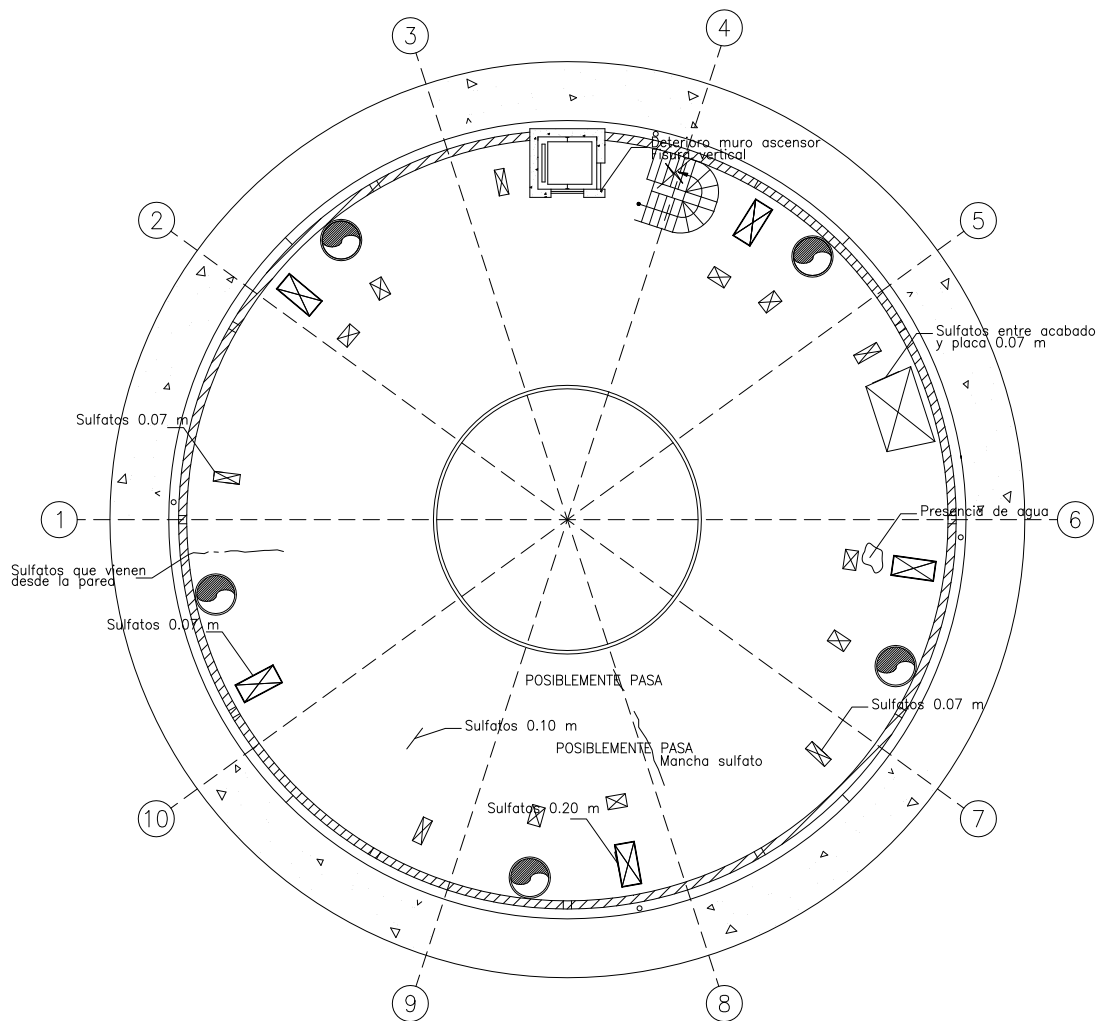
Figura 65. Mapeo de fisuras y eflorescencias cara inferior placa sótano 3 (archivo propio)

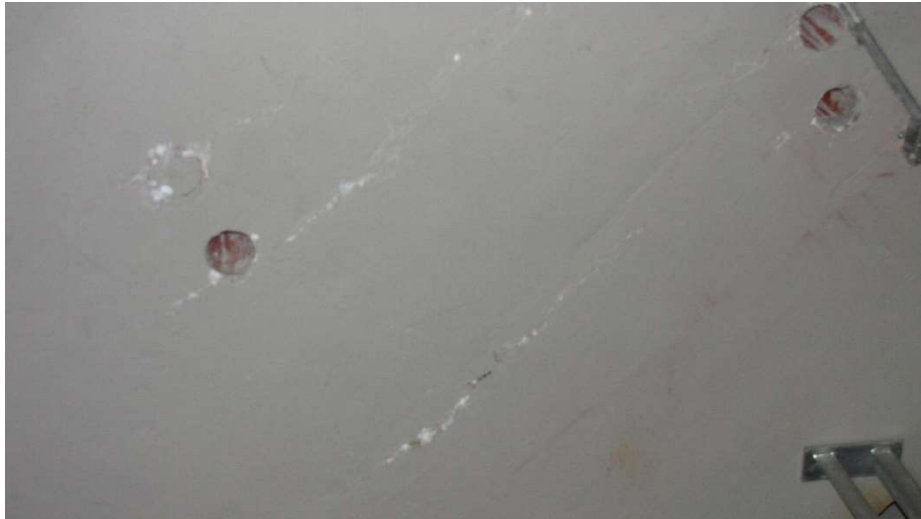
- Se hallaron eflorescencias en la superficie inferior de cada una de las losas (ver figura 66), probablemente producto de un proceso de lixiviación del concreto donde componentes de la pasta de cemento son lavados y viajan a través de las placas y por las aberturas y pasa losas, debido a lo anterior se solicitaron 5 apiques en la losa del piso Nivel (2764.77) P-2 y 3 apiques más en la losa del Nivel (2758.82) P-3 con el fin de verificar que las fisuras encontradas en la cara superior no pasaran a la cara inferior y que no exista paso de lixiviados de una cara a la otra, de dicho procedimiento se constató que las grietas y fisuras que se observaron en la superficie de las losas de

Figura 66. Eflorescencias cara inferior de placas (archivo propio)

Respecto a manchas y depósitos de color blanco encontrados en diferentes zonas de la caseta de bombas tales como muros, placas de sótanos y redes eléctricas, se determinó que la causa más probable puede ser la lixiviación del concreto, teniendo en cuenta el efecto del empuje hidrostático que constantemente está presente en la pared del muro pantalla, dicho muro puede tener fisuras que permiten la entrada del agua al interior de la caseta lixiviando hidróxido de calcio, componente (25% - 30%) de la pasta de cemento el cual, es más soluble en agua fría como es el caso del agua contenida en el embalse.

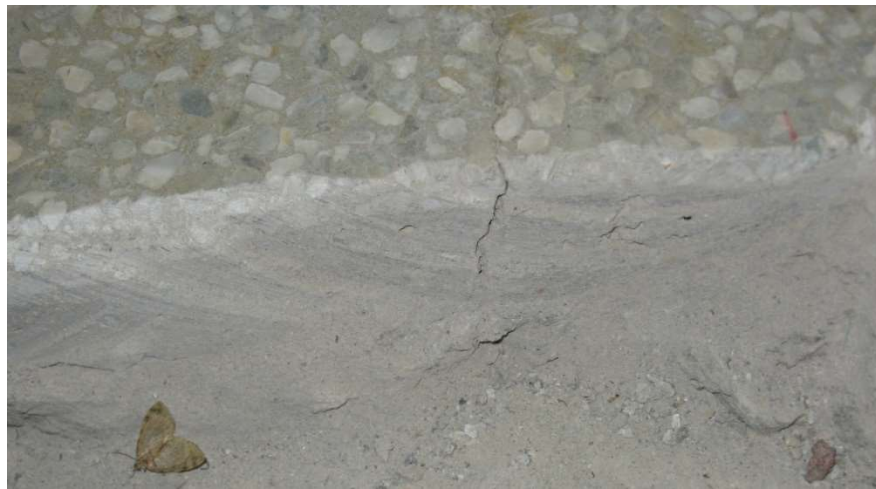
estudio no sobrepasaban el recubrimiento en granito pulido (acabado) de 10 cm que se encuentra instalado sobre las placas, ver figura 67.

Figura 67. Fisura en plaqueta de acabado (archivo propio)

Esto se pudo corroborar en las exploraciones realizadas donde se evidenció que las fisuras de la cara superior se limitan a la plaqueta de acabado, la cual al ser un elemento fundido en segunda etapa, al ser un elemento mucho más delgado (10

Teniendo en cuenta que la plaqueta de acabado se encontraba desacoplada de la placa de concreto reforzado, esta no era apta para el anclaje ni apoyo de los nuevos equipos, por lo tanto se recomendó el reemplazo total de la plaqueta de recubrimiento o en su defecto el reemplazo parcial en las zonas donde estarán instalados los nuevos equipos, para esto se solicitó la instalación de un mortero de nivelación o un concreto de baja retracción.

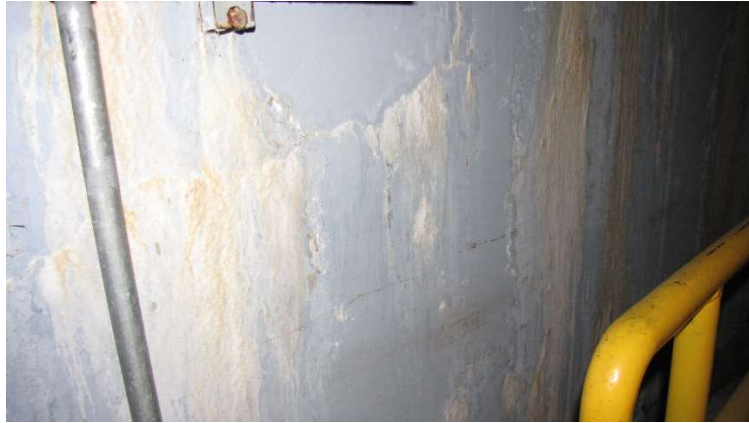
- La filtración de agua al interior de la estructura era notoria y estaba generando daños a la estructura por humedades al interior de la caseta, lo que probablemente podía generar la corrosión del acero de refuerzo en los sitios donde el concreto fuese permeable o tuviera escaso recubrimiento, ver figura 69 a 76.

Figura 70. Eflorescencias que se originan en fisuras de los muros pantalla (archivo propio)

Por otro lado, se solicitó mejorar los procesos de mantenimiento en especial la limpieza de drenajes, cañuelas y filtros que controlan el paso de agua al interior de la estación de bombeo, ya que la presencia de lixiviados en el concreto puede generar degradación y disminuir su vida útil. Durante las visitas no se observó hinchamientos, deformaciones o rastros de la oxidación del acero de refuerzo del concreto, por lo tanto se concluyó que a la fecha de las inspecciones la capacidad de las placas no está afectada por éste fenómeno, sin embargo se recomendó el tratamiento para el sellado de fisuras del muro pantalla, esto con el fin de disminuir la posibilidad del ingreso de agua al interior de la caseta de bombas que origina el deterioro de los elementos.

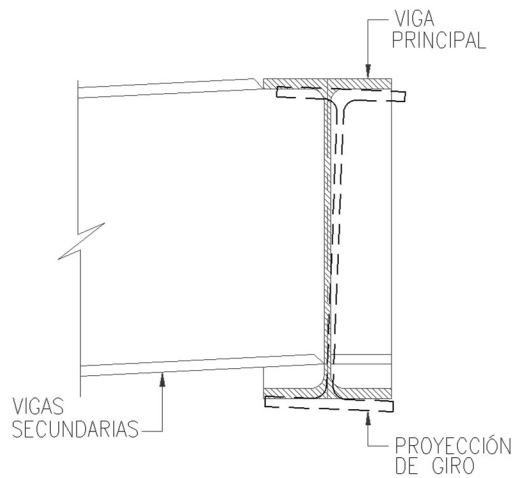
Figura 79. Detalle de giro viga principal (archivo propio)

Durante la construcción, el cliente le solicita al diseñador una visita para verificar el estado de la viga principal de la cubierta marquesina, durante el recorrido se observa que la viga principal ha girado respecto a su eje principal (giro hacia el exterior de la cubierta, ver figura 79) y se evidencia la pérdida de linealidad en una de las vigas secundarias (ver figura 80), adicionalmente se observa que las conexiones de las vigas secundarias están incompletas pues faltan pernos, existen pernos sin apretar y en algunos casos algunas de las perforaciones han sido objeto de correcciones con soplete ya que al instalar las piezas no hubo coincidencia entre las mismas, ver figura 81.

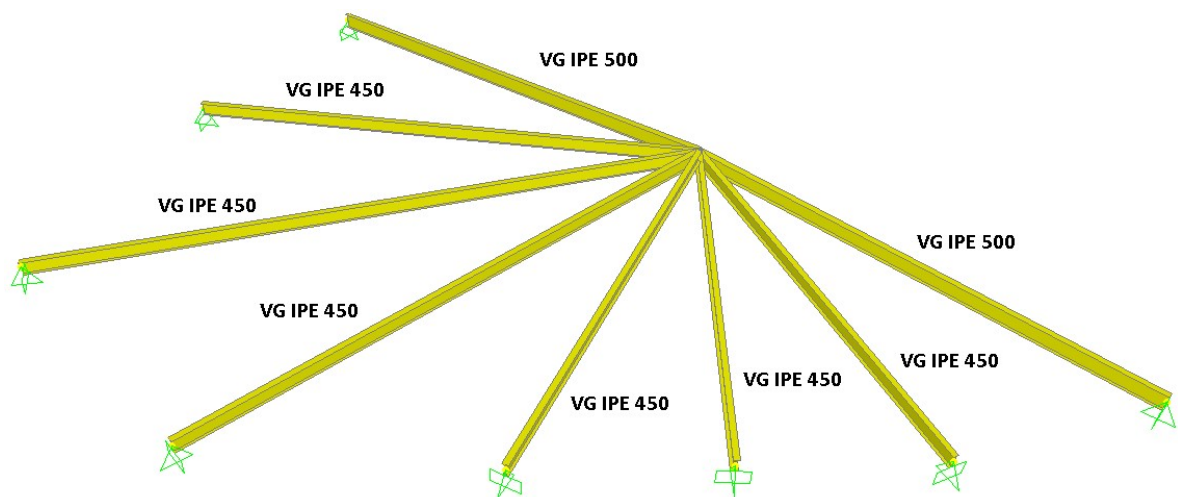
Al revisar los modelos estructurales, el diseñador realizó una modificación en el modelo original evidenciando que al cargar las vigas solamente por su peso propio y al no existir el arriostramiento lateral que bridan las correas en perfil tubular (ver figura 82), la viga principal y las vigas secundarias reducen su capacidad para soportar la combinación de carga axial y flexión, de tal forma que las cargas actuantes debidas al peso propio, principalmente la carga axial, supera la capacidad de algunos de los perfiles sin arriostrar lateralmente, dentro de los cuales se encontraba la viga principal y dos de las vigas secundarias.

Figura 82. Modificación al modelo estructural original (archivo propio)

De acuerdo con lo anterior, se concluyó que la causa probable de la pérdida de linealidad de los elementos estructurales, se debía al cambio de las condiciones del diseño estructural en la etapa de construcción, en este caso no se realizó un procedimiento de montaje aprobado por el diseñador, que evaluara las condiciones de carga durante el montaje y el comportamiento de los elementos principales en ausencia de las correas las cuales restringían lateralmente las vigas.

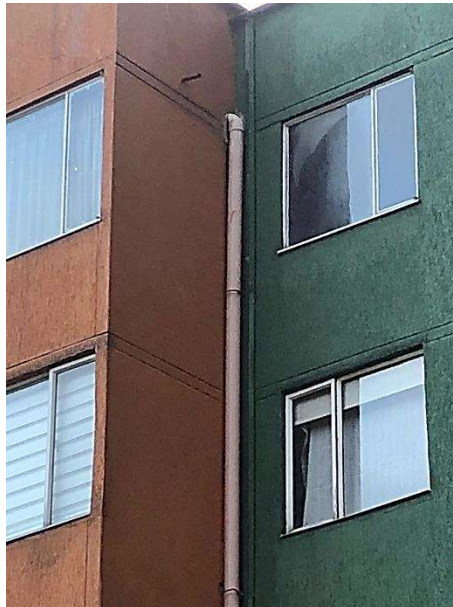
La administración del conjunto realizó a través de una empresa externa el mantenimiento de las bajantes de aguas lluvias, entre esas las de la torre 10. En dicha intervención el operario reemplazó el codo existente en fibrocemento por un codo en $\phi 4$ " en PVC el cual fue empalmeado a una nueva bajante en PVC del mismo diámetro, en el otro extremo del codo se conectó a la viga canal existente, ver figura 84 y 85.

Figura 84. Reemplazo bajante aguas lluvias (archivo propio)

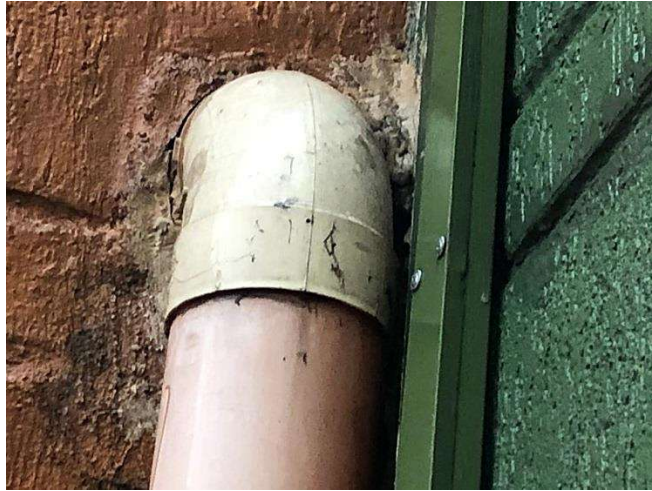
Figura 85. Conexión codo bajante (archivo propio)

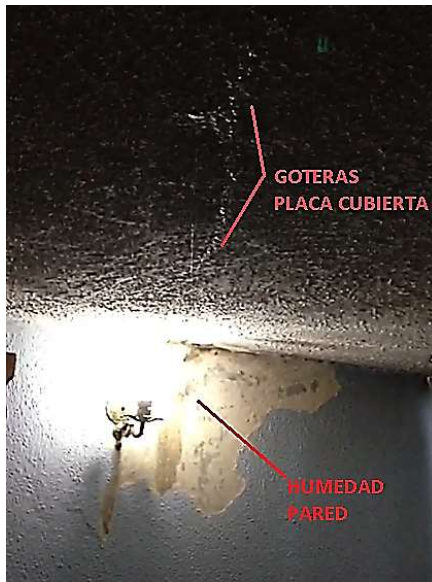
Después de realizar la reparación en la bajante de la torre 10 y con el inicio de la temporada de lluvias, apareció una mancha de humedad sobre la pared en donde se apoya la bajante, dicha falla que no fue atendida de manera oportuna por la administración, generando deterioro del acabado el cual terminó por desprenderse del muro. Adicionalmente, cuatro meses después aproximadamente se detectó una serie de goteras en la placa de concreto del techo al interior del apartamento del último piso, en el costado de la canal, episodio que propicio para que el administrador accediera a revisar la falla, ver figura 86 y 87.

Figura 86. Goteras en el techo y mancha de humedad en la pared (archivo propio)

Respecto a las goteras de la placa, se evidencio que existía fuga de uno de los tanques de agua, debido a que en días anteriores se realizó el lavado de los tanques, en dicha actividad se manipulo el flotador (sistema que cierra la válvula de alimentación) en el proceso y este no operaba adecuadamente, lo cual

generaba que el agua producto del escape se acumulara cerca a la canal de aguas lluvias y empezara su filtración a través de la placa, adicionalmente se corroboró que la placa no estaba impermeabilizada.

Teniendo en cuenta que las goteras del techo obedecían realmente a la fuga de agua del tanque, el administrador del conjunto, dio instrucción que cada vez que se lavaran los tanques, el operario de servicios generales debía realizar la inspección del flotador con el fin de evitar un nuevo evento. En este caso la propietaria del apartamento le solicito al administrador que impermeabilizara la placa para disminuir el riesgo de filtraciones en el momento que suceda algo similar, sin embargo el administrador se negó indicando que la placa contaba con una cubierta en teja.

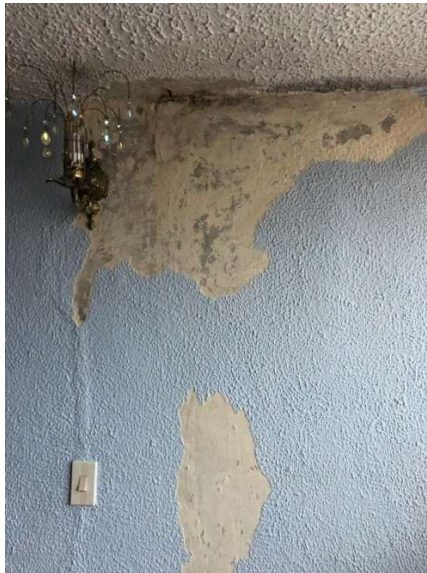
Figura 87. Deterioro generado por la humedad (archivo propio)

Para el caso de la humedad de la pared, el operario de servicios generales propuso retirar el codo, retirar el material suelto (mortero existente) donde se apoyaba el viejo codo de fibrocemento, picar la superficie de la placa y aplicar mortero de baja retracción, estando fresco el mortero se apoyaría el nuevo codo evitando dejar posibles espacios por donde viajara el agua al exterior, posteriormente se aplicaría un recubrimiento elástico impermeable y flexible en el último tramo de la canal (30 cm antes de la bajante) y que incluyera el arranque del codo de la bajante, de esta forma se reduce la posibilidad de que el agua lluvia se filtre entre el empalme de los dos elementos y se facilitan las condiciones para que el agua siga su curso a la caja de inspección.

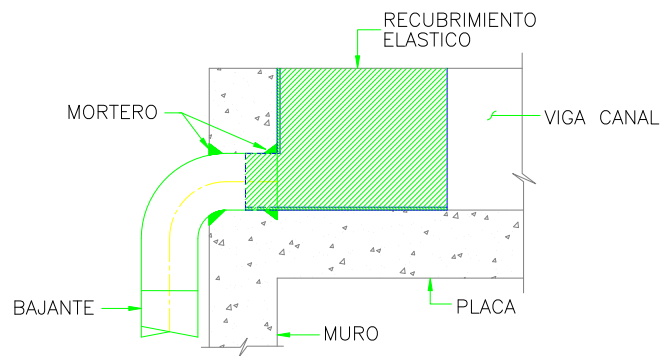
Figura 88. Detalle solución propuesta (archivo propio)

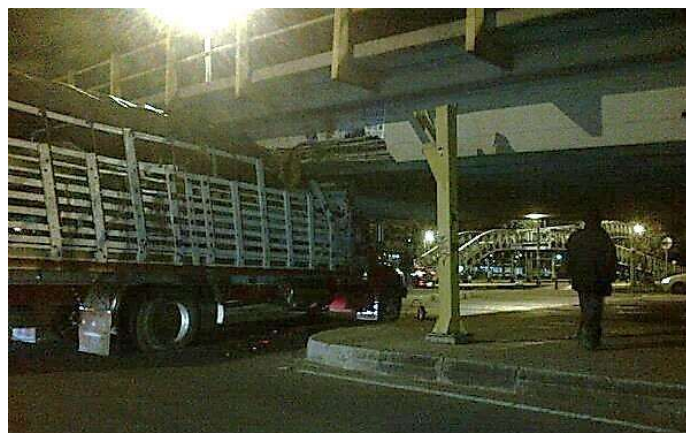
Dentro de las ultimas reparaciones realizadas, resaltan las relacionadas con el deterioro de las vigas de soporte del tablero del puente, pues esta estructura ha sufrido constantemente impactos de vehículos, tanto de carga en las calzadas lenta y rápida como también, por vehículos que transitan en el cruce de la Diagonal 117, ver figura 91.

Figura 91. Impacto de camión sobre cruce diagonal 117 (Laura Paudi - Twitter)

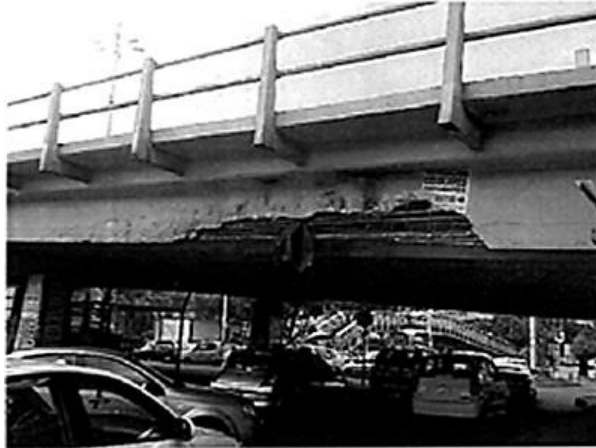
Esta serie de impactos repetitivos generaron un desprendimiento del concreto de la cara inferior de las vigas dejando expuesto el acero de refuerzo (ver figura 92) poniendo en riesgo la estabilidad de la calzada del puente.

Figura 92. Acero de refuerzo expuesto en viga (www.idu.gov.co)

En el año 2013, el IDU realizó el mantenimiento estructural y general del puente vehicular, dentro del cual se realizó el reemplazo de dos vigas externas del costado occidental sentido Norte – sur, calzada lenta y en tramo sobre cruce de la diagonal 117, en este proceso las vigas de concreto con refuerzo expuesto fueron reemplazadas por vigas metálicas, sin embargo en el año 2017 nuevamente el puente fue impactado por un contenedor que transportaba un vehículo de carga afectando gravemente las vigas metálicas reemplazadas obligando el cierre de la calzada (ver figura 93) y a programar una evaluación estructural, donde se resolvió nuevamente el reemplazo de las vigas metálicas y la intervención de del bordillo y el tablero del puente.
