**ANÁLISIS DE ALGUNAS CAUSAS DE FALLAS Y DEFECTOS DE
LAS ESTRUCTURAS**

Ricardo Andrés Saavedra Guzmán

**Tesis para optar al título de magíster en Ingeniería Civil, con
énfasis en Estructuras**

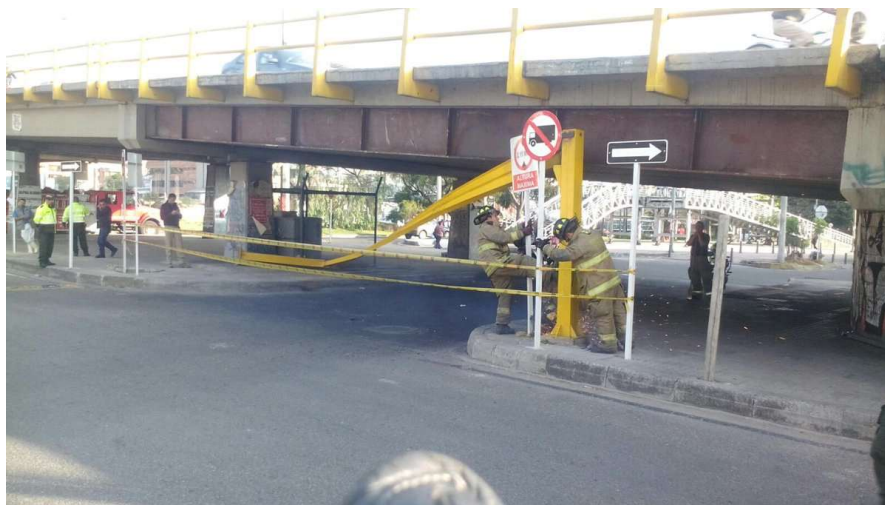
De igual forma en el año 2016, la viga metálica del cruce de la diagonal 117, fue nuevamente golpeada por un camión, aunque en este caso el impacto lo recibió inicialmente el pórtico que limitaba la altura de los vehículos que pueden transitar por este vano, ver figura 94.

Figura 94. Impacto en pórtico de señalización (www.bluradio.com.co)

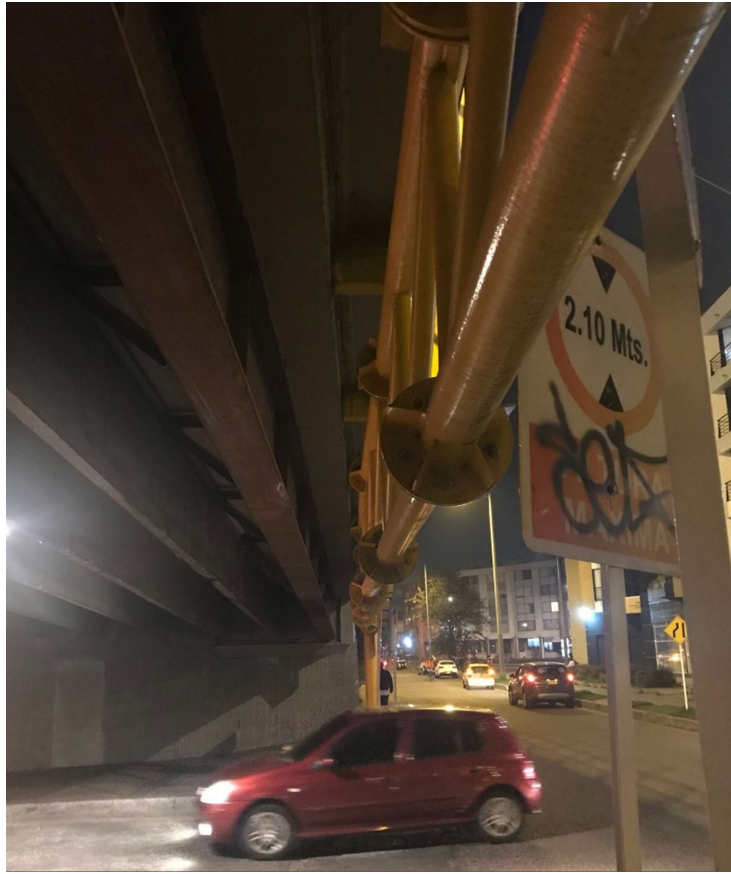
Para el caso del cruce de la diagonal 117, sin duda alguna, los impactos generados se deben a que no se sigue la indicación de la altura máxima de 2.10 m, lo cual se confirma con el estado actual del pórtico, el cual se encuentra ya deformado por los repetidos golpes de vehículos de mayor altura a pesar de la señalización y la buena iluminación de la zona, ver figura 96.

Figura 96. Pórtico afectado cruce diagonal 117 (archivo propio)

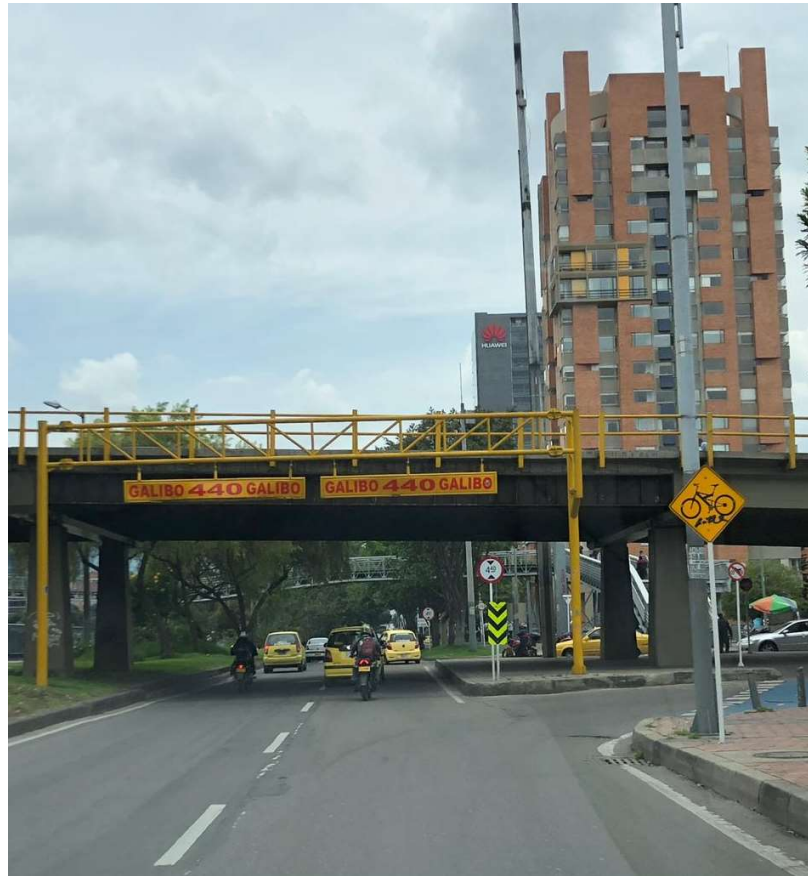
Figura 97. Pórtico calzada lenta autopista norte (archivo propio)

Para este caso en particular y teniendo en cuenta que a pesar de la señalización donde claramente se da a conocer la altura libre de las estructuras, además de otras señales como la de prohibido el tránsito para camiones en el cruce de la diagonal 117, el IDU optó por instalar dos pórticos de color amarillo, para la calzada lenta este pórtico metálico cuenta con dos indicaciones adicionales del galibo del puente correspondiente a 4.40 m en color rojo y fueron instaladas dos piezas móviles en las cuales podrá chocar el vehículo sin generar daño dando aviso inmediato de que el vehículo es más alto que la distancia libre disponible para cruzar debajo del puente, ver figura 97.

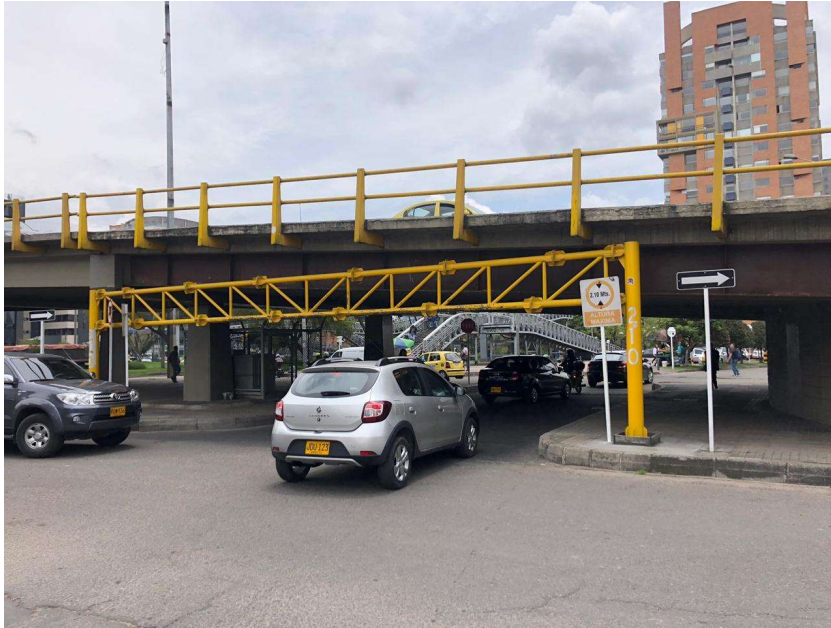
Figura 98. Pórtico cruce diagonal 117 (archivo propio)

Para el caso del tramo en el cruce de la diagonal 117, se instaló un nuevo pórtico que limita la altura a 2.10 m y que servirá de barrera en caso de que un vehículo más alto intente transitar por esta zona (ver figura 98) de esta forma se reduce el riesgo de impacto por cargas extra dimensionadas y se reduce el costo de reparación de la estructura.

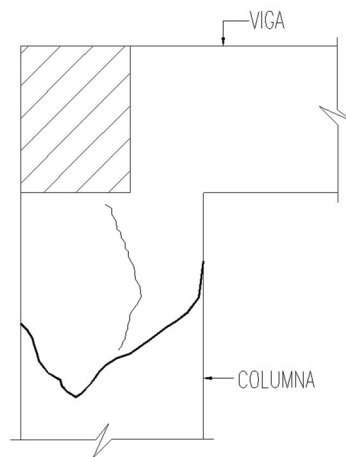
- La resistencia del concreto utilizado en las vigas de cubierta era de $f'_c = 29$ MPa, 38% mayor que lo especificado en los planos de diseño, que era 21 MPa.
- Agrietamiento de la cabeza de la columna C5, ver figura 101.

Figura 101. Agrietamiento en cabeza de columna segundo piso (archivo propio)

En las zonas de columnas donde se presentaron daños, el profesional recomendó realizar una reparación retirando las zonas fracturadas o con hormigueros, picando la zona alrededor y retirando elementos sueltos, aplicar puente de adherencia y posteriormente aplicar mortero de reparación con resistencia similar o superior a la del concreto existente.

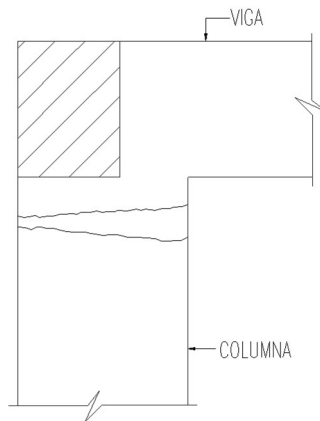
- Fisuras en la parte superior de las columnas C3 Y B3, ver figura 102.

Figura 102. Fisuras en cabeza de columna segundo piso (archivo propio)

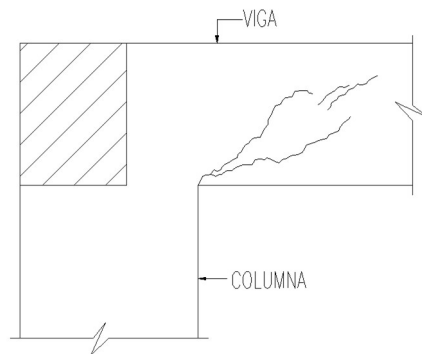
- Hormigueros en la parte inferior de la columna A1.
- Para el caso de las vigas VGC-8 y VGC-9 entre C y D, VGC-4, VGC-5 y VGC-6 entre B y C, en general se presentó fisuramiento en el apoyo en forma diagonal (ver figura 103) y agrietamiento horizontal en la parte superior de las vigas (ver figura 104), se observó dos tiempos de vaciado, el primero con una altura de 36 cm medidos desde la cara inferior y el otro en la parte superior con una altura de 4 cm, adicionalmente se presentan deflexiones en el centro de las

vigas entre 1.5 cm y 2.5 cm cargando solo su peso propio y adicionalmente se detectó refuerzo expuesto en la cara inferior de las vigas.

Figura 103. Fisuras en apoyo de vigas de cubierta (archivo propio)

Los defectos presentados en las vigas, probablemente se debían al asentamiento plástico de la masa de concreto de acuerdo con lo manifestado por el ingeniero patólogo, causado probablemente por un descimbrado temprano, el cual se evidenció por las deflexiones verticales medidas en dichas vigas y las fisuras cerca a sus apoyos, aun cuando la estructura no ha sido cargada. Adicionalmente como se indicó en la descripción, es posible que se hubiera usado concreto acelerado en la fundida de vigas de cubierta, sin embargo esto no fue confirmado por el estudio de patología pues tal vez no le entregaron la información completa o limitaron la entrega de información.

Por último para las vigas, el estudio recomendó picar y retirar las zonas fracturadas, aplicar los inhibidores de corrosión al acero de refuerzo que estén

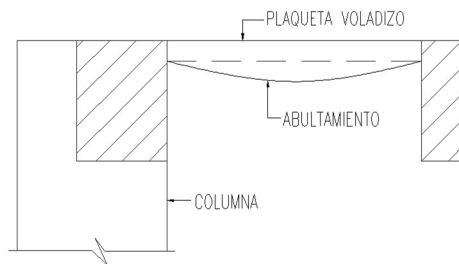
- Abultamiento en la cara inferior de las plaquetas en zonas de voladizos, ver figura 105.

Figura 105. Abultamiento en plaquetas-voladizo de cubierta (archivo propio)

En el caso de los abultamientos el profesional indicó que debió a la falla de la formaleta utilizada, constituida por una teja de zinc que no fue capaz de soportar la carga del volumen de concreto, deformándose y generando dicho abultamiento.

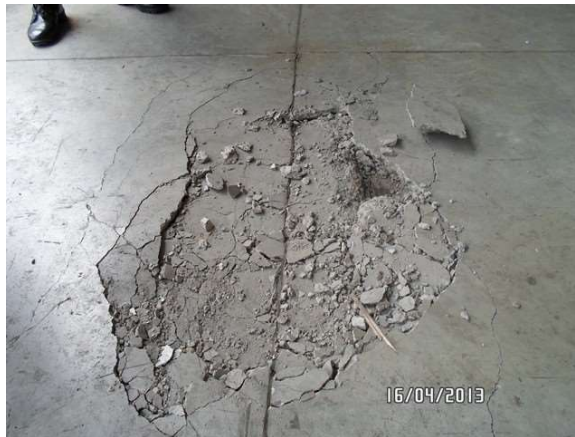
En medio de la actividad en uno de los recorridos del montacargas, la torta superior cedió en un sector y falló, quedando el equipo atrapado en uno de los casetones, ver figura 109.

Figura 109. Falla de placa de contrapiso (archivo propio)

En principio se pensó que había un error en el diseño de la loseta superior por lo tanto, se procedió a solicitar visita del diseñador estructural, quien observó que se había hecho una serie de juntas de contracción que no estaba indicada en los planos de diseño y se evidenció que la localización de estas juntas, coincidía con la de las fallas presentadas en la placa.

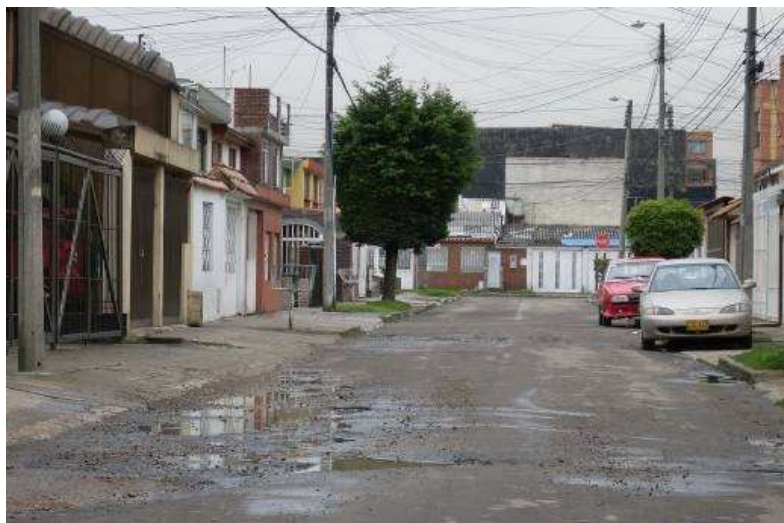
Un segmento vial en la ciudad de Bogotá fue priorizado para su mantenimiento (demolición de la carpeta asfáltica existente deteriorada y colocación de una nueva mezcla densa en caliente), ya que presentaba piel de cocodrilo, baches y huecos. Ver figura 111.

Figura 111. Segmento vial para mantenimiento (archivo propio)

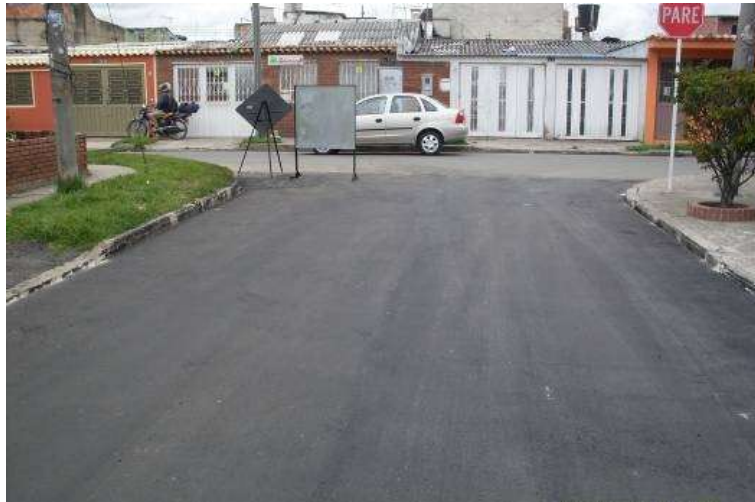
Se vio la necesidad de excavar e indagar la causa del fallo, detectó que el empate entre el collarín del contador de agua potable de una de las viviendas y la domiciliaria del mismo tenía una fuga. Por lo anterior se solicitó a la Empresa de Servicios Públicos el arreglo de la fuga, luego de ser reparada se procedió a aplicar la mezcla densa en caliente, ver figura 112.

Figura 112. Segmento vial terminado (archivo propio)

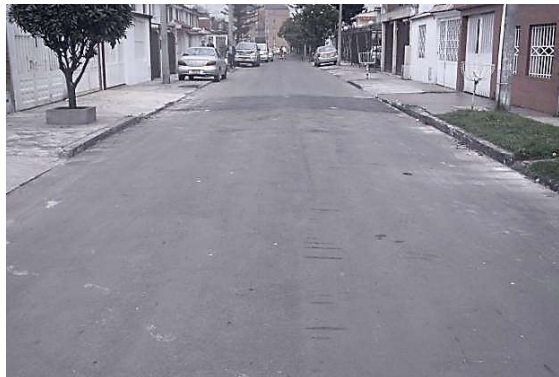
Al mes siguiente de realizado el mantenimiento y reparado la fuga, se encontró que en el área de influencia del escape de agua, se observaban nuevamente defectos en la carpeta, rugosidades, pliegues, desplazamientos y aparición de microfisuras, ver figura 113.

Figura 113. Defectos en la carpeta asfáltica (archivo propio)

Se recomendó reponer el material granular saturado y volver a aplicar el ligante y posteriormente la capa de mezcla asfáltica, se realizó seguimiento por un año tiempo en el cual no se observó falla alguna o repetición del evento.

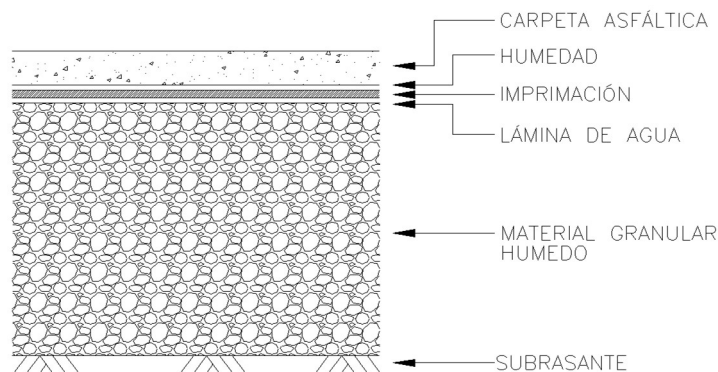
Al realizar la actividad de excavación, los especialistas pudieron observar la existencia de una lámina de agua atrapada entre el material granular a una profundidad aproximada de 0,10 m de la rasante, de igual forma se pudo evidenciar humedad entre la interface de la carpeta asfáltica y el material ligante lo cual no era normal, ver figura 114.

Figura 114. Hallazgos producto de la excavación (archivo propio)

De lo anterior, los especialistas pudieron concluir que la causa probable fue que debido a la interconexión de vacíos y la evaporación del agua por el incremento de la temperatura en el momento de instalación de la mezcla asfáltica, la lámina de agua localizada en el material granular, migró y se alojó en la interface entre la capa de mezcla asfáltica y la imprimación (ligante con el material existente), dejando una película de agua que no permitió que la imprimación cumpliera su función de ligar el material granular existente con la carpeta asfáltica dando origen a las patologías descritas.

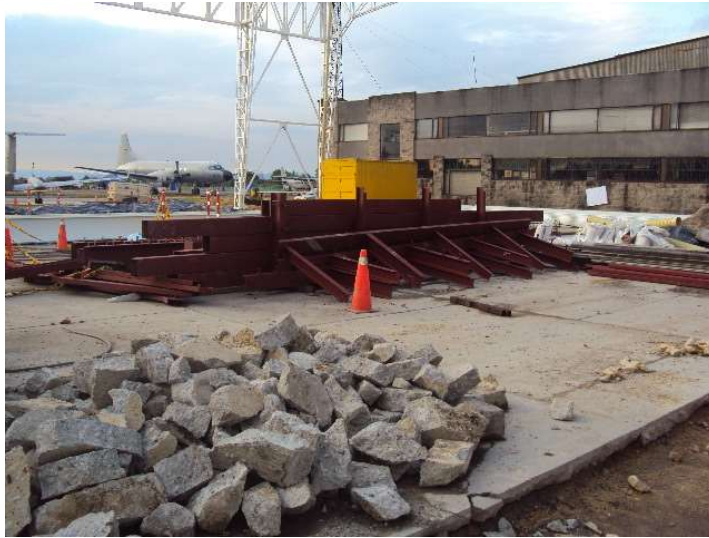
acelerada del contenido de humedad llevando a la fisuración de los elementos, la cual probablemente pudo ser más contundente debido a la ausencia de acero de refuerzo que hubiera ayudado a controlar la contracción de la masa; pues mientras se realizaba la demolición para la construcción de la cimentación del mezanine al interior del hangar, se encontró que las losa no tenía acero de refuerzo y se partía en bloques (ver figura 117), en otras zonas se encontró una parrilla pero debajo de la placa existente.

Figura 117. Demolición de placa zona mezanine (archivo propio)

De acuerdo con lo anterior se recomendó el sellado de fisuras por medio de inyección a presión con un punto de entrada y uno de salida, teniendo cuidado de sellar antes la superficie de la fisura para evitar que el material inyectado se salga antes de gelificase, sin embargo se recomendó tener especial cuidado, pues al tratarse de una placa apoyada sobre un relleno, a pesar de servir como sello en cara inferior, también podría ocasionar daños como bloquear el sistema de drenaje de la inyección.

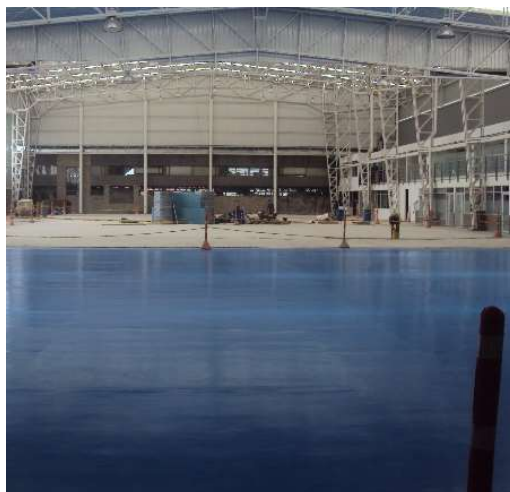
Figura 118. Instalación de pintura en pisos (archivo contratista)

Una vez realizada la reparación de las fisuras y otros daños de la superficie, se preparó la superficie de las placas generando el perfil de anclaje requerido y se procedió a aplicar la pintura de poliuretano, dando como resultado un buen acabado en general, ver figura 118.

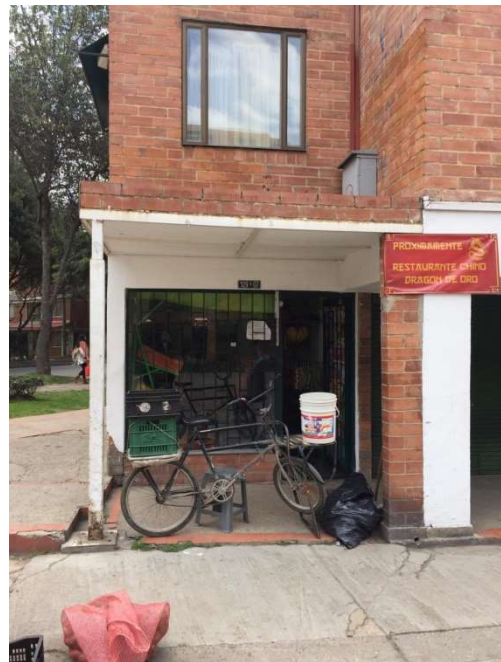
Actualmente el edificio presenta un asentamiento diferencial en las cuatro de las seis cubiertas auxiliares localizadas en las esquinas del edificio en el primer piso, presentando un desnivel aproximadamente de 15 cm, el cual fue corregido hace unos 5 años aproximadamente por la copropiedad reemplazando la columneta existente de concreto por un perfil metálico, pero al cabo del tiempo se está volviendo a presentar el defecto, generando un mal aspecto y riesgo para los usuarios que transitan por el corredor, pues el apoyo sobre el edificio ha empezado a girar presentando fisuras y desprendimientos, ver figura 121 y 122.

Figura 122. Detalle desnivel sentido longitudinal cubiertas (archivo propio)

Aunque en ese momento se resolvió el problema de ingreso de agua lluvia a los locales, al cabo del tiempo, a medida que el edificio se asentaba no sucedía lo mismo con la columneta de concreto de la esquina de cada cubierta, pues esta no descendía al mismo ritmo dando como resultado que las cubiertas quedaran inclinadas y con riesgo de caída.

Teniendo en cuenta que hace 5 años aproximadamente se realizó una intervención por parte de la copropiedad y hoy en día nuevamente se refleja una inclinación en las cubiertas auxiliares, se propuso la instalación de una nueva columneta metálica telescópica, a diferencia de la que actualmente está instalada, esta nueva propuesta permitirá que la cubierta descienda manualmente

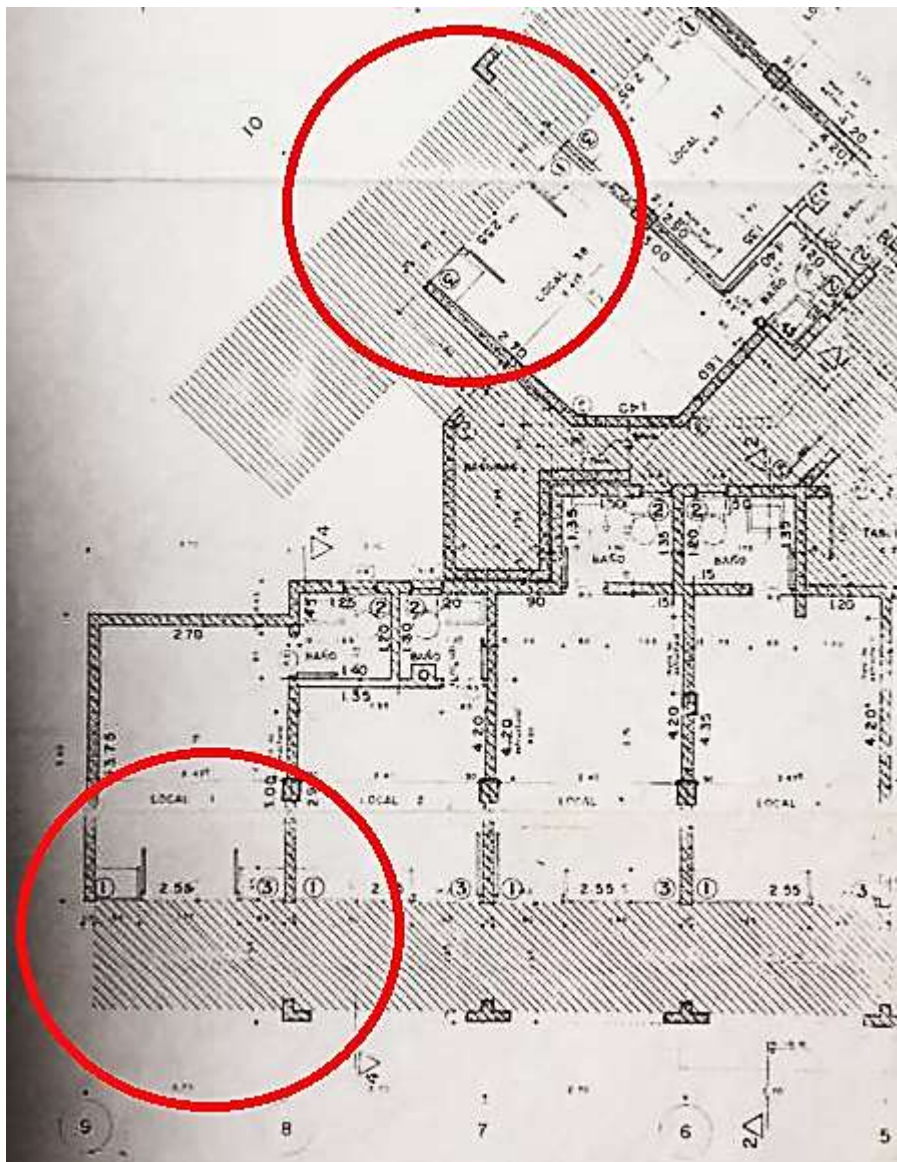
De acuerdo con los planos estructurales del edificio que se recopilaron, los cuales reposaban en la oficina de administración, efectivamente ni la estructura ni la cimentación del edificio contemplaban dichas cubiertas auxiliares (ver figura 123 y 124). Debido a lo anterior se consideró que la causa más probable de dicho asentamiento diferencial era que la columneta de borde fue apoyada sobre una zapata aislada de acuerdo con lo comentado por lo propietarios y no está conectada con el resto de la cimentación del bloque, adicionalmente, la carga sobre dichas cubiertas es mucho menor que la del edificio propiciando que tenga un asentamiento significativamente menor que el edificio.

Figura 123. Posición cubiertas costado oriental (archivo administración edificio)

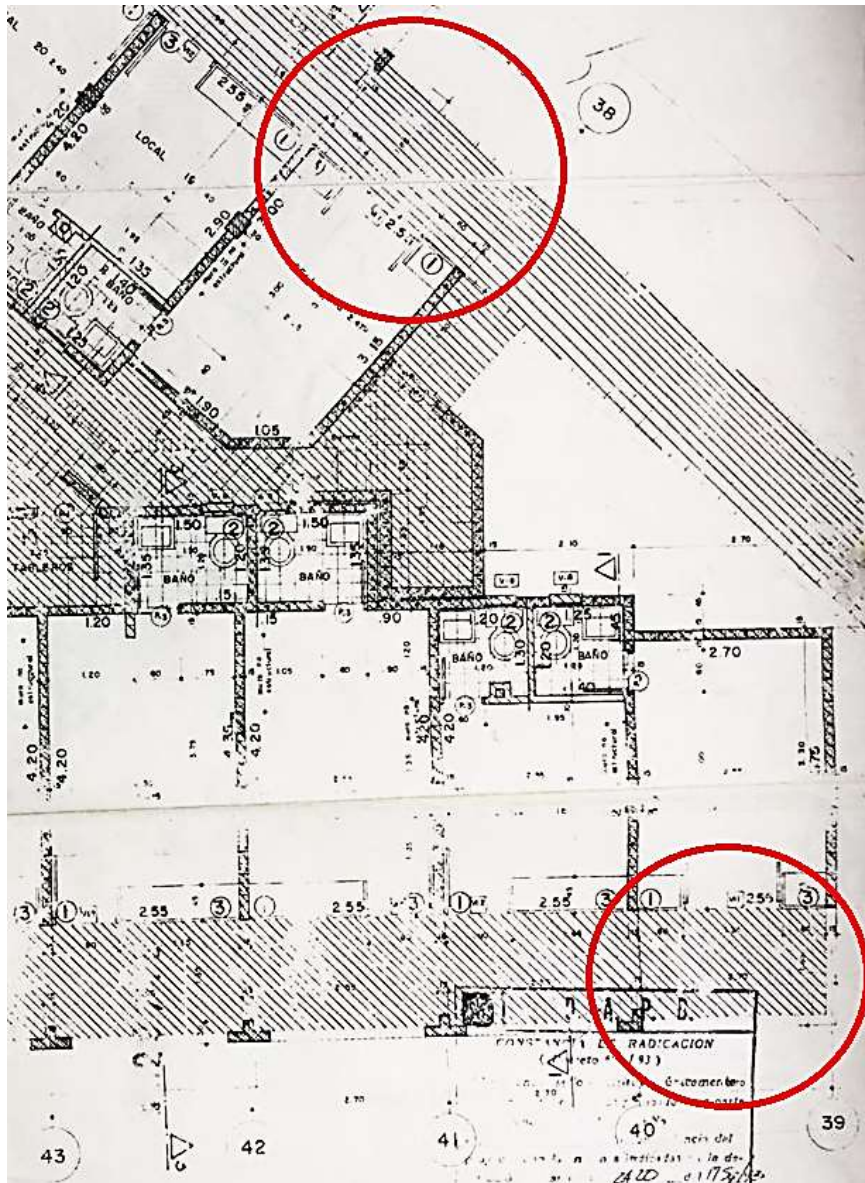
Figura 124. Posición cubiertas costado occidental (archivo administración edificio)

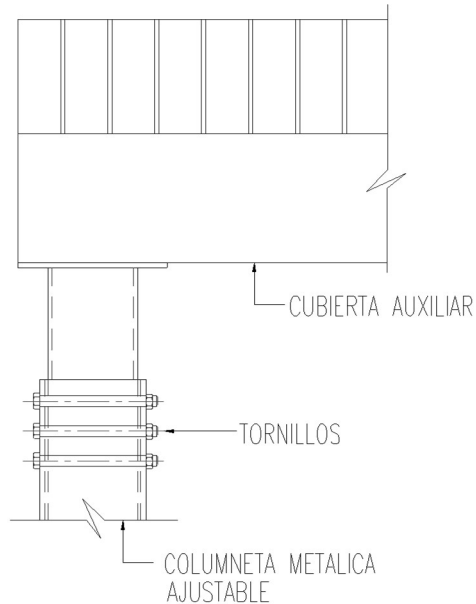
Figura 125. Detalle columna ajustable (archivo propio)

asegurándola por medio de tornillos en una serie de perforaciones previamente realizadas.

De esta forma cada vez que se vuelva a presentar el desnivel en las cubiertas auxiliares, la copropiedad podrá ajustar la columneta evitando hacer grandes inversiones en reparaciones periódicas.

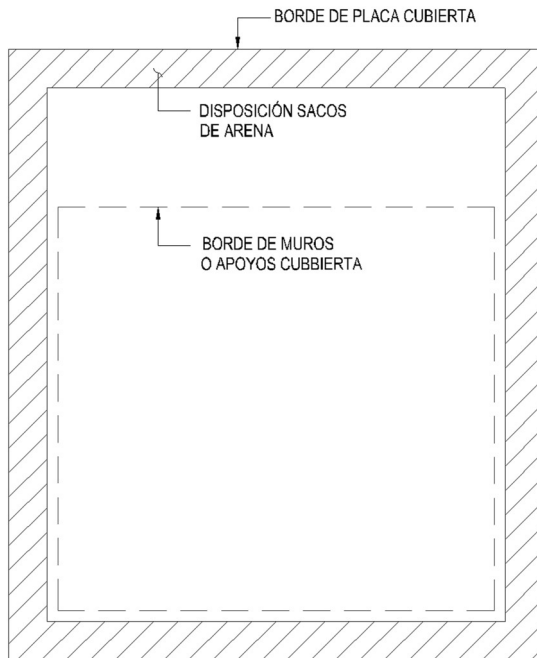
Adicionalmente, se encontró una escalera de gato que brindaba acceso a la cubierta de la caseta, la cual no estaba planteada en el diseño arquitectónico y una serie de sacos de arena dispuestos sobre la cubierta, generando una barrera en el perímetro de la misma, ver figura 128.

Figura 128. Disposición sacos de arena (archivo propio)

Sin embargo, en sitio se encontró sobre el perímetro de la placa una serie de lonas de arena una sobre otra, con peso aproximado de 25 kg cada una organizados en 12 filas, conformando una altura cercana a los 0.85 m (6.0 kN/m en el borde del voladizo), según lo informado por el personal de guardia, estos sacos cumplían la función de brindar cierta protección al personal de servicio, en el evento de que fuese necesario acceder a la cubierta para tener un mejor punto de observación, dicha carga no estaba considerada en el diseño original.

De acuerdo a lo concluido, donde la causa más probable de la falla presenta se debió a la posición de los sacos de arena, de primera mano se solicitó trasladar las lonas del borde del voladizo a donde se localiza el muro de fachada, justo donde arranca el voladizo, reduciendo el esfuerzo a flexión debido a dicha carga.

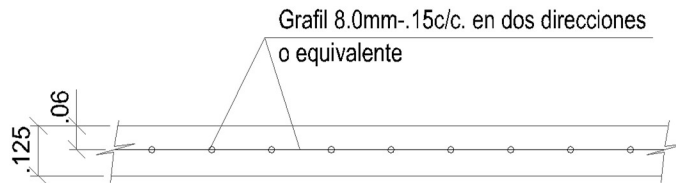
Dentro de la información recopilada, se tuvo acceso al plano de diseño de la caseta, en este plano se contemplaba una carga muerta representada por el peso propio de la placa con un espesor de 0.125 m (3.00 kN/m^2) y un afinado representado por un espesor de 0.03 m (0.66 kN/m^2), adicional de acuerdo con lo indicado en el plano se contempló una carga viva de 1.80 kN/m^2 , por otro lado se encontró que el refuerzo de la placa estaba compuesto por una malla electrosoldada de gráfil, con diámetro de 8.0 mm espaciada 15 cm en las dos direcciones, (ver figura 129), resistencia a fluencia del acero de $F_y = 485 \text{ MPa}$ y una resistencia del concreto de 21 MPa.

Figura 129. Detalle acero de refuerzo placa (archivo propio)

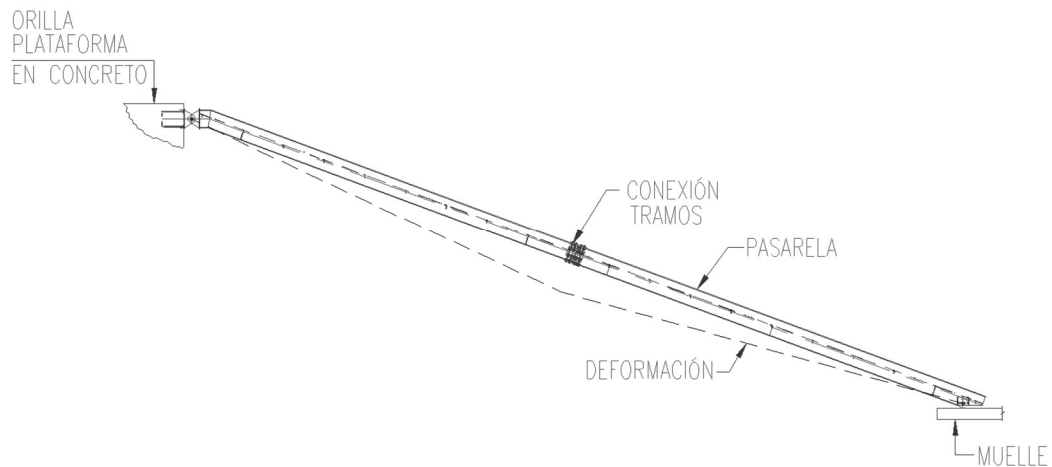
Sin embargo, después de finalizar la instalación de la pasarela el constructor observó una deflexión pronunciada en el punto de la conexión debida al peso propio del elemento pues aún no estaba en uso, dando a entender inseguridad para el cliente final respecto a la estabilidad de la estructura, ver figura 132.

Figura 132. Esquema de alzado deformación pasarela (archivo propio)

Teniendo en cuenta que la estructura había sido pre ensamblada en taller donde no se evidencio la falla descrita, para el diseñador la causa más probable se debía al apriete deficiente de los elementos de la conexión. Para él, no haber armado los tramos en tierra antes de izarlos en la posición de anclaje y por el contrario intentar armar los tramos sobre el rio, representaba una condición que no garantizaba una instalación y un apriete adecuado de las piezas que constituían la conexión, generando que ésta no se comportara como un elemento rígido, pues las holguras normales de las perforaciones y las existentes entre elementos principales, al estar sueltas podían hacer que las piezas se desplazaran ligeramente generando esa deformación pronunciada en el punto de la unión entre los dos tramos al no estar instalados correctamente los pernos.

Después de realizar la intervención donde se soldaron los elementos de la conexión, se corrigió la falla de la estructura y se procedió a realizar la entrega de la misma al cliente final sin contratiempos adicionales.

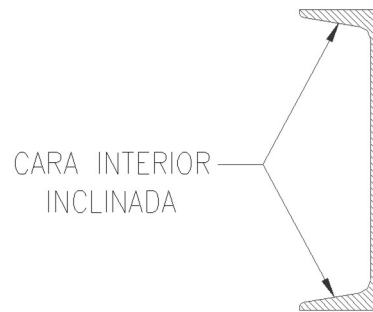
Otra posible causa es en que la cara interior del patín del perfil no es paralela a la cara exterior (ver figura 133), esto hubiera podido generar que al no existir un

elemento adicional como es el caso de una arandela de relleno con dicha forma, podría ocasionar que la tuerca no tuviera una superficie para generar el apriete necesario de las piezas, originando que la conexión no trabajara como un elemento rígido y por ende no hubiera continuidad en el elemento principal sometido a flexión.

Figura 133. Cara interior del patín inclinada (archivo propio)

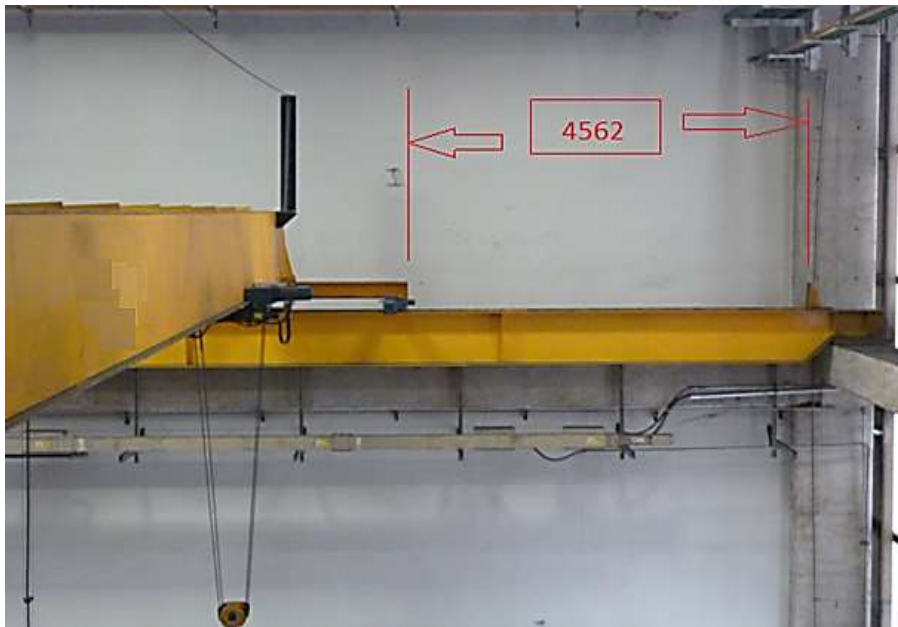
Sin embargo se realizó una prueba de operación en sitio, evidenciando que al llevar la carga a un extremo de la viga puente, el extremo donde no se concentra la carga empezó a rezagarse originando un desplazamiento diferencial entre los extremos del puente grúa, ver figuras 137 y 138 las cuales muestra el evento, se repitió la prueba con la carga centrada en la viga puente y no se registró el evento.

Figura 137. Registro dimensional costado izquierdo - posición de la carga (archivo propio)

Debido a lo anterior, se procedió a realizar la inspección dimensional de algunos elementos de acuerdo con los parámetros indicados en la norma CMAA (Crane Manufacturers Association) Specification #70, encontrando que la separación de ruedas de las vigas testeras era 1.50 m, distancia inferior a lo especificado por la CMAA según la cual, la distancia debería haber sido mínimo $1/7$ de la luz de la viga puente, que en este caso sería a $18.11 \text{ m} / 7 = 2.58 \text{ m}$, por lo tanto se concluyó que la causa más probable era que la separación de ejes de ruedas que sirven de apoyo, lo cual originaría que a menor distancia entre ruedas, posiblemente aumentaría la fuerza de fricción entre la cara lateral de las mismas y las guías, originando probablemente un frenado en el extremo del puente con menor carga.

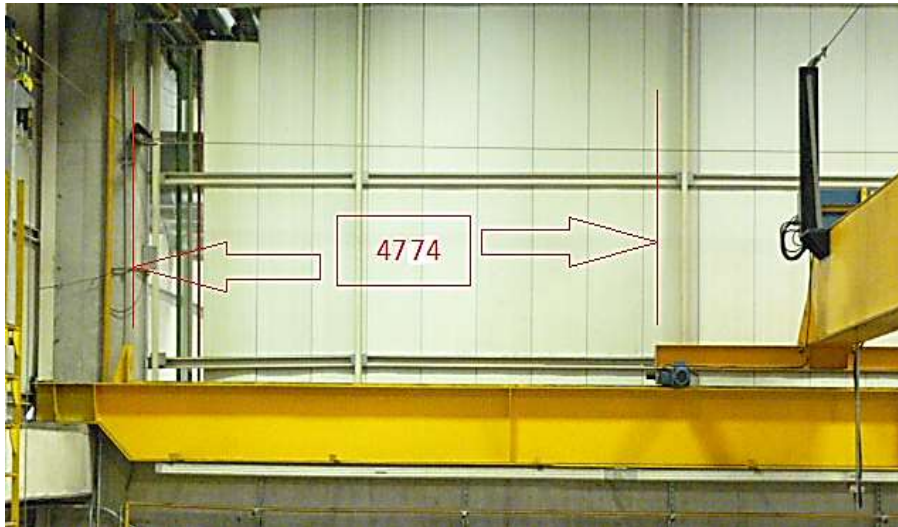
Figura 138. Registro dimensional costado derecho (archivo propio)

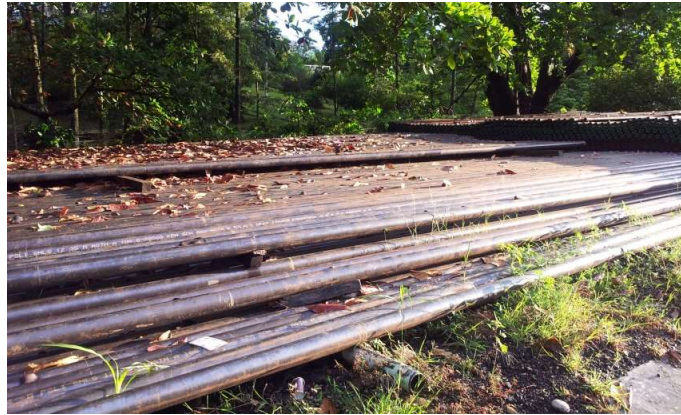
- Deformaciones en elementos horizontales longitudinales tanto en baranda como en la plataforma de soporte.
- Al parecer el elemento tubular principal fue armado a partir de perfiles usados en las tareas de exploración que reposan en dicha planta. Ver figura 142.

Figura 142. Registro dimensional costado derecho (archivo contratista)

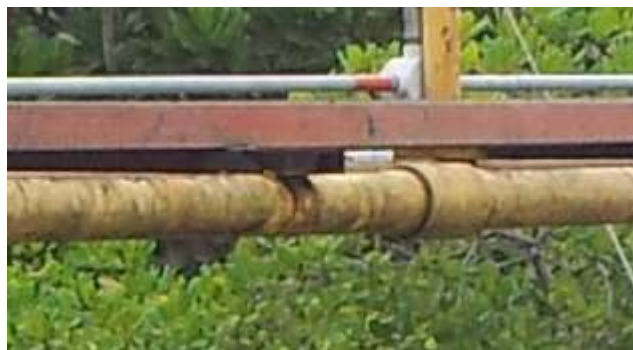
En el caso del perfil tubular de soporte principal de la plataforma, la configuración de los elementos de soporte no es la más adecuada, pues no existe una configuración tipo cercha que permita manejar la longitud entre apoyos dispuesta en sitio, adicionalmente al tener en cuenta la forma de empalme entre tramos (cambio de diámetro en extremo de cada perfil, ver figura 144) y los perfiles usados apilados en un sector de la planta, se concluyó que corresponde a un perfil usado que fue instalado probablemente sin un análisis o calculo, que permitiera verificar la sección, debido a esto y a pesar de que el perfil pudiera soportar el peso propio de

la plataforma, el uso (carga viva) a través del tiempo origina que se fuera deformando de forma permanente.

Figura 144. Detalle empalme perfil principal plataforma (archivo contratista)

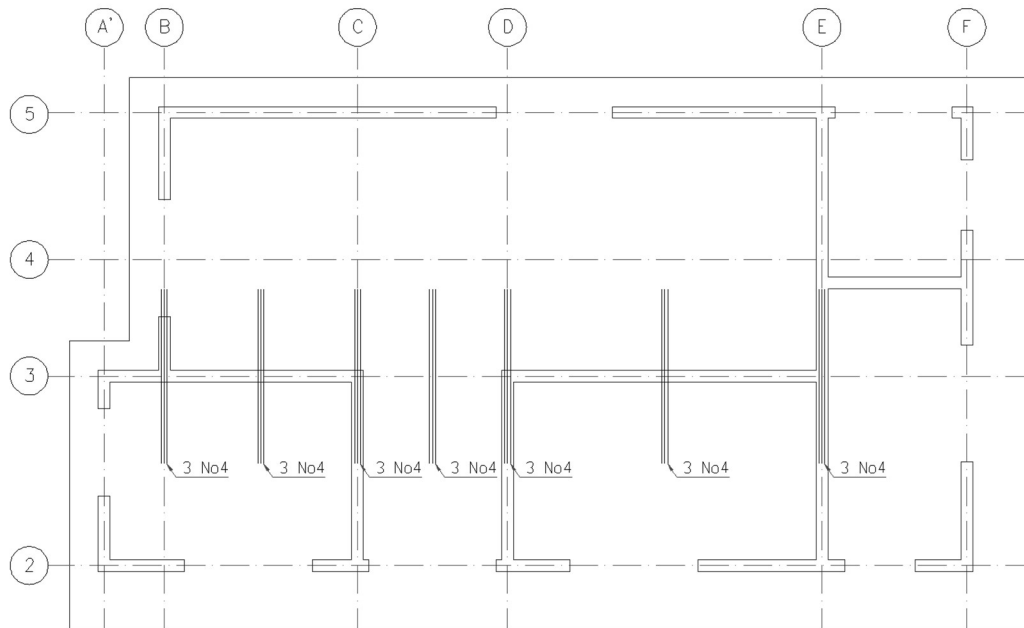
En el momento de la revisión, la interventoría, que iniciaba contrato cuando el edificio estaba construido, no dio vía libre para la puesta en servicio de la caseta, debido a una preocupación respecto al armado del acero de refuerzo adicional a la malla electrosoldada, dispuesto en la placa de cubierta reflejado en los planos as-built, pues este tenía una distribución atípica en dicha placa, ver figura 146 y 147.

Figura 146. Distribución de refuerzo superior adicional a la malla electrosoldada, plano as-bulit (archivo propio)

Como se puede observar en la figuras 146 y 147, el refuerzo adicional a la malla electrosoldada constituido por varillas No. 3 y No.4 no se instaló de manera uniforme, por el contrario se concentraron en puntos con separación mayores a 1.50 m, dicho armado no coincidía con el detalle del acero de refuerzo del plano de diseño el cual, consideraba un número de varillas de refuerzo adicional distribuido en franjas de 1.0 m, para el caso del refuerzo superior, se dispondrían de 3 varillas No.4 cada metro (se debía instalar 1 varilla cada 0.33 m aprox.) a lo largo de toda la placa, así como el refuerzo inferior que consideraba 3 varillas N.3 (se debía instalar 1 varilla cada 0.33 m aprox.) adicionales por cada metro de longitud. Ver figura 148.

Debido a que después de realizar la evaluación estructural solo se encontró deficiencia en el acero superior de la placa, se propuso consultar con una empresa que distribuyera fibras de carbono con el fin de instalar una serie de elementos para suplementar la cuantía faltante, de esta forma la intervención al interior del edificio sería mínima, no correría el riesgo de afectar los equipos instalados a su interior con procedimientos invasivos y la puesta en servicio de la caseta sería en menor tiempo.

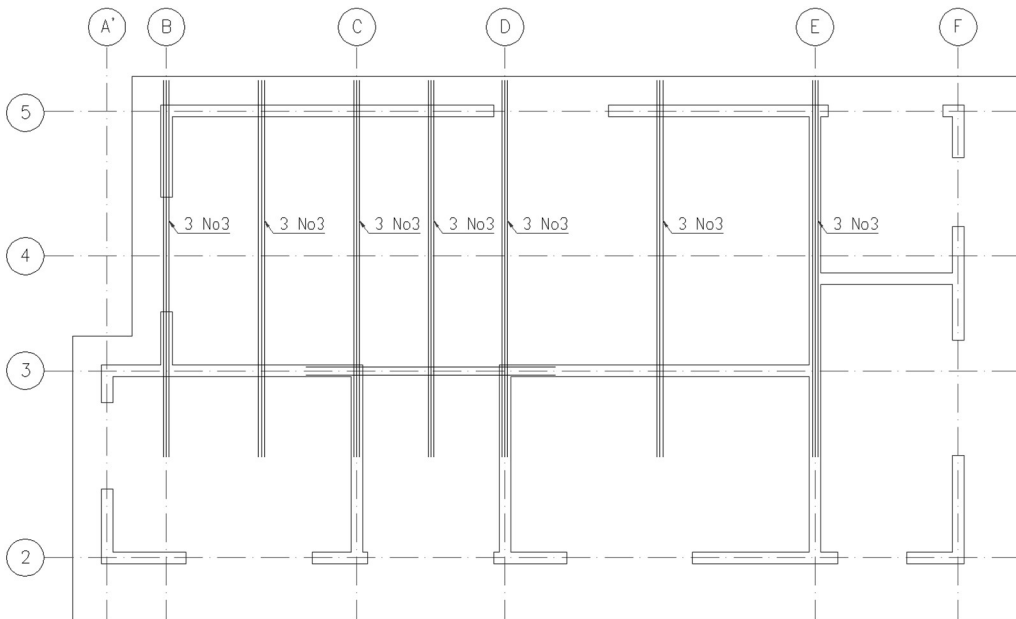
Figura 147. Distribución de refuerzo inferior adicional a la malla electrosoldada, plano as-bulit (archivo propio)

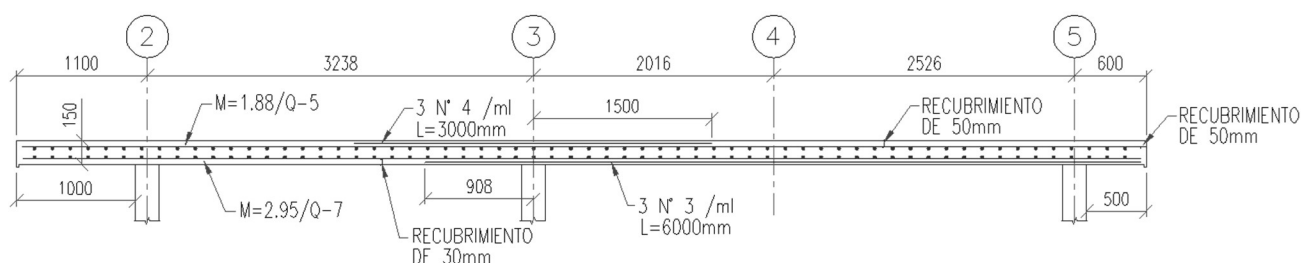
Figura 148. Detalle distribución de refuerzo extraído de plano de diseño (archivo propio)

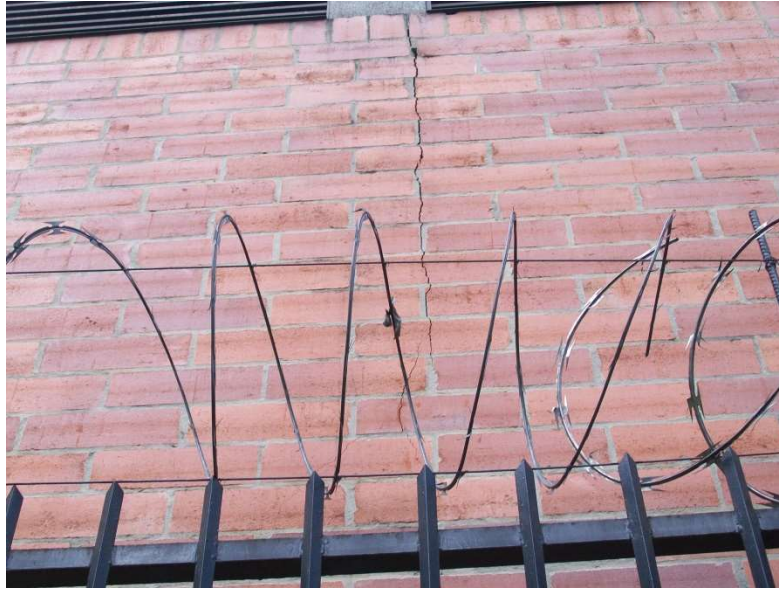
- Fisuras y grietas de los elementos de fachada. Se encontraron fisuras entre los 2.0 mm y los 25 mm, escalonadas sobre el mortero de pega y con rotura de los elementos de mampostería, de igual forma se detectaron desprendimientos de elementos de la fachada, ver figuras 150 a 154.

Figura 154. Fisura vertical sobre fachada (archivo parque industrial)

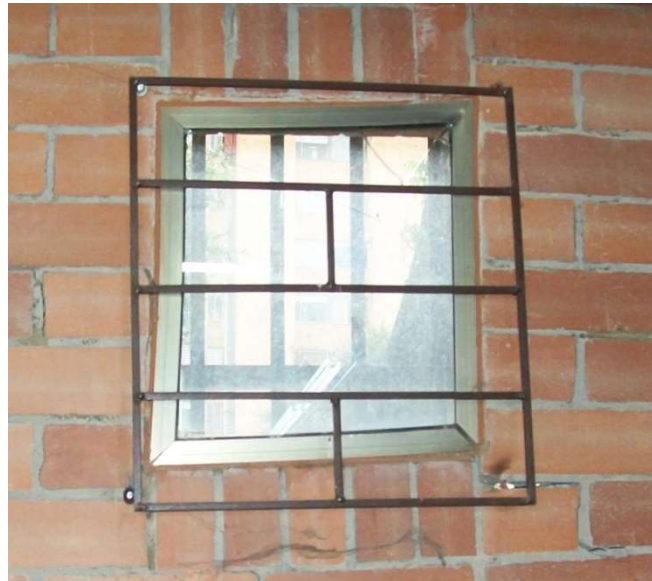
- Se evidenció distorsión de los elementos metálicos que conforman los marcos de ventanas instaladas sobre la fachada, ver figura 155.

Figura 155. Marco de ventana torcido (archivo parque industrial)

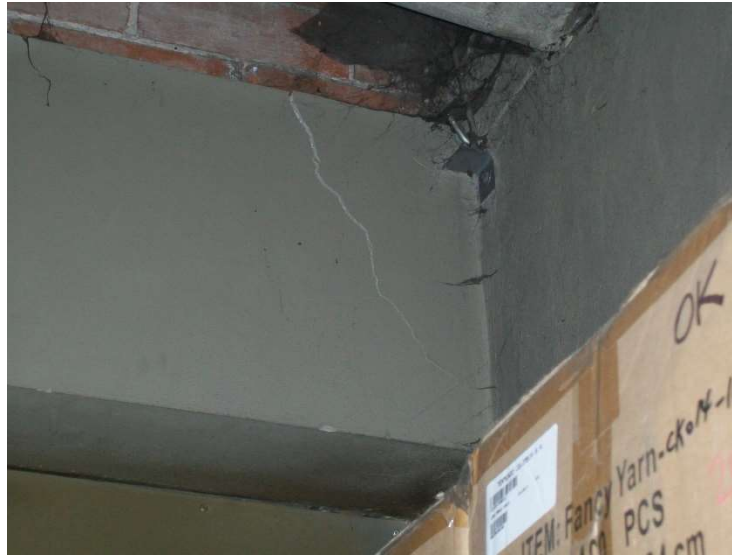
- Se encontraron fisuras en diagonal sobre la viga en la unión con la columna de concreto reforzado, de forma similar se pudieron detectar desprendimientos del recubrimiento superior de la viga cerca del apoyo de la columna, ver figura 156 y 157.

Figura 156. Fisura en diagonal unión viga columna (archivo parque industrial)

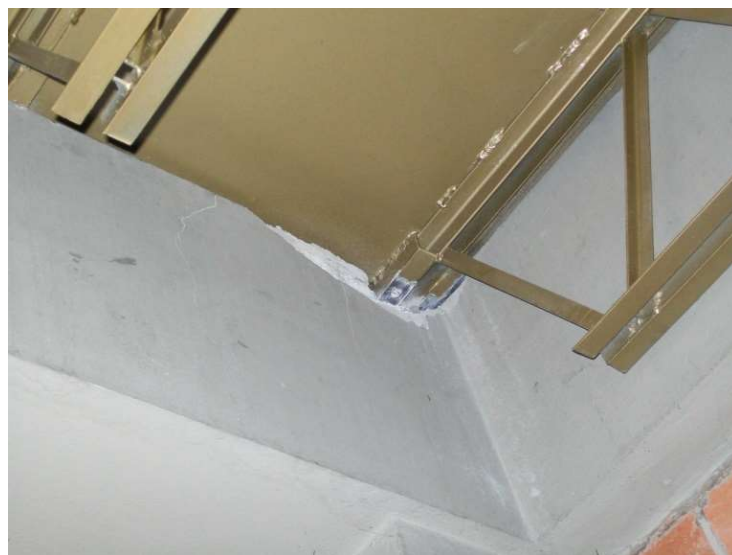
Figura 157. Desprendimiento de recubrimiento superior de viga (archivo parque industrial)

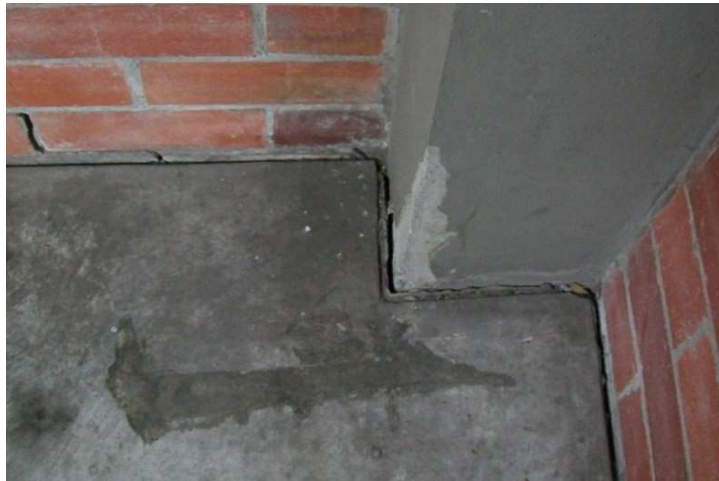
- Se registró un asentamiento diferencial de las columnas entre 3.0 cm y 6.5 cm respecto a las columnas adyacentes.
- Desplazamientos laterales de muros y columnas respecto a la placa de contrapiso, ver figura 158.

Figura 158. Abertura en junta entre placa de piso y muro (archivo parque industrial)

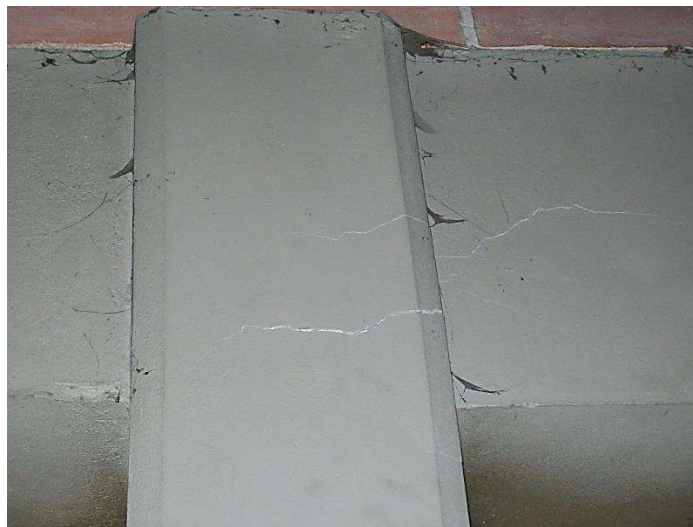
- Fisuras transversales en la cabeza de columnas en la unión con la viga, ver figura 159.

Figura 159. Fisuras transversales en cabeza de columna (archivo parque industrial)

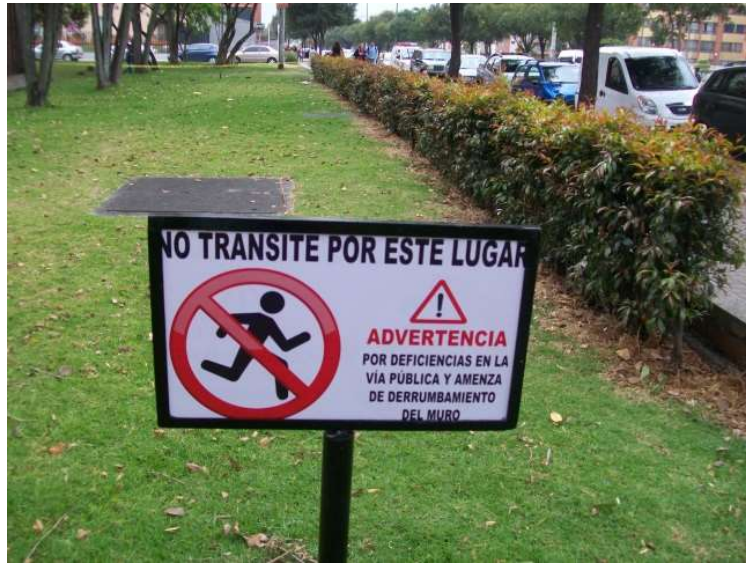
- Las fallas en la fachada llevaban aproximadamente más de un año sin ser intervenidas, además del tiempo relacionado con los trámites para inspección de los arboles adyacentes por parte de la Secretaria de Ambiente, por lo tanto la administración del parque industrial se vio obligada a instalar advertencias de riesgo de caída de elementos de fachada y cerrar el área con cintas de seguridad, ver figura 165.

Figura 165. Señalización de advertencia de riesgo caída del muro (archivo parque industrial)

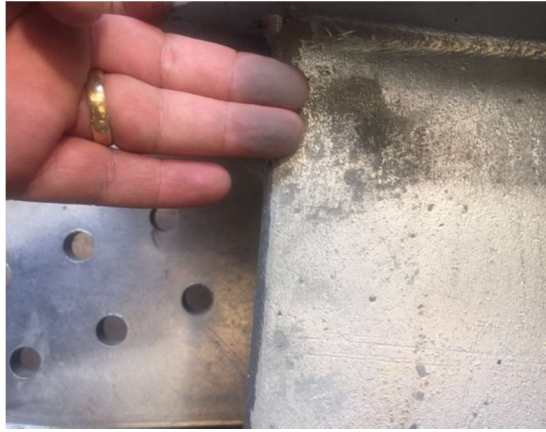
Cabe anotar que la aprobación de la pintura se dio después de que el proveedor intentó realizar las reparaciones con un producto que aportaba un acabado similar pero que no ofrecía la suficiente adherencia pues se retiraba al pasar la mano sobre la superficie, ver figura 173.

Figura 173. Reparación inicial con producto inadecuado (archivo propio)

Para el caso de manchas de óxido en superficies terminadas, zonas sin recubrimiento, peladuras de la superficie y desprendimientos, el proveedor propuso limpiar la superficie de cualquier residuo metálico o recubrimiento suelto, posteriormente aplicar pintura a base de zinc que cumpla con las especificaciones de la norma ASTM A-780 numeral A3. Repair using sprayed zinc, este procedimiento fue avalado teniendo en cuenta que las fallas se presentaban en pequeñas superficies de los elementos, adicionalmente se solicitó al proveedor suministrar pintura adicional en caso de que en el transporte, el recubrimiento sufriera algún daño tales como raspaduras.

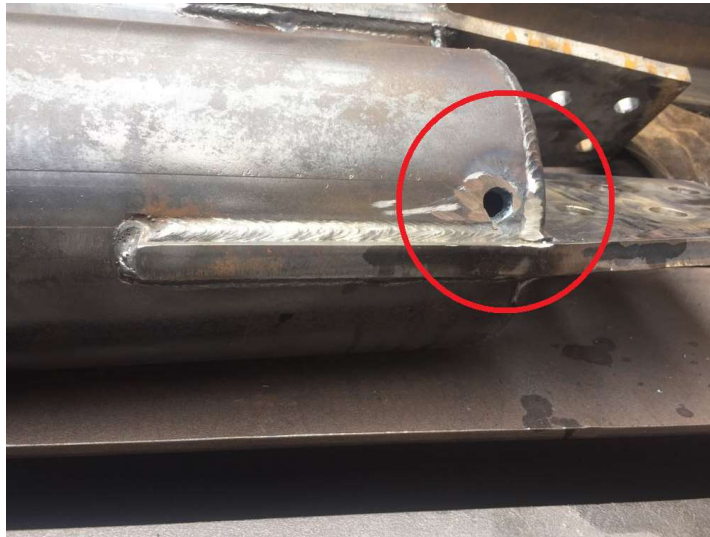
Figura 175. Perforación para drenaje realizada en sitio (archivo propio)

Respecto a los conjuntos que no pudieron galvanizarse por tratarse de perfiles tubulares cerrados, se procedió a realizar una perforación de diámetro de 1/2" en cada extremo del elemento el cual permitiría que el perfil drenara durante las diferentes inmersiones y así realizar facilitar el proceso de recubrimiento, ver figura 175.
