Lineamientos para la accesibilidad de la infraestructura peatonal a personas con movilidad reducida y de la tercera edad. Caso de estudio: Municipio de Chía Av. Pradilla entre “Parque Ospina” y el centro comercial Centro-Chía

Bogotá D.C, 08 de Julio de 2020

Tesis para optar al título de magíster en Ingeniería Civil, con énfasis en Tránsito y Transporte

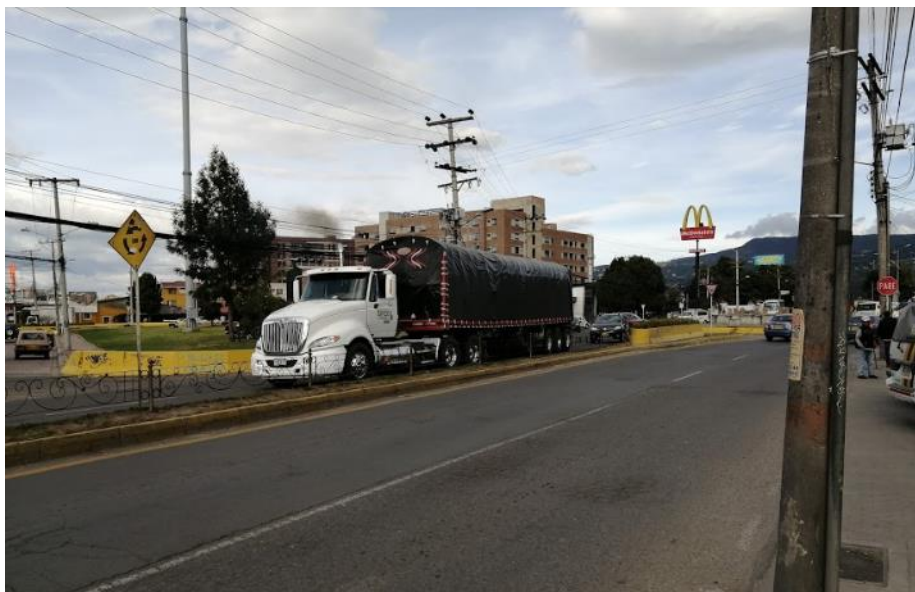
FIGURA 9. TRÁFICO PESADO EN AV. PRADILLA

La composición del tráfico que hace uso de esta vía va desde ciclistas hasta vehículos de carga pesada y maquinaria. Es bastante común encontrar en horas pico problemas de movilidad y contaminación por la entrada de tractocamiones y buses que deben hacer uso obligado de la vía para poder salir hacia Cota y Siberia, o simplemente seguir hacia el centro y otras localidades del municipio, esta situación se puede apreciar en la Figura 9.

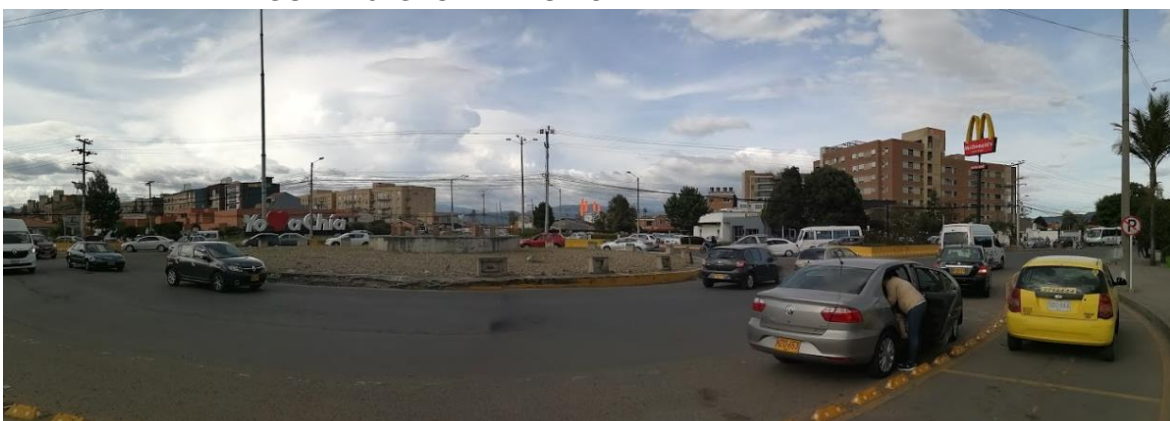
FIGURA 10. GLORIETA UBICADA EN LA AV. PRADILLA

Adicional a esto hay una cantidad considerable de vehículos que prestan el servicio de transporte público, dentro de estos se encuentran los buses intermunicipales, que comunican con los municipios de Cajicá y Zipaquirá, así como también aquellos que realizan el recorrido hacia el portal norte en la ciudad de Bogotá. Uno de los puntos críticos de la Avenida Pradilla es la glorieta ubicada justo al lado de dos importantes atractores comerciales como son McDonald's y Jumbo (Ver Figura 10); es una glorieta donde claramente se falla desde el diseño y la concepción del mismo proyecto, con carriles que no cumplen con el radio de giro necesario para los vehículos que hacen uso de esta, además que se ubican paraderos en ambos costados, lo que contribuye a los problemas de movilidad, generando congestión y en muchas ocasiones incidentes viales por imprudencias por parte de los vehículos de transporte público y de carga pesada. Estos incidentes pueden causar afectación en la mayoría del municipio pues colapsan tanto el ingreso como la salida de los vehículos.

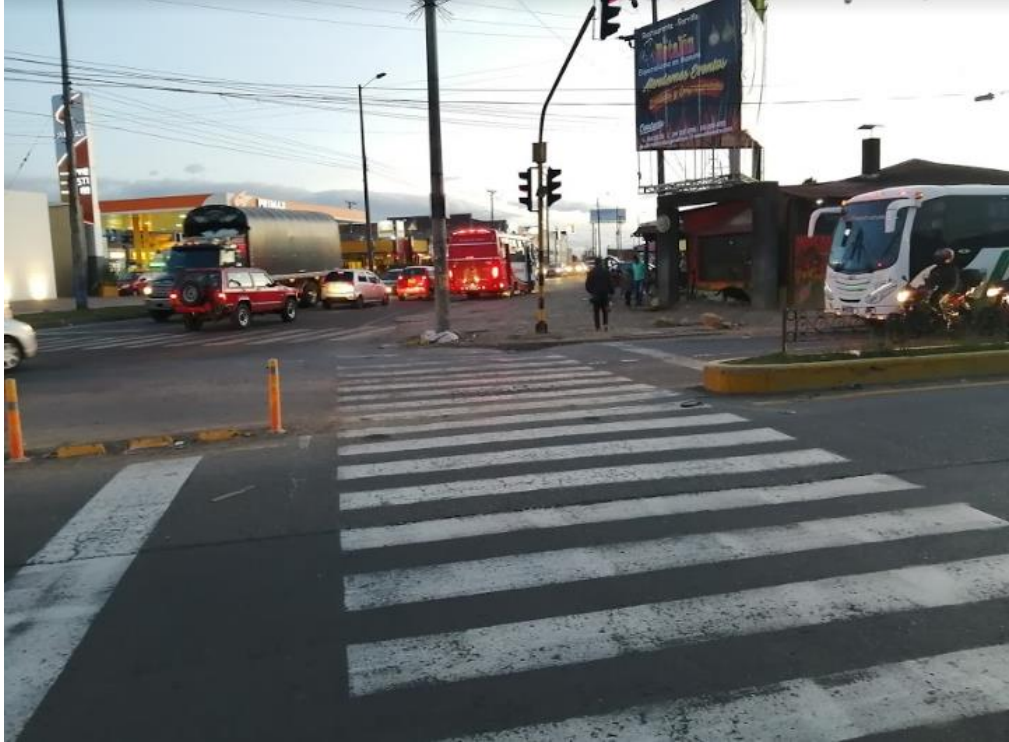
FIGURA 11. INTERSECCIÓN AV. PRADILLA CON CRA. 1

Además de este punto, a unos 200 metros se encuentra una intersección semaforizada la cual se observa en la Figura 11 donde varios vehículos se desvían para poder tomar la vía que conduce hacia el municipio de Cota y hacia el sector de Siberia, como se menciona anteriormente el tráfico pesado hace uso de esta vía y es allí donde se presenta otro punto crítico, en horas de la tarde, en el período comprendido entre las 5:30 p.m. y las 8:00 p.m. esta intersección genera una congestión que colapsa la movilidad del municipio, es habitual ver la participación de agentes de tránsito, tratando de organizar y mejorar el tránsito.

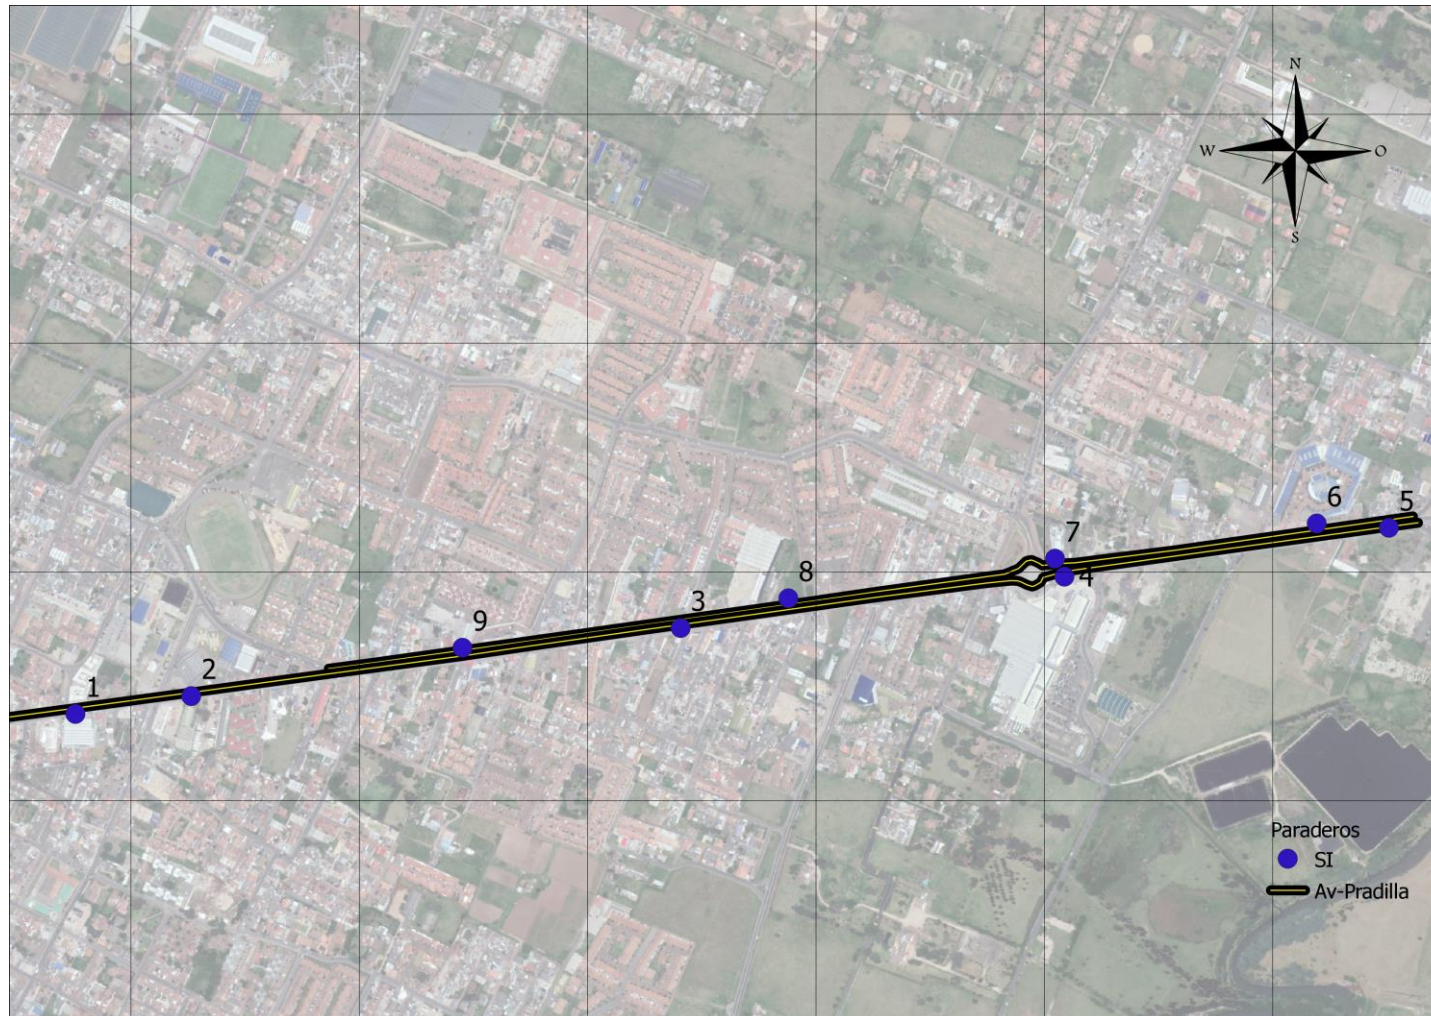
FIGURA 16. MAPA TEMÁTICO EXISTENCIA DE SEÑALIZACIÓN VERTICAL

- El 100% de los paraderos cuenta con señalización vertical, donde los peatones y usuarios pueden identificar los puntos designados como puntos autorizados para poder hacer uso del servicio de transporte público
- Solamente el 55% cuenta con señalización horizontal, y el estado de este se encuentra bastante deteriorado
- Únicamente uno de los paraderos en el corredor presenta mobiliario para la espera de las rutas de transporte público.

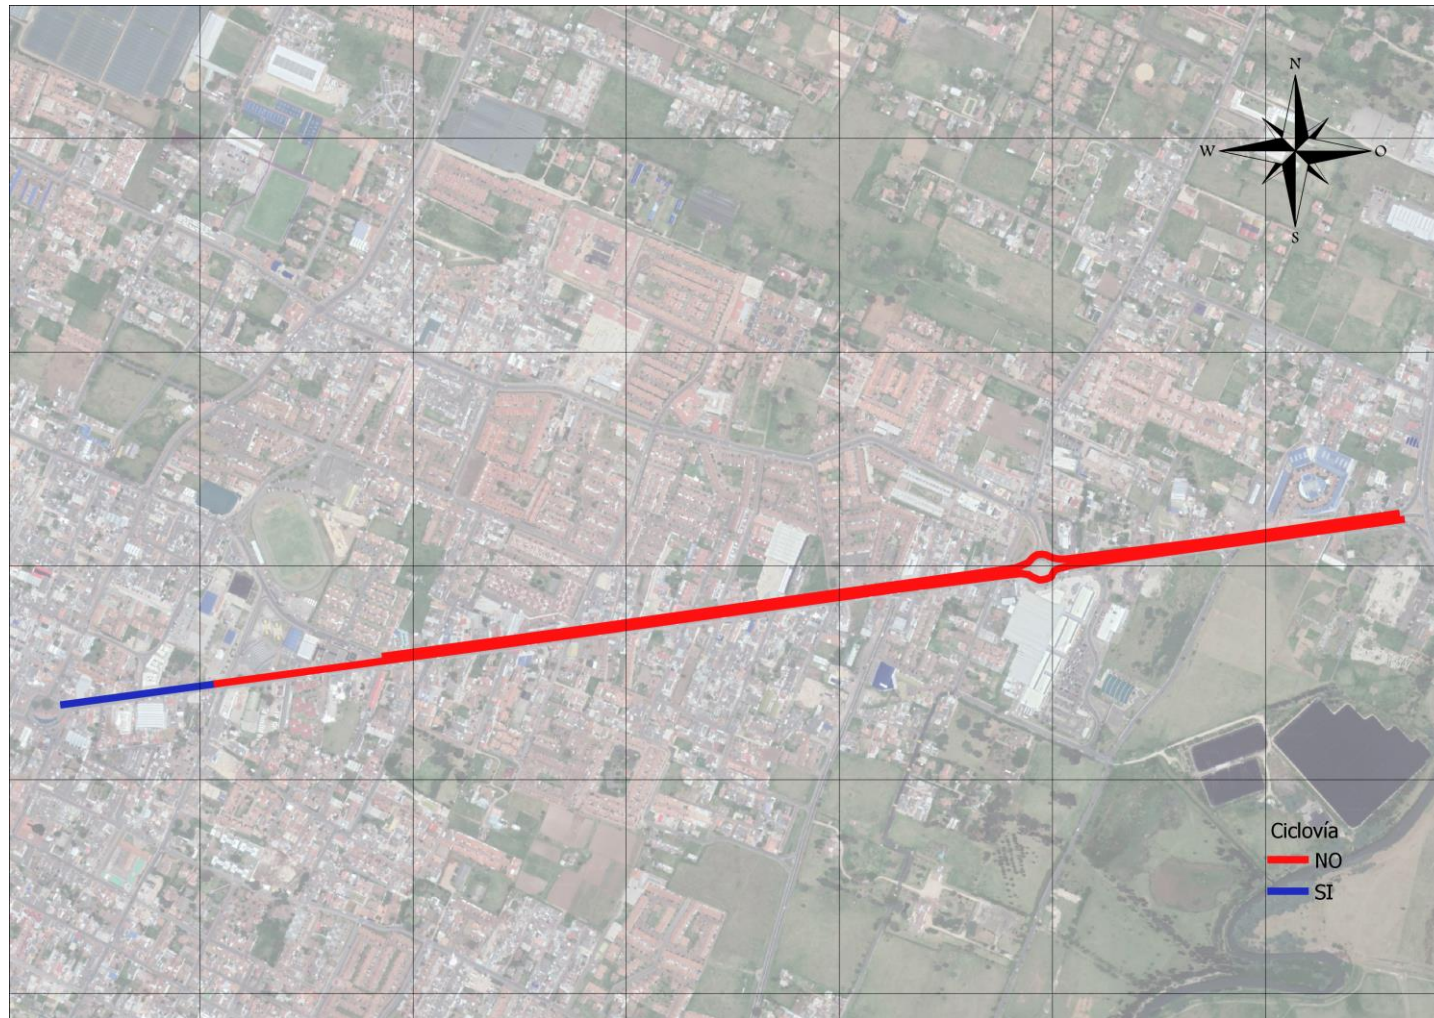
FIGURA 20. MAPA TEMÁTICO EXISTENCIA CICLOVÍA

De acuerdo con lo presentado en los anteriores mapas, nos encontramos que solamente el tramo que se encuentra entre el parque Ospina y la Carrera 7 cuenta con ciclovía lo que genera inconvenientes en la intersección de la Av. Pradilla con la Carrera 7 pues los ciclistas se integran a la vía del tráfico mixto, generando inconvenientes y problemas de seguridad vial tanto para los ciclistas como para los conductores de los vehículos, adicional a esto los vehículos que vienen por la Carrera 7 tienen la posibilidad de cruzar en sentido Sur-Norte lo que genera bastantes conflictos en este punto como se puede apreciar en la Figura 22.

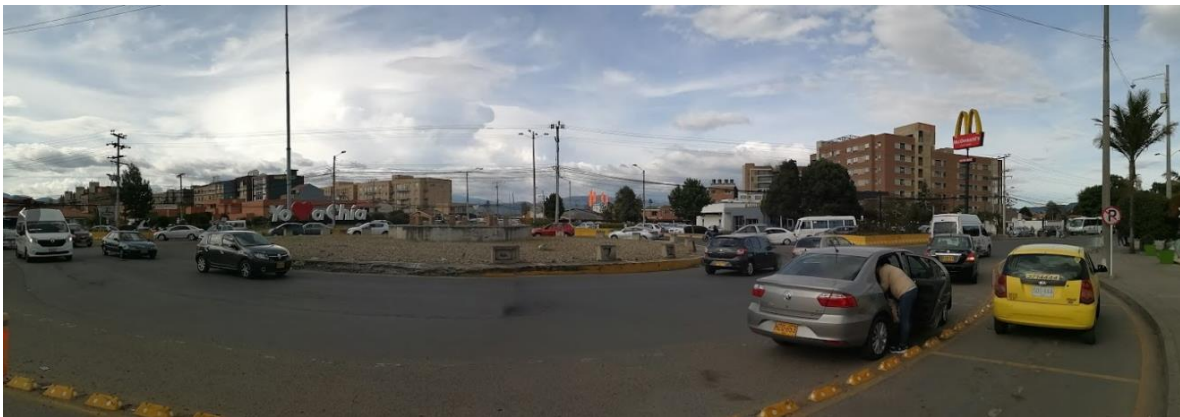
FIGURA 32. GLORIETA EN AV. PRADILLA

Es uno de los puntos críticos del municipio pues son constantes los incidentes viales y los problemas de congestión que se dan en la glorieta, adicional a los vehículos de carga pesada, se encuentran un paradero en cada calzada que genera conflictos viales y los ya mencionados trancones, la situación se puede apreciar en la Figura 32 y en la Figura 33:

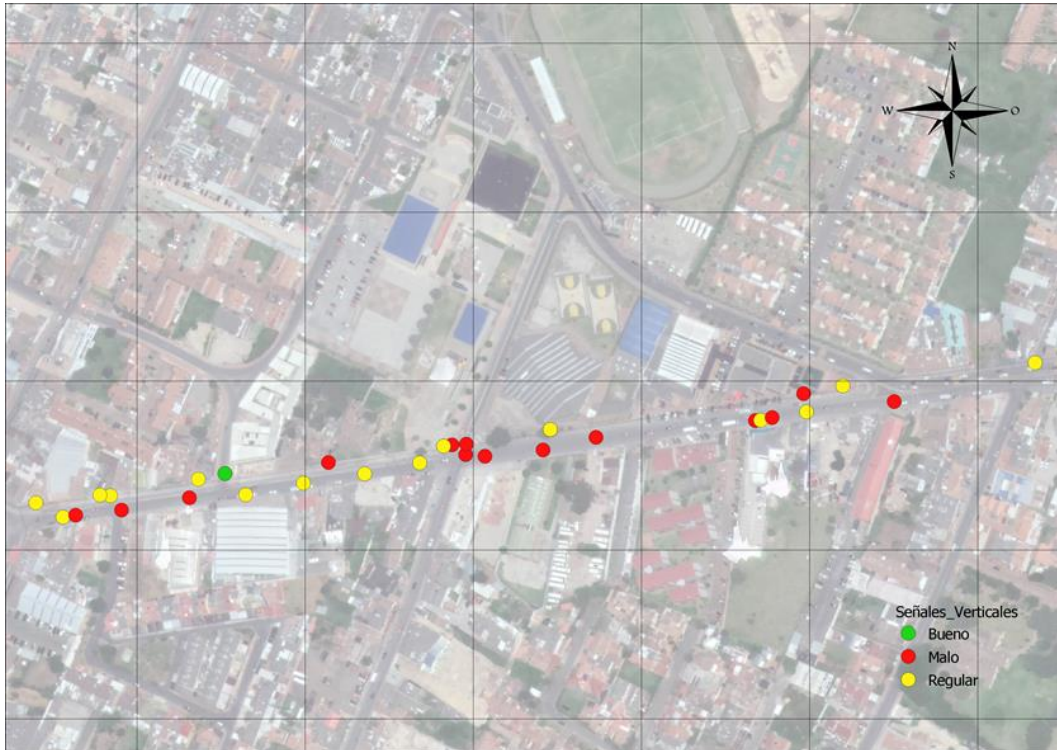
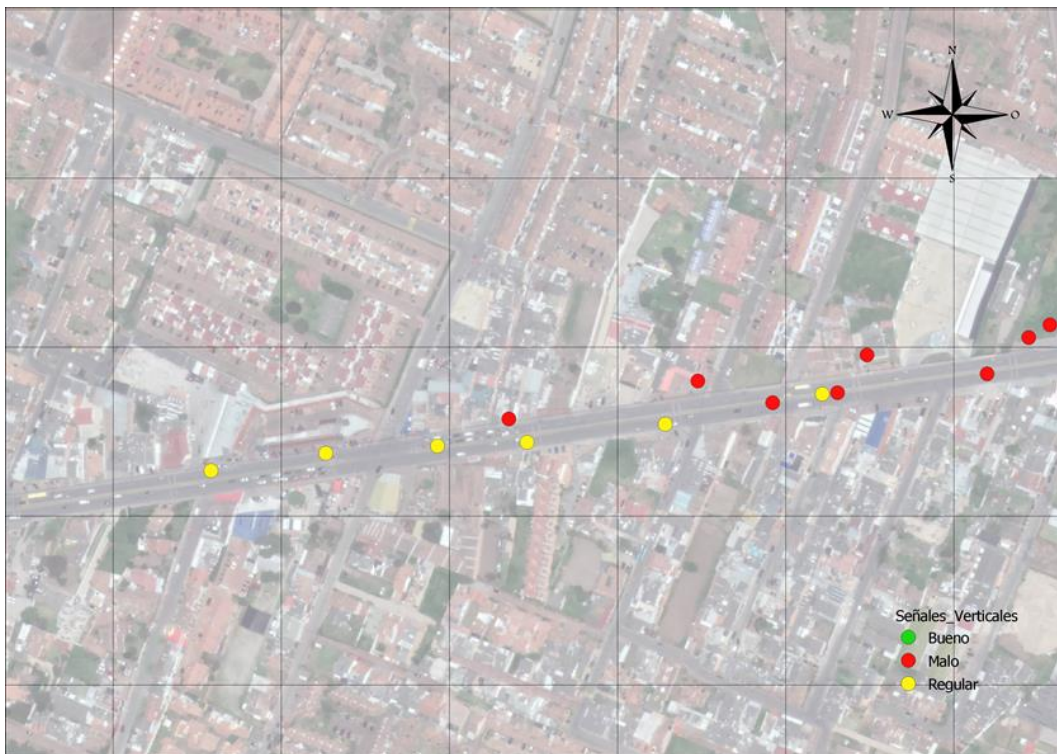
FIGURA 38. MAPA TEMÁTICO ESTADO SEÑALES 1

La realización de la toma de información y posterior procesamiento permitió evidenciar el estado en el cual se encuentra la señalización vertical en el corredor objeto de estudio, a continuación, se presentan algunas de las cifras obtenidas a partir del análisis:

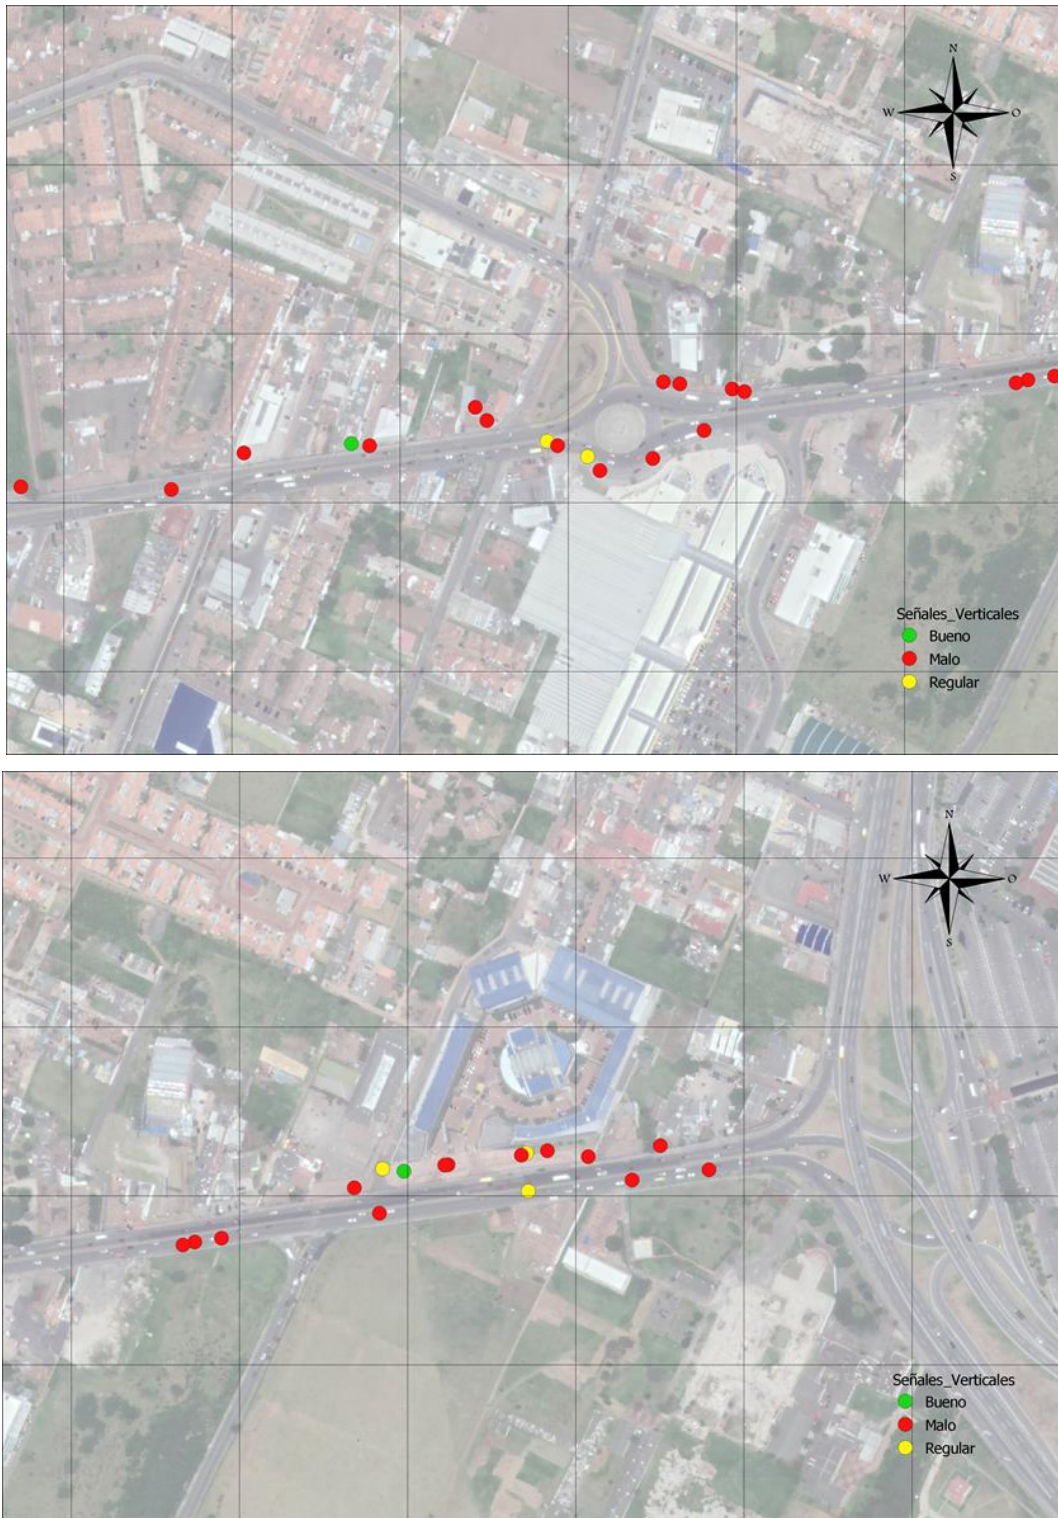
FIGURA 39. MAPA TEMÁTICO ESTADO SEÑALES 2

- De acuerdo con la tabla anterior y con el levantamiento realizado es correcto decir que el estado en general de esta señalización es malo (más del 50% se encuentra en este estado), es común encontrar que estas señales son vandalizadas o alteradas por habitantes del municipio y a pesar de esto no se han tomado medidas o para multar a los que realizan estos daños, o para mejorar o reemplazar las señales deterioradas. En la Figura 40 se puede evidenciar el estado deficiente de estas señales.

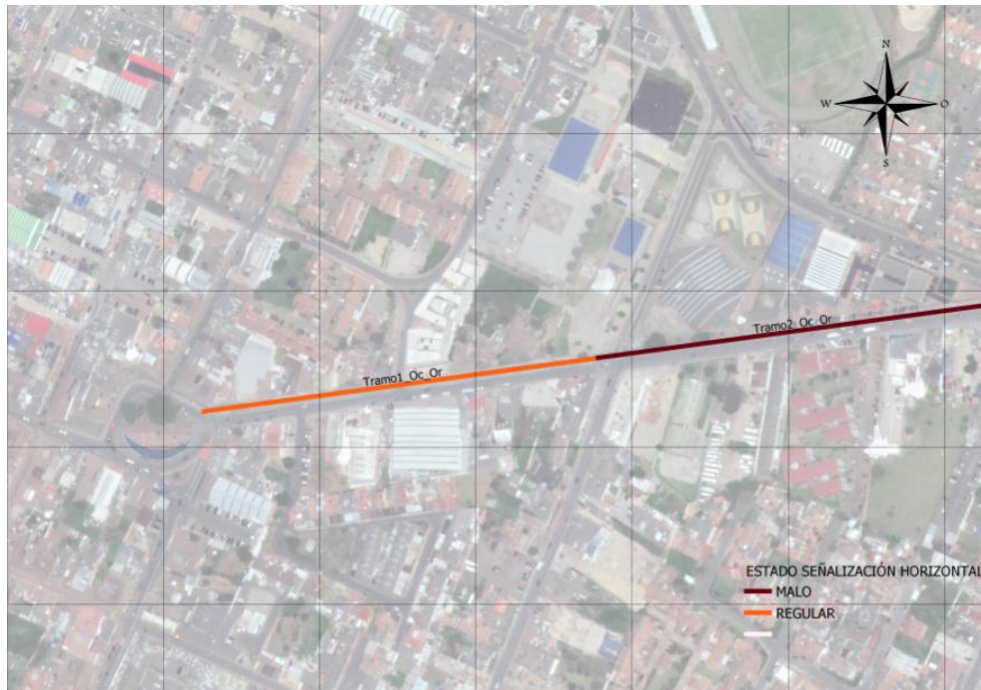
FIGURA 41. ESTADO SEÑALIZACIÓN HORIZONTAL TRAMOS 1 Y 2 SENTIDO OCCIDENTE-ORIENTE

Como se pudo detallar en las figuras anteriores el estado de los tramos está entre regular y malo, esto se debe a la continua aparición de obras que se han realizado en la vía, el alto tráfico y la clara falta de calidad en los materiales utilizados para realizar la señalización, esto genera situaciones que afectan la movilidad y la seguridad de los usuarios en la Figura 45 se puede apreciar el estado en algunos de estos tramos.

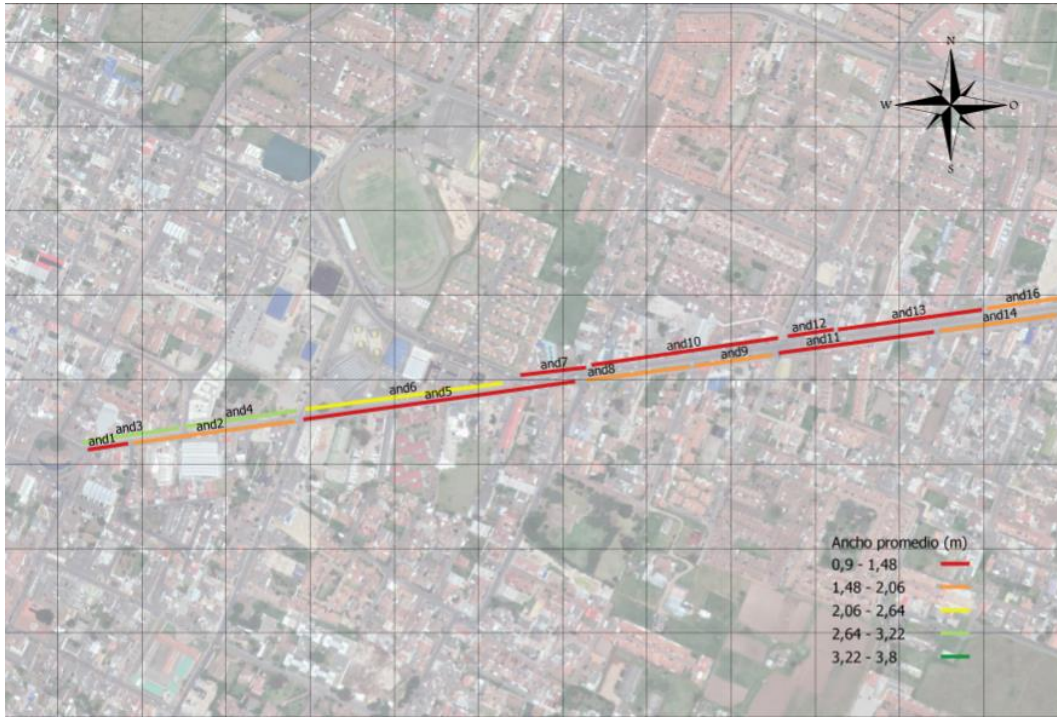
FIGURA 48. ANCHO PROMEDIO ANDENES AV. PRADILLA 1

La situación actual de los andenes en el caso de estudio como se pudo observar en los mapas y en la toma de información es bastante mala, con anchos que no permiten la circulación de varias personas a la vez, materiales variados o la inexistencia de estos, presencia de obstáculos, es imposible para personas con movilidad reducida o con alguna discapacidad la movilización por estos senderos, esta situación se puede apreciar en la Figura 54.
