**Escuela Colombiana de Ingeniería Julio Garavito
Programa de Ingeniería Civil**

Análisis de estabilidad de taludes Barrio El Arroyo

Para optar el énfasis de Ingeniería Civil en Geotecnia

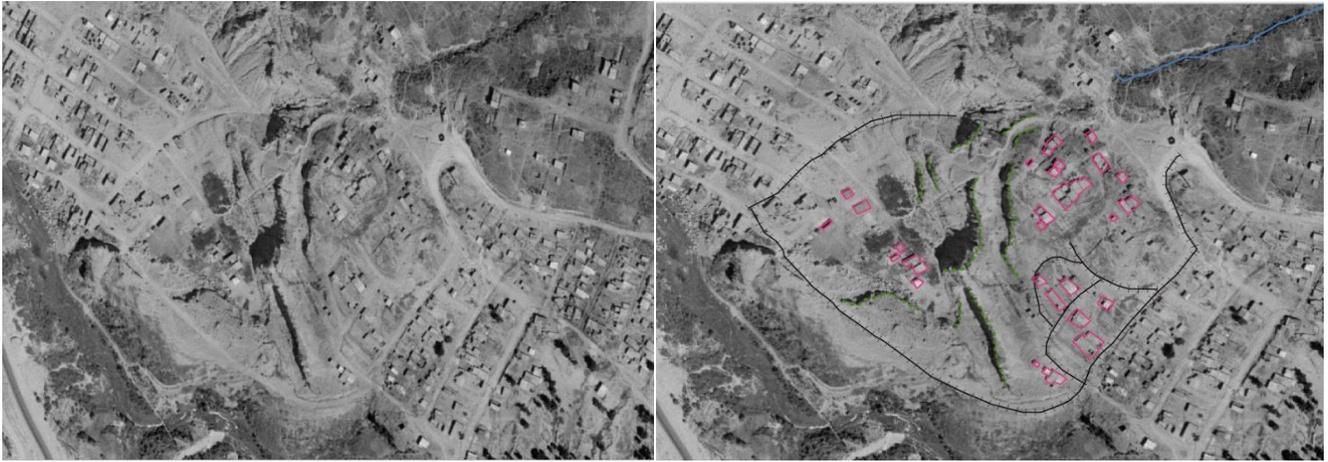
Ilustración 12 11. Fotografía: vuelo: SAV-415-0040, Escala: 1:21000, Año: 1998. . Fuente: IGAC. Descripción: Cese de la actividad de extracción de materiales, como posible resultado de dicha actividad se puede observar un sistema de terrazas con escarpes profundos. También se observa un asentamiento poblacional principalmente en la parte alta (derecha) de las terrazas con algunas viviendas en la parte baja

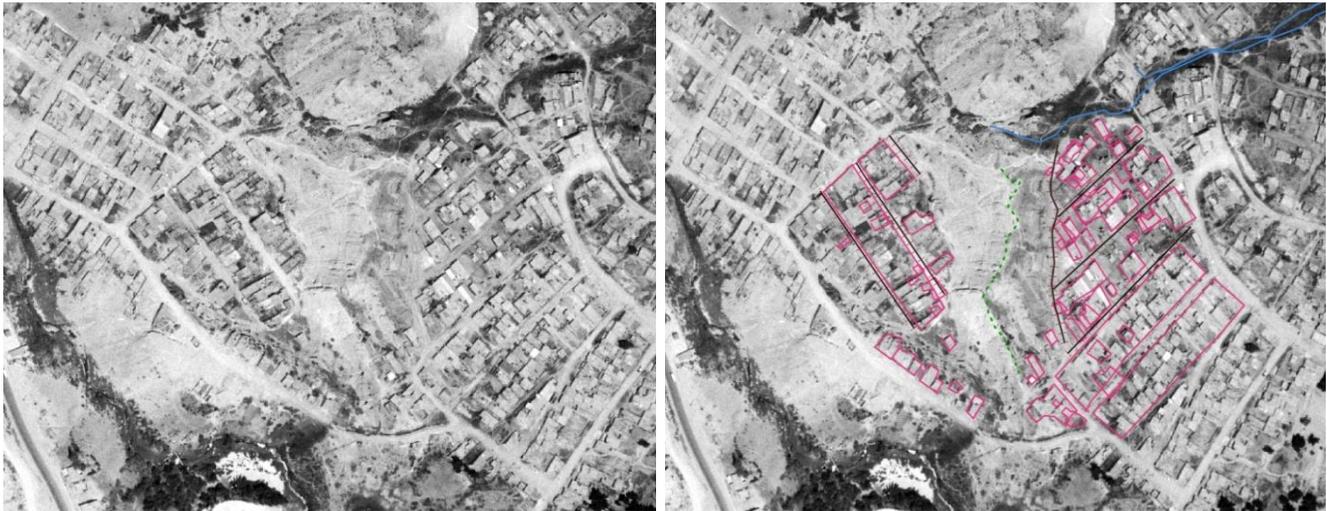
Ilustración 1312. Fotografía: vuelo: C-2717-0183, Escala: 1:21000, Año: 2004 . Fuente: IGAC. Descripción: Aumento significativo en la construcción de viviendas en la parte alta y baja del talud. El sistema de terrazas sufrió una modificación en donde su pendiente ha sido suavizada, es posible que se haya rellenado la zona de terrazas con este fin. El drenaje natural cercano a la zona de estudio muestra un aumento en su caudal posiblemente debido a los vertimientos de aguas servidas provenientes de las viviendas localizadas en las partes altas.

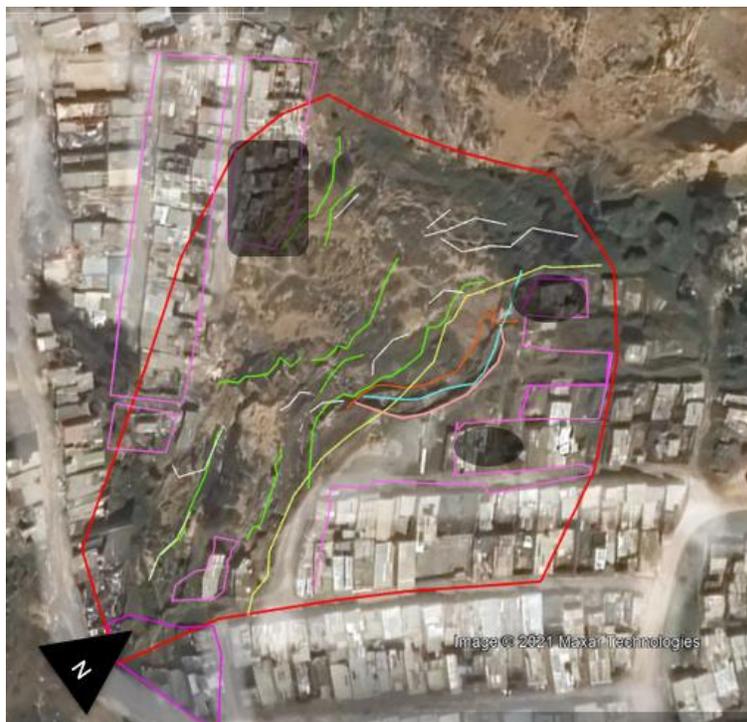
Ilustración 21 20, noviembre de 2016. Fuente: Google Earth. Sombreado: Construcción de nuevas viviendas en las partes alta y baja del talud, en la parte alta las construcciones señaladas se encuentran cercanas a los escarpes en retrogresión.

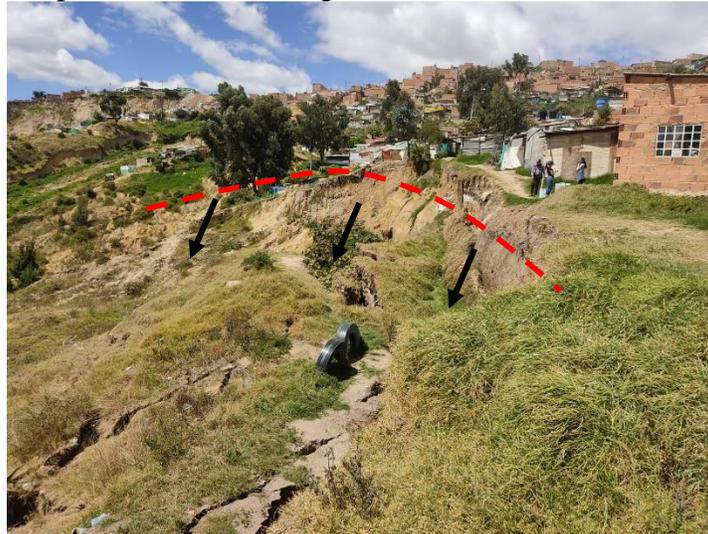
Ilustración 26 25. Reconocimiento área de estudio 02-09-2021. Fuente: Propia

El reconocimiento del área en estudio (ilustración 26) se llevó a cabo el día 2 de septiembre. Durante esta actividad se tuvo conocimiento pleno de la situación resultante tras los diferentes procesos de inestabilidad en la zona y se evidenció un desprendimiento reciente en el flanco izquierdo, así como información descriptiva comentada por los residentes de la zona, lo cual permitió realizar un plan de exploración y obtener muestras necesarias para la clasificación geomecánica en el laboratorio.

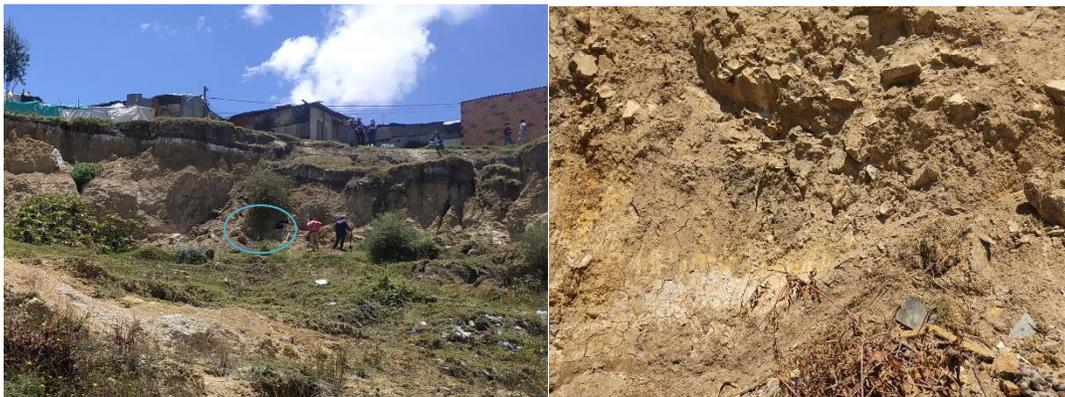
Ilustración 3029. Exploración de la trinchera 1. Fuente: Propia.

Ubicada en las coordenadas $4^{\circ}34'28.65''$ N - $74^{\circ}11'15.35''$ O, identifica el material del deslizamiento que presenciaba en los últimos meses en el bloque de suelo que se puede observar en la ilustración 30, debido al alto grado de fracturación del suelo se dificultó la obtención de la muestra y la construcción de una trinchera escalonada, por lo que se decidió generar un único escalón que permitiera obtener una muestra en bloque inalterada. En este punto se evidenció, además, un gran contenido de material orgánico y residuos sólidos.

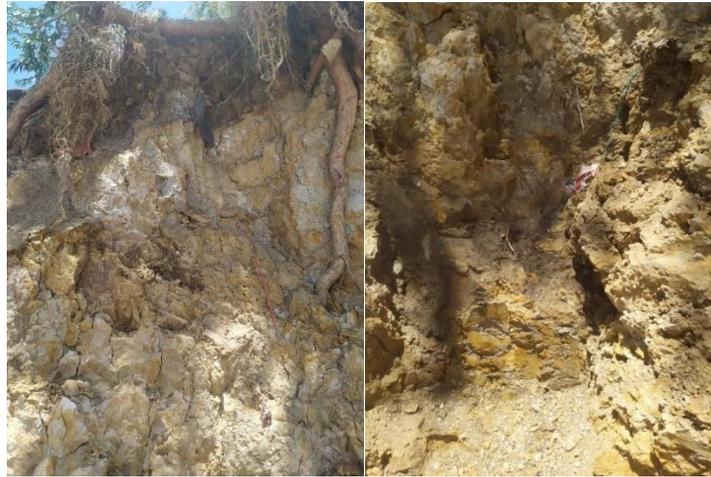
Ilustración 3231. Materiales observados trinchera 2. Fuente: Propia

Los dos primeros escalones estaban compuestos por arenas arcillosas de color amarillo y amarillo oscuro (ilustración 32), aunque se estaba a 1.5 m de profundidad respecto al estrato de material orgánico, se evidencia presencia de raíces y desechos antrópicos. Para el tercer escalón se evidenció un suelo de color claro o grisáceo, pero con variaciones similares a los 2 primeros metros, por lo que este escalón compete a un estrato de fluctuación entre una capa de arena y arcilla. También es visible el nivel de fisuración en esta zona, con fisuras verticales de hasta 1.3 m que se producen desde la superficie del talud.

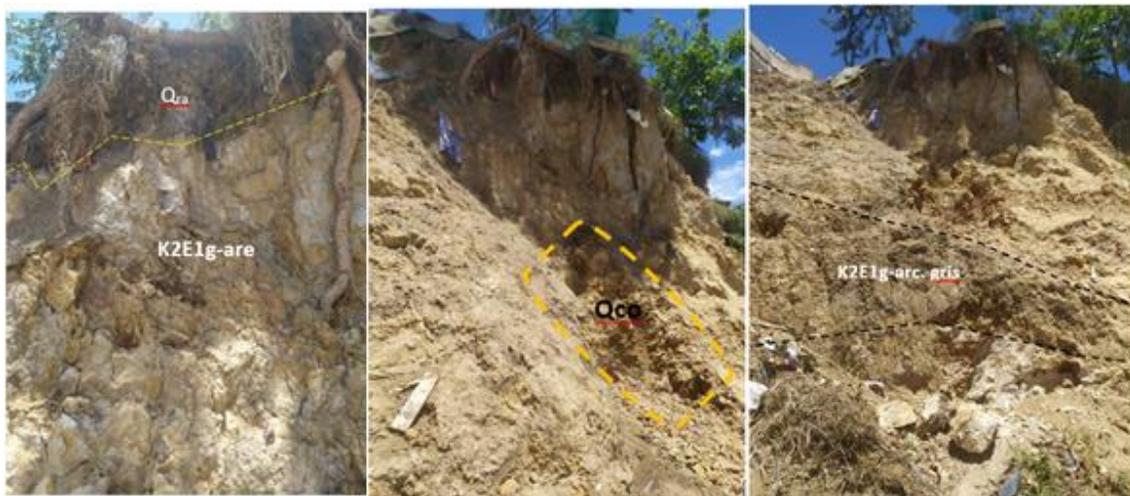
Ilustración 3332. Descripción de materiales presentes en la trinchera 2. Fuente propia.

En la trinchera 2 es posible observar una variación en los materiales conformada por relleno antrópico (Q_{ra}), el cual abarca restos de roca, desechos de construcción y plásticos, esta primera capa también está conformada por cobertura vegetal y raíces, seguido de esto se observa una capa de arcillolitas con tonalidad gris. Adicional a esto, se puede observar depósito coluvial en la parte central de la formación. Si bien es posible observar una diferencia en los materiales, es importante señalar que el perfil está conformado por intercalaciones de materiales entre arcillolitas y areniscas, los cuales tienen a su vez variaciones de colores entre claros marrones y grises.

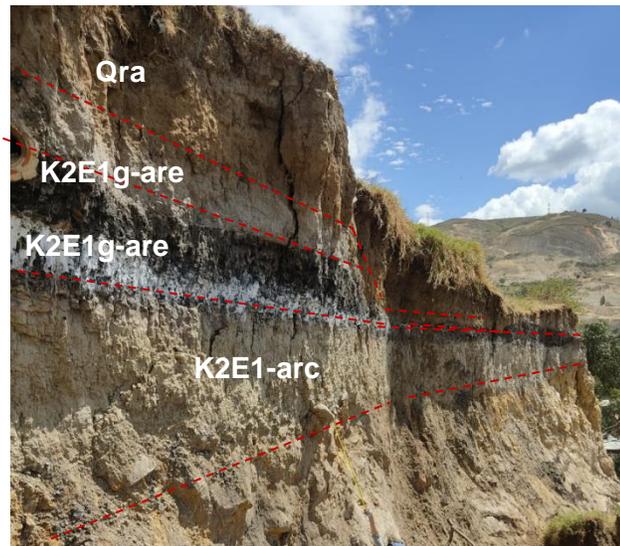
Ilustración 3635. Materiales observados trinchera 4. Fuente: Propia.

En la anterior figura es posible observar la variación en los materiales que conforman el talud en el flanco derecho, en la parte superior se observa un estrato conformado por rellenos antrópicos, seguido de esto se observa una capa de materia orgánica oscura y depósitos antrópicos homogéneos de la antigua cantera.

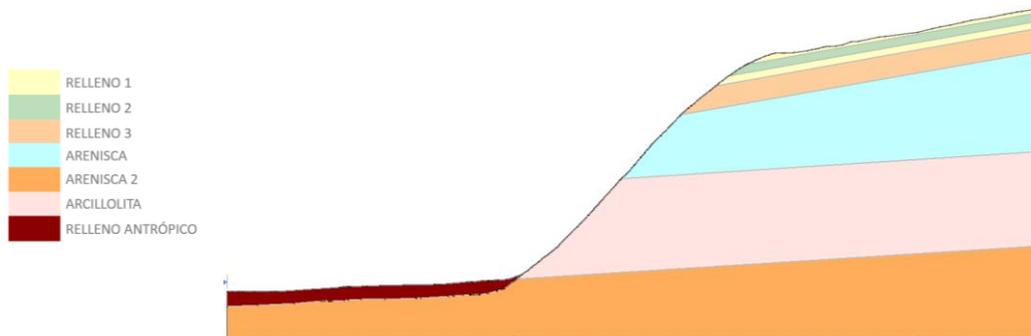
Ilustración 4443. Modelo geológico del perfil 1 generado con la topografía del año 2013.

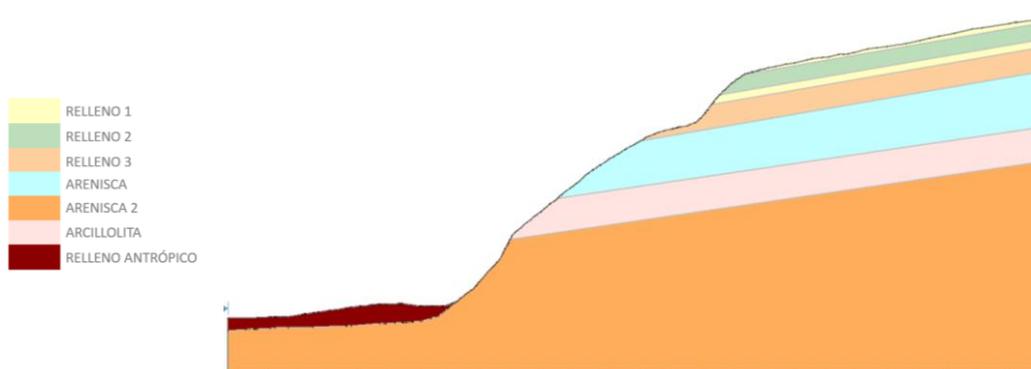
Ilustración 4544. Modelo geológico del perfil 2 generado con la topografía del año 2013. Fuente: Propia

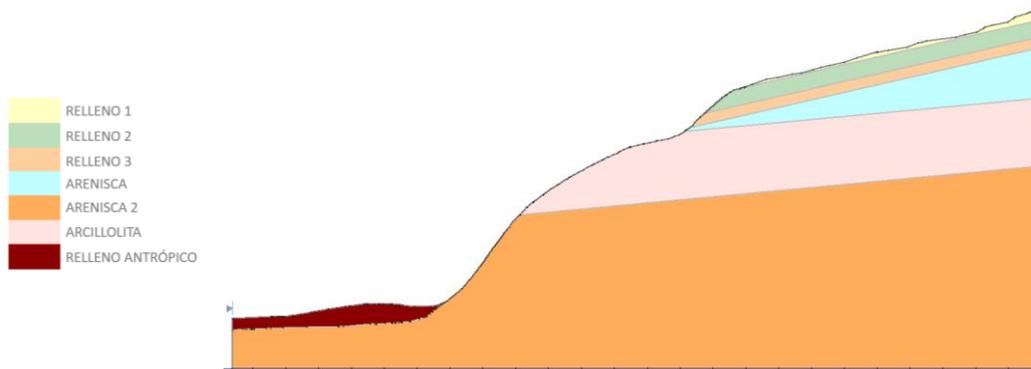
Ilustración 4645. Modelo geológico del perfil 3 generado con la topografía del año 2013. Fuente: Propia

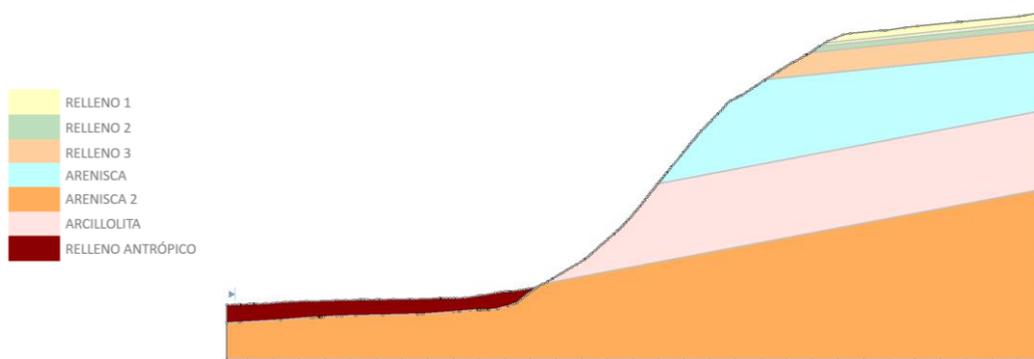
Ilustración 4746. Modelo geológico del perfil 4 generado con la topografía del año 2013. Fuente: Propia

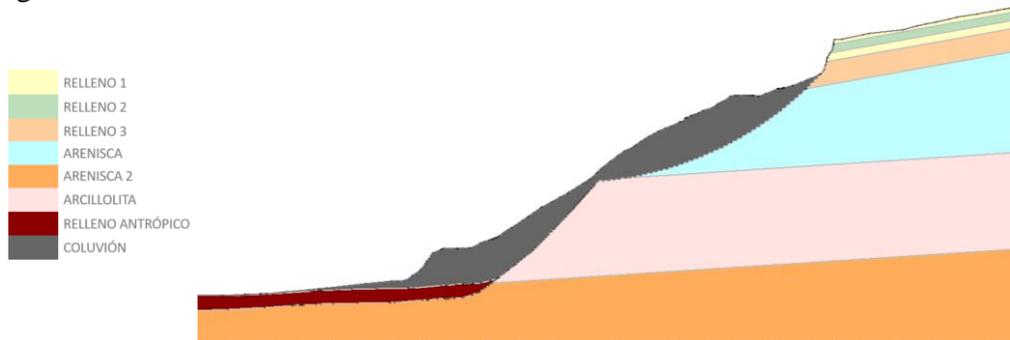
Ilustración 4847. Modelo geológico actual del perfil 1. Fuente: Propia

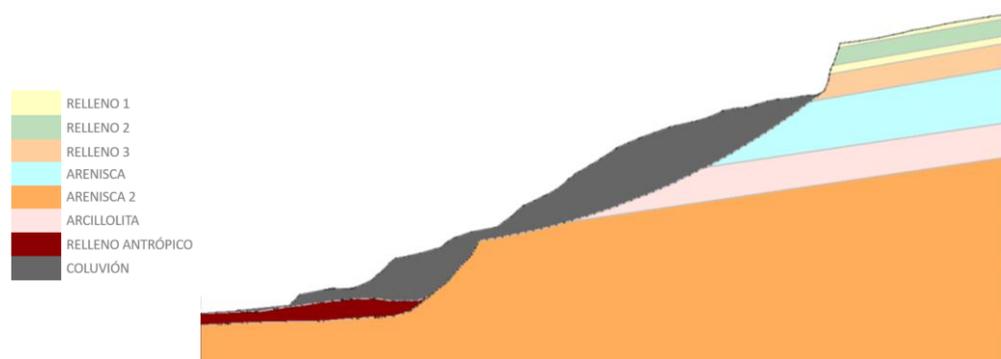
Ilustración 4948. Modelo geológico actual del perfil 2. Fuente: Propia

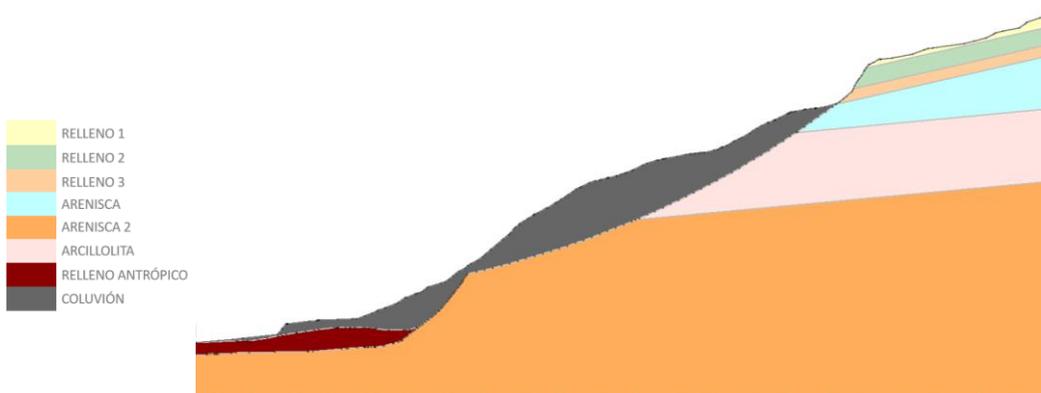
Ilustración 5049. Modelo geológico actual del perfil 3, Fuente: Propia

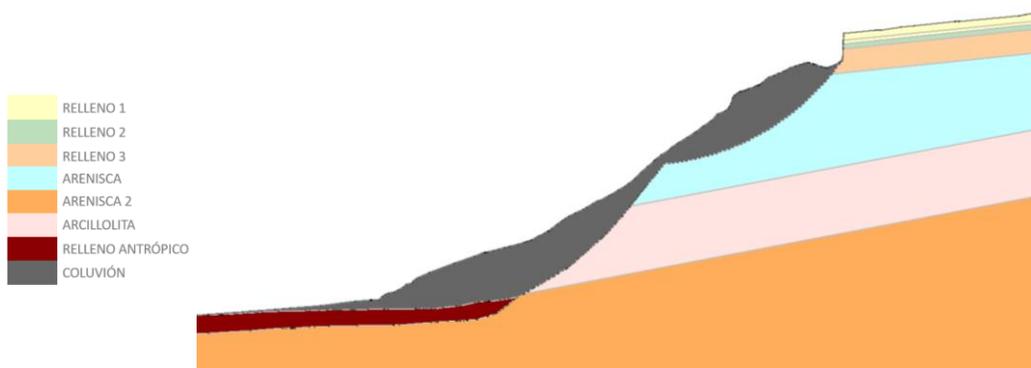
Ilustración 5150. Modelo geológico actual del perfil 4. Fuente: Propia.
