# **ESTUDIO DE PATOLOGÍA PARA LA CASONA, MONUMENTO NACIONAL**

**Ing. NINY ROSMIRA PEDRAZA PLAZAS**

**ESCUELA COLOMBIANA DE INGENIERÍA " JULIO GARAVITO"  
ESPECIALIZACIÓN EN ESTRUCTURAS  
BOGOTA D.C.**

**FEBRERO DE 2015**

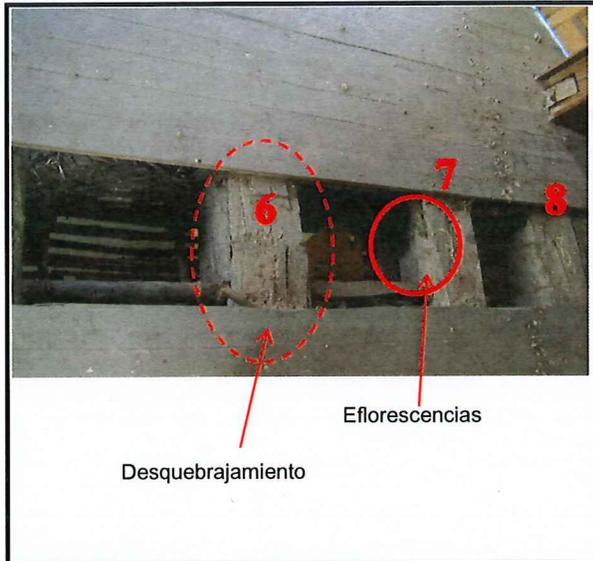
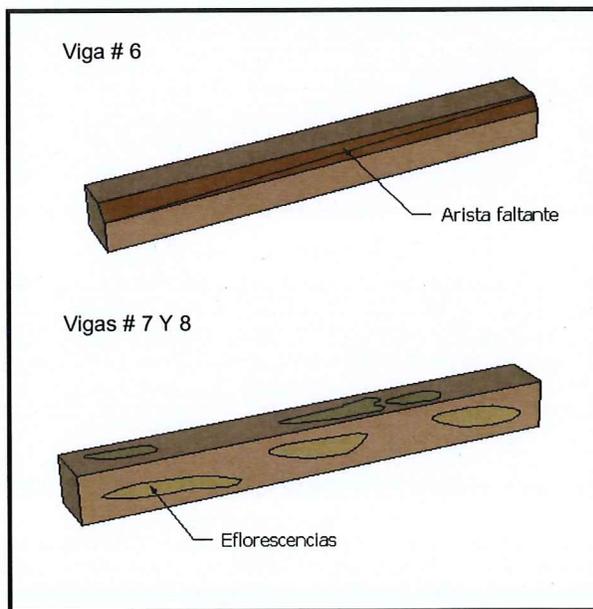
<b>3</b>	<b>SINTOMATOLOGÍA:</b>		Aristas faltantes, fisuras, desquebrajamiento, eflorescencias				
	<b>UBICACIÓN:</b>		Tercer Piso- Salón 301: Entrepiso Vigas 4,5,6,7,8				
<b>LESION</b>	Biológicas	Humedad	Filtraciones		Erosión	Suciedad	
	Químicas	Deformación	Grieta	Fisura	Desprendimientos	Erosión	
	Mecánicas	Eflorescencias	Oxidación	Corrosión	Organismos	Rajadura

Levantar todo el entablado  
 Realizar limpieza en toda el área del piso 3  
 Lijar vigas # ,6,7,8,inmunizarlas y adecuarlas para un correcto funcionamiento.  
 Una vez después de lijarlas y pulirlas, se debe verificar que las secciones de las vigas cumplan con la estabilidad y resistencia necesarias para soportar las cargas vivas y muertas.

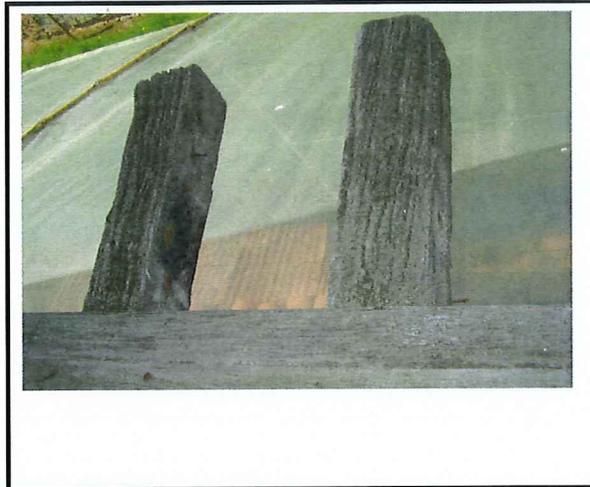
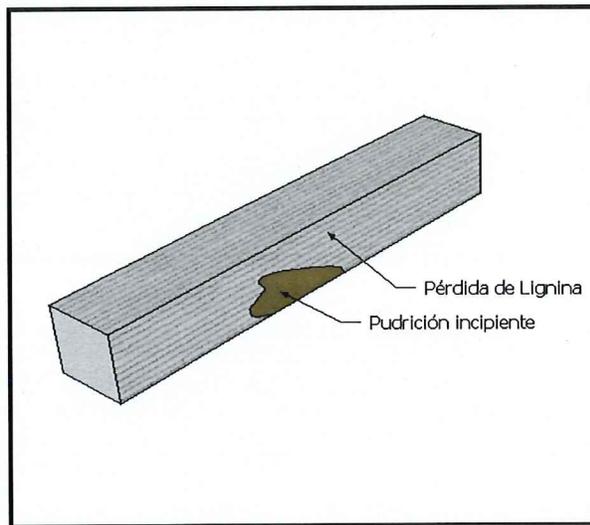
<b>4</b>	<b>SINTOMATOLOGÍA:</b>		Rajaduras, grietas				
	<b>UBICACIÓN:</b>		Tercer Piso- Salón 301: Columnas de ventanales.				
<b>LESION</b>	Biológicas	Humedad	Filtraciones		Erosión	Suciedad	
	Químicas	Deformación	Grieta	Fisura	Desprendimientos	Erosión	
	Mecánicas	Eflorcencias	Oxidación	Corrosión	Organismos	Rajadura

Cambiar los elementos completamente por otros que cumplan las características de resistencia y seguridad.  
Inmunizar y proteger los nuevos elementos.  
Eliminar todo acceso de humedad a los elementos de madera

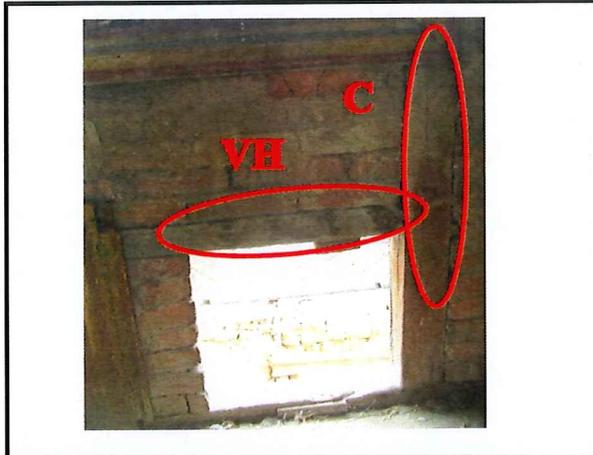
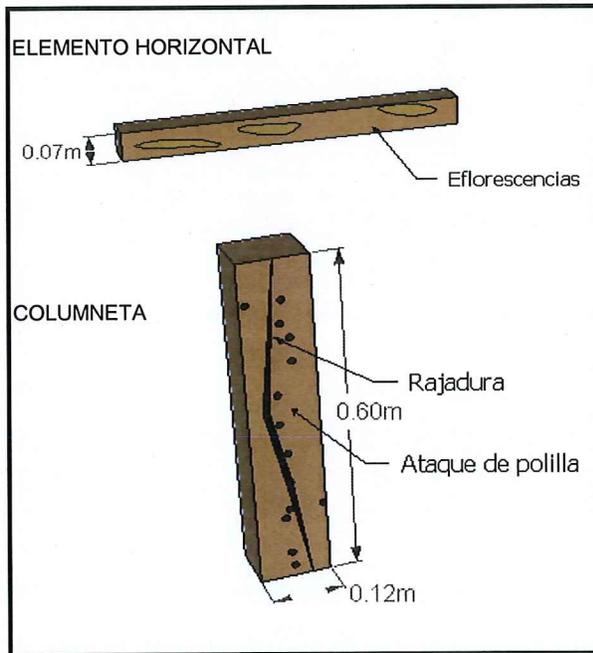
<b>6</b>	<b>SINTOMATOLOGÍA:</b>	Humedad, rajadura				
	<b>UBICACIÓN:</b>	Tercer Piso- Salón 301: Hall				
<b>LESION</b>	Biológicas	Humedad	Filtraciones		Erosión	Suciedad
	Químicas	Deformación	Grieta	Fisura	Desprendimientos	Erosión
	Mecánicas	Eflorescencias	Oxidación	Corrosión	Organismos	Rajadura

Cambiar el elemento vertical completamente por otro que cumpla las condiciones favorables de resistencia, seguridad y  
 Lijar, limpiar hasta que el elemento horizontal de madera quede completamente libre de eflorescencias y pudrición.  
 Inmunizar y proteger los nuevos elementos.  
 Eliminar todo acceso de humedad a los elementos de madera

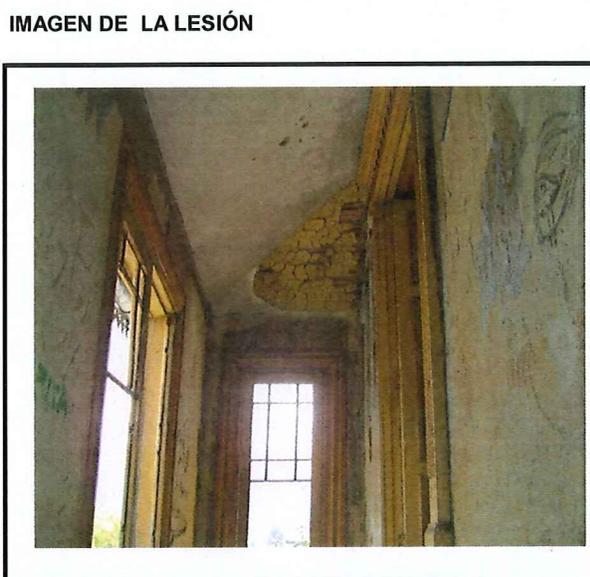
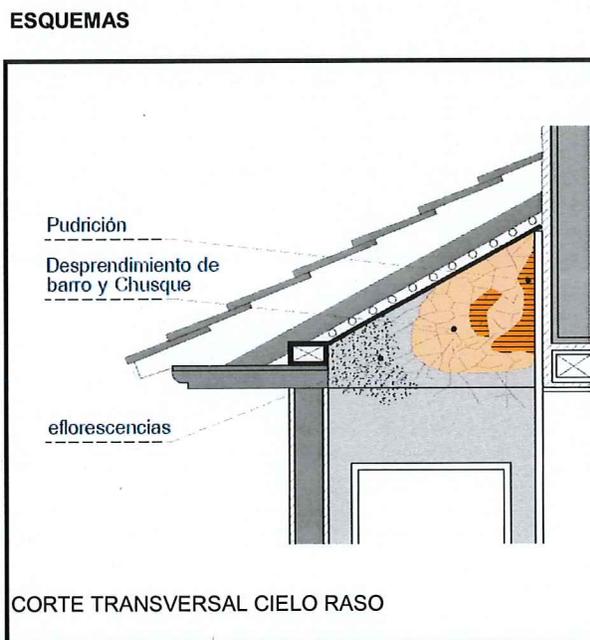
Se observa desprendimientos del cielo raso  
Se observan eflorescencias en el pañete del cielo raso  
Se observa humedad en el cielo raso

Humedad  
Teja en mal estado, con grietas o fracturadas  
Canaleta de recolección de aguas lluvias de limatesa en mal estado

Filtración de humedad por cubierta en mal estado  
Eflorescencias  
Pérdida de resistencia del pañete del cielo raso  
Entramado de chusque con humedad

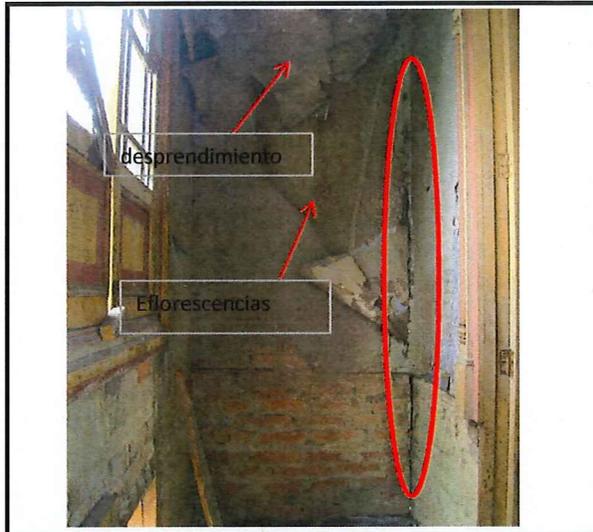
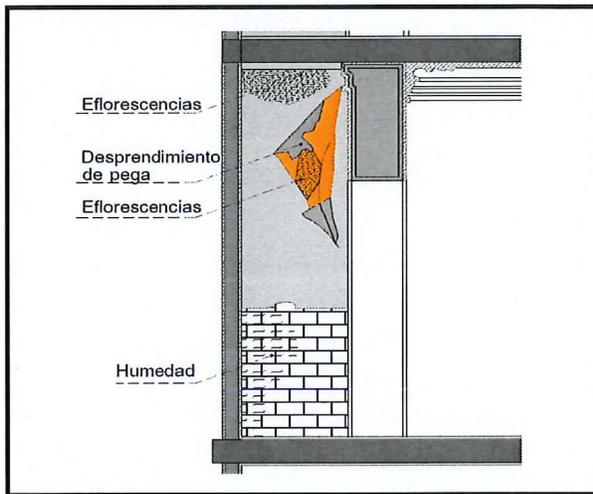
11	<b>SINTOMATOLOGIA:</b>		Humedad, eflorescencias, desprendimiento de pega				
	<b>UBICACIÓN:</b>		Segundo Piso- 201: muro pasillo costado oriental				
LESIÓN	Biológicas	Humedad	Filtraciones		Erosión	Suciedad	
	Químicas	Deformación	Grieta	Fisura	Desprendimientos	Erosión	
	Mecánicas	Eflorescencias	Oxidación	Corrosión	Organismos	Rajadura

Limpiar toda la superficie del muro exterior e interior  
Impermeabilizar fachadas, con hidrófugos  
Restaurar pega vertical de union de muros.

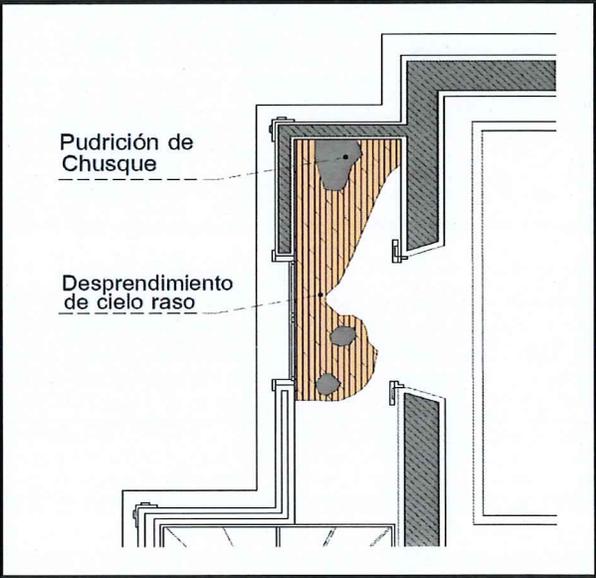
<b>12</b>	<b>SINTOMATOLOGÍA:</b> <b>UBICACIÓN:</b>	Humedad, desprendimiento cielo raso, papel colgadura Segundo Piso- salon 201: cielo raso pasillo

Se observa desprendimiento del cielo raso																		
Se observa pudrición del entramado de chusque																		
Se observan eflorescencias																		
Se observan humedades																		
<b>AUSCULTAMIENTO</b>																		
<table border="1" style="width: 100%; border-collapse: collapse;"> <tr><td>Inspección visual</td></tr> <tr><td>Fotos</td></tr> <tr><td>Esquemas</td></tr> <tr><td> </td></tr> <tr><td> </td></tr> </table>		Inspección visual	Fotos	Esquemas			<b>ESQUEMAS</b>

Inspección visual																		
Fotos																		
Esquemas																		
<b>POSIBLES CAUSAS</b>																		
<table border="1" style="width: 100%; border-collapse: collapse;"> <tr><td>Filtración de agua que viene del piso 3</td></tr> <tr><td>Falta de mantenimiento a cubiertas</td></tr> <tr><td>Entrada de humedad por ventanas</td></tr> <tr><td> </td></tr> <tr><td> </td></tr> </table>		Filtración de agua que viene del piso 3	Falta de mantenimiento a cubiertas	Entrada de humedad por ventanas			<b>DIAGNÓSTICO</b> <table border="1" style="width: 100%; border-collapse: collapse;"> <tr><td>Pudrición del entramado de chusque</td></tr> <tr><td>Desprendimiento de cielo raso</td></tr> <tr><td>Eflorescencias por humedades</td></tr> <tr><td>Pérdida de resistencia del entramado para sostener el cielo raso</td></tr> </table>			Pudrición del entramado de chusque	Desprendimiento de cielo raso	Eflorescencias por humedades	Pérdida de resistencia del entramado para sostener el cielo raso

Filtración de agua que viene del piso 3																		
Falta de mantenimiento a cubiertas																		
Entrada de humedad por ventanas																		
Pudrición del entramado de chusque																		
Desprendimiento de cielo raso																		
Eflorescencias por humedades																		
Pérdida de resistencia del entramado para sostener el cielo raso																		
<b>RECOMENDACIONES</b>		<table border="1" style="width: 100%; border-collapse: collapse;"> <tr><td>Levantar todo el cielo raso, limpiar todo el entrepiso nivel 3.</td></tr> <tr><td>Eliminar todo acceso de humedad a los elementos de madera</td></tr> <tr><td>Inmunizar y proteger los elementos estructurales existentes.</td></tr> <tr><td>Reemplazar el cielo raso existente, por esterilla en guadua y pañete.</td></tr> </table>			Levantar todo el cielo raso, limpiar todo el entrepiso nivel 3.	Eliminar todo acceso de humedad a los elementos de madera	Inmunizar y proteger los elementos estructurales existentes.	Reemplazar el cielo raso existente, por esterilla en guadua y pañete.

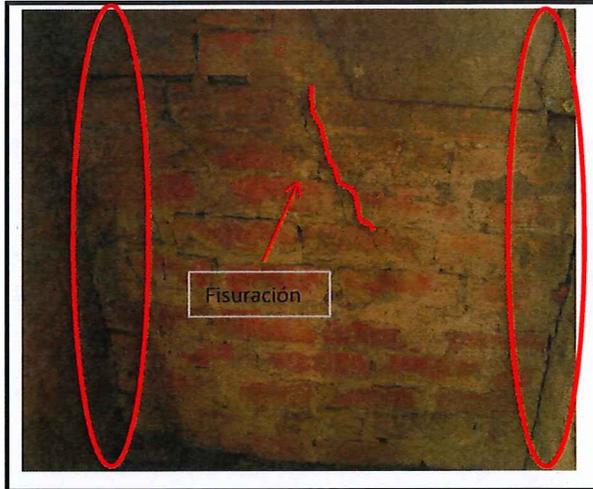
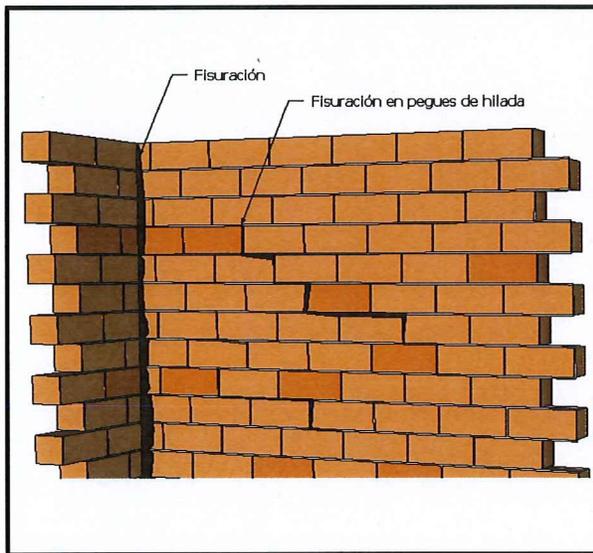
<b>13</b>	<b>SINTOMATOLOGÍA:</b>	Desprendimiento de pega en unión muros	
	<b>UBICACIÓN:</b>	Segundo pisos- Salón 201: Vigas Balcón

<b>13</b>	<b>SINTOMATOLOGÍA:</b>		Desprendimiento de pega en unión muros				
	<b>UBICACIÓN:</b>		Segund Piso- Salón 201: Vigas Balcón

Remover todo el pañete existente de este muro  
 Limpiar toda la superficie de muro exterior e interior  
 Remover los pegues de entre hiladas que se encuentran fracturados y fisurados.  
 Restaurar pegues entre hiladas removidas y entre uniones de muros  
 Impermeabilizar con hidrofugo la fachada

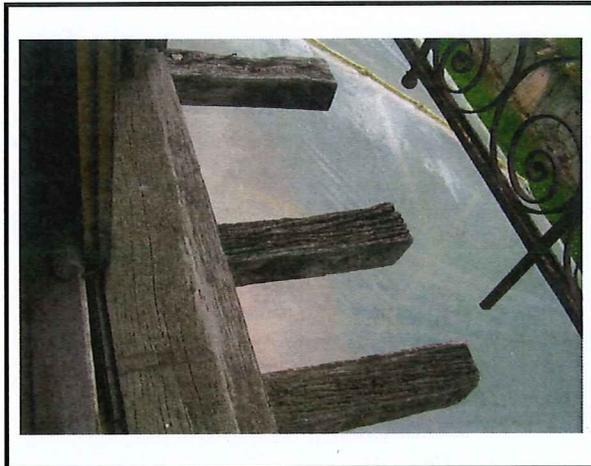
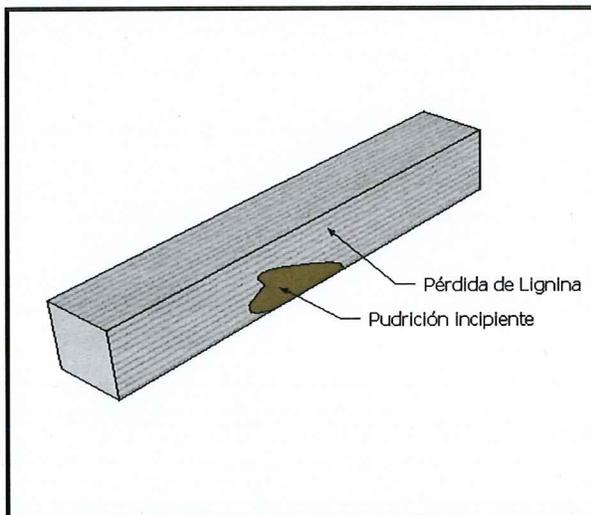
<b>14</b>	<b>SINTOMATOLOGÍA:</b>	Descomposición de la madera

14	<b>SINTOMATOLOGÍA:</b>	Descomposición de la madera					
	<b>UBICACIÓN:</b>	Segundo piso- Salón 201: Vigas Balcón

Cambiar los elementos completamente por otros que cumplan las características de resistencia y seguridad.
Inmunizar y proteger los nuevos elementos.
Eliminar todo acceso de humedad a los elementos de

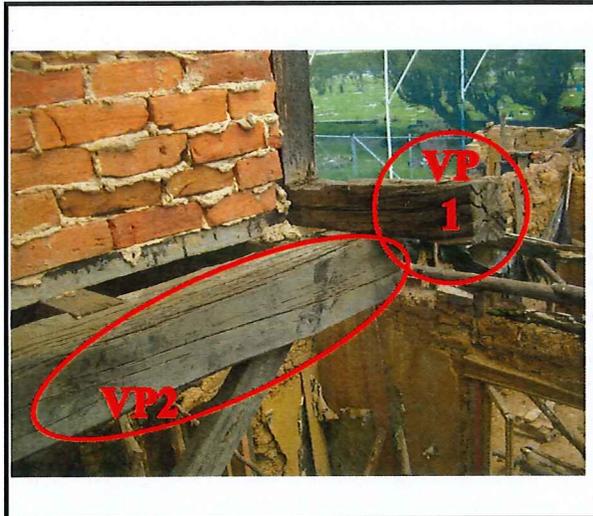
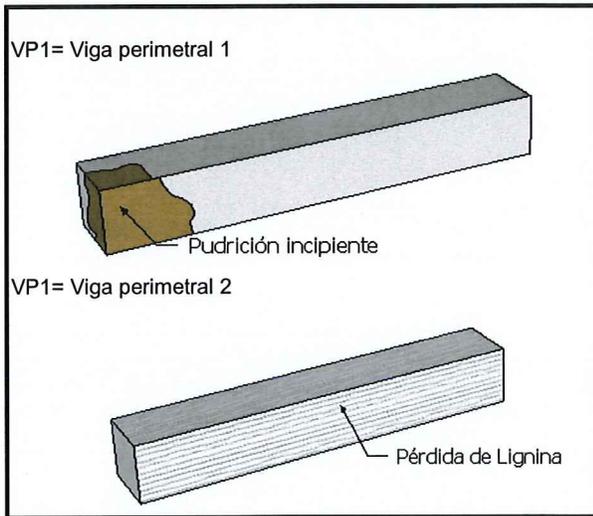
<b>15</b>	<b>SINTOMATOLOGÍA:</b>	Descomposición de la madera					
	<b>UBICACIÓN:</b>	Segundo Piso: Vigas perimetrales costado oriental					
<b>LESIÓN</b>	Biológicas	Humedad	Filtraciones		Erosión	Suciedad	
	Químicas	Deformación	Grieta	Fisura	Desprendimientos	Erosión	
	Mecánicas	Eflorescencias	Oxidación	Corrosión	Organismos	Rajadura

Cortar tramo de la viga perimetral 1, hasta encontrar madera de buena densidad y cambiar tramo teniendo en cuenta los esquemas de intervención.  
 Inmunizar y proteger los nuevos elementos.  
 En la viga perimetral 2, lijar hasta encontrar madera de buena densidad, y seguir el procedimiento de restauración según esquema de intervención

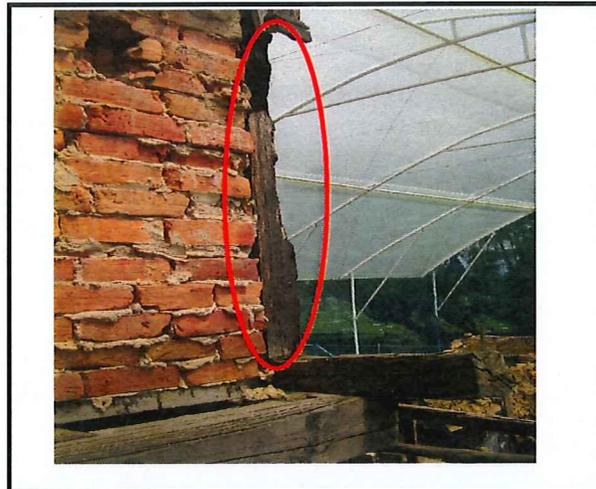
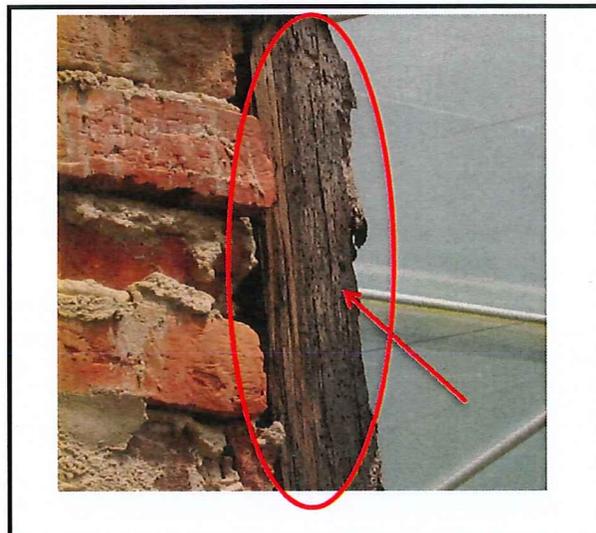
<b>16</b>	<b>SINTOMATOLOGÍA:</b>		Perforación, descomposición de madera			
	<b>UBICACIÓN:</b>		Segundo Piso: Columna exterior oriental

Cambiar el elemento vertical totalmente, por uno que cumpla con las características de resistencia y durabilidad, de tal forma que la estructura funcione correctamente  
Inmunizar el elemento  
Apuntalar la zona, para evitar posibles colapsos.

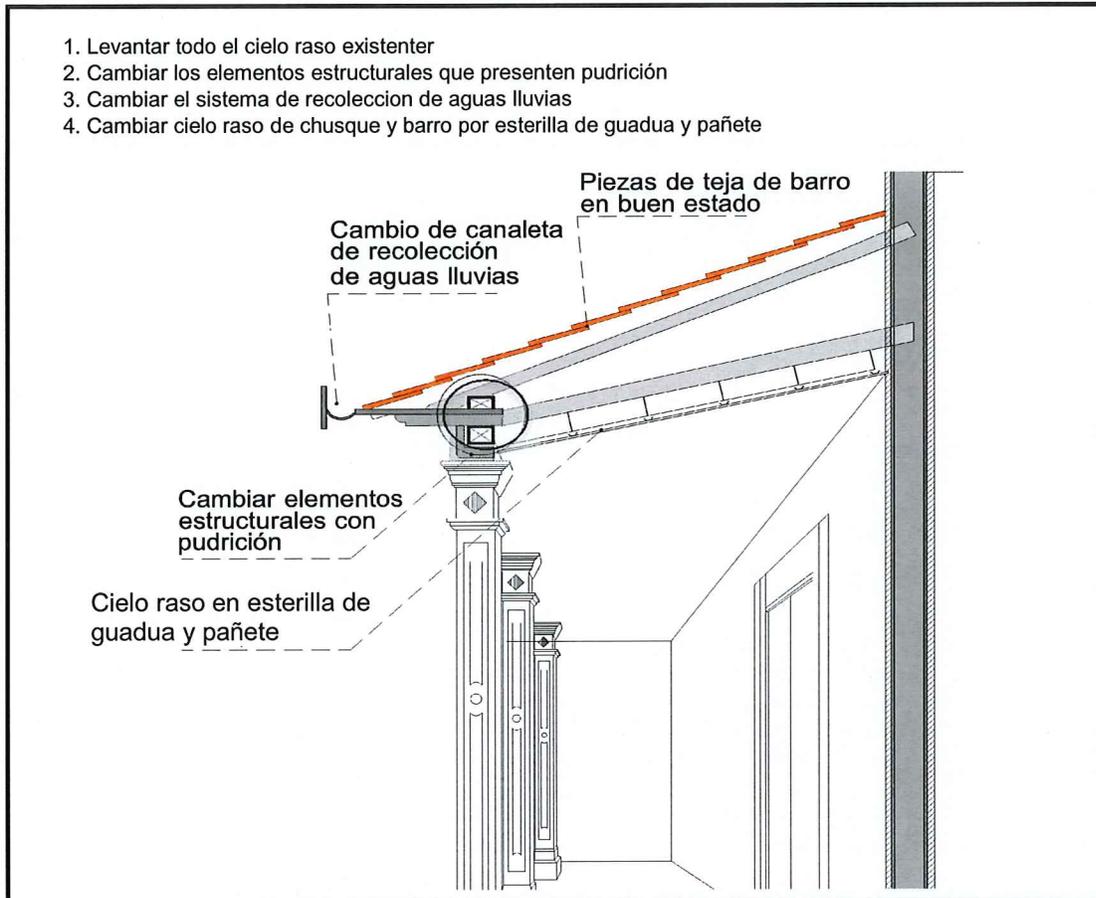
17	<b>SINTOMATOLOGÍA:</b>	Desprendimiento cielo raso					
	<b>UBICACIÓN:</b>	Pasillo fachada norte del ala oeste					
LESIÓN	Biológicas	Humedad	Filtraciones		Erosión	Suciedad	
	Químicas	Deformación	Grieta	Fisura	Desprendimientos	Erosión	
	Mecánicas	Eflorescencias	Oxidación	Corrosión	Organismos	Rajadura

1. Levantar todo el cielo raso existenter
2. Cambiar los elementos estructurales que presenten pudrición
3. Cambiar el sistema de recolección de aguas lluvias
4. Cambiar cielo raso de chusque y barro por esterilla de guadua y pañete

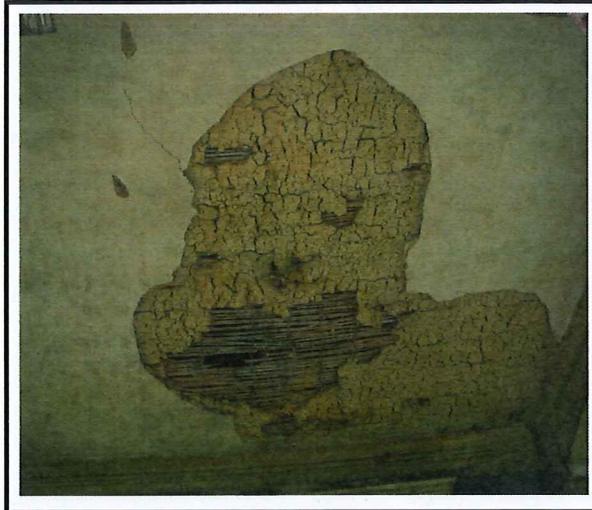
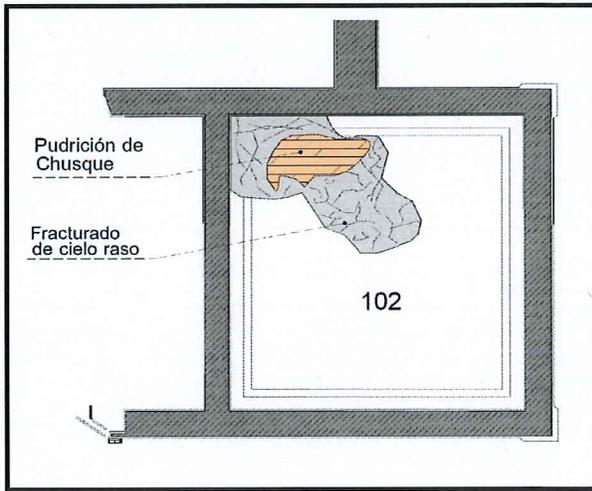
Desprendimiento de cielo raso, por pudrición de chusque y expansión de barro por humedad.  
Pérdida de resistencia de la estructura del cielo raso  
Fractura y caída del cielo raso

Levantar todo el cielo raso y reemplazarlo por esterilla de guadua y pañete

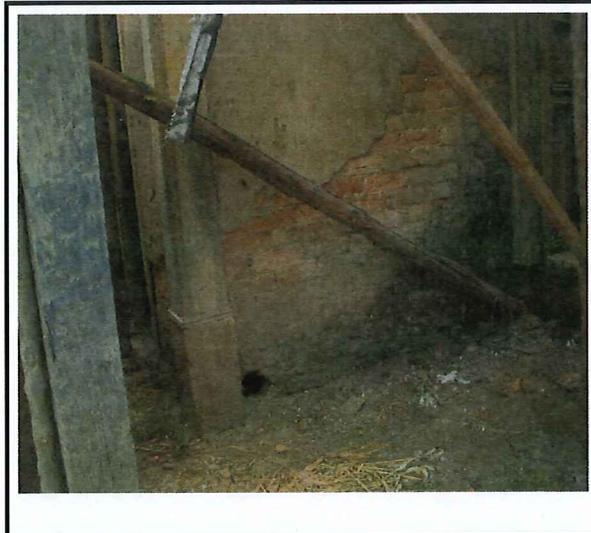
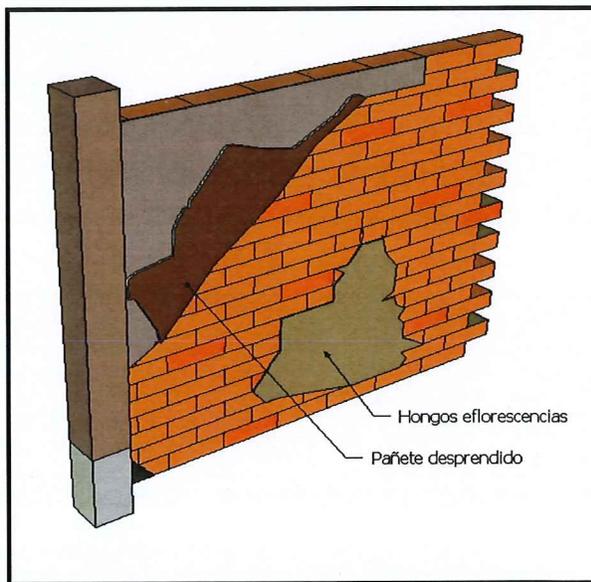
19	<b>SINTOMATOLOGÍA:</b>		Humedad, eflorescencias, desprendimiento de pañete			
	<b>UBICACIÓN:</b>		Primer Piso- : muro de cerramiento de las escaleras costado oeste			
LESIÓN	Biológicas	Humedad	Filtraciones		Erosión	Suciedad
	Químicas	Deformación	Grieta	Fisura	Desprendimientos	Erosión
	Mecánicas	Eflorescencias	Oxidación	Corrosión	Organismos	Rajadura

Limpiar toda la superficie del muro  
Quitar todos los microorganismos presentes  
Realizar las reparaciones y arreglos necesarios de cubierta, para evitar la caída de agua sobre el muro  
Impermeabilizar muro y hacer drenaje de ventilación al pie del muro, mediante zanja con material de relleno que deje muchos huecos y se coloca geotextil bien permeable que deje pasar el agua, pero no los finos.

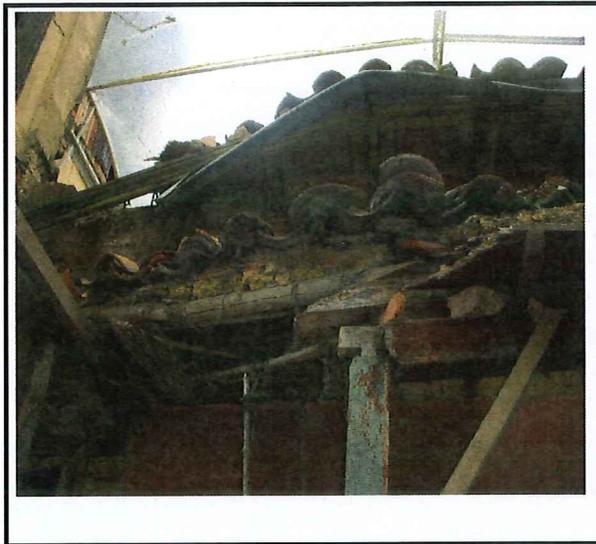
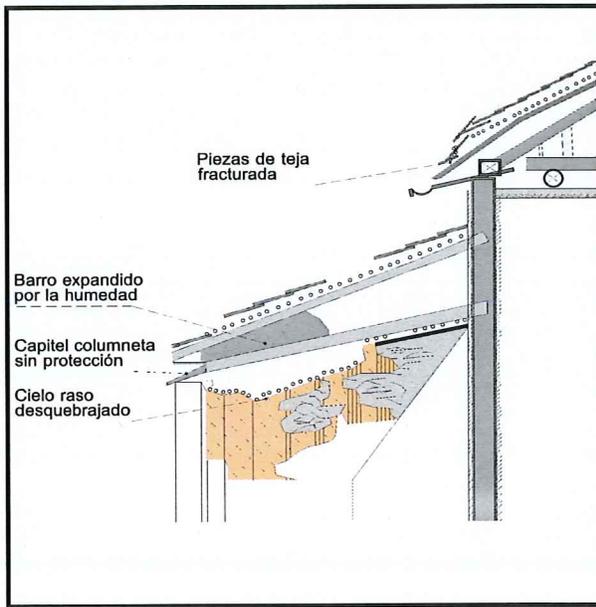
<b>20</b>	<b>SINTOMATOLOGÍA:</b>	Desprendimiento de cielo raso, descomposición de madera, fractura cubierta
	<b>UBICACIÓN:</b>	Pirmer Piso: frente a salon 104

Humedad por filtración de agua desde la cubierta
Sistema de drenaje de aguas lluvias fracturado
Falta de inmunizantes a las vigas y columnetas
Caída de la cubierta por pudrición de estructura de madera
Fracturación de piezas de teja de barro

Cambiar completamente el sistema de cubierta, reemplazar piezas en mal estado por piezas en buen estado.
Cambiar en su totalidad el cielo raso de chusque y barro por esterilla de guadua y pañete.
Cambiar elementos que presentan pudrición en vigas y columnetas
Recuperar completamente el sistema de recolección de aguas lluvias

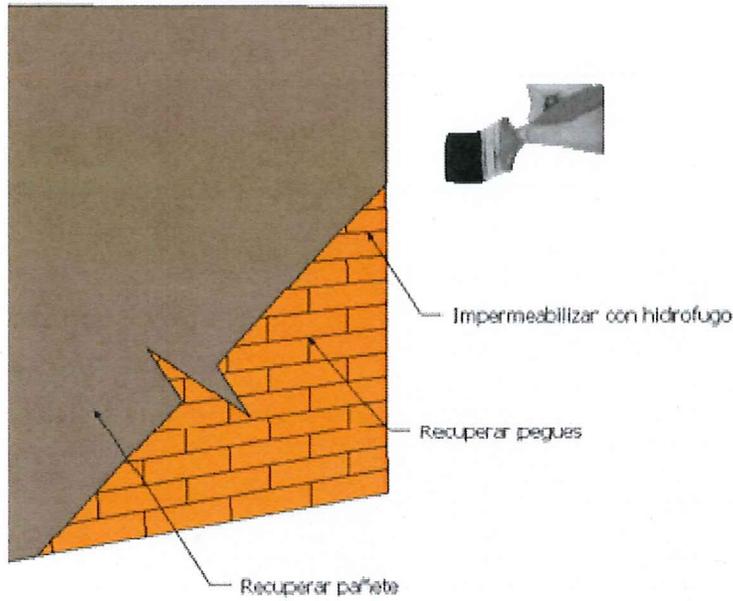
21	<b>SINTOMATOLOGÍA:</b>		Desprendimiento de pega en unión muros					
	<b>UBICACIÓN:</b>		Primer Piso: muro exterior costado norte salon 105					
LESIÓN	Biológicas	Humedad	Filtraciones			Erosión	Suciedad	
	Químicas	Deformación	Grieta	Fisura	Desprendimientos	Erosión		
	Mecánicas	Eflorecencias	Oxidación	Corrosión	Organismos	Rajadura

1. Recuperar todo el pañete
2. Limpiar y lavar con cepillo
3. Remover los pegues entre hiladas que estén fracturado
4. Impermeabilizar con hidrofugo a una altura de 1,20 m

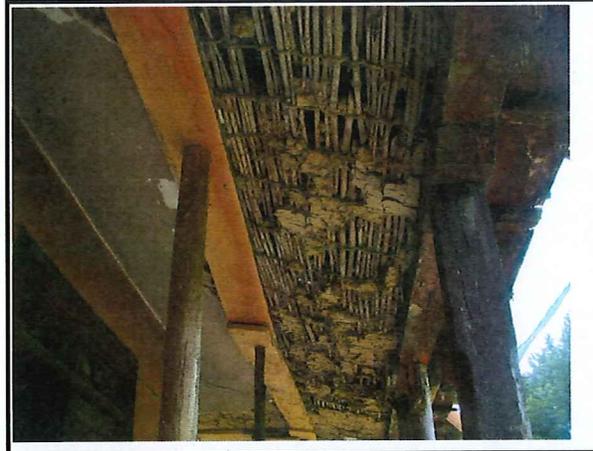
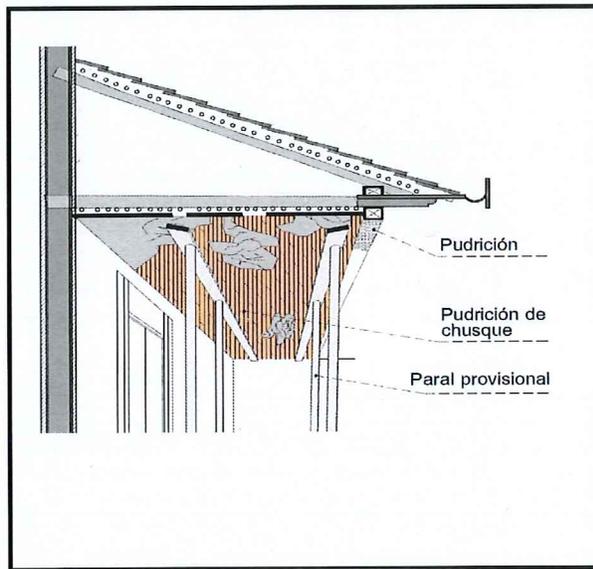
<b>22</b>	<b>SINTOMATOLOGÍA:</b>	Desprendimiento cielo raso, pudrición vigas
	<b>UBICACIÓN:</b>	Primer piso- Hall costado norte

Bajar completamente todo el cielo raso y recuperarlo con un sistema de esterilla de guadua y pañete.  
Cambiar todos los elementos estructurales de madera que presentan pudrición.  
Cambiar completamente todo el sistema de recolección de aguas lluvias en cubierta

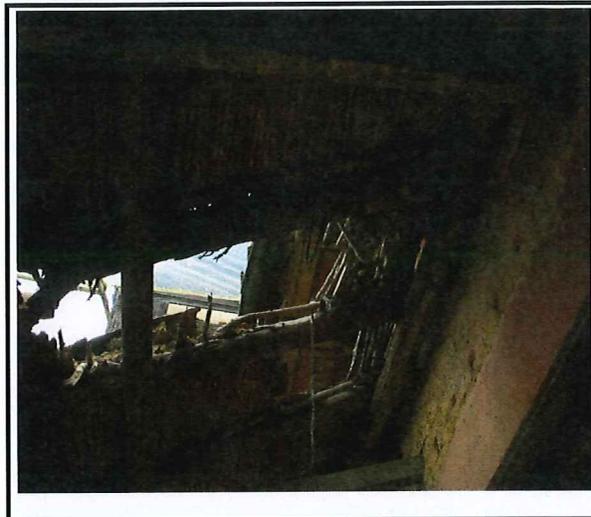
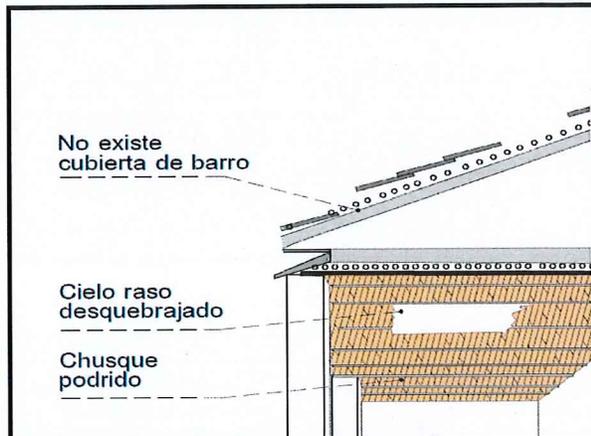
<b>23</b>	<b>SINTOMATOLOGÍA:</b>		Caída de estructura de cubierta			
	<b>UBICACIÓN:</b>		Primer Piso: Hall cubierta costado norte			
<b>LESIÓN</b>	Biológicas	Humedad	Filtraciones		Erosión	Suciedad
	Químicas	Deformación	Grieta	Fisura	Desprendimientos	Erosión
	Mecánicas	Eflorescencias	Oxidación	Corrosión	Organismos	Rajadura

Bajar completamente todo el cielo raso y recuperarlo con
Cambiar todos los elementos estructurales de madera que
presentan pudrición.
barro
Cambiar completamente todo el sistema de recolección de
aguas lluvias en cubierta

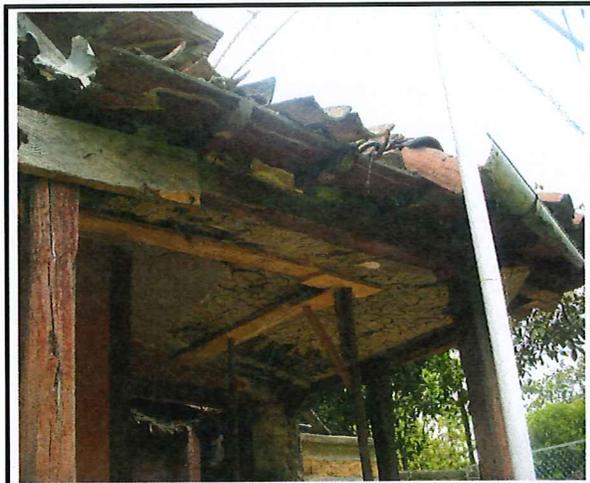
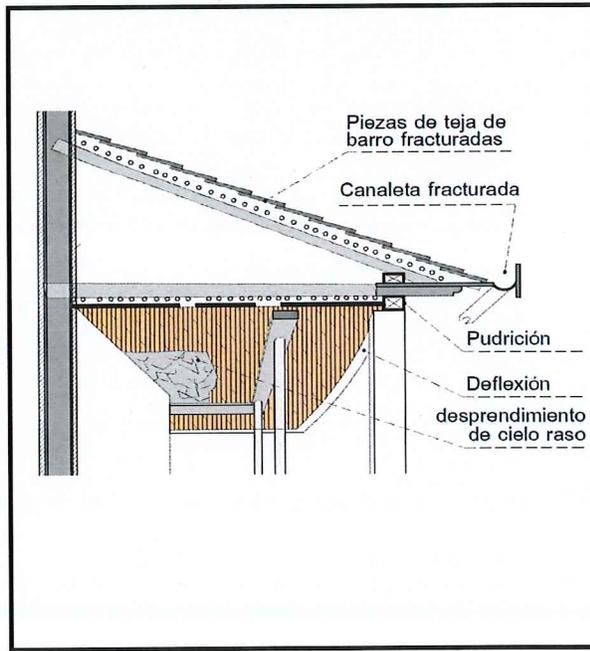
**24** **SINTOMATOLOGÍA:** Deflexión, pudrición, eflorescencias  
**UBICACIÓN:** Primer Piso: Hall costado nor occidental

- Caída de agua lluvia directamente sobre el cielo raso
- Fractura y caída de piezas de barro de la cubierta
- Fractura de canaletas de recolección de aguas lluvias
- Falta de mantenimiento de cubierta y cielo raso.
- Caída de agua directamente sobre las vigas de soporte de cubierta

- Apuntalar toda esta zona
- Bajar todo el cielo raso de chusque y barro
- Cambiar todas las piezas de barro fracturadas y en mal estado de la cubierta.
- Reemplazar el sistema de cielo raso en chusque y barro por un sistema en esterilla de guadua y pañete
- Cambiar totalmente todo el sistema de recolección de aguas lluvias.

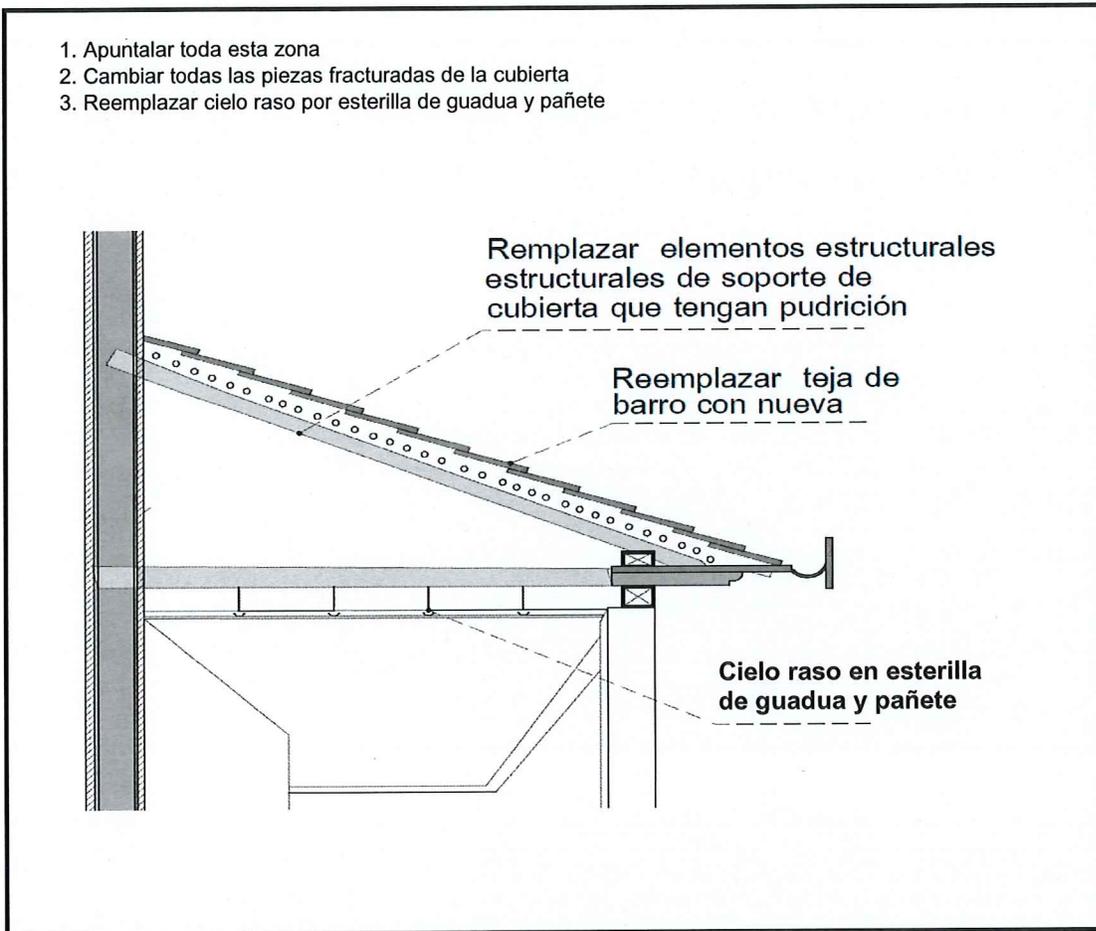
24	<b>SINTOMATOLOGÍA:</b>	Deflexión, pudrición, eflorescencias				
	<b>UBICACIÓN:</b>	Primer Piso: Hall costado nor occidental

1. Apuntalar toda esta zona
2. Cambiar todas las piezas fracturadas de la cubierta
3. Reemplazar cielo raso por esterilla de guadua y pañete

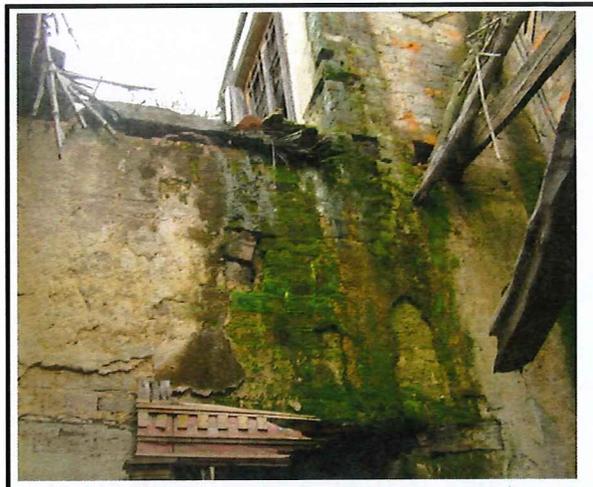
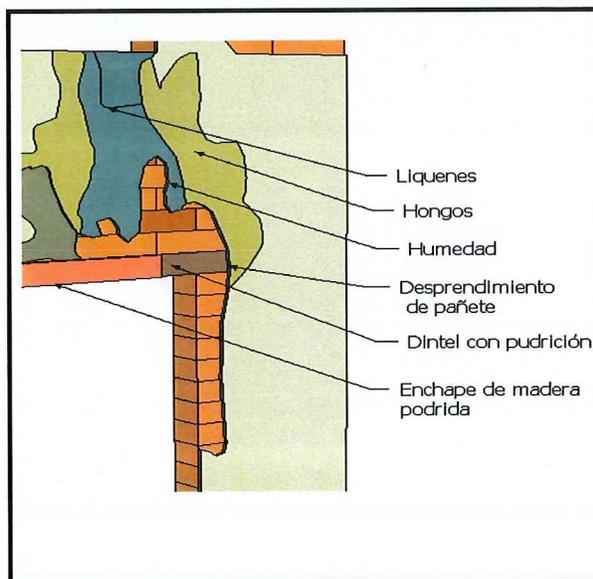
<b>25</b>	<b>SINTOMATOLOGÍA:</b>	Humedad, hongos, líquenes, desprendimientos	
	<b>UBICACIÓN:</b>	Primer piso: Salón 104- muro interno costado norte

Limpiar muro con cepillo y retirar líquenes
Levantar todo el pañete
Aplicar hidrófugo en el muro
Apuntalar dintel de puerta y cambiar completamente el elemento de madera por otro que cumpla con las características de resistencia y durabilidad.

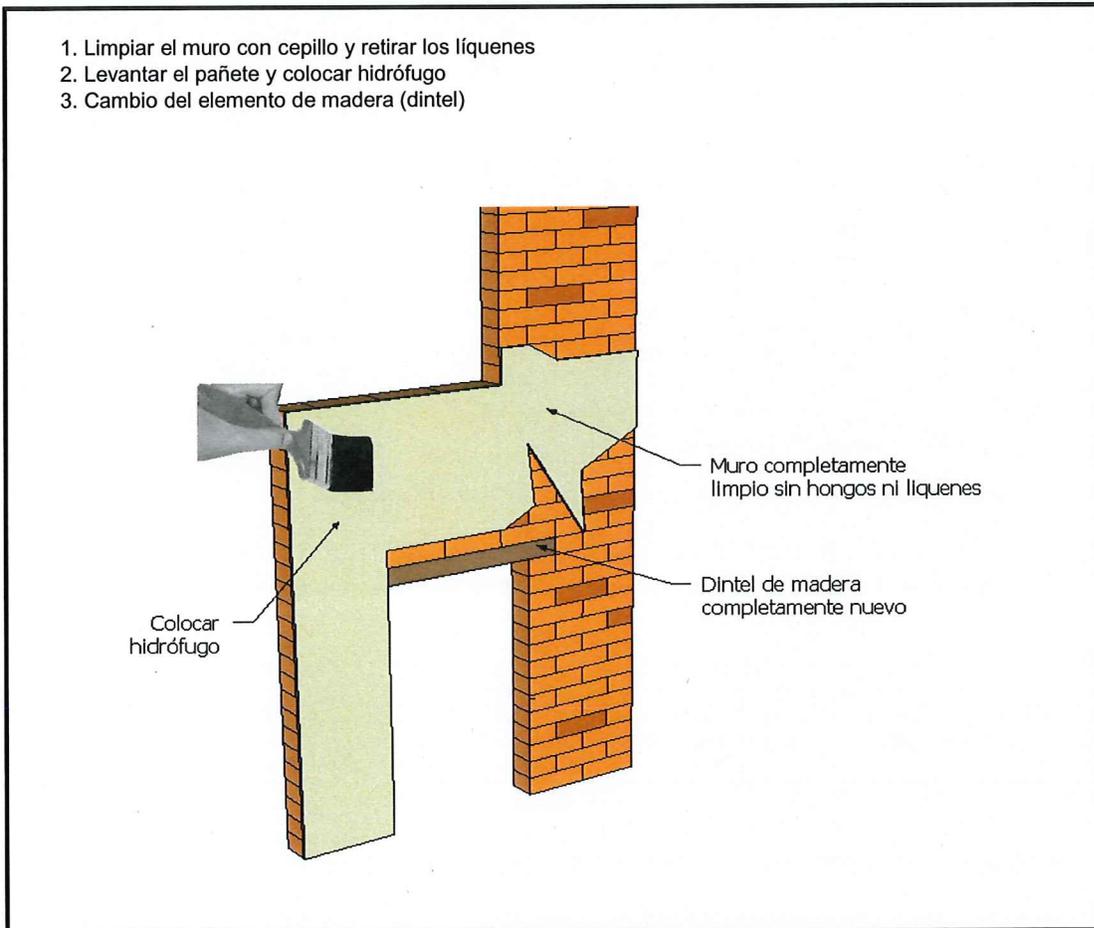
25	<b>SINTOMATOLOGÍA:</b>		Humedad, hongos, líquenes, desprendimientos			
	<b>UBICACIÓN:</b>		Primer piso: Salón 104- muro interno costado norte

1. Limpiar el muro con cepillo y retirar los líquenes
2. Levantar el pañete y colocar hidrófugo
3. Cambio del elemento de madera (dintel)

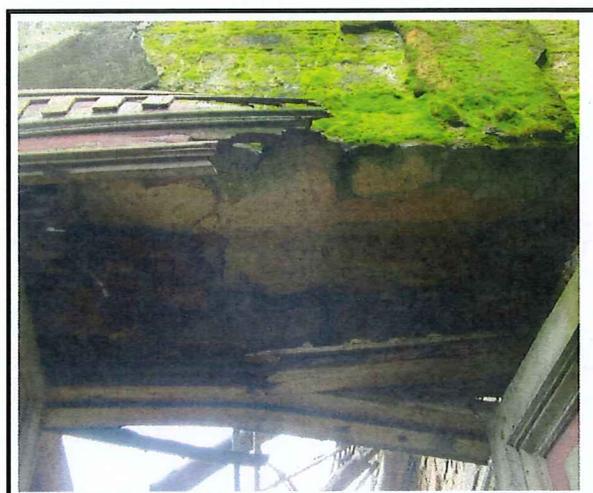
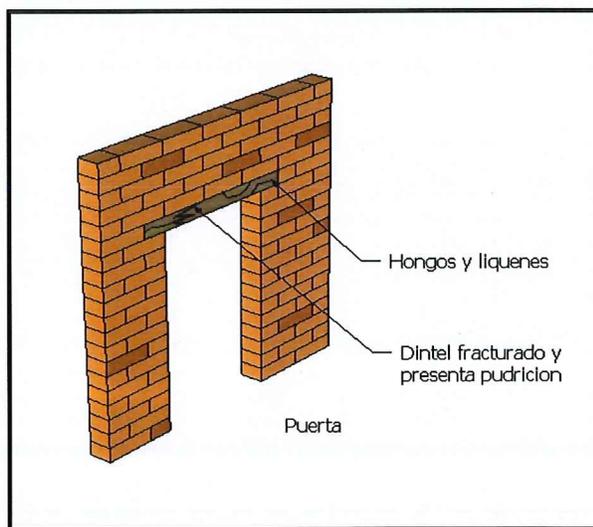
<b>26</b>	<b>SINTOMATOLOGÍA:</b> <b>UBICACIÓN:</b>	Fractura de dintel, humedad, hongos Primer piso: Salón 104 dintel puerta costado norte
-----------	---	---

Se observa fractura de dintel
Se observan hongos y líquenes
Se observa pudrición del dintel y del enchape

Cambiar completamente todo el dintel
Apuntalar esta zona
Limpiar con cepillo
Colocar hidrófugo en el muro
Eliminar por completo toda caída de agua lluvia por el muro

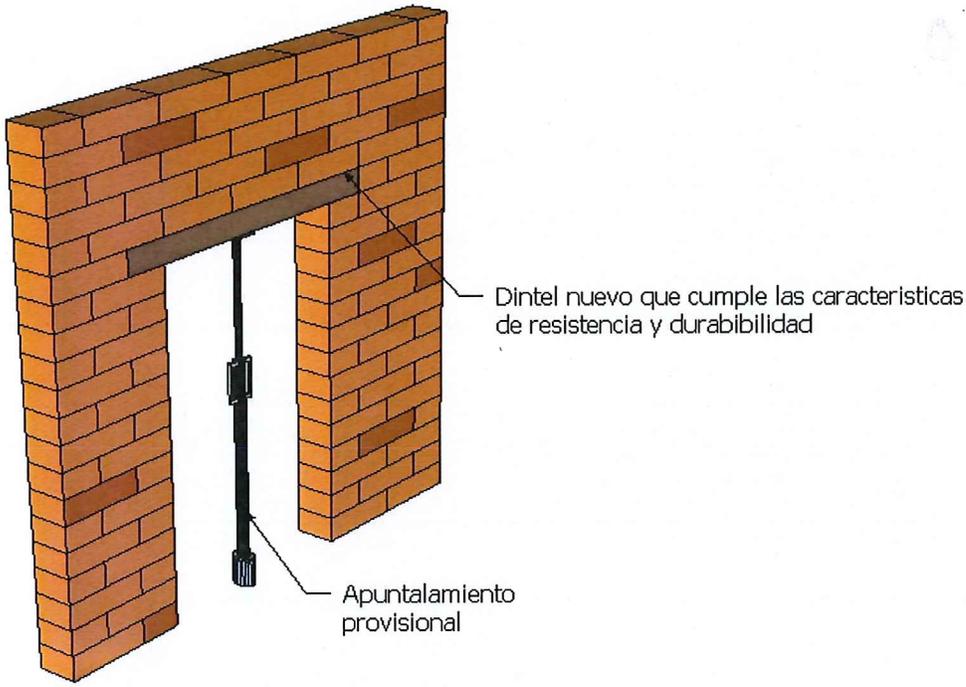
<b>26</b>	<b>SINTOMATOLOGÍA:</b>	Fractura de dintel, humedad, hongos						
	<b>UBICACIÓN:</b>	Primer piso: Salón 104 dintel puerta costado norte

1. Cambio de dintel
2. Limpiar con cepillo
3. Apuntalar la zona

Dintel nuevo que cumple las características de resistencia y durabilidad

Apuntalamiento provisional

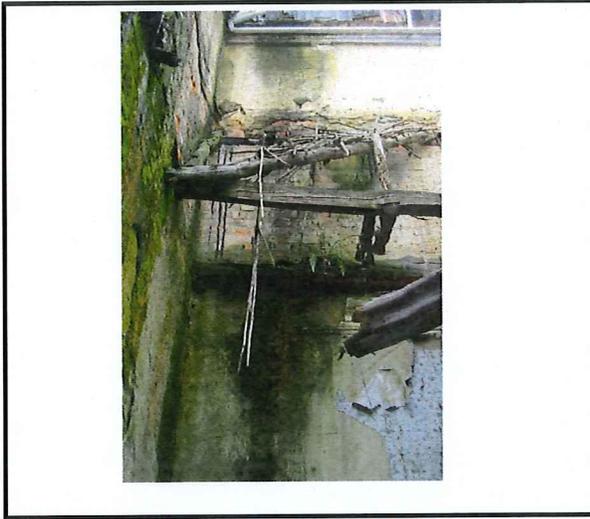
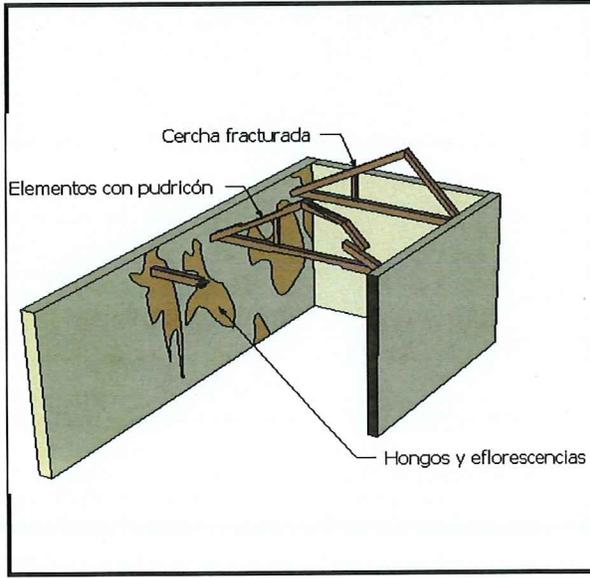
Se observa Salón 104 sin cubierta  
 Se observa estructura de cubierta completamente dañada, con descomposición de madera  
 Se observan piezas fracturadas de la cercha de la cubierta  
 Se observa musgo y líquenes en muro

27	<b>SINTOMATOLOGÍA:</b>	Salón sin cubierta, pudrición, hongos, humedad				
	<b>UBICACIÓN:</b>	Primer Piso: Cubierta y muro salón 104				
LESIÓN	Biológicas	Humedad	Filtraciones		Erosión	Suciedad
	Químicas	Deformación	Grieta	Fisura	Desprendimientos	Erosión
	Mecánicas	Eflorescencias	Oxidación	Corrosión	Organismos	Rajadura

Cambio total de cubierta.  
 Apuntalar las zonas donde se requiera  
 Limpiar con cepillo muros del salón  
 Todos los elementos estructurales para cubierta, deben cumplir con las característica mínimas requeridas de resistencia y durabilidad.

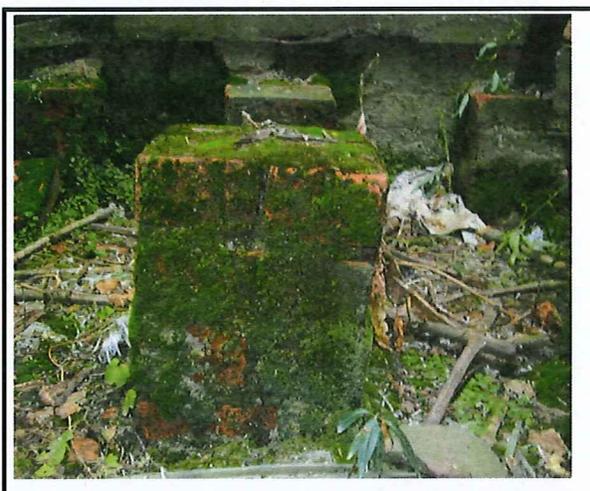
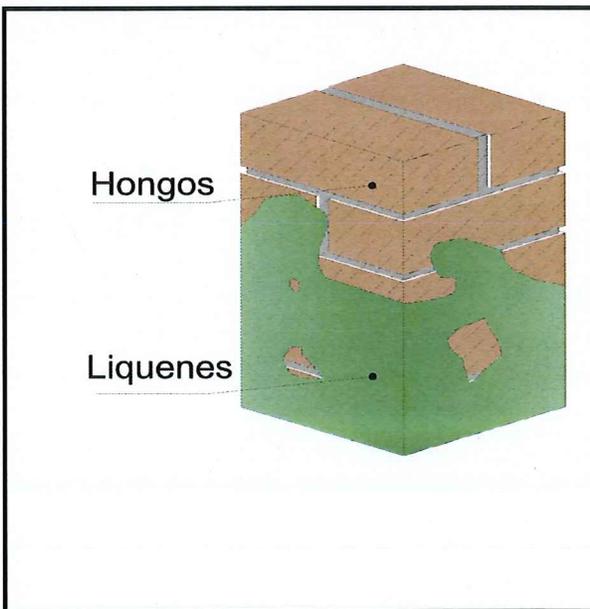
28	<b>SINTOMATOLOGÍA:</b>		Presencia de musgo, Líquenes					
	<b>UBICACIÓN:</b>		Primer piso: piso Salon 104					
LESIÓN	Biológicas	Humedad	Filtraciones			Erosión	Suciedad	
	Químicas	Deformación	Grieta	Fisura	Desprendimientos	Erosión		
	Mecánicas	Eflorescencias	Oxidación	Corrosión	Organismos	Rajadura

Se recomienda limpiar con cepillo todos los machones del salón 104.
Se recomienda colocar una base protectora metálica sobre el machón para el apoyo de la vigas de piso.
Una vez limpio el machón, se debe proteger del contacto con el agua, para que el ladrillo seque.

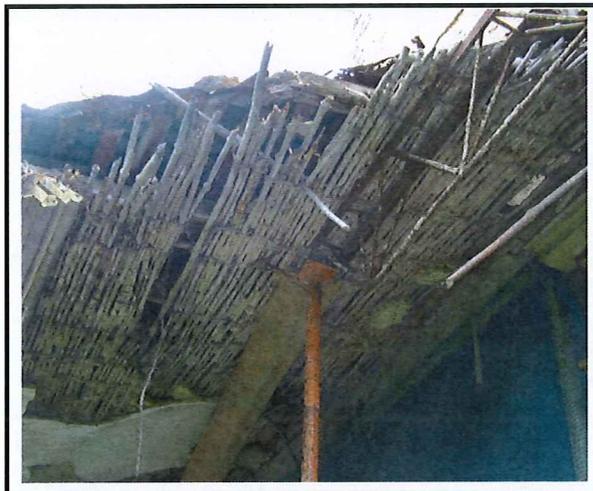
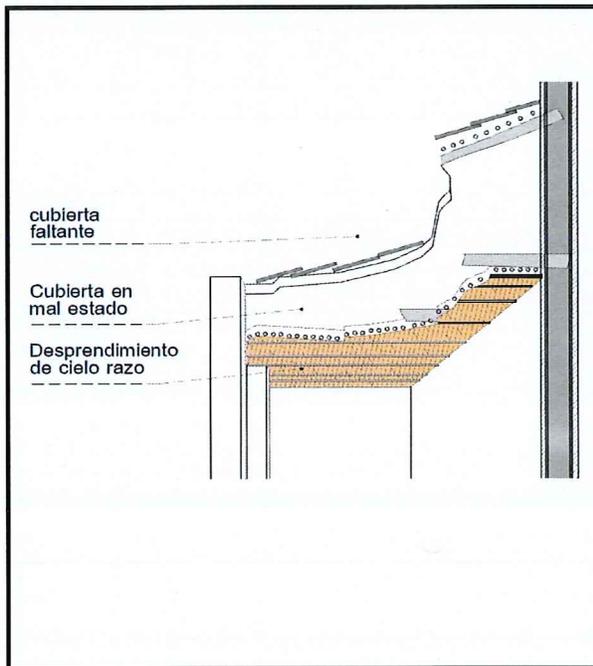
<b>29</b>	<b>SINTOMATOLOGÍA:</b>	Cáida de la cubierta, pudrición	
	<b>UBICACIÓN:</b>	Primer Piso: Hall costado sur

- Seguir apuntalando la zona, mientras se repara totalmente la cubierta
- Bajar todo el sistema de cubierta (cercha, chusque, barro)
- Reemplazar las vigas de cubierta que se encuentren con pudrición
- Todos los elementos nuevos de madera, deben cumplir con los requisitos mínimos de estabilidad, resistencia y durabilidad.
- Cambiar el sistema de cielo de chusque y barro por un sistema de esterilla de guadua y pañete

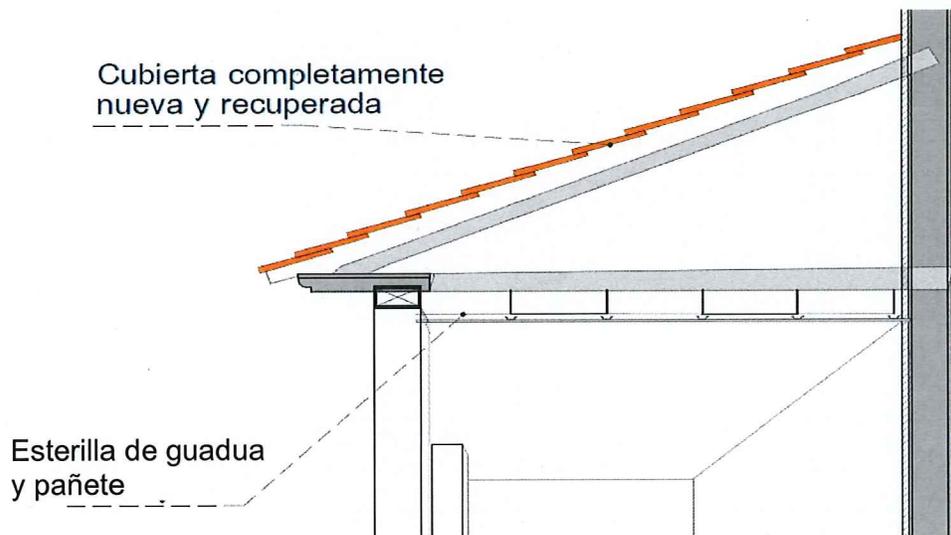
<b>29</b>	<b>SINTOMATOLOGÍA:</b>	Cáida de la cubierta, pudrición				
	<b>UBICACIÓN:</b>	Primer Piso: Hall costado sur				
<b>LESIÓN</b>	Biológicas	Humedad	Filtraciones		Erosión	Suciedad
	Químicas	Deformación	Grieta	Fisura	Desprendimientos	Erosión
	Mecánicas	Eflorecencias	Oxidación	Corrosión	Organismos	Rajadura

1. Reemplazar las vigas de la cubierta que tengan pudrición
2. Cambiar el sistema de cielo raso de chusque y barro por esterilla de guadua y pañete
