# **ESTUDIO DE PATOLOGÍA PARA LA CASONA, MONUMENTO NACIONAL**

**Ing. NINY ROSMIRA PEDRAZA PLAZAS**

**ESCUELA COLOMBIANA DE INGENIERÍA " JULIO GARAVITO"  
ESPECIALIZACIÓN EN ESTRUCTURAS  
BOGOTA D.C.**

**FEBRERO DE 2015**

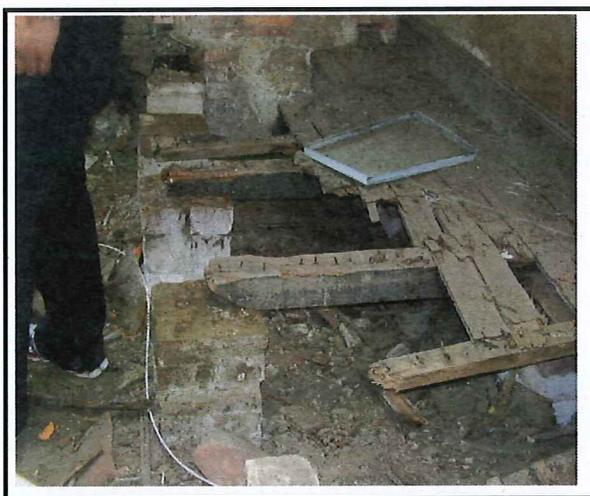
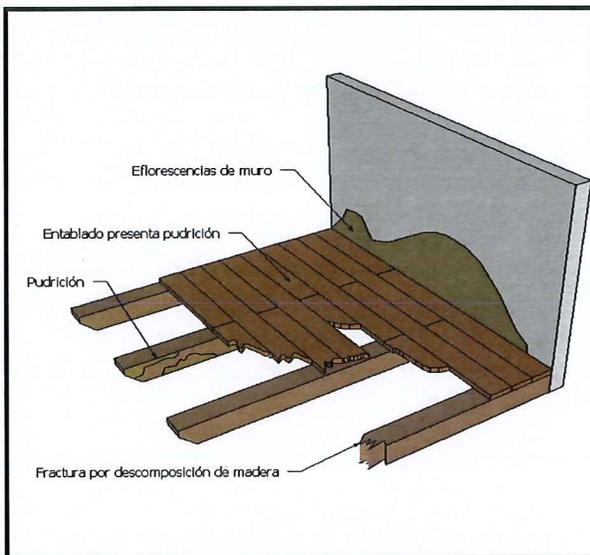
<b>30</b>	<b>SINTOMATOLOGÍA:</b>	Salón sin entablado, pudrición, fracturas	
	<b>UBICACIÓN:</b>	Primer Piso: Salón 104 piso

Se observa estructura de piso fracturado.
Se observan las vigas con pudrición
Se observa el entablado completamente dañado
Se observa bastante basura

Pudrición de las vigas y del entablado en madera
Pérdida de resistencia de los elementos de madera
Caída y fracturas de los elementos de piso.
Piso totalmente en descomposición

Reestablecer toda la cubierta y su estructura
Levantar todo el entablado
Levantar toda la estructura de madera del entrepiso
Hacer limpieza en muros, machones y piso
que cumplan con los requisitos mínimos de resistencia y durabilidad.

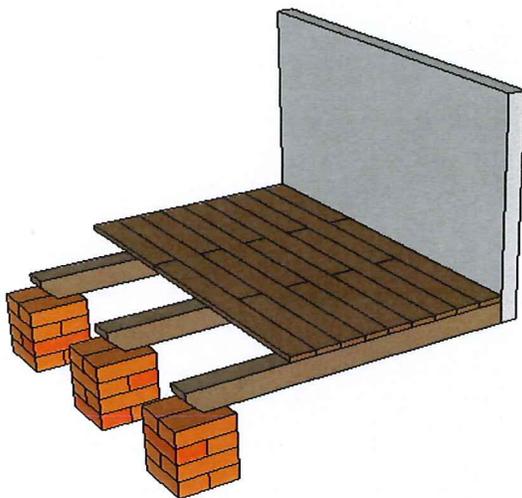
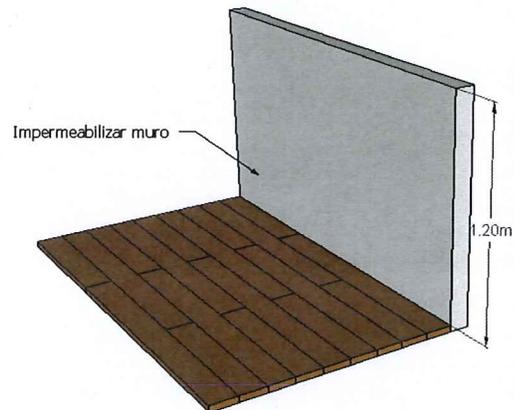
<b>30</b>	<b>SINTOMATOLOGÍA:</b>	Salón sin entablado, pudrición, fracturas					
	<b>UBICACIÓN:</b>	Primer Piso: Salón 104 piso					
<b>LESIÓN</b>	Biológicas	Humedad	Filtraciones		Erosión		Suciedad
	Químicas	Deformación	Grieta	Fisura	Desprendimientos		Erosión
	Mecánicas	Eflorcencias	Oxidación	Corrosión	Organismos		Rajadura

1. Cambiar todo el entablado
2. Realizar aseo
3. Cambiar completamente todas las vigas del entrepiso
4. Cambiar completamente el entablado
5. Inmunizar los elementos de madera
6. Limpiar muros salon 104
7. impermeabilizar los muros del salon 104 hasta una altura de 1,20m

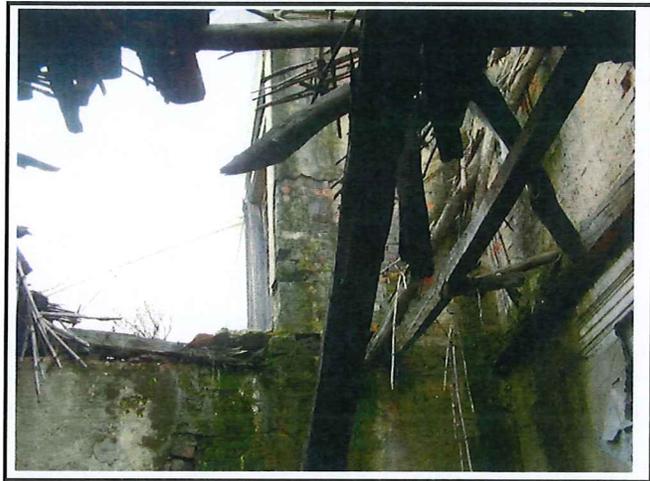
31	<b>SINTOMATOLOGIA:</b>	Caída de la cubierta, descomposición de la madera			
	<b>UBICACIÓN:</b>	Primer piso: elementos de cubierta salón 104			
LESIÓN	Biológicas	Humedad	Filtraciones	Erosión	Suciedad
	Químicas	Deformación	Grieta	Fisura	Erosión
	Mecánicas	Eflorescencias	Oxidación	Corrosión	Organismos

Levantar completamente todos los elementos existentes de la cubierta, incluyendo cercha, piezas de barro, chusque.  
Levantar completamente el pañete de los muros, limpiar con cepillo, lavar, colocar hidrófugos en muros  
Impermeabilizar muros a una altura de 1.20 m desde el terreno natural  
Colocar completamente nueva la estructura de cubierta, dicha estructura debera cumplir con las características mínimas de seguridad, resistencia y durabilidad  
Se deberán inmunizar todos los elementos de madera.

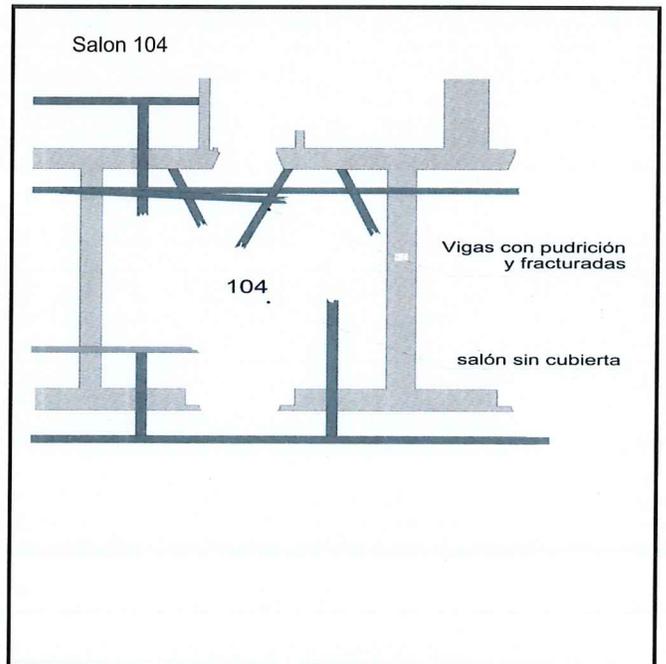
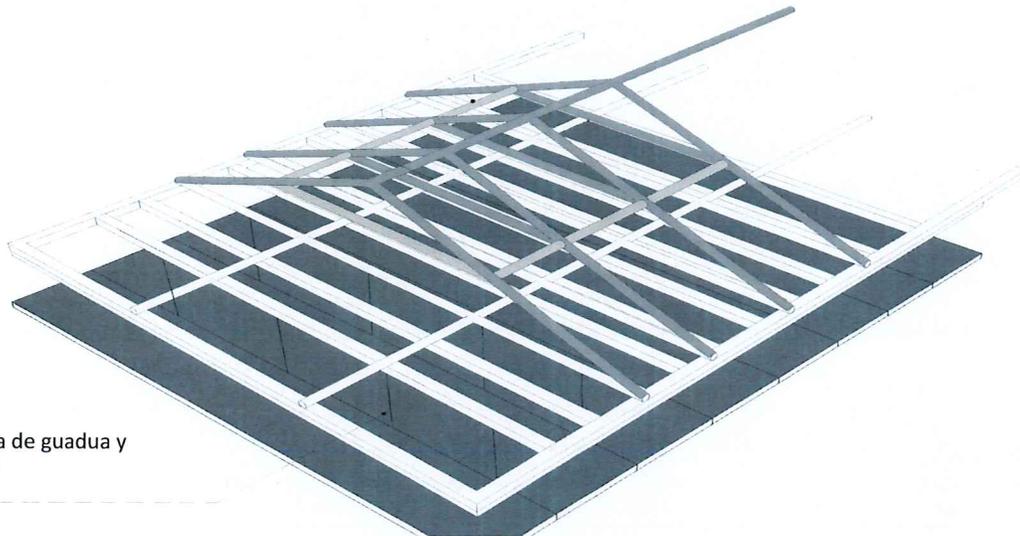
<b>31</b>	<b>SINTOMATOLOGIA:</b>		Caída de la cubierta, descomposición de la madera					
	<b>UBICACIÓN:</b>		Primer piso: elementos de cubierta salón 104					
<b>LESIÓN</b>	Biológicas	Humedad	Filtraciones			Erosión	Suciedad	
	Químicas	Deformación	Grieta	Fisura	Desprendimientos	Erosión		
	Mecánicas	Eflorcencias	Oxidación	Corrosión	Organismos	Rajadura

**INTERVENCIÓN**

1. Cambiar completamente toda la estructura de la cubierta

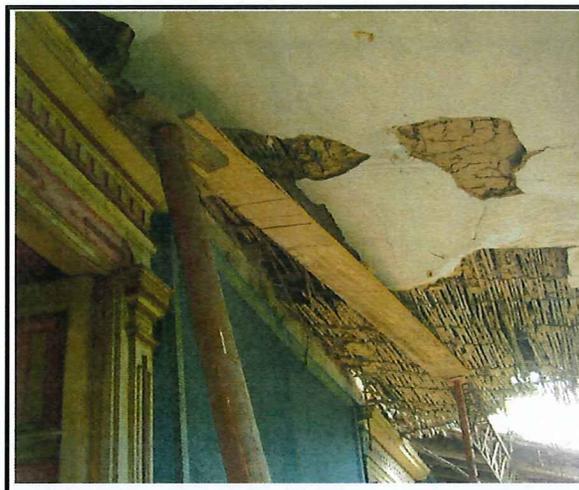
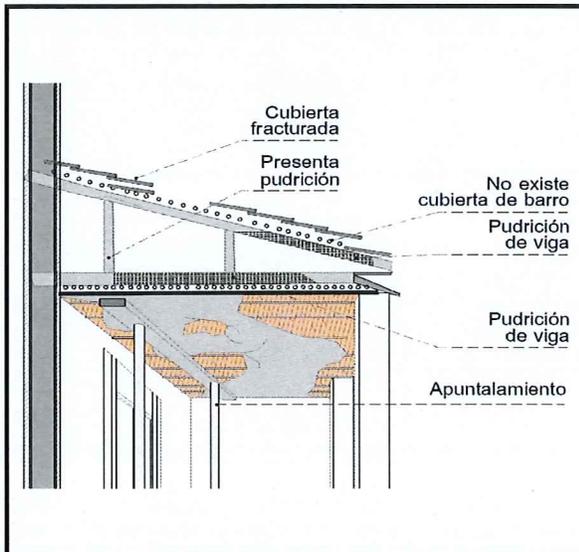
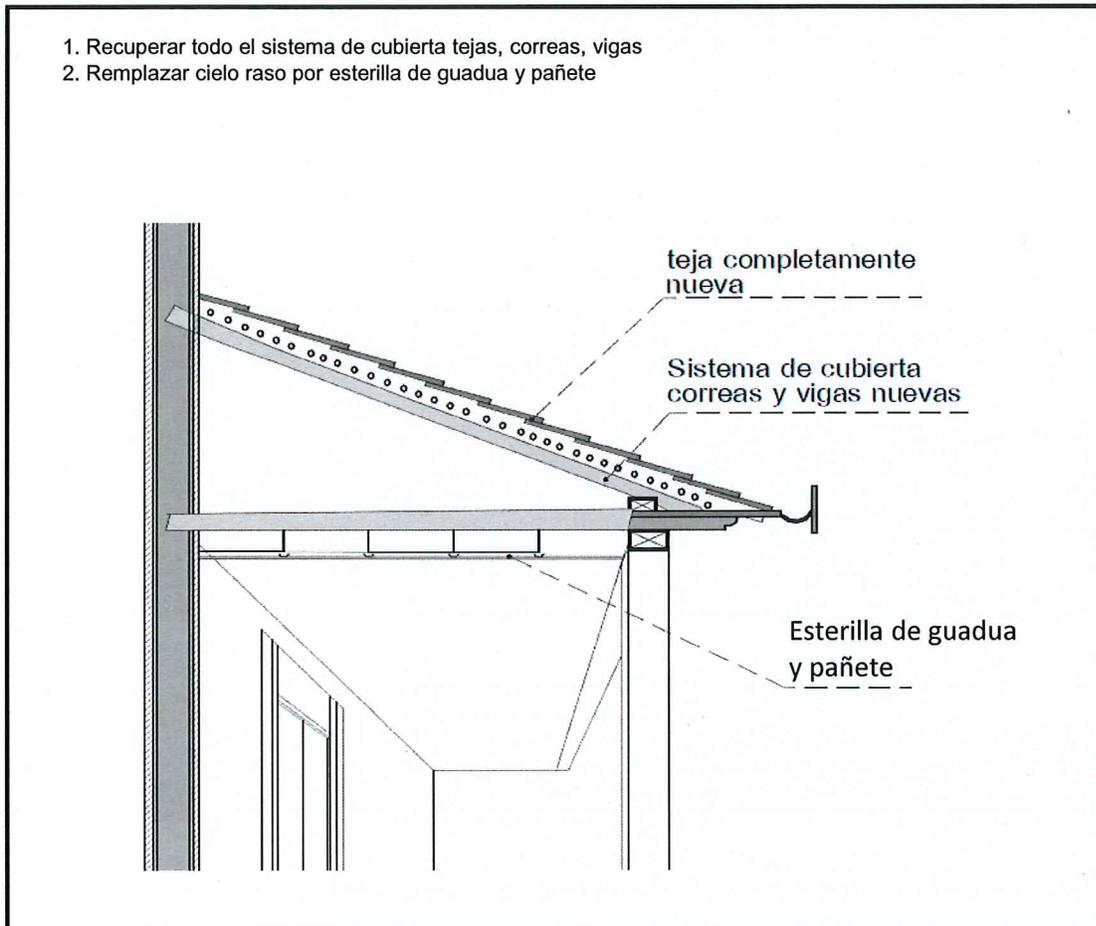
Cáida de cubierta (piezas de barro)  
 Pudrición de la estructura que sostiene la cubierta y el cielo  
 Fractura del cielo raso (chusque y barro)  
 Pérdida de resistencia de la estructura de madera que soporta el cielo raso.

32	<b>SINTOMATOLOGÍA:</b>		Putrición del chusque, caída del cielo raso			
	<b>UBICACIÓN:</b>		Primer Piso: Hall costado sur			
LESIÓN	Biológicas	Humedad	Filtraciones		Erosión	Suciedad
	Químicas	Deformación	Grieta	Fisura	Desprendimientos	Erosión
	Mecánicas	Eflorecencias	Oxidación	Corrosión	Organismos	Rajadura

Reemplazar todo el sistema de cubierta de esta zona (piezas de barro, correas, vigas de madera). Todos los elementos de cubierta deberán cumplir con los requisitos mínimos de resistencia y durabilidad.  
 Reemplazar completamente el sistema de cielo raso de chusque y barro por sistema de esterilla de guadua y pañete

**INTERVENCIÓN**

1. Recuperar todo el sistema de cubierta tejas, correas, vigas
2. Reemplazar cielo raso por esterilla de guadua y pañete

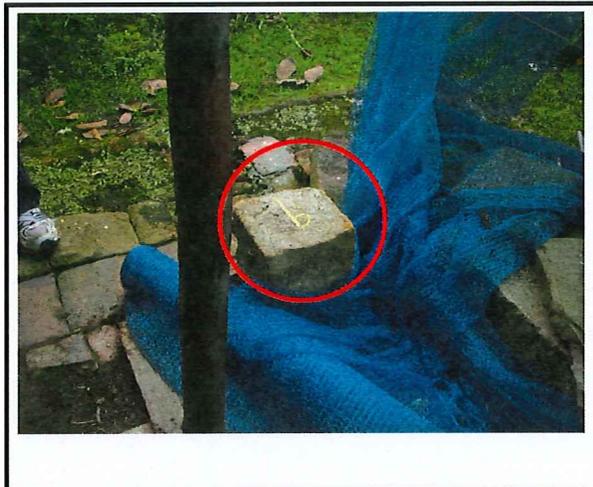
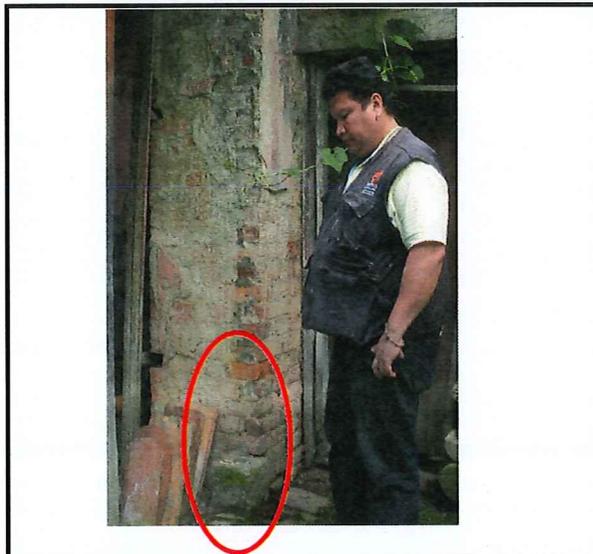
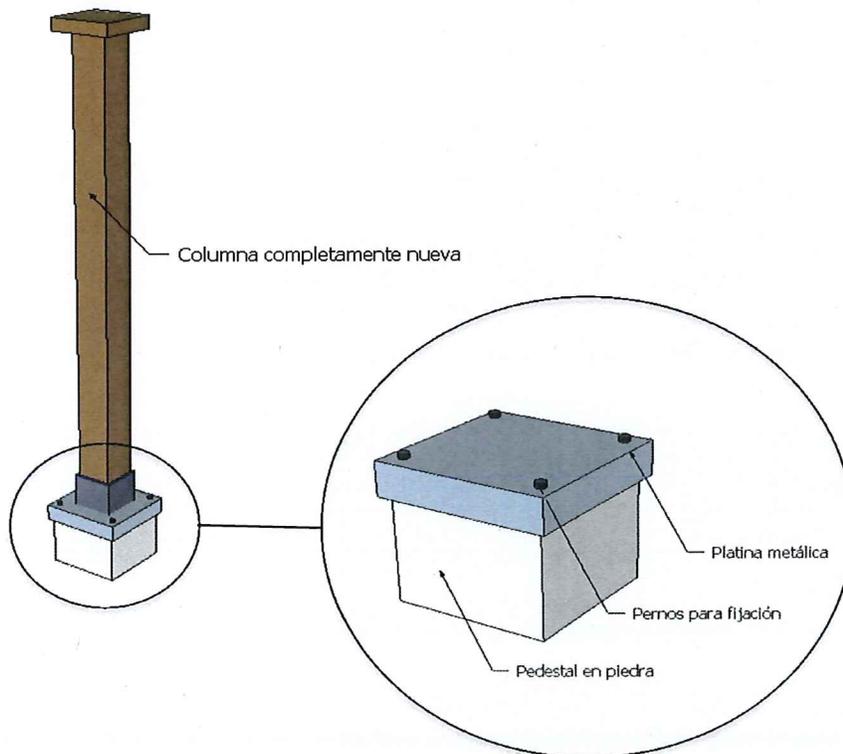
Pérdida de resistencia de la columneta de madera  
 Pudrición de base y capitel  
 Fractura y pérdida del elemento

<b>33</b>	<b>SINTOMATOLOGÍA:</b>		Faltante de columneta				
	<b>UBICACIÓN:</b>		Piso 1: Columnas 2,9,11,12,17,18,19,20,25

Colocar las columnetas completamente nuevas  
 La madera deberá cumplir con los requisitos mínimos de resistencia y durabilidad.  
 Inmunizar toda las columnetas  
 Colocar protector metálico de pie de columneta sobre pedestal

**INTERVENCIÓN**

1. Colocar las columnetas, completamente nuevas
2. Colocar protector metálico en pie de columneta

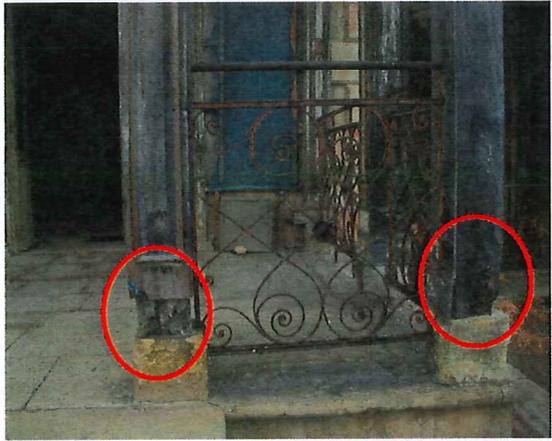
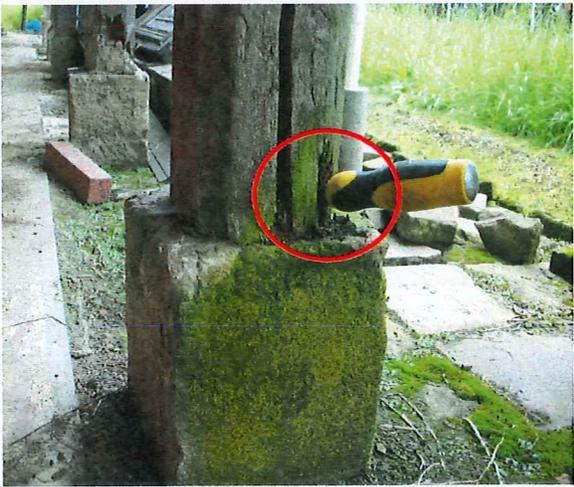
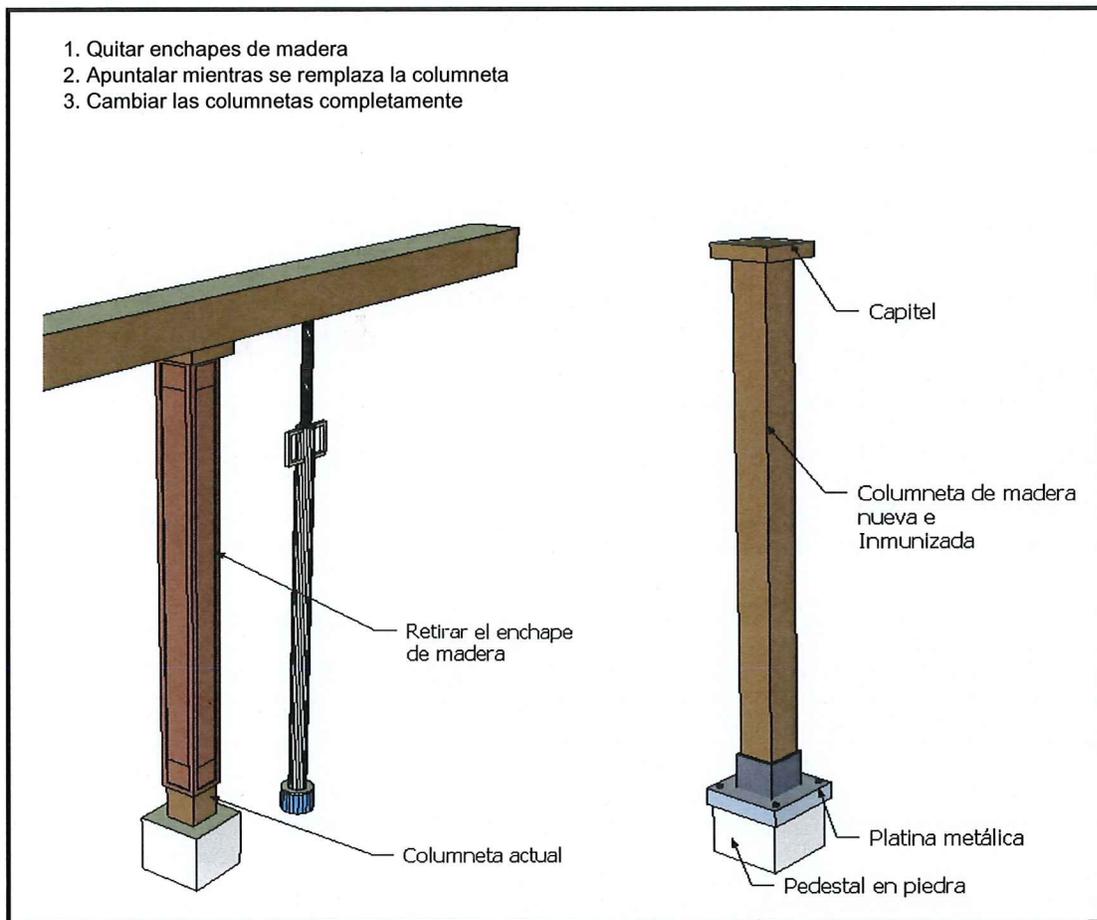
<b>34</b>	<b>SINTOMATOLOGÍA:</b>	Putrición en base y ataque de polilla

Se observa base de columna con descomposición de la

Se observa rajadura de 2 cm de ancho a todo lo largo de la columna																	
Se observa ataque de polilla																	
Se observan líquenes y humedades																	
<b>AUSCULTAMIENTO</b>		<b>IMAGEN DE LA LESIÓN</b>															
<table border="1" style="width: 100%; border-collapse: collapse;"> <tr><td>Inspección visual</td></tr> <tr><td>Fotos</td></tr> <tr><td>Esquemas</td></tr> <tr><td>Con herramienta menor</td></tr> </table>		Inspección visual	Fotos	Esquemas	Con herramienta menor

Inspección visual																	
Fotos																	
Esquemas																	
Con herramienta menor																	
<b>POSIBLES CAUSAS</b>																	
<table border="1" style="width: 100%; border-collapse: collapse;"> <tr><td>Salpique de agua lluvia directamente sobre la madera</td></tr> <tr><td>Falta de mantenimiento y protección con inmunizante</td></tr> <tr><td>Falta de protección a la base de la columneta</td></tr> <tr><td>Ataque del insecto llamado polilla</td></tr> </table>		Salpique de agua lluvia directamente sobre la madera	Falta de mantenimiento y protección con inmunizante	Falta de protección a la base de la columneta	Ataque del insecto llamado polilla

Salpique de agua lluvia directamente sobre la madera																	
Falta de mantenimiento y protección con inmunizante																	
Falta de protección a la base de la columneta																	
Ataque del insecto llamado polilla																	
<b>DIAGNÓSTICO</b>																	
<table border="1" style="width: 100%; border-collapse: collapse;"> <tr><td>Putrición en la base de la columneta</td></tr> <tr><td>Pérdida de la densidad de la madera por el ataque de los insectos</td></tr> <tr><td>Pérdida de resistencia a las cargas verticales, por pérdida de sección en la base de la columna</td></tr> </table>		Putrición en la base de la columneta	Pérdida de la densidad de la madera por el ataque de los insectos	Pérdida de resistencia a las cargas verticales, por pérdida de sección en la base de la columna													
Putrición en la base de la columneta																	
Pérdida de la densidad de la madera por el ataque de los insectos

1. Quitar enchapes de madera
2. Apuntalar mientras se reemplaza la columneta
3. Cambiar las columnetas completamente

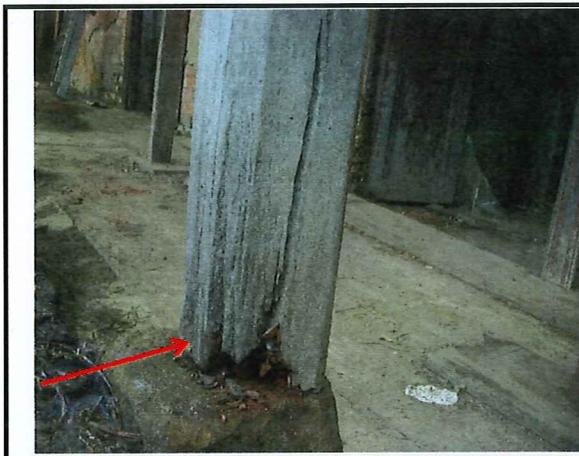
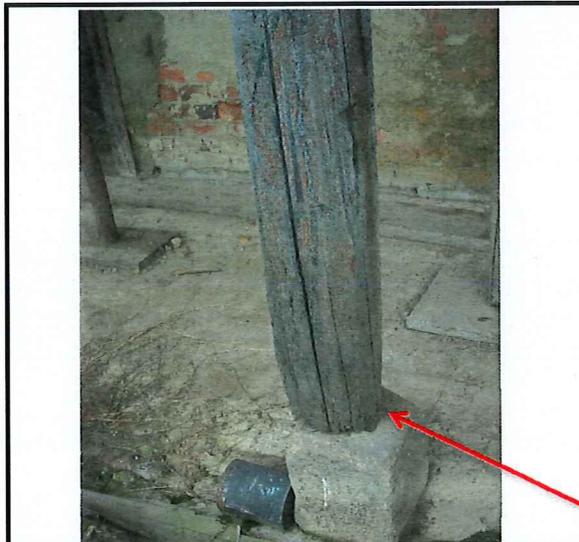
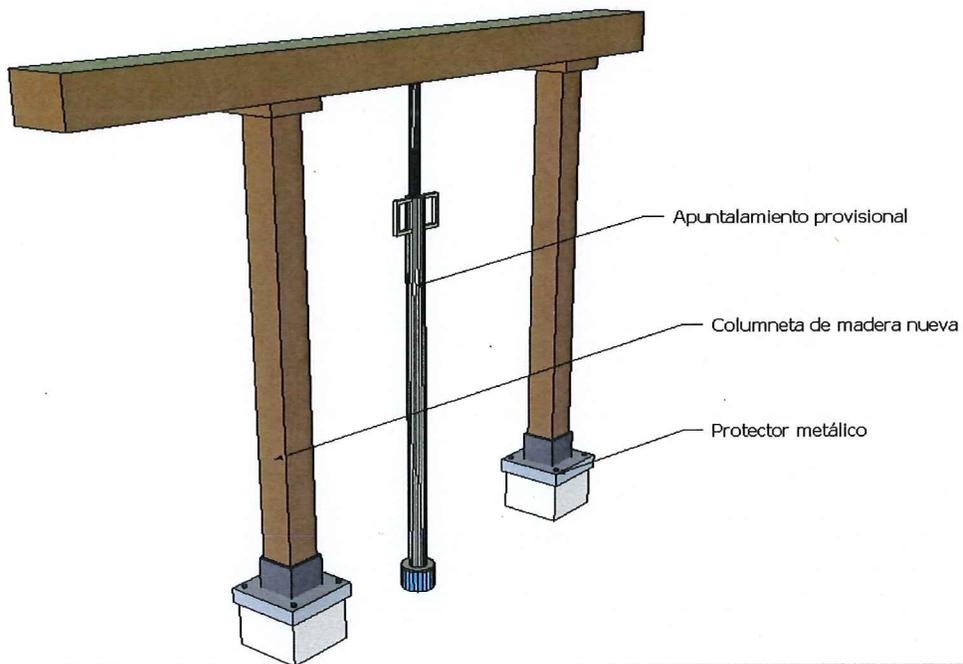
<b>35</b>	<b>SINTOMATOLOGÍA:</b>	Podrición en base y desplazamiento en base	
	<b>UBICACIÓN:</b>	Piso 1: Columnas 1,3,5,6,7,10,14,28,31

Apuntalar las zonas donde se requiera, para reemplazar las columnetas
Cambiar todas las columnas que presenten pudrición, torsión y desplazamiento en la base
Inmunizar y proteger los nuevos elementos en su base, con una platina metálica

1. Apuntalar temporalmente
2. Cambiar todas las columnetas
3. Inmunizar cada elemento

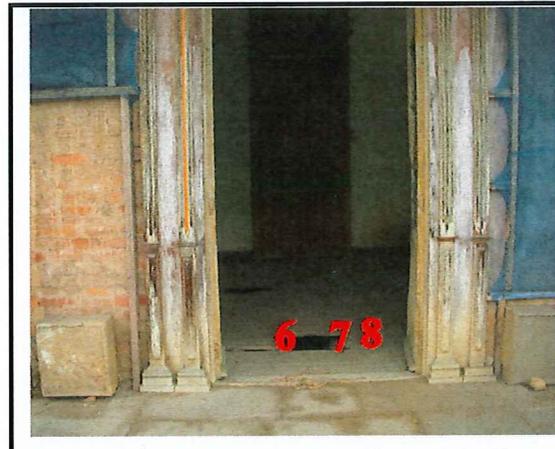
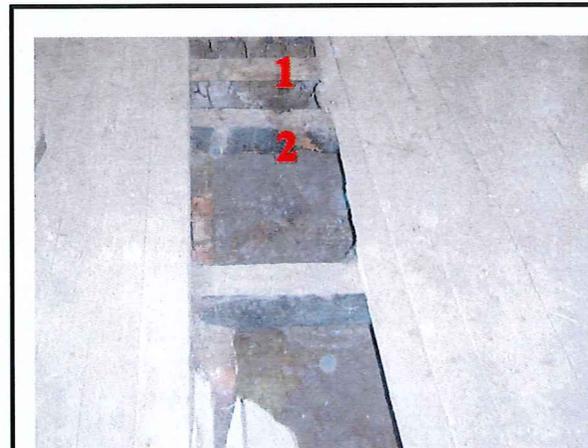
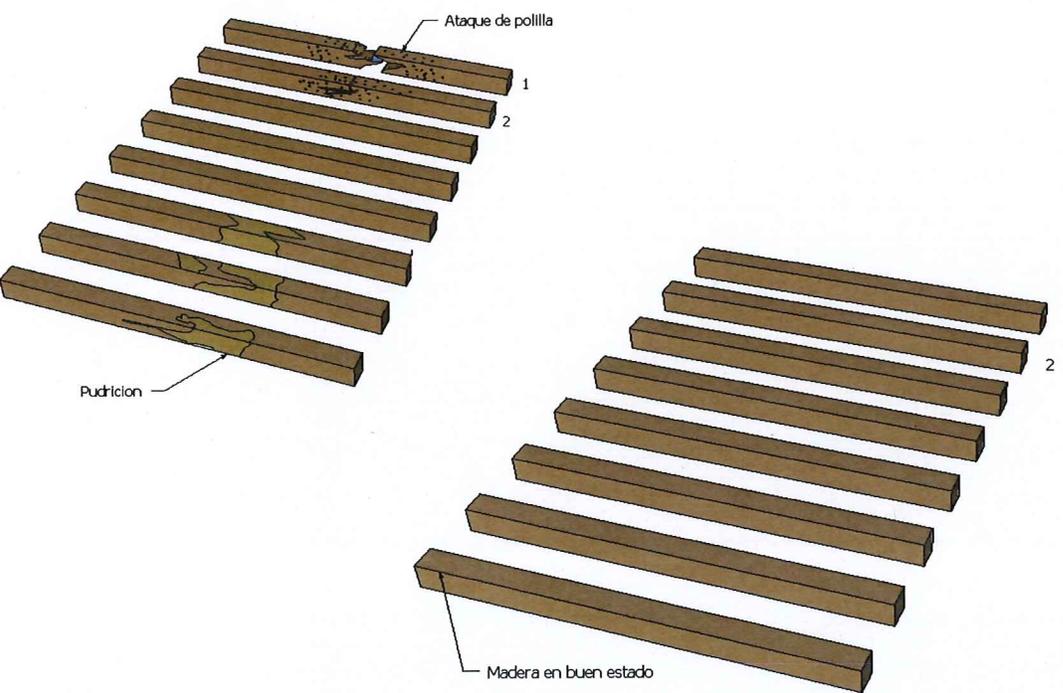
<b>36</b>	<b>SINTOMATOLOGÍA:</b>	Polvillo de color amarillo y descomposición de la mader	
	<b>UBICACIÓN:</b>	Piso 1: Entrepiso salón 102: vigas 1,2,6,7,8

Se observa polvillo de color amarillo en las vigas 1 y 2.  
 Se observa descomposición de la madera en las vigas 6,7,8  
 Se observa entablado en mal estado en el costado sur

Ataque de insecto llamado polilla a las vigas 1 y 2  
 Pudrición clara en las vigas 6,7,8  
 Pérdida de sección en las vigas 1 y 2  
 Pérdida de densidad en las vigas 6,7 y 8

Cambiar completamente las vigas que presentan ataque de polilla 1,2  
 Cortar las vigas 6,7,8 hasta encontrar madera en buen  
 Reemplazar los elementos y tramos con polilla y pudrición, por madera de buena calidad, que cumpla con los requisitos mínimos de seguridad, resistencia y durabilidad.  
 Inmunizar todos los elementos de madera nuevos y existentes

1. Reemplazar las vigas 1 y 2.
2. Cortar las vigas 6,7,8 hasta donde se encuentre madera de buena calidad
3. Inmunizar todos los elementos de madera

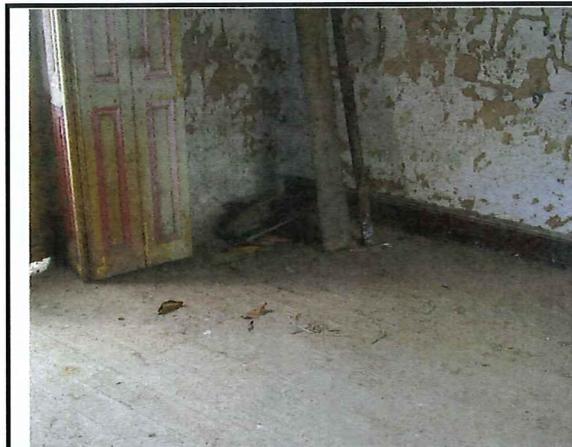
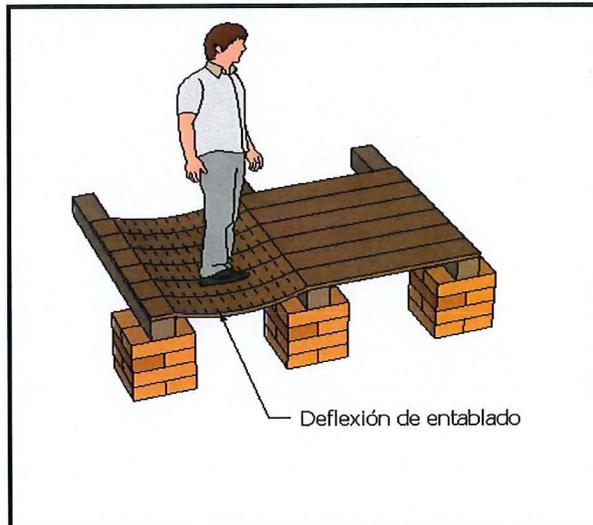
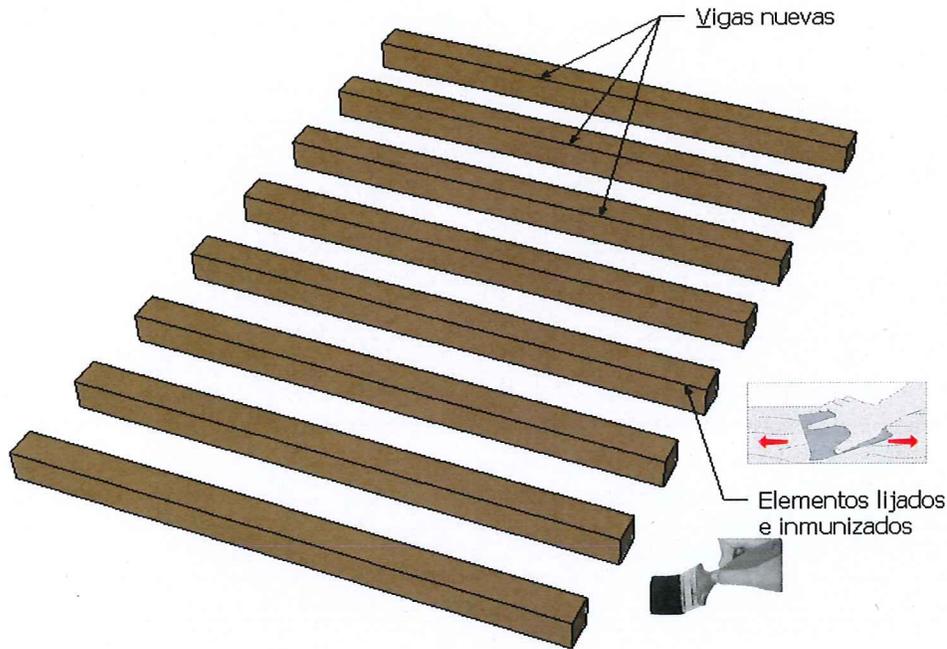
<b>37</b>	<b>SINTOMATOLOGÍA:</b>		Descomposición de la madera				
	<b>UBICACIÓN:</b>		Piso 1: Entrepiso salón 103: vigas 1,2,3,4				
LESIÓN	Biológicas	Humedad	Filtraciones		Erosión		Suciedad
	Químicas	Deformación	Grieta	Fisura	Desprendimientos		Erosión
	Mecánicas	Eflorcencias	Oxidación	Corrosión	Organismos		Rajadura

Cambiar completamente las vigas 1,2,3,4 por otras que cumplan los requisitos mínimos de estabilidad, resistencia y durabilidad.  
 Inmunizar todos los elementos de madera nuevos y existentes

1. Reemplazar las vigas 1,2,3,4
2. Inmunizar todos los elementos de madera

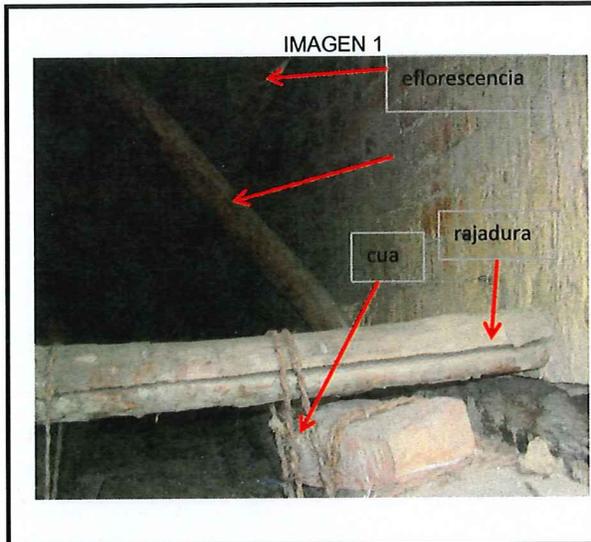
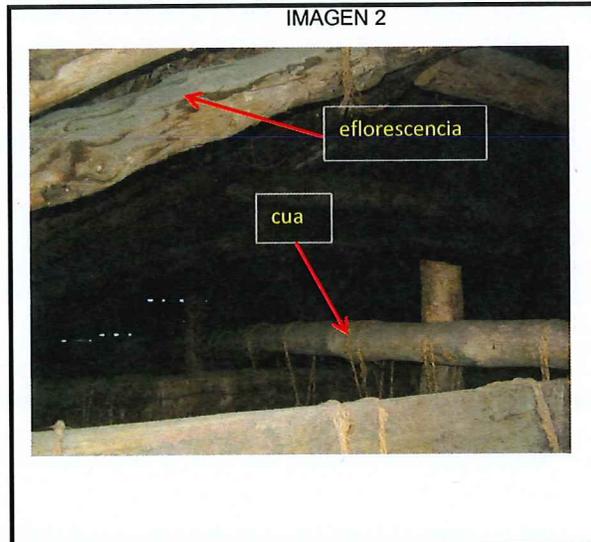
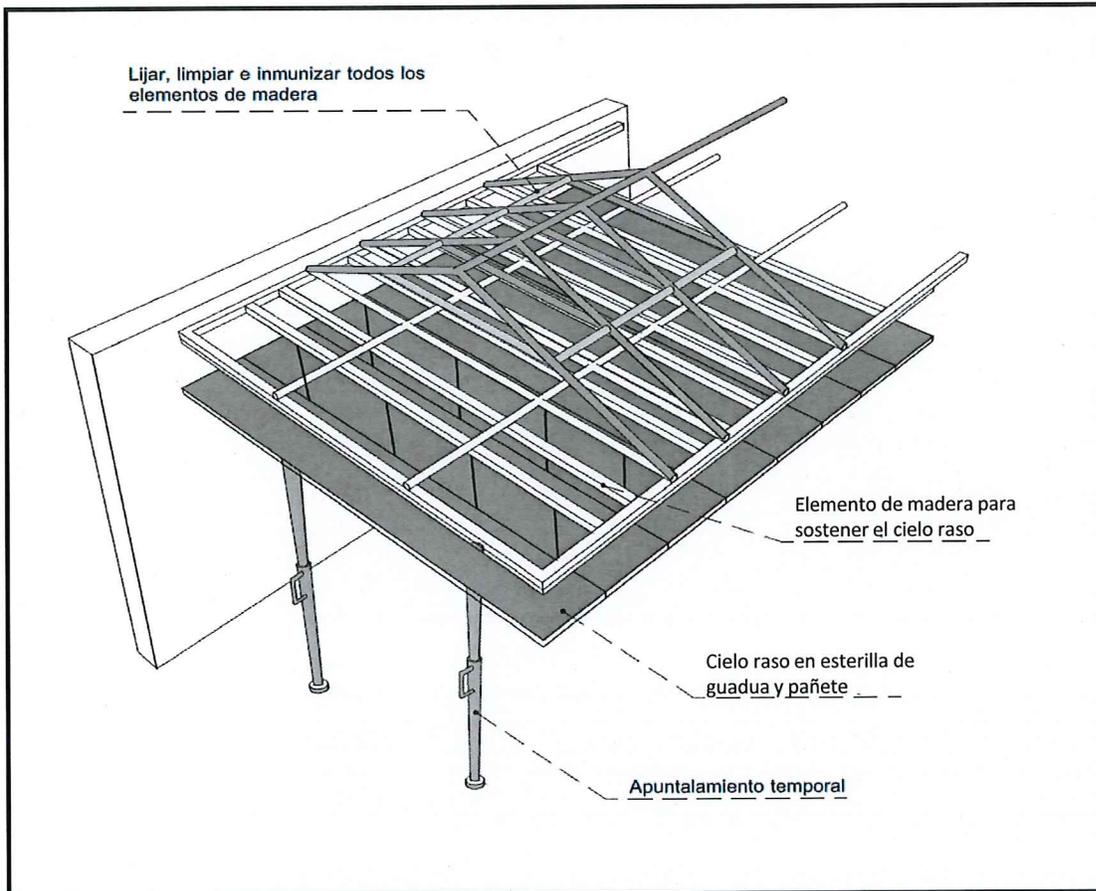
<b>38</b>	<b>SINTOMATOLOGÍA:</b>	Rajaduras, eflorescencias, deflexiones	
	<b>UBICACIÓN:</b>	Piso 1: Cubierta Salón 102 y entrada

En la imagen 2, se observan cerchas y en la estructura de sostén de cielo raso con eflorescencias, y se observa cuan en estado de pudrición

Apuntalar toda la zona del primer piso
Reemplazar el cielo raso de barro, chusque por un sistema de esterilla de guadua y pañete
Realizar limpieza en toda el área de la cubierta
Reparar todos los daños de cubierta que haya lugar
Reemplazar los elementos de madera rolliza que sostienen el cielo raso, por elementos de buena calidad y resistencia
Lijar, limpiar e inmunizar todos los elementos de madera

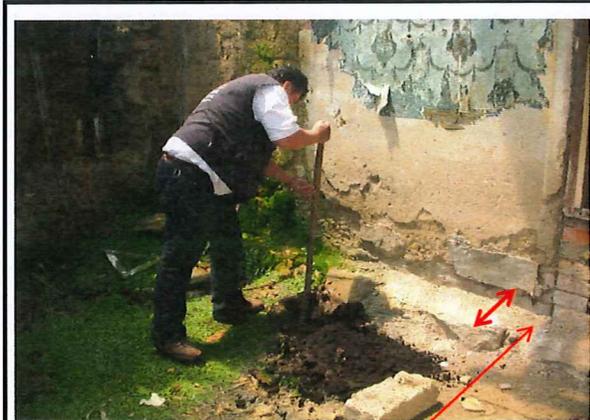
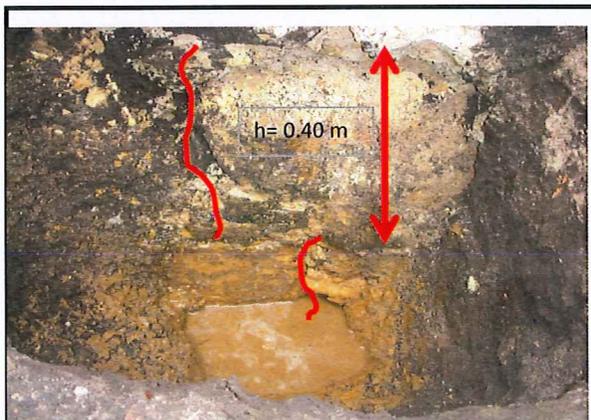
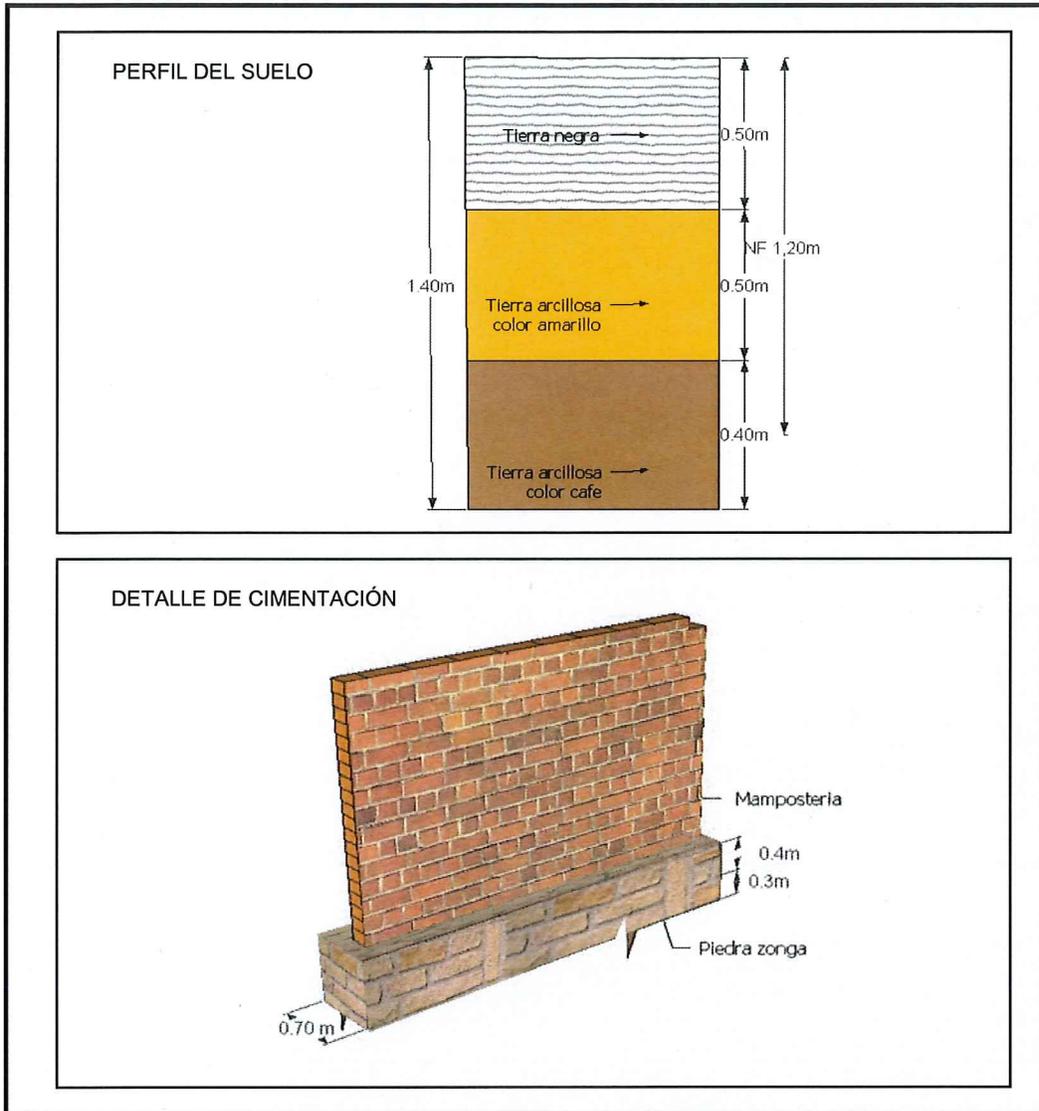
a = 40 cm muro+ 10 cm internos+20 cm sobresalen  
 a= 70 cm

Comparar estudio de suelos existentes con apique actual, con el fin de determinar la capacidad portante del suelo.

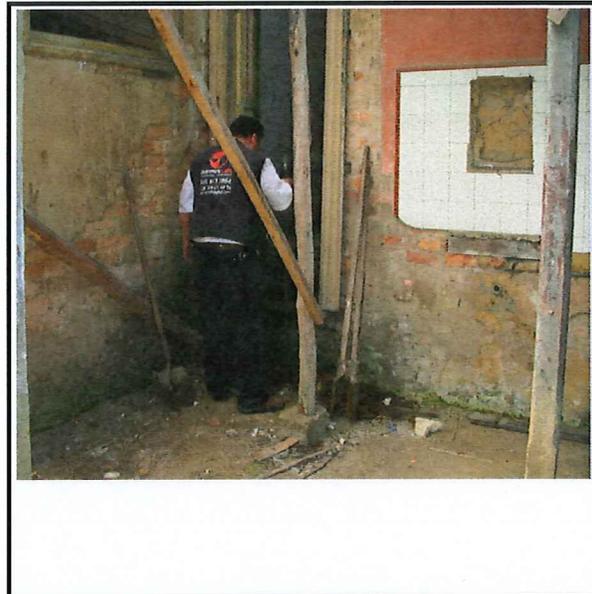
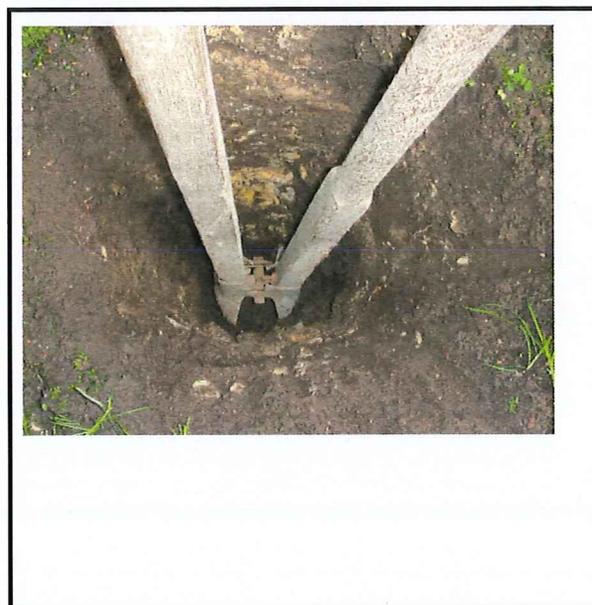
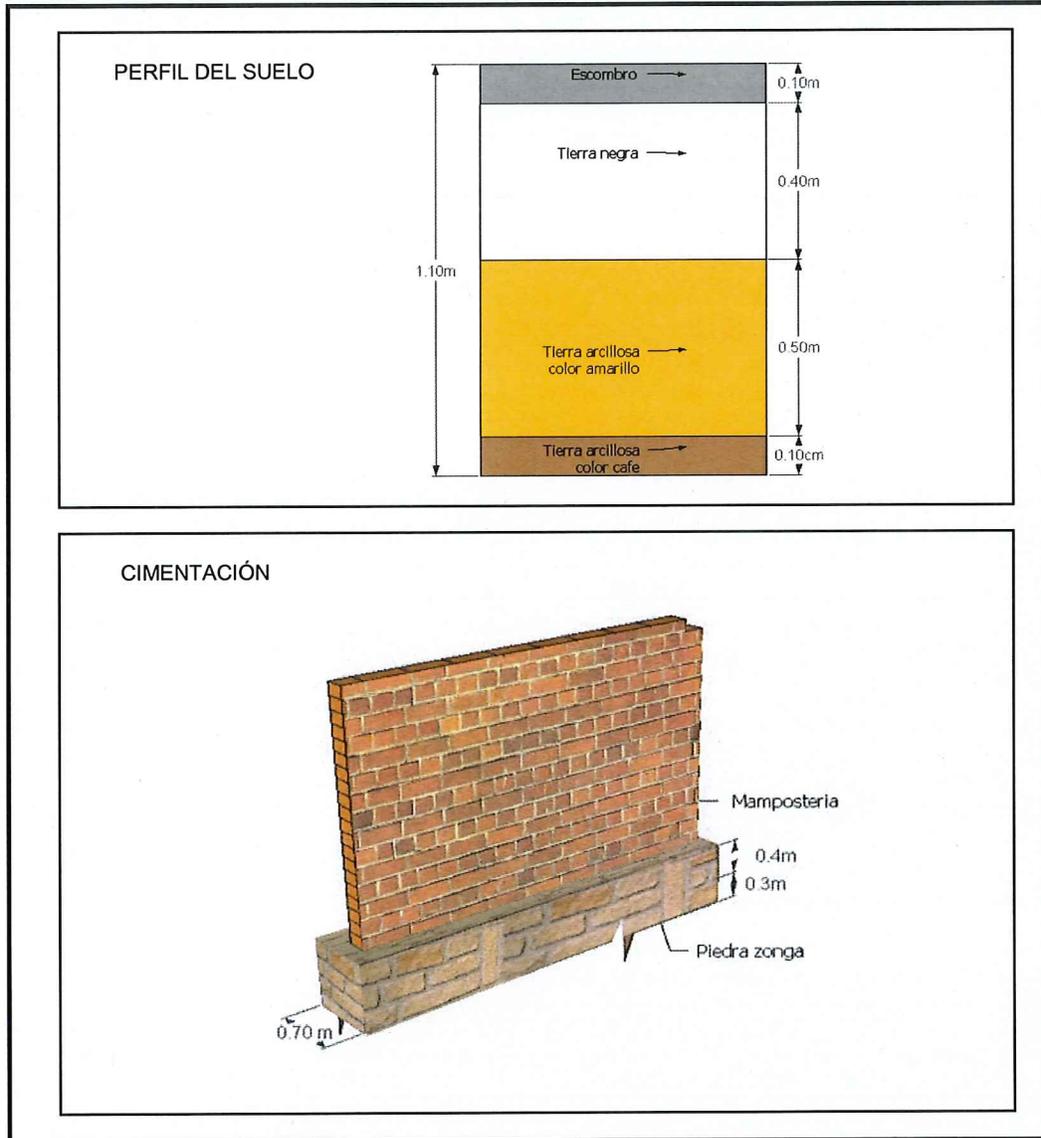
<b>2</b>	<b>SINTOMATOLOGÍA:</b>	Apique # 2 (Observación de la cimentación)	
	<b>UBICACIÓN:</b>	Piso 1 junto a museo 1	
	<b>FECHA:</b>	14 abril de 2011

Se observan piedras de tamaños que tienen de altura entre 0,30 y 0,40 m y con ancho aproximado de 0,70 m  
 Se encuentran los estratos del suelo con los siguientes espesores:  
 Escombro: 0,10 m  
 Tierra negra: 0,40m  
 Material tierra arcillosa de color amarillo: 0,50 m  
 Material tierra arcillosa de color cafe: 0,10 m  
 Se excavó solo hasta los 1,10m

Cimentación en piedras trabadas  
 Cimentación con un ancho aproximado de 0,70 m  
 Por excavación de hasta 1.10 m, no se alcanzó a encontrar el nivel freático

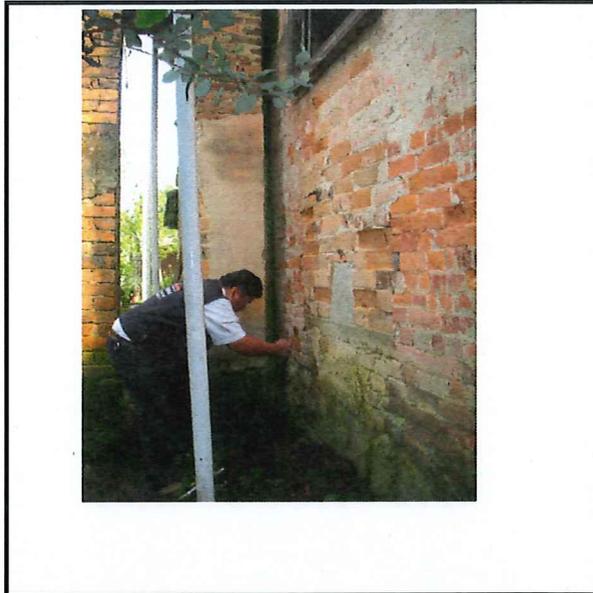
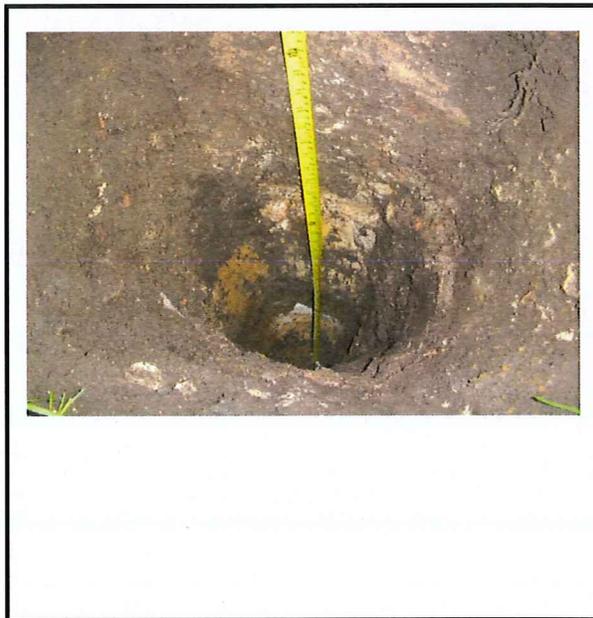
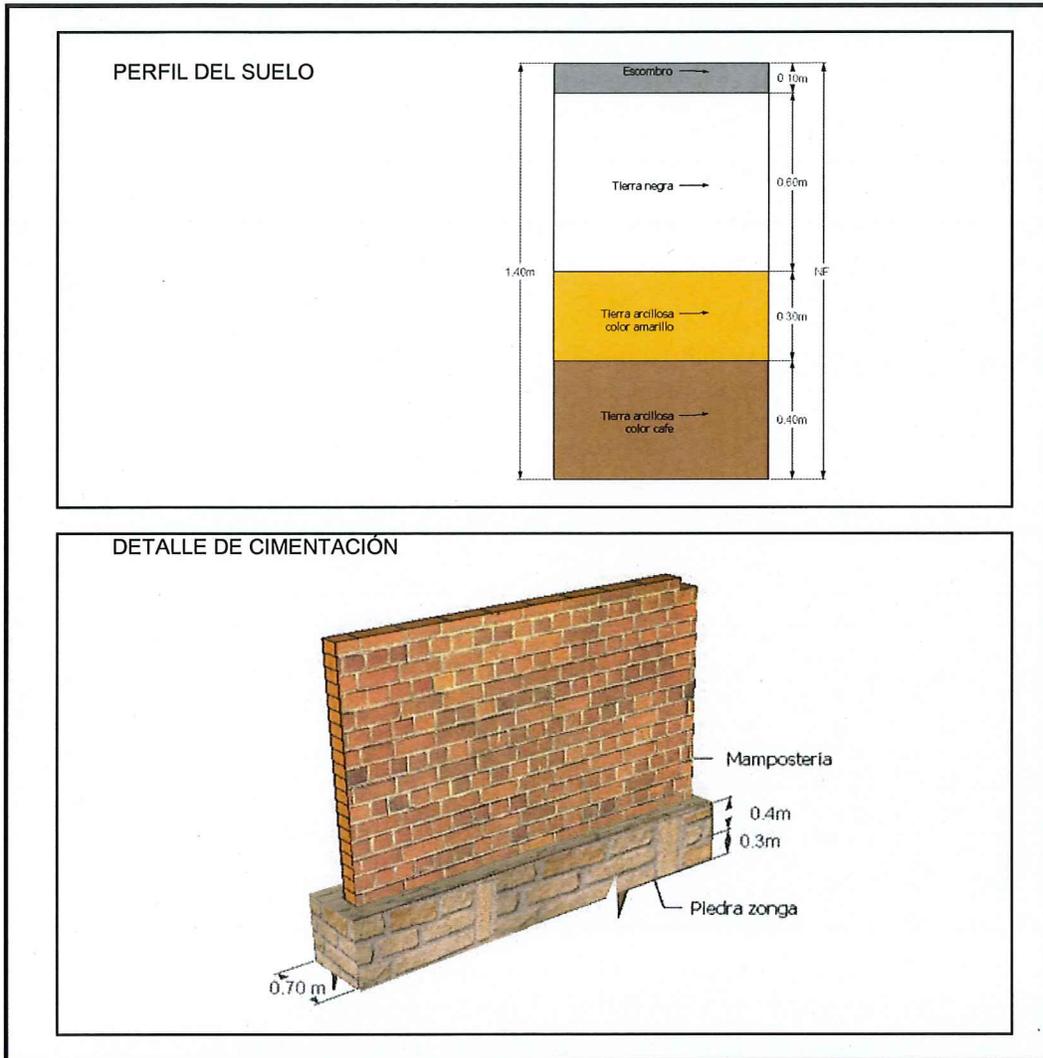
<b>3</b>	<b>SINTOMATOLOGÍA:</b> <b>UBICACIÓN:</b> <b>FECHA:</b>	<u>Apique # 3 (Observación de la cimentación)</u> <u>Piso 1 Junto a tanque de reserva</u> <u>14 abril 2011</u>

Se observan piedras con altura entre 0,30 y 0,40 m y con ancho aproximado de 0,60 m
Se encuentran los estratos del suelo con los siguientes espesores:
Escombro: 0,10 m
Tierra negra: 0,60m
Material tierra arcillosa de color amarillo: 0,30 m
Material tierra arcillosa de color cafe: 0,40 m
se excavo solo hasta los 1,40m

Cimentación en piedras trabadas
Cimentación con una profundidad de 1.40 m
Cimentación con un ancho aproximado de 60 cm
Nivel freático encontrado a 1.40 m de altura bajo la subrasante

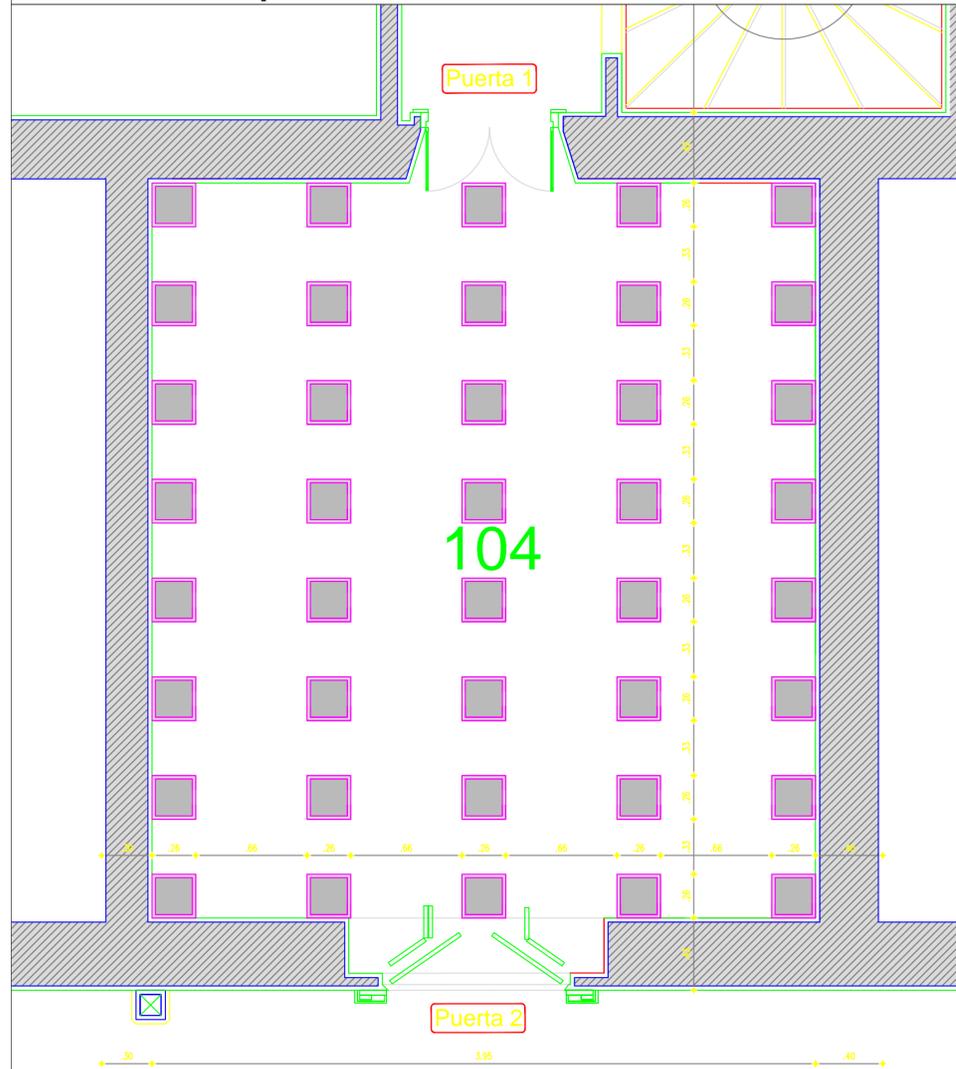
**1** ENTREPISO NIVEL 1  
Esc: 1:25

ELEMENTO	CANTIDAD Y DIMENSIÓN	DESCRIPCIÓN PATOLÓGICA
Machon	40 ( 0.26 x 0.26 x 0.40 m )	Eflorescencia, hongos, líquenes, humedad.

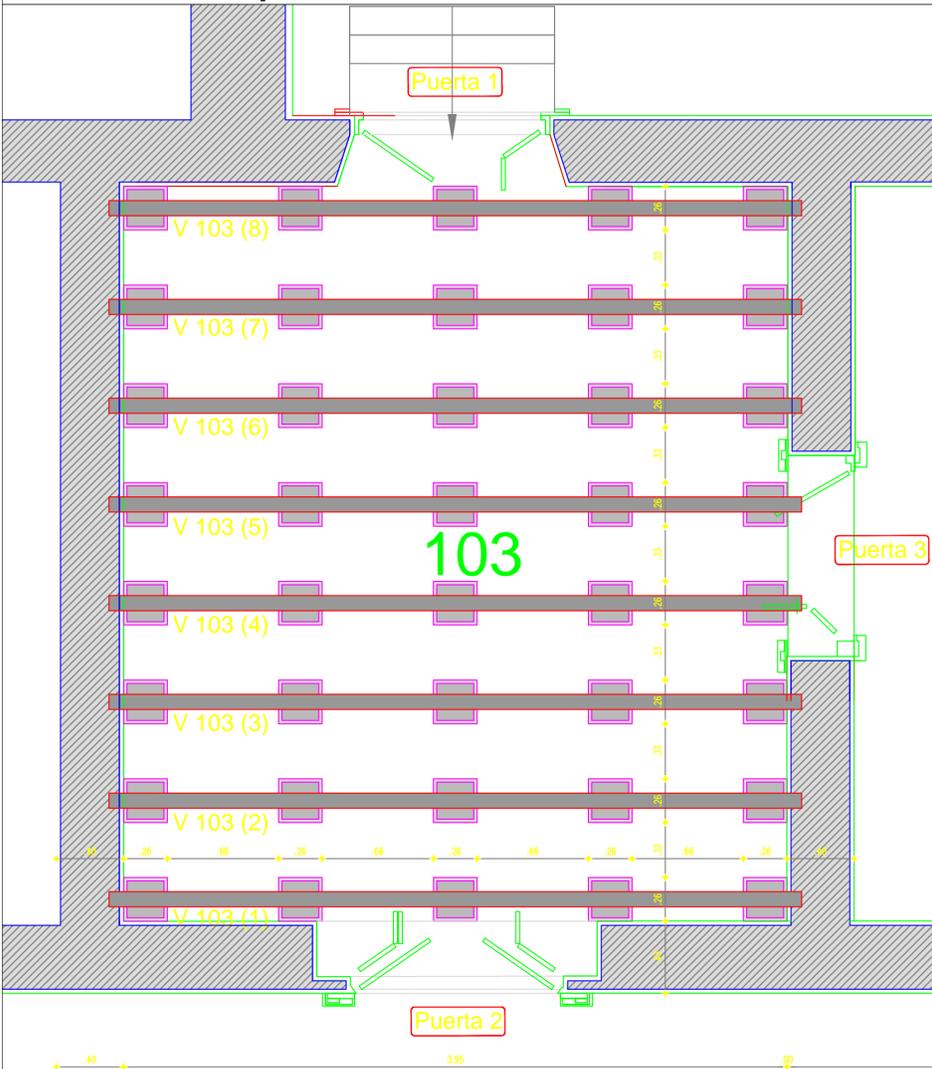
**2** ENTREPISO NIVEL 1  
Esc: 1:25

ELEMENTO	CANTIDAD Y DIMENSIÓN	DESCRIPCIÓN PATOLÓGICA
Machon	40 ( 0.26 x 0.26 x 0.40 m )	En buen estado
Viga	V 103 (1) ( 0.09 x 4.12 m )	Putridión por humedad costado sur-occidental
	V 103 (2) ( 0.09 x 4.12 m )	Putridión por humedad costado sur-occidental
	V 103 (3) ( 0.09 x 4.12 m )	Putridión por humedad costado sur-occidental
	V 103 (4) ( 0.09 x 4.12 m )	Putridión por humedad costado sur-occidental
	V 103 (5) ( 0.09 x 4.12 m )	En buen estado
	V 103 (6) ( 0.09 x 4.12 m )	En buen estado
	V 103 (7) ( 0.09 x 4.12 m )	En buen estado
	V 103 (8) ( 0.09 x 4.12 m )	En buen estado
